พฤติกรรมไดรโบลีของเหล็กกล้าไร้สนิมและวานาเดียมคาร์ไบด์ที่เคลือบด้วยกระบวนการทีอาร์ดี

TRIBOLOGY BEHAVIOR OF STAINLESS STEEL AND VANADIUM CARBIDE
COATED BY TRD PROCESS

A Thesis Submitted in Partial Fulfillment of the Requirements
for the Degree of Master of Engineering Program in Metallurgical Engineering

Chulalongkorn University

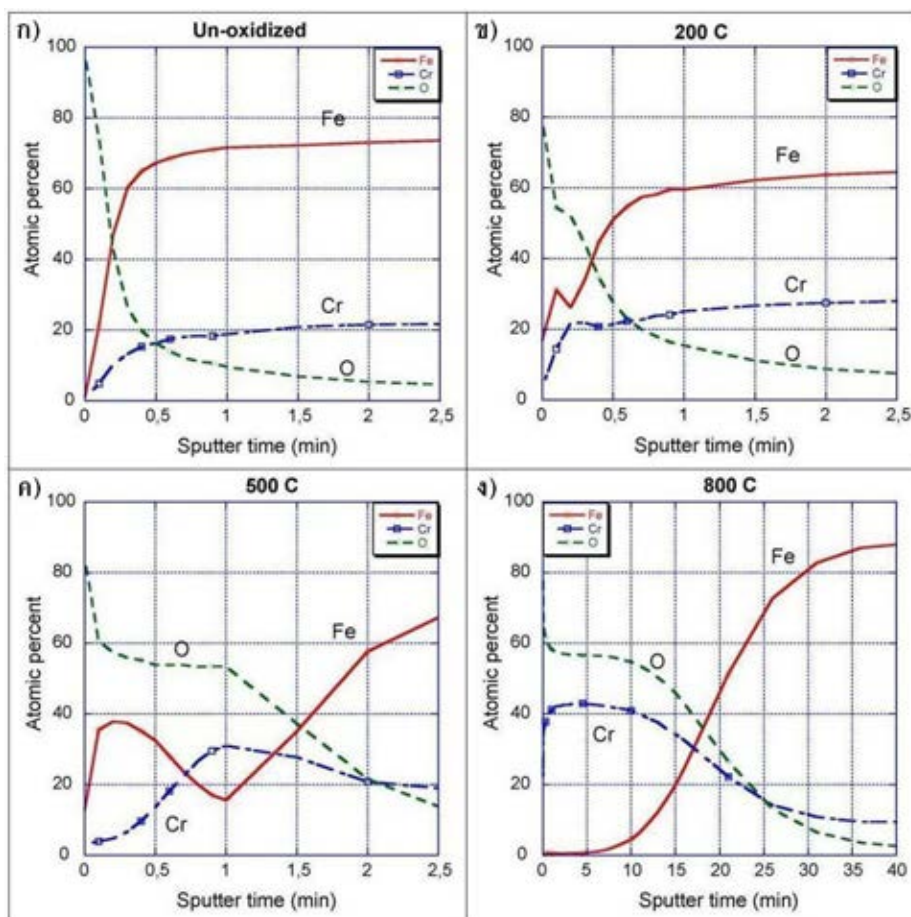
ภาพที่ 2.11 ปริมาณธาตุที่ลึกลงไปจากผิวเหล็กกล้าไร้สนิมที่ (ก) ไม่ถูกออกซิไดซ์ (ข) ถูกออกซิไดซ์ที่อุณหภูมิ 200°C (ค) 500°C และ (ง) 800°C โดยวิเคราะห์ด้วยเครื่อง ESCA ก่อนทดสอบการสึกหรอ [1]

เมื่อวิเคราะห์เหล็กกล้าไร้สนิมก่อนทดสอบการสึกหรอด้วยเครื่อง ESCA พบว่ากรณีเหล็กกล้าไร้สนิมที่ถูกออกซิไดซ์ที่อุณหภูมิ 800°C ที่ผิวจะมีปริมาณโครเมียมมากแต่มีปริมาณเหล็กน้อย ซึ่งแตกต่างจากกรณีอื่นที่มีปริมาณเหล็กมากแต่มีปริมาณโครเมียมน้อย เมื่อวิเคราะห์ปริมาณธาตุที่ความลึกลงไปจากผิวพบว่า ปริมาณโครเมียมจะมากกว่าเหล็กเมื่ออุณหภูมิออกซิไดซ์มากกว่า 500°C ก็คือกรณีเหล็กกล้าไร้สนิมที่ถูกออกซิไดซ์ที่อุณหภูมิ 800°C ดังแสดงในภาพที่ 2.11 และยังมีความหนาของชั้นออกไซด์ที่มากประมาณ 100 - 200 นาโนเมตร ซึ่งมากกว่ากรณีอื่นๆ จึงเป็นข้อสังเกตว่าการที่ชั้นออกไซด์ของเหล็กกล้าไร้สนิมมีความหนาที่มากหรือมีปริมาณโครเมียมสูง หรือเหตุผลทั้งสองอย่างนั้นจะช่วยทำให้ค่าสัมประสิทธิ์ความเสียหายต่ำและสม่ำเสมอ ช่วยลดการเกาะติดของเหล็กกล้าไร้สนิมไปสู่ชั้นเคลือบไทเทเนียมไนไตรด์ได้

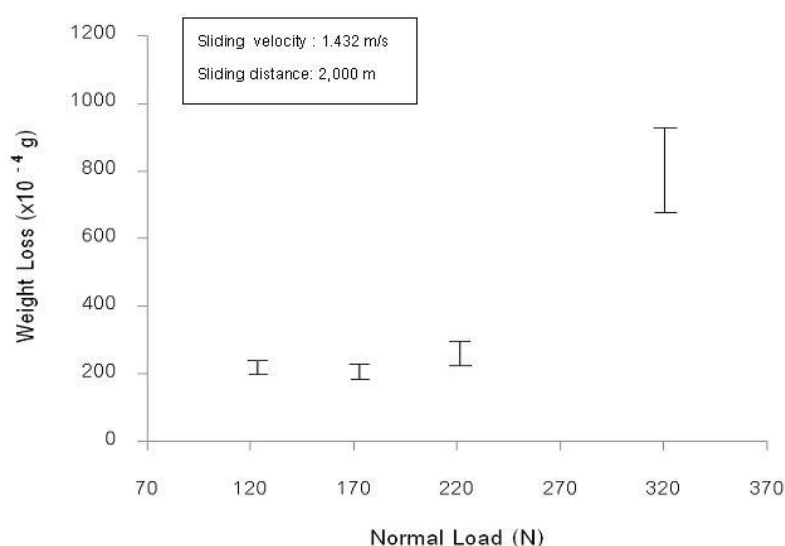
ภาพที่ 2.14 ความสัมพันธ์ระหว่างน้ำหนักที่สูญเสียไปของเหล็กกล้าไร้สนิมกับแรงกด [3]

รัชตพล ผิวนิ่ม [3] ศึกษาพฤติกรรมการเกาะติดของเหล็กกล้าไร้สนิมบนชั้นเคลือบวานาเดียมคาร์ไบด์ที่เคลือบด้วยกระบวนการ TRD ชุบแข็งด้วยน้ำมันและอบคืนตัวในเตาที่ควบคุมบรรยากาศด้วยก๊าซเฉื่อย ทดสอบการสึกหรอโดยไม่ใช้สารหล่อลื่นที่อุณหภูมิห้องด้วยเครื่องทดสอบแบบ ring-on-disc ใช้เหล็กกล้าไร้สนิม AISI 304 เป็นคู่สัมผัสการไถลกับชั้นเคลือบ VC ที่เคลือบบนเหล็กกล้าเครื่องมือทำงานเย็น DC53 แปรผันแรงกด 120 ถึง 320 นิวตัน พบว่าเมื่อแรงกดเพิ่มขึ้นจาก 120 ถึง 220 นิวตัน น้ำหนักที่สูญเสียไปของเหล็กกล้าไร้สนิมเพิ่มขึ้นเล็กน้อยมีค่าประมาณ 22 - 24 มิลลิกรัม แต่เมื่อแรงกดเป็น 320 นิวตัน น้ำหนักที่สูญเสียไปของเหล็กกล้าไร้สนิมเพิ่มขึ้นอย่างมากเป็น 85 มิลลิกรัม ดังแสดงในภาพที่ 2.14 แต่เมื่อสังเกตจากค่าสัมประสิทธิ์ความเสียหายพบว่าที่แรงกด 320 นิวตัน ให้ค่าสัมประสิทธิ์ความเสียหายที่ต่ำอยู่ในช่วง 0.25 - 0.30 ในช่วงเวลานาทีที่ 4 - 13 ซึ่งมีค่าต่ำกว่ากรณีแรงกดอื่นๆ ดังแสดงในภาพที่ 2.15

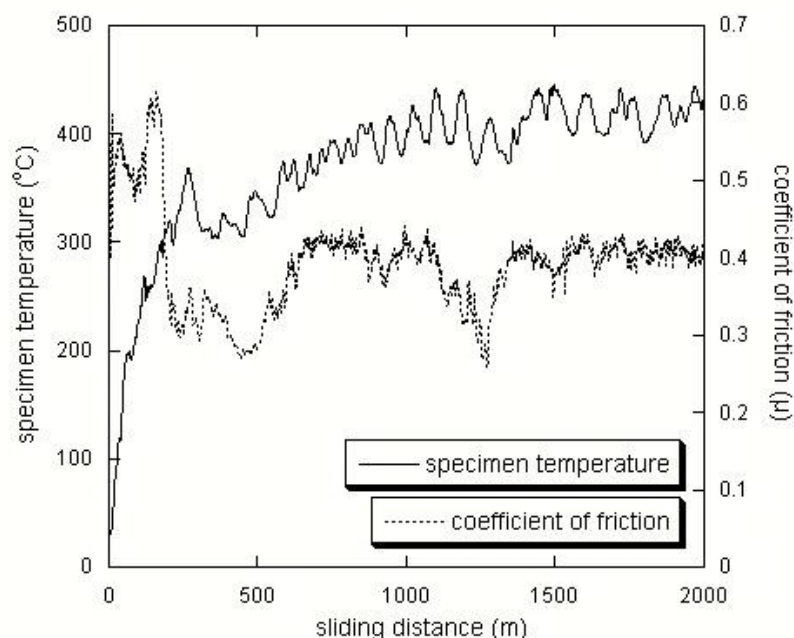
ภาพที่ 4.18 ความสัมพันธ์ระหว่างอุณหภูมิของวงแหวนกับระยะทางไถลที่แรงกด 320 นิวตัน
