## บทที่ 4 ผลการวิเคราะห์ข้อมูล

### 4.1 การเปลี่ยนแปลงชายฝั่งจากภาพถ่ายหรือการเปลี่ยนแปลงระยะสั้น

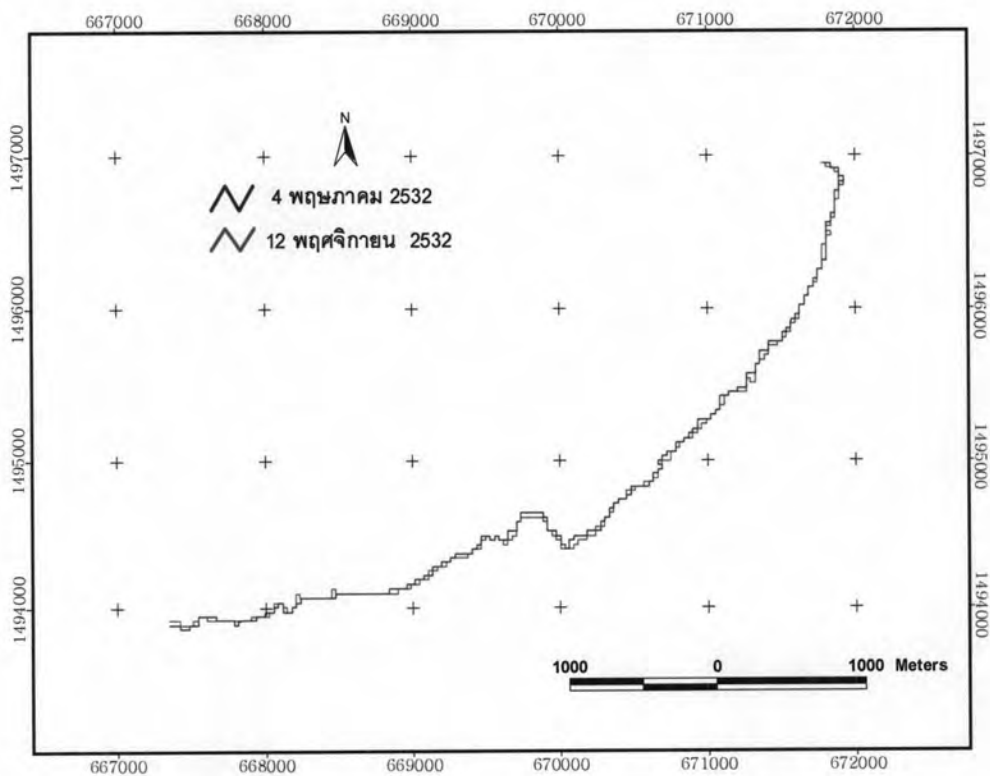
รูปที่ 4.1 การเปลี่ยนแปลงแนวชายฝั่งบริเวณบ้านแหลมสิงห์เนื่องจากพายุเกย์

จากการใช้ภาพถ่ายดาวเทียม Landsat-5 ศึกษาอิทธิพลของพายุเกย์และพายุลินดาต่อการเปลี่ยนแปลงชายฝั่งในบริเวณบ้านแหลมสิงห์ จังหวัดสมุทรปราการ ครอบคลุมช่วงก่อนและหลังพายุเคลื่อนตัวผ่านประเทศไทย เมื่อพิจารณาจากรูปที่ 4.1 และ 4.2 พบว่า พายุทั้งสองลูกส่งผลให้เกิดการเปลี่ยนแปลงตลอดแนวชายฝั่งใน 3 ลักษณะ กล่าวคือ บางบริเวณเกิดการกัดเซาะ ในขณะที่บางบริเวณเกิดการสะสมตัว และยังมีอีกหลายบริเวณที่ชายฝั่งเกิดการคงสภาพไม่มีการเปลี่ยนแปลงใดๆ เกิดขึ้น

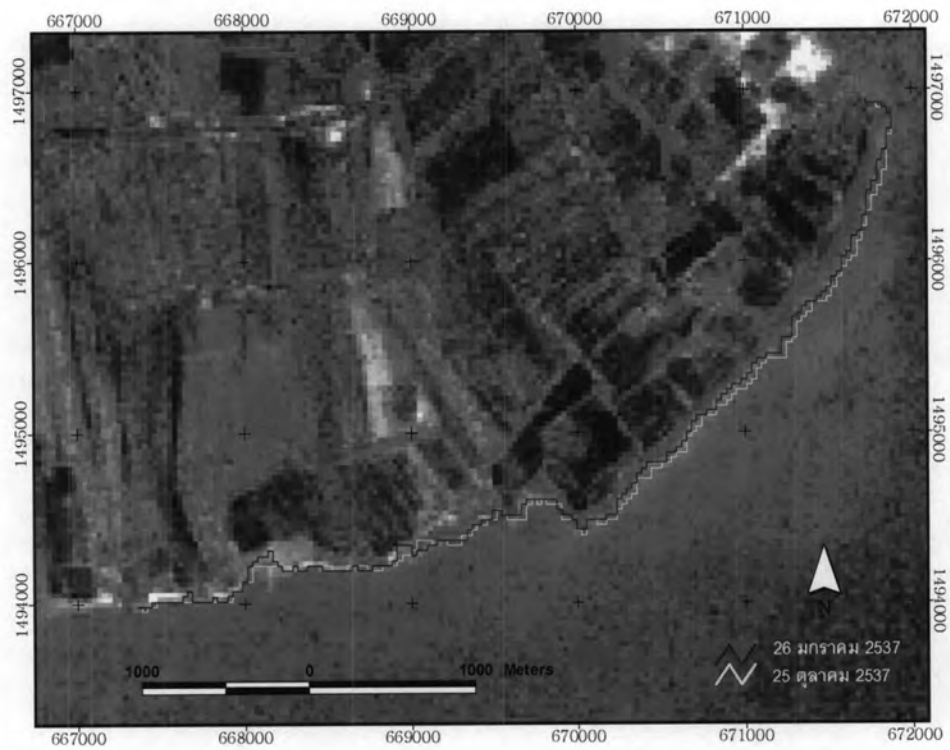
รูปที่ 4.7 การเปลี่ยนแปลงชายฝั่งระหว่างมรสุมตะวันออกเฉียงเหนือกับมรสุมตะวันตกเฉียงใต้ ปี พ.ศ. 2537

เมื่อนำภาพถ่ายดาวเทียม Landsat-5 ปี พ.ศ. 2533, 2537, 2540 และ 2542 มาเปรียบเทียบการเปลี่ยนแปลงแนวชายฝั่งบ้านแหลมสิงห์ระหว่างฤดูมรสุมตะวันออกเฉียงเหนือกับฤดูมรสุมตะวันตกเฉียงใต้ แสดงดังรูปที่ 4.6, 4.7, 4.8 และ 4.9 พบว่าการเปลี่ยนแปลงระหว่าง 2 ช่วงฤดูมรสุมค่อนข้างใกล้เคียงกัน และการเปลี่ยนแปลงที่เกิดขึ้นตามฤดูกาลเป็นไปในลักษณะเดียวกันทั้ง 4 ปี กล่าวคือ มีการกัดเซาะและการสะสมตัวตลอดแนวชายฝั่ง แต่มีบางบริเวณที่ชายฝั่งเกิดการคงสภาพไม่มีการเปลี่ยนแปลงใดๆ เกิดขึ้น

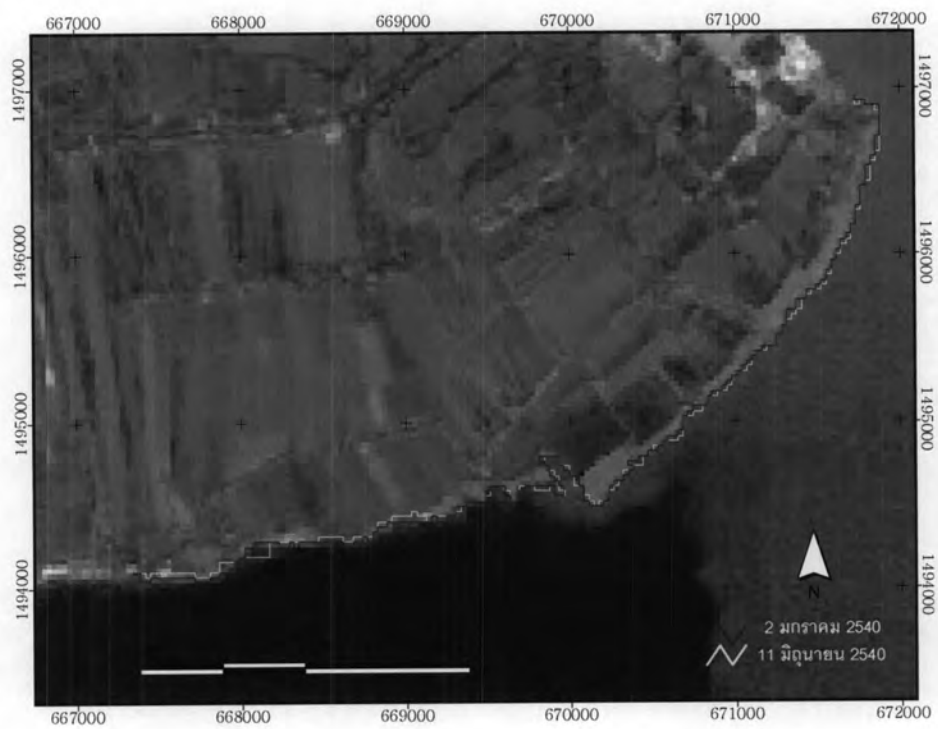
รูปที่ 4.8 การเปลี่ยนแปลงชายฝั่งระหว่างมรสุมตะวันออกเฉียงเหนือกับมรสุมตะวันตกเฉียงใต้ ปี พ.ศ. 2540

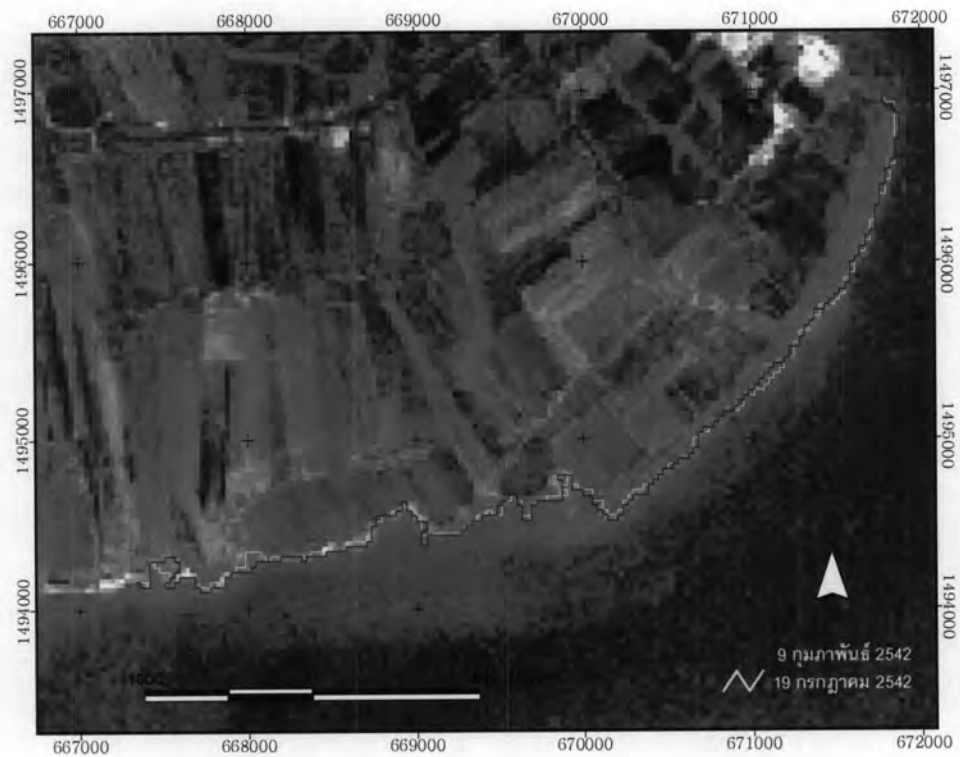
รูปที่ 4.9 การเปลี่ยนแปลงชายฝั่งระหว่างมรสุมตะวันออกเฉียงเหนือกับมรสุมตะวันตกเฉียงใต้ ปี พ.ศ. 2542

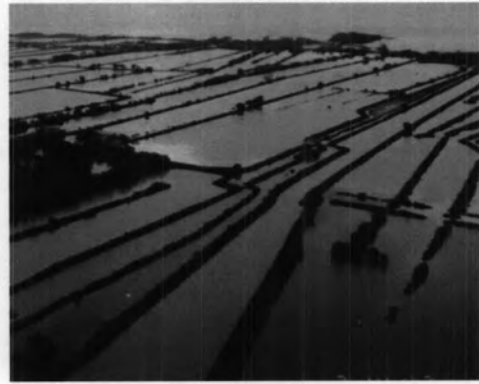
รูปที่ 4.20 การจำแนกพื้นที่ประเภทพื้นที่เพาะเลี้ยงสัตว์น้ำชายฝั่ง (ก) ปี 2517 เทียบกับ(ข)ปี 2548

สามารถจำแนกประเภทของการใช้ที่ดินในบริเวณชายฝั่งบ้านแหลมสิงห์ออกเป็น 4 ประเภท ดังนี้ พื้นที่เพาะเลี้ยงสัตว์น้ำชายฝั่ง, ป่าชายเลน, ที่อยู่อาศัย และ พื้นที่แปรสภาพ โดยลักษณะของภาพในแต่ละประเภทแสดงตามรูปที่ 4.20, 4.21, 4.22 และ 4.23 ส่วนผลการศึกษาสภาพการใช้ที่ดินในบริเวณชายฝั่งอันเนื่องมาจากกิจกรรมมนุษย์ ปี พ.ศ. 2517, 2524 และ 2542 เป็นไปตามรูปที่ 4.24, 4.25 และ 4.26

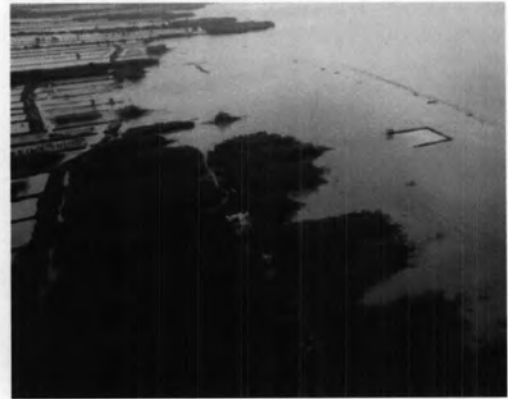
รูปที่ 4.21 การจำแนกพื้นที่ประเภทป่าชายเลน (ก) ปี 2517 เทียบกับ (ข) ปี 2548

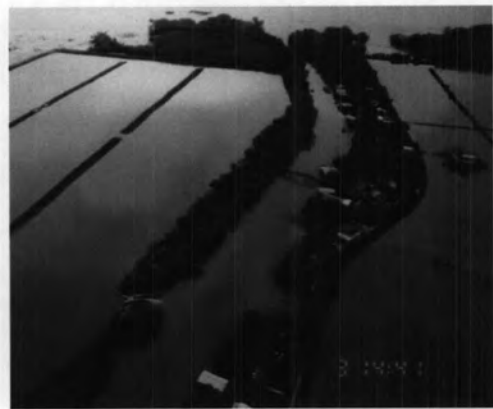
รูปที่ 4.22 การจำแนกพื้นที่ประเภทที่อยู่อาศัยหรือชุมชน (ก) ปี 2517 เทียบกับ (ข) ปี 2548

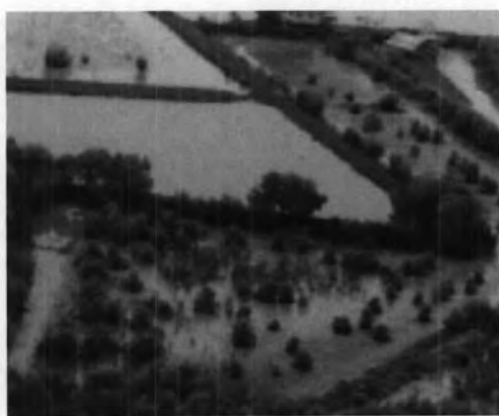
รูปที่ 4.23 การจำแนกพื้นที่ประเภทพื้นที่แปรสภาพ (ก) ปี 2517 เทียบกับ (ข) ปี 2548

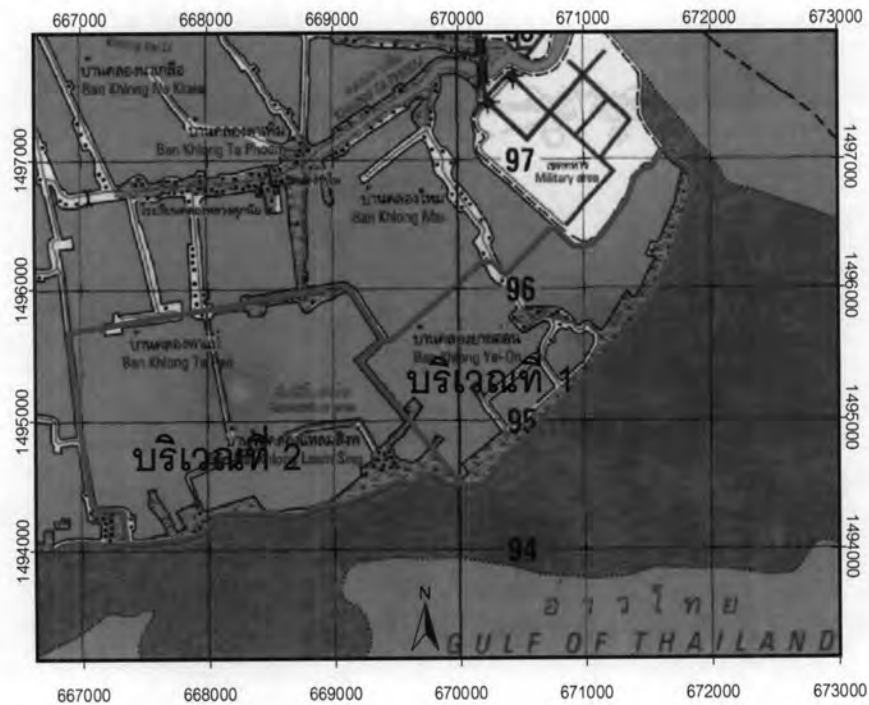
รูปที่ 4.28 พื้นที่ศึกษาบริเวณที่ 1 และ 2

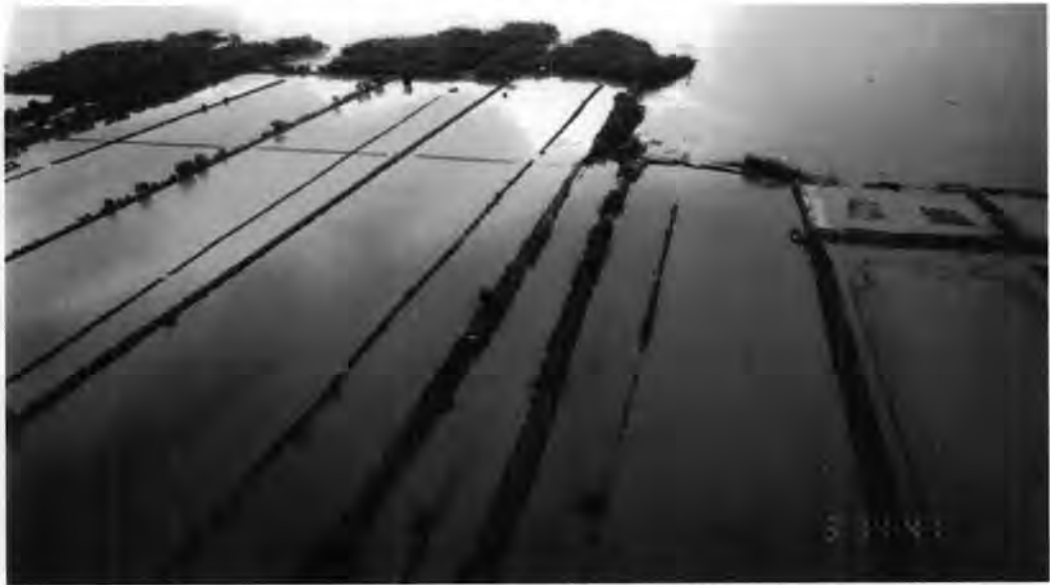
รูปที่ 4.31 ลักษณะพื้นที่เพาะเลี้ยงสัตว์น้ำชายฝั่งที่ไม่มีป่าชายเลนเป็นแนวกันชน

ส่วนใหญ่จะอยู่ในรูปของการเพาะเลี้ยงชายฝั่งดังนั้น แนวชายฝั่งในบริเวณที่ไม่มีป่าชายเลนก็คือ แนวคันดินของพื้นที่เพาะเลี้ยงชายฝั่ง จากรูปที่ 4.31 แสดงลักษณะของพื้นที่เพาะเลี้ยงชายฝั่ง ซึ่งวางตัวในแนวที่ด้านยาวตั้งฉากกับแนวชายฝั่ง เมื่อเกิดคลื่นในช่วงที่พายุเคลื่อนตัวผ่านอ่าวไทยซึ่งมีกำลังแรงกว่าปกติ ทำให้คันดินนี้พังทลายได้ง่าย การกัดเซาะที่เกิดขึ้นจึงรुकืบตามความยาวของบ่อเพาะเลี้ยงสัตว์น้ำชายฝั่งได้เร็วขึ้น เปรียบเทียบเทียบกับบริเวณข้างเคียงซึ่งมีป่าชายเลนเป็นปราการป้องกันปัจจัยต่าง ๆ จึงไม่เกิดการถอยร่นของแนวชายฝั่ง
