## บทที่ 4

### กรณีศึกษา

จากบทที่ 2 และบทที่ 3 ที่ได้กล่าวถึงทฤษฎีรวมถึงขั้นตอนการทำงานของโปรแกรมที่พัฒนาขึ้นตามลำดับนั้น ในบทนี้จะกล่าวถึงกรณีที่ได้ทำการศึกษา โดยกรณีศึกษาที่ 1 เป็นการตรวจสอบความถูกต้องของชิ้นส่วนที่ได้พัฒนาขึ้นทั้งชิ้นส่วนขึ้น 6 จุดและชิ้นส่วน 8 จุด ในกรณีศึกษาที่ 2 เพื่อตรวจสอบความถูกต้องของชิ้นส่วนที่ปลายรอยร้าวที่พัฒนาขึ้นโดยการให้ Sub Structure สำหรับหาค่าตัวประกอบความเข้มของความเค้น เพื่อใช้ทำนายทิศทางของการเติบโตของรอยร้าว ซึ่งทั้งสองกรณีที่กล่าวมาแล้วนั้น จะทำการเปรียบเทียบผลที่ได้จากการวิเคราะห์ด้วยโปรแกรมที่พัฒนาขึ้นกับผลเฉลยแม่นยำตรง จากนั้นในกรณีศึกษาที่ 3 เพื่อตรวจสอบลักษณะการเติบโตของรอยร้าวของคานคองกรีตล้นเริ่มต้น โดยทำการเปรียบเทียบกับผลงานวิจัยในอดีต ในกรณีศึกษาที่ 4 และ 5 เป็นกรณีศึกษาแบบจำลองคานคองกรีตเสริมเหล็กรับแรงดึงที่มีรอยร้าวเริ่มต้น เพื่อตรวจสอบลักษณะการเติบโตของรอยร้าว และเพื่อตรวจสอบกลไกของแบบจำลองพฤติกรรมของเหล็กเสริมที่ได้นำเสนอในงานวิจัยนี้ โดยจะเปรียบเทียบระหว่างผลที่ได้จากการวิเคราะห์ด้วยโปรแกรมที่พัฒนาขึ้น กับผลของการทดสอบในห้องปฏิบัติการของงานวิจัยในอดีต ส่วนในกรณีศึกษาสุดท้ายเป็นกรณีศึกษาที่ 6 เพื่อศึกษาพฤติกรรมของคานคองกรีตเสริมเหล็กที่เสริมกำลังด้วยแผ่นคาร์บอนไฟเบอร์

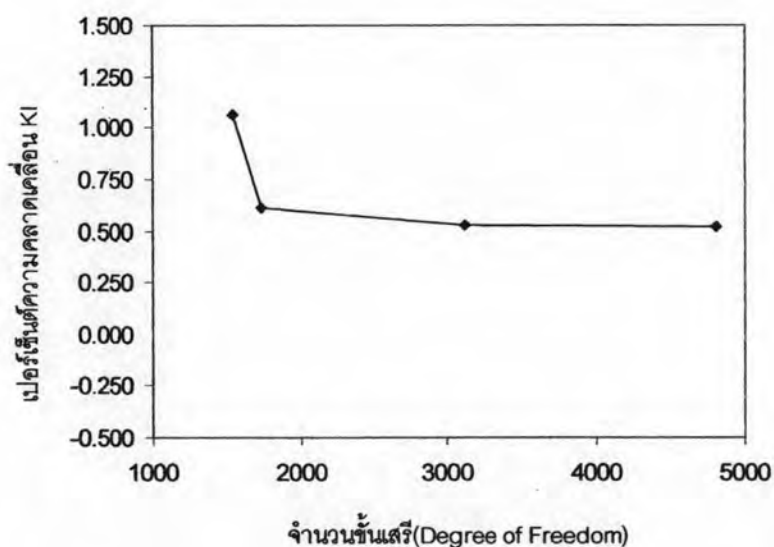
รูปที่ 4.8 ความสัมพันธ์ระหว่างจำนวนชั้นเสรีกับค่าความคลาดเคลื่อนของ KI

ผลจากการวิเคราะห์ด้วยโปรแกรมที่พัฒนาขึ้นในระดับชั้นเสรีที่มีขนาดต่างๆ เพื่อหาค่าตัวประกอบความเข้มของความเค้นเนื่องจากแรงเค้นดึงดังแสดงในตารางที่ 4.1 และรูปแสดงที่ 4.8 ซึ่งความสัมพันธ์ระหว่างจำนวนชั้นเสรีกับค่าความคลาดเคลื่อนของ KI

ประกอบความเข้มของความเค้นจากค่าความถูกต้องแม่นยำ และจากรูปที่ 4.8 ซึ่งแสดงความสัมพันธ์ระหว่างจำนวนชั้นเส้นลึกับค่าความคลาดเคลื่อนของ KI แสดงให้เห็นว่า เมื่อจำนวนระดับชั้นเส้นมีจำนวนมากหรือชั้นส่วนย่อยที่มีความละเอียดมากขึ้น ค่าความถูกต้องของตัวประกอบความเข้มของความเค้นจะเข้าสู่ค่าความถูกต้องแม่นยำมากขึ้นด้วย

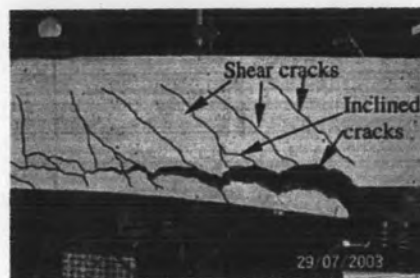
รูปที่ 4.26 รูปร่างและลักษณะทิศทางรอยร้าวของคาน Huy Pham, Riadh Al-Mahaidi(2004)

การเสียรูปของคานคอนกรีตเสริมเหล็กที่เสริมกำลังด้วยแผ่นคาร์บอนไฟเบอร์ ซึ่งจะแสดงให้เห็นถึงแนวโน้มของรอยร้าวที่เกิดขึ้นเนื่องจากน้ำหนักที่กระทำ และรูปที่ 4.26 เป็นรูปการวิบัติจากการทดสอบของ Huy Pham, Riadh Al-Mahaidi และจากรูปที่ 4.27 ซึ่งเป็นการแสดงความสัมพันธ์ระหว่างการเคลื่อนที่ในแนวดิ่งที่กึ่งกลางคานกับน้ำหนักบรรทุก

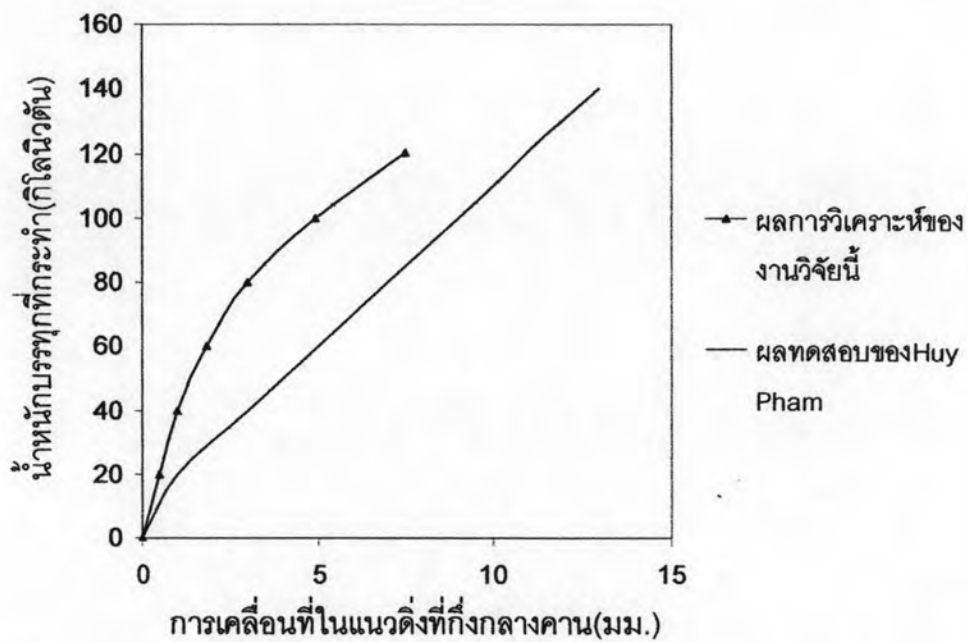
รูปที่ 4.27 ความสัมพันธ์ระหว่างการเคลื่อนที่ในแนวตั้งกับน้ำหนักบรรทุกที่กระทำ

จากกราฟจะแสดงให้เห็นถึงแนวโน้มผลการวิเคราะห์ด้วยโปรแกรมที่มีจำนวนขั้นเสรีเท่ากับ 3790 ดีกรี เปรียบเทียบผลทดสอบในห้องปฏิบัติการของ Huy Pham และ Riadh Al-Mahaidi จะเห็นว่าค่าที่ได้จากผลวิเคราะห์ด้วยโปรแกรมที่พัฒนาขึ้น พบว่าค่าที่ได้จะสูงกว่าจากการทดสอบในห้องปฏิบัติการแต่มีแนวโน้มไปในทิศทางเดียวกันกับผลการทดลอง และน้ำหนักบรรทุกที่รับได้มีค่าน้อยกว่าผลการทดสอบ จากงานวิจัยนี้พบว่าการวิบัติเกิดเนื่องจากแรงอัดในคอนกรีต
