การเปลี่ยนตำแหน่งของแม่น้ำมูล ในอำเภอพิมาย จังหวัดนครราชสีมา

Avulsion of the Mun River in Amphoe Phi Mai, Changwat
Nakhon Ratchasima

A report submitted in partial fulfillment of the requirements for the
Bachelor of Science, Department of Geology,
Chulalongkorn University
Academic year 2013

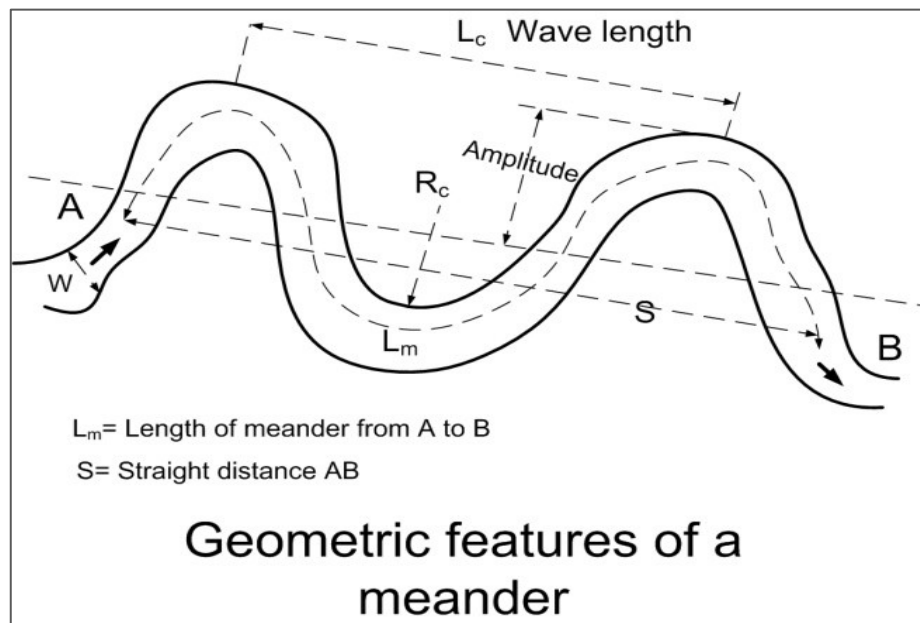
รูปที่ 3.1 การหาค่าดัชนีความโค้งของแม่น้ำ

(Brice 1964) ทำการแยกลักษณะแม่น้ำที่มีลักษณะตรงกับแม่น้ำที่มีลักษณะคดโค้ง โดยค่าดัชนีความโค้งหาได้จากอัตราส่วนความยาวของลำน้ำโค้งตัวนี้กับระยะทางตรงของลำน้ำส่วนนั้น โดยถ้า

$SI < 1.5$ ลำน้ำนี้จะมีลักษณะตรงหรือไม่สม่ำเสมอ

$SI > 1.5$ ลำน้ำจะมีลักษณะการโค้งตัว

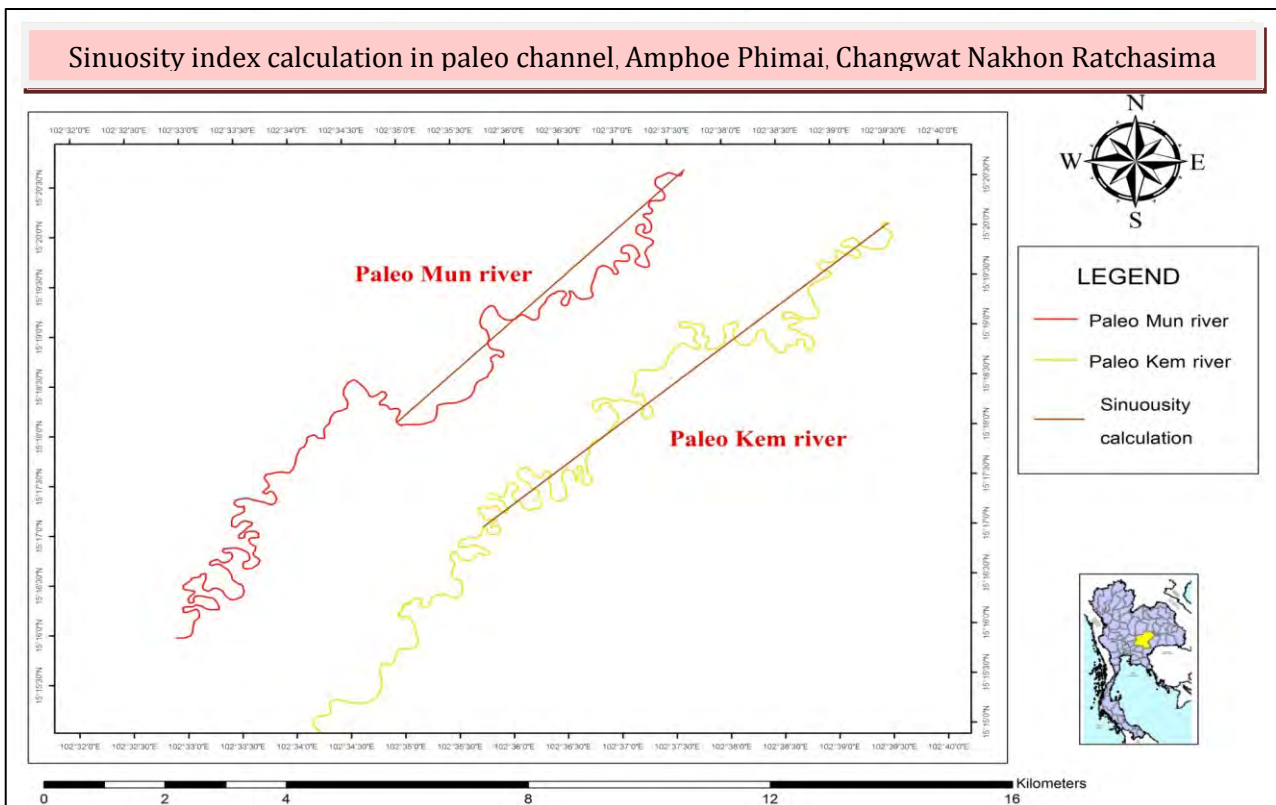
รูปที่ 4.3 การหาค่าดัชนีความโค้งของแม่น้ำในอดีต

นอกจากนั้นยังทำการวัดค่าดัชนีความโค้งของแม่น้ำในอดีตทั้งสองในช่วงบริเวณเส้นสีน้ำตาลดังภาพ

River	Length of channel (m)	Length of meander belt axis (m)	Sinuosity index
Paleo Mun	12,598	6,655.17	1.89
Paleo Kem	25,783	9,230.80	2.8

โดยเราพบว่าค่าดัชนีความโค้งของแม่น้ำในอดีตทั้งสองมีค่าต่างกันอย่างมากและแม่น้ำเดิมมีค่าดัชนีความโค้งค่อนข้างสูง ซึ่งจากค่าดัชนีความโค้งของแม่น้ำเดิมทั้งในอดีตและปัจจุบันพบว่า แม่น้ำเดิมในอดีตมีค่ามากกว่าแม่น้ำเดิมปัจจุบัน ทำให้กล่าวได้ว่าในอดีตแม่น้ำมีการไหลและมีลักษณะการคดโค้งอย่างมาก แต่ต่อมาในบริเวณส่วนโค้งนั้นเกิดการตัดเป็นทางตรงจากส่วนคอของทางน้ำ (neck cut off) ทำให้แม่น้ำปัจจุบันมีการคดโค้งของแม่น้ำลดลงและพบร่องรอยจากการตัดของแม่น้ำนั้นคือ oxbow lake เกิดขึ้นจำนวนมาก

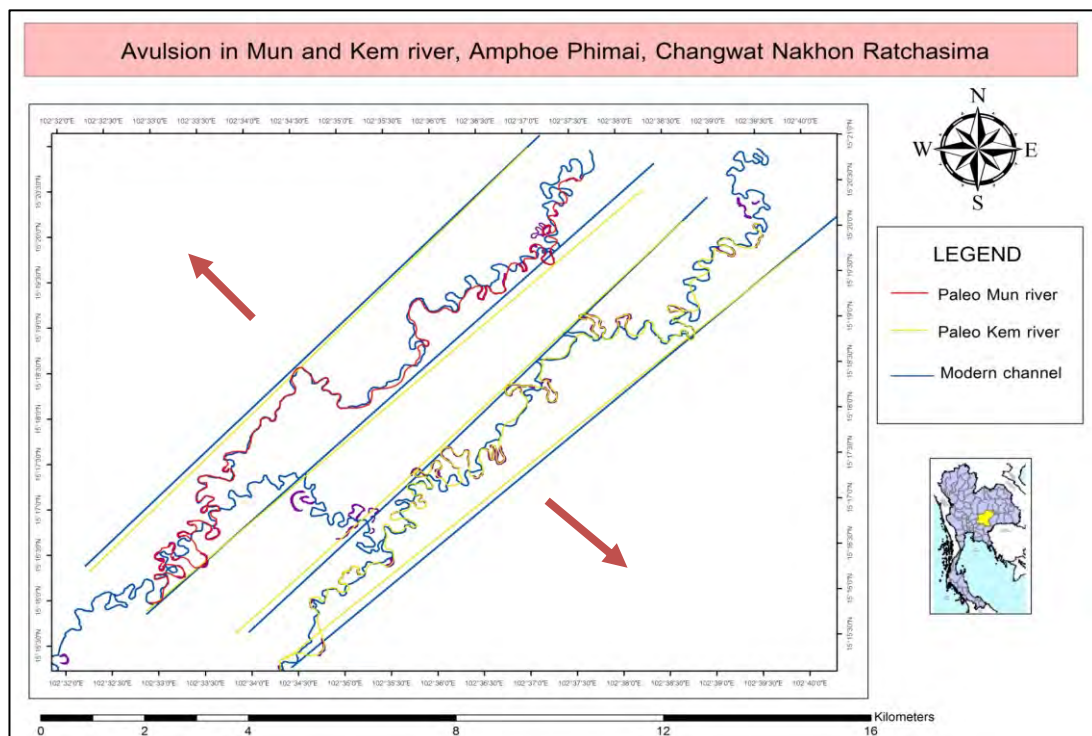
รูปที่ 4.4 แผนที่ทิศทางแนวโน้มโดยรวมการเปลี่ยนตำแหน่งแม่น้ำ

จากรูปแสดงแนวโน้มโดยรวมของการเปลี่ยนตำแหน่งของแม่น้ำ โดยดูจากเส้นคู่สีเหลืองแสดงแนวโน้มของแม่น้ำในอดีตและเส้นคู่สีน้ำเงินแสดงแนวโน้มของแม่น้ำปัจจุบัน

โดยเราพบว่าบริเวณแม่น้ำมูลมีแนวโน้มการเปลี่ยนตำแหน่งของแม่น้ำเป็นไปในทิศตะวันตกเฉียงเหนือ (NW) และบริเวณแม่น้ำแควมีแนวโน้มการเปลี่ยนตำแหน่งของแม่น้ำเป็นไปในทิศตะวันออกเฉียงใต้ (SE)

- ทิศทางการเปลี่ยนตำแหน่งของแม่น้ำมูลมีแนวโน้มการเปลี่ยนแปลงไปในทิศตะวันตกเฉียงเหนือ (NW)
- ทิศทางการเปลี่ยนตำแหน่งของแม่น้ำเค็มมีแนวโน้มการเปลี่ยนแปลงไปในทิศตะวันออกเฉียงใต้ (SE)
- พื้นที่บริเวณนี้คาดว่ามี belt ของแม่น้ำ 2 belt คือ belt ของแม่น้ำมูล และ belt ของแม่น้ำเค็ม
- การเปลี่ยนตำแหน่งของแม่น้ำทั้งสองต่างเกิดใน belt ของตนเอง ในแต่ละบริเวณต่างมีการเปลี่ยนตำแหน่งและการกวัดแกว่งที่แตกต่างกันออกไป และไม่ได้มีความเกี่ยวข้องซึ่งกันและกัน

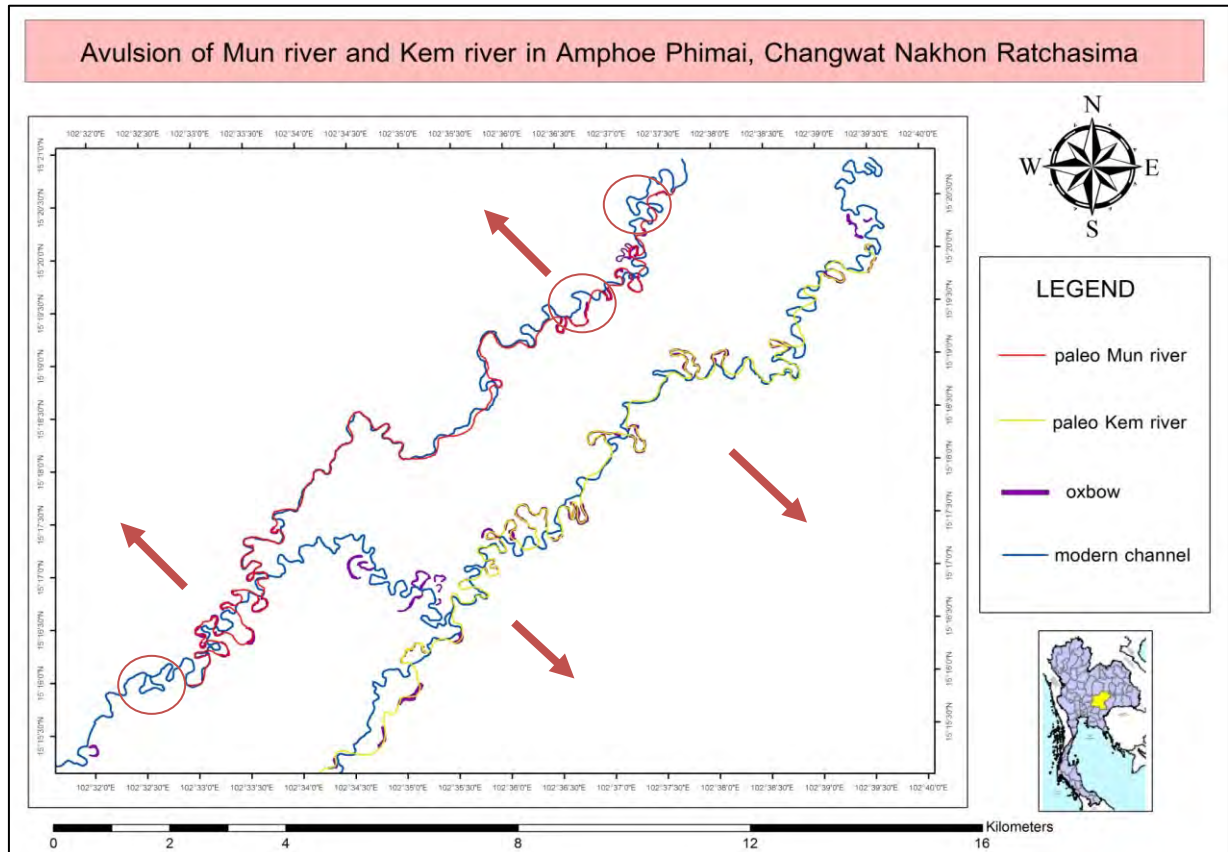
รูปที่ 4.5 แผนที่แสดงทิศทางการเปลี่ยนแนวโน้มของแม่น้ำ

เช่น จากรูปในวงกลมสีแดงจะเห็นลักษณะการคดโค้งของแม่น้ำที่มีมาก โดยเมื่อเวลาผ่านไปทางน้ำบริเวณนั้นจะเกิดตาดัดเป็นเส้นตรงอย่างแน่นอน ทำให้เราสามารถเตือนผู้ที่อยู่บริเวณนั้นให้หลีกเลี่ยงออกไปได้

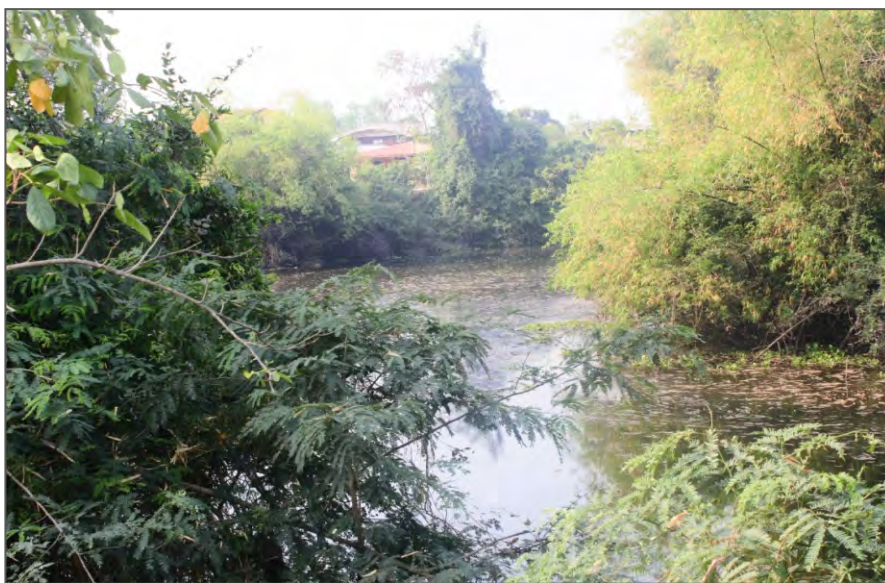
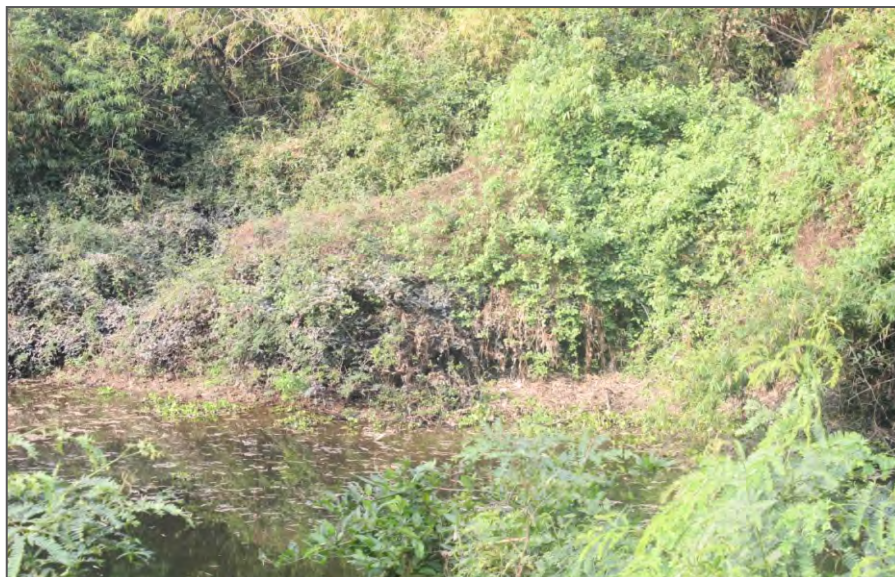
ลักษณะ : ศึกษาลักษณะของ oxbow lake ที่เกิดจากการตัดขาดของแม่น้ำมูล โดย oxbow lake มีขนาดความกว้างประมาณ 40 เมตร และยังมีพบน้ำอยู่ในบริเวณนี้ พื้นที่รอบๆ เป็นป่าไม้รก รุงรัง

รูปที่ 4.7 oxbow lake ที่มีลักษณะการโค้งอ้อมเป็นรูป ox

รูปที่ 4.8 บริเวณนี้ น้ำมีลักษณะขุ่นนิ่ง ป่ากรุงรัง

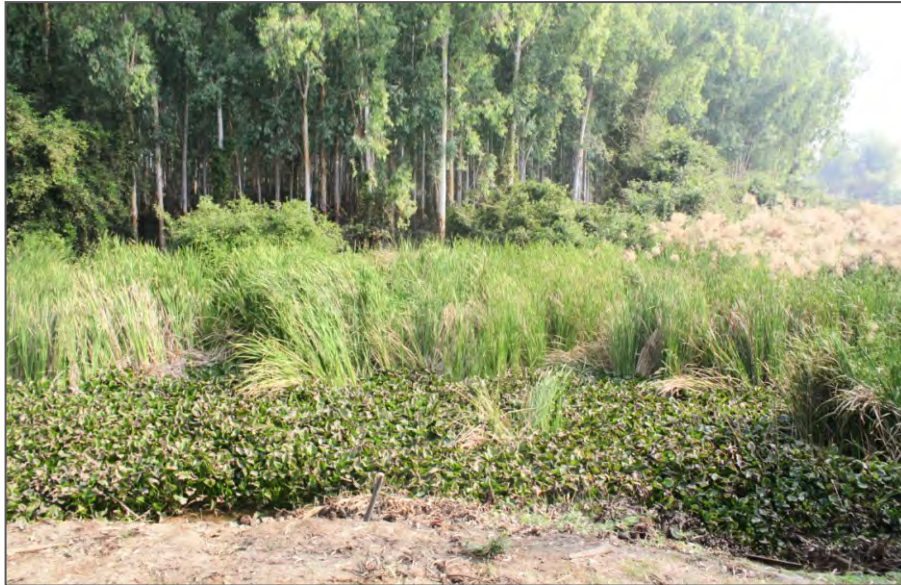
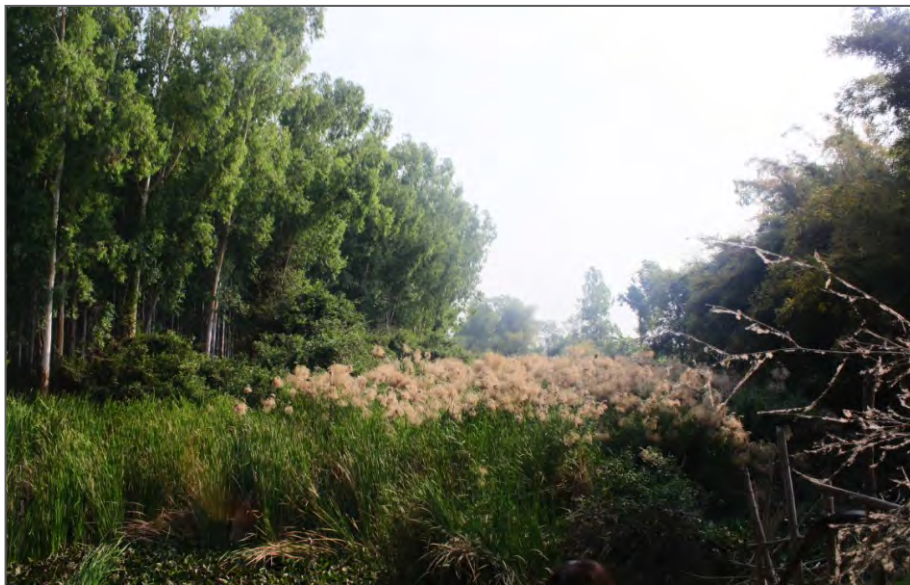
ลักษณะ : ศึกษาลักษณะ oxbow lake ของแม่น้ำมูล โดย oxbow lake บริเวณนี้พบพืชปกคลุมสูง อย่างหนาแน่น ไม่พบว่ามีน้ำอยู่ และเห็นการโค้งโค้งของ oxbow ที่ชัดเจน

รูปที่ 4.9 oxbow lake ที่ไม่มีน้ำและมีพืชปกคลุมสูง

รูปที่ 4.10 oxbow lake ต้นไม้ปกคลุมสูงเช่นกัน

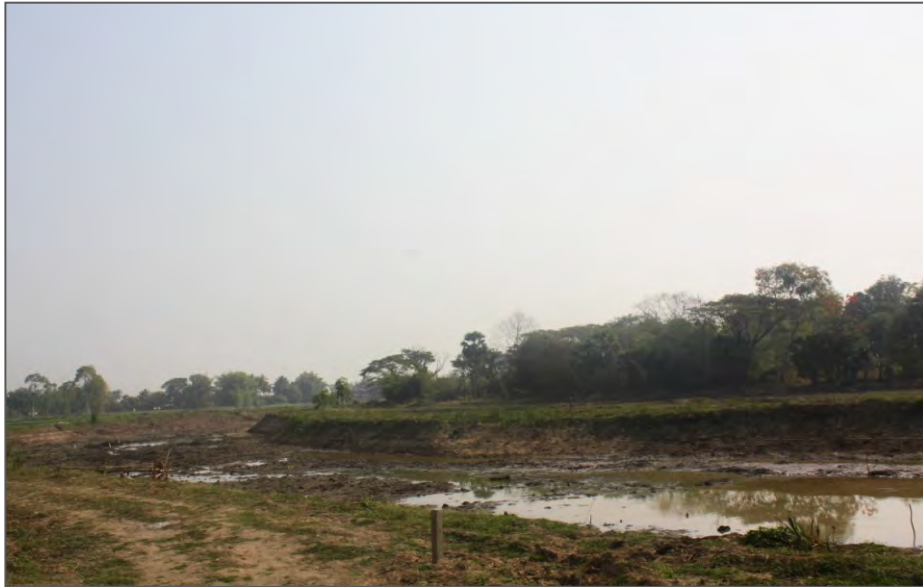
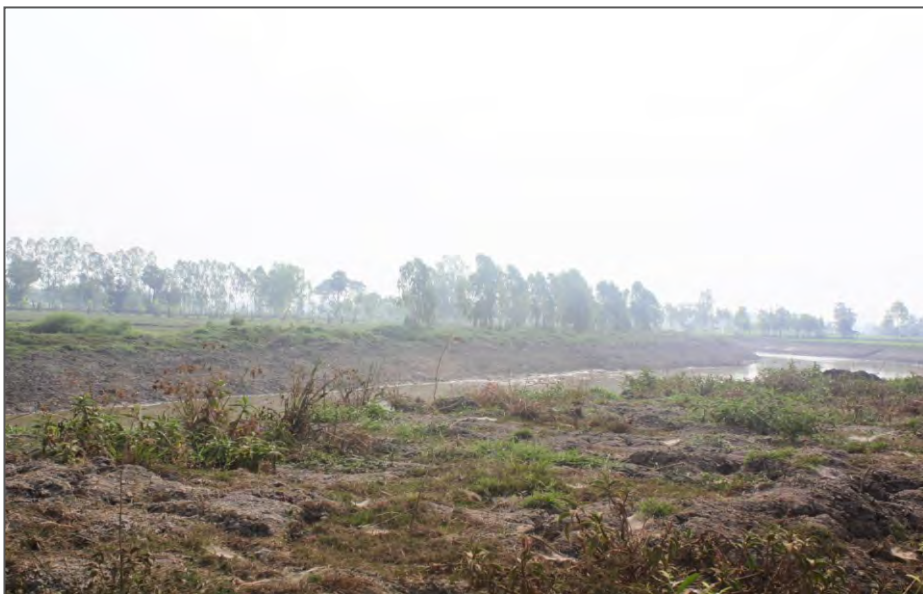
ลักษณะ : เป็น oxbow lake จากแม่น้ำสายเล็กๆ ที่ไหลระหว่างแม่น้ำมูลและแม่น้ำเค็ม ลักษณะ oxbow lake ปัจจุบันมีการขุดลอกในบริเวณนี้ทำให้พื้นที่ดูกว้างขึ้น แต่ยังคงพบลักษณะการคดโค้ง อยู่ บริเวณโดยรอบนี้มีการทำเกษตรกรรม ทำนา เพาะปลูก

รูปที่ 4.11 oxbow lake ที่มีการขุดลอกเพิ่ม ทำให้มีขนาดลักษณะ oxbow ใหญ่กว่าเดิม

รูปที่ 4.12 ลักษณะการโค้งของ oxbow lake ที่มีการขุดลอกเพิ่ม

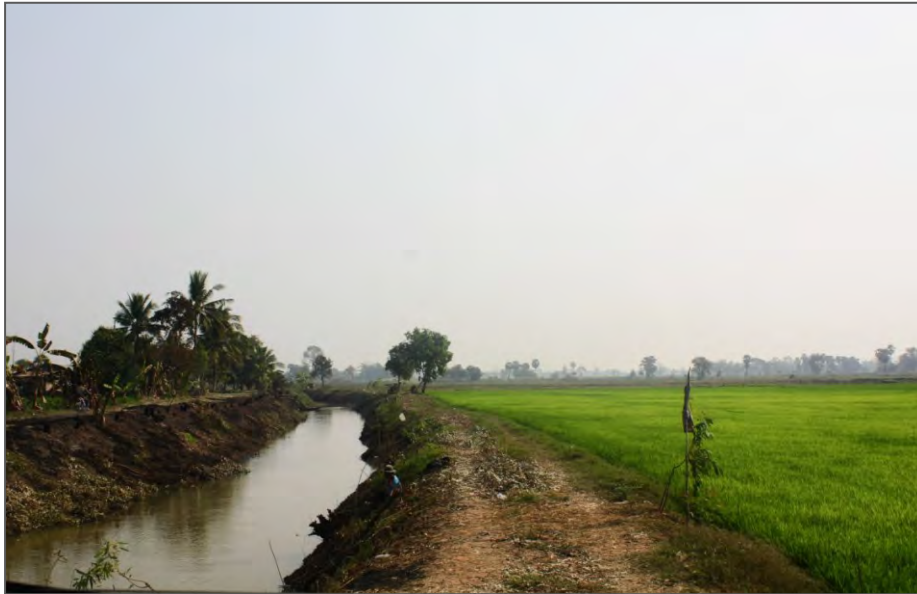
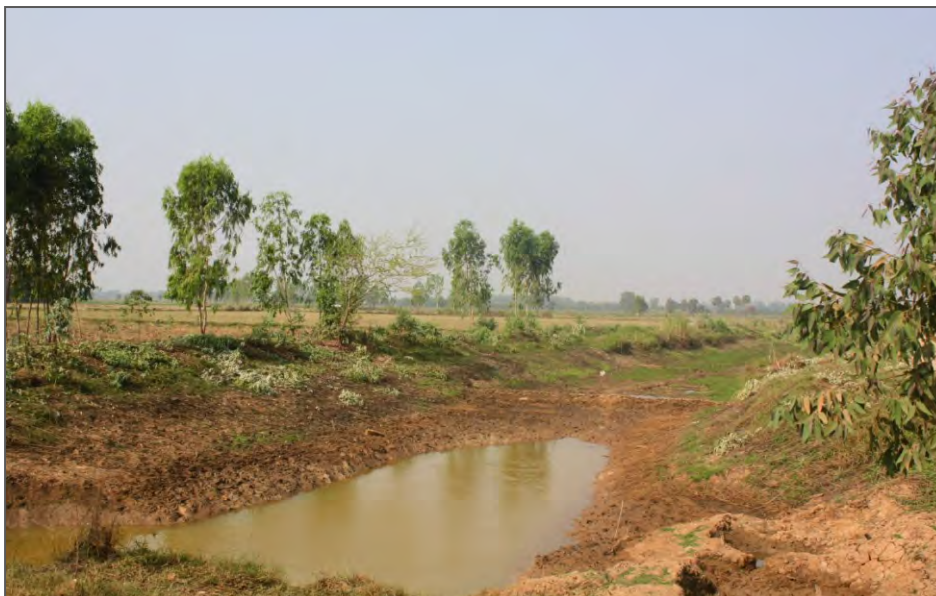
ลักษณะ : เป็นคลองกลางทุ่งจากแม่น้ำสายเล็กๆ ที่ไหลระหว่างแม่น้ำมูลและแม่น้ำเค็ม ปัจจุบันมีการขุดเป็นร่อง สำหรับเป็นทางน้ำที่ใช้ในการเกษตรกรรม

รูปที่ 4.13 คลองกลางทุ่งของแม่น้ำที่อยู่ระหว่างแม่น้ำมูลและแม่น้ำเค็ม

รูปที่ 4.14 คลองมีการขุดเพิ่มเติมเพื่อเป็นที่กักเก็บน้ำใช้ในการเกษตรกรรม

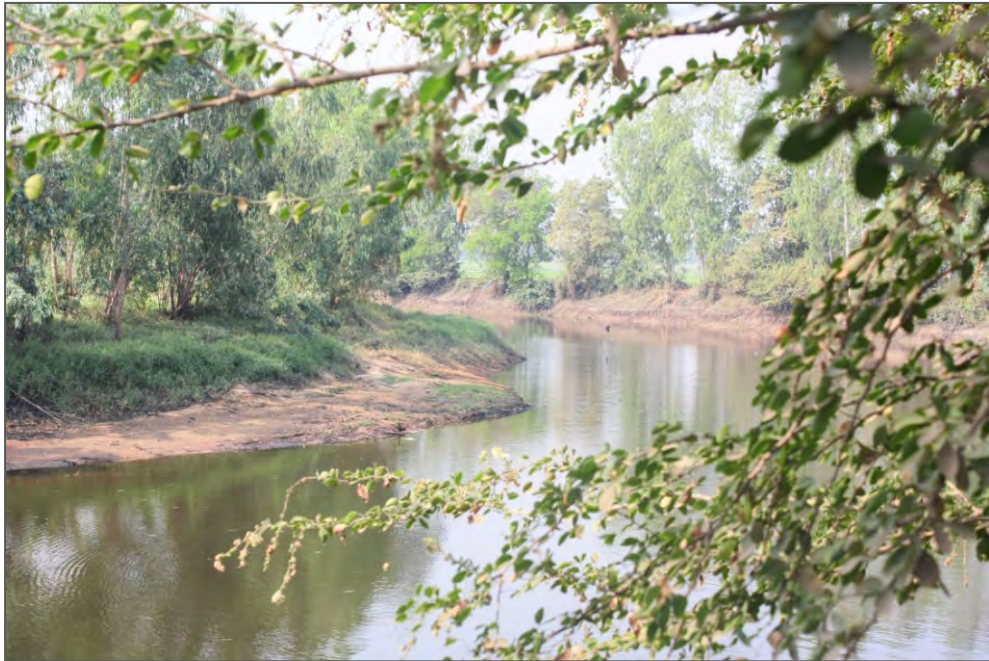
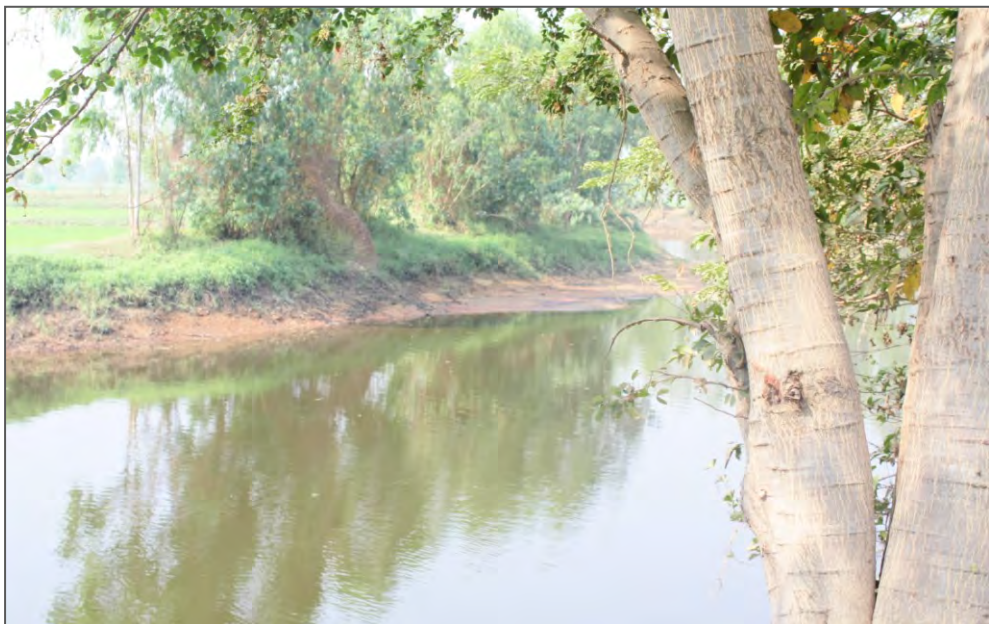
ลักษณะ : แม่น้ำเค็มปัจจุบัน โดยแม่น้ำมีความกว้างประมาณ 40 เมตร แม่น้ำเค็มบริเวณนี้มีน้ำปริมาณน้อย

รูปที่ 4.15 แม่น้ำเค็มปัจจุบัน

รูปที่ 4.16 แม่น้ำเค็มปัจจุบันเช่นกัน

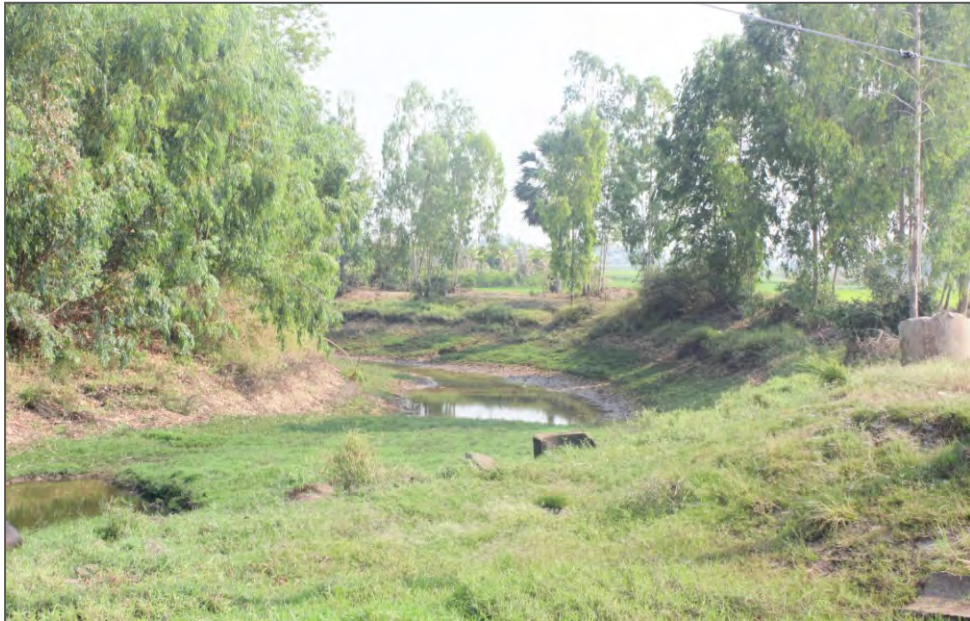
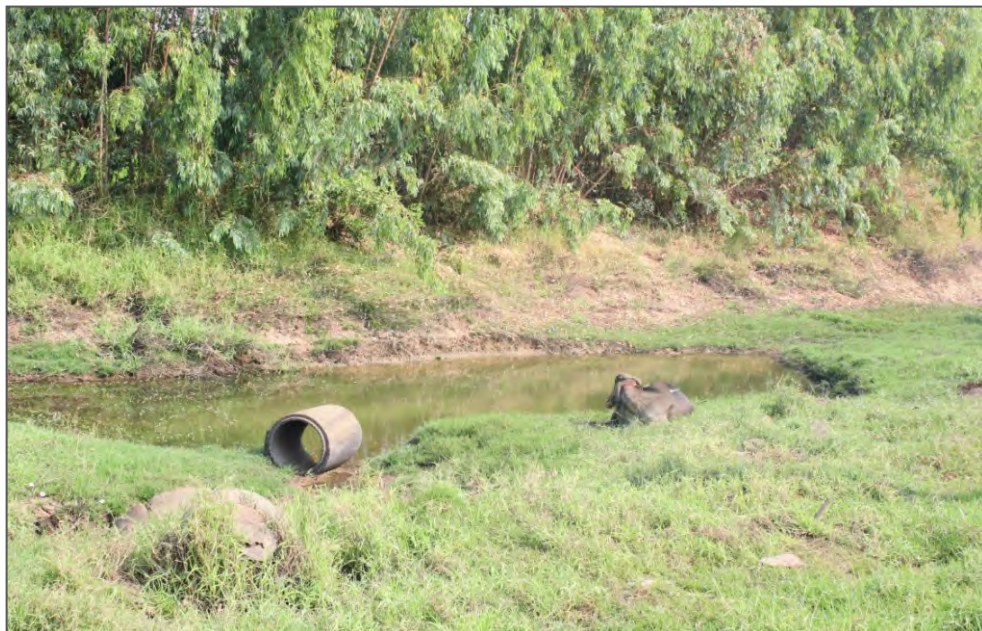
ลักษณะ : เป็นคลองที่ไหลมาจากแม่น้ำเค็ม มีขนาดความกว้างประมาณ 20 เมตร น้ำในคลองมีปริมาณค่อนข้างน้อย โดยน้ำจากคลองนี้ส่วนใหญ่ใช้ในการเกษตรกรรม

รูปที่ 4.17 คลองกลางทุ่งที่ไหลมาจากแม่น้ำเค็ม ใช้ในการเกษตรกรรม

รูปที่ 4.18 คลองจากแม่น้ำเค็มเช่นกัน ใช้ในการเกษตรกรรม

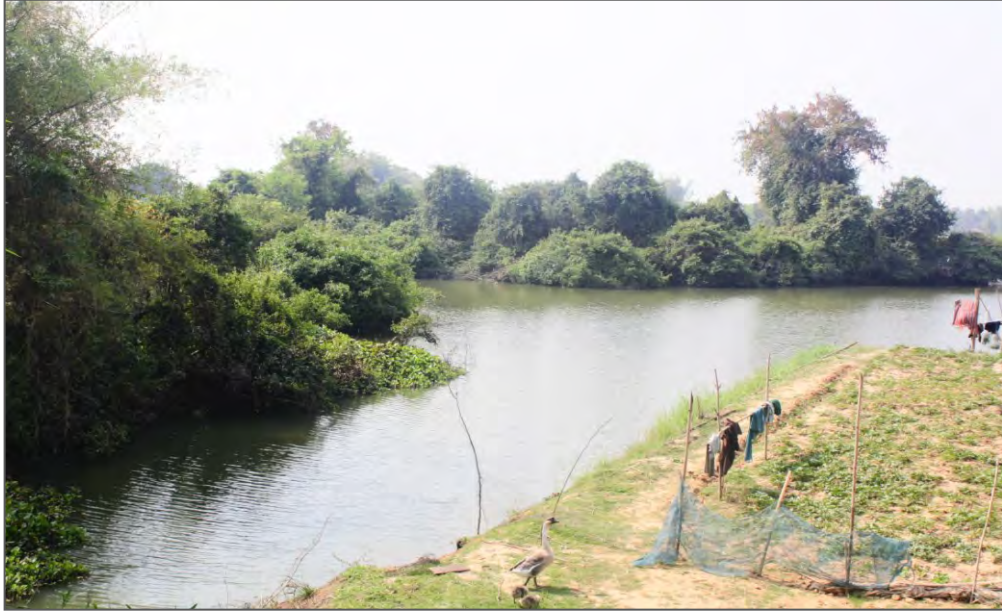
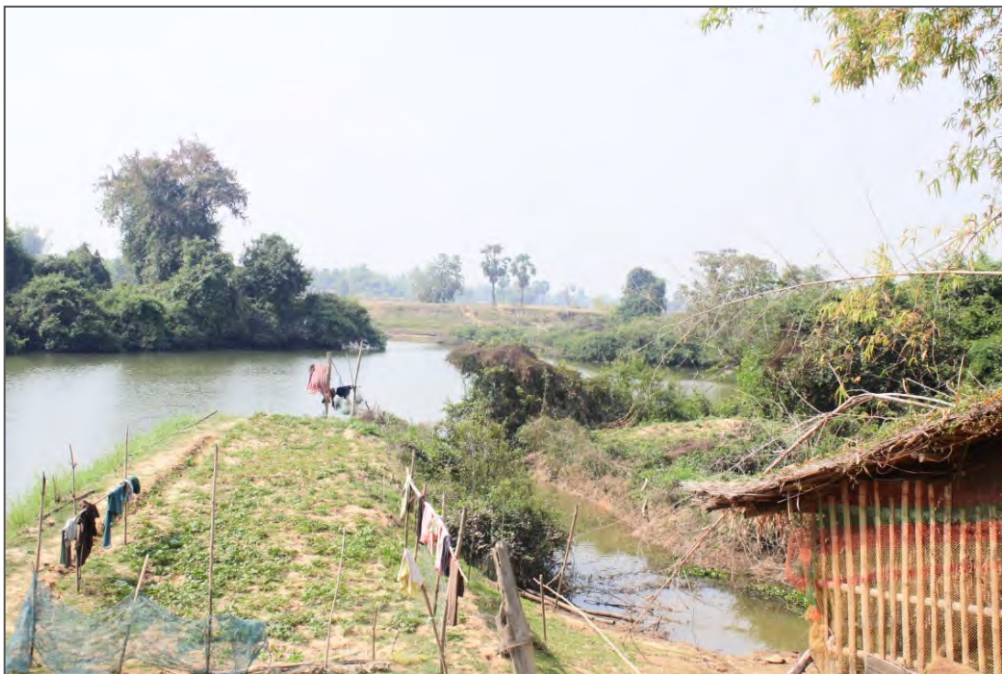
ลักษณะ : เป็น oxbow lake ของแม่น้ำมูล ที่มีลักษณะโค้งเป็นรูป ox ชัดเจน

รูปที่ 4.19 oxbow lake ของแม่น้ำมูล พบน้ำอยู่เต็มบริเวณ

รูปที่ 4.20 พบการคดโค้งของ oxbow lake รอบต้นไม้ตรงกลางของภาพ

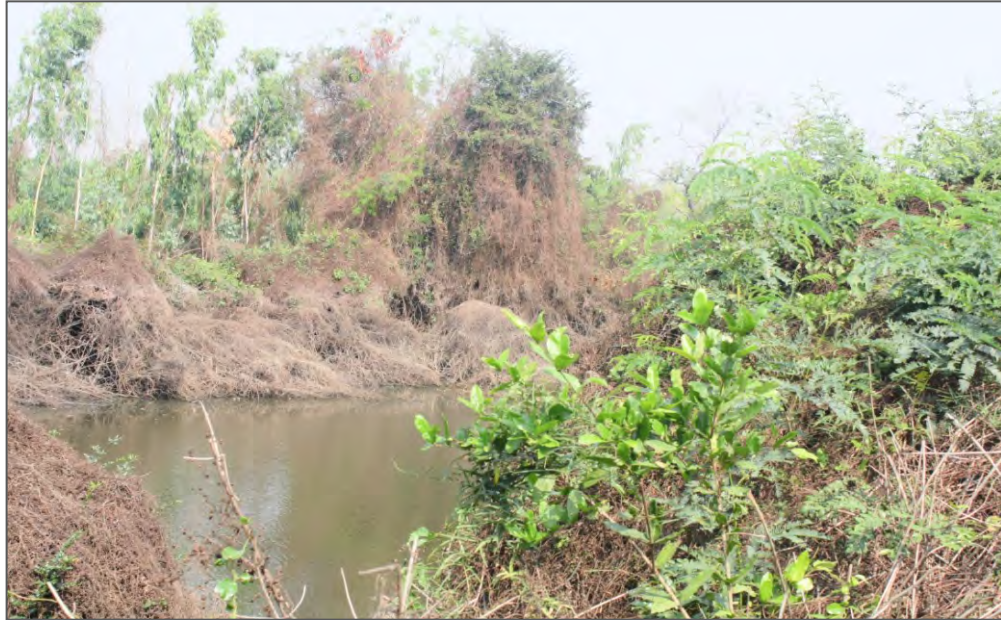
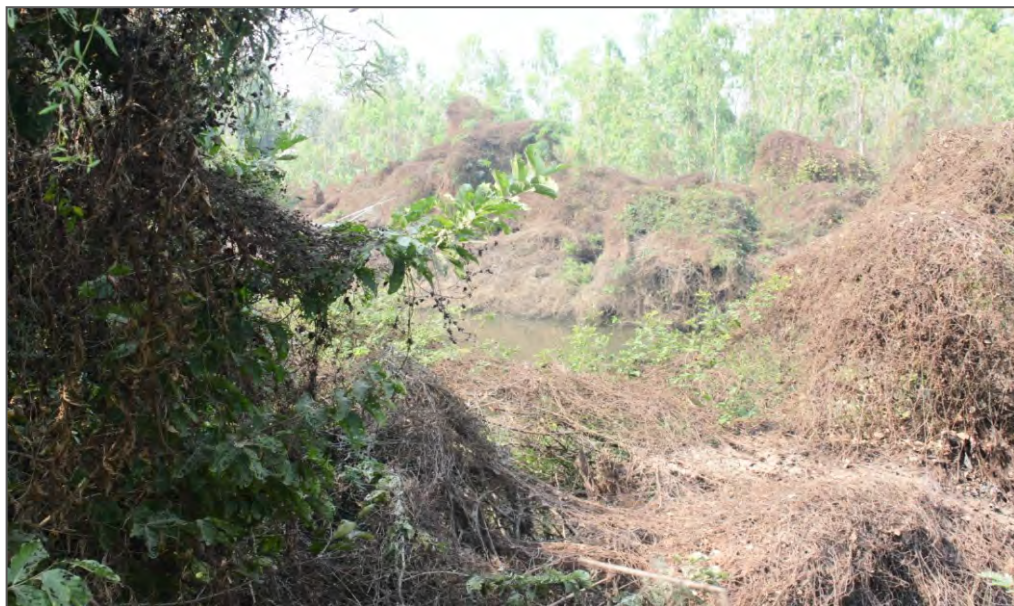
ลักษณะ : เป็น oxbow lake ของแม่น้ำมูล โดยบริเวณนี้มีน้ำค่อนข้างน้อย และมีป่าไม้ขึ้นรกรุง

รูปที่ 4.21 ลักษณะของ oxbow lake ของแม่น้ำมูลโดยพื้นที่รอบๆ มีต้นไม้ปกคลุมอย่างหนาแน่น

รูปที่ 4.23 oxbow lake พื้นที่เดียวกัน ที่มีต้นไม้ปกคลุมอย่างหนาแน่น

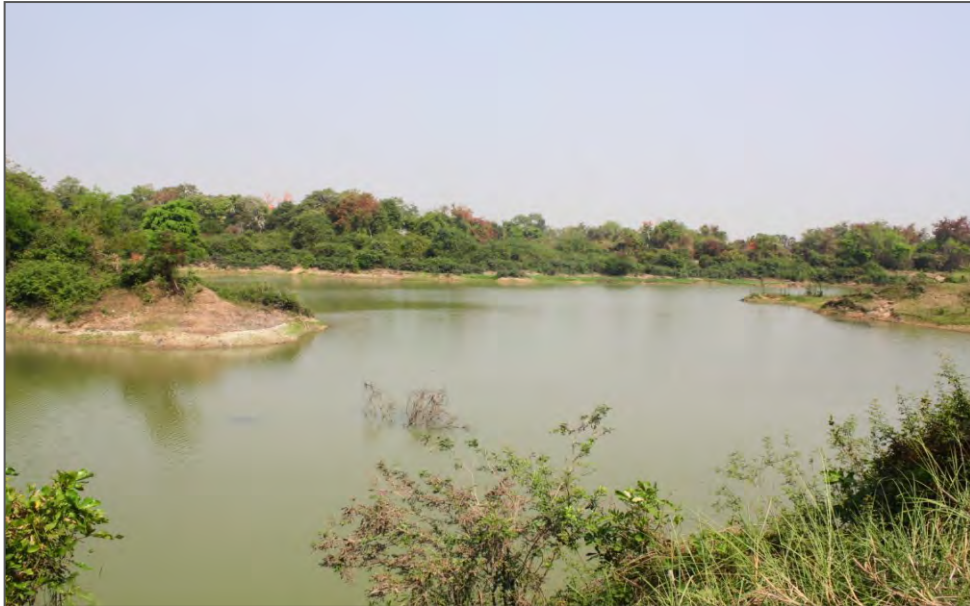
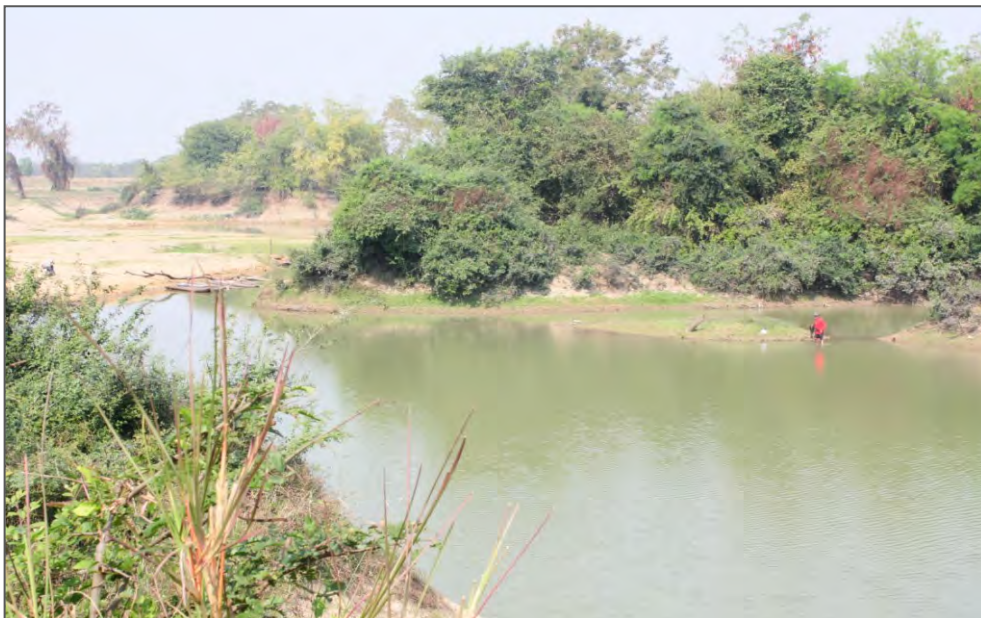
ลักษณะ : แม่น้ำมูลปัจจุบัน โดยบริเวณนี้มีการขุดเจาะเพื่อนำทรายไปขาย บางจุดพบการพอกสะสมตัวของ point bar

รูปที่ 4.24 พบการสะสมตัวของเนินทรายตรงกลางเป็น point bar

รูปที่ 4.25 บริเวณแม่น้ำมูลนี้มีการขุดทรายเพื่อนำไปขาย

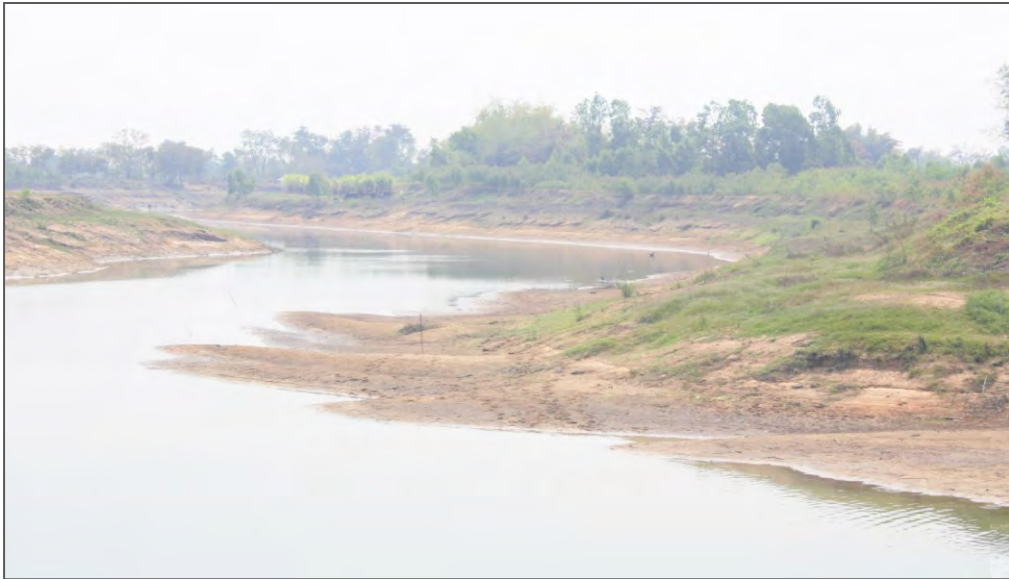
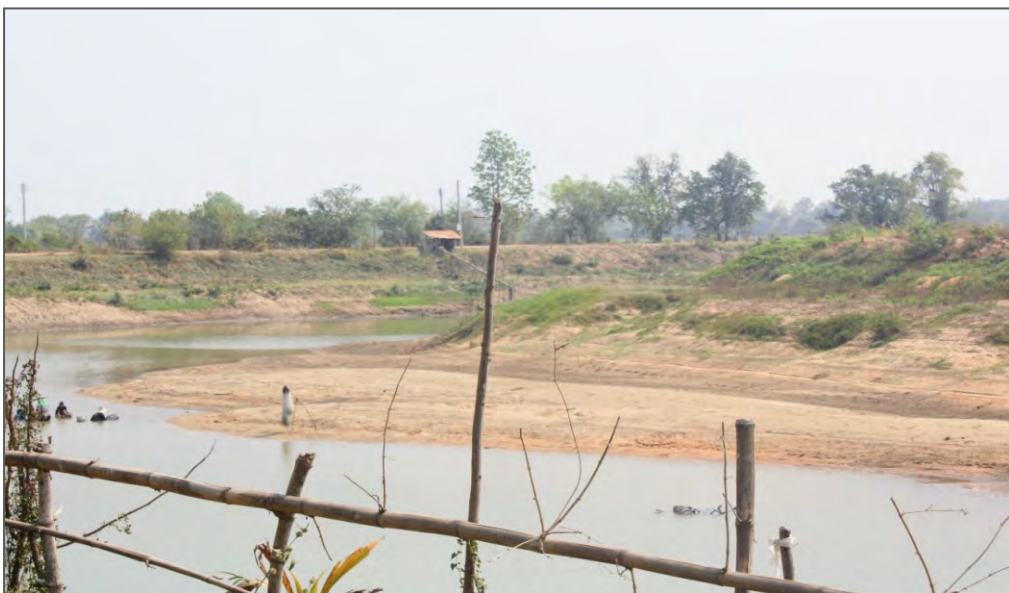
ลักษณะ : แม่น้ำเค็ม ซึ่งบริเวณนี้เห็นลักษณะการโค้งตัวของแม่น้ำ การสะสมตัวของตะกอน แม่น้ำที่ชัดเจน พบลักษณะเป็นชั้นการสะสมตะกอน พบการสะสมตะกอนของ point bar ที่ชัดเจน โดยปริมาณน้ำในบริเวณนี้มีค่อนข้างน้อย เนื่องจากเป็นฤดูแล้ง ส่วนใหญ่มีการทำการประมงใน แม่น้ำแถบนี้ เช่น หารปลา

รูปที่ 4.26 แม่น้ำเค็มที่เห็นลักษณะชั้นการสะสมตัวของตะกอน point bar ชัดเจน

รูปที่ 4.27 ลักษณะชั้นการสะสมตัวของตะกอนของ point bar

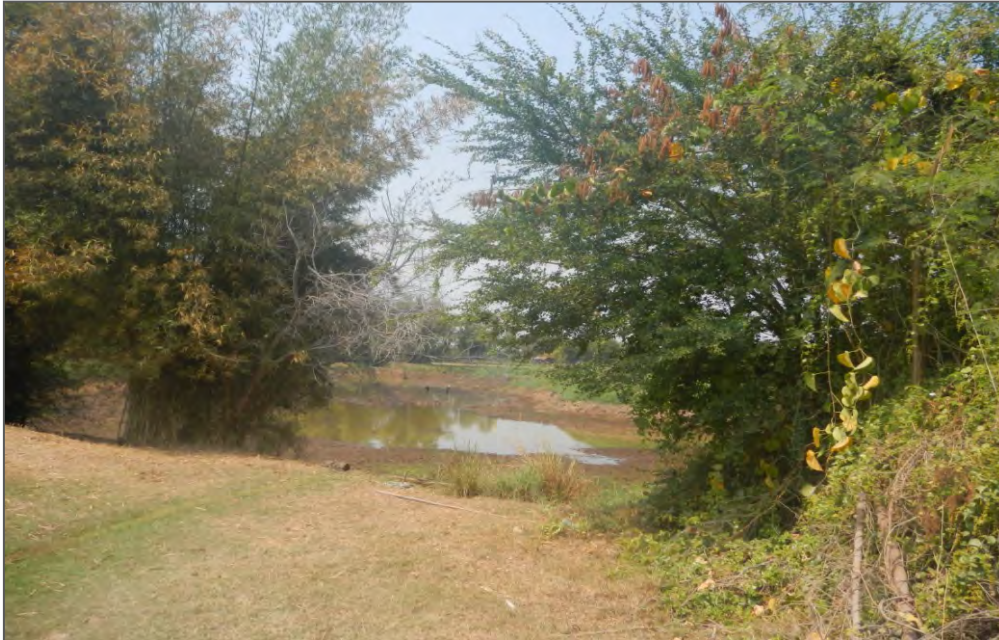
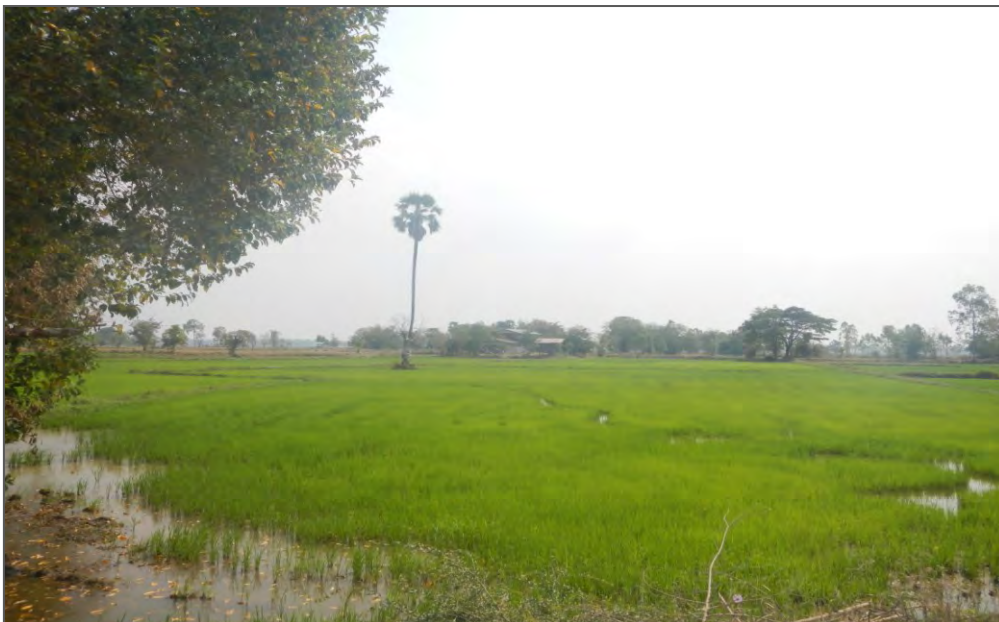
ลักษณะ : แม่น้ำเค็มปัจจุบัน ซึ่งบริเวณนี้มีปริมาณน้ำน้อย มีการใช้น้ำสำหรับการเกษตรกรรมในบริเวณโดยรอบ

รูปที่ 4.28 แม่น้ำเค็มปัจจุบันที่ค่อนข้างแห้งแล้ง

รูปที่ 4.29 บริเวณโดยรอบแม่น้ำเค็มใช้น้ำไปกับการทำนา และการเกษตรกรรมต่างๆ

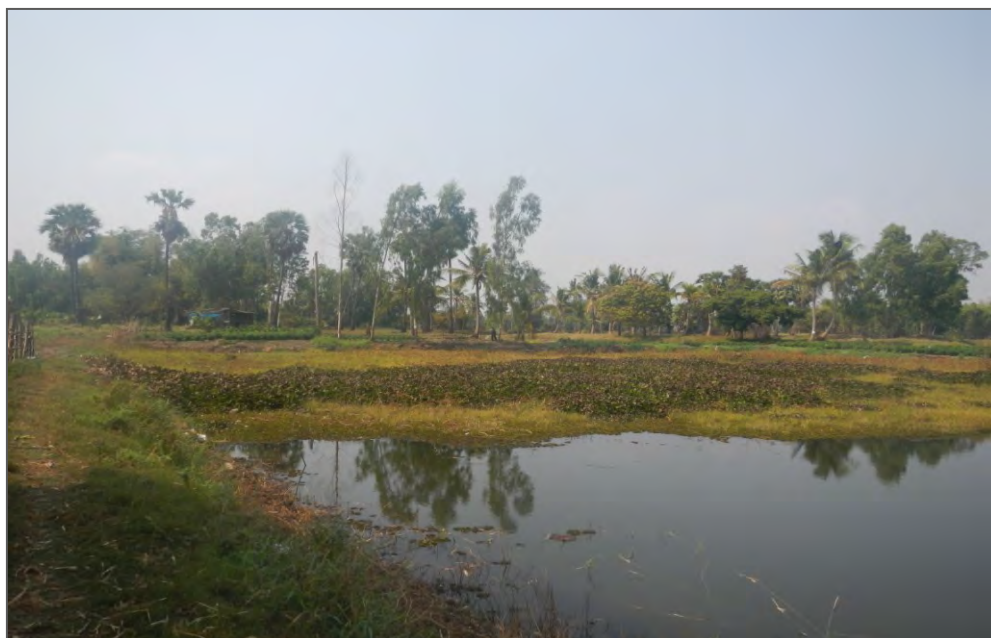
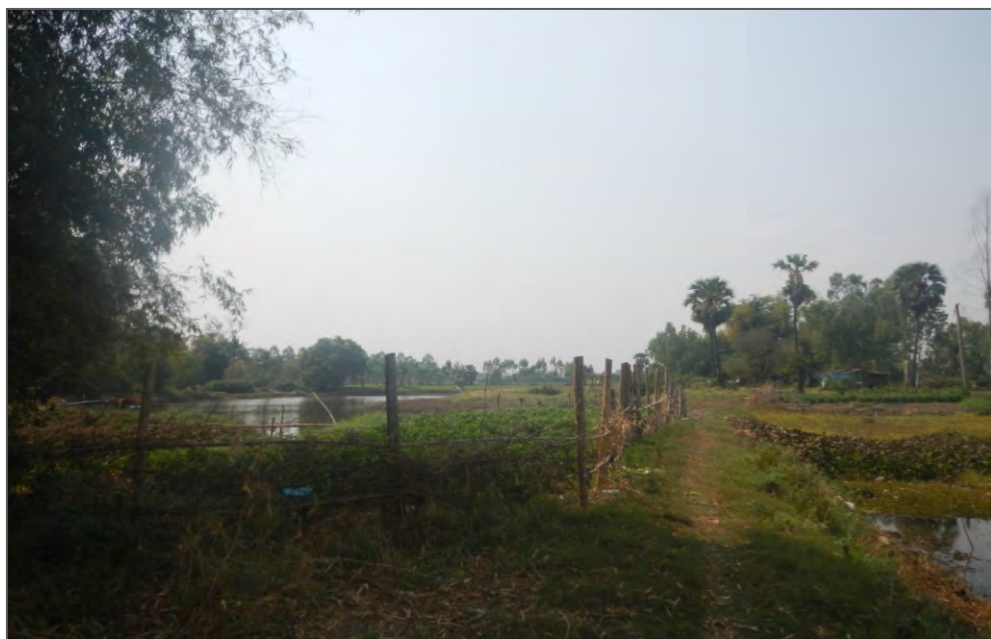
ลักษณะ : เป็น oxbow lake ของแม่น้ำเค็ม บริเวณมีปริมาณน้ำน้อย มีการใช้น้ำสำหรับการเกษตรกรรมในบริเวณโดยรอบ

รูปที่ 4.30 oxbow lake แม่น้ำเค็มมีการขุดเพื่อเป็นแหล่งกักเก็บน้ำ

รูปที่ 4.31 oxbow lake ใช้น้ำกักเก็บน้ำ เพื่อใช้ในการทำเกษตรกรรม
