ผลของซีเมนต์ต่อความต้านทานการแตกหัก  
ของกรอบพื้นโลหะเคลือบพอร์ซเลนที่มีขอบแตกต่างกัน

FRACTURE RESISTANCE OF METAL-CERAMIC CROWNS :  
EFFECT OF CEMENTS AND MARGIN DESIGNS.

A Thesis Submitted in Partial Fulfillment of the Requirements  
for the Degree of Master of Sciences in Prosthodontics Dentistry

Chulalongkorn University

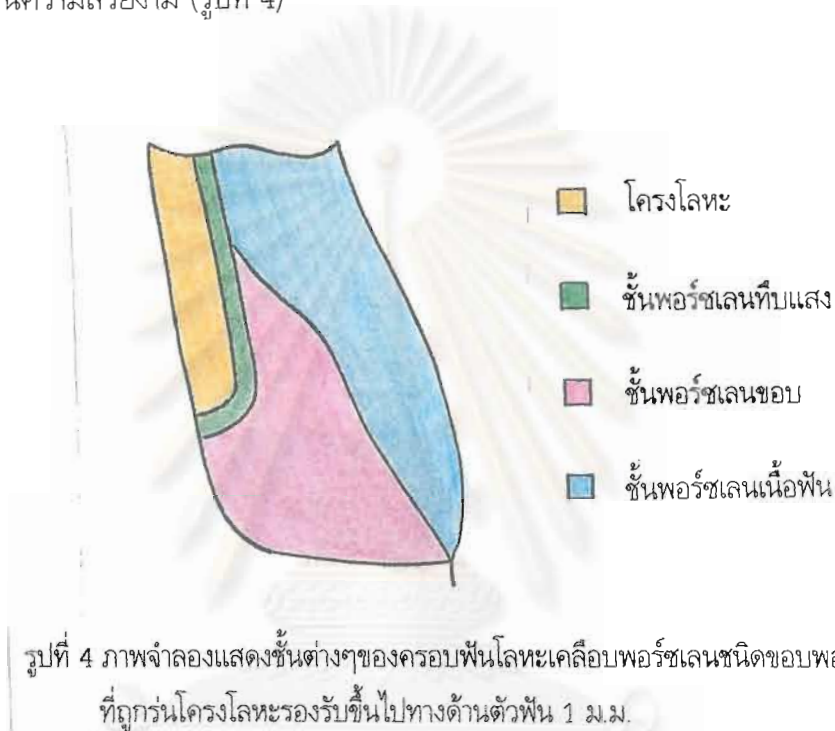
รูปที่ 4 ภาพจำลองแสดงชั้นต่างๆของกรอบฟีนโหลเคลือบพอร์ชเลนชนิดขอบพอร์ชเลนที่ถูกรันโครงโลหะรองรับขึ้นไปทางด้านตัวฟัน 1 มม.

เตรียมชิ้นตัวอย่างเป็นกรอบฟีนโหลเคลือบพอร์ชเลนที่ถูกรันโครงโลหะรองรับทางด้านหน้าขึ้นไปทางด้านตัวฟัน 1 มม. โดยขอบทางด้านหน้าตั้งแต่บริเวณเอามสูงขึ้นไปทางด้านตัวฟัน 1 มม. จะประกอบด้วยเนื้อพอร์ชเลนล้นๆที่ปราศจากโลหะรองรับ เพื่อเหตุผลทางด้านความสวยงาม (รูปที่ 4)

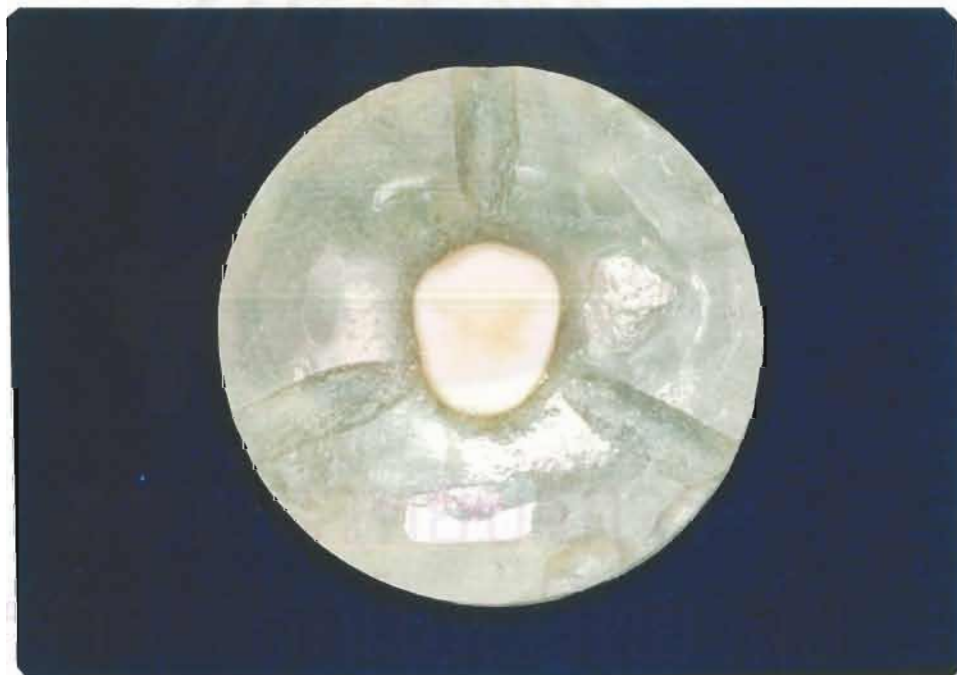
รูปที่ 6 ฟันฝังในอะคริลิกเพื่อจับยึด

ใช้ฟันกรามน้อยบน (maxillary premolar) ที่ถูกถอนเพื่อการจัดฟันและปราศจากรอยผุ รอยอุด หรือพยาธิสภาพใดๆ หลังจากถอนแล้วเก็บรักษาในสารละลายน้ำเกลือ (isotonic normal saline solution) ที่อุณหภูมิ 10 °C จนกระทั่งถึงเวลาทดลอง จึงเลือกฟันที่มีขนาดใกล้เคียงกันออกมา 120 ซี่ นำมาแบ่งเป็น 3 ส่วน ส่วนละ 40 ซี่ จากนั้นแบ่งแต่ละส่วนออกเป็น 4 กลุ่ม กลุ่มละ 10 ซี่ โดยให้แต่ละกลุ่มมีค่าเฉลี่ยของความยาวเส้นรอบวงฟัน ความกว้างในแนวหน้า-หลัง (bucco-lingual width) และความกว้างในแนวใกล้กลาง-ไกลกลาง (mesio-distal width) บริเวณคอฟัน ต่างกันได้ไม่เกินร้อยละ 2.5 ในแต่ละกลุ่ม จากนั้นนำฟันทั้งหมดมาฝังส่วนที่เป็นรากไว้ในเรซินอะคริลิกชนิดบ่มตัวได้เอง<sup>1</sup> (autopolymerization acrylic resin) เพื่อสำหรับเป็นที่จับยึด และให้ส่วนที่เป็นตัวฟันทั้งหมดตั้งขึ้น ให้แนวแกนฟัน (long axis) ขนานกับแนวตั้ง (vertical plane) (รูปที่ 6)

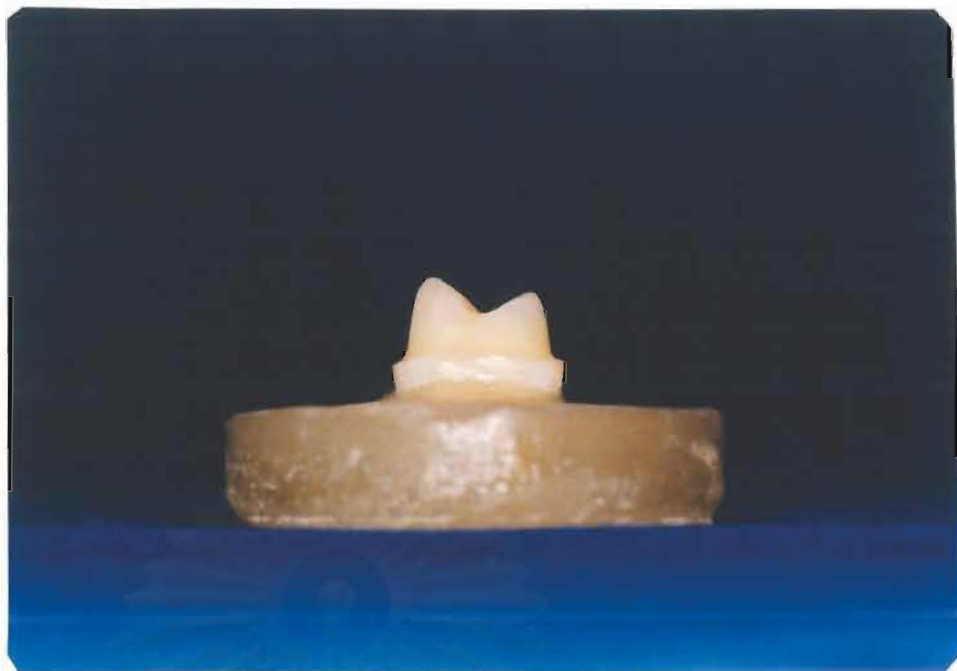
รูปที่ 9 ฟันที่กรอแต่งเรียบร้อยแล้ว

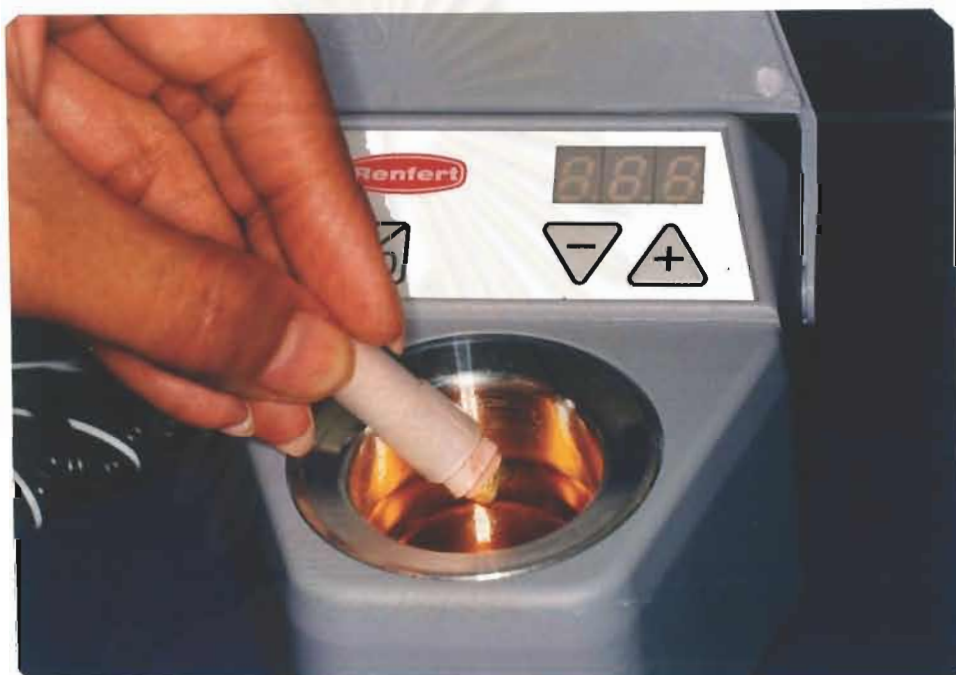
รูปที่ 11 การจุ่มแบบหล่อลงในซีฟิ่งเหลวที่อยู่ในเครื่องควบคุมอุณหภูมิ

นำแม่แบบมาทาสารคั่นกลาง (separating media)<sup>8</sup> เพื่อป้องกันซีฟิ่งติดกับแม่แบบ แล้วจึงนำไปจุ่ม (dip) ในซีฟิ่งเหลว<sup>9</sup> ที่อยู่ในเครื่องควบคุมอุณหภูมิให้สามารถกำหนดความหนาของซีฟิ่งได้<sup>10</sup> เพื่อรับความหนาของซีฟิ่งที่เคลือบแม่แบบให้มีความหนา 0.5 มม. เท่าๆกันโดยตลอด (รูปที่ 11)

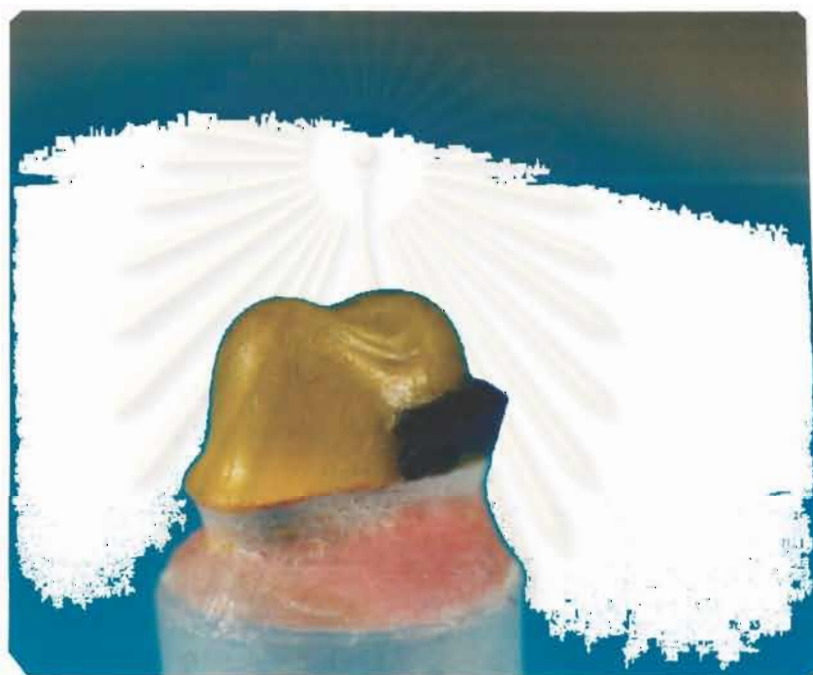
รูปที่ 12 การตัดแต่งซี่ผึ้งบนแบบหล่อให้มีขอบทางด้านหน้าสิ้นสุดที่ขอบนอกสุดของบ่ามน

จากนั้นทำการตัดแต่งขอบซีฟิ่งด้านใกล้แก้ม (buccal) ให้สิ้นสุดที่เส้นขอบด้านนอกสุดของบ่ามน (cavo-surface margin) (รูปที่ 12) ตัดแต่งซีฟิ่งบริเวณอื่นให้มีรูปร่างโดยทั่วไปเหมาะสมสำหรับนำไปเหวี่ยงเป็นโครงโลหะของครอบฟันโลหะเคลือบพอร์ซเลนต่อไป

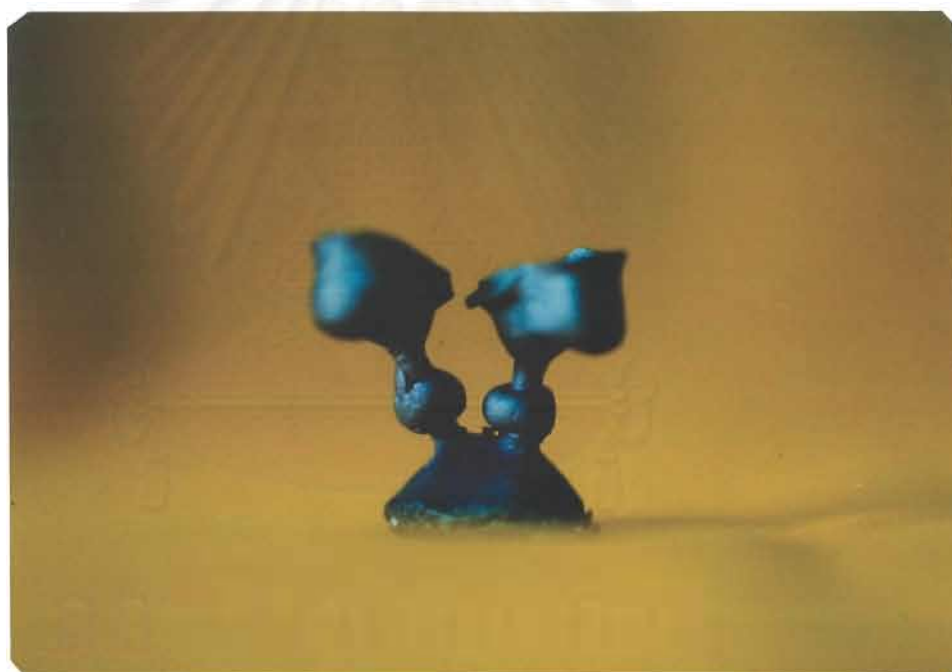
รูปที่ 13 แบบซีฟิ่งที่เหวี่ยงออกมาเป็นโครงโลหะแล้ว

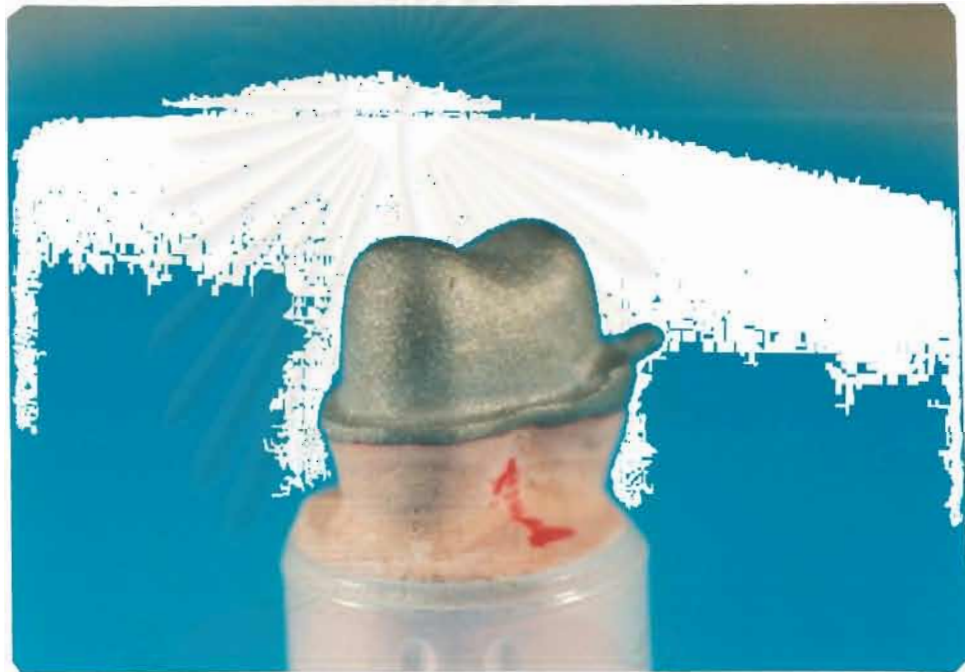
รูปที่ 14 โครงโลหะของครอบฟันโลหะเคลือบพอร์ซเลนชนิดขอบโลหะ

แล้ว ตั้งทิ้งไว้ให้เป็นสนิท จึงนำโครงโลหะมาเป่าทราย (sandblast) ด้วยผงอะลูมินา (alumina,  $Al_2O_3$ ) ขนาดอนุภาค 150  $\mu m$ . ที่ความดัน 80 psi และระยะห่าง 10 ม.ม. เพื่อกำจัดชั้นออกไซด์ที่ผิวของโครงโลหะ จากนั้นจึงนำมาล้างในน้ำไหลและล้างในเครื่องเขย่า ความถี่เหนือเสียงนาน 5 นาที นำโครงโลหะมาผึ่งไว้ให้แห้งเพื่อเตรียมสำหรับนำไปเคลือบพอร์ซเลนต่อไป (รูปที่ 14)

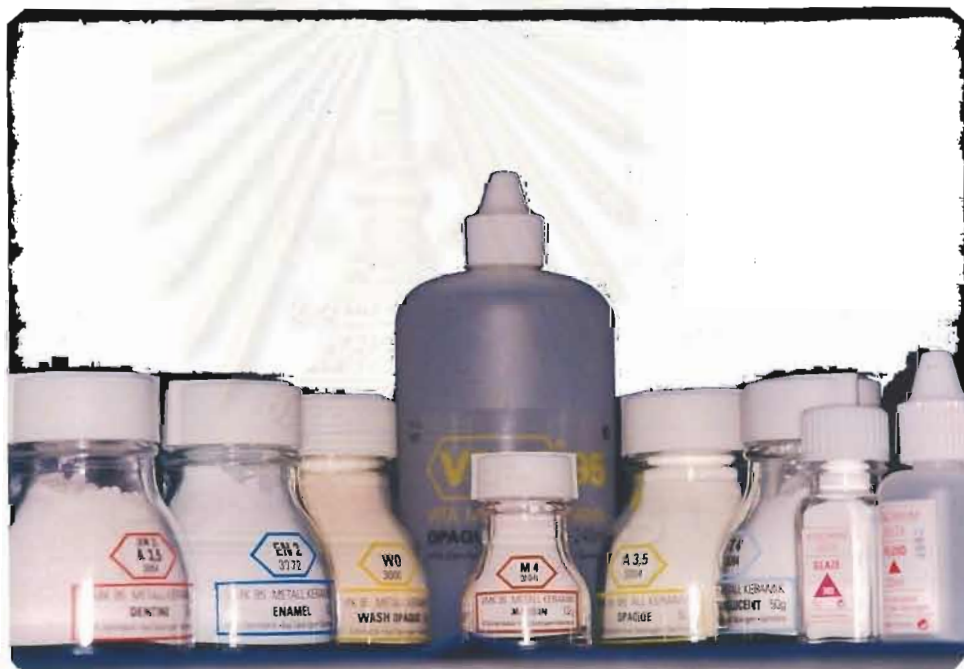
รูปที่ 15 พอร์ซเลนสำหรับใช้เคลือบโลหะ

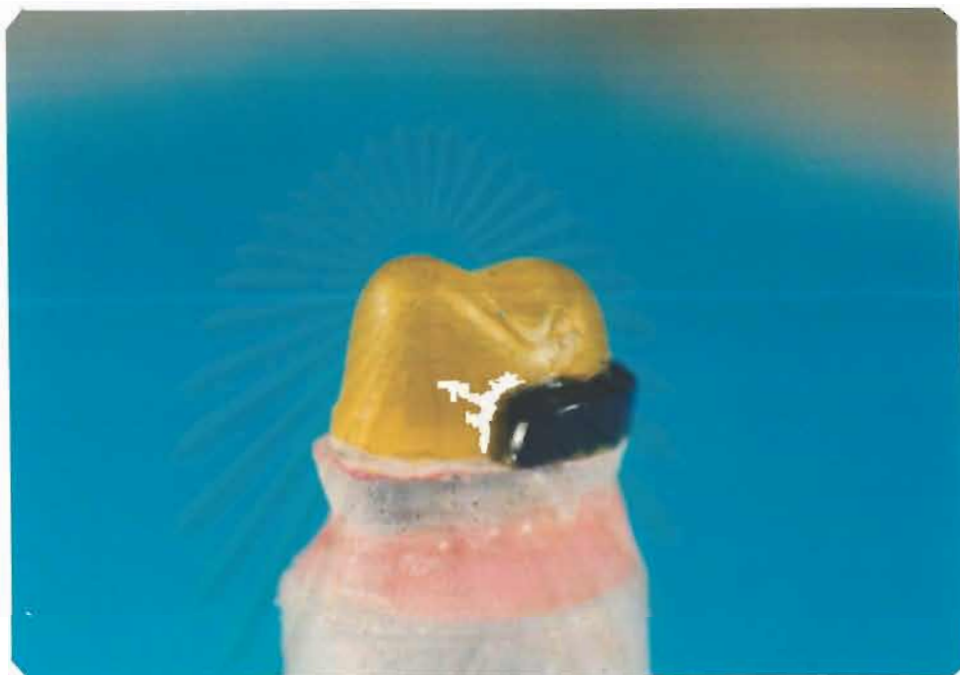
รูปที่ 17 การตัดแต่งซี่ฝังบนแบบหล่อให้มีขอบทางด้านหน้าสิ้นสุดที่เส้นมุมรอยต่อระหว่างผนังในแนวแกนกับผนังในแนวเหืองอก

แต่สิ่งที่แตกต่างออกไปคือ การตัดแต่งขอบซี่ฝังบริเวณด้านหน้าให้สิ้นสุดที่เส้นมุมรอยต่อระหว่างผนังตามแกนกับผนังในแนวเหืองอก (axio-gingival line angle) (รูปที่ 17)

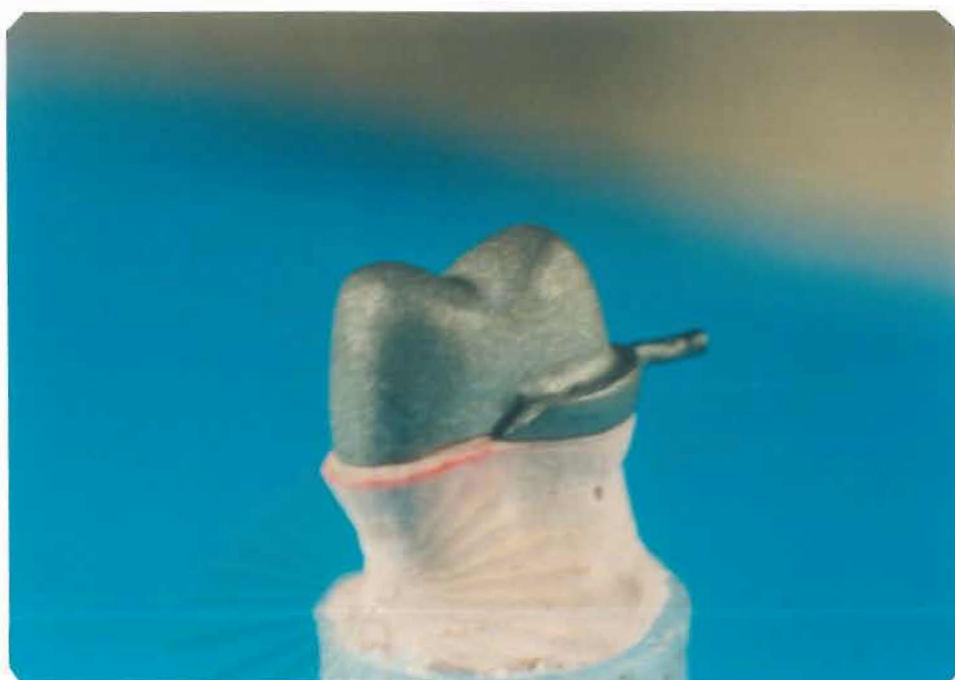
รูปที่ 18 โครงโลหะของครอบฟันโลหะเคลือบพอร์ซเลนชนิดขอบพอร์ซเลน  
ที่มีโครงโลหะรองรับตลอดความยาวของพอร์ซเลน

จากนั้นจึงนำแบบซี่ฝังที่ได้ ไปเปลี่ยนให้เป็นโครงโลหะ กรอแต่ง ทำการเผาไล่ออกไซด์ ตกค้าง และทำความสะอาด (รูปที่ 18)

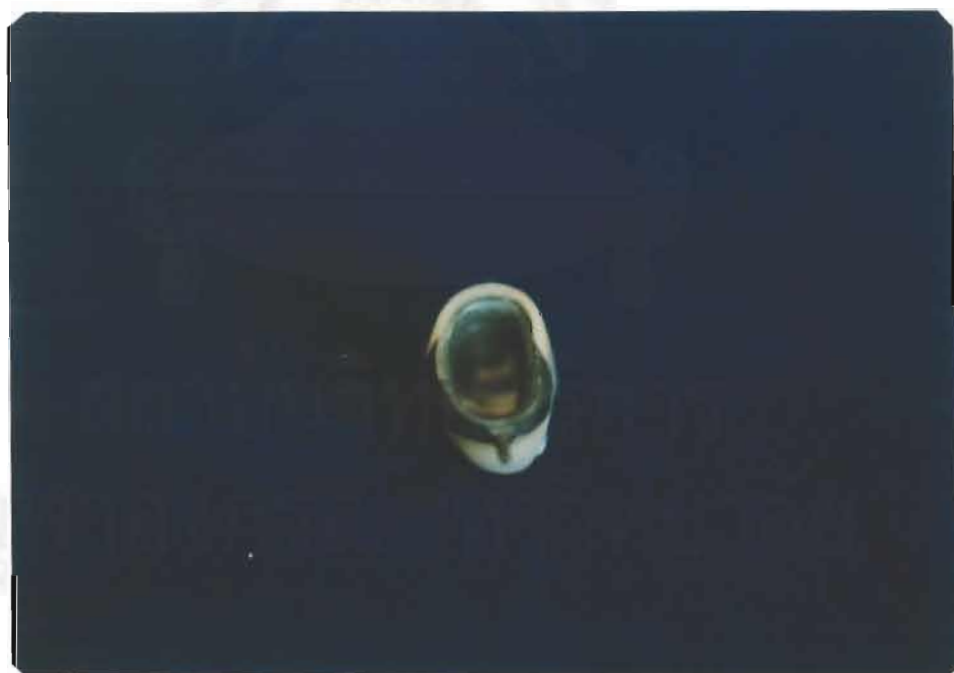
รูปที่ 19 ครอบฟันโลหะเคลือบพอร์ซเลนชนิดขอบพอร์ซเลน  
ที่มีโครงโลหะรองรับตลอดความยาวของพอร์ซเลน

เมื่อได้ชิ้นงานครอบฟันโลหะเคลือบพอร์ซเลนที่มีรูปร่างลักษณะถูกต้องเหมาะสมตามที่กำหนดแล้ว (รูปที่ 19) จึงนำมาตรวจตราความเรียบร้อยและทำความสะอาด เพื่อเตรียมไว้สำหรับยึดเข้ากับตัวฟันด้วยซีเมนต์ชนิดต่างๆตามขั้นตอนการเตรียมชิ้นงานในส่วนที่ 1

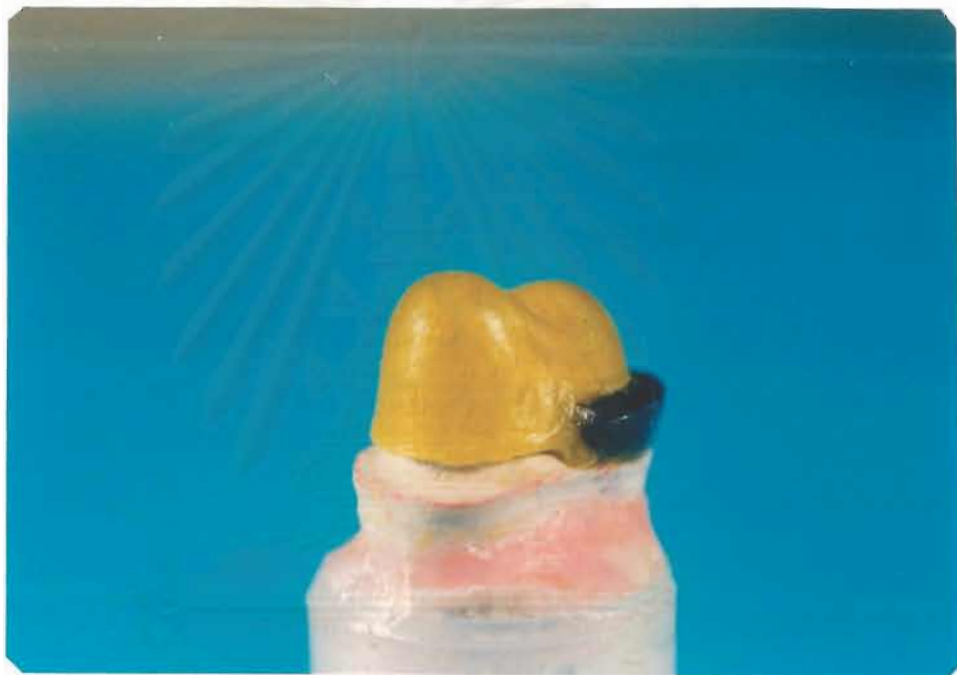
รูปที่ 20 การตัดแต่งซี่ฟันบนแม่แบบหล่อให้มีขอบทางด้านหน้าลื่นสุดเหนือเส้นมุมรอยต่อ  
ระหว่างผนังในแนวแกนกับผนังในแนวเหวี่ยงขึ้นไปทางด้านตัวฟัน 1 ม.ม.

วิธีการกรอแต่งฟัน การเตรียมแม่แบบสำหรับแต่งซี่ฟัน และการแต่งซี่ฟันโดยทั่วไป  
เหมือนกับการเตรียมขึ้นครอบฟันในส่วนที่ 1 และส่วนที่ 2 แต่สิ่งที่แตกต่างออกไปคือ  
การตัดแต่งขอบซี่ฟันบริเวณด้านหน้าให้ลื่นสุดเหนือเส้นมุมรอยต่อระหว่างผนังตามแนวแกนกับ  
ผนังตามแนวเหวี่ยงที่ขอบด้านในของบ่ามันขึ้นไปทางด้านตัวฟัน 1 ม.ม. (รูปที่ 20)

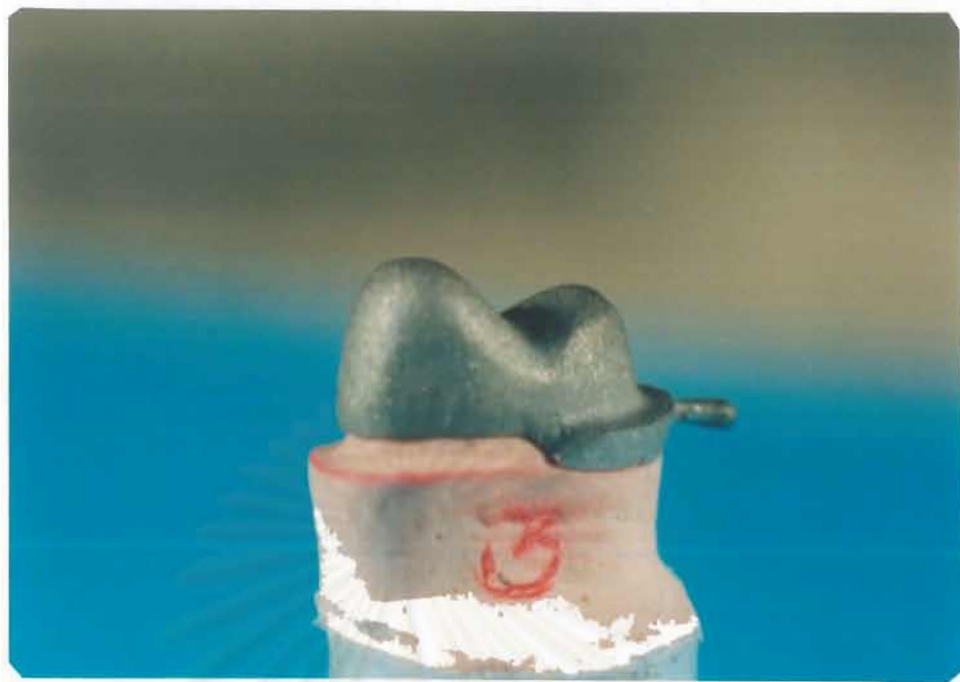
รูปที่ 21 โครงโลหะของครอบฟันโลหะเคลือบพอร์ซเลนชนิดขอบพอร์ซเลน  
ที่ถูกร่นโครงโลหะรองรับขึ้นไปทางด้านตัวฟัน 1 ม.ม.

จากนั้นจึงนำแบบซี่ฟันที่ได้ไปเปลี่ยนให้เป็นโครงโลหะ กรอแต่ง ทำการเผาไล่ออกไซด์  
ตกค้างและทำความสะอาดตามกรรมวิธีในการเตรียมขึ้นครอบฟันส่วนที่ 1 และส่วนที่ 2  
(รูปที่ 21)

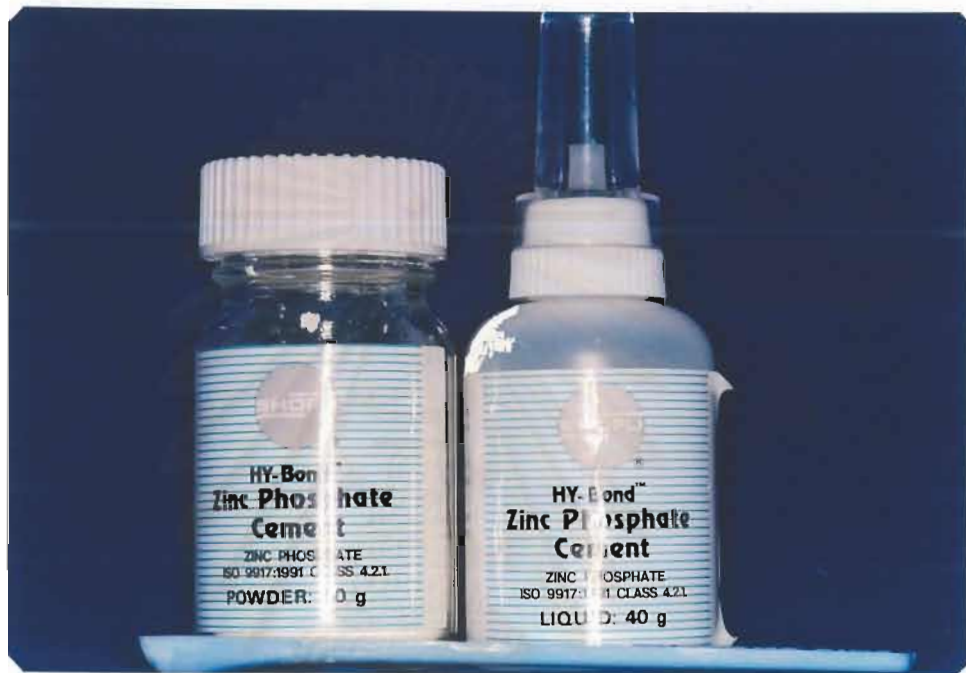
รูปที่ 23 ซิงค์ฟอสเฟตซีเมนต์สำหรับใช้ยึดครอบฟันกับตัวฟัน

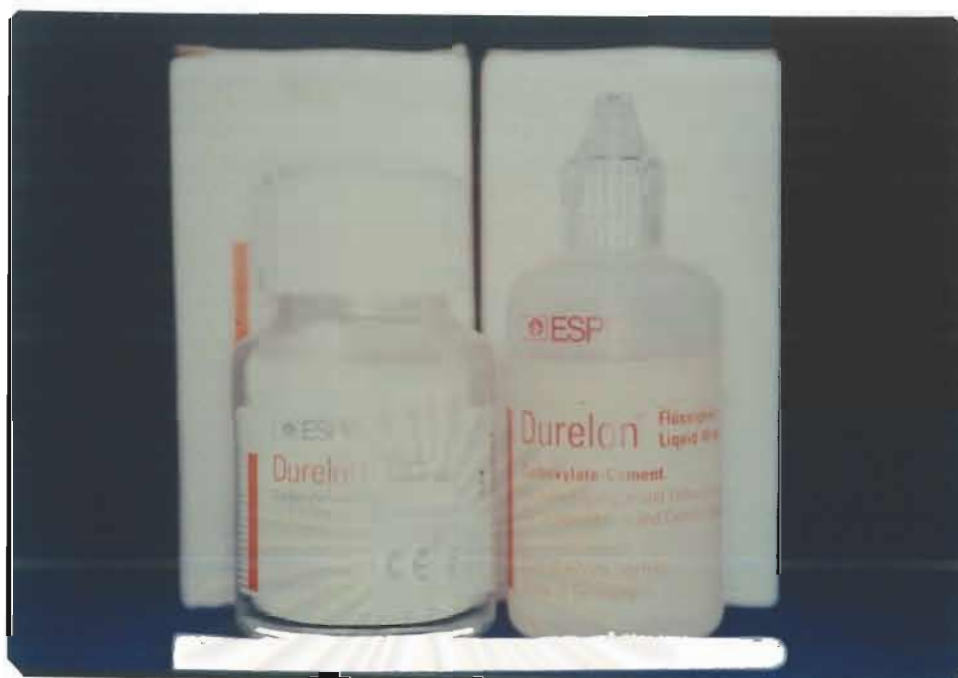
รูปที่ 25 พอลิคาร์บอกซิเลตซีเมนต์สำหรับการยึดครอบฟัน

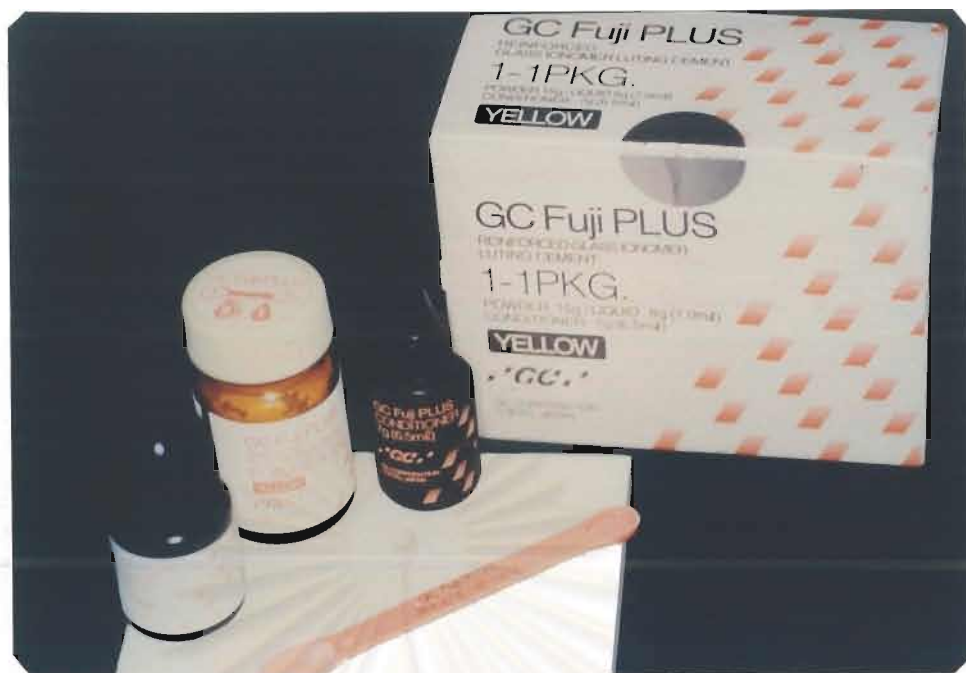
รูปที่ 26 กลาสไอโอโนเมอร์ซีเมนต์สำหรับการยึดครอบฟัน

กลุ่ม 1ค 2ค และ 3ค ยึดด้วยกลาสไอโอโนเมอร์ซีเมนต์<sup>25</sup> (รูปที่ 26) โดยการเตรียมพื้นผิวของตัวฟันที่จะทำการครอบดังนี้คือ นำฟันที่ขัดด้วยผงฟิวมิสผสมน้ำเปล่าและล้างสะอาดเรียบร้อยแล้ว มาทาด้วยสารปรับสภาพผิวที่อยู่ในชุดเดียวกับกลาสไอโอโนเมอร์ซีเมนต์ที่จะใช้ยึด (Fuji Plus conditioner) ทิ้งไว้ 20 วินาที จึงล้างออกด้วยน้ำสะอาดและเป่าลมเบาๆพอแห้ง ซึ่งส่วนผงของกลาสไอโอโนเมอร์ซีเมนต์ 0.200 ก. วางลงบนแผ่นกระดาษสำหรับผสม ซึ่งส่วนเหลวของซีเมนต์หยดลงข้างๆส่วนผง 0.100 ก. (ตามคำแนะนำของบริษัทผู้ผลิต) เกลี่ยส่วนผงทั้งหมดเข้าผสมกับส่วนเหลวในครั้งเดียว ใช้เวลาผสมทั้งหมดไม่เกิน 20 วินาที ปาดซีเมนต์ใส่ในครอบฟันแล้วนำไปสวมบนฟัน กัดครอบฟันให้เข้าที่ภายใน 30 วินาทีหลังจากผสมเสร็จ จากนั้นนำไปกดด้วยแรงคงที่ 25 นิวตัน นาน 10 นาทีจนซีเมนต์แข็งตัวเต็มที่

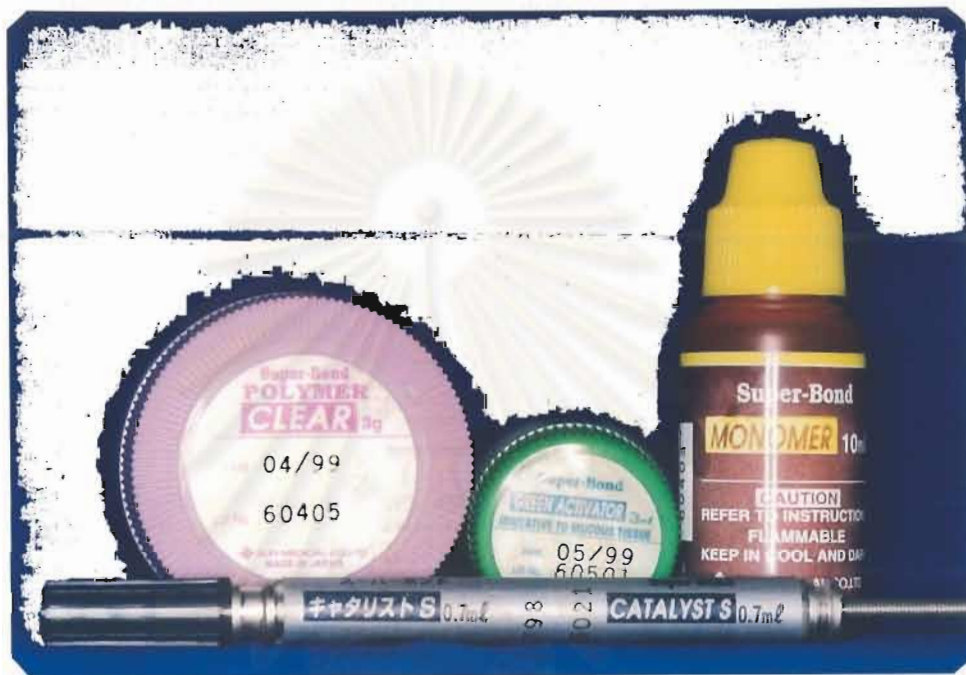
รูปที่ 27 เรซินซีเมนต์สำหรับใช้ในการยึดครอบฟัน

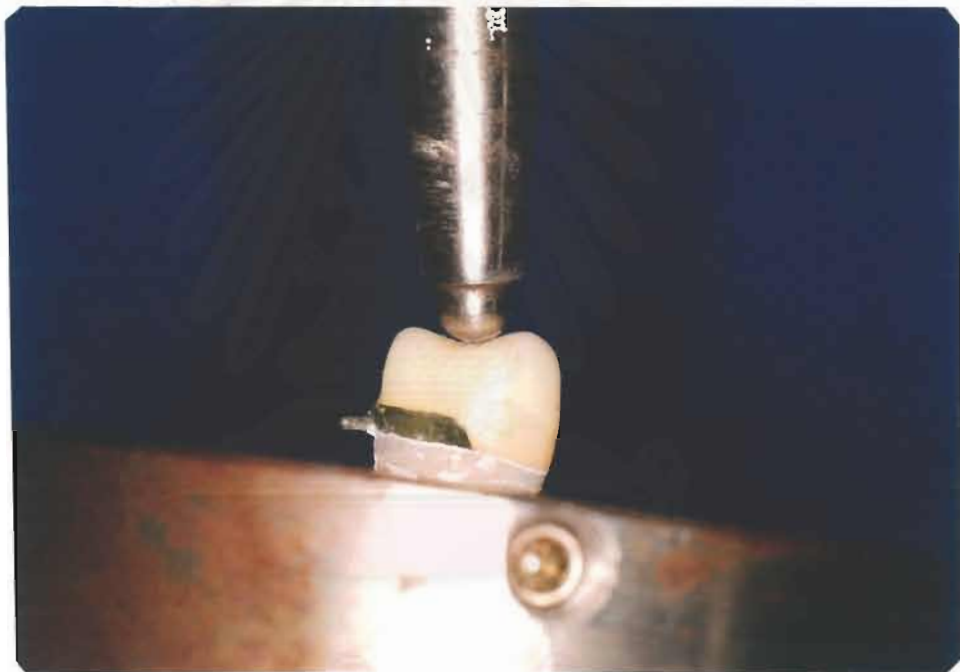
รูปที่ 28 การทดสอบความต้านทานการแตกหักด้วยเครื่องทดสอบสากล

ในการปรับให้หัวกดแตะกับฟันทั้ง 2 จุด คือบริเวณพื้นเอียงของด้านใกล้แก้มและด้านใกล้ลิ้น ด้วยน้ำหนักที่เท่า ๆ กัน (รูปที่ 28) จึงเดินเครื่องทดสอบให้กดน้ำหนักลงบนด้านบดเคี้ยวด้วยความเร็วการเคลื่อนที่ของหัวกด (crosshead speed) 0.5 ม.ม.ต่อนาทีจนกระทั่งขึ้นงานเกิดการแตกหักขึ้น บันทึกน้ำหนักที่จุดแตกหัก (fracture point load) ไว้เป็นนิวตัน (N.)

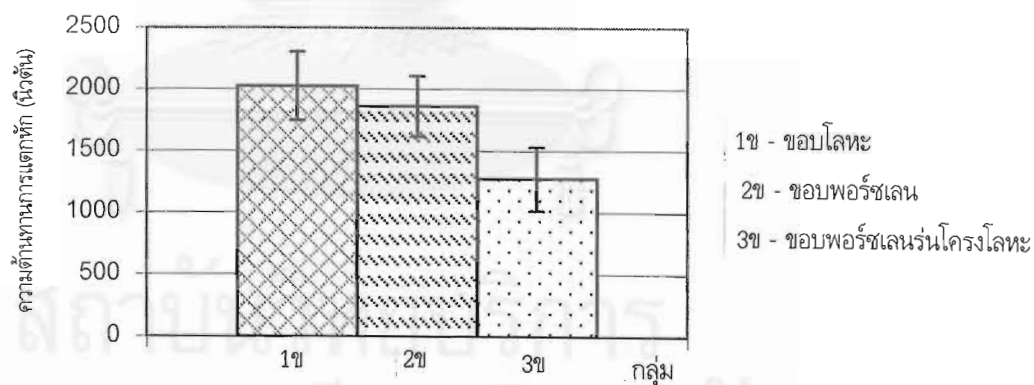
รูปที่ 33 แผนภูมิแท่งแสดงค่าเฉลี่ยความต่างจำนวนการแตกหัก  
ของกรอบฟันที่ยึดด้วยพอลิคาร์บอกลีตซีเมนต์

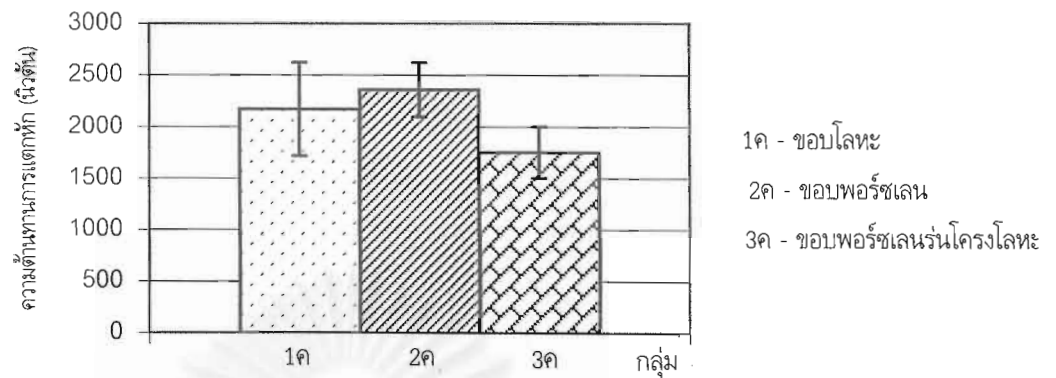
รูปที่ 34 แผนภูมิแท่งแสดงค่าเฉลี่ยความต้านทานการแตกหัก  
ของกรอบพื้นที่ยึดด้วยกลาสไฟเบอร์ซีเมนต์
