การจัดประโยชน์ที่ดินของวัดดอนเพื่อที่อยู่อาศัยของชุมชนแออัดวัดดอนพม่า

WAT DON'S LAND READJUSTMENT FOR WAT DON PAMHA SLUM COMMUNITY

A Thesis Submitted in Partial Fulfillment of the Requirements
for the Degree of Master of Housing Development in Housing

Department of Housing
Faculty of Architecture
Chulalongkorn University

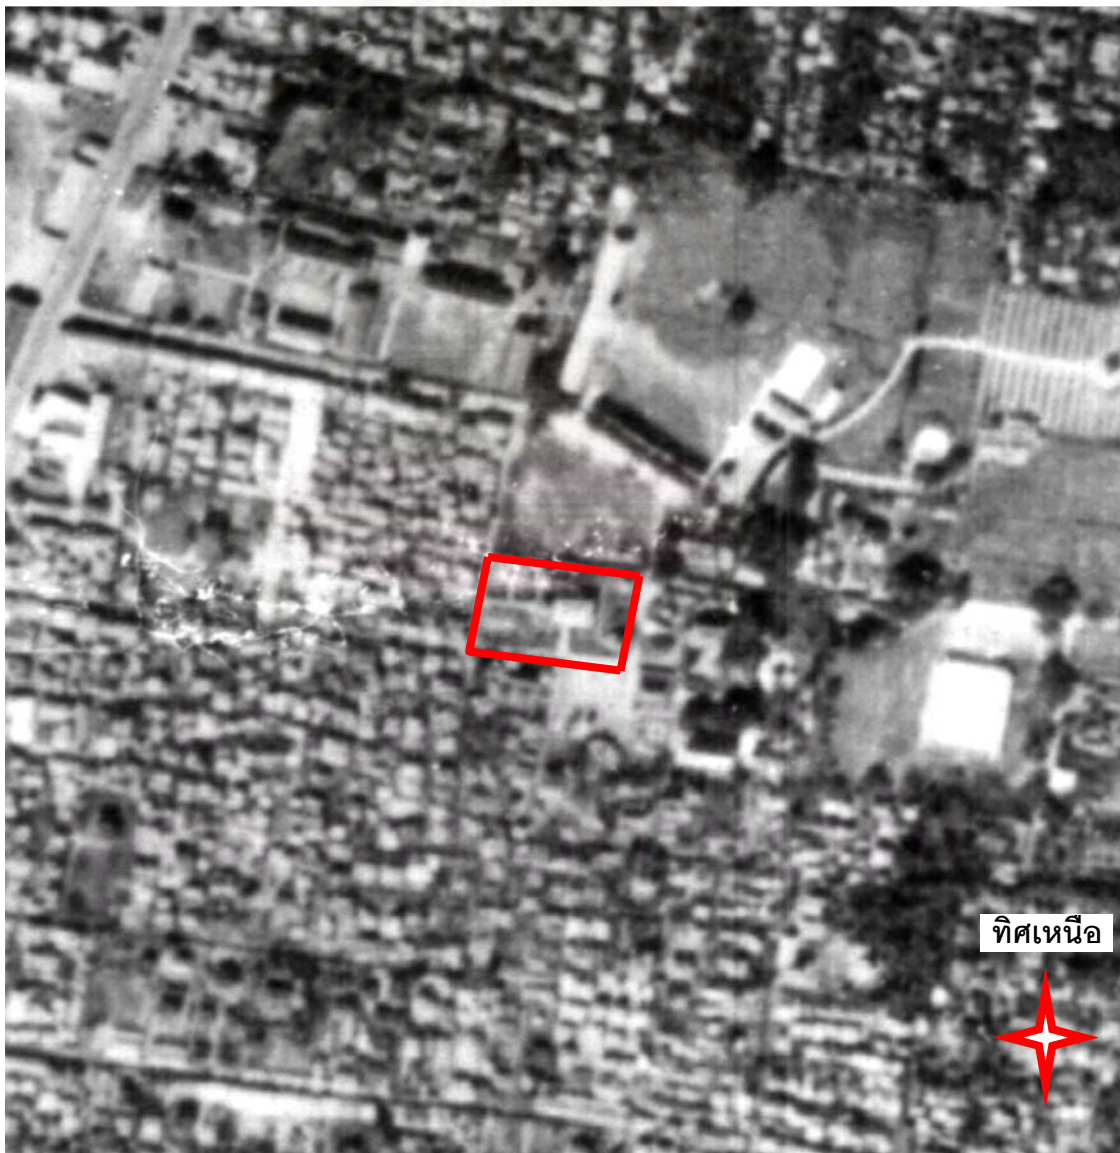
ภาพที่ 4.1 แสดงภาพถ่ายทางอากาศบริเวณชุมชนวัดดอนพม่าปี พ.ศ. 2495

สำหรับการใช้พื้นที่โดยรอบนั้นเป็นที่อยู่อาศัยทั้งสิ้นกินพื้นที่ประมาณ 500 เมตรโดยรอบวัดดอน แสดงให้เห็นว่าเป็นย่านที่อยู่อาศัยเก่า

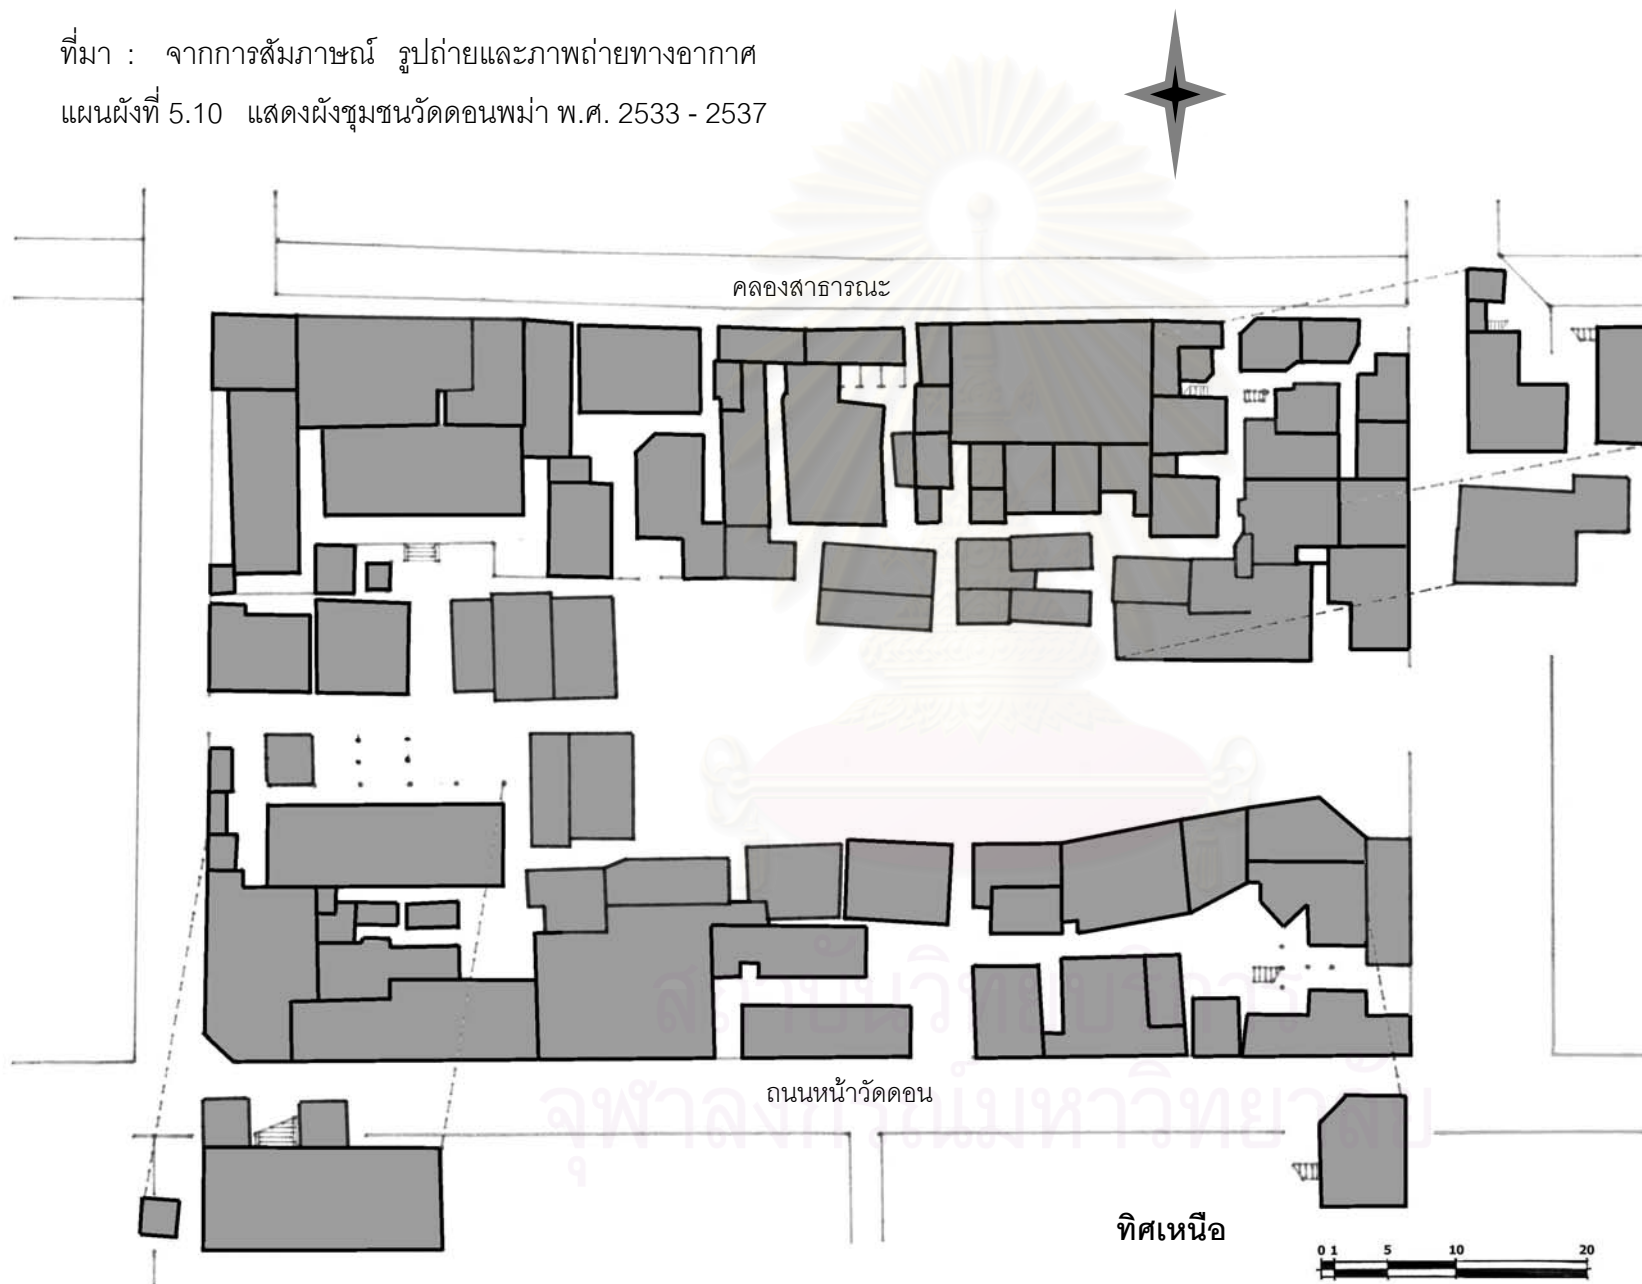
ที่มา : จากการสัมภาษณ์ รูปถ่ายและภาพถ่ายทางอากาศ
 แผนที่ที่ 5.11 แสดงผังชุมชนวัดดอนพม่า พ.ศ. 2538 - 2542

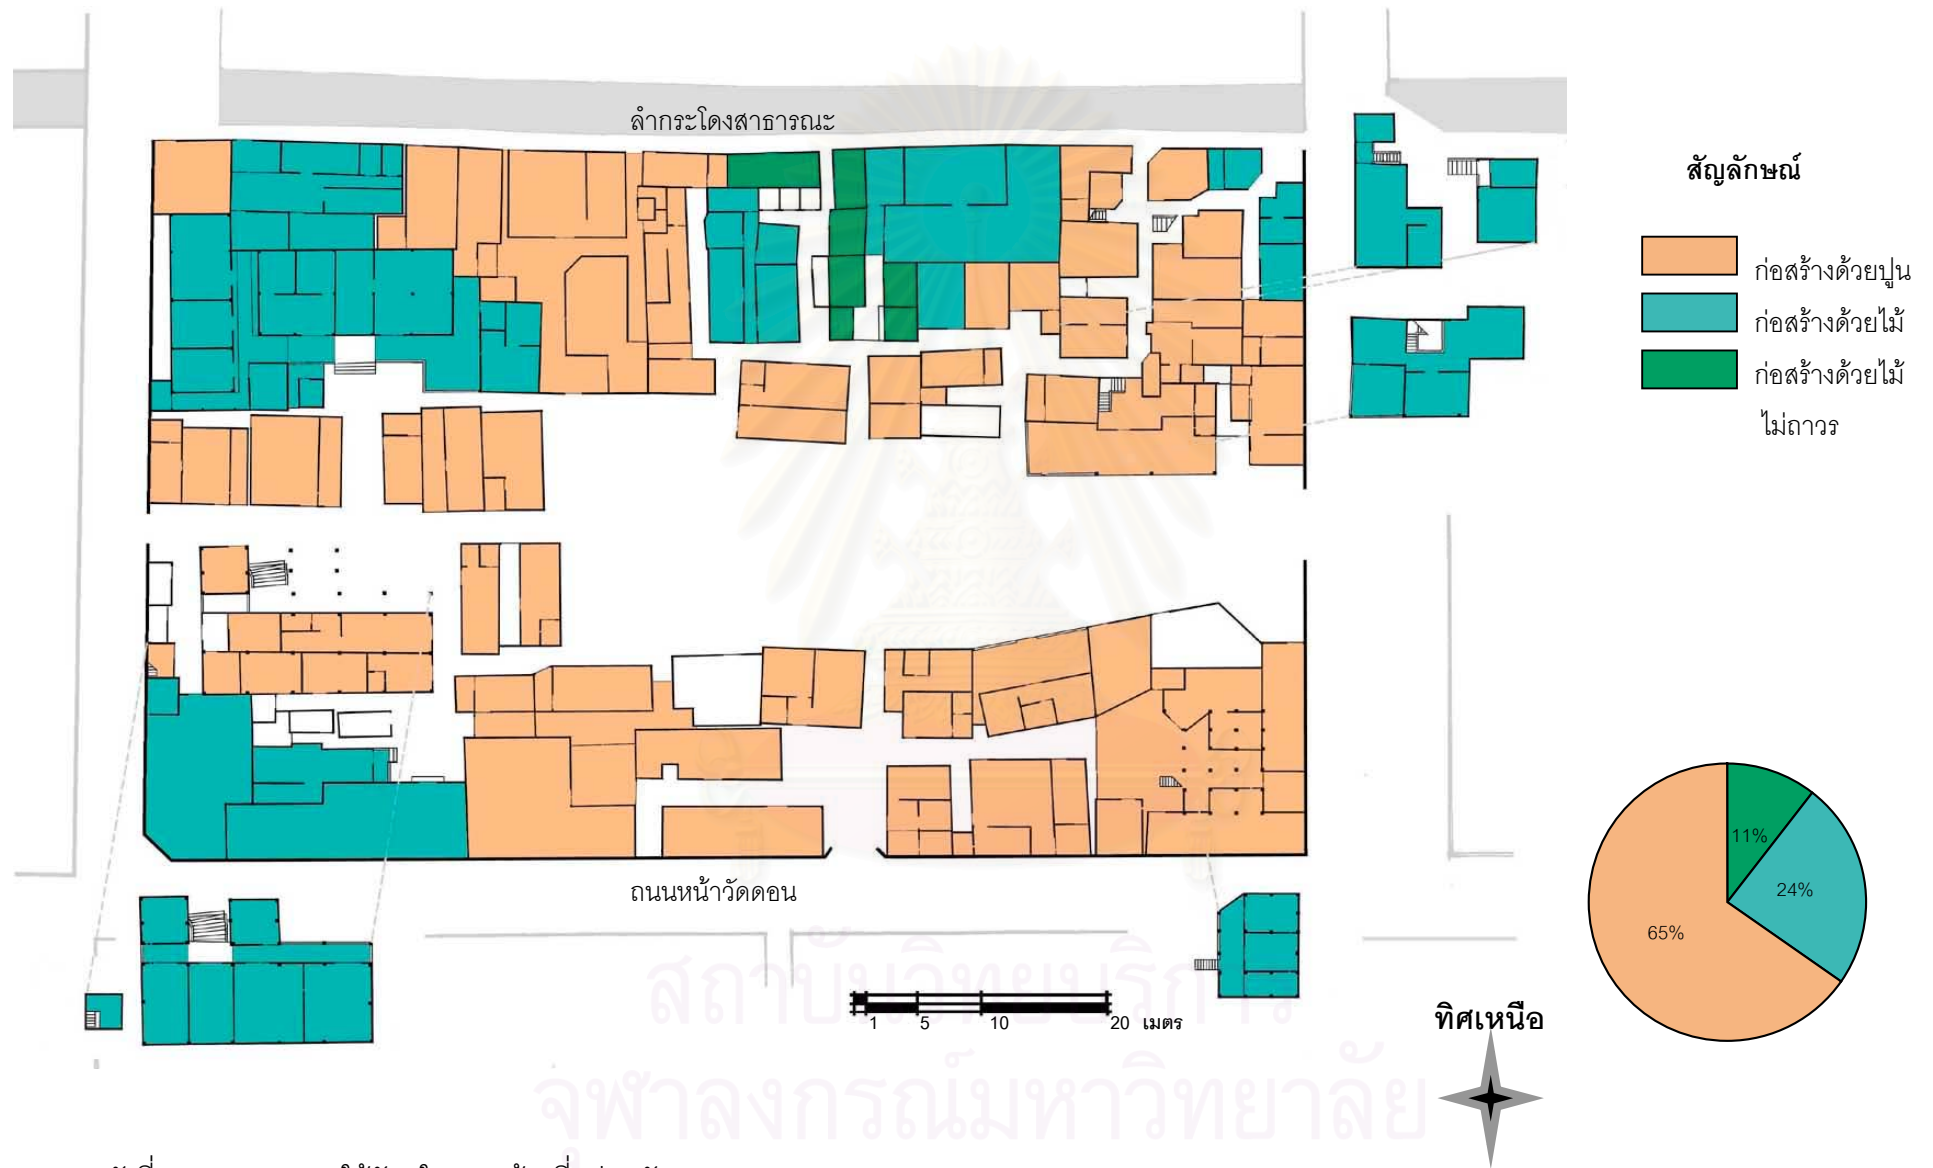
แผนผังที่ 5.17 แสดงการใช้วัสดุในการสร้างที่อยู่อาศัย

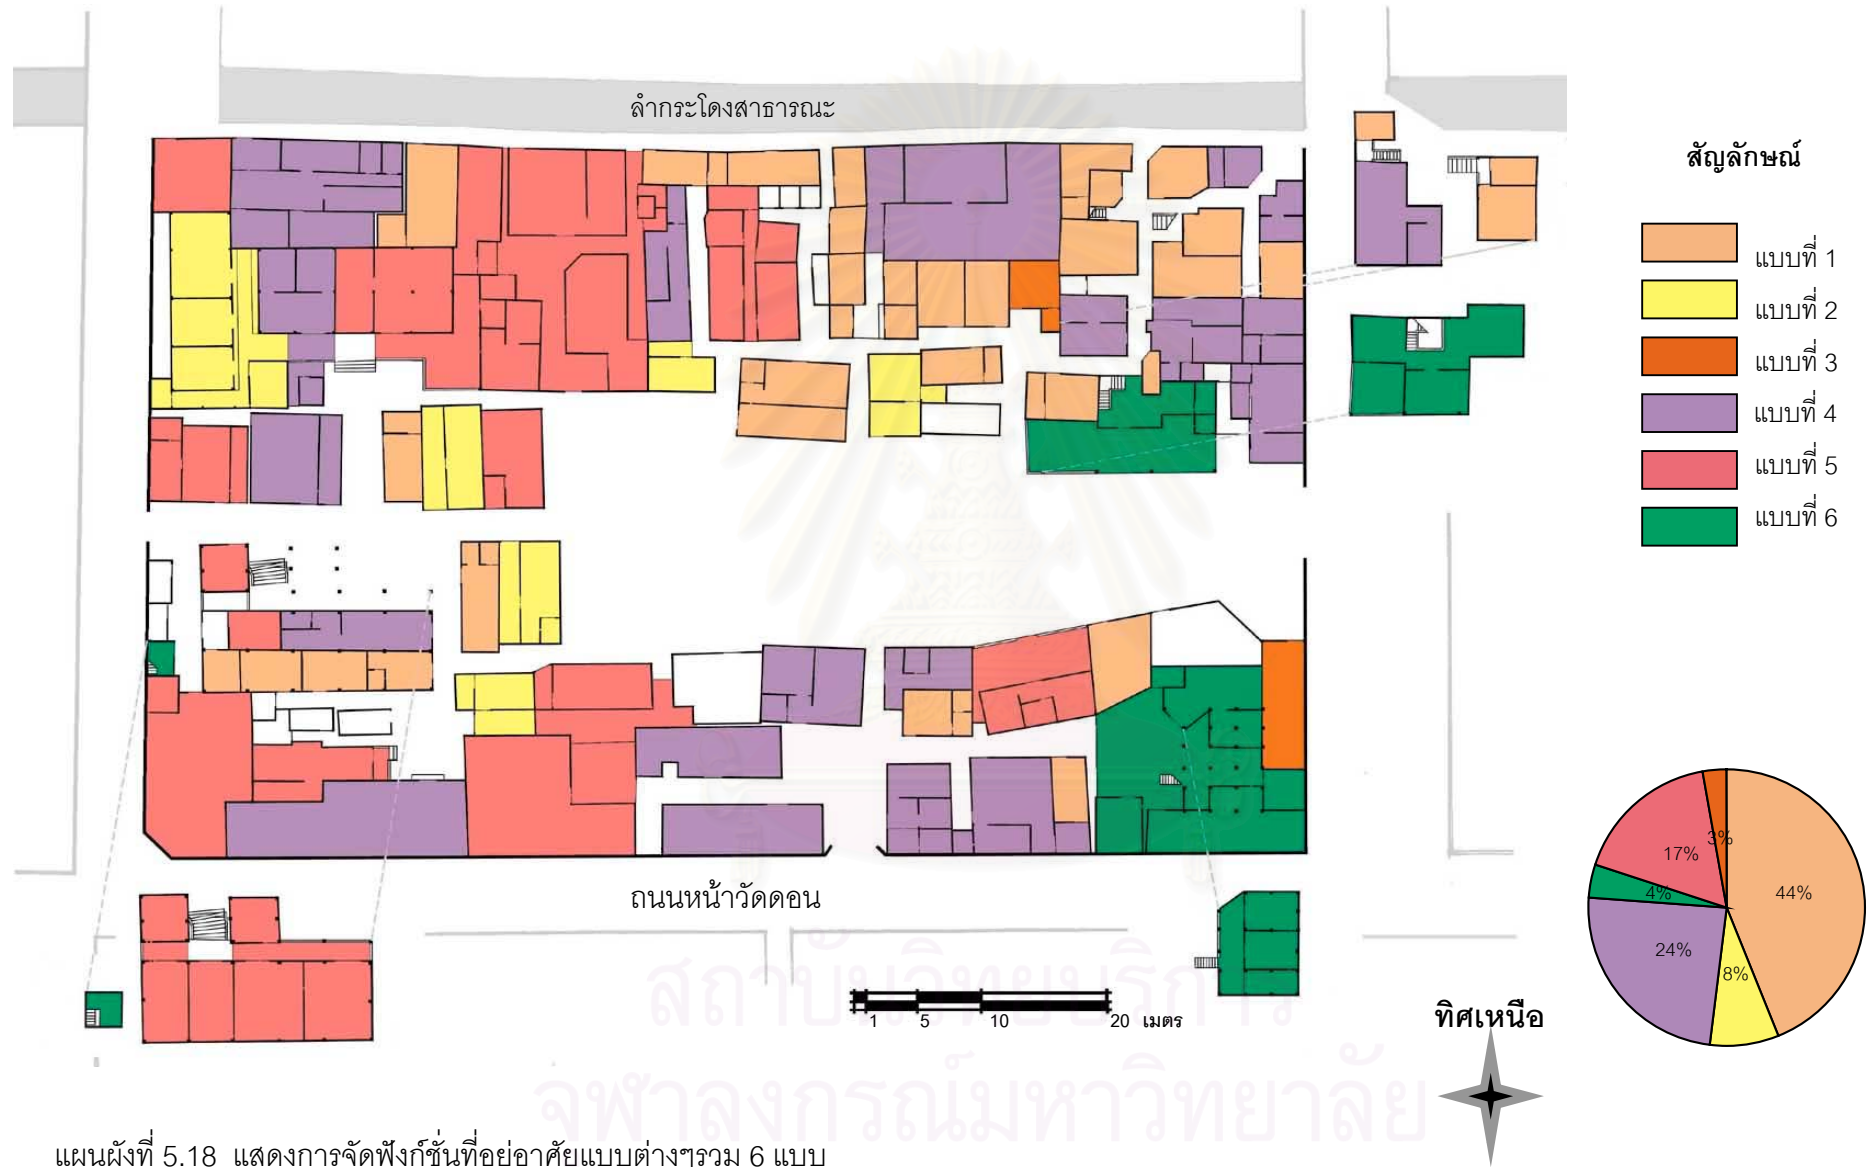
แผนผังที่ 5.18 แสดงการจัดฟังก์ชันที่อยู่อาศัยแบบต่างๆรวม 6 แบบ

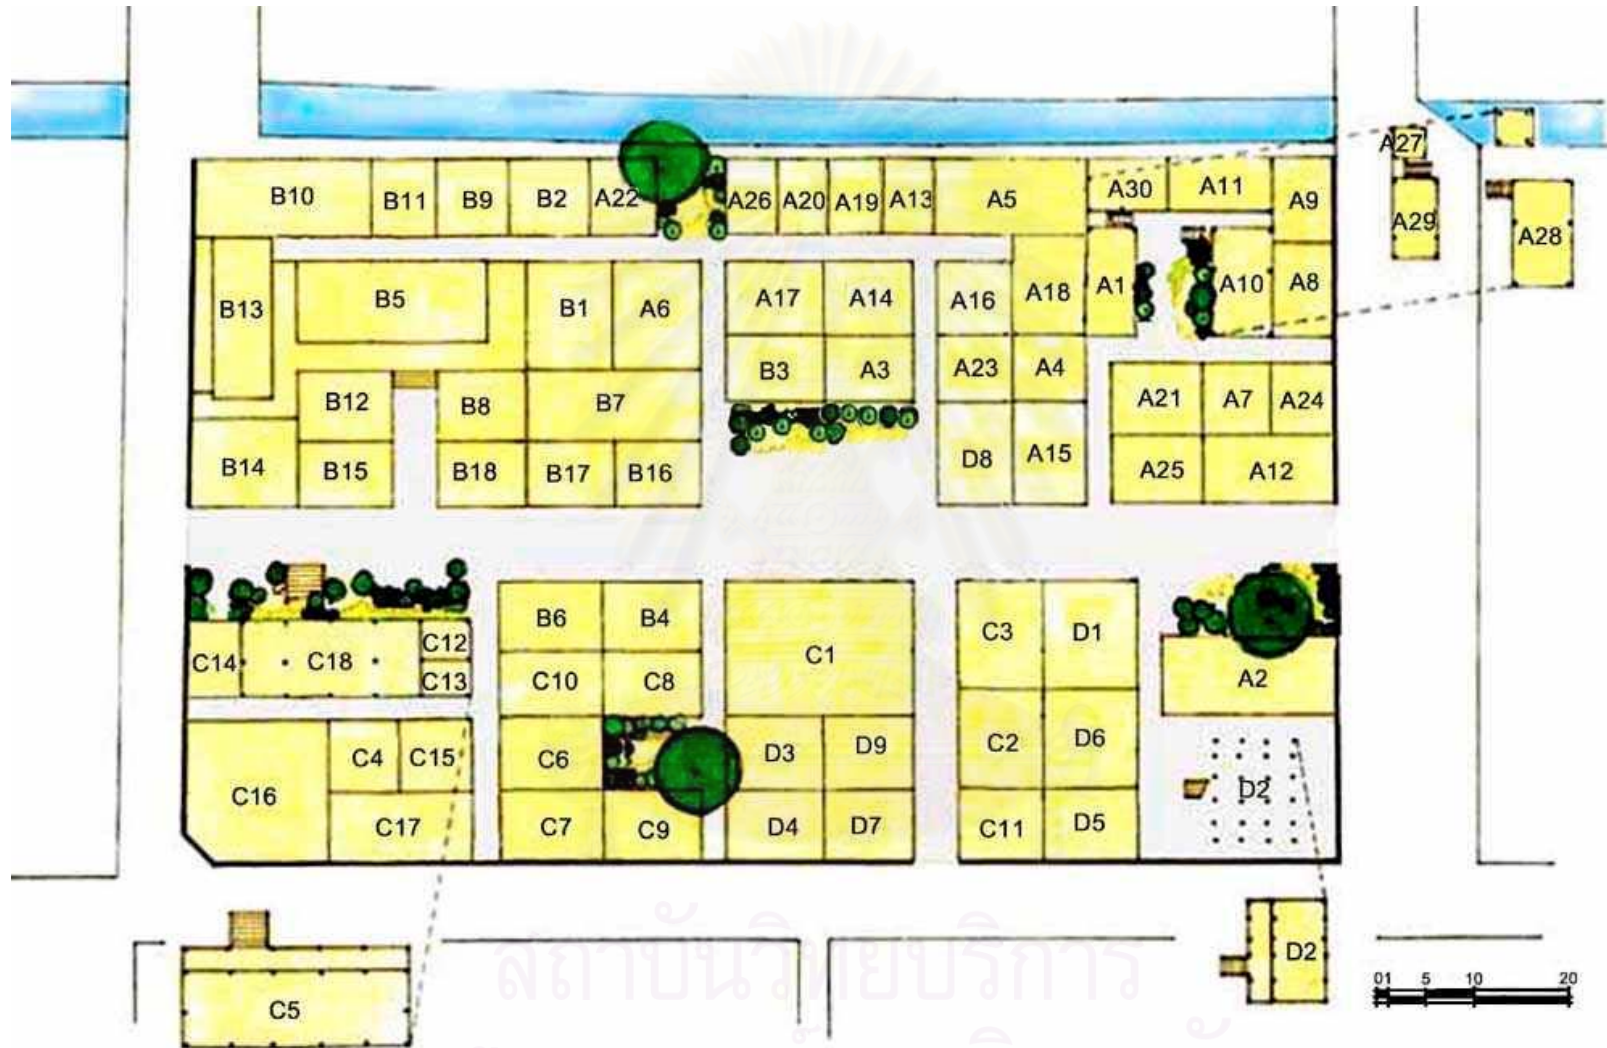
แผนผังที่ 7.2 แสดงแผนผังแบบที่ 1 ปรับปรุงในลักษณะ Reconstruction เพิ่มพื้นที่ ไม่มีลานบริเวณกลางชุมชน

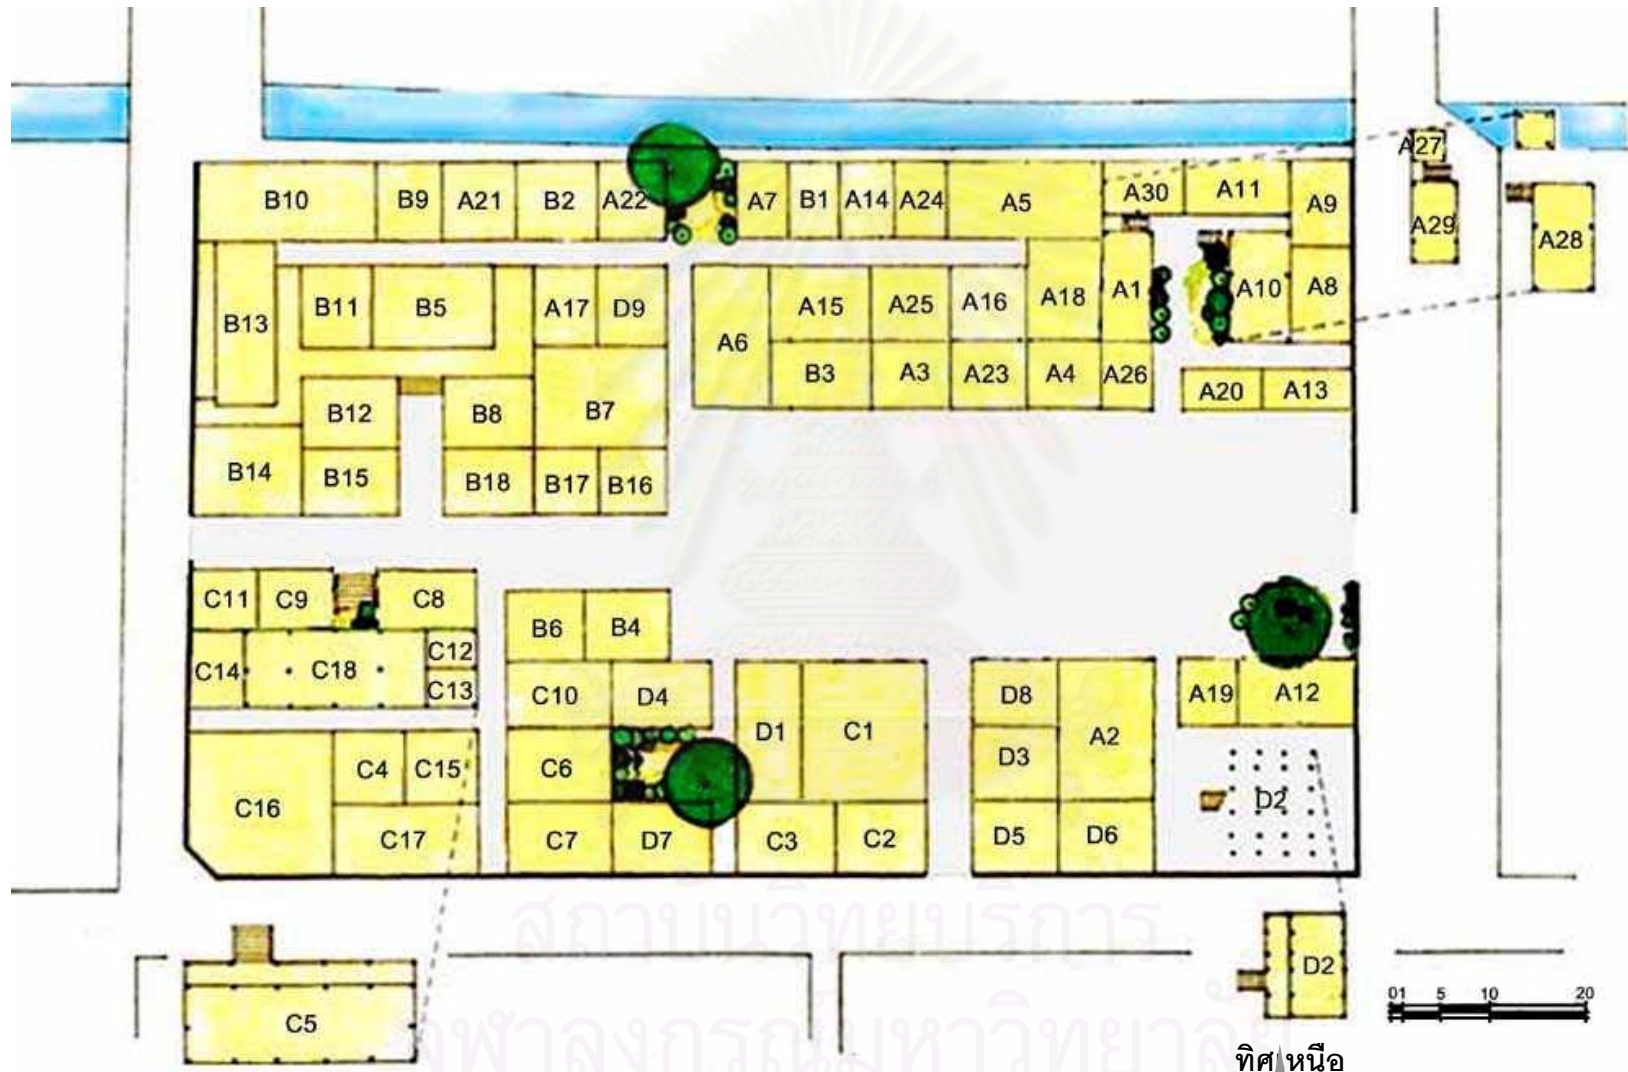
แผนผังที่ 7.3 แสดงแผนผังแบบที่ 2 ปรับปรุงในลักษณะของ Reconstruction โดยมีการเว้นพื้นที่ไว้ตรงกลาง

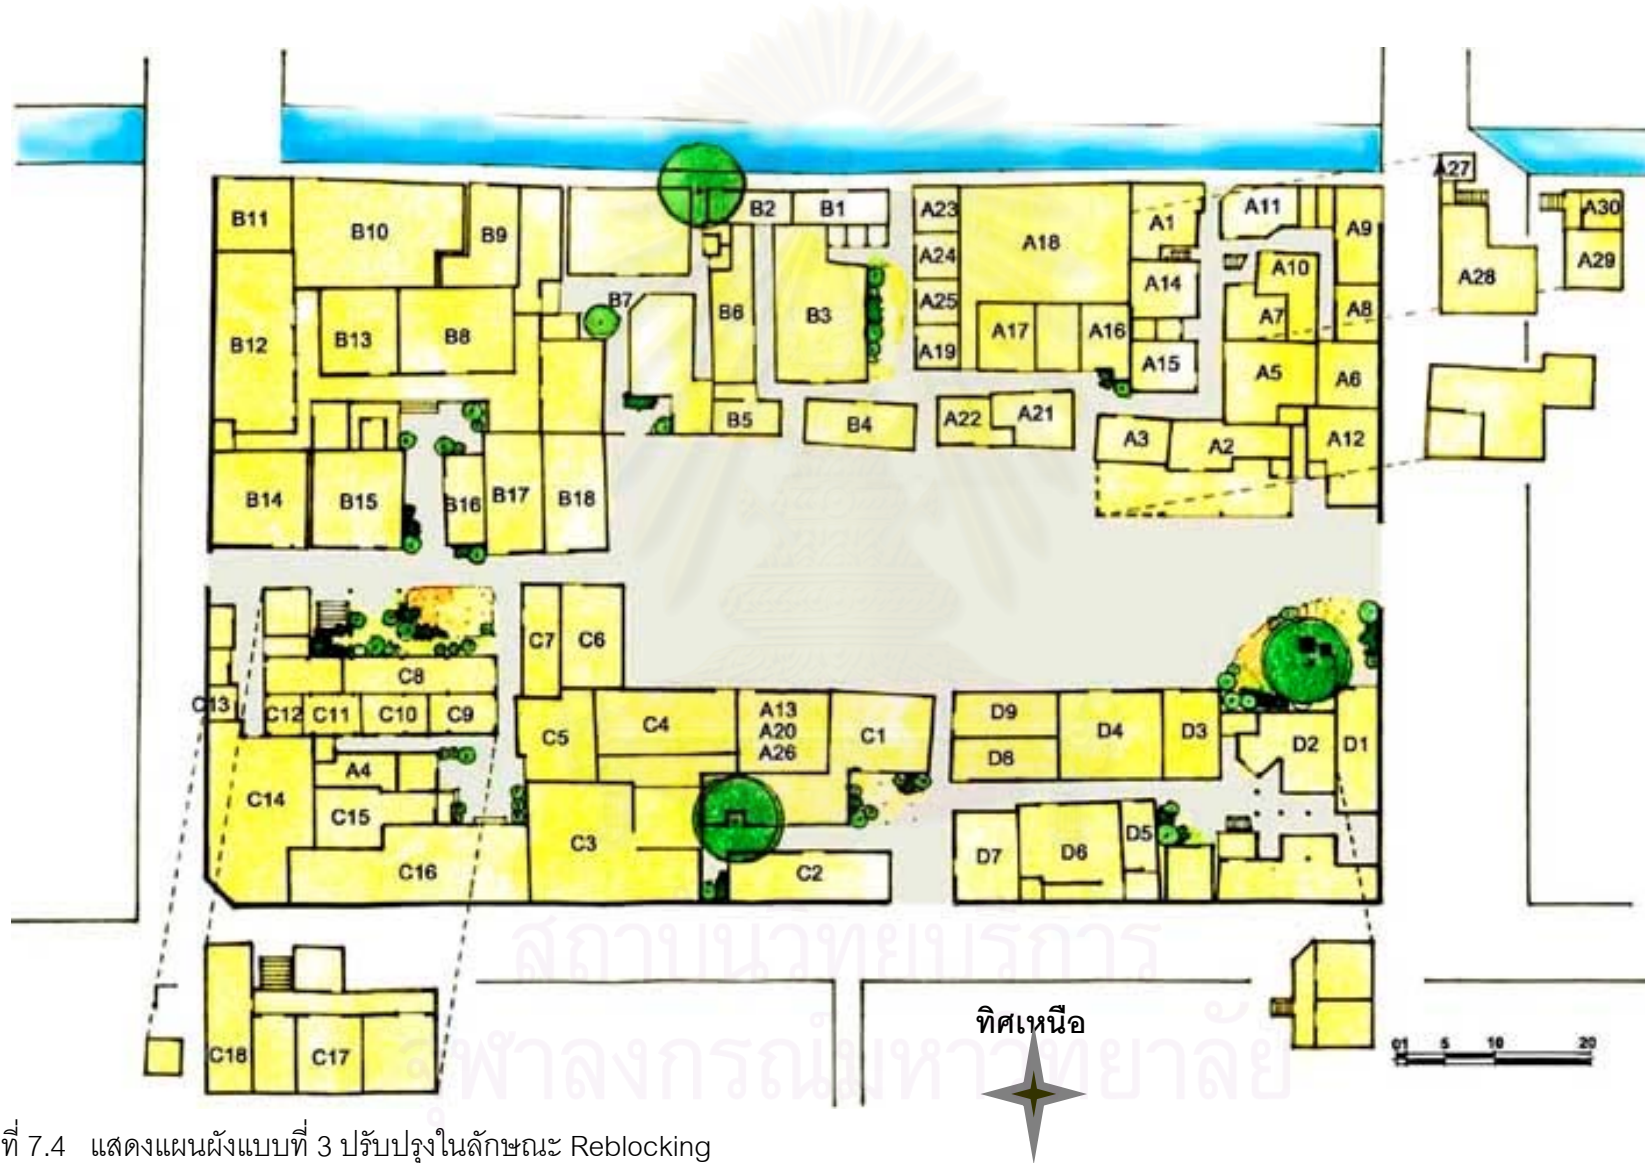
แผนผังที่ 7.4 แสดงแผนผังแบบที่ 3 ปรับปรุงในลักษณะ Reblocking

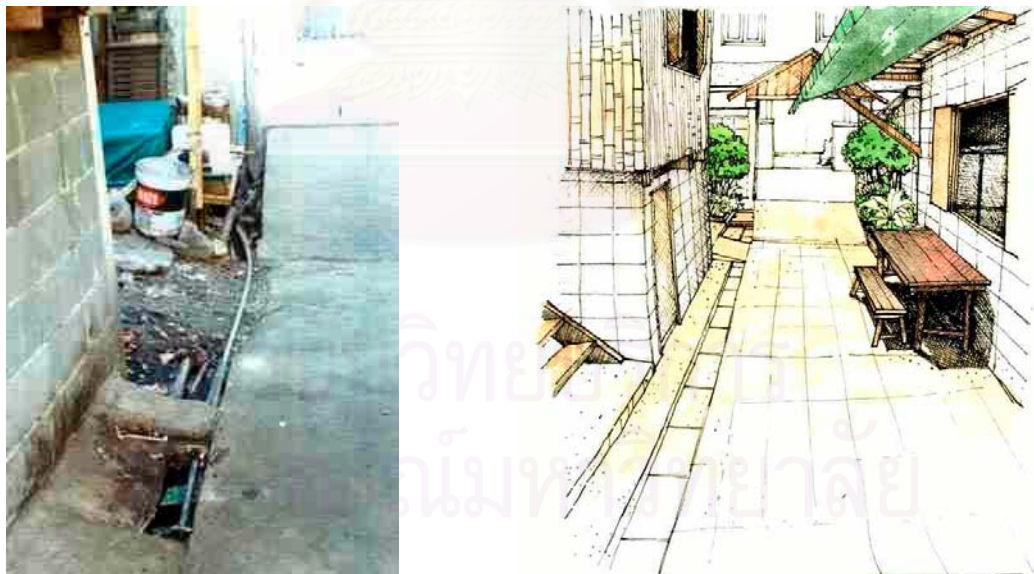
ภาพที่ 7.7 แสดงทางระบายน้ำบริเวณทางเข้าหลัก 3 ก่อนปรับปรุง

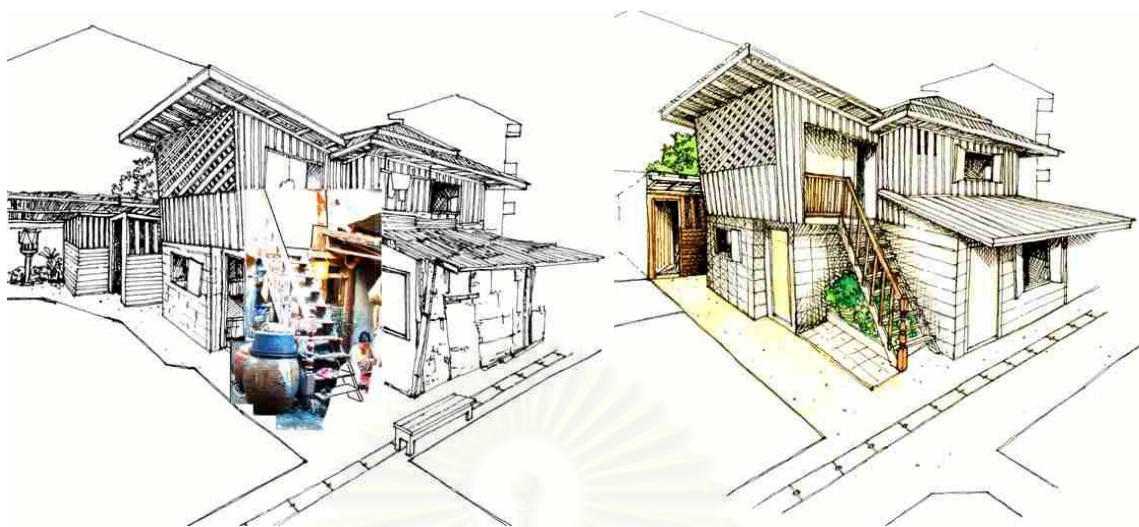
ภาพที่ 7.27 แสดงทัศนียภาพบริเวณตำแหน่ง A7 และ A10 ก่อนทำการปรับปรุงผังชุมชน
ภาพที่ 7.28 แสดงทัศนียภาพบริเวณตำแหน่ง A10 และ A7 หลังทำการปรับปรุงผังชุมชน

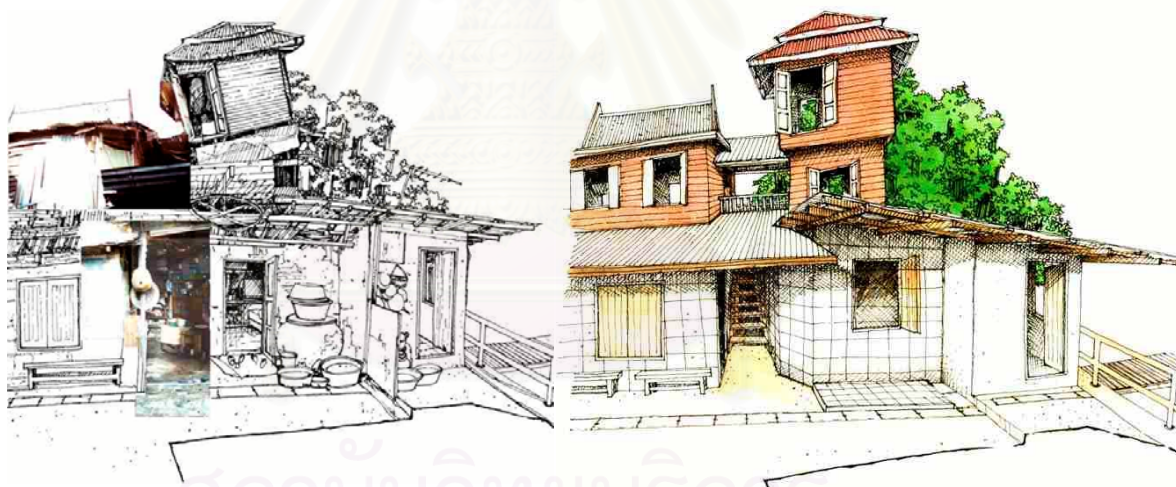
ภาพที่ 7.29 แสดงทัศนียภาพบริเวณตำแหน่ง A1,A13,A27และA28 ก่อนทำการปรับปรุงผังชุมชน
ภาพที่ 7.30 แสดงทัศนียภาพบริเวณตำแหน่ง A1,A13,A27และ A28 หลังทำการปรับปรุงผังชุมชน
