บทที่ 4 วิธีดำเนินการวิจัย

4.1 การศึกษาเบื้องต้น

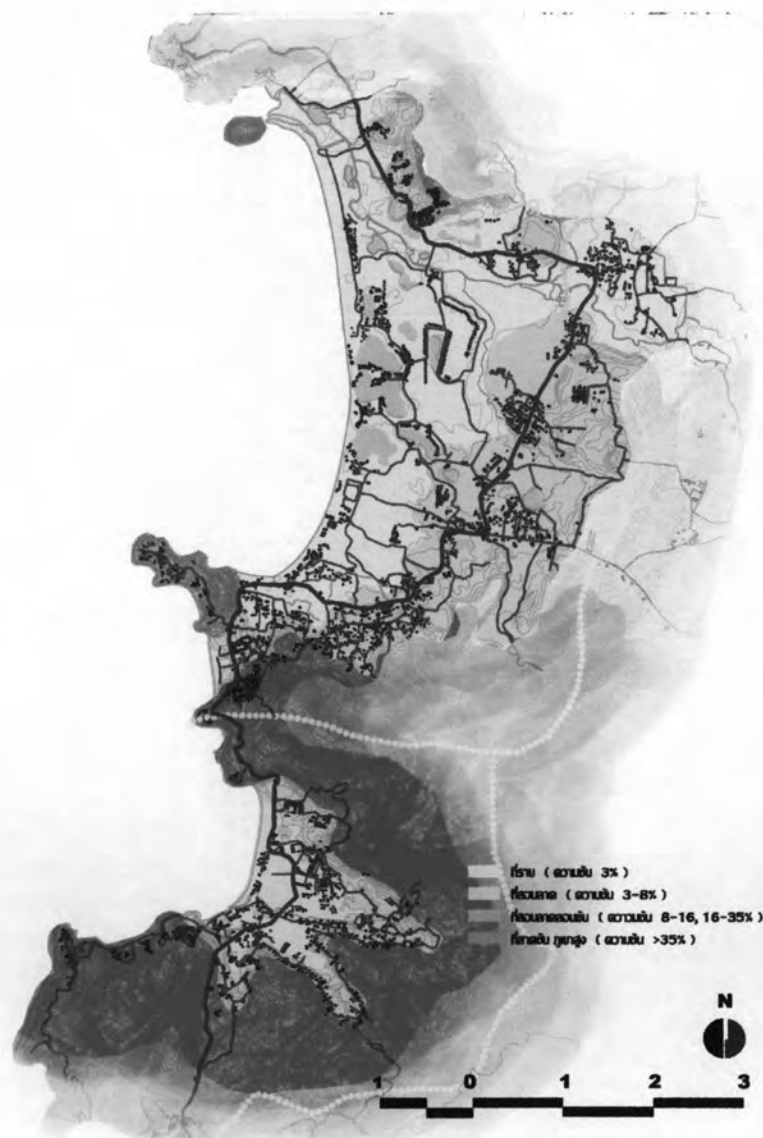
1) ลักษณะภูมิประเทศ (Landform) ในที่นี้แบ่งลักษณะภูมิประเทศออกเป็น 4 แบบ ตามลักษณะของความชันที่มีความแตกต่างกันคือ ที่ราบ (ความชัน 3%) ที่ลอนลาด (ความชัน 3-8%) ที่ลอนลาดลอนชัน (ความชัน 8-16%, 16-35%) ที่ลาดชันภูเขาสูง (ความชัน > 35%)

ภาพที่ 4.3 แสดงลักษณะภูมิประเทศของพื้นที่ศึกษา

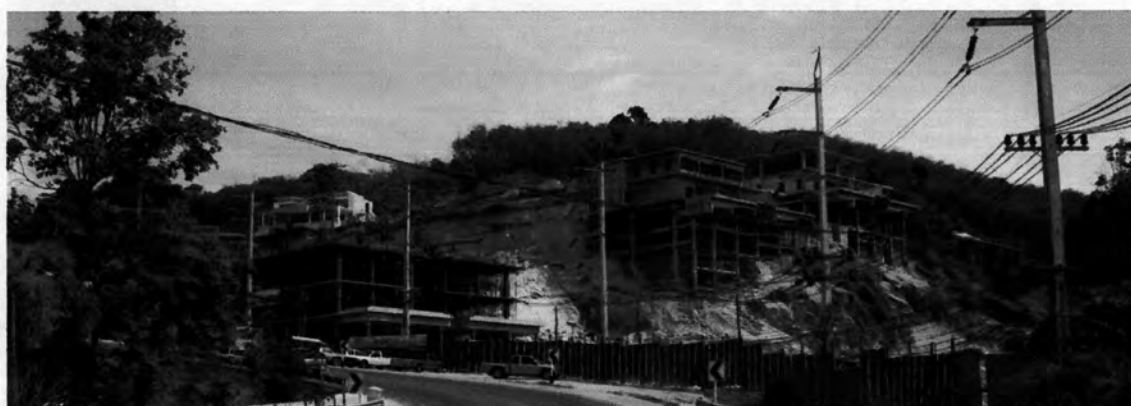
ภาพตัวแทน 41

ภาพที่ 4.44 แสดงภาพตัวแทน 41 [EsMt-vg-f(H3-4)] (Ei17) ภาพแสดงพื้นที่ลาดชันภูเขาสูงพิชพรรณปกคลุมเบาบางประกอบด้วยอาคารประเภทโรงแรมและรีสอร์ท ความสูง 5-6 ชั้น

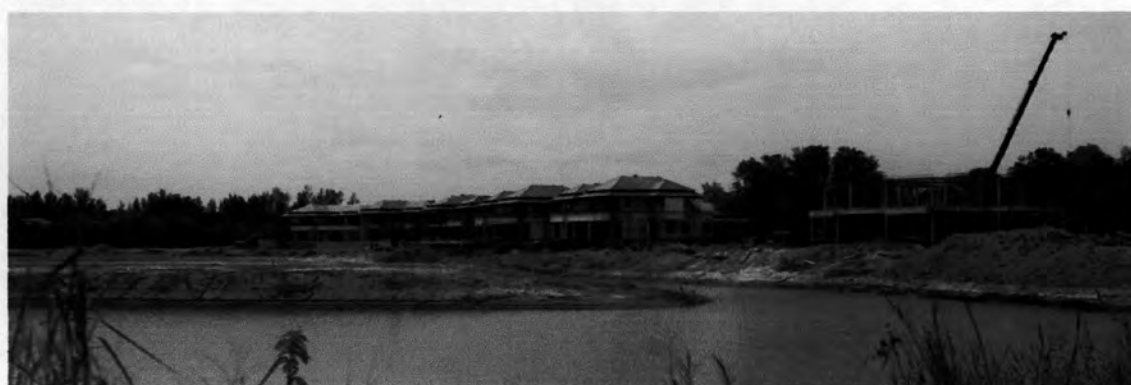
ภาพตัวแทน 42

ภาพที่ 4.45 แสดงภาพตัวแทน 42 [PIW-vg-f(Re1-2)] (Ei18) ภาพแสดงพื้นที่ราบมีแหล่งน้ำพิชพรรณปกคลุมเบาบางประกอบด้วยอาคารประเภทที่อยู่อาศัย ความสูง 1-2 ชั้น
