การบริหารความเสี่ยงของโครงการก่อสร้างโรงงานฟีนอล

วิทยานิพนธ์นี้เป็นส่วนหนึ่งของการศึกษาตามหลักสูตรปริญญาวิศวกรรมศาสตรมหาบัณฑิต

RISK MANAGEMENT FOR PHENOL PLANT CONSTRUCTION PROJECT

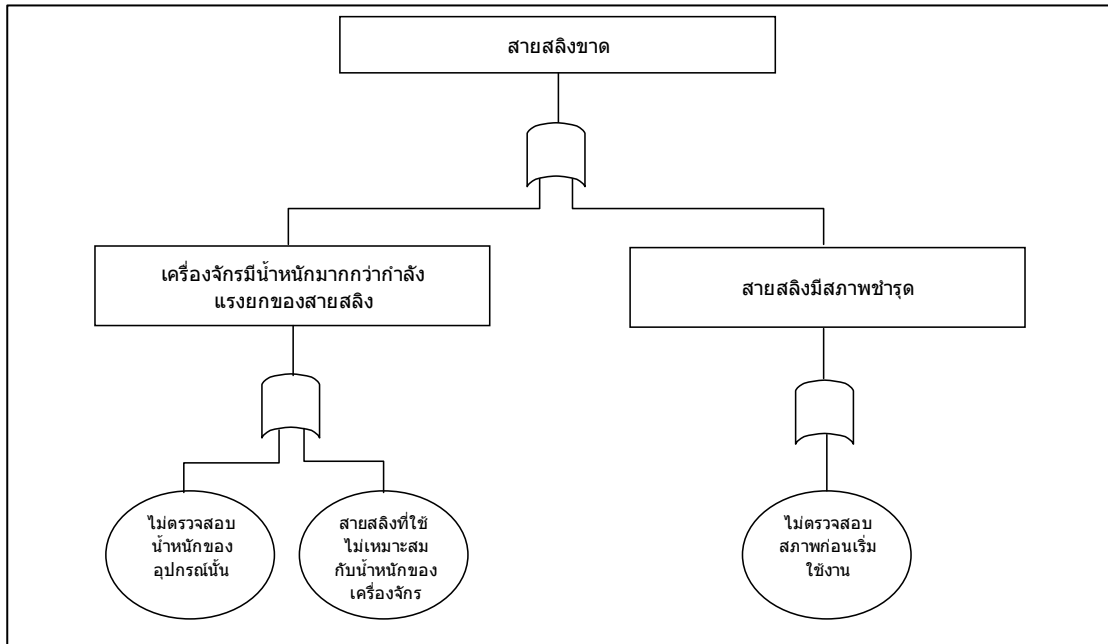
ภาพที่ 7.7 การวิเคราะห์แขนงความบกพร่องของรหัสความเสี่ยง RO-01104

ความเสี่ยง : สายสลิงขาด (RO-01104)

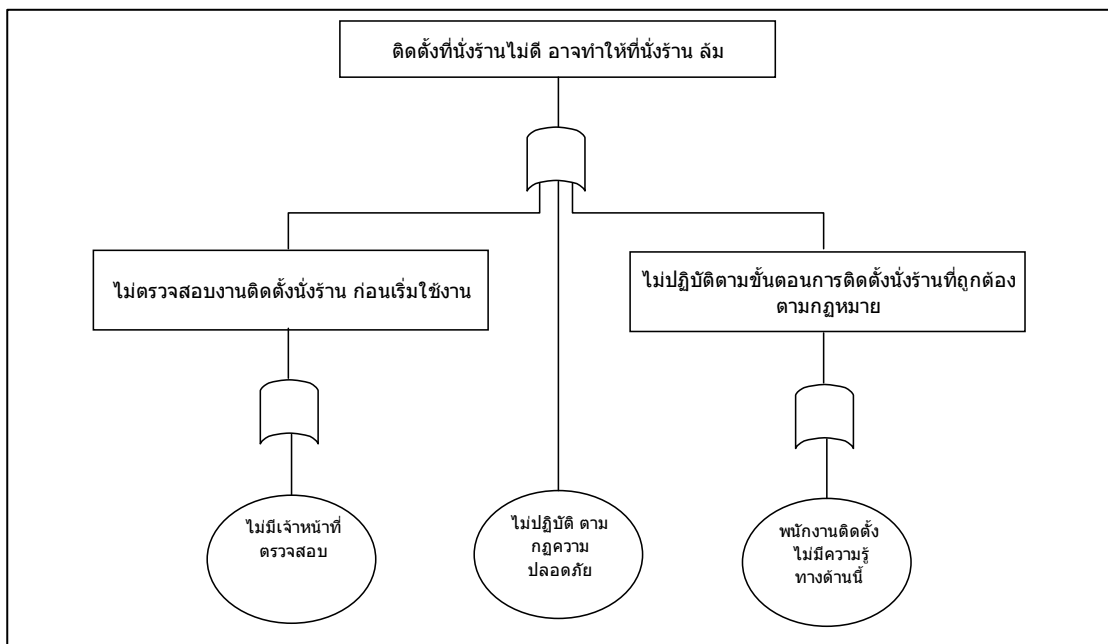
ภาพที่ 7.24 การวิเคราะห์แขนงความบกพร่องของรหัสความเสี่ยง RH-03204

ความเสี่ยง : ติดตั้งนั่งร้าน ไม่แน่น ทำให้ที่นั่งร้าน อาจล้มได้ (RH-03204)

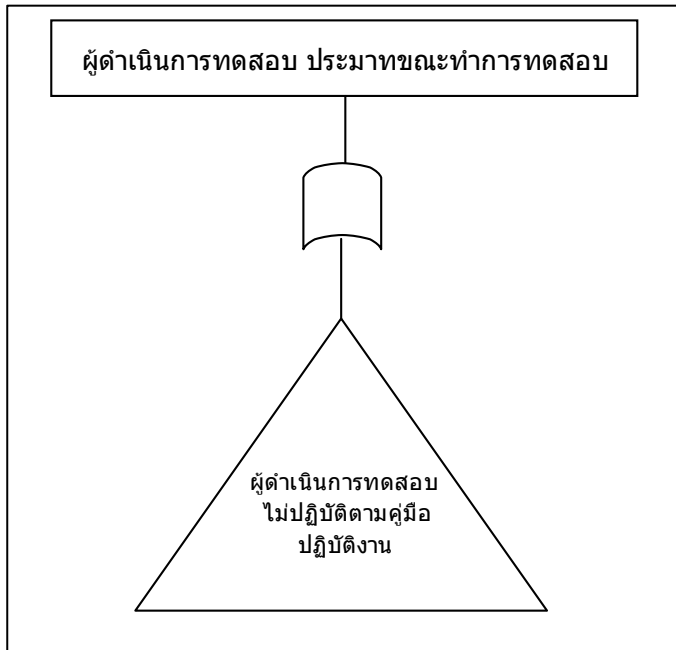
กิจกรรม : ตรวจเช็คแนวท่อ / ทดสอบการรั่วด้วย Pressure

ความเสี่ยง : ผู้ดำเนินการทดสอบ ประมาทขณะทำการทดสอบ ทำให้เกิดการบาดเจ็บ (RO-09302)

ภาพที่ 7.47 การวิเคราะห์ความเสี่ยงของรหัสนี้ความเสี่ยง RO-09302

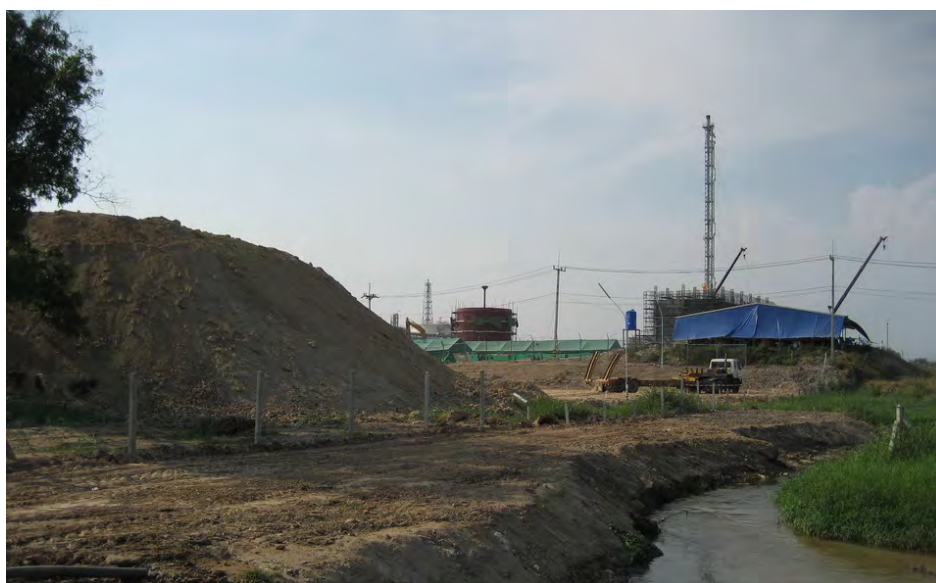
- สาเหตุจากแม่น้ำสาธารณะ เสาะริมตลิ่ง เข้ามาใกล้บริเวณก่อสร้าง แนวทางการปรับปรุงคือ โครงการได้เสนอให้ผู้รับเหมา จัดทำเสาหลักมาปักพร้อมทั้งซึ่งลวดระหว่างเสาแต่ละต้น เพื่อแบ่งแยกได้อย่างชัดเจนระหว่างแม่น้ำกับพื้นที่ก่อสร้าง โดยอ้างอิงแนวเขตที่ดินจากโฉนดของนิคมอุตสาหกรรมเหมราชตะวันออก ซึ่งเป็นเจ้าของที่ดิน ดังภาพที่ 8.1

ภาพที่ 8.1 การปักเสาแบ่งแนวเขตแม่น้ำและพื้นที่ก่อสร้าง

จากการดำเนินการดังกล่าวข้างต้น ช่วยให้เกิดผลกระทบต่อโครงการจนต้องถูกระงับ เพราะผิดกฎหมาย ทำให้ความเสี่ยงด้านผลกระทบ (S) ลดลงจาก 9 เหลือ 2 และค่าความสามารถในการตรวจจับ (D) ความเสี่ยงจากสาเหตุนี้ อยู่ในระดับ 4

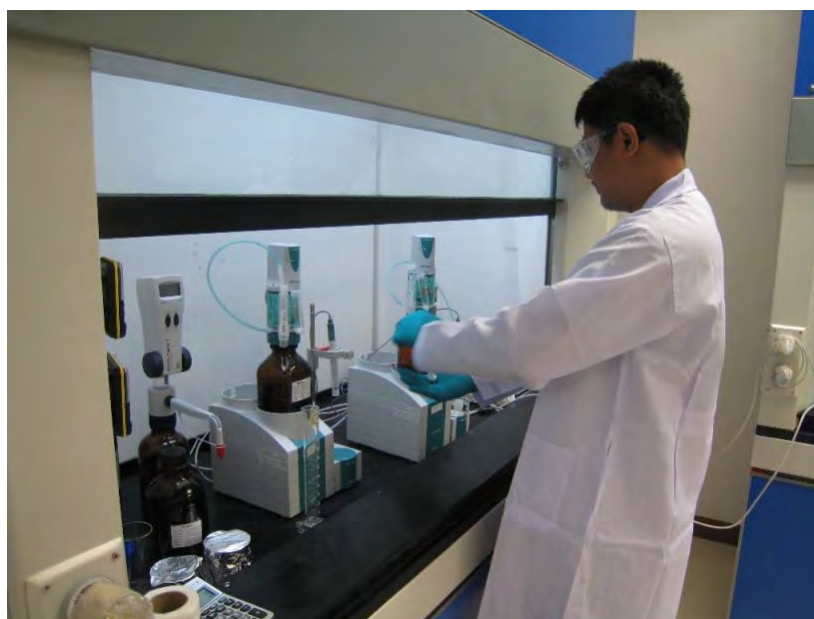
- สาเหตุจากชาวบ้าน กลัวน้ำมีสารปนเปื้อน แนวทางการปรับปรุง คือ โครงการจะนำน้ำในแม่น้ำหรือคลอง มาตรวจคุณภาพของแม่น้ำ เพื่อหาค่า COD และ Peroxide ผ่านทางห้อง LAB ของบริษัท ทุกๆ 2 อาทิตย์ ในขณะที่โครงการยังอยู่ในช่วงก่อสร้าง และเพิ่มเป็นทุกสัปดาห์เมื่อโครงการก่อสร้างแล้วเสร็จ และเริ่มทำการผลิตสารฟีนอล ดังภาพที่ 8.2

ภาพที่ 8.2 การตรวจคุณภาพของน้ำ ผ่านห้อง LABORATORY

จากการดำเนินการดังกล่าวข้างต้น ช่วยลดผลกระทบที่โครงการต้องถูกระงับ เพราะผิดกฎหมาย ทำให้ความเสี่ยงด้านผลกระทบ (S) ลดลงจาก 9 เหลือ 2

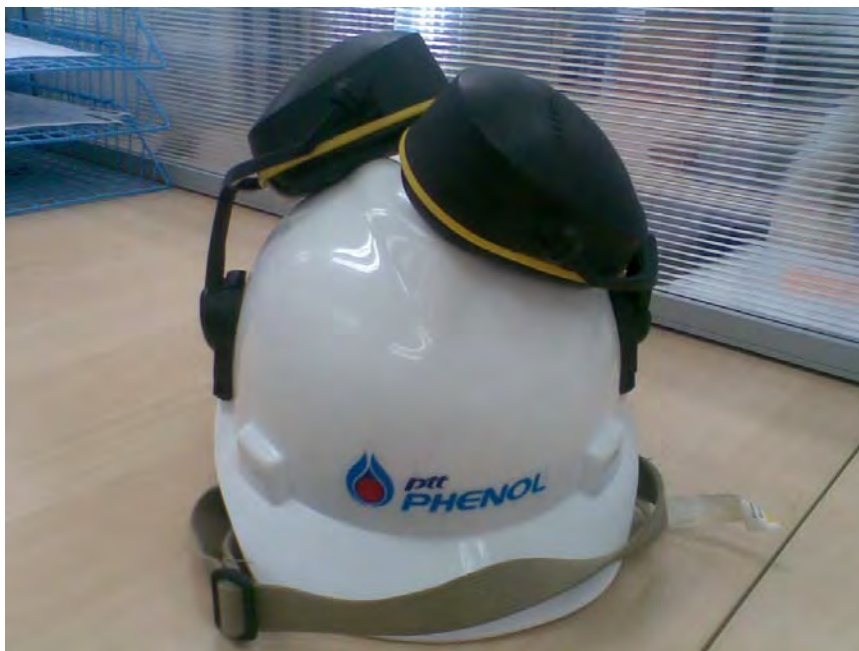
- สาเหตุจากการปฏิบัติ แนวทางการปรับปรุง คือ ผู้รับเหมาควรเปลี่ยนจาก EAR PLUG เป็น EAR MUFF ซึ่งจะสามารถสวมติดที่หมวกนิรภัยได้ทันที และยังสามารถเสี่ยงได้ 27 เดซิเบล ดังภาพที่ 8.6

ภาพที่ 8.6 ตัวอย่างอุปกรณ์ลดเสียง (Ear Muff) ติดกับหมวกนิรภัย

จากการดำเนินการดังกล่าว พบว่า ช่วยลดกระทบที่ทำให้แก้วหูมีปัญหาการรับฟัง ทำให้ความเสี่ยงด้านผลกระทบ (S) ลดลงจากเดิม 6 เหลือ 3 และการใส่ EAR MUFF ทำให้ค่าความสามารถในการตรวจจับ (D) ความเสี่ยงจากสาเหตุนี้ อยู่ในระดับ 2

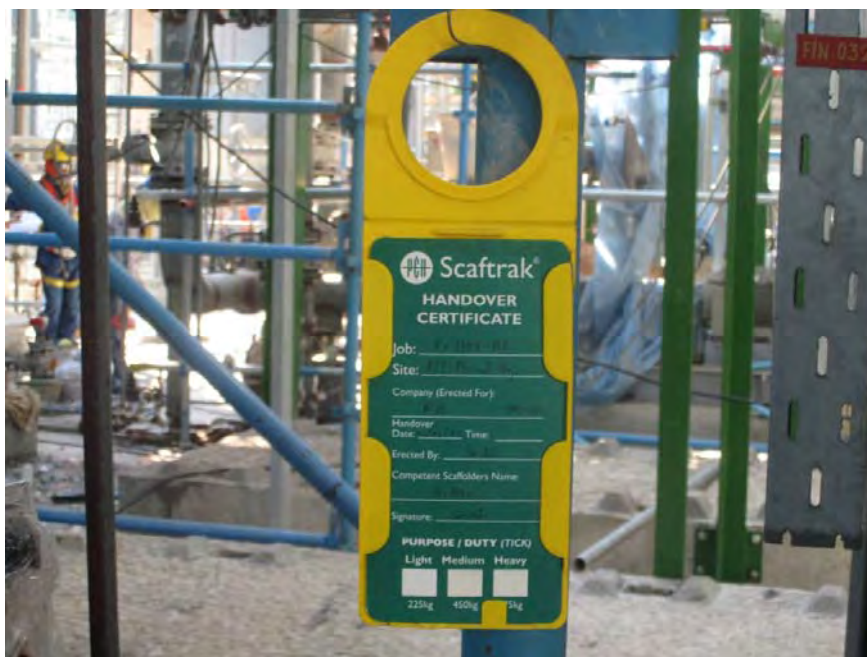
ภาพที่ 8.9 Tag Card สำหรับการติดตั้งที่นังร้าน

จากการดำเนินดังกล่าว ช่วยลดโอกาสการเกิดความเสี่ยง (O) จากสาเหตุนี้ ลดลงจากเดิม 8 เหลือ 4 และการออกไปอนุญาต พร้อมทั้งติด Tag Card ทำให้ค่าความสามารถในการตรวจจับ (D) ความเสี่ยงจากสาเหตุนี้ อยู่ในระดับ 3

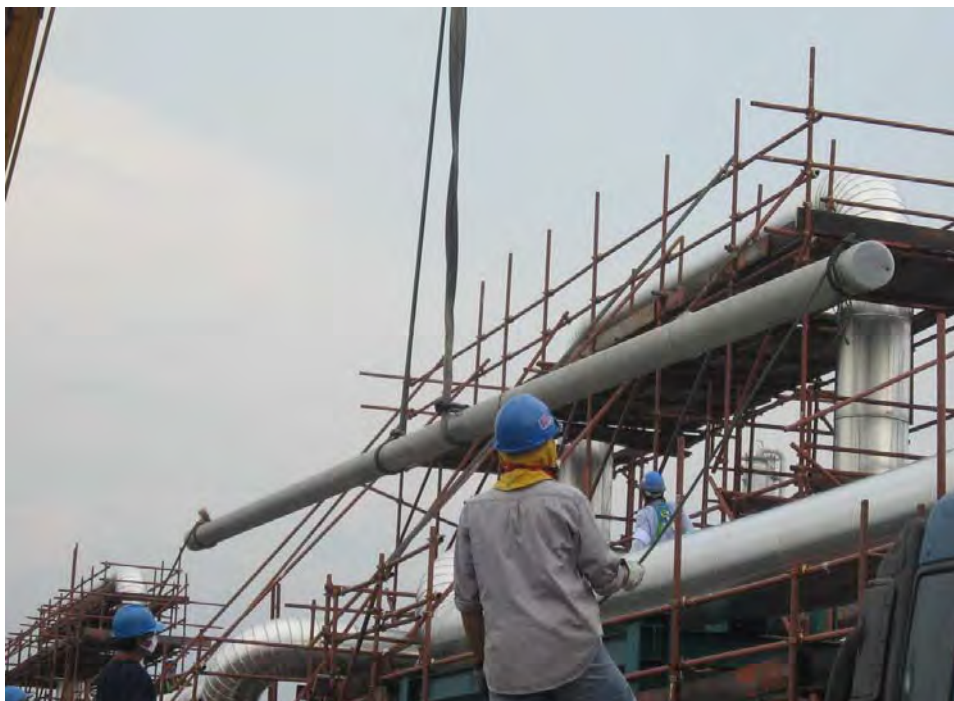
ภาพที่ 8.12 การใช้เชือกผูกหัวและท้าย เพื่อพยุงการแกว่งของท่อ

- สาเหตุจากคนงานจับไม่แน่น ในขณะที่ปฏิบัติงาน แนวทางการปรับปรุง คือ โครงการกำหนดให้ผู้รับเหมาใช้เชือกรัดชิ้นงานที่ส่วนหัวและท้าย พร้อมทั้งมีพนักงานคอยพยุงการแกว่งของชิ้นงานอยู่ตลอดเวลา เพื่อลดการแกว่งในเบื้องต้น ดังภาพที่ 8.12

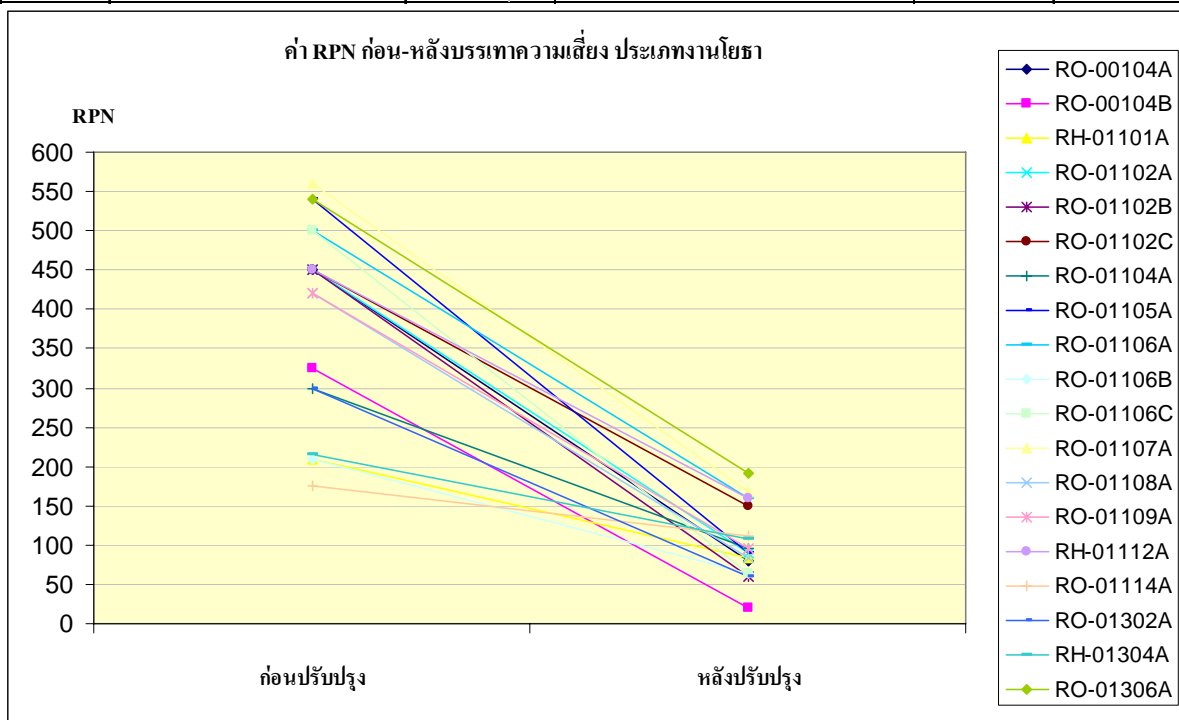
ภาพที่ 10.1 ค่า RPN ก่อน-หลังบรรเทาความเสี่ยง ประเภทงานโยธา

เสาเข็มกับหวั้เข็ม ไม่ยึดติดกัน	RO-01108	A	คนงานประมาท ไม่ตรวจให้ละเอียด	420	84
ไฟฟ้าลัดวงจร ขณะเชื่อมเสาเข็ม	RO-01109	A	ผู้รับเหมาประมาท	420	96
เครื่องจักรกล เครื่องมือ ชำรุด อาจ	RH-01112	A	ไม่มีเครื่องมือทดแทน	450	160
โรงงานข้างเคียงเกิดสารเคมี	RO-01114	A	ได้รับแจ้งจากทีม Safety ของการนิคมฯ	175	112
งานสกัด หวั้เข็ม	เสียงดังมากจากการเจาะ	RO-01302	A การปฏิบัติงาน	300	60
	ตะกุดเศษคอนกรีต แล้วโดน	RH-01304	A ไม่เก็บกวาดพื้นที่หลังเสร็จงาน	216	108
	หวั้ค้อนสำหรับสกัด หลุดจากค้ำ	RO-01306	A เครื่องมือ ชำรุด	540	192

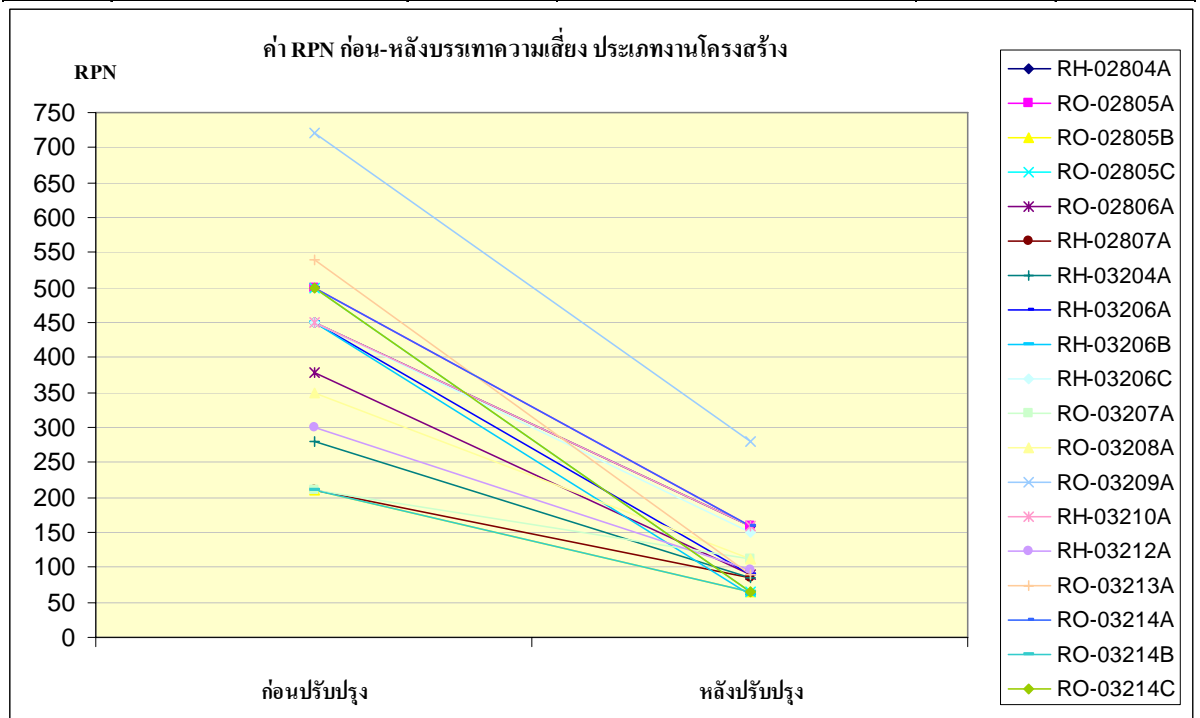
ภาพที่ 10.2 ค่า RPN ก่อน-หลังบรรเทาความเสี่ยง ประเภทงานโครงสร้าง

Support Structure	คนงานใส่อุปกรณ์ PPE ไม่ครบ	RO-03209	A	จำนวนคนงานมากกว่าอุปกรณ์	720	280
	อุปกรณ์ เครื่องมือ ชำรุด	RH-03210	A	ไม่มีเครื่องมือทดแทน	450	160
Support Structure	สายสลิงขาด	RH-03212	A	ไม่ตรวจสอบสภาพก่อนเริ่มใช้งาน	300	96
	การแกว่งของชิ้นงานขณะยก	RO-03213	A	คนงานไม่จับให้แน่น	540	90
Support Structure	การสื่อสารที่ผิดพลาด	RO-03214	A	บริเวณรอบข้างมีการส่งเสียงดังของ	500	160
			B	ไม่ทบทวนคำสั่งให้แน่ใจ ก่อนเริ่มงาน	210	64
			C	มีคนงานต่างคำร่วมงานด้วย	500	64

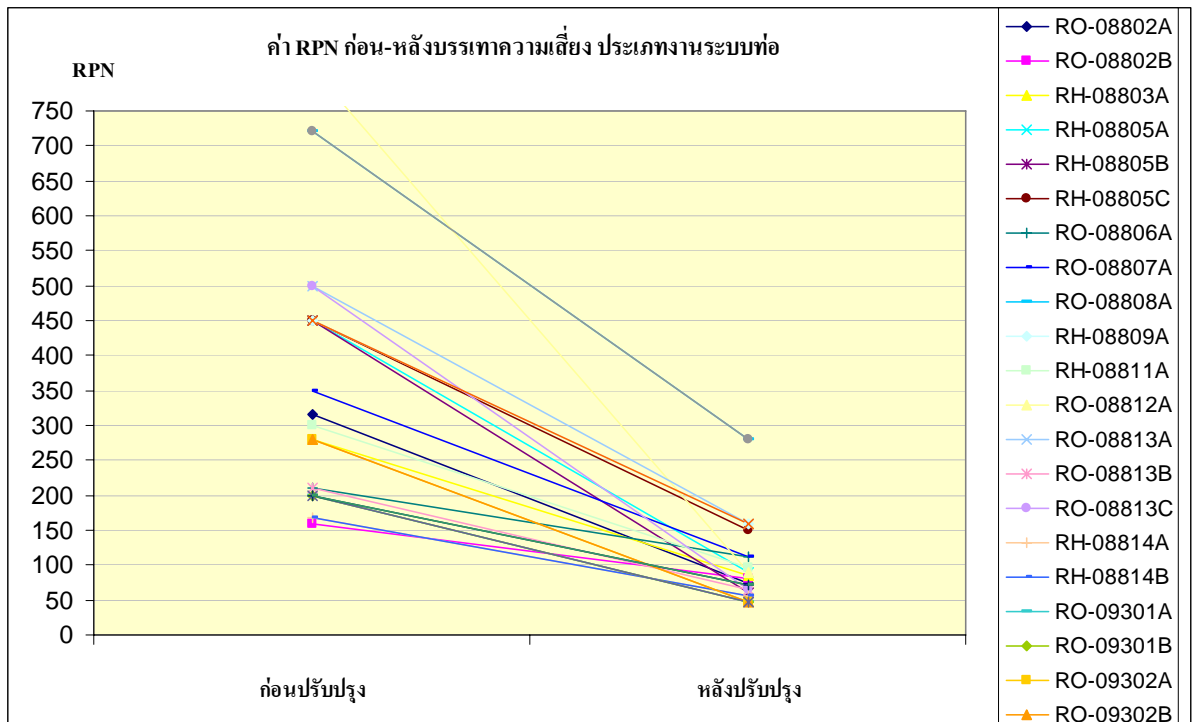
ภาพที่ 10.3 ค่า RPN ก่อน-หลังบรรเทาความเสี่ยง ประเภทงานระบบท่อ

การสื่อสารที่ผิดพลาด	RO-08813	A บริเวณรอบข้างมีการส่งเสียงดังของ	500	160
			B ไม่ทบทวนคำสั่งให้แน่ใจ ก่อนเริ่มงาน	210	64
C มีคนงานต่างคำรวมงานด้วย			500	64	
งานเชื่อมรอยต่อของท่อทำไม่ได้ มี รอยแตกเล็กน้อย	RH-08814	A คนทำงานเชื่อมมีประสบการณ์น้อย	168	56	
		B ไม่มีประกาศนียบัตรวิชาชีพ	168	56	
ตรวจเช็ค แนวท่อ / ทดสอบ การรั่วด้วย Pressure	ผู้ดำเนินการทดสอบ ไม่ปฏิบัติ ตามคู่มือปฏิบัติงาน	RO-09301	A ไม่อ่านคู่มือข้อพึงระวังในการทดสอบท่อ	200	48
			B อาศัยประสบการณ์	200	48
	ผู้ดำเนินการทดสอบ ประมาณ ขณะทำการทดสอบ	RO-09302	A ไม่อ่านคู่มือข้อพึงระวังในการทดสอบท่อ	280	48
			B อาศัยประสบการณ์	280	48
	เครื่องมือ Pressure ในการ	RH-09303	A ไม่มีเครื่องมือทดแทน	450	160
	การทดสอบไม่เข้มงวด มีการ	RF-09306	A หัวหน้างาน รีบเร่งงาน โดยไม่สนใจ	200	48
	คนงานใส่อุปกรณ์ PPE ไม่ครบ	RO-09307	A จำนวนคนงานมากกว่าอุปกรณ์	720	280
	วิธีการทดสอบ ไม่เหมาะสมกับ ชนิดของท่อ	RF-09308	A ไม่อ่านคู่มือข้อพึงระวังในการทดสอบท่อ	200	72
B อาศัยประสบการณ์			200	72
