การบริหารจัดการอาคารที่พักอาศัยส่วนกลาง กองทัพเรือ

วิทยานิพนธ์นี้เป็นส่วนหนึ่งของการศึกษาตามหลักสูตรปริญญาสถาปัตยกรรมศาสตรมหาบัณฑิต  
สาขาวิชาสถาปัตยกรรม ภาควิชาสถาปัตยกรรมศาสตร์  
คณะสถาปัตยกรรมศาสตร์ จุฬาลงกรณ์มหาวิทยาลัย  
ปีการศึกษา 2560  
ลิขสิทธิ์ของจุฬาลงกรณ์มหาวิทยาลัย

A MANAGEMENT OF THE ROYAL THAI NAVY PUBLIC ACCOMMODATION

A Thesis Submitted in Partial Fulfillment of the Requirements  
for the Degree of Master of Architecture Program in Architecture

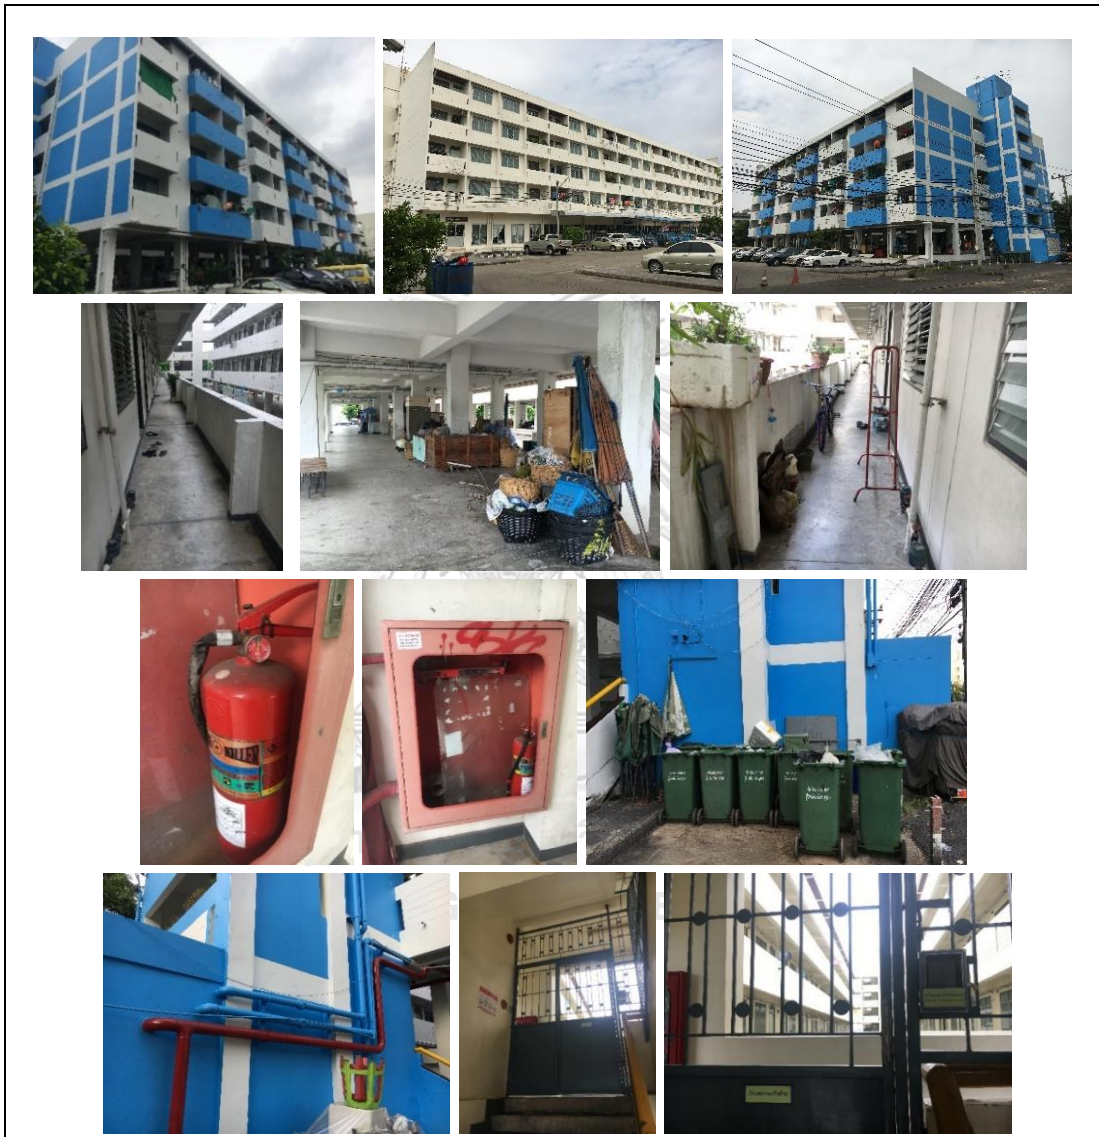
อาคารที่มีสภาพดีมาก (75-100%) มี 8 อาคาร  
 อาคารที่มีสภาพดี (50-74%) มี 11 อาคาร  
 อาคารที่มีสภาพพอใช้ (25-49%) มี 3 อาคาร  
 อาคารที่มีสภาพทรุดโทรม (0-24%) มี 0 อาคาร

รูปภาพที่ 5 แสดงสภาพกายภาพของอาคารที่พักอาศัยส่วนกลาง พื้นที่สุขสวัสดิ์ 26

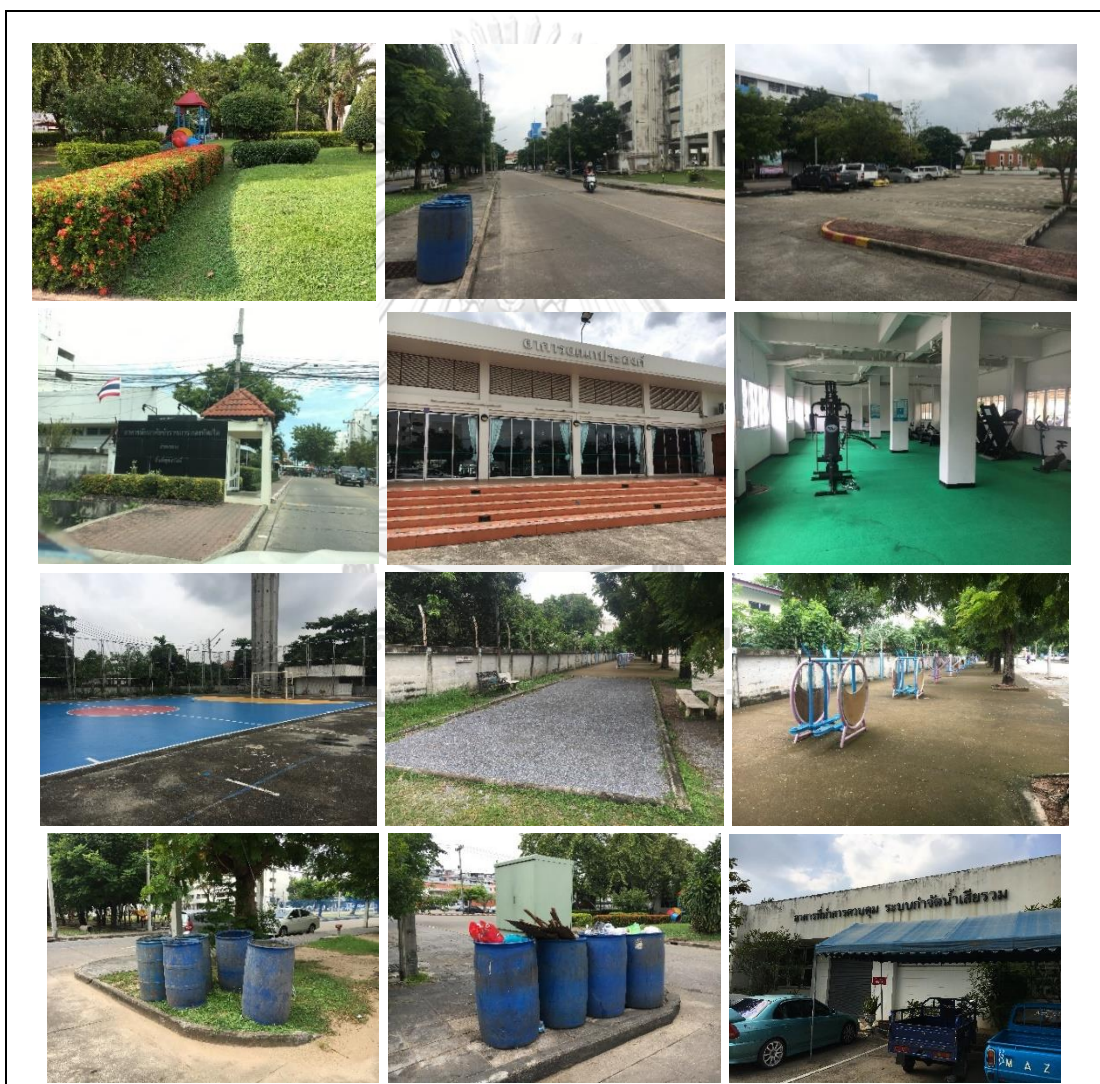
สภาพกายภาพบริเวณโดยรอบอาคารที่พักอาศัยส่วนกลาง อยู่ในสภาพดีมาก (83%)

รูปภาพที่ 6 แสดงสภาพกายภาพพื้นที่ภายนอกอาคาร พื้นที่สุขสวัสดิ์ 26

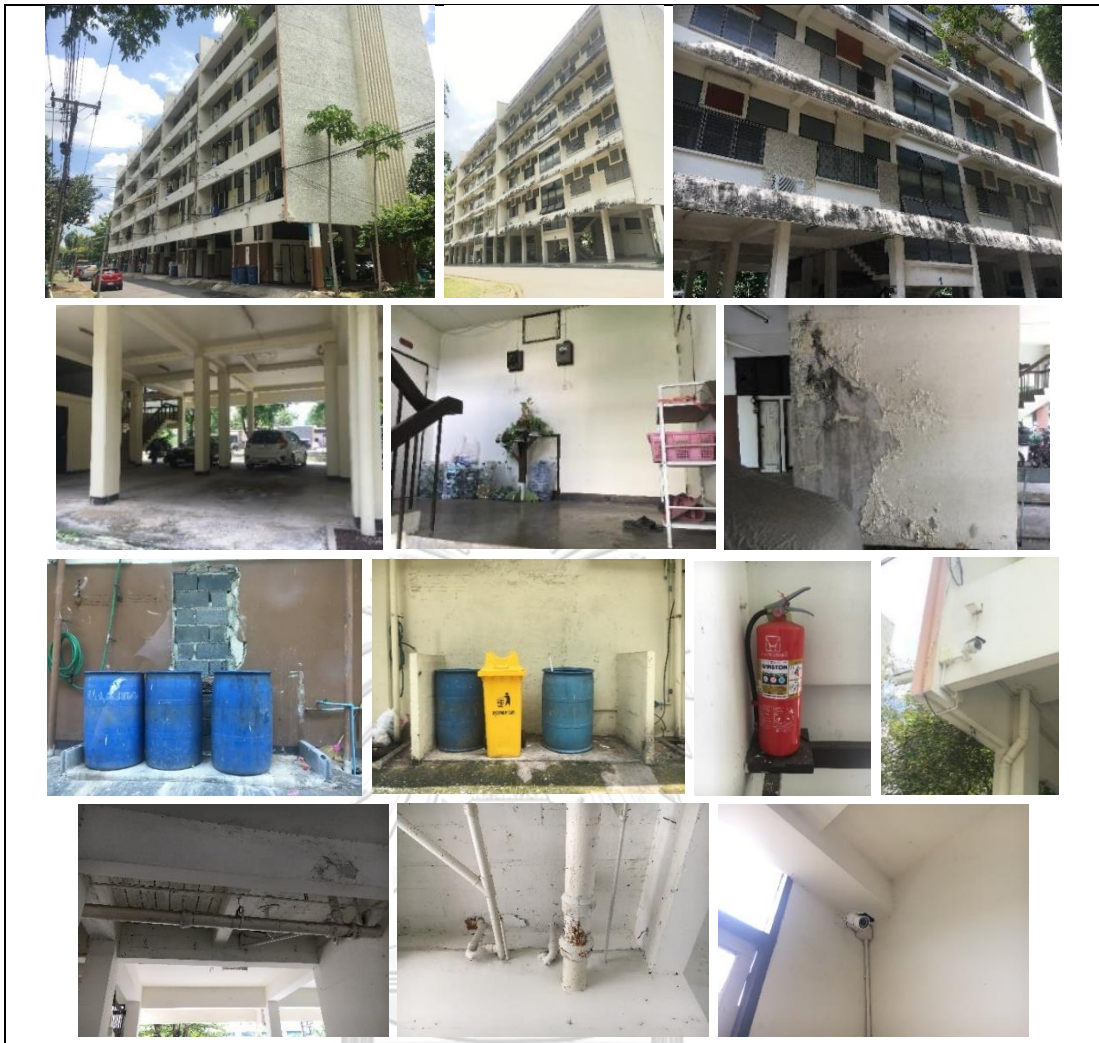
อาคารที่มีสภาพทรุดโทรม (0-24%) มี 0 อาคาร

รูปภาพที่ 8 แสดงสภาพกายภาพของอาคารที่พักอาศัยส่วนกลาง พื้นที่ทุ่งมหาเมฆ  
จุฬาลงกรณ์มหาวิทยาลัย  
CHULALONGKORN UNIVERSITY

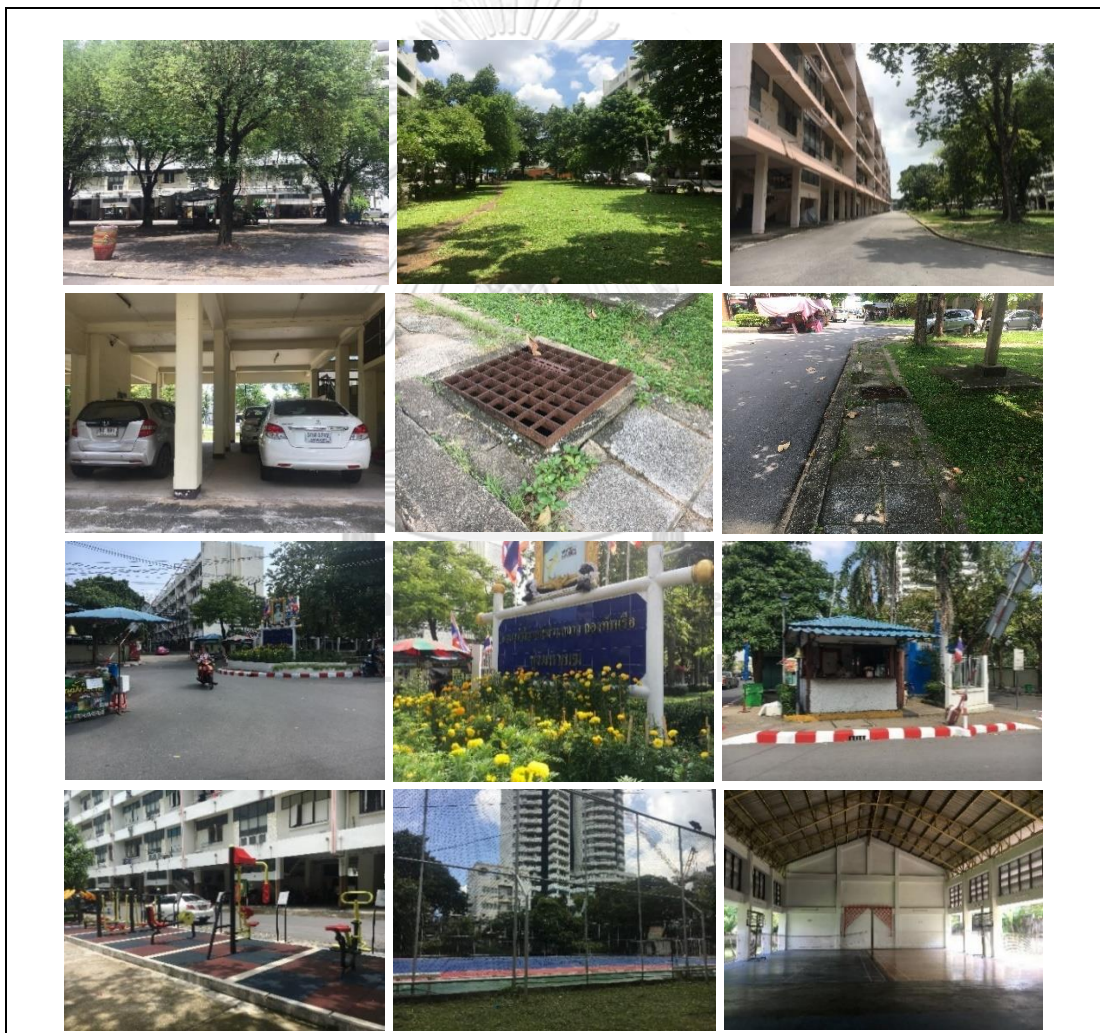
สภาพกายภาพบริเวณโดยรอบอาคารที่พักอาศัยส่วนกลาง อยู่ในสภาพดี (70%)

รูปภาพที่ 9 แสดงสภาพกายภาพบริเวณโดยรอบอาคารที่พักอาศัยส่วนกลาง พื้นที่ทุ่งมหาเมฆ

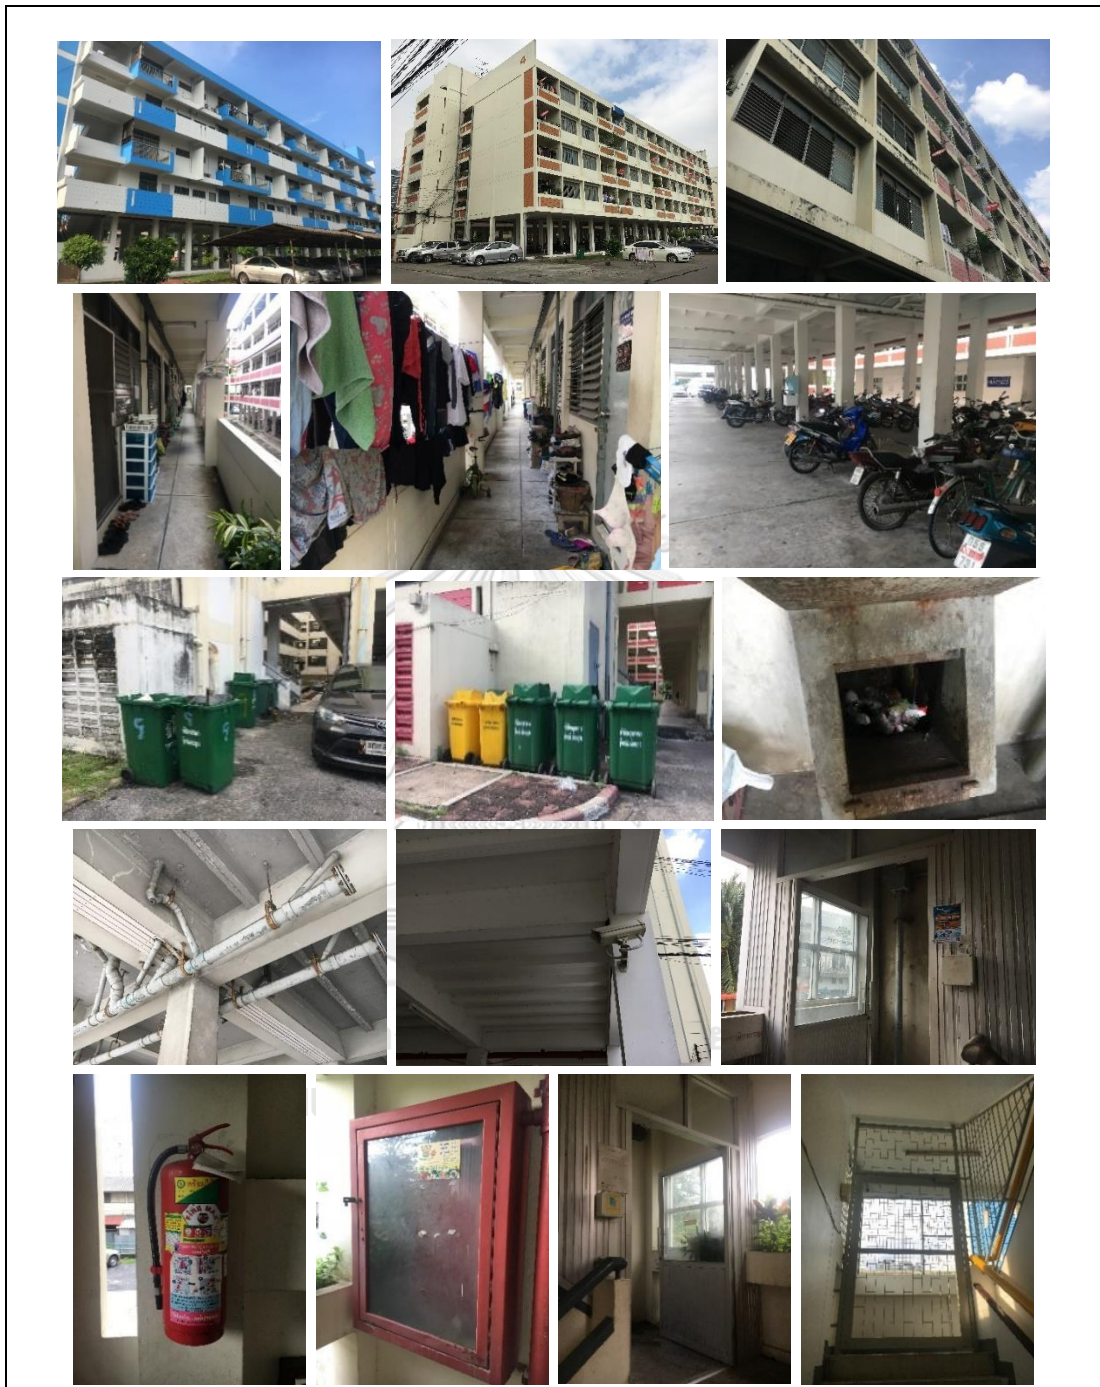
อาคารที่มีสภาพทรุดโทรม (0-24%) มี 0 อาคาร

รูปภาพที่ 11 แสดงสภาพกายภาพของอาคารที่พักอาศัยส่วนกลาง พื้นที่บุคคโล

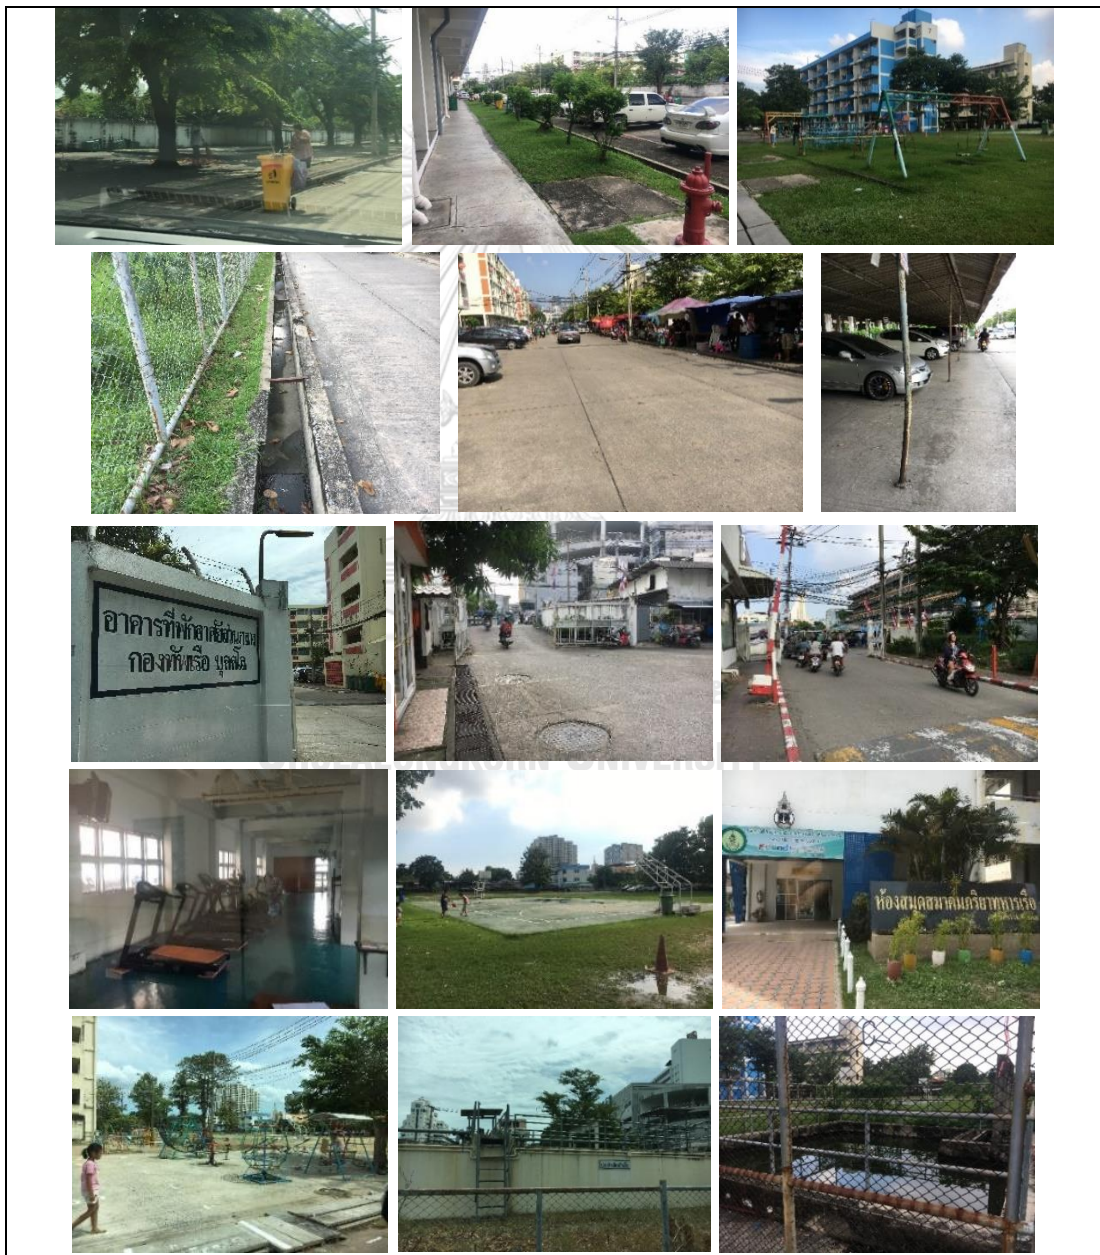
สภาพกายภาพบริเวณโดยรอบอาคารที่พักอาศัยส่วนกลาง อยู่ในสภาพดีมาก (80%)

รูปภาพที่ 12 แสดงสภาพกายภาพบริเวณโดยรอบอาคารที่พักอาศัยส่วนกลาง พื้นที่บุคคลโล

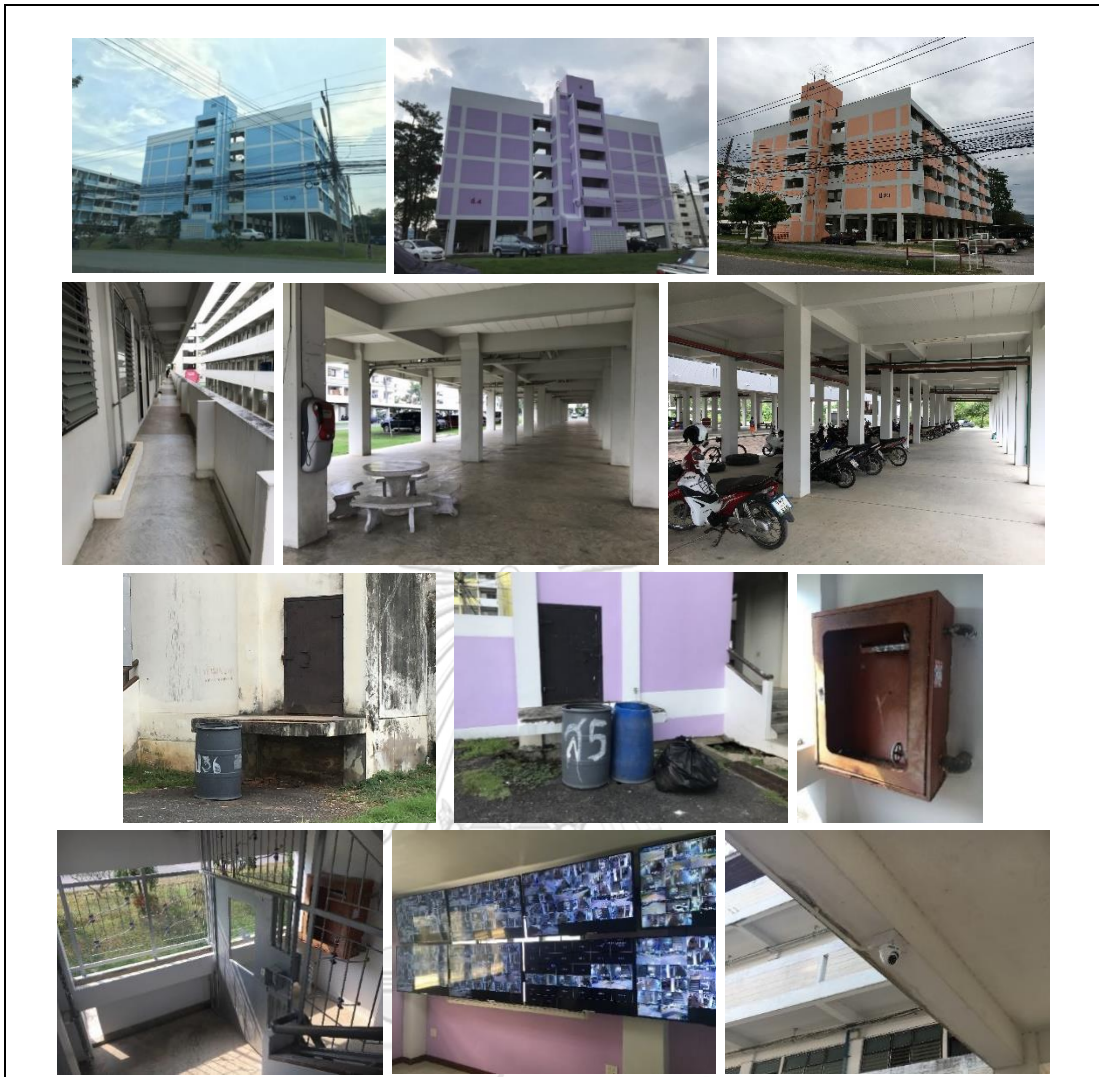
อาคารที่มีสภาพทรุดโทรม (0-24%) มี 0 อาคาร

รูปภาพที่ 14 แสดงสภาพกายภาพของอาคารที่พักอาศัยส่วนกลาง พื้นที่สี่ตึก

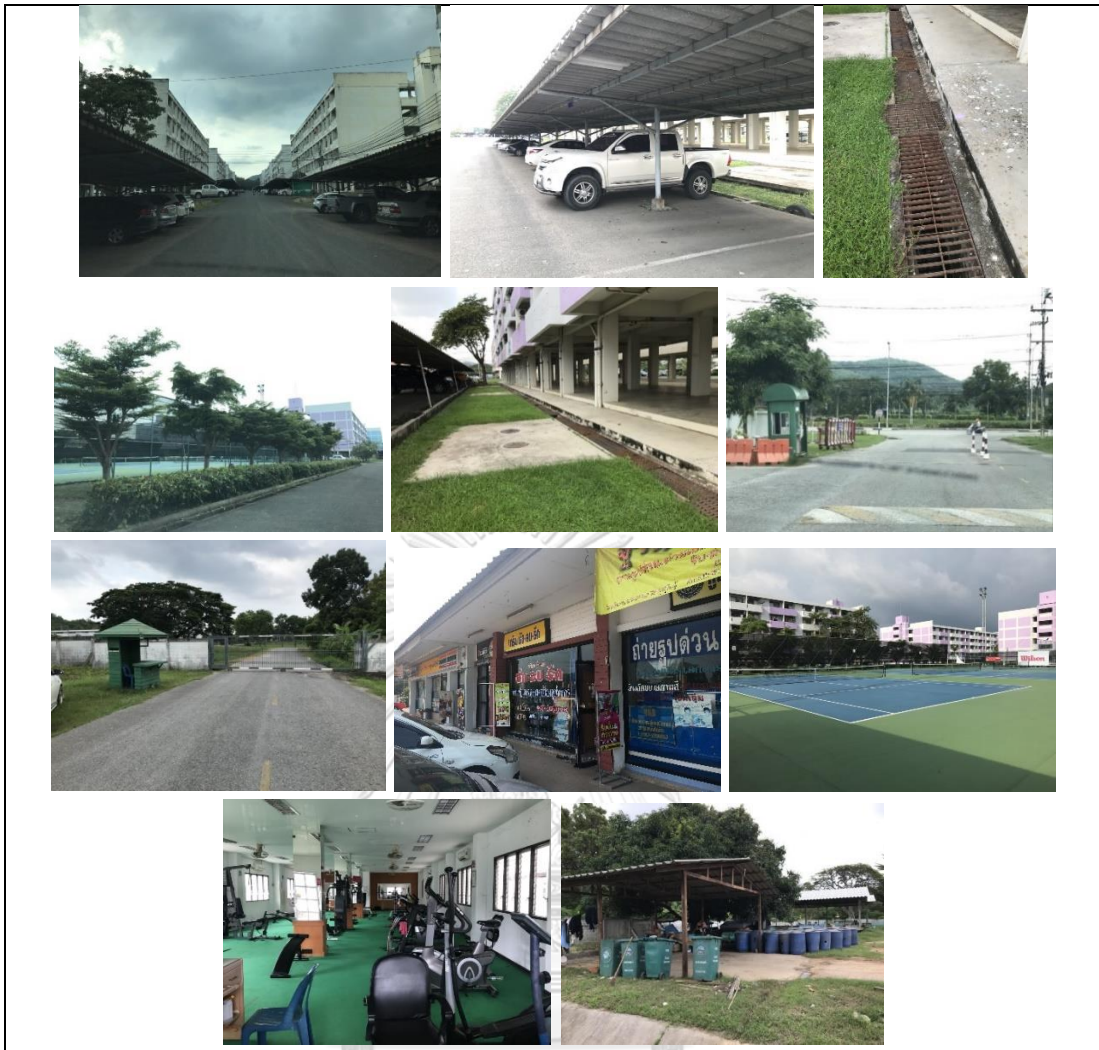
สภาพกายภาพบริเวณโดยรอบอาคารที่พักอาศัยส่วนกลาง อยู่ในสภาพดีมาก (93%)

รูปภาพที่ 15 แสดงสภาพกายภาพบริเวณโดยรอบอาคารที่พักอาศัยส่วนกลาง พื้นที่สีเขียว

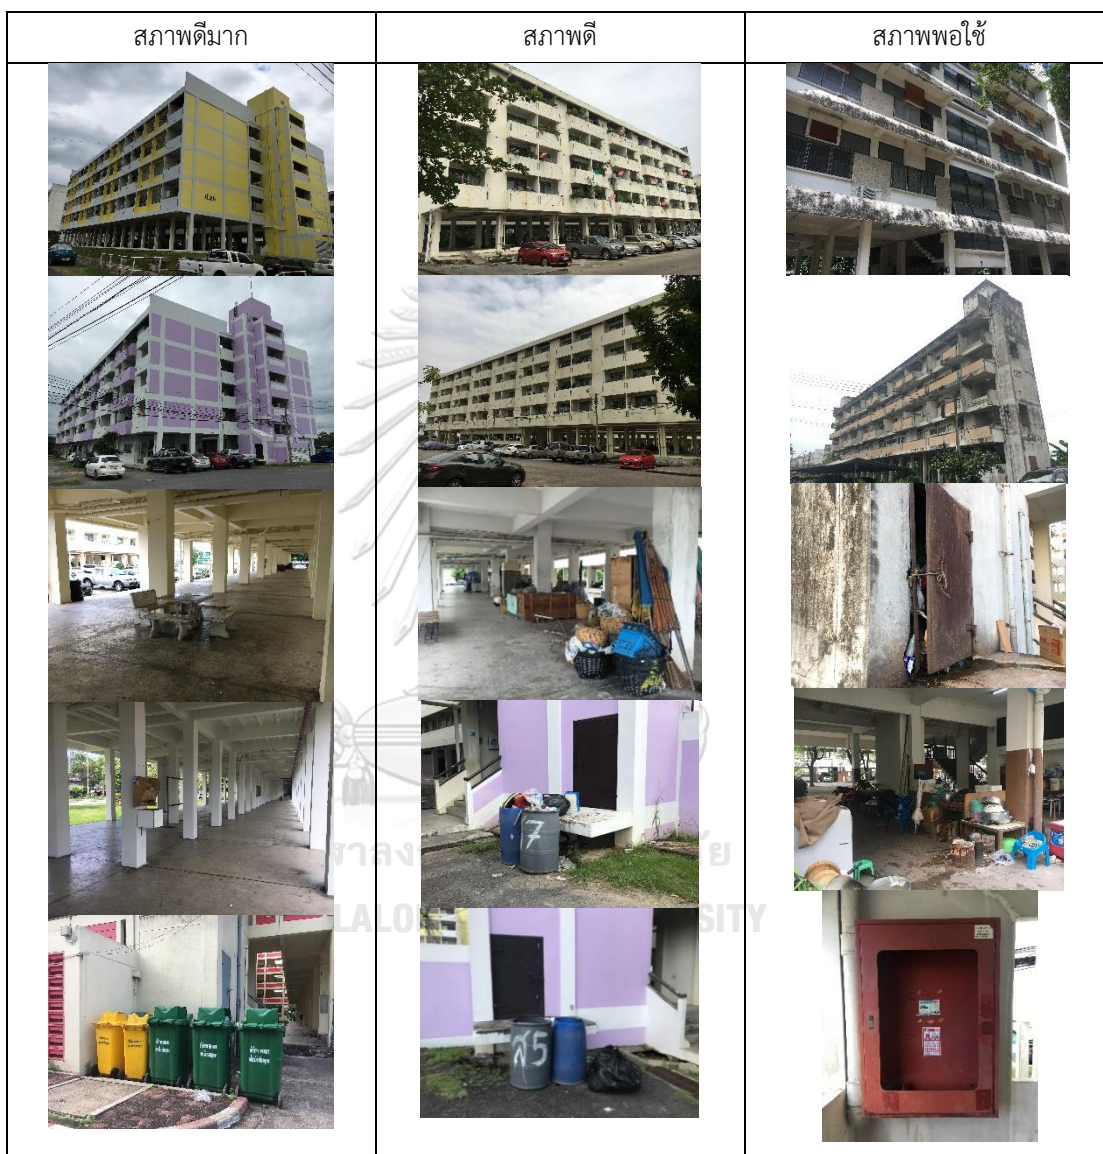
- **สภาพพอใช้** ผนังรอบนอกมีสภาพไม่เรียบร้อย มีคราบน้ำหรือรอยแตกร้าว ระบบประกอบอาคารมีความขัดข้อง เช่น ท่อน้ำมีจุดรั่วหลายจุด หลอดไฟขาด อุปกรณ์ดับเพลิงชำรุดและหาย ปล่องขยะมีขยะเต็ม โดยรวมแล้วอาคารยังใช้งานได้แต่ไม่เต็มประสิทธิภาพ ได้แก่ พื้นที่บางนา

รูปภาพที่ 16 แสดงลักษณะสภาพกายภาพของอาคารที่พักฯในพื้นที่ต่างๆ
