การปรับเปลี่ยนการใช้สอยอาคารประวัติศาสตร์ เพื่อรองรับการท่องเที่ยว
ย่านวัดเกตการาม จังหวัดเชียงใหม่

ADAPTIVE RE-USE FOR TOURISM OF HISTORIC BUILDINGS IN WAT KET KARAM AREA,
CHIANG MAI

A Thesis Submitted in Partial Fulfillment of the Requirements
for the Degree of Master of Architecture Program in Architecture

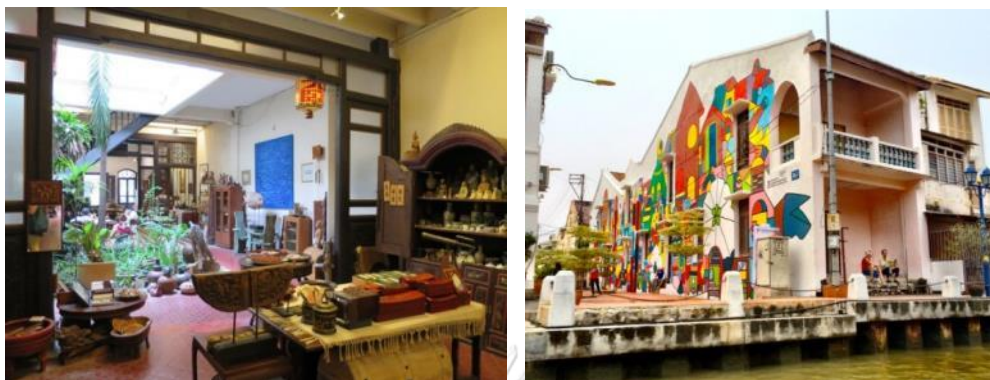
ภาพที่ 2 ตัวอย่างตึกแถวที่ถูกปรับเปลี่ยนการใช้สอยเป็น ร้านขายสินค้าและโรงแรม เพื่อรองรับการท่องเที่ยว เมืองมะละกา ประเทศมาเลเซีย
ที่มา : <https://velvetescape.com/exploring-malacca> (2561)

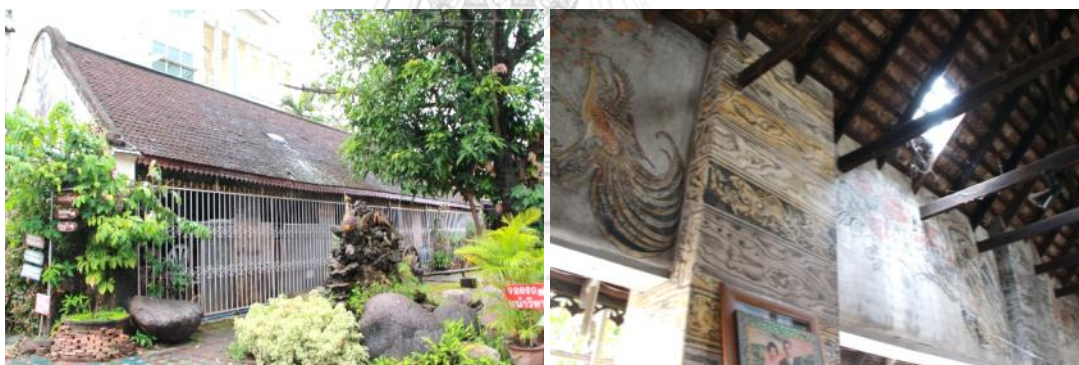
ภาพที่ 12 ภาพอาคารศาลาบาตร ภายในวัดเกตการาม ที่ได้รับการอนุรักษ์เอาไว้จากชุมชน
ภายในยังคงมีงานเขียนสี และงานปูนปั้นตกแต่งผนังโดยช่างชาวจีน
ที่มา : ผู้วิจัย (2560)

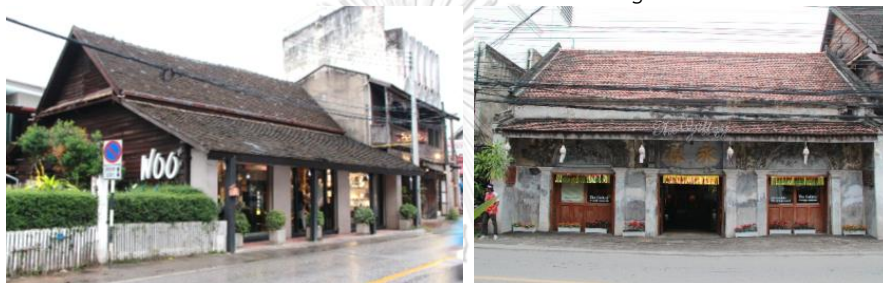
ภาพที่ 14 อาคารเรือนแพ รูปแบบสถาปัตยกรรมพื้นถิ่นที่ได้รับอิทธิพลจากจีน
บนถนนเจริญราษฎร์ ย่านวัดเกตการาม
ที่มา: ผู้วิจัย (2561)

อิทธิพลที่ส่งผลต่อสถาปัตยกรรมบ้านพักอาศัยพื้นถิ่นในย่านวัดเกตการามมีด้วยกันหลายประการโดย มีรายละเอียดดังต่อไปนี้ คือ จากอิทธิพลการค้าขายทางน้ำ ย่านวัดเกตการามจัดอยู่ในรูปแบบของ **หมู่บ้านตลาด รอบเมือง**⁶ กล่าวคือ เป็นชุมชนค้าขายเก่าแก่ ที่ได้รับอิทธิพลจากพ่อค้าชาวจีน ที่เริ่มเข้ามาตั้งถิ่นฐานค้าขายทางภาคเหนือ ตั้งแต่สมัยของพระเจ้ากรุง - ธนบุรี⁷ (สมโชติ อ๋องสกุล, 2546, น.375) ที่นิยมตั้งถิ่นฐานอยู่ตามหัวเมืองใหญ่ริมน้ำเหมาะแก่การทำการค้าขาย ทำให้ในย่านได้รับอิทธิพลรูปแบบศิลปะ สถาปัตยกรรม การอยู่อาศัย และเทคนิคเชิงช่างจากจีน ดังจะเห็นได้จากสถาปัตยกรรมที่ยังหลงเหลืออยู่โดยเฉพาะเรือนแพ ทั้งที่เป็นเรือนไม้และเรือนปูน อาทิเช่น ร้านเดอะแกลเลอรี ร้าน Vila Cini และเรือนแพของร้าน Woo Chiang Mai เป็นต้น

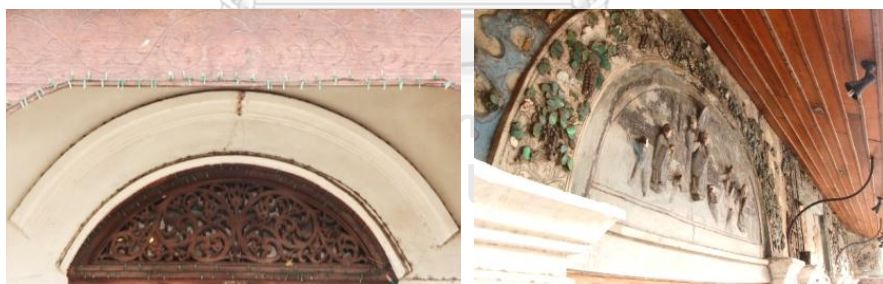
ภาพที่ 15 งานไม้ฉลุตกแต่ง หน้าร้าน VILA CINI (รูปซ้าย)
และงานปูนปั้นตกแต่งกระเบื้องหน้าร้าน The Gallery (รูปขวา)
งานตกแต่งอาคารเรือนแถวที่รับอิทธิพลจากจีนบนถนนเจริญราษฎร์ ย่านวัดเกตการาม
ที่มา: ผู้วิจัย (2561)

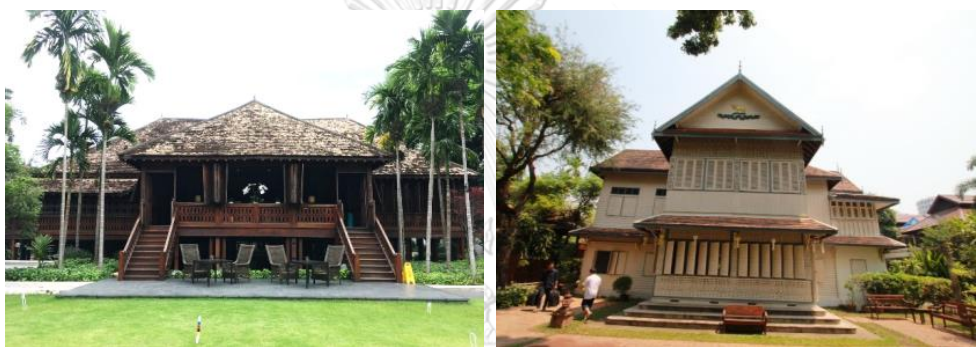
ภาพที่ 16 บ้านพักอาศัยภายในย่าน ที่ได้รับอิทธิพลจากตะวันตก หรือแบบโคโลเนียล บ้านบอร์เนียว ในโรงแรม 137 Pillars House (ด้านซ้ายมือ) และบ้านอรพิน (ด้านขวามือ)
ที่มา : ผู้วิจัย (2560-2561)

นอกจากนั้น สถาปัตยกรรมภายในย่านก็ได้รับอิทธิพลจากชาวตะวันตก ที่เข้ามาทำการค้าไม้ และเผยแพร่ศาสนา ตั้งแต่การทำสนธิสัญญาเบาว์ริงของรัชกาลที่ 4 แห่งกรุงรัตนโกสินทร์ ได้ทำกับ ประเทศอังกฤษ ในปี พ.ศ. 2398 ทำให้มีการไหลเข้ามาของชาวตะวันตกโดยเฉพาะชาวอังกฤษ และ อเมริกัน รวมถึงแรงงานจากประเทศที่เป็นอาณานิคมของประเทศเหล่านั้น เพื่อนำมาเป็นแรงงานด้วย ก่อให้เกิดเรือนไม้ร่วมสมัยประยุกต์ที่ผสมผสานเอาวัสดุ ฝีมือเชิงช่าง และภูมิปัญญาท้องถิ่นล้านนา เข้ากับความนิยมของการอยู่อาศัย และรูปแบบการตกแต่งของชาวตะวันตกเอาไว้ด้วยกัน ทั้งยัง ประกอบการฝีมือของช่างจีน และลาวขมุ ก่อให้เกิดสถาปัตยกรรมที่ได้รับอิทธิพลตะวันตก หรือ รูปแบบโคโลเนียล (Colonial Style) เข้ามาผสมอยู่ด้วย ดังจะเห็นได้จากบ้านบอร์เนียว ในโรงแรม 137 Pillar House ในปัจจุบัน หรือบ้านอรพิน เป็นต้น

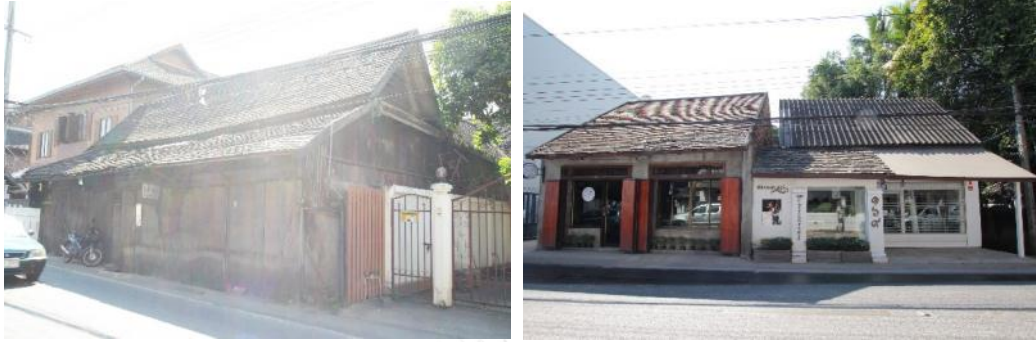
ภาพที่ 17 อาคารเรือนแพชั้นเดียว แบบอาคารไม้ และอาคารกึ่งไม้กึ่งปูน บนถนนเจริญราษฎร์
ที่มา: ผู้วิจัย (2560)

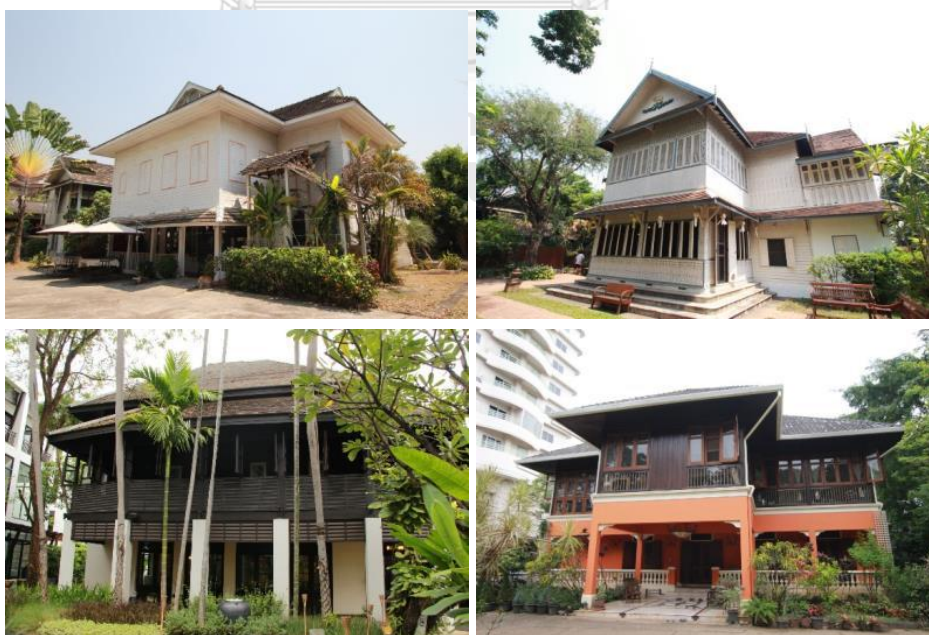
ภาพที่ 19 รูปแบบเรือนคหบดี ที่ได้รับอิทธิพลตะวันตก ในย่านวัดเกตการาม

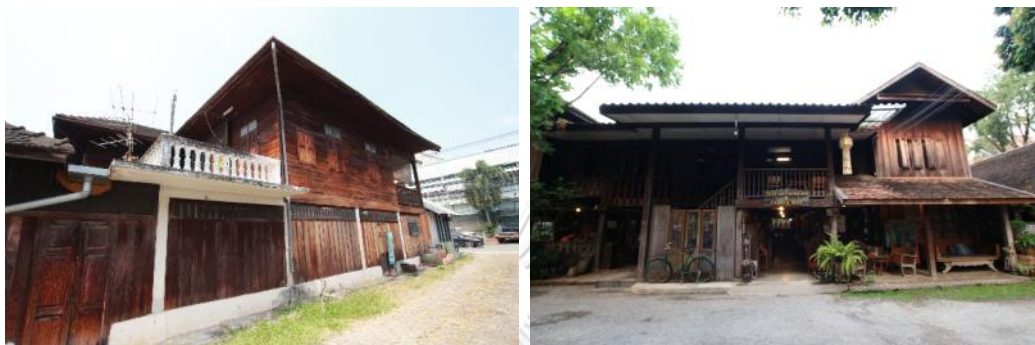
ภาพที่ 20 เรือนคหบดีร่วมสมัยอื่น ๆ บนถนนเจริญราษฎร์และถนนบำรุงราษฎร์ ย่านวัดเกตการาม
ที่มา: ผู้วิจัย (2560 - 2561)

2.2) เรือนคหบดีร่วมสมัยอื่นๆ เป็นเรือนไม้พื้นถิ่นล้านนาที่อยู่นอกแบบแผนของเรือนกาแล เนื่องจากถูกดัดแปลงผสมผสานให้เข้ากับรูปแบบผู้อยู่อาศัยที่มีความหลากหลาย ทั้งเชื้อชาติ และการใช้งานที่เปลี่ยนรูปแบบไปจากแบบแผนเดิม เช่น เรือนบ้านพักอาศัย ร้าน Ohmelicious ที่บรรพบุรุษเป็นคนพื้นเมืองดั้งเดิม (ภานุพันธ์ แดงสุวรรณ, สัมภาษณ์, 2561) บ้าน Tanita และบ้านทองอยู่ซึ่งบรรพบุรุษเป็นชาวจีนที่เข้ามาทำการค้าขาย เป็นต้น

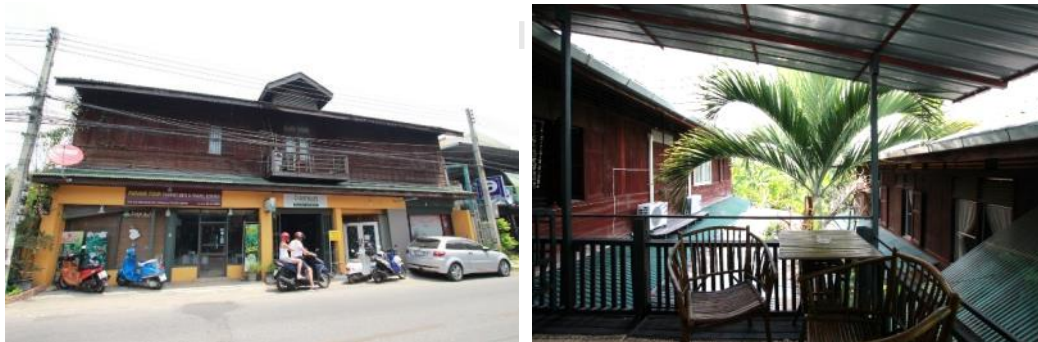
ภาพที่ 21 บ้าน Parami รูปแบบผสม โดยมีเรือนแถวไม้สองชั้นด้านหน้า และมีเรือนคหบดีไม้สองชั้นตั้งอยู่ด้านหลัง
ที่มา: ผู้วิจัย (2561)

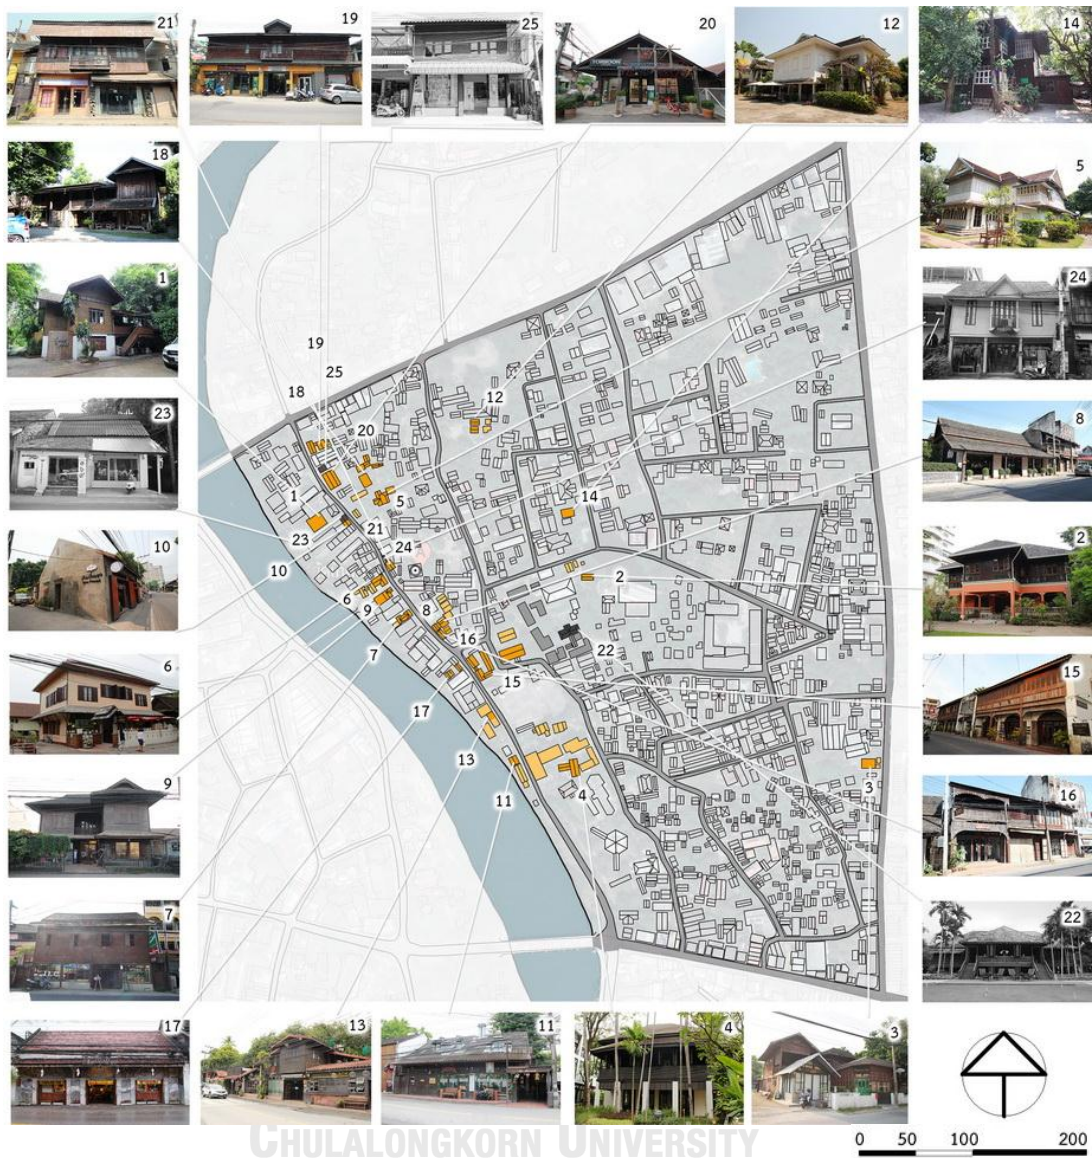
ภาพที่ 24 แผนที่แสดงตำแหน่งและลักษณะอาคารประวัติศาสตร์ ทั้ง 25 หลัง ที่ถูกปรับเปลี่ยน
การใช้สอย เพื่อรองรับกิจกรรมการท่องเที่ยว ในย่านวัดเกตการามจากการสำรวจ พ.ศ. 2560-2561
ที่มา: ผู้วิจัย (2561)

- 1) ร้าน Serene Backyard Café & Eatery และโรงแรม Serene Backyard River View House
- 2) ร้าน Hinlay Curry House 3) ร้าน Ohmelicious Cafe 4) โรงแรมระรินจินดา เวลเนส สปา และออนเซ็น รีสอร์ท
- 5) บ้านอรพิน 6) บ้านทองอยู่ 7) ร้าน Regina 8) ร้าน Woo Chiang Mai 9) ร้าน The Meeting Room Art Café
- 10) ร้านบ้านเปี่ยมสุข 11) ร้าน Riverside 12) ร้าน Arcobaleno 13) ร้าน Good View 14) ร้าน Kitchen Hush
- 15) ร้าน Vila Cini และร้าน Siam Oriental Style 16) ร้านนุสรรา 17) ร้าน The Gallery 18) บ้าน Tanita
- 19) บ้าน Parami 20) ร้าน Torboon 21) ร้าน Suvannabhumi Art Gallery 22) โรงแรม 137 Pillars House Chiang Mai
- 23) ร้าน 169 เจริญราษฎร์ 24) Bedtini Guest House 25) ร้าน The Tigris Moon

ดูที่ตั้งและลักษณะของอาคารแต่ละแห่ง ดูภาพที่ 24

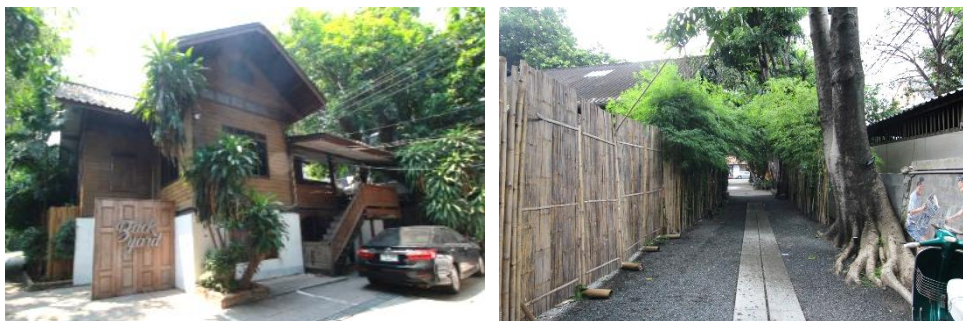
ภาพที่ 25 รูปแสดงบรรยากาศภายในโครงการ ร้าน Serene Backyard Café & Eatery ในบริเวณอาคารบ้านพักอาศัยดั้งเดิม ด้านหน้าโครงการเมื่อมองจากถนนเจริญราษฎร์ (ซ้าย) และทางเข้าสู่ภายในโครงการด้านหลัง มีการใช้กำแพงไม้ไผ่ด้านซ้ายมือ แบ่งแยกพื้นที่ส่วนตัวออกจากทางเดินของนักท่องเที่ยว (ขวา)
ที่มา : ผู้วิจัย (2561)

วางผังโครงการ แต่คงรักษาบ้านไม้เดิมไว้เป็นภาพลักษณ์หลักของโครงการซึ่งสามารถเห็นได้ชัดเจนจากริมถนน นับเป็นการช่วยรักษามุมมองโดยรวมจากภายนอกได้อย่างดี (ดูภาพที่ 25)

ระดับการเปลี่ยนแปลงของอาคารประวัติศาสตร์ : ตัวอาคารประวัติศาสตร์ไม่ได้ถูกเปลี่ยนแปลงจากการปรับเปลี่ยนการใช้สอยโดยตรง เป็นการปรับปรุงอาคารตามการใช้งานเพื่อเป็นบ้านพักอาศัยตามกาลเวลามาอย่างต่อเนื่อง ส่วนงานระบบสุขาภิบาลของอาคารใหม่เป็นการเดินแยกจากอาคารเดิม

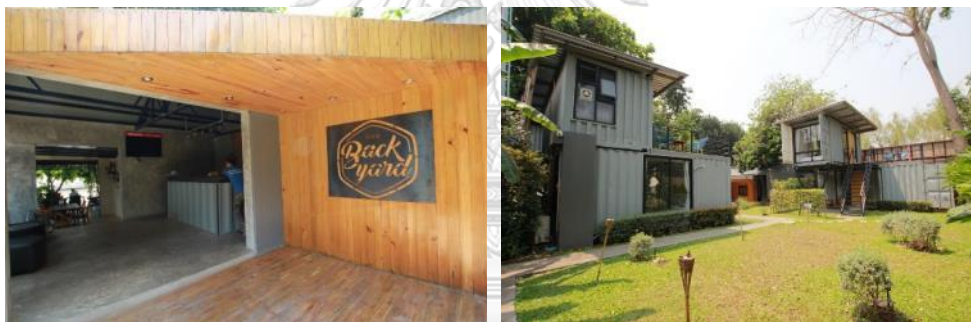
ภาพที่ 26 รูปแสดงบรรยากาศภายในโครงการ ร้าน Serene Backyard Café & Eatery และ โรงแรม Serene Backyard River View House ในบริเวณที่ต่อเติมใหม่ด้านหลังอาคารประวัติศาสตร์เดิม
ที่มา : ผู้วิจัย (2561)

ส่วนบ้านไม้เก่ามีการปรับปรุงดูแลเพื่อการอยู่อาศัยเรื่อยมา สำหรับอาคารใหม่ ด้วยโจทย์ในเรื่องความยืดหยุ่นของอาคารที่ต้องสามารถเอาออกและขยายตัวได้ในอนาคต รวมถึงความชอบของเจ้าของ และงบประมาณจึงได้ใช้ตู้คอนเทนเนอร์มาเป็นห้องพักสำหรับนักท่องเที่ยว (ดูภาพที่ 26) โดยวางอาคารแทรกไปตามต้นไม้ใหญ่เดิมภายในบ้านที่เจ้าของโครงการต้องการเก็บรักษาไว้ และแยกสัดส่วนของอาคารที่ใช้ต้อนรับนักท่องเที่ยวและบ้านพักอาศัยส่วนตัวออกจากกันอย่างชัดเจน ผ่านการ

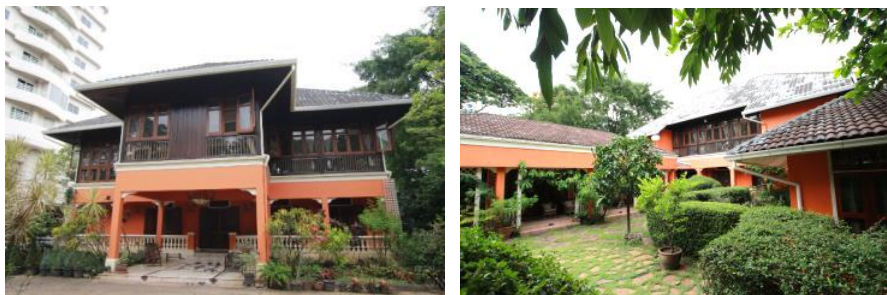
ภาพที่ 28 ภาพรวมของโครงการร้าน Hinlay Curry House

ในส่วนของอาคารบ้านพักอาศัยเก่า ด้านหน้าอาคาร (ด้านซ้าย) และด้านหลังของอาคาร (ด้านขวา)

เนื่องจาก เจ้าของร้านและครอบครัว ต้องการเปิดร้านอาหารในพื้นที่บ้านของตนเอง และด้วยความถนัดในการทำอาหารจึงตัดสินใจเปิดร้านอาหารอินดี้โดยสร้างอาคารใหม่ด้านริมถนนหน้า วัดเกต และใช้บ้านเก่าที่เป็นมรดกของครอบครัว และเคยเป็นบ้านพักและสำนักงานของผู้จัดการ บริษัทค้าไม้สำคัญในอดีตซึ่งมีคุณค่าและความสำคัญกับประวัติศาสตร์ของย่าน โดยทำเป็นบ้านพักอาศัยส่วนตัวเท่านั้น โดยเจ้าของมีความตั้งใจที่จะเก็บรักษานบ้านเก่าเอาไว้ให้ดีที่สุด (ดูภาพที่ 28)

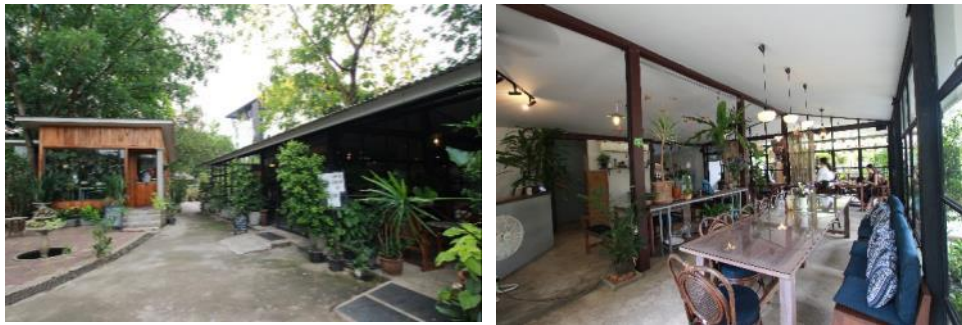
ภาพที่ 29 อาคารใหม่ร้าน Hinlay Curry House

ด้านหน้าของร้าน เมื่อมองจากถนนหน้าวัดเกต (ด้านซ้าย) และภายในร้าน (ด้านขวา)

ระดับการเปลี่ยนแปลงของอาคารประวัติศาสตร์ : มีการสร้างอาคารใหม่เป็นโครงสร้าง เหล็กจำนวน 1 ชั้น (ดูภาพที่ 29) โดยโครงสร้าง งานระบบ และการตกแต่งทั้งหมดแยกออกมาจากรือนเก่าอย่างชัดเจน และมีการปรับปรุงบ้านเก่าเพื่อการอยู่อาศัยให้มีสภาพเหมาะสมเท่านั้น นอกจากนี้ยังปรับปรุงให้เป็นมุมมองหนึ่งของร้านด้วย

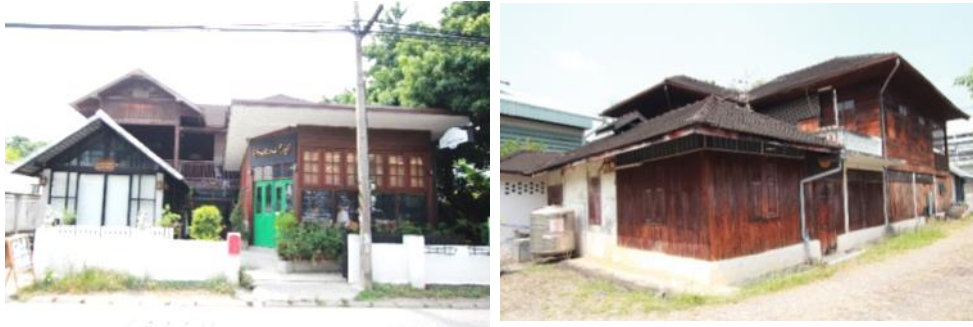
ภาพที่ 31 ภาพรวมของโครงการร้าน Ohmelicious Cafe ด้านหน้าจากถนนบำรุงราษฎร์ (ด้านซ้าย) และด้านข้างของบ้านเก่าที่มีการต่อเติมจากการเป็นบ้านพักอาศัยของครอบครัวมาอย่างยาวนาน (ด้านขวา)
ที่มา : ผู้วิจัย (2561)

ส่วนอาคารเก่ามีเพียงการปรับปรุงส่วนครัวให้ขยายใหญ่ขึ้นเพื่อรองรับร้านอาหาร และปรับปรุงห้องน้ำเดิมเพื่อรองรับลูกค้า นอกจากนี้แล้วเป็นการดูแลอาคารตามการใช้งานเป็นบ้านพักอาศัยเรื่อยมา อาทิเช่น การเปลี่ยนกระเบื้องหลังคา การปรับปรุงระบบไฟฟ้า และประปาใหม่ เป็นต้น

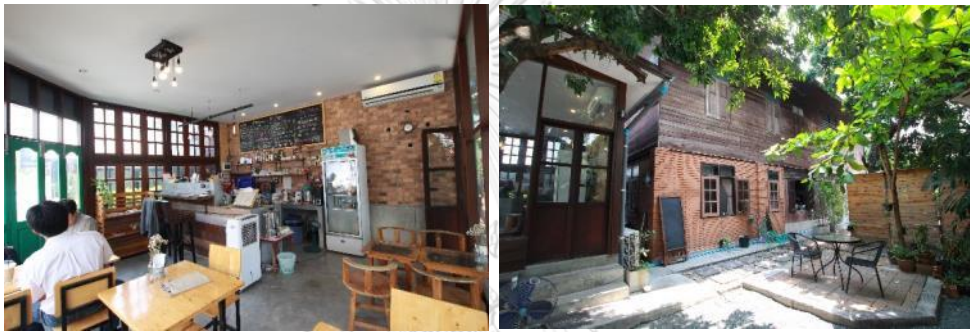
ภาพที่ 32 ภายในอาคารใหม่ของร้าน Ohmelicious Cafe (ด้านซ้าย) และด้านข้างร้าน จะเห็นส่วนของอาคารใหม่ และส่วนของบ้านเก่าที่ตั้งอยู่ต่อเนื้องกัน (ด้านขวา)
ที่มา : ผู้วิจัย (2561)

ระดับการเปลี่ยนแปลงของอาคารประวัติศาสตร์ : อาคารร้านที่สร้างใหม่เป็นอาคารคสล. จำนวน 1 ชั้น ตกแต่งด้วยงานไม้ ทำให้รูปลักษณะกลมกลืนกับบ้านเก่าเดิมที่เป็นฉากหลังสำคัญของร้าน และมองเห็นได้จากถนนสายหลัก โดยแยกโครงสร้างและงานระบบออกจากบ้านเดิมทั้งหมด นอกจากนี้มีการนำเศษไม้เดิมจากบ้านเก่ามาประยุกต์ตัดแปลงเป็นเครื่องเรือนภายในร้าน ประกอบกับการดูแลภูมิทัศน์โดยรอบร้านให้เป็นที่นั่งของลูกค้านั่งพักผ่อน (ดูภาพที่ 32)

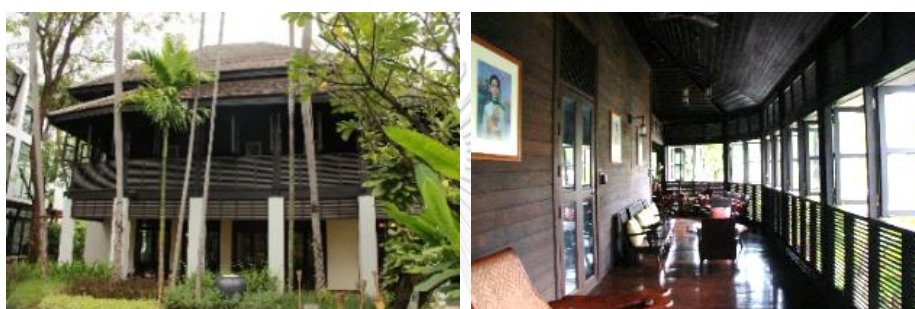
ภาพที่ 34 ภาพรวมของโครงการโรงแรมระรินจินดา ด้านหน้าของอาคารประวัติศาสตร์ (ด้านซ้าย) บริเวณภายในชั้น 2 ของอาคารที่ยังคงรักษาบรรยากาศของอาคารให้ใกล้เคียงของเดิม (ด้านขวา)
ที่มา : ผู้วิจัย (2561)

แนวความคิดที่ว่า **“ประวัติศาสตร์ซื้อไม่ได้”** เป็นเหตุให้ตัดสินใจนำเอาประวัติศาสตร์ของบ้านเก่ามาสนับสนุนให้เป็นภาพลักษณ์สำคัญของโครงการ และตั้งใจให้อาคารถูกใช้งานเป็น **“พิพิธภัณฑ์ที่มีชีวิต”** จำลองวิถีชีวิตของคนในย่านวัดเกตการามในอดีต (ดูภาพที่ 34)

ระดับผังพื้นและเครื่องเรือน - มีความพยายามรักษารูปแบบของการใช้งานเดิมไว้ โดยเฉพาะในพื้นที่ชั้น 2 ที่คงรูปแบบของห้องพักของเดิมเอาไว้โดยปรับไปเป็นห้องจัดการประชุมขนาดเล็ก ส่วนพื้นที่ชั้น 1 มีการปรับเปลี่ยนผังบางส่วนให้เหมาะสมกับการใช้งานในปัจจุบัน ส่วนเครื่องเรือนมีการนำเอาเครื่องเรือนเดิมที่เป็นรูปแบบ Art Deco และ Victorian (ลัทธิศักร์ดี เปาอินทร์, 2561) นำกลับมาใช้ภายในพื้นที่ร่วมกับเครื่องเรือนของใหม่ที่มีรูปแบบกลมกลืนกัน (ดูภาพที่ 34)

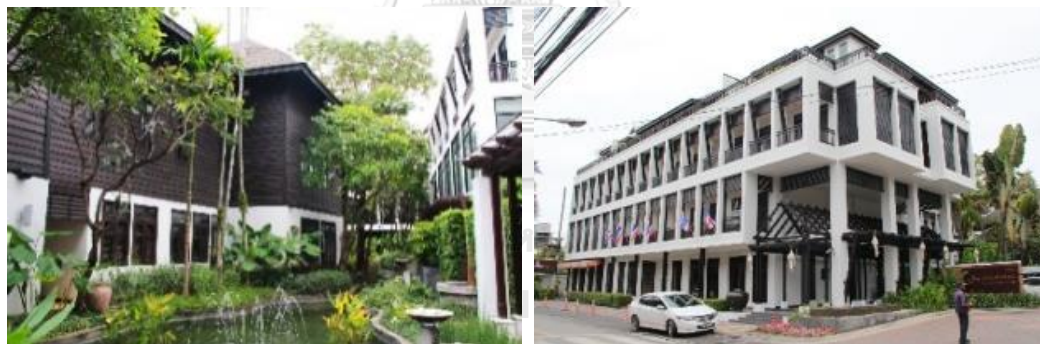
ภาพที่ 36 บริเวณเชื่อมต่อกับอาคารเก่าและอาคารที่สร้างใหม่ (ด้านซ้าย)

และอาคารโรงพยาบาลเก่าที่ถูกปรับการใช้สอยใหม่ ด้านหน้าโครงการ (ด้านขวา)

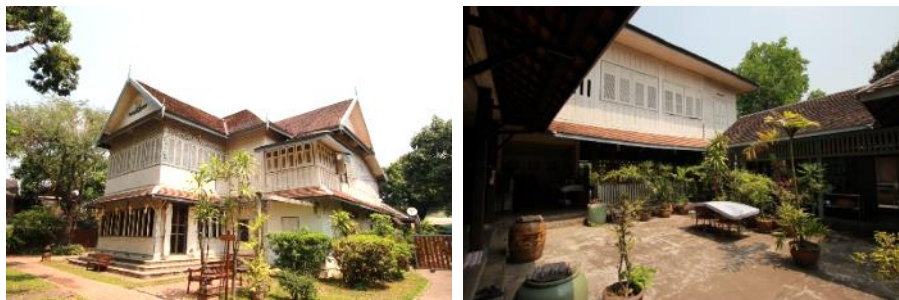
ภาพที่ 38 ภาพรวมของโครงการบ้านอรพิน ด้านหน้าบ้านเก่า (ด้านซ้าย)
และภายในลานกลางบ้านเก่าที่เชื่อมต่อกับเรือนครัวเดิม (ด้านขวา)

ในอดีตครอบครัวมีการตัดแปลงเรือนบริวารในพื้นที่บ้านให้เป็นห้องเช่ารายเดือน เจ้าของกิจการซึ่งเป็นทายาท เมื่อเข้ามาดำเนินการต่อจึงเริ่มจากการปรับปรุงอาคารเดิมให้มีสภาพที่ดีขึ้น แล้วปรับลักษณะการให้บริการเป็นโรงแรมแทนการเช่าระยะยาว **โดยเจ้าของโครงการมีความตั้งใจจะดูแลรักษาบ้านเอาไว้ให้เหมือนเดิมมากที่สุด และเห็นความสำคัญว่าอาคารเก่าสวยงามและมีคุณค่าทางสถาปัตยกรรม จนได้รับรางวัลอนุรักษ์สถาปัตยกรรมดีเด่น ในปี พ.ศ. 2550 จากสมาคมสถาปนิกสยามฯ จึงนำเอารูปแบบอาคารเก่ามาเป็นต้นแบบในการประยุกต์สร้างอาคารใหม่โดยรอบ และด้วยความเข้าใจข้อจำกัดของอาคารเก่าจึงเลือกใช้อาคารในระดับที่เหมาะสม คือ ใช้เป็นส่วนต้อนรับและพื้นที่รับประทานอาหารเช้าของผู้ที่มาพัก โดยพื้นที่ส่วนใหญ่ของเรือน โดยเฉพาะชั้น 2 ยังคงถูกเก็บไว้ในการใช้งานของครอบครัวเป็นหลัก ส่วนที่ใช้รองรับการใช้งานหลักของโครงการอยู่ในอาคารที่สร้างใหม่เกือบทั้งหมด รวมถึงบ้านพักอาศัยของเจ้าของกิจการเองด้วย**

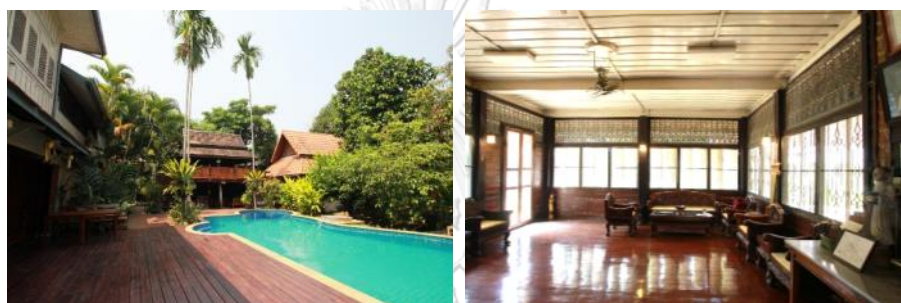
ภาพที่ 39 บริเวณบ้านเก่าเดิมในโครงการบ้านอรพิน เชื่อมต่อกับส่วนอาคารใหม่
ที่สร้างให้กลมกลืนกับเรือนหลัก (ด้านซ้าย) และภายในเรือนหลักที่ถูกใช้เป็นที่รับรอง (ด้านขวา)

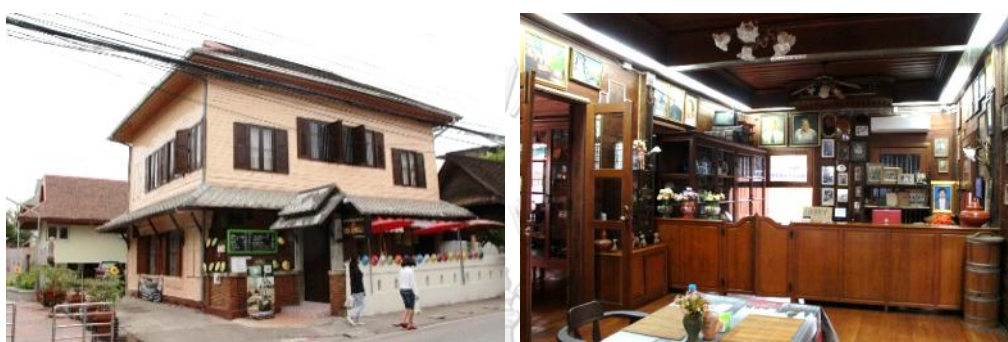
ภาพที่ 41 ภาพรวมของโครงการบ้านทองอยู่ ด้านหน้าร้าน (ด้านซ้าย) จากถนนเจริญราษฎร์ และภายในบ้านเก่าส่วนหน้า ที่ถูกจัดแสดงเป็นพิพิธภัณฑ์ครอบครัว (ด้านขวา)
ที่มา : ผู้วิจัย (2561)

ยิ่งไปกว่านั้นเจ้าของมีการรวบรวมข้าวของเครื่องใช้ภายในบ้าน ตั้งแต่ยุคที่ทำการค้าขายมา จัดแสดงไว้ในส่วนหน้าของบ้านเก่า เพื่อเป็นพิพิธภัณฑ์เล็ก ๆ ของครอบครัวอีกด้วย (ดูภาพที่ 41) และมีการบอกเล่าเรื่องราวของย่าน ครอบครัว และอาคารไว้บนกำแพงบ้าน (ดูภาพที่ 42) เพื่อให้สาธารณชนได้เรียนรู้และมีการประชาสัมพันธ์ผ่านสื่อออนไลน์ของตนเองด้วย

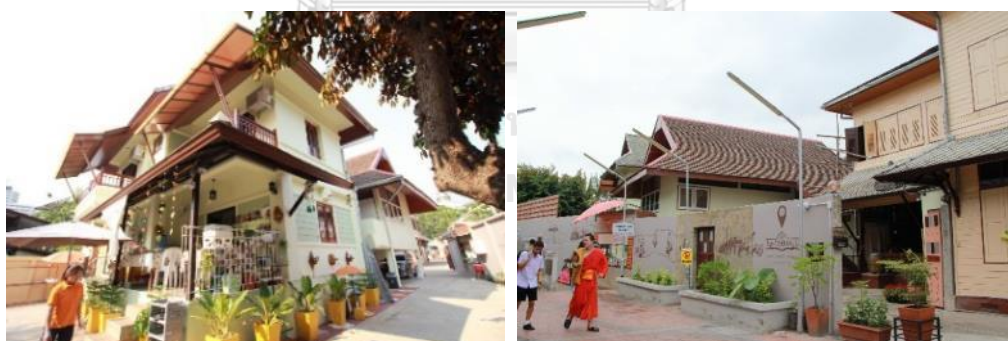
ภาพที่ 42 ภาพด้านหลังโครงการบ้านทองอยู่เป็นอาคารสมัยใหม่ที่ดัดแปลงจากบ้านพักอาศัยเดิมให้เป็นที่พักนักท่องเที่ยว (ด้านซ้าย) และกำแพงด้านข้างบ้านที่วาดเรื่องราวของบ้าน และชุมชน (ด้านขวา)
ที่มา : ผู้วิจัย (2561)

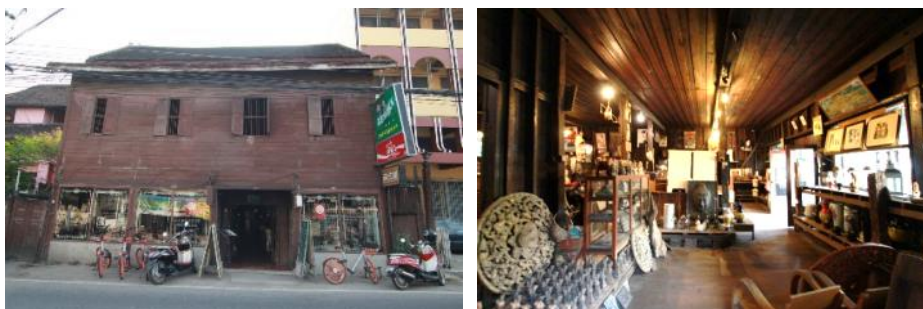
ภาพที่ 44 ภาพรวมของโครงการร้าน Regina ด้านหน้าร้าน มุมมองจากถนนเจริญราษฎร์ (ด้านซ้าย) และรูปภายในร้านขายของที่ระลึก ด้านในบ้านไม้เก่า (ด้านขวา)

ในโครงการมีการสร้างอาคารขึ้นมาใหม่ด้านหลังอาคารเก่า เพื่อรองรับการใช้งานเป็นห้องครัวและห้องพักนักท่องเที่ยว (ดูภาพที่ 45) รวมถึงใช้พื้นที่ริมน้ำด้านหลังบ้านเป็นที่รับรองแขกร้านอาหารเป็นหลัก ส่วนอาคารบ้านเก่าเดิม ชั้น 1 ถูกใช้เป็นพื้นที่ขายของที่ระลึกและสำนักงานเท่านั้น (ดูภาพที่ 44)

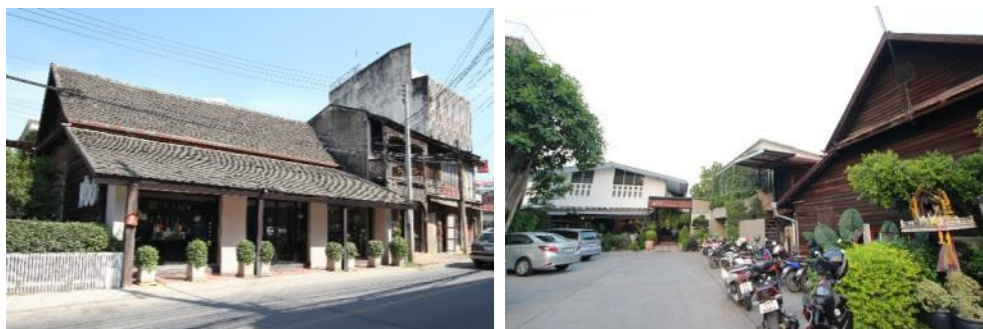
ภาพที่ 47 ภาพรวมของโครงการร้าน Woo Chiang Mai ด้านหน้าร้านจากถนนเจริญราษฎร์ (รูปซ้าย) ด้านข้างของเรือนแพหลังหน้า และหลังด้านหลังที่ถูกยกขึ้นเป็นชั้น 2 โดยถูกเชื่อมกับบ้านสมัยใหม่ (รูปขวา)
ที่มา : ผู้วิจัย (2561)

โดยในการดำเนินงานต่อเติมโครงสร้างใหม่ร่วมกับอาคารเรือนไม้เดิม เจ้าของเลือกที่จะแสดงโครงสร้างทั้งงาน คสล. และเหล็กให้เห็นถึงความแตกต่างของส่วนต่อเติมและอาคารเก่าให้ชัดเจนภายใน *โดยนำเอาความแตกต่างของโครงสร้างมาช่วยให้คนรับรู้ถึงการเปลี่ยนแปลงพื้นที่ และลักษณะการให้บริการ* (ดูภาพที่ 48) เช่น จากร้านขายสินค้าไปยังส่วนร้านอาหาร และส่วนจัดแสดงงานศิลปะ เป็นต้น

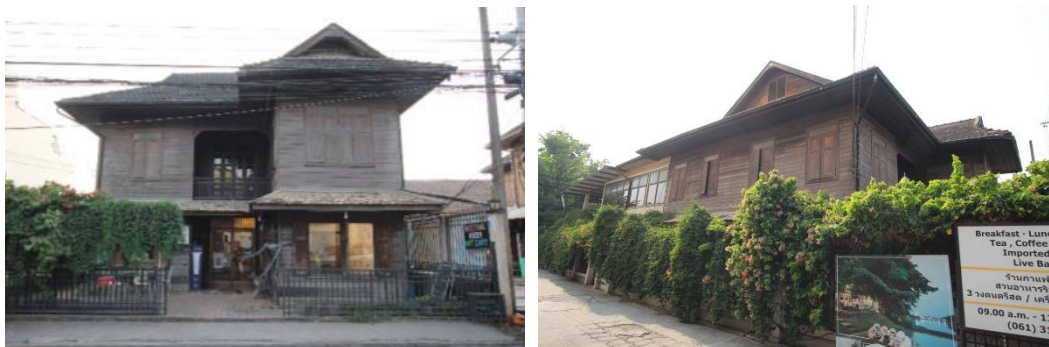
ภาพที่ 50 ภาพรวมของโครงการร้าน The Meeting Room Art Café
 ด้านหน้าร้านจากถนนเจริญราษฎร์ (ด้านซ้าย) และ
 รูปด้านข้างของร้านทางทิศใต้ ด้านหลังจะเห็นส่วนต่อเติม เพื่อการอยู่อาศัยในชั้น 2 (ด้านขวา)
 ที่มา : ผู้วิจัย (2559, 2561)

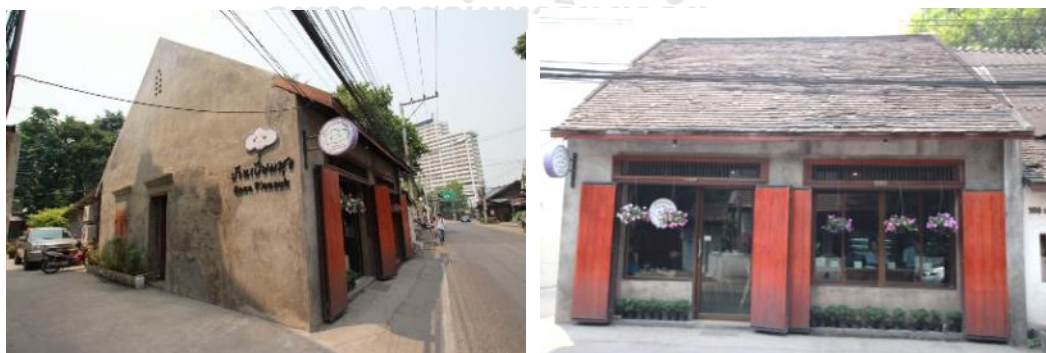
ภาพที่ 53 ภาพรวมของโครงการร้านบ้านเปี่ยมสุขด้านข้างร้าน (ด้านซ้าย) และด้านหน้า จากถนนเจริญราษฎร์ (ด้านขวา) จะเห็นประตูบานเพี้ยมที่ถูกรักษาไว้ โดยมีการติดตั้ง ชุดประตูหน้าต่างอลูมิเนียม สำหรับระบบปรับอากาศไว้ด้านใน
ที่มา : ผู้วิจัย (2561)

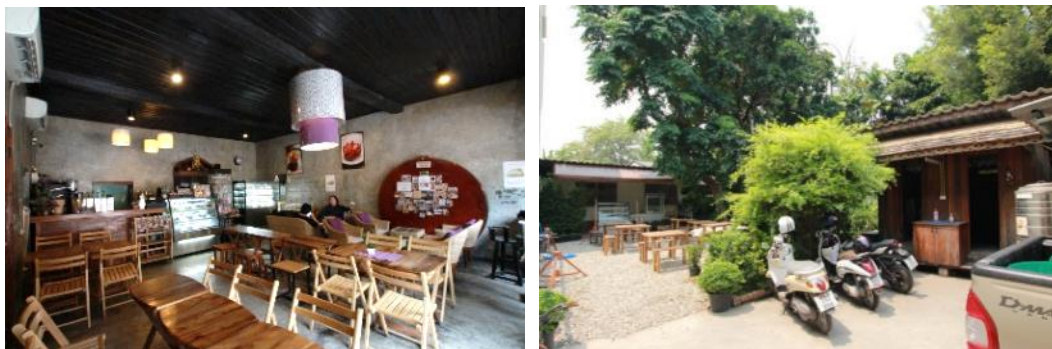
ภาพที่ 54 ภาพด้านในของร้านบ้านเปี่ยมสุข ผงังภายในและพื้นที่ถูกฉาบใหม่ด้วยปูนขัดมัน (ด้านซ้าย) และด้านหลังของร้าน (ด้านขวา) เป็นเรือนห้องน้ำ และลานที่ใช้ขายกล้วยเดี่ยวในสวนด้านหลังร้าน โดยอาคารด้านหลังสุดเป็นพื้นที่พักอาศัยส่วนบุคคล

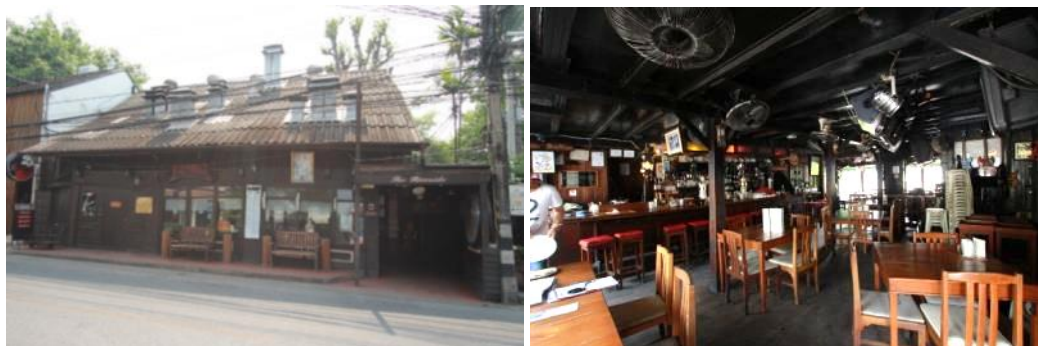
ภาพที่ 56 ภาพรวมของโครงการร้าน Riverside

ด้านหน้าอาคาร (ด้านซ้าย) และภายในอาคาร บริเวณโถงต้อนรับ (ด้านขวา)

หุ้นส่วนโครงการ มีความตั้งใจจะเปิดร้านอาหารและเครื่องดื่มที่มีพื้นที่เล่นดนตรีตามความชอบของตนเอง โดยต้องการอาคารริมน้ำ จนได้เรือนแพไม้ดั้งเดิมหลังนี้มาปรับใช้เป็นร้านอาหารขนาดเล็กในช่วงแรก และมีการขยายตัวของกิจการมาอย่างต่อเนื่อง ทำให้อาคารถูกต่อเติมขยายตัวไปตามกระแสตอบรับของธุรกิจ จนปัจจุบันมีการเช่าอาคารคสล. ที่เป็นบ้านพักอาศัยรูปแบบสมัยใหม่ ผังตรงข้ามของถนนเพื่อเพิ่มพื้นที่ในการต้อนรับลูกค้าด้วย โดยปัจจุบันส่วนของห้องครัวอยู่บนชั้น 2 ของร้าน โดยผู้บริหารโครงการกล่าวถึงอาคารเรือนแพไม่ว่า

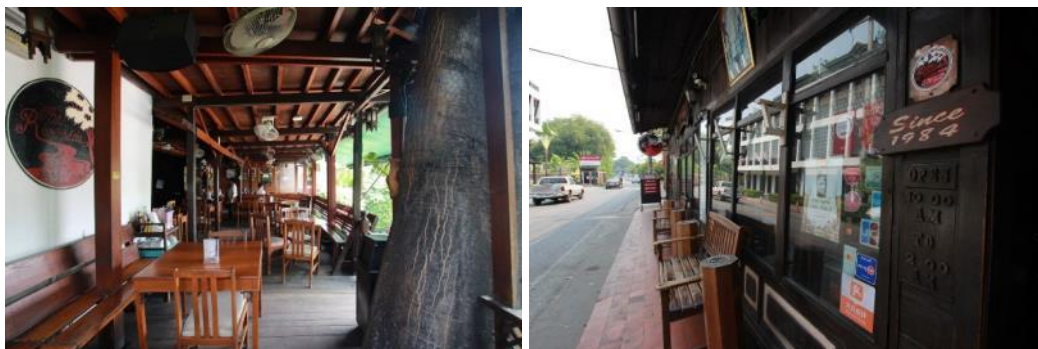
ภาพที่ 57 ส่วนต่อเติมระเบียงริมน้ำของร้าน Riverside (ด้านซ้าย)
ส่วนทางเข้าและหน้าต่างกระจกสองชั้นที่ใช้กันเสียงที่ถูกเพิ่มเติมเข้าไป (ด้านขวา)
ที่มา : ผู้วิจัย (2561)

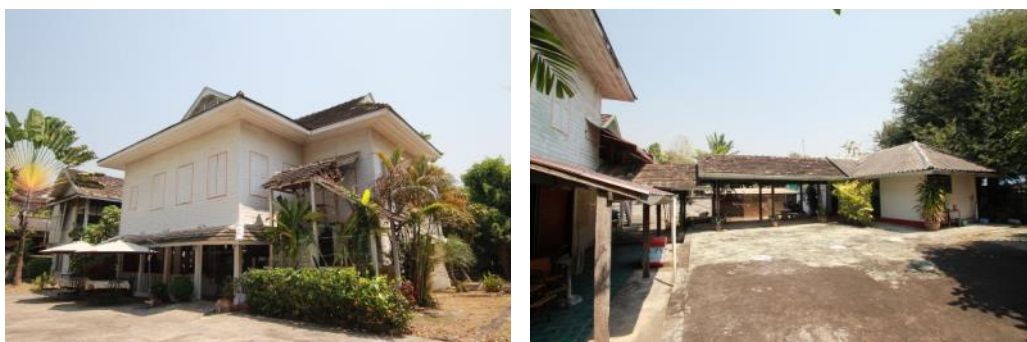
ภาพที่ 59 ภาพรวมของโครงการร้าน Arcobalenoด้านหน้าอาคาร (ด้านซ้าย)
และด้านหลังอาคารที่เชื่อมต่อกับอาคารห้องน้ำที่ถูกสร้างขึ้นภายหลัง (ด้านขวา)

ในการใช้งานปัจจุบันทางร้านใช้เพียงชั้น 1 ของอาคารหลักเป็นส่วนรับรองลูกค้า และใช้อาคารอีกด้านหนึ่งเป็นครัว ส่วนอาคารชั้น 2 ถูกปิดเอาไว้ นอกจากนั้นแล้วอาคารสมัยใหม่ด้านหลังอาคารเก่าถูกใช้เป็นส่วนงานบริการอื่น ๆ และห้องน้ำสำหรับลูกค้า

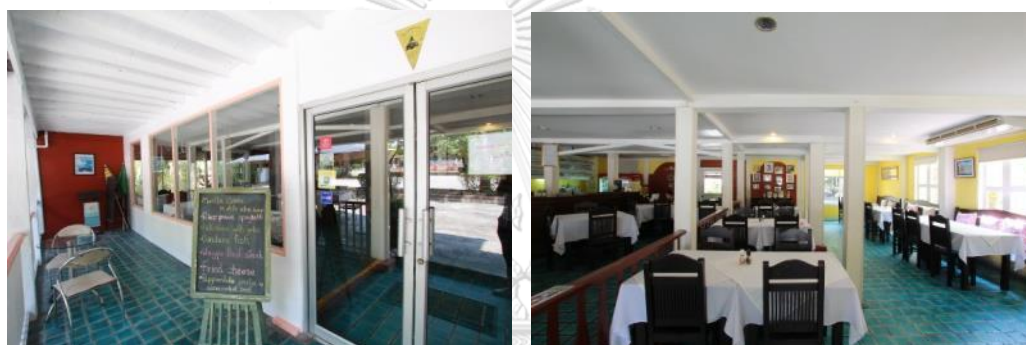
ภาพที่ 60 ภาพรวมของพื้นที่ภายในโครงการร้าน Arcobaleno
ทางเข้าด้านหน้าที่มีการเปลี่ยนประตูและหน้าต่างใหม่ (ด้านซ้าย) และด้านในของร้าน (ด้านขวา)

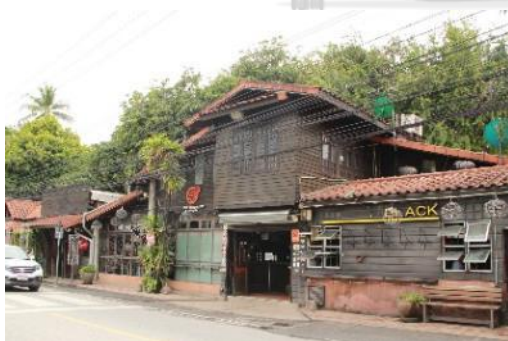
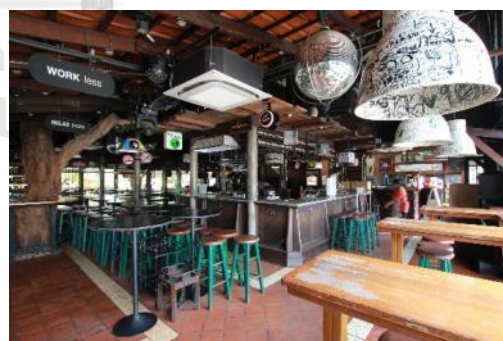
ภาพที่ 62 ภาพรวมของโครงการร้าน Good View ด้านหน้าของร้าน (ด้านซ้าย)

และพื้นที่นั่งภายในอาคารเก่า (ด้านขวา)

ผู้ดำเนินกิจการมีความตั้งใจจะเปิดร้านอาหารและเครื่องดื่ม โดยอาคารหลังนี้เป็นมรดกของครอบครัวซึ่งเป็นหนึ่งในหุ้นส่วนของโครงการ อีกทั้งมีข้อดีที่ติดแม่น้ำปิงทำให้มีมุมมองที่ดี ประกอบกับผู้ดำเนินกิจการเห็นคุณค่าของอาคารเก่า **ตั้งใจอยากจะได้รักษาอาคารไว้ ให้ดูกลมกลืนไม่แปลกแยก เพราะต้องการรักษาความเป็นย่านอนุรักษ์ จึงตัดสินใจไปสร้างกิจกรรมและความแตกต่างภายในร้านแทน โดยพยายามปรับปรุงให้สอดคล้องกับการใช้งานใหม่**

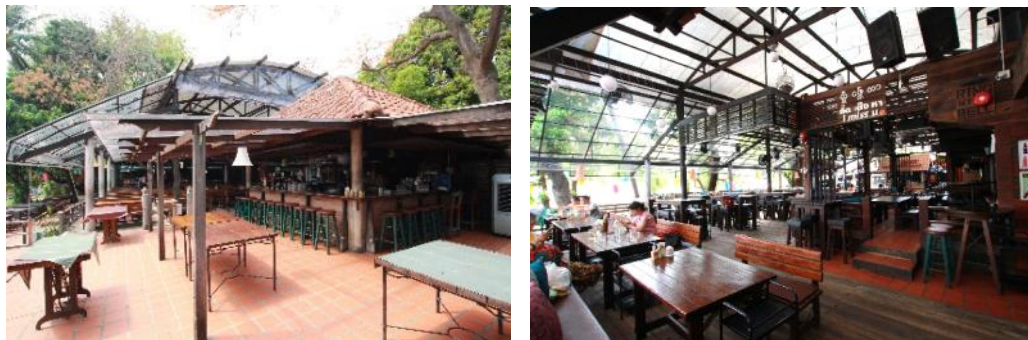
ภาพที่ 63 ภาพรวมของโครงการร้าน Good View
 ในส่วนต่อเติมระเบียงเป็นที่นั่งรับประทานอาหารที่เชื่อมต่อกับแม่น้ำปิง
 ที่มา : ผู้วิจัย (2561)

ระดับโครงสร้าง - มีการเสริมโครงสร้างเหล็กภายในหลายจุดเพื่อเสริมการรับน้ำหนัก แล้วใช้ไม้ตกแต่งหุ้มปิดเอาไว้ โดยรอบโครงการมีการต่อเติมเพื่อเพิ่มพื้นที่โดยรอบจำนวนมาก อย่างค่อยเป็นค่อยไปตามความต้องการการใช้พื้นที่ โดยเฉพาะในลักษณะระเบียงที่เชื่อมไปสู่แม่น้ำปิง เพื่อเพิ่มพื้นที่ใช้งาน (ดูภาพที่ 63)

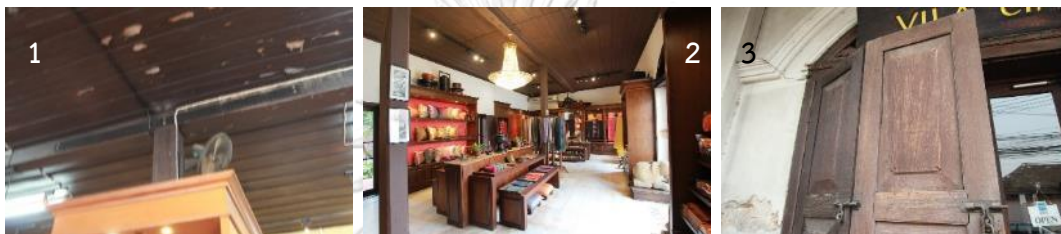
ภาพที่ 68 การตามคานไม้เดิมด้วยเหล็ก (1) การตกแต่งภายในด้วยไม้ให้ดูกลมกลืนกับอาคารเดิม (2)
และการรักษาบานเพ็ญไม้เดิมและอุปกรณ์ของประตูด้านหน้าเอาไว้ แล้วมีการเพิ่มประตูกระจกด้านใน (3)
ที่มา : ผู้วิจัย (2561)

ระดับโครงสร้าง – มีการเสริมความแข็งแรงของคานไม้เดิมด้วยเหล็กในบางจุด (ดูภาพที่ 68 (1)) รวมถึงมีการปรับปรุงพื้นใหม่ ชั้น 1 ใหม่ ป้องกันน้ำใต้ดิน แต่ยังคงใช้พื้นไม้เดิมเท่าที่ใช้ได้และใช้พื้นไม้ใหม่เสริมเท่าที่จำเป็น

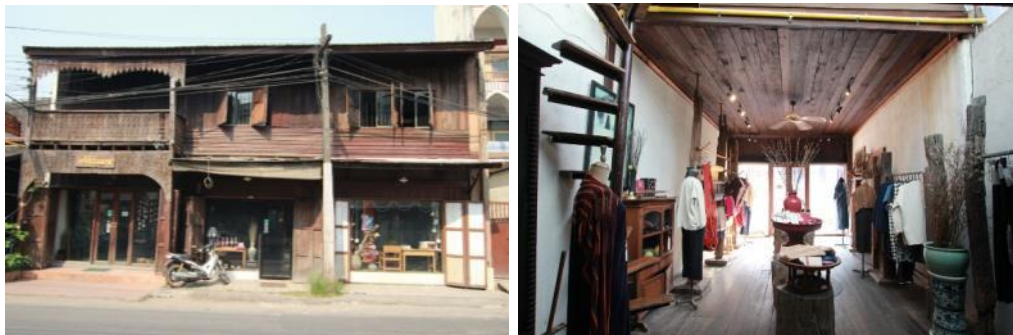
ภาพที่ 70 ภาพรวมของเรือนค้าขายไม้ 2 ชั้นของร้านนุสรรา
ด้านหน้าของร้านจากถนนเจริญราษฎร์ (ด้านซ้าย) และภายในชั้น 1 ของร้านเป็นพื้นที่แสดงสินค้า (ด้านขวา)
ที่มา : ผู้วิจัย (2561)

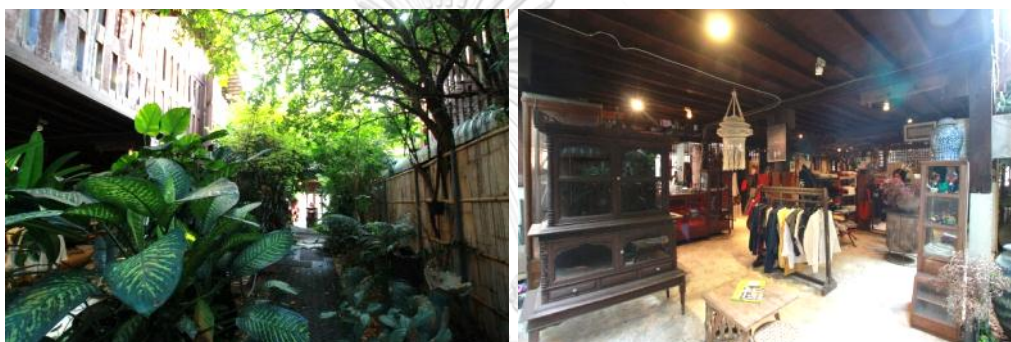
ภาพที่ 71 ภาพรวมของเรือนพักอาศัยไม้ ยกใต้ถุนสูง ที่ตั้งอยู่ด้านในของร้านนุสรรา
ด้านข้างอาคารเรือนพักอาศัยไม้ ผนังเป็นฝาไหล โดยมองจากด้านในออกไปสู่ถนน ภายในเป็นสวนเล็ก ๆ (ด้านซ้าย)
และภายในชั้น 1 ของร้าน ภายในเรือนพักอาศัยไม้ ยกใต้ถุนสูง จะเห็นแนวการยกอาคารขึ้น (ด้านขวา)
ที่มา : ผู้วิจัย (2561)

ระดับโครงสร้าง - มีการปรับปรุงโครงสร้างไม้เดิม และในส่วนของเรือนคหบดีด้านหลังถูกรื้อ
โครงสร้างไม้เก่าที่ทรุดโทรมลง แล้วประกอบเรือนขึ้นไปใหม่ด้วยรูปแบบเดิมพร้อมกับการติด อาคาร
ให้สูงขึ้นเพื่อใช้พื้นที่ชั้นล่างได้

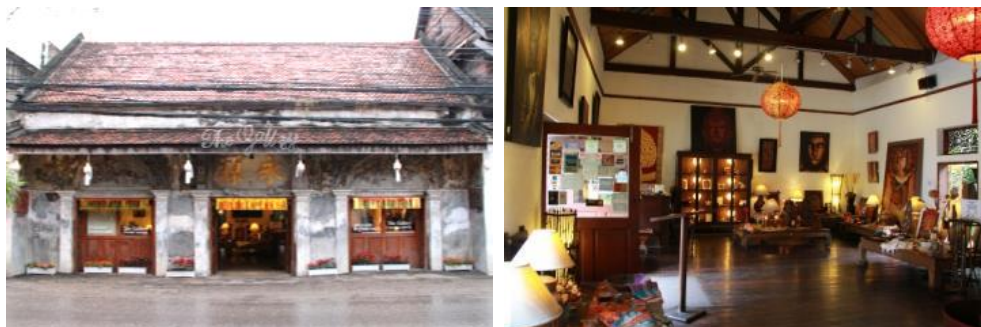
ภาพที่ 73 ภาพรวมของร้าน The Gallery
 ด้านหน้าของร้านจากถนนเจริญราษฎร์ (ด้านซ้าย) และภายในของเรือนแพ (ด้านขวา)
 ที่มา : ผู้วิจัย (2561)

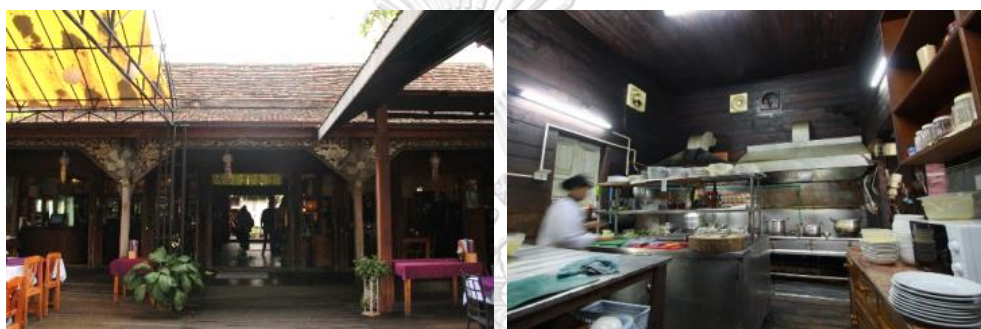
ภาพที่ 74 ภาพรวมของร้าน The Gallery เรือนไม้ด้านหลัง
 มุมมองจากฝั่งแม่น้ำ เข้าหาเรือน (ด้านซ้าย) และภายในของเรือนไม้ที่ถูกดัดแปลงให้เป็นครัว (ด้านขวา)
 ที่มา : ผู้วิจัย (2561)

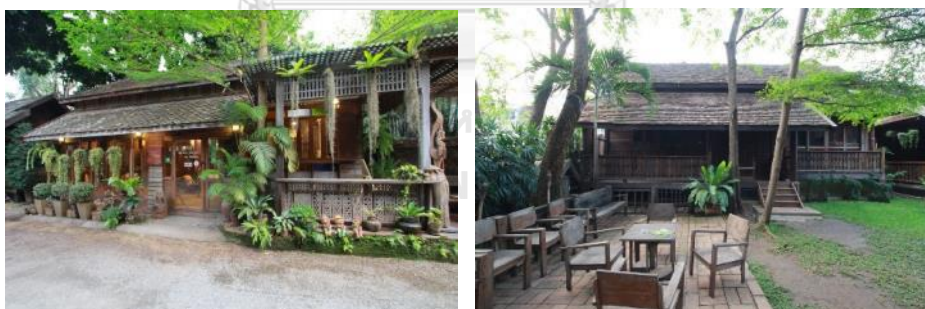
ภาพที่ 77 ภาพรวมของโครงการบ้าน Tanita

ยังข้าวที่ถูกปรับเปลี่ยนเป็นร้านอาหารและเครื่องตีม (ด้านขวา) และเรือนที่พักนักท่องเที่ยว (ด้านซ้าย)

ระดับเปลือกอาคาร - มีการปิดผาผนังของเรือนบริวารเพิ่มเติมด้วยไม้และประตูหน้าต่างบานกระจกบางส่วน ให้เหมาะสมแก่การอยู่อาศัย (ดูภาพที่ 77)

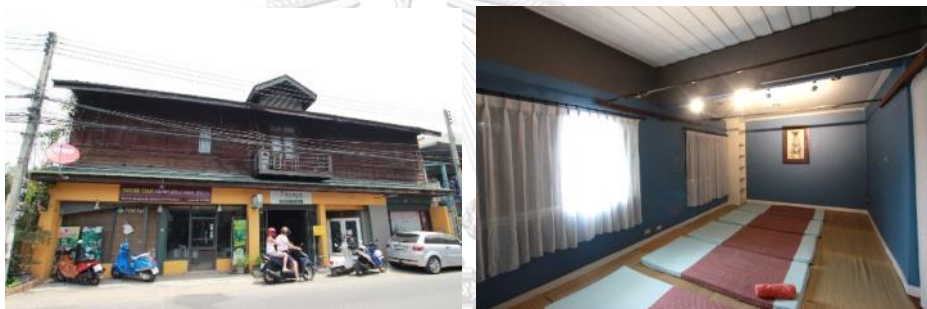
ภาพที่ 79 ภาพรวมของโครงการบ้าน Parami ด้านหน้าของเรือนหลัก จากถนนเจริญราษฎร์ (ด้านขวา) และภายในของชั้น 2 ที่ถูกปรับใช้เป็นร้านนวดไทย
ที่มา : ผู้วิจัย (2561)

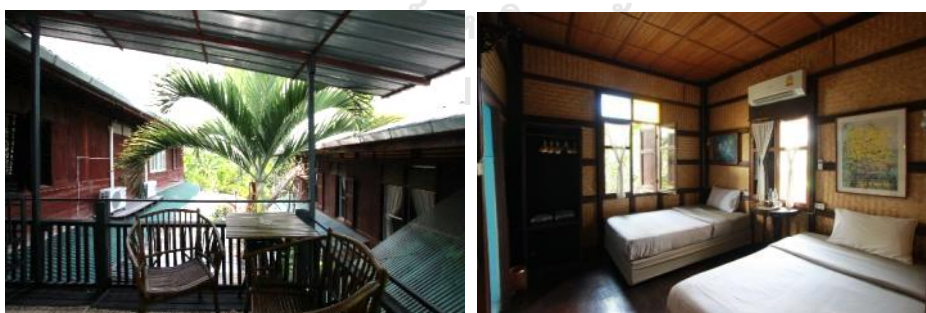
ภาพที่ 80 บ้าน Parami มุมมองจากระเบียงชั้น 2 เห็นส่วนที่เชื่อมต่อของเรือนร้านค้า และเรือนคหบดีไม้ด้านหลัง (ด้านขวา) และภายในห้องชั้น 2 ของเรือนคหบดีไม้ที่ถูกปรับใช้เป็นห้องพัก
ที่มา : ผู้วิจัย (2561)

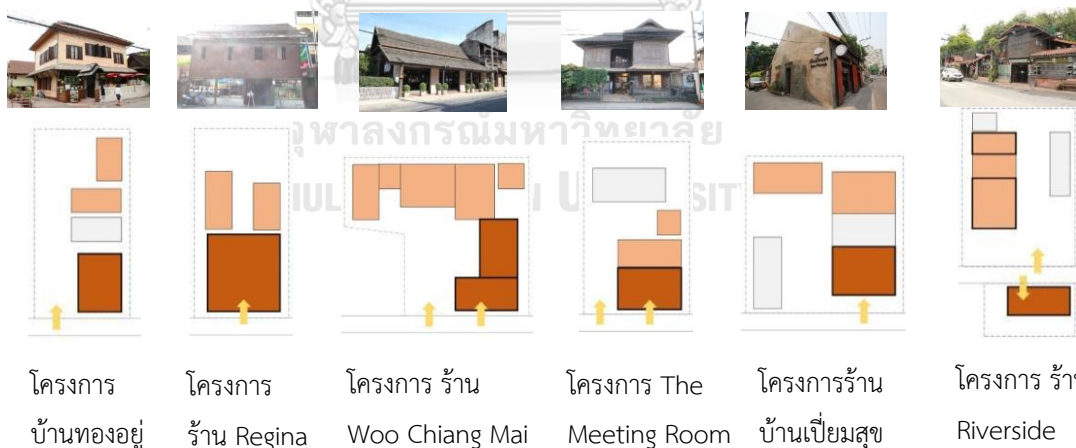
ภาพที่ 91 แผนผังการใช้งานอาคารประวัติศาสตร์ในโครงการ รูปแบบ C

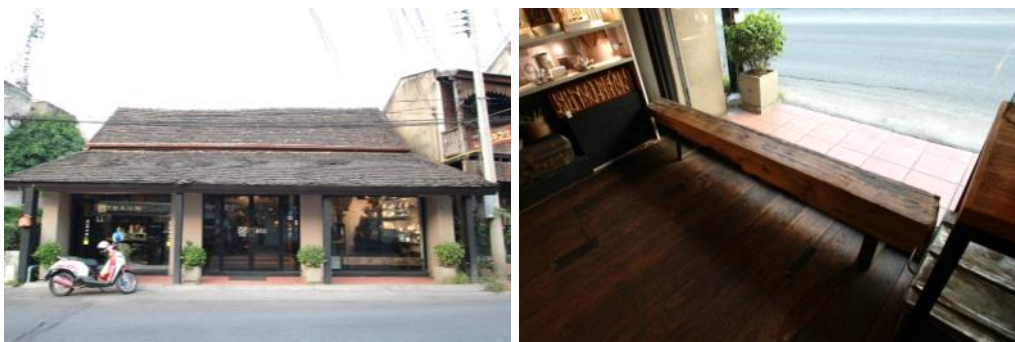
ภาพที่ 95 รูปแสดงเสาเหล็กด้านหน้าร้าน Woo Chiang Mai (ด้านซ้าย)
ที่ถูกเปลี่ยนแทนเสาไม้ เนื่องจากถูกรถชน แล้วมีการนำเอาเสาไม้เดิมมาดัดแปลงเป็นม้านั่งภายในร้าน (ด้านขวา)
ที่มา : ผู้วิจัย (2561)

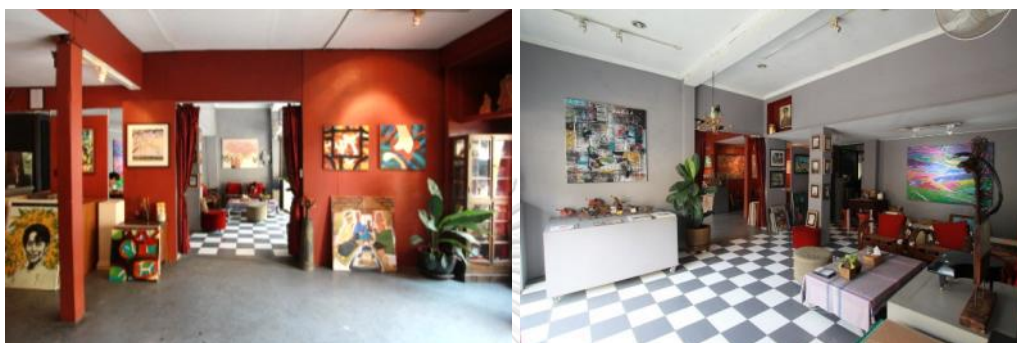
ภาพที่ 99 ภายในของร้าน Suvannabhumi Art Gallery ที่เจ้าของโครงการใช้ไม้อัดกรุทับผนังไม้เดิม เพื่อปรับให้เหมาะสมกับการจัดแสดงรูปภาพของร้าน
ที่มา : ผู้วิจัย (2561)

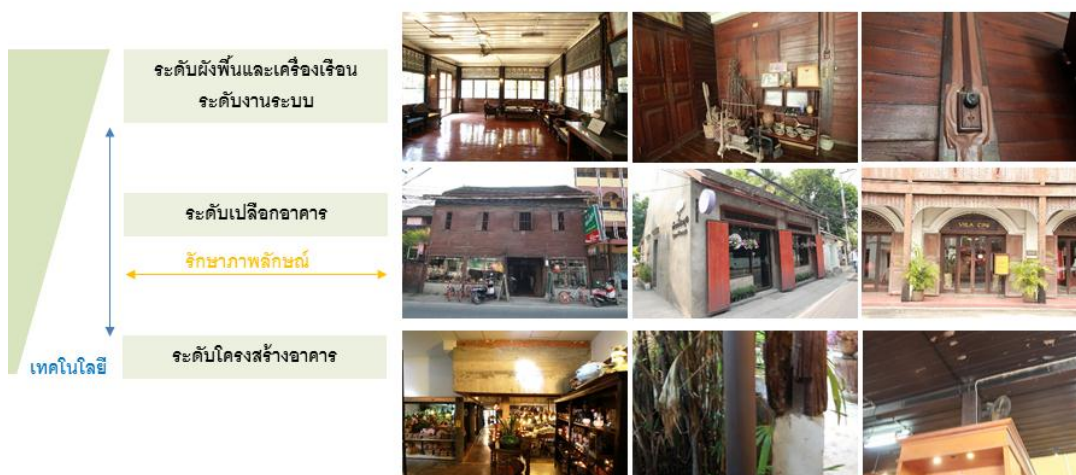
ภาพที่ 102 แผนผังสรุปประเด็นเรื่องระดับการเปลี่ยนแปลงกายภาพของอาคารประวัติศาสตร์
