การบริหารจัดการงานบูรณะในพระราชวังเวศน์มฤคทายวัน

วิทยานิพนธ์นี้เป็นส่วนหนึ่งของการศึกษาตามหลักสูตรปริญญาสถาปัตยกรรมศาสตรมหาบัณฑิต

THE RESTORATION MANAGEMENT OF MRIGADAYAVAN PALACE

ปาริฉัตร สุกุลเจริญพรชัย : การบริหารจัดการงานบูรณะในพระราชนิเวศน์มฤคทายวัน (THE RESTORATION MANAGEMENT OF MRIGADAYAVAN PALACE) อ.ที่ปรึกษาวิทยานิพนธ์หลัก: รศ. น.ท. ไตรวัฒน์ วีรยศิริ, 135 หน้า.

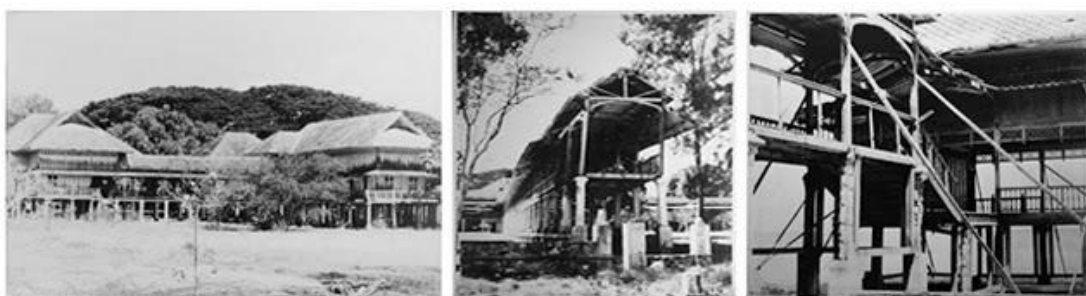
ภาพที่ 1 สภาพก่อนบูรณะปี 2530

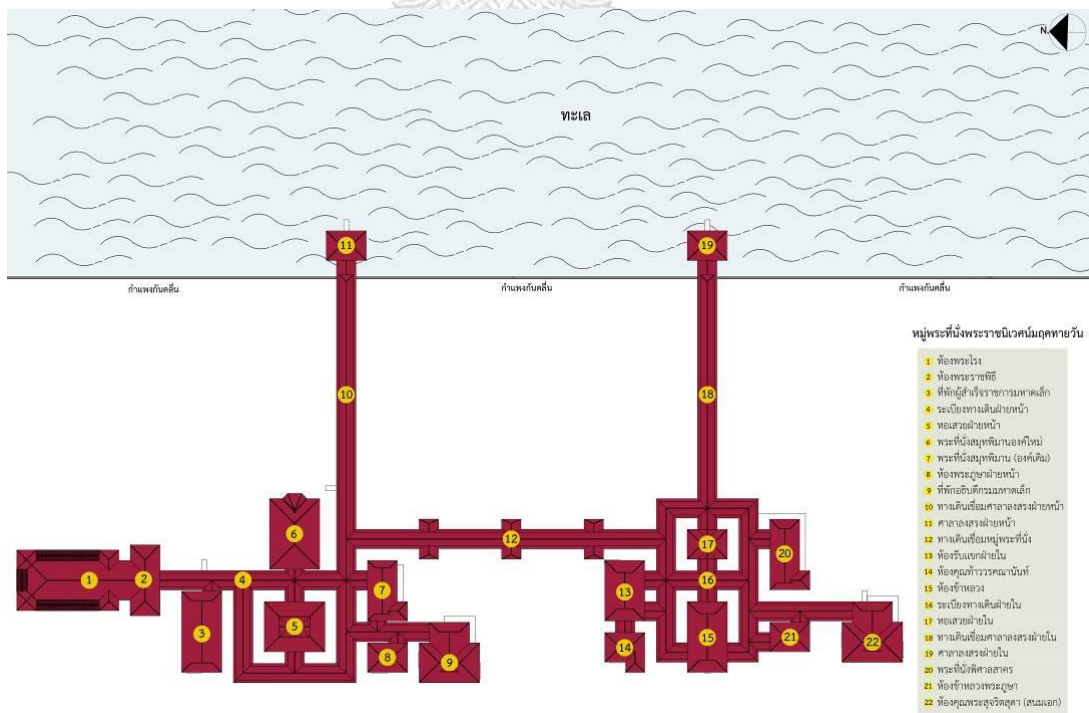
ภาพที่ 2 ผังบริเวณรวมพระราชนิเวศน์มฤคทายวัน
ที่มา สำนักงานมูลนิธิพระราชนิเวศน์มฤคทายวัน

พระราชนิเวศน์มฤคทายวัน ประกอบด้วยอาคาร 16 หลัง แบ่งออกเป็น 3 หมู่ใหญ่ ได้แก่ ด้านริมคือพระที่นั่งสโมสรเสวกามาตย์ เป็นโถงโปร่งเอนกประสงค์ ใช้ทรงละครและประกอบพิธีสำคัญต่าง ๆ ถัดมาตรงกลางคือหมู่พระที่นั่งพิศาลสาคร เป็นที่พักของฝ่ายหน้า (ฝ่ายชาย) ประกอบด้วย ห้องพระบรรทมหอเสวย ศาลาลงทรงฝ่ายหน้า และที่พักเหล่ามหาดเล็ก เช่น มหาดเล็กห้องพระบรรทม มหาดเล็กพระภุชญา และสุดท้ายหมู่พระที่นั่งสมุทรมิมาน เป็นที่พักของฝ่ายใน(ฝ่ายสตรี) ประกอบด้วย ห้องบรรทม หอเสวย ศาลาลงทรงฝ่ายในและที่พักเหล่านางข้าหลวงฝ่ายใน

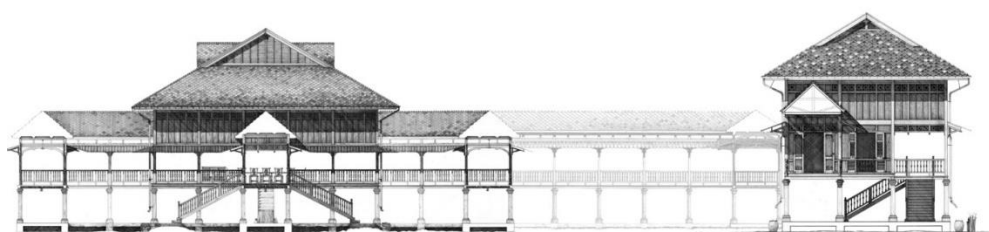
ภาพที่ 4 ภาพลายเส้นหมู่พระที่นั่งพิศาลสาคร โดยอารยะ พันธุ์ทองคำ และกันต์ฤทัย ภูมิพิทักษ์

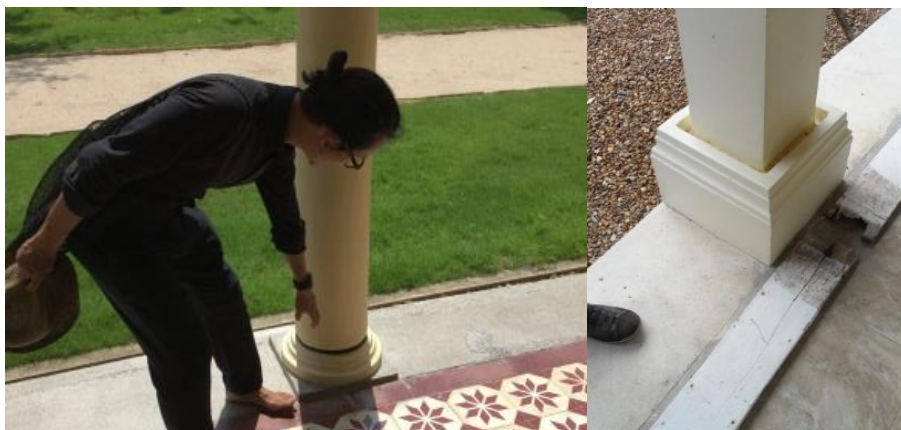
ภาพที่ 5 บริเวณฐานเสาอาคารในหมู่พระที่นั่งสโมสรเสวกามาตย์

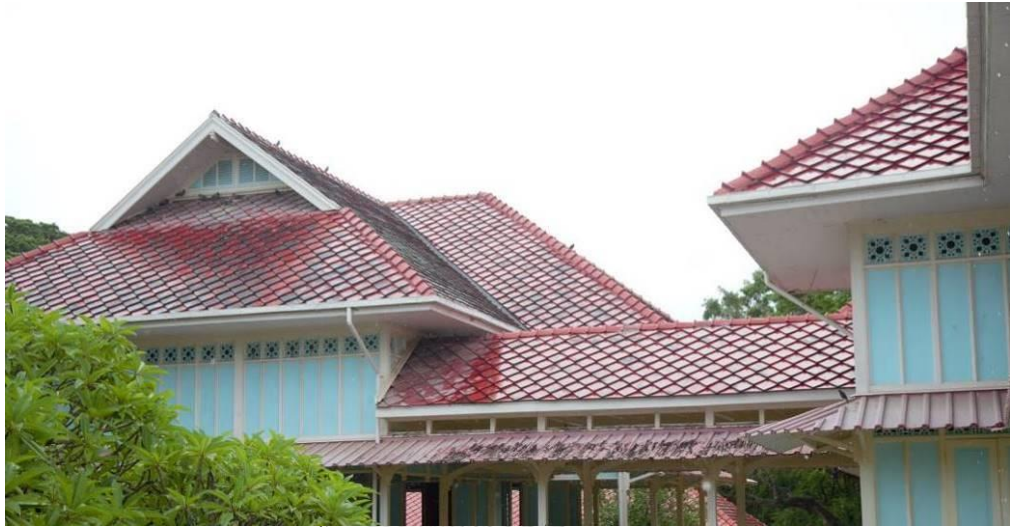
ภาพที่ 6 ส่วนหลังคา หลังคากระเบื้องว่าวซีเมนต์สีแดงหลังคากันสาดแผ่นไม้สักบริเวณหมู่พระที่นั่งพิศาลสาคร
ที่มา ผู้วิจัย

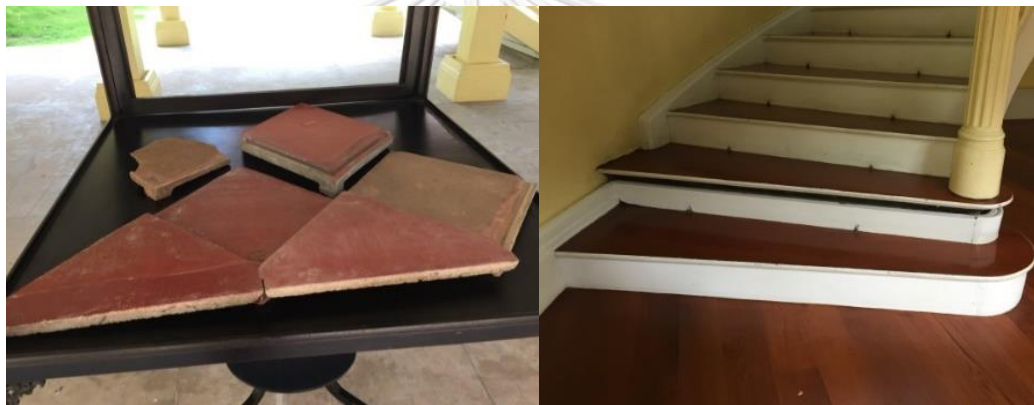
ภาพที่ 7 กระเบื้องว่าวซีเมนต์สีแดง และบันไดเวียนไม้สักทอง ในพระที่นั่งสโมสรเสวกามาตย์

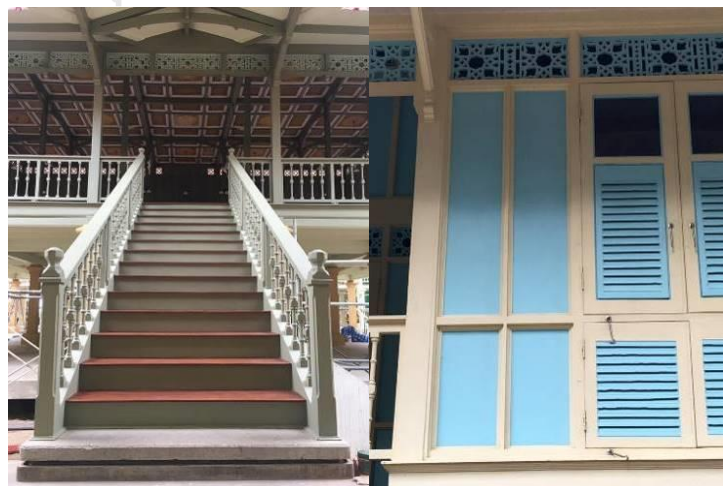
ภาพที่ 8 บันไดทางลงบริเวณหอเสวยฝ่ายหน้าและรายละเอียดผนัง หน้าต่างในหมู่พระที่นั่งสมุทรพิมาน
ที่มา ผู้วิจัย

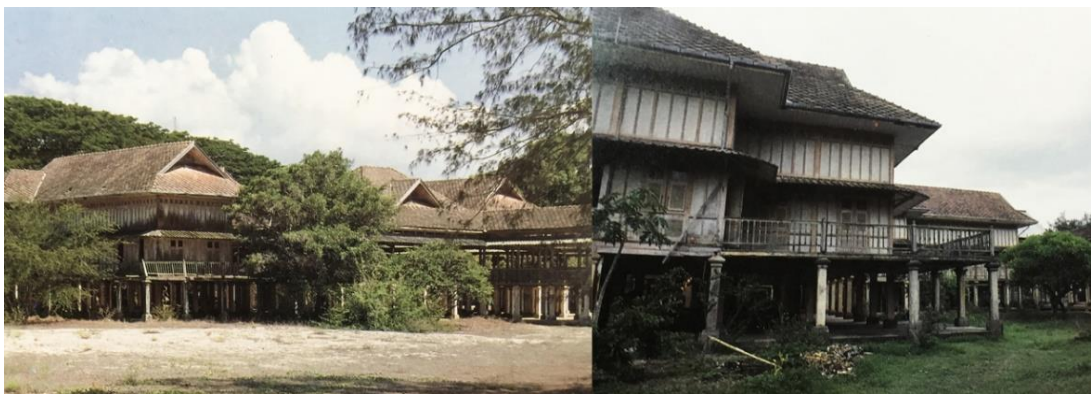
ภาพที่ 10 ภาพถ่ายเก่าโดยกรมศิลปากร สภาพความทรุดโทรมของหมู่พระที่นั่งก่อนการบูรณะปี พ.ศ.2530
ที่มา รายงานแบบบูรณะกรมศิลปากร

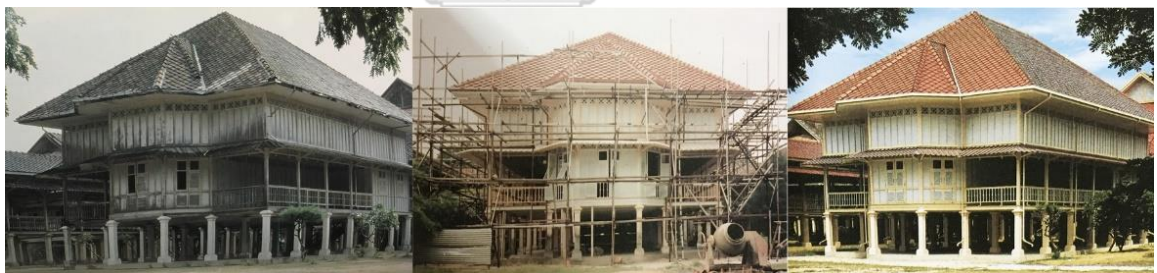
ภาพที่ 11 ภาพถ่ายห้องพระบรรทม ก่อนการบูรณะ ระหว่างบูรณะและบูรณะแล้วเสร็จ ในปี พ.ศ. 2536
ที่มา รายงานแบบบูรณะกรมศิลปากร

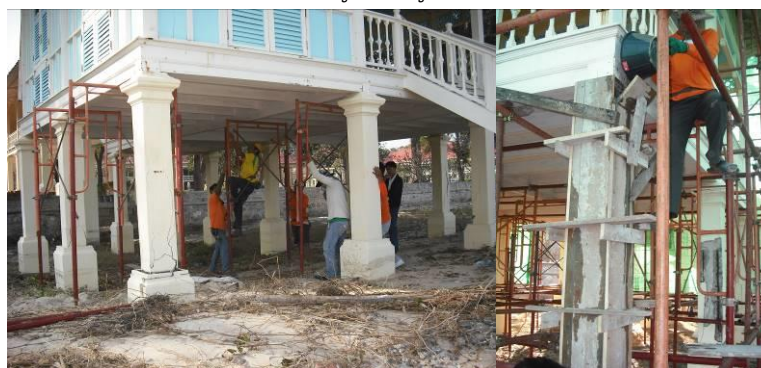
ภาพที่ 17 ติดตั้งนั่งร้านค้ำยันเพื่อความปลอดภัยของช่างและอาคาร ในการเทปูนหล่อเสาที่มา ห้างหุ้นส่วนจำกัด สุวานอนุรักษ์

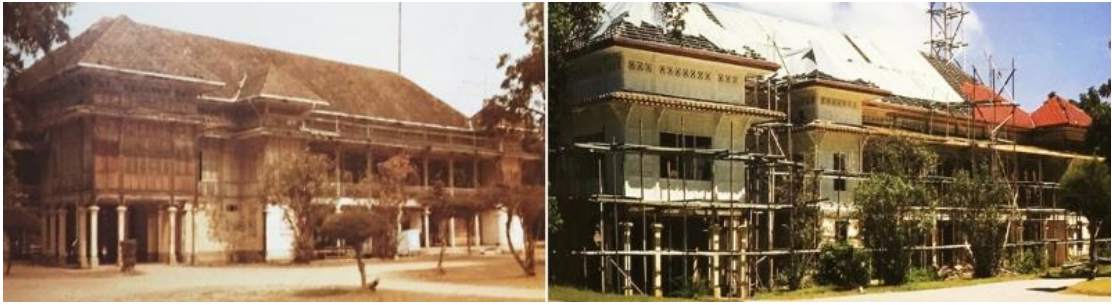
ภาพที่ 22 ภาพพระที่นั่งสโมสรเสวกามาตย์ก่อนบูรณะและระหว่างบูรณะ เมื่อปี 2536
ที่มา รายงานแบบบูรณะกรมศิลปากร

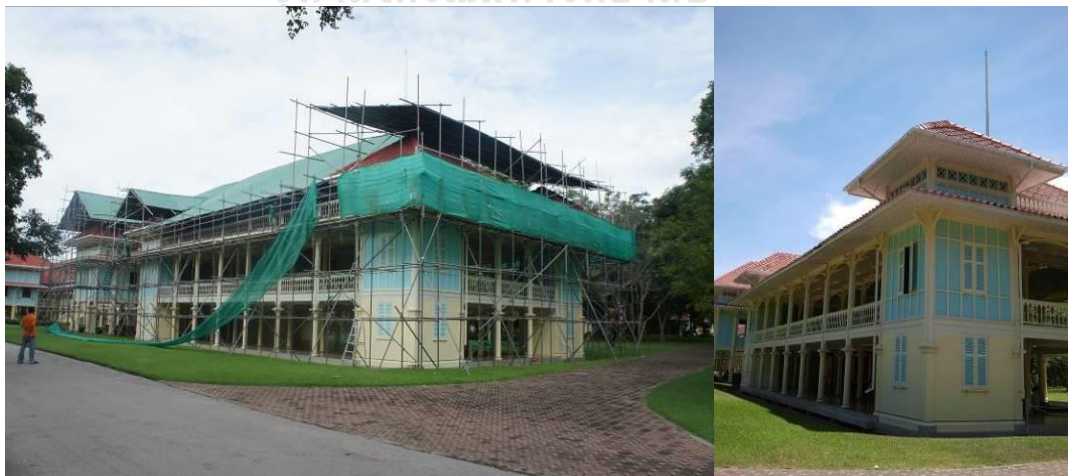
ภาพที่ 24 ภาพพระที่นั่งสโมสรเสวกามาตย์ก่อนบูรณะและบูรณะแล้วเสร็จ เมื่อปี 2557
ที่มา สำนักงานมูลนิธิพระราชินีเวศน์มฤคทายวัน

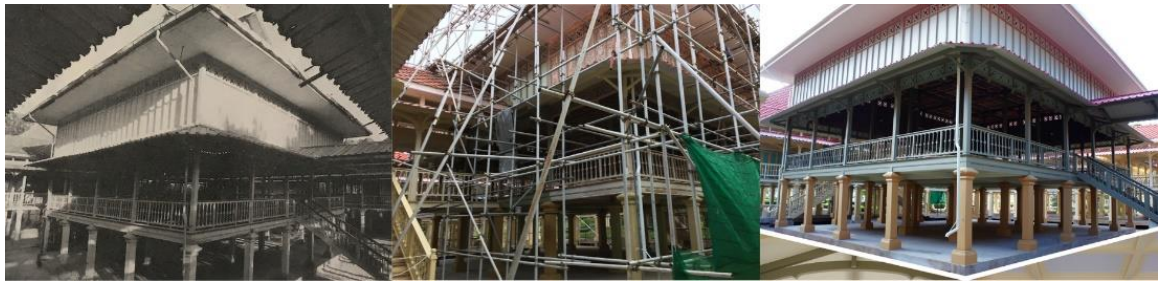
ภาพที่ 27 ภาพอาคารหอเสวยฝ่ายหน้าก่อนบูรณะ ระหว่างบูรณะ บูรณะแล้วเสร็จ

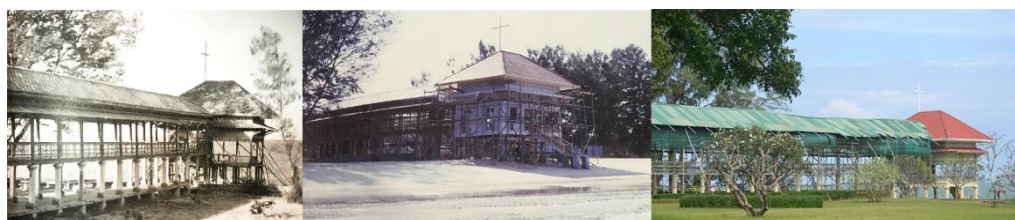
ภาพที่ 33 งานบูรณะทางเดินศาลาลงทรงฝ้ายหน้า

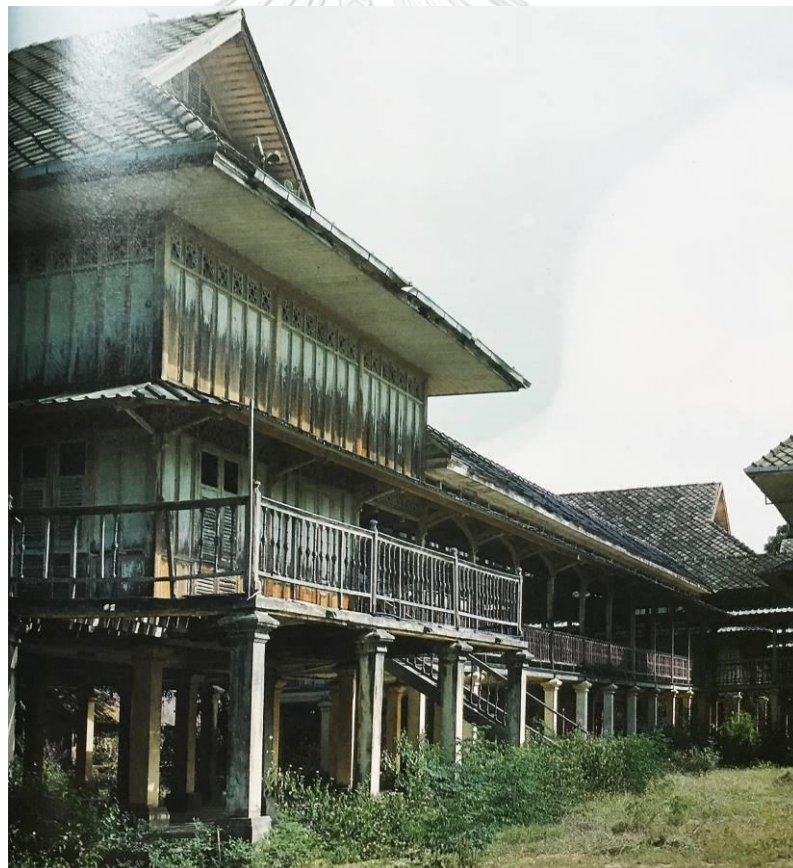
ภาพที่ 41 ความเสียหายในหมู่พระที่นั่ง เมื่อปี 2526
 ที่มา รายงานบูรณะกรมศิลปากร

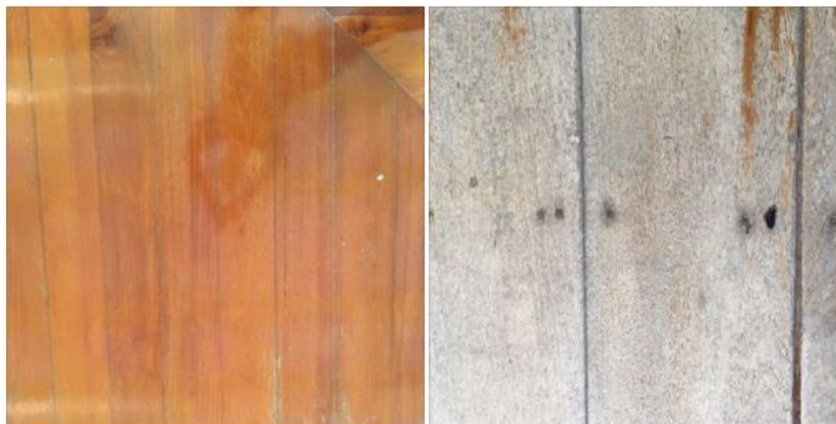
ภาพที่ 49 ภาพเทียบลักษณะหัวตะปูใหม่และเก่า
ที่มา อริยะ ทรงประไพ

พื้นแน่นไม่มี ยวบแน่นอนและเป็นเทคนิค ตั้งเดิมด้วยสี เพราะมีองค์ประกอบหมุดปักลาดพระบาท บนพื้นไม้เก่าเป็นหลักฐานอ้างอิงยืนยัน ว่าเป็นพื้นเดิม
