บทที่ 3

ข้อมูลทั่วไปของพื้นที่บริเวณเสาชิงช้า

แนวทางการอนุรักษ์และฟื้นฟูพื้นที่บริเวณเสาชิงช้า , กรุงเทพมหานคร
THE URBAN CONSERVATION AND REGENERATION OF SAO CHINGCHA AREA , BANGKOK .

สาขาวิชา การออกแบบชุมชนเมือง คณะสถาปัตยกรรมศาสตร์ จุฬาลงกรณ์มหาวิทยาลัย
 ชื่อนิสิต นางสาวสมนมาลย์ กาญจนะ รหัส 437 42175 25

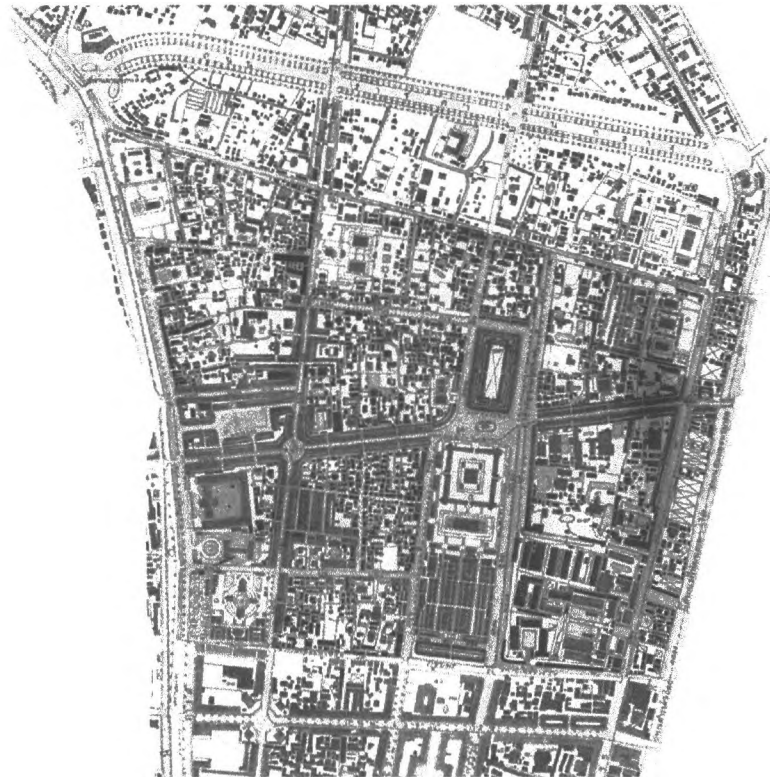
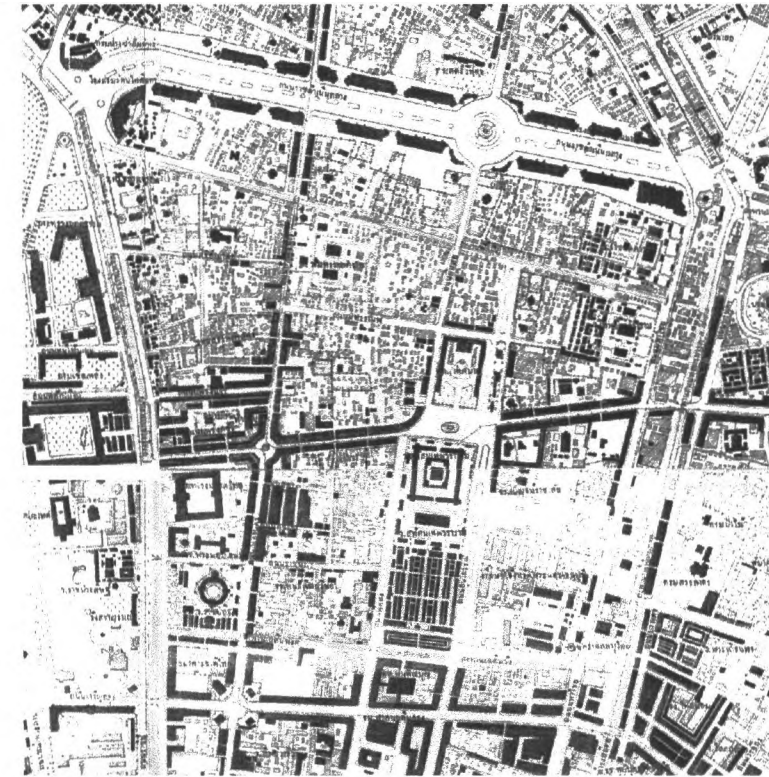
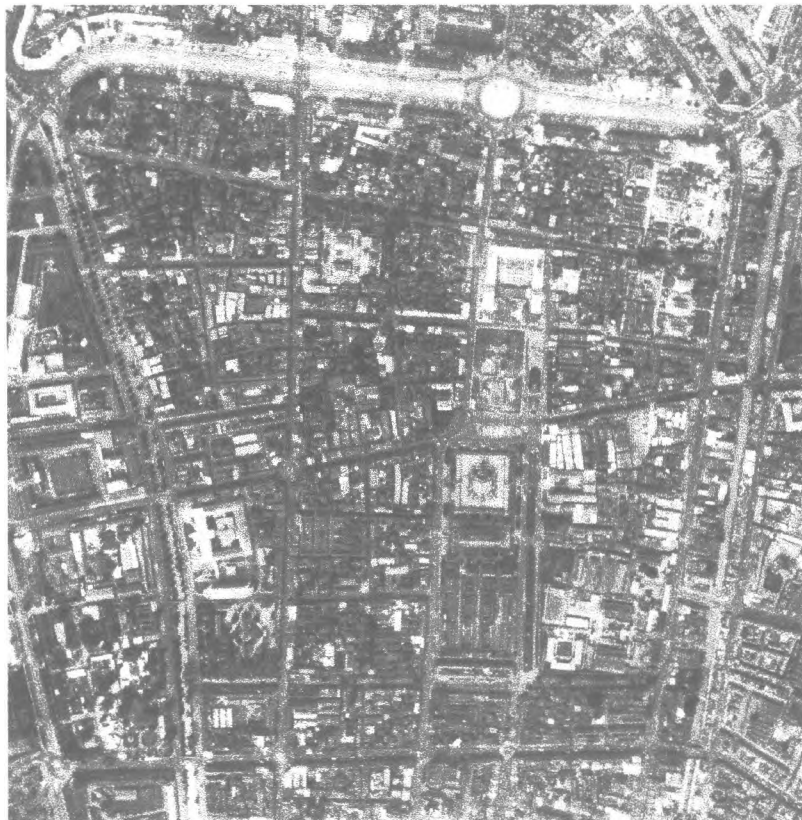
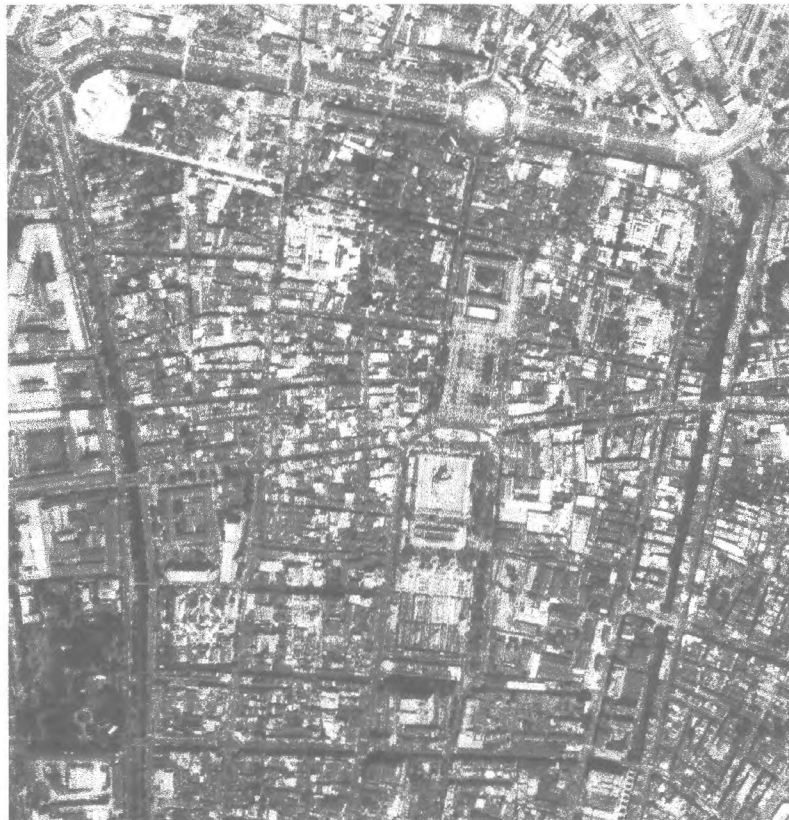
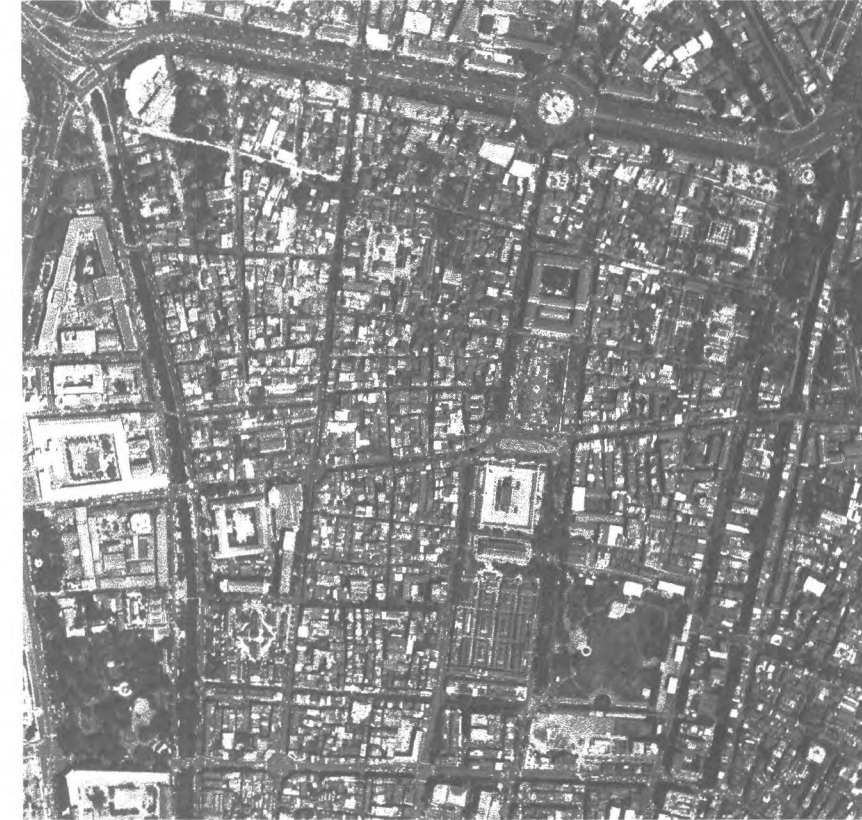
รูปภาพที่ 3-01
 แผนผังและภาพถ่ายทางอากาศ ช่วงปี พ.ศ. 2439 ถึง พ.ศ. 2542

บน แผนที่โบราณ ปี พ.ศ. 2439 (รัชกาลที่ 5) ตอนที่ยังไม่ได้ตัดถนนราชดำเนิน
ล่าง ภาพถ่ายทางอากาศ พ.ศ. 2508 ศาลาว่าการกทม. ยังสร้างไม่เสร็จ

บน แผนที่โบราณ ปี พ.ศ. 2464 (รัชกาลที่ 6) เป็นตลาดเสาชิงช้า มีเส้นทางรถราง
ล่าง ภาพถ่ายทางอากาศ พ.ศ. 2530

บน แผนที่ ปี พ.ศ. 2495 (รัชกาลที่ 9) เป็นพื้นที่ทำการของเทศบาลพระนคร
ล่าง ภาพถ่ายทางอากาศ พ.ศ. 2542

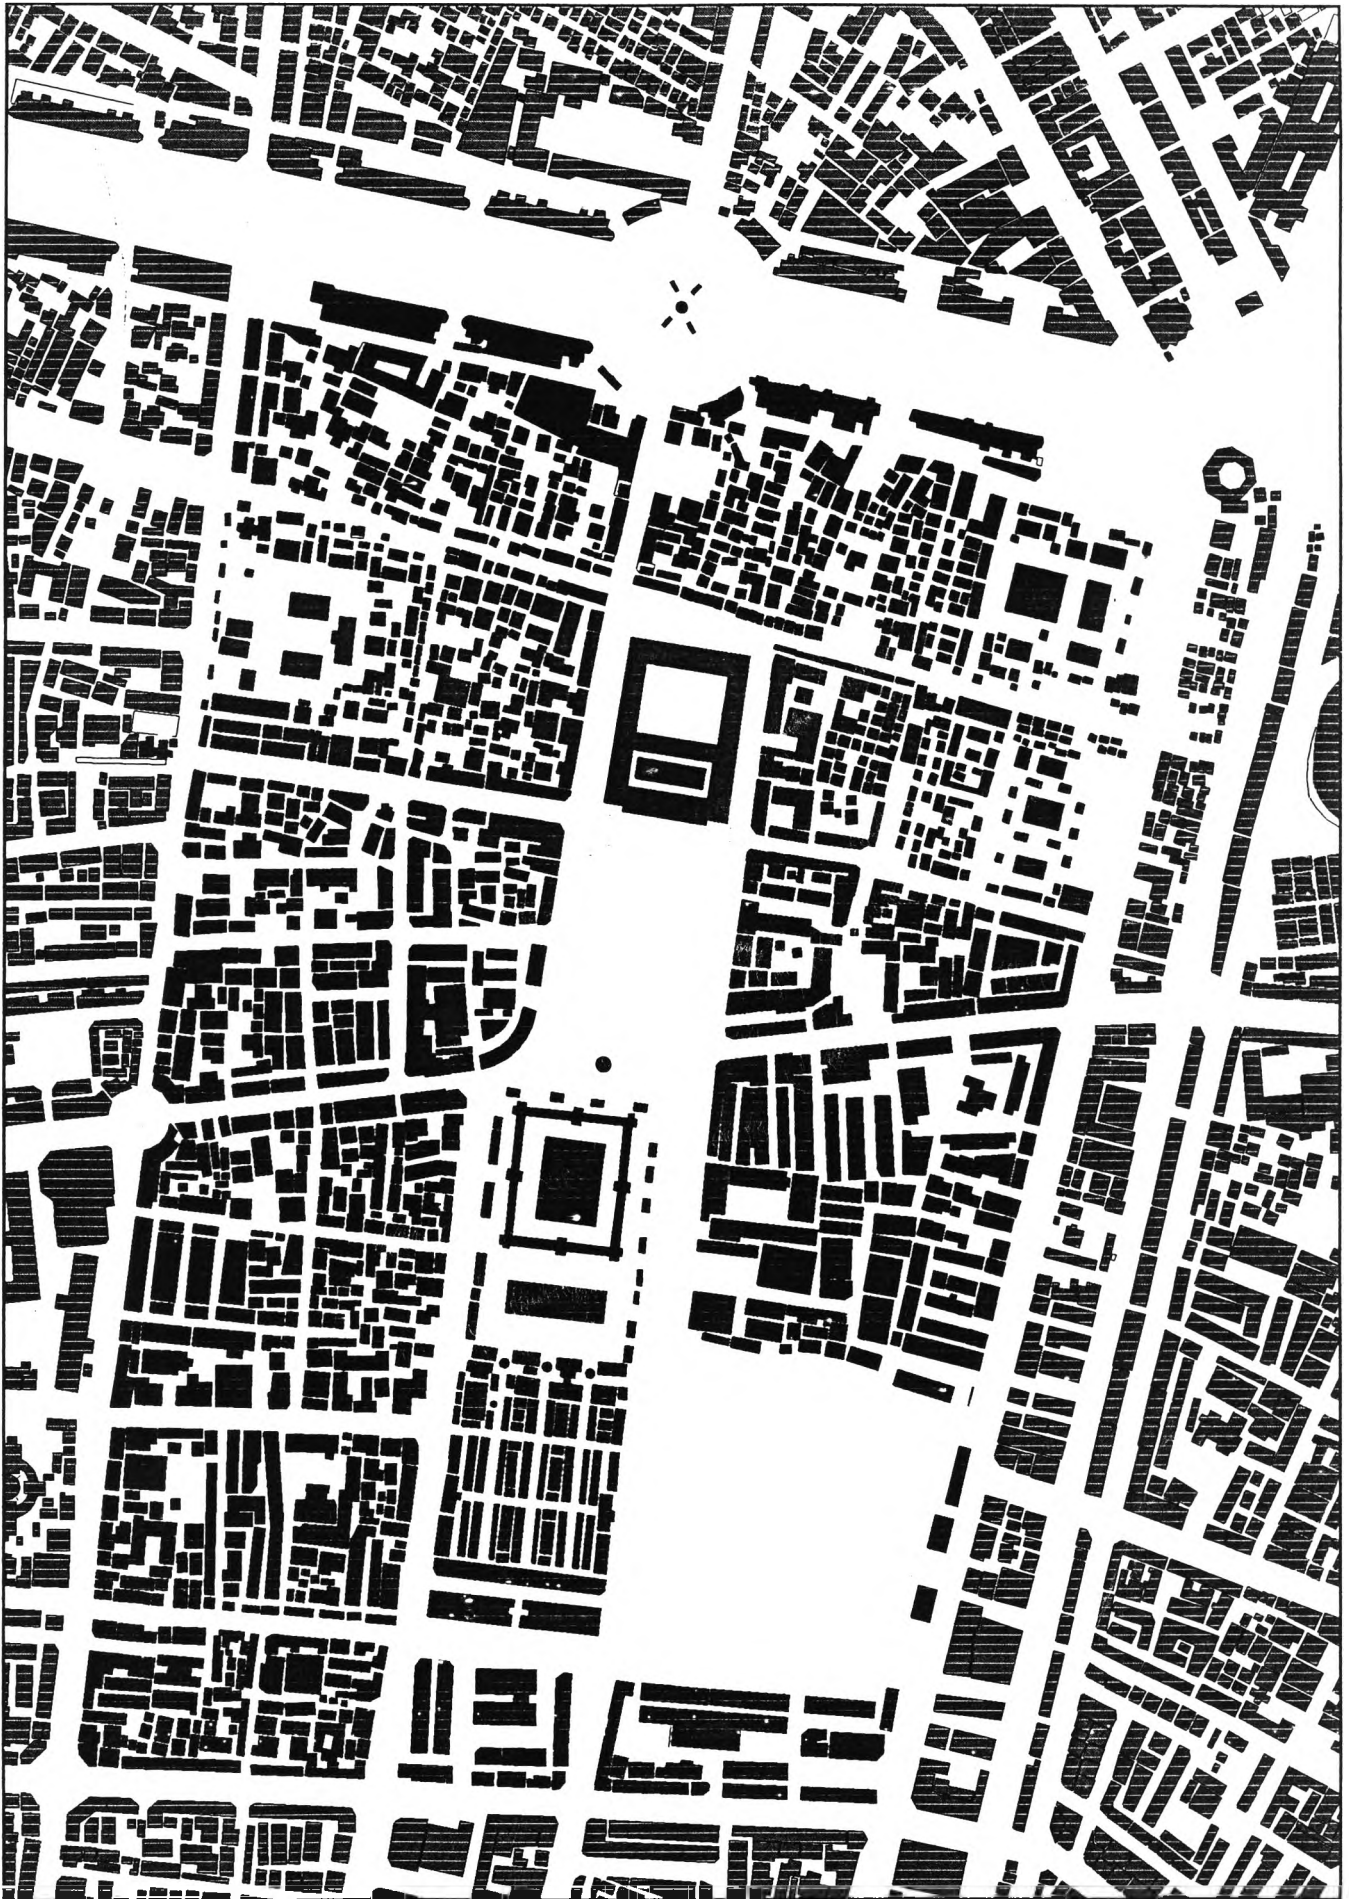
แผนผังที่ 3-10

แผนผังภาพพื้น อาคาร
 (Future Ground)

ขนาดของอาคาร จากการดูจากแผนผังภาพ-พื้นของอาคาร (แผนผังที่ 3-10) ส่วนใหญ่เป็นอาคารตึกแถวและอาคารขนาดเล็ก (Small Scale Building) และบ้านพักอาศัยทางด้านทิศเหนือ (พื้นที่ 1 และ 2) ถัดเข้าไปด้านใน ทำให้มี Texture ที่ละเอียดในพื้นที่โดยรวม ส่วนที่พักอาศัยรูปแบบตึกแถวจะอยู่ถัดลงมาด้านทิศใต้ (พื้นที่ 3 และ 4) จะมี Texture ที่หยาบกว่า ส่วนศาลาว่าการกรุงเทพมหานครเป็นอาคารที่มีขนาดใหญ่มาก จึงทำให้เกิดความแตกต่างทางด้านขนาดของอาคารกับพื้นที่โดยรอบ

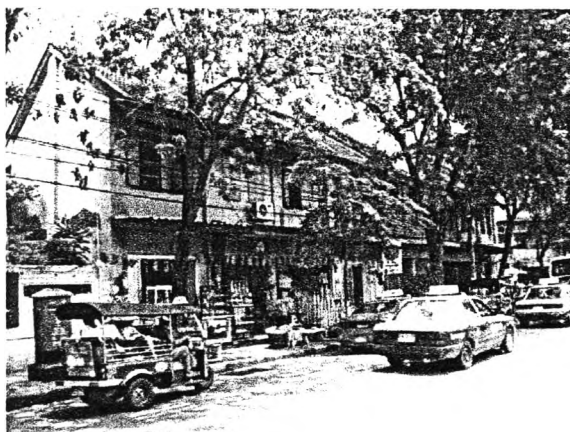
รูปภาพที่ 3-05 รูปแบบและลักษณะทางสถาปัตยกรรมของตึกแถวบริเวณเสาชิงช้า

บน ตึกแถวหน้าโบสถ์พราหมณ์ บนถนนดินสอ เป็นตึกแถวรุ่นเดียวกับตึกแถวริมถนนบำรุงเมือง ซาดการดูแลรักษา

ขวา ตึกแถวโค้ง สูง 3 ชั้น ริมถนนบำรุงเมืองติดกับถนนดินสอ ปัจจุบันได้ขึ้นเป็นโบราณสถาน จึงไม่ปรากฏการต่อเติมอาคารในด้านบน

ตึกแถวบริเวณลานคนเมือง และเสาชิงช้า (รูปภาพที่ 3-05) ตึกแถวโดยรอบลานคนเมือง ส่วนใหญ่เป็นตึกแถวสมัยใหม่ที่ไม่ม่ลักษณะเฉพาะ มีรูปแบบ องค์ประกอบ และความสูงไม่แน่นอน ส่วนใหญ่กรรมสิทธิ์เป็นของเอกชน ยกเว้นตึกแถวบริเวณด้านหน้าโบสถ์พราหมณ์ คาดว่าเป็นตึกแถวรุ่นเดียวกับบริเวณริมถนนบำรุงเมือง (ดูจากแผนที่ทางประวัติศาสตร์) เป็นที่ดินของทรัพย์สินส่วนพระมหากษัตริย์ ส่วนตึกแถวบริเวณมุมถนนบำรุงเมืองติดกับถนนดินสอ เป็นอาคารตึกโค้งหลังแรก สูง 3 ชั้น (ปัจจุบันได้ขึ้นทะเบียนเป็นอาคารอนุรักษ์) มีลักษณะทางสถาปัตยกรรมส่วนใหญ่คล้ายกับตึกโค้งบริเวณถนนบำรุงเมือง เป็นตึกแถวยุคแรกที่มีรูปแบบเป็นอาคารโค้ง ขนาดอาคาร กว้าง 4.00 เมตร ลึก 10.00 เมตร สูง 11.00 เมตร เป็นอาคารโครงสร้างคอนกรีต 3 ชั้น ชั้นล่างและชั้นที่ 3 มีแนวกันสาดเชื่อมยาวตลอดแนว ใช้คานคสล.ยื่น โดยมีแผ่นคสล.หล่อสำเร็จนำมาวางทับไว้ พร้อมปั้นปูนปิดรอยต่อของแผ่น อันเป็นวิธีการก่อสร้างในสมัยนั้น ในชั้นที่ 2 และดาดฟ้า มีระเบียงลายปูนปั้น

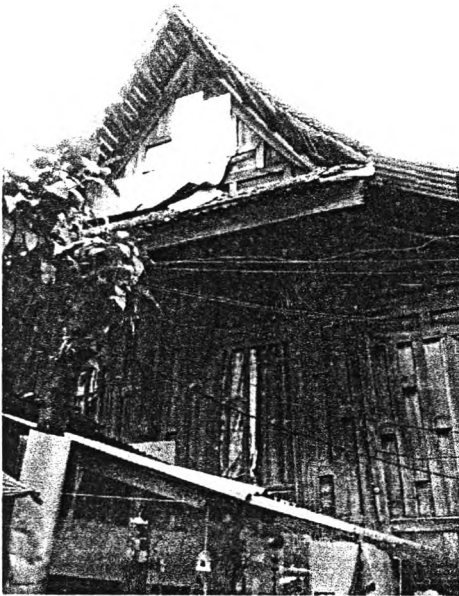
บนซ้าย เรือนไทยสมัยต้นกรุงรัตนโกสินทร์ หลังวัดเทพธิดาราม การใช้งานในปัจจุบันเป็นห้องเช่าราคาถูก ขาดการดูแล จึงมีสภาพที่ทรุดโทรมมาก

บนขวา บ้านไทยโครงสร้างไม้ สร้างสมัยรัชกาลที่ 5 บริเวณตรอกคึกคัก ให้เช่า ขาดการดูแลรักษา

บนซ้าย บ้านไทยของสมเด็จพระเจ้าฟ้ากรมพระนครสวรรค์ (ปัจจุบันเป็นสำนักงานบริพัตร) บริเวณริมถนนตะนาว ติดคลองหลอดวัดเทพธิดาราม

บนขวา บ้านไทยโครงสร้างคอนกรีต บริเวณที่ตั้งวังกรมพระสมมตอมรินทร์ ปัจจุบันไม่มีการใช้งาน นอกจากจะใช้พื้นที่โล่งด้านหน้าอาคาร เวลางานประเพณีต่างๆของชุมชน

เรือนไทยเก่าสมัยต้นรัตนโกสินทร์ 1 หลัง 2 เรือนคู่ พบบริเวณหลังวัดเทพธิดาราม เป็นบ้านไม้ชั้นเดียว ใต้ถุนสูง ตรงกลางเป็นลานโล่ง หลังคามนิลาทรงสูง ปูกระเบื้องดินเผา ลักษณะสอบเข้า โครงสร้างแบบเสา-คานรับน้ำหนัก ผนังฝาปะกน หน้าต่างไม้บานเปิดคู่ ปัจจุบันมีการดัดแปลงการใช้งานให้เป็นห้องเช่า พร้อมทั้งขาดการดูแลรักษา จึงมีสภาพทรุดโทรม

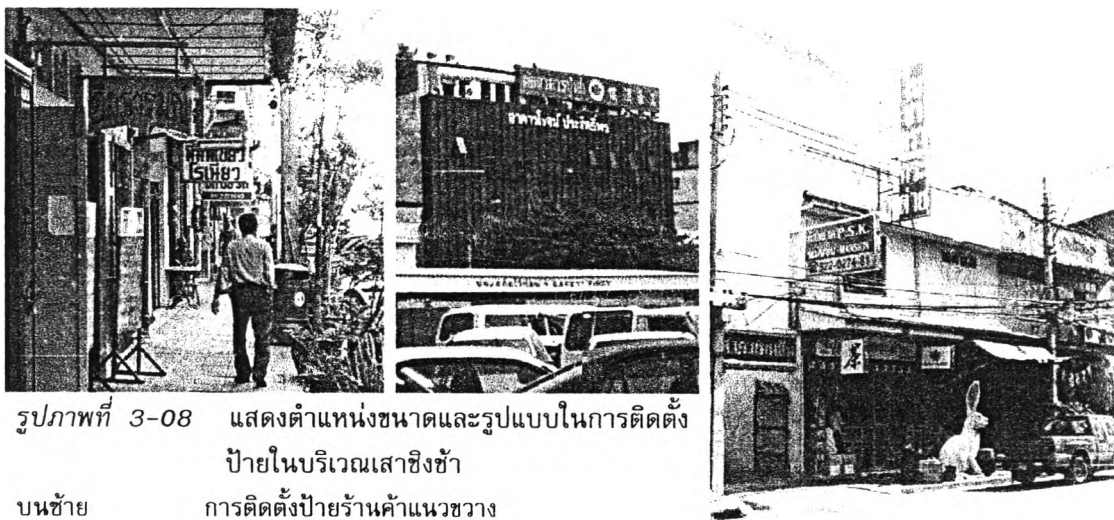
รูปภาพที่ 3-08 แสดงตำแหน่งขนาดและรูปแบบในการติดตั้งป้ายในบริเวณเสาชิงช้า

ป้ายร้านค้า (รูปภาพที่ 3-08) ขนาดและรูปแบบของป้ายไม่แน่นอน ส่วนตำแหน่งในการติดตั้ง ส่วนใหญ่จะติดตั้งบริเวณชั้นล่าง โดยรวมแล้วจะติดตั้งป้ายร้านค้าตามแนวขวาง และติดตั้งเหนือกันสาดชั้นล่าง มีบางอาคารที่ติดตั้งในระดับสูงเพื่อการมองเห็นในระยะไกล

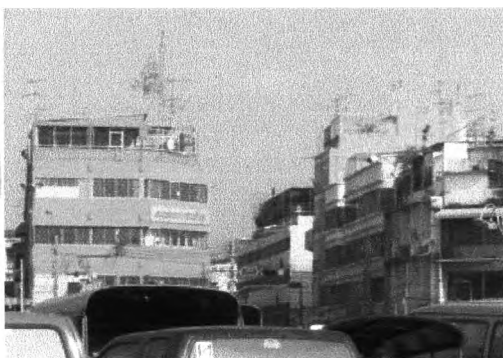
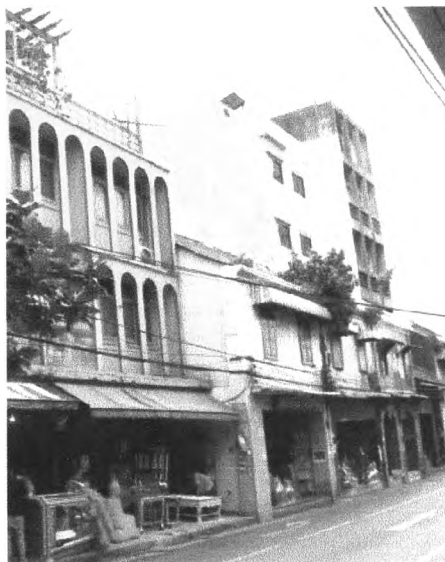
บนซ้าย สีอาคารของร้านขายเครื่องสังฆภัณฑ์บริเวณ
หัวมุมถนนบำรุงเมืองที่ติดกับลานคนเมือง
บนขวา สีอาคารประเภทเดียวกันบนถนนบำรุงเมือง

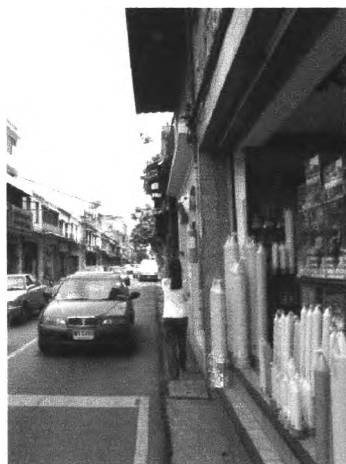
รูปภาพที่ 3-09 การใช้สีที่เกิดบนถนนบำรุงเมือง หรือ
บริเวณพื้นที่ตามความเชื่อถือความ
ศรัทธา

ซ้ายสุด สีที่เกิดจากองค์ประกอบ
ของอาคาร
ซ้าย สีที่เกิดจากสินค้าที่ทำการ
จำหน่าย

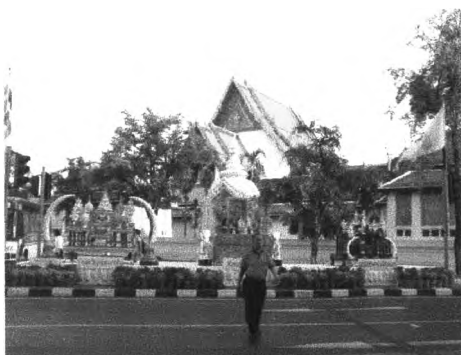
รูปภาพที่ 3-10 แสดงการใช้สีบริเวณลานคนเมือง

บนซ้าย สีของวัดสุทัศนฯ บริเวณเกาะกลางถนนด้านหน้ามีการ
ตกแต่งจากผลิตภัณฑ์ของร้านสังฆภัณฑ์
กลาง ภาพรวมการใช้สีบริเวณลานคนเมือง
ล่างซ้าย สีของอาคารและสินค้าของตึกแถวโค้งหัวมุมถนนดินสอ
ล่างกลาง สีของอาคารประเภทเดียวกันหน้าโบสถ์พราหมณ์
ล่างขวา สีของและศาลาว่าการกทม.

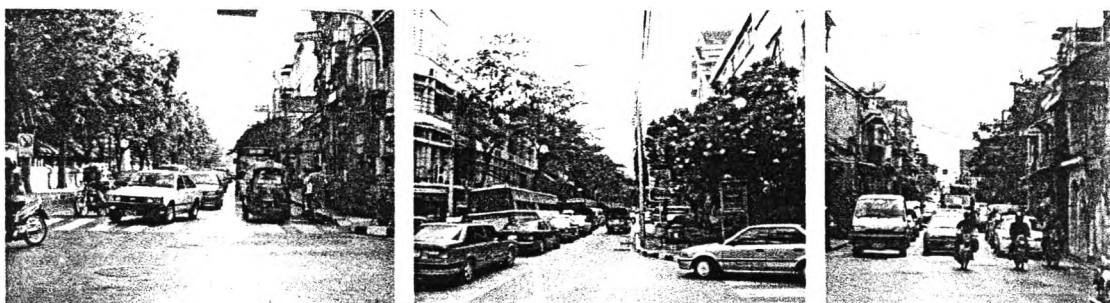
ซ้าย ถนนตีทอง วิ่งเข้าพื้นที่ สิ้นสุดบริเวณจุดตัดกับถนนบำรุงเมือง ต่อด้วยถนนดินสอ
กลาง ถนนดินสอ วิ่งออกจากพื้นที่ไปยังถนนราชดำเนิน ฝ่ายบริเวณจุดตัดกับถนนหน้าศาลาว่าการกทม.
ขวา ถนนบำรุงเมือง วิ่งเข้าพื้นที่จากพระบรมมหาราชวัง ปัจจุบันมีปัญหาเรื่องความไม่ต่อเนื่องของทางเท้า
รูปภาพที่ 3-11 ถนนสายหลักในพื้นที่บริเวณเสาชิงช้า

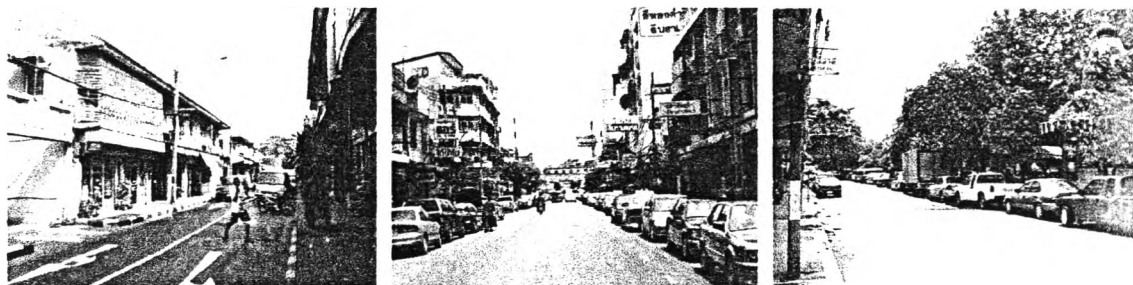
ซ้าย ถนนสำราญราษฎร์ บริเวณจุดตัดกับถนนศิริพงษ์ ช่วงกลางวันคนเมือง มองเห็นตึกแถวพื้นที่หลังวัดเทพธิดาราม
กลาง ถนนมหารณพ บริเวณจุดตัดกับถนนดินสอ มุ่งไปศาลเจ้าพ่อเสือ ที่ถนนตะนาว
ขวา ถนนศิริพงษ์ รั้วออกนอกพื้นที่ บริเวณจุดตัดกับถอยบำรุงเมือง ด้านขวาเป็นวัดพระวิษณุ-นารายณ์
รูปภาพที่ 3-12 ถนนสายรองในพื้นที่บริเวณเสาชิงช้า

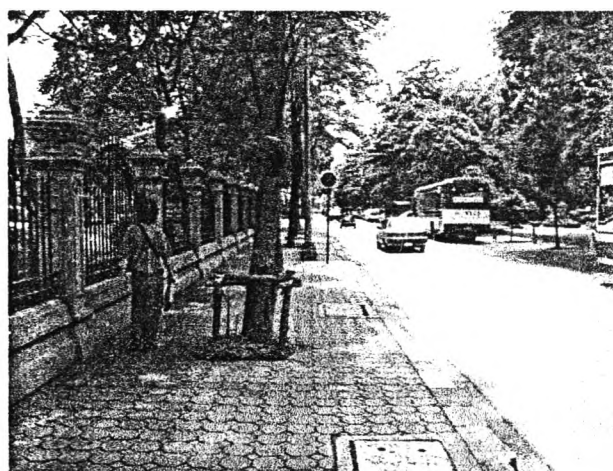
รูปภาพที่ 3-15 ดันไม้และพืชพรรณ

ซ้าย ดันไม้กับขนาดของอาคารศาลาว่าการกทม.
บน ดันไม้บริเวณสวนสาธารณะข้างวัดสุทัศน์ และริมถนนศิริพงษ์บริเวณที่ติดกับสวนรมณีนาถ

ดันไม้บริเวณสวนสาธารณะข้างวัดสุทัศน์ (รูปภาพที่ 3-15) เป็นดันไม้ที่ชนิด รูปทรงและอายุที่ไม่แน่นอน ปลูกเพื่อให้ความร่มเงา ส่วนใหญ่จะเป็นต้นพิกุล, ประดู่ ที่เหลือ ได้แก่ หูกวาง และอินทนิลน้ำ ทั้งนี้จะมีการปลูกต้นชมพูพันธ์ทิพย์เป็นแนวริมถนนศิริพงษ์ในบริเวณทางเดินเท้าของสวนรมณีนาถ มีอายุไม่มาก

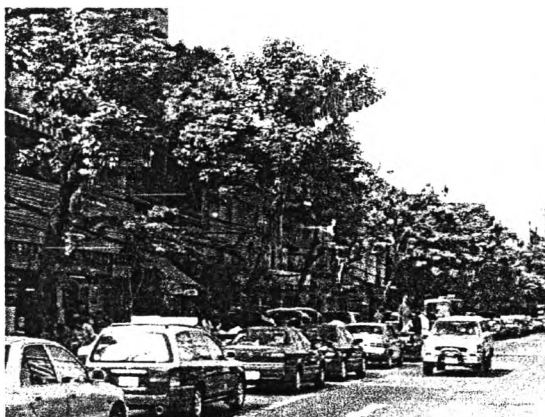
รูปภาพที่ 3-16 ต้นไม้ริมถนนดินสอ และถนนตีทอง บริเวณพื้นที่เสาชิงช้า

แนวต้นชมพูพันธุ์ทิพย์ ริมถนนดินสอ บริเวณข้างศาลาว่าการกรุงเทพมหานครไปทางถนนราชดำเนิน

- ต้นประดู่** พบมากบริเวณริมถนนดินสอ บริเวณที่ติดกับลานคนเมือง และโบสถ์พราหมณ์มีสภาพสมบูรณ์ อายุปานกลาง-มาก
- ต้นชมพูพันธุ์ทิพย์** พบมากบริเวณถนนดินสอข้างศาลาว่าการกทม. จนถึงถนนราชดำเนิน มีสภาพไม่สมบูรณ์ อายุปานกลาง เนื่องจากการโดนตัดแต่งกิ่งเพื่อไม่ให้โดนตึกแถวด้านข้าง
- ต้นอินทนิลน้ำ** พบทั่วไปเป็นการปลูกแทรกกับต้นชมพูพันธุ์ทิพย์ โดยพบมากบริเวณถนนตีทอง ข้างวัดสุทัศน์เทพวราราม

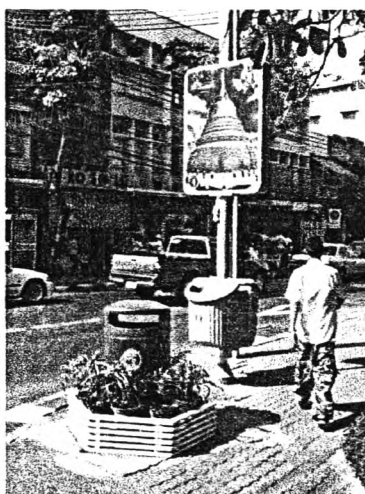
บนกลาง

ป้ายประกาศและถังขยะบริเวณทางเดินหน้า ศาลาว่าการกรุงเทพมหานคร พบเห็นได้ทั่วไปนอกพื้นที่กรุงรัตนโกสินทร์

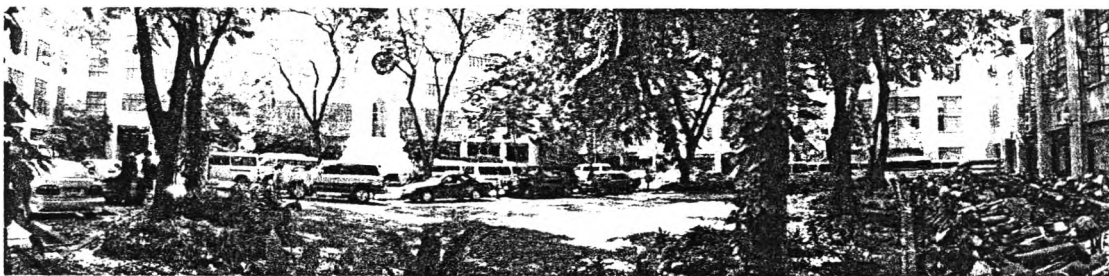
รูปภาพที่ 3-21 พื้นที่โล่งภายในศาลาว่าการกทม.

พื้นที่โล่งภายในอาคารศาลาว่าการกรุงเทพมหานคร (รูปภาพที่ 3-21) เป็นพื้นที่ที่มีลักษณะการปิดล้อมจากตัวอาคารศาลาว่าการกทม. ปัจจุบันไม่ได้มีการใช้งานนัก เนื่องจากใช้เป็นที่จอดรถสำหรับข้าราชการ

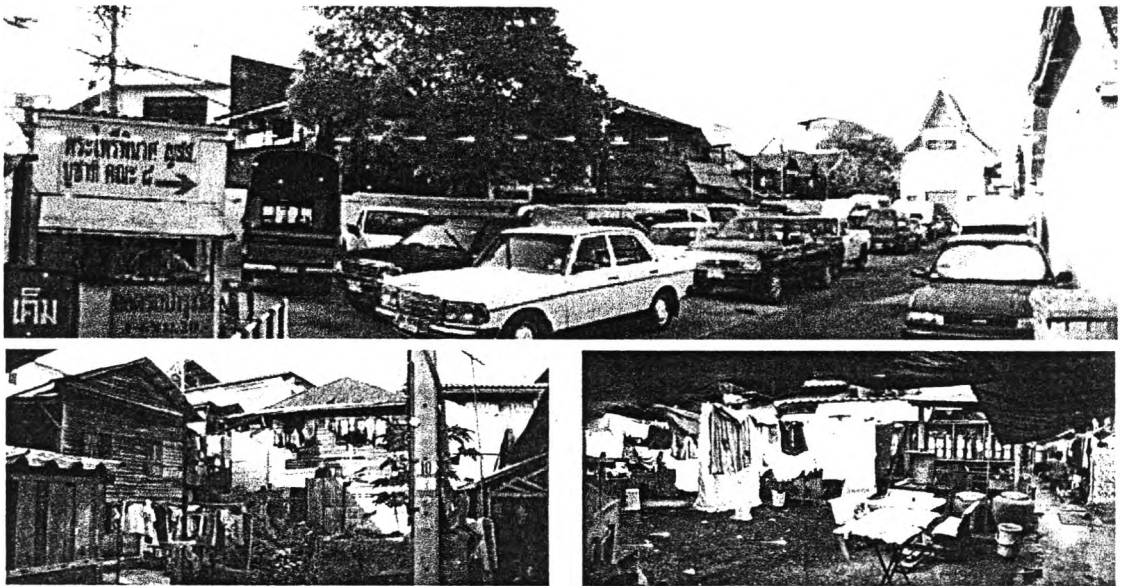
รูปภาพที่ 3-22 แสดงลักษณะพื้นที่โล่งว่างถึงสาธารณะและพื้นที่ว่างภายในชุมชน

พื้นที่โล่งว่างกิ่งสาธารณะ (รูปภาพที่ 3-22) ในปัจจุบันส่วนใหญ่จะเป็นพื้นที่ของวัด ที่จัดให้เป็นที่จอดรถของคนในชุมชนใกล้เคียงหรือผู้ใช้สัญจรทั่วไป เพื่อหารายได้

พื้นที่โล่งว่างภายในชุมชน (รูปภาพที่ 3-22) เป็นพื้นที่โล่งขนาดเล็กของเอกชน ส่วนใหญ่จะเกิดจากการรื้อถอนอาคารเดิมที่ทรุดโทรมออกไป ตำแหน่งที่ตั้งจะอยู่บริเวณกลางชุมชน ในแต่ละพื้นที่อาจมีพื้นที่ว่างหลายจุด เนื่องจากความจำกัดของเส้นทางการติดต่อที่ไม่ต่อเนื่อง โดยใช้เป็นที่รวมกลุ่มกันทางสังคมในกรณีที่มีการประชุม ในเวลาปกติจะเป็นพื้นที่ที่ใช้ร่วมกันในการซักล้าง ทำอาหาร เป็นต้น

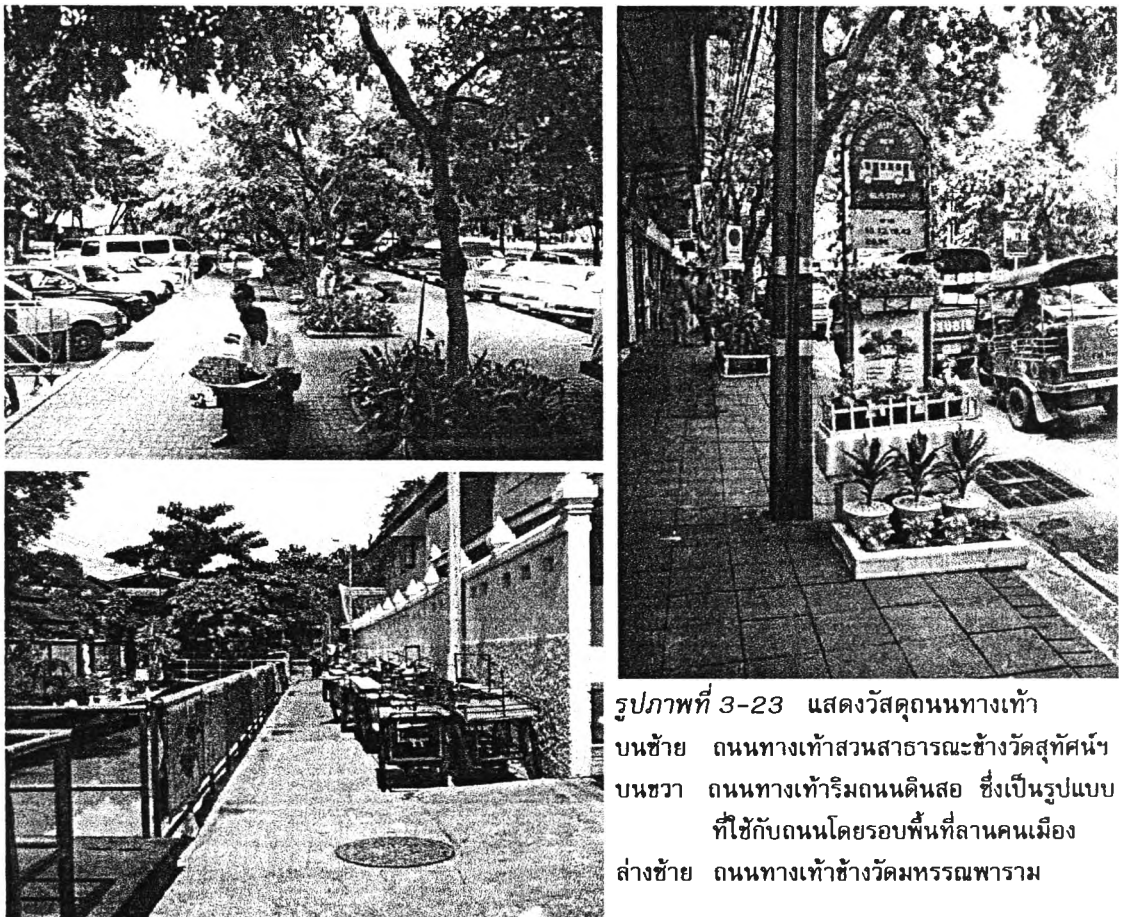
รูปภาพที่ 3-23 แสดงวัสดุถนนทางเท้า
บนซ้าย ถนนทางเท้าสวนสาธารณะข้างวัดสุทัศน์ฯ
บนขวา ถนนทางเท้าริมถนนดินสอ ซึ่งเป็นรูปแบบที่ใช้กับถนนโดยรอบพื้นที่ลานคนเมือง
ล่างซ้าย ถนนทางเท้าข้างวัดมหารณพาราม

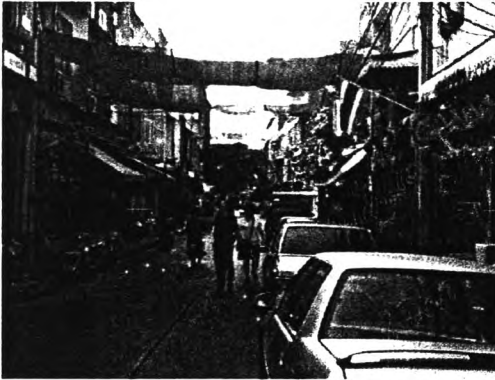
บนชาย พื้นที่ในการรวมกลุ่มของพื้นที่หลังโบสถ์พราหมณ์ โดยมีศูนย์ชุมชนตั้งอยู่ในตึกแถวด้านข้าง

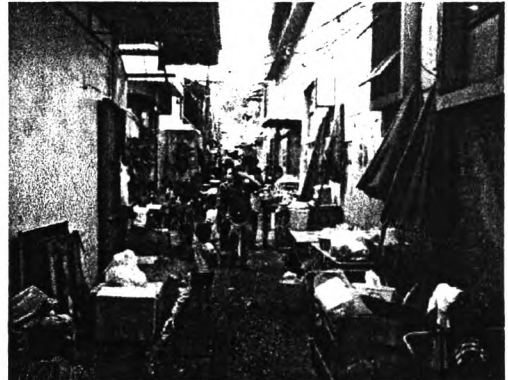
บนขวา พื้นที่ในการรวมกลุ่มของพื้นที่ตรอกตึกดิน ที่กระจัดกระจายอยู่ตามเส้นทางเท้าหรือบริเวณหน้าร้านค้าภายในชุมชน
