การใช้ประโยชน์ที่ดินที่มีผลต่อคุณภาพน้ำของอ่างเก็บน้ำลำตะคอง

5.1 แหล่งกำเนิดน้ำเสีย

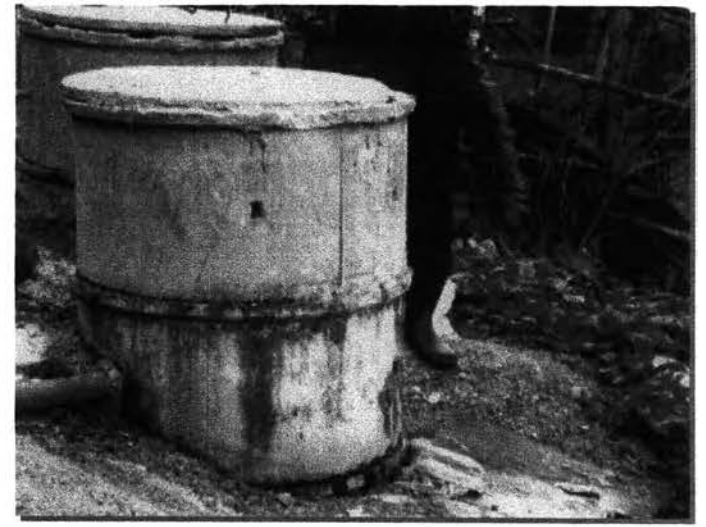
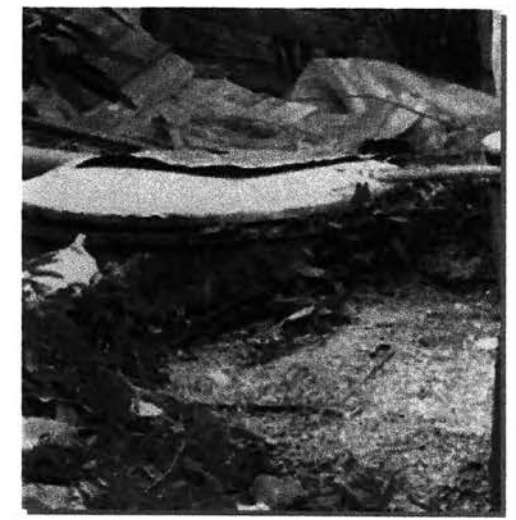
ในส่วนของงานจัดการน้ำเสียที่เกิดขึ้นนั้น ผู้ประกอบการได้มีการก่อสร้างบ่อคอนกรีตขนาดเส้นผ่านศูนย์กลาง 1 เมตร ลึก 2-4 เมตร บริเวณหลังร้านเพื่อรับและพักน้ำเสียดังกล่าวและปล่อยให้ น้ำเสียซึมลงสู่พื้นดิน

รูปภาพ 5.4 แสดงการจัดการน้ำเสียของร้านอาหารบริเวณมอปลาย่าง

สำหรับผู้มาใช้บริการในบริเวณมอปลาย่างเก่านั้น จะมีผู้มาใช้บริการในร้านอาหารในช่วงวันจันทร์ถึงวันศุกร์ และช่วงวันเสาร์-อาทิตย์ มีจำนวนใกล้เคียงกัน คือ เฉลี่ยอยู่ระหว่างที่ 10-40 คน/วัน ซึ่งมีปริมาณการใช้น้ำในการอุปโภคเฉลี่ย 200-300 ลิตร/วัน/ร้าน และน้ำเสียที่เกิดขึ้นจากการประกอบกิจการต่างๆ ทั้งการซักล้าง การประกอบอาหาร กิจวัตรประจำวัน ฯลฯ จะถูกปล่อยให้ไหลลงท่อไปรวมอยู่ในบ่อคอนกรีตที่บริเวณหลังร้าน โดยถึงพักน้ำเสียดังกล่าวมีขนาดเส้นผ่านศูนย์กลาง 1-1.5 เมตร ลึก 2-3 เมตร จำนวน 2 บ่อ เพื่อพักน้ำเสียและปล่อยให้ซึมลงสู่พื้นดิน

บ่อคอนกรีตที่มีเพียง 2 บ่อนั้น อาจไม่สามารถรองรับสิ่งปฏิกูลและน้ำเสียได้เพียงพอในกรณีที่มีผู้เข้ามาใช้บริการในจำนวนมาก หรือหากความลึกของบ่อไม่เพียงพอ โอกาสในการเอ่อล้นของสิ่งปฏิกูลและน้ำเสียเหล่านี้และถูกชะล้างโดยน้ำฝนลงสู่อ่างเก็บน้ำลำตะคองเป็นไปได้สูง นอกจากนี้ในการสำรวจยังพบมีการระบายน้ำเสียที่เกิดขึ้นจากร้านอาหารและห้องน้ำสาธารณะลงสู่อ่างเก็บน้ำลำตะคองโดยตรงอีกด้วย (รูปภาพ 5.5)

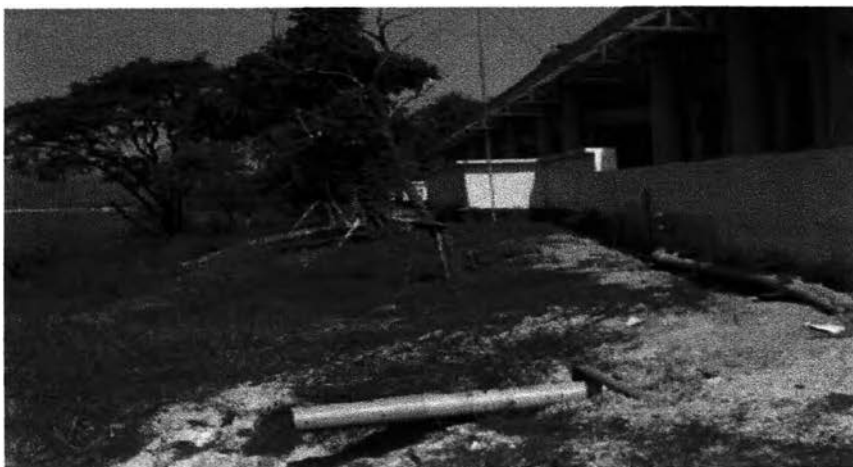
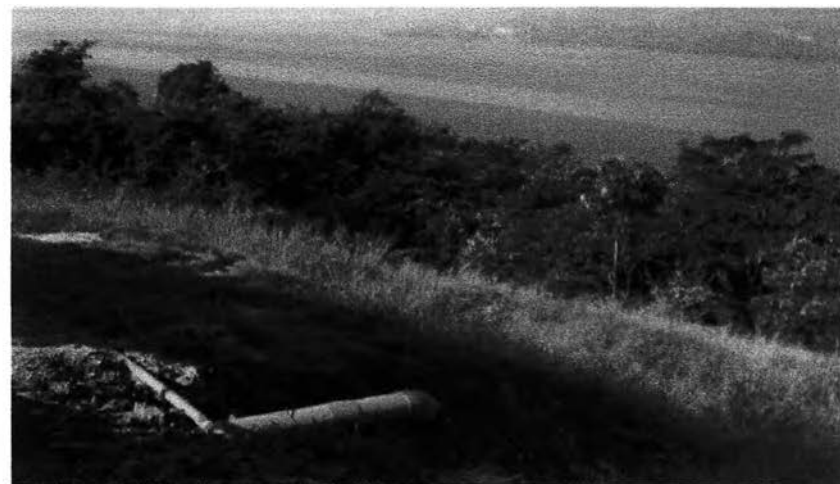
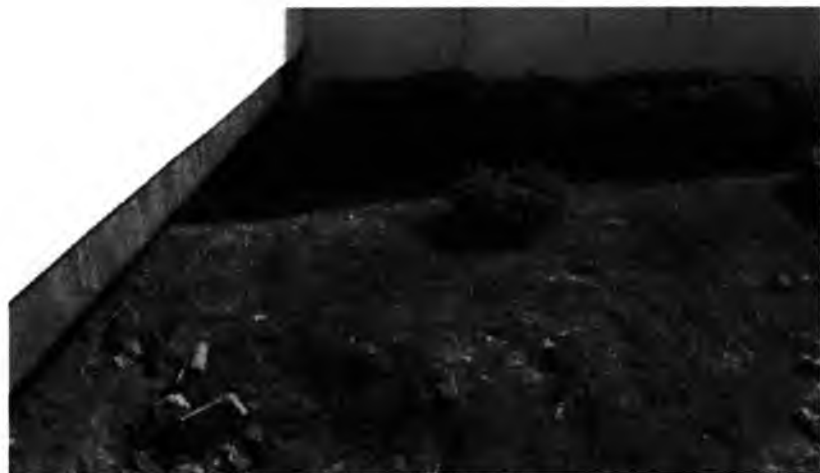
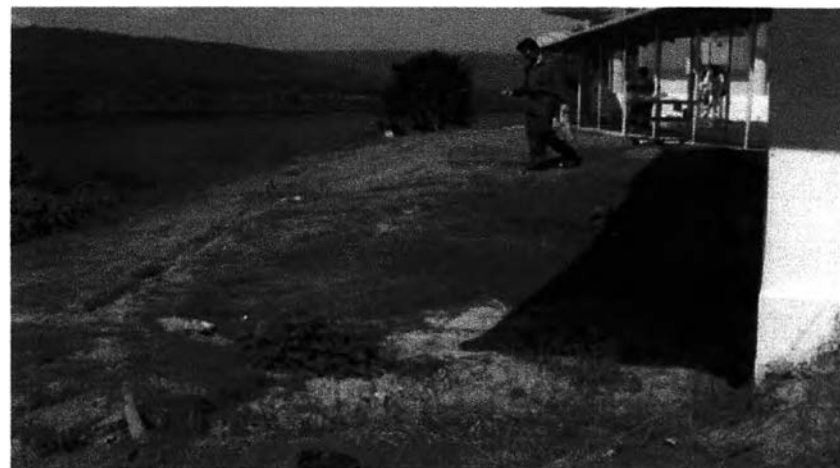
รูปภาพ 5.5 แสดงการระบาย และถ่ายเทน้ำเสียจากกิจกรรมร้านค้า ร้านอาหารบริเวณริมอ่างเก็บน้ำลำตะคอง

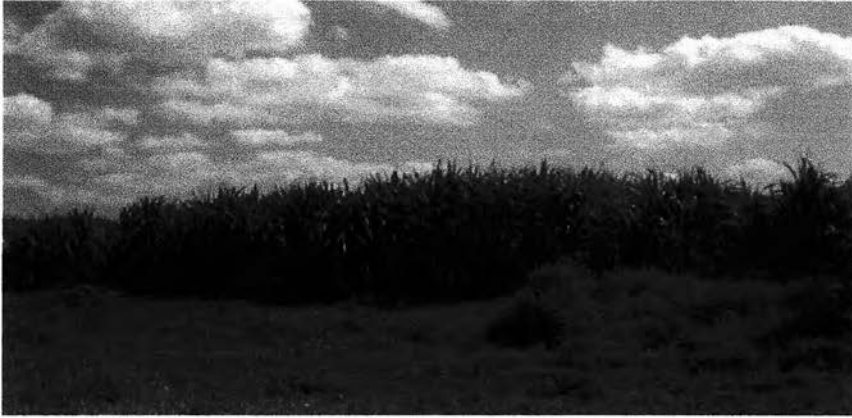
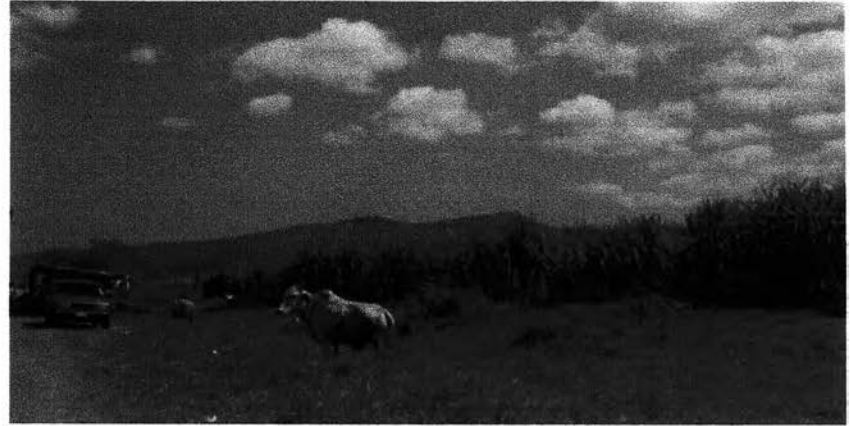
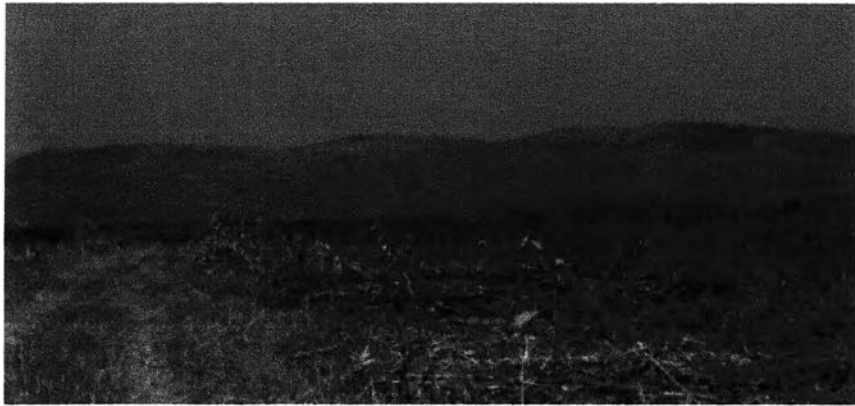
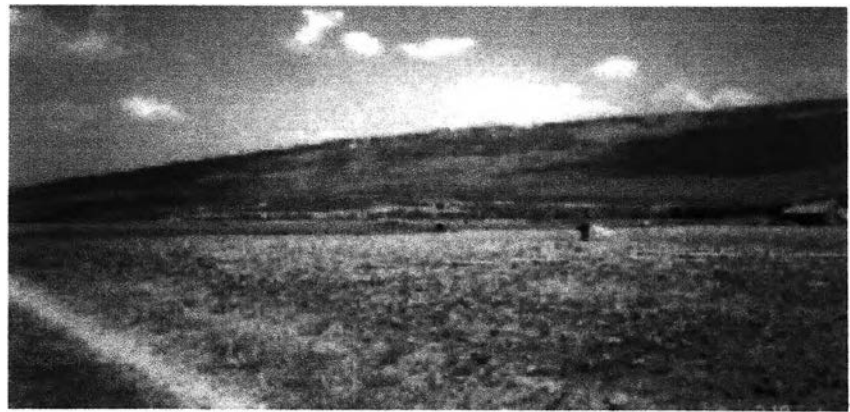
พื้นที่เพาะปลูกไร่อ้อยบริเวณที่ราบรอบอ่างเก็บน้ำลำตะคอง ซึ่งเมื่อปริมาณน้ำในอ่างเก็บน้ำลำตะคองมีมากจะขึ้นมาท่วมพื้นที่ดังกล่าว

พื้นที่ปลูกไร่ข้าวโพดเลี้ยงสัตว์บริเวณชายอ่างเก็บน้ำ

รูปภาพ 5.7 แสดงการเพาะปลูกบริเวณที่ราบรอบอ่างเก็บน้ำลำตะคอง

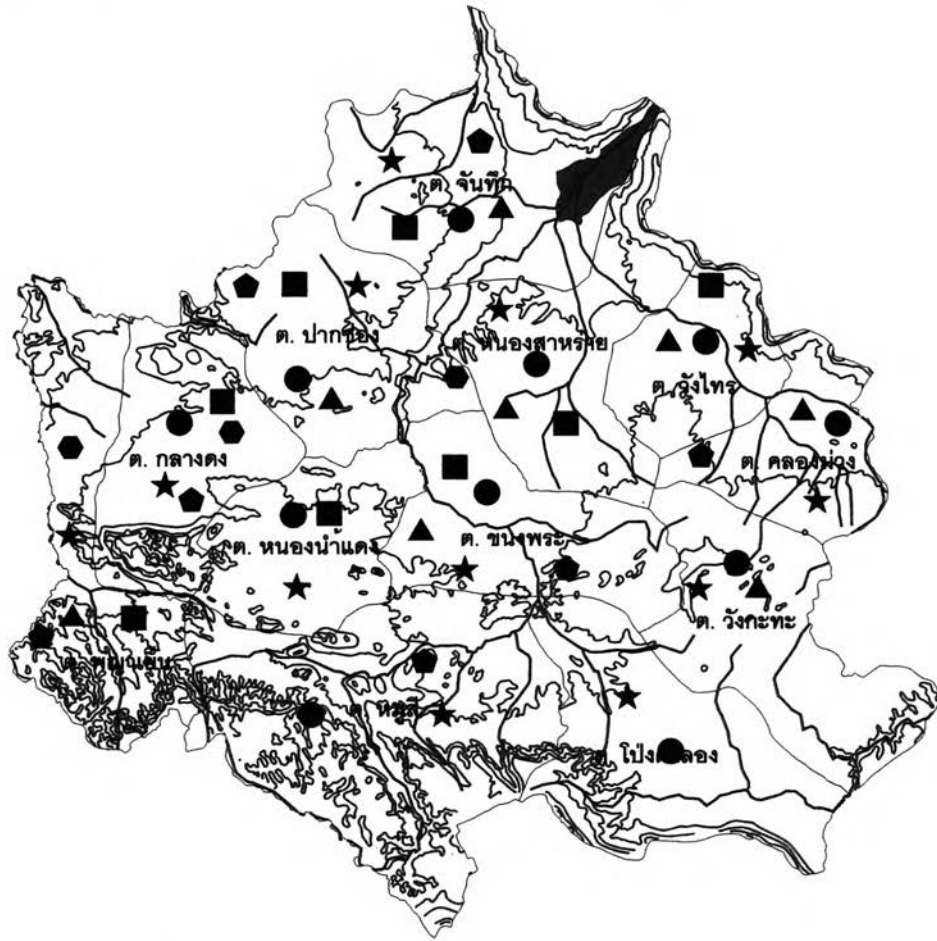
แผนที่ 5.2

แสดงการกระจายตัวของปลูสดัวในพื้นที่อำเภอปากช่อง

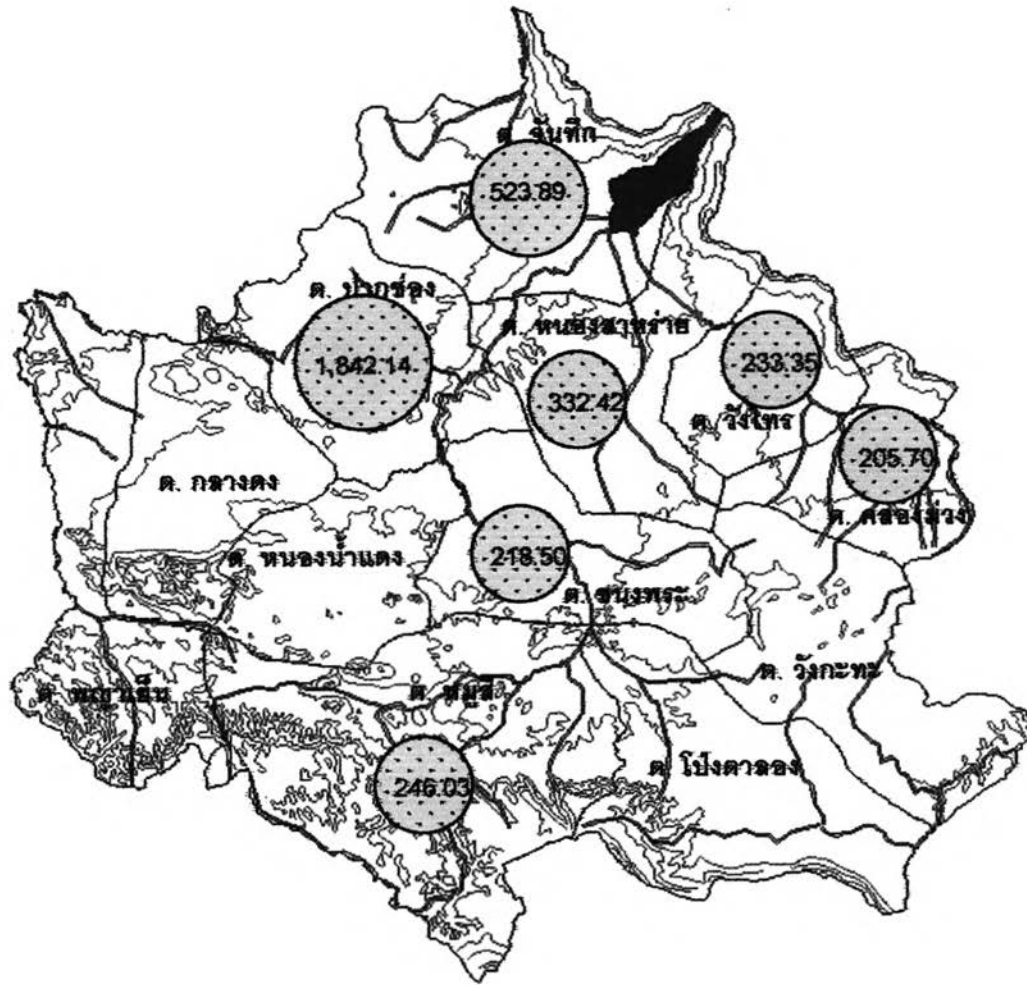
แผนที่ 5.6

แสดงปริมาณความสกปรกของน้ำเสียในรูป BOD จากชุมชน
