## บทที่ 5

### สรุป และเสนอแนะ

**วิวัฒนาการและรูปแบบ  
การตั้งถิ่นฐานชุมชนกุฎีจีน  
และชุมชนวัดกัลยาณ์**

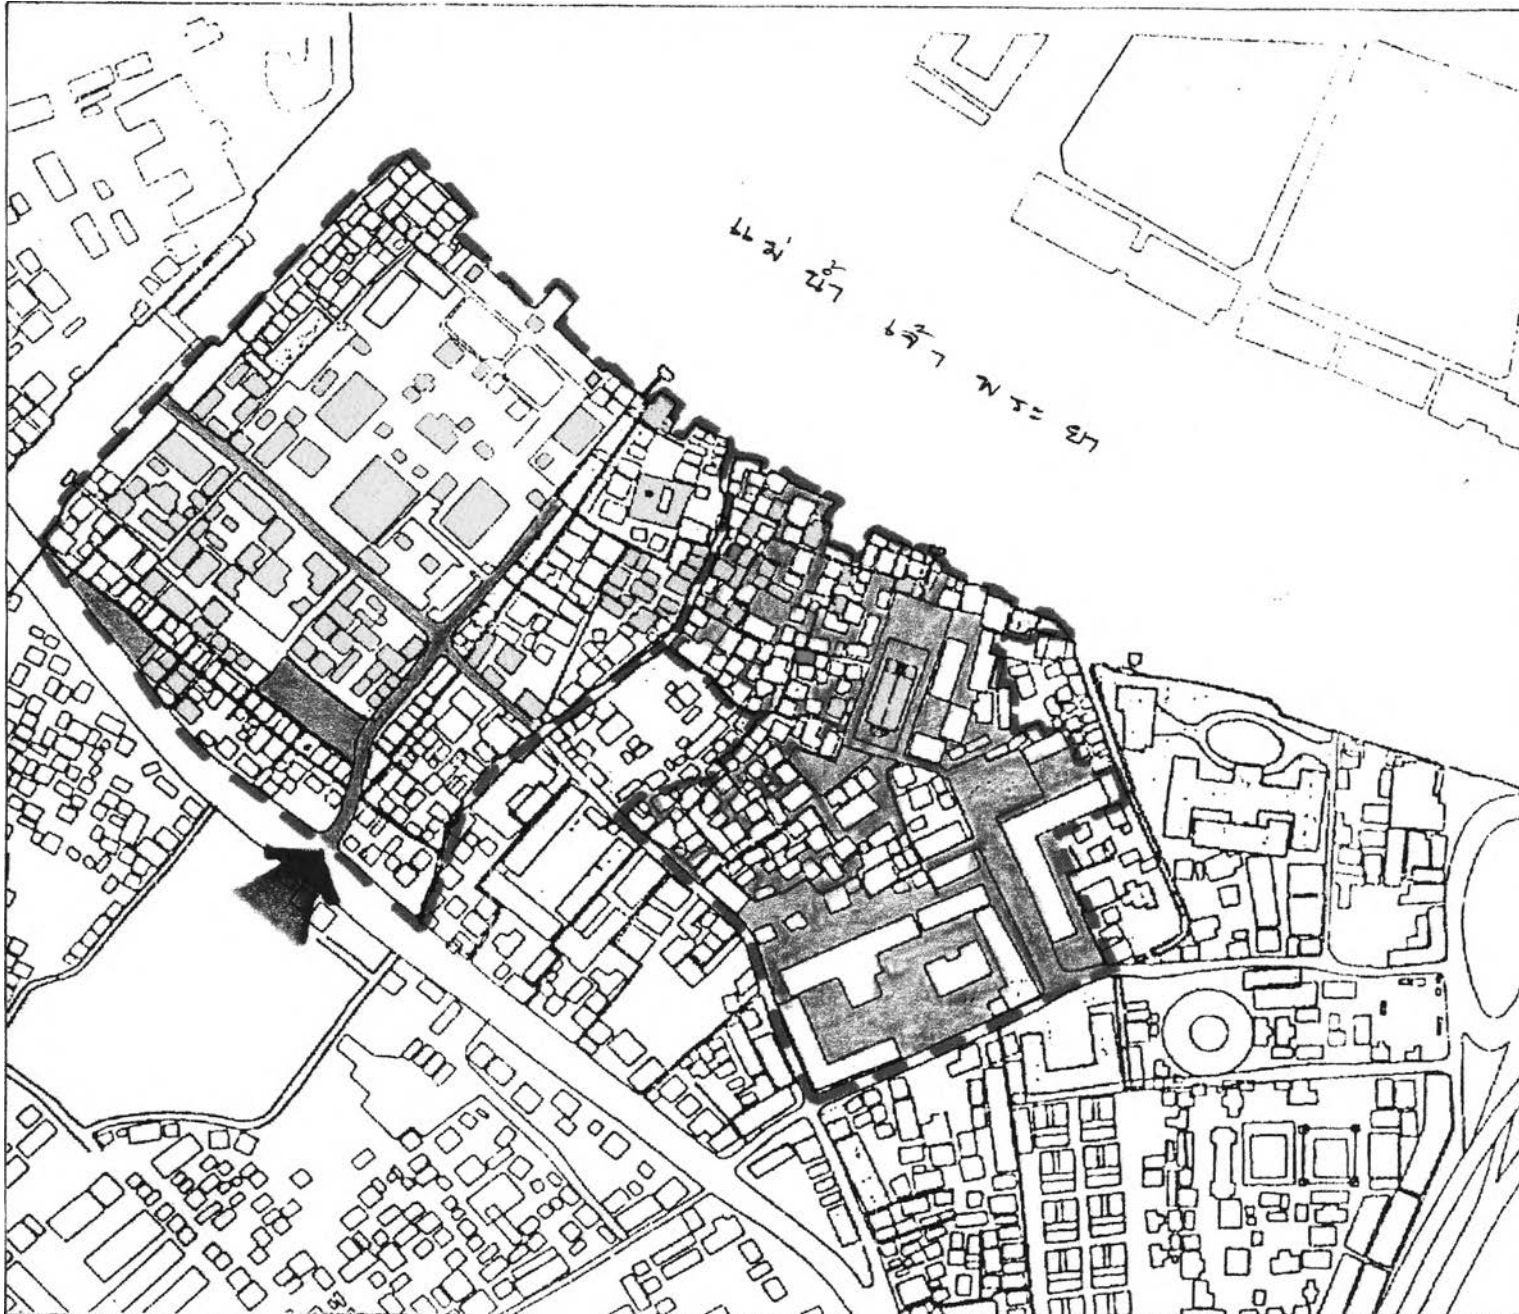
แผนที่ 5.1  
ศักยภาพในพื้นที่

- ขอบเขตชุมชน
- อาคารที่มีคุณค่าเชิงสถาปัตยกรรม
- อาคารที่มีคุณค่าเชิงเศรษฐกิจของชุมชน
- ชุมชนที่มีการรวมตัวเชื่อมโยงพื้นที่เปิดโล่งเพื่อทำกิจกรรมในชุมชน
- ชุมชน
- ความสะดวกในการเข้าถึงชุมชน

#### 5.4 ศักยภาพในพื้นที่ (ดูแผนที่ 5.1 ประกอบ)

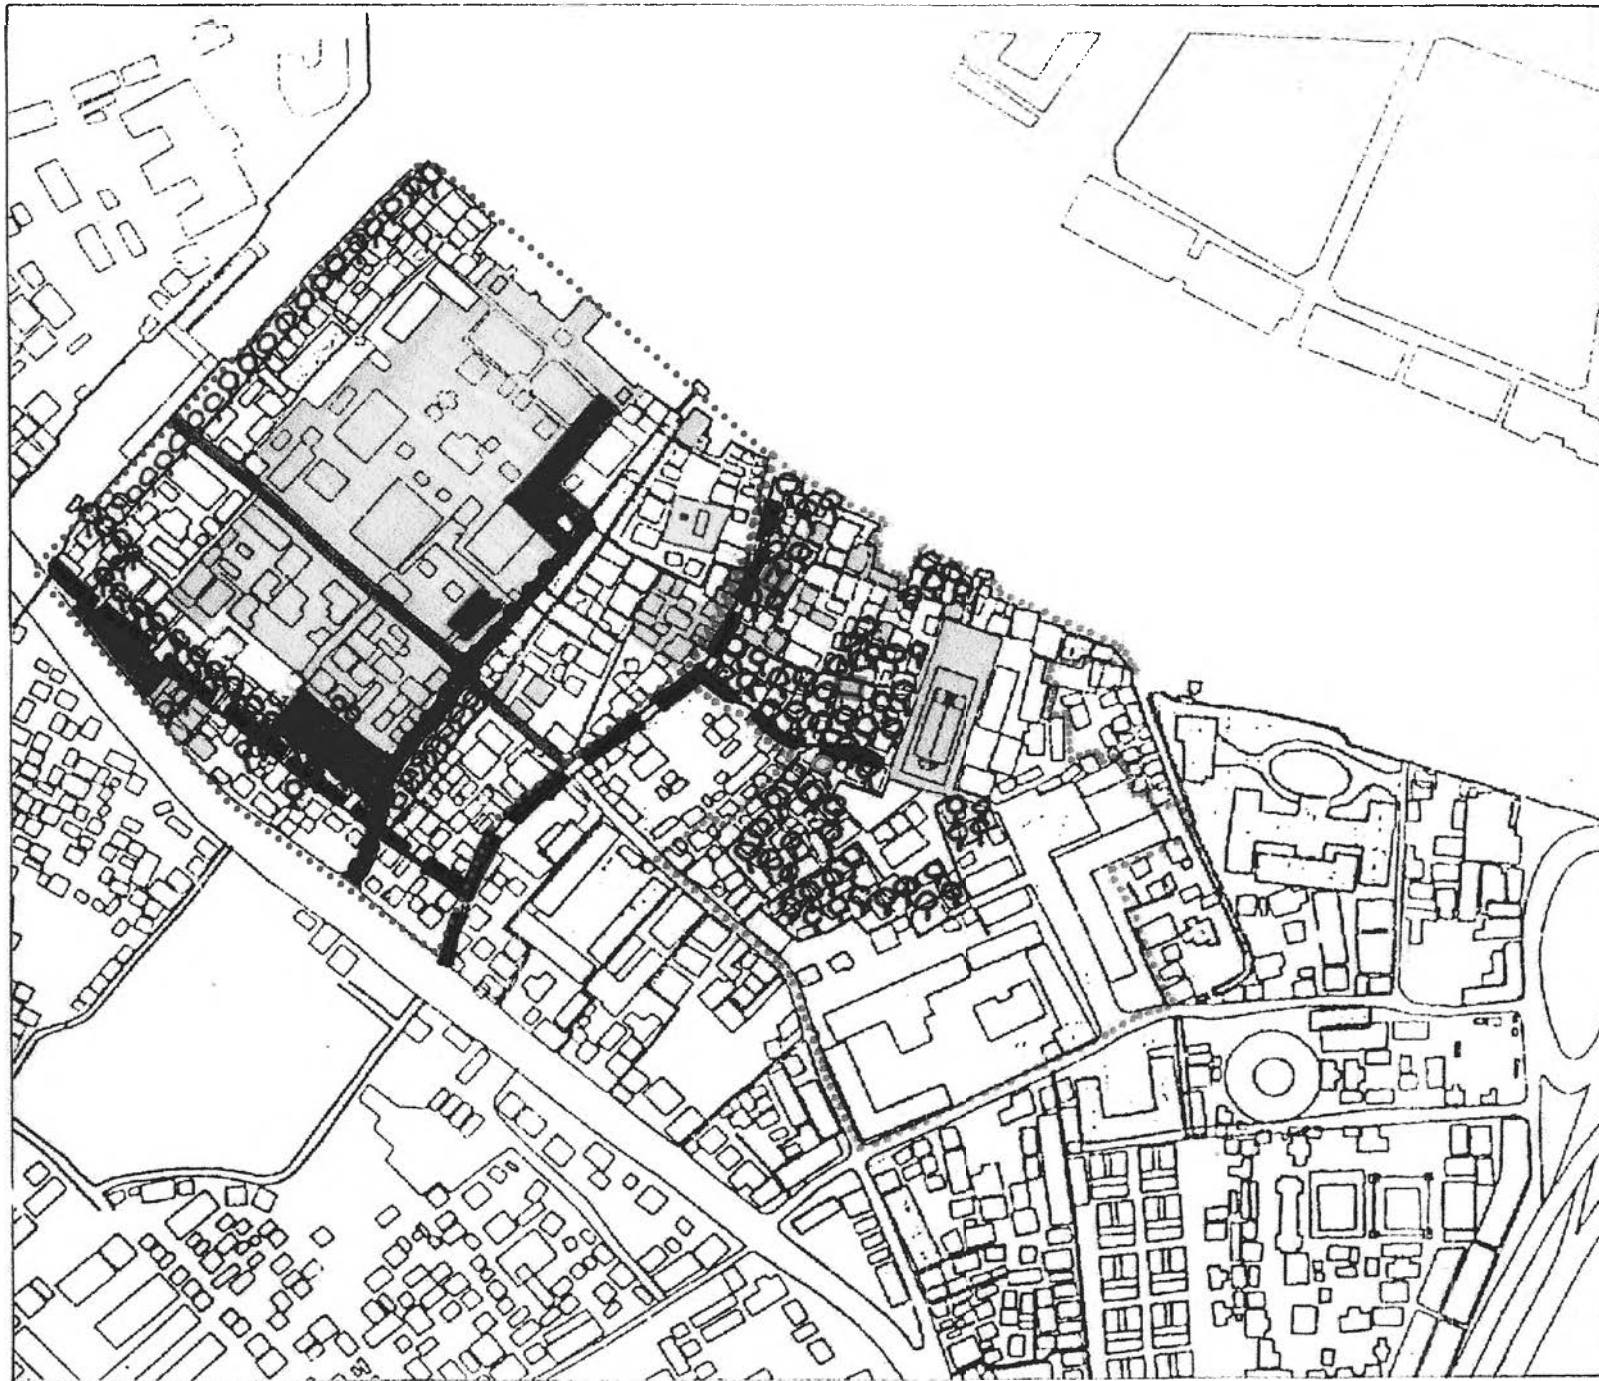
**แผนที่ 5.3**  
แนวทางการพัฒนาชุมชนภูฏี  
จีนและชุมชนวัดกัลยาณี

พื้นที่แบ่งโซนช่วงเวลาเพื่อกิจกรรมนันทนาการ
  -

พื้นที่จัดระเบียบรถเข็นแมลงลอย
  -

พื้นที่พัฒนาสภาพแวดล้อมหน้าบ้าน ทางเดินในชุมชน
  -

พื้นที่พัฒนาสภาพคูคลอง
  -

พื้นที่อนุรักษ์สภาพแวดล้อมและสถาปัตยกรรมที่มีคุณค่า
  -

พื้นที่ส่งเสริมการท่องเที่ยวเชิงอนุรักษ์
  -

พื้นที่ส่งเสริมอาชีพที่เป็นเอกลักษณ์

## 5.7 แนวทางการพัฒนาย่านชุมชนภูฎิน (ดูแผนที่ 5.3 ประกอบ)

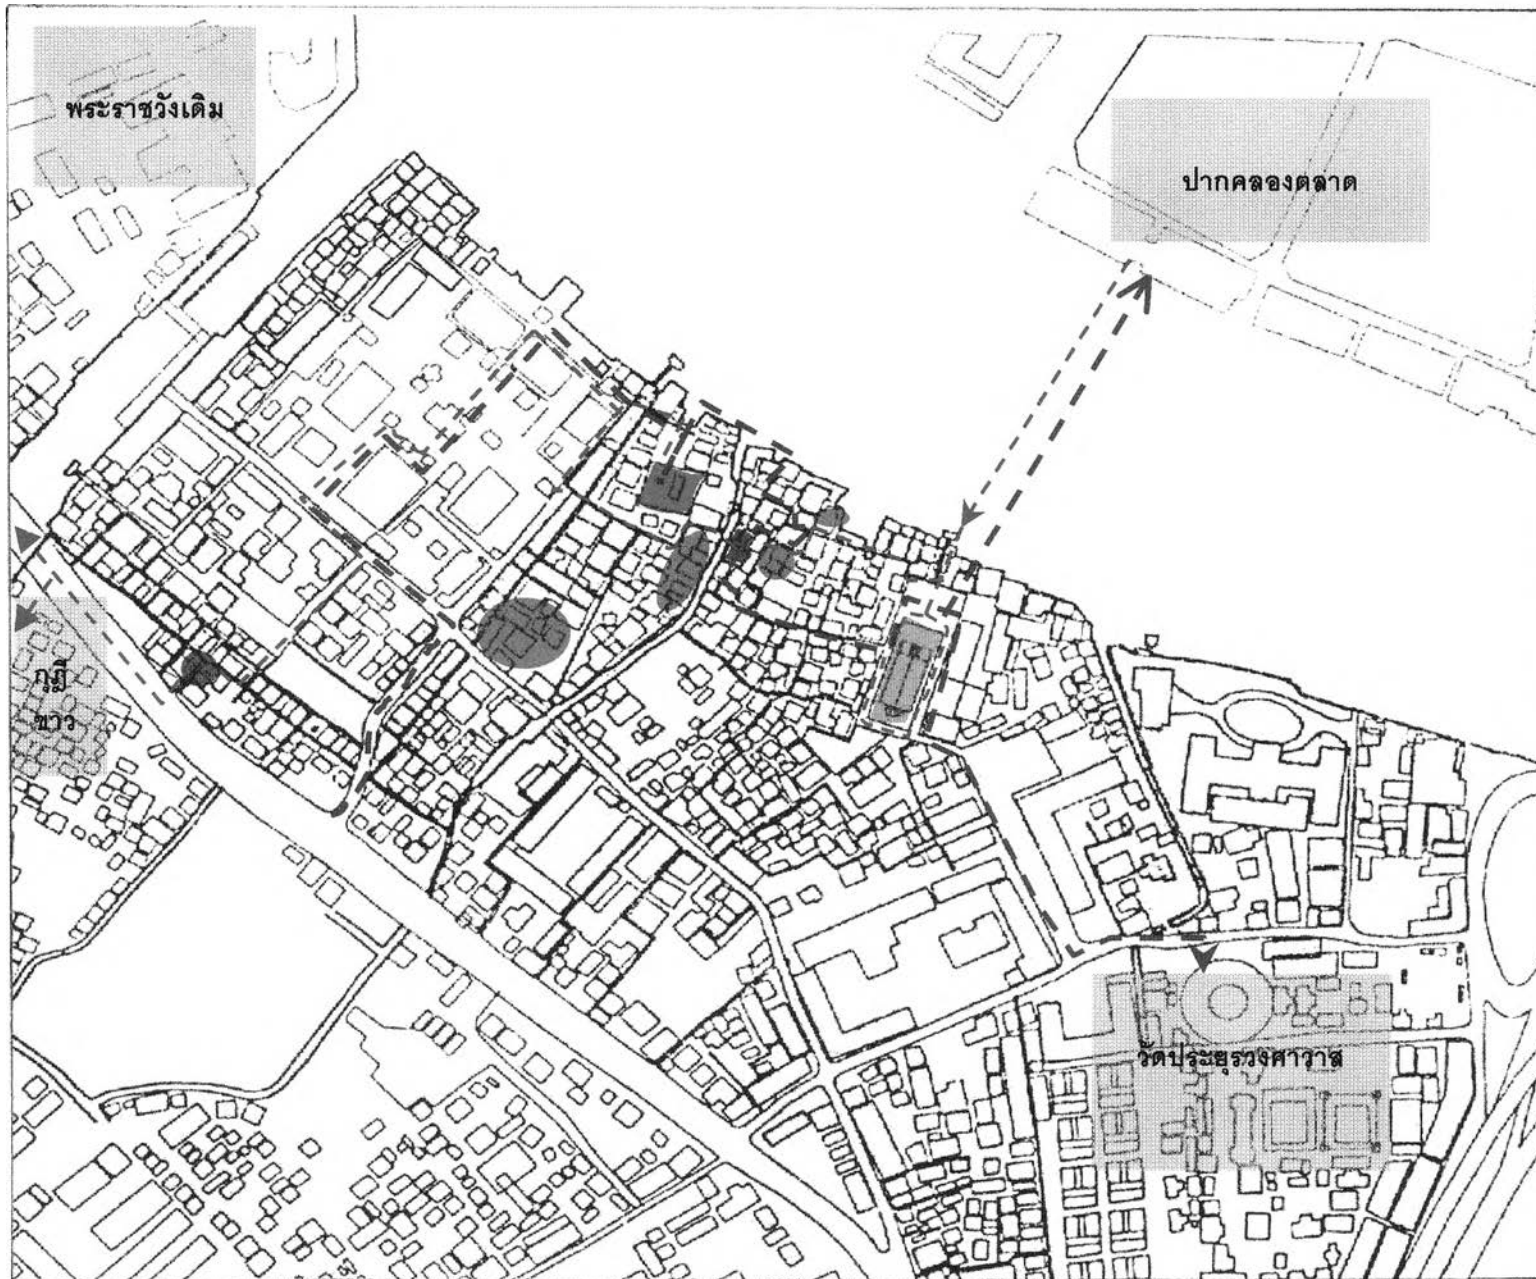
แผนที่ 5.4  
เส้นทางท่องเที่ยว

- เส้นทางที่ 1
- เส้นทางที่ 2
- ศาลเจ้าเกียนอันเกง
- โบสถ์ซางตาครู้ต
- วัดกัลยาณมิตร
- บ้านเก่าโบราณ
- ร้านขายขนมกุฎีจีน
- บ้านพาทย์โกศล

จากการศึกษาและสำรวจพื้นที่ซึ่งได้เสนอแนะเส้นทางเดินท่องเที่ยวในชุมชนไว้ 2 เส้นทาง คือ เส้นทางที่ 1 เป็นเส้นทางท่องเที่ยวข้ามมาจากฝั่งพระนครโดยทางเรือ เน้นชมวิถีชีวิตและสถาปัตยกรรมโบราณในชุมชน สามารถเชื่อมต่อไปยังชุมชนอื่นๆ ในฝั่งธนบุรีด้านวัดอรุณราชวรารามได้สะดวก ส่วนเส้นทางที่ 2 เป็นเส้นทางท่องเที่ยวที่เดินทางมาจากทางบกเข้าสู่ชุมชน เน้นชมสถาปัตยกรรมสวยงามเป็นหลัก ใช้เวลาน้อยกว่าเส้นทางที่ 1 และสามารถเชื่อมต่อไปยังชุมชนวัดประยูรวงศ์ได้สะดวก

เส้นทางที่ 1 มาจากทางเรือข้ามฟากฝั่งพระนคร จากท่าเรือปากคลองตลาด มาขึ้นที่ท่ากุฎีจีน หน้าวัดช่างตาครู้ส ชมความงามของสถาปัตยกรรมศาลาไม้บริเวณท่าน้ำ และโบสถ์ช่างตาครู้ส จากนั้นเดินเข้าซอย ทางด้านหน้าวัดเพื่อไปยังร้านขายขนมกุฎีจีนในซอย 7 ระหว่างทางจะผ่านกลุ่มบ้านโบราณริมแม่น้ำเจ้าพระยา ที่มีความสวยงามหลงเหลืออยู่ ชมวิถีทำขนมกุฎีจีนที่ร้านคุณบุญญา จากนั้นเดินออกจากบ้านทำขนมไปออกทางด้านคลองกุฎีจีน ข้ามคลองไปจะพบกลุ่มบ้านไม้โบราณที่ฝั่งชุมชนวัดกัลยาณี เดินออกจากซอยแล้วเลี้ยวขวาเข้าไปยังศาลเจ้าเกียนอันเกง ขึ้นชมโบราณสถานและสักการะเจ้าแม่กวนอิม จากนั้นออกเดินไปยังวัดวัดกัลยาณี เข้าไปที่พระวิหารหลวง นมัสการพระพุทธไตรรัตนนายก และชมสถาปัตยกรรมของวัด แล้วเดินออกไปยังประตูด้านหลังวัด ผ่านหมูกุ้งส้ม ที่สวยงามลักษณะสถาปัตยกรรมหลากหลาย ทั้งเรือนไทย เรือนไม้แบบขนมปังขิง เดินผ่านชุมชนวัดกัลยาณีไปยังบ้านพาทยโกศล สถานที่ที่เคยเป็นโรงเรียนสอนดนตรีไทยมาก่อน จากนั้นสามารถเดินต่อไปออกยังถนนอรุณอมรินทร์ตัดใหม่ และเข้าไปชมความงามมัสยิดกุฎีขาว ซึ่งเป็นชุมชนมุสลิมที่เก่าแก่มาดั้งแต่กรุงธนบุรี จากเส้นทางนี้สามารถข้ามสะพานข้ามคลองบางกอกใหญ่เพื่อไปยังวัดโมลีโลก วัดหงส์ พระราชวังเดิม และวัดอรุณราชวรารามได้

เส้นทางที่ 2 มาโดยทางบก เข้ามาทางถนนอรุณอมรินทร์ตัดใหม่ เข้ามาทางซุ้มประตูวัดกัลยาณี เดินตรงไปเลี้ยวซ้ายตรงสี่แยก เข้าวัดกัลยาณี จะพบบ้านเก่าสวยงามของตระกูลศรีรัตโนภาสอยู่ทางขวามือ ไปเที่ยวชมวัดและสักการะหลวงพ่อดุสิตที่พระวิหารหลวง เดินออกไปยังด้านหน้าวัดชมบรรยากาศริมแม่น้ำเจ้าพระยา แล้วเดินเข้าไปยังศาลเจ้าเกียนอันเกง สักการะเจ้าแม่กวนอิม และชมสถาปัตยกรรมจีน จากนั้นเดินไปตามทางเดินเท้าริมแม่น้ำเจ้าพระยาจนสุดทางเดินเลี้ยวเข้าไปยังชุมชนกุฎีจีน เพื่อไปยังในยังร้านขายขนมกุฎีจีนในซอย 7 ระหว่างทางจะผ่านกลุ่มบ้านโบราณริมแม่น้ำเจ้าพระยา ที่มีความสวยงามหลงเหลืออยู่ ชมวิถีทำขนมกุฎีจีนที่ร้านคุณบุญญา แล้วเดินออกจากซอย 7 ไปออกยังซอย 3 เพื่อออกสู่วัดช่างตาครู้ส เพื่อชมความงามโบสถ์สถาปัตยกรรมแบบนีโอคลาสสิก จากบริเวณโบสถ์นี้สามารถเดินออกไปยังซอยกุฎีจีน ผ่านถนน
