ข้อเสนอแนะในการอนุรักษ์เขตสังฆาวาสวัดมกุฏกษัตริยารามราชวรวิหาร

6.1 ที่ตั้งโครงการ สภาพอดีต- ปัจจุบัน และปัญหา

6.1.2 การสำรวจสภาพอาคารกุฏิและเสนาสนะในปัจจุบัน

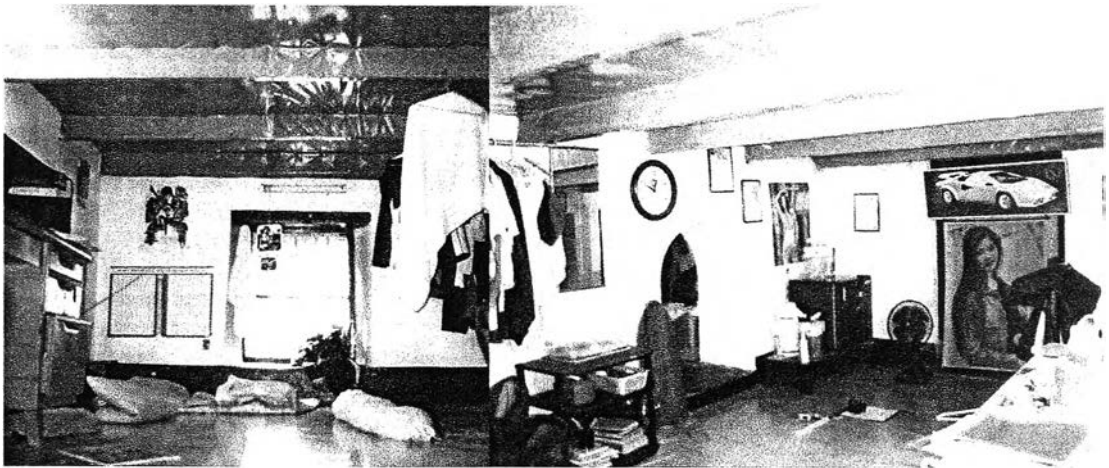
แสดงสภาพห้องชั้นล่าง พื้นถูกเทปูนปรับระดับสูงขึ้นจนเพดานต่ำใช้สอยไม่สะดวก

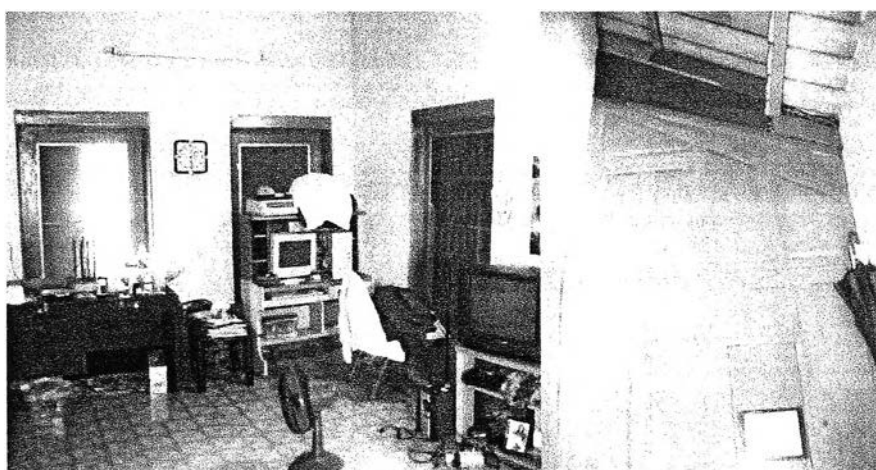
สภาพการใช้สอยกฎีกในปัจจุบัน , และฝากันห้องศิษย์พระที่ตอนบนยังสามารถสังเกตเห็นร่องรอยการเปลี่ยนแปลงทรงอาคารได้ เป็นประโยชน์แก่การศึกษารูปแบบอาคาร และเป็นแนวทางพิจารณาวิธีฟื้นฟูรูปแบบในอดีต

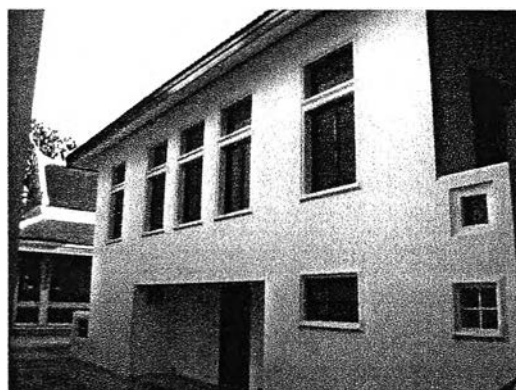
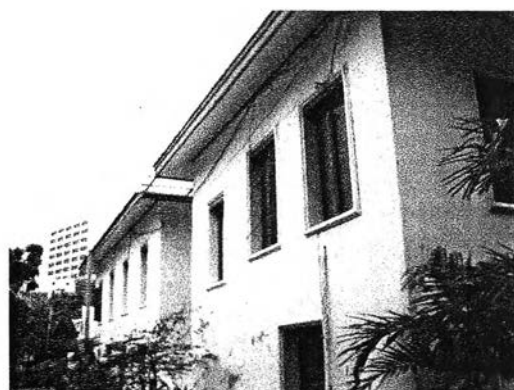
แสดงกุฏิพระทั่วไปในหมู่กุฏิที่ได้รับการก่อสร้างใหม่ในที่เดิมเปลี่ยนแปลงรูปแบบ มีการใช้วัสดุเดิมเช่นบานหน้าต่างไม้ ยังคงรักษาความสูง 2 ชั้น

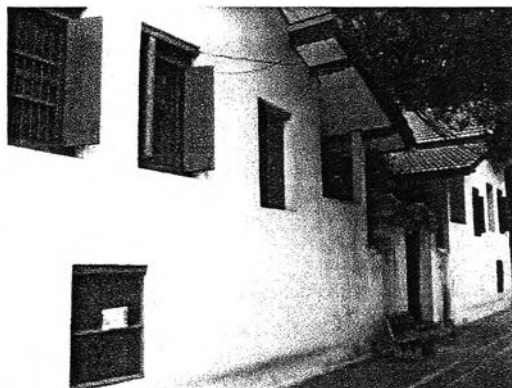
หลังคาได้รับการเปลี่ยนเป็นกระเบื้องซีเมนต์สีส้ม

1. พบความเปลี่ยนแปลงเช่นเดียวกับคณะหน้า แต่ได้รับการเปลี่ยนแปลงกระเบื้องมุงหลังคา เป็นกระเบื้องซีเมนต์สมัยปัจจุบัน

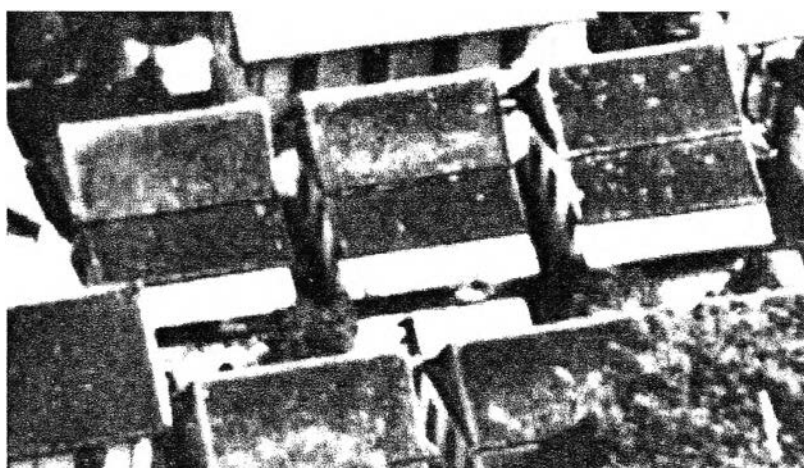
ภาพที่ 6.24 แสดงการเปรียบเทียบส่วนระเบียงกุฏิพระทั่วไปวัดมกุฏกษัตริย์ฯและวัดโสมนัสฯ

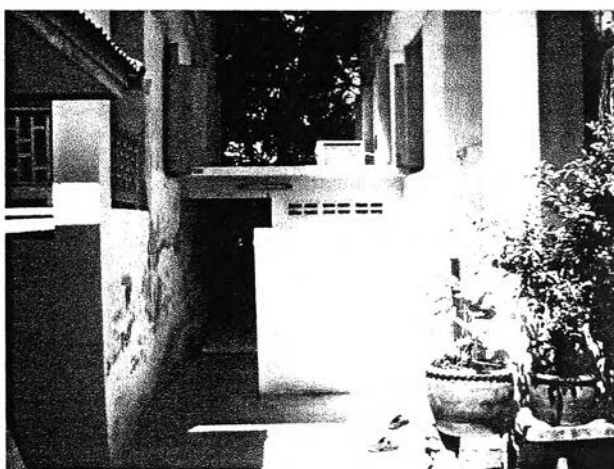
ห้องน้ำ ซึ่งเดิมอยู่ท้ายพระอาราม แต่ด้วยความก้าวหน้าด้านสาธารณสุข และต้องอำนวยความสะดวกจึงมีการสร้างใกล้กุฎิพระสงฆ์ โดยประกาศคณะธรรมยุติ เรื่อง ให้ใช้ประมวลระเบียบบริหารวัดธรรมยุต พ.ศ. 2500 ในหมวดข้อบังคับคนวัด (คนวัด จัดไว้ 3 ประเภท คือ 1. ศิษย์ 2. อุปัฏฐาก 3 . คนอาศัย หรือผู้มาอยู่ชั่วคราว) มีข้อห้ามที่วางไว้สามารถใช้ประกอบการอนุรักษ์ได้คือ

ภาพที่ 6.26 แสดงตัวอย่างห้องน้ำที่มีใช้อยู่ตามหมู่กุฎิดั้งเดิม วัดมกุฏกษัตริยารามฯ
