การประยุกต์ใช้ระบบกล้องชุดถ่ายภาพเฉียงบนอากาศยานไร้คนขับเพื่อรังวัดรอยพิมพ์ฐานอาคาร :  
กรณีศึกษาพื้นที่อาคารบ้านพักอาศัย

วิทยานิพนธ์นี้เป็นส่วนหนึ่งของการศึกษาตามหลักสูตรปริญญาวิศวกรรมศาสตรมหาบัณฑิต  
สาขาวิชาวิศวกรรมสำรวจ ภาควิชาวิศวกรรมสำรวจ  
คณะวิศวกรรมศาสตร์ จุฬาลงกรณ์มหาวิทยาลัย  
ปีการศึกษา 2562  
ลิขสิทธิ์ของจุฬาลงกรณ์มหาวิทยาลัย

APPLICATION OF MULTI-HEAD OBLIQUE CAMERAS ON UAV TO DELINEATE OF  
BUILDING FOOTPRINT : A CASE STUDY OF RESIDENTIAL AREA

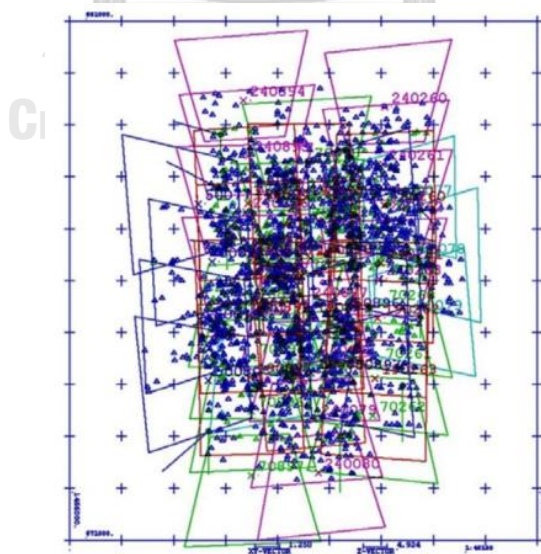
รูปที่ 2.5 จำนวนจุดโยงยึดในบล็อกภาพถ่ายเฉียง  
ที่มา : (ไพศาล สันติธรรมนนท์, 2557)

ภาพที่ได้จากระบบกล้องถ่ายภาพแนวเฉียงจะถูกนำมารังวัดจุดบังคับภาพ โดยการรังวัดไปยังจุดบังคับภาพภาคพื้นดิน (Ground Control Points : GCP) และในบริเวณส่วนซ้อนของภาพถ่ายจะมีการรังวัดจุดโยงยึด (Tie-Points) เช่นเดียวกันกับการรังวัดเพื่อคำนวณขยายสามเหลี่ยมของภาพถ่ายทางอากาศ จำนวนของจุดโยงยึดที่รังวัดได้จากระบบกล้องถ่ายภาพเฉียงจะมีจำนวนมากกว่าที่รังวัดบนภาพถ่ายตั้งเพียงอย่างเดียว เนื่องจากมีส่วนซ้อนที่เกิดขึ้นเป็นจำนวนมากทั้งระหว่างภาพเฉียงด้วยกันเองและภาพถ่ายตั้ง(ถ้ามี) (ไพศาล สันติธรรมนนท์, 2557)

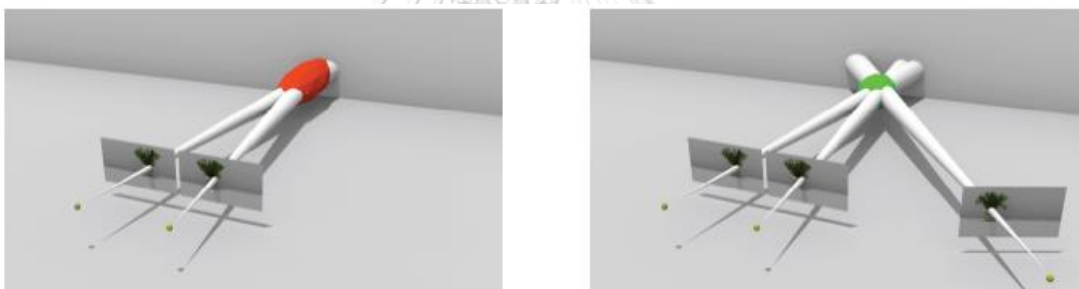
รูปที่ 2.7 การรังวัดค่าพิกัด 3D จาก Stereo Pair และการรังวัดค่าพิกัด 3D จาก Multi View Stereo  
ที่มา : (Strecha, 2014)

วิธีการทางโฟโตแกรมเมตรีแบบดั้งเดิมนั้น อาศัยคู่ภาพสเตอริโอที่ผ่านการคำนวณค่าหาพารามิเตอร์การวางตัวภายนอกของกล้องถ่ายภาพแล้วในการรังวัดค่าพิกัด 3D โดยใช้หลักการตัดกันของแนวรังสีที่มาจากคู่ภาพสเตอริโอ ความถูกต้องในการคำนวณค่าพารามิเตอร์การวางตัวภายนอกของกล้องถ่ายภาพส่งผลกระทบต่อความถูกต้องของระยะฐาน (Base) ของจุดเปิดถ่ายภาพ และส่งผลกระทบต่อไปยังการรังวัดค่าพิกัด 3D ในที่สุด แนวคิดในเรื่องของ Multi rayCloud ได้เข้ามาช่วยแก้ปัญหาในงานโฟโตแกรมเมตรียุคใหม่ที่ใช้อัลกอริทึมของคอมพิวเตอร์วิชั่นเป็นหลัก Multi rayCloud เป็นการเพิ่มแนวรังสีที่มาตัดกันให้มากกว่า 2 แนวรังสี ซึ่งสามารถกระทำได้โดยการเพิ่มส่วนซ้อนบนภาพถ่ายหรือเพิ่มมุมมองของวัตถุบนภาพถ่ายให้มากขึ้น แนวรังสีที่มีจำนวนมากขึ้นและมาจากภาพถ่ายที่มีระยะฐานที่ยาวขึ้นจะส่งผลให้การรังวัดค่าพิกัด 3D ที่ได้ มีความถูกต้องแม่นยำมากขึ้น (Strecha, 2014)

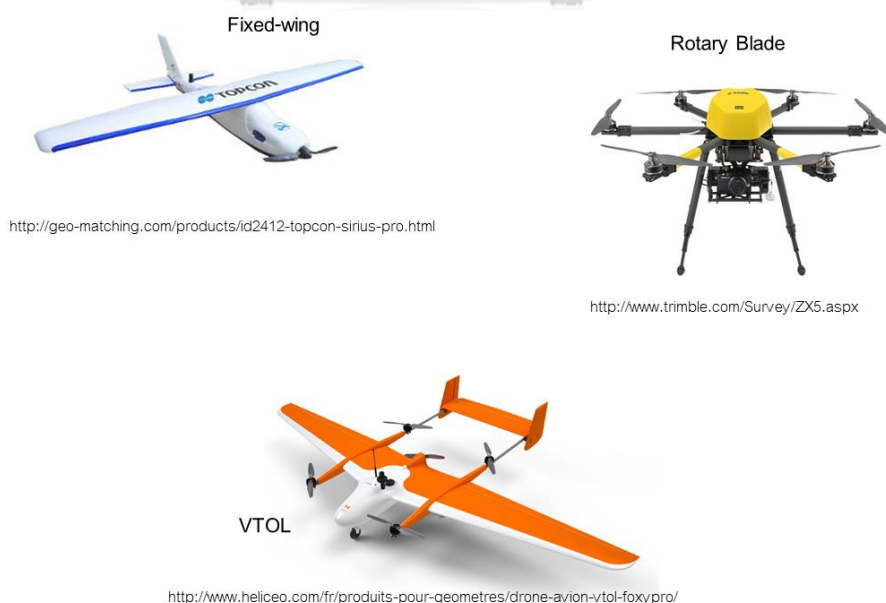
รูปที่ 2.9 ตัวอย่างของ UAV ชนิดต่าง ๆ

UAV ถูกจำแนกออกเป็นสองกลุ่มใหญ่ ได้แก่ แบบปีกยัด(Fixed-wing) และแบบปีกหมุน (Rotary Blade) UAV ทั้งสองกลุ่มต่างมีข้อดีและข้อด้อยที่แตกต่างกันไป แบบปีกยัดสามารถบินครอบคลุมพื้นที่ได้กว้างขวางกว่า แต่มีปัญหาคือความต้องการทางวิ่ง (Runway) สำหรับการขึ้น-ลงของอากาศยาน ในขณะที่แบบปีกหมุนใช้การขึ้นลงในแนวตั้งเท่านั้น นอกจากนั้นแล้วอากาศยานชนิดปีกหมุนสามารถเคลื่อนที่ได้ทุกทิศทางและสามารถลอยตัวอยู่กับที่ จึงทำให้อากาศยานชนิดนี้เหมาะสำหรับการบินสำรวจรายละเอียดของพื้นที่ต่าง ๆ แต่ข้อด้อยจุดใหญ่ของแบบปีกหมุนคือระยะเวลาการบินที่ค่อนข้างสั้นเนื่องจากข้อจำกัดในการจ่ายไฟของแบตเตอรี่ รวมถึงอุปกรณ์และกลไกของอากาศยานชนิดนี้บริโภคพลังงานจากแบตเตอรี่มากกว่าชนิดปีกยัด จากข้อดีและข้อด้อยของอากาศยานทั้งสองชนิดจึงนำมาซึ่งแนวความคิดการผสมผสานอากาศยานทั้งสองชนิดเข้าด้วยกัน อันเป็นที่มาของอากาศยานแบบปีกยัดที่สามารถขึ้นลงได้ในแนวตั้ง (Vertical take-off and landing : VTOL) (Nasrullah, 2016)

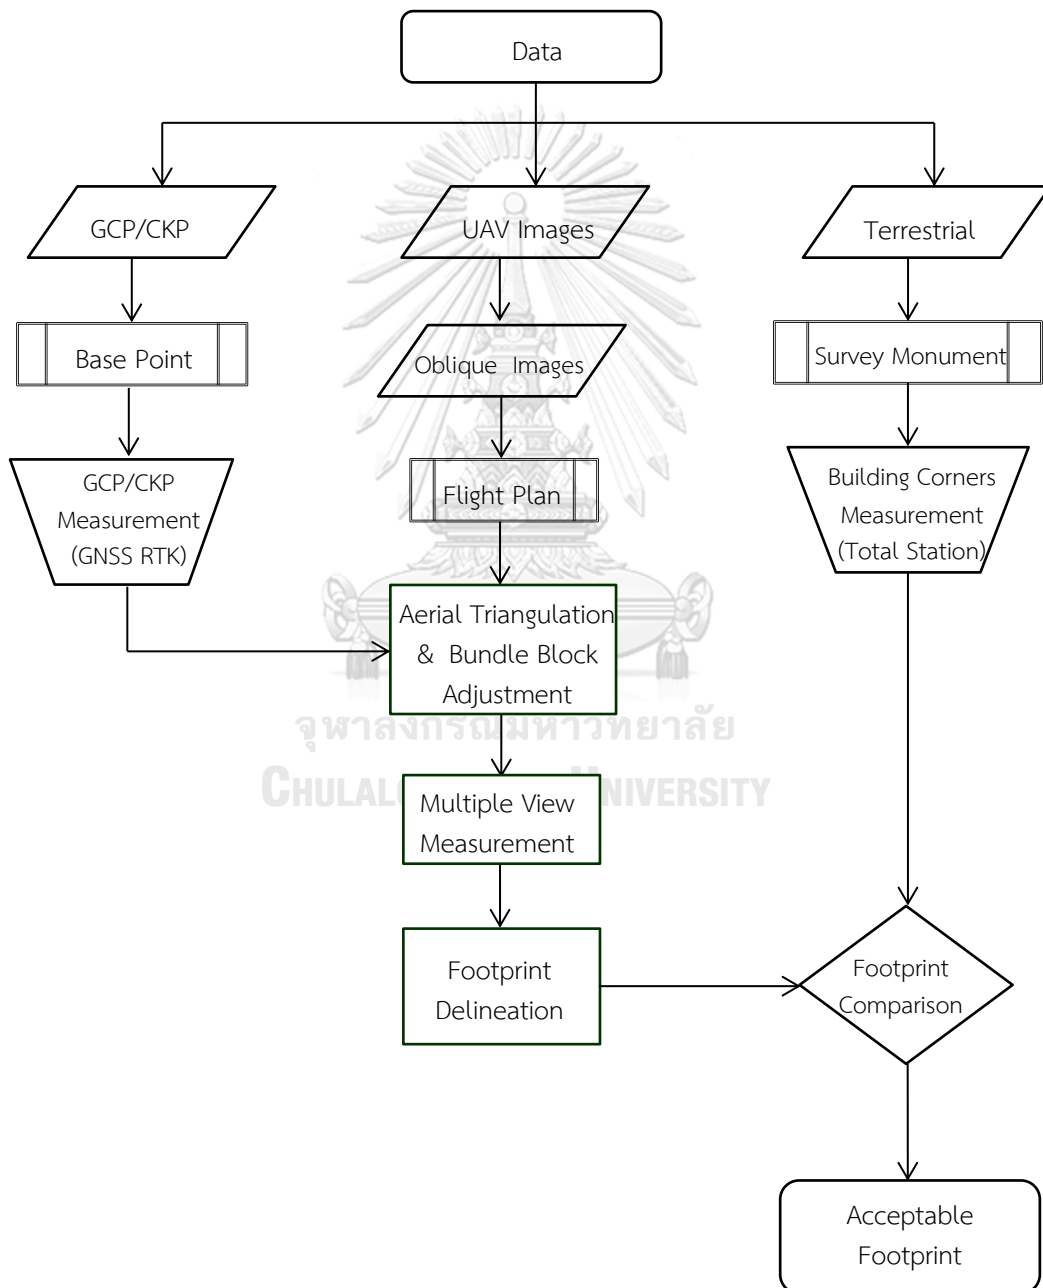
รูปที่ 4.1 ผังงานแสดงขั้นตอนการวิจัย

เพื่อให้สามารถเข้าใจกระบวนการวิจัยได้โดยง่าย จึงขอนำเสนอภาพรวมของกระบวนการวิจัย ด้วยผังการทำงานก่อนแล้วจึงตามด้วยหัวข้อการอธิบายรายละเอียดของขั้นตอนต่าง ๆ ในกระบวนการวิจัย โดยผังงานแสดงกระบวนการวิจัยมีลำดับและขั้นตอนดังต่อไปนี้

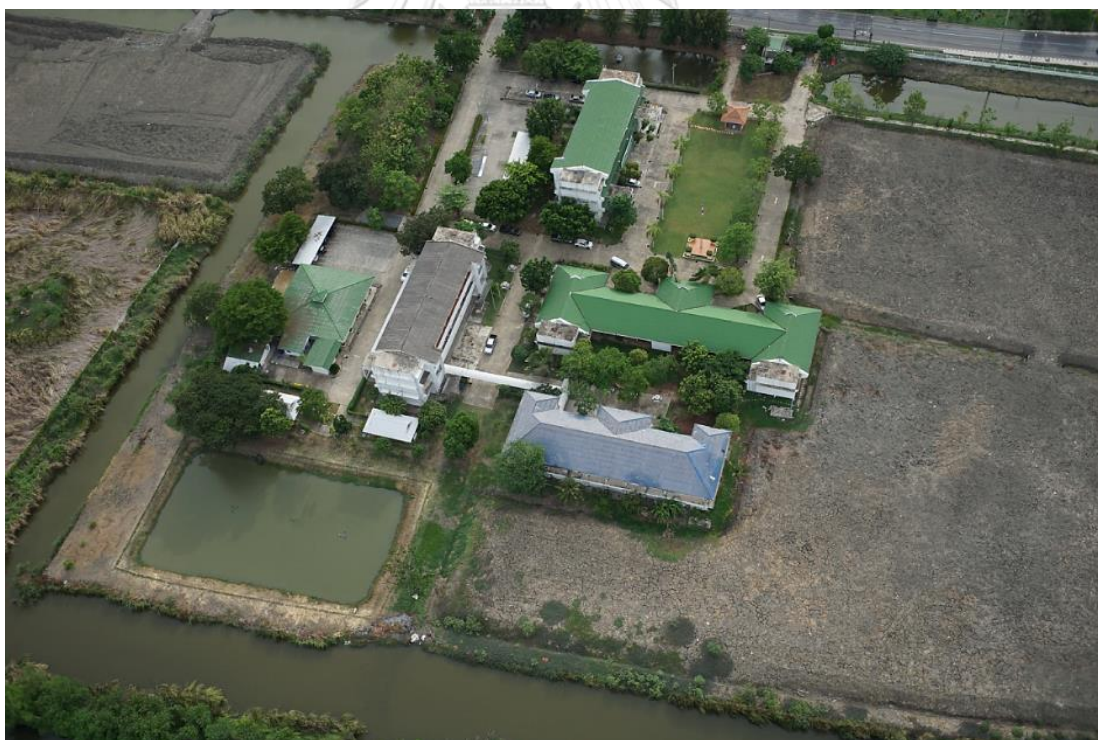
รูปที่ 4.2 ตัวอย่างของภาพถ่ายเฉียงที่ใช้ในงานวิจัย

ถือว่าเป็นข้อมูลหลักที่ต้องการจะศึกษาในการวิจัยครั้งนี้ ซึ่งเป็นการศึกษาถึงศักยภาพในการนำภาพถ่ายเฉียงมาใช้ในการรังวัดหารอยพิมพ์ฐานอาคาร โดยทำการบินถ่ายภาพของอาคารหลายชนิด เช่น อาคารพาณิชย์ อาคารที่อยู่อาศัย อาคารสำนักงาน และโกดังสินค้า จำนวนทั้งสิ้น 12 อาคารบนถนนบางขุนเทียน-ชายทะเลช่วงตั้งแต่ซอยเทียนทะเล 26 ไปจนถึงซอยเทียนทะเล 28 โดยอาคารดังกล่าวมีความสูงตั้งแต่ 1-4 ชั้น ทั้งแบบมีชายคายื่นและไม่มีชายคายื่น เป็นต้น ด้วยอากาศยานไร้คนขับประเภท VTOL รุ่น Foxtech Nimbus V2 ติดตั้งระบบกล้องชุดถ่ายภาพเฉียง ซึ่งประกอบด้วยกล้องภาพจำนวน 2 กล้อง รุ่น Foxtech Map-02 มีความละเอียด 24.3 ล้านจุดภาพ โดยกล้องถ่ายภาพทั้งสองถูกยึดติดไว้ทางด้านซ้ายและด้านขวาของอุปกรณ์โยยัดที่เรียกว่า Camera-Rig กล้องทั้งสองมีลักษณะการวางตัวให้ทำมุมเฉียงกับแนวบินประมาณ 45 องศา และทำมุมเฉียงกับแนวตั้งประมาณ 30 องศา โดยจำนวนภาพถ่ายเฉียงที่ใช้ในการวิจัยครั้งนี้มีทั้งหมด 430 ภาพ

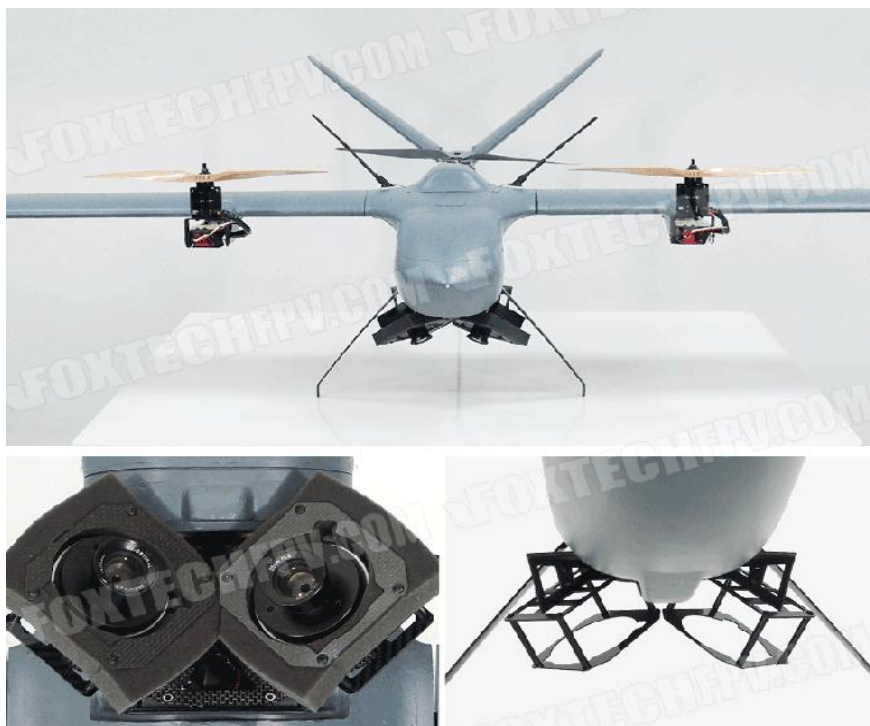
รูปที่ 4.3 อากาศยานไร้คนขับและระบบกล้องชุดถ่ายภาพเฉียงที่ใช้ในงานวิจัย  
ที่มา : (<https://www.foxttechfpv.com/semidetached-loading-system-for-map-02-mapping-camera.html>)

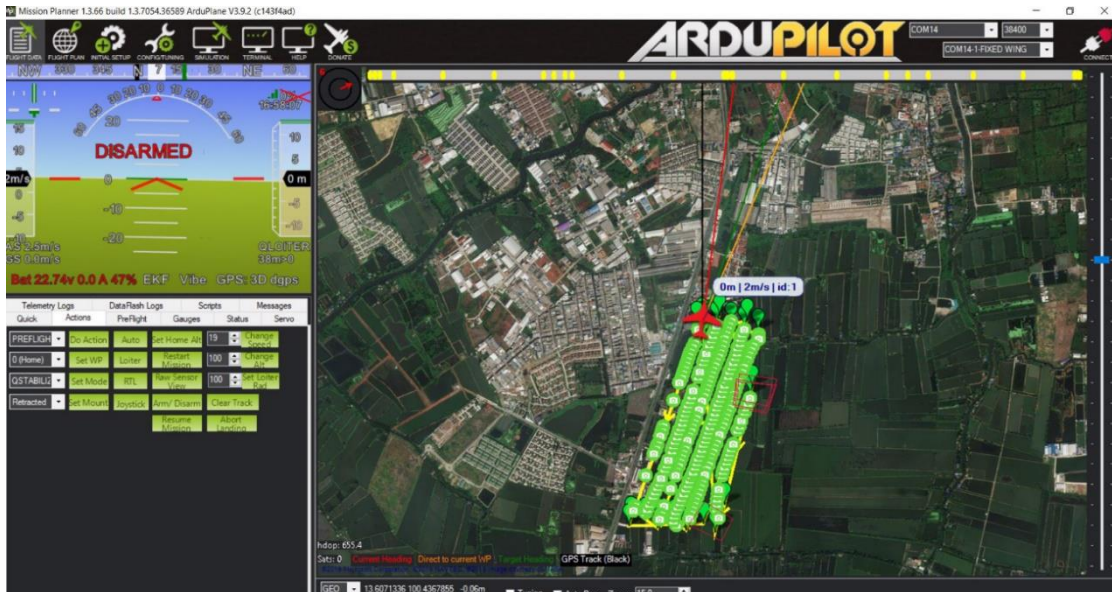
รูปที่ 4.4 การวางแผนการบินถ่ายภาพสำหรับระบบกล้องชุดถ่ายภาพเฉียง

ใช้วิธีการบินถ่ายภาพแบบกริดตามหลักการทางโฟโตแกรมเมตรี กระทำการวางแผนการบินด้วยซอฟต์แวร์ ARDUPILOT ที่ระดับความสูงเฉลี่ย 215 เมตรเหนือพื้นดิน กำหนดให้มีส่วนซ้อนด้านหน้า (Front Overlap) 80% และส่วนซ้อนด้านข้างระหว่างแนวบิน (Side Overlap) 60% ประกอบด้วยแนวบินจำนวน 6 แนว (นำมาใช้ประมวลผลเพียง 5 แนวบิน เนื่องจากอีก 1 แนวบินนั้นมีจำนวนภาพครบถ้วนตลอดทั้งแนวบิน) ภาพถ่ายเฉียงที่บันทึกได้สามารถครอบคลุมพื้นที่ออกไปได้ไกลกว่าตำแหน่งจุดเปิดถ่ายภาพเป็นอย่างมาก โดยสามารถครอบคลุมพื้นที่ได้ถึง 1.4 ตารางกิโลเมตร ตัวรับภาพ (Sensor) ที่ใช้สำหรับกล้องถ่ายภาพ Foxtech Map-02 นี้มีขนาด 3.9 ไมโครเมตรต่อจุดภาพและกล้องถ่ายภาพมีความยาวโฟกัสของเลนส์ถ่ายภาพประมาณ 28 มิลลิเมตร ดังนั้นการบินถ่ายภาพที่ระดับความสูงเฉลี่ย 215 เมตรนี้จึงสามารถประมาณค่าความละเอียดของจุดภาพต่อพื้นที่ (Ground Sample Distance : GSD) ได้ประมาณ 3 เซนติเมตร

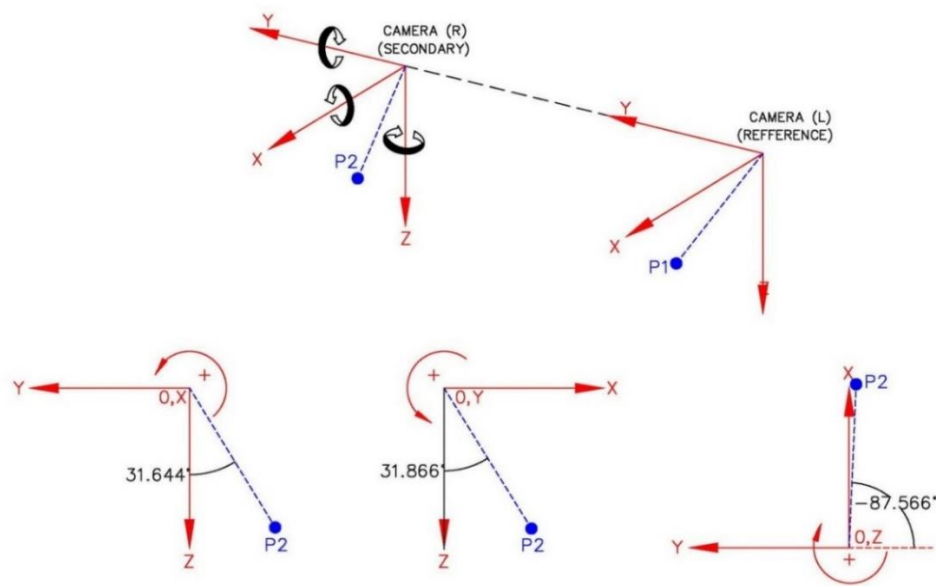
รูปที่ 4.7 แบบจำลองการวางตัวของกล้องถ่ายภาพรอง (กล้องขวา) เทียบกับกล้องถ่ายภาพหลัก (กล้องซ้าย)

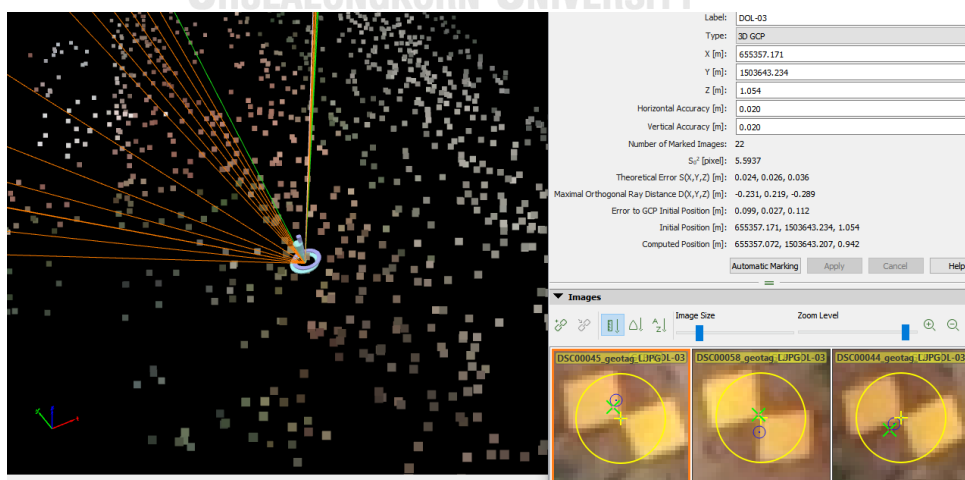
รูปที่ 4.8 การใช้ rayCloud Editor ในการรังวัดตำแหน่งจุดบังคับภาพถ่ายภาคพื้นดิน

จุดเด่นอีกประการหนึ่งของซอฟต์แวร์ Pix4D ก็คือ การรังวัดแบบหลายมุมมอง (Multiple View) บน rayCloud Editor เนื่องจากยินยอมให้ผู้รังวัดสามารถทำการรังวัดตำแหน่งของจุดที่สนใจจากมุมมองต่าง ๆ ที่ปรากฏบนภาพถ่ายหลายๆภาพได้ในเวลาเดียวกัน และยังสามารถแสดงค่าความแปรปรวนและค่าคลาดเคลื่อนมาตรฐานทางตำแหน่งของจุดรังวัดได้ทันทีในขณะที่ทำการรังวัด ทำให้ผู้รังวัดสามารถคัดกรองจุดบังคับภาพถ่ายภาพพื้นดิน (Ground Control Point : GCP) หรือจุดโยงยึดภาพ (Tie Point) ที่มีคุณภาพดีที่ปรากฏอยู่บนภาพถ่ายได้

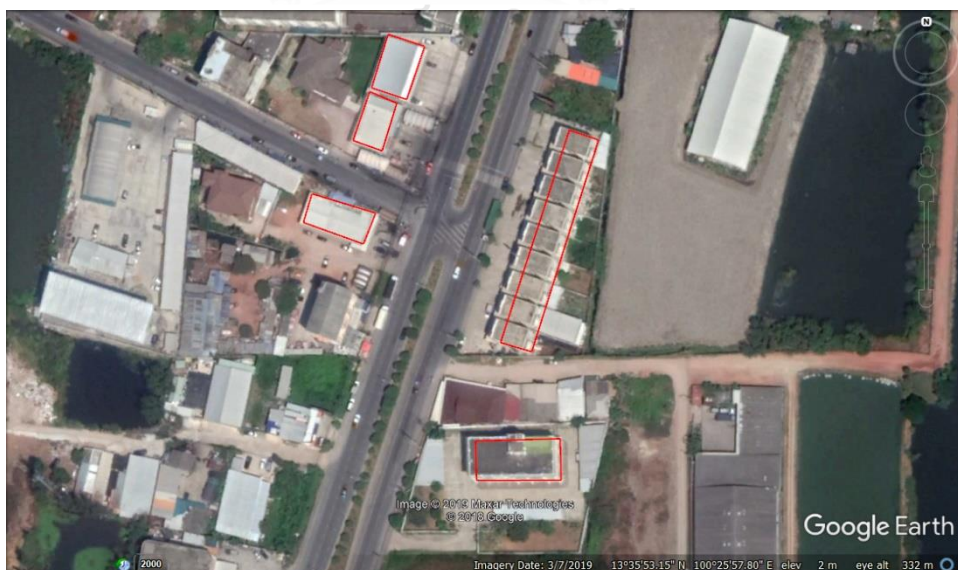
รูปที่ 4.11 ตัวอย่างรอยพิมพ์ฐานอาคารที่ได้จากการรังวัดบนภาพถ่ายเฉียง

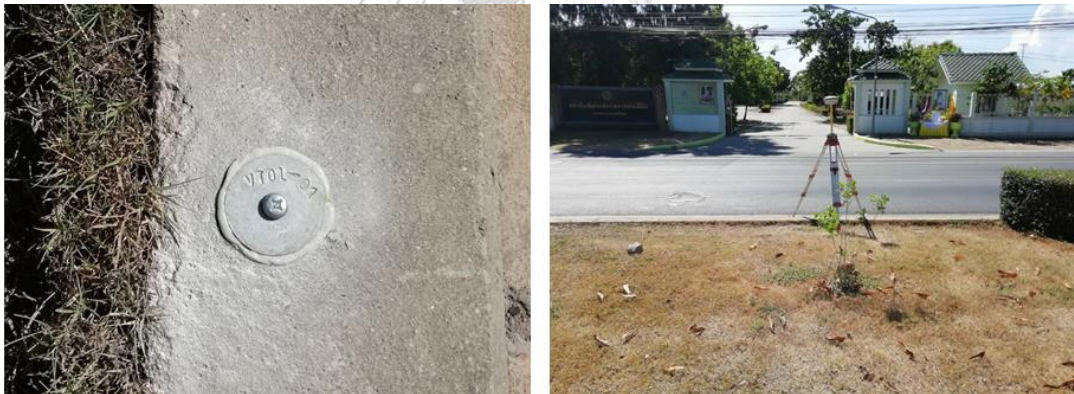
รูปที่ 4.12 หมุดอ้างอิงค่าพิกัด VTOL-01 บริเวณสถาบันพัฒนาข้าราชการกรมที่ดิน

ได้มีการสร้างหมุดอ้างอิงค่าพิกัดจำนวน 2 หมุด ในลักษณะเป็นหมุดคู่ที่สามารถใช้สำหรับออกค่าแอสซิมาท เพื่อขยายหมุดควบคุมที่จะใช้ในการรังวัดตำแหน่งมุมอาคาร การโยงค่าพิกัดใช้วิธีการรังวัดแบบสถิติด้วยเครื่องรับสัญญาณดาวเทียม GNSS ชนิดสองความถี่ โดยทำการโยงค่ามาจากหมุดที่ทราบค่าของหน่วยงานราชการ ได้แก่หมุด BMA-LiDAR02 ของสำนักผังเมือง กรุงเทพมหานคร ซึ่งหมุดตั้งอยู่ที่สนามกีฬาเฉลิมพระเกียรติ 84 พรรษา เขตบางบอน กรุงเทพมหานคร ใช้เวลาในการรับสัญญาณไม่น้อยกว่า 1 ชั่วโมง การคำนวณปรับแก้ค่าพิกัดทางราบกระทำบนพื้นหลักฐาน WGS1984 และคำนวณค่าระดับเหนือระดับทะเลปานกลาง (MSL : Mean Sea Level) โดยใช้แบบจำลองยี่ห้อ TGM2017 ในการแปลงค่าความสูงเหนือทรงรีไปสู่ความสูงออร์โธเมตริก

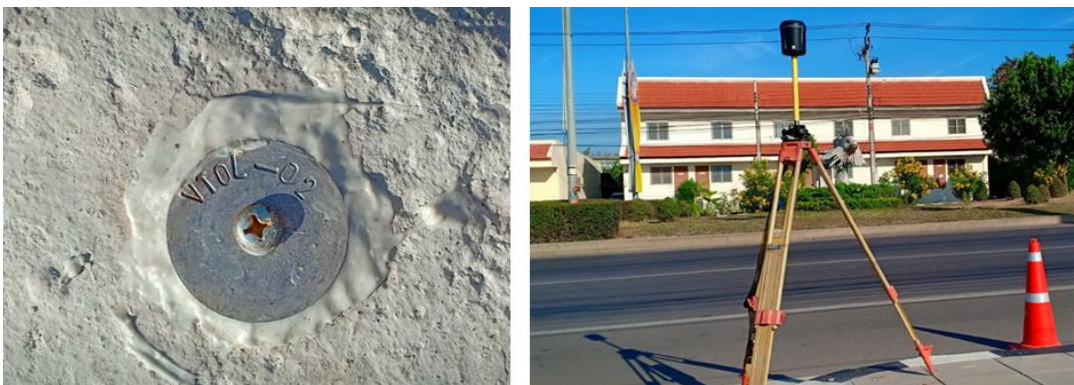
รูปที่ 4.13 หมุดอ้างอิงค่าพิกัด VTOL-02 บริเวณเชิงสะพานข้างคลองบางหญ้า

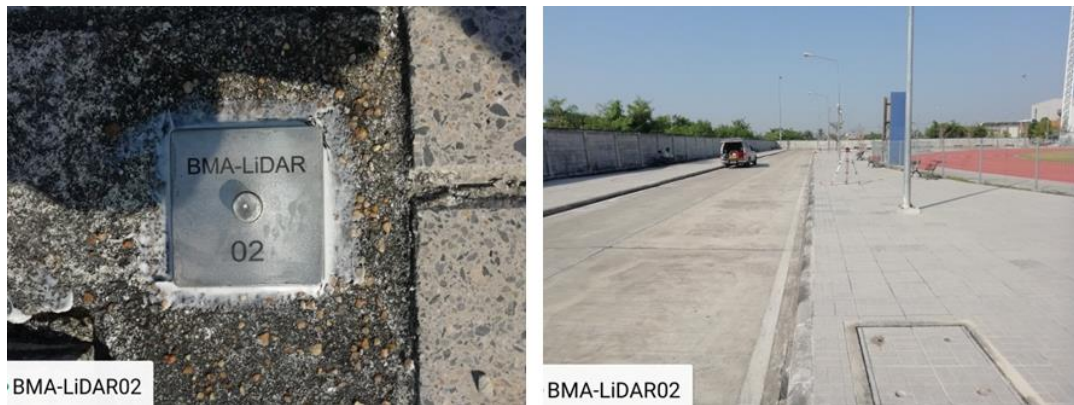
รูปที่ 4.14 หมุดหลักฐาน BMA-LiDAR02 บริเวณสนามกีฬาเฉลิมพระเกียรติ 84 พรรษา

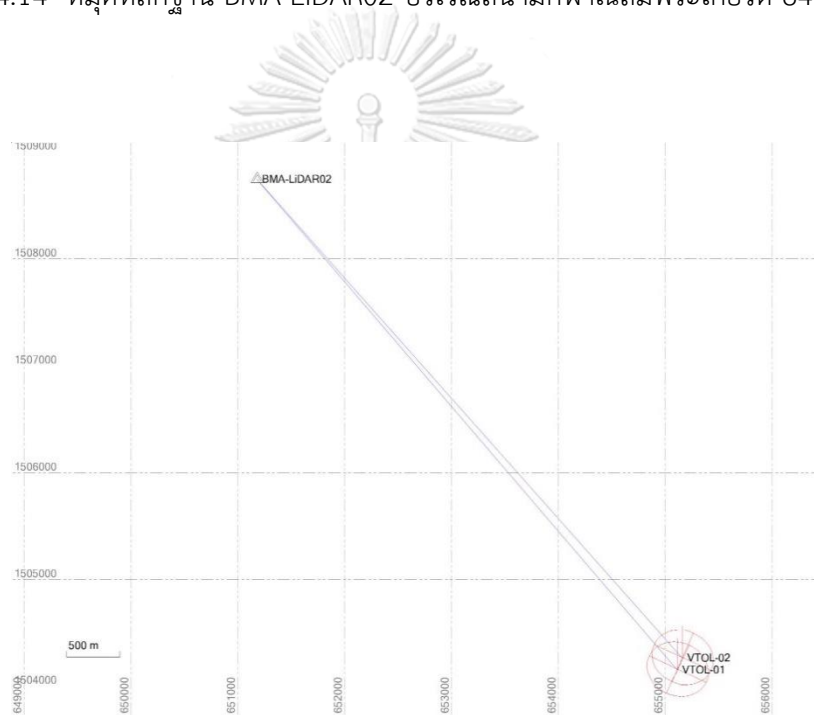
รูปที่ 4.15 การประมวลผลเส้นฐานและการคำนวณค่าพิกัดหมุดอ้างอิงค่าพิกัด

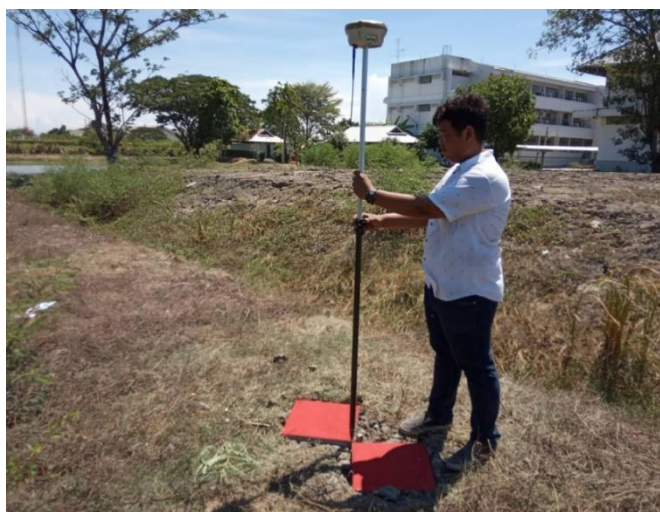
รูปที่ 4.16 การรังวัดจุดบังคับภาพถ่ายภาคพื้นดินด้วยวิธี RTK

ส่วนพื้นที่ที่ไม่ปรากฏสิ่งเด่นชัดในพื้นที่ ได้มีการสร้างจุดบังคับภาพถ่ายแบบ Pre-Marking โดยการทาสีเป็นรูปสี่เหลี่ยมขนาด 40x40 เซนติเมตรสองรูปให้มุมชนกัน ทำการรังวัดค่าพิกัดด้วยเครื่องรับสัญญาณ GNSS ด้วยวิธี RTK (Real Time Kinematic) ใช้เวลาในการรังวัดค่าพิกัดต่อจุดไม่น้อยกว่า 3 นาที (180 Epoch) อ้างอิงกับค่าพิกัดของหมุดอ้างอิง VTOL-01 (หรือ VTOL-02)

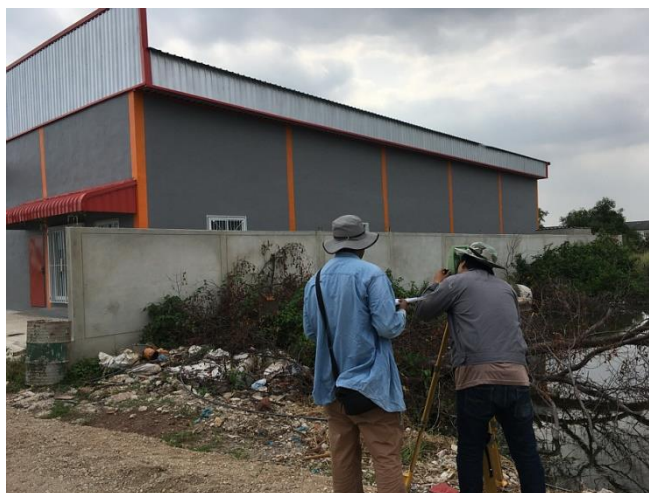
รูปที่ 4.17 การรังวัดตำแหน่งมุมอาคารด้วยกล้อง Total Station

ใช้ปริซึม (Reflectorless) ส่วนการวัดมุมมีความถูกต้องตามมาตรฐาน DIN 18723 เท่ากับ 3 ฟลิปดา และมีระบบ Dual Axis Compensator ชดเชยความเอียงชนิดสองแกนที่มีความถูกต้อง 0.3 ฟลิปดา

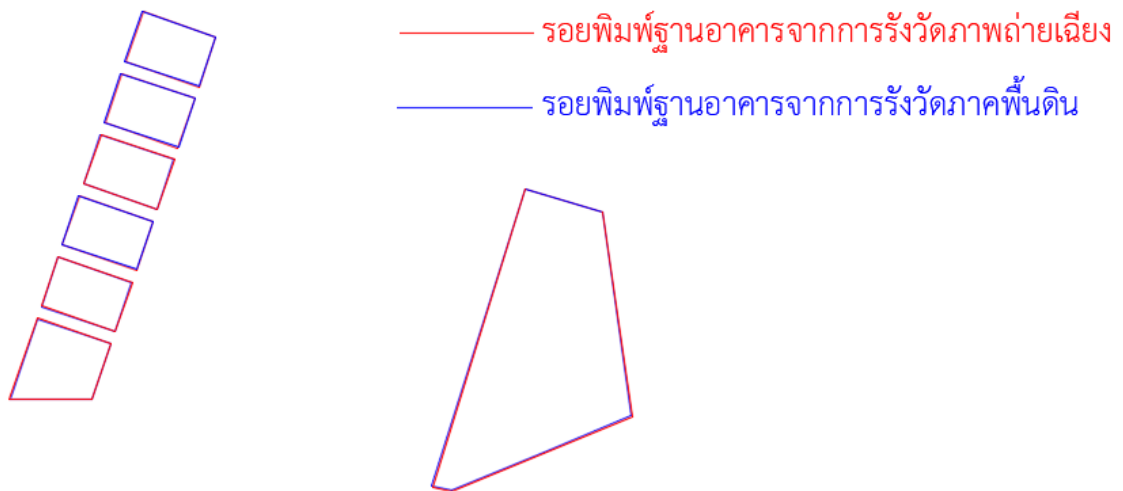
รูปที่ 4.19 การซ้อนทับรอยพิมพ์ฐานอาคารที่ได้จากการรังวัดทั้งสองวิธีบนซอฟต์แวร์เขียนแบบ AutoCAD

รอยพิมพ์ฐานอาคารที่มาจากวิธีการรังวัดทั้งสองวิธี จะถูกนำมาเปรียบเทียบในเบื้องต้นด้วยการซ้อนทับกัน (Overlay) บนซอฟต์แวร์เขียนแบบ AutoCAD (หรือซอฟต์แวร์ด้าน GIS อื่น ๆ) ในส่วนของการเปรียบเทียบแบบละเอียด จะทำการเปรียบเทียบ 2 วิธีคือ การเปรียบเทียบตำแหน่งของมุมอาคารแบบจุดต่อจุดโดยการพิจารณาค่า RMS (Root Mean Square) ของผลต่างค่าพิกัดทางราบของมุมอาคารที่ได้จากการรังวัดบนภาพถ่ายเฉียงและการรังวัดภาคพื้นดิน และการเปรียบเทียบความคล้ายคลึงกันของรูปปิด (Polygon) ของรอยพิมพ์ฐานอาคาร หรือเส้นฐานของอาคารที่รังวัดได้เพียงบางส่วนในรูปแบบของ Polyline โดยใช้วิธีการวัดระยะฮาวส์ดอร์ฟ (Hausdorff Distance) ซึ่งความคล้ายคลึงกันนั้นมีไม่เพียงแค่อรูปร่างของรอยพิมพ์ฐานอาคาร หากแต่ยังรวมไปถึงทิศทางการวางตัวของรอยพิมพ์ฐานอาคารด้วย

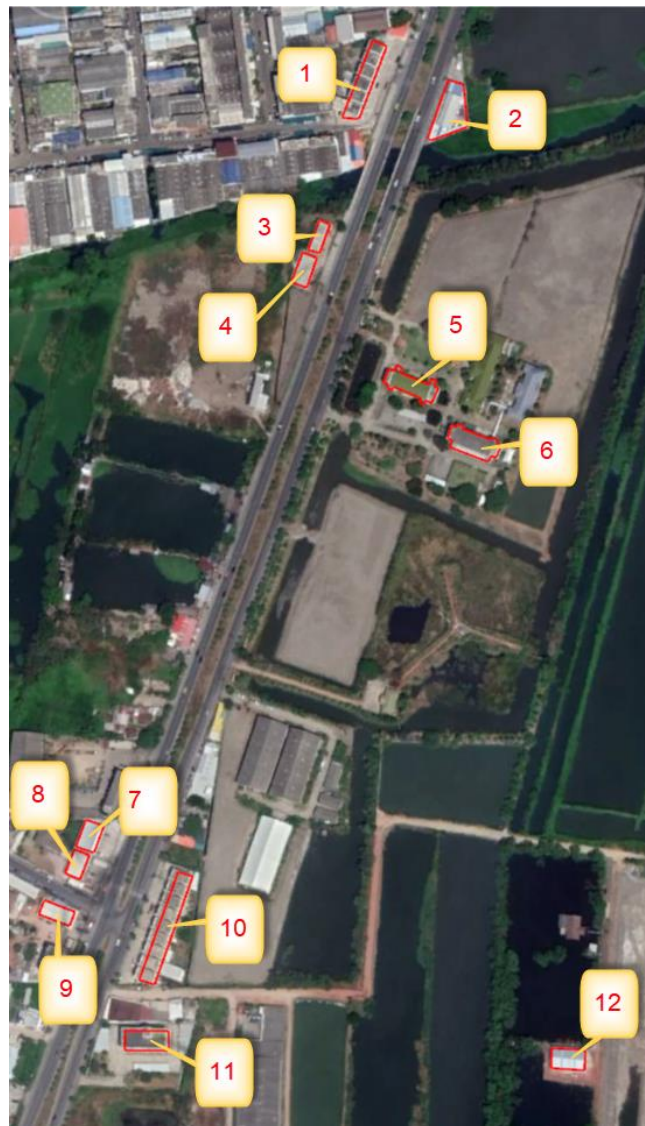
ในการวิจัยครั้งนี้ได้คัดเลือกตัวอย่างอาคารที่จะนำมาใช้ในการเปรียบเทียบรอยพิมพ์ฐานที่ได้จากรังวัดด้วยภาพถ่ายเฉียงและจากรังวัดภาคพื้นดิน จำนวน 12 อาคารดังแสดงในรูป

รูปที่ 5.3 ตำแหน่งที่ตั้งของอาคารที่ใช้ทดสอบ
