บทที่ 4

ผลการศึกษาและอภิปรายผล

4.1 การเปลี่ยนแปลงของตะกอนแขวนลอย

4.2 การเปลี่ยนแปลงแนวชายฝั่ง

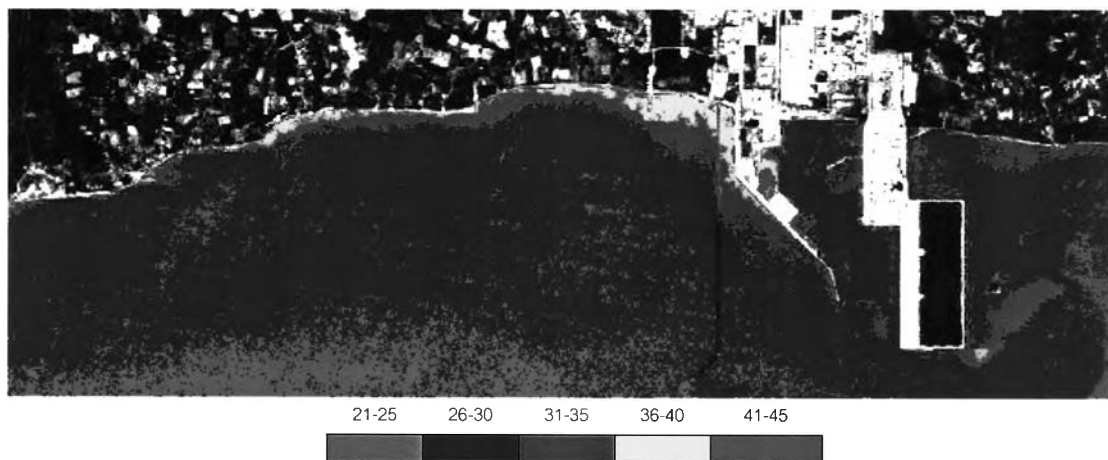
รูปที่ 4.8 colour density slicing ข้อมูลดาวเทียมแลนแซดทีเอ็ม วันที่ 12 ธันวาคม 2543
(ช่วงหลังการถมทะเลระยะที่ 2) ก) แบนด์ 1 ข) แบนด์ 2 และ ค) แบนด์ 3

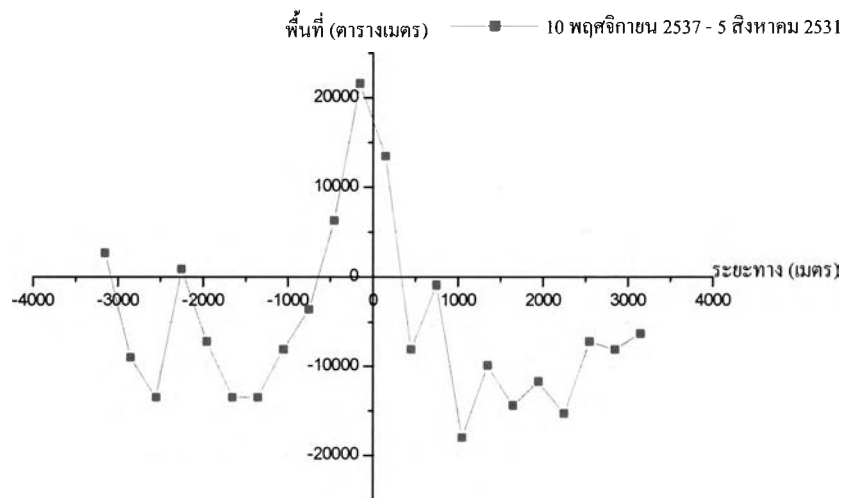
รูป 4.30 การเปลี่ยนแปลงพื้นที่ (ตารางเมตร) ของชายฝั่งทะเลบริเวณนิคมอุตสาหกรรมมาบตาพุด ระหว่างช่วงก่อนการถมทะเล (5 สิงหาคม 2531) กับช่วงหลังการถมทะเลในระยะที่ 1 (10 พฤศจิกายน 2537)

เมื่อคำนวณการเปลี่ยนแปลงแนวชายฝั่งระหว่างช่วงก่อนการถมทะเล กับหลังการถมทะเลระยะที่ 1 ช่วงปี 2531 ถึง ปี 2537 เป็นระยะเวลา 6 ปี สามารถคำนวณการเปลี่ยนแปลงแนวชายฝั่งได้ดังตาราง 4.3 และ รูป 4.30 โดยด้านตะวันตกของนิคมอุตสาหกรรมฯเกิดการงอกของชายฝั่ง คิดเป็นพื้นที่ประมาณ 27,900 ตารางเมตร และเฉลี่ยเกิดการงอกของชายฝั่งประมาณ 4,650 ตารางเมตรต่อปี ส่วนทางด้านตะวันออกของนิคมอุตสาหกรรมฯเกิดการงอกของชายฝั่งเช่นกันแต่พื้นที่จะน้อยกว่าทางด้านตะวันตก โดยเกิดการงอกของชายฝั่ง คิดเป็นพื้นที่ประมาณ 13,500 ตารางเมตร และเฉลี่ยเกิดการงอกของชายฝั่งประมาณ 2,250 ตารางเมตรต่อปี นอกจากนี้ยังพบชายฝั่งทะเลที่อยู่ทางด้านตะวันตกของนิคมอุตสาหกรรมฯ ที่อยู่ถัดไปจากเขื่อนกันคลื่นเกิดการงอกคิดเป็นพื้นที่ประมาณ 3,600 ตารางเมตร สำหรับพื้นที่ชายฝั่งที่เกิดการกัดเซาะ พบว่าด้านตะวันออกของนิคมอุตสาหกรรมฯ ซึ่งอยู่ถัดจากพื้นที่ชายฝั่งที่เกิดการงอก (รูป 4.33) เกิดการกัดเซาะคิดเป็นพื้นที่ประมาณ 99,900 ตารางเมตร และเฉลี่ยเกิดการกัดเซาะของชายฝั่งประมาณ 16,650 ตารางเมตรต่อปี ส่วนพื้นที่ชายฝั่งด้านตะวันตกของนิคมอุตสาหกรรมฯ ซึ่งอยู่ก่อนพื้นที่ชายฝั่งที่เกิดการงอก เกิดการกัดเซาะของชายฝั่งทะเลเช่นกันแต่น้อยกว่าด้านตะวันออก โดยคิดเป็นพื้นที่ประมาณ 68,400 ตารางเมตร และเฉลี่ยเกิดการกัดเซาะของชายฝั่งประมาณ 11,400 ตารางเมตรต่อปี

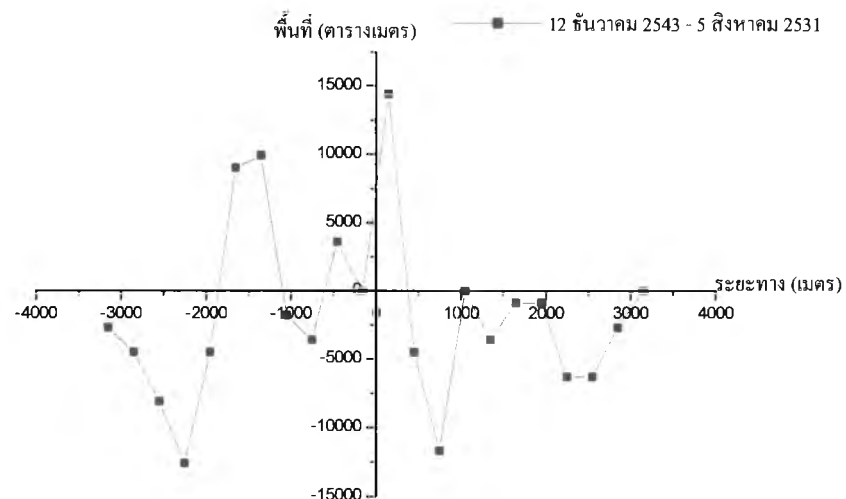
รูป 4.31 การเปลี่ยนแปลงพื้นที่ (ตารางเมตร) ของชายฝั่งทะเลบริเวณนิคมอุตสาหกรรมมาบตาพุด ระหว่างช่วงหลังการถมทะเลในระยะที่ 1 (10 พฤศจิกายน 2537) กับช่วงหลังการถมทะเลในระยะที่ 2 (12 ธันวาคม 2543)

ต่อมาได้คำนวณการเปลี่ยนแปลงของแนวชายฝั่งระหว่างช่วงหลังการถมทะเลในระยะที่ 1 กับระยะที่ 2 ช่วงปี 2537 ถึง 2543 เป็นระยะเวลา 6 ปี ซึ่งสามารถคำนวณการเปลี่ยนแปลงแนวชายฝั่งได้ ดังตาราง 4.3 และรูป 4.31 จากการคำนวณพบว่ายังคงเกิดการงอกของชายฝั่งทะเลทั้งสองด้านของนิคมอุตสาหกรรมเช่นเดิม แต่ทางด้านตะวันตกเกิดการงอกของชายฝั่งน้อยกว่าทางด้านตะวันออก อาจเป็นเพราะ Groins ที่สร้างขึ้นใหม่ทางด้านตะวันตกของนิคมอุตสาหกรรมฯ ถัดจากเขื่อนกันคลื่นขวางกั้นตะกอนที่เคลื่อนที่ในแนวชายฝั่งเอาไว้ ทำให้ตะกอนที่เคลื่อนที่มาทับถมในบริเวณเขื่อนกันคลื่นน้อยลง ดังจะเห็นว่ามีการงอกของชายฝั่งทางด้านตะวันตกของ Groins คิดเป็นพื้นที่ประมาณ 18,900 ตารางเมตร ส่วนชายฝั่งด้านตะวันตกของนิคมอุตสาหกรรมฯพบว่าการงอกของชายฝั่ง คิดเป็นพื้นที่ประมาณ 3,600 ตารางเมตร และเฉลี่ยเกิดการงอกของชายฝั่งประมาณ 600 ตารางเมตรต่อปี ส่วนทางด้านตะวันออกของนิคมอุตสาหกรรมฯเกิดการงอกของชายฝั่ง คิดเป็นพื้นที่ประมาณ 14,400 ตารางเมตร และเฉลี่ยเกิดการงอกของชายฝั่งประมาณ 2,400 ตารางเมตรต่อปี สำหรับพื้นที่ชายฝั่งที่เกิดการกัดเซาะยังคงเกิดขึ้นสองด้านของนิคม-

อุตสาหกรรมฯเช่นเดิม โดยด้านตะวันออกจะอยู่ถัดจากพื้นที่ชายฝั่งที่เกิดการงอก ส่วนด้านตะวันตกจะอยู่ก่อนพื้นที่ชายฝั่งที่เกิดการงอก และพบว่าชายฝั่งด้านตะวันออกยังคงเกิดการกัดเซาะมากกว่าด้านตะวันตกแต่พื้นที่ที่เกิดการกัดเซาะกัดเซาะน้อยลง ซึ่งอาจเป็นเพราะมีการก่อสร้างกำแพงกันคลื่นในบางส่วนของชายฝั่งทางด้านตะวันออกของนิคมอุตสาหกรรมฯ หลังจากเกิดการกัดเซาะอย่างรุนแรงหลังจากการถมทะเลระยะที่ 1 (รูป 4.34) สำหรับพื้นที่ชายฝั่งที่เกิดการกัดเซาะ พบว่าด้านตะวันออกของนิคมอุตสาหกรรมฯ เกิดการกัดเซาะคิดเป็นพื้นที่ประมาณ 36,900 ตารางเมตร และเฉลี่ยเกิดการกัดเซาะของชายฝั่งประมาณ 6,150 ตารางเมตรต่อปี ส่วนพื้นที่ชายฝั่งด้านตะวันตกของนิคมอุตสาหกรรมฯ ซึ่งอยู่หลัง Groins เกิดการกัดเซาะของชายฝั่งทะเลเช่นกันแต่น้อยกว่าด้านตะวันออก โดยคิดเป็นพื้นที่ประมาณ 5,400 ตารางเมตร และเฉลี่ยเกิดการกัดเซาะของชายฝั่งประมาณ 900 ตารางเมตรต่อปี นอกจากนั้นทางด้านตะวันตกของ Groins เกิดการกัดเซาะของชายฝั่งทะเลขึ้นด้วย โดยคิดเป็นพื้นที่ประมาณ 32,400 ตารางเมตร

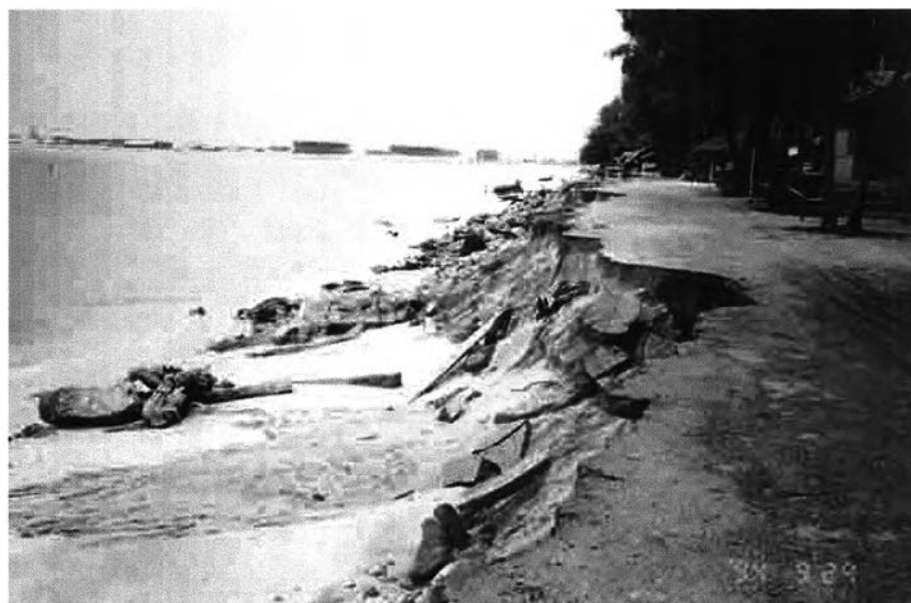
รูป 4.33 การกัดเซาะของชายฝั่งบริเวณหาดตากวนทางด้านตะวันออกของนิคมอุตสาหกรรมมาบตาพุด หลังจากมีการถมทะเลระยะที่ 1

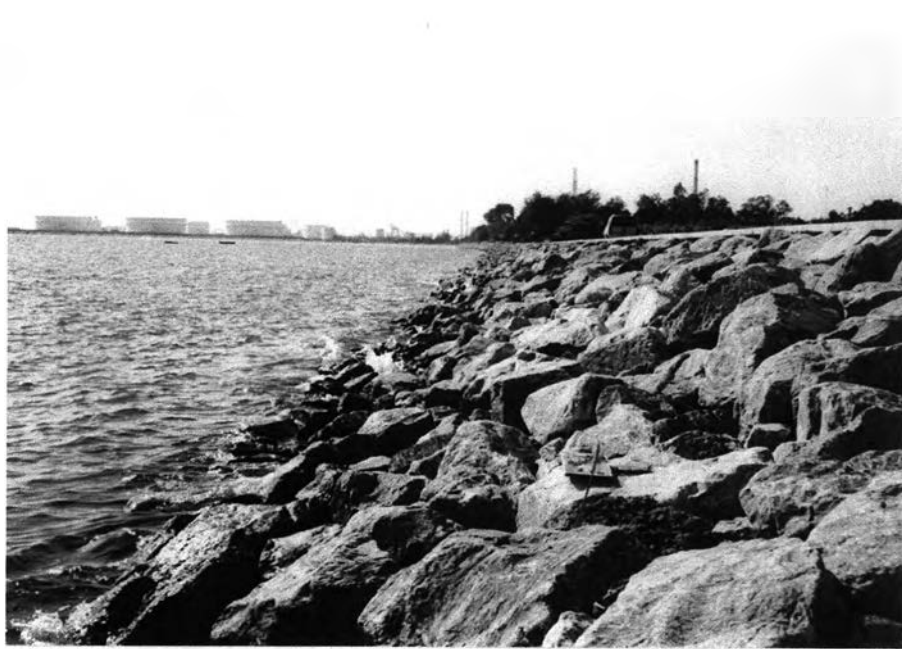
รูป 4.34 กำแพงกันคลื่นบริเวณหาดตากวน (เดิม) ทางด้านตะวันออกของ
นิคมอุตสาหกรรมมาบตาพุด

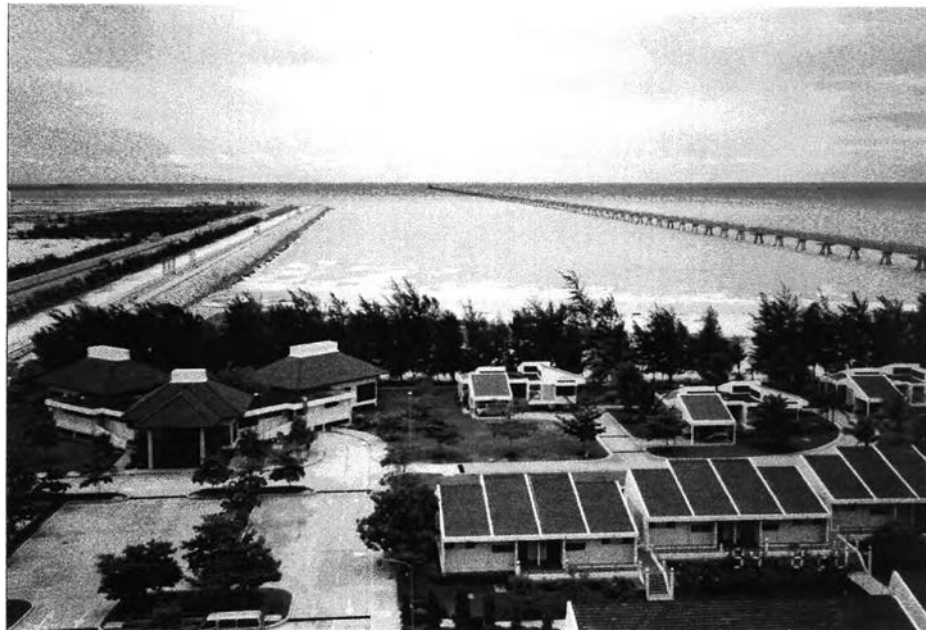
รูป 4.35 บริเวณที่เกิดการงอกของชายฝั่งด้านตะวันตกของนิคมอุตสาหกรรมมาบตาพุด

สุดท้ายเมื่อคำนวณการเปลี่ยนแปลงแนวชายฝั่งระหว่างช่วงก่อนการถมทะเลกับปัจจุบัน (หลังการถมทะเลระยะที่ 2) ช่วงปี 2531 ถึง ปี 2543 รวมระยะเวลา 12 ปี สามารถคำนวณการเปลี่ยนแปลงแนวชายฝั่งทั้งหมดได้ดังตาราง 4.3 และ รูป 4.32 โดยด้านตะวันตกของนิคมอุตสาหกรรมฯเกิดการงอกของชายฝั่ง (รูป 4.35) คิดเป็นพื้นที่ประมาณ 31,500 ตารางเมตร และเฉลี่ยเกิดการงอกของชายฝั่งประมาณ 5,250 ตารางเมตรต่อปี ส่วนทางด้านตะวันออกของนิคมอุตสาหกรรมฯ เกิดการงอกของชายฝั่งน้อยกว่าทางด้านตะวันตก โดยเกิดการงอกของชายฝั่ง คิดเป็นพื้นที่ประมาณ 27,900 ตารางเมตร และเฉลี่ยเกิดการงอกของชายฝั่งประมาณ 4,650 ตารางเมตรต่อปี แสดงให้เห็นว่าชายฝั่งที่เกิดการงอกทั้งสองด้านเป็นการงอกของชายฝั่งอย่างถาวร สำหรับพื้นที่ชายฝั่งที่เกิดการกัดเซาะ พบว่าด้านตะวันออกของนิคมอุตสาหกรรมฯ ซึ่งอยู่ถัดจากพื้นที่ชายฝั่งที่เกิดการงอก (รูป 4.36) เกิดการกัดเซาะคิดเป็นพื้นที่ประมาณ 136,800 ตารางเมตร และเฉลี่ยเกิดการกัดเซาะของชายฝั่งประมาณ 11,400 ตารางเมตรต่อปี ส่วนพื้นที่ชายฝั่งด้านตะวันตกของนิคมอุตสาหกรรมฯ ซึ่งอยู่ก่อนพื้นที่ชายฝั่งที่เกิดการงอก(รูป 4.37) เกิดการกัดเซาะของชายฝั่งทะเลเช่นกันแต่น้อยกว่าด้านตะวันออก โดยคิดเป็นพื้นที่ประมาณ 83,700 ตารางเมตร และเฉลี่ยเกิดการกัดเซาะของชายฝั่งประมาณ 6,975 ตารางเมตรต่อปี แสดงให้เห็นว่าชายฝั่งที่เกิดการกัดเซาะทั้งสองด้านเป็นการกัดเซาะของชายฝั่งอย่างถาวร

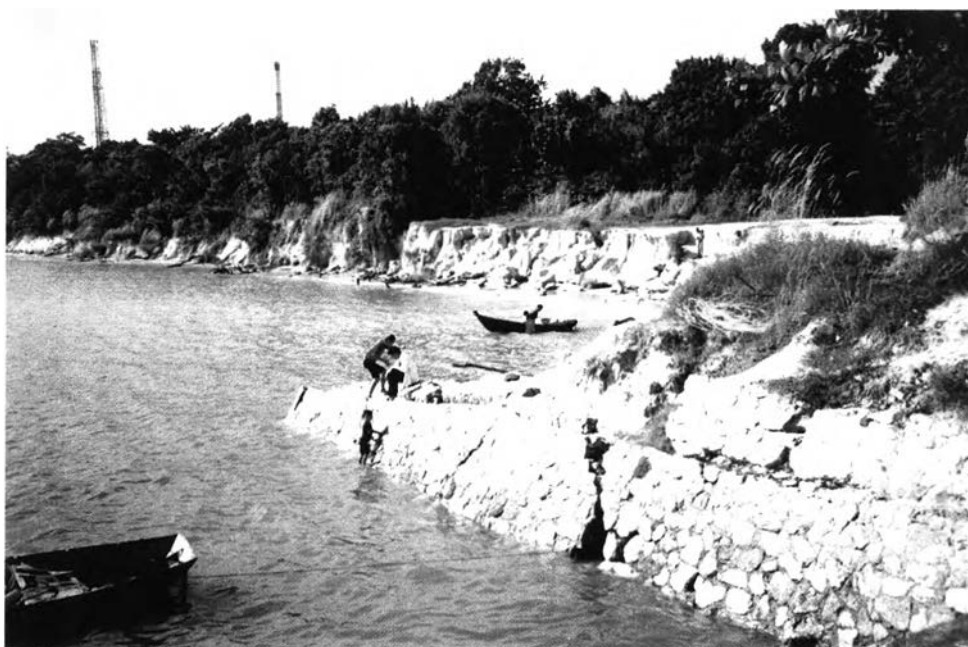
รูป 4.36 บริเวณที่เกิดการกัดเซาะของชายฝั่งด้านตะวันออกของ
นิคมอุตสาหกรรมมาบตาพุด

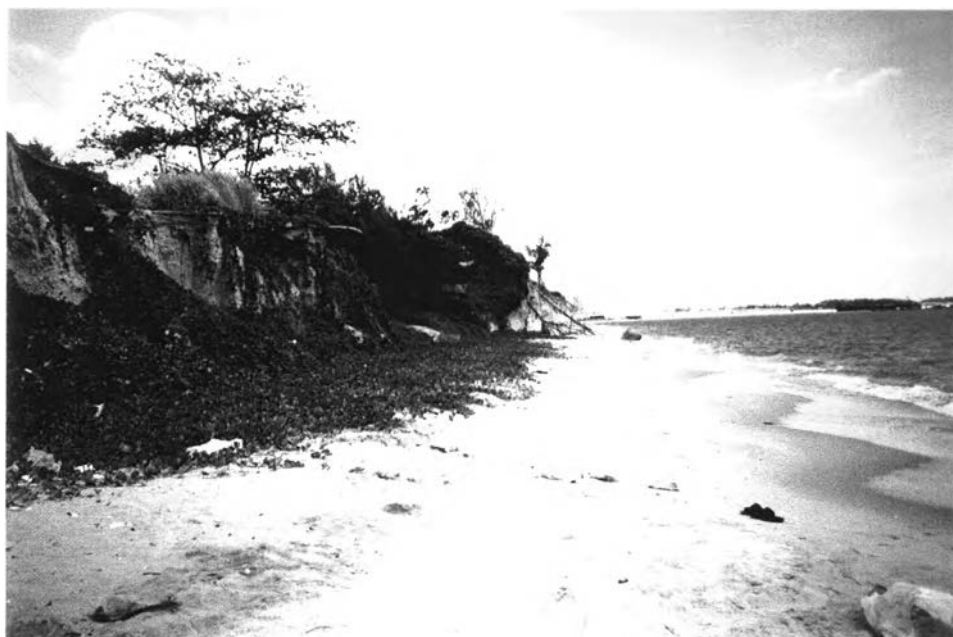
รูป 4.37 บริเวณที่เกิดการกัดเซาะของชายฝั่งด้านตะวันตกของ
นิคมอุตสาหกรรมมาบตาพุด
