บทที่ 6

บทสรุป สภาพปัญหา และข้อเสนอแนะ

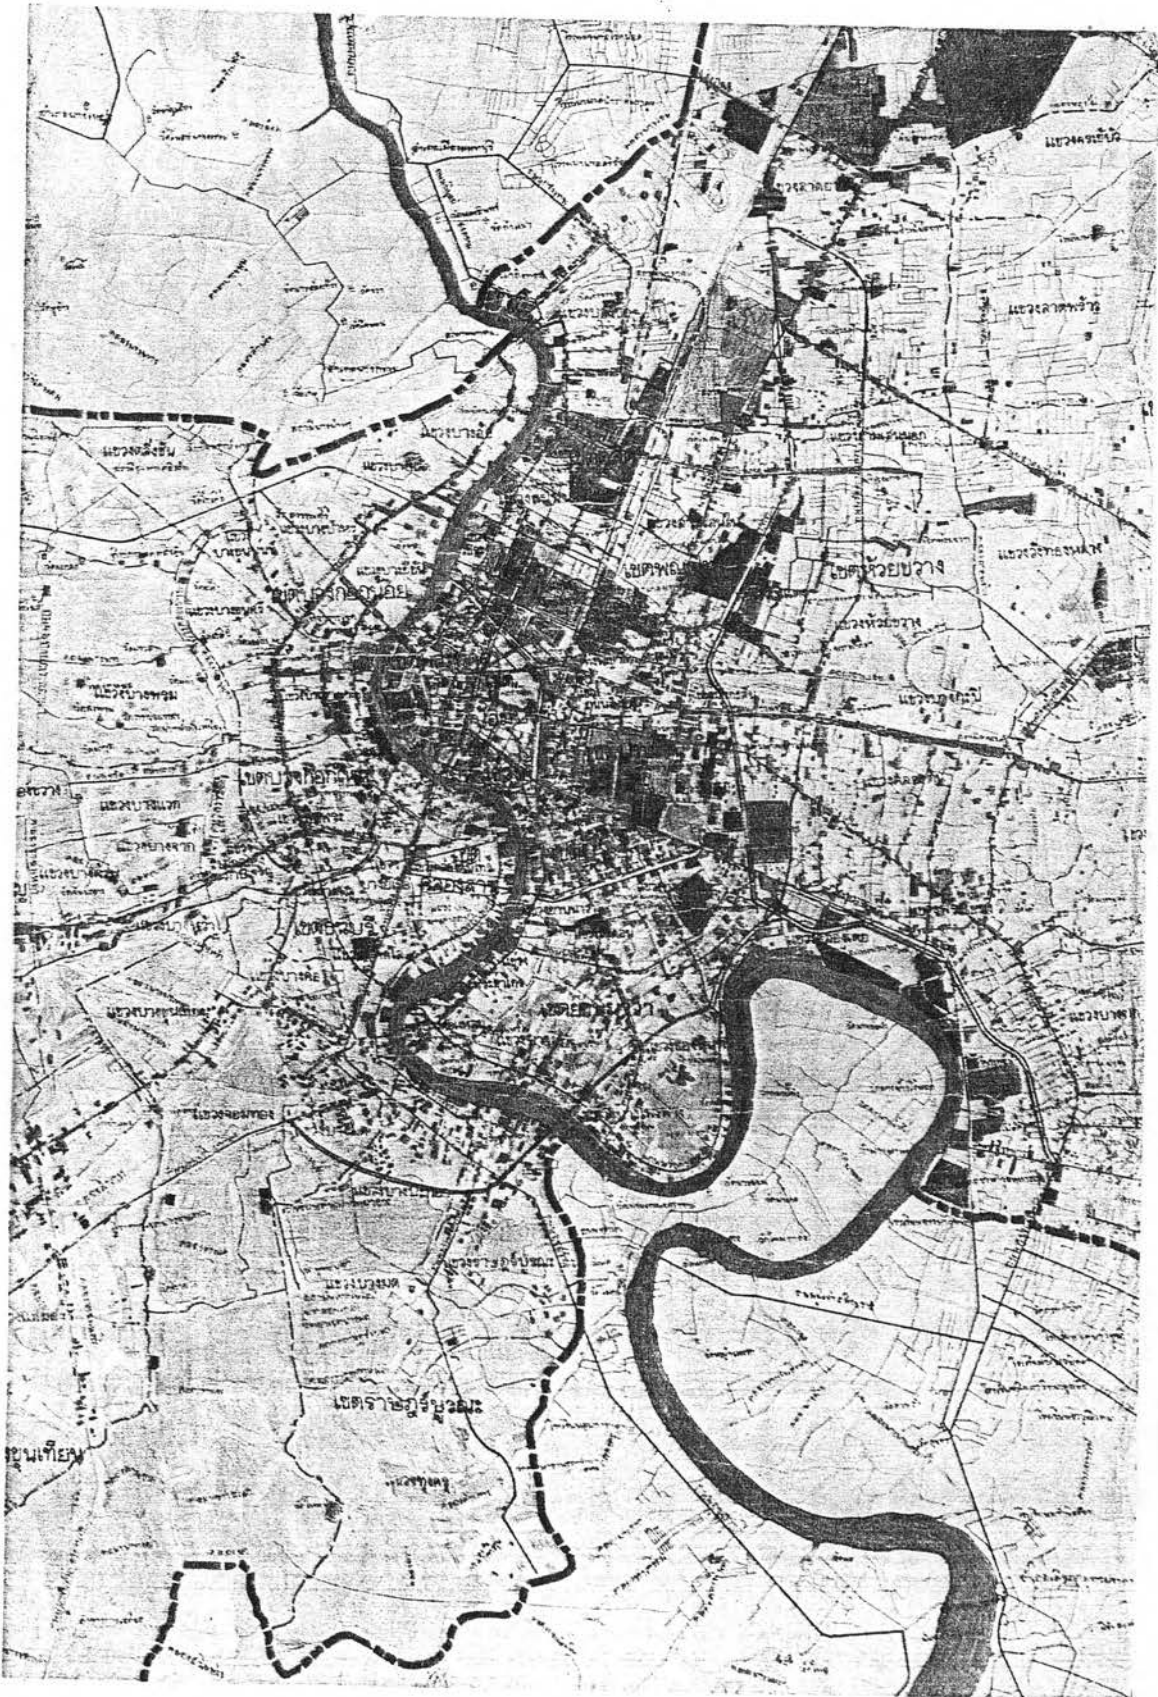
แผนที่ 6.1 แสดงทำเลที่ตั้งที่เป็นศูนย์กลางเมืองของพนทริมแม่น้ำเจ้าพระยา

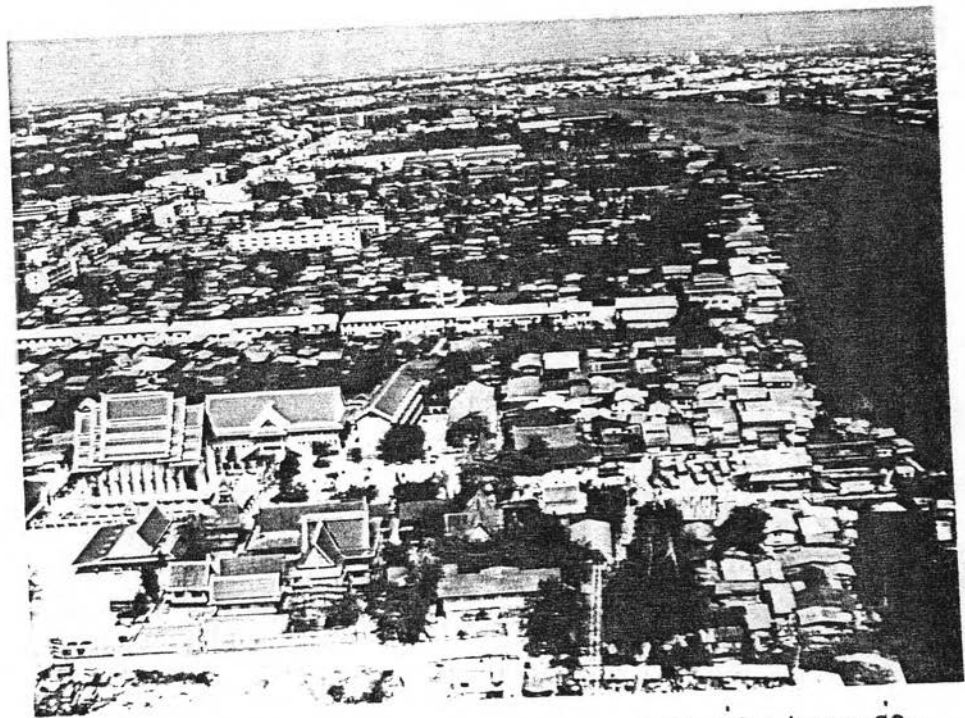
รูปที่ 6.1 แสดงสภาพอาคารบ้านเรือนของชุมชนรายไค่น้อยที่ตั้งอยู่ในเขตที่ดิน
ของวัดและบดบังทัศนียภาพของวัด

สภาพที่เรีความ เป็นระเบียบเรียบร้อย นอกจากนี้รัชยชนศัปรทุกทรายที่วัง ใช้ออกตลอดเวลาทำ ให้โบราณสถานหรือคัว จากการสำรวจค้นที่วางของ วัตริมแม่น้ำเจ้าพระยาทั้ง 39 แห่งพบว่า มีวัด ที่ถูกบ้านเรือนบดบังหน้าวัดถึง 15 แห่ง เช่น วัดเทวราชกุญชร วัดกัลยาณมิตร วัดฉัตร แก้วจงกลณี ฯลฯ และมีวัดอื่นว ที่ถูกใช้เป็นที่ทำ เรือคูศทรายอีกหลายแห่ง เช่น วัดอาวุธสิทธิ์าราม วัดอนัมนิกายาราม วัดบุคคโร วัดราชาธิวาส

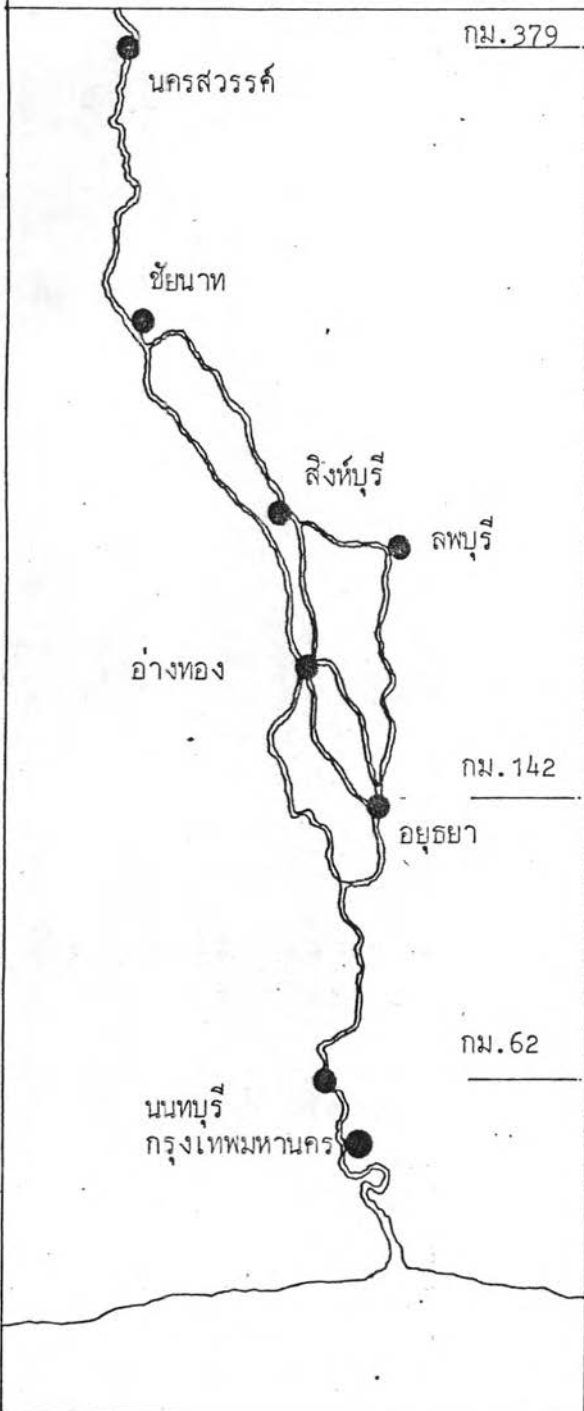
<p>กม. 379</p> <p>นครสวรรค์</p> <p>ชัยนาท</p> <p>สิงห์บุรี</p> <p>ลพบุรี</p> <p>อ่างทอง</p> <p>กม. 142</p> <p>อโยธยา</p> <p>กม. 62</p> <p>นนทบุรี</p> <p>กรุงเทพมหานคร</p>	2	DO ไม่ต่ำกว่า 6.0 มก./ล. BOD ไม่เกิน 1.5 มก./ล. COLIFORM ไม่เกิน 5,000 MPN/100ml
	3	DO ไม่ต่ำกว่า 4.0 มก./ล. BOD ไม่เกิน 2.0 มก./ล. COLIFORM ไม่เกิน 20,000MPN/100ml
	4	DO ไม่ต่ำกว่า 2.0 มก./ล. BOD ไม่เกิน 4.0 มก./ล. COLIFORM

ตารางที่ 6.1 แสดงการแบ่งประเภทคุณภาพน้ำในแม่น้ำเจ้าพระยา

- ช่วงตอนบนของแม่น้ำ ตั้งแต่ อ.เมือง จ.นครสวรรค์ ถึง อ.เมือง จ.พระนครศรีอยุธยา ซึ่งจัดเป็นแหล่งน้ำประเภท 2 ความการใช้ประโยชน์ในด้านการประมง การอนุรักษ์สัตว์น้ำ การว่ายน้ำ และอุปโภค บริโภค (ภายหลังการฝากเชื้อ และปรับปรุงคุณภาพน้ำ)

- ช่วงตอนกลางของแม่น้ำตั้งแต่ อ.เมือง จ.พระนครศรีอยุธยา ถึง อ.เมือง จ.นนทบุรี ซึ่งจัดเป็นแหล่งน้ำประเภท 3 ความการใช้ประโยชน์ในด้านการเกษตรกรรม อุปโภค บริโภค (ภายหลังการฝากเชื้อ และปรับปรุงคุณภาพน้ำ)

- ช่วงตอนล่างของแม่น้ำตั้งแต่ อ.เมือง จ.นนทบุรี ถึงปากแม่น้ำสู่อ่าวไทยที่ จ.สมุทรปราการ ซึ่งจัดเป็นแหล่งน้ำประเภท 4 ความการใช้ประโยชน์ในด้านการอุตสาหกรรม อุปโภค บริโภค (ภายหลังการฝากเชื้อและปรับปรุงคุณภาพน้ำ)
