แนวทางการปรับปรุงที่อยู่อาศัยและพื้นที่ภายนอกอาคารสำหรับผู้สูงอายุ ในชุมชนมุสลิมในพื้นที่
กรุงเทพฯ ชั้นใน กรณีศึกษา ชุมชนบ้านครัว

GUIDELINES FOR IMPROVEMENT OF HOUSING AND OUTDOOR SPACE FOR THE
ELDERLY LIVING IN A MUSLIM COMMUNITY IN AN INNER BANGKOK URBAN AREA: A
CASE STUDY OF THE BAN KRUA COMMUNITY

A Thesis Submitted in Partial Fulfillment of the Requirements
for the Degree of Master of Housing Development in Housing and Real Estate
Development

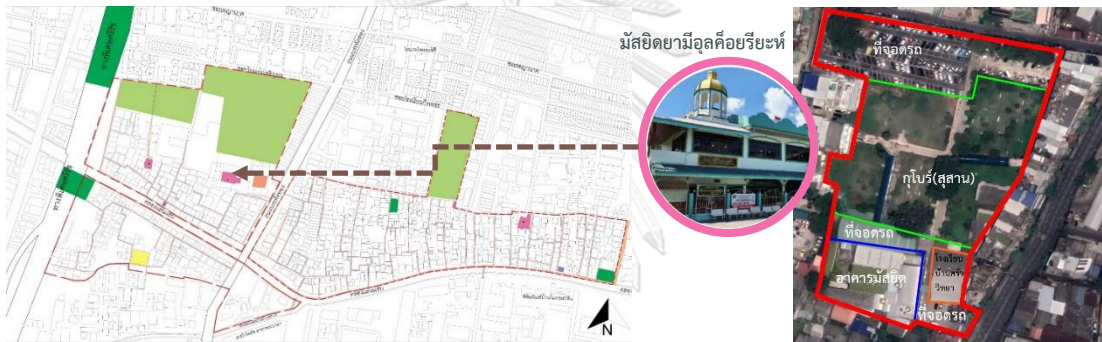
ภาพที่ 20 แผนที่ผังที่ตั้งมัสยิดยามีอุลค็อยรียะห์(ซ้าย)แผนที่มัสยิดยามีอุลค็อยรียะห์(ขวา)

สุเหร่าแห่งแรกของชุมชนเดิมเรียกว่า “สุเหร่ากองอาสาจาม” สร้างในสมัยรัชกาลที่ 1 ประมาณปี 2330 ต่อมาจบทะเบียนตาม พ.ร.บ.มัสยิดอิสลาม พ.ศ. 2490 มีชื่อเรียกว่า “มัสยิดยามีอุลค็อยรียะห์” มีความหมายว่า “หอประชุมแห่งคุณธรรม” อาคารมัสยิดมีการปรับปรุงหลายครั้งอาคารเดิมเป็นอาคารก่ออิฐก้อนใหญ่ใช้ผนังรับน้ำหนัก ต่อมาถูกรื้อถอนในช่วงปี พ.ศ. 2497-2498 ประกอบด้วย ส่วนอาคารมัสยิด โรงเรียนบ้านคร้ววิทยา กุโบร์(สุสาน) และที่จอดรถประมาณ 200 คัน

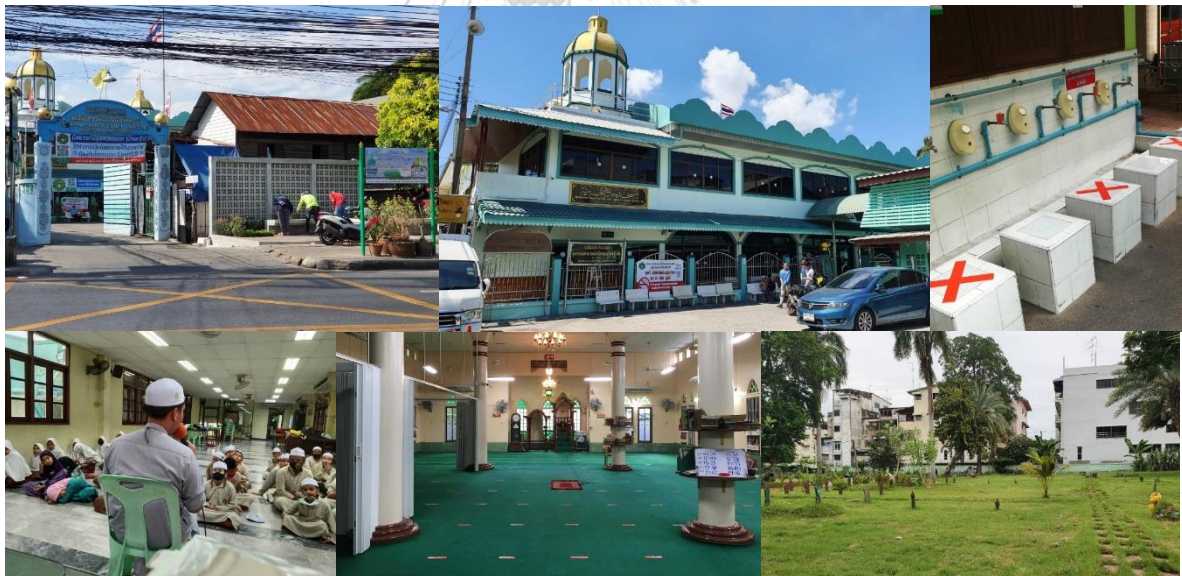
ภาพที่ 22 แสดงทางมัสยิด(ซ้ายบน)แสดงรูปด้านหน้าอาคารมัสยิด(กลางบน)
แสดงที่อาน้ำละหมาดชาย(ขวาบน)แสดงภายในอาคารเรียนศาสนา(ซ้ายล่าง)แสดงที่ละหมาดในมัสยิด(กลางล่าง)
แสดงกุโบร์ของมัสยิด(ขวาล่าง)

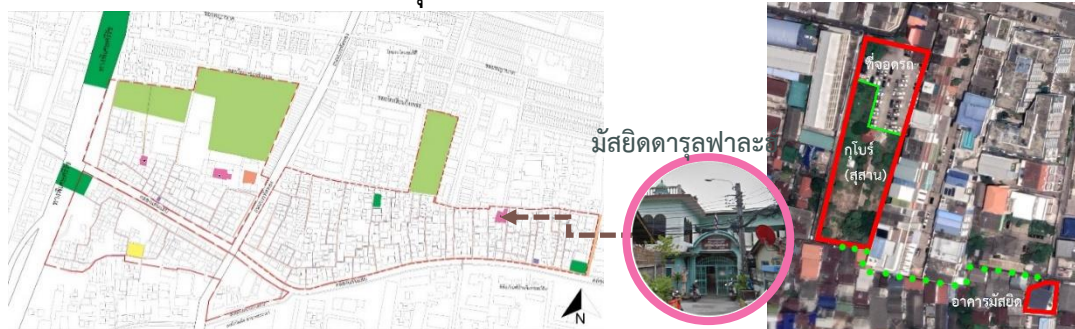
ภาพที่ 23 แผนที่ตั้งมัสยิดดารุลฟาละฮ์(ซ้าย)แผนที่มัสยิดดารุลฟาละฮ์(ขวา)

สุเหร่าแห่งที่สองของชุมชนเดิมเป็นอาคารไม้สักชั้นเดียวใต้ถุนสูง ก่อตั้งทางทิศตะวันออกของบ้านครัวเรียกว่า “สุเหร่าไต่ะลี” สร้างในสมัยรัชกาลที่ 5 ประมาณปี 2437 ต่อมาจดทะเบียนตาม พ.ร.บ.มัสยิดอิสลาม พ.ศ. 2490 มีชื่อว่า “มัสยิดดารุลฟาละฮ์” มีความหมายว่า “อาคารแห่งชัยชนะ” อาคารไม้ทรงแทนมจริงร้อยถอนและสร้างใหม่เป็นอาคาร ค.ส.ล. 2 ชั้น และมีกุโบร์ของมัสยิดอยู่ห่างออกไป 150 เมตร และที่จอดรถประมาณ 60 คัน

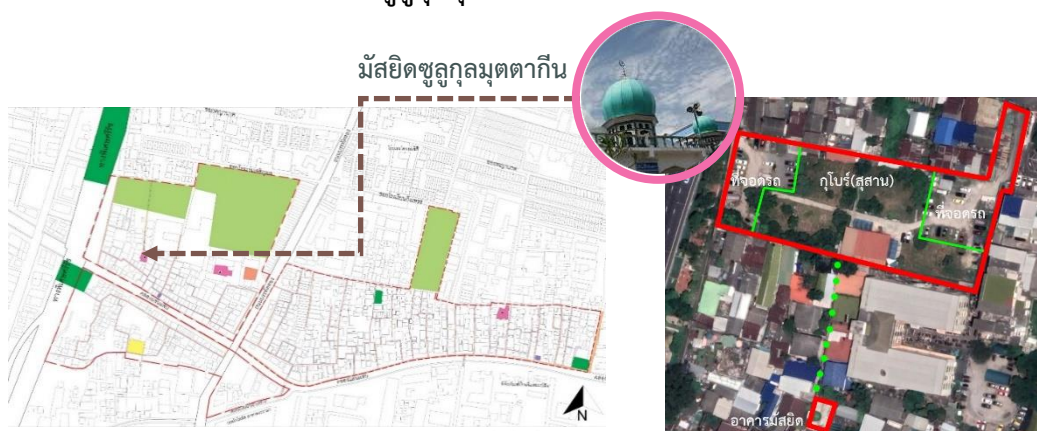
ภาพที่ 26 แผนที่ตั้งมัสยิดซูลูกุลมุตตากีน(ซ้าย)แผนที่มัสยิดซูลูกุลมุตตากีน(ขวา)

สุเหร่าแห่งที่สามของชุมชนเดิมเป็นอาคารไม้หลังเล็กตั้งอยู่ในบ้านครัวใต้ เรียก “สุเหร่ายีปา” สร้างในสมัยรัชกาลที่ 6 ประมาณปี 2460 ต่อมาเรือดอนย้ายข้ามคลองมาสร้างใหม่ที่บ้านครัวตะวันตก เป็นอาคารไม้ 2 ชั้นในปี 2475 และเมื่อ อาคารไม้ทรุดโทรมจึงรื้อสร้างใหม่ในปี 2533 เป็นอาคาร ค.ส.ล. 2 ชั้น มัสยิดซูลูกุลมุตตากีน”มีความหมายว่า “วิถีชีวิตผู้สำรวมตนแต่อัลลอฮ์” และมีกุโบร์ของมัสยิดอยู่ห่างออกไป 60 เมตร และที่จอดรถประมาณ 50 คัน

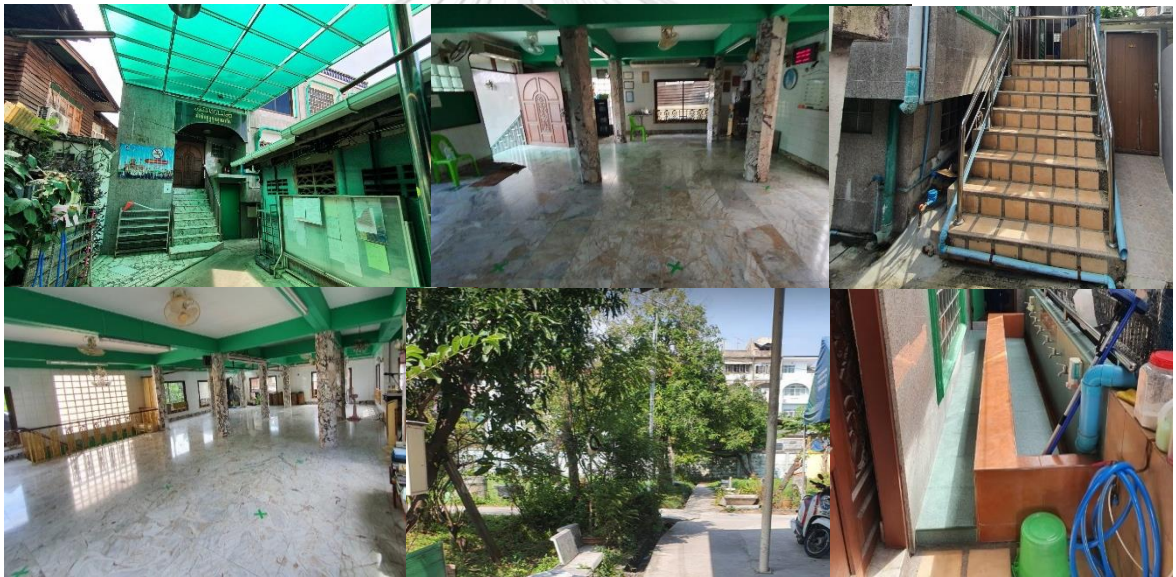
ภาพที่ 28 แสดงทางมัสยิดด้านหน้า(ซ้ายบน)โถงเอนกประสงค์ชั้น1(กลางบน)

บันไดทางขึ้นมัสยิดด้านหลัง(ขวาบน)โถงเอนกประสงค์ชั้น2 (ซ้ายล่าง)แสดงกุ่มน้ำของมัสยิด(กลางล่าง)ที่อาบน้ำ
ละหมาด(ขวาล่าง)

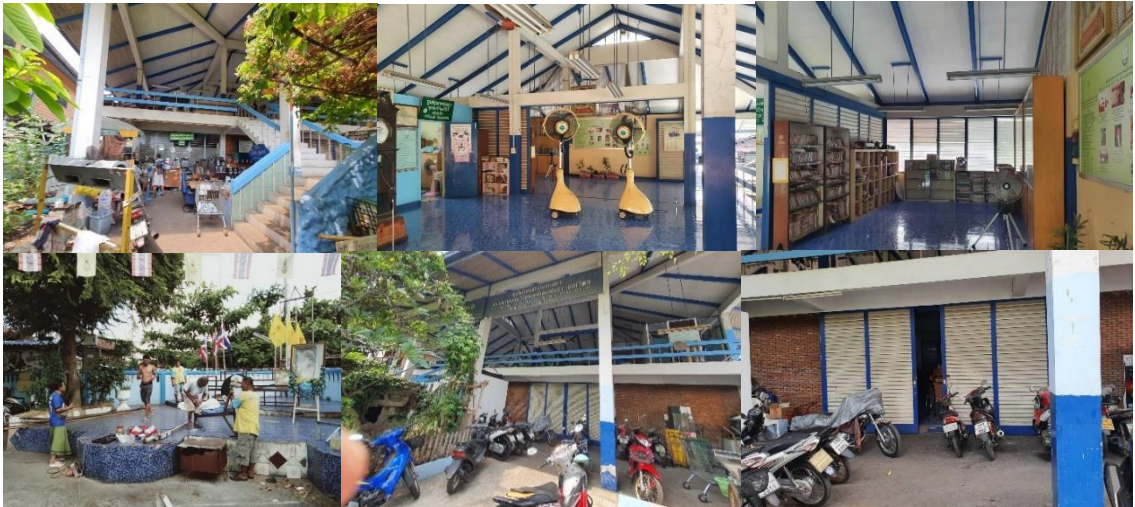
ภาพที่ 31 แสดงบันไดทางขึ้นศูนย์ชุมชน(ซ้ายบน)แสดงโถงเอนกประสงค์(กลางบน)
แสดงห้องสมุด(ขวาบน)แสดงลานหน้าศูนย์ชุมชน(ซ้ายล่าง)แสดงรูปปั้นหน้าศูนย์ชุมชน(กลางล่าง)แสดงประตูห้อง
เก็บของชั้น1(ขวาล่าง)

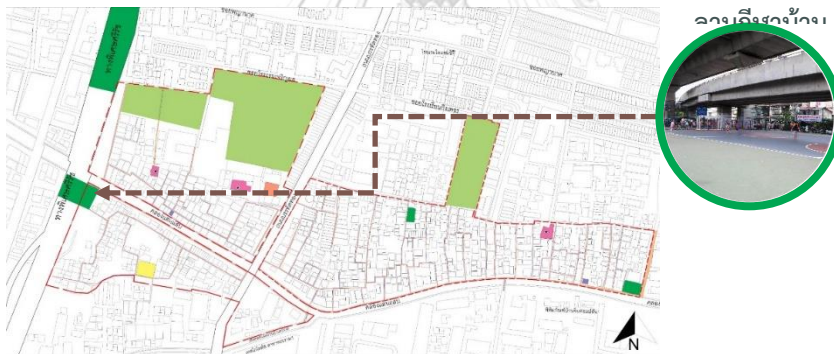
ภาพที่ 32 แผนที่ตั้งลานกีฬาบ้านครัวใต้

ลานกีฬาบ้านครัวใต้ เป็นสนามกีฬากลางแจ้งที่อยู่ภายใต้การดูแลของ สำนักงานเขตปทุมวัน กรุงเทพมหานคร มีพื้นที่ 1 ไร่ 80 ตารางวา ประกอบไปด้วย สนามฟุตบอล สนามบาสเก็ตบอล เครื่องออกกำลังกายกลางแจ้งและสนามเด็กเล่น

ลานกีฬาบ้านครัวใต้ใช้ประกอบกิจกรรมดังต่อไปนี้ รองรับกิจกรรมชุมชนกลางแจ้ง ใช้ออกกำลังกายและเล่นกีฬา ปัญหาที่พบจากการสำรวจ พบว่ามีที่นั่งน้อย ต้นไม้ไม่

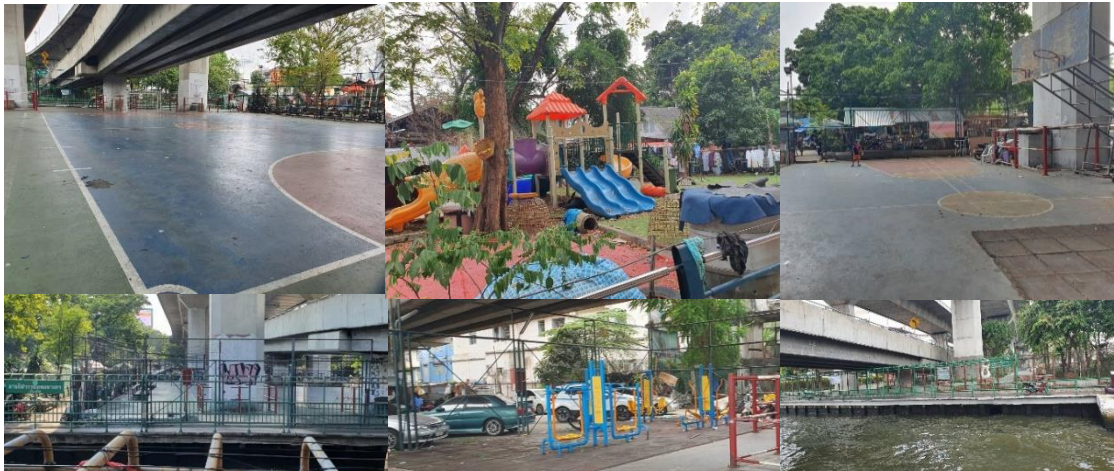
ภาพที่ 33 แสดงสนามฟุตบอล(ซ้ายบน)แสดงสนามเด็กเล่น(กลางบน)แสดงสนามบาสเก็ตบอล(ขวาบน) แสดงมุมมองจากลานกีฬาพัฒนา2(ซ้ายล่าง)แสดงรูปเครื่องออกกำลังกายกลางแจ้ง(กลางล่าง)แสดงมุมมองไปลานกีฬาพัฒนา2 (ขวาล่าง)

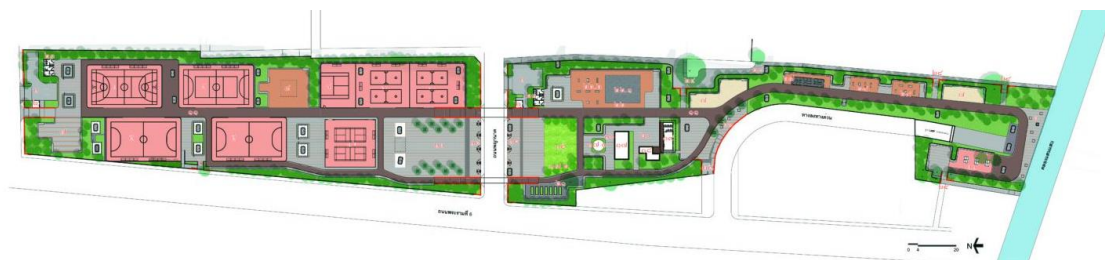
ภาพที่ 35 แผนผังลานกีฬาพัฒนา 2

ลานกีฬาพัฒนา 2 มีเนื้อที่ 12 ไร่ 43 ตารางวา เดิมเป็นพื้นที่สำหรับออกกำลังกายเล่นกีฬาของชุมชนอยู่แล้ว แต่มีสภาพเสื่อมโทรม เนื่องจากขาดการบำรุงรักษา พื้นที่ดังกล่าวจึงเป็นพื้นที่เหมาะสมที่จะจัดสร้างลานกีฬาพระราชทานเป็นที่ออกกำลังกายและพักผ่อนหย่อนใจของคนในชุมชนและบริเวณใกล้เคียง ลานกีฬาพัฒนา 2 ดำเนินการก่อสร้างเมื่อเดือนพฤศจิกายน 2558 โดยได้ออกแบบและก่อสร้างให้เป็นไปตามแนวพระราชดำริเพื่อตอบสนองความต้องการของคนในชุมชนทุกเพศ ทุกวัย ตลอดจนคนพิการให้ได้รับประโยชน์สูงสุด รวมทั้งการจัดให้มีพื้นที่สีเขียว ลานกีฬาพัฒนา 2 ได้ก่อสร้างอาคารหลัก จำนวน 2 อาคาร ประกอบด้วย (1)อาคารเรือใบ โดยนำเรือใบซูบเปอร์มมาจัดแสดงที่บริเวณด้านหน้าอาคาร เพื่อเป็นเอกลักษณ์ของลานกีฬาพัฒนา (2) อาคารอเนกประสงค์สามารถใช้จัดประชุมหารือและเตรียมงานสำหรับกิจกรรมของชุมชน

การจัดภูมิทัศน์โดยรอบของลานกีฬาพัฒนา 2 ปรับปรุงพื้นที่ใต้ทางด่วน สร้างความเป็นธรรมชาติ ความมีชีวิตชีวาของสังคมเมือง ให้มีความร่มรื่น สามารถใช้เป็นสถานที่พักผ่อนหย่อนใจของผู้มาใช้บริการ โดยได้สร้างการมีส่วนร่วมของผู้ที่อาศัยอยู่ในชุมชนบ้านครัว และในบริเวณใกล้เคียงลานกีฬา ซึ่งแวดล้อมไปด้วยชุมชนที่อยู่กันหนาแน่น นำสรุปมาเป็นแนวคิดนี้ว่า “ลานดิน ลานบ้าน” เพื่อให้เป็นพื้นที่ที่สามารถเชื่อมโยงและสร้างความสัมพันธ์ที่ดีให้กับชุมชนซึ่งมีทั้งชาวไทยพุทธ ไทยมุสลิม โดยแบ่งพื้นที่กิจกรรมเป็นลานต่างๆกันทั้งหมด 14 ลาน ซึ่งเป็นพื้นที่เล่นกีฬา พื้นที่รวมคน และพื้นที่สันทนากการ มีสภาพแวดล้อมที่ดีขึ้นเพื่อเป็นพื้นที่สันทนาการ และพื้นที่สร้างสรรค์ในชุมชนเมือง

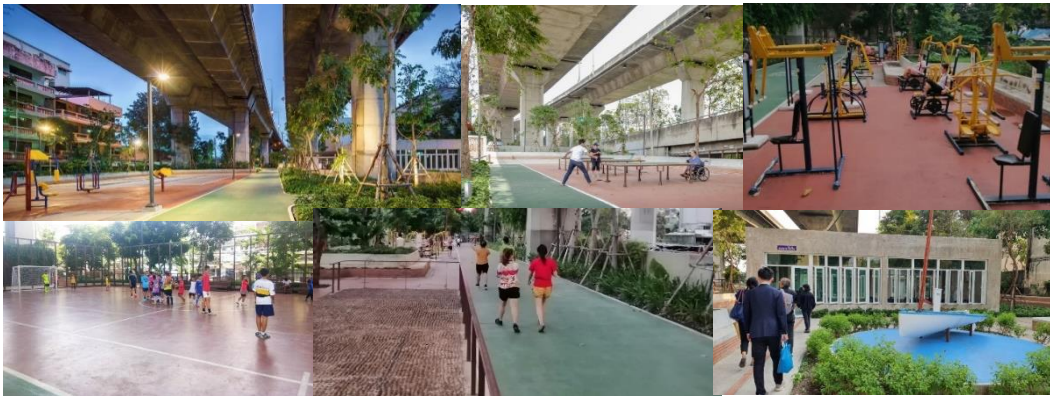
ภาพที่ 36 แสดงทางวิ่งข้างสนามเปตอง(ซ้ายบน)แสดงลานปิงปอง(กลางบน) แสดงเครื่องออกกำลังกายกลางแจ้ง(ขวาบน)แสดงสนามฟุตซอล(ซ้ายล่าง)แสดงลานหินนวดเท้า(กลางล่าง)แสดง อาคารเรือใบ (ขวาล่าง)

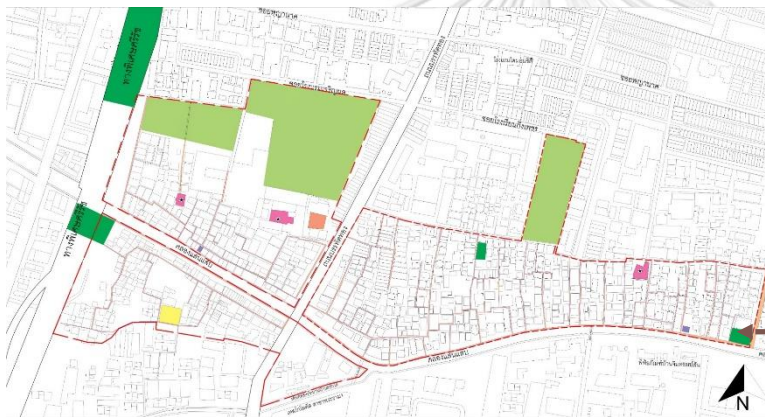
ลานกีฬาบ้านครัว

ลานกีฬาบ้านครัวเหนือ เป็นที่ดินเอกชนที่อนุญาตให้คนในชุมชนใช้ประโยชน์ได้ชั่วคราว บนที่ดินขนาดประมาณ 75 ตร.วา ประกอบด้วยลานคอนกรีตและเครื่องเล่นออกกำลังกายกลางแจ้ง

ลานกีฬาบ้านครัวเหนือใช้ประกอบกิจกรรมดังต่อไปนี้ รองรับกิจกรรมชุมชนกลางแจ้ง ใช้ออกกำลังกาย ปัญหาที่พบจากการสำรวจ พบว่าไม่มีที่นั่ง

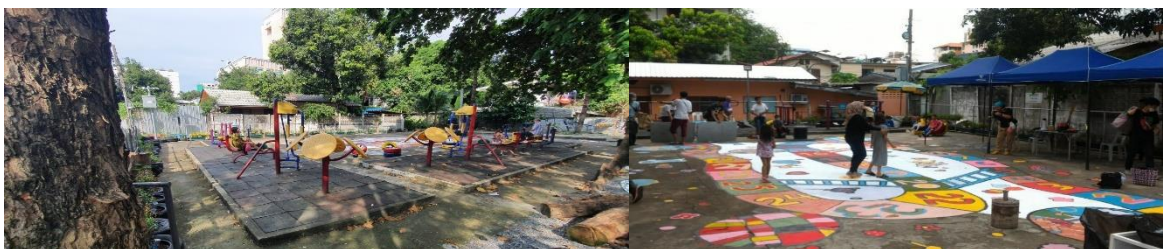
ภาพที่ 38แสดงเครื่องออกกำลังกายกลางแจ้ง(ภาพซ้าย)แสดงลานคอนกรีตวาดลายบันไดงู(ภาพขวา)

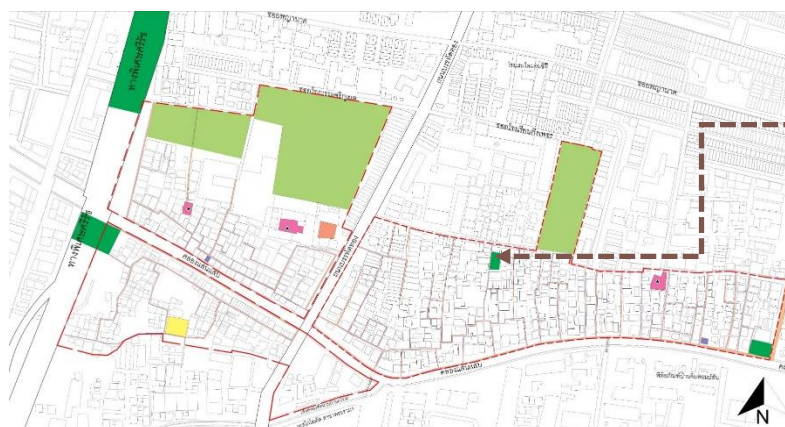
สวนหย่อมบ้านครัวเหนือ เป็นที่ดินเอกชนที่อนุญาตให้คนในชุมชนใช้ประโยชน์ได้ชั่วคราว บนที่ดินขนาดประมาณ 40 ตร.วา ประกอบด้วยลานปูบล็อกคอนกรีตและม้านั่ง

สวนหย่อมบ้านครัวเหนือใช้ประกอบกิจกรรมดังต่อไปนี้ รองรับกิจกรรมชุมชนกลางแจ้ง ใช้พักผ่อนหย่อนใจ ไม่พบปัญหาการใช้งาน

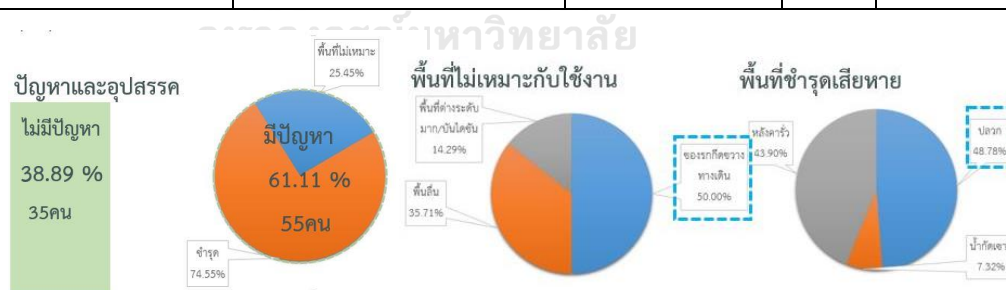
แผนภูมิที่ 23 แสดงสัดส่วนปัญหาและอุปสรรคของที่อยู่อาศัยของผู้สูงอายุ

จากตารางที่ 31 ผู้สูงอายุกลุ่มตัวอย่างจำนวน 90 คน แสดงให้เห็นว่า ผู้สูงอายุส่วนใหญ่มี ปัญหาเรื่องที่อยู่อาศัยคิดเป็นร้อยละ 61.11 ปัญหาส่วนใหญ่เป็นปัญหาพื้นที่ชำรุดเสียหาย คิดเป็นร้อยละ 74.55 สาเหตุมาจากปลวกทำลายโครงสร้างมากที่สุด คิดเป็นร้อยละ 48.78 รองลงมาคือหลังคารั่วและน้ำกัดเซาะ คิดเป็นร้อยละ 43.9 และ 7.35 ตามลำดับ และอีกปัญหาที่พบคือพื้นที่ไม่เหมาะสม คิดเป็นร้อยละ 25.45 สาเหตุมาสิ่งของกีดขวางทางเดิน คิดเป็นร้อยละ 50 รองลงมาคือพื้นลื่น และพื้นที่ต่างระดับ คิดเป็นร้อยละ 35.71 และ 14.29 ตามลำดับ

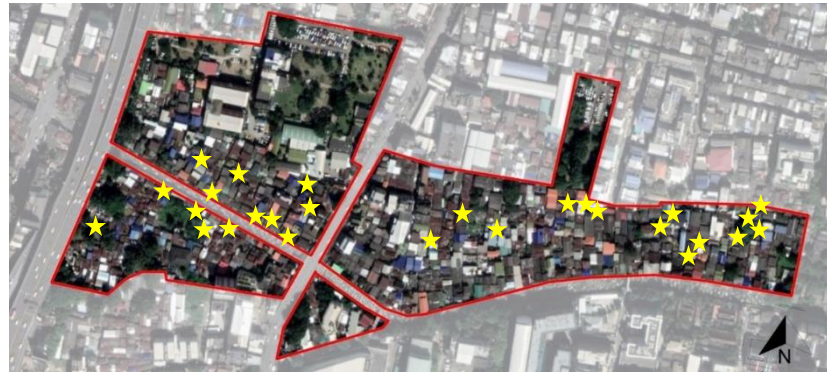
ภาพที่ 43 แสดงตำแหน่งที่พักอาศัยที่เป็นกรณีศึกษา

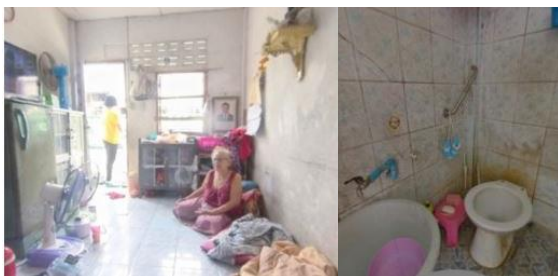
ช่วงอายุ	สูงอายุตอนกลาง (76 ปี)
เพศ	หญิง
ศาสนา	พุทธ
โรคประจำตัว	ไม่มี
อุปกรณ์ช่วยเหลือ	ไม่มี
ประเภทที่อยู่อาศัย	ห้องแถว 1 ชั้น
อาชีพปัจจุบัน	แม่บ้าน
ขนาดพื้นที่	3.8 ตารางวา
จำนวนสมาชิกในบ้าน	3 คน
ชุมชน	บ้านครัวใต้
หมายเหตุ	-

ภาพที่ 48 แสดงกรณีศึกษาหลังที่ 3

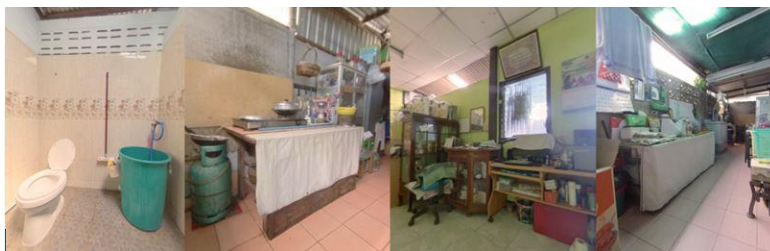
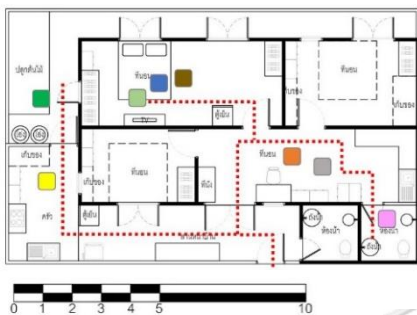
ช่วงอายุ	สูงอายุดอนกลาง (75 ปี)
เพศ	หญิง
ศาสนา	อิสลาม
โรคประจำตัว	ความดัน ไขมันในเส้นเลือดสูง
อุปกรณ์ช่วยเหลือ	ไม่มี
ประเภทที่อยู่อาศัย	บ้านเดี่ยว 1 ชั้น
อาชีพปัจจุบัน	ไม่มี
ขนาดพื้นที่	30.9 ตารางวา
จำนวนสมาชิกในบ้าน	5 คน
ชุมชน	บ้านครัวเหนือ
หมายเหตุ	-

ภาพที่ 66 แสดงกรณีศึกษาหลังที่ 12

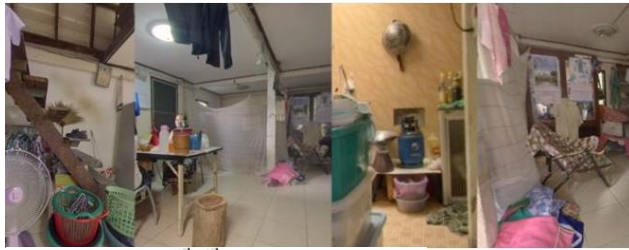
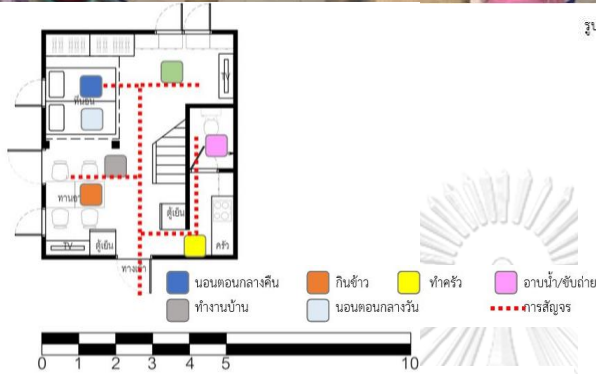
ชวอายุ	สูงอายุดอนกลาง (76 ปี)
เพศ	ชาย
ศาสนา	อิสลาม
โรคประจำตัว	ความดัน ไชมันในเลือดสูง
อุปกรณ์ช่วยเหลือ	ไม่มี
ประเภทที่อยู่อาศัย	บ้านเดี่ยว 2 ชั้น
อาชีพปัจจุบัน	ไม่มี
ขนาดพื้นที่	8.2 ตารางวา
จำนวนสมาชิกในบ้าน	7 คน
ชุมชน	บ้านครัวเหนือ
หมายเหตุ	-

ภาพที่ 72 แสดงกรณีศึกษาหลังที่ 15

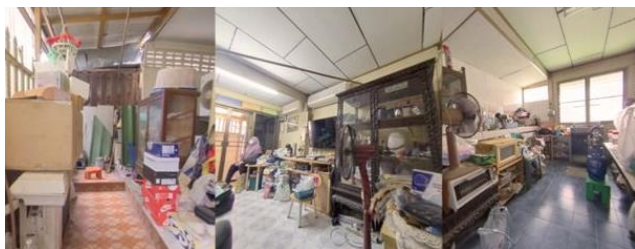
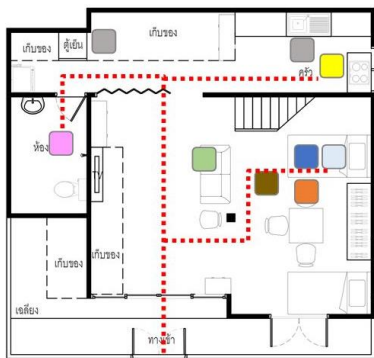
ช่วงอายุ	สูงอายุดอกกลาง (63 ปี)
เพศ	หญิง
ศาสนา	อิสลาม
โรคประจำตัว	ความดัน เบาหวาน ไขมันในเส้นเลือดสูง
อุปกรณ์ช่วยเหลือ	ไม่มี
ประเภทที่อยู่อาศัย	บ้านเดี่ยว 2 ชั้น
อาชีพปัจจุบัน	ไม่มี
ขนาดพื้นที่	19.8 ตารางวา
จำนวนสมาชิกในบ้าน	5 คน
ชุมชน	บ้านครัวตะวันตก
หมายเหตุ	-

ภาพที่ 90 แสดงกรณีศึกษาหลังที่ 24

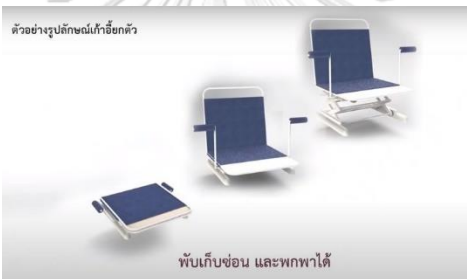
พื้นที่	แนวทางการปรับปรุง	หมายเหตุ
ห้อง เอนกประสงค์ (ใช้เป็นส่วน นอน และ นั่งเล่น)	<p>เนื่องด้วยข้อจำกัดของพื้นที่ ทำให้ไม่สามารถใส่เฟอร์นิเจอร์ เช่น โต๊ะ เก้าอี้และเตียงนอนได้ เสนอแนะให้ใช้ เฟอร์นิเจอร์ที่ปรับเปลี่ยนได้ เช่น เตียงโซฟา พับได้ และสำหรับผู้สูงอายุที่ขบถนั้งพื้น เสนอแนะให้ใช้เก้าอี้ช่วยยกตัวจากการนั่งพื้น</p>

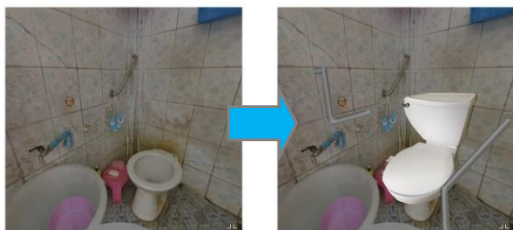
<p>เก้าอี้ยกตัวได้รับการออกแบบจาก ภาควิชาออกแบบอุตสาหกรรม คณะสถาปัตยกรรมศาสตร์ จุฬาลงกรณ์มหาวิทยาลัย</p>	จากแนวความคิดการออกแบบเพื่อทุกคน
ห้องน้ำ	<p>เสนอแนะให้เปลี่ยนชักโครกเป็นแบบที่ที่พิงหลัง เพิ่มราวจับติดผนัง ตัว L ติดสูงจากพื้น 70 ซม. และเพิ่มราวจับสูง 70 ซม. อีกด้านด้วย</p>

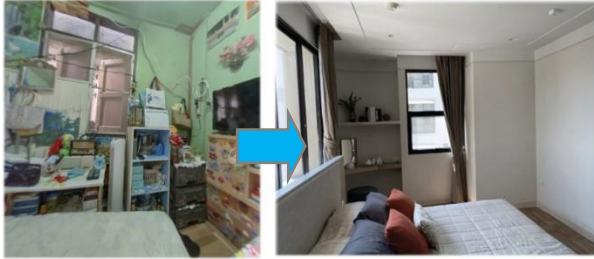
พื้นที่	แนวทางการปรับปรุง	หมายเหตุ
ห้องนอน	<p>เสนอแนะจัดเก็บพื้นที่ห้องนอนให้เป็นระเบียบ ไม่วางของกีดขวางทางเดิน ควรที่พื้นที่ปลายเตียงกว้าง 60 ซม.</p>

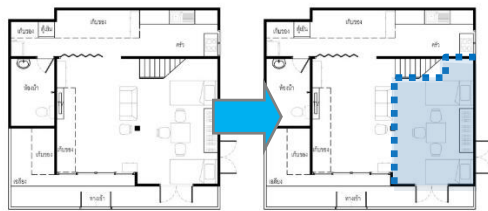
พื้นที่	แนวทางการปรับปรุง	หมายเหตุ
ห้องนอน	<p>สำหรับผู้สูงอายุที่ย้ายลงมานอนชั้นล่าง เสนอแนะให้กันส่วนนอนให้เป็นสัดส่วน และเตียงนอนควรมีความยาวไม่น้อยกว่า 180 ซม. มีพื้นที่ปลายเตียงกว้างไม่น้อยกว่า 60 ซม.</p>

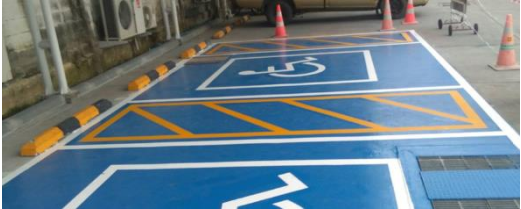
จากแนวคิดเมืองน่าอยู่ผู้สูงอายุ (Age-Friendly Cities)
ที่จอดรถ	<p>เพิ่มตำแหน่งของที่จอดรถคนพิการและผู้สูงอายุ และควรอยู่ใกล้อาคารมากที่สุด</p>

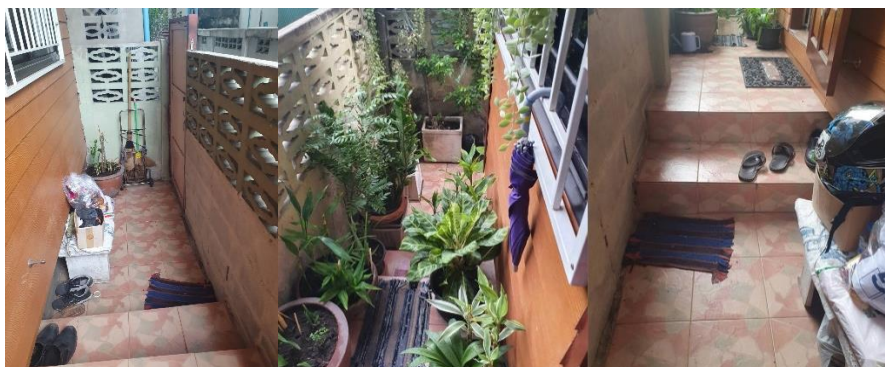
ภาพที่ 99 พื้นที่หน้าบ้านกรณีศึกษาหลังที่ 22
จะเห็นว่าพื้นที่หน้าบ้านเป็นพื้นที่ต่างระดับและลูกตั้งบันไดมีความสูง 22 ซม. มีพื้นที่ปลูก
ต้นไม้หน้าบ้าน

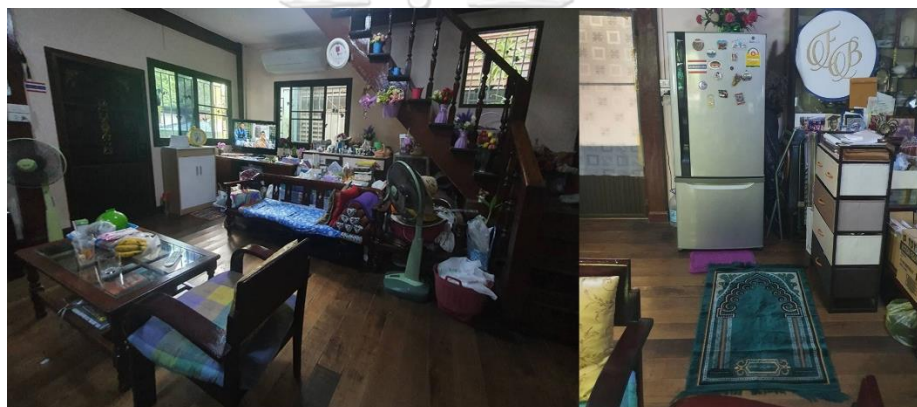
ภาพที่ 100 พื้นที่ห้องเอนกประสงค์กรณีศึกษาหลังที่ 22
ปัจจุบันผู้สูงอายุนอนบนเก้าอี้รับแขกยาวมีขนาด 1.5 x 0.5 เมตรในห้องเอนกประสงค์ ที่ชั้น 1
และเหมาะสมในห้องเอนกประสงค์

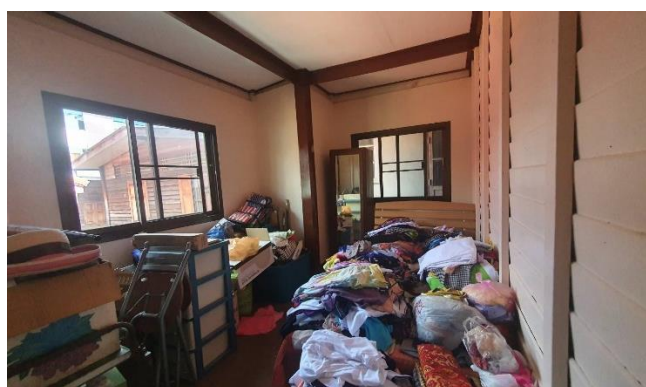
ภาพที่ 101 พื้นที่ห้องนอนกรณีศึกษาหลังที่ 22
ผู้สูงอายุไม่ได้นอนในห้องนอน และปัจจุบันถูกใช้เก็บของ

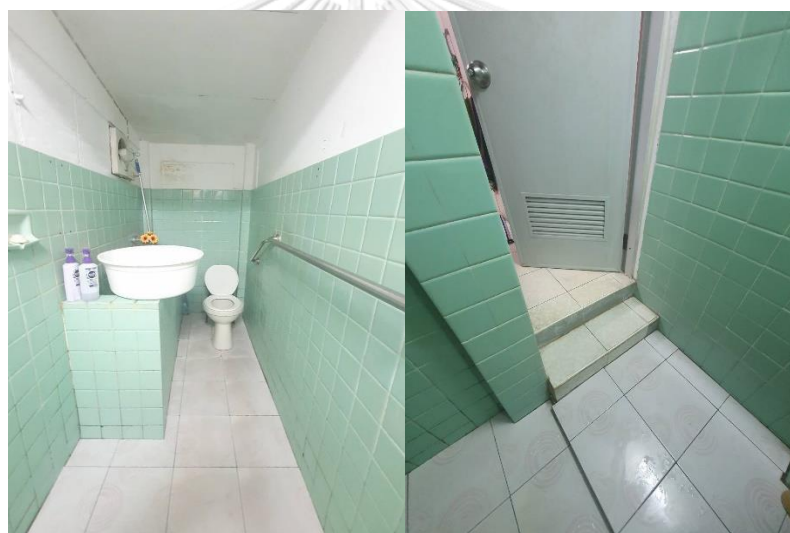
ภาพที่ 103 พื้นที่ห้องน้ำกรณีศึกษาหลังที่ 22
พื้นห้องน้ำลดระดับลง 25 ซม. โถส้วมเป็นแบบนั่งราบแต่ไม่มีที่พิงหลัง มีราวจับสูงจากพื้น 1 เมตร

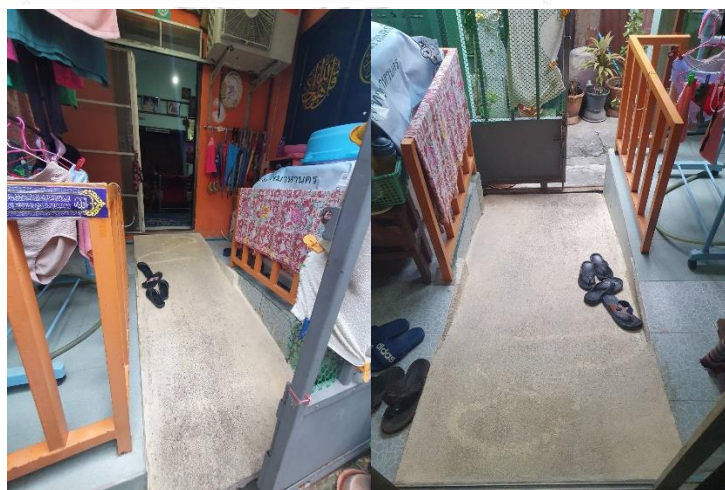
ภาพที่ 105 พื้นที่เฉลียงหน้าบ้าน กรณีศึกษาหลังที่ 25
พื้นที่เฉลียงหน้าบ้านเป็นทางลาดไว้อยู่แล้วมีความชัน 1:8 ถือว่าค่อนข้างชันแต่ถูก
บังคับด้วยข้อจำกัดทางพื้นที่

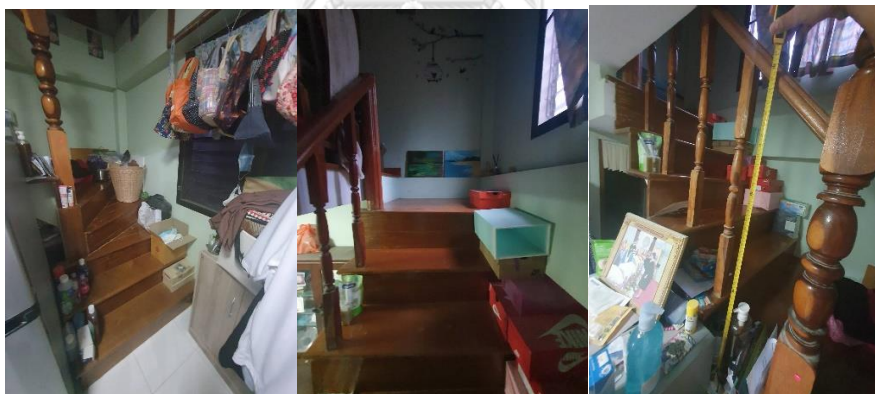
ภาพที่ 108 พื้นที่บันได กรณีศึกษาหลังที่ 25

บันไดขึ้นชั้น2 มีลูกตั้งที่บสูง20 ซม.มีราวกันตก สูง 0.90 ม.ราวจับขนาดกว้าง 10 ซม. ผู้สูงอายุไม่ได้ขึ้นชั้น 2 เลยเนื่องจากพื้นที่ชั้น 2 เป็นห้องนอนของหลานและได้ติดตั้งกริ่งไว้ในกรณีต้องการเรียกหลาน

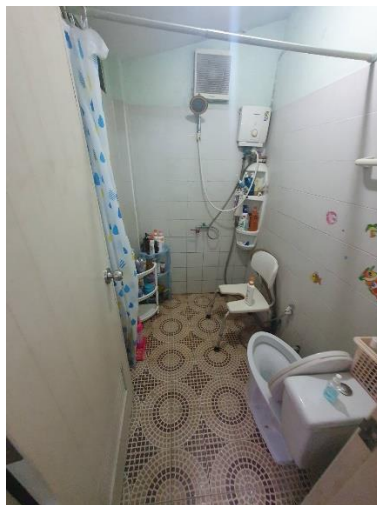
ภาพที่ 109 พื้นที่ห้องน้ำ กรณีศึกษาหลังที่ 25
ห้องน้ำมีโถส้วมแบบนั่งราบ มีพนักพิง มีเก้าอี้อาบน้ำ มีม่านอาบน้ำ แต่ยังไม่มีการจับช่วยพยุง
ตัวข้างโถส้วม

พื้นที่	แนวทางการปรับปรุง	หมายเหตุ
ห้อง เอนกประสงค์	<p>สำหรับผู้สูงอายุที่ย้ายลงมาอนชั้นล่าง เสนอแนะให้กันส่วนนอนให้เป็นสัดส่วน เป็นบานพับหรือฉากกัน</p>  	
บันได	ผู้สูงอายุไม่ได้ใช้งาน	
ห้องน้ำ	เสนอให้เพิ่มราวจับติดผนัง ตัว L ติดสูงจากพื้น 70 ซม. ข้างโถส้วม	จากแนวความคิดการออกแบบสภาพแวดล้อม และที่พักอาศัยของผู้สูงอายุ

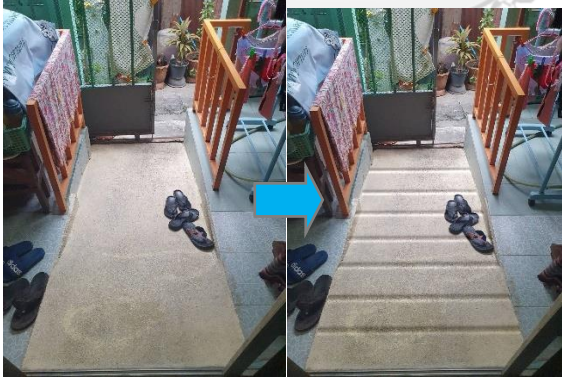
พื้นที่	แนวทางการปรับปรุง	หมายเหตุ
พื้นที่เฉลียงหน้าบ้านและรอยต่อภายนอกภายในบ้าน	บริเวณหน้าบ้านปรับเป็นทางลาดสำหรับรถเข็นไว้อยู่แล้ว เสนอให้ปรับผิวพื้นที่ลาดให้เป็นคอนกรีตเซาะร่อง เพราะคอนกรีตฉาบเรียบแบบเดิมอาจลื่นได้ในเวลาฝนตก

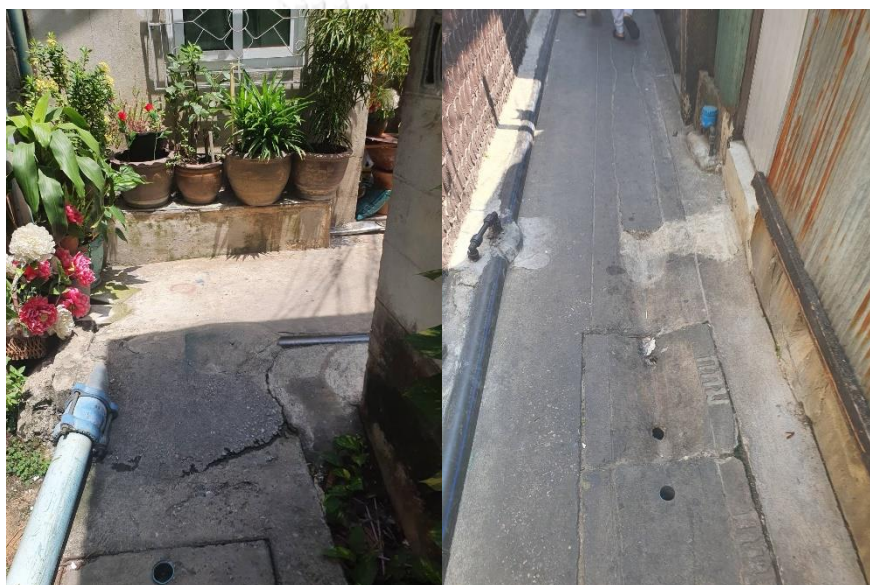
ภาพที่ 111 ทางเดินในชุมชน

- สภาพพื้นที่ภายนอกและตัวอาคาร จากการลงเก็บข้อมูลในชุมชน พบว่าชุมชนชนบ้านครัว มีสภาพแวดล้อม สภาพพื้นที่ภายนอกที่แตกต่างกับแนวคิดเมืองน่าอยู่สูงวัยดังนี้
 - พื้นที่ธรรมชาติ ในพื้นที่ส่วนกลางบางแห่งในชุมชนยังมีพื้นที่สีเขียวน้อย เช่น ลานกีฬาบ้านครัวใต้ และในบริเวณรอบๆอาคารมัสยิด เนื่องด้วยข้อจำกัดของพื้นที่ทำให้ไม่มีต้นไม้ใหญ่แต่ควรเพิ่มไม้พุ่มไม้กระถางมากขึ้น ทางเดินริมคลองยังคงค่อนข้างร้อนไม่มีร่มเงา
 - ทางเดินในชุมชนยังพบว่ามีปัญหาพื้นไม่เรียบและทางเดินแคบในบางซอย

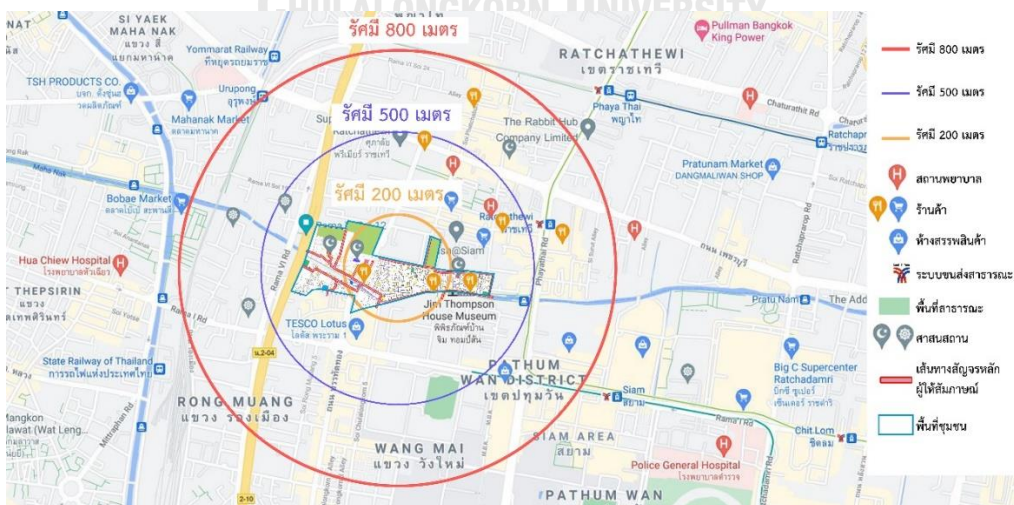
ภาพที่ 113 แสดงระยะรัศมี 200 ม., 500 ม., 800 ม. จากชุมชน
