ผลกระทบทางสายตาของโครงการระบบขนส่งมวลชนรถไฟฟ้าความเร็วสูงต่อแหล่งโบราณคดี จ.
พระนครศรีอยุธยา

VISUAL IMPACTS OF NORTHEASTERN HIGH-SPEED RAIL PROJECT ON ARCHAEOLOGICAL
SITES OF AYUTTHAYA

A Thesis Submitted in Partial Fulfillment of the Requirements
for the Degree of Master of Landscape Architecture in Landscape Architecture

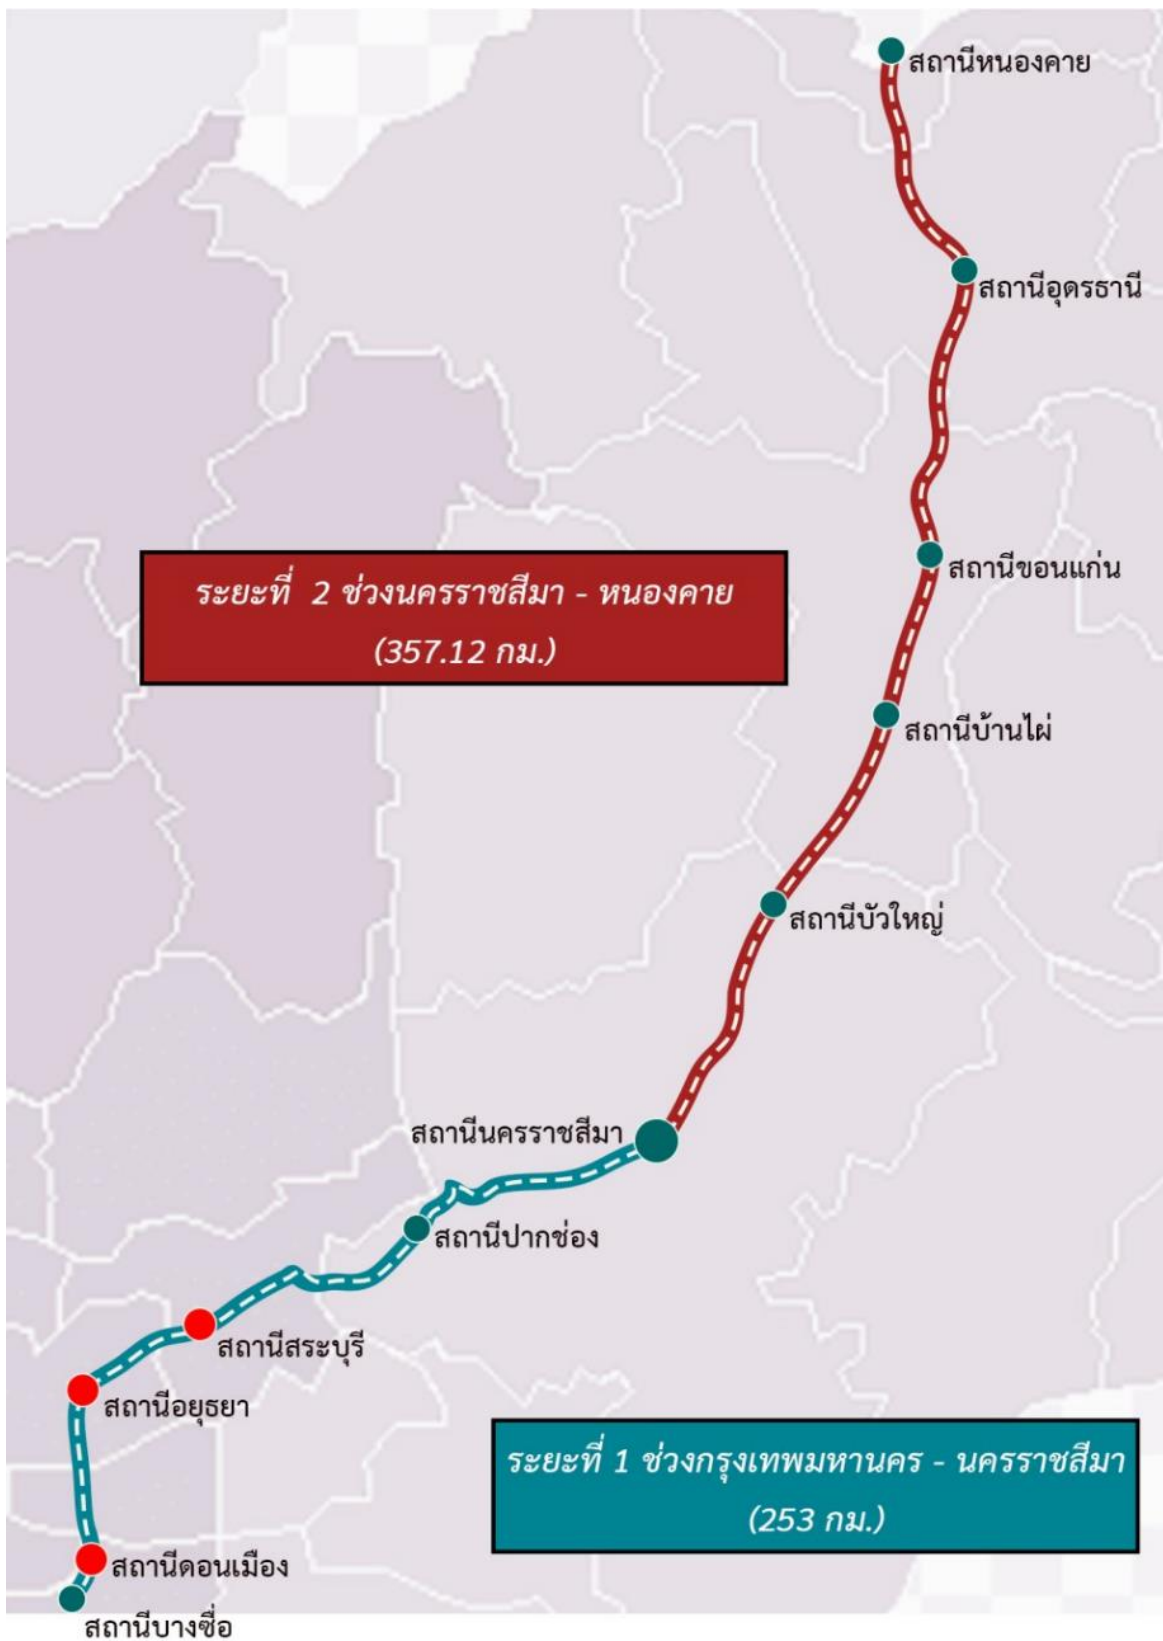
ภาพที่ 25 แนวเส้นทางรถไฟความเร็วสูงระยะที่ 1 และระยะที่ 2

แนวเส้นทางวางรถไฟระดับจังหวัด ตลอดเส้นทางโครงการรถไฟความเร็วสูงไทย-จีน ระยะที่ 1 มีความยาวเส้นทางอยู่ที่ 253 เมตร ผ่านพื้นที่ 4 จังหวัด ได้แก่ กรุงเทพมหานคร ปทุมธานี พระนครศรีอยุธยา และ สระบุรี โดยสถานีอยุธยาตั้งอยู่ระหว่าง สถานีดอนเมือง และสถานีสระบุรี (ดังแสดงในภาพที่ 23) ซึ่งเส้นทางรถไฟความเร็วสูงจะตั้งอยู่บนแนวเส้นทางรถไฟเดิม โดยมีทัศนียภาพแตกต่างกันไปตามการใช้งานที่ดินของแต่ละพื้นที่ ประกอบด้วยพื้นที่เกษตรกรรม พื้นที่ประวัติศาสตร์ พื้นที่ชุมชนเมือง และพื้นที่รกร้าง เป็นต้น โดยแบ่งแนวทางการศึกษาออกเป็น 2 ช่วง ได้แก่ (1) ช่วงกรุงเทพมหานคร - พระนครศรีอยุธยา และ (2) ช่วงพระนครศรีอยุธยา - สระบุรี

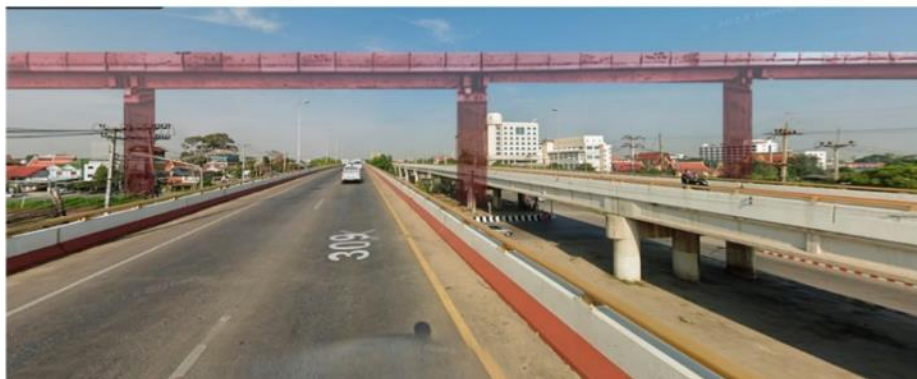
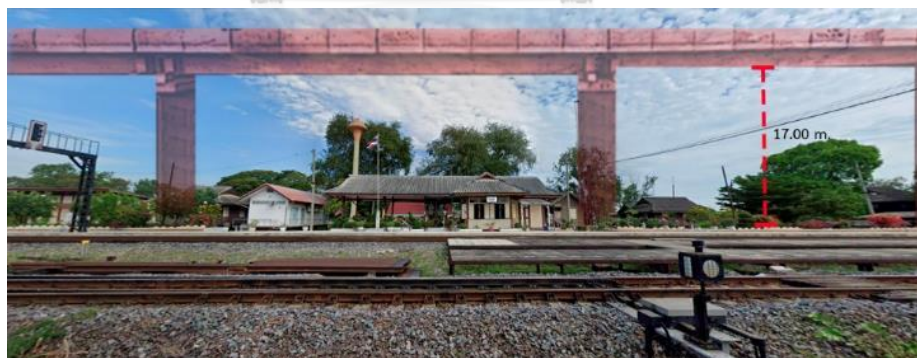
ภาพที่ 31 ภาพจำลองเชิงซ้อนแนวเส้นทางรถไฟ (บริเวณสะพานปรีดี-ธำรง)
ที่มา: (ผู้วิจัย, 2565)

ภาพที่ 32 ภาพจำลองเชิงซ้อนแนวเส้นทางรถไฟ (บริเวณสะพานปรีดี-ธำรง)
ที่มา: (ผู้วิจัย, 2565)

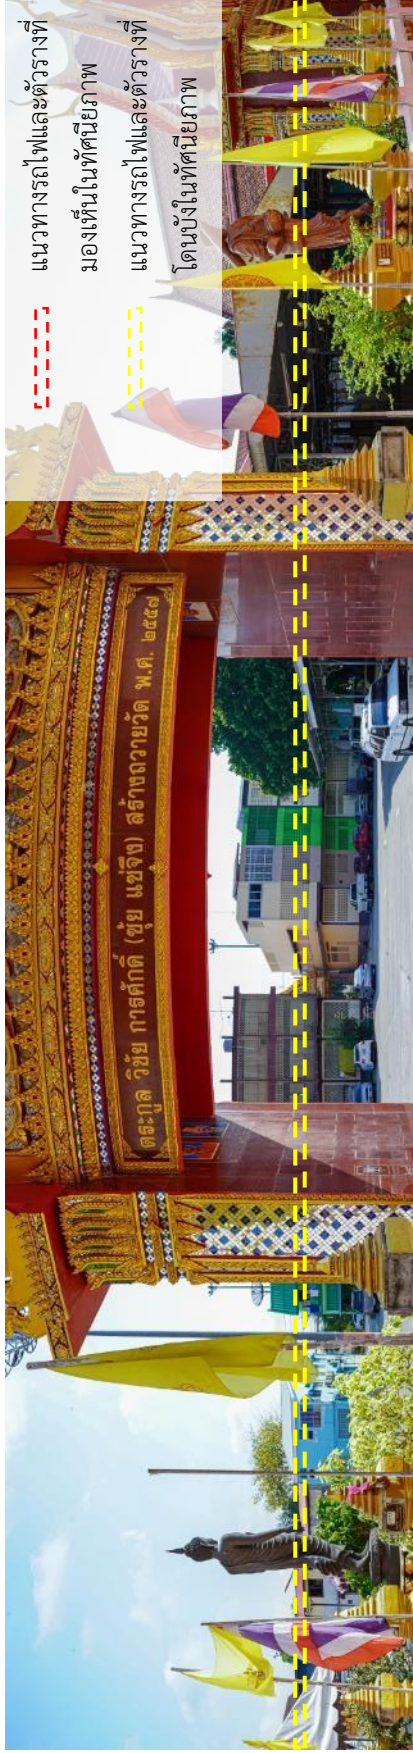
ภาพที่ 41 แบบจำลองเชิงซ้อนวัดประสลาท มุมมอง A

ตำแหน่งโบราณสถานสำคัญ เนื่องจาก เป็นชุมประตูทางเข้าที่สำคัญของวัดประสาธ ที่
ตระกูลวิชัย การศักดิ์ สร้างถวายวัด พ.ศ. 2507 เพื่อเป็นประโยชน์ให้กับเขตสังฆาวาส

แนวทงรณไฟและตัวรังกที่
มองเห็นในทัศนียภาพ

แนวทงรณไฟและตัวรังกที่
โดนบงเงในทัศนียภาพ

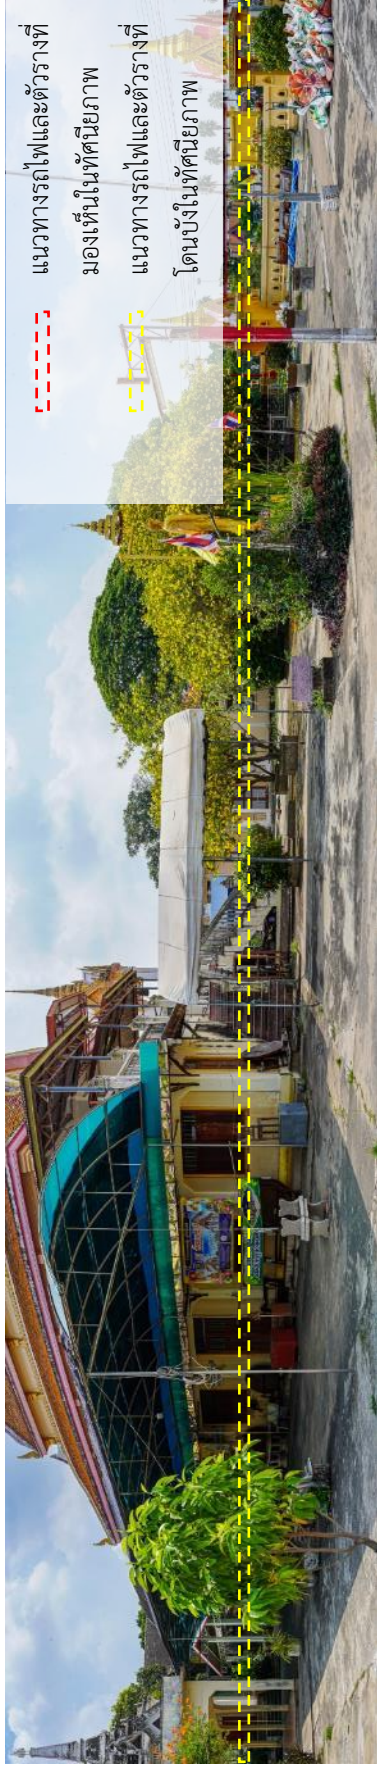
ภาพที่ 45 แบบจำลองเชิงซ้อนวัดมณฑป มุุมมอง A

ตำแหน่งโบราณสถานสำคัญ เนื่องจาก เป็นศาลาปฏิบัติธรรมหลักและพื้นที่สักการะบูชาที่สำคัญของชุมชนเกาะลอย ในจังหวัด พระนครศรีอยุธยา

แนวทางรถไฟและตัวรางที่
มองเห็นในทัศนียภาพ
แนวทางรถไฟและตัวรางที่
โดนบังในทัศนียภาพ

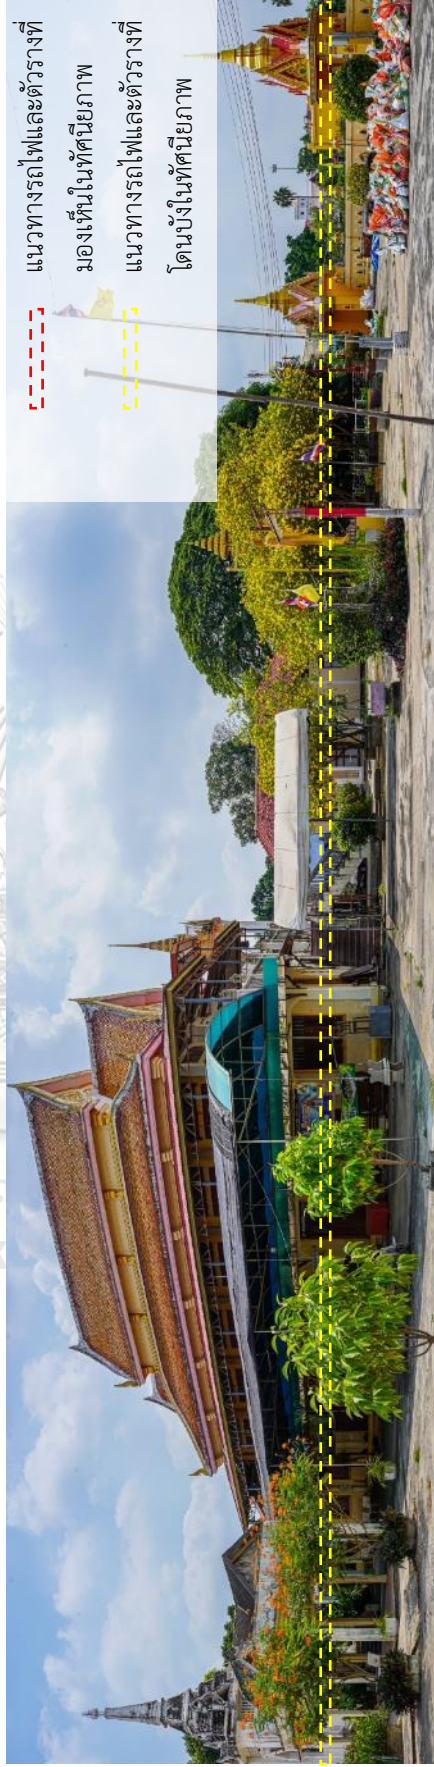
ภาพที่ 46 แบบจำลองเชิงซ้อนวัดมณฑป มุุมมอง B

แนวทางรถไฟและตัวรางที่
มองเห็นในทัศนียภาพ
แนวทางรถไฟและตัวรางที่
โดนบังในทัศนียภาพ

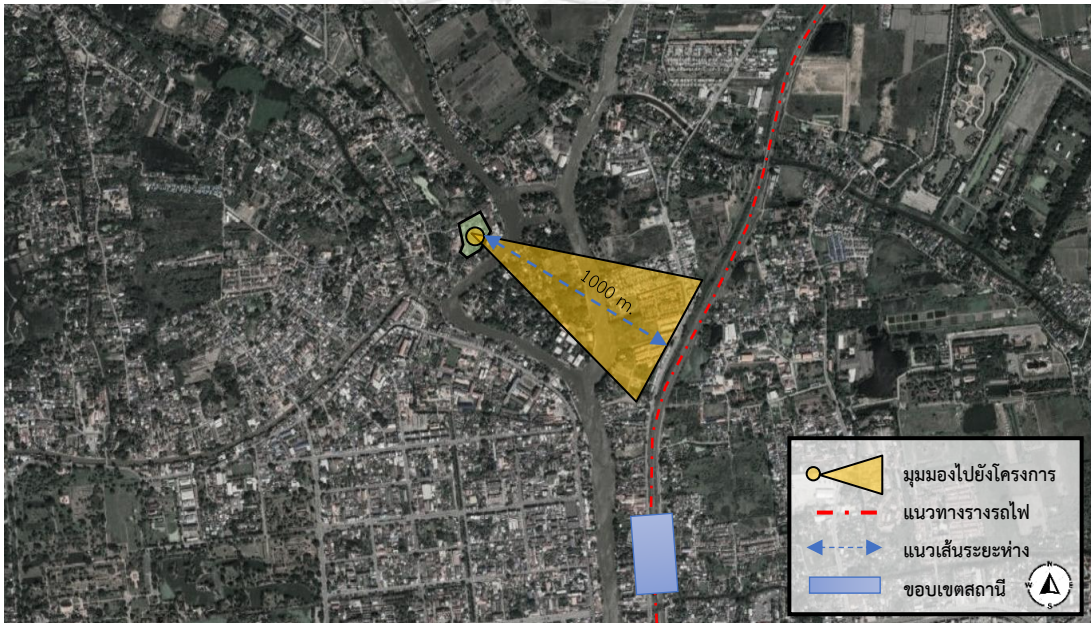
ภาพที่ 47 จุดมองที่ 3 วัดมหาโลก (บริเวณป้ายชื่อทางด้านหน้าวัด)

คาดการณ์ระดับผลกระทบ : มาก ปานกลาง น้อย ไม่มีผลกระทบ

เป็นจุดควบคุมมุมมองวิกฤติ เห็นควรศึกษาอย่างละเอียด

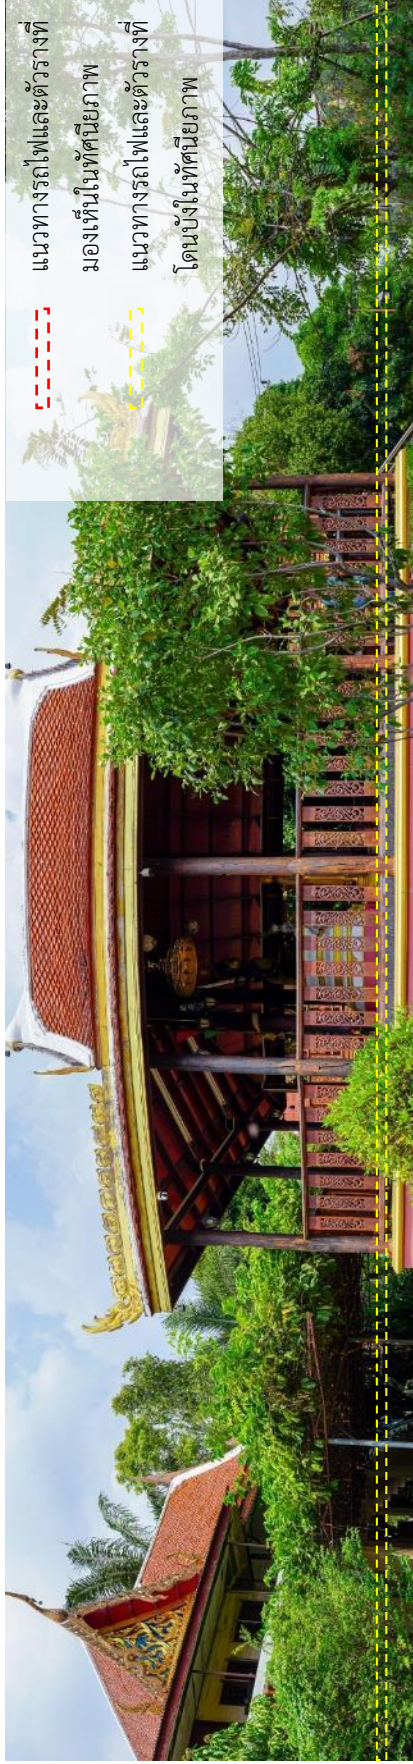
ภาพที่ 53 แบบจำลองเชิงซ้อนนำวัดตองปู่ มุมมอง A
 ที่มา : (ผู้วิจัย, 2565)

ตำแหน่งโบราณสถานสำคัญ เนื่องจาก โบราณสถานสำคัญมีความงดงามของสถาปัตยกรรม และความสงบร่มเย็นจึงเหมาะที่จะมาหามุมสงบฝึกจิตพิจารณาใจ โดยวัดตองปุจัดเป็นวัดโบราณที่เป็นศาสนาสถานสมัยอยุธยาซึ่งยังคงมีความสมบูรณ์ของศิลปกรรมที่พบเห็นภายในวัดส่วนหนึ่ง คือ รูปแบบของกลุ่มชนมอญและลาว เช่น ศาลาการเปรียญมีฐานแอ่นโค้งเจาะช่องหน้าต่างโค้งแหลม หลังคามุงด้วยกระเบื้องกาบกล้วย หอระฆัง เป็นสถาปัตยกรรมทรงปราสาทห้ายอดวิหาร อันเป็นศิลปะสมัยสมเด็จพระนารายณ์มหาราช คือ หน้าต่างและประตูเป็นช่องโค้งแหลม เป็นต้น

- - - - - แนวทางรถไฟและตัวรางที่
 มองเห็นในทัศนียภาพ
- - - - - แนวทางรถไฟและตัวรางที่
 โดดงบังในทัศนียภาพ

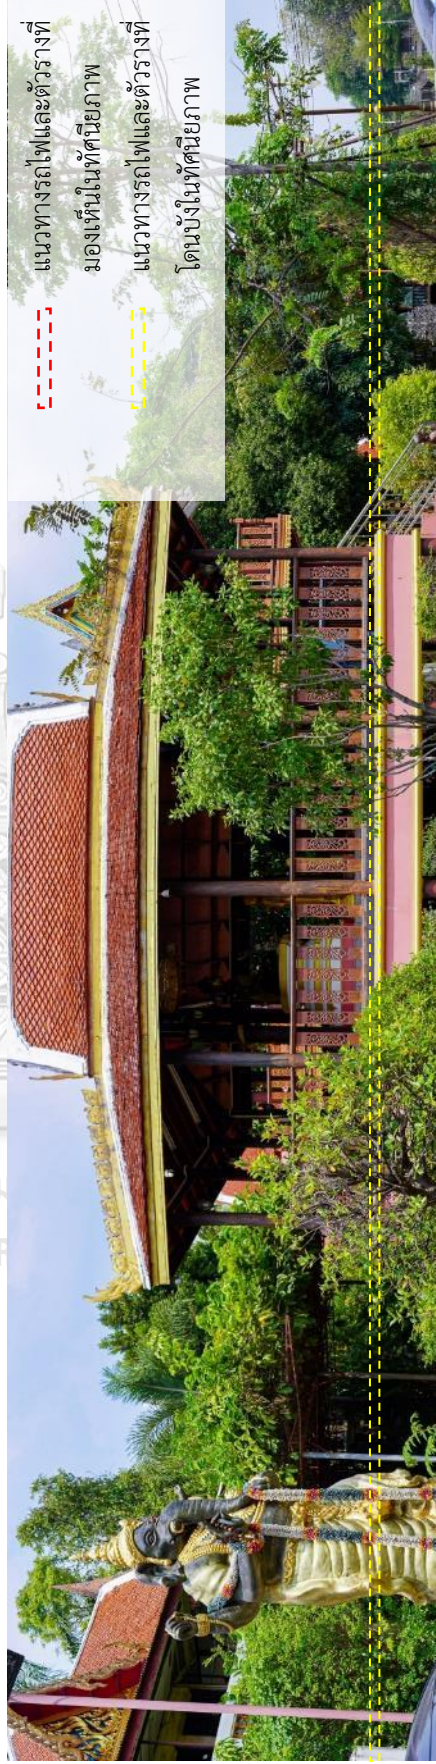
ภาพที่ 54 แบบจำลองเชิงซ้อนนำวัดตองปู่ มุมมอง B
 ที่มา : (ผู้วิจัย, 2565)

- - - - - แนวทางรถไฟและตัวรางที่
 มองเห็นในทัศนียภาพ
- - - - - แนวทางรถไฟและตัวรางที่
 โดดงบังในทัศนียภาพ

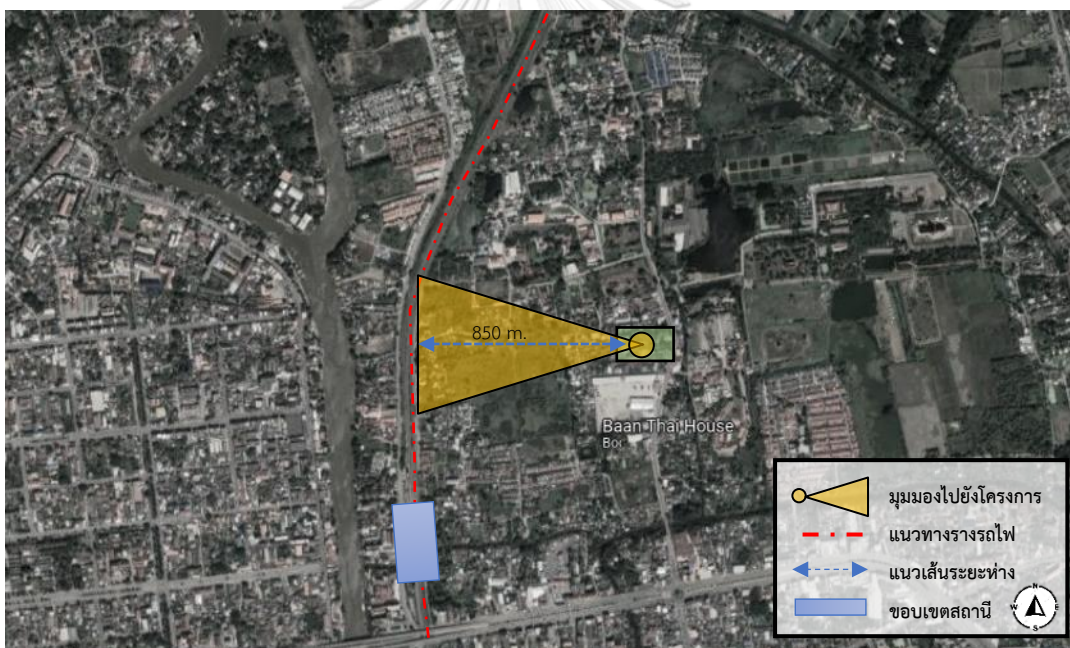
ภาพที่ 55 จุดมองที่ 5 วัดสมณโกฏฐาราม (พรพุทธรูปทางด้านหน้าวัด)

ประเมินผลกระทบเบื้องต้น : ตำแหน่งจุดมองเป็นพื้นที่ค่อนข้างมีความสำคัญมากนัก รวมทั้งเป็นพื้นที่ที่ไม่มีผู้คนสัญจรบางส่วน ทำให้มีความอ่อนไหวทางสายตาปานกลาง และมีองค์ประกอบทางภูมิทัศน์เดิมค่อนข้างหนาแน่นทำให้สมรรถนะการดูกลืนสายตามาก ทำให้คาดการณ์เบื้องต้นว่าไม่สามารถมองเห็นแนวรางรถไฟจากการก่อสร้างได้

คาดการณ์ระดับผลกระทบ : มาก ปานกลาง น้อย ไม่มีผลกระทบ
 เป็นจุดควบคุมมุมมองวิฤติ เห็นควรศึกษาอย่างละเอียด

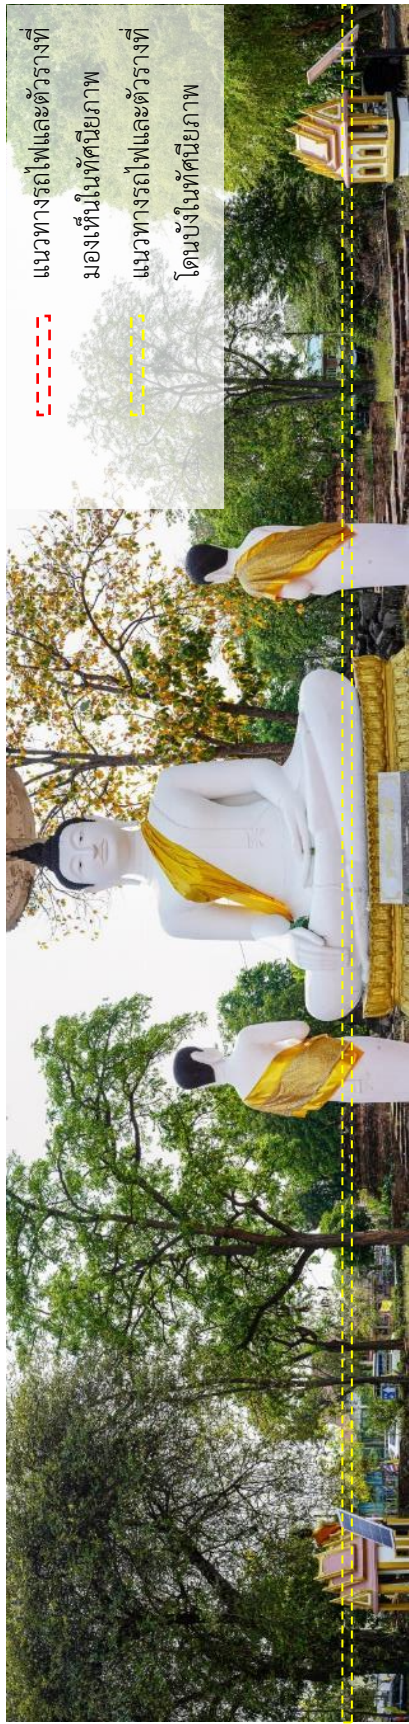
ภาพที่ 56 แบบจำลองเชิงซ้อนวัดสมณโกฏฐาราม มุมมอง A

แนวทางรถไฟและตัวรางที่
 มองเห็นในทัศนียภาพ

แนวทางรถไฟและตัวรางที่
 โดดนบ่งในทัศนียภาพ

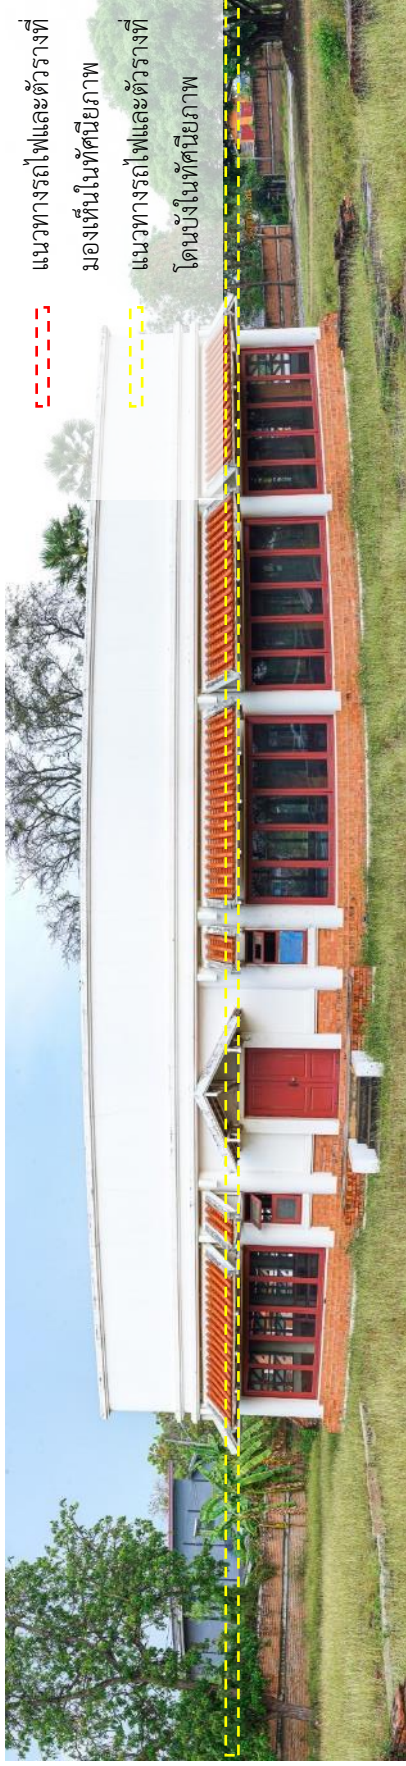
ภาพที่ 60 แบบจำลองเชิงซ้อนหมู่บ้านโปรตุเกส มุมมอง A
ที่มา : (ผู้วิจัย, 2565)

ตำแหน่งโบราณสถานสำคัญ เนื่องจาก เป็นโบราณสถานซานเปโตรหรือเรียกในสมัยอยุธยาว่า โบสถ์เซนต์ดอมินิก ตั้งอยู่กลางหมู่บ้านโปรตุเกส ซึ่งถือเป็นโบสถ์แห่งแรกของประเทศไทยในปี พ.ศ. 2083 และส่วนหน้าเป็นสุสานของชาวคาทอลิก ทำให้พื้นที่ถูกขึ้นทะเบียนโบราณสถานโดยกรมศิลปากร

แนวทางการไฟและตัวรางที่
มองเห็นในทัศนียภาพ
แนวทางการไฟและตัวรางที่
โดนบังในทัศนียภาพ

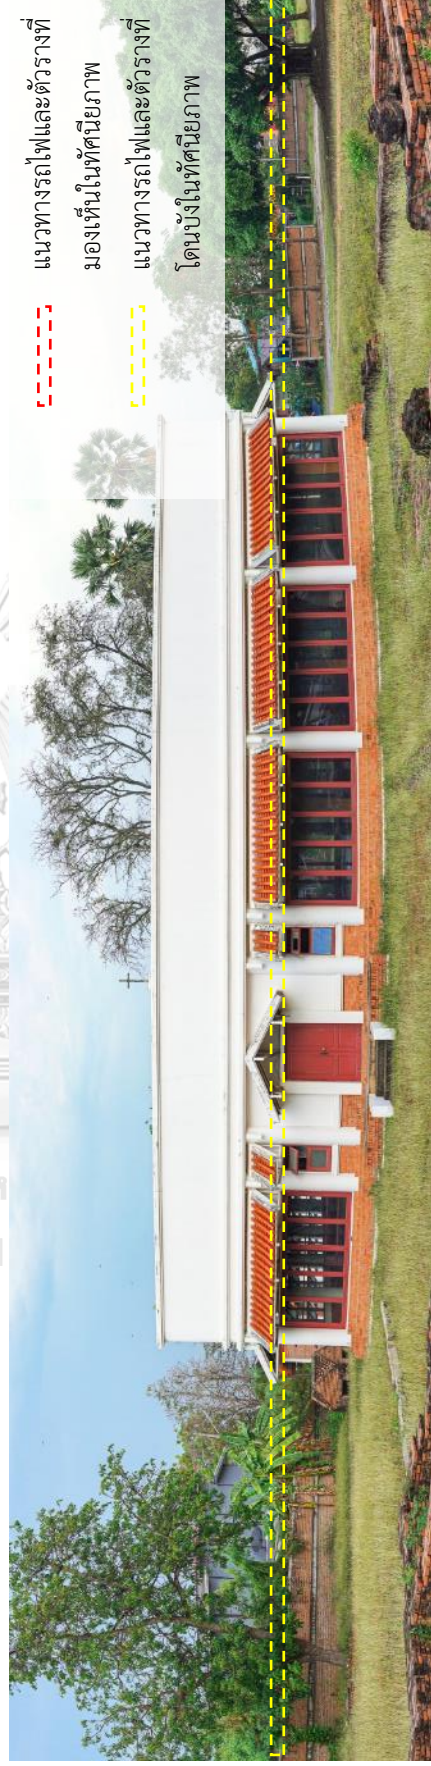
ภาพที่ 61 แบบจำลองเชิงซ้อนหมู่บ้านโปรตุเกส มุมมอง B
ที่มา : (ผู้วิจัย, 2565)

แนวทางการไฟและตัวรางที่
มองเห็นในทัศนียภาพ
แนวทางการไฟและตัวรางที่
โดนบังในทัศนียภาพ

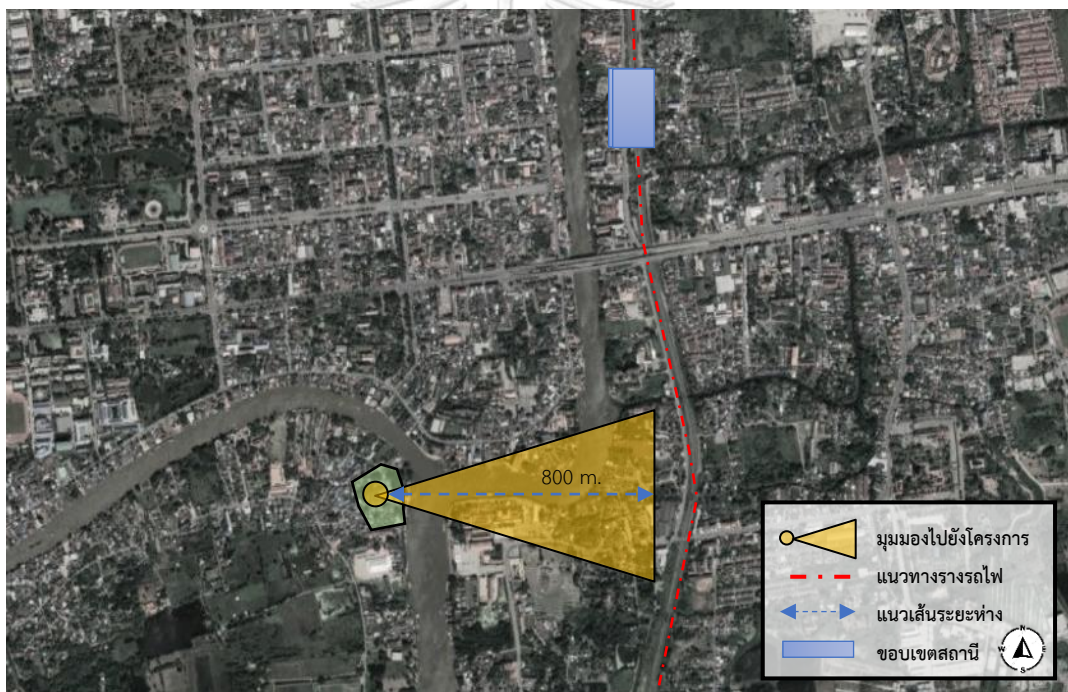
ภาพที่ 62 จุดมองที่ 7 วัดบางกะจะ (พื้นที่จัดรถทางด้านหน้าศาลาปฏิบัติธรรม)

ประเมินผลกระทบเบื้องต้น : ตำแหน่งจุดมองบริเวณนี้เป็นพื้นที่โล่งแต่อยู่ในพื้นที่ที่ไม่สำคัญมากนักทำให้มีความอ่อนไหวทางสายตาระดับปานกลาง รวมทั้งพื้นที่มีองค์ประกอบทางภูมิทัศน์เดิมค่อนข้างหนาแน่น ทำให้มีสมรรถนะดูกลืนสายตามาก ตลอดจนทัศนวิสัยอยู่ในระดับน้อย เนื่องจากอยู่ไกลจากแนวรางรถไฟ ทำให้ประเมินผลกระทบเบื้องต้น พบว่าได้รับผลกระทบน้อย

คาดการณ์ระดับผลกระทบ : มาก ปานกลาง น้อย ไม่มีผลกระทบ
 เป็นจุดควบคุมมุมมองวิกฤติ เห็นควรศึกษาอย่างละเอียด

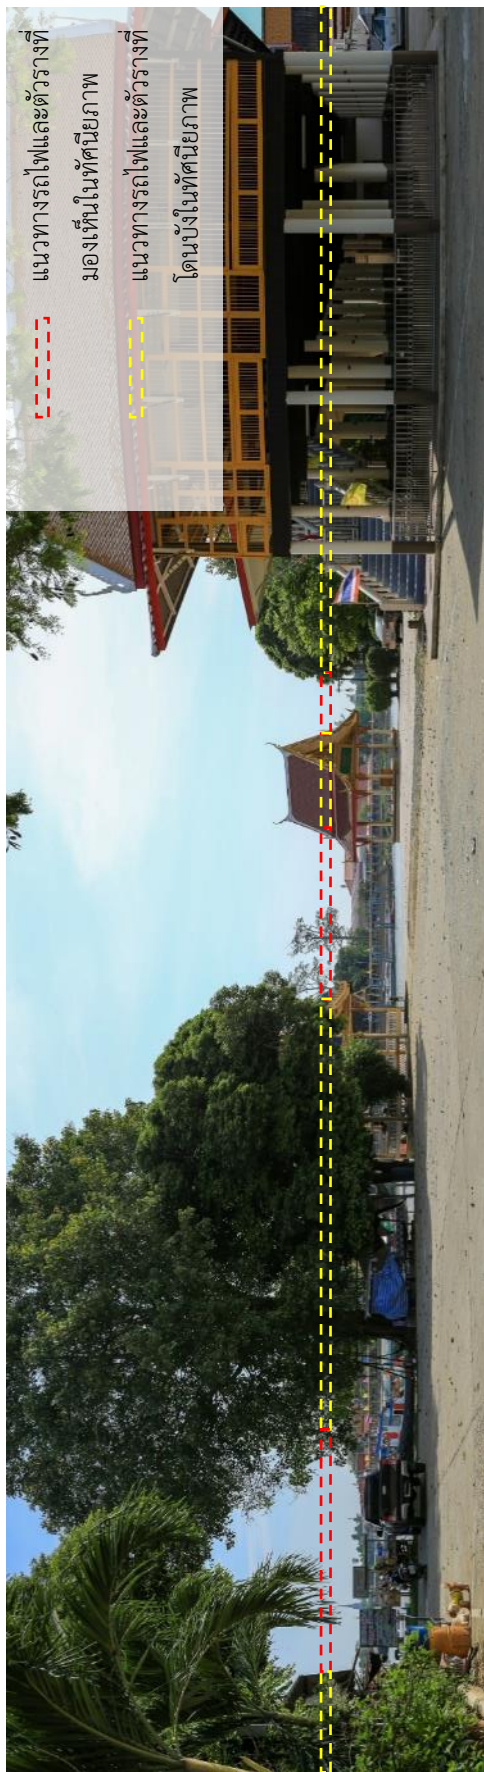
ภาพที่ 66 แบบจำลองเชิงซ้อนวัดบางกระจะ มุมมอง C

แนวทางรถไฟและตัวรางที่มองเห็นในทัศนียภาพ

แนวทางรถไฟและตัวรางที่โดนบังในทัศนียภาพ

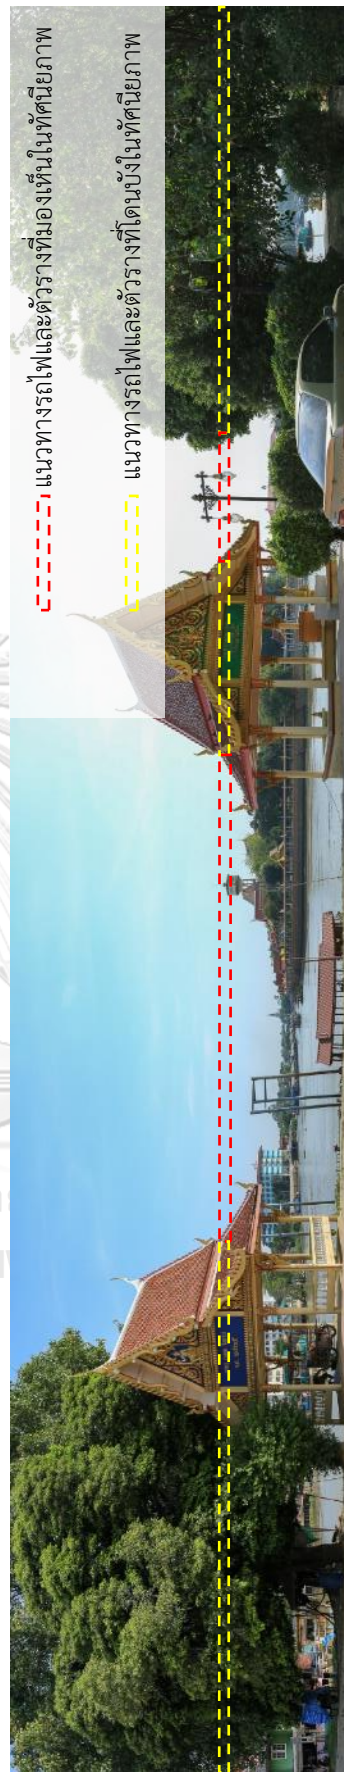
ภาพที่ 67 แบบจำลองเชิงซ้อนวัดบางกระจะ มุมมอง D

แนวทางรถไฟและตัวรางที่มองเห็นในทัศนียภาพ

แนวทางรถไฟและตัวรางที่โดนบังในทัศนียภาพ

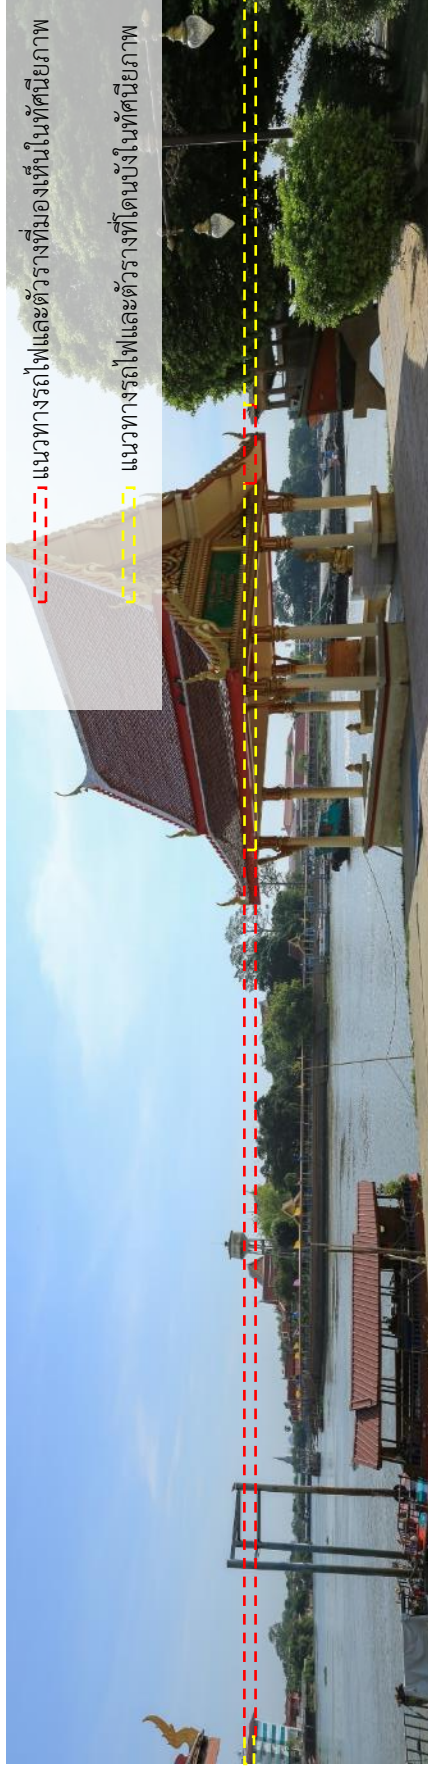
ภาพที่ 68 แบบจำลองเชิงซ้อนวัดบางกระจะ มุมมอง E
ที่มา : (ผู้วิจัย, 2565)

แนวทางรถไฟและตึกรางที่มองเห็นในทัศนียภาพ

แนวทางรถไฟและตึกรางที่โดนบังในทัศนียภาพ

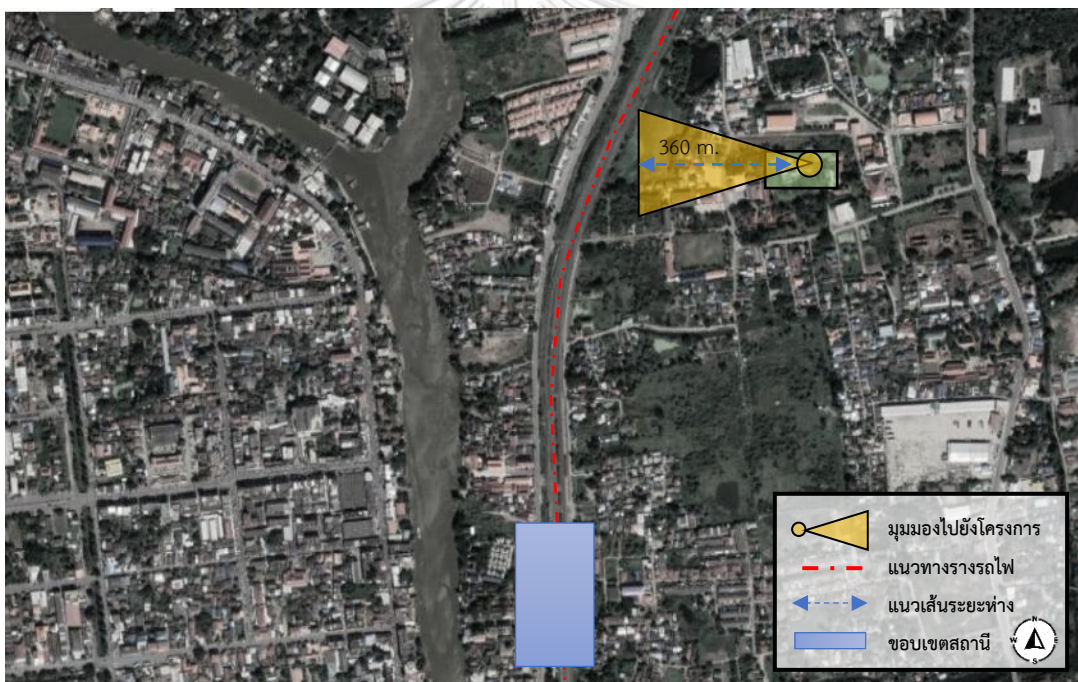
ภาพที่ 76 วัดประดู่ทรงธรรม (พื้นที่บริเวณตรงกลางวัด)

ประเมินผลกระทบเบื้องต้น : ตำแหน่งจุดมองอยู่ใกล้แนวรางรถไฟมาก ทำให้ทัศนวิสัยอยู่ในระดับมาก แต่ด้วยองค์ประกอบของพื้นที่อยู่ในบริเวณองค์ประกอบทางภูมิทัศน์เดิมมีพืชพรรณภายในวัดค่อนข้างหนาแน่น ทำให้ประเมินผลกระทบเบื้องต้น พบว่ามีโอกาสได้รับผลกระทบน้อย

คาดการณ์ระดับผลกระทบ : มาก ปานกลาง น้อย ไม่มีผลกระทบ
 เป็นจุดควบคุมมุมมองวิกฤติ เห็นควรศึกษาอย่างละเอียด

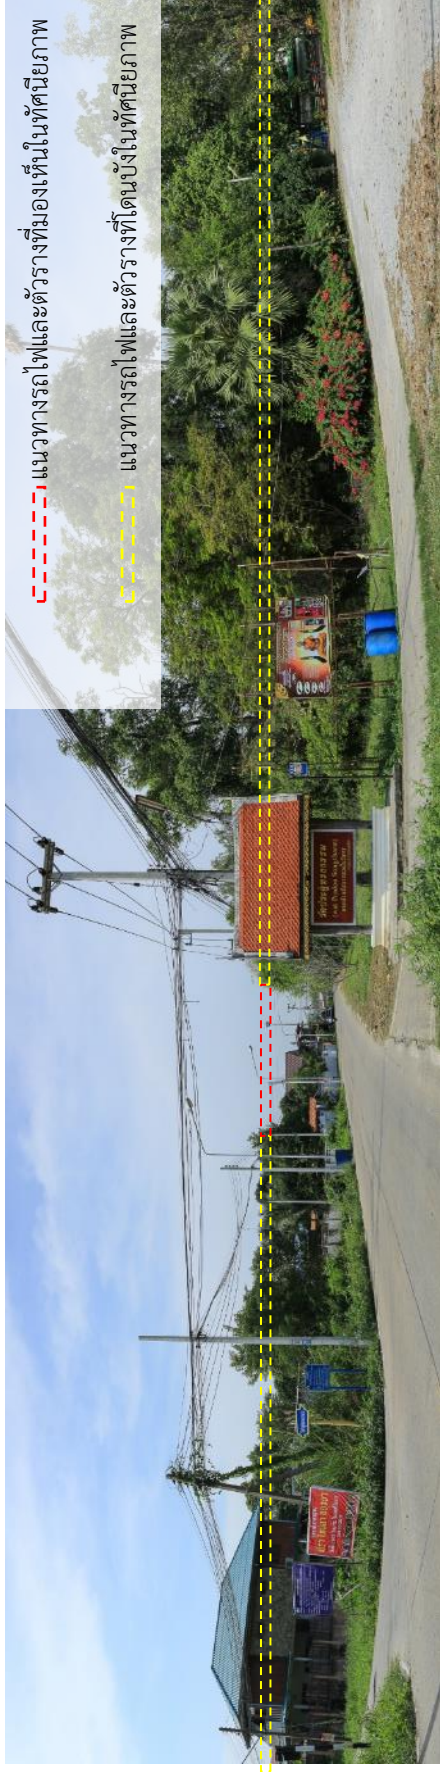
ภาพที่ 80 แบบจำลองเชิงซ้อนวัตถุประตู้ทรงธรรม มุมมอง C
ที่มา : (ผู้วิจัย, 2565)

แนวทางการไฟและตัวรางที่มองเห็นในทัศนียภาพ
แนวทางการไฟและตัวรางที่โดนบังในทัศนียภาพ

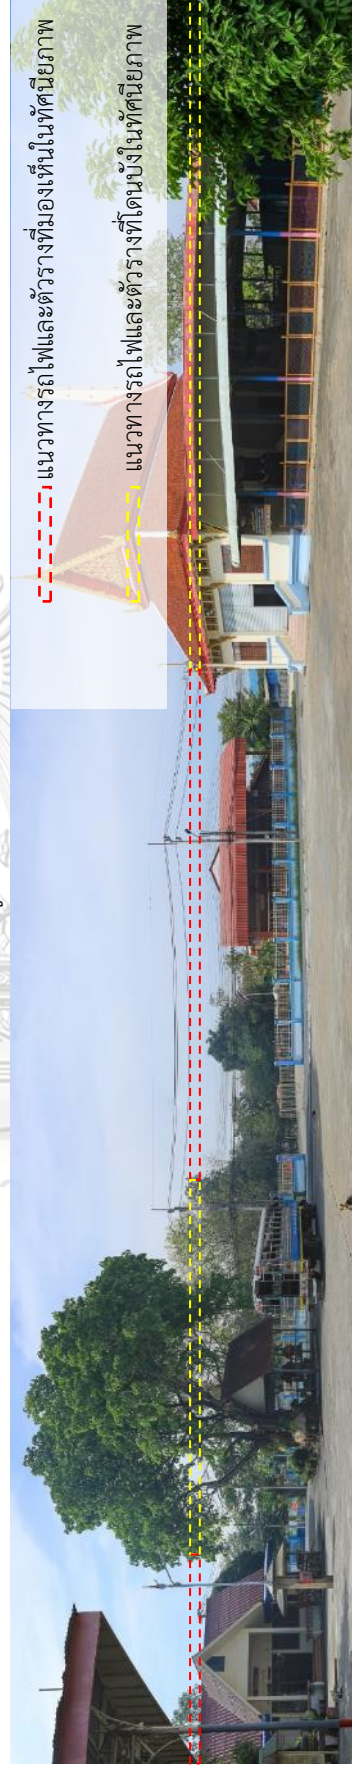
ภาพที่ 81 แบบจำลองเชิงซ้อนวัตถุประตู้ทรงธรรม มุมมอง D
ที่มา : (ผู้วิจัย, 2565)

แนวทางการไฟและตัวรางที่มองเห็นในทัศนียภาพ
แนวทางการไฟและตัวรางที่โดนบังในทัศนียภาพ

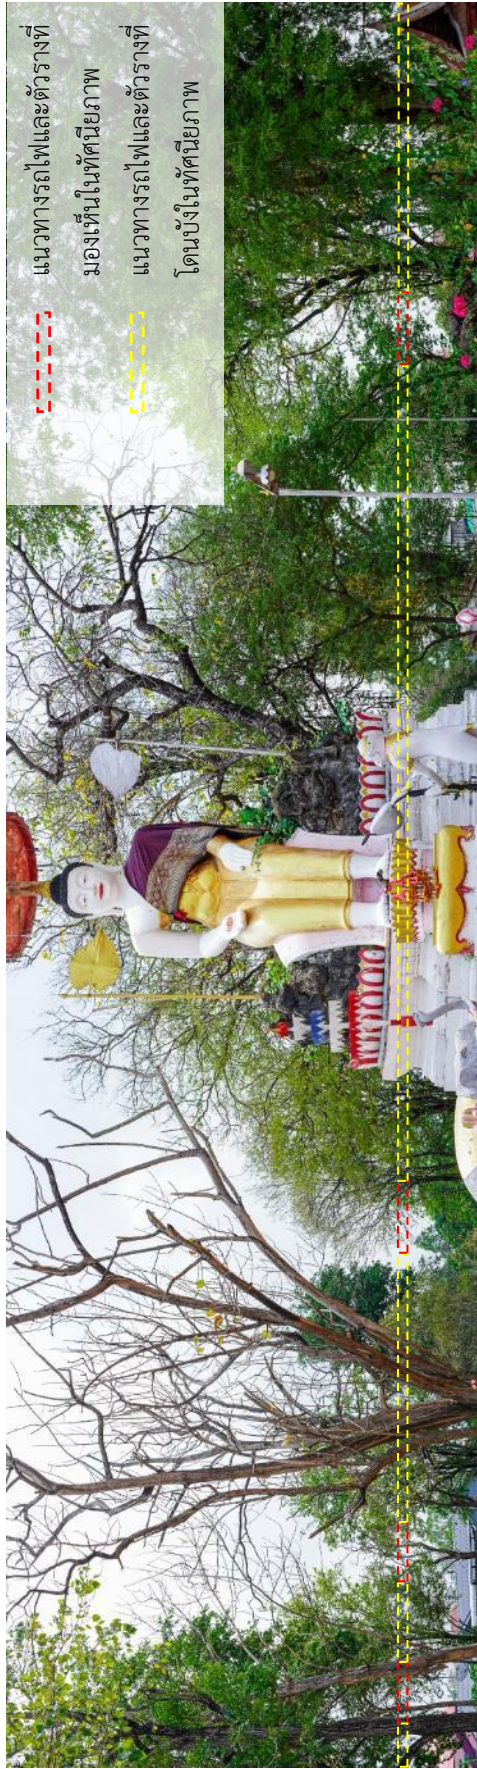
ภาพที่ 84 แบบจำลองเชิงซ้อนวัดโบสถ์ราชเดชะ มุมมอง A

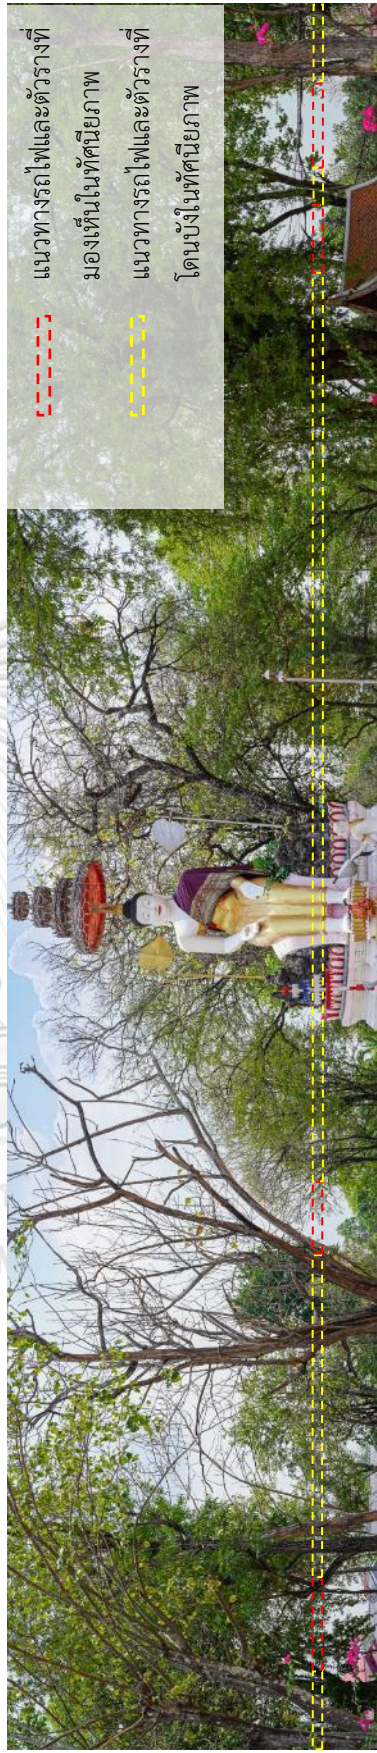
ภาพที่ 85 แบบจำลองเชิงซ้อนวัดโบสถ์ราชเดชะ มุมมอง B

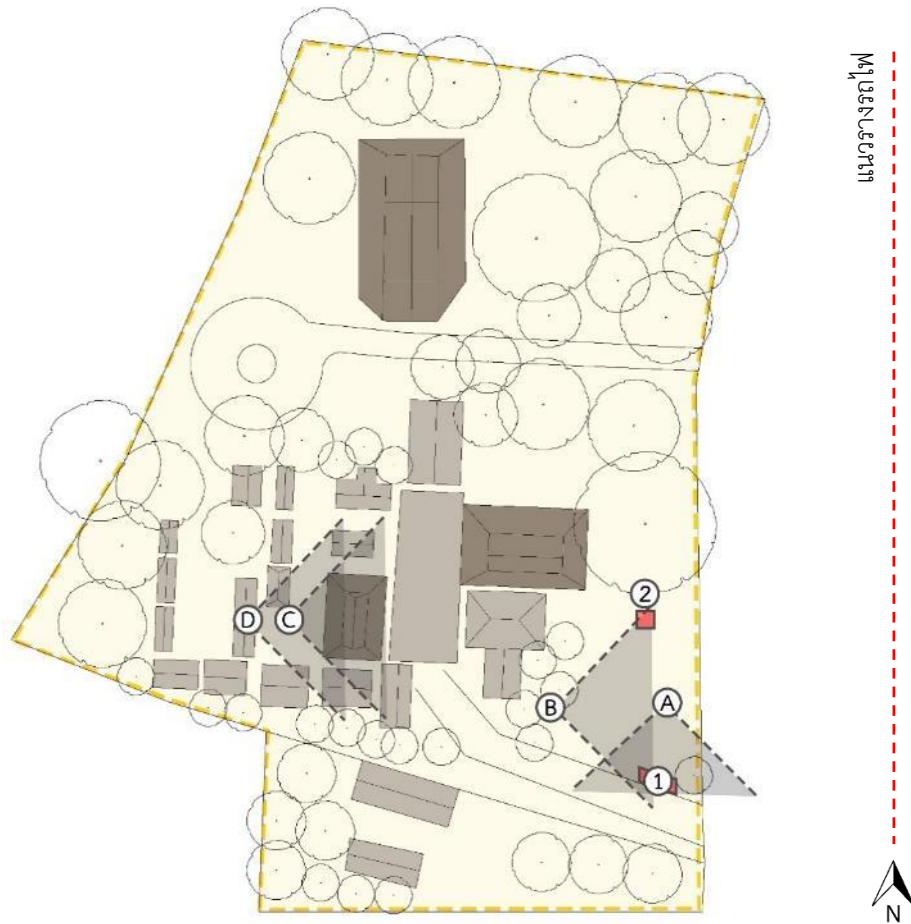
ภาพที่ 87 แผนผังแสดงตำแหน่งคุณค่าโบราณสถาน วัดป่าโค
ที่มา : (ผู้วิจัย, 2565)

ตำแหน่งโบราณสถานสำคัญ เนื่องจากเป็น อุโบสถที่มีขนาดกว้าง 6 เมตร ยาว 21 เมตร สร้างเมื่อ พ.ศ. 2517 โครงสร้างคอนกรีตเสริมเหล็ก ซึ่งได้สร้างขึ้นแทนหลังเก่าในที่เดิมหลังเกิดเหตุเพลิงไหม้เมื่อ พ.ศ. 2560 ที่มีศิลปะฝางนั้ง ภายในมีภาพพุทธประวัติฝีมืออาจารย์ประยูร อุลูชาภูษะ (น.ณ ปากน้ำ) ซึ่งถือเป็นโบราณสถานสำคัญของวัดป่าโค

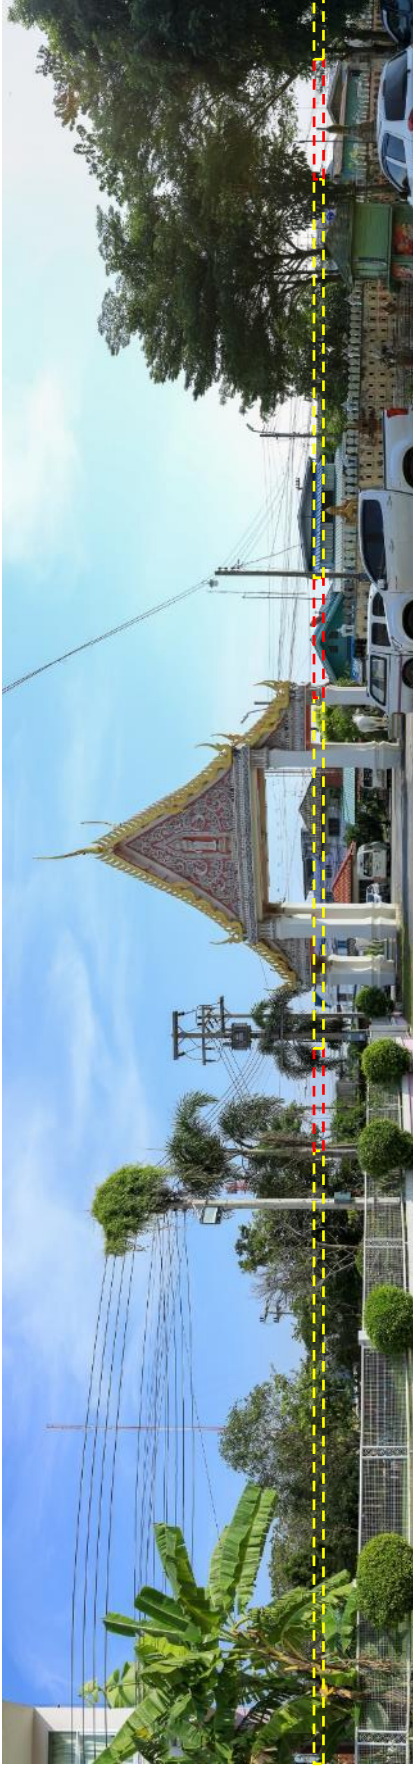
ภาพที่ 88 แบบจำลองเชิงซ้อนวัดป่าโต มุขมออง A

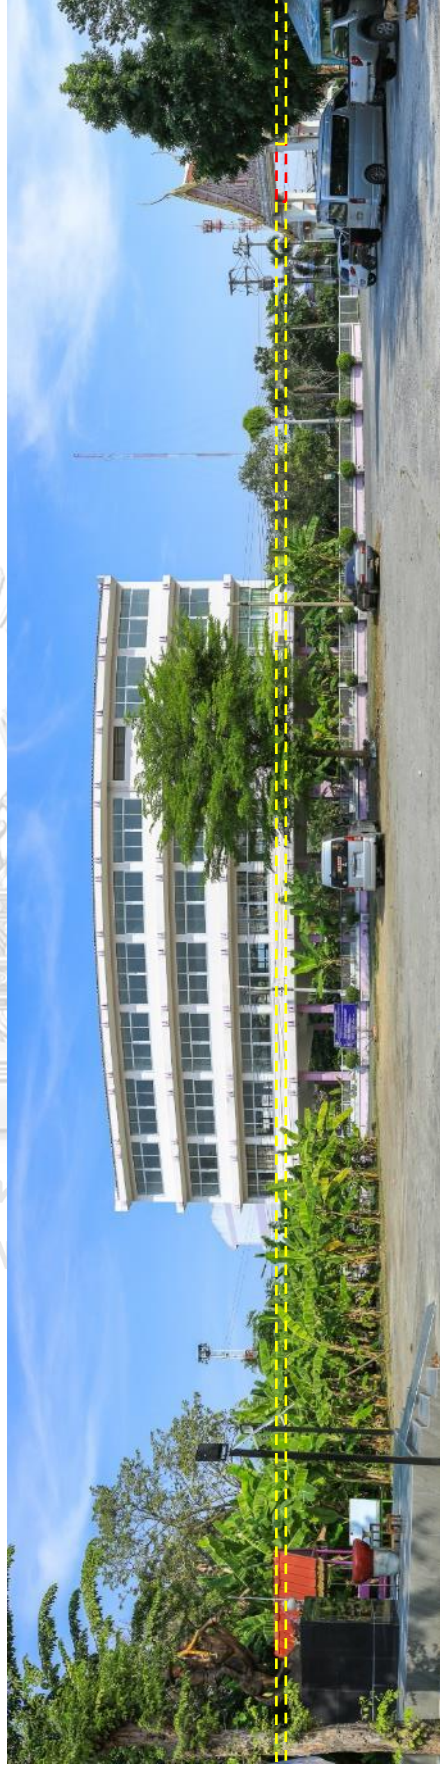
ภาพที่ 89 แบบจำลองเชิงซ้อนวัดป่าโต มุขมออง B

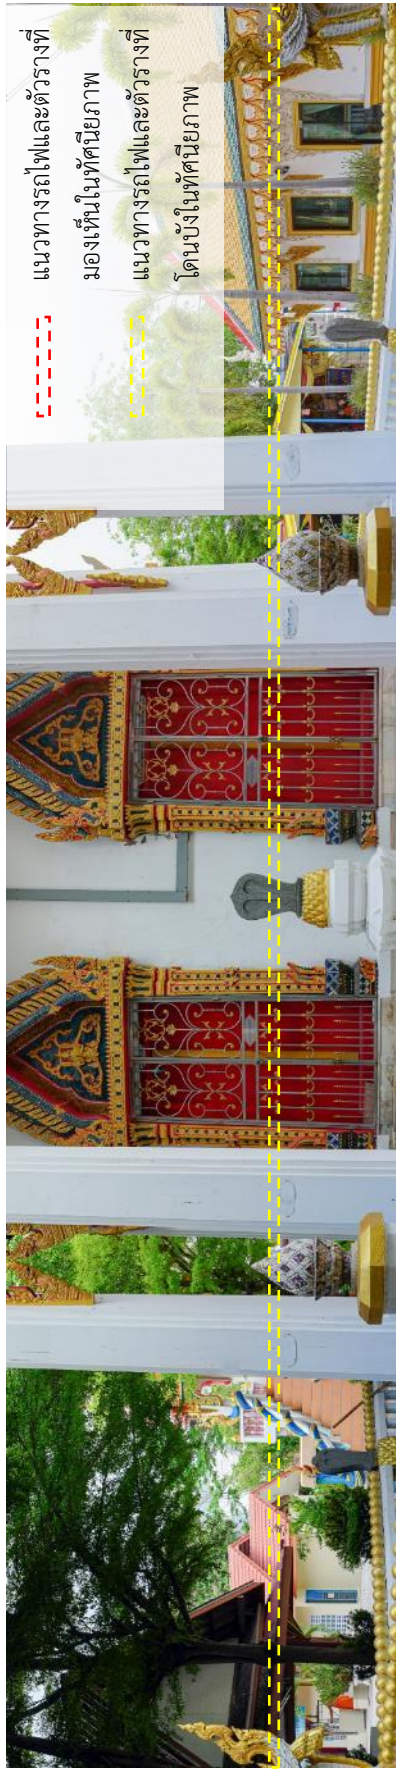
แนวทางรถไฟและตัวรางที่
มองเห็นในทัศนียภาพ
แนวทางรถไฟและตัวรางที่
โดนบังในทัศนียภาพ

ภาพที่ 90 แบบจำลองเชิงซ้อนวัดป่าโค มุมมอง C

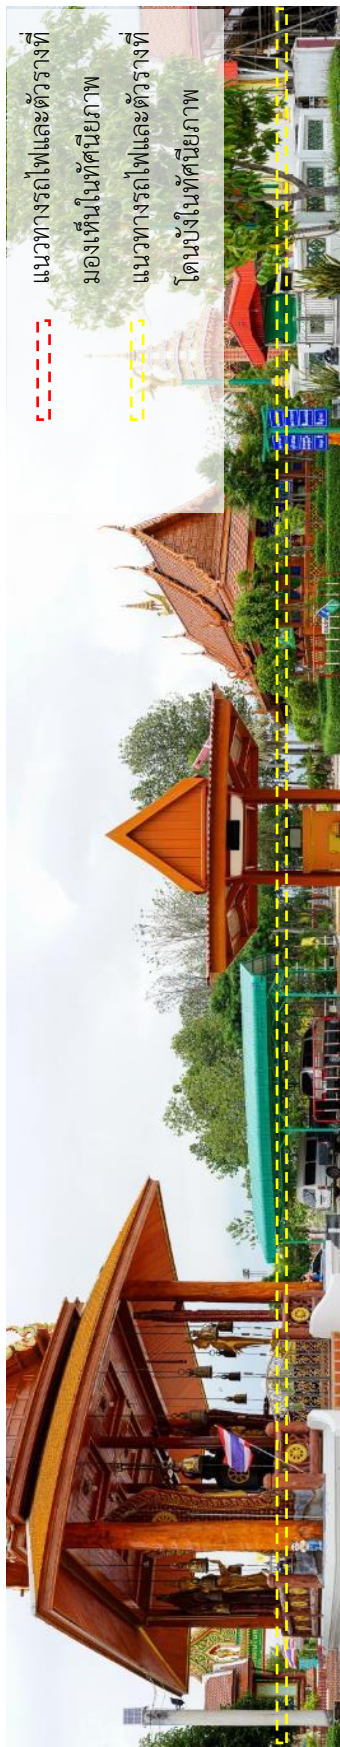
ภาพที่ 94 แบบจำลองเชิงซ้อนวัดไร่โสมบรินทร มุมมอง A
ที่มา : (ผู้วิจัย, 2565)

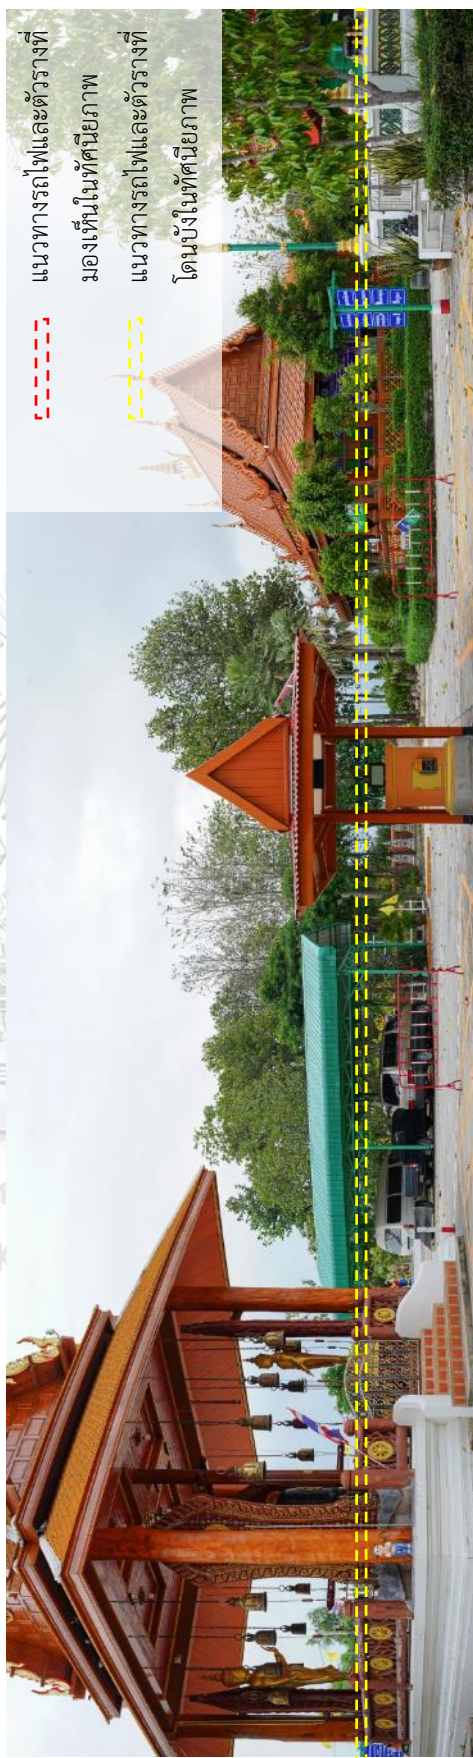
ภาพที่ 95 แบบจำลองเชิงซ้อนวัดไร่โสมบรินทร มุมมอง B
ที่มา : (ผู้วิจัย, 2565)
