ผลกระทบทางสายตาของโครงการระบบขนส่งมวลชนรถไฟฟ้าความเร็วสูงต่อแหล่งโบราณคดี จ.
พระนครศรีอยุธยา

VISUAL IMPACTS OF NORTHEASTERN HIGH-SPEED RAIL PROJECT ON ARCHAEOLOGICAL
SITES OF AYUTTHAYA

A Thesis Submitted in Partial Fulfillment of the Requirements
for the Degree of Master of Landscape Architecture in Landscape Architecture

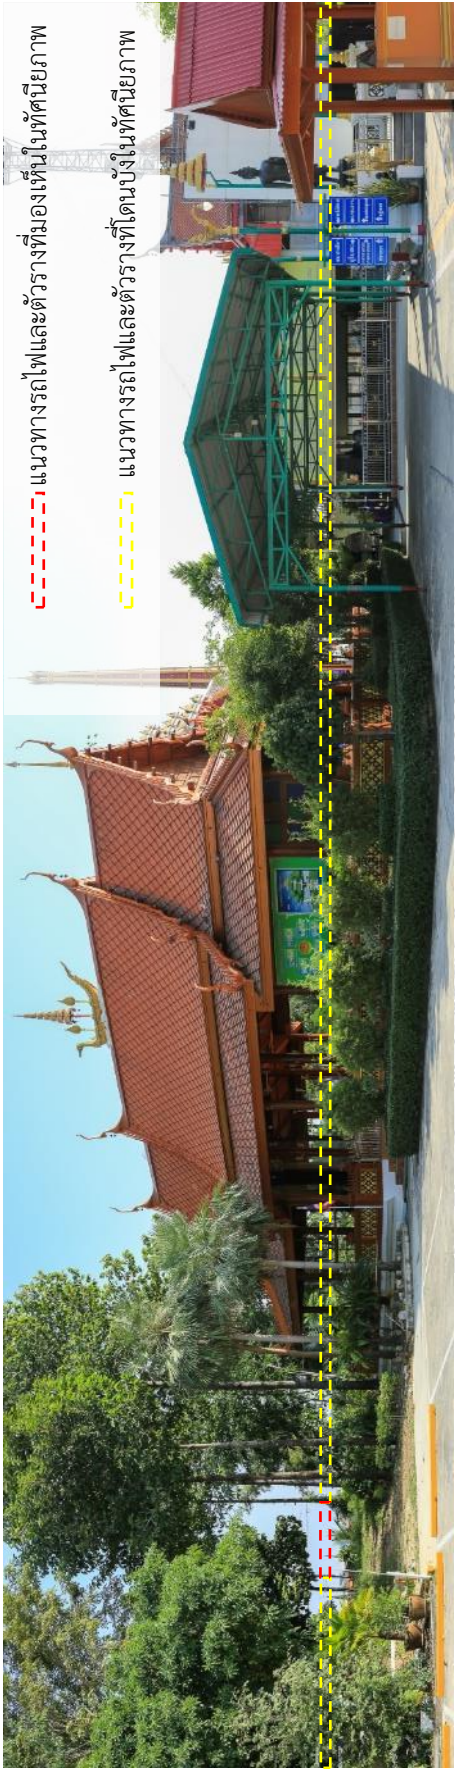
ภาพที่ 96 แบบจำลองเชิงซ้อนวัดโพนมรินทร์ มุมมอง C
ที่มา : (ผู้วิจัย, 2565)

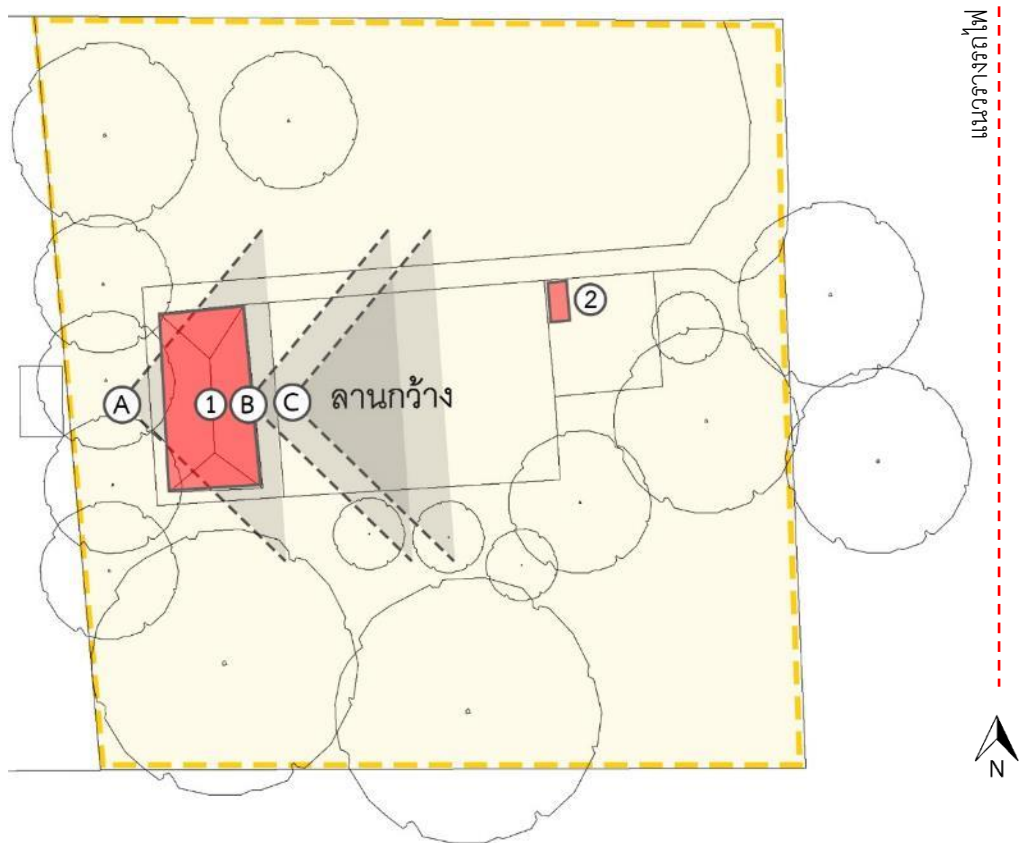
ภาพที่ 99 แผนผังแสดงตำแหน่งคุณค่าโบราณสถาน หมู่บ้านฮอลันดา

เป็นแหล่งเรียนรู้ที่ใช้พื้นที่ที่เคยเป็นสถานีการค้าบริษัทอินเดียตะวันออกของฮอลันดาในสมัยกรุงศรีอยุธยา ซึ่งหลงเหลือเพียงฐานรากโบราณสถานของอาคารคลังสินค้าเดิม โดยปัจจุบันได้สร้างอาคารจัดแสดงใหม่ เป็นอาคารก่ออิฐ สูง 2 ชั้น สีส้มพาสเทลสดใส ในรูปแบบสถาปัตยกรรมดั้งเดิมของสถานีการค้าตัดซ์

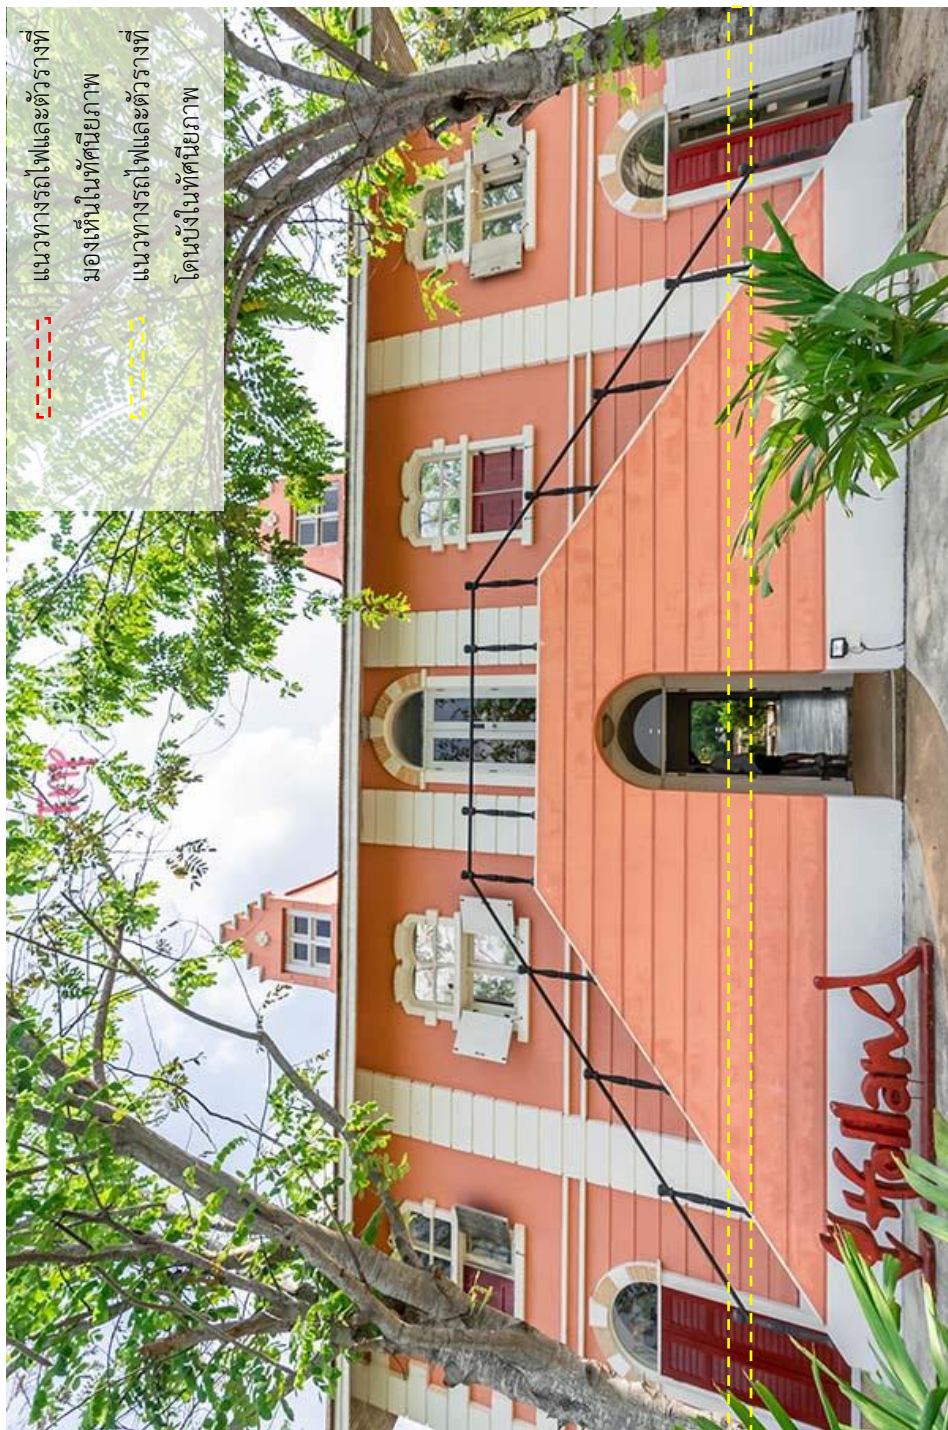
ภาพที่ 100 แบบจำลองเชิงซ้อนหมู่บ้านฮอลแลนด์ หมู่เมือง A

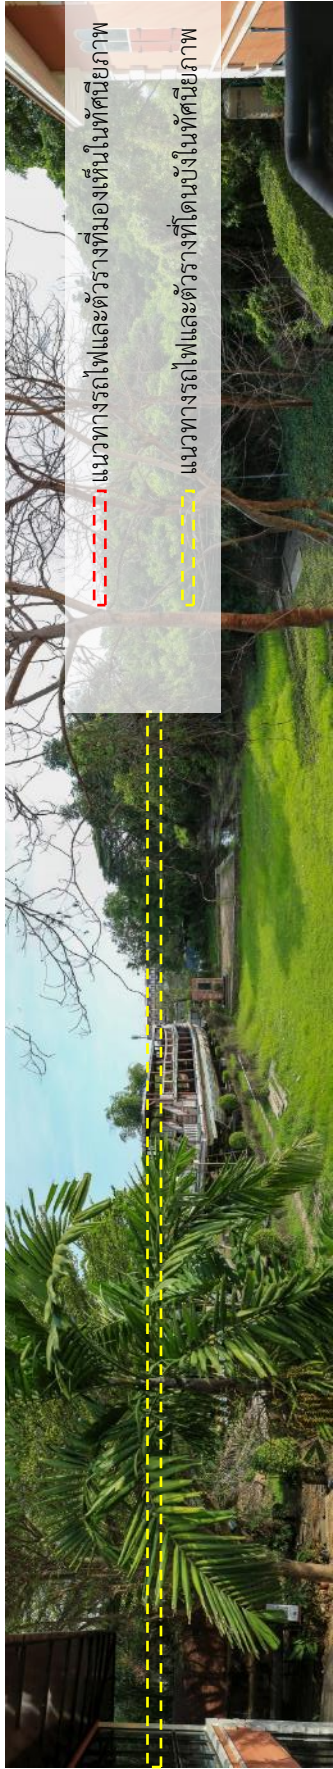
ภาพที่ 101 แบบจำลองเชิงซ้อนหมู่บ้านฮอลันดา มุมมอง B
ที่มา : (ผู้วิจัย, 2565)

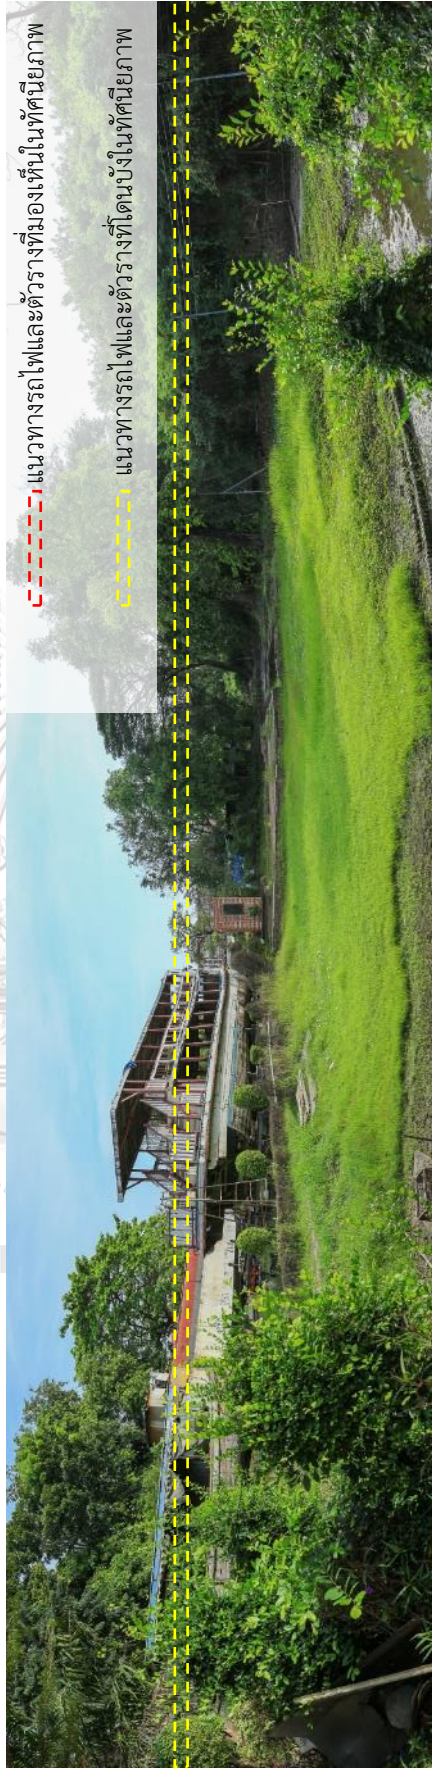
ภาพที่ 102 แบบจำลองเชิงซ้อนหมู่บ้านฮอลันดา มุมมอง C
ที่มา : (ผู้วิจัย, 2565)

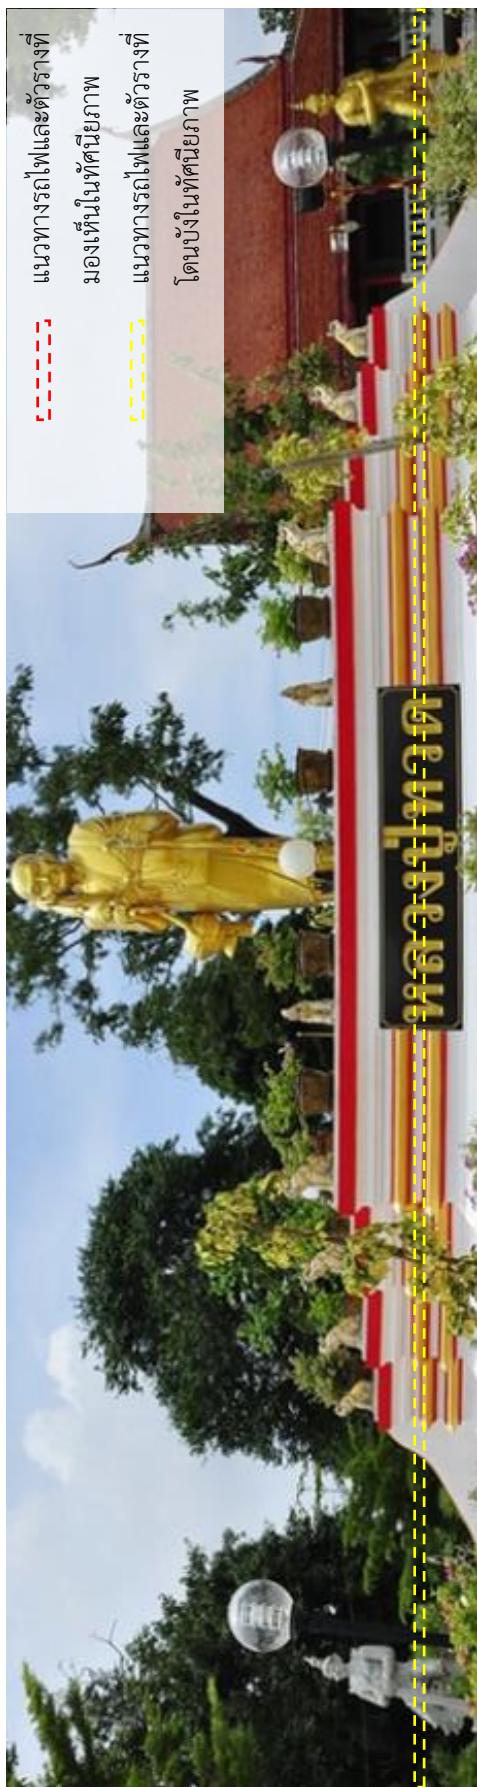
ภาพที่ 105 แบบจำลองเชิงซ้อนวัดแค มุมมอง A-1

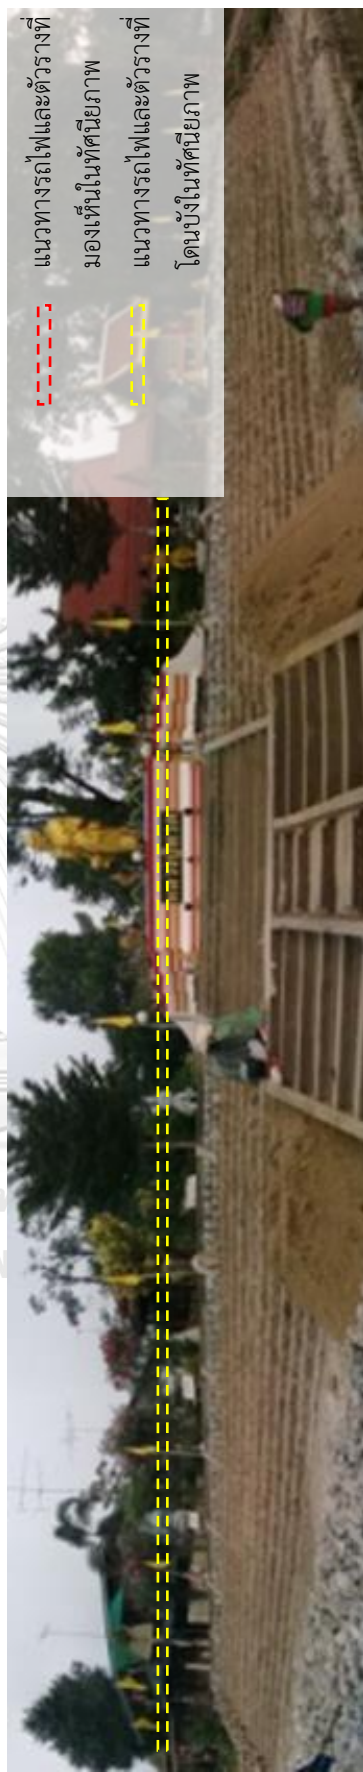
ภาพที่ 106 แบบจำลองเชิงซ้อนวัดแค มุมมอง A-2

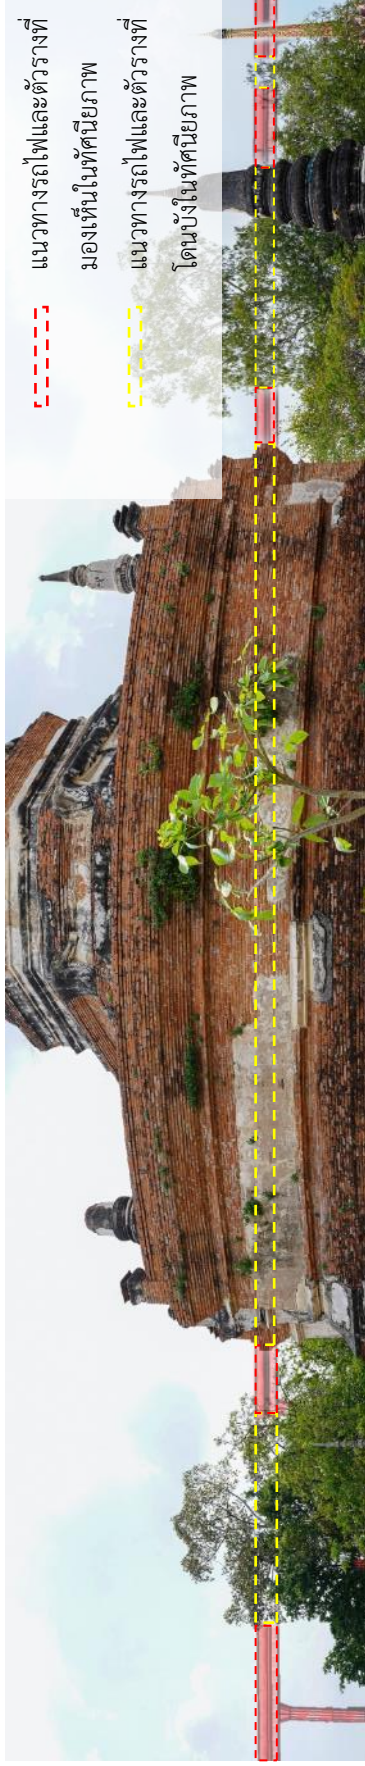
ภาพที่ 109 แบบจำลองเชิงซ้อนวัดสุธาธาราม มุมมอง A
ที่มา : (ผู้วิจัย, 2565)

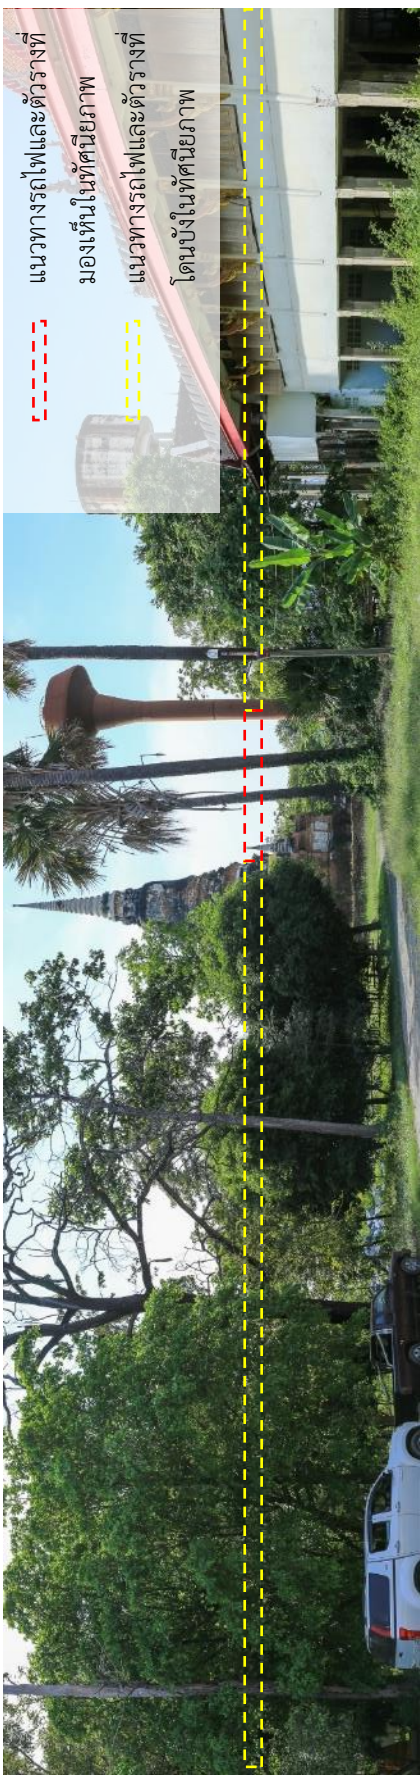
ภาพที่ 111 แบบจำลองเชิงซ้อนวัตถุสิคาราม มุมมอง C
ที่มา : (ผู้วิจัย, 2565)

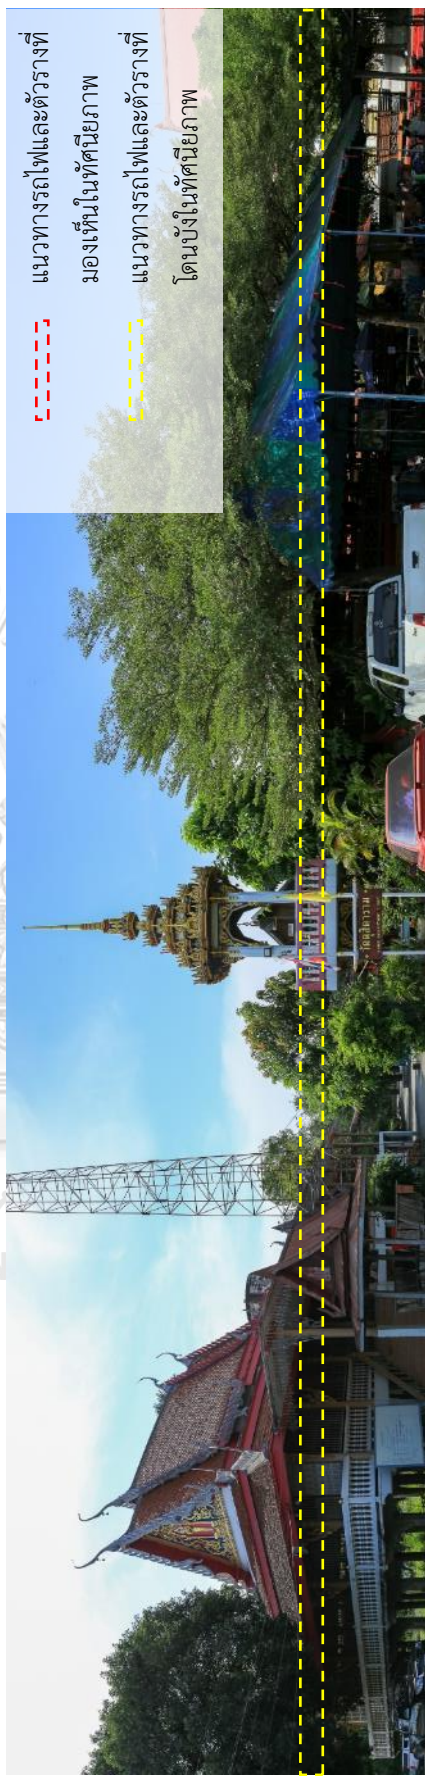
ภาพที่ 112 แบบจำลองเชิงซ้อนวัตถุสิคาราม มุมมอง D
ที่มา : (ผู้วิจัย, 2565)

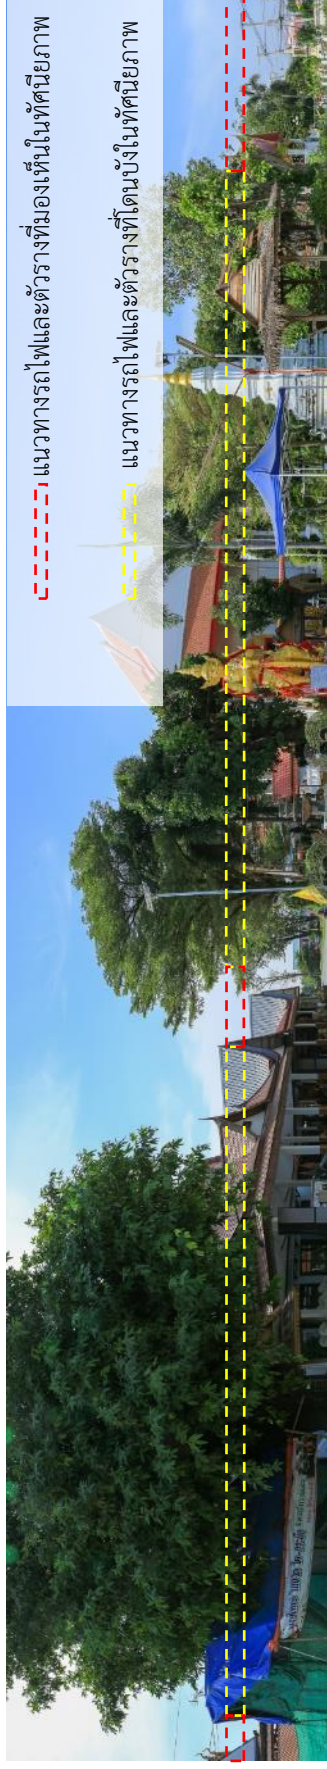
ภาพที่ 115 แบบจำลองเชิงซ้อนวัดอโยธยา มุเมมอง A

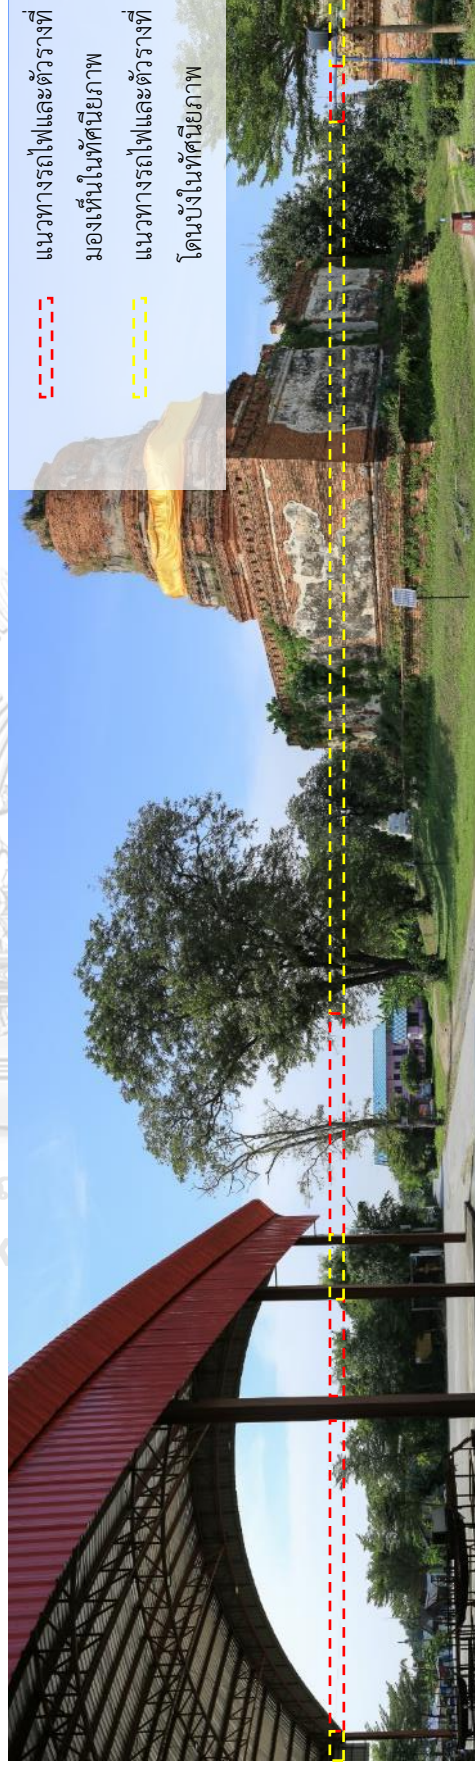
ภาพที่ 116 แบบจำลองเชิงซ้อนวัดอโยธยา มุเมมอง B

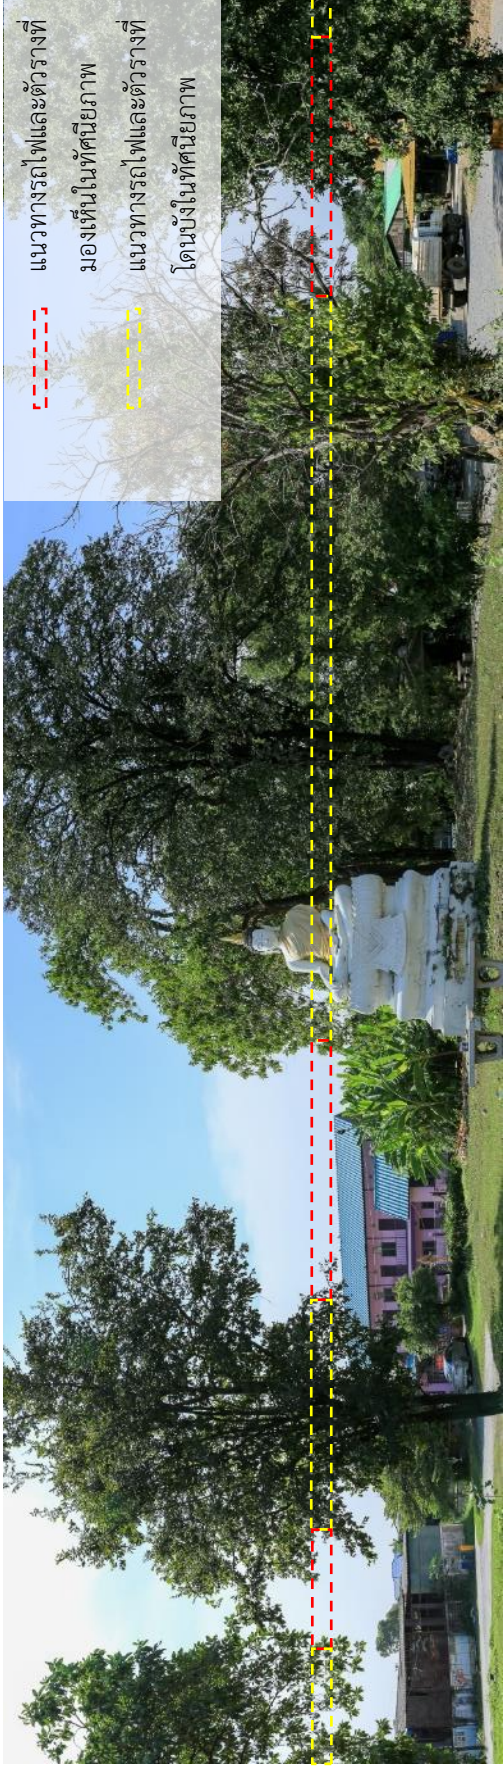
ภาพที่ 119 แบบจำลองเชิงซ้อนนวัตโอโยธา มุมมอง E

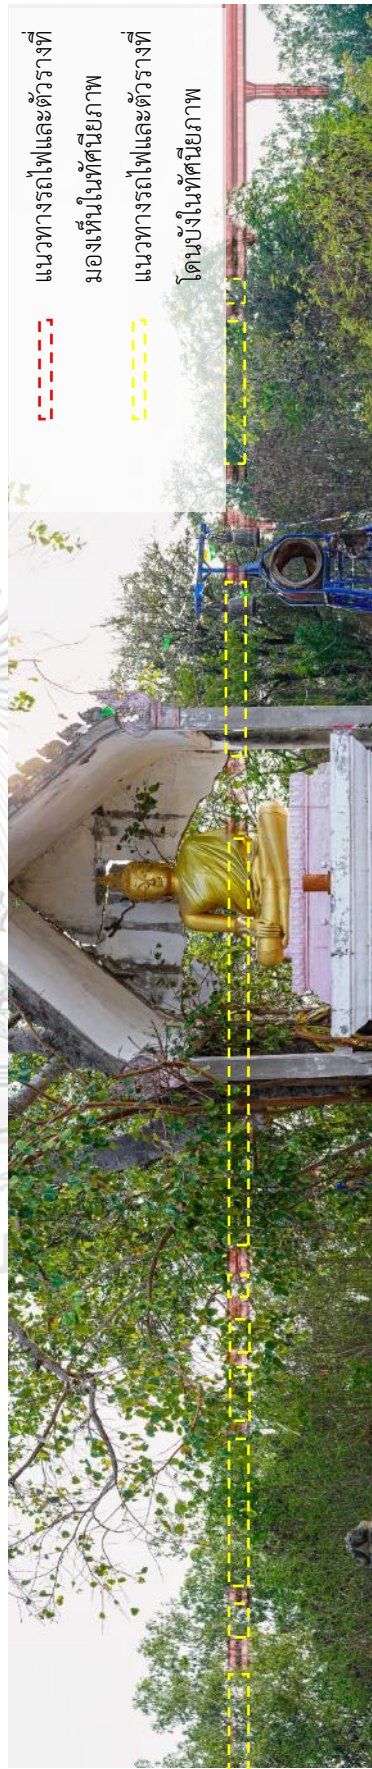
ภาพที่ 123 แบบจำลองเชิงซ้อนวัดสังฆาวาส มุมมอง A-2

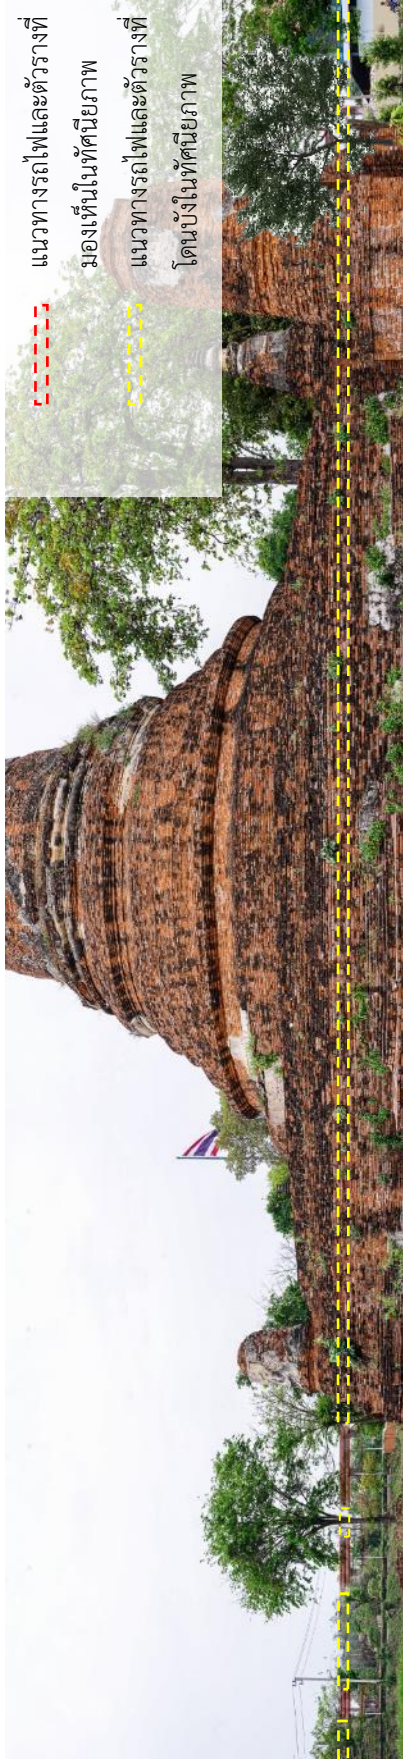
แนวทางรถไฟและตัวรางที่
มองเห็นในทัศนียภาพ

แนวทางรถไฟและตัวรางที่
โดนบังในทัศนียภาพ

ภาพที่ 126 แบบจำลองเชิงซ้อนวัตถุจักรวรรดิ มุมมอง A
ที่มา : (ผู้วิจัย, 2565)

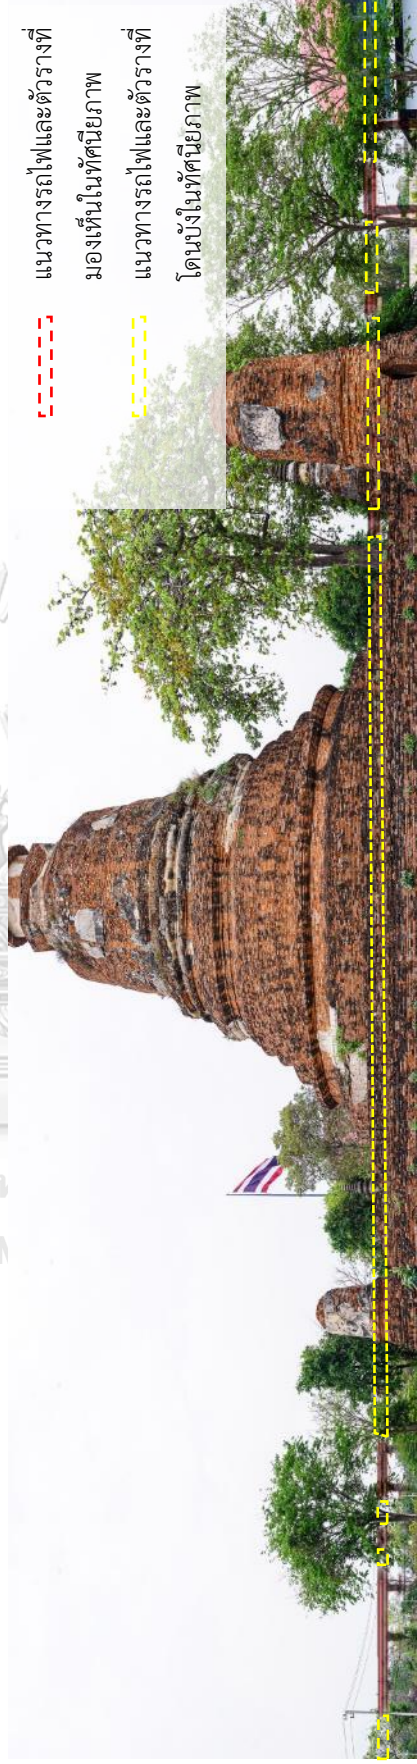
แนวทางรถไฟและตัวรางที่
มองเห็นในทัศนียภาพ

แนวทางรถไฟและตัวรางที่
โดนบังในทัศนียภาพ

ภาพที่ 127 แบบจำลองเชิงซ้อนวัตถุจักรวรรดิ มุมมอง B
ที่มา : (ผู้วิจัย, 2565)

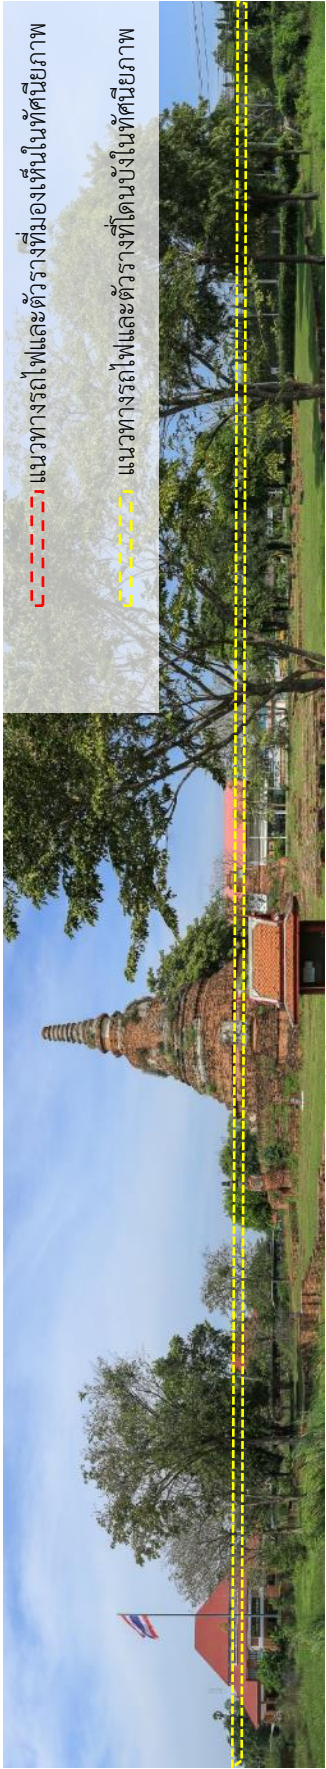
ภาพที่ 128 แบบจำลองเชิงซ้อนวัตถุจักรวรรดิ มุมมอง C

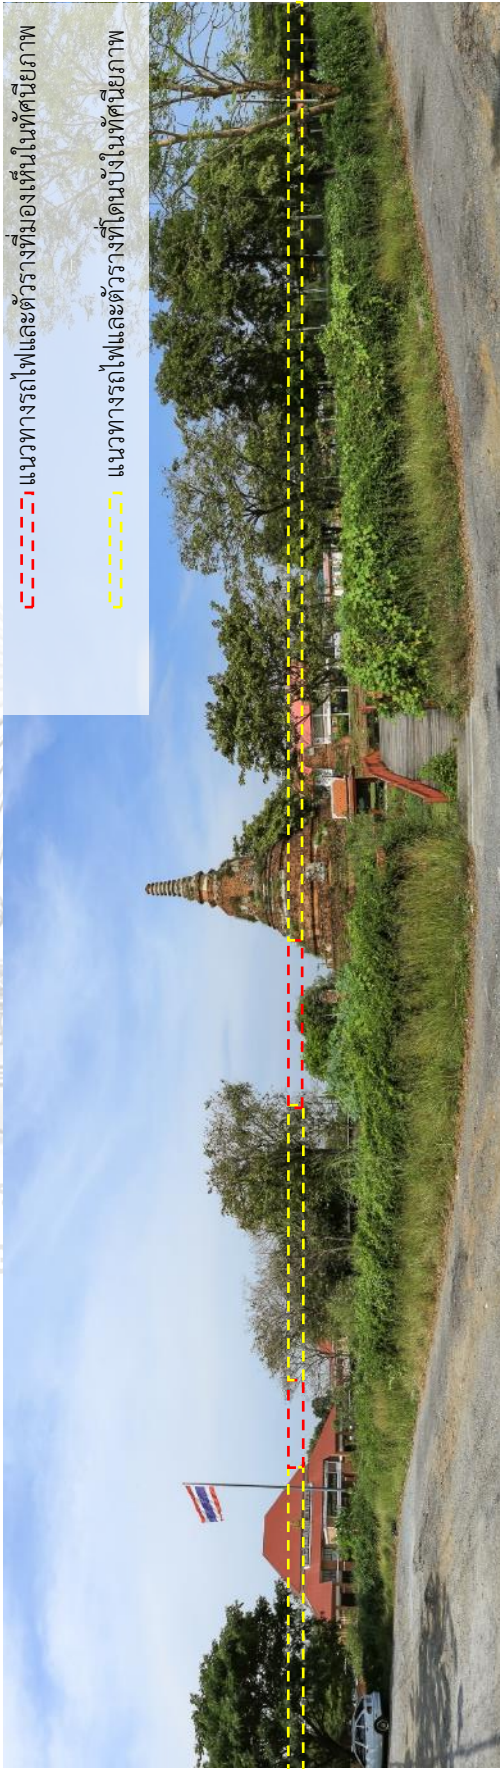
ภาพที่ 129 แบบจำลองเชิงซ้อนวัตถุจักรวรรดิ มุมมอง D

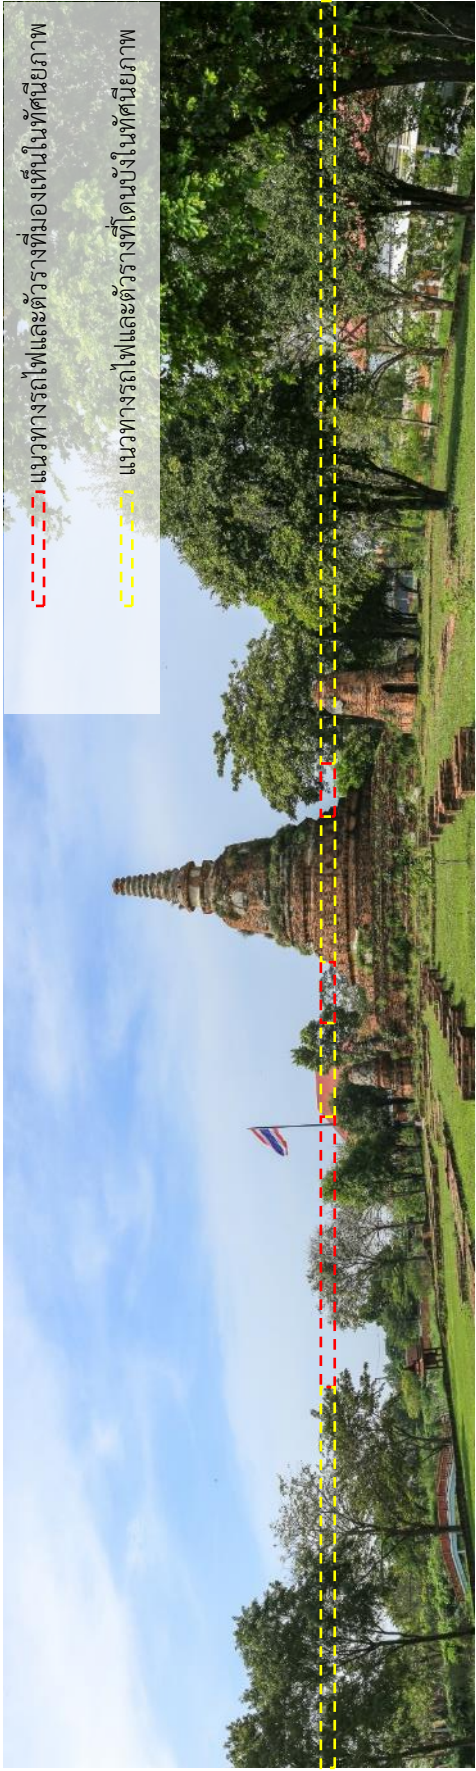
ภาพที่ 130 แบบจำลองเชิงซ้อนวิถีการจรด มุมมอง E
ที่มา : (ผู้วิจัย, 2565)

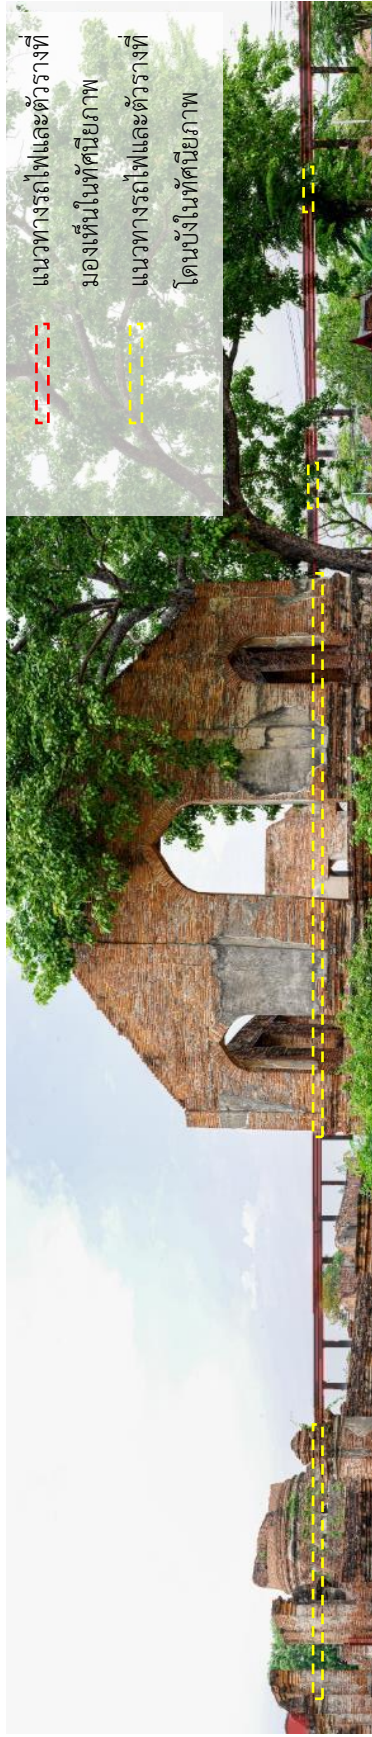
แนวทางรถไฟและตัวรางที่
มองเห็นในทัศนียภาพ
แนวทางรถไฟและตัวรางที่
โดนบังในทัศนียภาพ

ภาพที่ 134 แบบจำลองเชิงซ้อนต้นทันทักษะเลียน มุมมอง A
ที่มา : (ผู้วิจัย, 2565)

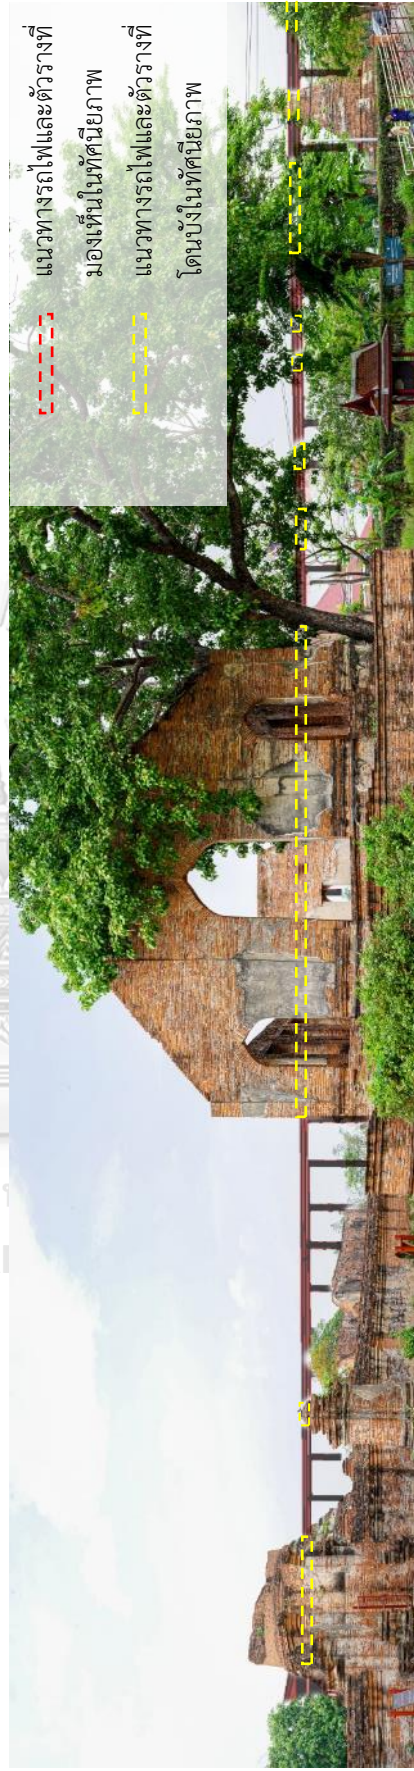
แนวทางรถไฟและตัวรางที่
มองเห็นในทัศนียภาพ
แนวทางรถไฟและตัวรางที่
โดนบังในทัศนียภาพ

ภาพที่ 135 แบบจำลองเชิงซ้อนต้นทันทักษะเลียน มุมมอง B
ที่มา : (ผู้วิจัย, 2565)

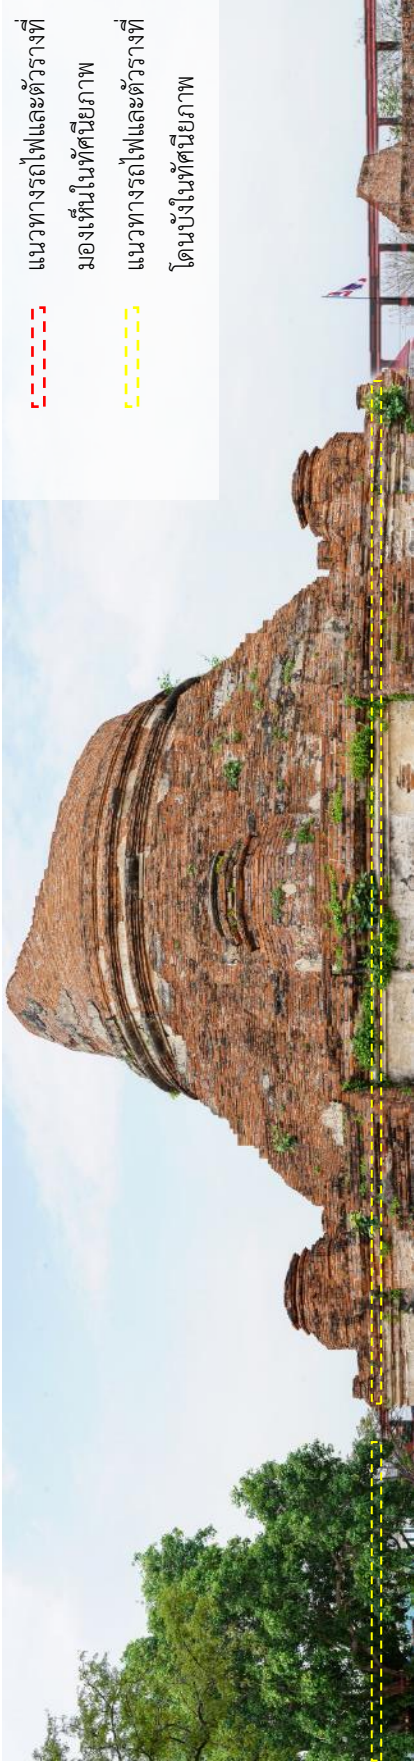
- - - - แนวทางรถไฟและตัวรางที่
 มองเห็นในทัศนียภาพ
- - - - แนวทางรถไฟและตัวรางที่
 โดรนบินทัศนียภาพ

ภาพที่ 139 แบบจำลองเชิงซ้อนวัตถุคิวคิว มุมมอง A
 ที่มา : (ผู้วิจัย, 2565)

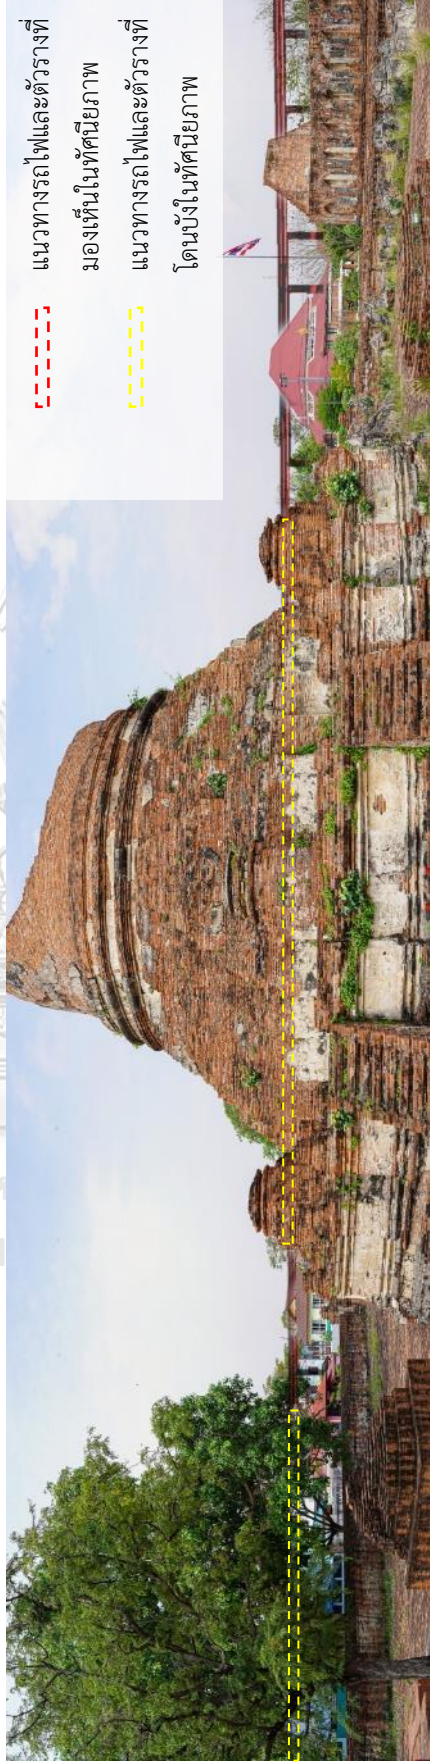
- - - - แนวทางรถไฟและตัวรางที่
 มองเห็นในทัศนียภาพ
- - - - แนวทางรถไฟและตัวรางที่
 โดรนบินทัศนียภาพ

ภาพที่ 140 แบบจำลองเชิงซ้อนวัตถุคิวคิว มุมมอง B
 ที่มา : (ผู้วิจัย, 2565)

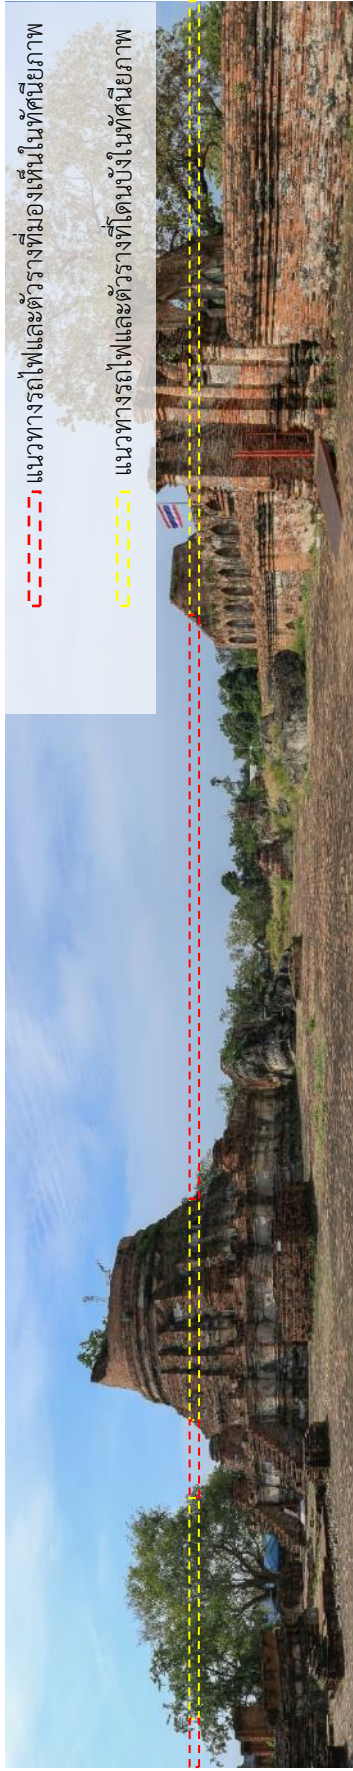
ภาพที่ 141 แบบจำลองเชิงซ้อนวัตถุภูมิสถาปัตย์ มุมมอง C
ที่มา : (ผู้วิจัย, 2565)

--- แนวนทางรถไฟและตัวรางที่มองเห็นในทัศนียภาพ
--- แนวนทางรถไฟและตัวรางที่โดนบังในทัศนียภาพ

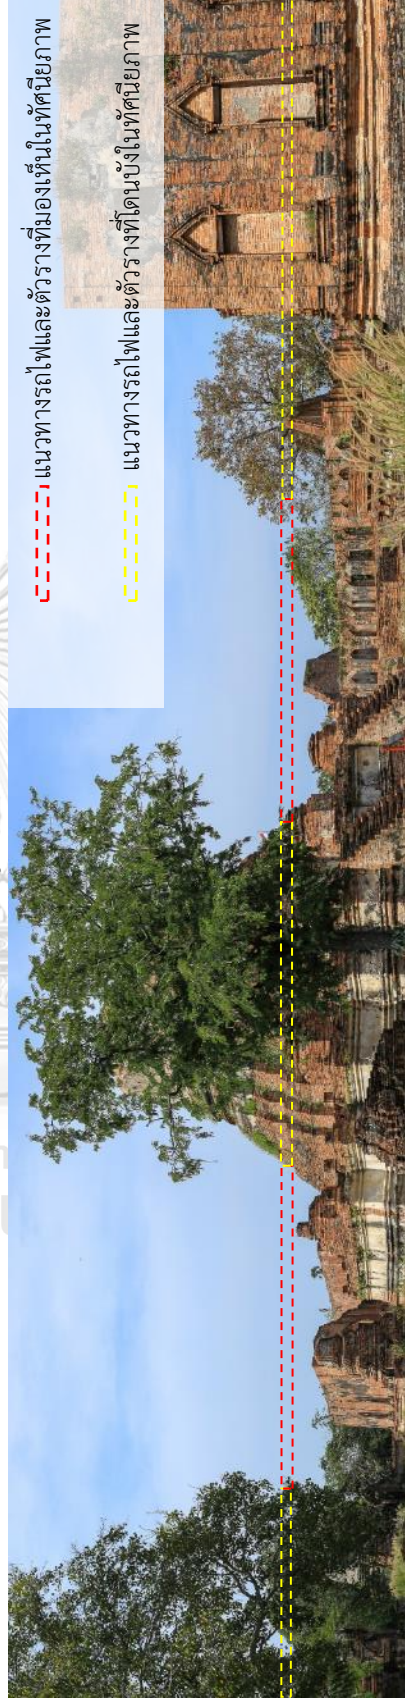
ภาพที่ 144 แบบจำลองเชิงซ้อนวัตถุภูมิภาค ระยะห่างจากจุดถ่ายภาพถึงโบราณสถาน มุมมอง F
 ที่มา : (ผู้วิจัย, 2565)

--- แนวทางรถไฟและตัวรางที่มองเห็นในทัศนียภาพ
 --- แนวทางรถไฟและตัวรางที่โดนบังในทัศนียภาพ

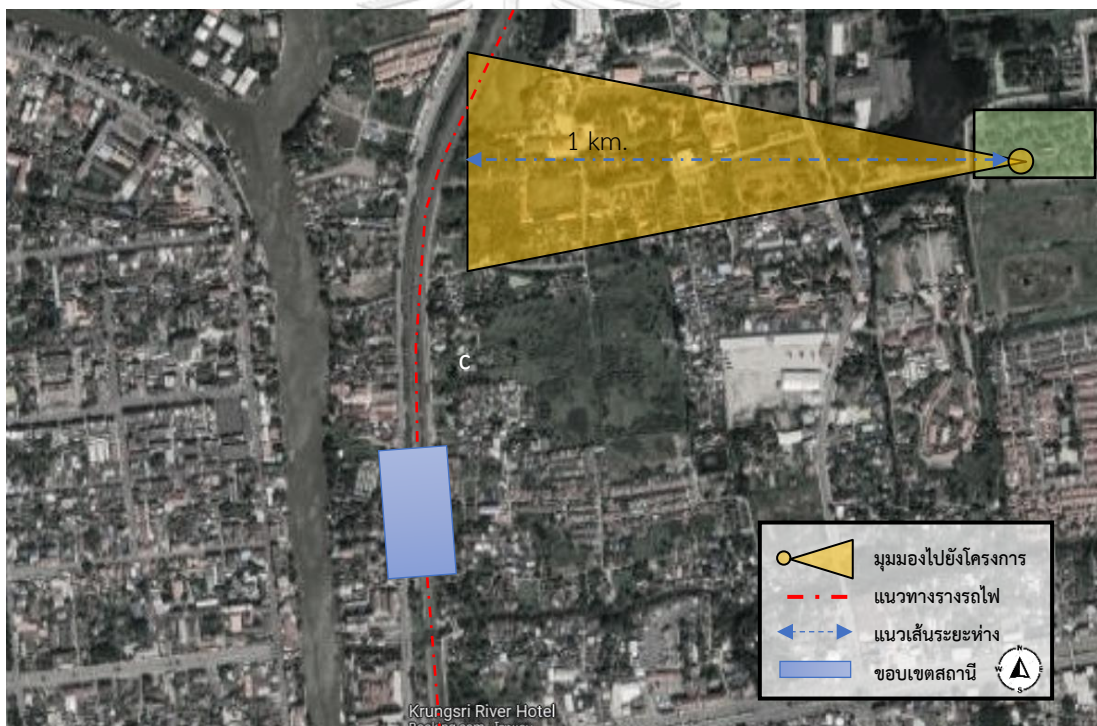
ภาพที่ 145 วัดมเหยงคณ์ (พื้นที่บริเวณภายในเขตโบราณสถาน)

ประเมินผลกระทบเบื้องต้น : ตำแหน่งจุดมองเป็นพื้นที่ที่มีโบราณสถานค่อนข้างมากและมีผู้คนสัญจรผ่านบางส่วน ทำให้มีความอ่อนไหวทางสายตาอยู่ในระดับปานกลาง แต่ทัศนวิสัยปานกลาง และสมรรถนะการดูกลืนสายตามาก จึงประเมินผลกระทบเบื้องต้น พบว่ามีโอกาสได้รับผลกระทบอยู่ในระดับปานกลาง

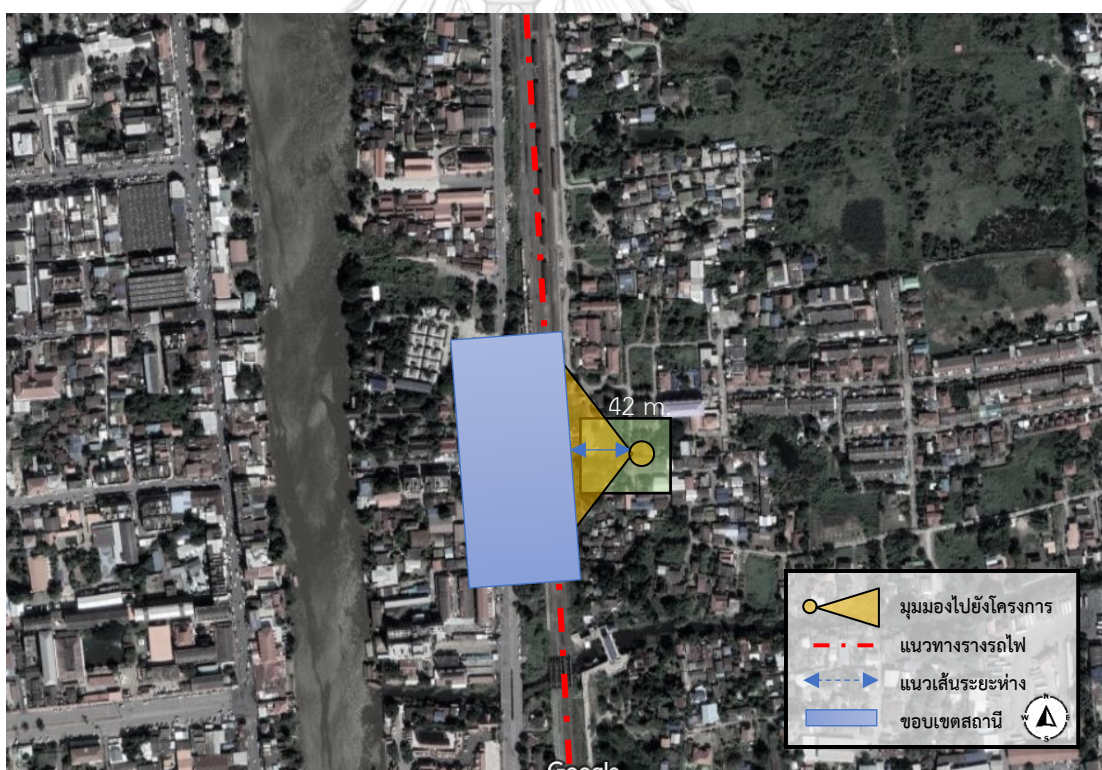
ภาพที่ 149 วิหารพระสุริยมณี (บริเวณด้านหลังพระวิหาร)

ประเมินผลกระทบเบื้องต้น : ตำแหน่งจุดมองเป็นพื้นที่ที่มีความอ่อนไหวทางสายตามาก เนื่องจากเป็นพื้นที่ที่มีผู้คนสัญจรผ่านเป็นจำนวนมากจากการใช้งานของชุมชนเมือง และนักท่องเที่ยวที่เดินทางมาจากสถานีรถไฟ ในส่วนสมรรถนะการดูคลื่นสายตาน้อยไม่มีพืชพรรณช่วยบดบังการมองเห็น ในส่วนของทัศนวิสัยมาก เนื่องจากโบราณสถานอยู่ประชิดกับสถานีรถไฟ จึงประเมินผลกระทบเบื้องต้น พบว่ามีโอกาสได้รับผลกระทบอยู่ในระดับมาก

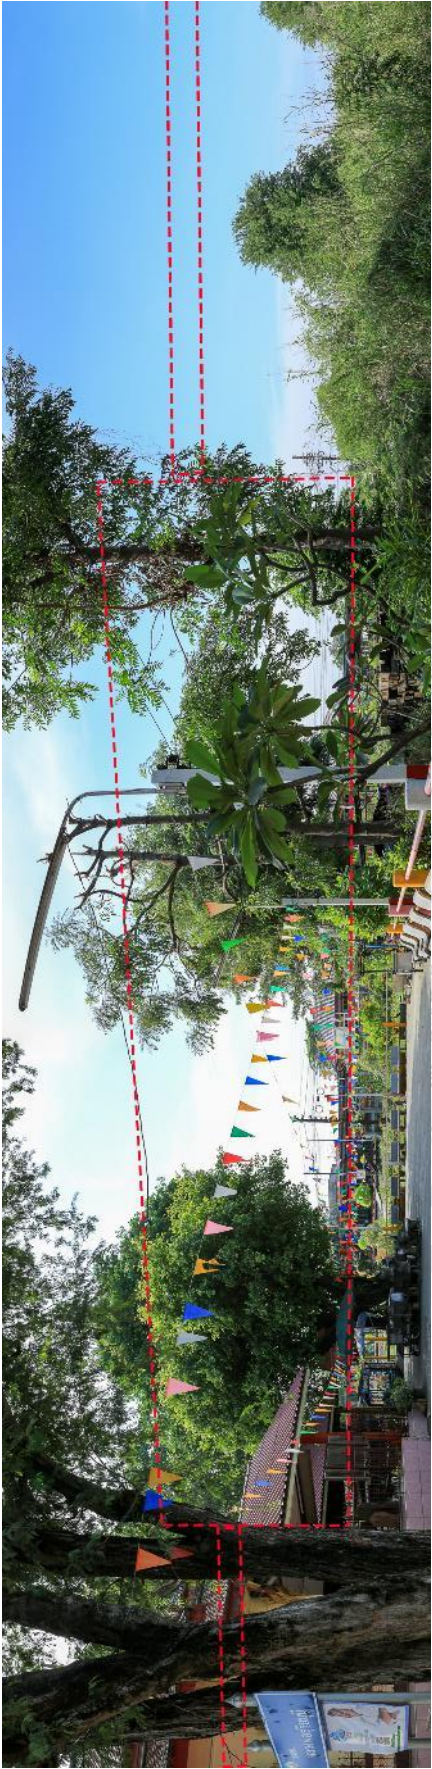
รูปถ่าย
GKORN
ภาพที่ 153 แบบจำลองเชิงซ้อนนิเวศวิทยาพระสุริยเมธี มุมมอง C
ที่มา : (ผู้วิจัย, 2565)

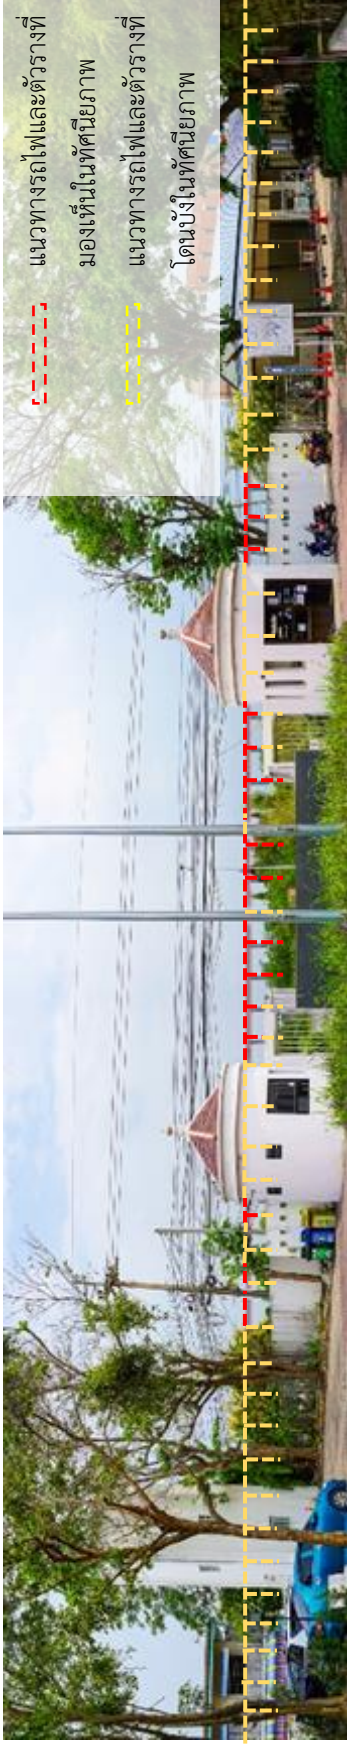
ภาพที่ 157 แบบจำลองเชิงซ้อนหมู่บ้านญี่ปุ่น มุมมอง A

แนวทางการไฟและตัวรางที่มองเห็นในทัศนียภาพ

แนวทางการไฟและตัวรางที่โดนบังในทัศนียภาพ

9. หมู่บ้านญี่ปุ่น เป็นโบราณสถานที่มีประวัติความเป็นมาที่ยาวนาน มีการวางผังเป็นกลุ่มอาคารและปลูกต้นไม้แทรกสลับกับอาคารจึงทำให้พื้นที่ด้านในไม่ถูกรบกวน แต่พื้นที่แนวแกนด้านหน้าเป็นพื้นที่โล่งกว้างจึงทำให้มองเห็นวางรถไฟได้อย่างชัดเจนควรทำการปรับปรุงพื้นที่ทางเท้าให้เชื่อมกับพื้นที่จอดรถด้านข้างของแนวแกนทางเข้า จากการศึกษาคุณค่าของหมู่บ้านญี่ปุ่นมีการเลือกพืชพรรณที่ให้ความรู้สึกสงบ เรียบง่าย จำลองความงามของธรรมชาติ ไม่เน้นการตกแต่งฟุ่มเฟือยภายในพื้นที่ ดังนั้นควรเลือกใช้พืชพรรณที่มีความสอดคล้องกับภูมิทัศน์เดิม เพื่อสร้างความกลมกลืนกับองค์ประกอบทางภูมิทัศน์เดิม และลดผลกระทบทางสายตาจากอาคารสร้างใหม่ โดยเลือกใช้ ต้นสน ต้นตะโก ต้นไทรเกาหลี ลำต้นที่สูงตรงปลูกตลอดแนวทางเท้าจะทำให้ทรงพุ่มมีความ
