ผลกระทบทางสายตาของโครงการระบบขนส่งมวลชนรถไฟฟ้าความเร็วสูงต่อแหล่งโบราณคดี จ.
พระนครศรีอยุธยา

VISUAL IMPACTS OF NORTHEASTERN HIGH-SPEED RAIL PROJECT ON ARCHAEOLOGICAL
SITES OF AYUTTHAYA

A Thesis Submitted in Partial Fulfillment of the Requirements
for the Degree of Master of Landscape Architecture in Landscape Architecture

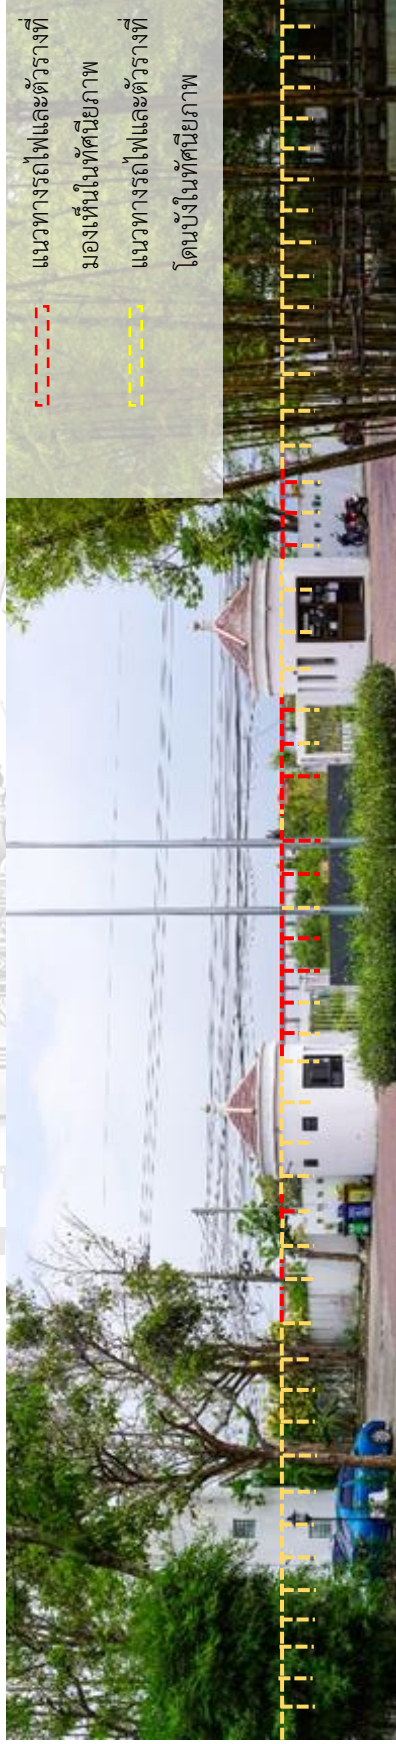
ภาพที่ 158 แบบจำลองเชิงซ้อนจุดมองที่ 23 หมู่บ้านญี่ปุ่น มุมมอง B

แนวทางการไฟและตัวรางที่มองเห็นในทัศนียภาพ

แนวทางการไฟและตัวรางที่โดนบังในทัศนียภาพ

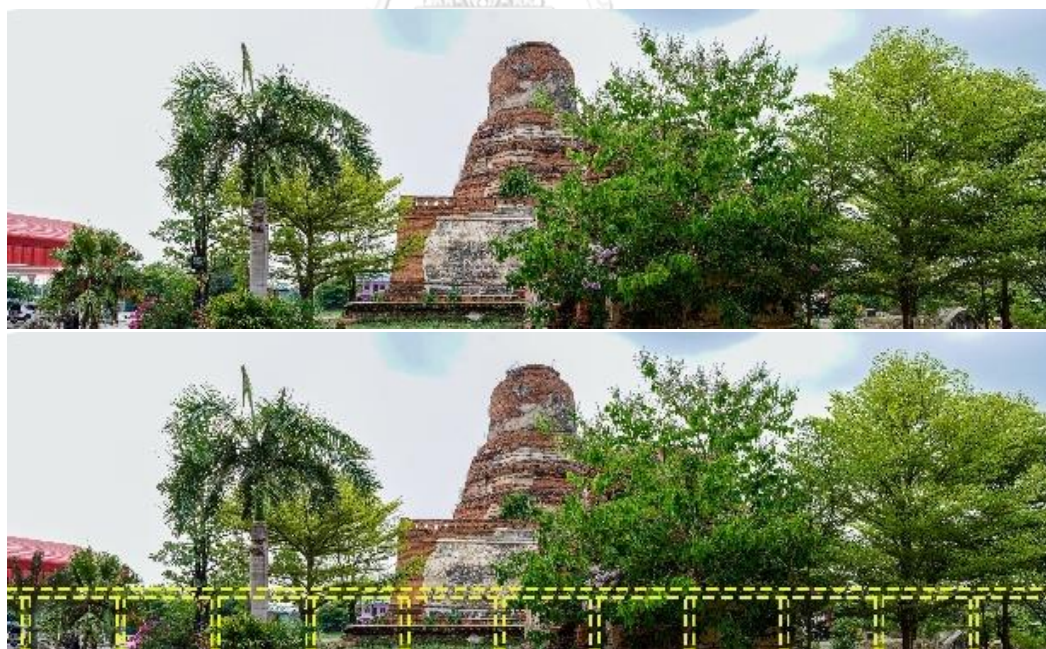
ภาพที่ 169 แบบจำลองวัดอโยธยา

2) **วัดอโยธยา** เป็นโบราณสถานที่อยู่กลางพื้นที่โล่งทำให้โบราณสถานมีความโดดเด่นแต่ถูกรบกวนสายตาจากรางรถไฟ อีกทั้งพื้นที่ด้านนอกเป็นพื้นที่ชุมชนซึ่งอยู่ติดกับโบราณสถาน ดังนั้นจึงทำการปรับปรุงภูมิทัศน์โดยการปลูกต้นไม้ปิดล้อมแนวขอบเขตโบราณสถาน เพื่อสร้างความ

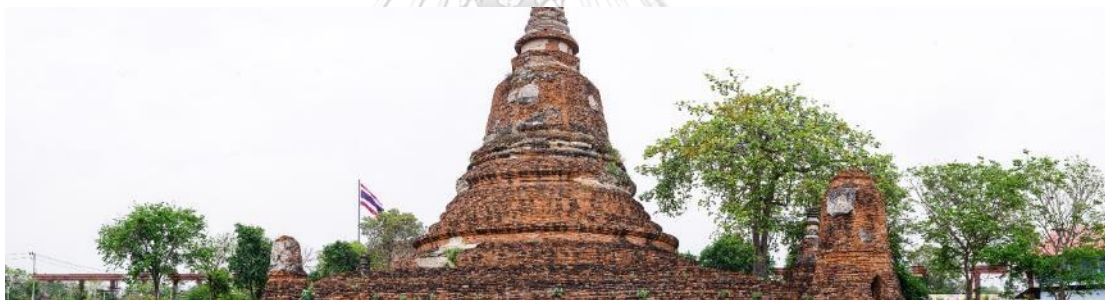
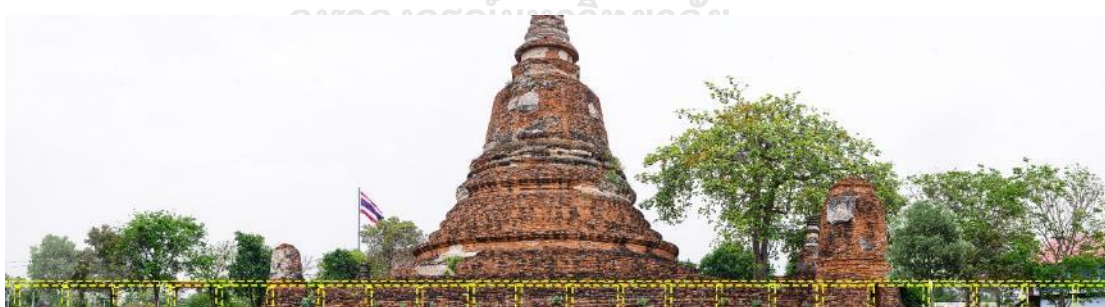
ภาพที่ 173 แบบจำลองวัดจักรวรรดิ

4) วัดจักรวรรดิ เป็นพื้นที่ที่สามารถมองเห็นแนวรางรถไฟได้อย่างเด่นชัด เนื่องจากพื้นที่บริเวณโดยรอบเป็นพื้นที่โล่งกว้างและมีภูมิทัศน์ค่อนข้างน้อยทำให้สามารถมองเห็นแนวรางได้ในระยะไกลรวมทั้งโบราณสถานมีคุณค่าสำคัญในด้านการวางผังที่เป็นแนวแกนที่เด่นชัด ดังนั้นการปลูกพืชพรรณเพื่อลดผลกระทบจะไม่วางอยู่ในแนวแกน จึงต้องวางตามแนวขอบเขตของ

โบราณสถาน ดังนั้นจึงปรับปรุงภูมิทัศน์โดยเลือกใช้ไม้ยืนต้นขนาดใหญ่ ใบพุ่มหนาทึบ รูปทรงแผ่กว้าง เช่น ต้นจามจุรี ต้นแคนา เป็นต้น

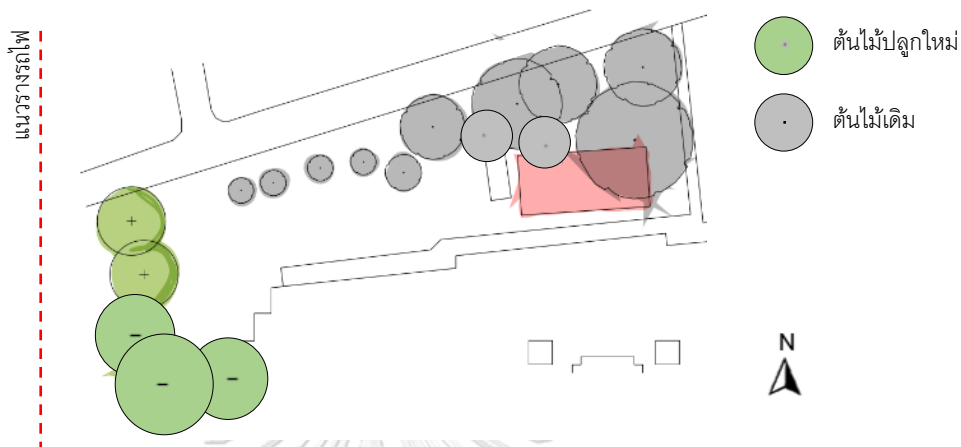
ภาพที่ 174 แพลนตำแหน่งก้ามะเลียน

5) ตำนังก้ามะเลี่ยน จากการศึกษาคุณค่าของตำหนักก้ามะเลี่ยน มีความสำคัญในด้านสถาปัตยกรรมที่มีจุดเด่นในเรื่องการออกแบบตำหนัก 2 ชั้น รูปทรงเรียวยาวและมีพื้นโดยรอบโบราณสถานเป็นพื้นที่โล่งกว้างที่คอยเสริมความโดดเด่นให้กับตัวพระตำหนัก ดังนั้นควรเลือกใช้ต้นไม้ใหญ่เป็นไม้ประธานมีลำต้นตรง ทรงพุ่มหนาทึบแผ่ขยาย โดยปลูกในแนวฉากหลังของ

โบราณสถานและเว้นระยะห่างออกจากโบราณสถานให้มากที่สุด เนื่องจากการปลูกต้นไม้ใหญ่ใกล้โบราณสถานจะบดบังความโดดเด่นในเรื่องคุณค่าสถาปัตยกรรมแล้วยังป้องกันความเสียหายที่จะเกิดขึ้นจากรากต้นไม้อีกด้วย เช่น ต้นจามจุรี ต้นพญาสัตบรรณ เป็นต้น

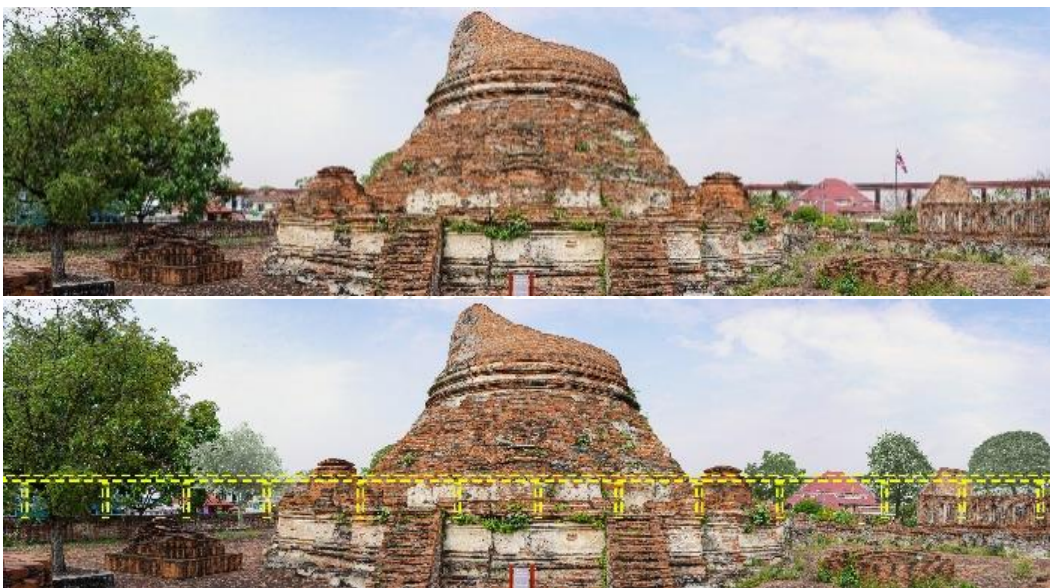
ภาพที่ 177 แบบจำลองวัดกุฎีดาว

6) **วัดกุฎีดาว** เป็นโบราณสถานที่มีผู้คนนิยมเข้ามาท่องเที่ยวเป็นจำนวนมาก แต่โบราณสถานแห่งนี้ได้รับผลกระทบน้อย เนื่องจากองค์ประกอบทางภูมิทัศน์เดิมมีสิ่งปลูกสร้างและพืชพรรณค่อนข้างหนาแน่น ดังนั้นจึงปรับปรุงภูมิทัศน์เป็นกลุ่มโดยเลือกใช้ไม้ยืนต้นลำต้นสูงตรงทรงพุ่มหนาที่ใบแพรกว้าง เพื่อสร้างร่มเงาและบรรยากาศในการพักผ่อน รวมทั้งเลือกใช้พันธุ์ไม้ที่สามารถปลูกในระยะใกล้โบราณสถานได้ เช่น ลีลาวดี ต้นรวงผึ้ง เป็นต้น เพื่อป้องกันการมองเห็นผลกระทบในระยะประชิดกับแนวรางรถไฟทางด้านทิศตะวันตกของวัด

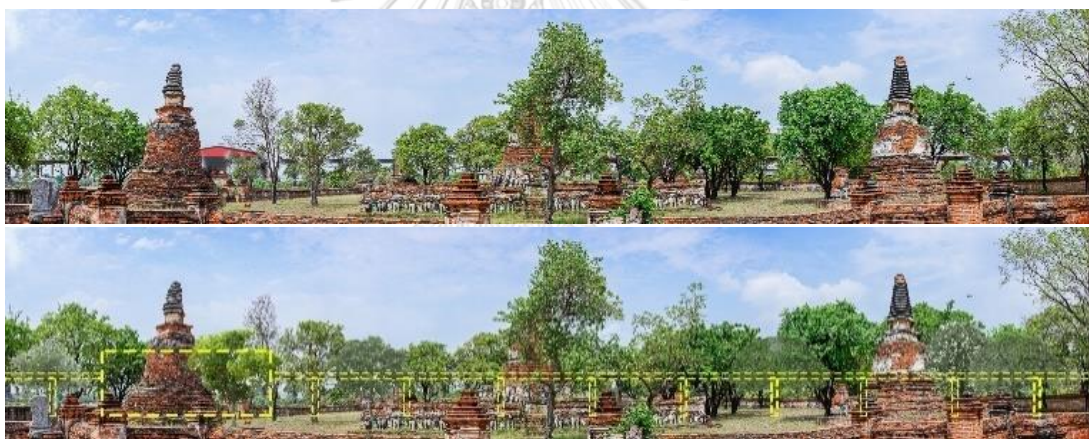
CHULALONGKORN UNIVERSITY
ภาพที่ 179 แบบจำลองวัดผนียงคณ

7) **วัดมเหยงคณ์** อยู่ห่างจากสถานีและรางรถไฟค่อนข้างมาก แต่ไม่มีสิ่งที่สามารถค้ำบังสิ่งปลูกสร้างได้ เนื่องจากบริเวณด้านหน้ามีภูมิทัศน์น้อยจึงได้รับผลกระทบทางสายตา ระดับปานกลาง ดังนั้นจึงทำการปรับปรุงภูมิทัศน์โดยการเลือกใช้ไม้ยืนต้นที่ทนแดดปลูกตามแนวขอบถนนมีลำต้นสูงตรง ทรงพุ่มหนาทึบแผ่ขยายเป็นวงกว้าง เช่น ต้นมะม่วงป่า ต้นหมัน ต้นประดู่อังสนา เป็นต้น เพื่อค้ำบังสิ่งปลูกสร้างและเป็นแนวกันเขตโบราณสถาน

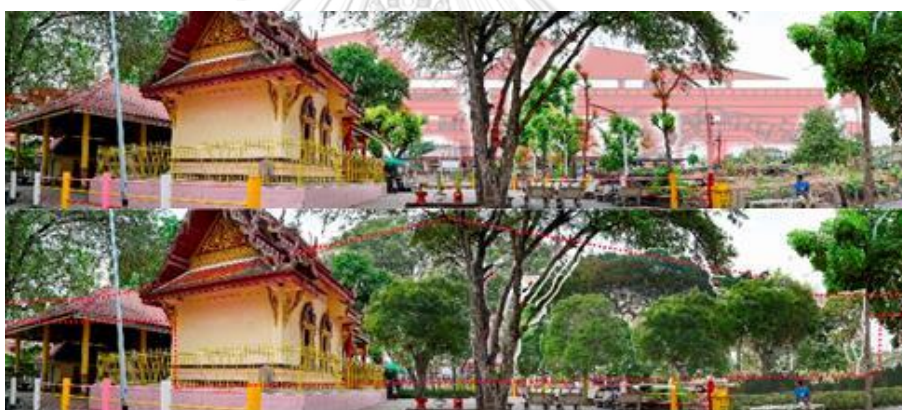
ภาพที่ 181 แบบจำลองวิหารพระสุริยมนี

8) **วิหารพระสุริยมนี** อยู่ติดกับสถานีรถไฟซึ่งทำให้ได้รับผลกระทบทางสายตาสูงมาก รวมทั้งบริเวณโดยรอบโบราณสถานมีภูมิทัศน์ค่อนข้างน้อยไม่สามารถบดบังสิ่งปลูกสร้างได้ เนื่องจากสัดส่วน รูปทรง และความสูงของสถานีและรางรถไฟมีขนาดใหญ่ทำให้รบกวนโบราณสถานเป็นอย่างมาก จากการศึกษา พบว่า วิหารพระสุริยมนีมีความสัมพันธ์กับชุมชนโดยรอบ เพราะเป็นพื้นที่สำหรับสักการะ บูชา และกิจกรรมทางศาสนาต่าง ๆ ดังนั้นควรออกแบบโดยการเลือกใช้ไม้ยืนต้น ลำต้นสูง ทรงพุ่มหนาทึบ เช่น ต้นแคนา ต้นตะแบก ต้นพะยุง ต้นมะค่าโมง เป็นต้น เพื่อสามารถบดบังสายตาในระยะประชิดอาคารในแนวมุมเงย เพื่อไม่ให้ถูกโครงสร้างอาคารขนาดใหญ่ข่มโบราณสถานและสร้างขอบเขตโบราณสถานให้ชัดเจนมากขึ้น รวมทั้งเลือกใช้ต้นไม้พุ่มปลูกตาม

แนวขอบที่ดิน เพื่อช่วยบดบังมุมมองระดับสายตามนุษย์ช่วยสร้างร่มเงาและพื้นที่พักผ่อนให้แก่ชุมชน และนักท่องเที่ยวได้

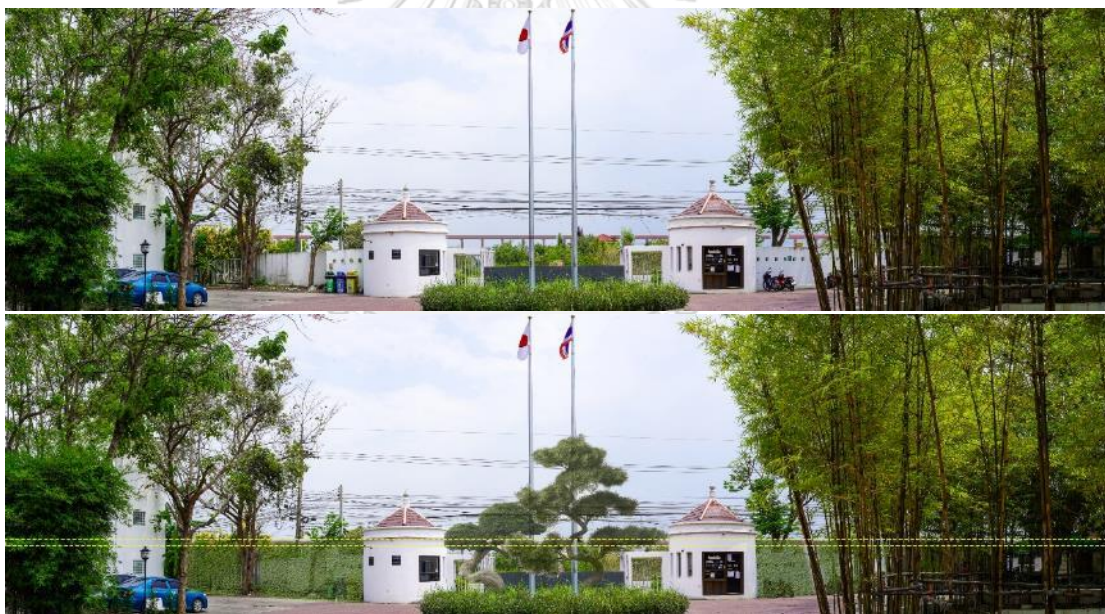
ภาพที่ 183 แบบจำลองหมู่บ้านญี่ปุ่น

9. หมู่บ้านญี่ปุ่น เป็นโบราณสถานที่มีประวัติความเป็นมาที่ยาวนาน มีการวางผังเป็นกลุ่มอาคารและปลูกต้นไม้แทรกสลับกับอาคารจึงทำให้พื้นที่ด้านในไม่ถูกรบกวน แต่พื้นที่แนวแกนด้านหน้าเป็นพื้นที่โล่งกว้างจึงทำให้มองเห็นวางรถไฟได้อย่างชัดเจนควรทำการปรับปรุงพื้นที่ทางเท้าให้เชื่อมกับพื้นที่จอดรถด้านข้างของแนวแกนทางเข้า จากการศึกษาคุณค่าของหมู่บ้านญี่ปุ่นมีการเลือกพืชพรรณที่ให้ความรู้สึกสงบ เรียบง่าย จำลองความงามของธรรมชาติ ไม่เน้นการตกแต่งฟุ่มเฟือยภายในพื้นที่ ดังนั้นควรเลือกใช้พืชพรรณที่มีความสอดคล้องกับภูมิทัศน์เดิม เพื่อสร้างความกลมกลืนกับองค์ประกอบทางภูมิทัศน์เดิม และลดผลกระทบทางสายตาจากอาคารสร้างใหม่ โดยเลือกใช้ ต้นสน ต้นตะโก ต้นไทรเกาหลี ลำต้นที่สูงตรงปลูกตลอดแนวทางเท้าจะทำให้ทรงพุ่มมีความ

หนาที่บ เพื่อสร้างแนวกำแพงกันขอบเขตหมู่บ้านญี่ปุ่นออกจากพื้นที่จอดรถและวงเวียนด้านหน้า เพื่อ
 เลี่ยงการเดินทางผ่านถนนด้านหน้าที่มองเห็นถึงผลกระทบจากรางรถไฟ

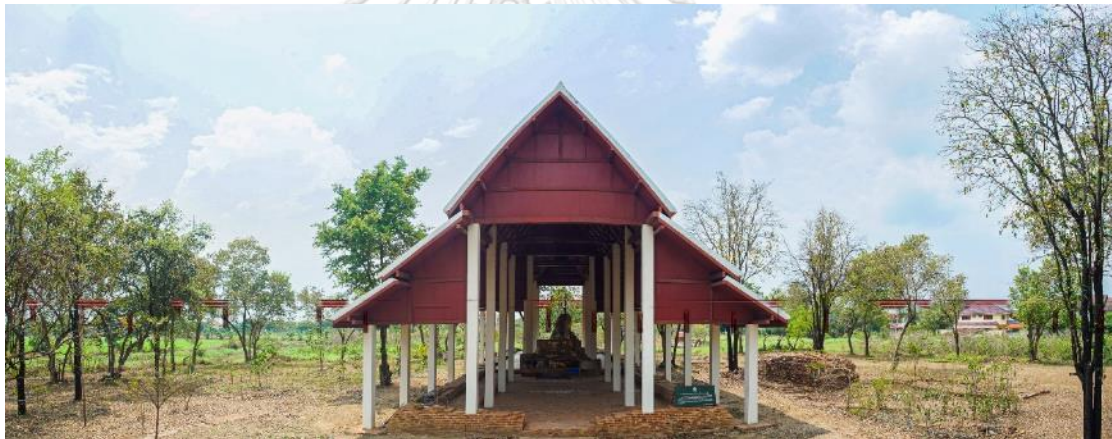
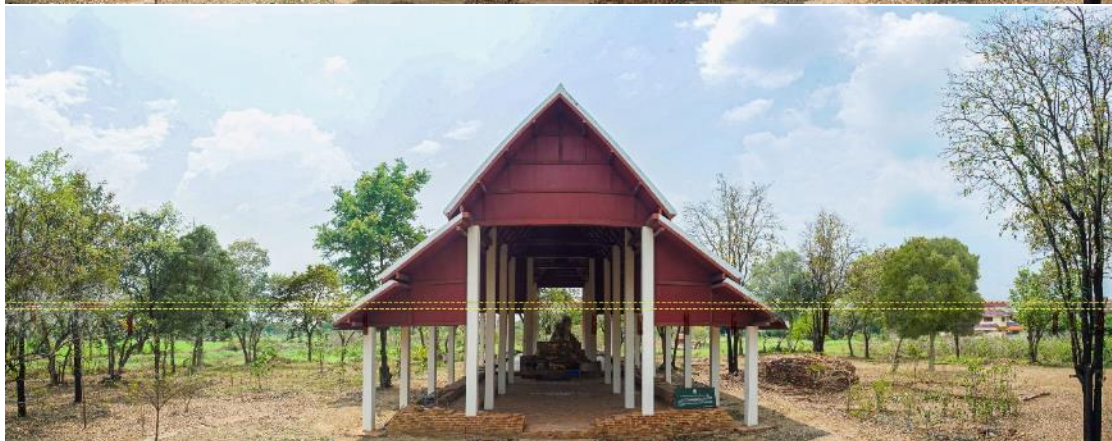
ภาพที่ 185 แบบจำลองวัดพระนอน

10. วัดพระนอน เป็นโบราณสถานเพียงแห่งเดียวที่มีความสำคัญขององค์
 พรพุทธรูปที่มีความเก่าแก่กว่า 600 ปี รวมทั้งพื้นที่บริเวณโดยรอบเป็นพื้นที่ที่มีต้นไม้เดิมค่อนข้าง
 หนาแน่นมาก จนมองเห็นรางรถไฟเพียงเล็กน้อย เนื่องจากสถานที่แห่งนี้มีผู้คนเข้าถึงน้อย ดังนั้นจึงทำ
 การปรับปรุงภูมิทัศน์โดยการปลูกไม้ยืนต้นกระจายตัวตามแนวต้นไม้เดิมเพื่อสร้างความกลมกลืนกับ

บริบทภูมิทัศน์เดิม เช่น ต้นหมัน ต้นประดู่อังสนา เป็นต้น เพื่อเพิ่มความหนาแน่นของต้นไม้และกันเขตของโบราณสถานให้ชัดเจนขึ้น เพื่อช่วยลดผลกระทบทางสายตาในฉากหลังอีกด้วย

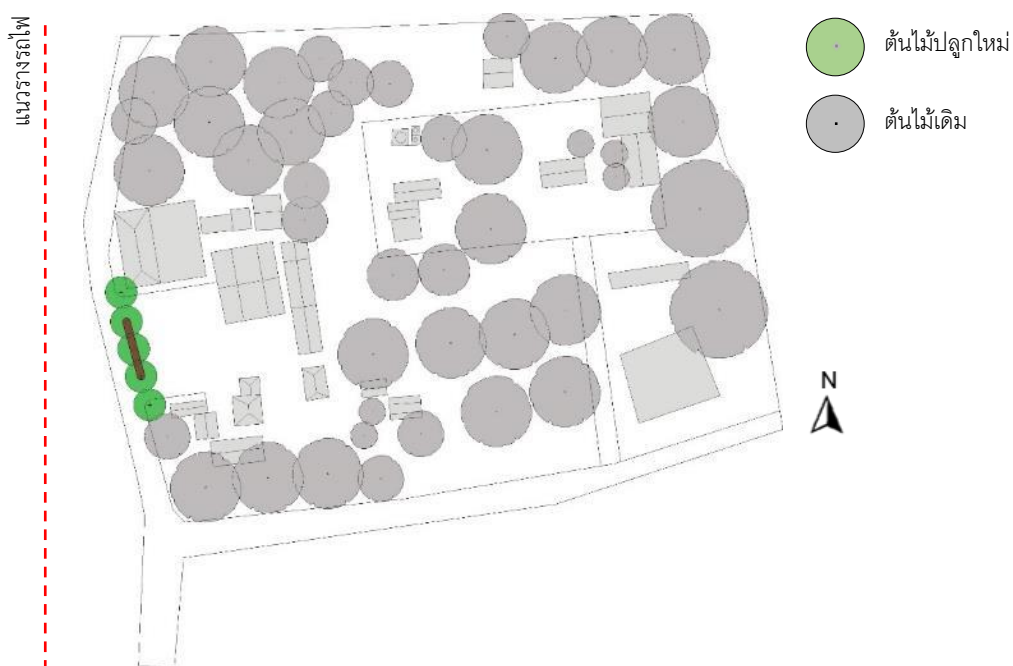
ภาพที่ 186 แพลนวัดประดู่ทรงธรรม
จุฬาลงกรณ์มหาวิทยาลัย

11. **วัดประดู่ทรงธรรม** เป็นวัดที่สมเด็จพระเจ้าทรงธรรมได้รับความช่วยเหลือจากพระภิกษุสงฆ์จำนวน 8 รูป ให้หลบหนีจากการก่อกบฏของพวกญี่ปุ่นที่จะหมายปลงพระชนชีพ ภูมิทัศน์เดิมมีความหนาแน่นน้อย ซึ่งในบริเวณที่มองเห็นแนวรางรถไฟเป็นพื้นที่เปิดโล่งสามารถมองเห็นรางได้อย่างเด่นชัด ดังนั้นจึงทำการปรับปรุงภูมิทัศน์โดยการปลูกไม้ยืนต้น ลำต้นสูงตรง ทรงพุ่มหนาทึบ เรียงเป็นแนวริมถนนทางเข้า เช่น ต้นหมัน ต้นมะพลับ เป็นต้น ซึ่งเป็นต้นไม้ท้องถิ่นเพื่อช่วยลดผลกระทบทางสายตาในฉากหลังอีกด้วย

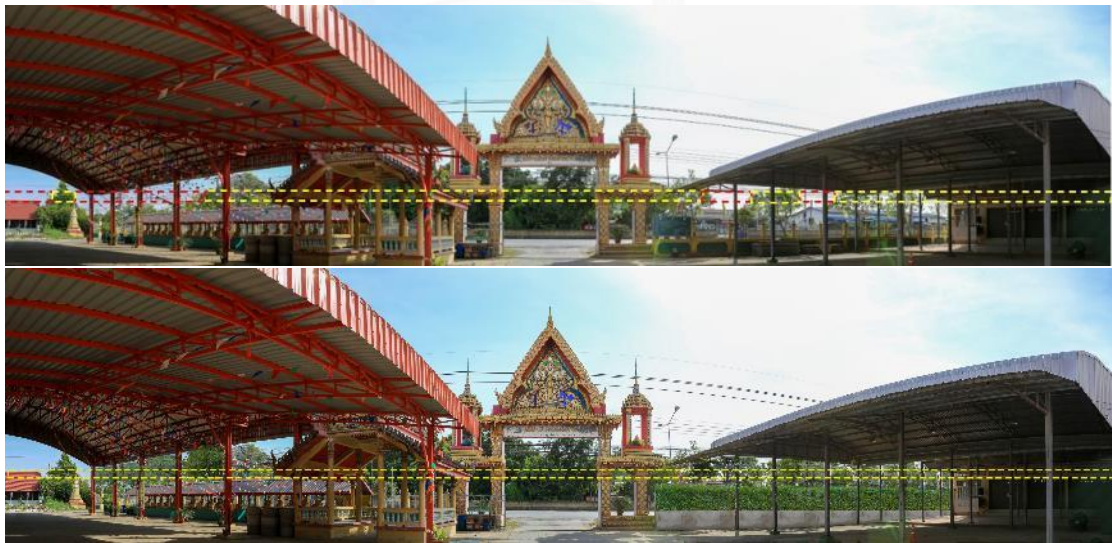
ภาพที่ 189 แบบจำลองวัดทรงกุก

12. วัดทรงกุกสามารถมองเห็นแนวรางรถไฟบริเวณพื้นที่ด้านหน้าของวัดที่ประกอบด้วยซุ้มประตูทางเข้าและองค์พระพุทธรูปตามแนวรั้ว ที่เป็นโบราณสถานสำคัญของพื้นที่บริเวณนั้น จึงออกแบบพืชพรรณโดยเลือกใช้ไม้พุ่มสูง เช่น ต้นไทรเกาหลี เป็นต้น เพื่อลดผลกระทบทางสายตาตลอดแนวรั้ว

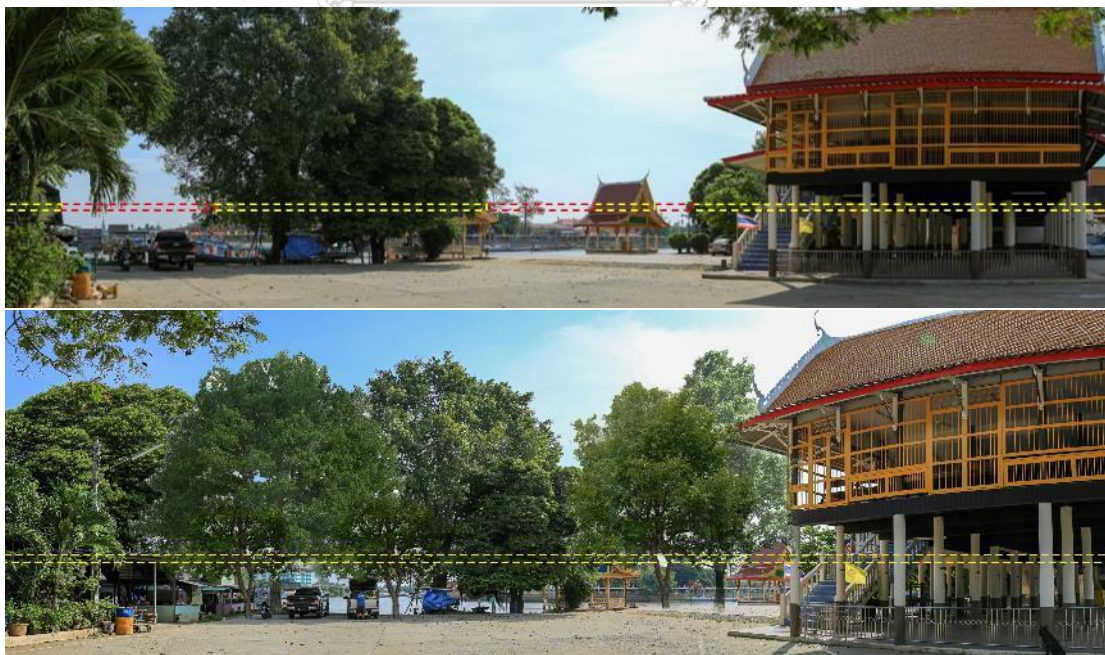
ภาพที่ 191 แบบจำลองวัดบางกะจะ

13. วัดบางกะจะภูมิทัศน์ของวัดบางกะจะมีลักษณะเป็นลานโล่ง ต้นไม้ค่อนข้างน้อยในบริเวณริมแม่น้ำ ซึ่งบริเวณนี้จะสามารถเป็นแนวรางรถไฟได้อย่างเด่นชัด ดังนั้นจึงทำการปรับปรุงภูมิทัศน์โดยการปลูกไม้ยืนต้นที่มีลำต้นสูงตรง มีทรงพุ่มหนาทึบ เพื่อให้สามารถเห็นวิวบรรยากาศริมแม่น้ำเจ้าพระยา แต่สามารถบดบังรางรถไฟได้ เช่น ต้นตะแบก ต้นพญาสัตบรรณ เป็นต้น เพื่อช่วยลดผลกระทบทางสายตา
