## บทที่ 4

### การปรับปรุงและแก้ไขข้อบกพร่อง

#### 4.1 รายละเอียดการแก้ไขจาก FMEA

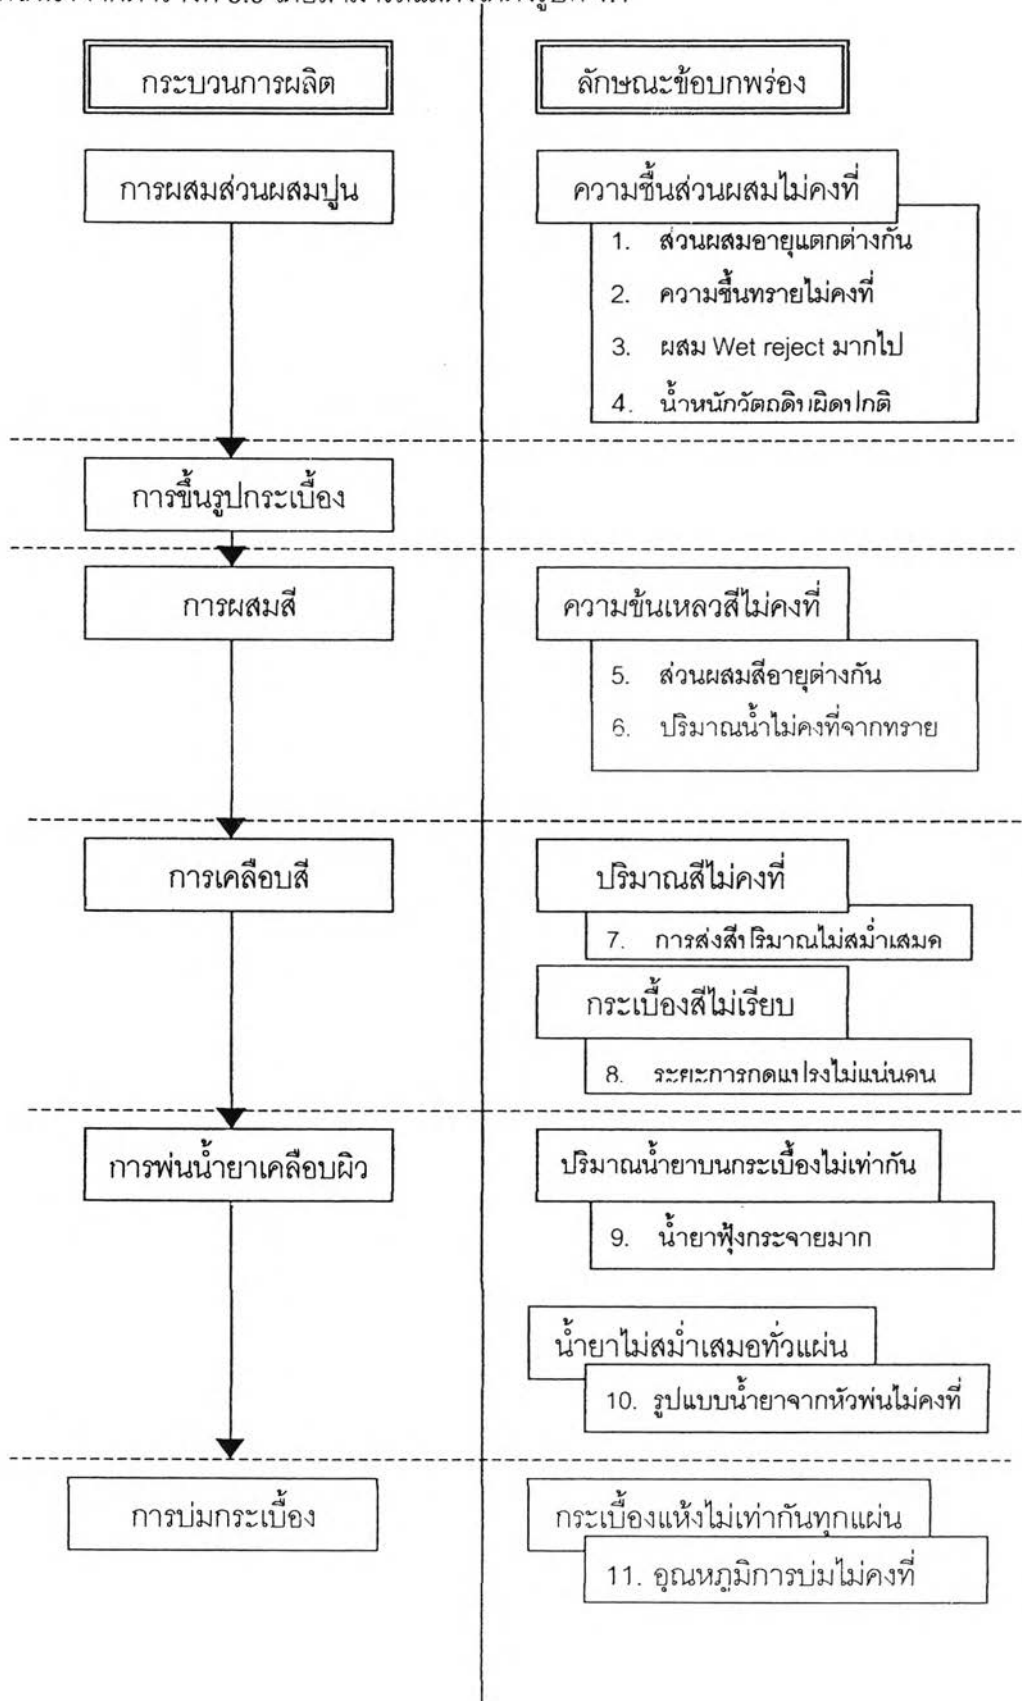
รูปที่ 4.1 แสดงข้อบกพร่องต่างๆในแต่ละกระบวนการผลิตที่เลือกมาแก้ไข

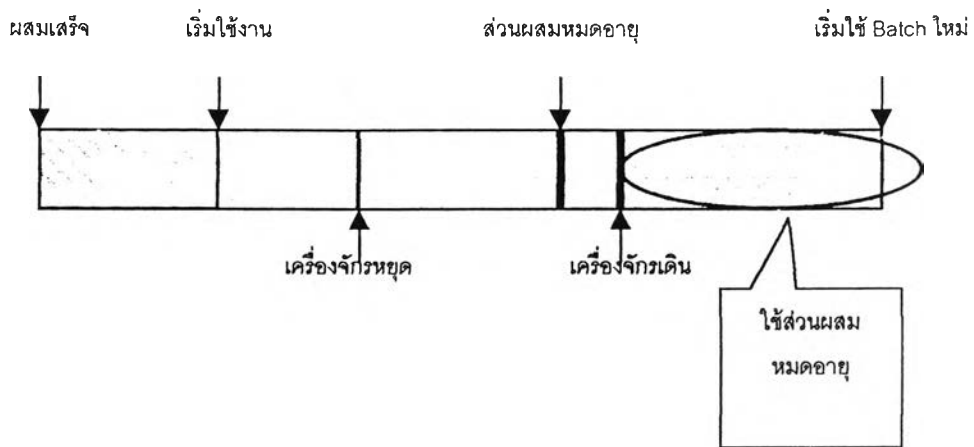
รูปที่ 4.2 แสดงแผนภาพระยะเวลาที่ใช้ส่วนผลสมหมดอายุ

ก. การนับระยะเวลาสามารถผิดพลาดได้เนื่องจากความผิดพลาดของพนักงาน เพราะในช่วงระยะเวลาที่เครื่องจักรหยุดพนักงานผลิตจะต้องดำเนินการปรับตั้งหรือช่วยเหลือทางช่างบำรุงรักษาในการซ่อมเครื่องจักร จึงทำให้การเริ่มต้นนับเวลาผิดพลาดได้ง่าย

ข. ไม่มีแบบฟอร์มตรวจสอบการบันทึกระยะเวลาการใช้งานส่วนผลสมระหว่างเครื่องจักรหยุด ทำให้ไม่มีการกำหนดวิธีการดำเนินการที่ชัดเจนหรือการดำเนินการที่ตรวจสอบได้ว่าการทิ้งระยะเวลาส่วนผลสมจริงเมื่อระยะเวลาส่วนผลสมปนทรายที่ต้องใช้งานเกินค่ามาตรฐาน

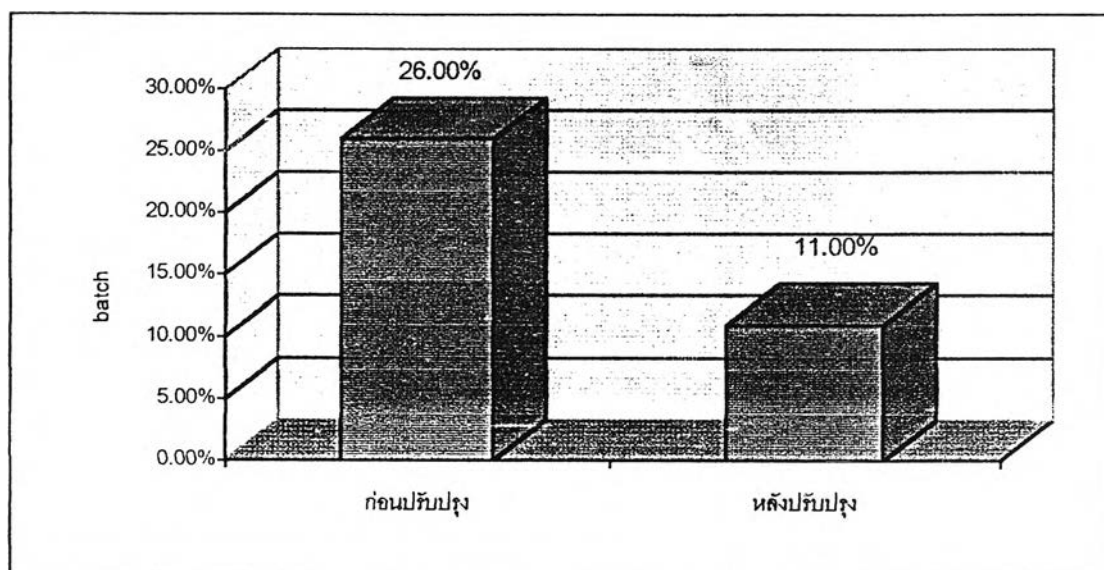
รูปที่ 4.5 แสดงกราฟแท่งเปรียบเทียบสัดส่วนความแตกต่างก่อนปรับปรุงและหลังปรับปรุง

จากรูปที่ 4.5 เมื่อเปรียบเทียบข้อมูลจำนวน Batch เสียจากอายุเกินมาตรฐานก่อนการปรับปรุงและภายหลังการปรับปรุง พบว่าจำนวนสัดส่วนลดลงมากโดยมีสัดส่วนประมาณ 11.00% โดยจำนวน Batch เสียที่ยังมีการนำไปใช้งาน เนื่องจากระบบของโปรแกรมยังมีการขีดข้องอยู่บ้าง จึงไม่สามารถตรวจนับเวลาและควบคุมได้ทั้งหมด แต่จากการปรับปรุงระบบการควบคุมนั้น สามารถควบคุมอายุการใช้งานได้ผลเป็นที่น่าพอใจในระดับหนึ่ง โดยต้องมีการปรับปรุงโปรแกรมเพิ่มเติมเพียงเล็กน้อย แต่ทั้งนี้เนื่องจากระบบจะเป็นกึ่งอัตโนมัติยังต้องใช้การทำงานของพนักงานผลิตในการกดปุ่มเคลียร์ส่วนผสม เพราะถ้ากดปุ่มเคลียร์ส่วนผสมโดยที่ยังใช้ส่วนผสมที่ค้างอยู่ซึ่งมีอายุส่วนผสมเกินมาตรฐาน ระบบดังกล่าวนี้จะไม่มีความปลอดภัย

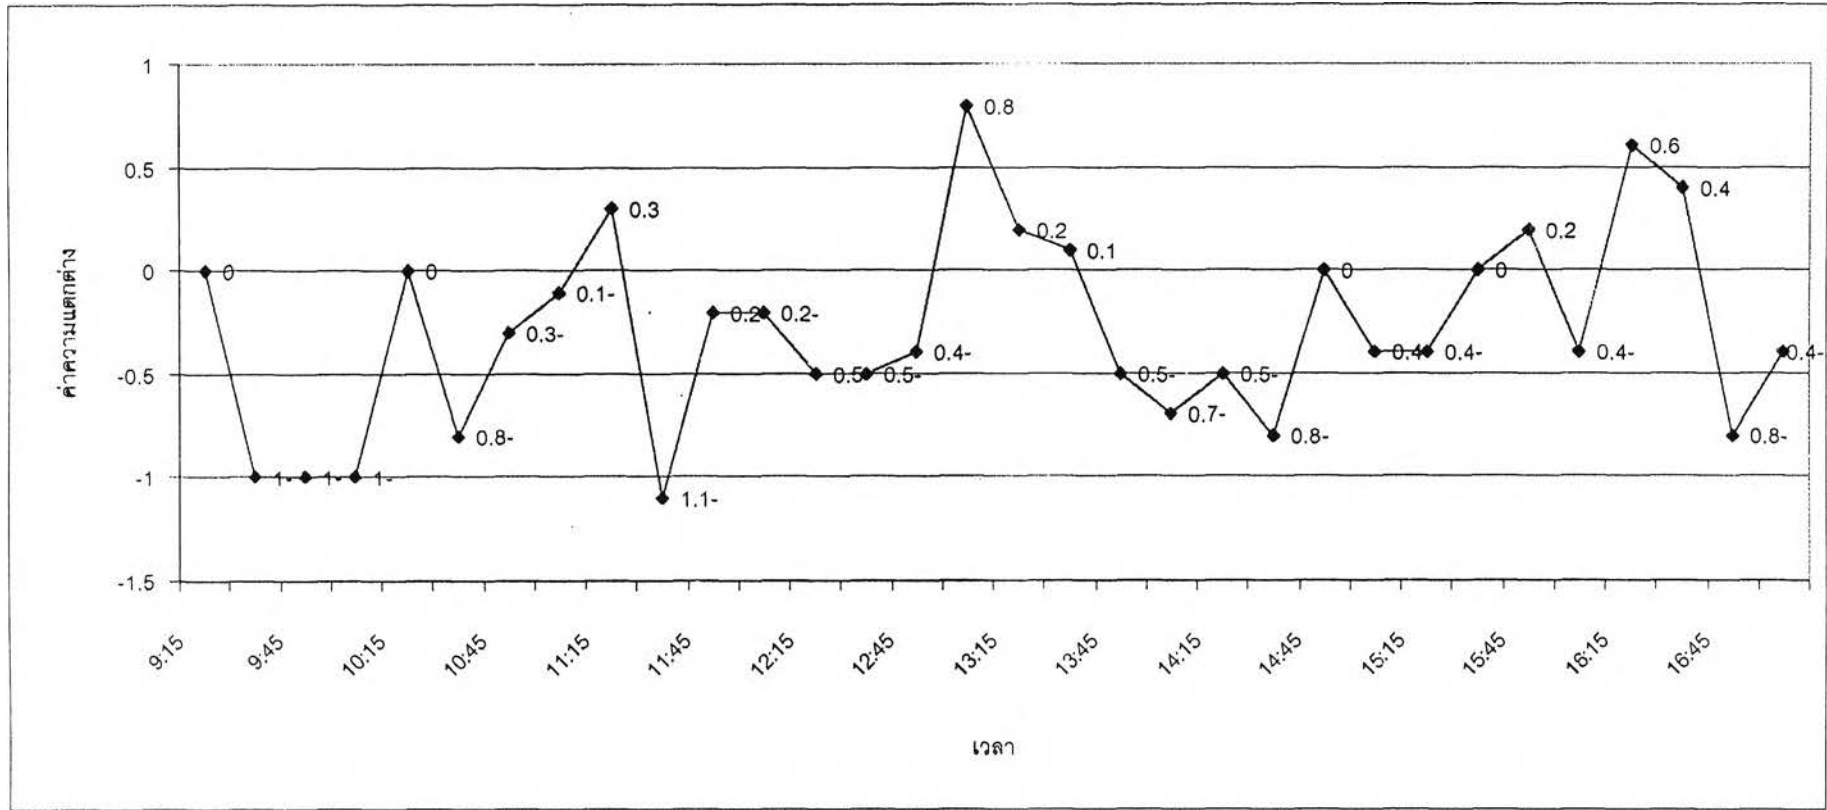
รูปที่ 4.8 แสดงกราฟความแตกต่างของความขึ้นท่ายจริงกับความขึ้นท่ายก่อนปรับปรุง

สำหรับค่าความขึ้นทราวยจริงจะมีความผันแปรค่อนข้างสูงมากเนื่องจากเป็นทราวยที่ถูกนำมาจากแหล่งทราวยได้ไม่นาน หรือเป็นทราวยที่ถูกฝนสาดเข้ายุ่งซึ่งเป็นสิ่งที่ไม่สามารถควบคุมได้ จึงพิจารณาวิธีการเพื่อใช้ในการปรับค่าความขึ้นทราวยให้มีความสัมพันธ์กับค่าความขึ้นทราวยจริงที่มีความผันแปรอย่างมาก จากที่ได้แสดงในรูปที่ 4.8 ค่าความขึ้นทราวยระหว่างการปรับตั้งโดยพนักงานผลิตกับค่าความขึ้นทราวยจริงที่เกิดขึ้นแตกต่างกันสูง

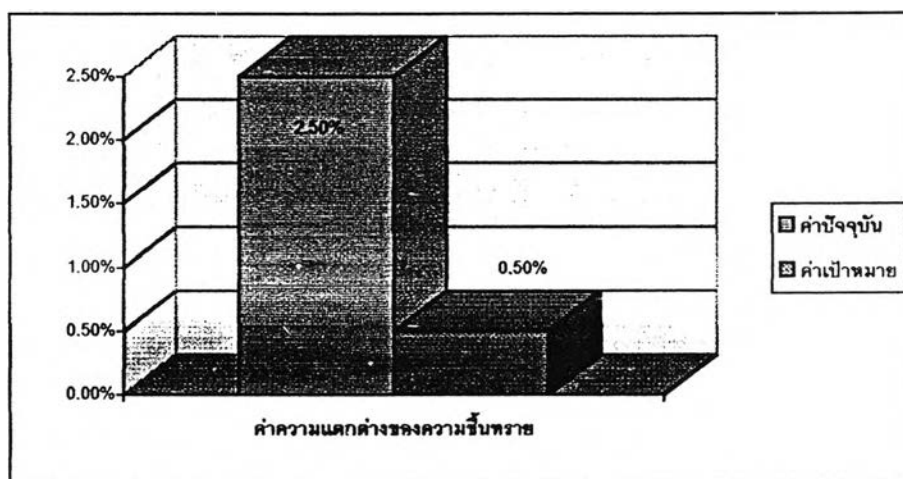
สำหรับค่าความแตกต่างที่เก็บข้อมูลได้สูงสุดคือ 2.5% โดยความขึ้นทราวยที่แตกต่างจากค่าจริงนั้นได้กำหนดเป้าหมายให้ลดลงเหลือเพียง 0.5% (ข้อกำหนดของส่วนผสมปูนทราวยของโรงงานตัวอย่าง) แสดงค่าปัจจุบันและค่าเป้าหมายได้ดังรูปที่ 4.9

รูปที่ 4.9 แสดงค่าความแตกต่างของความขึ้นทราวยของปัจจุบันเทียบกับเป้าหมาย

3. จัดหาอุปกรณ์ทดสอบหาความชื้นทรายประเภททันทีทันใด (Real Time) และสามารถนำค่าความชื้นที่ทดสอบได้มาใช้งานต่อได้อัตโนมัติ เป็นวิธีที่สามารถทราบค่าความชื้นทรายจริงได้ทันที และนำค่าความชื้นทรายนั้นมาปรับตั้งในเครื่องได้ ทางคณะทำงานจึงเลือกวิธีการนี้ไปปฏิบัติการแก้ไขต่อไป

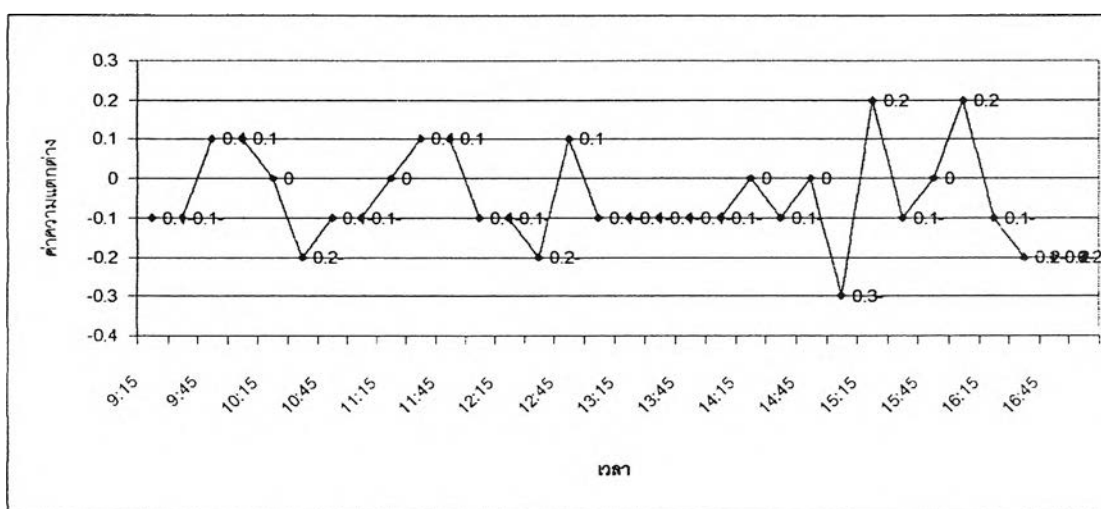
รูปที่ 4.14 แสดงกราฟความแตกต่างของความชื้นทรายจริงกับความชื้นทรายที่ตั้ง วันที่ 21/06/46

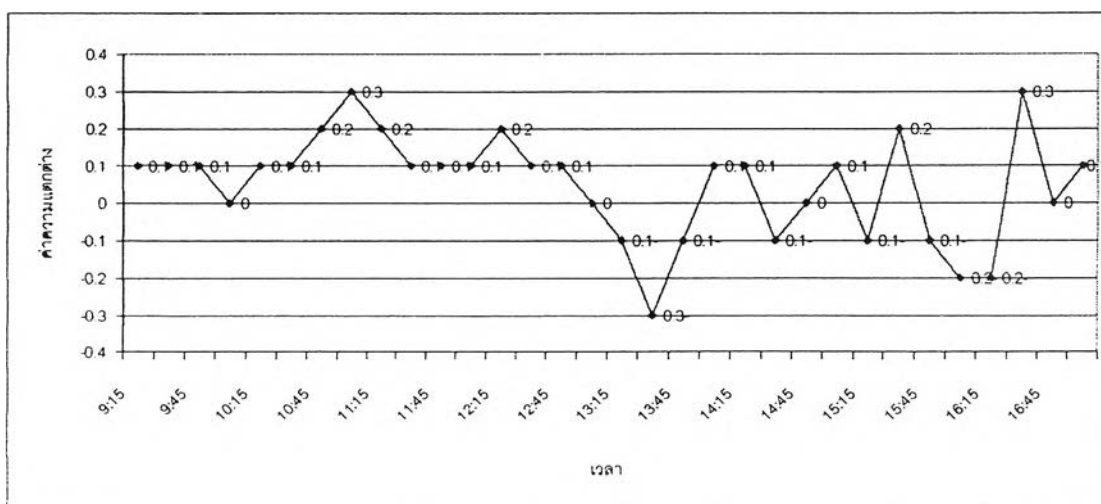
รูปที่ 4.15 แสดงกราฟความแตกต่างของความชื้นทรายจริงกับความชื้นทรายที่ตั้ง วันที่ 22/06/46

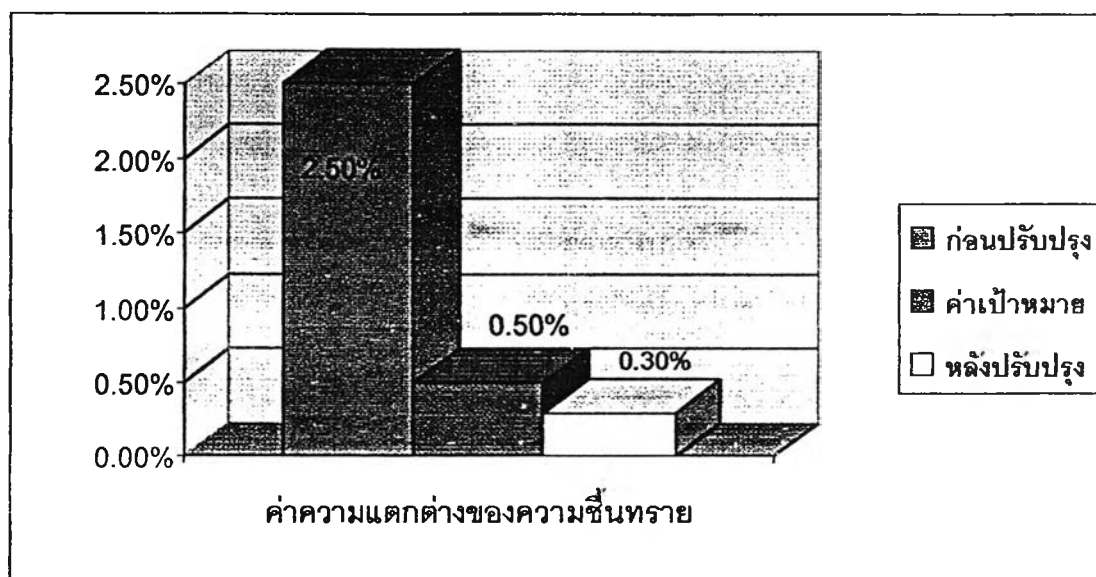
จากข้อมูลภายหลังการปรับปรุงโดยติดตั้งระบบเครื่องวัดความชื้นทราย ทำให้การนำค่าทรายไปใช้งานสัมพันธ์กับค่าความชื้นทรายจริงค่อนข้างแม่นยำ โดยค่าความแตกต่างของค่าความชื้นทรายจริงกับค่าความชื้นทรายที่นำไปปรับตั้งค่าปริมาณน้ำ ภายหลังการปรับปรุงลดลงจากเดิม 2.5% เหลือ 0.3% ผลเป็นไปตามเป้าหมายที่กำหนดไว้

รูปที่ 4.16 แสดงกราฟแท่งเปรียบเทียบผลลัพธ์หลังการปรับปรุงเทียบกับเป้าหมายเรื่องความแตกต่างของความชื้นทราย

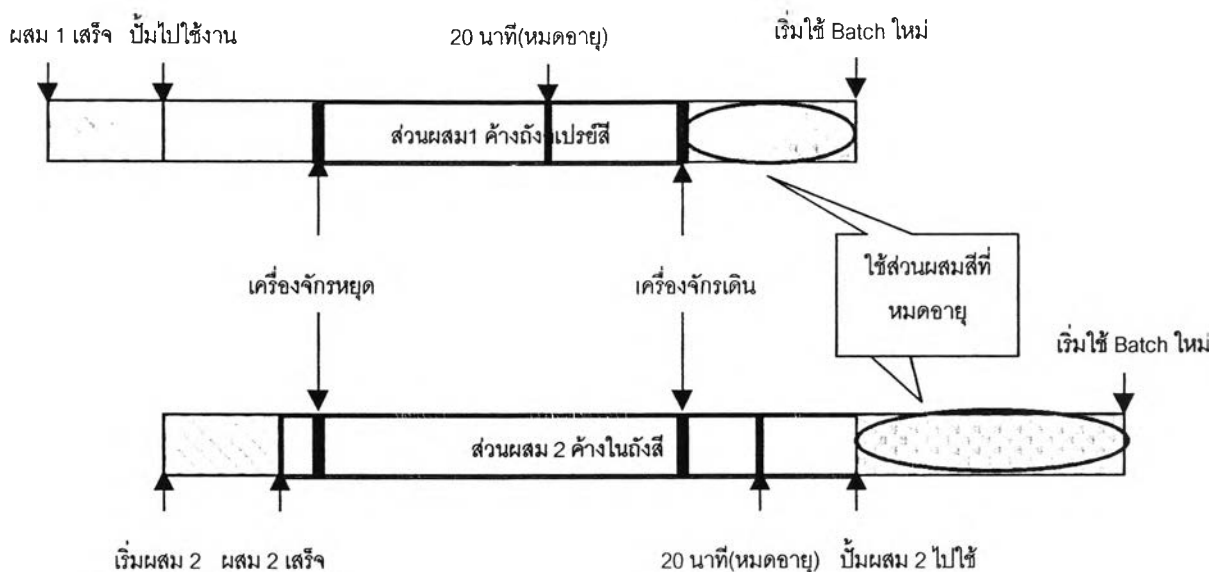
สำหรับวิธีการควบคุมดังกล่าวมีจุดอ่อนในการควบคุม เนื่องจากใช้พนักงานเป็นผู้บันทึกเวลาการใช้งานส่วนผสม ทำให้มีโอกาสที่พนักงานจะเริ่มจับเวลาใช้งานไม่ได้แน่นอนโดยเฉพาะเวลาเริ่มต้นหรือเวลาที่ผสมเสร็จ และในกรณีที่เครื่องเคลือบสีมีการเสียหายหรือต้องหยุดซ่อมบริเวณนั้นๆ จะทำให้พนักงานผสมสีต้องทำหน้าที่ช่วยเหลือในการซ่อมบำรุงและเป็นผลทำให้การนับเวลาลาดเคลื่อนไป การนับเวลาหรืออายุของส่วนผสมไม่ถูกต้อง ทั้งเริ่มนับเข้าไป หรือ หยุดนับเร็วกว่าเวลาที่เกิดขึ้นจริง สามารถอธิบายให้ชัดเจนขึ้นดังรูปที่ 4.24

รูปที่ 4.24 แสดงแผนภาพช่วงเวลาที่ใช้ส่วนผลผลิตหมดอายุจากถึงสเปรียลีและถึงผลผลิต

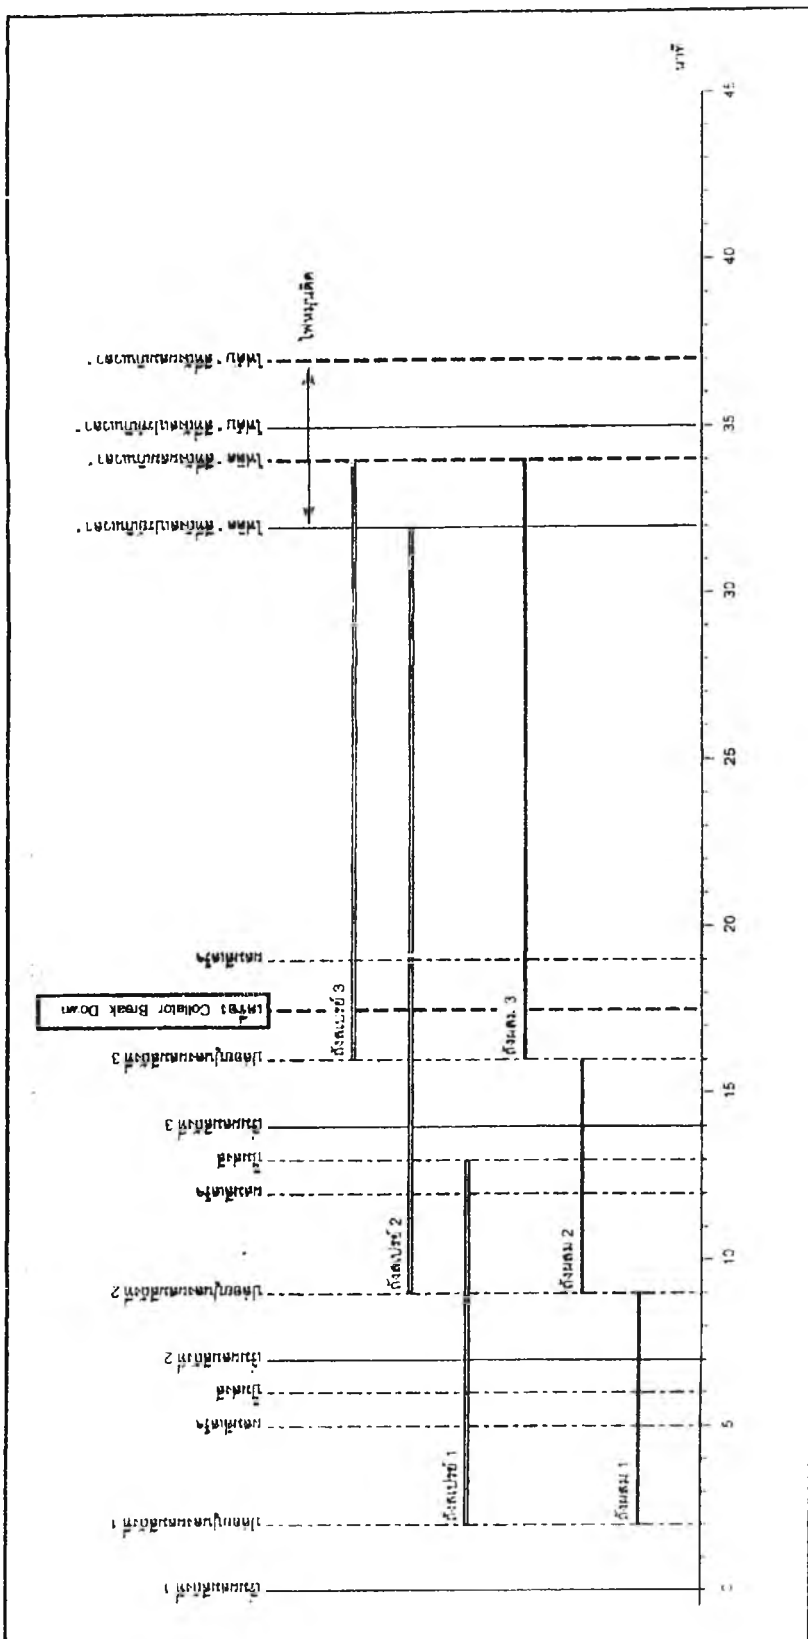
รูปที่ 4.26 แสดงแผนผังระยะเวลาการใช้งานส่วนผสมสีและระบบการควบคุมอายุการใช้งานภายหลังการปรับปรุง

สำหรับระบบตรวจเช็คเวลาในถังสเปรย์สีนี้ไม่สามารถที่จะควบคุมแบบอัตโนมัติ เพื่อทิ้งส่วนผสมสีได้เนื่องจากเป็นส่วนผสมที่ถูกปั๊มมาใช้งานบริเวณเครื่องสเปรย์สีแล้ว ดังนั้นจึงต้องมีการอบรมพนักงานและกำหนดมาตรฐานการทำงานให้ชัดเจน ไม่เช่นนั้นการปรับปรุงแก้ไขจะไม่มีประโยชน์ใดๆ ถ้าพนักงานผสมสีและหัวหน้ากะผลิต ยังให้นำส่วนผสมสีที่มีอายุเกินใช้งานไปทำการผลิตอีก สำหรับแผนผังของระบบการควบคุมการใช้งานของส่วนผสมสีแสดงในรูปที่ 4.26

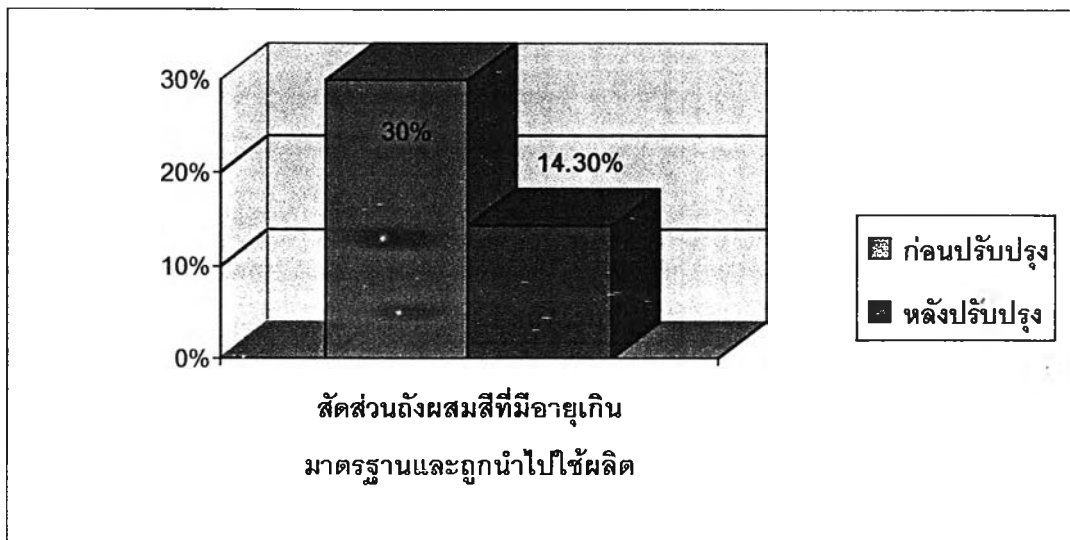
จากตารางข้อมูลแสดงให้เห็นว่าจำนวน Batch ส่วนผสมสีที่มีอายุเกินและถูกนำมาใช้ผลิตนั้นมีเพียง 1 ถึงผสมเท่านั้น และถ้าเปรียบเทียบกับจำนวน Batch สีทั้งหมดที่เกินจะมีเพียง 14.3% และถ้าเปรียบเทียบกับจำนวน Batch ก่อนการปรับปรุง ซึ่งมีสัดส่วนเทียบกับจำนวน Batch สีทั้งหมดถึง 30% ลดลง 52.3% สามารถแสดงได้ดังรูปที่ 4.28

รูปที่ 4.28 แสดงกราฟแท่งเปรียบเทียบสัดส่วนจำนวนการนำส่วนผสมสีที่เกินอายุการใช้งานไปใช้

สำหรับสีในถึงผสมที่มีการนำไปใช้งาน 3 ถึงนั้น สาเหตุอาจเนื่องจากระบบของการตรวจจับหรืออุปกรณ์เซ็นเซอร์มีความสกปรก เพราะยังไม่ได้ดำเนินการเข้าระบบการตรวจเช็คเครื่องจักร แต่ผลโดยภาพรวมเป็นไปตามเป้าหมายที่กำหนดไว้ ทั้งนี้ต้องขึ้นใจความเอาใจใส่ของพนักงานในการควบคุมระยะเวลาการใช้ส่วนผสมสีด้วยบางเวลา แต่จากการปรับปรุงระบบดังกล่าวทำให้พนักงานผสมสีและพนักงานผลิตลดภาระงานลงได้ระดับหนึ่ง

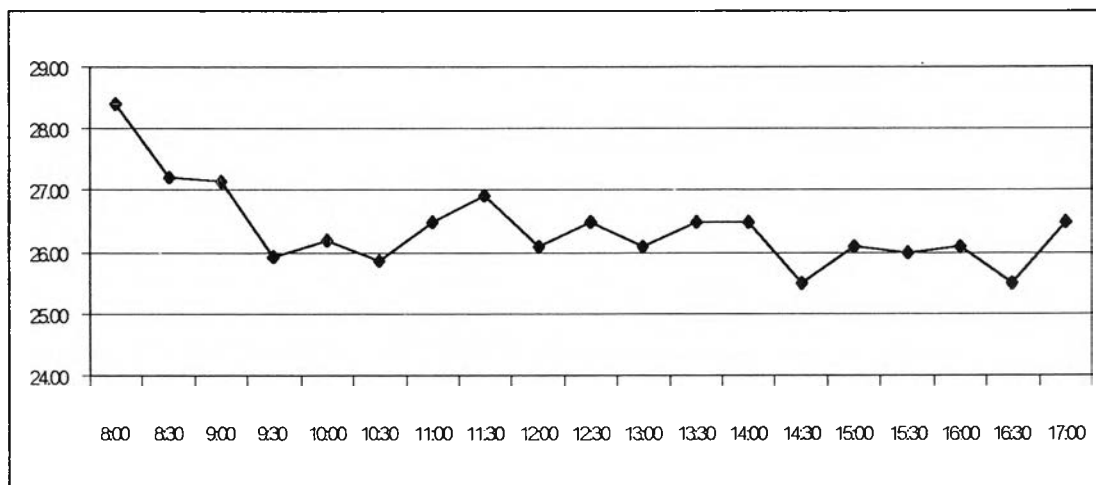
รูปที่ 4.29 กราฟแสดงตัวอย่างข้อมูลปริมาณน้ำผสมสีที่ผลิตในวันที่ 27/10/45 (ก่อนปรับปรุง)

ดำเนินการพิจารณาและวิเคราะห์ถึงสาเหตุที่ทำให้เกิดลักษณะของการใช้น้ำผสมสีสูงมากในช่วงเวลาเช้า พบว่าในช่วงเวลาเช้านั้นประมาณ 2-4 batch จะมีการใช้ปริมาณน้ำที่สูงเนื่องจากใช้ทรายแก้วที่ค้ำบนสายพานในการผลิต โดยการสูมทดสอบความชื้นทรายแก้วที่ค้ำบริเวณสายพานก่อนการผลิต และสูมทดสอบความชื้นทรายแก้วภายในถังเก็บพบว่าทรายแก้วที่ค้ำบริเวณสายพานนั้นมีลักษณะค่อนข้างแห้งมาก ซึ่งตรงกันข้ามกับทรายแก้วที่อยู่ในถังเก็บจะมีลักษณะที่ชื้นกว่า โดยรูปที่ 4.31 แสดงบริเวณสายพานทรายของการผสมสีในโรงงานตัวอย่าง

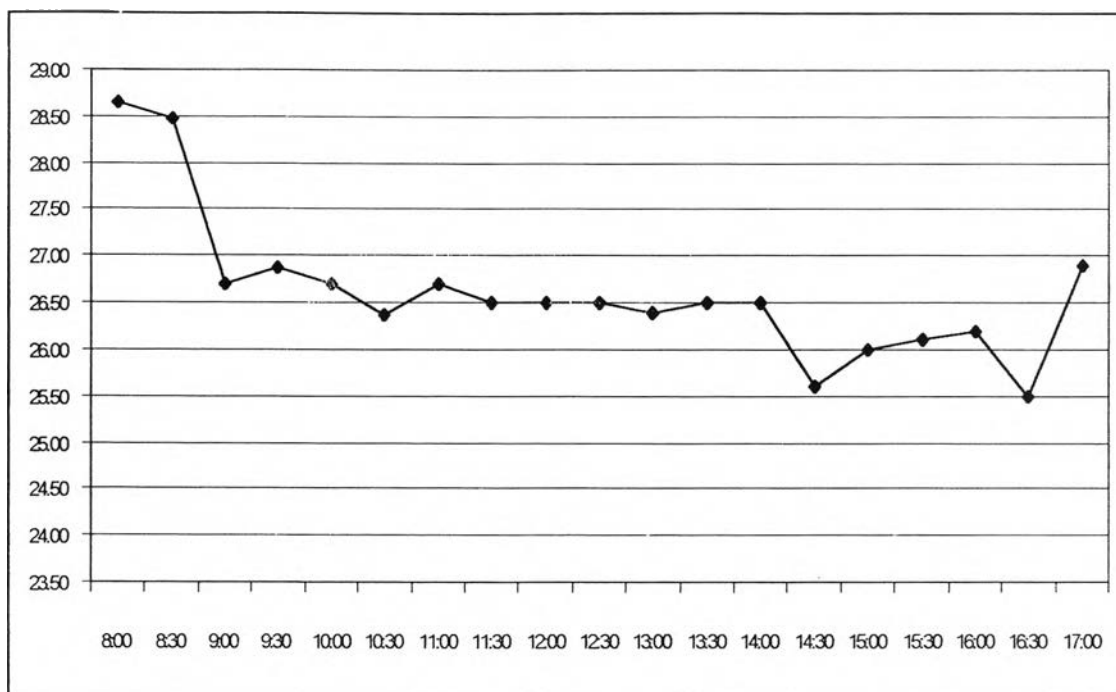
รูปที่ 4.30 กราฟแสดงตัวอย่างข้อมูลปริมาณน้ำผสมสีที่ผลิตในวันที่ 28/10/45 (ก่อนปรับปรุง)

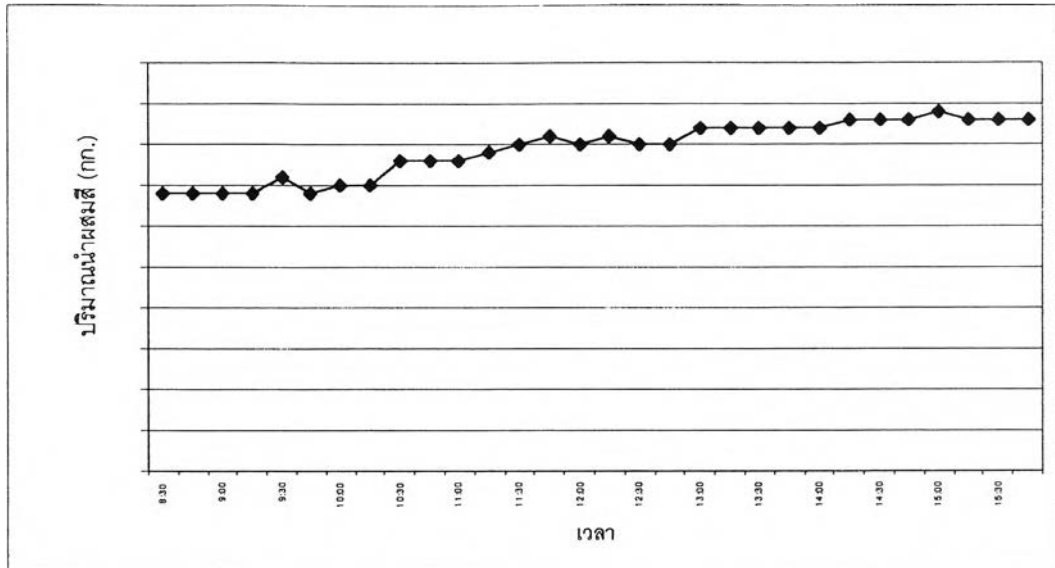
รูปที่ 4.32 กราฟแสดงตัวอย่างข้อมูลปริมาณน้ำผสมสีที่ผลิตในวันที่ 31/10/45 (หลังปรับปรุง)

จากข้อมูลที่เกิดขึ้นภายหลังการทดลองใช้แนวทางปฏิบัติงานดังกล่าว พบว่าปัญหาปริมาณน้ำผสมสีไม่สม่ำเสมอโดยเฉพาะในช่วง 3 ถึงผสมแรก จะไม่มีเกิดขึ้นอีกเนื่องจากไม่มีทรายแก้วค้างสายพานเหลือใช้ในการผลิตในวันถัดไป ซึ่งทำให้ต้องใช้ทรายแก้วภายในถังเก็บในการผสมสีตั้งแต่ถึงผสมแรก

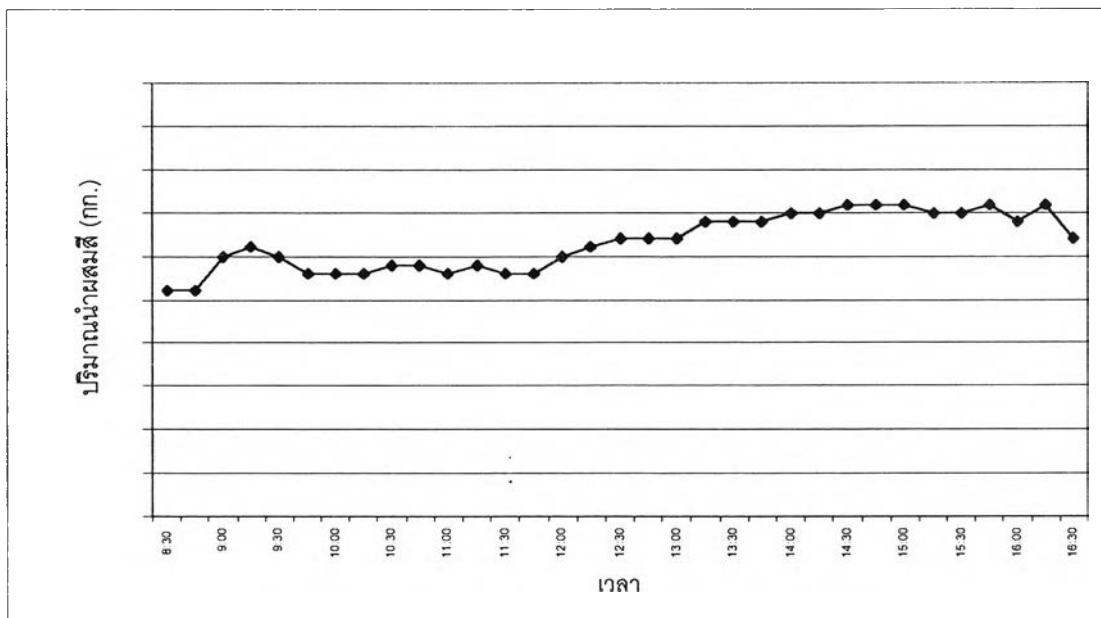
รูปที่ 4.33 กราฟแสดงตัวอย่างข้อมูลปริมาณน้ำผสมสีที่ผลิตในวันที่ 1/11/45 (หลังปรับปรุง)

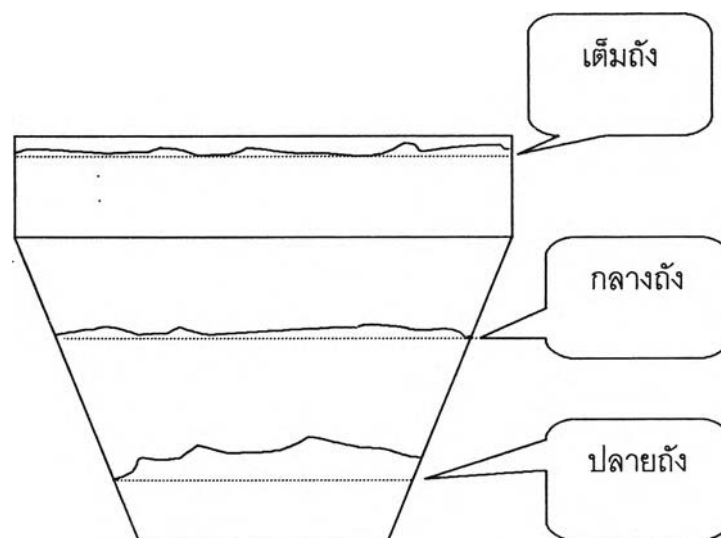
รูปที่ 4.35 แสดงระดับของสีในแต่ละระดับเพื่อใช้ทดลอง

ทางโรงงานตัวอย่างซึ่งได้ทำการทดลองหาระดับของสีในถังสำรองให้เพียงพอไม่ให้อปริมาณบนกระเบื้องน้อยเกินไปโดยกำหนดระดับของสีเป็น 3 ระดับ สามารถแสดงได้ดังรูปที่ 4.35

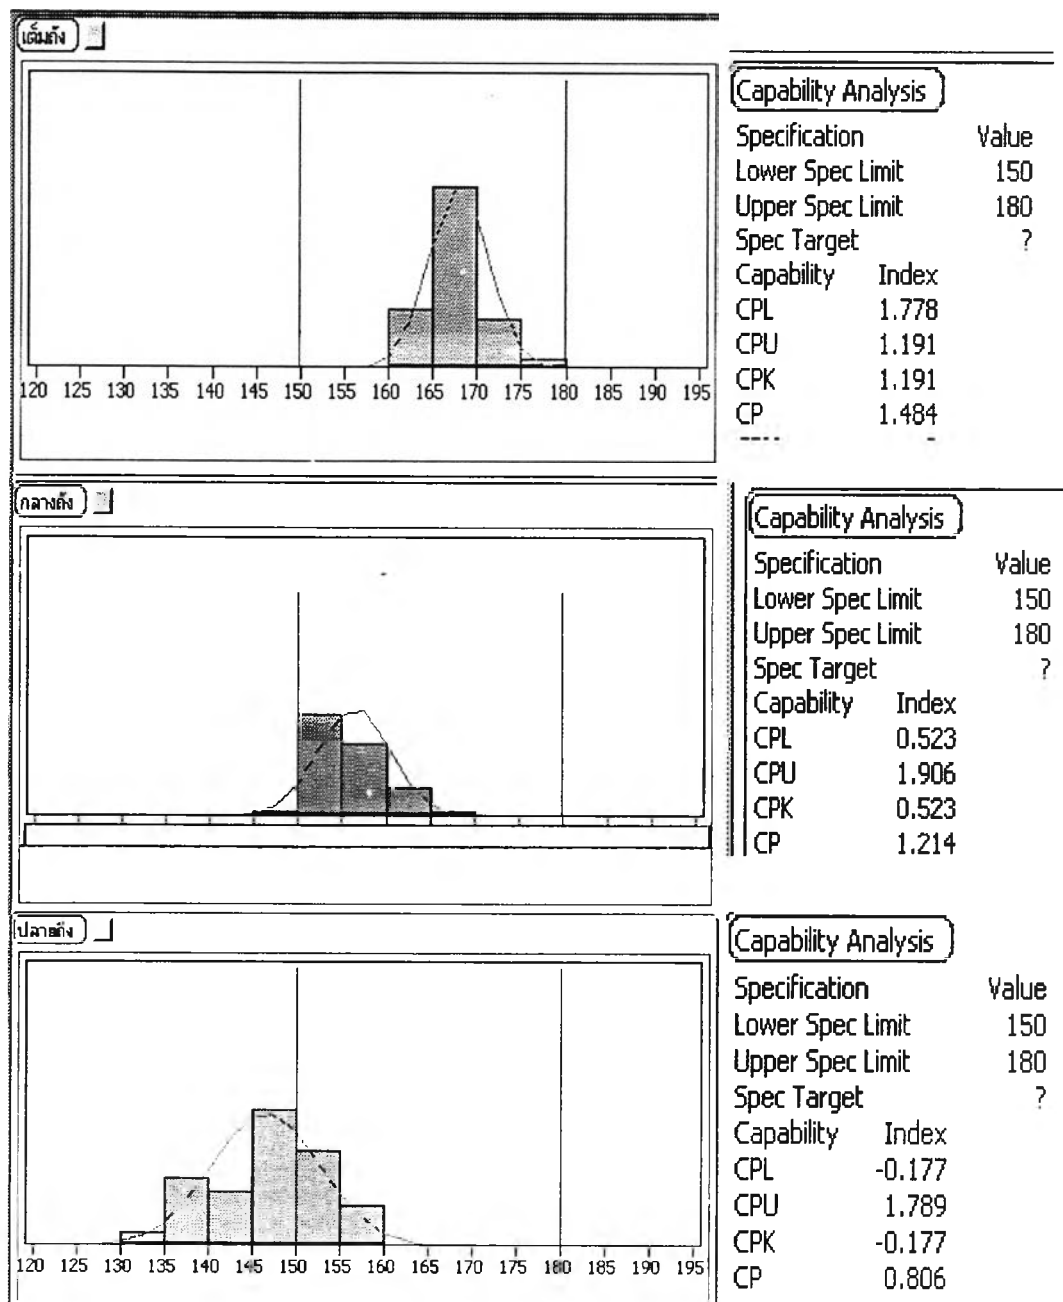
รูปที่ 4.36 แสดงกราฟเปรียบเทียบค่าน้ำหนักสีจากการทดลองระดับสีในถัง

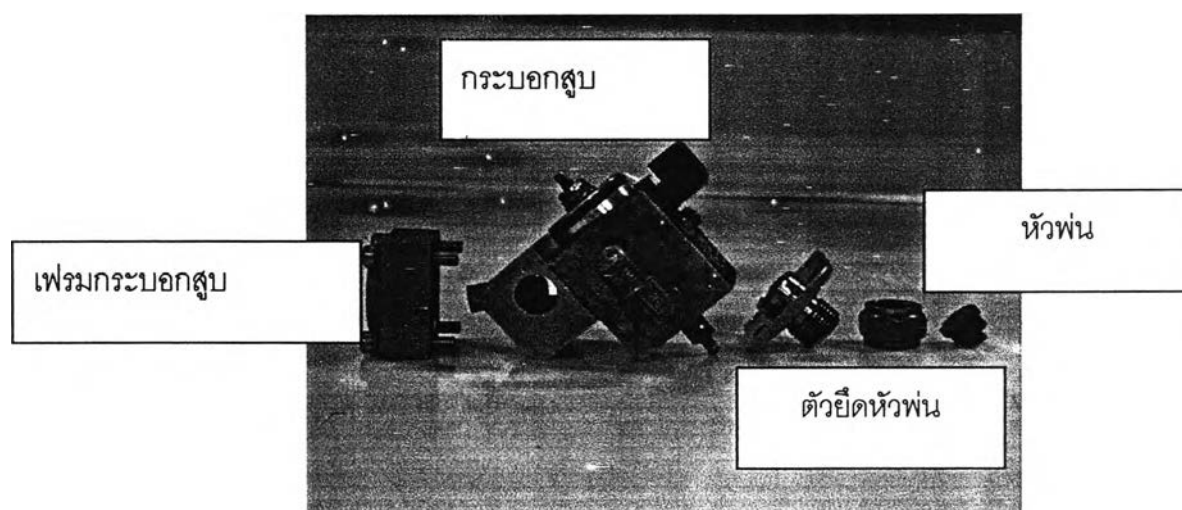
รูปที่ 4.41 แสดงส่วนประกอบของชุดหัวพ่นน้ำยาเคลือบผิว

เมื่อพิจารณาถึงปัญหาจากชุดระบบอกสูบของหัวพ่นมีการชำรุดเสียหายบ่อยครั้ง จึงพิจารณาว่าเหตุใดในการทำความสะอาดและดูแลรักษาแล้วยังเกิดปัญหา พบว่าระบบอกสูบของหัวพ่นนั้นมีซีลซึ่งทำมาจากยางและในอุปกรณ์ที่มีปัญหาพบว่ายางที่เป็นซีลระบบอกสูบจะเปื่อยยุ่ยทุกชั้นที่เสียหาย ในชุดเปิดหัวพ่นชำรุดมีผลให้แรงดันลมเปิดหัวพ่นลดลง การเปิดหัวพ่นไม่เต็มที่ ส่งผลให้ปริมาณน้ำยาที่พ่นไม่สม่ำเสมอ

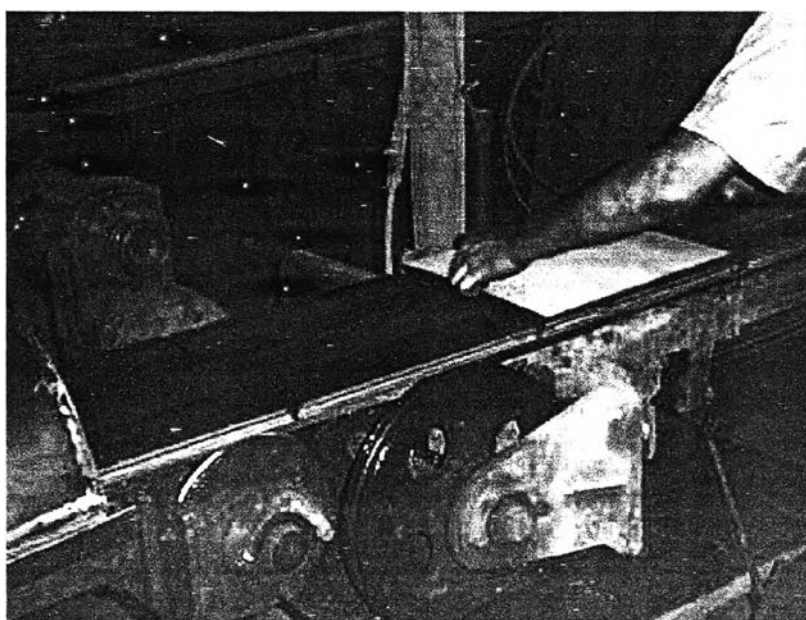
ในการแก้ไขปัญหานี้จะเป็นการพิจารณาหาวิธีการควบคุมหรือตรวจสอบปัญหาที่เกิดขึ้น จึงพิจารณาถึงลักษณะการทำงานหรือขั้นตอนการทดสอบคุณภาพในปัจจุบัน สภาพการทำงานในปัจจุบันจะตรวจสอบคุณภาพกระบวนการพ่นน้ำยาเคลือบผิว โดยการทดสอบน้ำหนักน้ำยาเคลือบผิวซึ่งวิธีการทดสอบคือวางกระดาษบนสายการผลิตให้กระดาษวิ่งผ่านชุดพ่นน้ำยาเคลือบผิว จากนั้นนำกระดาษที่มีน้ำยาเคลือบผิวติดอยู่มาชั่งน้ำหนักเพื่ออ่านค่าน้ำหนักน้ำยาเคลือบผิวที่พ่นได้ โดยพิจารณาเกณฑ์ต้องอยู่ภายในมาตรฐานตามแผนการควบคุมคุณภาพ (Quality control plan) ซึ่งเมื่อศึกษาถึงวิธีการทดสอบคุณภาพดังกล่าวจะมีจุดอ่อนในการพิจารณาถึงคุณภาพการพ่น กล่าวคือวิธีการนี้จะไม่สามารถบอกได้ถึงความสม่ำเสมอของการพ่นน้ำยาเคลือบผิวทั่วทั้งแผ่นกระเบื้องหรือไม่ บอกได้เพียงปริมาณน้ำยาเคลือบผิวโดยรวมมีค่าเท่ากัน รูปที่ 4.45 ได้แสดงถึงวิธีการทดสอบน้ำหนักน้ำยาเคลือบผิว

รูปที่ 4.45 แสดงการทดสอบน้ำหนักน้ำยาเคลือบผิว

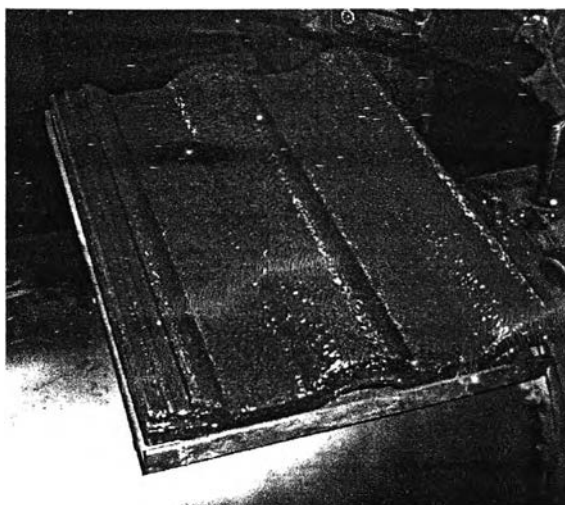
รูปที่ 4.46 แสดงการวางกระเบื้องตัวอย่างบนแท่นทดสอบการลอกฟิล์ม

1. พนักงานสูมตัวอย่างกระเบื้องจากสายการผลิตช่วงพ่นน้ำยาเคลือบผิวแล้วเสร็จจำนวน 1 แผ่น หลังจากทดสอบน้ำหนักน้ำยาเคลือบผิวแล้ว
2. นำกระเบื้องตัวอย่างวางบนแท่นที่จัดเตรียมไว้สำหรับรอเวลาการแข็งตัวของน้ำยาเคลือบผิว เป็นเวลา 20 นาที ตามรูปที่ 4.46

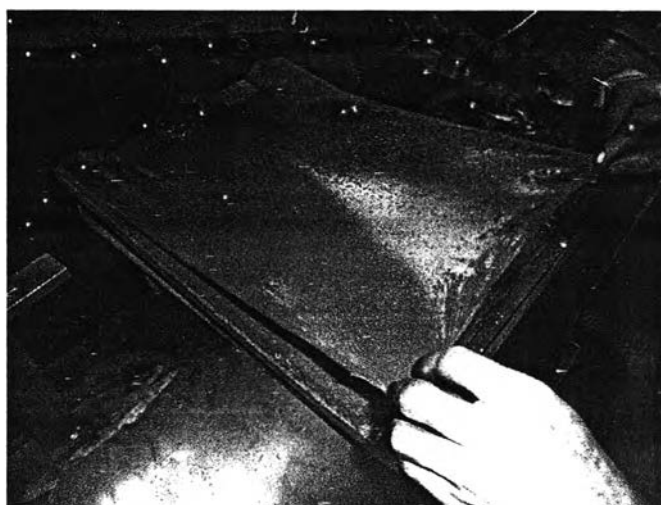
3. เมื่อครบระยะเวลาที่กำหนด ให้พนักงานลอกฟิล์มออกพร้อมกันทั้ง 2 ข้าง จากด้านซ้ายกระเบื้องขึ้นมา และพิจารณาดูรอยร้าวที่เกิดขึ้นตลอดทั้งแผ่นกระเบื้อง กำหนดเกณฑ์โดยในเบื้องต้นกำหนดไม่ให้มีรอยร้าวเกิดขึ้นบนฟิล์มเคลือบผิวที่ลอกออกมา เนื่องจากการเกิดรอยร้าวขึ้นเพียง 1 รู จะหมายถึงโอกาสที่ผิวของกระเบื้องจะทำปฏิกิริยากับออกซิเจนในอากาศทำให้เกิดรอยด่างสีขาวได้ ตัวอย่างการลอกฟิล์มน้ำยาเคลือบผิวกระเบื้องแสดงดังรูปที่ 4.47

รูปที่ 4.47 แสดงวิธีการลอกฟิล์มน้ำยาเคลือบผิวกระเบื้อง

กำหนดวิธีการและมาตรฐานเพื่อใช้ในการอ้างอิงเพื่อปฏิบัติงานเพิ่มเติมในหัวข้อการทดสอบที่เพิ่มขึ้น พัฒนามาตรฐานปฏิบัติงานในเรื่องการทดสอบความสม่ำเสมอของน้ำยาเคลือบผิวโดยการลอกดูฟิล์มเพิ่มเติมจากมาตรฐานการทดสอบน้ำหนักรักษาเคลือบผิว โดยรายละเอียดจะอธิบายไว้ในบทที่ 5

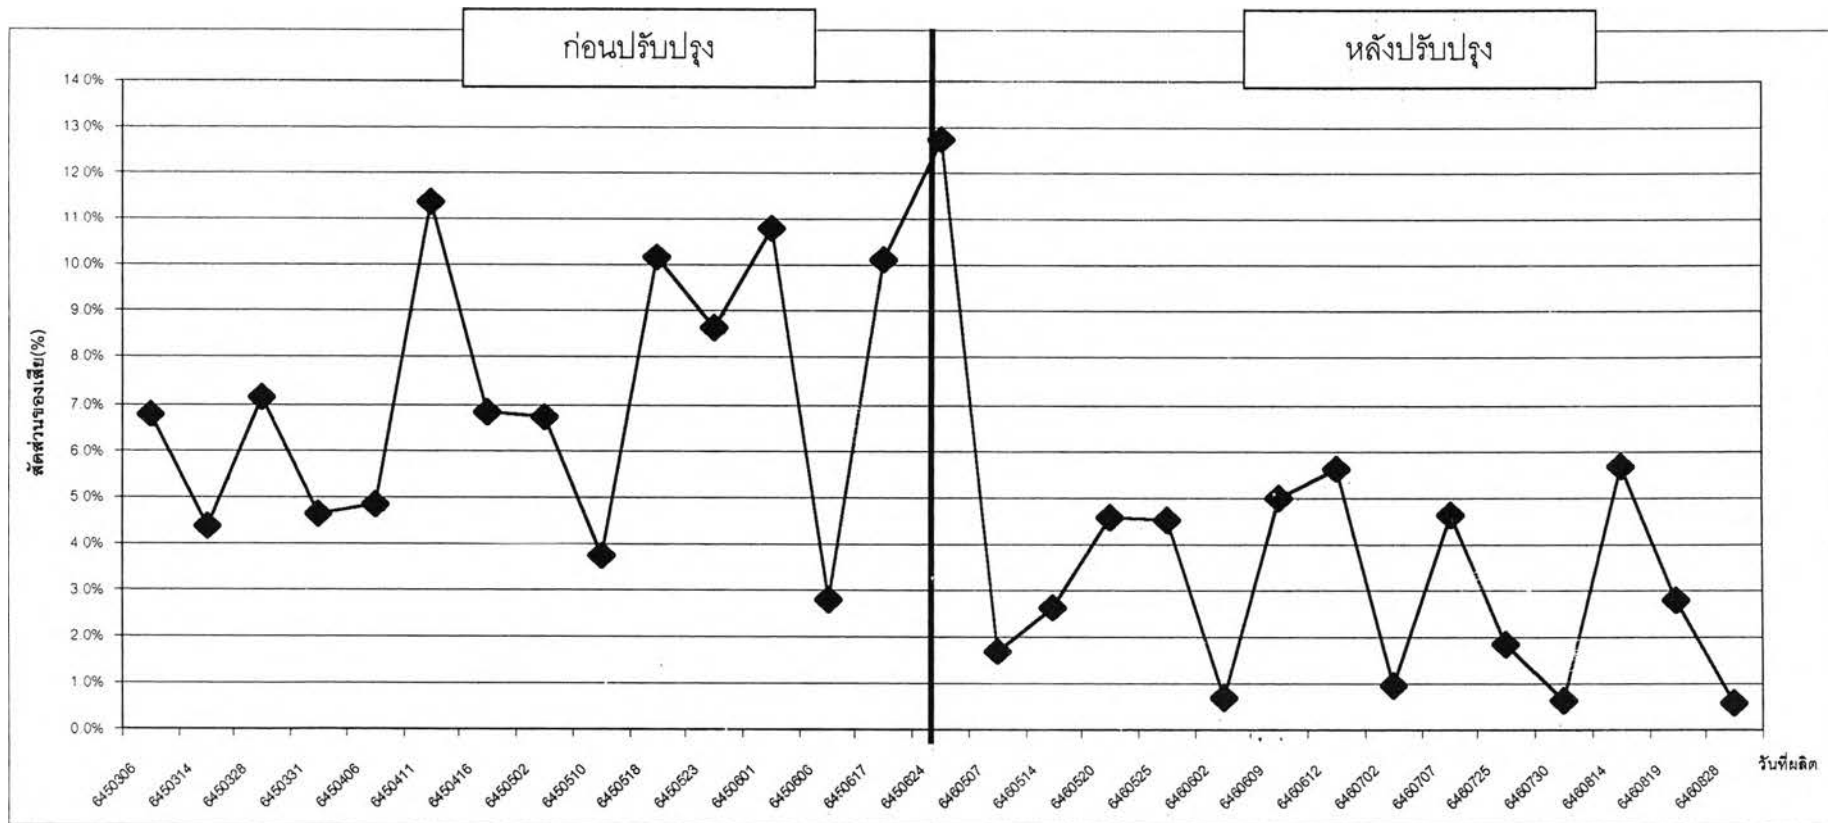
รูปที่ 4.52 แสดงกราฟเส้นแนวโน้มสัดส่วนกระเบื้องเสียจากสีไม่สม่ำเสมอในช่วง เดือนพฤษภาคมถึงเดือนสิงหาคม 2546 (หลังปรับปรุง)

จากการปรับปรุงแก้ไขปัญหากระเบื้องเสียหายจากสีไม่สม่ำเสมอ โดยใช้เทคนิคการวิเคราะห์ปัญหาแบบการจัดตั้งทีม และดำเนินการวิเคราะห์ข้อบกพร่องและผลกระทบของกระบวนการผลิตกระเบื้องหลังคาคอนกรีตสีน้ำเงินภายในโรงงานตัวอย่าง และจากจำนวนของเสียภายหลังการปรับปรุงมีค่าลดลงต่ำกว่าเป้าหมายที่กำหนดไว้หรือต่ำกว่าปริมาณของเสียที่เกิดขึ้นในช่วงก่อนปรับปรุงเป็นผลสำเร็จแล้วนั้น ในแนววิธีการที่ทำให้ปริมาณของเสียหรือกระเบื้องเสียมีปริมาณที่ต่ำอย่างต่อเนื่อง จึงต้องอาศัยแนวทางการประกันคุณภาพในกระบวนการผลิตโดยการนำหัวข้อการปรับปรุงต่างๆ ผสมเข้าไปในระบบการประกันคุณภาพของโรงงานตัวอย่าง ซึ่งแนวทางที่ได้กำหนดไว้คือ ต้องมีการจัดทำเป็นมาตรฐานของวิธีการทำงานทุกเรื่องที่ได้ดำเนินการเพิ่มเติมภายหลังการปรับปรุงกระบวนการต่างๆ ในกระบวนการผลิตของโรงงานตัวอย่าง ตลอดจนต้องจัดทำใบตรวจสอบคุณภาพในแต่ละขั้นตอนการผลิตที่เกี่ยวข้องเพื่อเป็นการมั่นใจว่าระบบการควบคุมคุณภาพได้มีการตรวจสอบหรือปฏิบัติตามอย่างสม่ำเสมอ รวมไปถึงการจัดทำแผนการควบคุมคุณภาพใหม่ให้สอดคล้องกับวิธีการหรือแบบฟอร์มต่างๆ ที่ได้กำหนดเข้าไปเพิ่มเติมภายหลังการปรับปรุงแก้ไข ซึ่งรายละเอียดทั้งหมดที่ได้กล่าวมานี้ทางคณะทำงานที่รับผิดชอบการปรับปรุงในแต่ละเรื่องได้ดำเนินการนำเข้าระบบการประกันคุณภาพในส่วนต่างๆ โดยกล่าวไว้ในบทที่ 5
