ต้นไม้ใหญ่ที่มีคุณค่าทางประวัติศาสตร์ ในนครหลวงเวียงจันทน์ สาธารณรัฐประชาธิปไตยประชาชน
ลาว

The Historic Tree in Vientiane, Lao PDR

A Thesis Submitted in Partial Fulfillment of the Requirements
for the Degree of Master of Science in Architecture

Soumethin Somvansay : The Historic Tree in Vientiane, Lao PDR. Advisor: Prof. BUNDIT CHULASAI, Ph.D.

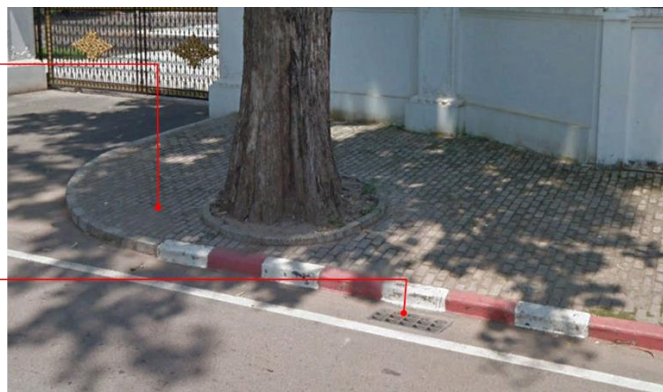
รูป 32 สิ่งก่อสร้างที่กีดขวางการขยายตัวของ ต้นไม้รหัส FNG001

หน้าดิน
วัสดุควดแข็งปูทับบราก

ใต้ดิน
ร่องระบายน้ำ
