แนวทางการปรับปรุงอาคารคุ้มเจ้าสุริยา จังหวัดลำพูน

วิทยานิพนธ์นี้เป็นส่วนหนึ่งของการศึกษาตามหลักสูตรปริญญาสถาปัตยกรรมศาสตรมหาบัณฑิต
สาขาวิชาสถาปัตยกรรม ภาควิชาสถาปัตยกรรมศาสตร์
คณะสถาปัตยกรรมศาสตร์ จุฬาลงกรณ์มหาวิทยาลัย
ปีการศึกษา 2564
ลิขสิทธิ์ของจุฬาลงกรณ์มหาวิทยาลัย

RENOVATION GUIDELINE KHUM CHAO SURIYA ,LAMPHUN PROVINCE

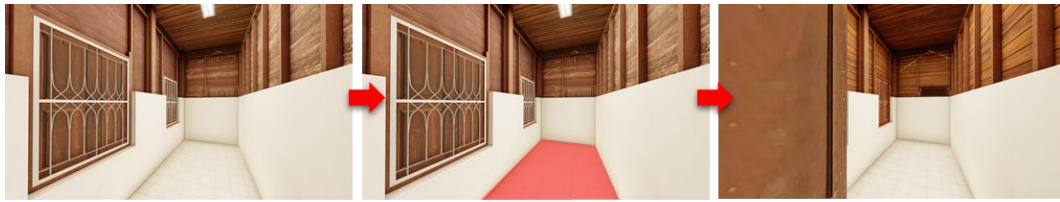
รูปที่ 77 ภาพก่อนและหลังการปรับปรุงห้องน้ำเจ้าสุริยา

พื้นที่ห้องน้ำเจ้าสุริยา

วิธีการปรับปรุง
A ทำความสะอาด อุดรอยรั่ว

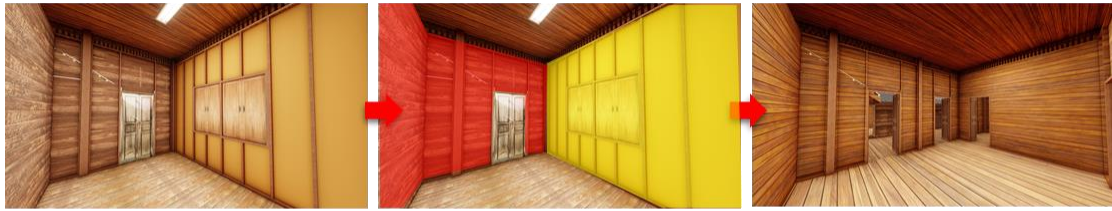
รูปที่ 83 ภาพก่อนและหลังการปรับปรุงผนังห้องโถง

ผนังห้องโถง

A ทำความสะอาดแล้วทาสีน้ำมัน
เนื้อไม้
B รั้วถอนผนังต่อเติมออก

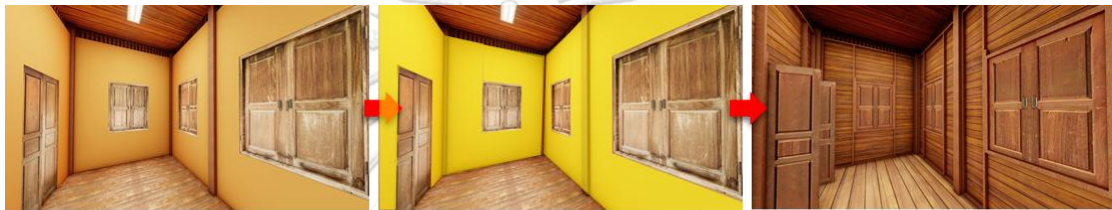
รูปที่ 84 ภาพก่อนและหลังการปรับปรุงผนังห้องนอนเล็ก

ผนังห้องนอนเล็ก

B รั้วถอนผนังต่อเติมออก

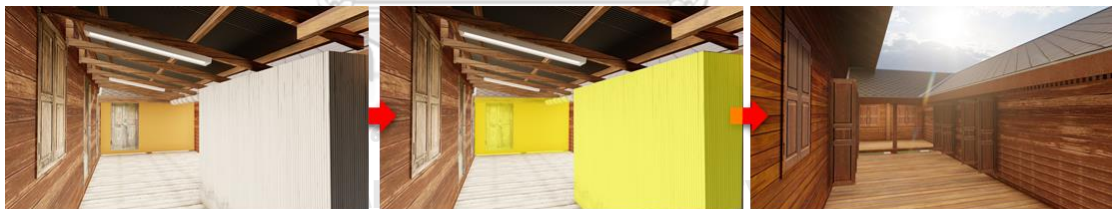
รูปที่ 85 ภาพก่อนและหลังการปรับปรุงผนังภายนอกชานระหว่างอาคาร

ผนังภายนอกชานระหว่างอาคาร

B รั้วถอนผนังต่อเติมออก

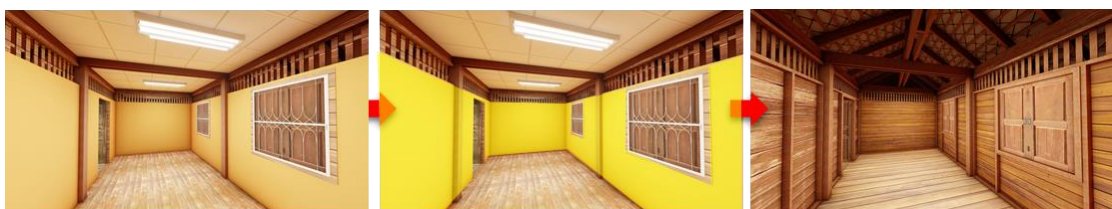
รูปที่ 86 ภาพก่อนและหลังการปรับปรุงผนังห้องนอน 3

ผนังห้องนอน 3

B รั้วถอนผนังต่อเติมออก

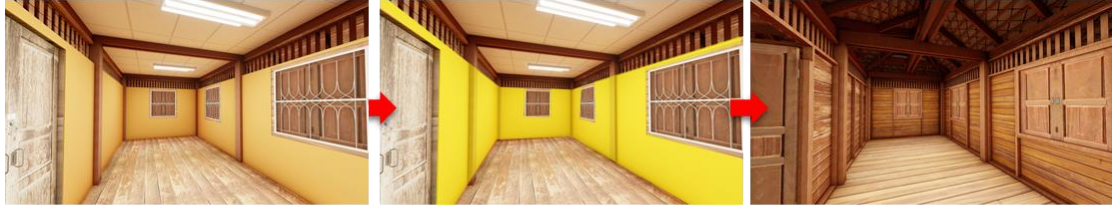
รูปที่ 87 ภาพก่อนและหลังการปรับปรุงผนังห้องนอน 4

ผนังห้องนอน 4

วิธีการปรับปรุง
B รื้อถอนผนังต่อเติมออก

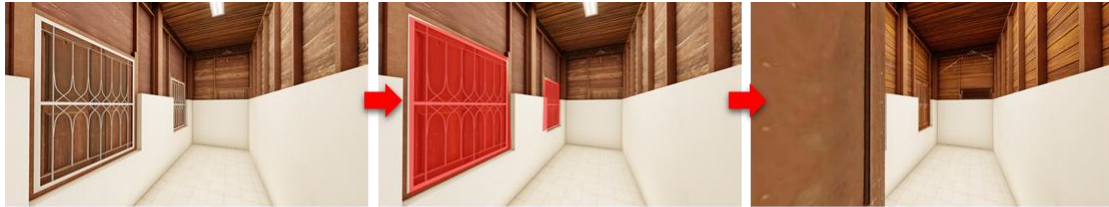
รูปที่ 90 ภาพก่อนและหลังการปรับปรุงหน้าต่งห้องน้ำเจ้าสุริยา

หน้าต่งห้องน้ำเจ้าสุริยา

วิธีการปรับปรุง
A รื้อถอนลูกกรงต่อเติมออก

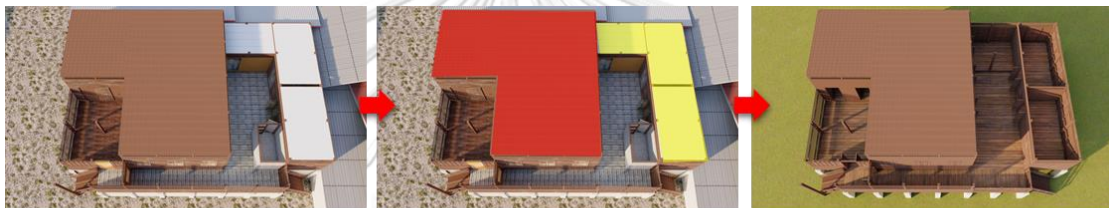
รูปที่ 91 ภาพก่อนและหลังการปรับปรุงฝ้าเพดาน

ฝ้าเพดานเรือนใหญ่และเรือนเล็ก

วิธีการปรับปรุง
A ทำความสะอาดแล้วทนายารักษาเนื้อไม้
B รื้อถอนฝ้าเพดานต่อเติมออก

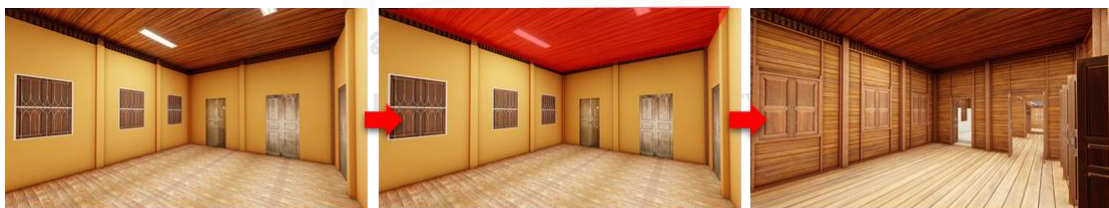
รูปที่ 92 ภาพก่อนและหลังการปรับปรุงฝ้าเพดานห้องนอนเจ้าสุริยา

ผนังห้องนอนเจ้าสุริยา

วิธีการปรับปรุง
A ทำความสะอาดแล้วทนายารักษา
เนื้อไม้

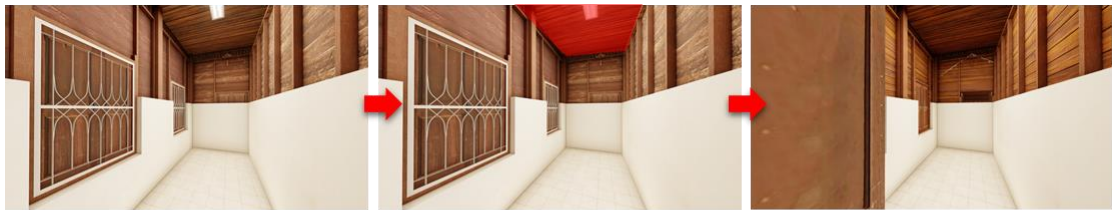
รูปที่ 93 ภาพก่อนและหลังการปรับปรุงฝ้าเพดานห้องน้ำเจ้าสุริยา

ฝ้าเพดานห้องน้ำเจ้าสุริยา

A ทำความสะอาดแล้วทนายารักษาเนื้อไม้

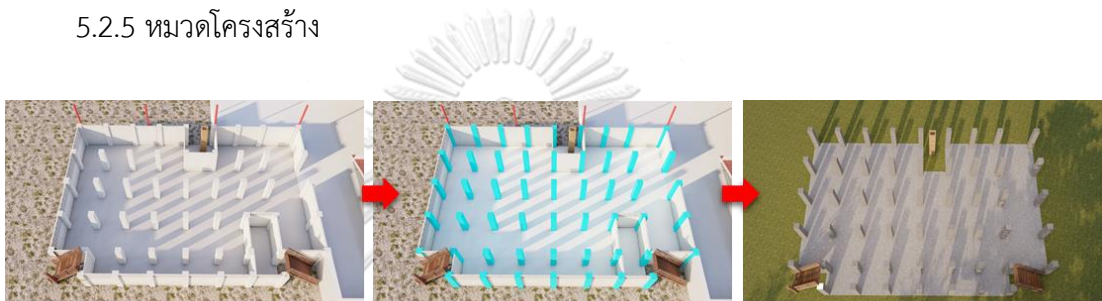
รูปที่ 94 ภาพก่อนและหลังการปรับปรุงโครงสร้างชั้นล่าง

เสาโครงสร้างชั้นล่าง

C ซ่อมแซมโครงสร้างไม้ที่เสียหายแล้วขัดมันพื้นผิวเสา

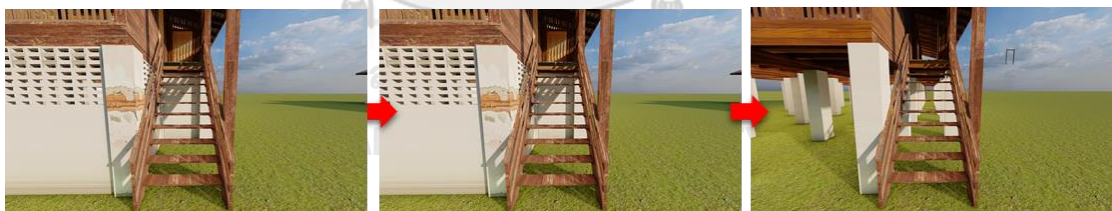
รูปที่ 95 ภาพก่อนและหลังการปรับปรุงบันได

บันไดหลัก

A ซ่อมแซมส่วนที่เสียหายแล้วทนายารักษาเนื้อไม้

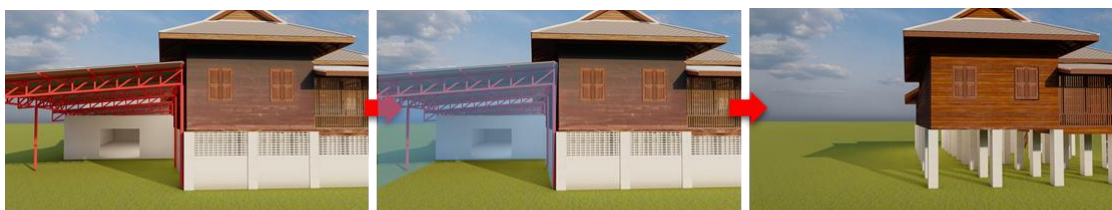
รูปที่ 96 ภาพก่อนและหลังการปรับปรุงอาคารต่อเติม 1

อาคารต่อเติม

C รื้อถอนอาคารต่อเติมออก

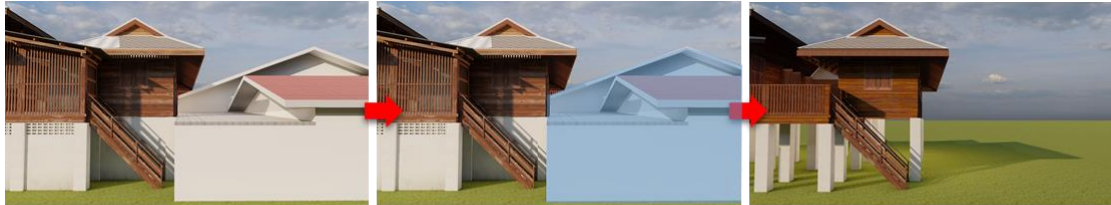
รูปที่ 97 ภาพก่อนและหลังการปรับปรุงอาคารต่อเติม 2

อาคารต่อเติม

C รื้อถอนอาคารต่อเติมออก

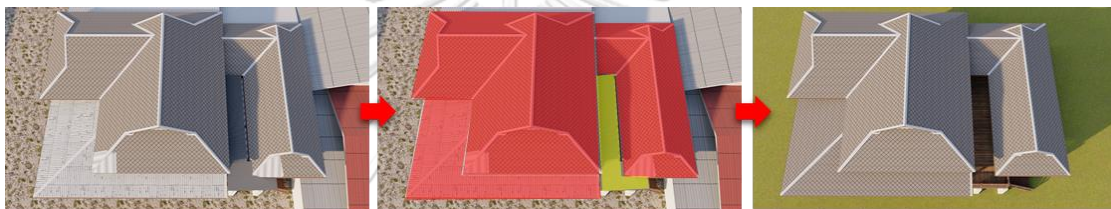
รูปที่ 98 ภาพก่อนและหลังการปรับปรุงหลังคา

หลังคา

A เปลี่ยนกระเบื้องหลังคา ซ่อมแซม

โครงสร้างที่เสียหาย

B รื้อถอนหลังคาต่อเติมออก

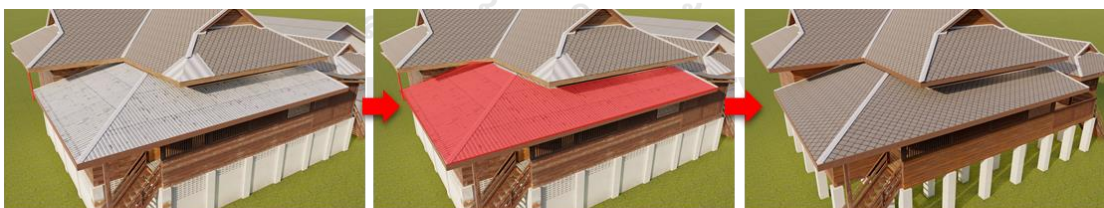
รูปที่ 99 ภาพก่อนและหลังการปรับปรุงหลังคาห้องรับแขก

หลังคาห้องรับแขก

A เปลี่ยนกระเบื้องหลังคาและซ่อมแซม

โครงสร้างที่เสียหาย

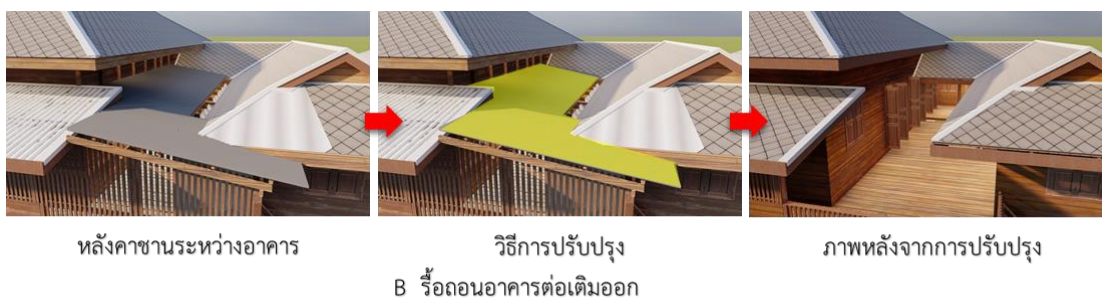
รูปที่ 100 ภาพก่อนและหลังการปรับปรุงหลังคาخانระหว่างอาคาร

หลังคาخانระหว่างอาคาร

B รื้อถอนอาคารต่อเติมออก

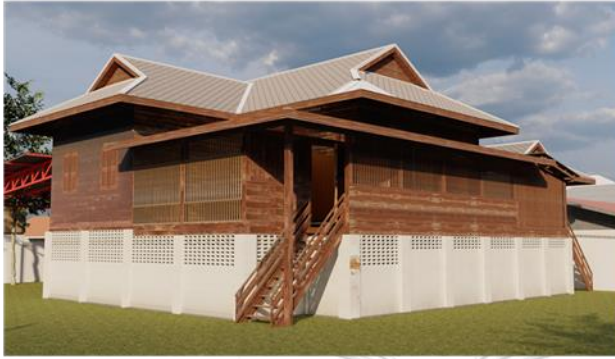
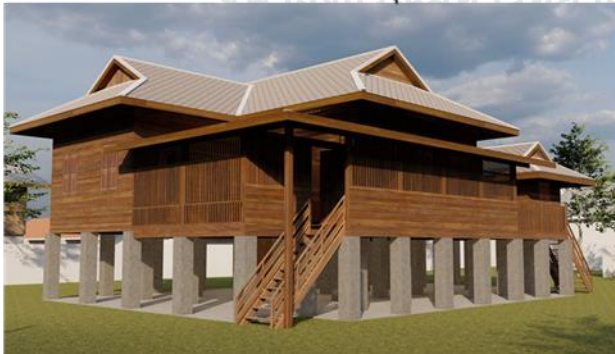
รูปที่ 101 ภาพรวมการปรับปรุงคุ่มเจ้าสุริยา Before-Original-After

ภาพรวมคุ่มเจ้าสุริยาก่อนการปรับปรุง โดยแสดงให้เห็นถึงความเสียหายหลายตำแหน่ง จากความชื้นและความเสื่อมสภาพของวัสดุ

ปรับปรุงโดยการซ่อมส่วนที่เสียหาย แล้วทาน้ำยารักษาเนื้อไม้

เปลี่ยนกระเบื้องใหม่ และซ่อม

โครงสร้างหลังคาที่เสียหาย

ซ่อมส่วนที่เสียหาย แล้วปรับปรุงพื้นผิวให้เป็นผนังขัดมัน

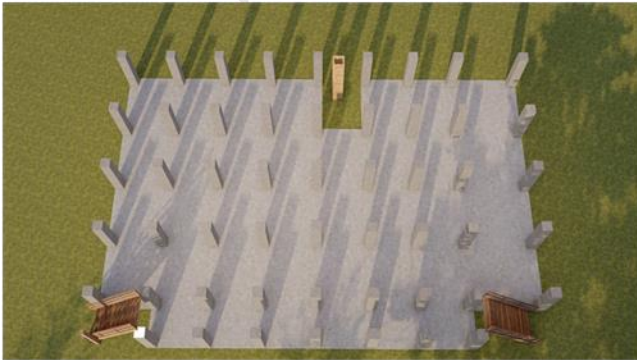
รูปที่ 102 การปรับปรุงผังพื้นที่ชั้นล่างค้มนเจ้าสุริยา Before-Original-After

BEFORE พ.ศ.2563	ผังพื้นที่ชั้นล่าง
 	<p>การต่อเติมผนังเพื่อให้เป็นโกดังเก็บสินค้า และต่อเติมอาคารโกดังสินค้า ต่อเติมพื้นคอนกรีตเสริมเหล็ก</p>
ORIGINAL พ.ศ.2470	ผังพื้นที่แบบดั้งเดิม
 	<p>ผังพื้นที่ชั้นล่างจะเป็นลานเนื่องจากเป็นอาคารเรือนไม้ยกเสาสูง</p>
AFTER แบบที่สามารถปรับปรุงได้	การปรับปรุงผังพื้นที่ชั้นล่าง

<p>ผนังชั้นล่าง รั้วถนนอาคารต่อเติมและผนังต่อเติมออก พื้น ไม่สามารถรั้วถนนพื้นคอนกรีตเสริมเหล็กได้ เพราะจะเกิดความเสียหายต่อเนื่องไปยังโครงสร้างอาคาร</p>

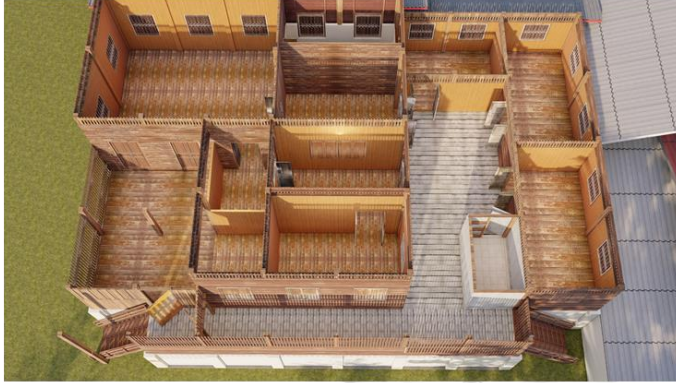
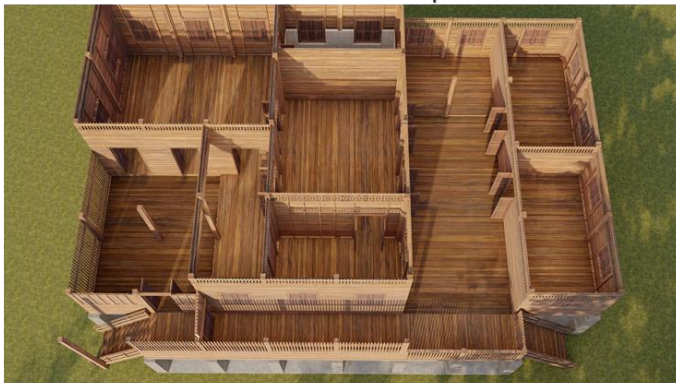
รูปที่ 103 การปรับปรุงผังพื้นที่อาคารค้ำเจ้าสุริยา Before-Original-After

ได้มีการปรับปรุงจากแบบดั้งเดิมในหลายตำแหน่ง เนื่องจากปรับปรุงตามการใช้งานให้ใช้สะดวกยิ่งขึ้น โดยการย้ายตำแหน่งพื้นที่ใช้สอย การต่อเติมผนังกันห้อง การต่อเติมอาคาร การต่อเติมห้องน้ำ และการเปลี่ยนรูปแบบของประตู

ซ่อมแซมส่วนที่เสียหาย รื้อถอนส่วนที่ต่อเติม และปรับปรุงรูปแบบของประตูให้กลับสู่รูปแบบเดิมโดยใช้ค้ำเจ้ายอดเรือนเป็นต้นแบบ

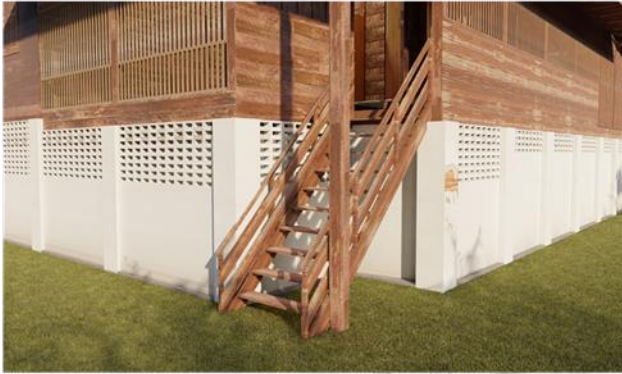
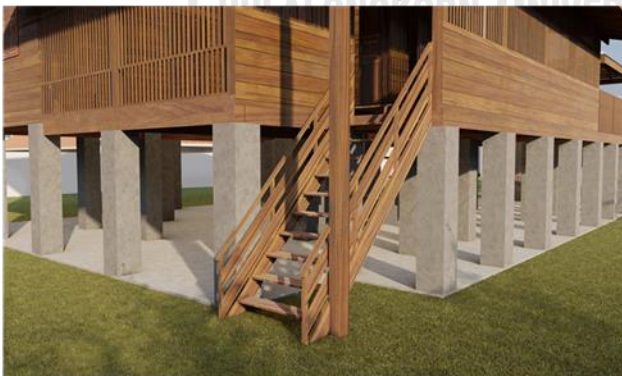
รูปที่ 106 การปรับปรุงบันไดคุ้มเจ้าสุริยา Before-Original-After

เกิดความเสียหายจากความชื้น
และความเสื่อมสภาพของวัสดุ
ของพื้นบันได ราวกันตก และ
โครงสร้างบันได

ซ่อมแซมส่วนที่เสียหาย แล้วทา
น้ำยารักษาเนื้อไม้

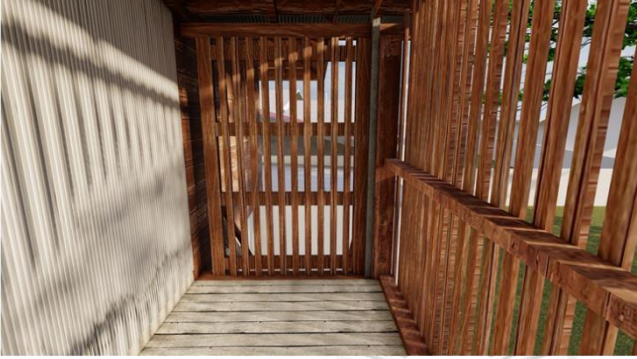
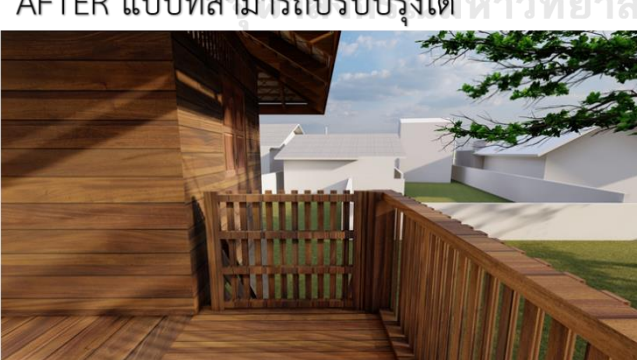
รูปที่ 108 การปรับปรุงประตูด่านคัมเจ้าสุริยา Before-Original-After

<p>ประตูด่าน ประตู - เปลี่ยนรูปแบบ ผนัง - เปลี่ยนรูปแบบ</p>
<p>ORIGINAL พ.ศ.2470</p>

<p>การปรับปรุงประตูด่าน ประตู - ปรับปรุงเป็นประตูขนาดเท่ากับราวกันตก</p>

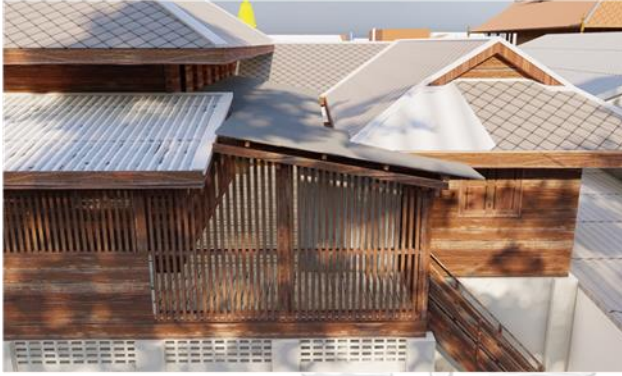
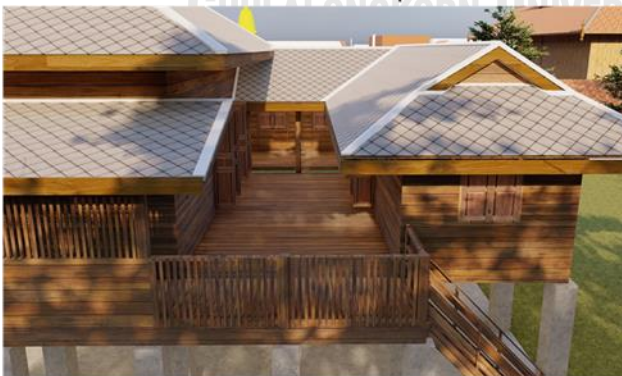
รูปที่ 109 การปรับปรุงผนังและหลังคาขานคัมเจ้าสุริยา Before-Original-After

ปรับปรุงจากรูปแบบเดิม

ต่อเติมหลังคากระเบื้องลอนคู่

ปรับปรุงตามรูปแบบของคัมเจ้า

ยอดเรือน

รื้อถอนหลังคา

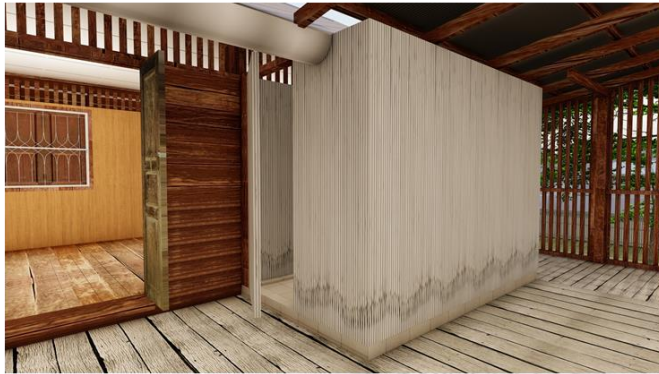
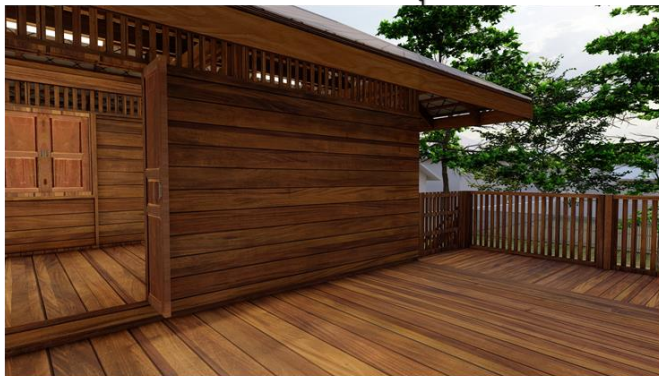
รูปที่ 110 การปรับปรุงห้องน้ำต่อเติมคุ้มเจ้าสุริยา Before-Original-After

เป็นห้องน้ำต่อเติม

รื้อถอน

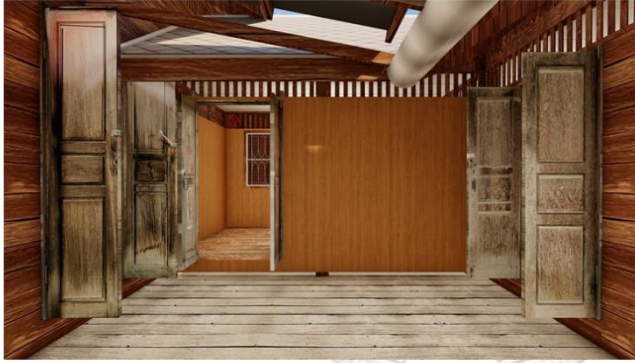
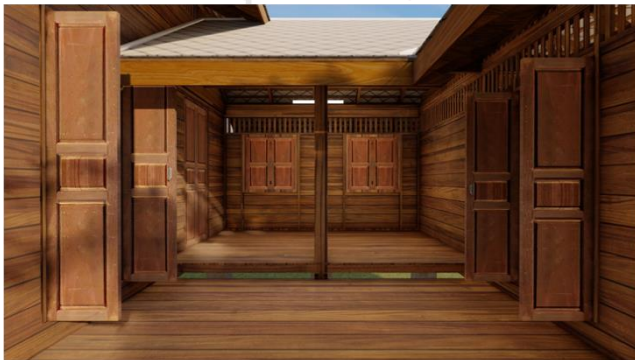
รูปที่ 111 การปรับปรุงห้องโถงชานต่อเติมคุ้มเจ้าสุริยา Before-Original-After

ต่อเติมผนังห้องเพื่อใช้เป็นห้องพัก

รื้อถอนผนังต่อเติม

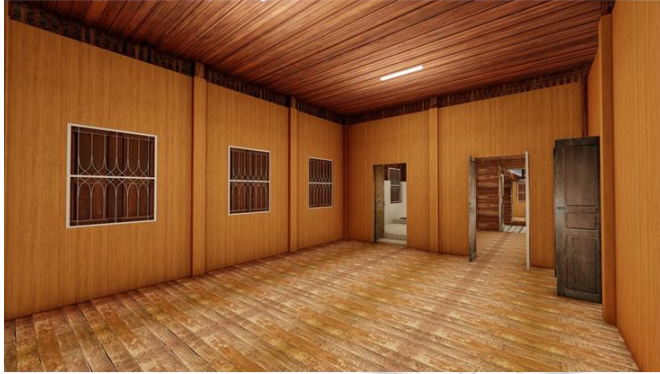
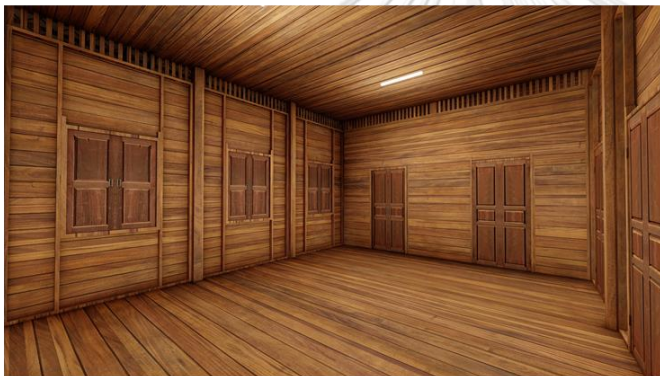
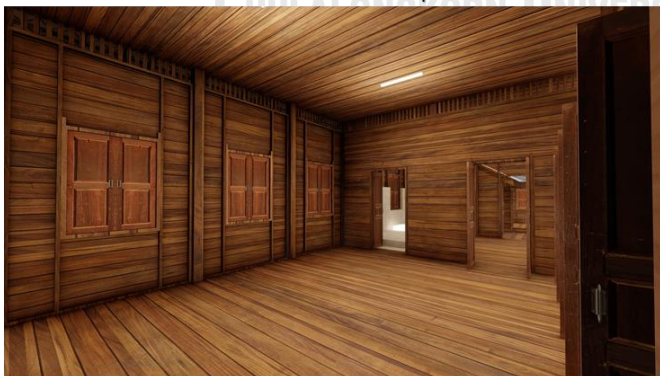
ต่อเติมผนังไม้อัด

ไม่มีผนังไม้อัด

รูปที่ 112 การปรับปรุงผนังไม้อัดต่อเติมคฤหาสน์เจ้าสุริยา Before-Original-After

รื้อถอนผนังไม้อัดต่อเติม

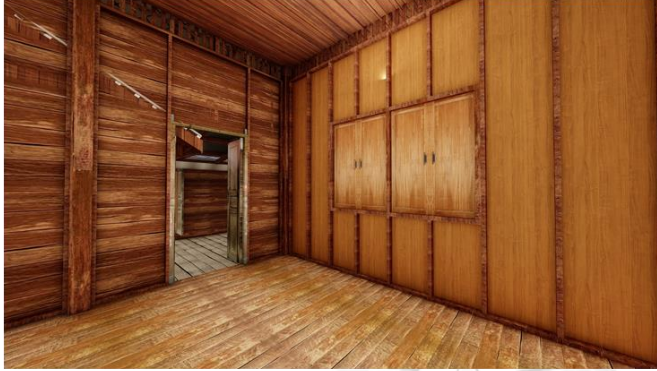
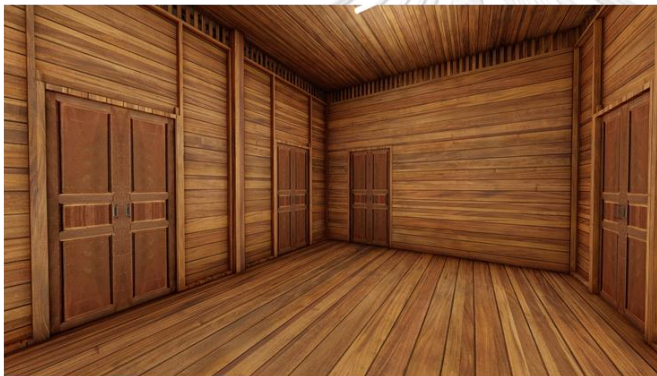
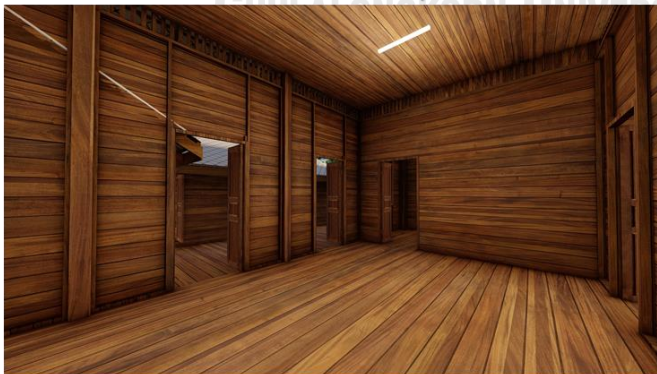
ต่อเติมผนังกันห้องเพื่อใช้เป็นห้องพัก

เป็นห้องโถง

รูปที่ 113 การปรับปรุงผนังกันห้องโถงคุ้มเจ้าสุริยา Before-Original-After

ผนังกันห้อง - รั้วถอน
ผนังไม้ - ซ่อมแซมส่วนที่เสียหาย
ทาน้ำยารักษาเนื้อไม้

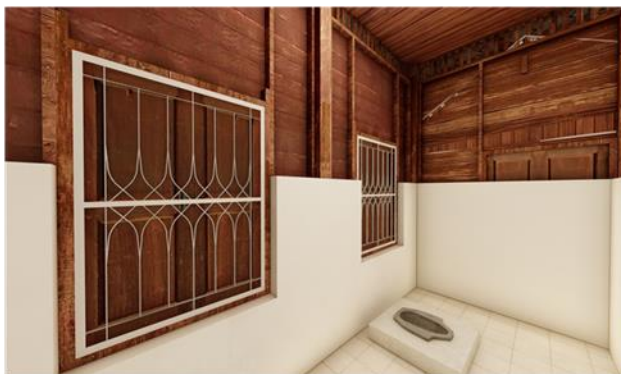
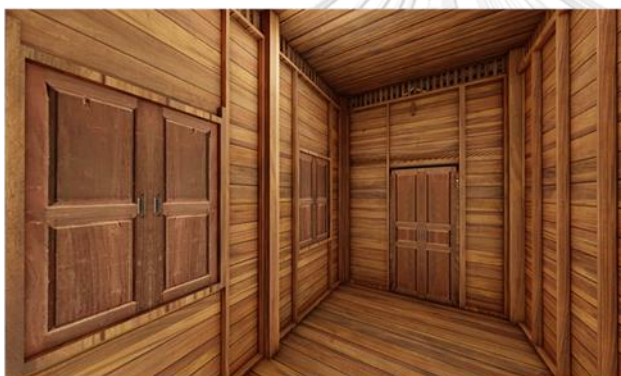
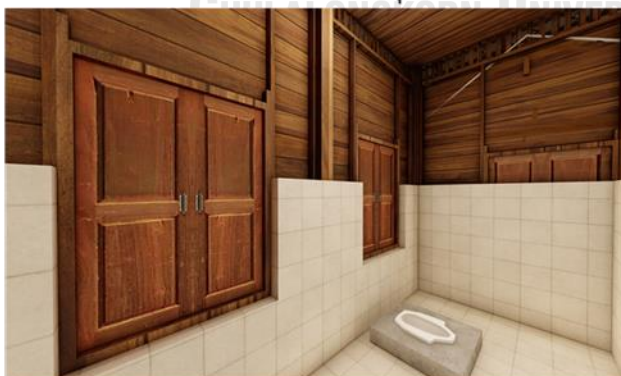
ใช้เป็นห้องทำงานส่วนตัวของ
เจ้าสุริยา ภายหลังปรับปรุงเป็น
ห้องน้ำ

รูปที่ 115 ห้องน้ำส่วนตัวของเจ้าสุริยา Before-Original-After

ผนังกระเบื้อง

ทำความสะอาด

สุขภัณฑ์

เปลี่ยนสุขภัณฑ์ที่เสียหาย

ผนังไม้

ทำความสะอาด ซ่อมแซมส่วนที่

เสียหาย ทาน้ำยารักษาเนื้อไม้

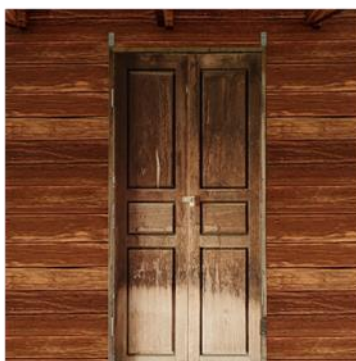
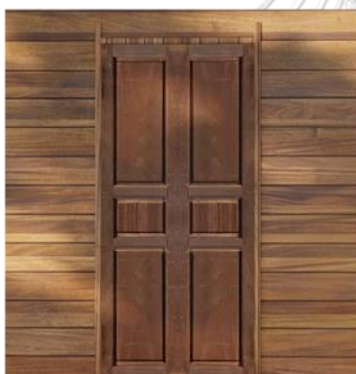
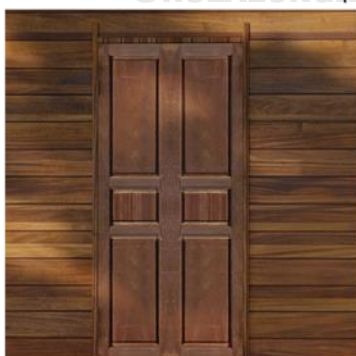
บานประตู

เสียหายจากความชื้นและความเสื่อมสภาพ
ของวัสดุ

ชุดอุปกรณ์

เสื่อมสภาพและสูญหาย

บานที่เสียหายเล็กน้อย

ซ่อมแซมส่วนที่เสียหายแล้วทาน้ำยารักษา
เนื้อไม้

บานที่เสียหายมาก

เปลี่ยนบานใหม่ โดยสร้างเลียนแบบรูป
แบบเดิม

ชุดอุปกรณ์

เปลี่ยนชิ้นใหม่โดยทำเลียนแบบของเดิม

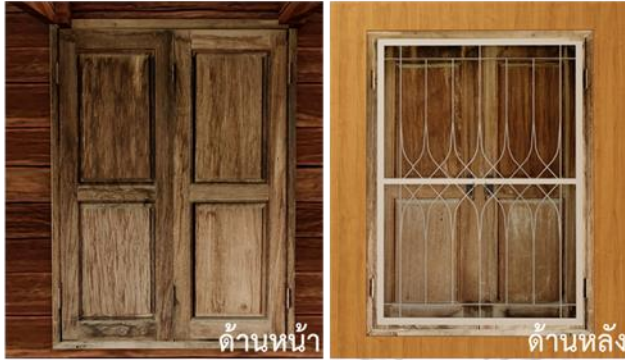
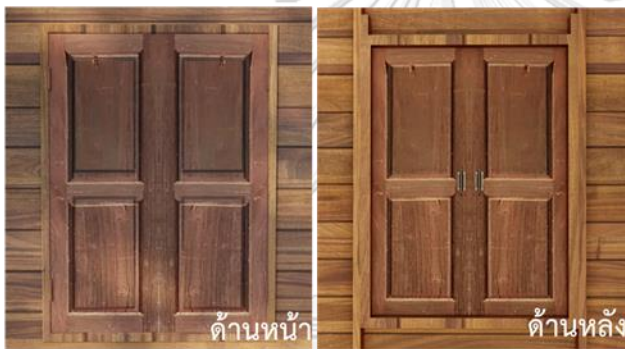
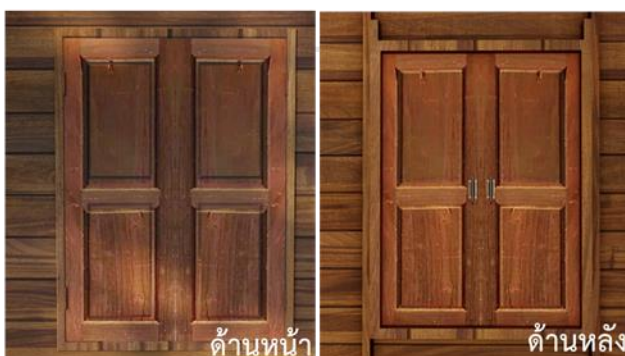
บานหน้าต่าง

เสียหายจากความชื้น

ต่อเติมลูกกรงเหล็ก

เพื่อความปลอดภัยและกันยุง

ชุดอุปกรณ์

เสื่อมสภาพและศูนย์หาย

รูปที่ 117 การปรับปรุงหน้าต่างคุ้มเจ้าสุริยา Before-Original-After

บานหน้าต่าง

ซ่อมแซมส่วนที่เสียหายแล้วทา

น้ำยารักษาเนื้อไม้

ลูกกรง

รีดลอน

ชุดอุปกรณ์

เปลี่ยนชิ้นใหม่โดยทำเลียนแบบ

ของเดิม

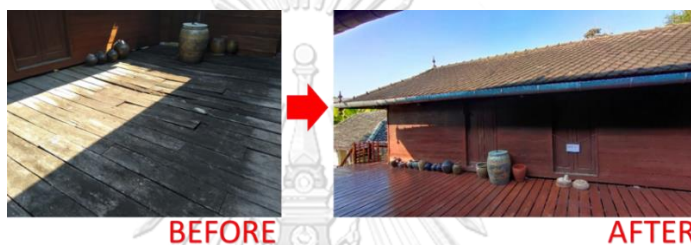
3.1.3 การปรับปรุงครั้งที่ 4 ปี พ.ศ. 2561 ปรับปรุงพื้นชาน เนื่องจากความเสียหายของพื้นชานจากการเสื่อมสภาพของวัสดุพื้นไม้ ปรับปรุงโดยการเปลี่ยนแผ่นพื้นไม้และซ่อมแซมโครงสร้างพื้น

รูปที่ 126 การปรับปรุงพื้นชาน ปี พ.ศ.2561

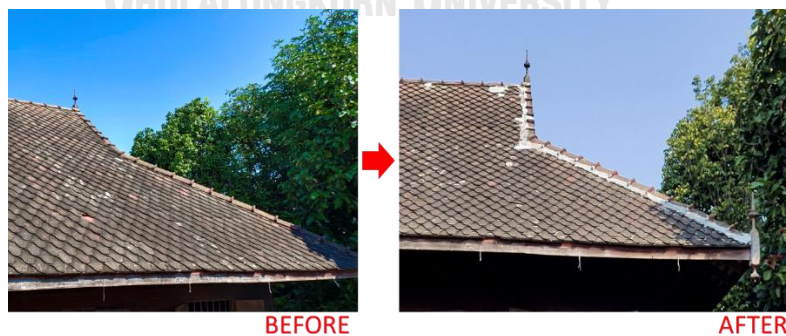
3.1.4 การปรับปรุงครั้งที่ 5 ปี พ.ศ. 2564 ปรับปรุงปลังคาโดยการซ่อมส่วนที่เสียหายในตำแหน่งของกระเบื้องหลังคา แป ครอบตะเข้สันหลังคา และครอบสันหลังคา โดยการเปลี่ยนกระเบื้องใหม่แทนส่วนที่แตก ซ่อมครอบสันโดยการอุดรอยรั่วโยปูนและน้ำยากันซึม และเปลี่ยนชิ้นส่วนแปในตำแหน่งที่เสียหาย ผู้วิจัยเป็นส่วนร่วมในการหาแนวทางวิธีการปรับปรุงและควบคุมงานปรับปรุงหลังคาของคุ้มเจ้ายอดเรือน

รูปที่ 127 การซ่อมแซมหลังคาบริเวณที่เสียหาย ปี พ.ศ.2564

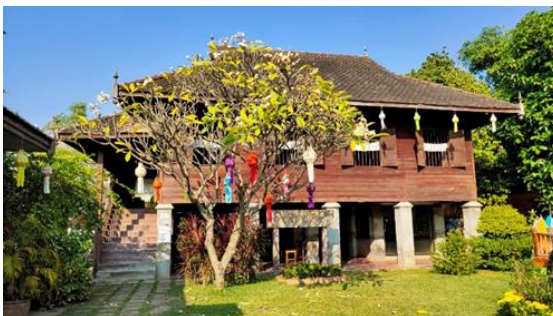
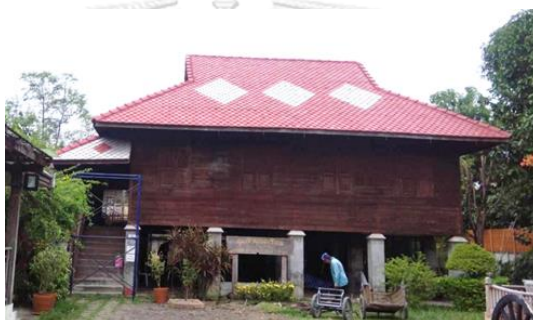
3.1.5 การปรับปรุงครั้งที่ 6 ปี พ.ศ. 2564 ปรับปรุงหลังคาโดยการเปลี่ยนกระเบื้อง
หลังคาและซ่อมแซมโครงสร้างที่เสียหาย ผู้วิจัยเป็นส่วนร่วมในการหาแนวทาง
วิธีการปรับปรุงและควบคุมงานปรับปรุงหลังคาของคุ้มเจ้ายอดเรือ

รูปที่ 128 ภาพก่อนการปรับปรุงหลังคาคุ้มเจ้ายอดเรือ ปี พ.ศ.2564

รูปที่ 129 ภาพก่อนการปรับปรุงหลังคาคุ้มเจ้ายอดเรือ พ.ศ.2564

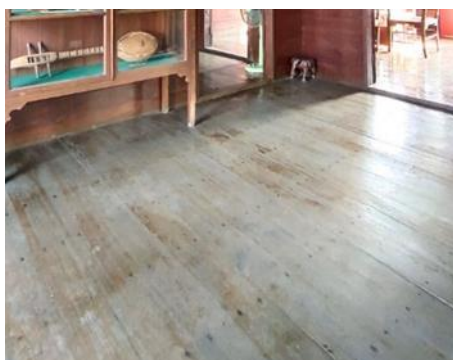
รูปที่ 130 การซ่อมแซมพื้นภายในคุ้มเจ้ายอดเรือ

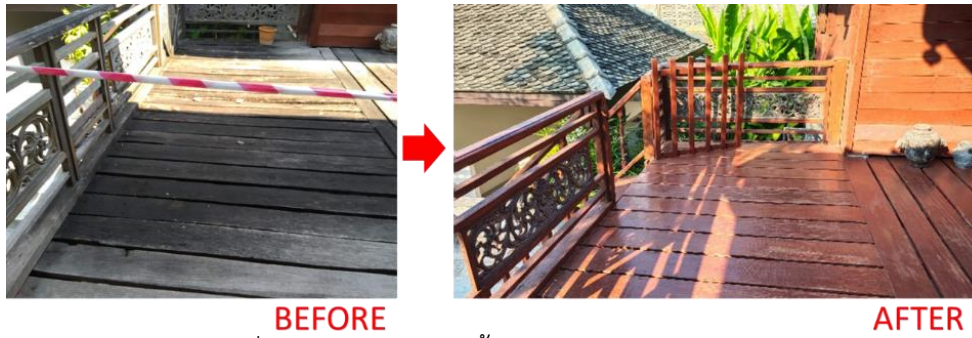
BEFORE **AFTER**
รูปที่ 131 การซ่อมแซมพื้นภายนอกค้่มเจ้ายอดเรือ่น

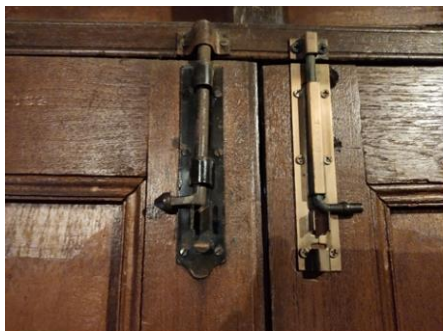
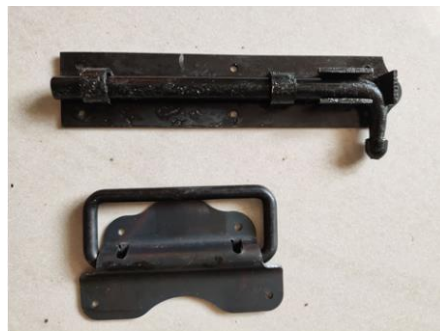
รูปที่ 137 การเปลี่ยนชุดอุปกรณ์ประตู หน้าต่างของคุ้มเจ้ายอดเรือน

อุปกรณ์ประตูหน้าต่าง

ทำเรียนแบบอุปกรณ์เดิม

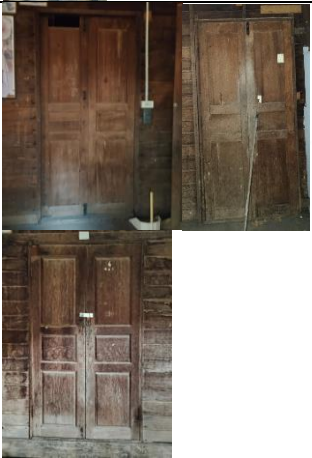
6, 7, 8, 10, 11, 12, 15	2C	- ประตูภายนอกเสียหายจาก ความชื้นและน้ำฝน - ประตูภายใน เสียหายจากการ แตกหัก

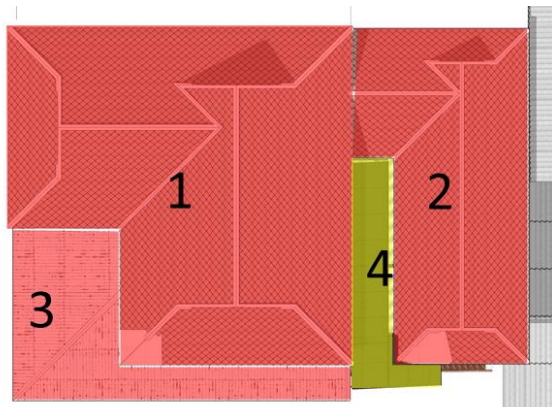
รูปที่ 175 ภาพรายการตำแหน่งการปรับปรุง หมวดหมู่หลังคา

หลังคาประเบื้องว่า รูปทรงข้าวหลามตัด โครงสร้างหลังคาไม้

หลังคาเดิม

หลังคาเปลี่ยนวัสดุ

4	 	<p>ไม่มีหลังคา</p>  	<p>หลังคาต่อเติม</p>	 
---	---	--	----------------------	---
