การลดของเสียในกระบวนการฟั่นสีใช้คัพพรตจักรยานยนต์

วิทยานิพนธ์นี้เป็นส่วนหนึ่งของการศึกษาตามหลักสูตรปริญญาวิศวกรรมศาสตรมหาบัณฑิต

ปีการศึกษา 2546

DEFECT REDUCTION IN SHOCK ABSORBER PAINTING PROCESS OF MOTORCYCLES

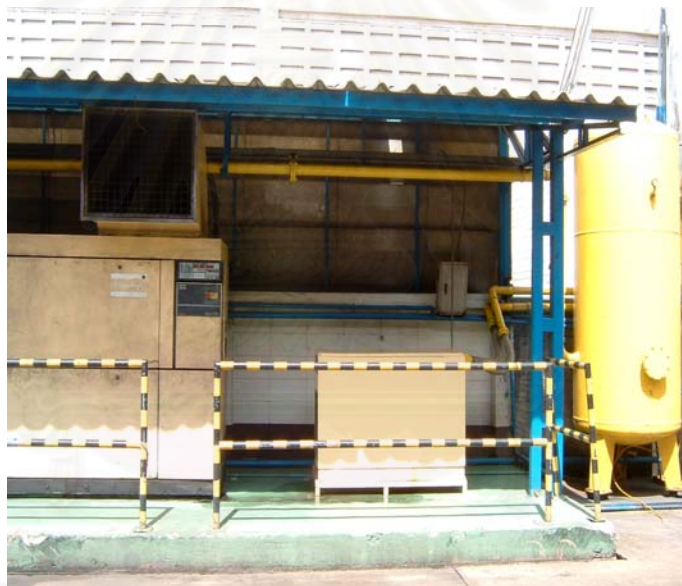
รูปที่ 3.5 แสดง Air Supply Unit ของโรงงาน

เป็นระบบจ่ายลมให้กับห้องพ่นสีและแผนกอื่น ๆ ของโรงงาน โดยส่งผ่านลมมาตามท่อลมและมาทางเพดานห้องพ่นสี ดังนั้นความสะอาดของลมจึงเป็นสิ่งสำคัญอย่างยิ่งที่จะต้องคำนึงถึง เพราะลมที่ไม่สะอาดจะเป็นตัวทำให้ฝุ่นและไขมันที่อยู่ตามท่อลมติดผิวสีในขณะพ่นสียังเปียกทำให้เกิดปัญหาสีเป็นเม็ดได้

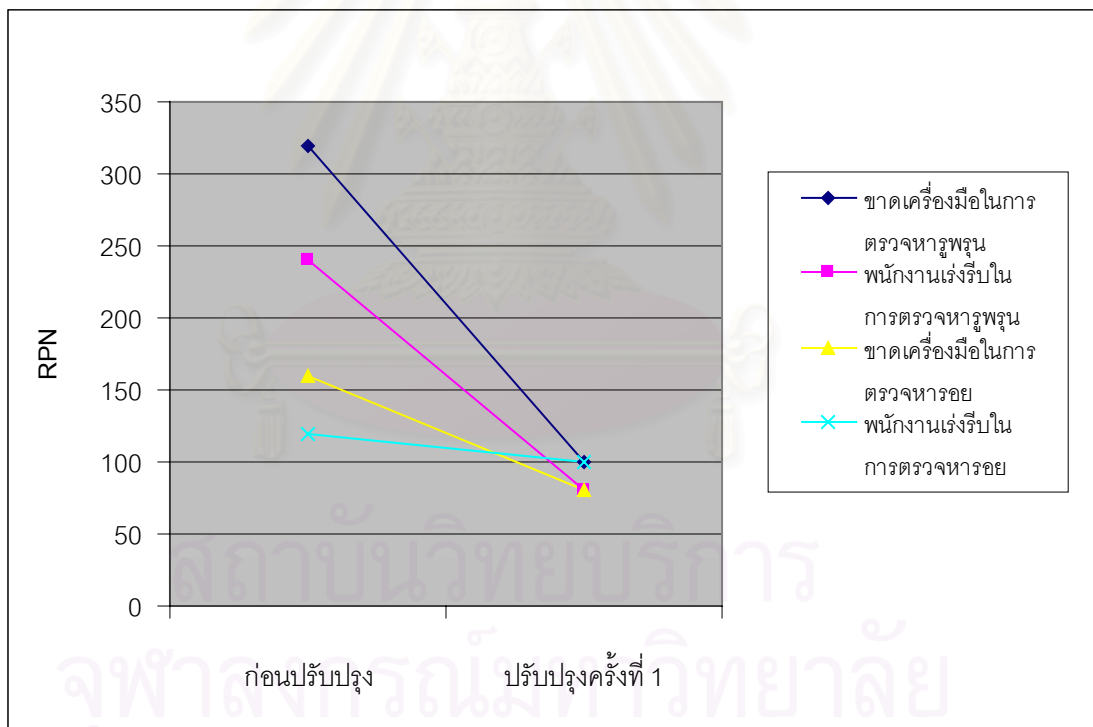
รูปที่ 6.3 แสดงค่า RPN ที่เกิดขึ้นในกระบวนการตรวจรับวัตถุดิบ

สาเหตุ	RPN	
	ม.ค. - ก.พ. 2546	เม.ย. - พ.ค. 2546
ขาดเครื่องมือในการตรวจหาจุลินทรีย์	320	100
พนักงานเร่งรีบในการตรวจหาจุลินทรีย์	240	80
ขาดเครื่องมือในการตรวจหารอย	160	80
พนักงานเร่งรีบในการตรวจหารอย	120	100

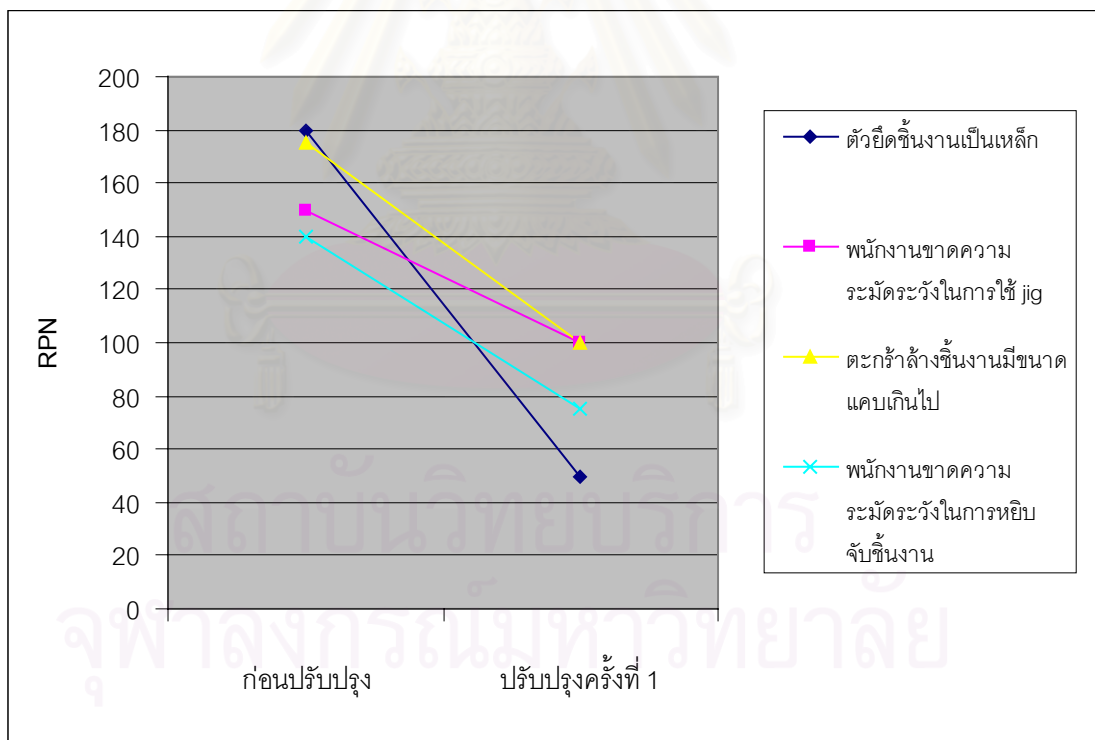
รูปที่ 6.4 แสดงค่า RPN ที่เกิดขึ้นในกระบวนการ Machining

สาเหตุ	RPN	
	ม.ค. - ก.พ. 2546	เม.ย. - พ.ค. 2546
ตัวยึดชิ้นงานเป็นเหล็ก	180	50
พนักงานขาดความระมัดระวังในการใช้ jig	150	100
ตะกร้าล้างชิ้นงานมีขนาดแคบเกินไป	175	100
พนักงานขาดความระมัดระวังในการหยิบจับชิ้นงาน	140	75

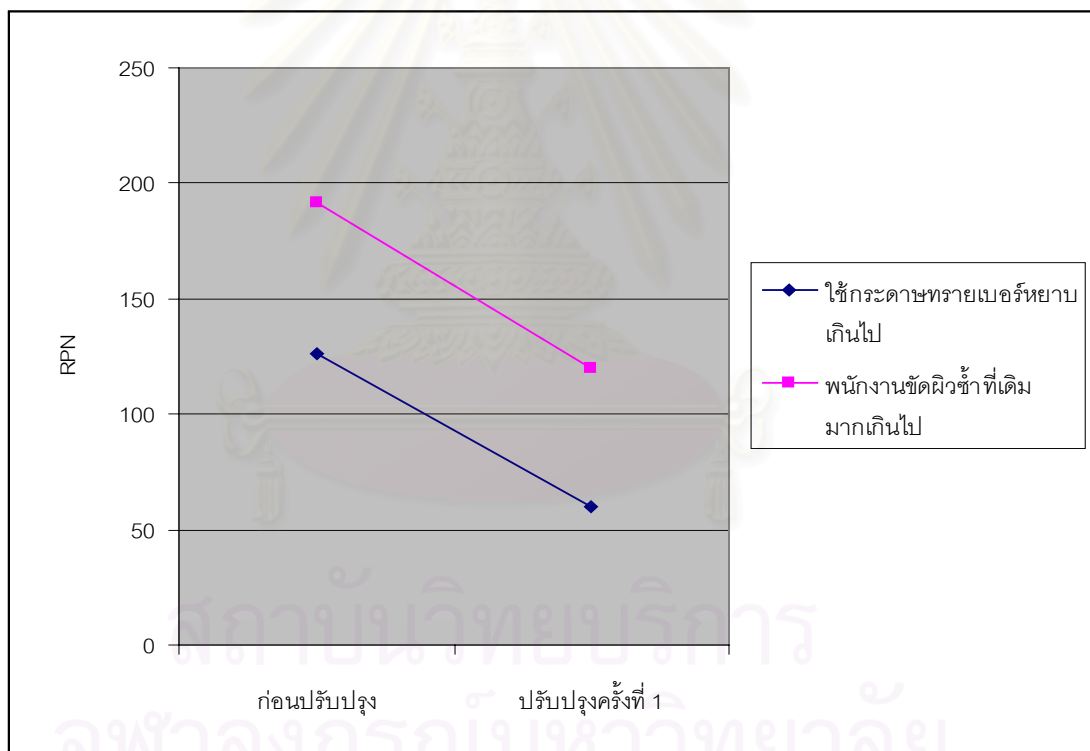
รูปที่ 6.5 แสดงค่า RPN ที่เกิดขึ้นในกระบวนการ Buffering

สาเหตุ	RPN	
	ม.ค. - ก.พ. 2546	เม.ย. - พ.ค. 2546
ใช้กระดาษทรายเบอร์หยาบเกินไป	126	60
พนักงานขัดผิวซ้ำที่เดิมมากเกินไป	192	120

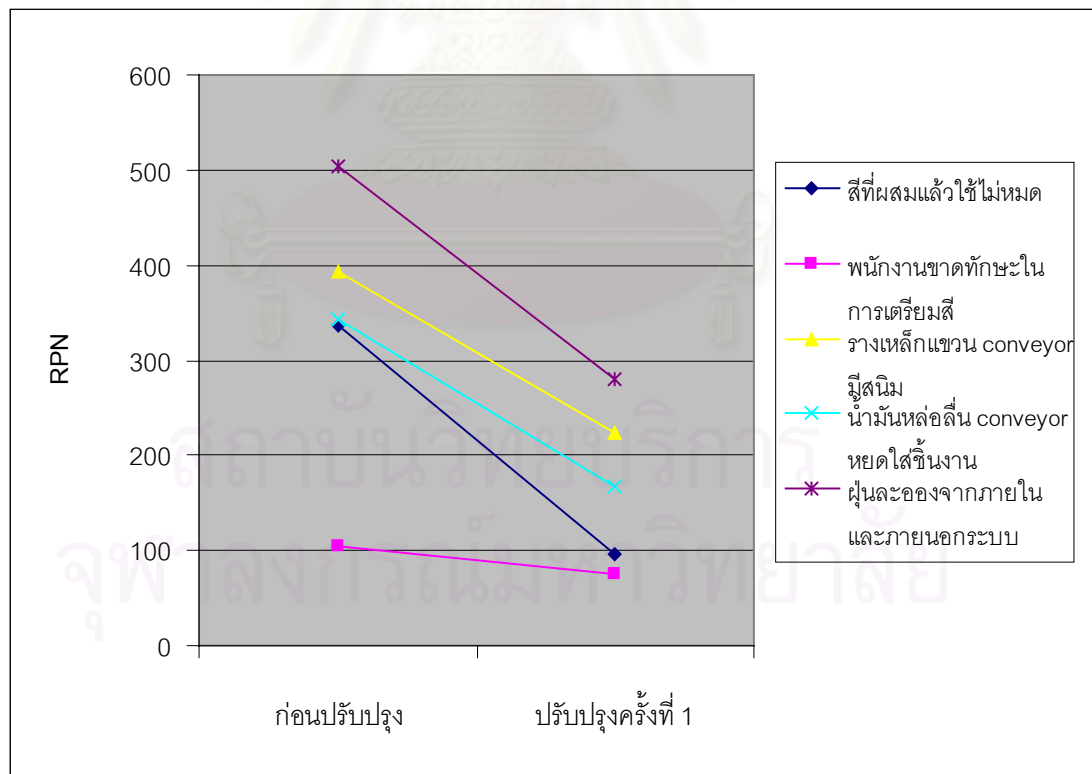
รูปที่ 6.6 แสดงค่า RPN ที่เกิดขึ้นในกระบวนการเตรียมสีและความพร้อมระบบ

สาเหตุ	RPN	
	ม.ค. - ก.พ. 2546	เม.ย. - พ.ค. 2546
สีที่ผสมแล้วใช้ไม่หมด	336	96
พนักงานขาดทักษะในการเตรียมสี	105	75
รางเหล็กแขวน conveyor มีสนิม	392	224
น้ำมันหล่อลื่น conveyor หยดใส่ชิ้นงาน	343	168
ฝุ่นละอองจากภายในและภายนอกระบบ	504	280

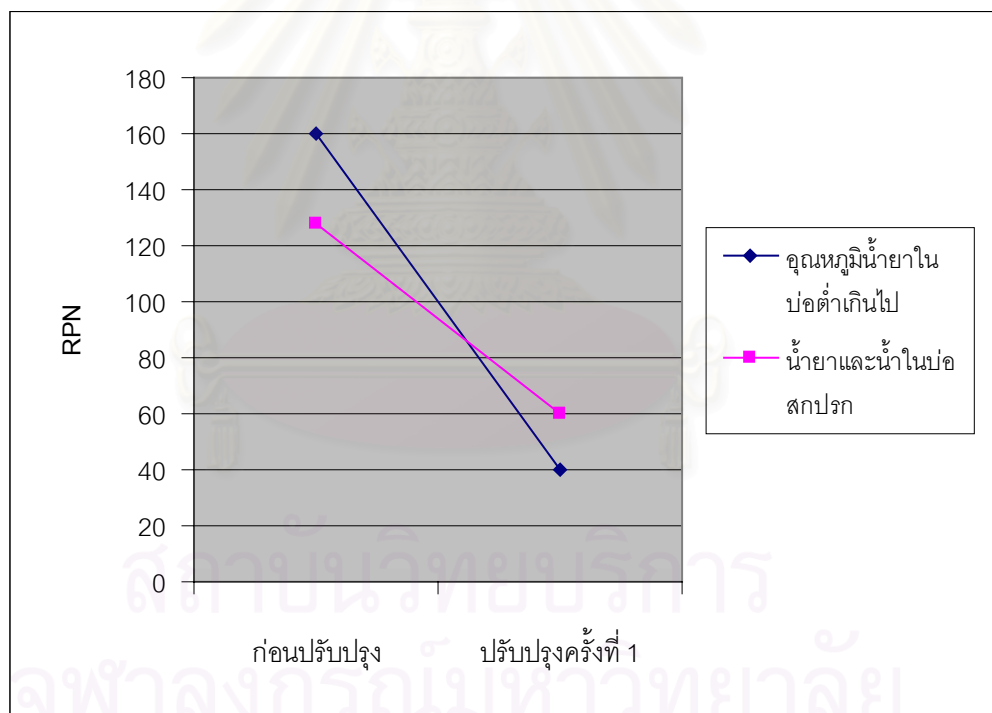
รูปที่ 6.7 แสดงค่า RPN ที่เกิดขึ้นในกระบวนการ Pretreatment

สาเหตุ	RPN	
	ม.ค. - ก.พ. 2546	เม.ย. - พ.ค. 2546
อุณหภูมิน้ำยาในบ่อต่ำเกินไป	160	40
น้ำยาและน้ำในบ่อสกปรก	128	60

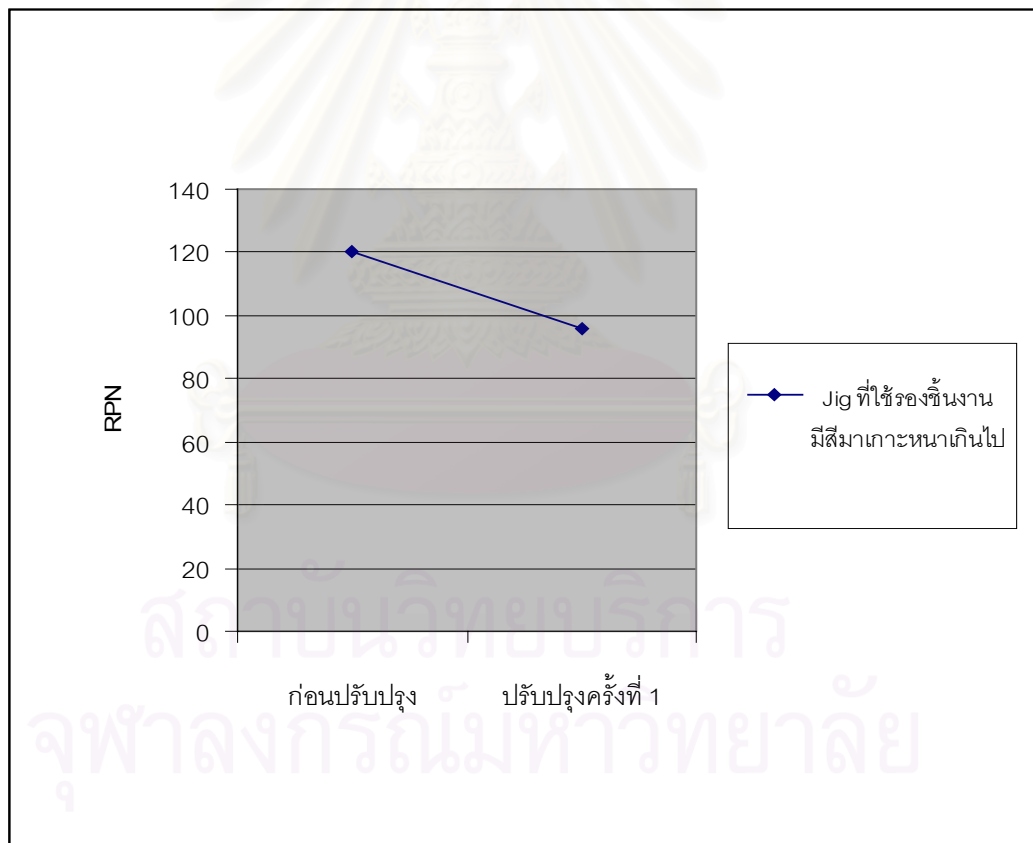
รูปที่ 6.8 แสดงค่า RPN ที่เกิดขึ้นในกระบวนการอบน้ำแห้ง

สาเหตุ	RPN	
	ม.ค. - ก.พ. 2546	เม.ย. - พ.ค. 2546
Jig ที่ใช้รองชิ้นงานมีสีมาเกาะหนาเกินไป	120	96

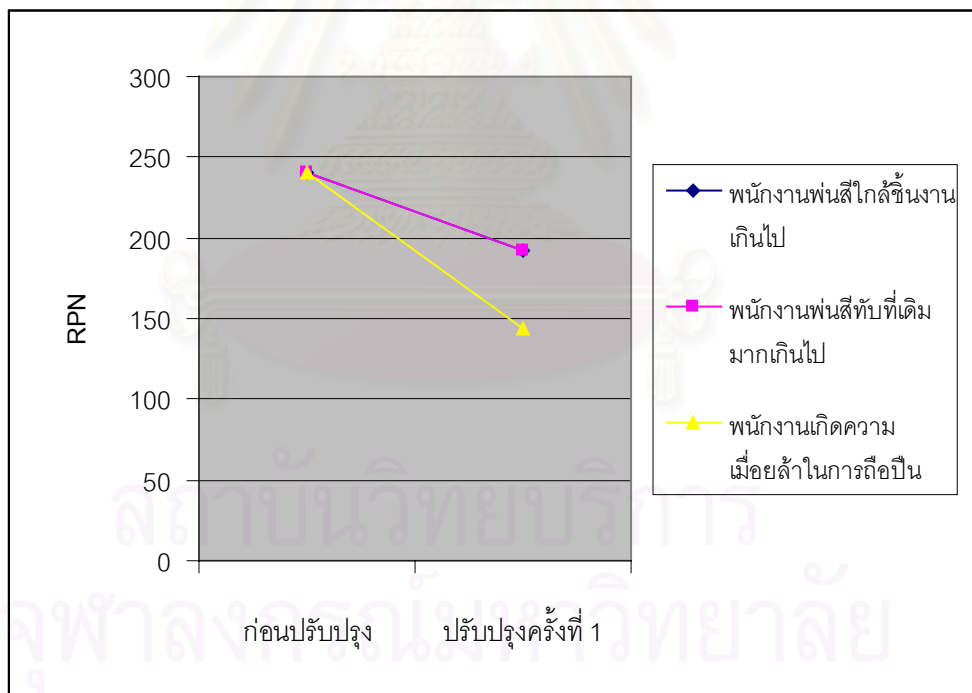
รูปที่ 6.9 แสดงค่า RPN ที่เกิดขึ้นในกระบวนการพ่นสี

สาเหตุ	RPN	
	ม.ค. - ก.พ. 2546	เม.ย. - พ.ค. 2546
พนักงานพ่นสีใกล้ชั้นงานเกินไป	240	192
พนักงานพ่นสีทับที่เดิมมากเกินไป	240	192
พนักงานเกิดความเมื่อยล้าในการถือปืนพ่นสี	240	144

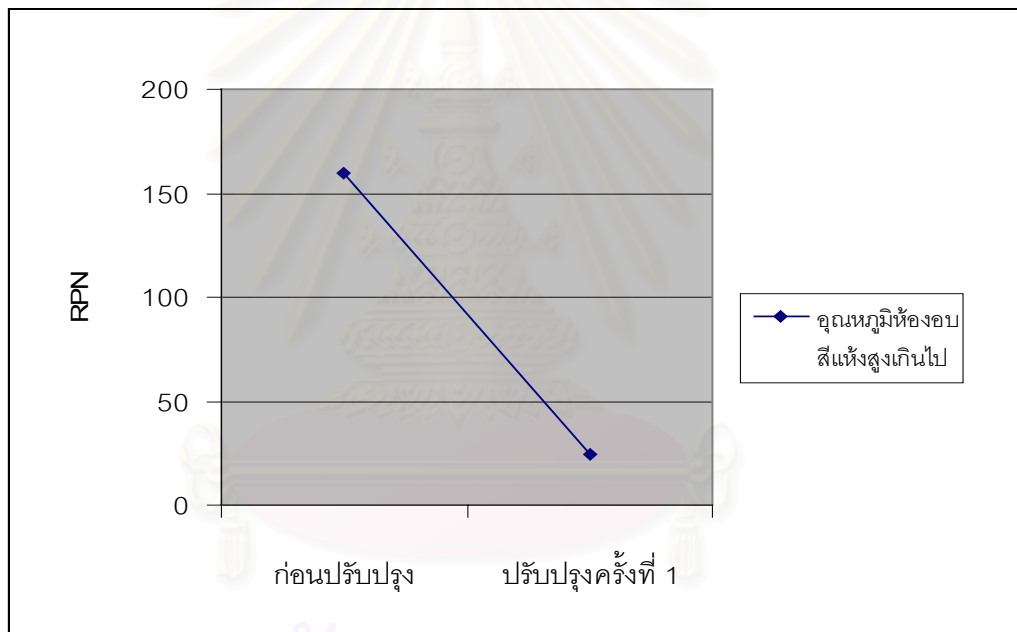
รูปที่ 6.10 แสดงค่า RPN ที่เกิดขึ้นในกระบวนการอบสีแห้ง

สาเหตุ	RPN	
	ม.ค. - ก.พ. 2546	เม.ย. - พ.ค. 2546
อุณหภูมิห้องอบสีแห้งสูงเกินไป	160	24

1. ตรวจสอบสภาพการทำงานของสเกลบอกอุณหภูมิห้องอบสีแห้ง และทำการซ่อมแซมให้เที่ยงตรงตามใบแจ้งซ่อม ในตารางที่ 5.16
