บทที่ 3

การศึกษาการดำเนินงานและสภาพปัจจุบันของโรงงาน

3.1 การศึกษาการดำเนินงานและสภาพปัจจุบันของโรงงาน

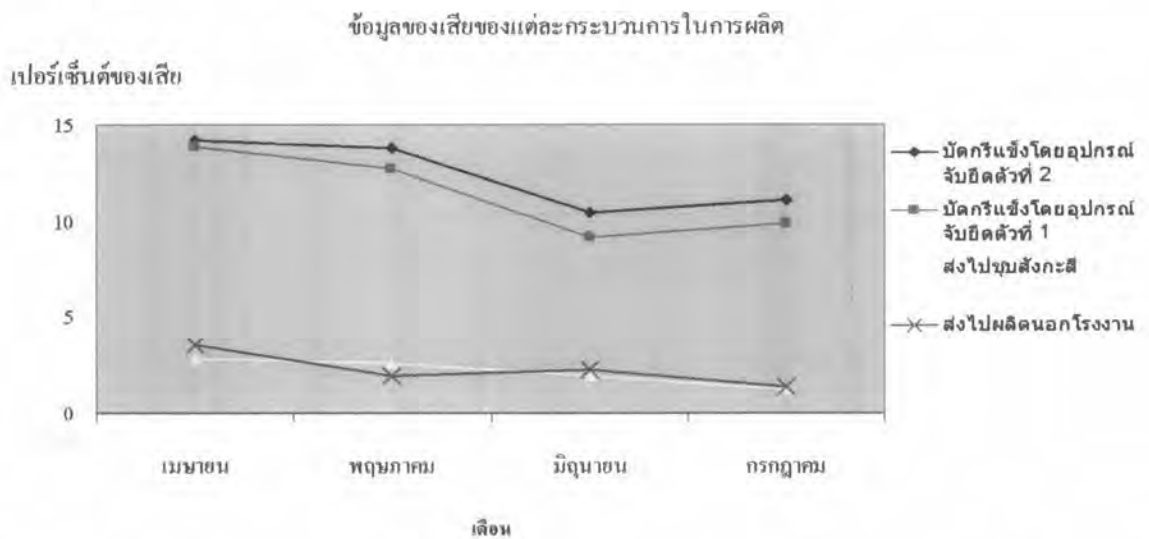
รูปที่ 3.4 แสดงเปอร์เซ็นต์ของเสียแต่ละกระบวนการที่ส่งนําระบายความร้อนในรถยนต์ในช่วงเดือนเมษายน 2549-กรกฎาคม 2549

จากรูปที่ 3.4 จะพบว่าเปอร์เซ็นต์ของเสียส่วนใหญ่ที่เกิดขึ้นในแต่ละเดือนจะเกิดจากกระบวนการบัดกรีแข็ง โดยอุปกรณ์จับยึดตัวที่ 2 และกระบวนการบัดกรีแข็งโดยอุปกรณ์จับยึดตัวที่ 1 เป็นกระบวนการที่มีปริมาณของเสียที่มีปริมาณมากซึ่งสามารถสรุปเปอร์เซ็นต์ของเสียที่สะสมที่เกิดขึ้นทั้งหมดในแต่ละกระบวนการ ตั้งแต่เดือนเมษายน 2549-กรกฎาคม 2549

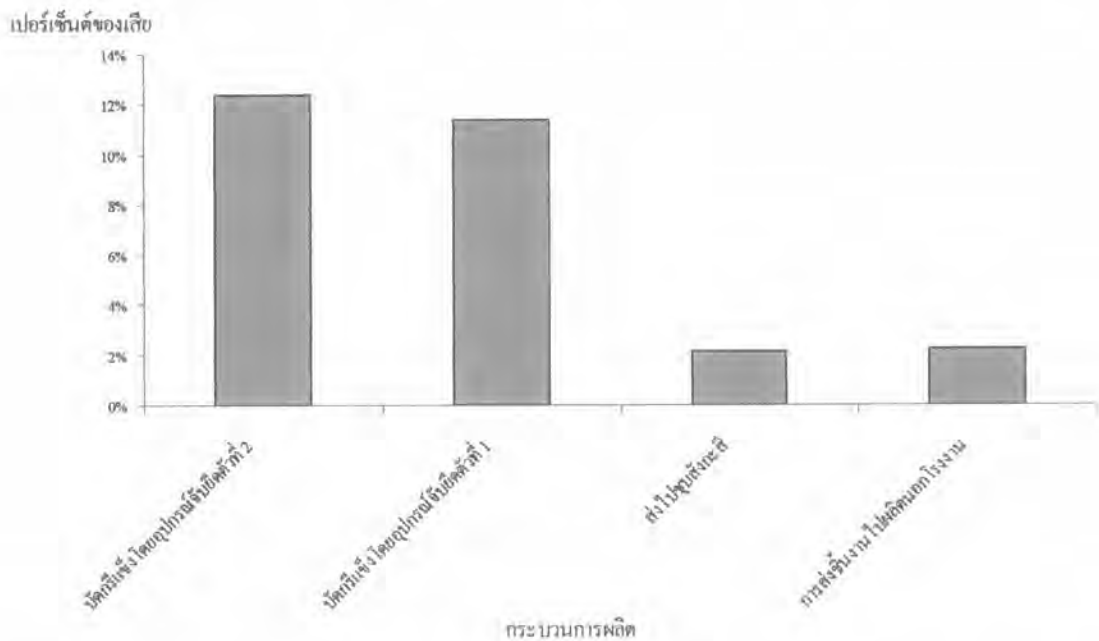
รูปที่ 3.5 กราฟแท่งแสดงเปอร์เซ็นต์ของเสียแต่ละกระบวนการต่อส่งน้ำระบายความร้อนในรถยนต์ในช่วงเดือนเมษายน 2549 ถึง กรกฎาคม 2549

จากรูปที่ 3.5 ทีมผู้ชำนาญการสามารถสรุปของเสียของเสียแต่ละกระบวนการผลิตต่อส่งน้ำระบายความร้อนในรถยนต์ในช่วงเดือนเมษายน 2549 ถึง กรกฎาคม 2549 กระบวนการบัคกรีแข็งโดยอุปกรณ์จับยึดตัวที่ 2 12.37% บัคกรีแข็งโดยอุปกรณ์จับยึดตัวที่ 1 11.40% การส่งชิ้นงานไปผลิตนอกโรงงาน 2.29% ส่งไปชุบสังกะสี 2.16% ทางทีมผู้ชำนาญการจึงนำทั้ง 4 กระบวนการมาเป็นข้อมูลในการดำเนินการลดของเสียต่อไป

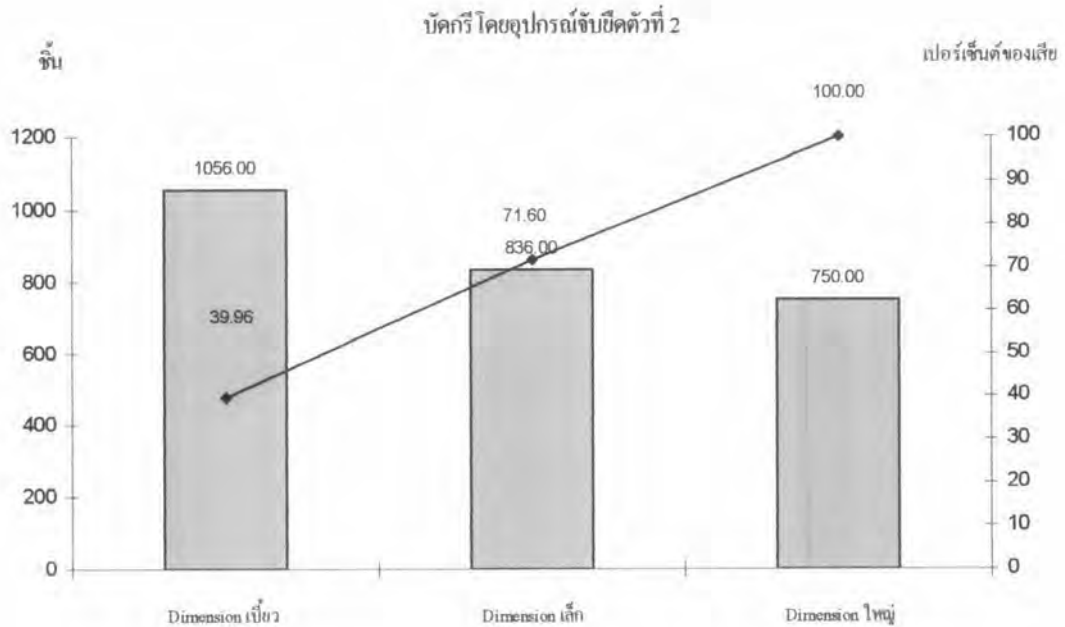
รูปที่ 3.6 ผังพาเรโต แสดงลักษณะและจำนวนของเสี้ยนในกระบวนการบัคกรีแข็ง โดยอุปกรณ์จับยึดตัวที่ 2

จากรูปที่ 3.6 พบว่าในกระบวนการบัคกรีแข็ง โดยอุปกรณ์จับยึดตัวที่ 2 ปัญหาที่ทำให้เกิดของเสี้ยนโดยเรียงลำดับเปอร์เซ็นต์จากมากไปน้อยคือ dimension เบี้ยว 39.96% dimension เล็ก 31.64% dimension ใหญ่ 28.38% ทางผู้ชำนาญการได้นำปัญหามาทำการวิเคราะห์หาสาเหตุเพื่อนำไปสู่การปรับปรุงลดของเสี้ยนซึ่งทุกปัญหาที่เกิดขึ้นเป็นปัญหาที่มีความรุนแรงส่งผลทำให้ไม่สามารถนำชิ้นงานไปประกอบกับเครื่องยนต์ได้จึงต้องนำทุกปัญหาที่เกิดขึ้นในกระบวนการบัคกรีแข็ง โดยอุปกรณ์จับยึดตัวที่ 2 มาทำการวิเคราะห์หาสาเหตุ

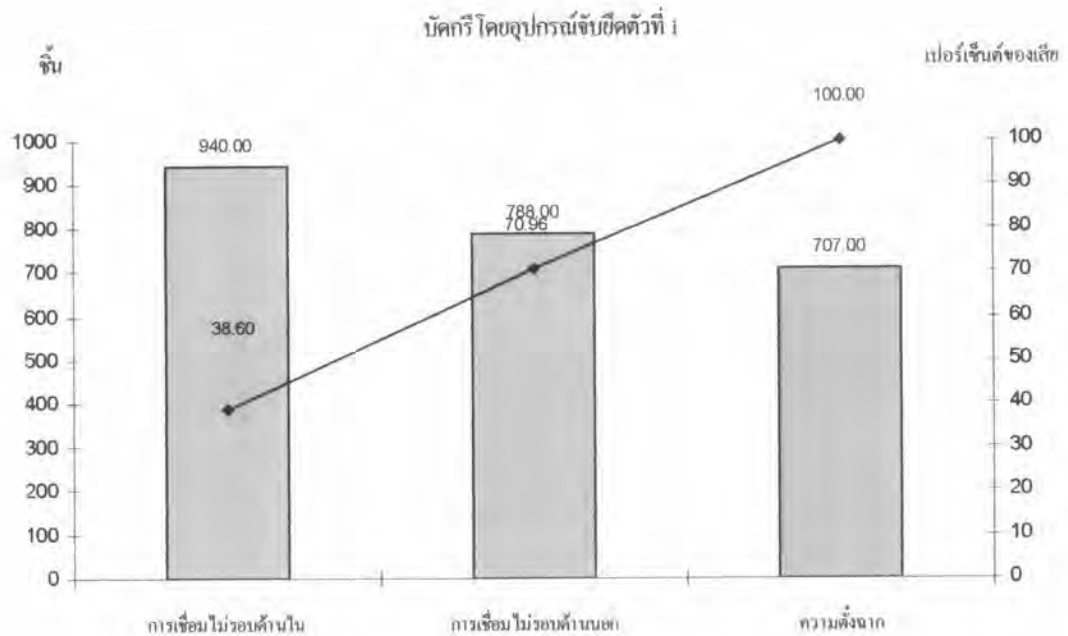
รูปที่ 3.9 ผังพารโตแสดงลักษณะและจำนวนของเสียในกระบวนการบัคกรีแข็งโดยอุปกรณ์จับยึดตัวที่ 1

จากรูปที่ 3.9 พบว่าในกระบวนการบัคกรีแข็ง โดยอุปกรณ์จับยึดตัวที่ 1 ปัญหาที่ทำให้เกิดของเสียโดยเรียงลำดับเปอร์เซ็นต์จากมากไปน้อยคือ การบัคกรีแข็งไม่รอบด้านใน 38.60% การบัคกรีแข็งไม่รอบด้านนอก 32.36% และปัญหาการตึงฉาก 29.03% ทางผู้ชำนาญการได้นำปัญหามาทำการวิเคราะห์หาสาเหตุเพื่อนำไปสู่การปรับปรุงลดของเสียซึ่งทุกปัญหาเป็นปัญหารุนแรงสำหรับลูกค้าเพราะเมื่อนำชิ้นส่วนไปประกอบกับเครื่องยนต์แล้วความแข็งแรงของท่อส่งน้ำระบายความร้อนในรถยนต์จะลดลงและเกิดการรั่วของน้ำเมื่อเครื่องยนต์ทำงานจึงต้องนำทุกปัญหาที่เกิดขึ้นในกระบวนการบัคกรีแข็งโดยอุปกรณ์จับยึดตัวที่ 1 มาทำการวิเคราะห์หาสาเหตุ ซึ่งรูปที่ 3.10 เป็นรูปที่แสดงอุปกรณ์จับยึดตัวที่ 1 และรูปที่ 3.11 เป็นรูปที่จำลองแสดงการประกอบของท่อส่งน้ำระบายความร้อนในรถยนต์ซึ่งต้องอาศัยการแกะด้วยอุปกรณ์ทางโรงงานของลูกค้าในส่วนนี้จึงจำเป็นต้องมีความแข็งแรงมากนั่นเอง

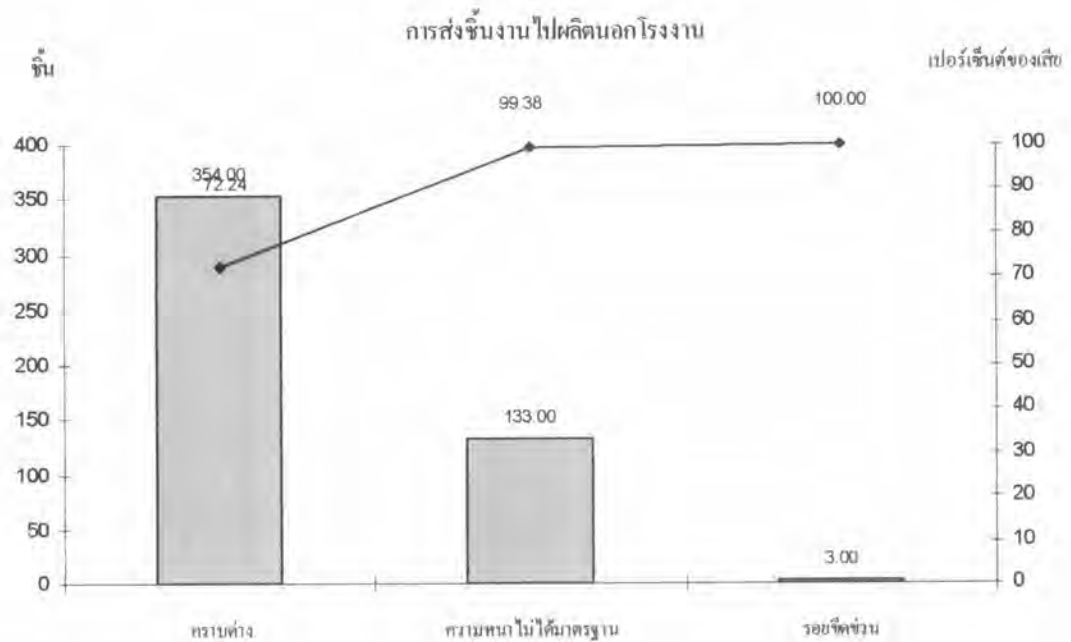
รูปที่ 3.12 สัฟพาร์ โดแสดงลักษณะและจำนวนของเสียในกระบวนการส่งชิ้นงานไปผลิตนอกโรงงาน

จากรูปที่ 3.12 พบว่ากระบวนการส่งชิ้นงานไปผลิตนอกโรงงาน ปัญหาที่เกิดของเสียโดยเรียงลำดับเรียงลำดับเปอร์เซ็นต์จากมากไปน้อยคือ รัศมีไม่ได้ขนาด 72.24% ชิ้นงานเป็นรอย 27.14% หัว spool เบี้ยว 0.61% ทางผู้ชำนาญการ ได้คัดเลือกปัญหา รัศมีไม่ได้ขนาด และชิ้นงานเป็นรอย ซึ่งเป็นปัญหาส่วนใหญ่ที่ทำให้เกิดของเสียในกระบวนการส่งชิ้นงานไปผลิตนอกโรงงาน เนื่องจากเปอร์เซ็นต์สะสมของทั้งสองปัญหารวมกันเท่ากับ 99.38% มาทำการวิเคราะห์หาสาเหตุเพื่อนำไปสู่การปรับปรุงลดของเสียต่อไป

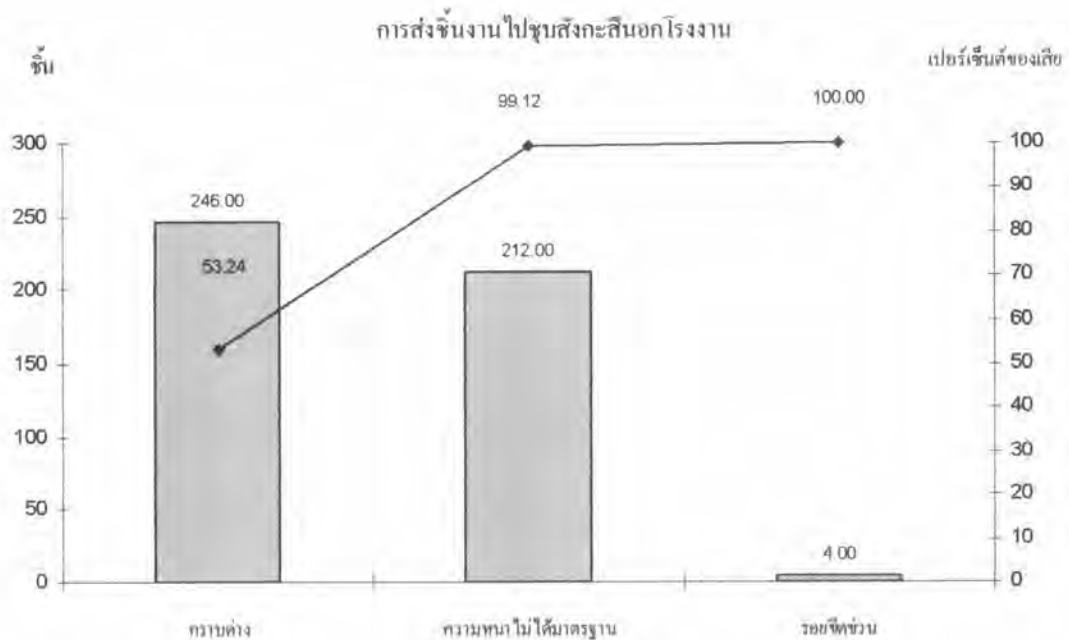
รูปที่ 3.13 ผังพาเรโตแสดงลักษณะและจำนวนของเสียในกระบวนการส่งชิ้นงานไปชุบสังกะสีนอกโรงงาน

จากรูปที่ 3.13 กระบวนการส่งไปชุบสังกะสีนอกโรงงานปัญหาที่เกิดขึ้นคือเกิดคราบรอยต่างกับท่อส่งน้ำระบายความร้อนในรถยนต์ 53.24% ความหนาของการชุบสังกะสีไม่ได้ตามมาตรฐานที่ถูกข้อกำหนด $8\mu\text{m}$ 45.88% และปัญหารอยขีดข่วนบนชิ้นงาน 0.86% เนื่องจากกระบวนการส่งไปชุบสังกะสีนั้นเป็นกระบวนการที่มีการจ้างผู้ผลิตจากภายนอกโรงงานเมื่อท่อส่งน้ำระบายความร้อนในรถยนต์ถูกส่งกลับมาสู่โรงงานหลังจากทำการชุบสังกะสีจะมีกระบวนการสุ่มตรวจรับตัวสินค้าซึ่งในแต่ละครั้งและจะมี ข้อมูลการตรวจวัดความหนาของการชุบสังกะสีที่ผู้ผลิตจากภายนอกโรงงานแนบมาด้วย หากทางโรงงานสุ่มตรวจเจอก็จะทำการแจ้งกับผู้ผลิตจากภายนอกโรงงานให้เข้ามาทำการตัดชิ้นงานภายในโรงงานและทำการแลกเปลี่ยนชิ้นงานกลับมาภายหลัง ซึ่งทำให้ไม่เกิดปัญหารุนแรงมากนักกับทางโรงงานทางแก้ปัญหาในกระบวนการนี้คือการทำความเข้าใจกับผู้ผลิตจากภายนอกโรงงาน ทางผู้ชำนาญการได้คัดเลือกปัญหา เกิดคราบรอยต่างกับท่อส่งน้ำระบายความร้อนในรถยนต์ และความหนาของการชุบสังกะสีไม่ได้ตามมาตรฐานซึ่งเป็นปัญหาส่วนใหญ่ที่ทำให้เกิดของเสียในกระบวนการส่งชิ้นงานไปชุบสังกะสีนอกโรงงาน เนื่องจากเปอร์เซ็นต์สะสมของทั้งสองปัญหารวมกันเท่ากับ 99.12% มาทำการวิเคราะห์หาสาเหตุเพื่อนำไปสู่การปรับปรุงลดของเสียต่อไป

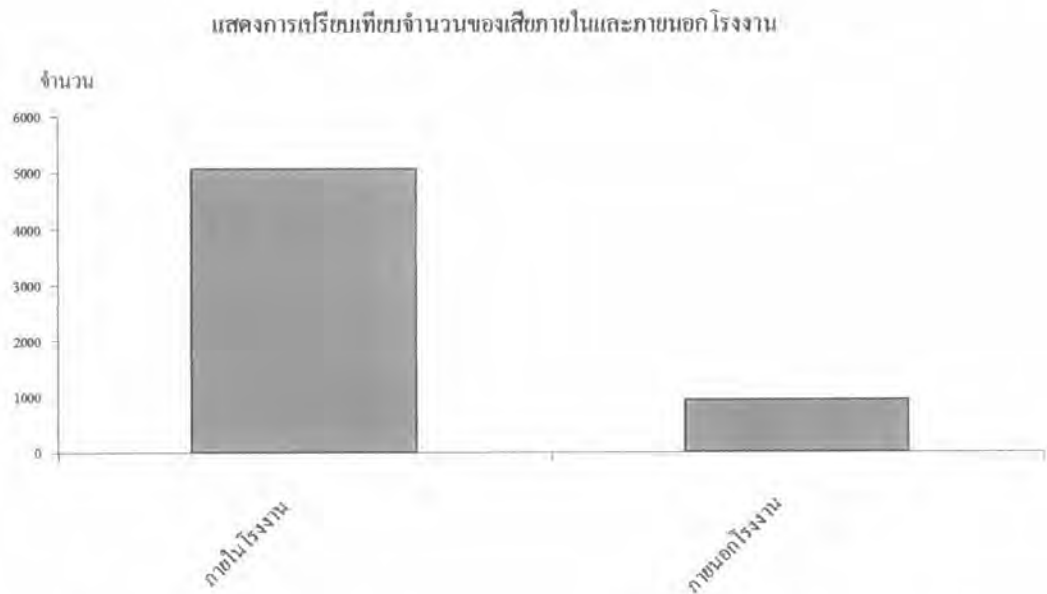
รูปที่ 3.14 แสดงการเปรียบเทียบจำนวนของเสียที่เกิดขึ้นภายในโรงงานและภายนอกโรงงานในช่วงเดือนเมษายน 2549 ถึง กรกฎาคม 2549

จากรูปที่ 3.14 สามารถเปรียบเทียบปริมาณของเสียภายนอกโรงงานและภายในโรงงานซึ่งจากรูปที่ 3.14 ปริมาณของเสียที่เกิดขึ้นภายในโรงงานมีปริมาณ 5,077 ชิ้น ของเสียที่เกิดขึ้นภายนอกโรงงานมีปริมาณ 952 ชิ้นซึ่งปริมาณของเสียที่เกิดขึ้นส่วนใหญ่เกิดขึ้นภายในโรงงานนั่นเอง
