รายการอ้างอิง

ภาคผนวก

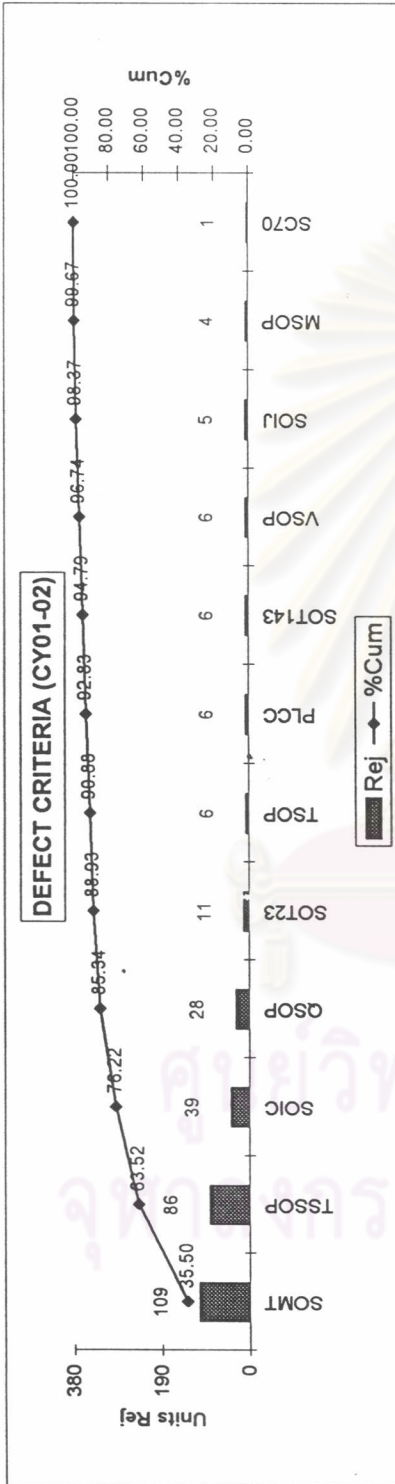
Overall Final Outgoing Inspection (Visual & Pack)
Overall Units Rej (Cy01-Aug'02)

Cy	CY01	CY02	Cum 01-02
SOIC			
LOT REJ	34	5	39
LOT B/O	9970	2365	12335
%	0.34	0.21	0.32
UNIT REJ	34	5	39
UNIT B/O	2138929	506909	2645838
PPM	16	10	15
TSSOP			
LOT REJ	51	33	84
LOT B/O	18042	12018	30060
%	0.28	0.27	0.28
UNIT REJ	53	33	86
UNIT B/O	3990257	3075172	7065429
PPM	13	11	12
TSOP			
LOT REJ	2	4	6
LOT B/O	954	253	1207
%	0.21	1.58	0.50
UNIT REJ	2	4	6
UNIT B/O	255336	82394	337733
PPM	8	49	18
SOMT			
LOT REJ	71	37	108
LOT B/O	26846	21846	48692
%	0.26	0.17	0.22
UNIT REJ	71	38	109
UNIT B/O	5697311	4925773	10623084
PPM	12	8	10
TGFP			
LOT REJ	0	0	0
LOT B/O	1	0	1
%	0.00	#DIV/0!	0.00
UNIT REJ	0	0	0
UNIT B/O	320	0	320
PPM	0	#DIV/0!	0

CY	CY01	CY02	Cum 01-02
PLCC			
LOT REJ	3	3	6
LOT B/O	1942	1571	3513
%	0.15	0.19	0.17
UNIT REJ	3	3	6
UNIT B/O	428187	378586	804753
PPM	7	8	7
SOJ			
LOT REJ	4	1	5
LOT B/O	1413	2551	3964
%	0.28	0.04	0.13
UNIT REJ	4	1	5
UNIT B/O	408628	788133	1196762
PPM	10	1	4
SOT23			
LOT REJ	4	7	11
LOT B/O	862	905	1787
%	0.46	0.77	0.62
UNIT REJ	4	7	11
UNIT B/O	161750	238034	397784
PPM	25	30	28
SOT143			
LOT REJ	5	1	6
LOT B/O	152	123	275
%	3.29	0.81	2.18
UNIT REJ	5	1	6
UNIT B/O	72120	54660	126780
PPM	69	18	47
VSOP			
LOT REJ	6	0	6
LOT B/O	603	76	679
%	1.00	0.00	0.88
UNIT REJ	6	0	6
UNIT B/O	121017	15124	136141
PPM	50	0	44
QSOP			
LOT REJ	10	18	28
LOT B/O	2883	2818	5701
%	0.35	0.64	0.49
UNIT REJ	10	18	28
UNIT B/O	532829	564618	1097447
PPM	19	32	26

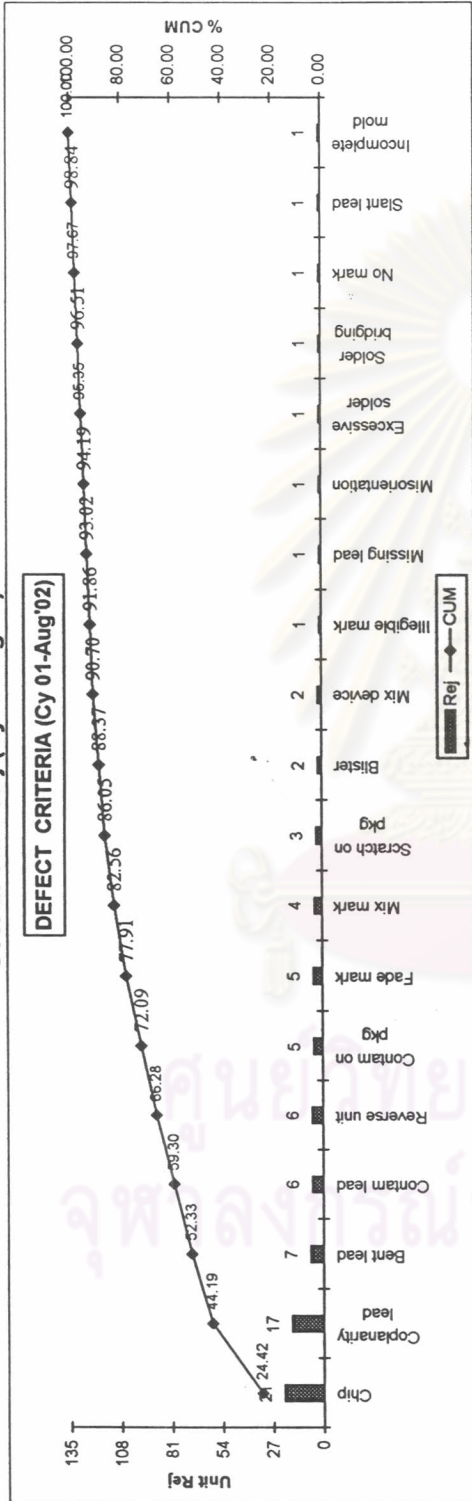
**TSSOP Final Outgoing Inspection (Visual & Pack)
Overall Units Rej (Cy01-Aug'02)**

Cy	CY01	CY02	Cum 01-02
Lot Rej.	51	33	84
Lot Insp.	18042	12018	30060
% LRR	0.28	0.27	0.28
Units Rej.	53	33	86
Units Insp.	3990257	3075172	7065429
PPM	13	11	12
TSSOP Major defect unit			
Excessive solder	0	1	1
Coplanarity lead	10	7	17
Mix mark	0	4	4
Contam lead	4	2	6
Bent lead	4	3	7
Misorientation	1	0	1
Solder bridging	0	1	1
Chip	17	4	21
Scratch on pkg	3	0	3
Contam on pkg	3	0	3
Non plate	0	0	0
Blister	0	0	0
Illegible mark	1	2	3
Fade mark	4	1	5
No mark	0	1	1
Slant lead	1	0	1
Reverse unit	2	4	6
Missing lead	1	0	1
Mix device	1	1	2
Incomplete mold	1	0	1
TTL	53	33	86

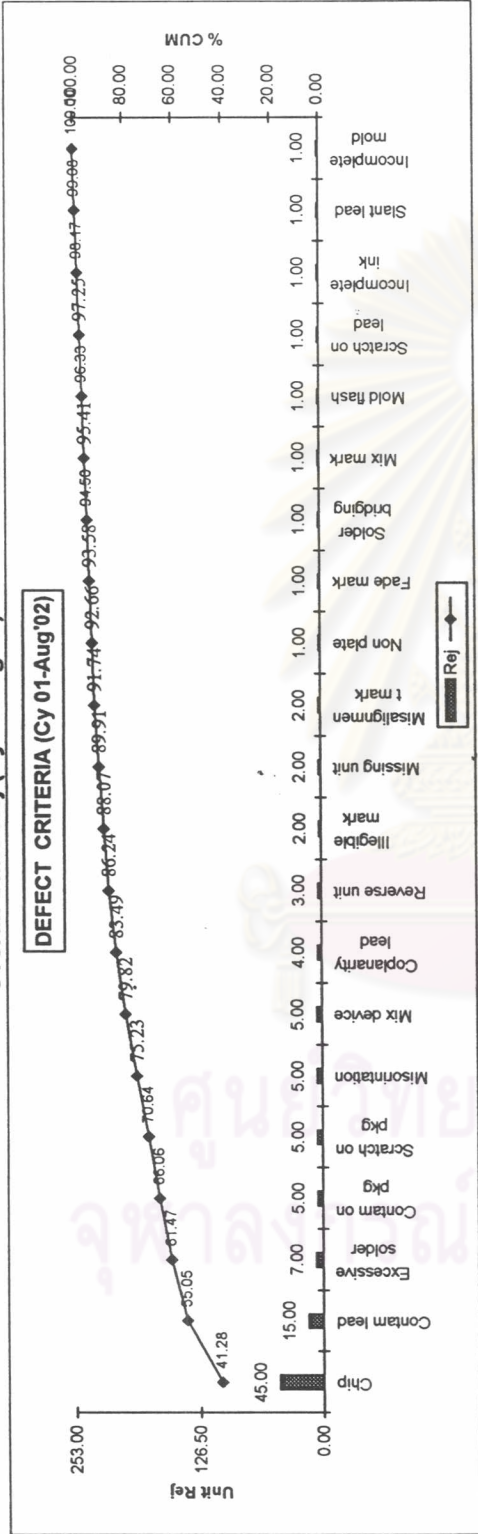
**SOMT Final Outgoing Inspection (Visual & Pack)
Overall Units Rej (Cy01-Aug'02)**

Cy	CY01	CY02	Cum 01-02
Lot Rej.	71	37	108
Lot Insp.	26846	21646	48492
% L.R	0.26	0.17	0.22
Units Rej.	71	38	109
Units Insp.	5697311	4925773	10623084
PPM	12	8	10
SOMT Major defect unit			
Contam lead	10	5	15
Misalignment mark	2	0	2
Scratch on pkg	5	0	5
Chip	30	15	45
Discolor lead	0	0	0
Mix mark	1	0	1
Misorientation	3	2	5
Mix device	2	3	5
Non plate	0	1	1
Illegible mark	1	1	2
Coplanarity lead	1	3	4
Contam on pkg	4	1	5
Solder bridging	1	0	1
Damage lead	0	0	0
Fade mark	1	0	1
Excessive solder	3	4	7
Mold flash	1	0	1
No mark	0	0	0
Scratch on lead	1	0	1
Incomplete ink	1	0	1
Slant lead	1	0	1
Incomplete mold	1	0	1
Reverse unit	1	2	3
Missing unit	1	1	2
TTL	71	38	109

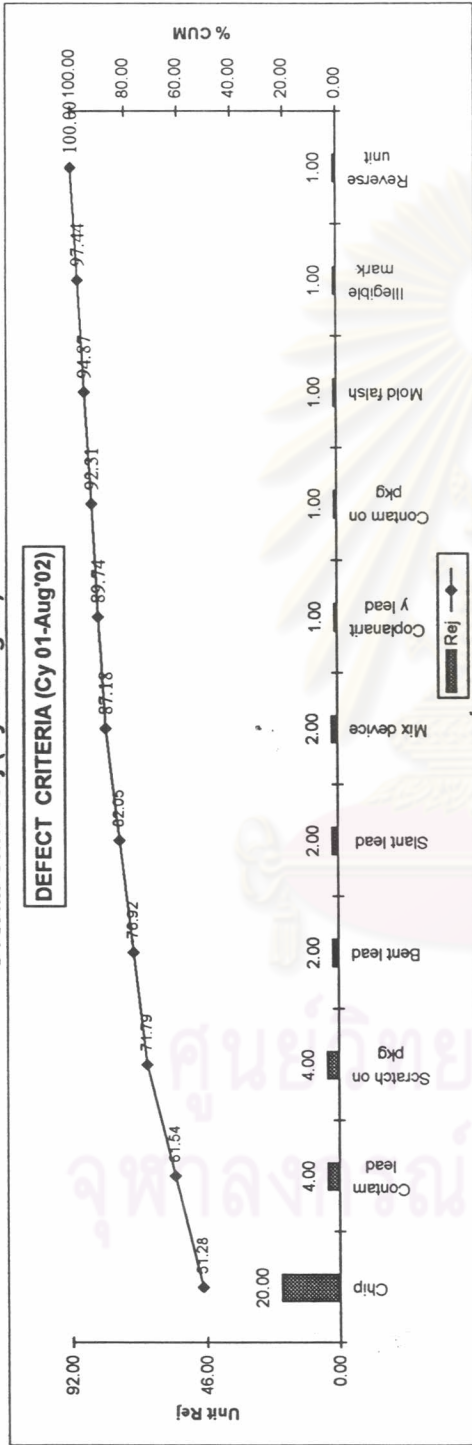
**SOIC Final Outgoing Inspection (Visual & Pack)
Overall Units Rej (Cy01-Aug'02)**

Cy	CY01	CY02	Cum 01-02
Lot Rej.	34	5	39
Lot Insp.	9970	2365	12335
% LRR	0.34	0.21	0.32
Units Rej.	34	5	39
Units Insp.	2138928	506909	2645838
PPM	16	10	15
SOIC Major defect unit			
Non plate	0	0	0
Incomplete mold	0	0	0
Excessive solder	0	0	0
Contam on pkg	1	0	1
Contam lead	4	0	4
Scratch on pkg	4	0	4
Discolor lead	0	0	0
Misorientation	0	0	0
Slant lead	2	0	2
Chip	17	3	20
Bent lead	0	2	2
Coplanarity lead	1	0	1
Mold flash	1	0	1
Illegal mark	1	0	1
Mix device	2	0	2
Reverse unit	1	0	1
TTL	34	5	39

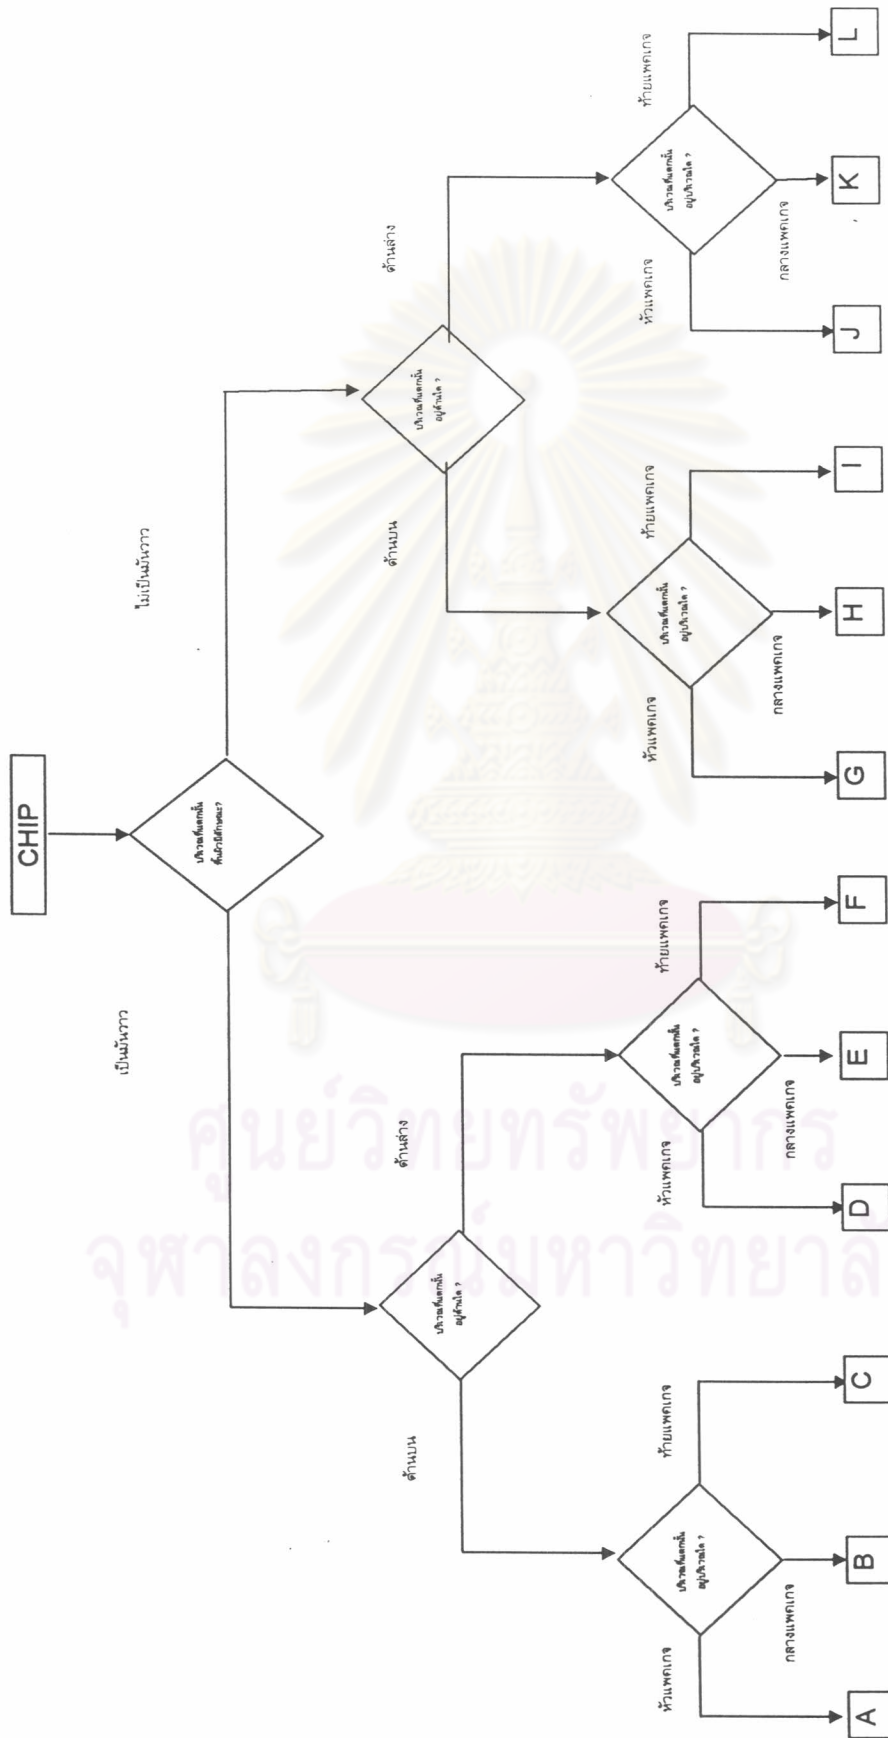
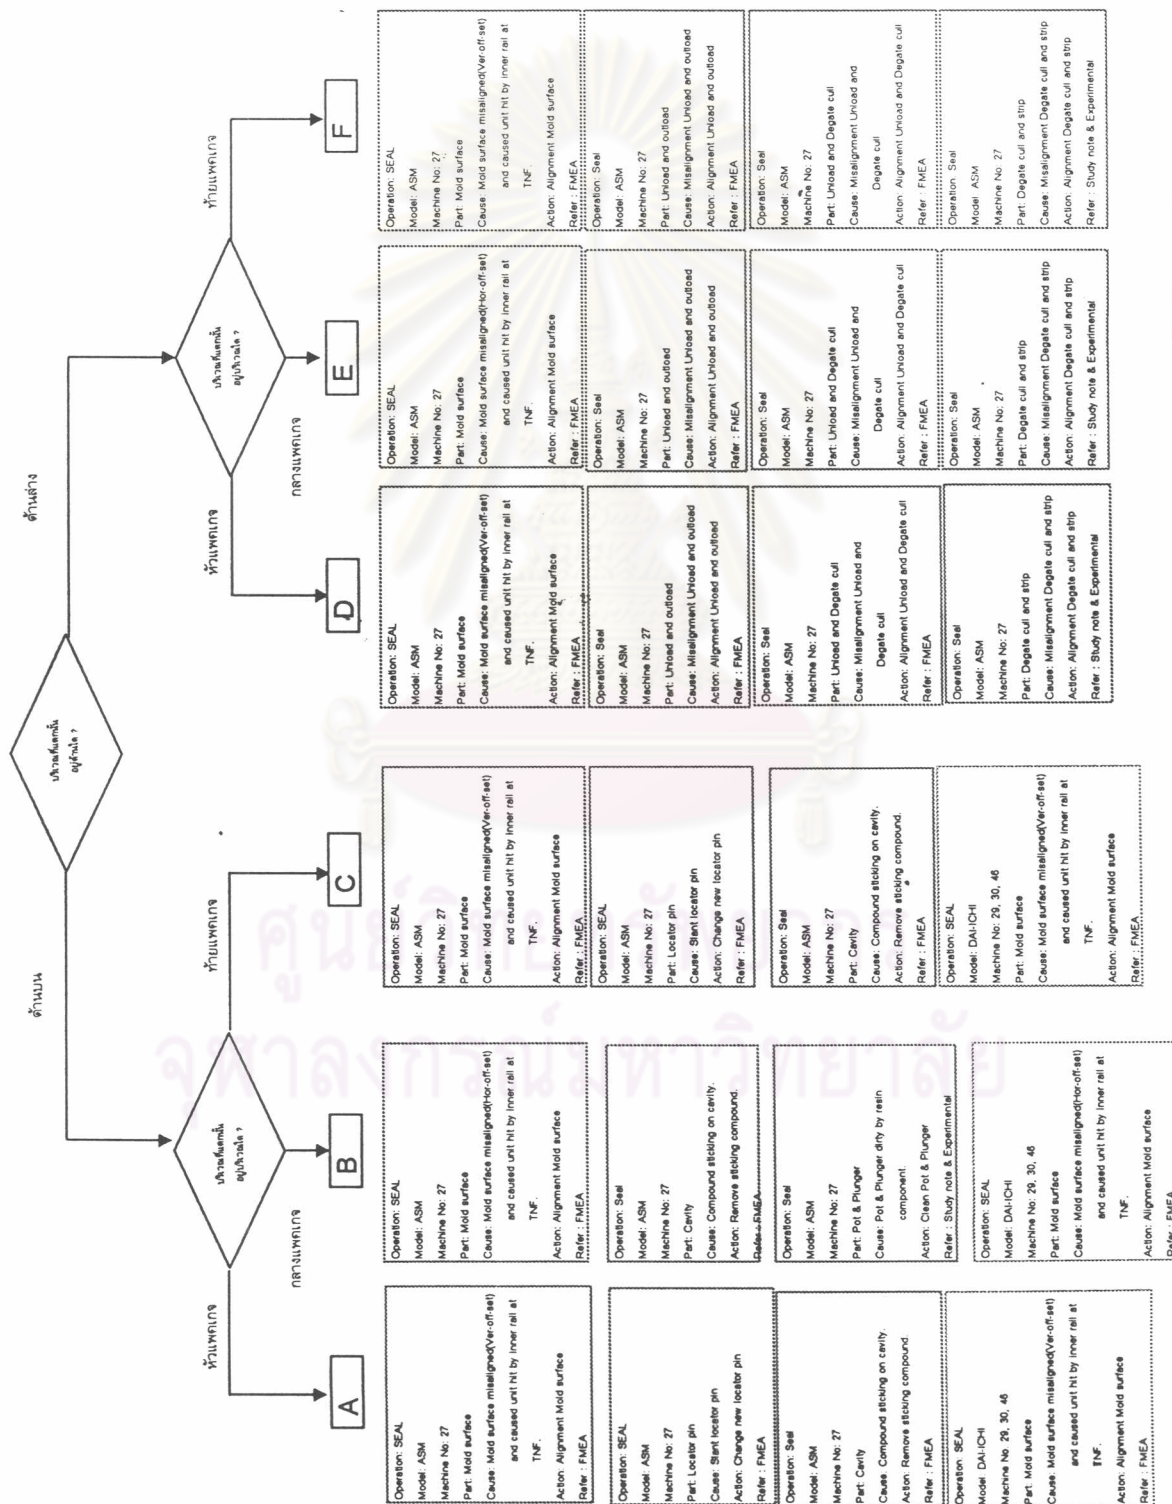
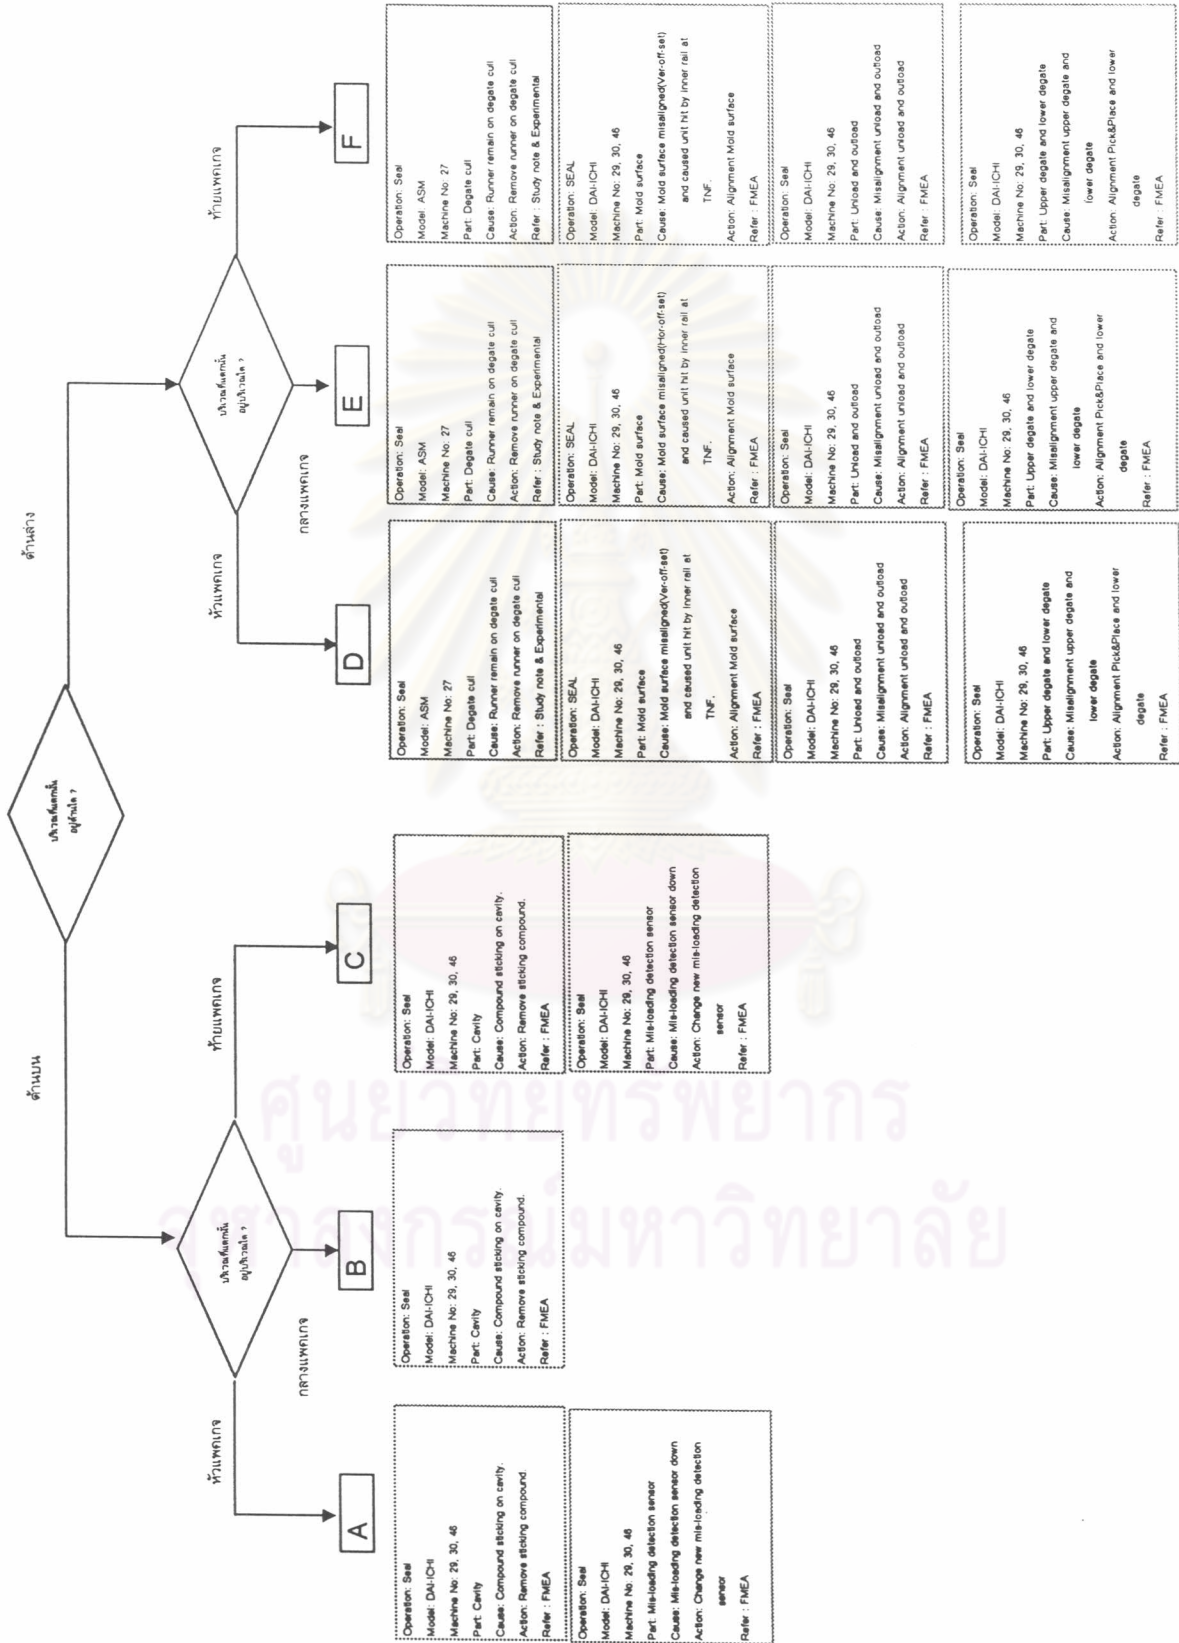
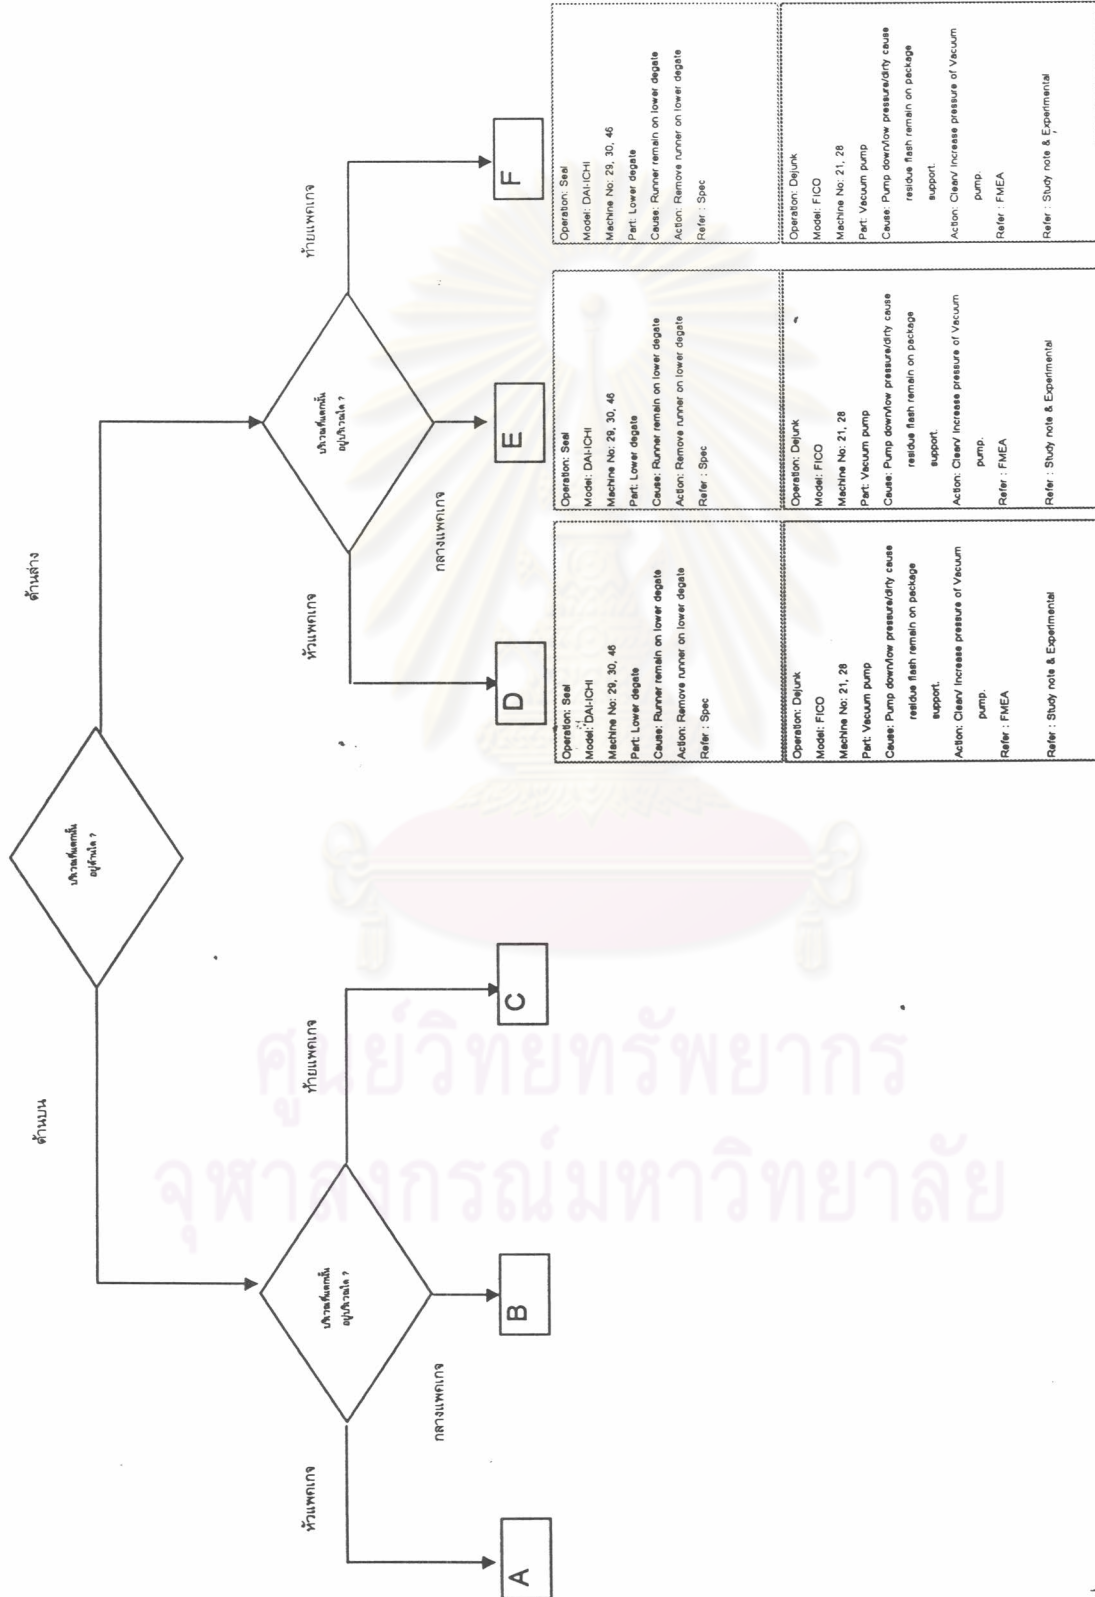
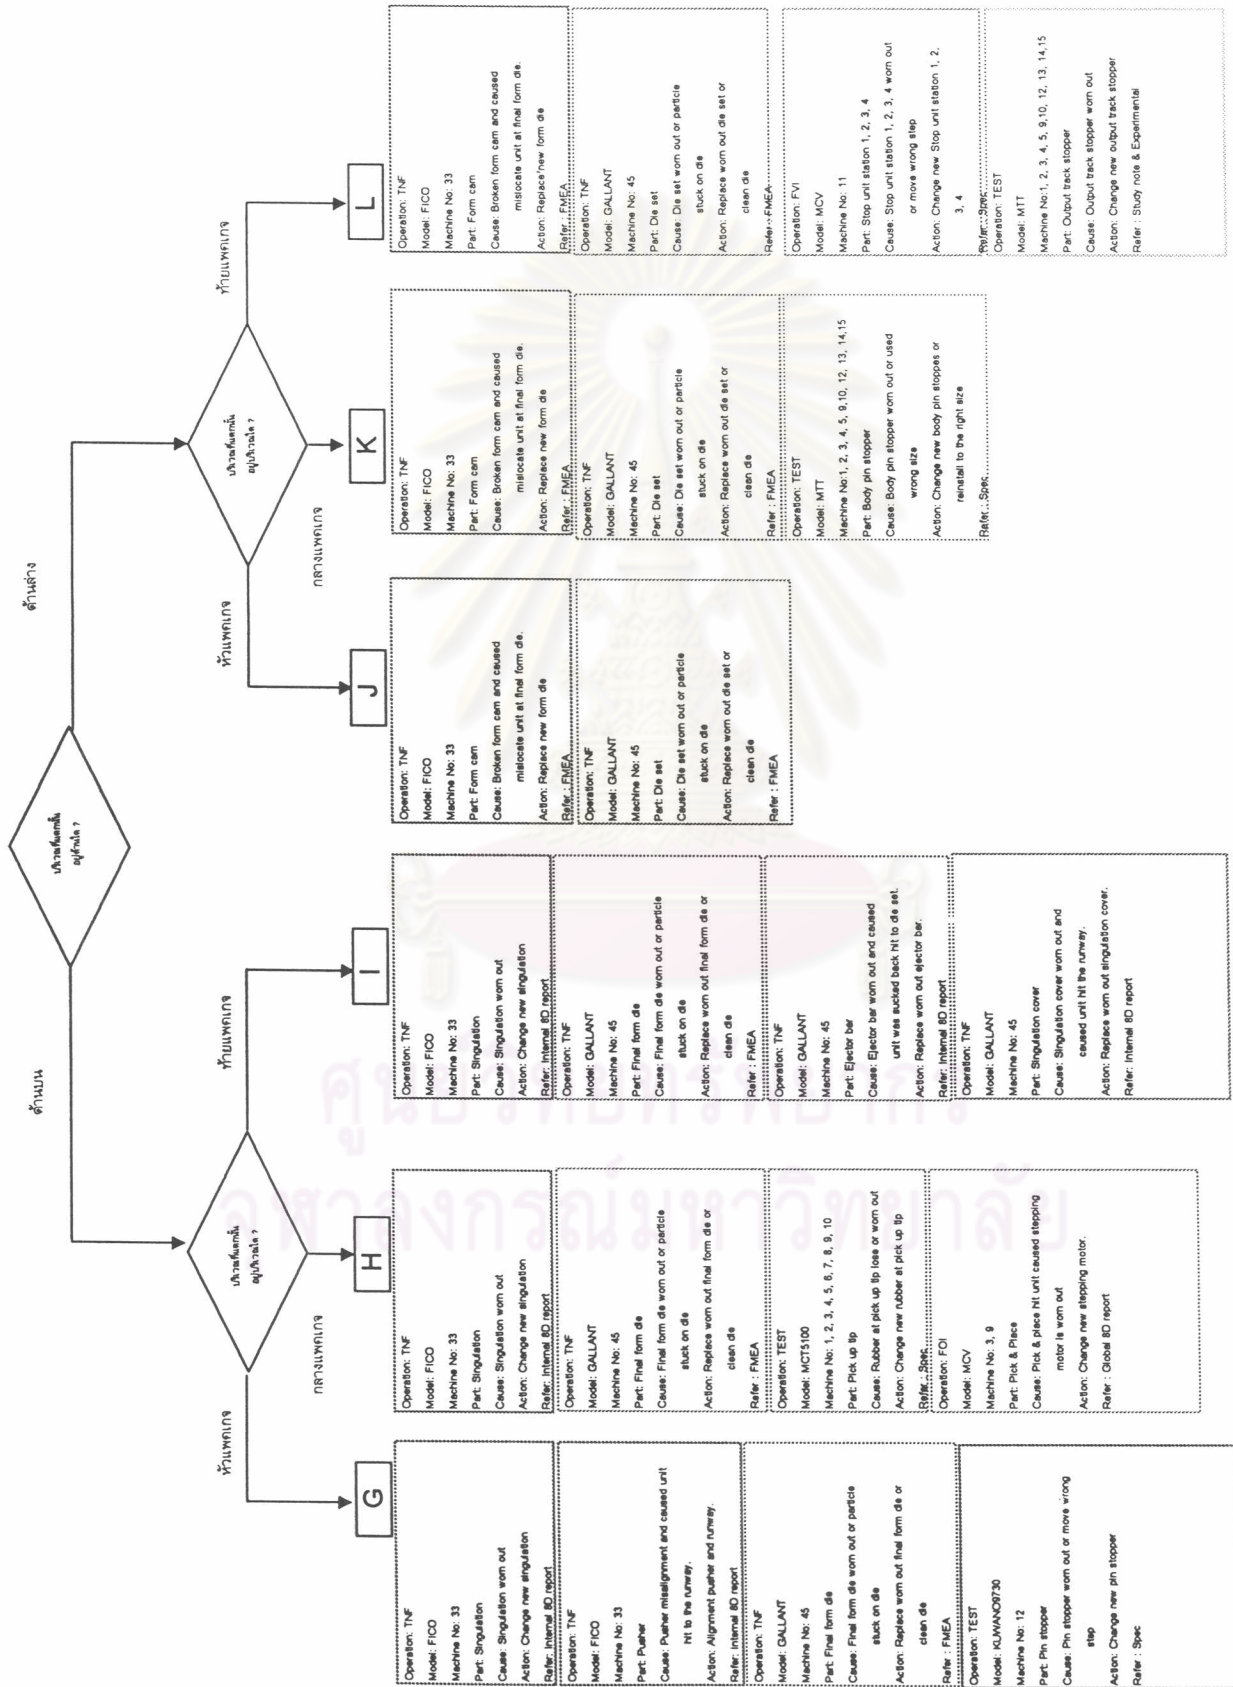
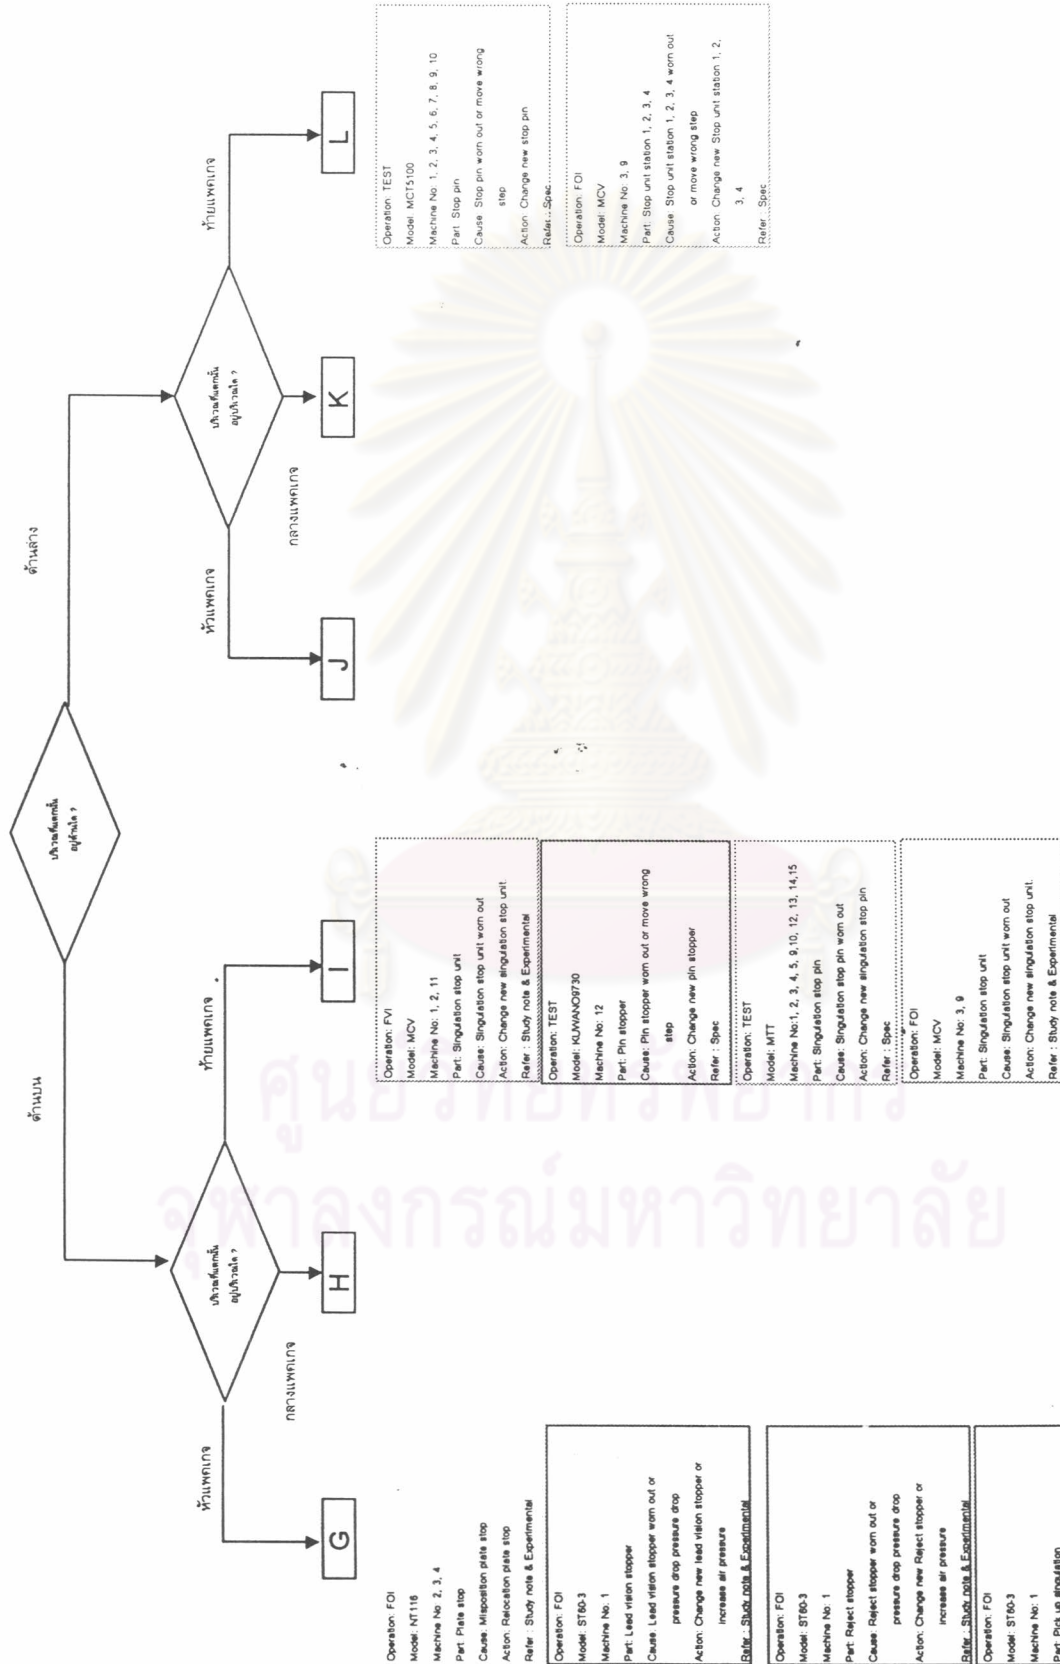
รูป จ.1 แผนผังต้นไม้ สำหรับแพ็คเกจ TSSOP ปัญหา Chip Package

รูป จ.1 แผนผังต้นไม้ สำหรับแพทเทท TSSOP ปฏูทพ เป็นมันวาว (ต่อ)

รูป จ.1 แผนผังต้นไม้ สำหรับแพคเกจ TSSOP ปัญหา Chip Package Pattern เป็นมันวาว (ต่อ)

รูป จ.1 แผนผังต้นไม้ สำหรับแพทเทจ TSSOP ปัญหา Chip Package Pattern ไม่เป็นหมวก (ต่อ)

รูป จ. 1 แผนผังต้นไม้ สำหรับแพ็คเกจ TSSOP ปัญหา Chip Package Pattern ไม่เป็นมันวาว (ต่อ)

แผนผังต้นไม้ เพื่อช่วยในการวิเคราะห์ปัญหา

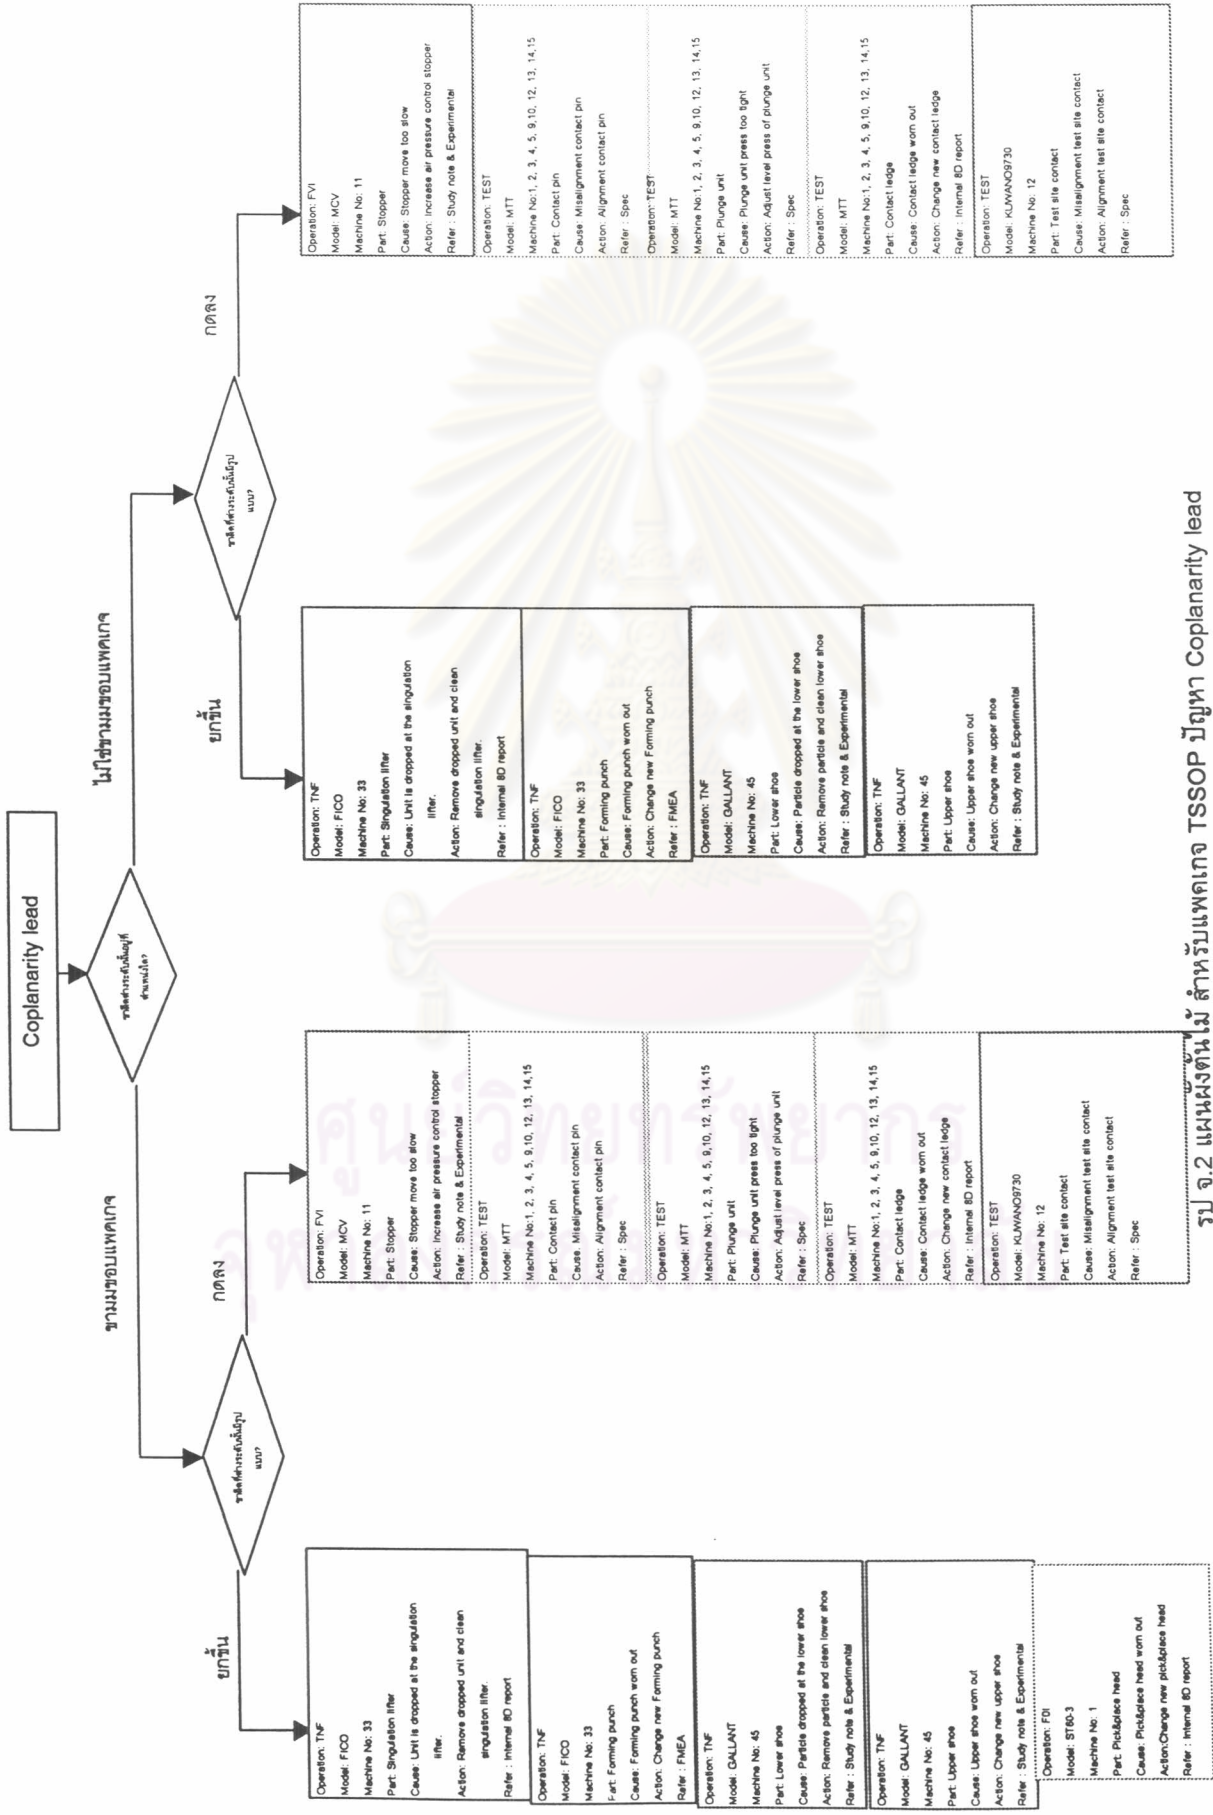
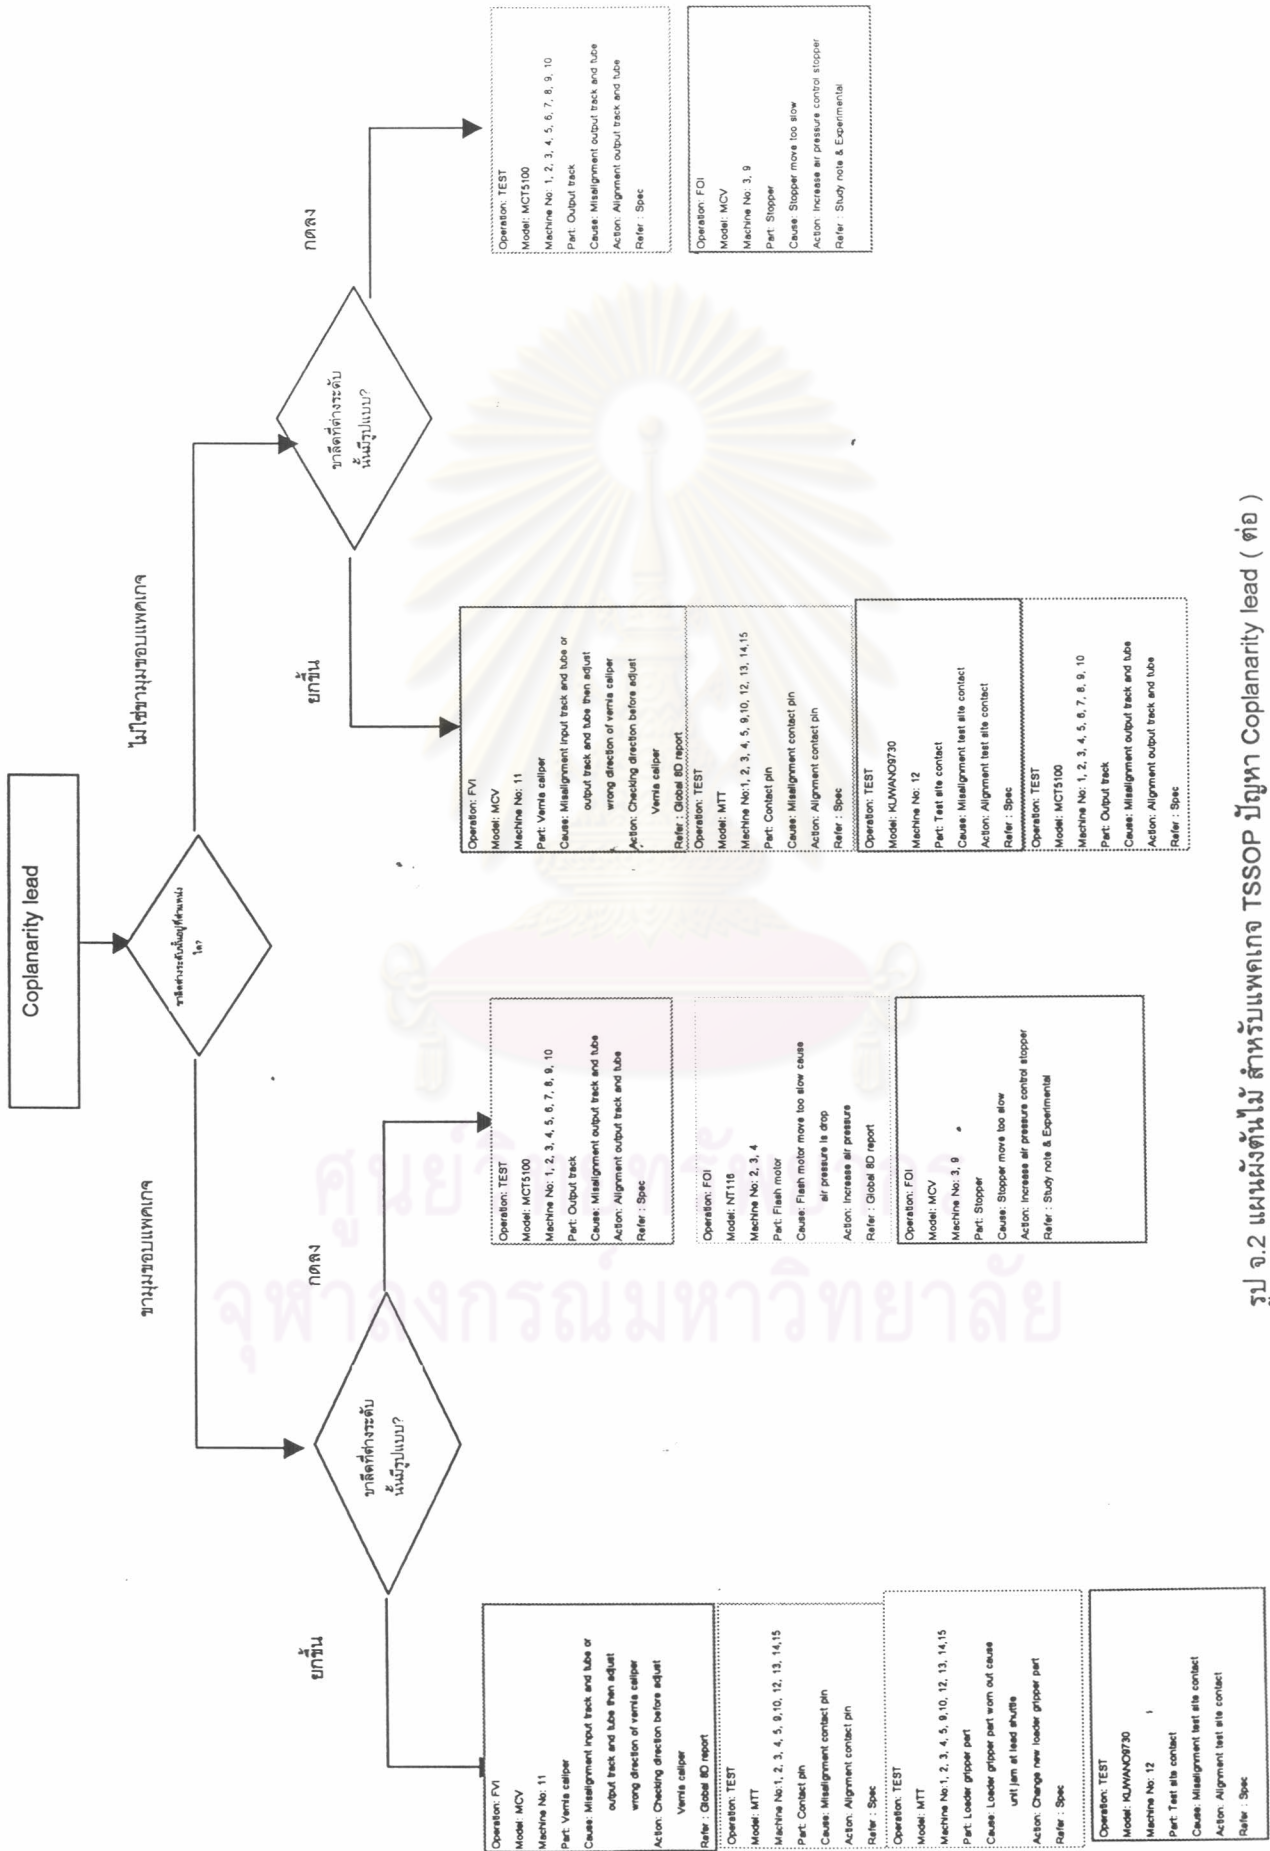
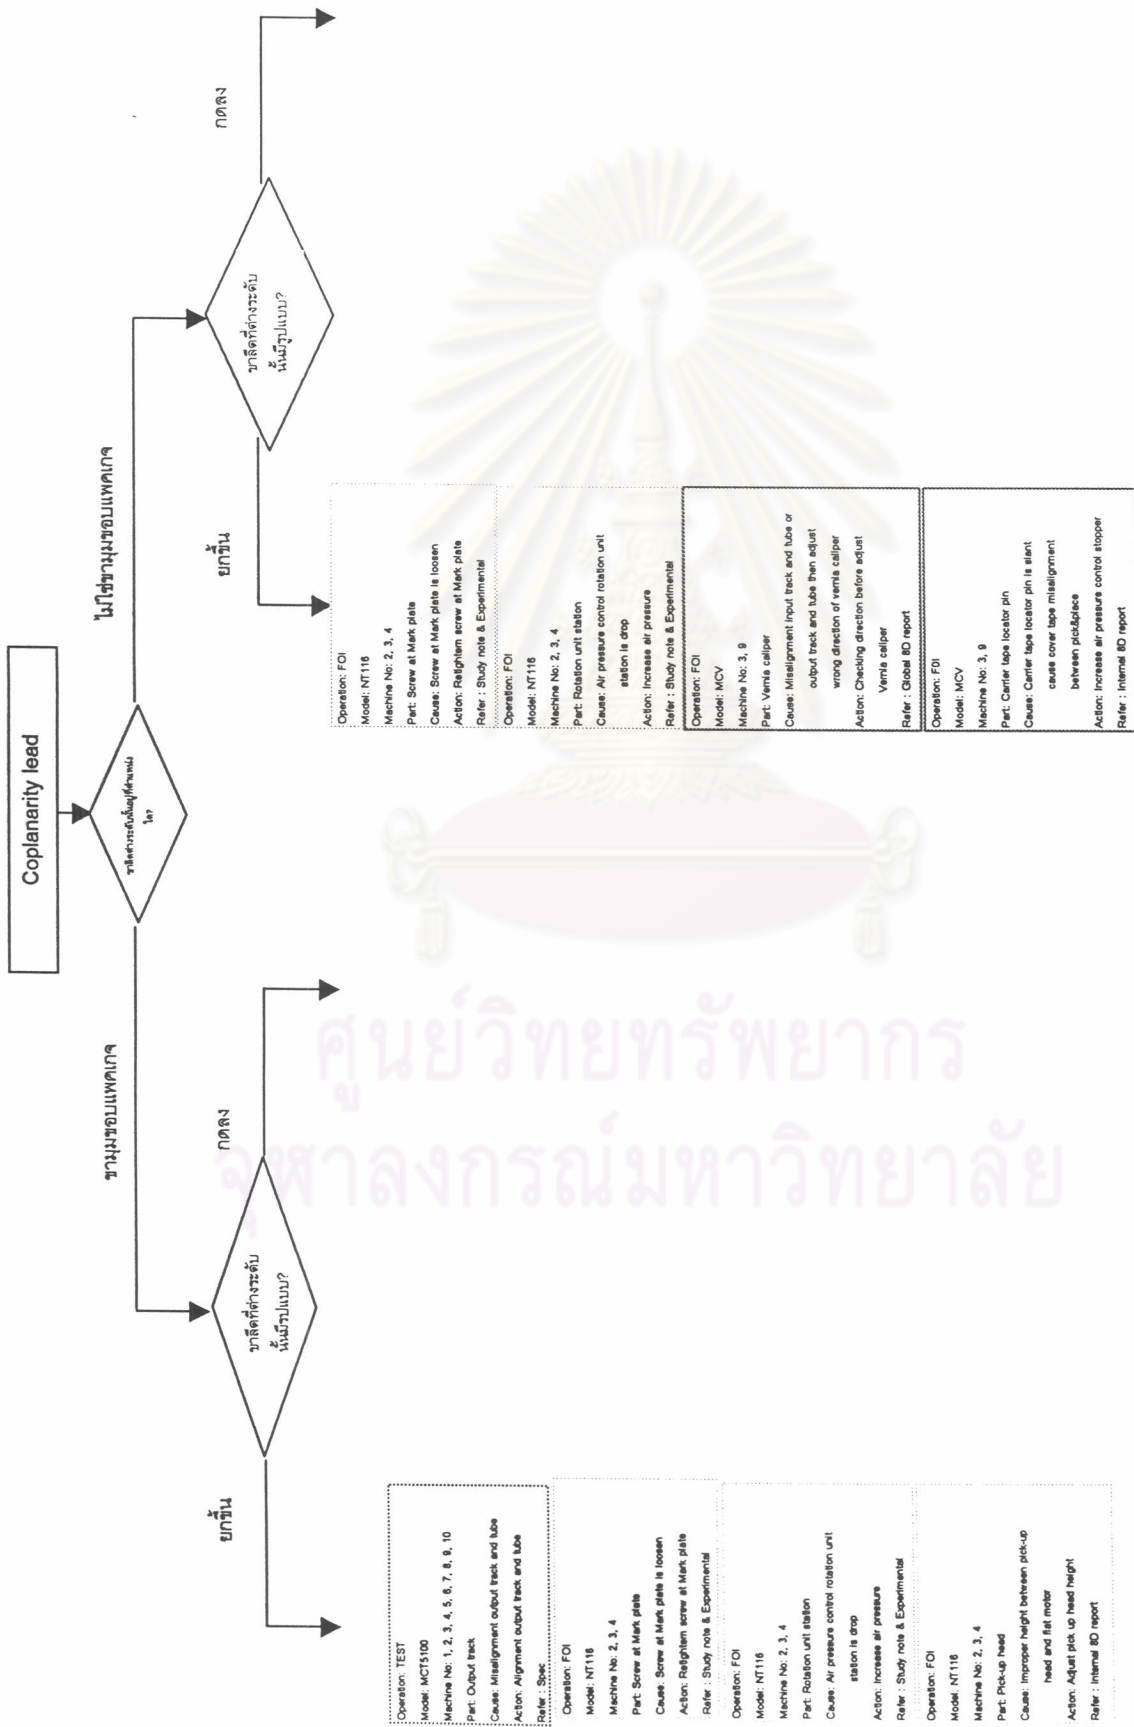
รูป จ.2 แผนผังต้นไม้ สำหรับแพดเกจ TSSOP ปัญหา Coplanarity lead

รูป จ.2 แผนผังต้นไม้ สำหรับแพดเกจ TSSOP ปัญหา Coplanarity lead (ต่อ)

รูป จ.2 แผนผังต้นไม้สำหรับแพ็คเกจ TSSOP ปัญหา Coplanarity lead (ต่อ)
