รายการอ้างอิง

ภาคผนวก

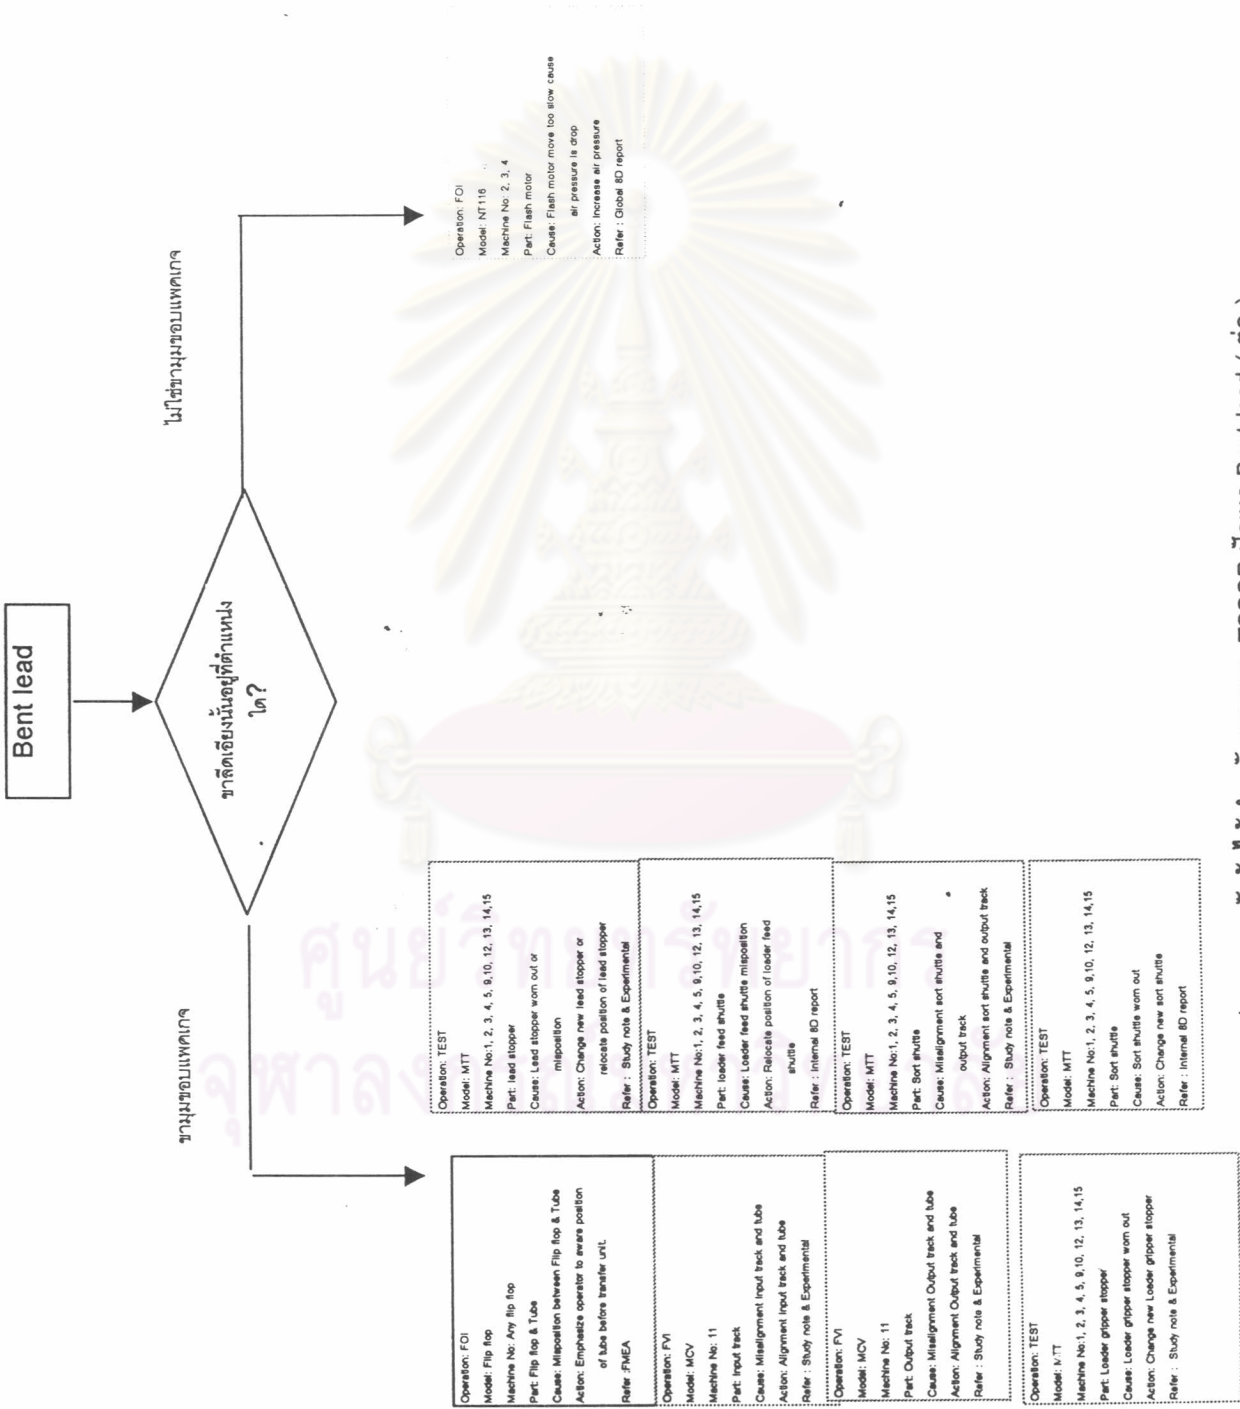
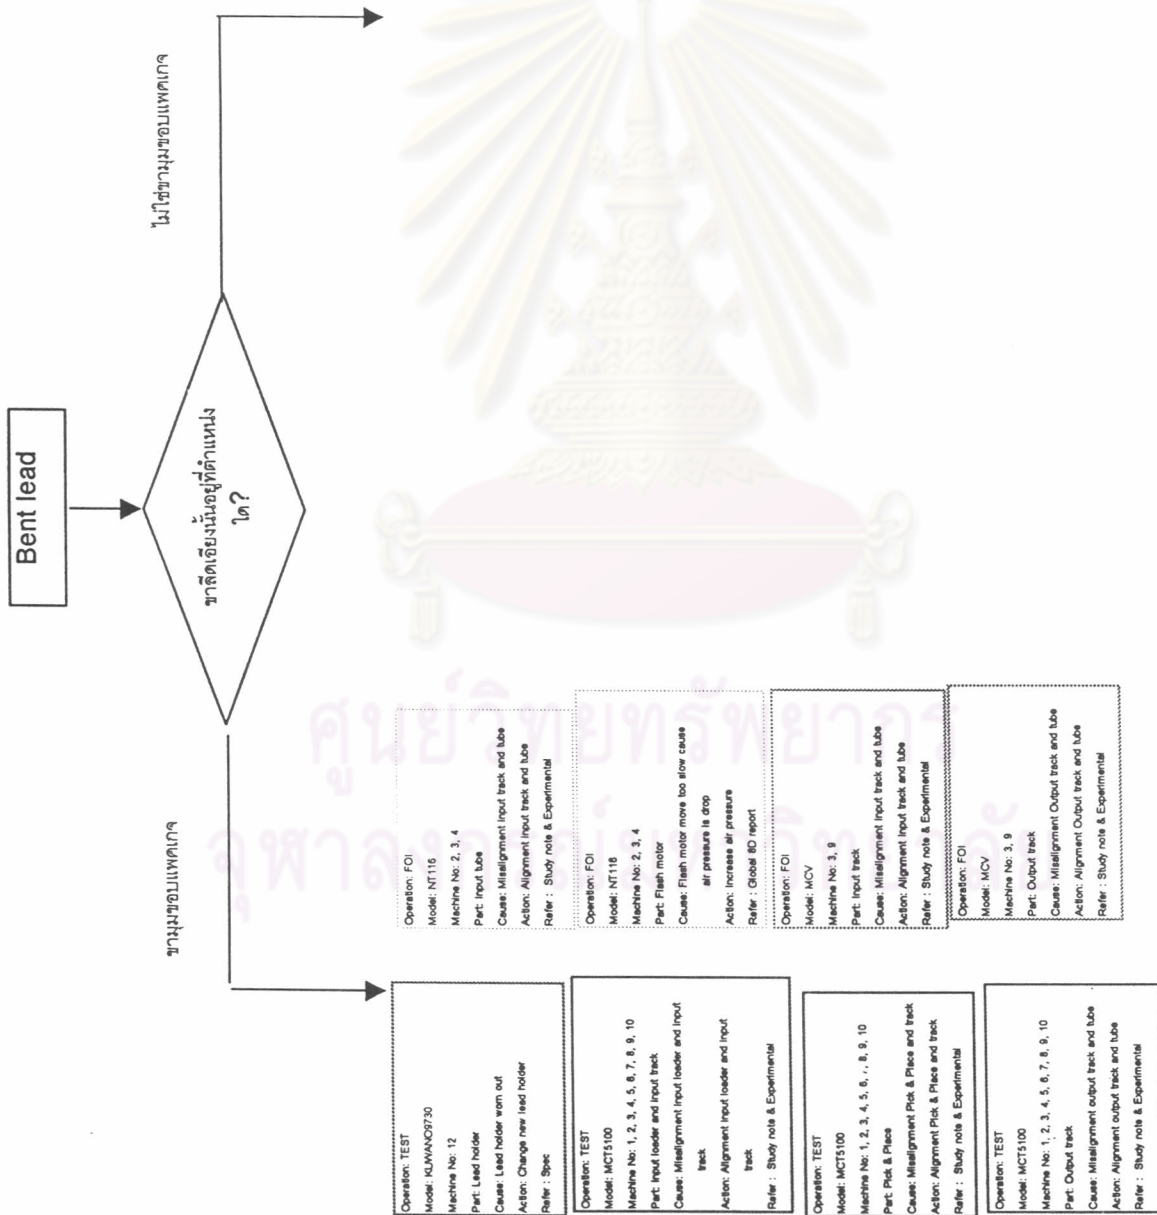
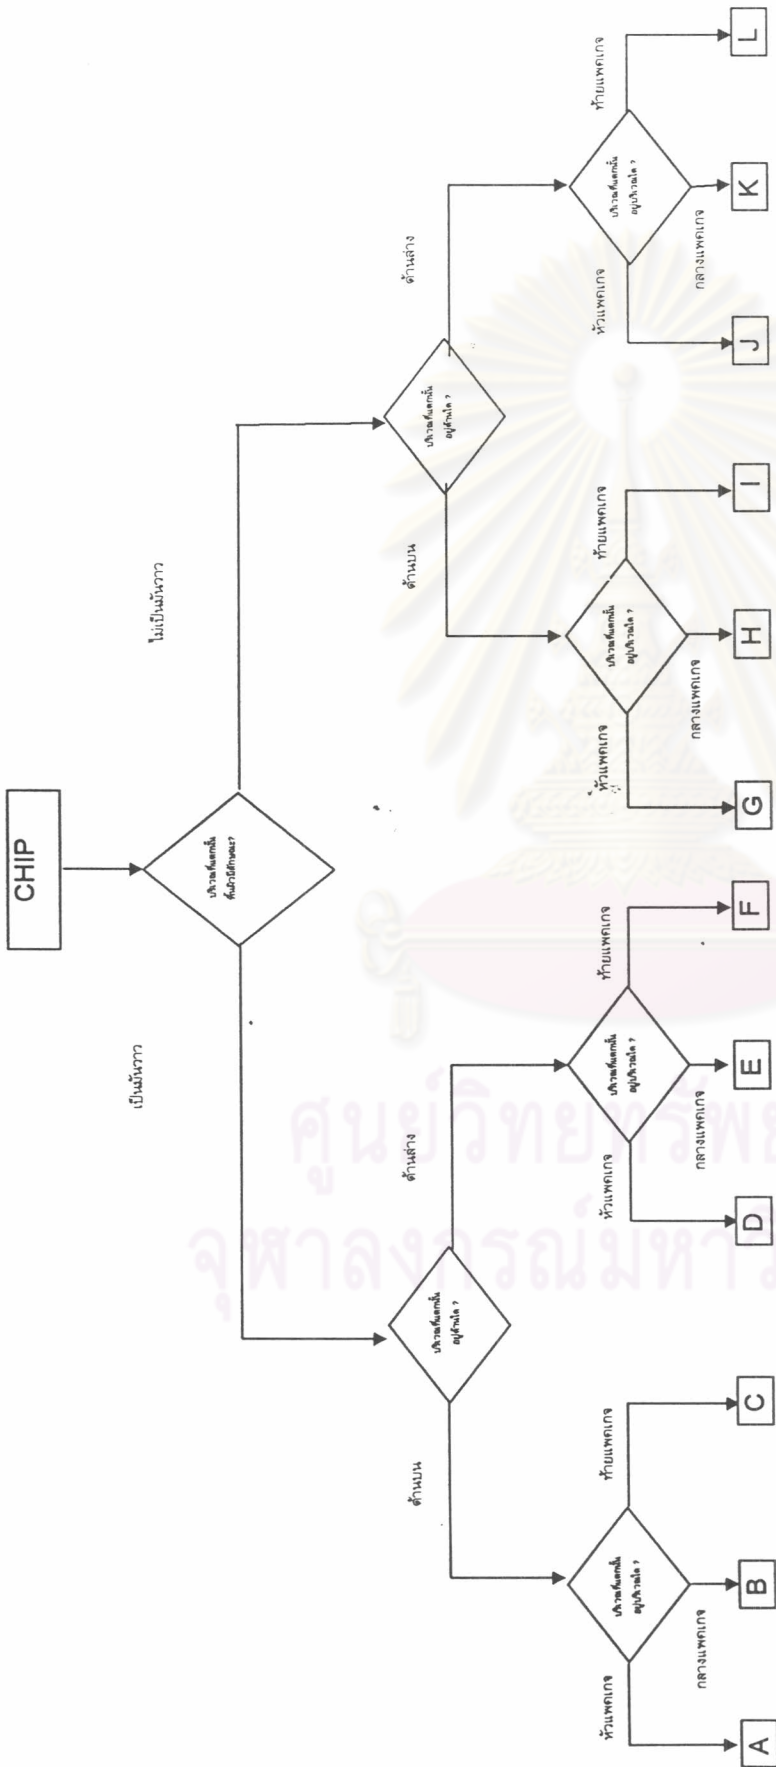
รูป จ.3 แผนผังต้นไม้อำหรับแพดเกก TSSOP มีปัญหา Bent lead

รูป จ.3 แผนผังต้นไม้ สำหรับแพทเกจ TSSOP ปัญหา Bent lead (ต่อ)

รูป จ.3 แผนผังต้นไม้ สำหรับแพคเกจ TSSOP ปัญหา Bent lead (ต่อ)

<p>Operation: MARK Model: EVERTECH Machine No: 9 Part: In & Out load stripper Cause: Vacuum Pressure of In & Out load stripper is drop Action: Increase Vacuum Pressure of In & Out load stripper Refer: Study note & Experimental</p>
<p>Operation: MARK Model: EVERTECH Machine No: 9 Part: In & Out load stripper Cause: Stripper worn out Action: Change new stripper Refer: Study note & Experimental</p>
<p>Operation: MARK Model: GPM Machine No: 2, 4, 5, 6, 13, 14, 15, 17 Part: Lifter Cause: Lifter push too high or move too fast Action: Decrease lifter level or decrease air pressure Refer: Study note & Experimental</p>
<p>Operation: PLATE Model: MECO Machine No: 3 Part: Lead frame deflection sensor Cause: Improper in-load/unload position Action: Change new Lead frame deflection sensor Refer: FMEA</p>

<p>Operation: TNF Model: FICO Machine No: 33 Part: Output track Cause: Misalignment output track and tube Action: Alignment output track and tube Refer: FMEA</p>
<p>Operation: TNF Model: FICO Machine No: 33 Part: Off loader Cause: Offloader stay closed to the runway. Action: Alignment position of offloader out off the runway. Refer: FMEA</p>
<p>Operation: TNF Model: FICO Machine No: 33 Part: Clamp tube Cause: Misalignment clamp tube Action: Alignment clamp tube Refer: Internal 8D report</p>
<p>Operation: TNF Model: GALLANT Machine No: 45 Part: Lower & Upper shoe Cause: Misalignment Lower & Upper shoe Action: Alignment Lower & Upper shoe Refer: Internal 8D report</p>

<p>Operation: TNF Model: FICO Machine No: 33 Part: Off loader Cause: Offloader stay closed to the runway. Action: Alignment position of offloader out off the runway. Refer: FMEA</p>
<p>Operation: TNF Model: GALLANT Machine No: 45 Part: Lower & Upper shoe Cause: Misalignment Lower & Upper shoe Action: Alignment Lower & Upper shoe Refer: Internal 8D report</p>
<p>Operation: TEST Model: MCT5100 Machine No: 1, 2, 3, 4, 5, 6, 7, 8, 9, 10 Part: DITA Cause: DITA worn out or select wrong file Action: Change new DITA or select file only vibrate function Refer: Internal 8D report</p>
<p>Operation: TEST Model: MCT5100 Machine No: 1, 2, 3, 4, 5, 6, 7, 8, 9, 10 Part: Pick & Place Cause: Misalignment Pick & Place and track Action: Alignment Pick & Place and track Refer: Study note & Experimental</p>

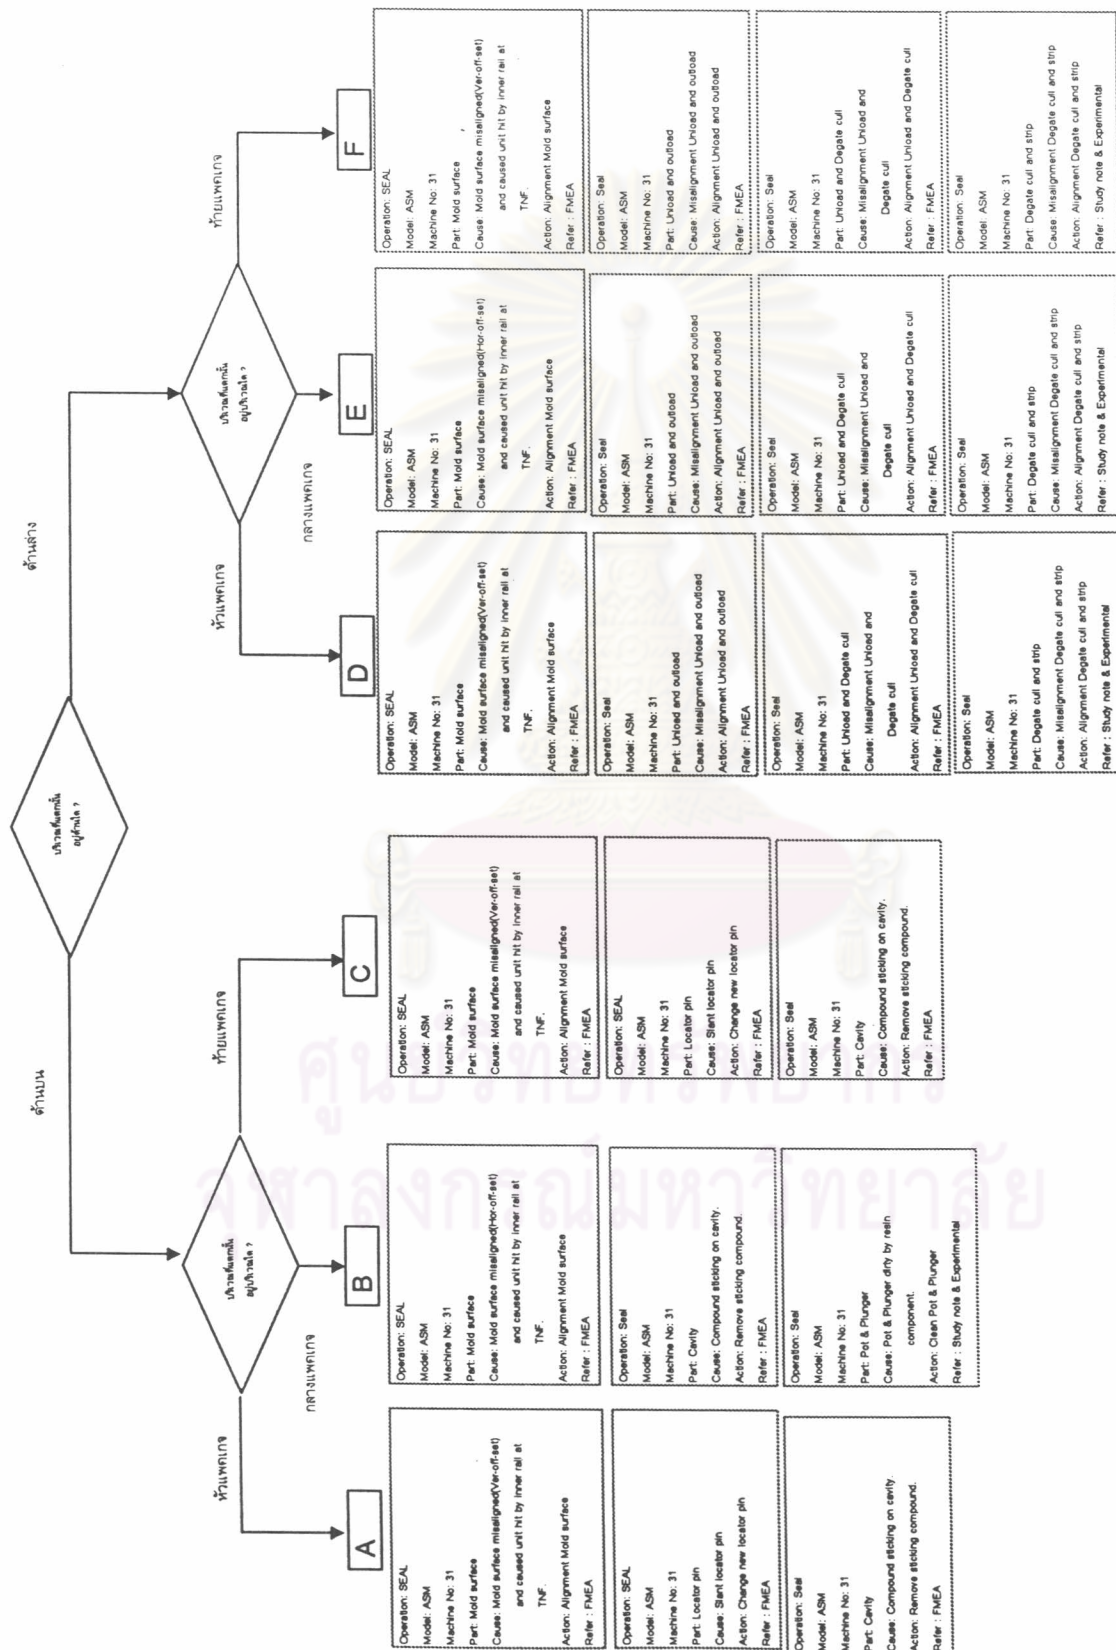
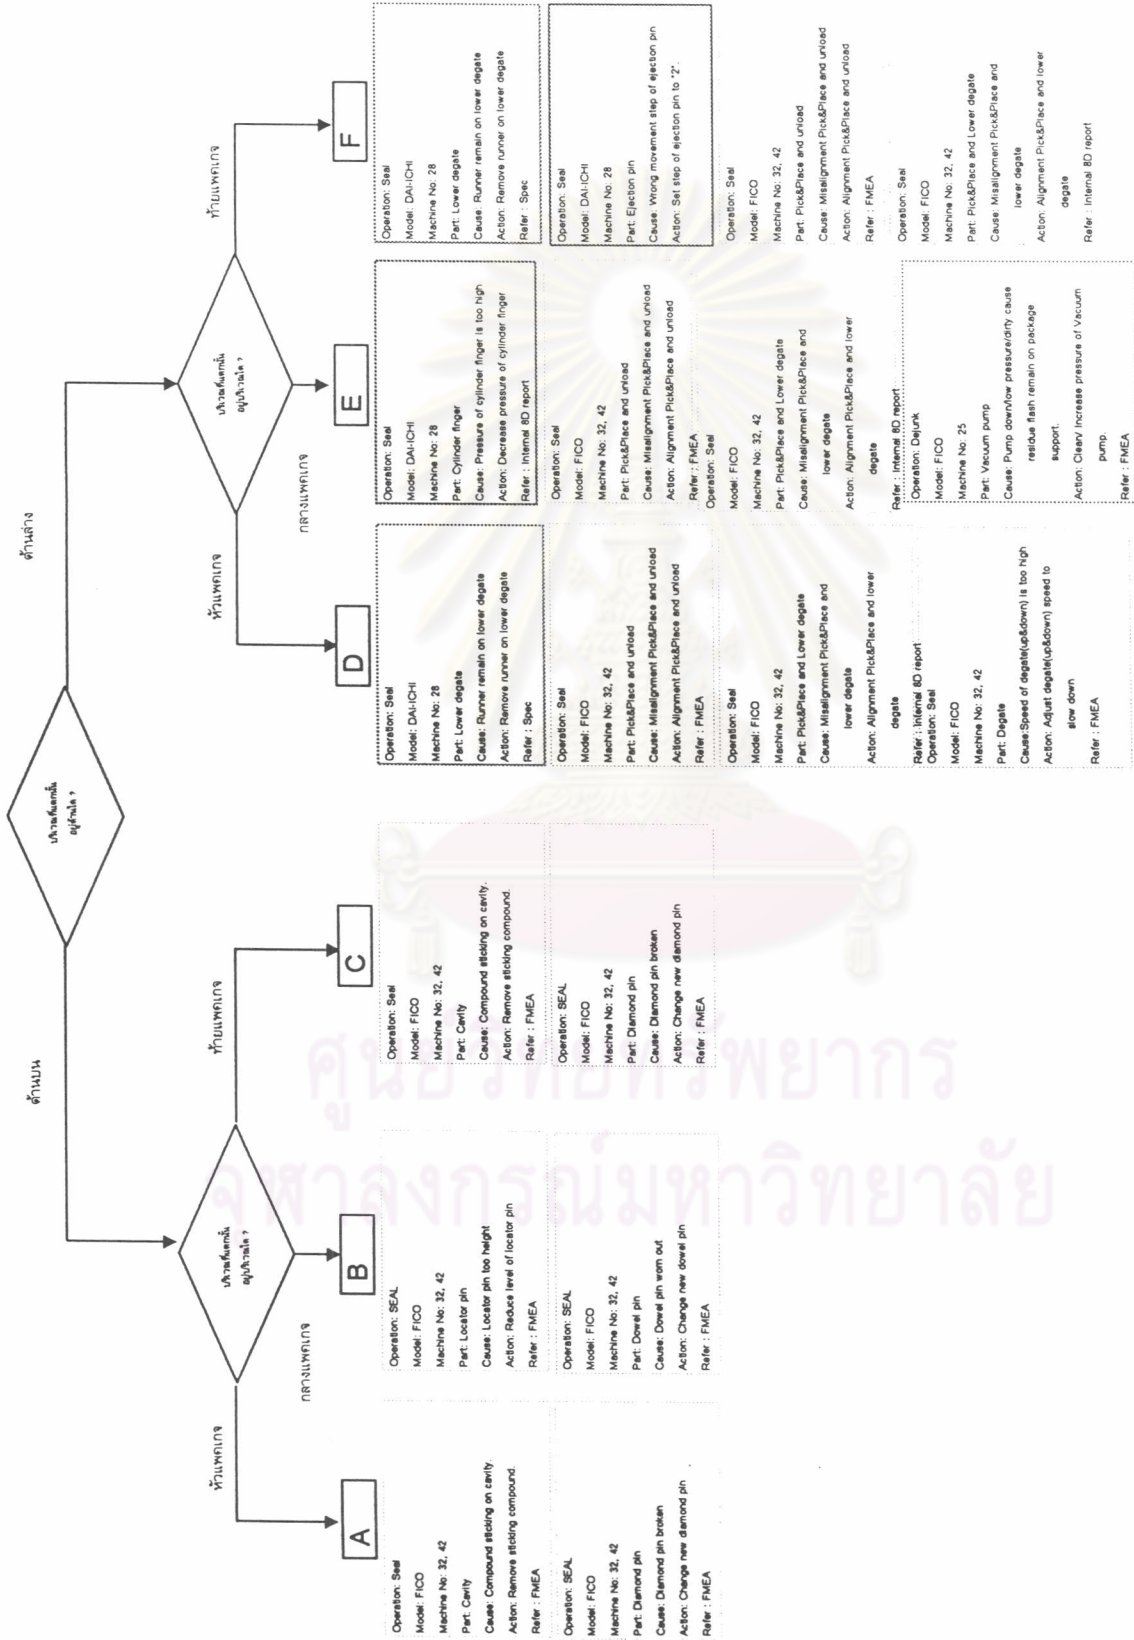
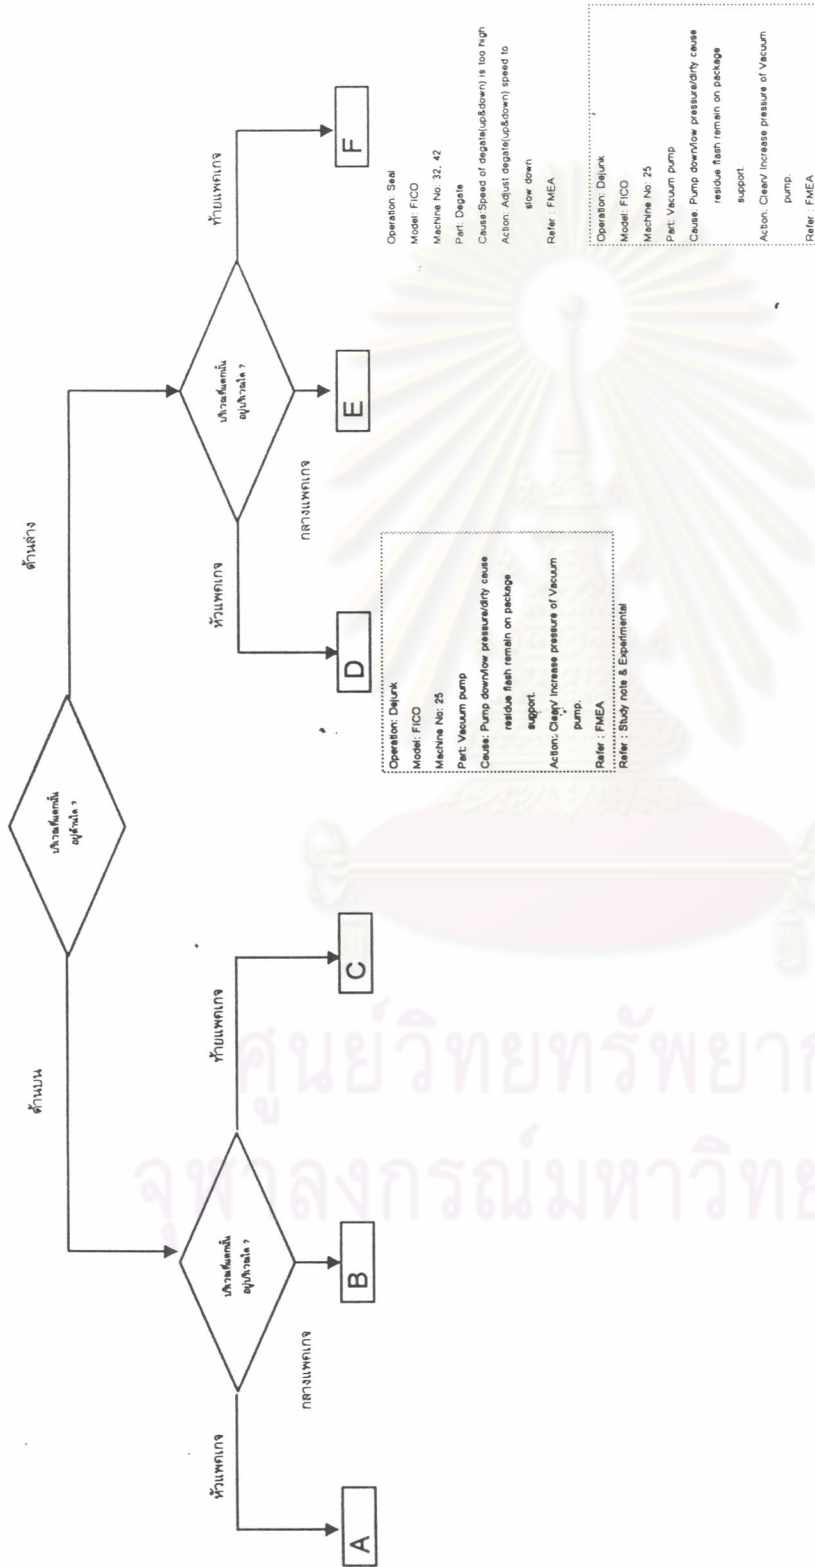
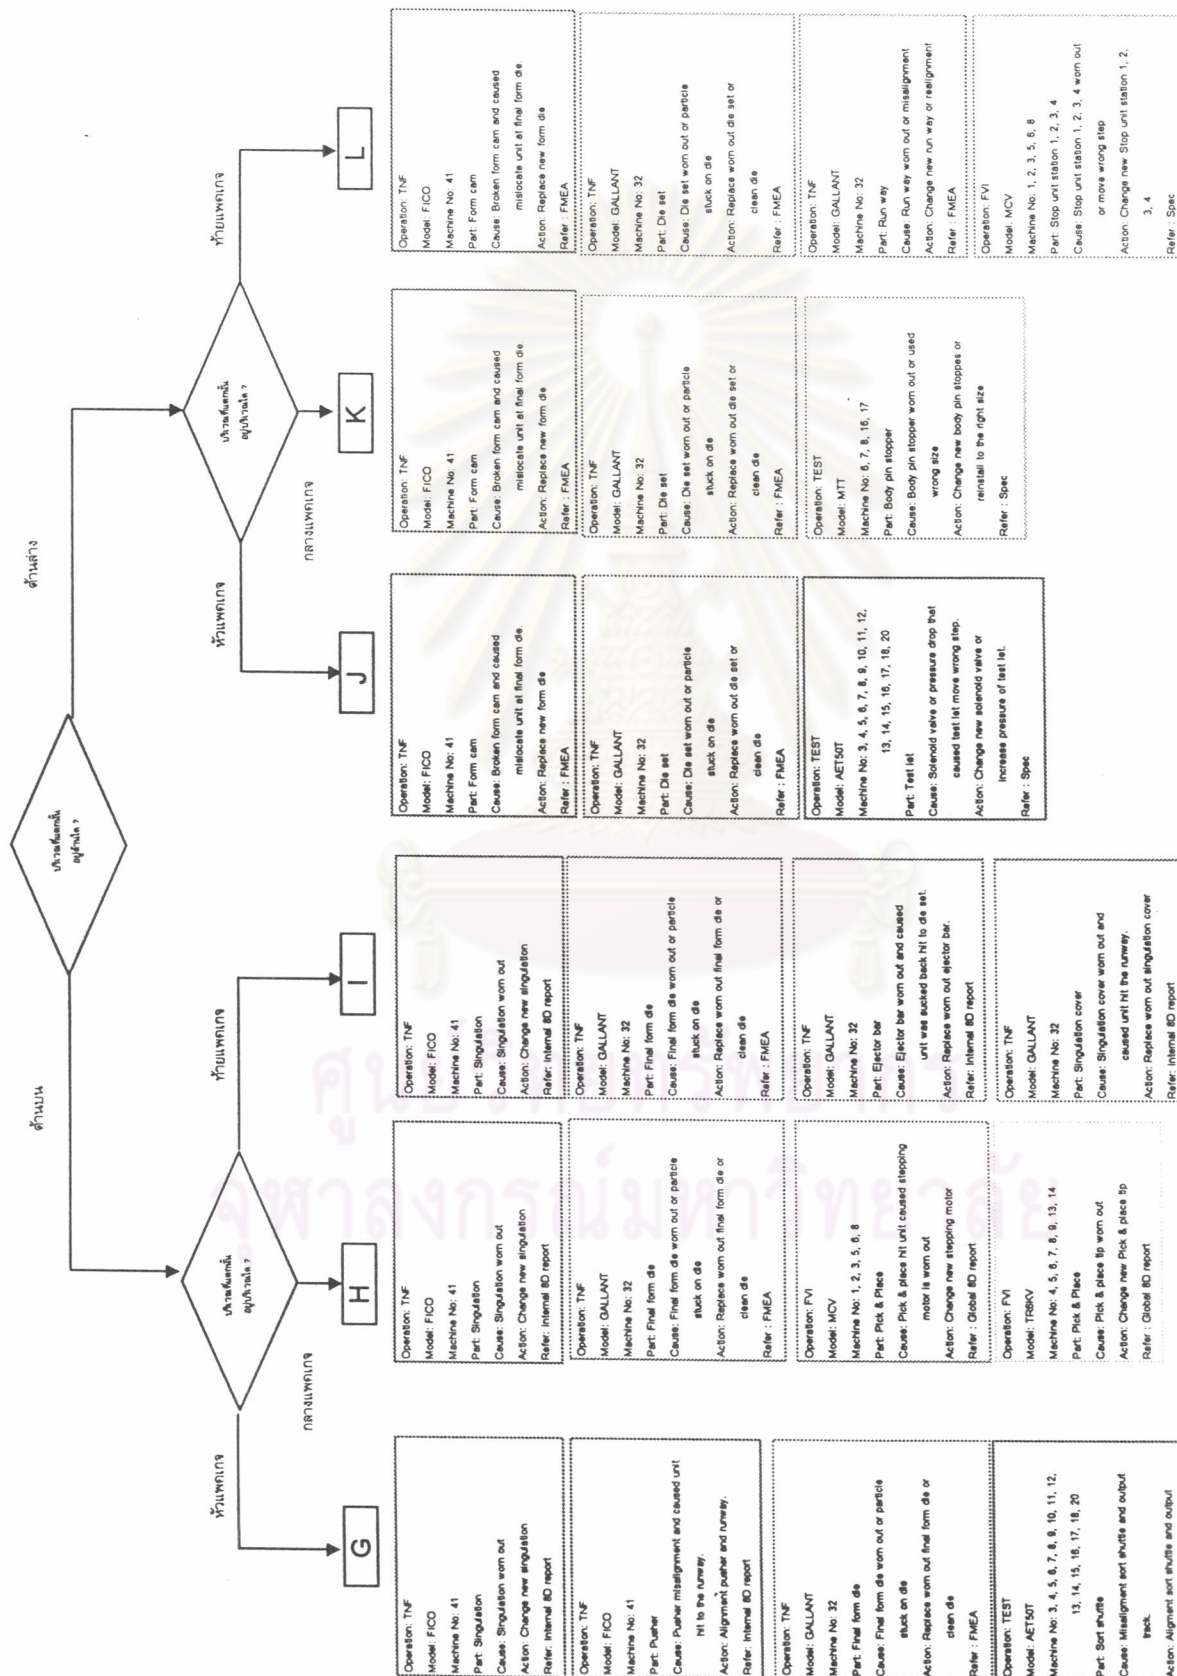
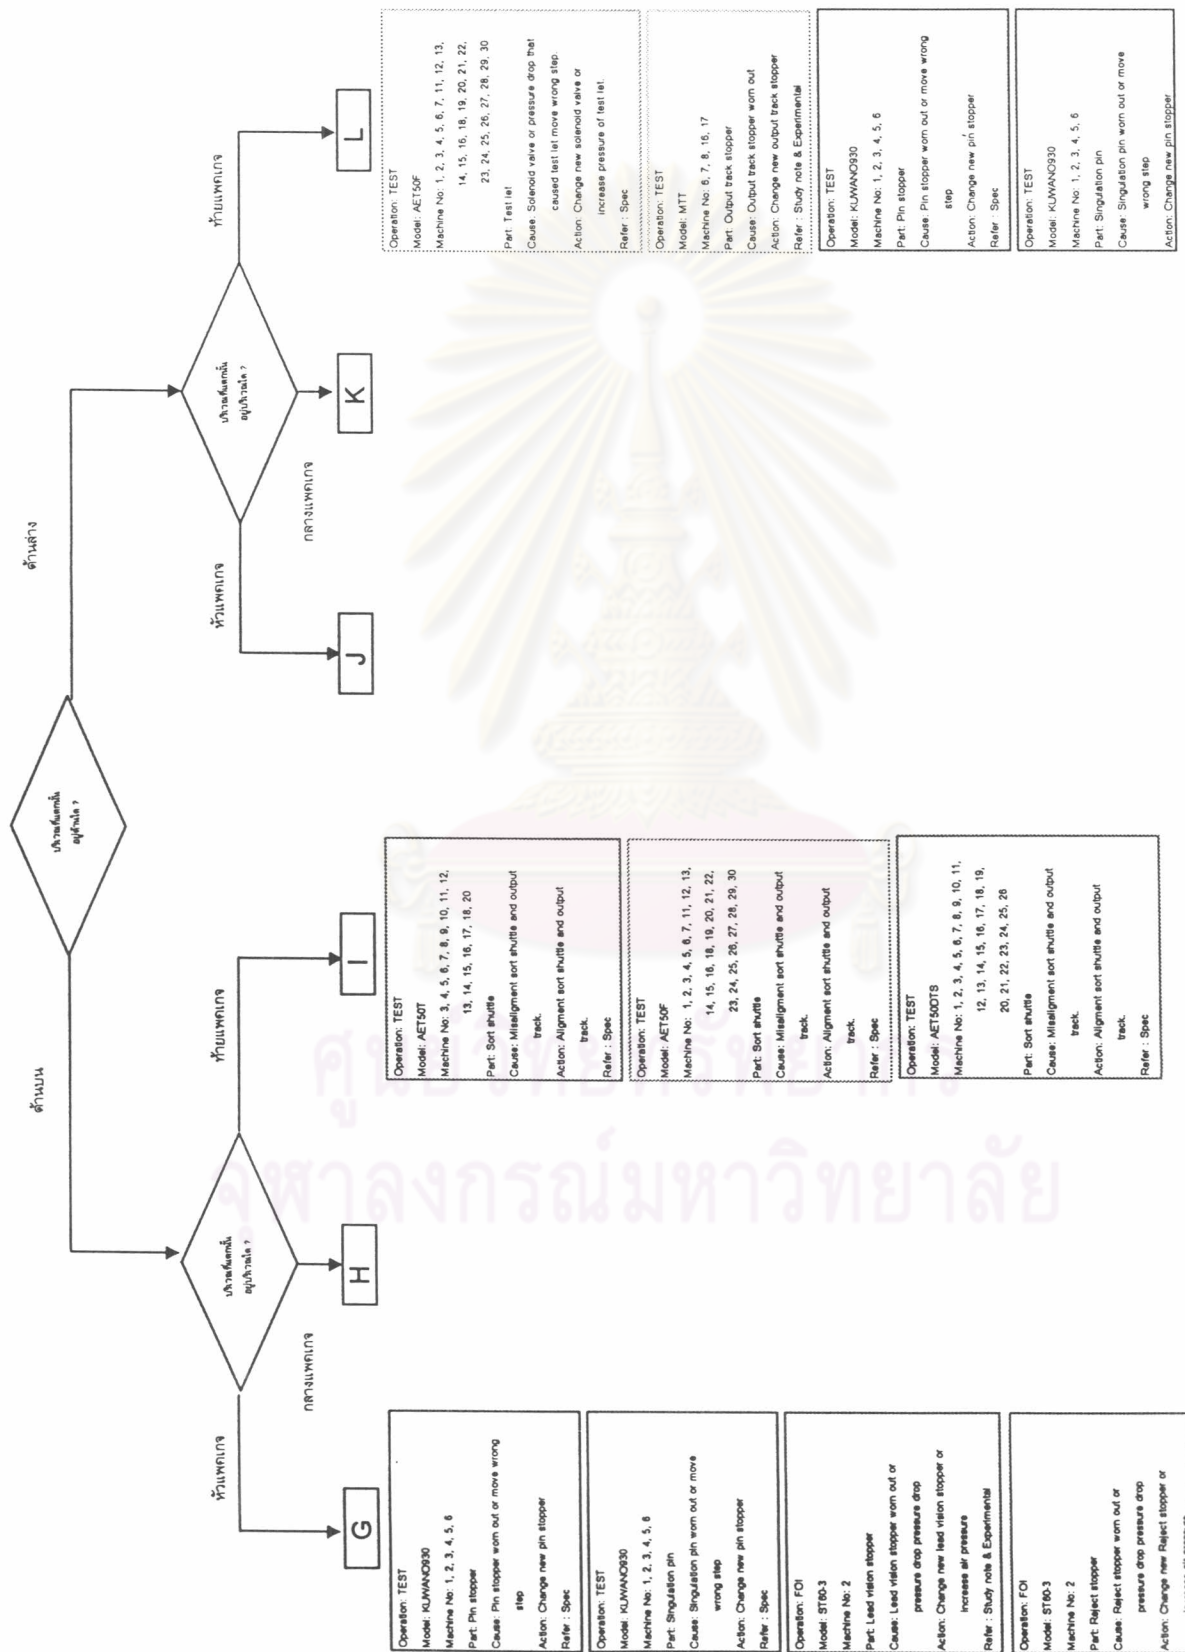
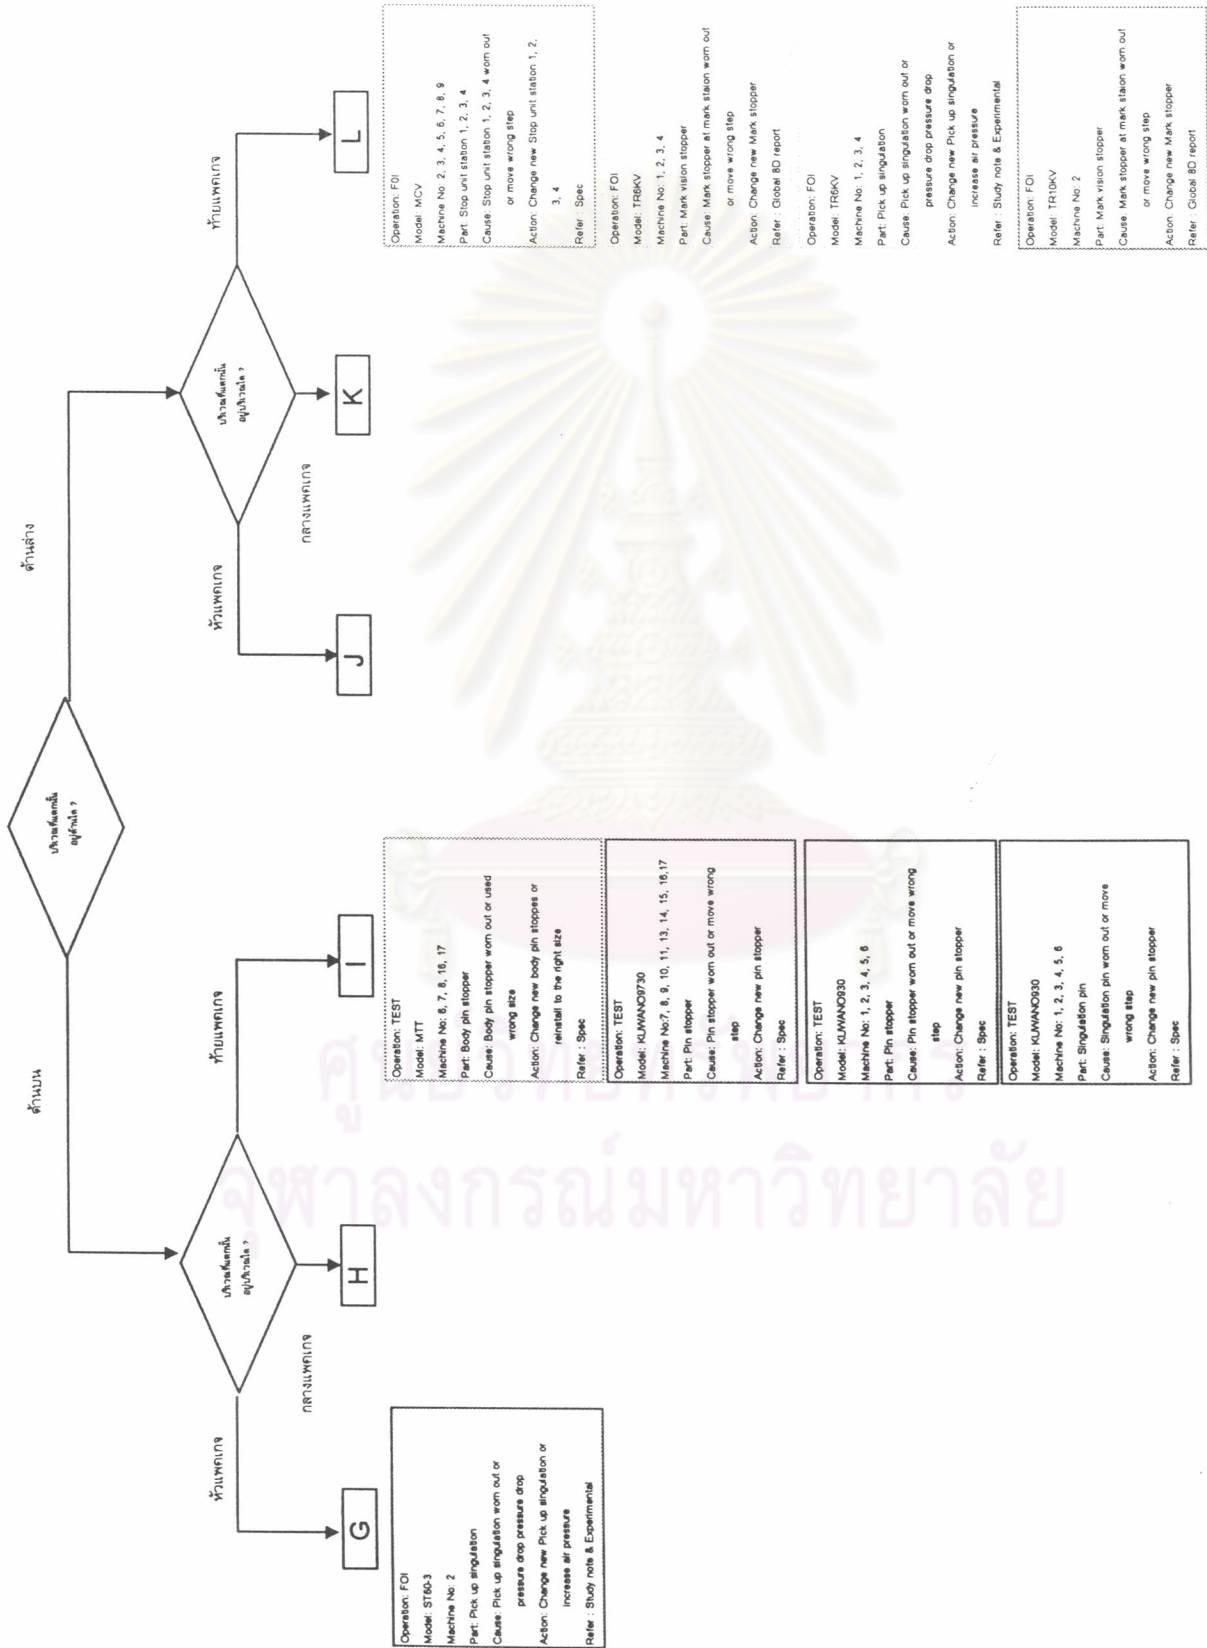
รูป จ.4 แผนผังตั้งต้นไม้ สำหรับแพ็คเกจ SMT ปัญหา Chip Package

รูป จ.4 แผนผังค้นหาข้อบกพร่อง SMT ัญญา Chip Package Pattern เป็นมีนาวก (ต่อ)

รูป จ.4 แผนผังต้นไม้ สำหรับแพคเกจ SOMT ปัญหา Chip Package Pattern เป็นมันขาว (ต่อ)

รูป จ.4 แผนผังต้นไม้อ สำหรับแพดเกจ SOMT ปัญหา Chip Package Pattern เป็นมันวาว (ต่อ)

รูป จ.4 แผนผังต้นไม้ สำหรับแพตเทจ SMT บัญชา Chip Package Pattern ไม่เป็นมันวาว (ต่อ)

รูป จ.4 แผนผังต้นไม้ สำหรับแพตเทจ SOMT บัญหา Chip Package Pattern ไม่เป็นมันวาว (ต่อ)

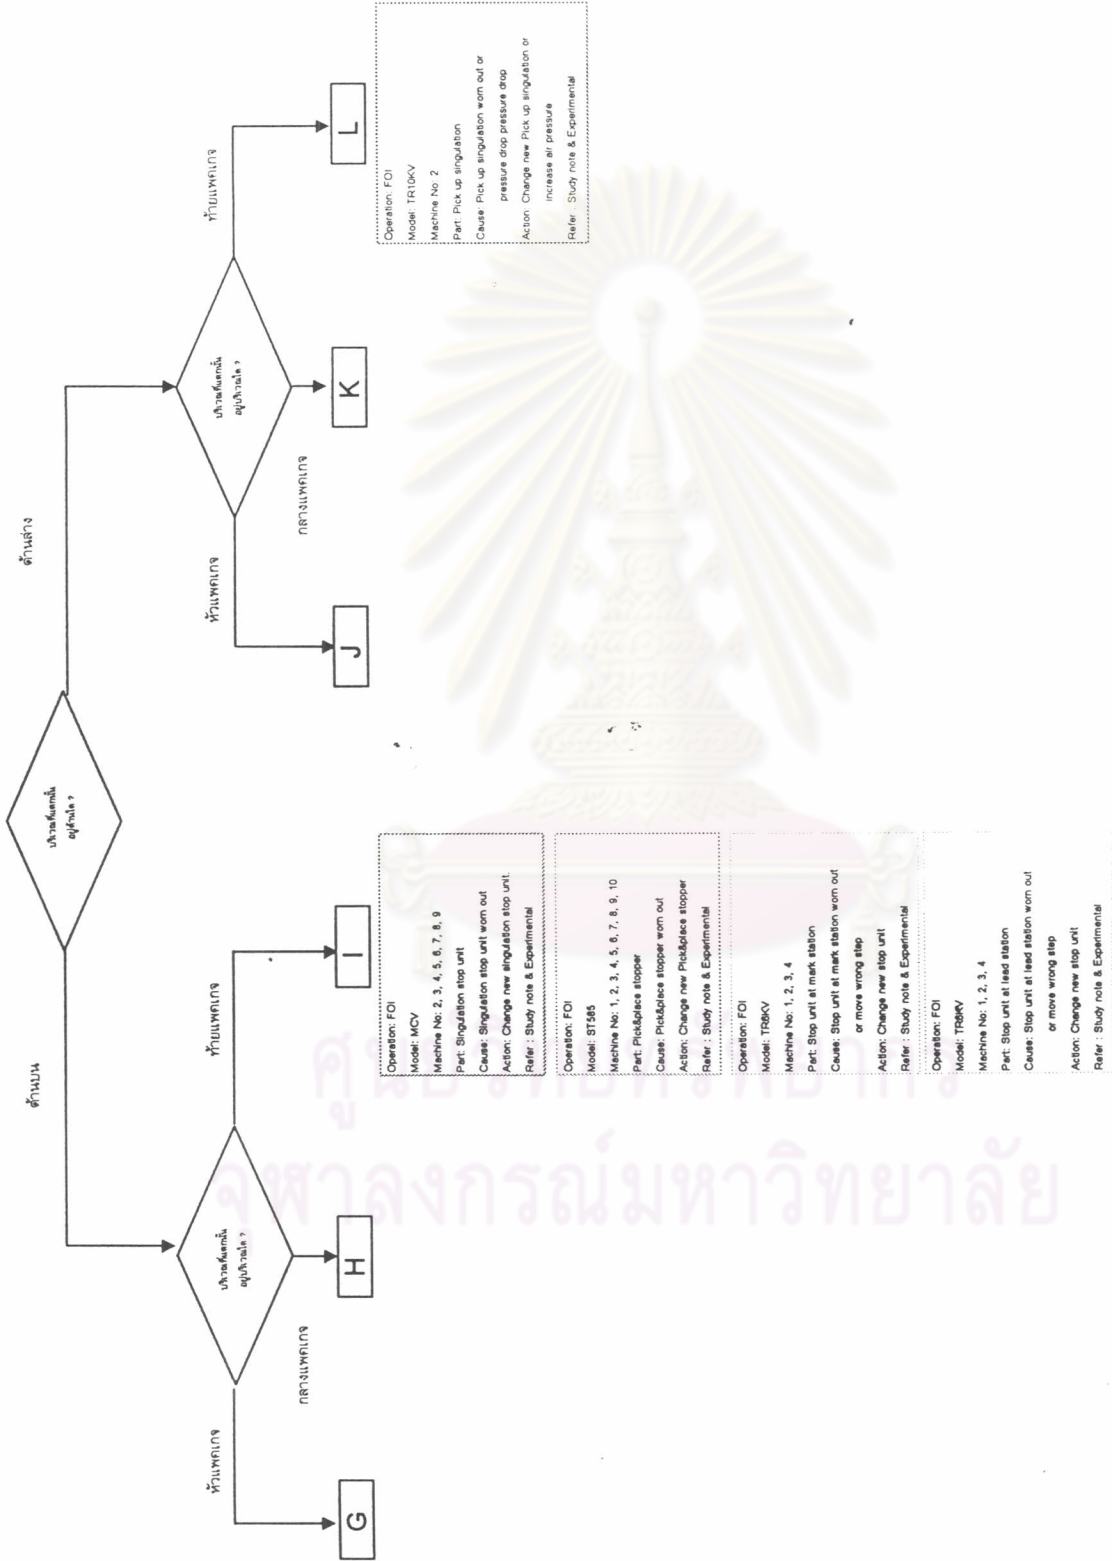
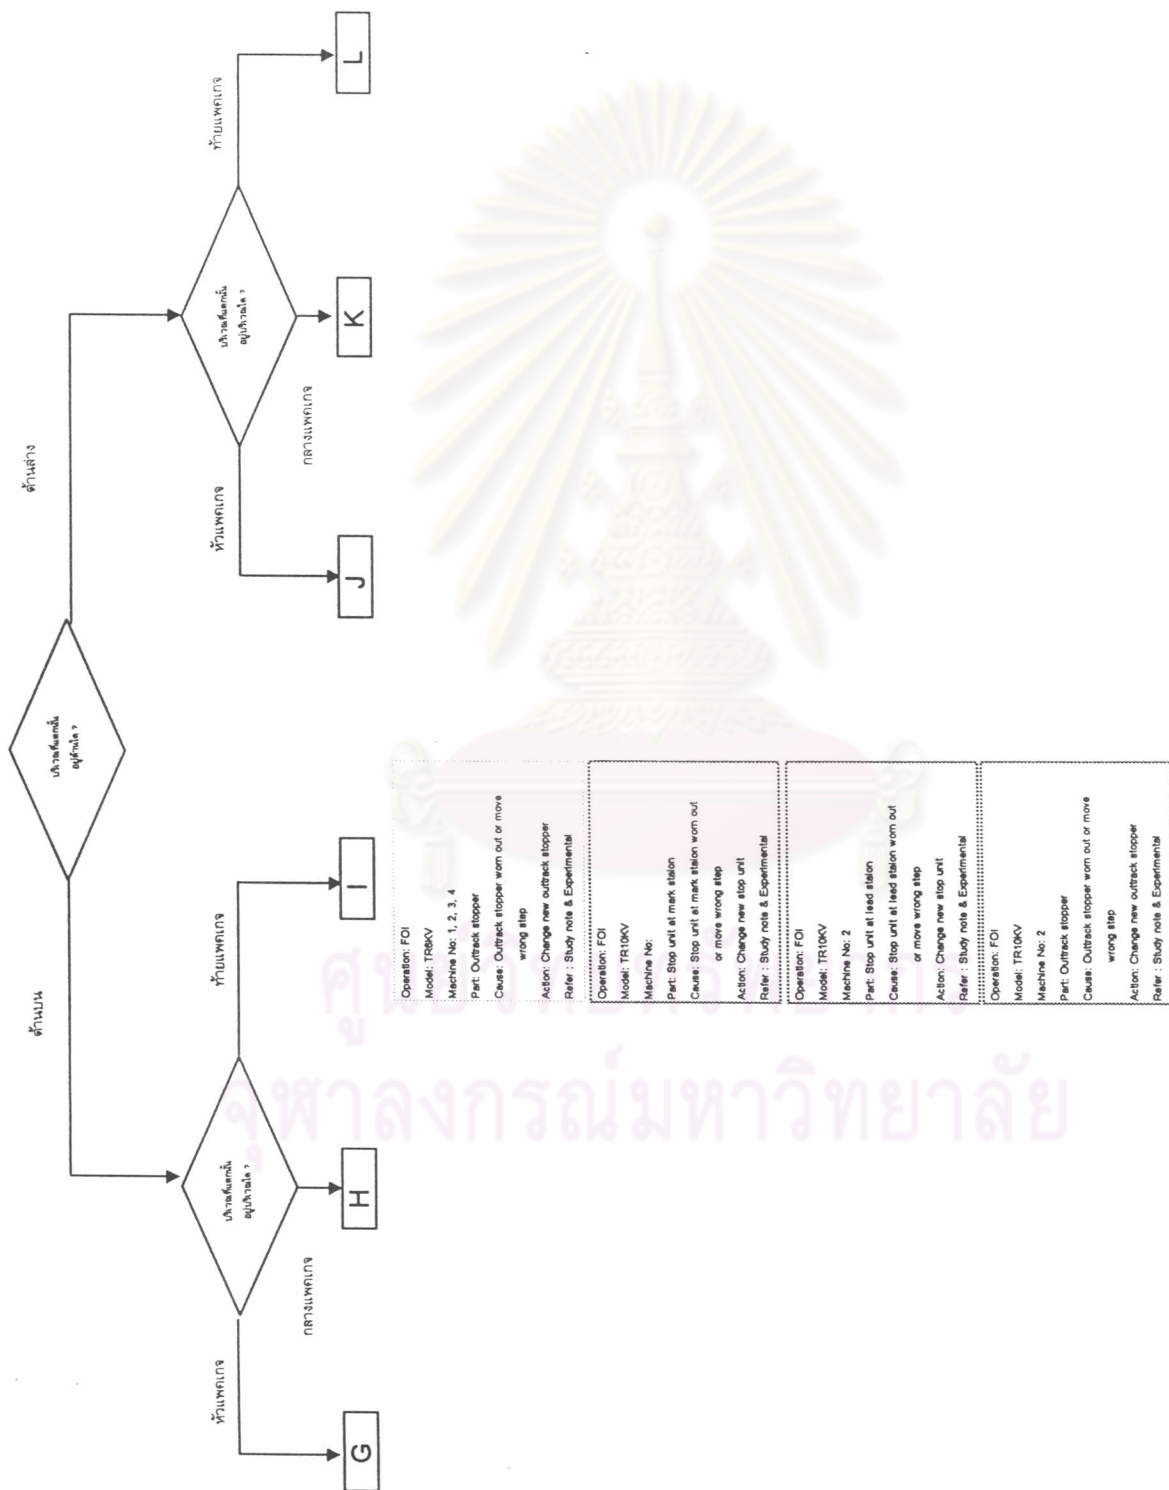
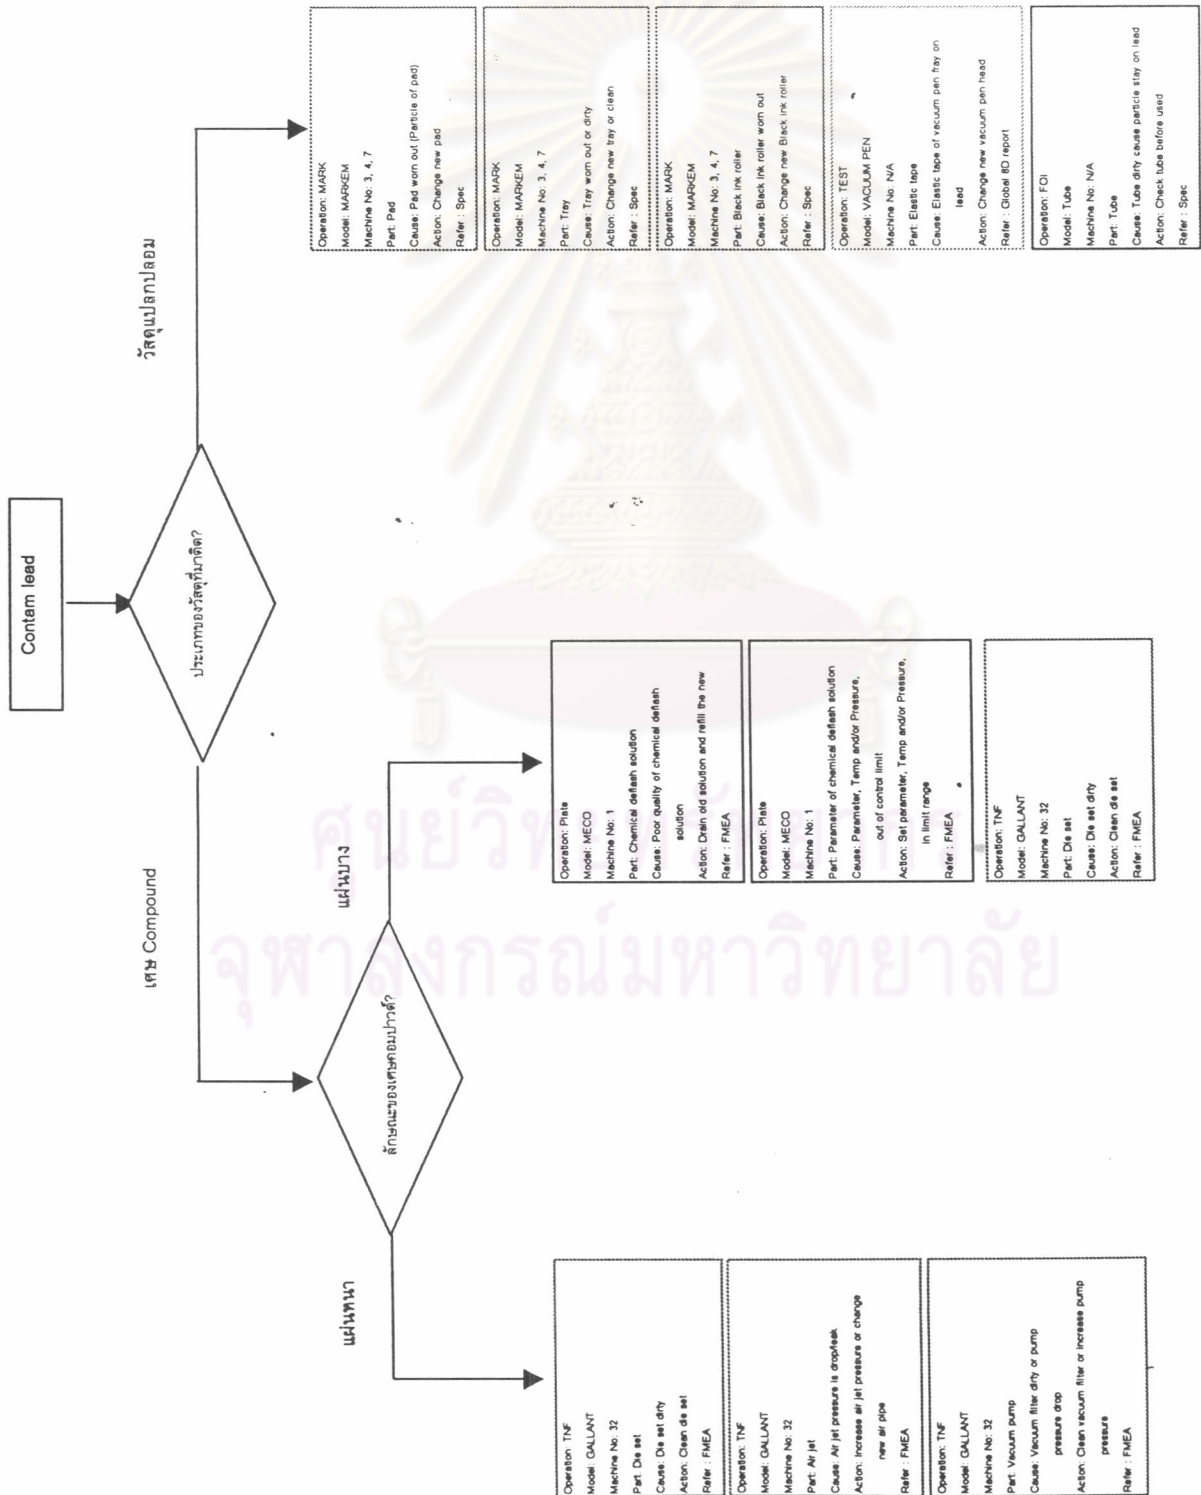
รูป จ.4 แผนผังต้นไม้สำหรับแพคเกจ SOMT ปัญหา Chip Package Pattern ไม่เป็นมันวาว (ต่อ)

รูป จ.4 แผนผังต้นไม้ สำหรับแพตเทจ SOMT ปัญหา Chip Package Pattern ไม่เป็นมันวาว (ต่อ)

รูป จ.4 แผนผังต้นไม้ สำหรับแพคเกจ SOMT ปัญหา Chip Package Pattern ไม่เป็นมันหาว (ต่อ)
