รายการอ้างอิง

ภาคผนวก

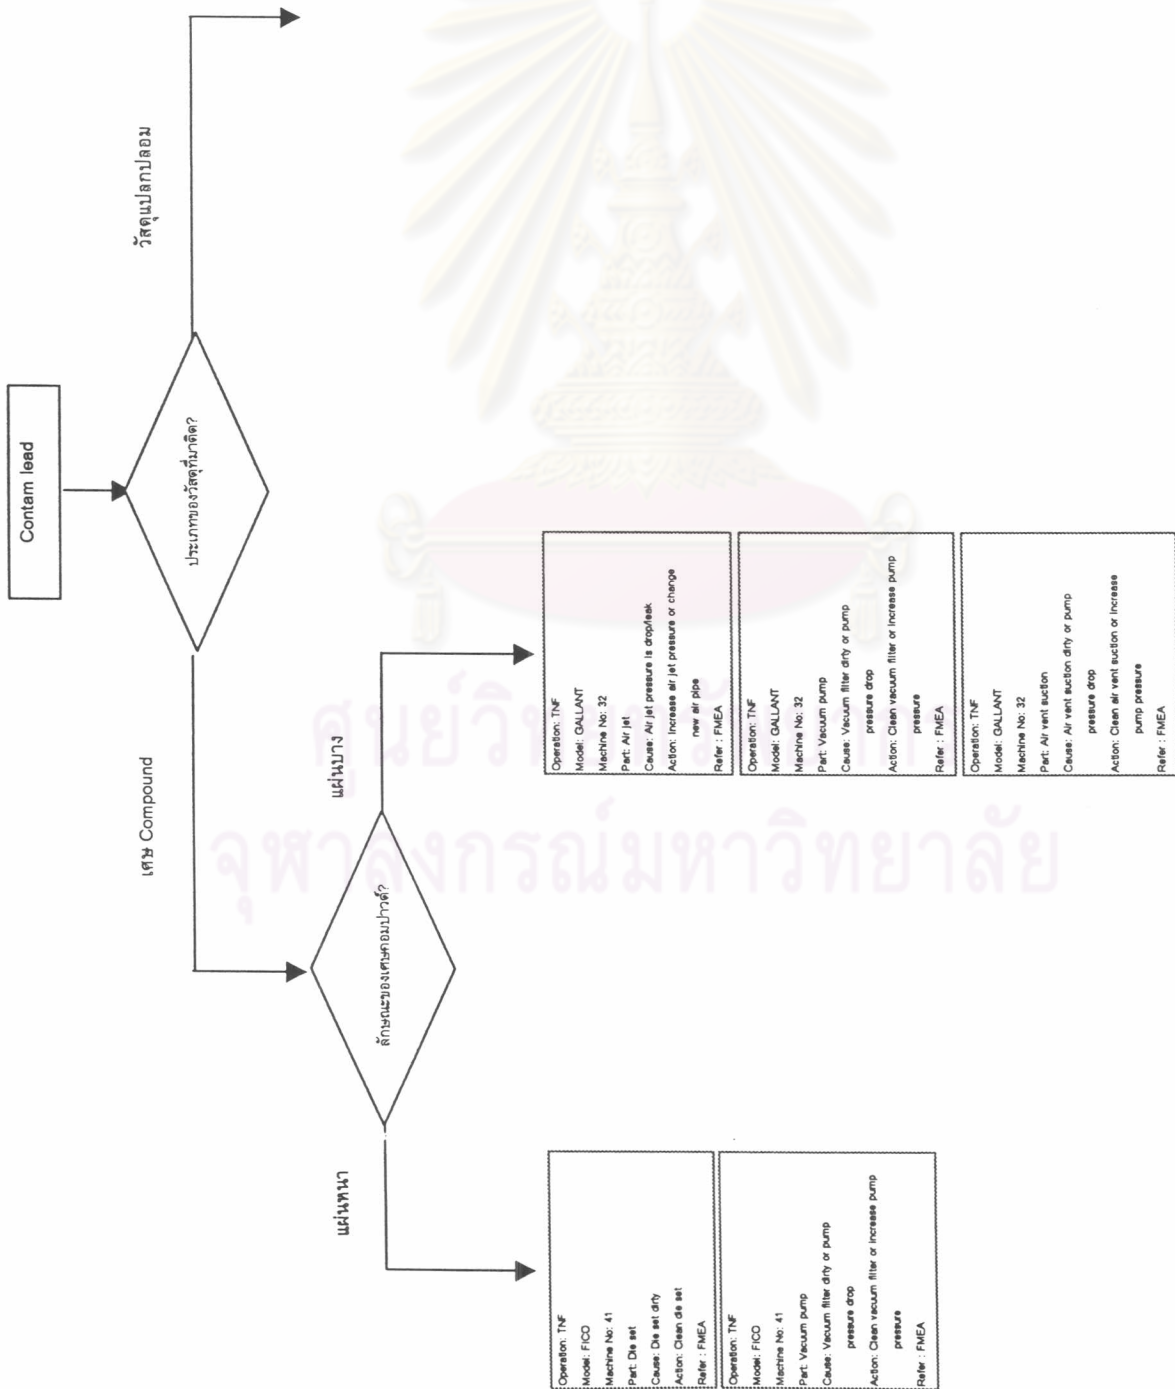
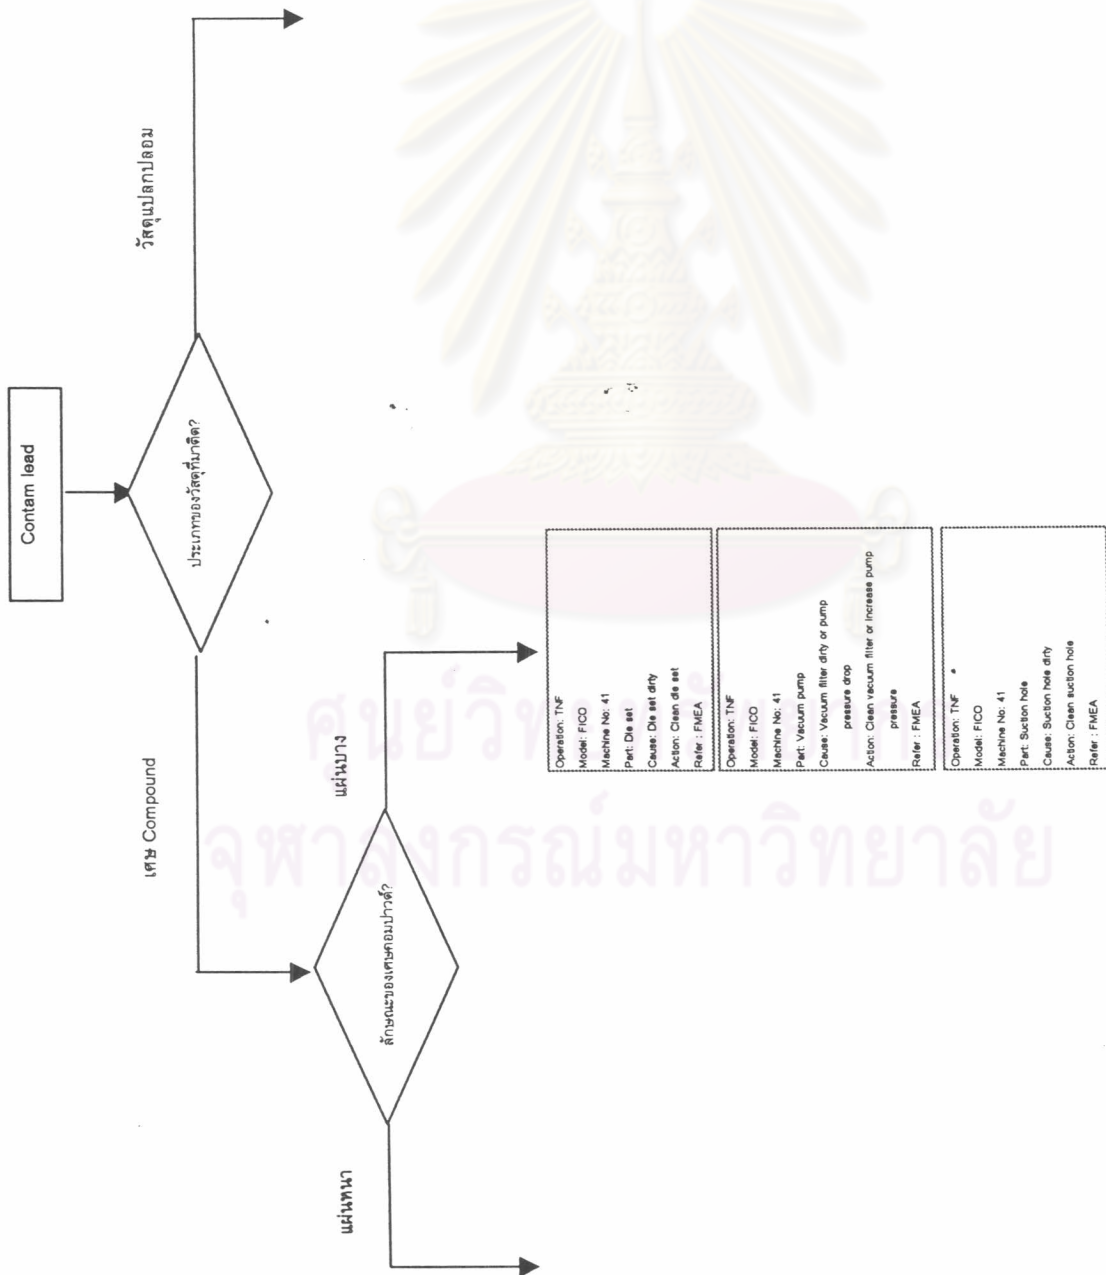
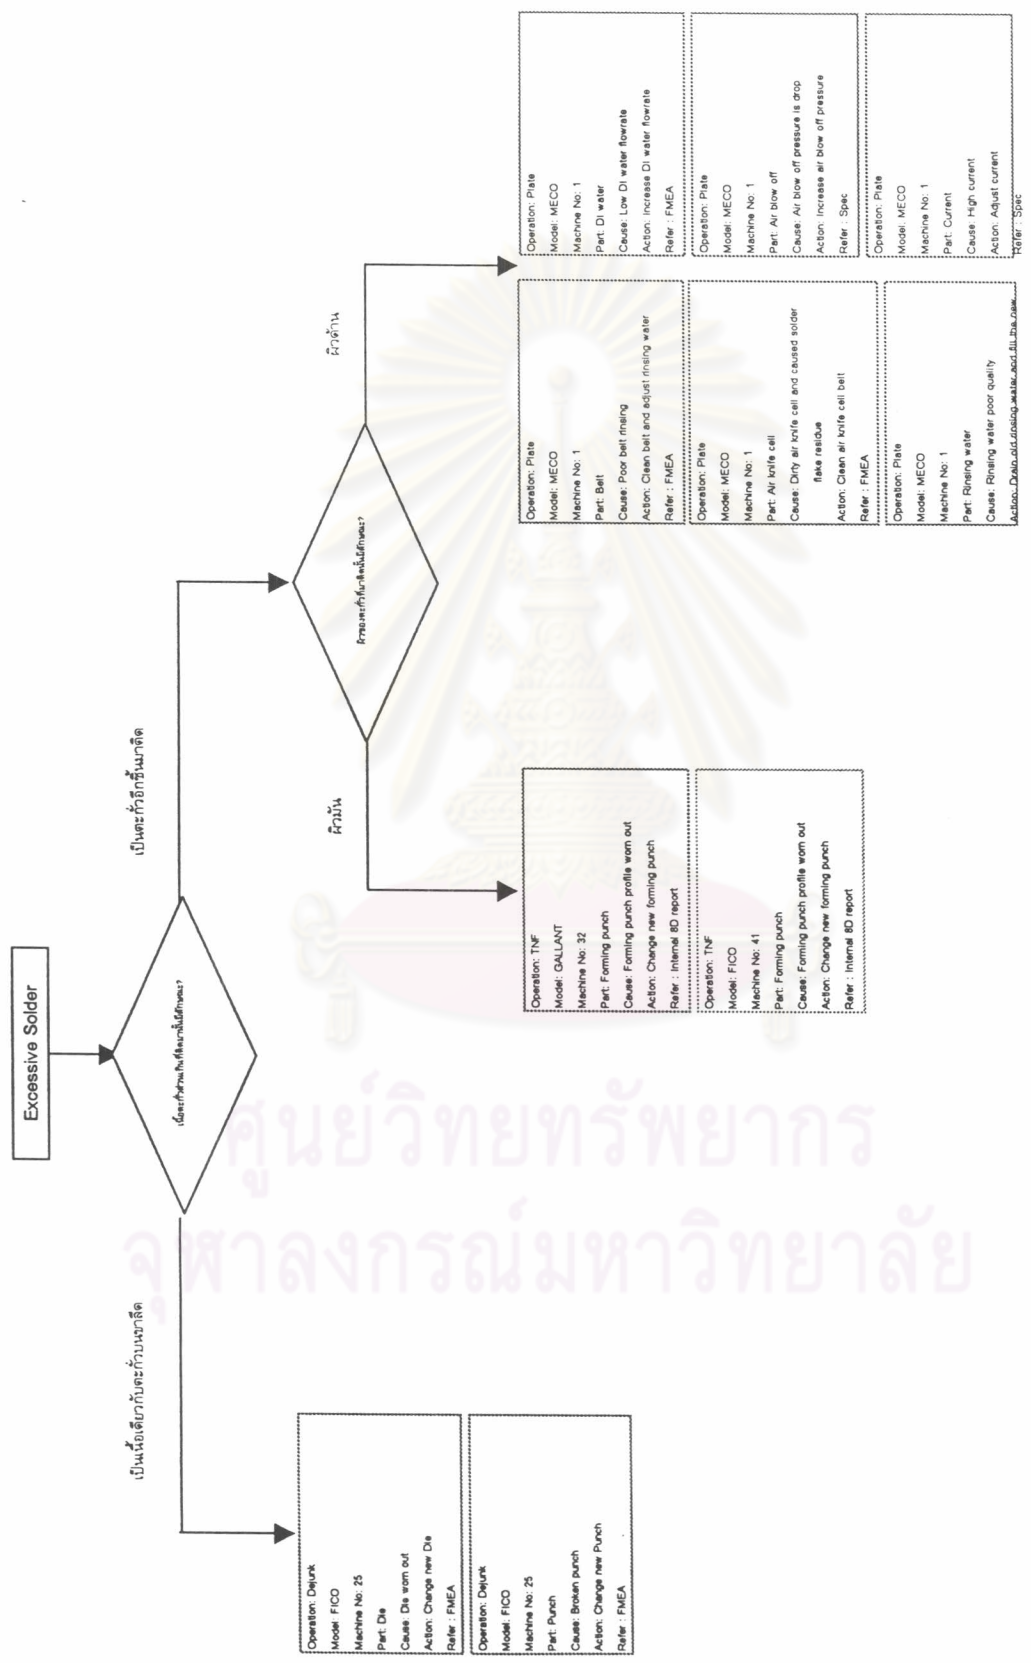
รูป จ.5 แผนผังต้นไม้ สำหรับแพคเกจ SOMT ปัญหา Contam lead

รูป จ.5 แผนผังต้นไม้สำหรับแพ็คเกจ SOMT ปัญหา Contam lead (ต่อ)

รูป จ.5 แผนผังต้นไม้ สำหรับแพคเกจ SOMT ปัญหา Contam lead (ต่อ)

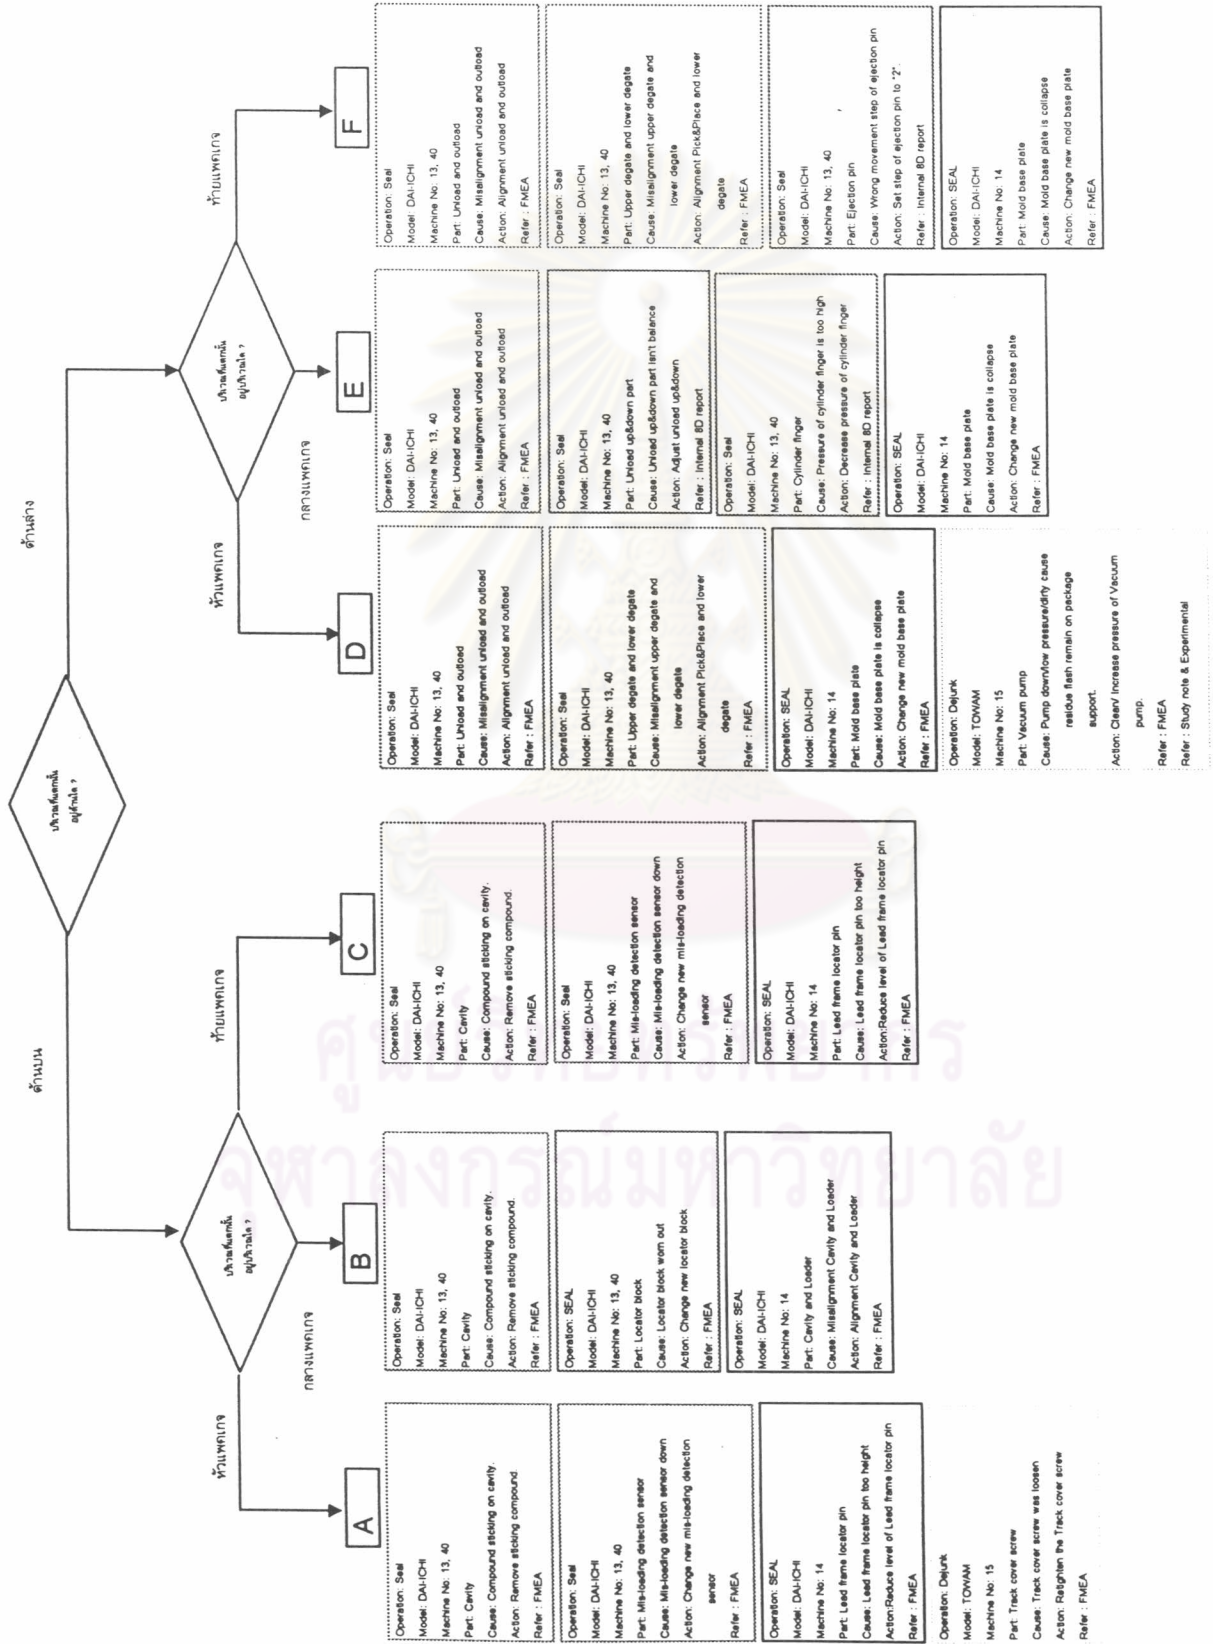
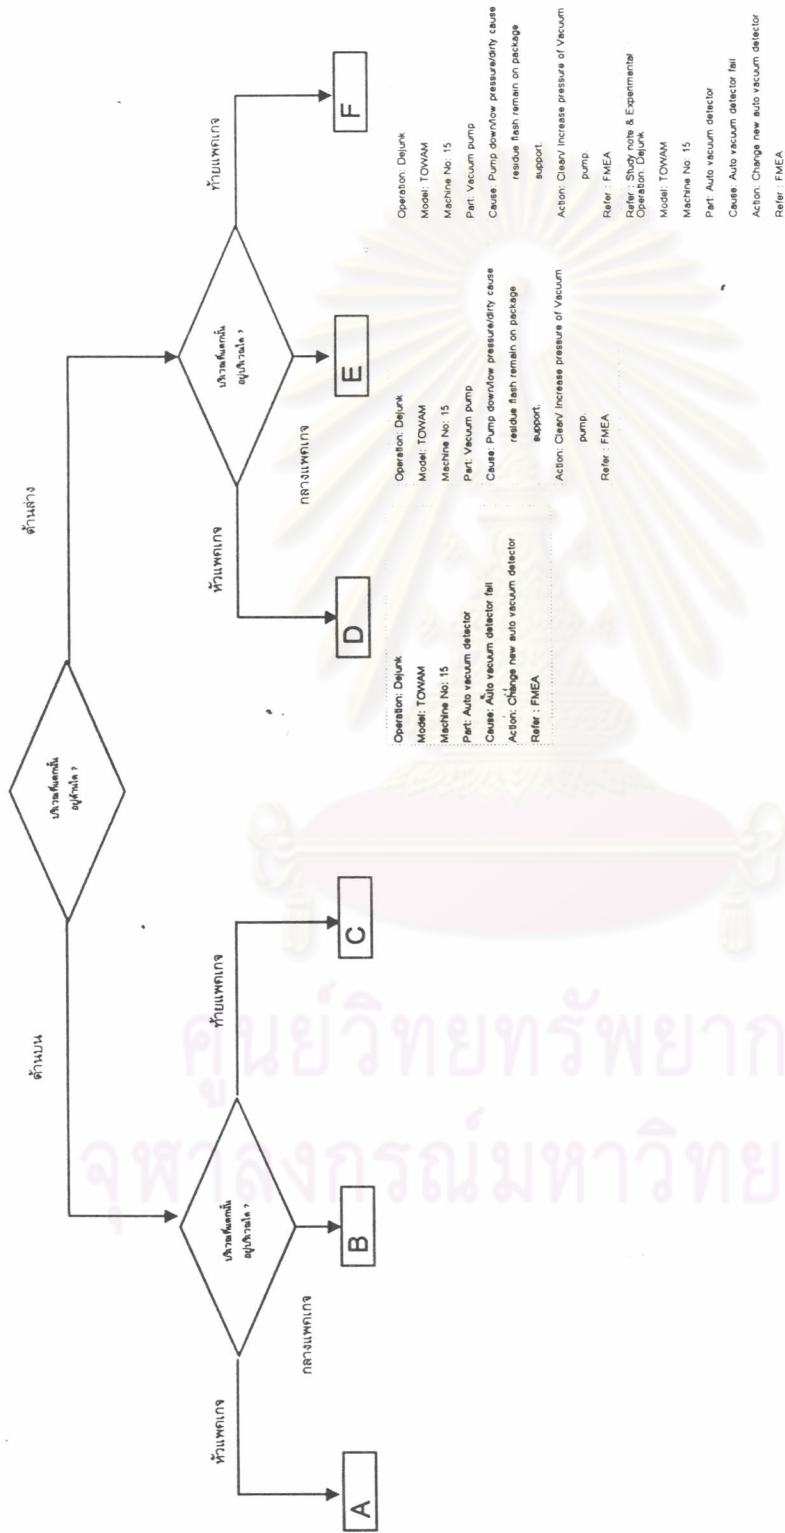
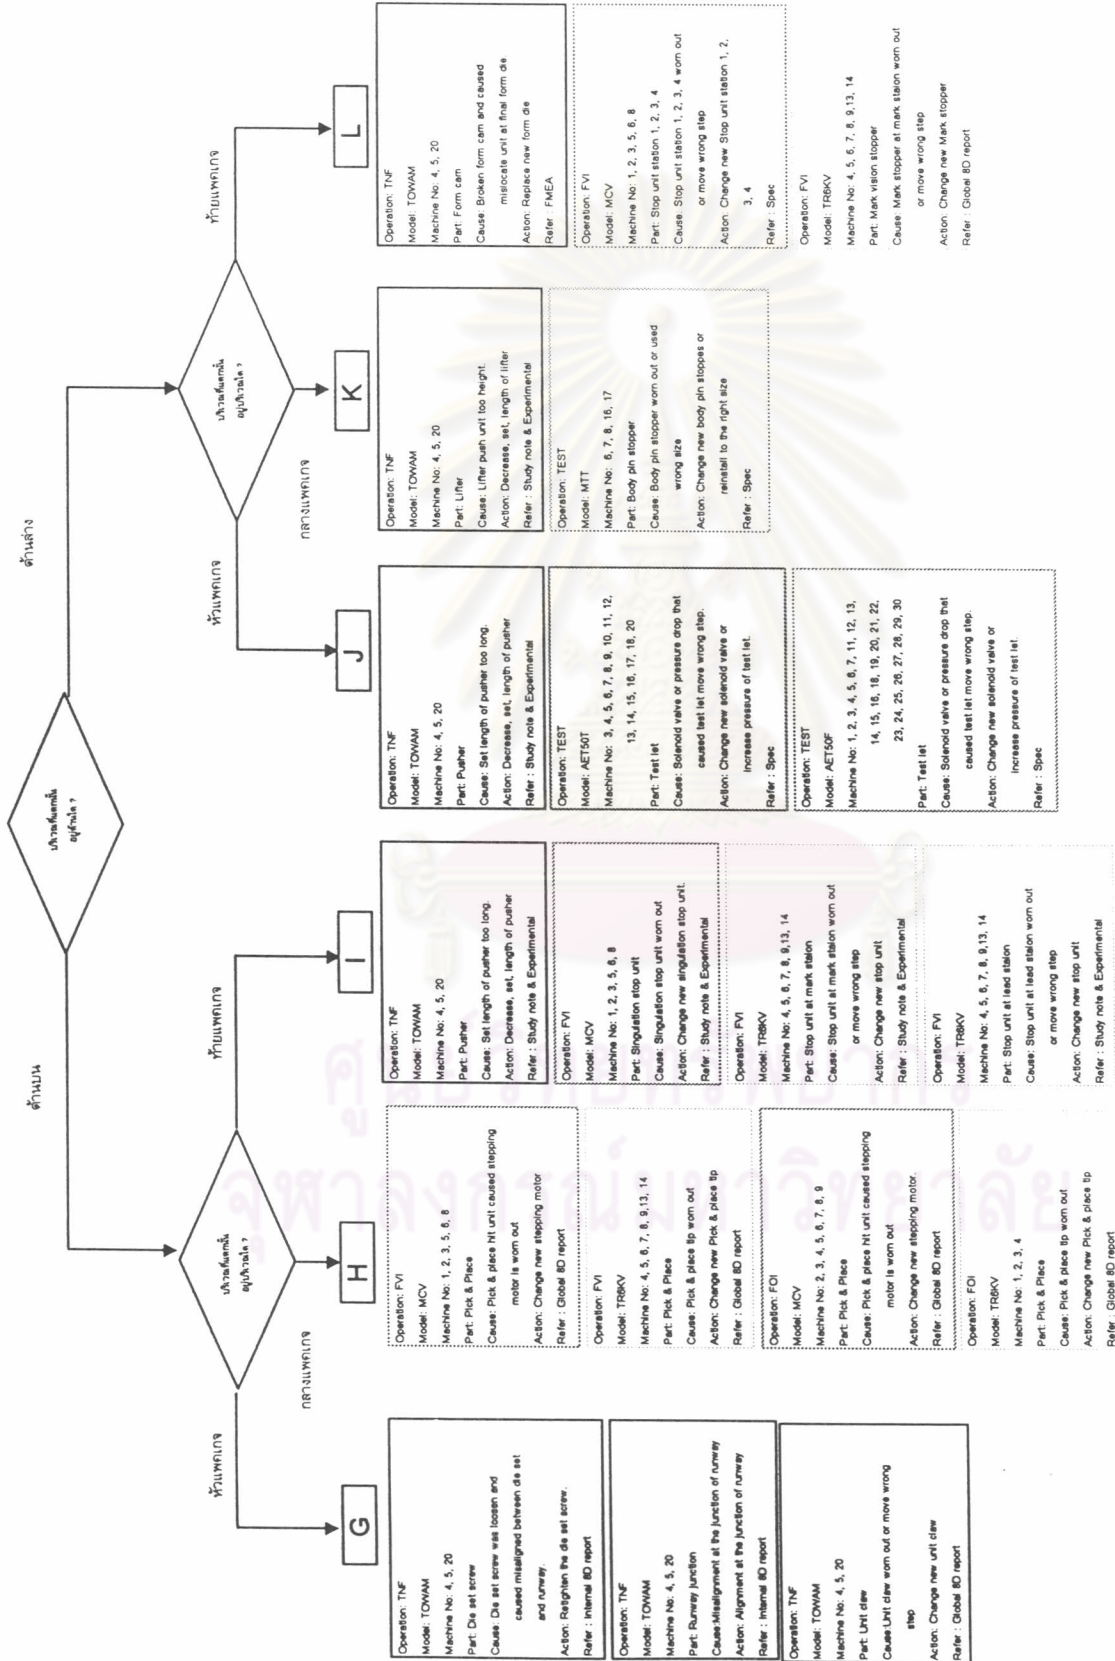
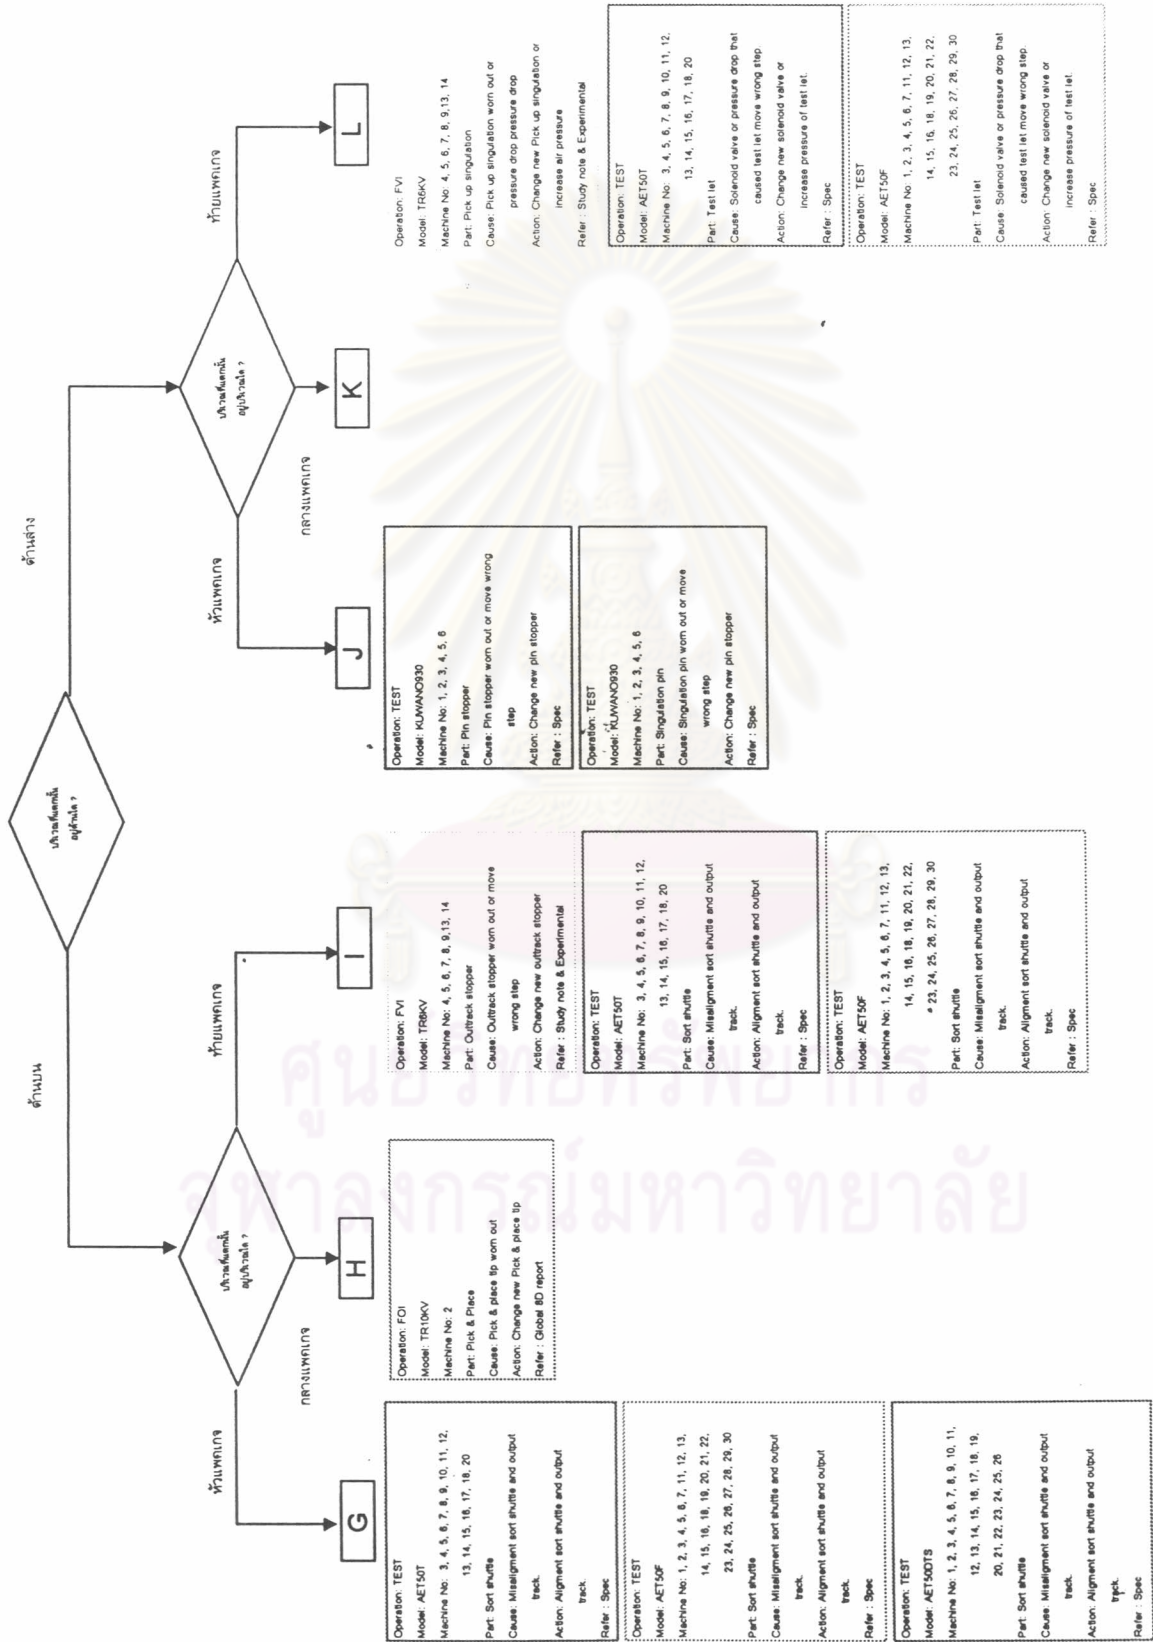
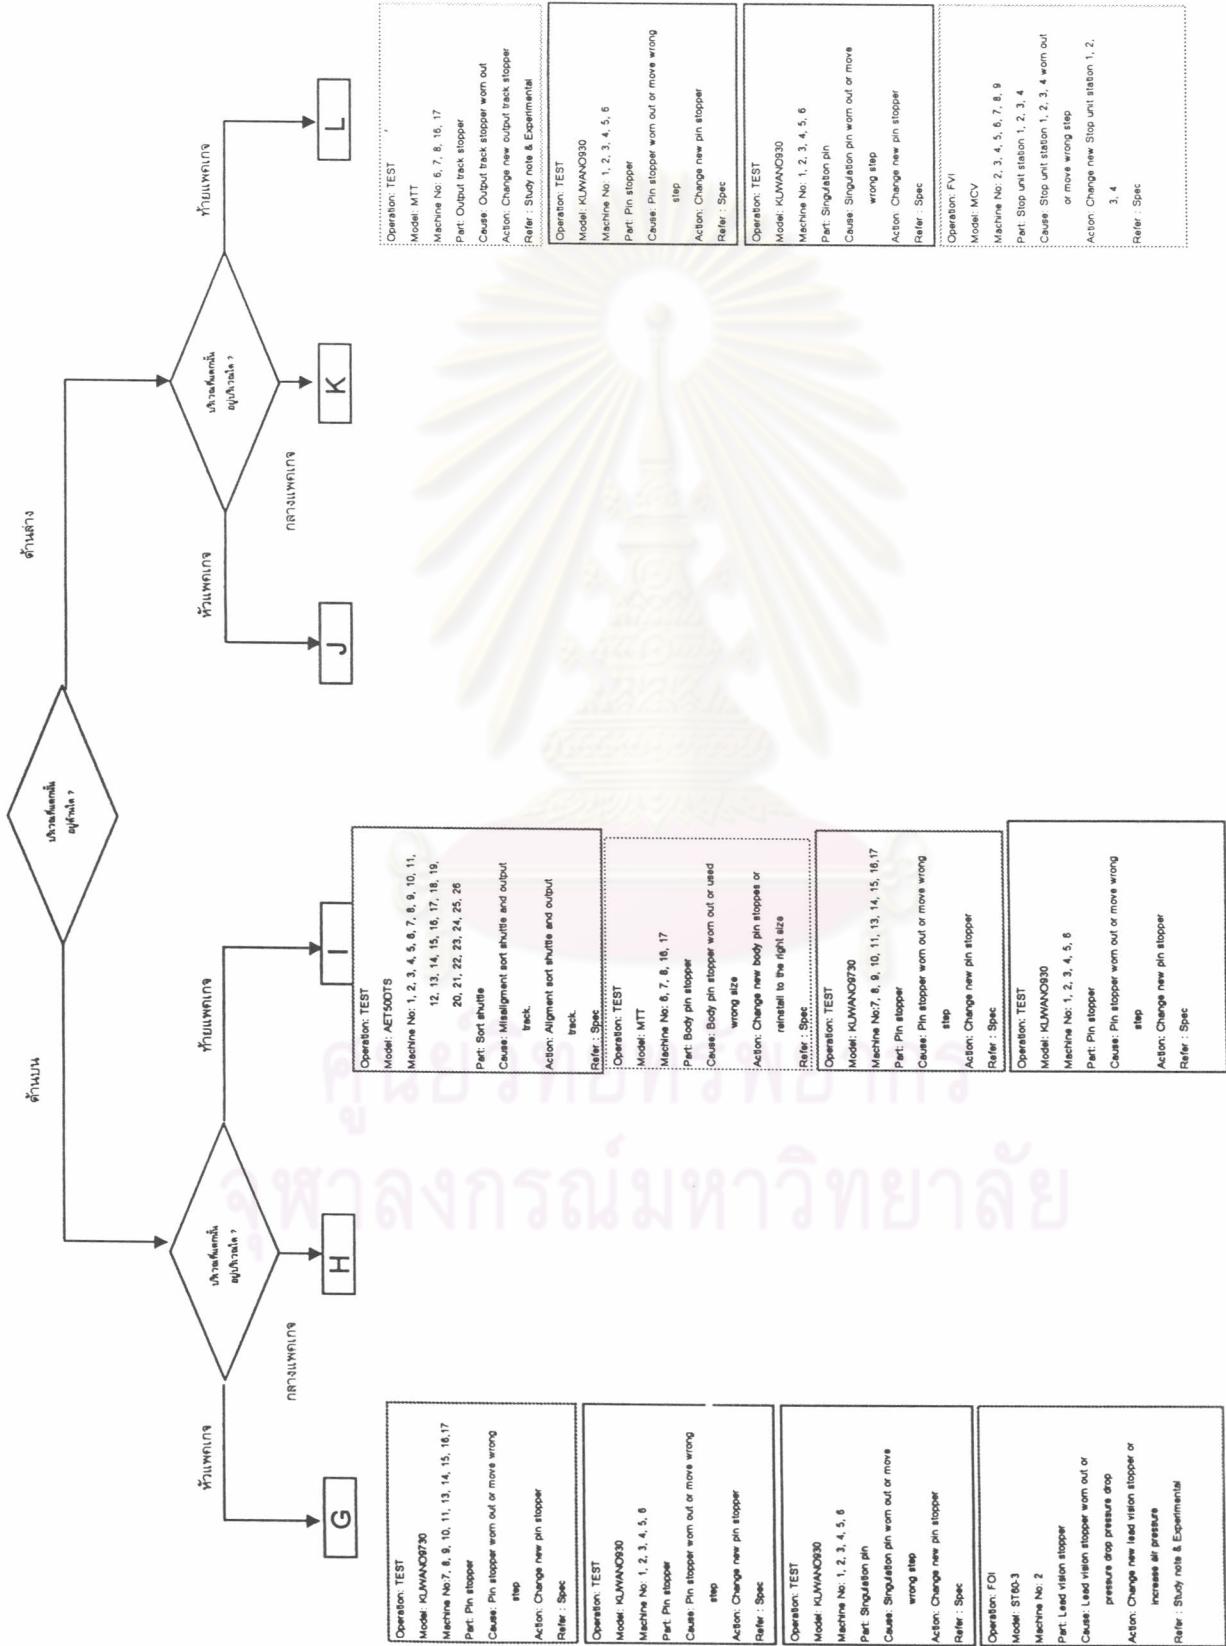
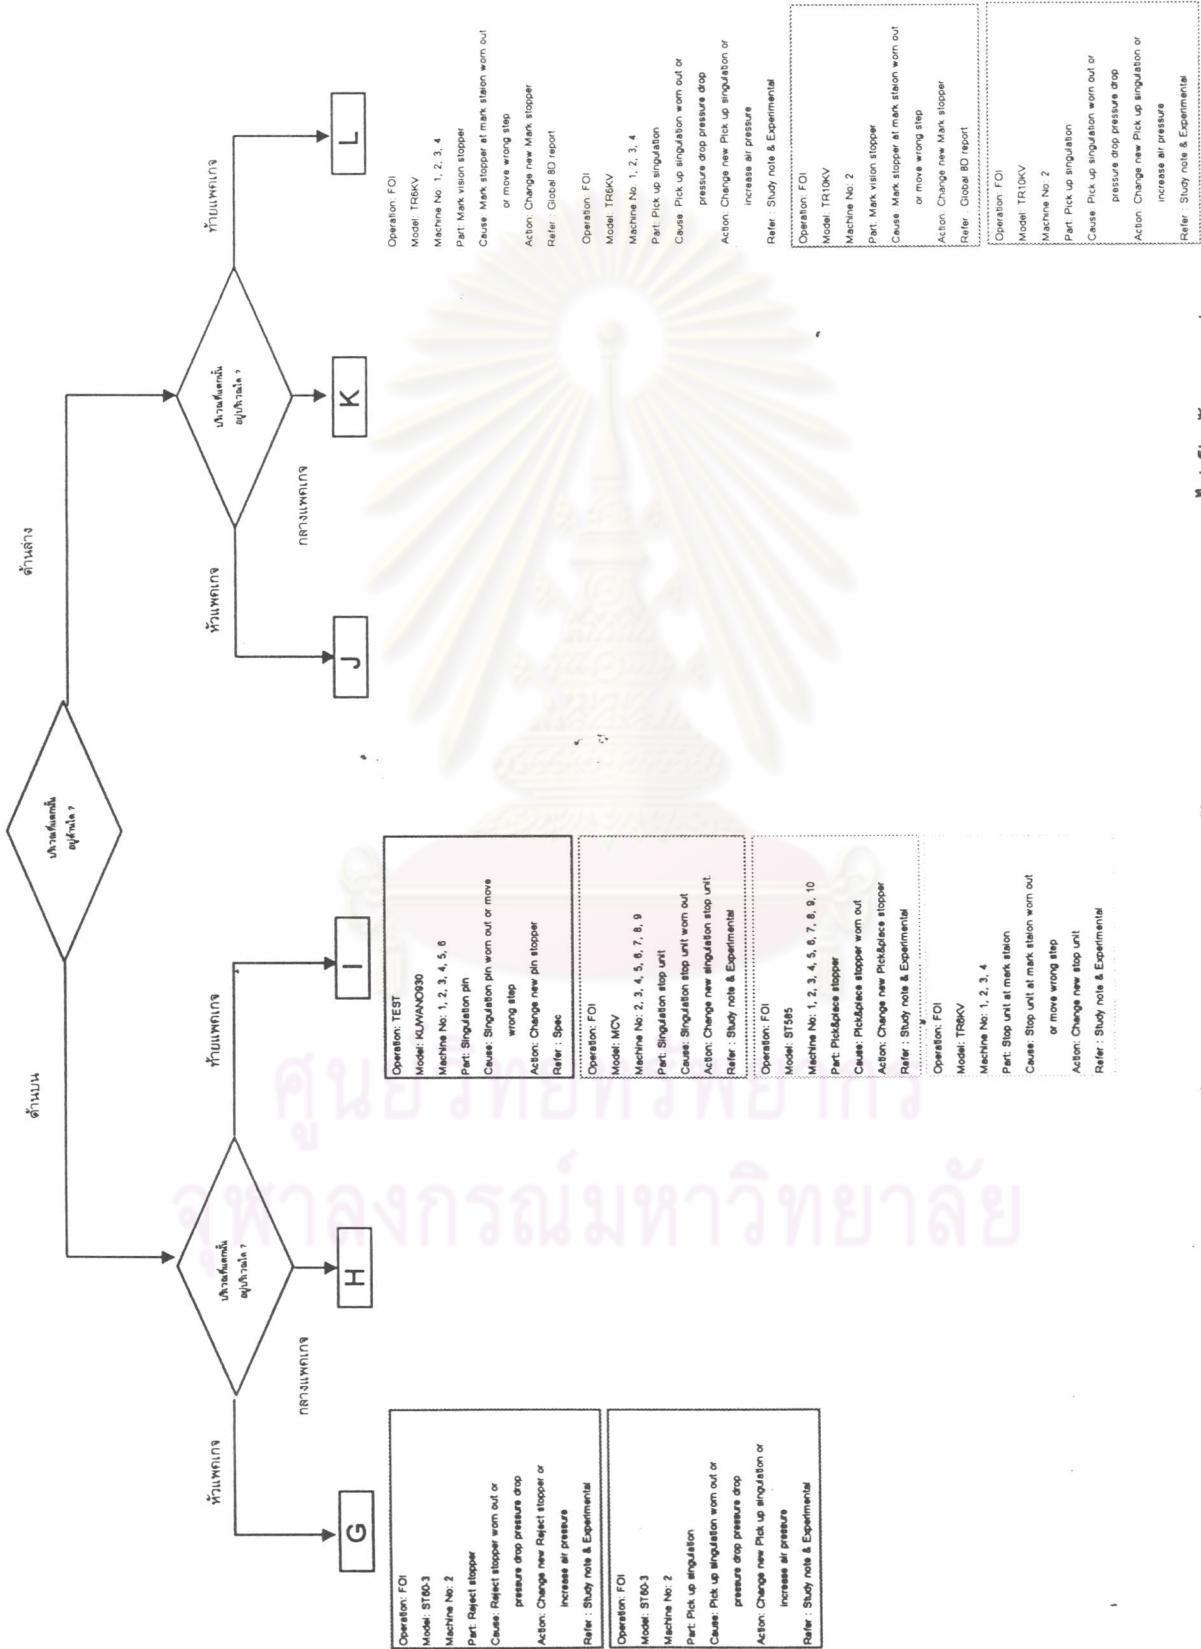
รูป จ.7 แผนผังตำแหน่งไม่ สำหรับแพทเทจ SOIC ปัญหา Chip Package

รูป จ.7 แผนผังต้นไม้ สำหรับแพคเกจ SOIC ปัญหา Chip Package Pattern เป็นมันขาว (ต่อ)

รูป จ.7 แผนผังต้นไม้ สำหรับแพ็คเกจ SOIC ปัญหา Chip Package Pattern เป็นมันขาว (ต่อ)

รูป จ.7 แผนผังต้นไม้ สำหรับแพตเทจ SOIC ปัญหา Chip Package Pattern ไม่เป็นมันวาว (ต่อ)

รูป จ.7 แผนผังต้นไม้สำหรับแพคเกจ SOIC ปัญหา Chip Package Pattern ไม่เป็นมันหว่า (ต่อ)

รูป จ.7 แผนผังต้นไม้ สำหรับแพคเกจ SOIC ปัญหา Chip Package Pattern ไม่เป็นมันจาว (ต่อ)

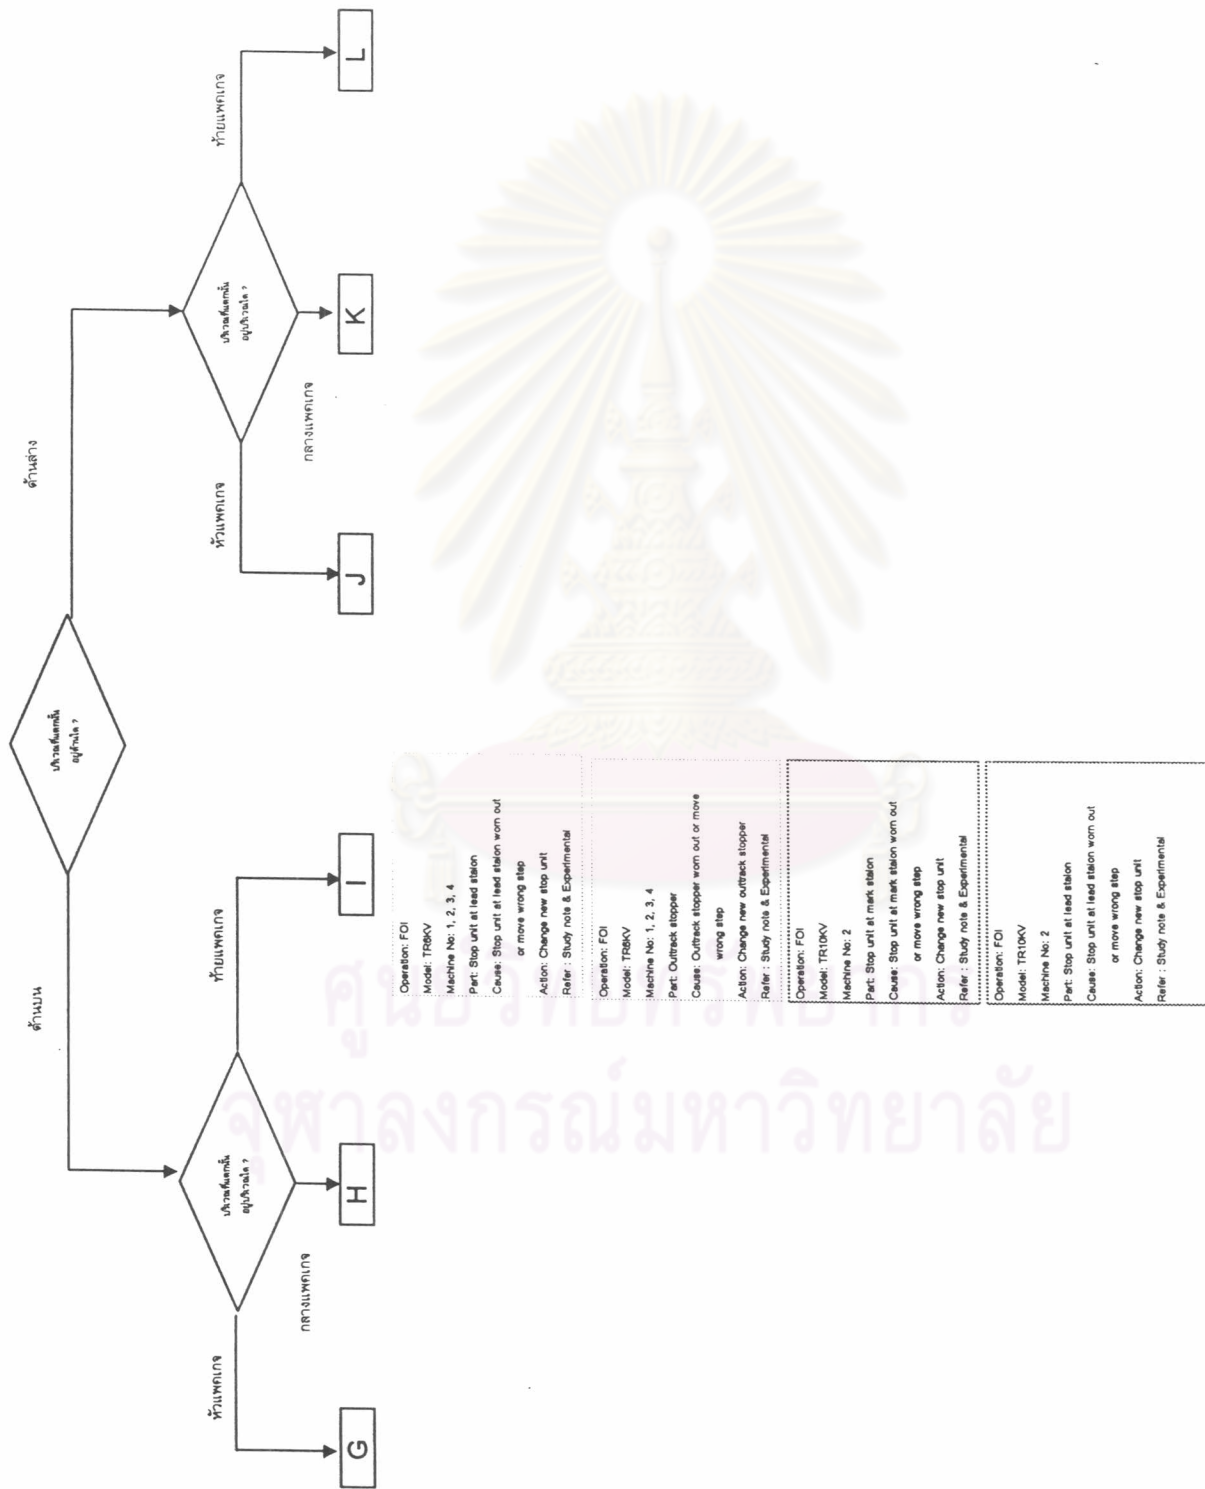
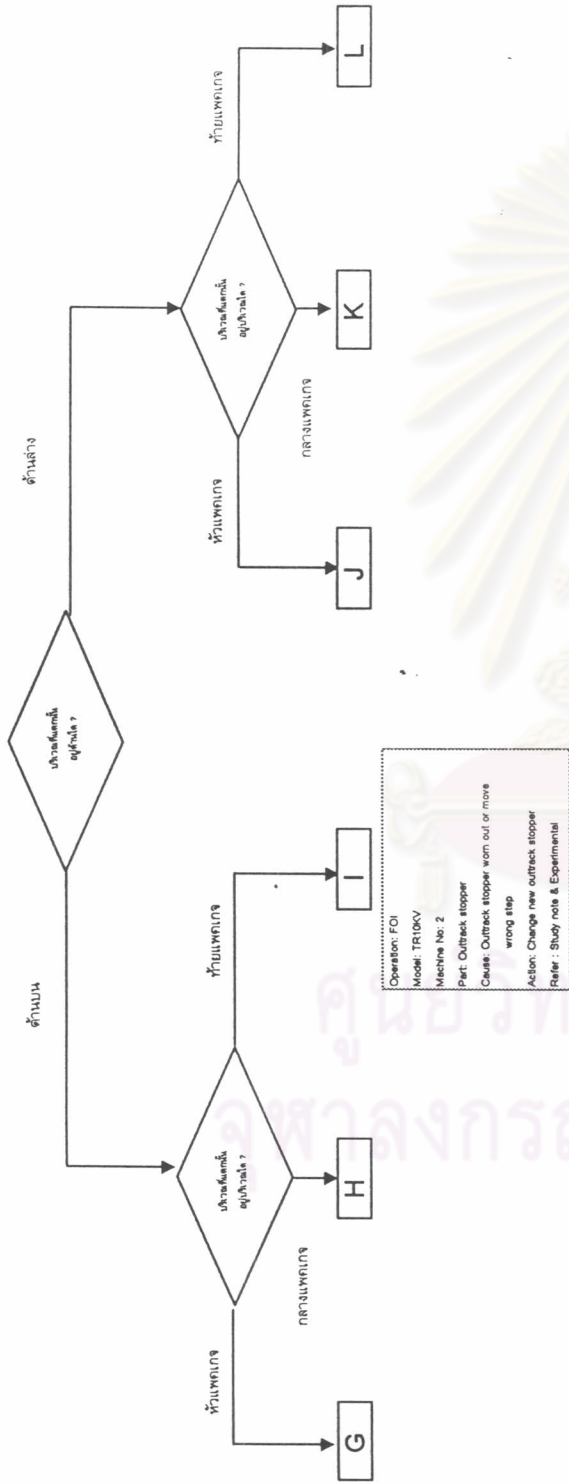
รูป จ.7 แผนผังต้นไม้ สำหรับแพคเกจ SOIC ปัญหา Chip Package Pattern ไม่เป็นมันวาว (ต่อ)

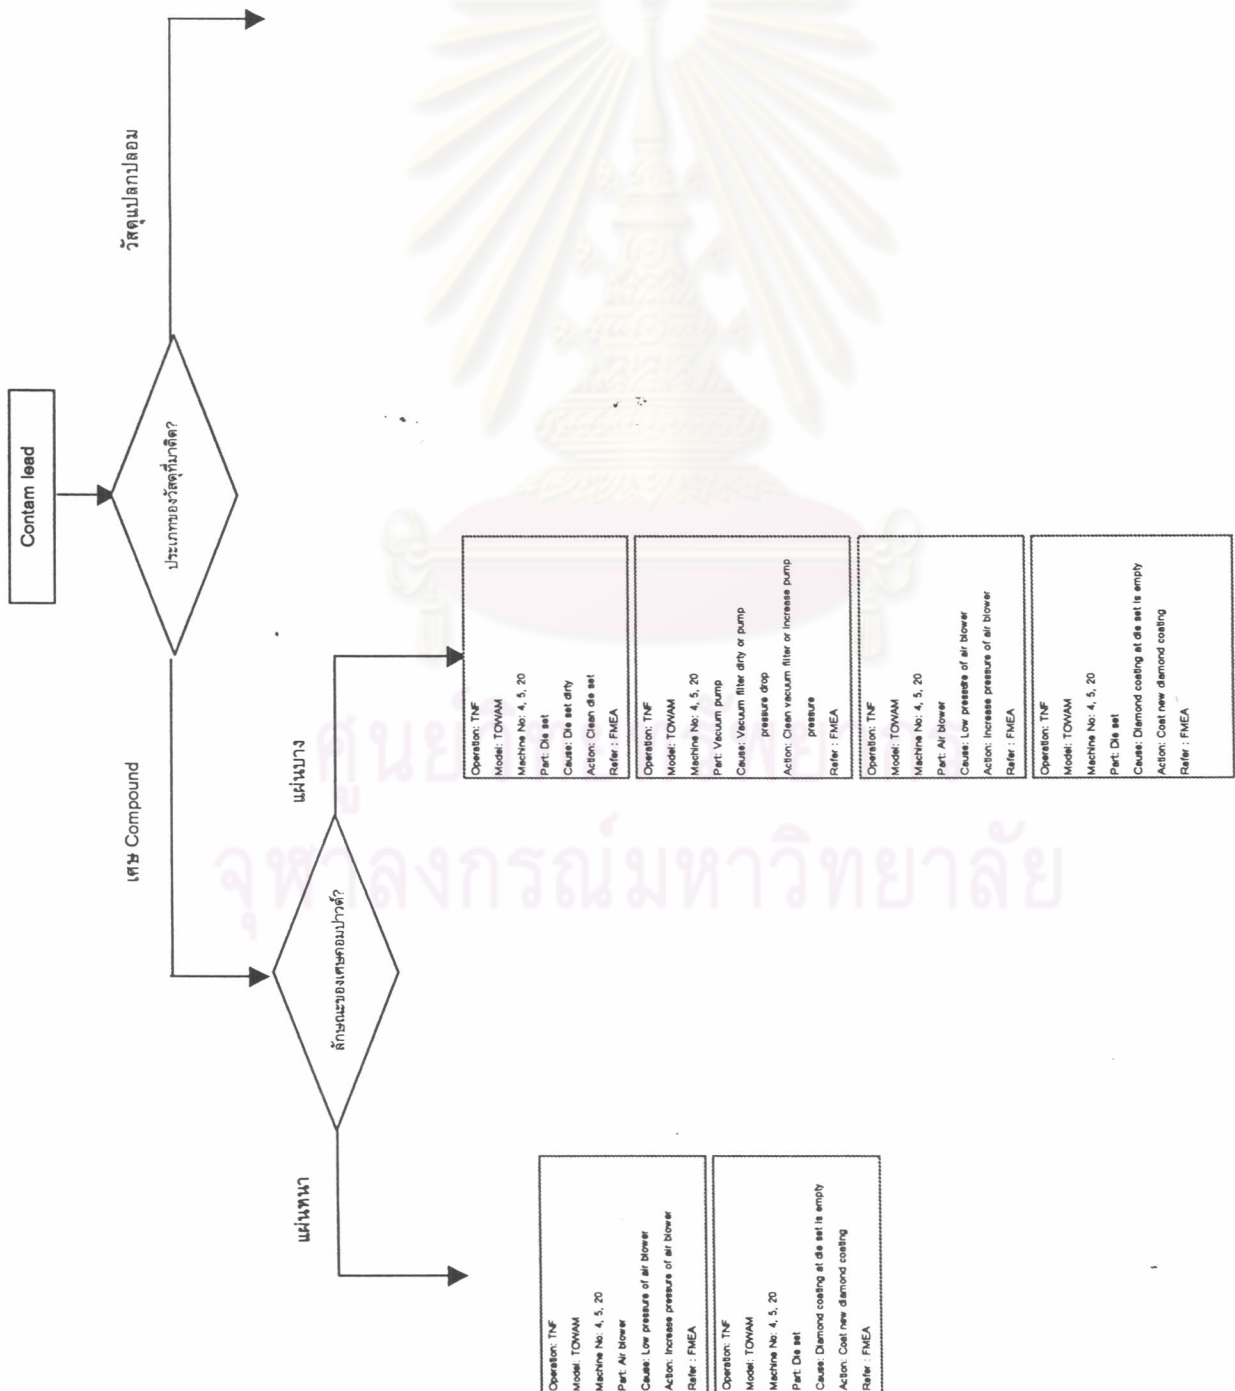
รูป จ.8 แผนผังต้นไม้ สำหรับแพดเกา SOIC ปัญหา Contam lead

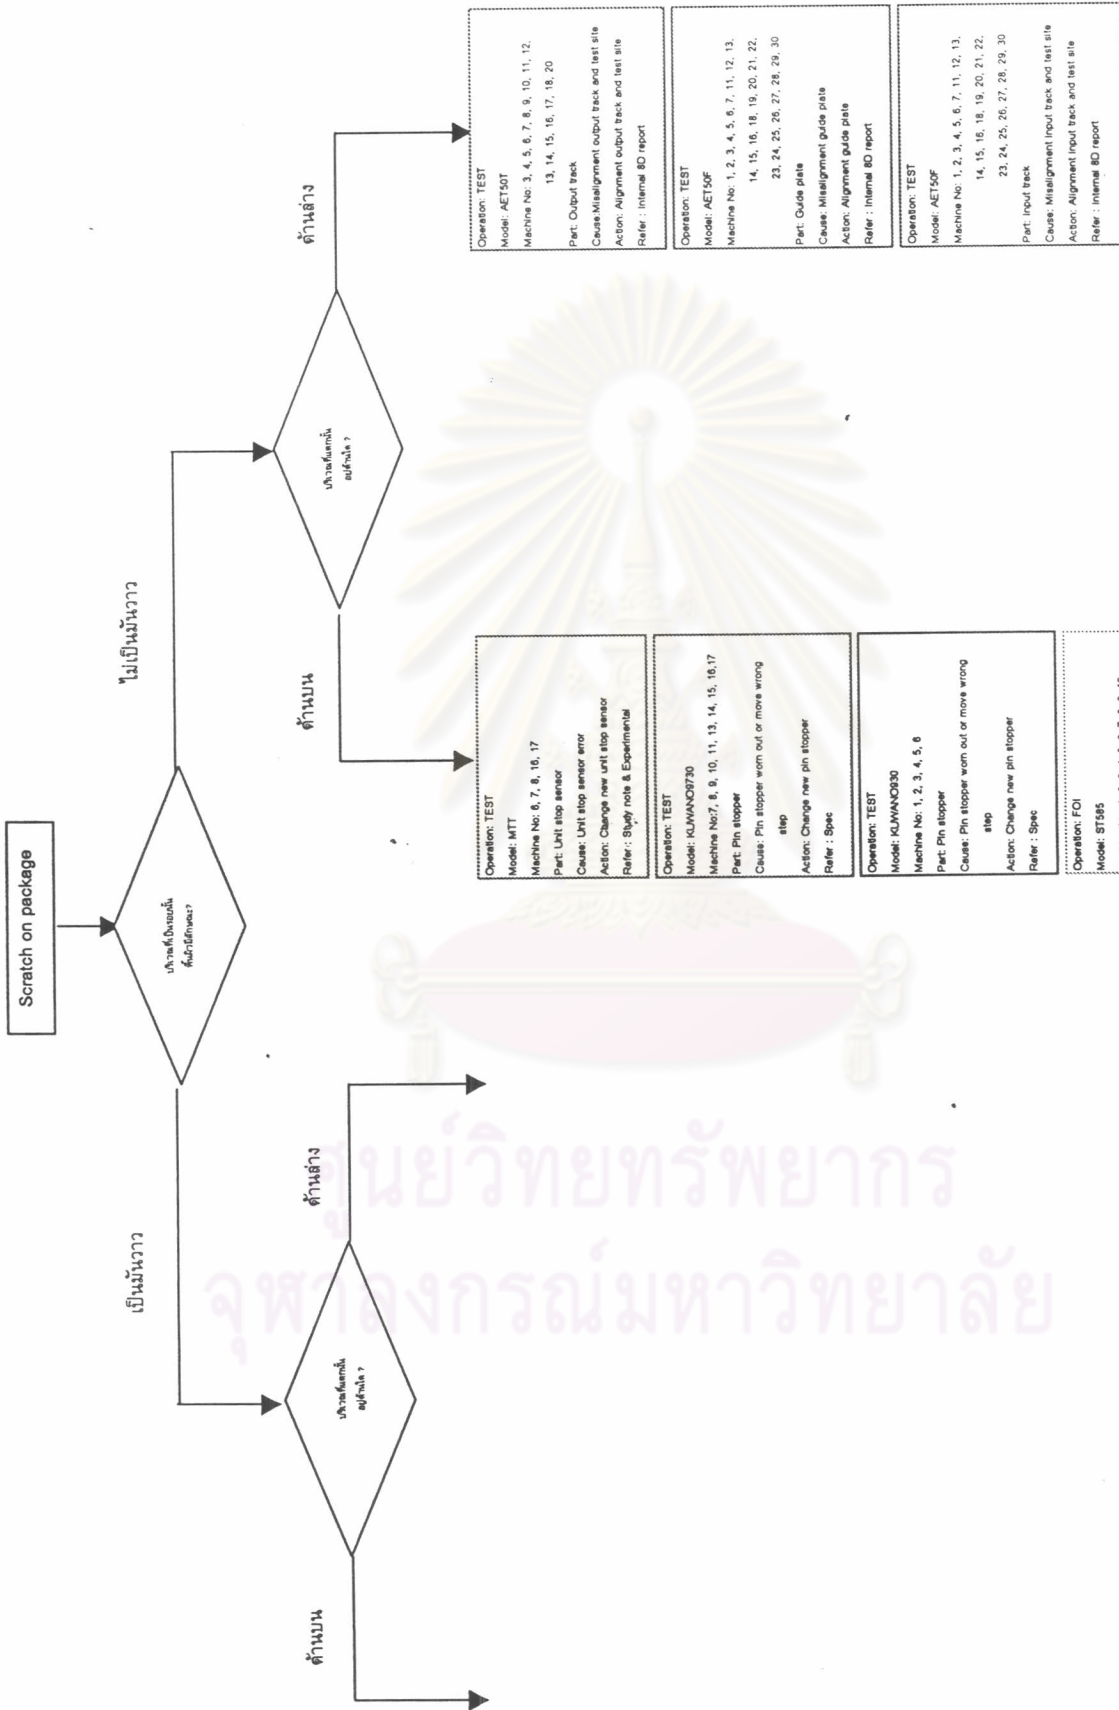
รูป จ.9 แผนผังต้นไม้ สำหรับแพคเกจ SOIC ปัญหา Scratch on package
