รายการอ้างอิง

ภาคผนวก

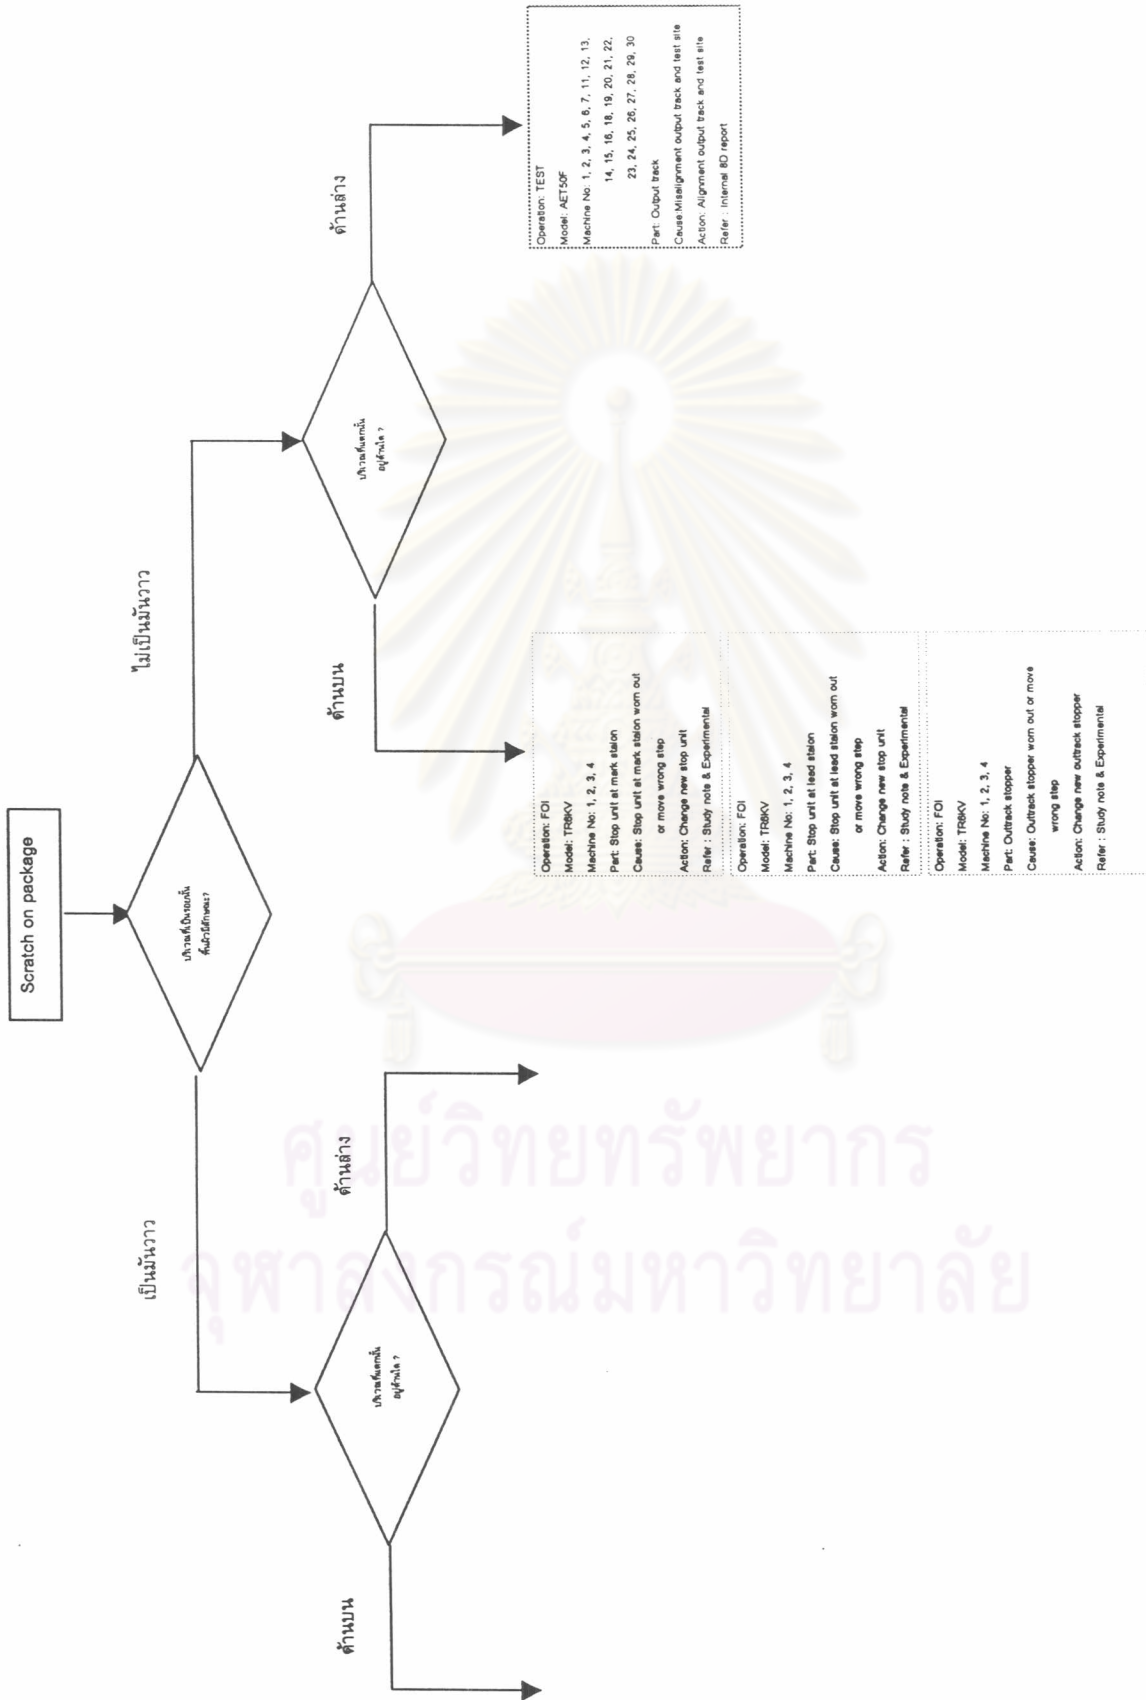
รูป จ.9 แผนผังต้นไม้ สำหรับแพคเกจ SOIC ปัญหา Scratch on package (ต่อ)

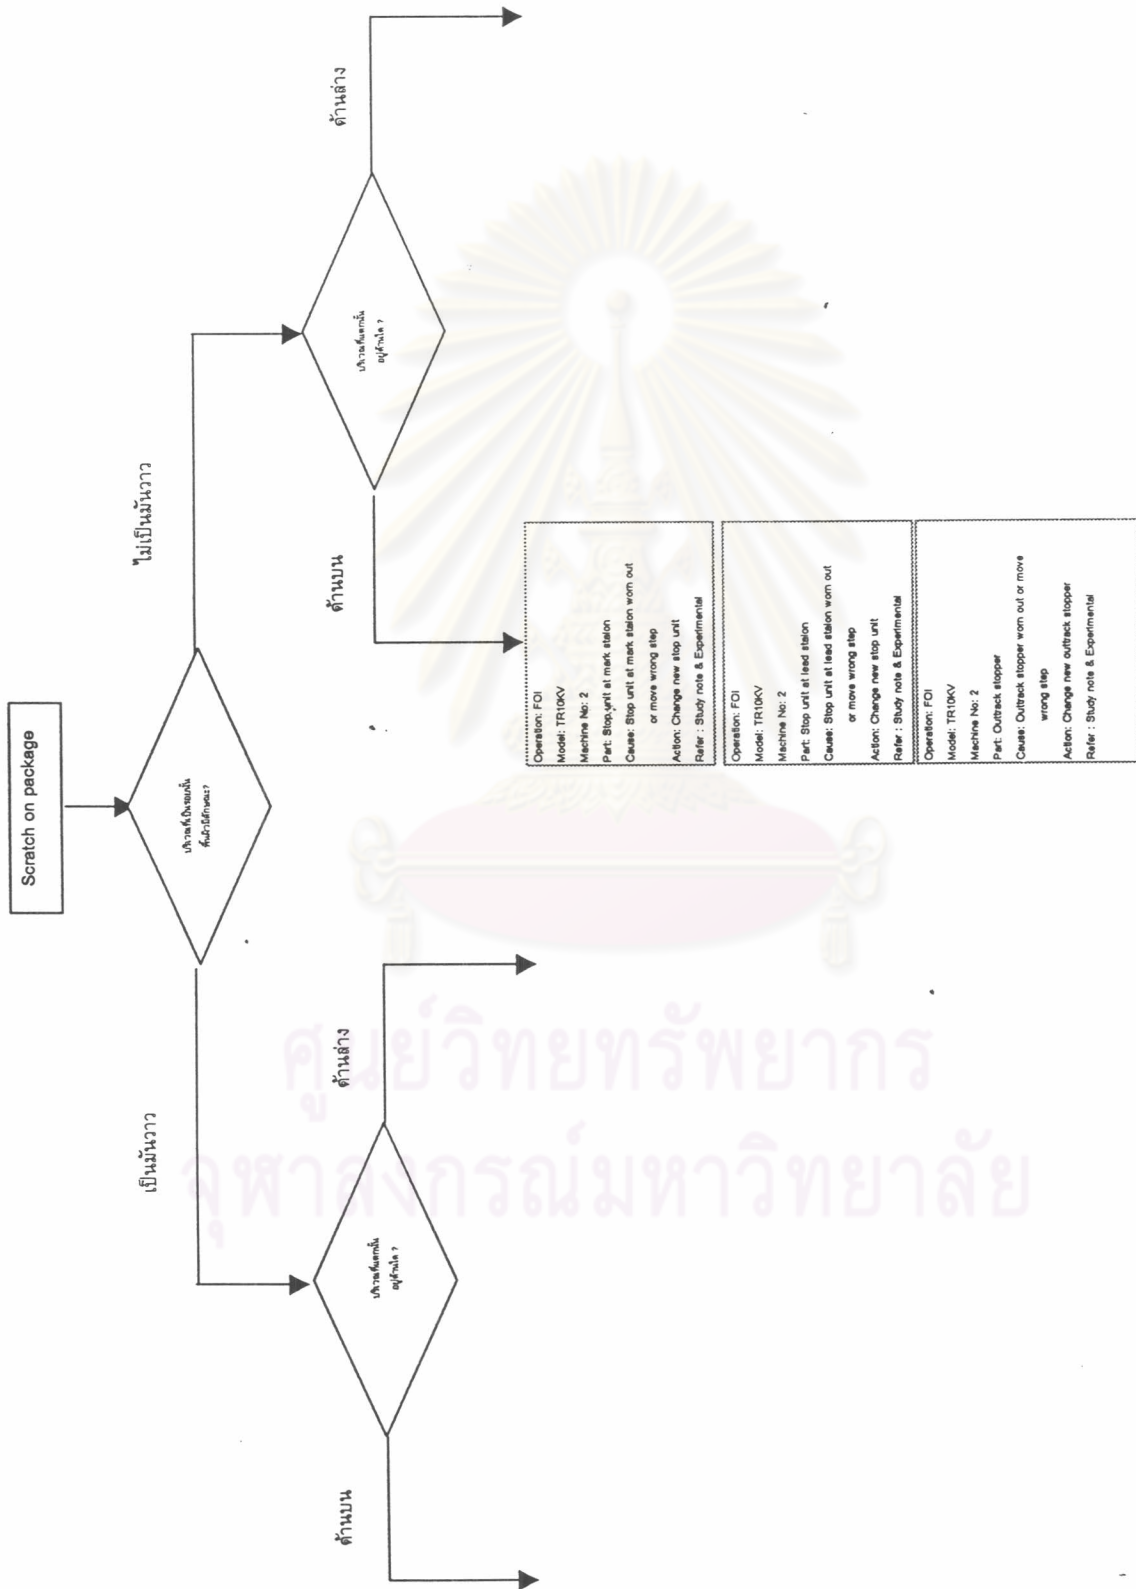
รูป จ.9 แผนผังต้นไม้ สำหรับแพคเกจ SOIC ปฏิกา Scratch on package (ต่อ)
