## บทที่ 5

### การเปรียบเทียบผลก่อนและหลังการปรับปรุง

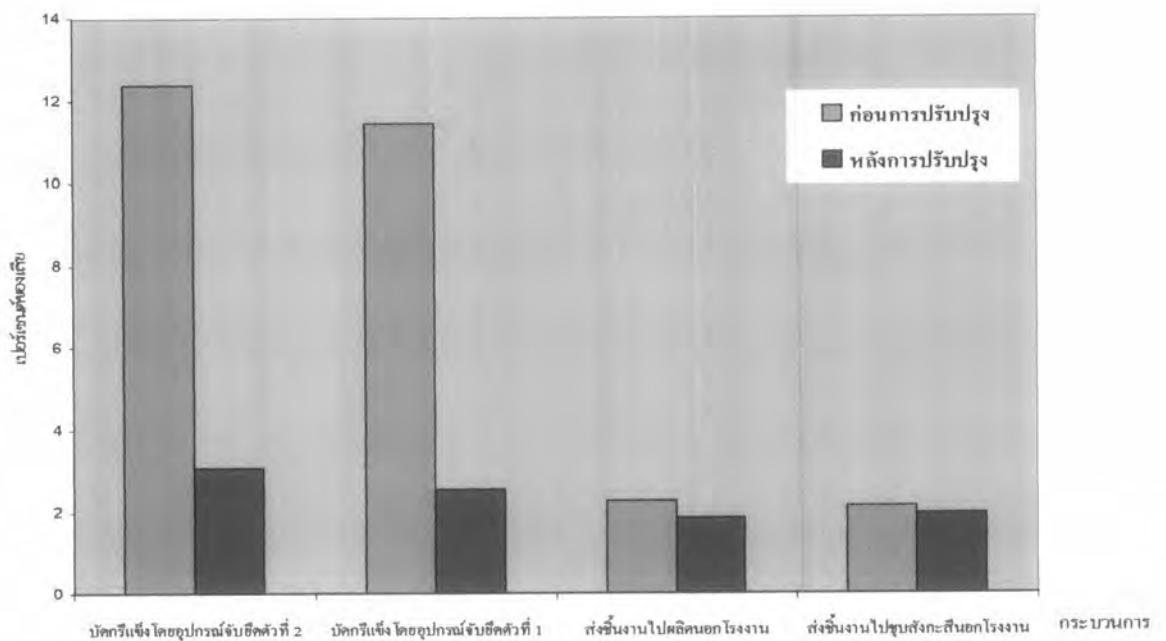
รูปที่ 5.1 แสดงเปอร์เซ็นต์ของเสียในแต่ละกระบวนการผลิตก่อนการปรับปรุงและหลังการปรับปรุง

สำหรับผลการดำเนินการแก้ไขในเรื่องของเสียที่เกิดจากกระบวนการผลิต ได้ทำการเก็บข้อมูลของเสียที่เกิดขึ้นตั้งแต่ เดือนสิงหาคม 2549 ถึงเดือนธันวาคม 2549 และดำเนินการแก้ไข โดยผลการดำเนินการพบว่า มีการดำเนินการแก้ไขโดยใช้ PFMEA แก้ไข สามารถรวบรวมลักษณะของเสียในกระบวนการ ได้ดังตารางที่ 5.1 และรูปที่ 5.1

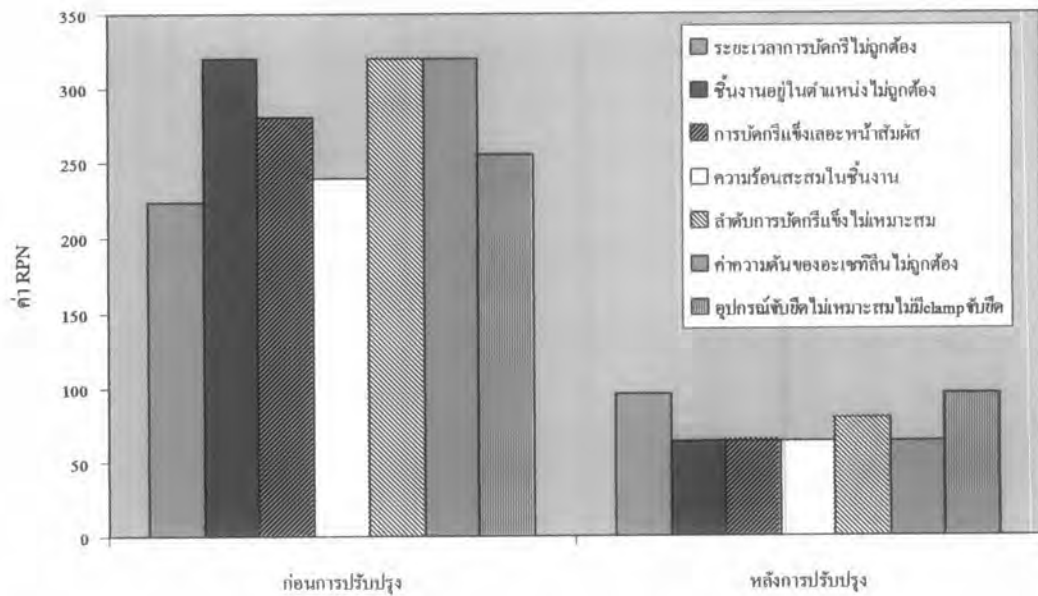
รูปที่ 5.2 แสดงค่าRPNในกระบวนการบัดกรีแข็งอุปกรณ์จับยึดตัวที่ 2 ก่อนการปรับปรุงและหลังการปรับปรุง

สาเหตุ	ค่า RPN	
	ก่อนการปรับปรุง	หลังการปรับปรุง
ระยะเวลาการให้ความร้อนเริ่มต้นไม่ถูกต้อง	224	96
ชิ้นงานอยู่ในตำแหน่งไม่ถูกต้อง	320	64
การบัดกรีแข็งโลหะหน้าสัมผัส	280	64
ความร้อนสะสมในชิ้นงาน	240	64
ลำดับการบัดกรีแข็งไม่เหมาะสม	320	80
ค่าความดันของอะเซทิลีนไม่ถูกต้อง	320	64
อุปกรณ์จับยึดไม่เหมาะสม ไม่มี clamp จับยึด	256	96

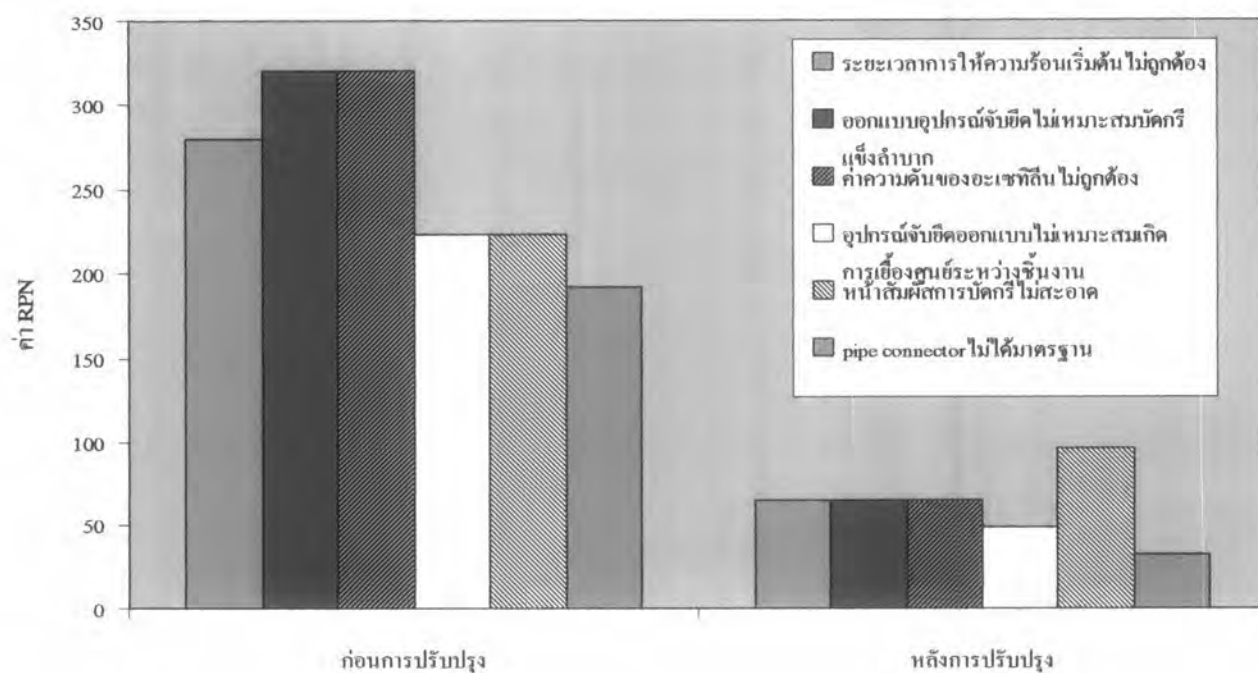
รูปที่ 5.3 แสดงค่า RPN ในกระบวนการบัดกรีแข็งอุปกรณ์จับยึดตัวที่ 1 ก่อนการปรับปรุงและหลังการปรับปรุง

สาเหตุ	ค่า RPN	
	ก่อนการปรับปรุง	หลังการปรับปรุง
ระยะเวลาการให้ความร้อนเริ่มต้นไม่ถูกต้อง	280	64
ออกแบบอุปกรณ์จับยึดไม่เหมาะสมบัดกรีแข็ง ลำบาก	320	64
ค่าความดันของอะเซทิลีนไม่ถูกต้อง	320	64

สาเหตุ	ค่า RPN	
	ก่อนการปรับปรุง ธ.ค.48-เม.ย.49	หลังการปรับปรุง พ.ค.49-ธ.ค.49
หน้าสัมผัสการบัดกรีไม่สะอาด	224	96
pipe connector ไม่ได้มาตรฐาน	192	32
อุปกรณ์จับยึดออกแบบไม่เหมาะสมเกิดการ เชื่อมศูนย์ระหว่างชิ้นงาน	224	48

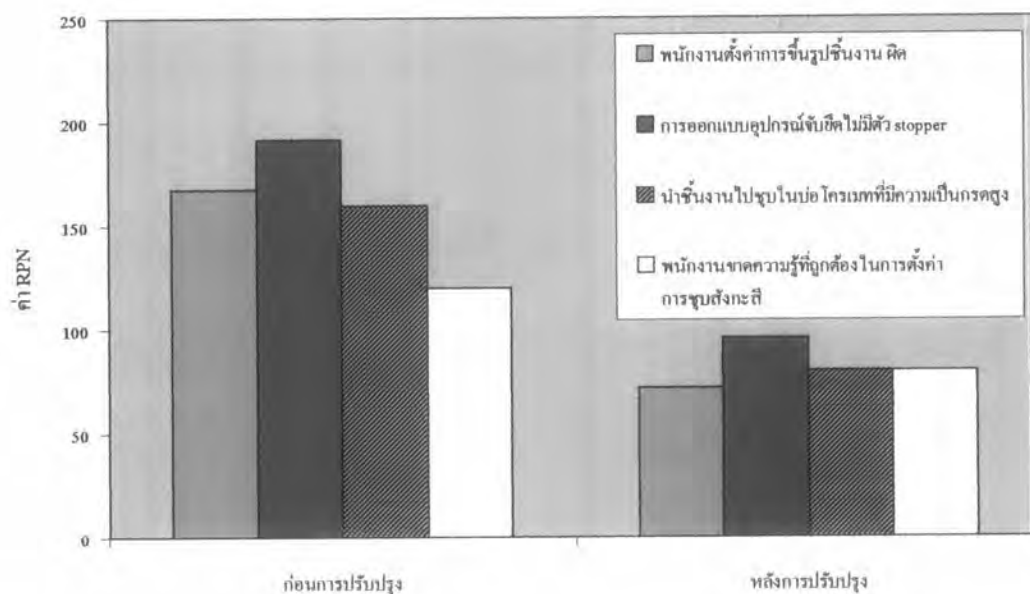
รูปที่ 5.4 แสดงค่า RPN ในกระบวนการส่งชิ้นงานไปผลิตนอกโรงงานก่อนการปรับปรุงและหลังการปรับปรุง

สาเหตุ	ค่า RPN	
	ก่อนการปรับปรุง	หลังการปรับปรุง
พนักงานตั้งค่าการขึ้นรูปชิ้นงาน ผิด	168	72
การออกแบบอุปกรณ์จับยึดไม่มีตัว stopper	192	96
การนำชิ้นงานไปชุบที่บ่อชุบโครเมียมซึ่งบ่อมีความเป็นกรดสูง	160	80
พนักงานขาดความรู้ที่ถูกต้องในการตั้งค่าการชุบสังกะสี	120	80
