Geomorphic analysis in flood area at Amphoe Phun Phin, Changwat Suratthani

A Report Submitted in Partial Fulfillment of the Requirements for the Bachelor of Science,
Department of Geology, Chulalongkorn University, and Academic Year 2011

การวิเคราะห์ธรณีสัณฐานในพื้นที่น้ำท่วม อำเภอพุนพิน จังหวัดสุราษฎร์ธานี

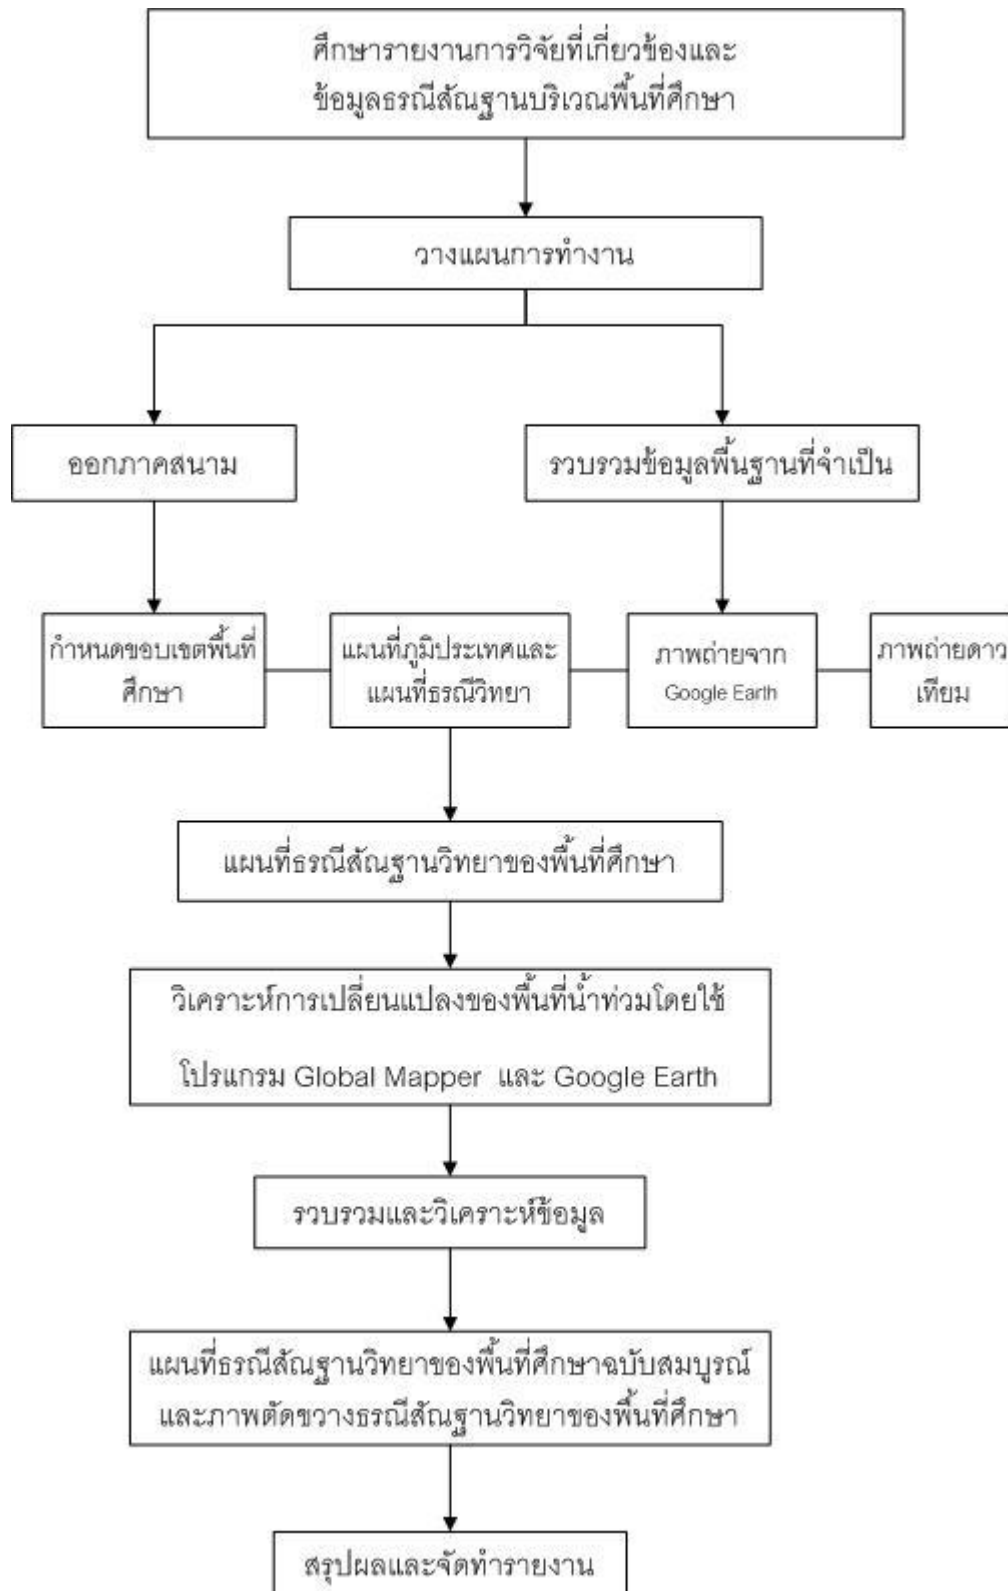
รูปที่ 3.1 แผนภาพแสดงขั้นตอนการทำงาน

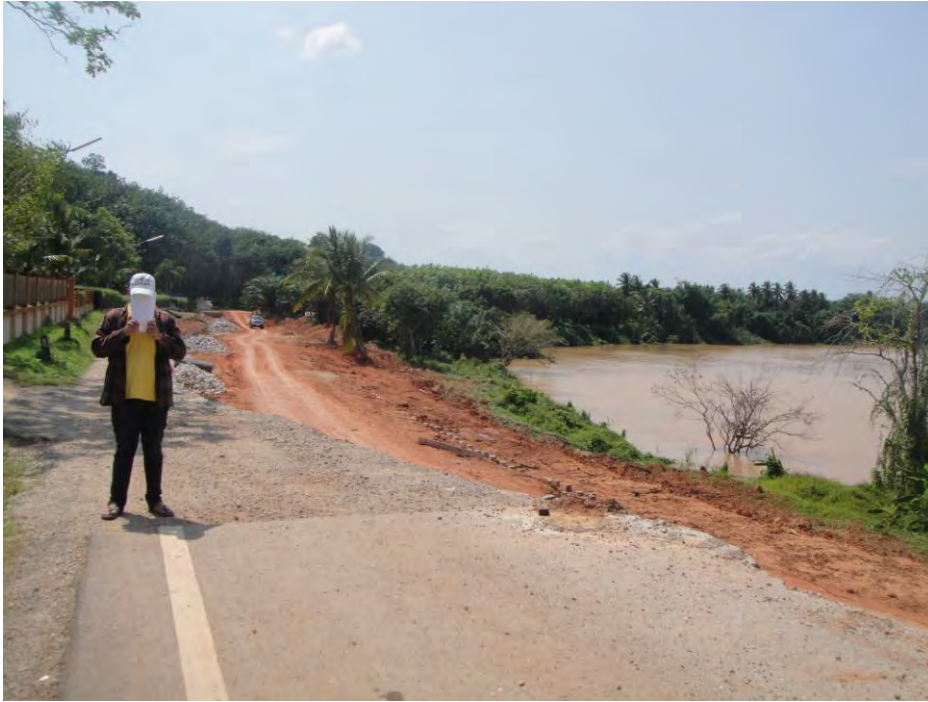
รูปที่ 3.18 ภาพถ่ายลักษณะการ Collapse

เนื่องจากการกัดเซาะของแม่น้ำพุมดวงถ่ายไปทาง W

Description :: เป็นพื้นที่ที่ได้รับผลกระทบจากการกัดเซาะของแม่น้ำพุมดวงอย่างรุนแรง เนื่องจากแม่น้ำพุมดวงเป็นแม่น้ำที่มีลักษณะกวัดแกว่ง (Meandering River) ทำให้บริเวณแนวตลิ่ง (Terrace) เกิดการกัดเซาะอย่างรุนแรงเนื่องจากเป็นลักษณะพื้นที่ตั้งอยู่ในส่วนที่เป็นโค้งนอก (River Bank Side) เป็นบริเวณพื้นที่เกิดการกัดเซาะ (Erosion Zone) ทำให้เกิดการกัดเซาะอย่างรุนแรง จนเกิดลักษณะของการถล่มของถนน (Collapse) อันเนื่องมาจากลักษณะของแม่น้ำพุมดวงกัดเซาะชั้นหินฐาน (Basement) จนเกิดลักษณะถูกคว้านออกไป (Scour)

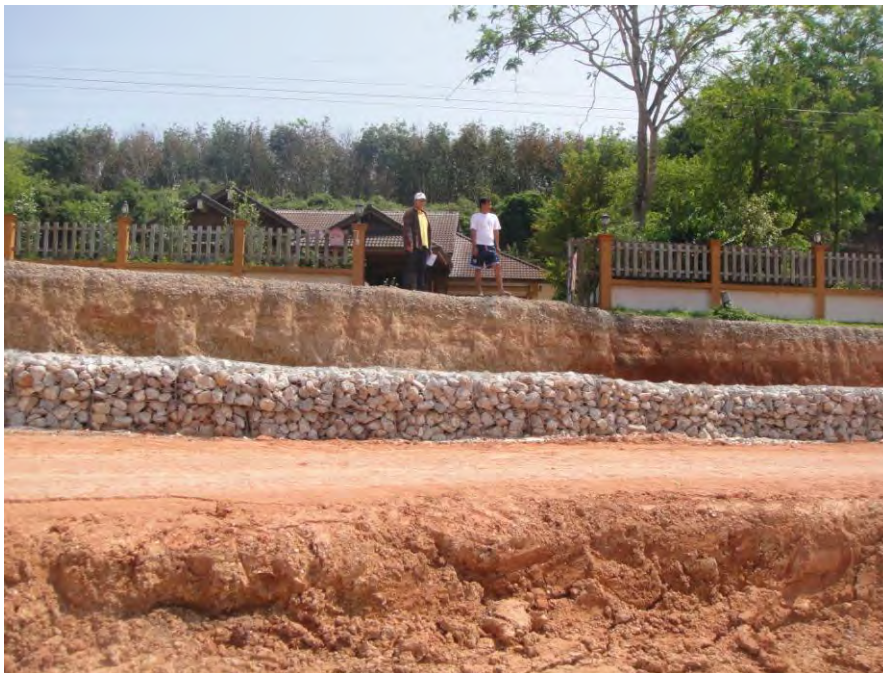
รูปที่ 3.19 ภาพถ่ายแสดงลักษณะลำดับการกัดเซาะของแม่น้ำ ถ่ายไปทาง SE

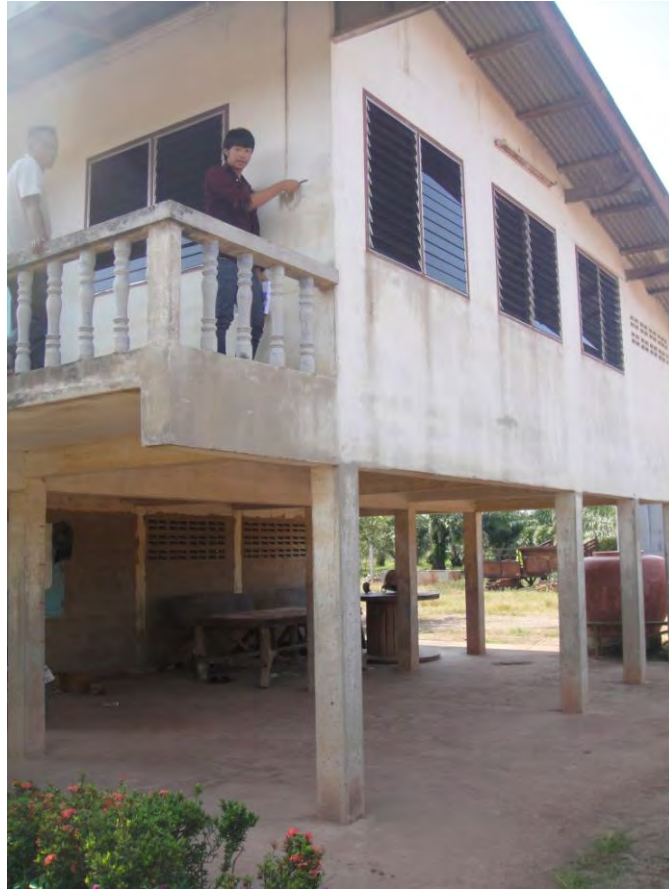
รูปที่ 3.22 ภาพถ่ายแสดงลักษณะความสูงของปริมาณน้ำที่ท่วม ประมาณ 4 เมตร ถ่ายไปทาง S

Description :: จากถนนเส้น 4133 เลี้ยวเข้าซอยที่มุ่งหน้าตรงไปยังแม่น้ำตาปี ซึ่งระหว่างทางพบกับพื้นที่ที่ปลูกยางพาราและสวนปาล์มเป็นจำนวนมาก สภาพพื้นที่ค่อนข้างจะต่ำเป็นที่ราบน้ำท่วมถึง (Floodplain) ของแม่น้ำตาปีและถนนที่มุ่งหน้าเข้าสู่แม่น้ำตาปีเป็นถนนที่มีลักษณะถมให้สูงจากระดับเดิมไว้อยู่มาก ซึ่งด้านข้างถนนก็เป็นคลองสาขาเล็ก ๆ ที่เชื่อมต่อกับแม่น้ำตาปี ทำให้ในช่วงช่วงวันที่ 26 มีนาคมถึงวันที่ 2 เมษายน 2554 พื้นที่บริเวณนี้เกิดน้ำท่วมสูงสุดถึง 4 เมตร ภายในเวลาแค่ 2 วันและท่วมขังนานถึง 1 เดือน

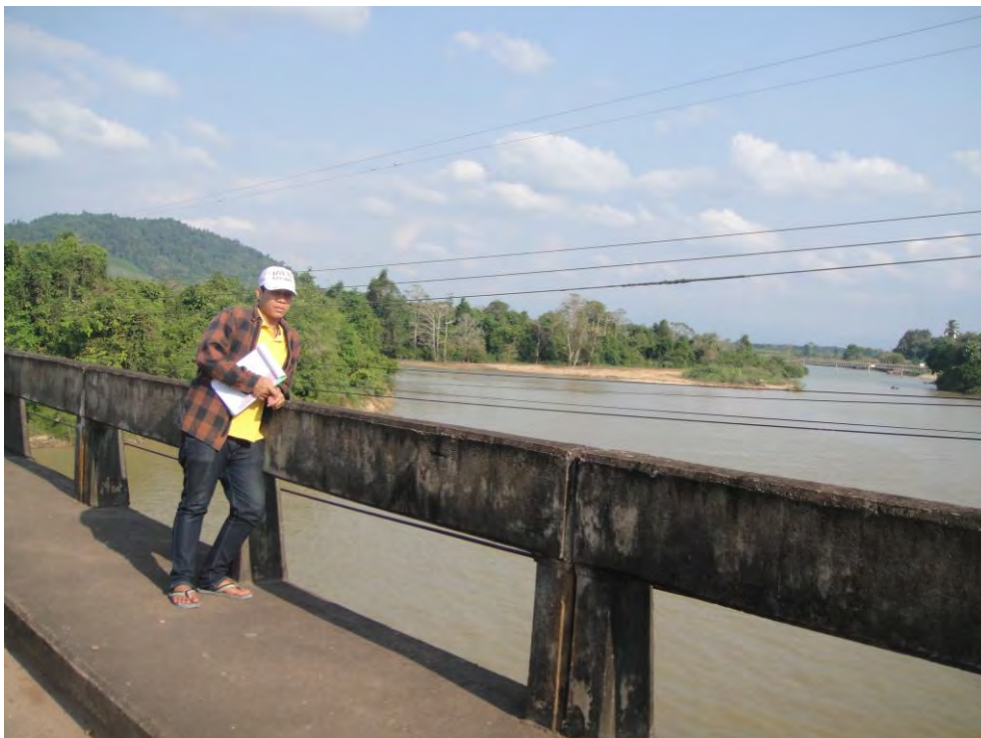
รูปที่ 3.25 ภาพถ่ายแสดงลักษณะของ Paleo Sandbar

เป็นแนวที่คลองสาขาและแม่น้ำตาปีมาบรรจบกันถ่ายไปทาง SW

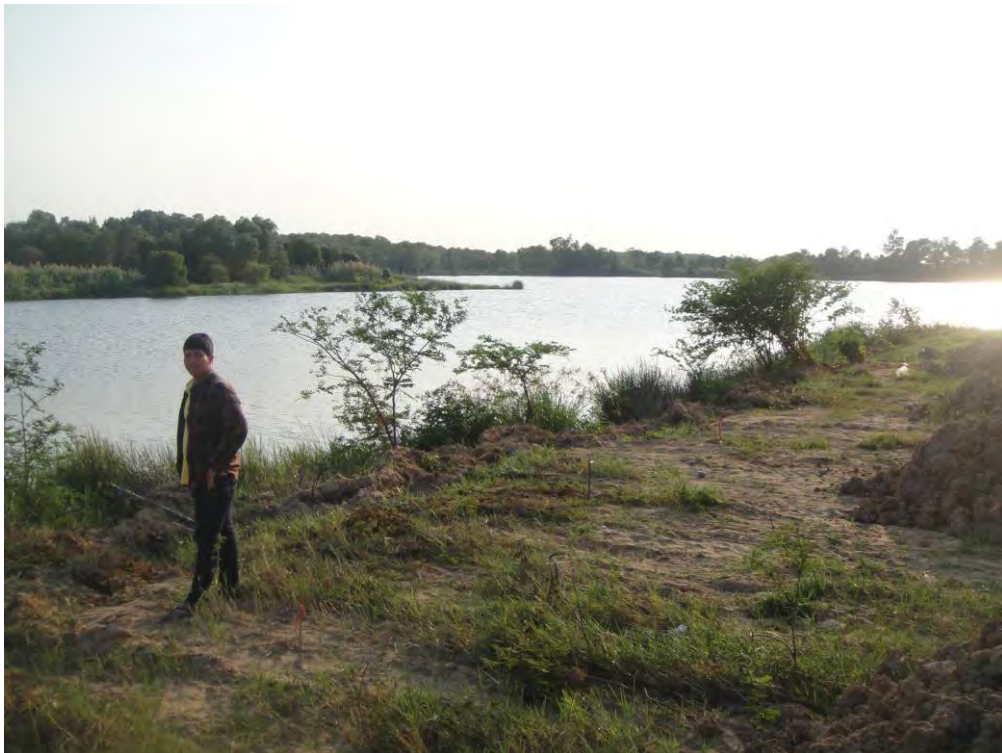
รูปที่ 3.26 ถ่ายภาพแสดงลักษณะของอ่างเก็บน้ำ ถ่ายไปทาง N

Description :: อ่างเก็บน้ำกระจูดเป็นอ่างเก็บน้ำที่สร้างขึ้นโดยมนุษย์เป็นบ่อขุดขนาดใหญ่ โดยมีการสร้างสันของอ่างเก็บเพื่อใช้ในการกักและเก็บน้ำ ซึ่งสันของอ่างเก็บน้ำทำหน้าที่กั้นไม่ให้น้ำจากแม่น้ำตาปีไหลเข้าสู่อ่างเก็บน้ำ แต่เนื่องจากจากน้ำมีปริมาณมากทำให้น้ำจากแม่น้ำตาปีข้ามแนวสันของอ่างเก็บน้ำและเข้าท่วมบริเวณพื้นที่โดยรอบของอ่างเก็บน้ำ ทำให้บ้านเรือนของชาวบ้านรอบ ๆ อ่างเก็บน้ำเป็นพื้นที่ประสบภัยน้ำท่วม โดยระดับน้ำสูงประมาณ 1.8 -2.0 เมตร โดยบริเวณเสาของเขื่อนและสะพานพรอบคราบน้ำท่วมที่มีความสูงตั้งแต่ 1 – 2 เมตร

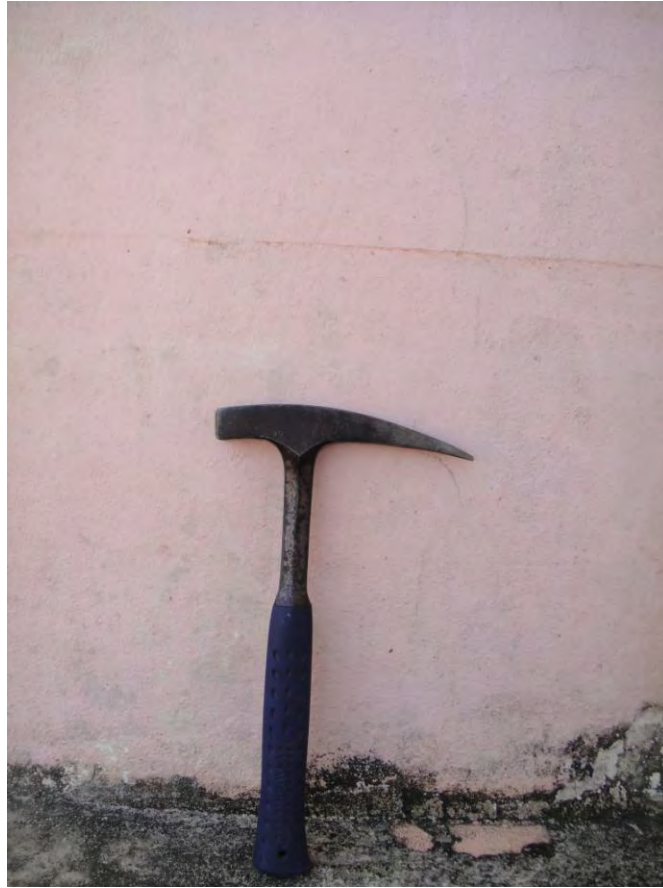
รูปที่ 3.27 ภาพถ่ายแสดงลักษณะร่องรอยของน้ำท่วม (Water mark) ถ่ายไปทาง W

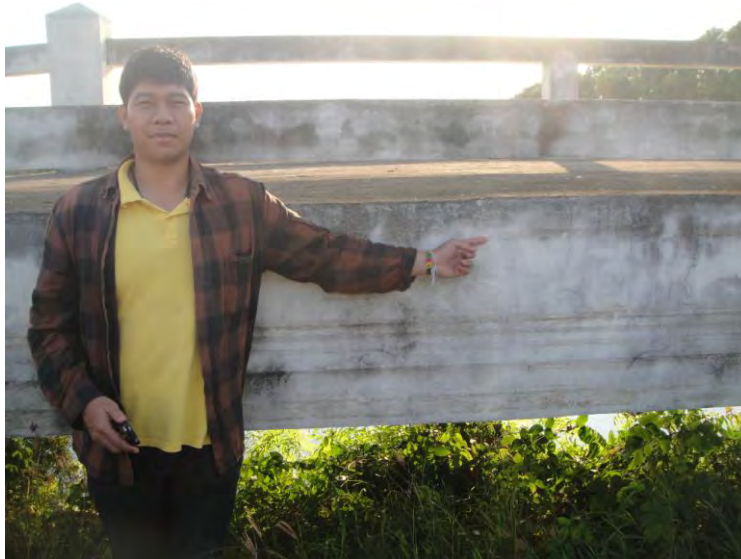
รูปที่ 3.28 ภาพถ่ายแสดงลักษณะร่องรอยของน้ำท่วม (Water mark) ถ่ายไปทาง E

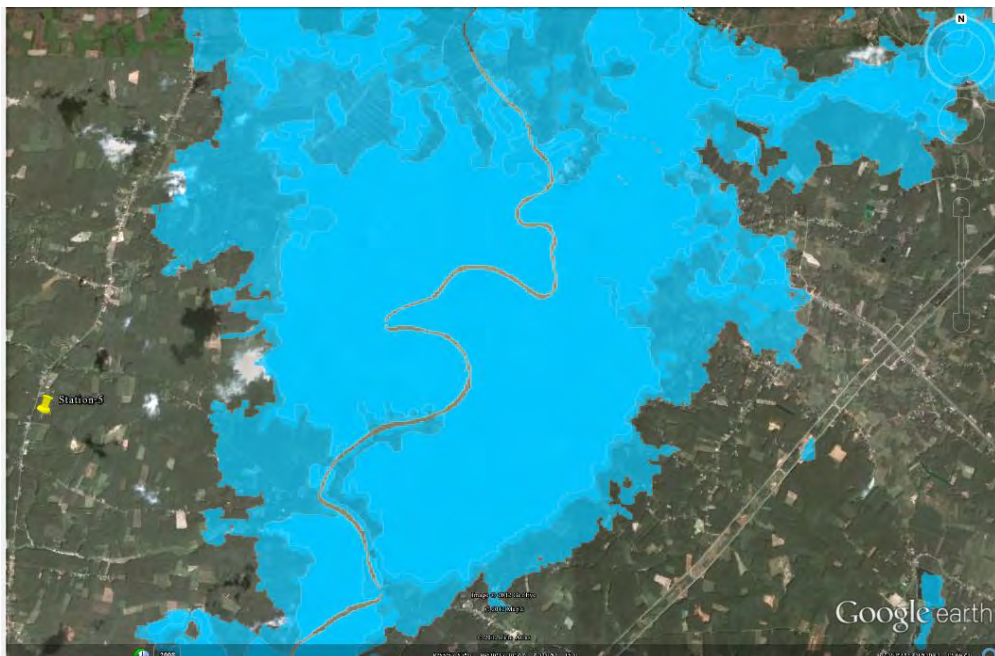
รูปที่ 4.17 ภาพถ่ายดาวเทียมจาก Google Earth แสดงลักษณะพื้นที่บริเวณคลองซิงไต่

และปริมาณพื้นที่ที่ถูกน้ำท่วม (สีฟ้า)

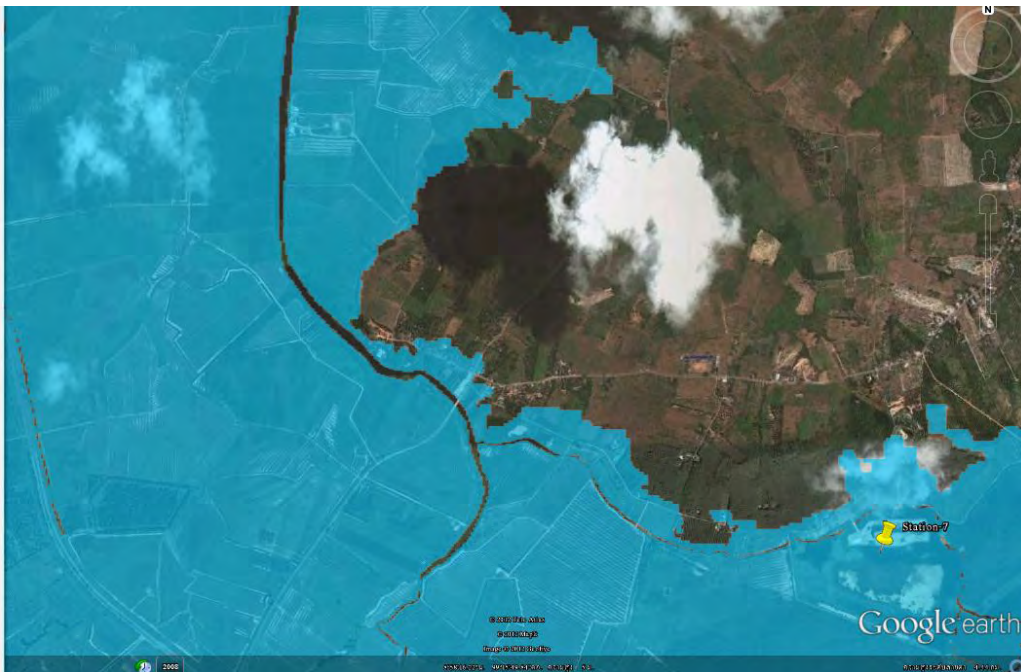
รูปที่ 4.20 ภาพถ่ายดาวเทียมจาก Google Earth แสดงลักษณะพื้นที่บริเวณอ่างเก็บน้ำกระจูด

และปริมาณพื้นที่ที่ถูกน้ำท่วม (สีฟ้า)
