การพัฒนาต้นแบบระบบแจ้งเตือนการทำงานของอุปกรณ์ลัดสัญญาณแสงผ่านข้อความสั้นของระบบ
โทรศัพท์เคลื่อนที่

วิทยานิพนธ์นี้เป็นส่วนหนึ่งของการศึกษาตามหลักสูตรปริญญาวิศวกรรมศาสตรมหาบัณฑิต
สาขาวิชาวิศวกรรมไฟฟ้า ภาควิชาวิศวกรรมไฟฟ้า
คณะวิศวกรรมศาสตร์ จุฬาลงกรณ์มหาวิทยาลัย
ปีการศึกษา 2560
ลิขสิทธิ์ของจุฬาลงกรณ์มหาวิทยาลัย

PROTOTYPE DEVELOPMENT OF OPTICAL BYPASS UNIT OPERATION ALARMING SYSTEM
VIA MOBILE TELEPHONE SYSTEM SHORT MESSAGE SERVICE

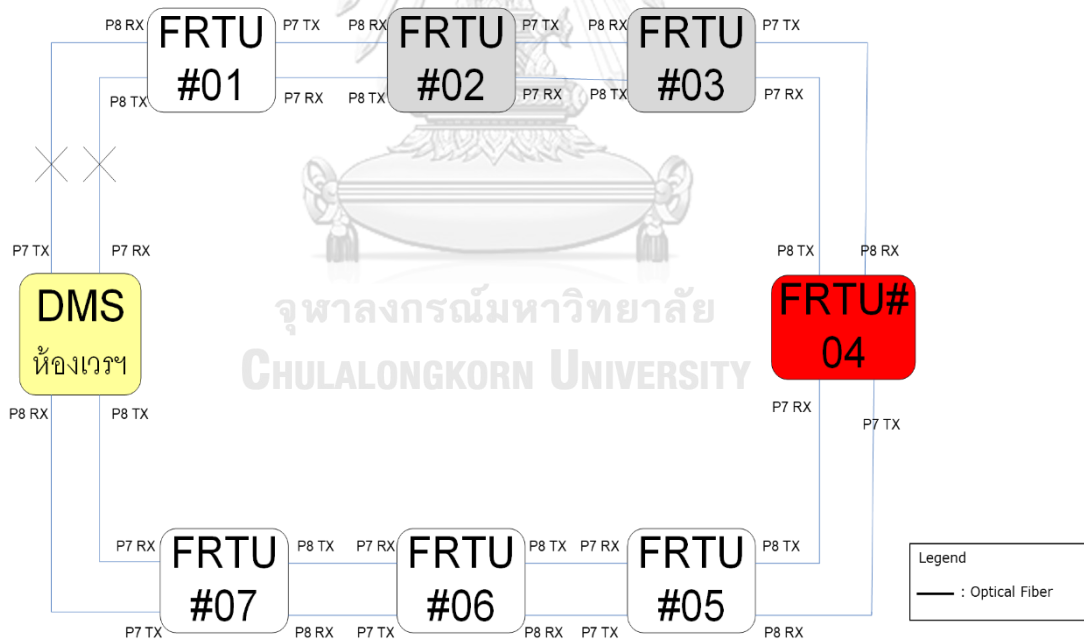
รูปที่ 1-4 กรณีการชำรุดของเส้นใยแก้ว 1 จุดภายในวงแหวนและ FRTU#04 แหล่งจ่ายไฟชำรุด ส่งผลให้ระบบ DMS ไม่สามารถติดต่อสื่อสารกับ FRTU#01-04 ได้เช่นเดียวกับรูปที่ 1-3

(Switching) เพื่อแก้ไขเหตุขัดข้องจากระยะไกลได้ นอกจากนี้สาเหตุที่ทำให้ระบบสื่อสารระหว่าง FRTU กับระบบ DMS ขัดข้องคือ แหล่งจ่ายไฟของ FRTU และ Media Converter ขำรุด/ขัดข้อง แสดงในรูปที่ 1-4 ส่งผลให้สัญญาณแสงไม่สามารถส่งต่อไปได้เปรียบเสมือนเส้นใยแก้วขำรุดเช่นกัน โดยที่ความจริงเส้นใยแก้วมิได้ขำรุดแต่อย่างใด

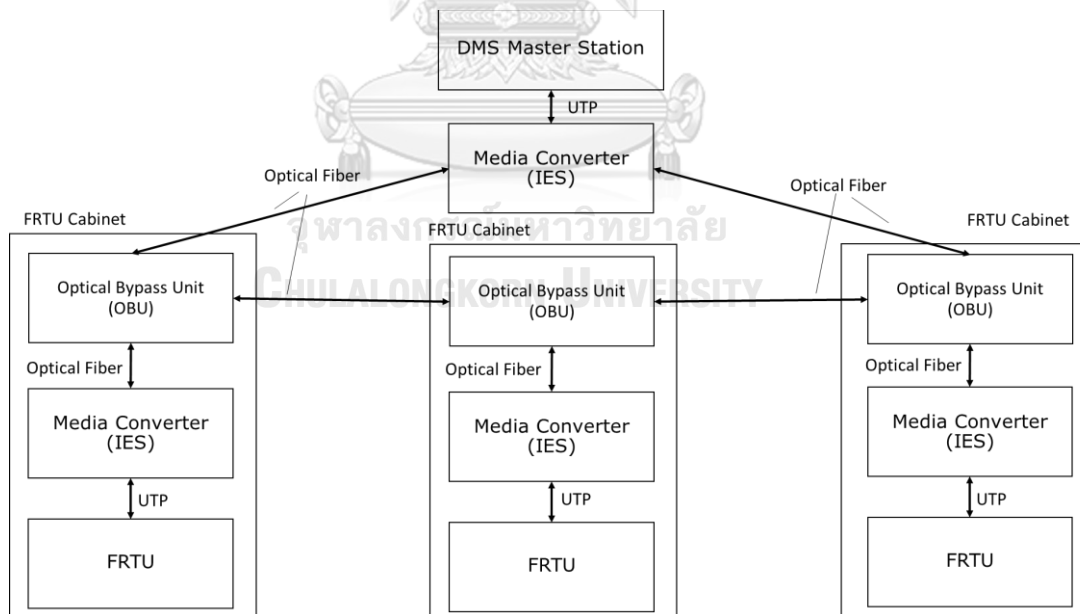
รูปที่ 2-2 Block Diagram แสดงการเชื่อมต่อระบบสื่อสารระหว่าง FRTU กับระบบ DMS ของการไฟฟ้านครหลวง

2.2.1 การใช้งานอุปกรณ์ OBU ร่วมกับระบบสื่อสาร จำเป็นต้องติดตั้งร่วมกับอุปกรณ์ Media Converter ภายในตู้ FRTU และต้องเพิ่มเส้นใยแก้วนำแสงเพื่อเป็นเส้นทางสำรอง กรณีอุปกรณ์ Media Converter ขัดข้องเนื่องจากแหล่งจ่ายไฟภายในตู้ FRTU ชำรุด ดังแสดงในรูปที่ 2-2

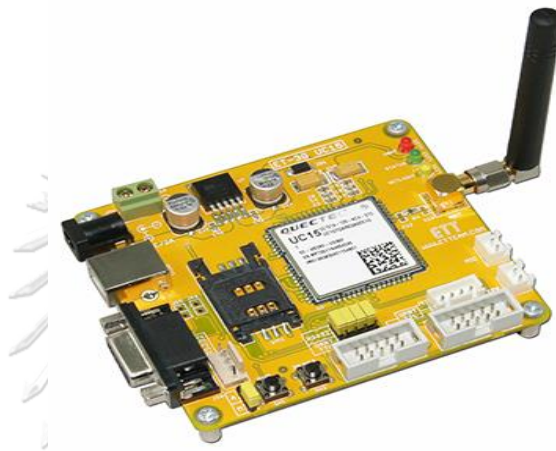
รูปที่ 2-6 อุปกรณ์ Cellular Module UC15-T ติดตั้งร่วมกับ Board ET-3G UC15

4. อุปกรณ์ Cellular Module ทำหน้าที่รับข้อมูลจากอุปกรณ์ไมโครคอนโทรลเลอร์ เมื่อแหล่งจ่ายไฟอุปกรณ์ FRTU, Media Converter และ OBU ชัดข้อง และส่งข้อความสั้นผ่านระบบโทรศัพท์เคลื่อนที่ไปยังผู้ปฏิบัติงานให้ทราบ งานวิจัยนี้เลือกใช้อุปกรณ์ UC15-T [16] เป็นโมดูลของ บริษัท QUECTEL โดยติดตั้งร่วมกับ Board ET-3G UC15 ราคา 2,590 บาท (ยังไม่รวมภาษีมูลค่าเพิ่ม) ดังแสดงในรูปที่ 2-6 มีคุณสมบัติดังนี้

4.1 รองรับความถี่ในระบบ 3G (UMTS) 850 / 2100 MHz

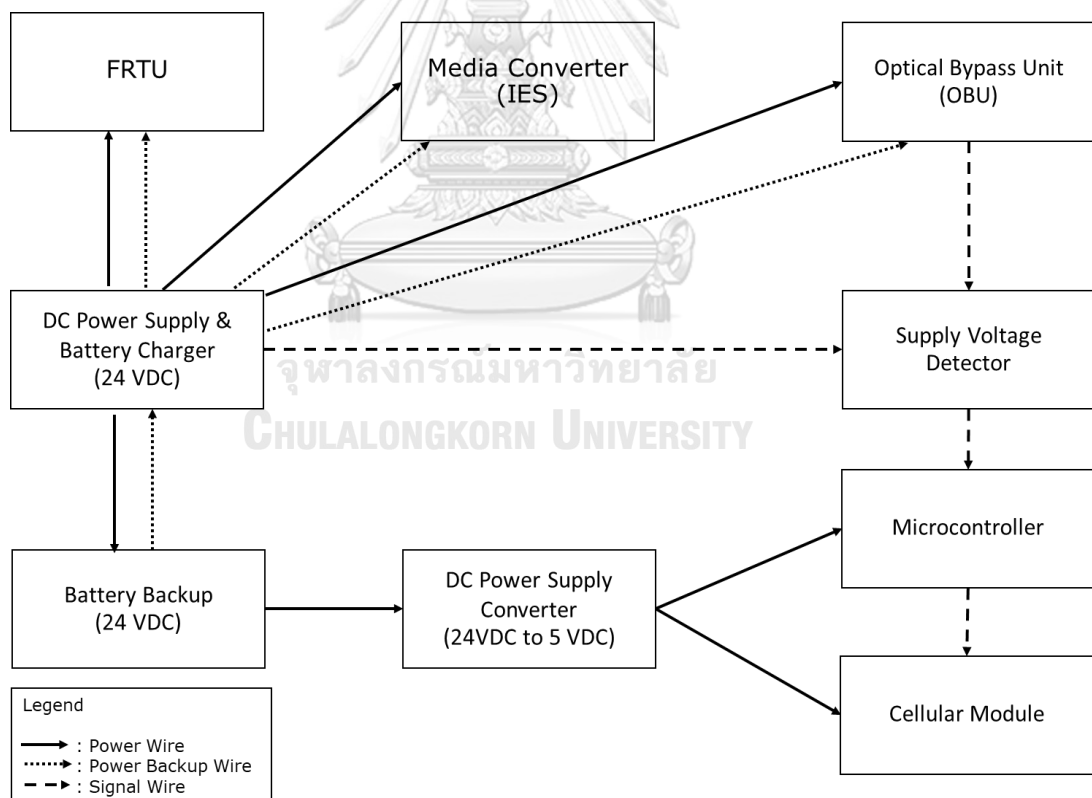
รูปที่ 2-7 Block Diagram แสดงการเชื่อมต่อวงจรจ่ายไฟฟ้าของอุปกรณ์ต่าง ๆ ภายในตู้ FRTU

อุปกรณ์ทั้ง 4 ส่วน เชื่อมต่อกันเป็นโมดูลระบบแจ้งเตือนเหตุขัดข้องติดตั้งร่วมกับ OBU และติดตั้งอยู่ภายในตู้ FRTU ดังแสดงในรูปที่ 2-7

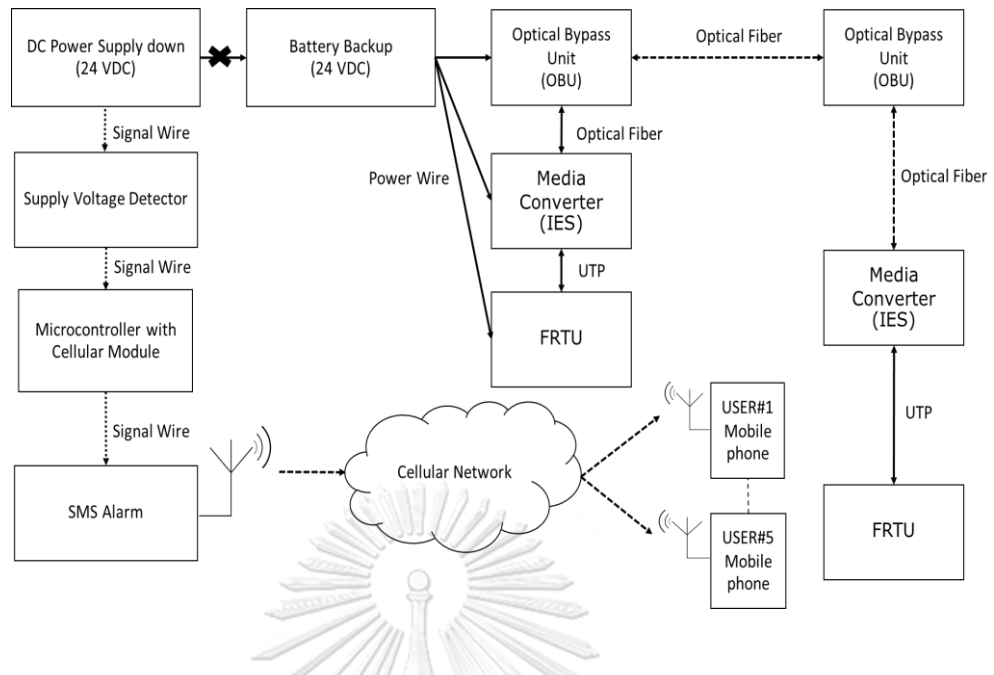
รูปที่ 2-8 แผนภาพแสดงระบบแจ้งเตือนแหล่งจ่ายไฟ 24 VDC ข้ำรอด

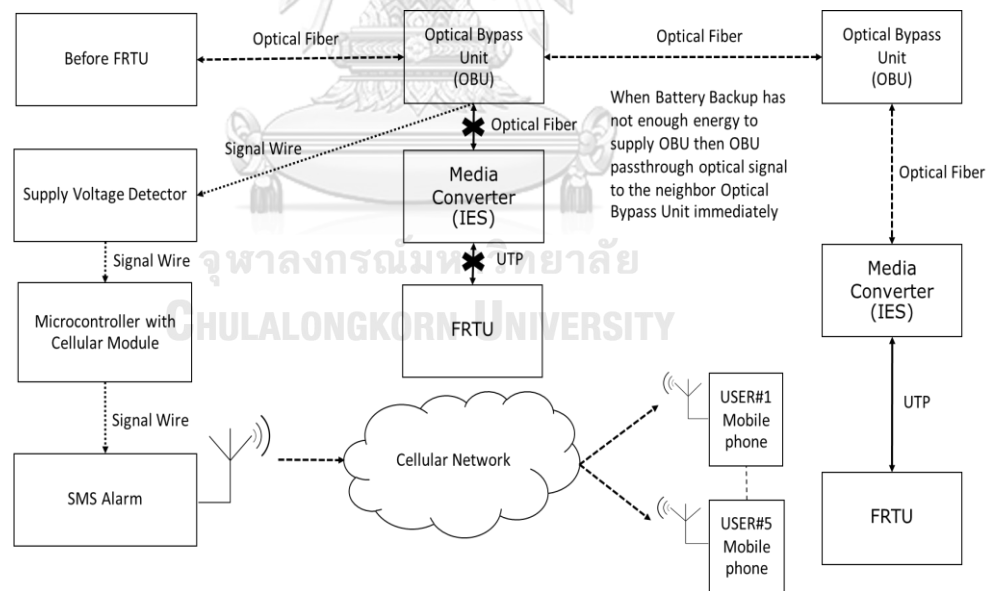
รูปที่ 2-9 แผนภาพแสดงระบบแจ้งเตือนการทำงานของ Optical Bypass Unit เมื่อ Battery Backup 24 VDC มีพลังงานไม่เพียงพอต่อการจ่ายไฟให้ Optical Bypass Unit

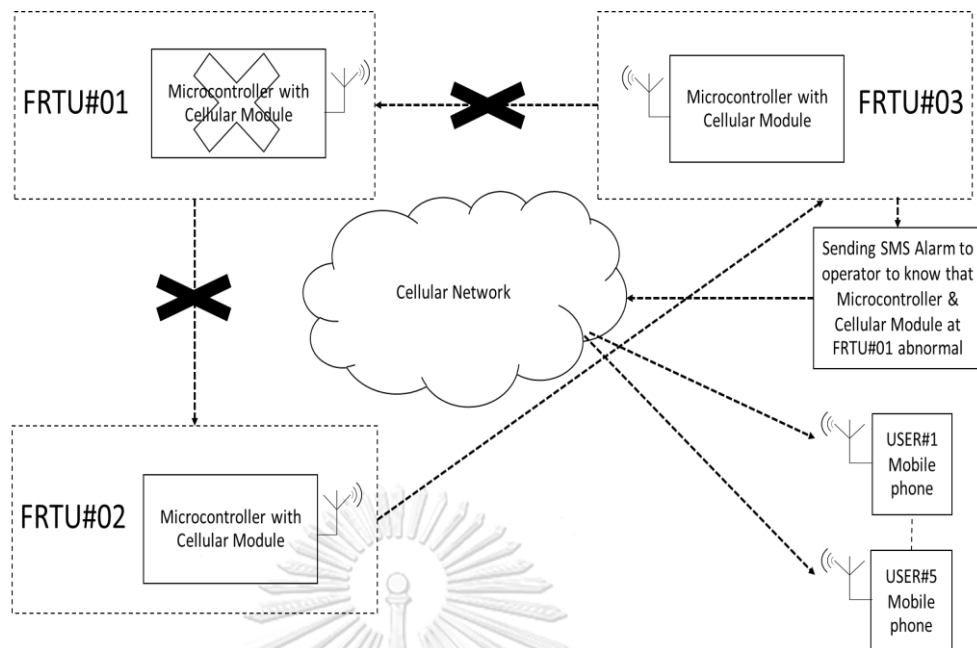
รูปที่ 2-10 แผนภาพแสดงการตรวจสอบสถานะการทำงานของระบบแจ้งเตือน เมื่ออุปกรณ์ Microcontroller และ Cellular Module ชุดที่ 3 ตรวจพบว่า อุปกรณ์ Microcontroller และ Cellular Module ชุดที่ 1 ไม่สามารถติดต่อได้

สัญญาณโทรศัพท์เคลื่อนที่โดยการทดสอบโทรเข้าผ่านอุปกรณ์ Cellular Module หากอุปกรณ์ Cellular Module ตรวจสอบพบว่าอุปกรณ์ Cellular Module ชุดถัดไปมีสัญญาณที่ผิดปกติหรือติดต่อไม่ได้ขณะเรียกสาย อุปกรณ์ Cellular Module จะแจ้งให้อุปกรณ์ Microcontroller ทราบ อุปกรณ์ Microcontroller ส่งคำสั่งให้อุปกรณ์ Cellular Module ส่ง SMS ชุดที่สาม ผ่านระบบสื่อสารโทรศัพท์เคลื่อนที่เพื่อแจ้ง Alarm ให้ User ทราบว่า Cellular Module ชุดถัดไปมีปัญหาแล้ว ดังแสดงในรูปที่ 2-10

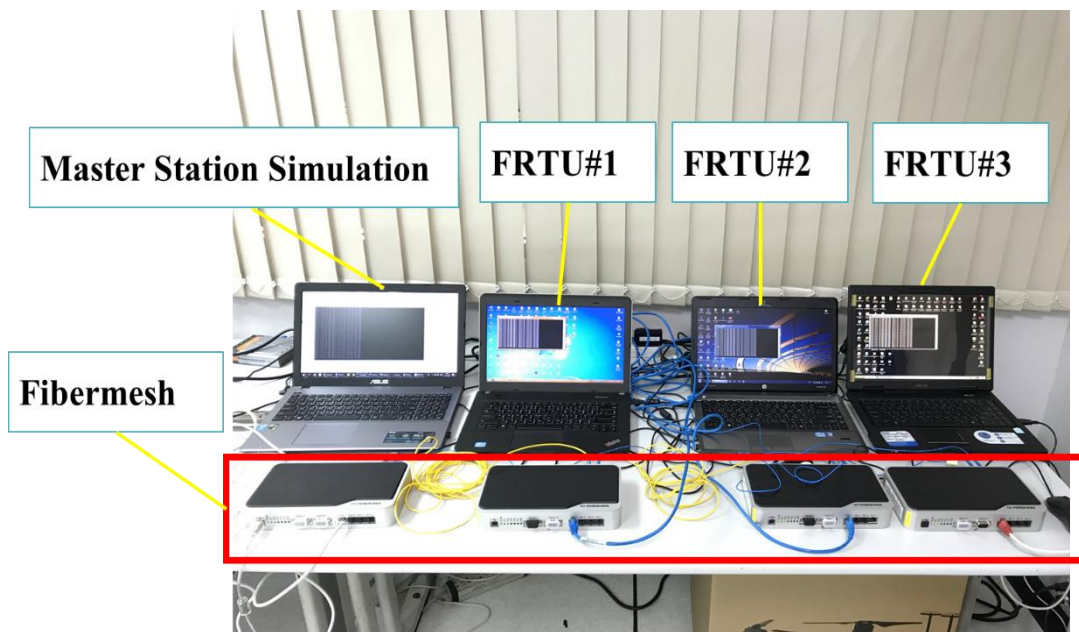
รูปที่ 3-5 การจำลองโครงข่ายอุปกรณ์ลัดสัญญาณแสงร่วมกับ DMS Master Station
จำลองกับอุปกรณ์ FRTU จำลอง

จากการทดสอบจำลองโครงข่ายอุปกรณ์ลัดสัญญาณแสงร่วมกับระบบ DMS กับอุปกรณ์ FRTU จำลองดังแสดงในรูปที่ 3-5 และได้ดำเนินการทดสอบ ping จากอุปกรณ์ DMS Master Station จำลองไปยังอุปกรณ์ FRTU จำลองแต่ละชุดผ่านอุปกรณ์ลัดสัญญาณแสงตามแผนภาพการเชื่อมต่อดังแสดงในรูปที่ 3-6 พบว่าสามารถสื่อสารได้ปกติดังแสดงในรูปที่ 3-7 จนถึง 3-10 และเมื่อทดสอบความสามารถลัดสัญญาณแสงของอุปกรณ์ลัดสัญญาณแสงตามแผนภาพดังแสดงในรูปที่ 3-11

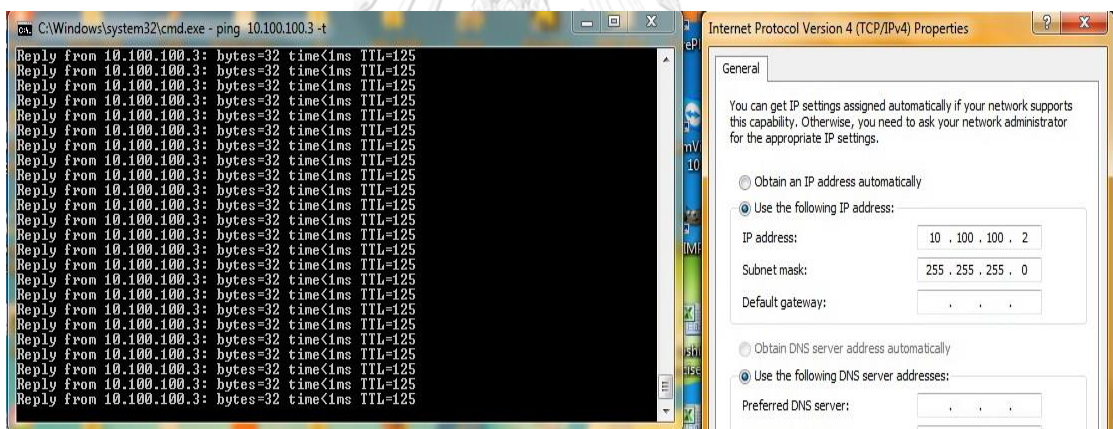
รูปที่ 3-9 ทดสอบ ping จากอุปกรณ์ FRTU จำลองชุดที่ 2 ไปยังอุปกรณ์ FRTU จำลองชุดที่ 3 พบว่าสามารถสื่อสารได้ปกติ

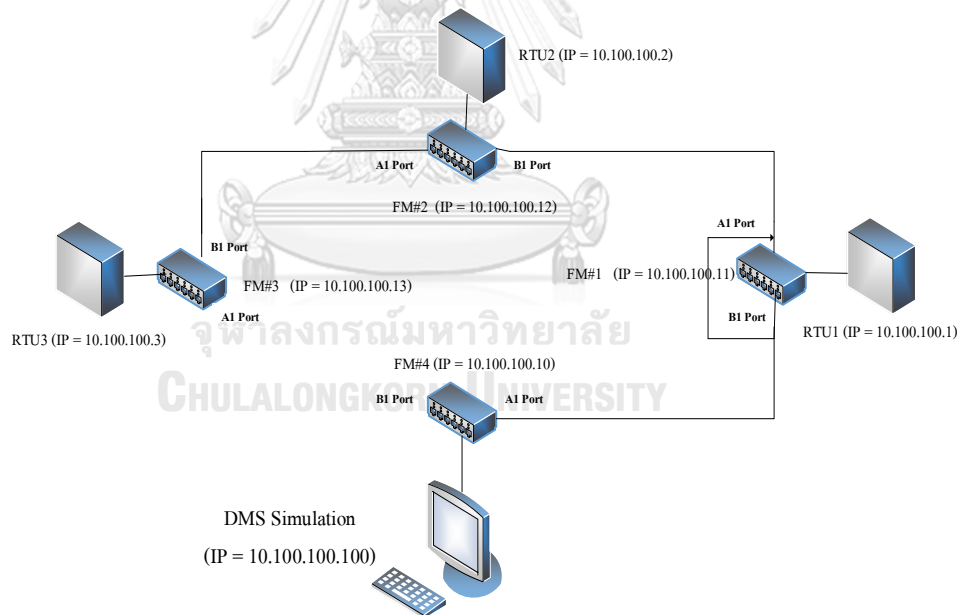
รูปที่ 3-11 แผนภาพจำลองการลัดสัญญาณแสงที่อุปกรณ์ลัดสัญญาณแสงของอุปกรณ์ FRTU จำลองชุดที่ 1 โดยจำลองเส้นทางเส้นใยแก้วนำแสงชั่วคราวระหว่าง DMS Master Station จำลองกับ อุปกรณ์ FRTU จำลองชุดที่ 3

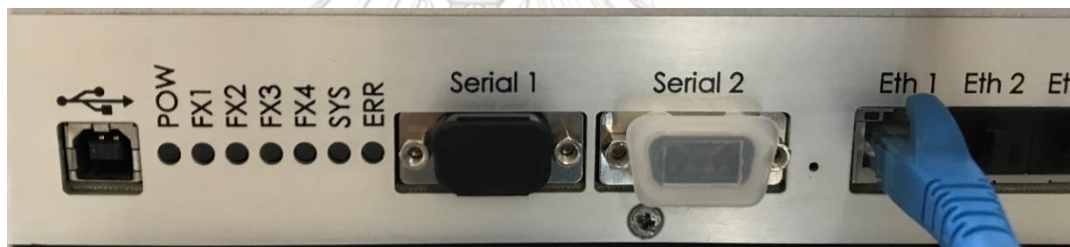
รูปที่ 3-13 ทดสอบปิดแหล่งจ่ายไฟอุปกรณ์ลัดสัญญาณแสงของอุปกรณ์ FRTU จำลองชุดที่ 1 (ไฟสถานะ Power ดับ) พบว่าอุปกรณ์ FRTU จำลองชุดที่ 1 ไม่สามารถติดต่อกับ DMS Master Station จำลอง (ต่อ)

โดยจำลองลัดสัญญาณแสงที่อุปกรณ์ลัดสัญญาณแสงที่เชื่อมต่อกับอุปกรณ์ FRTU จำลองชุดที่ 1 ดังแสดงในรูปที่ 3-12 และ 3-13 และทดสอบ ping จากอุปกรณ์ DMS Master Station จำลองไปยังอุปกรณ์ FRTU จำลองชุดที่ 3 และทดสอบ ping อุปกรณ์ FRTU จำลองชุดที่ 3 กลับไปยังอุปกรณ์ DMS Master Station จำลอง พบว่าอุปกรณ์ลัดสัญญาณแสงที่เชื่อมต่อกับอุปกรณ์ FRTU จำลองชุดที่ 1 สามารถลัดสัญญาณแสงได้จริงและระบบสื่อสารยังคงปกติเมื่ออุปกรณ์ลัดสัญญาณแสงของอุปกรณ์ FRTU ชุดที่ 1 ได้ลัดสัญญาณแสงแล้ว ดังแสดงในรูปที่ 3-14 และ 3-15

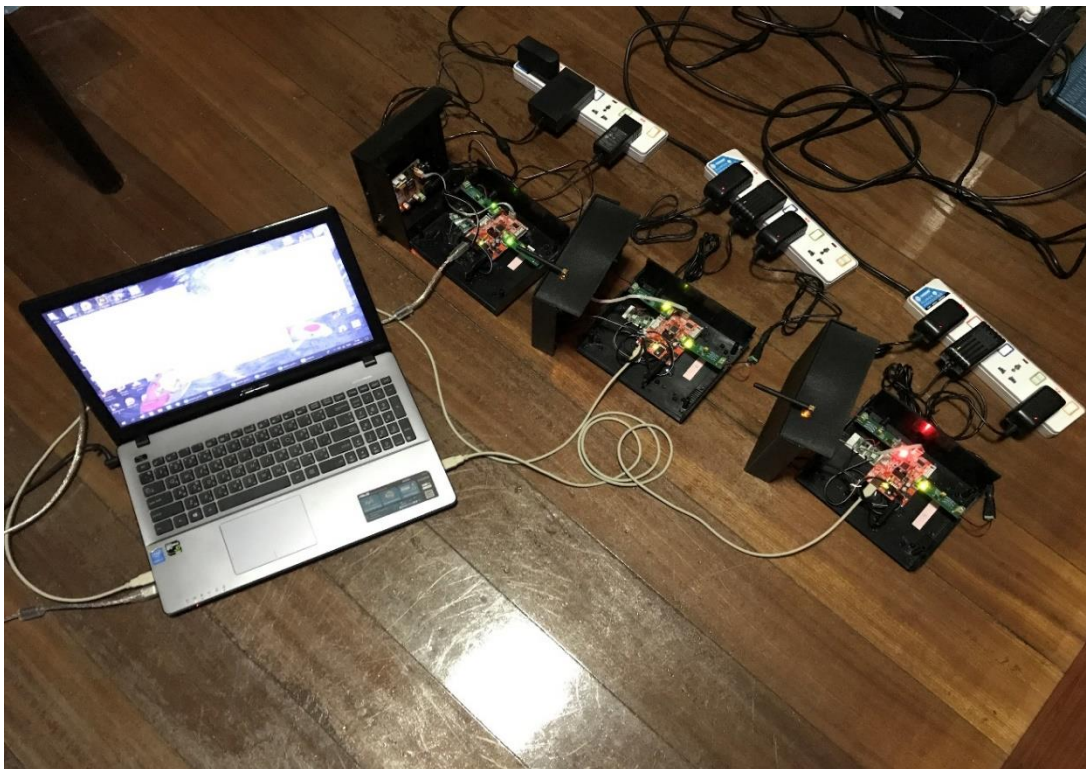
รูปที่ 3-16 การเชื่อมต่ออุปกรณ์ต้นแบบระบบแจ้งเตือนฯ ร่วมกับอุปกรณ์ต่าง ๆ เพื่อทำการทดสอบการทำงานตามที่ออกแบบไว้

การทดสอบอุปกรณ์ต้นแบบระบบแจ้งเตือนฯ มีการเชื่อมต่อกับอุปกรณ์ต่าง ๆ ดังแสดงในรูป 3-16 จากการทดสอบปิดแหล่งจ่ายไฟเพื่อให้ Voltage Detector ชุดที่ 1 ของอุปกรณ์ต้นแบบระบบแจ้งเตือนฯ เพื่อจำลองเหตุขัดข้องเนื่องจากแหล่งไฟชำรุดในแต่ละชุด พบว่าอุปกรณ์ต้นแบบระบบแจ้งเตือนฯ ทั้ง 3 ชุดสามารถแจ้งเตือนเหตุขัดข้องผ่าน SMS ชุดที่ 1 ได้โดยใช้เวลาประมาณ 1 นาที ดังแสดงในรูป 3-17 ถึง 3-19 และจากการทดสอบปิดแหล่งจ่ายไฟเพื่อให้ Voltage Detector ชุดที่ 2 ของอุปกรณ์ต้นแบบระบบแจ้งเตือนฯ เพื่อจำลองอุปกรณ์ลัดสัญญาณแสงทำงานแล้วในแต่ละชุด พบว่าอุปกรณ์ต้นแบบระบบแจ้งเตือนฯ ทั้ง 3 ชุดสามารถแจ้งเตือนเหตุขัดข้องผ่าน SMS ชุดที่ 2 ได้โดยใช้เวลาประมาณ 1 นาทีดังแสดงในรูป 3-20 ถึง 3-22

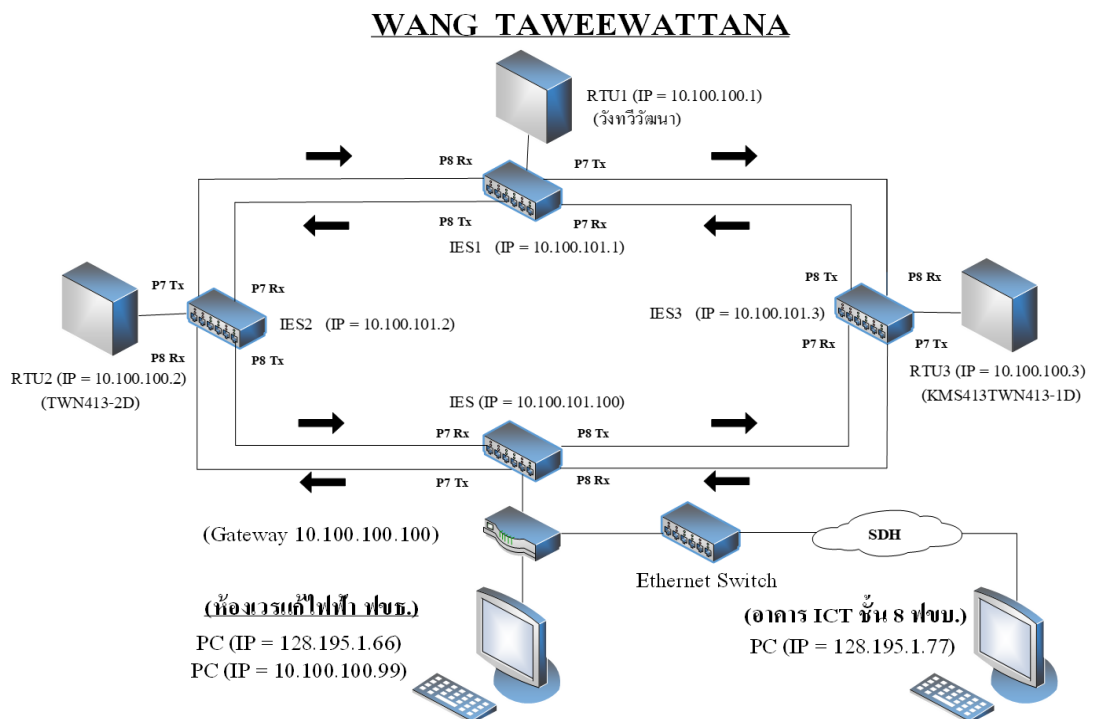
รูปที่ 3-26 แผนภาพระบบ DMS กับ FRTU ของ กฟน. ที่ใช้งานในปัจจุบันเพื่อเฝ้าดูระบบ ไฟฟ้าสถานที่สำคัญโดยเฉพาะ

จากการติดตั้งอุปกรณ์ลัดสัญญาณแสงและอุปกรณ์ต้นแบบระบบแจ้งเตือนฯ ในระบบ DMS กับ FRTU ของ กฟน. ดังแสดงในรูป 3-26 ถึง 3-31 และทำการตรวจสอบสถานะของ FRTU กับ ระบบ DMS Master Station ภายในห้องเวรแก้ไฟฟ้าขัดข้องพบว่าสามารถใช้งานได้ปกติดังแสดงใน รูป 3-32 จากนั้นจำลองเส้นใยแก้วนำแสงชำรุด 1 เส้นทาง โดยปลดเส้นใยแก้วนำแสงที่เชื่อมต่อ ระหว่างอุปกรณ์ลัดสัญญาณแสงที่อุปกรณ์ FRTU ชุดที่ 2 ดังแสดงในรูป 3-33 ถึง 3-34

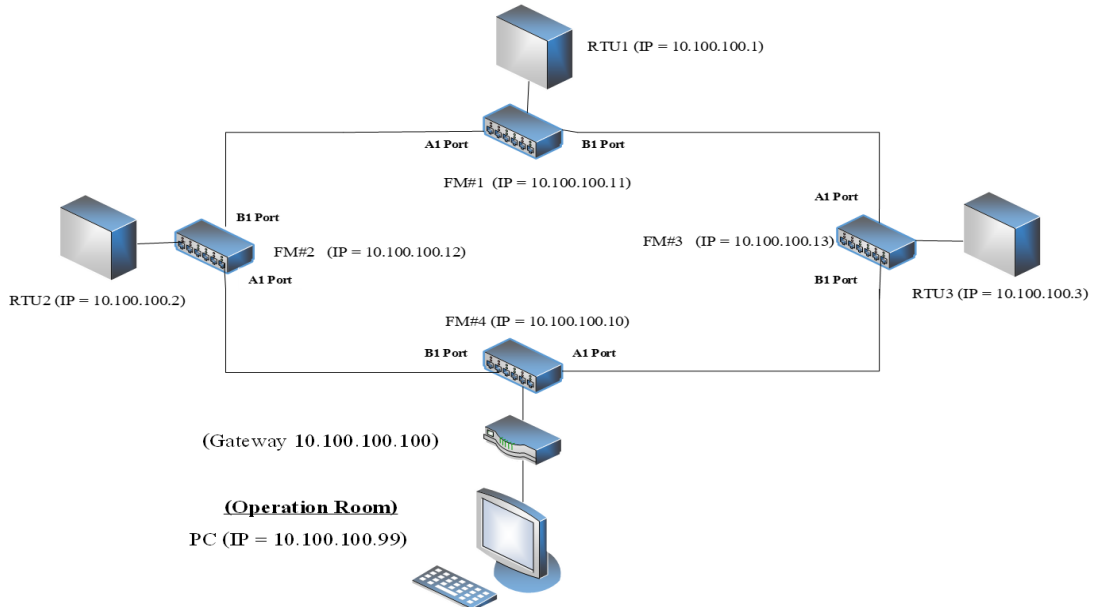
รูปที่ 3-31 แผนภาพระบบ DMS กับ FRTU ของ กฟน. ภายหลังจากติดตั้งอุปกรณ์ลัดสัญญาณ

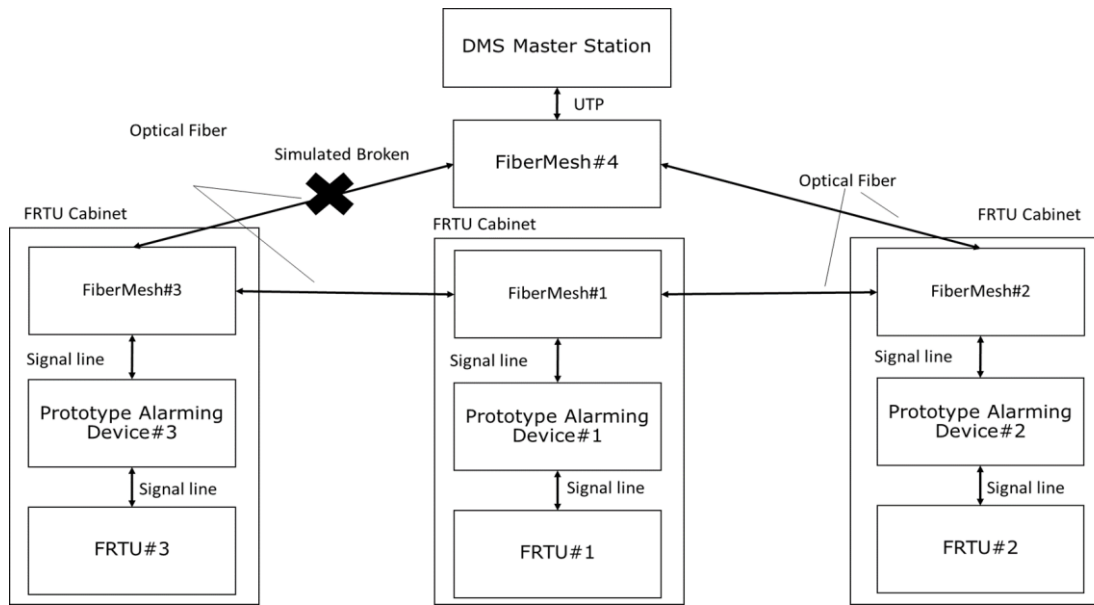
รูปที่ 3-33 แผนภาพจำลองเส้นใยแก้วนำแสงชำรุด 1 เส้นทาง ระหว่างอุปกรณ์ลัดสัญญาณแสงที่อุปกรณ์ FRTU ชุดที่ 2

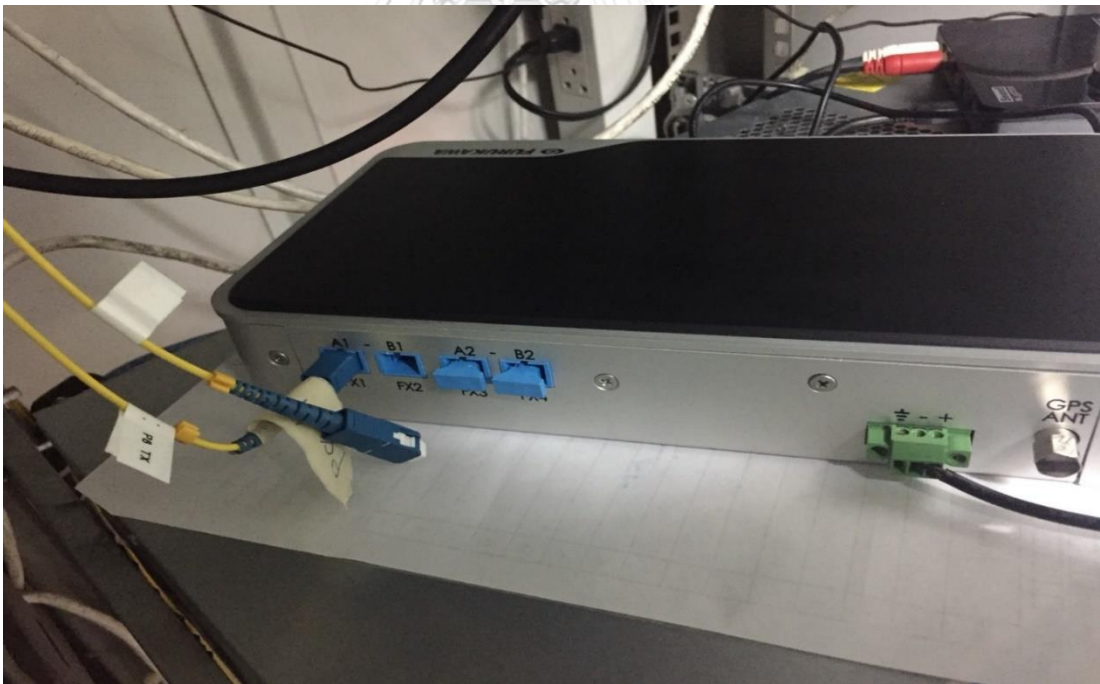
รูปที่ 3-34 จำลองเส้นใยแก้วนำแสงชำรุด 1 เส้นทาง โดยปลดเส้นใยแก้วนำแสงที่เชื่อมต่อระหว่างอุปกรณ์ลัดสัญญาณแสงที่อุปกรณ์ FRTU ชุดที่ 2

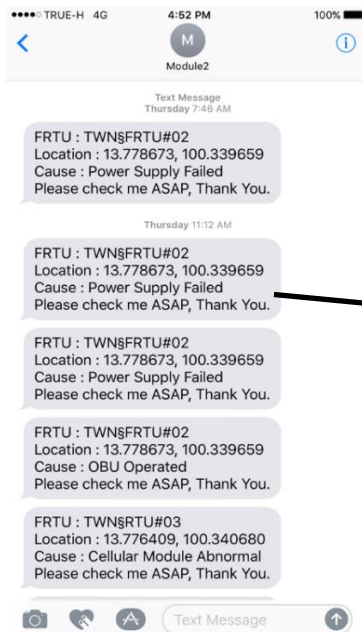
FRTU : TWN\$FRTU#02
Location : 13.778673, 100.339659
Cause : Power Supply Failed
Please check me ASAP, Thank You.

รูปที่ 3-37 การแจ้งเตือนแหล่งจ่ายไฟชำรุดจากอุปกรณ์ต้นแบบระบบแจ้งเตือนฯ ชุดที่ 2 ผ่าน SMS ชุดที่ 1 ภายหลัง off AC breaker และปิดแหล่งจ่ายไฟจำลองเพื่อให้ Voltage Detector ชุดที่ 1 ตรวจสอบพบว่าแหล่งจ่ายไฟชำรุด

- 8) ตรวจสอบสถานะแหล่งจ่ายไฟของ FRTU ชุดที่ 2 กับระบบ DMS Master Station ต้องแสดงสถานะ AC Fail เนื่องจาก off AC Breaker แต่ระบบสื่อสารยังคงปกติเนื่องจาก FRTU และอุปกรณ์ลัดสัญญาณแสง ยังคงได้รับไฟเลี้ยงจากแบตเตอรี่สำรองภายในตู้ FRTU เพื่อสำรองไฟกรณีแหล่งจ่ายไฟชำรุด

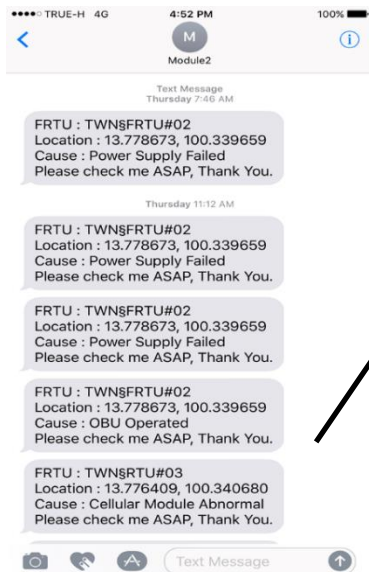
FRTU : TWN\$FRTU#02
 Location : 13.778673, 100.339659
 Cause : OBU Operated
 Please check me ASAP, Thank You.

รูปที่ 3-43 SMS ชุดที่ 2 แจ้งเตือนอุปกรณ์ลัดสัญญาณแสงทำงานแล้วที่อุปกรณ์ต้นแบบ ระบบแจ้งเตือนฯ ชุดที่ 2

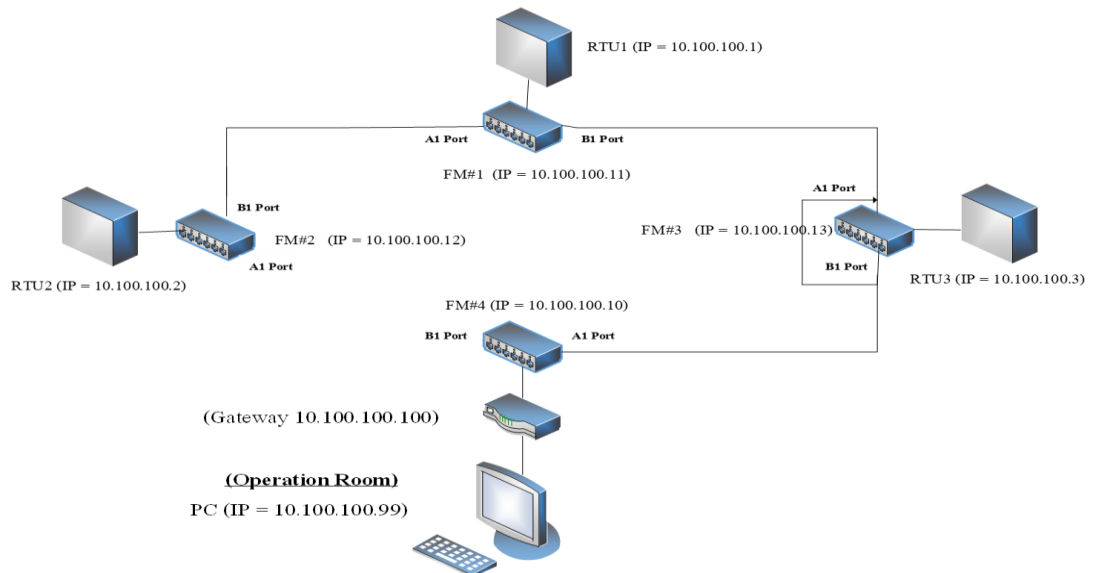
รูปที่ 3-48 แผนภาพระบบ DMS กับ FRTU ของ กฟน. ภายหลังจากทดสอบปิดแหล่งจ่ายไฟ อุปกรณ์ลัดสัญญาณแสงที่อุปกรณ์ FRTU ชุดที่ 3 และอุปกรณ์ DMS Master Station ยังคงสื่อสารการอุปกรณ์ FRTU ชุดที่ 1 และ 2 ได้ปกติ

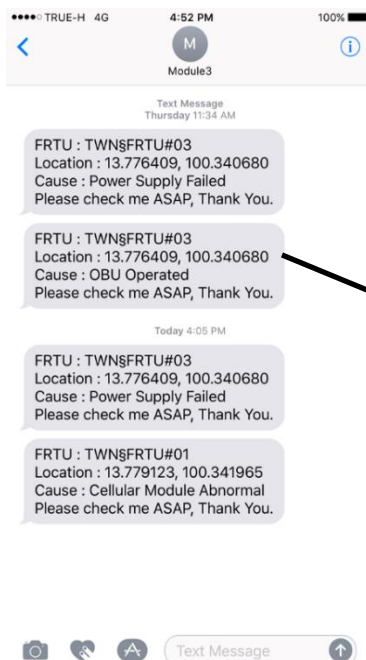
FRTU : TWN\$FRTU#03
Location : 13.776409, 100.340680
Cause : OBU Operated
Please check me ASAP, Thank You.

รูปที่ 3-52 SMS ชุดที่ 2 แจ้งเตือนอุปกรณ์ลัดสัญญาณแสงทำงานแล้วที่อุปกรณ์ต้นแบบระบบแจ้งเตือนฯ ชุดที่ 3

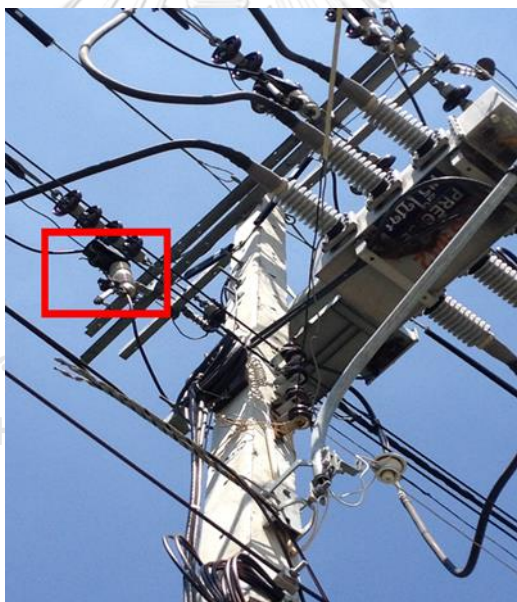
รูปที่ 3-62 อุปกรณ์ Drop Fuse บนเสาไฟฟ้าชำรุด ส่งผลให้แหล่งจ่ายไฟภายในตู้ FRTU ขาดไฟฟ้ากระแสสลับแรงดัน 220 V เพื่อแปลงเป็นแรงดันไฟฟ้ากระแสตรง 24 V แหล่งจ่ายไฟภายในตู้ FRTU จึงไม่สามารถจ่ายไฟเลี้ยงอุปกรณ์ FRTU และอุปกรณ์ Media Converter ได้

4. เจ้าหน้าที่บำรุงรักษาระบบอัตโนมัติสายป้อนตรวจสอบพบ Drop Fuse ชำรุด ดังแสดงในรูปที่ 3-62 ส่งผลให้แหล่งจ่ายไฟภายในตู้ FRTU ไม่สามารถจ่ายไฟเลี้ยงอุปกรณ์ FRTU และอุปกรณ์ Media Converter ได้ จำเป็นต้องลัดสัญญาณแสงให้ข้ามผ่านอุปกรณ์ FRTU ชุดที่มีปัญหาไปก่อน
5. เจ้าหน้าที่บำรุงรักษาระบบอัตโนมัติสายป้อนประสานแจ้งให้หัวหน้าเวรฯ ทราบ
6. หัวหน้าห้องเวรฯ จ่ายงานให้เจ้าหน้าที่ห้องเวรฯ ออกงานแก้ไขต่อไป เนื่องจากอุปกรณ์ Drop Fuse เป็นอุปกรณ์ติดตั้งใช้งานในแรงดันใช้งานสูง จำเป็นต้องให้เจ้าหน้าที่ห้องเวรฯ ที่ผ่านการอบรมการทำงานสายอากาศแล้วเท่านั้นดำเนินการแก้ไขได้ การแก้ไขดังแสดงในรูปที่ 3-63
7. ภายหลังจากแก้ไขแล้วเสร็จ หัวหน้าห้องเวรฯ จะแจ้งผลการแก้ไขให้ช่างเทคนิคอาวุโส ทราบ
8. เจ้าหน้าที่บำรุงรักษาระบบอัตโนมัติสายป้อนเดินทางไปหน่วยงานเพื่อตรวจสอบอีกครั้งและปลดการลัดสัญญาณแสงเพื่อให้อุปกรณ์ DMS Master Station กับอุปกรณ์ FRTU ติดต่อสื่อสารกันได้อีกครั้ง

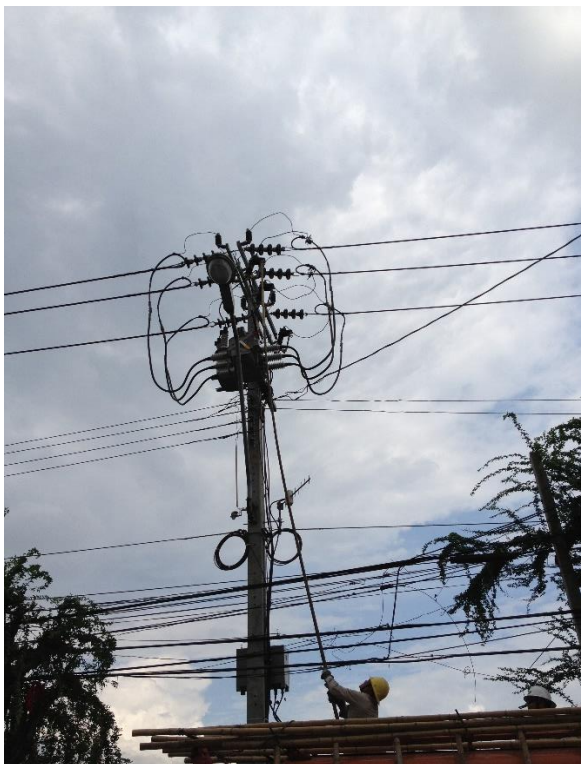
รูปที่ 3-63 เจ้าหน้าที่ห้องเวรฯ ดำเนินการแก้ไข Drop Fuse ด้วยการไขไม้ชัก Fuse ปลด
กระบอก Fuse ลงมาเพื่อเปลี่ยน Fuse และไขไม้ชัก Fuse สับกลับเข้าไปอีกครั้ง

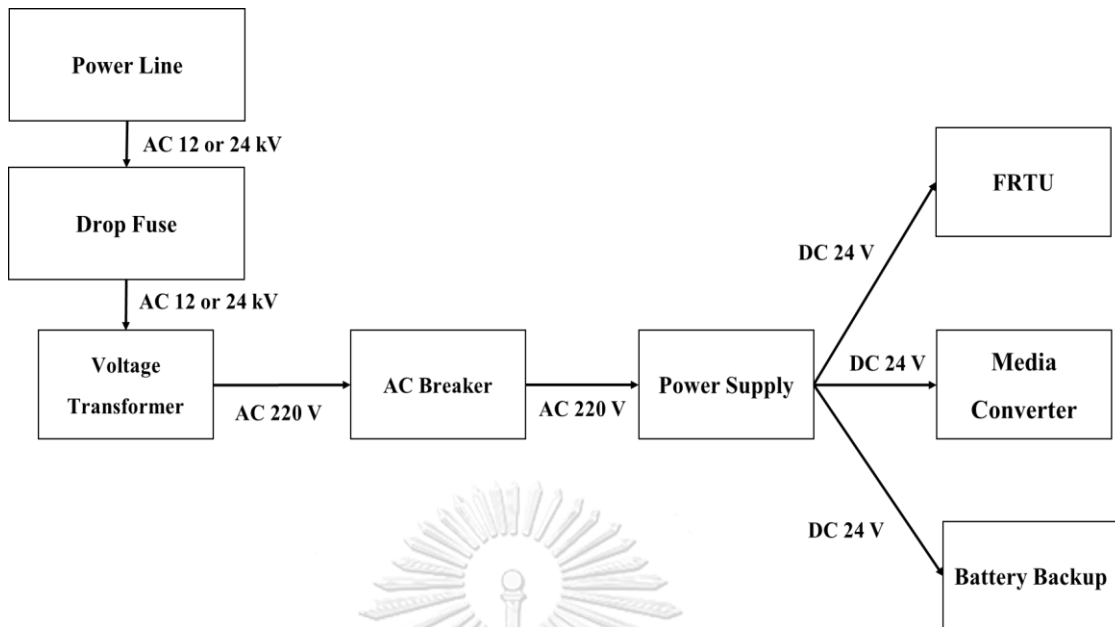
รูปที่ 3-64 วงจรการทำงานแหล่งจ่ายไฟภายในตู้ FRTU

วงจรรการทำงานแหล่งจ่ายไฟภายในตู้ FRTU ดังแสดงในรูปที่ 3-64 ประกอบไปด้วยอุปกรณ์
หลักดังนี้

1. Drop Fuse ติดตั้งอยู่ด้านบนเสาไฟฟ้า ดังแสดงในรูป 3-65 ทำหน้าที่ป้องกันกระแสเกิน
จากสายป้อนก่อนเข้าอุปกรณ์ Voltage Transformer
2. Voltage Transformer ติดตั้งอยู่ด้านบนเสาไฟฟ้า ดังแสดงในรูป 3-65 ทำหน้าที่แปลง
แรงดันไฟฟ้ากระแสสลับจาก 24 kV เป็น 220 V เพื่อให้แหล่งจ่ายไฟภายในตู้ FRTU แปลง
แรงดันไฟฟ้ากระแสสลับ 220 V เป็นแรงดันไฟฟ้ากระแสตรง 24 V ต่อไป
3. AC Breaker ติดตั้งภายในตู้ FRTU ดังแสดงในรูป 3-66 ทำหน้าที่แยกวงจรระหว่าง
Voltage Transformer และแหล่งจ่ายไฟภายในตู้ FRTU ออกจากกัน รวมถึงป้องกันกระแสเกินก่อน
เข้าแหล่งจ่ายไฟภายในตู้ FRTU
4. แหล่งจ่ายไฟภายในตู้ FRTU ดังแสดงในรูป 3-67 จ่ายไฟเลี้ยงอุปกรณ์ FRTU และอุปกรณ์
Media Convertor รวมถึงประจุพลังงานให้แบตเตอรี่สำรองด้วย

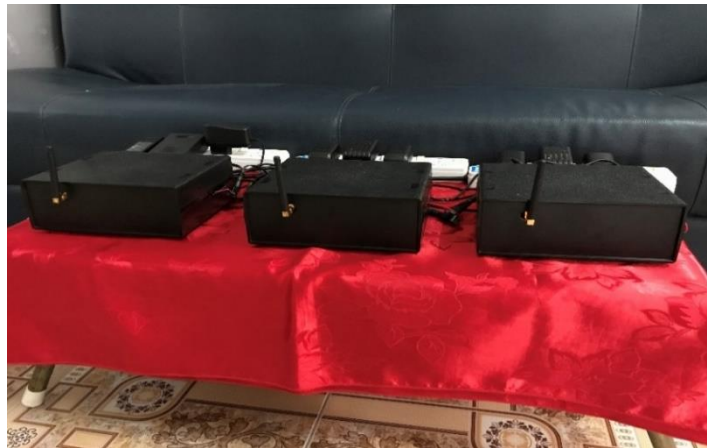
รูปที่ 3-68 การจัดเตรียมอุปกรณ์ต้นแบบระบบแจ้งเตือนฯ ทั้ง 3 ชุด เพื่อทำการทดสอบความเชื่อถือได้ในการแจ้งเตือนเหตุขัดข้องของอุปกรณ์ต้นแบบระบบแจ้งเตือนฯ

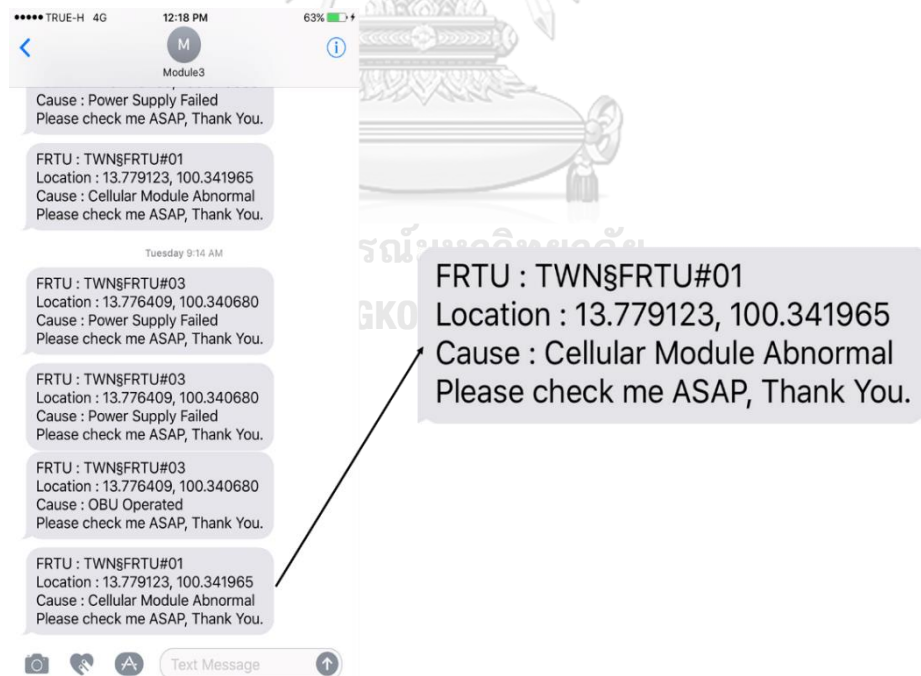
รูปที่ 3-71 การแจ้งเตือน SMS ชุดที่ 3 เนื่องจาก Cellular Module ชุดที่ 3 ไม่สามารถติดต่อ Cellular Module ชุดที่ 1 ได้

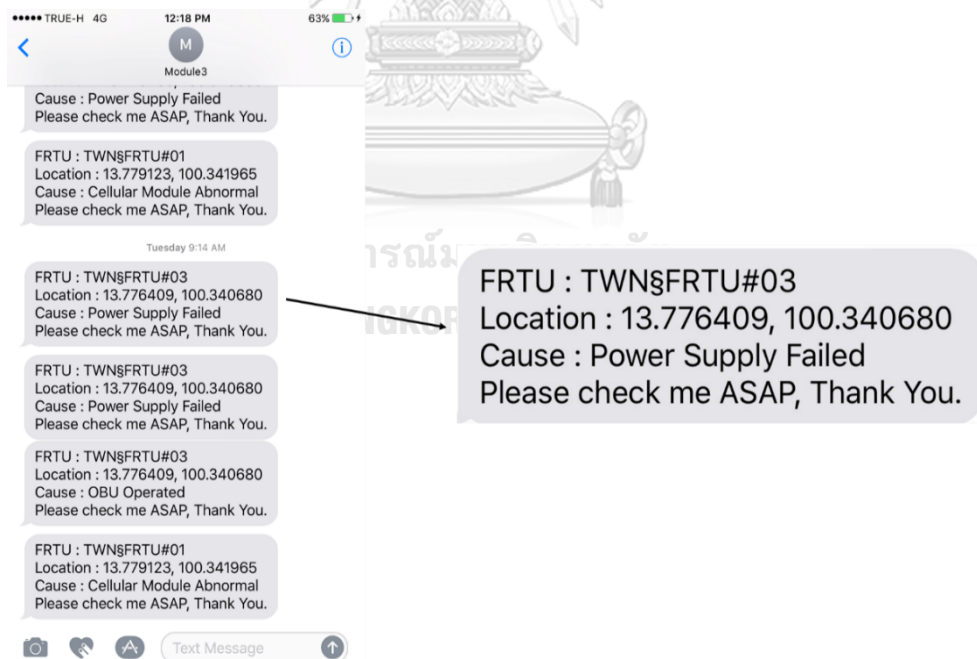
รูปที่ 3-75 การแจ้งเตือนแหล่งจ่ายไฟชำรุดจากอุปกรณ์ต้นแบบระบบแจ้งเตือนฯ ชุดที่ 3 ผ่าน SMS ชุดที่ 1

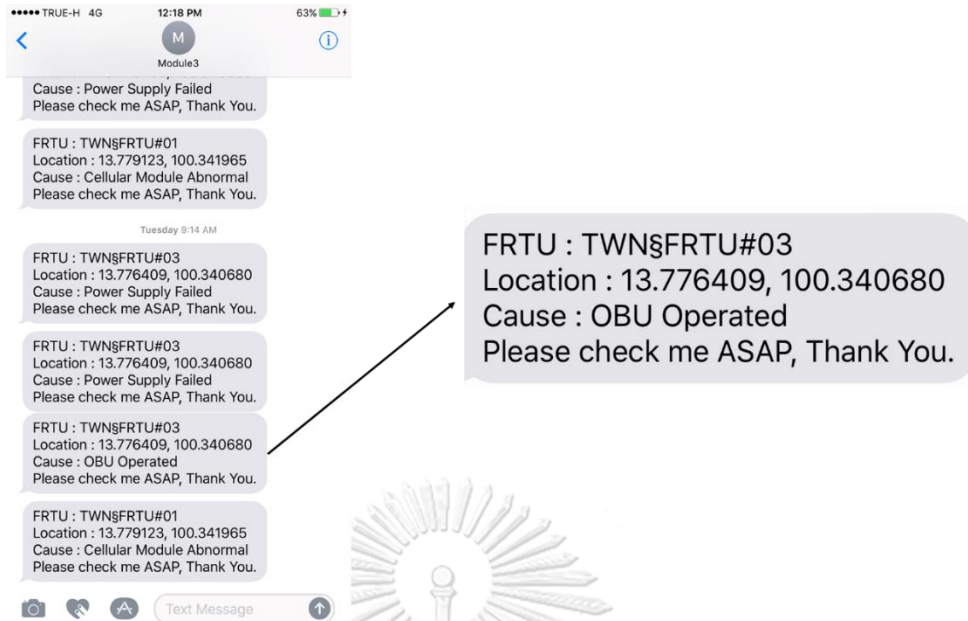
รูปที่ 3-76 การแจ้งเตือนอุปกรณ์ลัดสัญญาณแสงทำงานแล้วที่อุปกรณ์ต้นแบบระบบแจ้งเตือนฯ ชุดที่ 3 ผ่าน SMS ชุดที่ 2

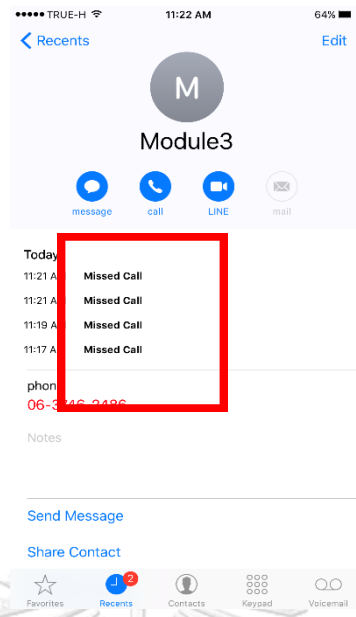
รูปที่ 3-78 ตัวอย่างการแจ้งเตือนโดยอุปกรณ์ต้นแบบระบบแจ้งเตือนฯ ชุดที่ 3 โดยการโทรเข้าหาโทรศัพท์เคลื่อนที่ของผู้ดูแลระบบทั้งหมด 4 ครั้ง โดยการโทรหาผู้ดูแลระบบ 3 ครั้งแรก เนื่องจากแหล่งจ่ายไฟชำรุดแล้วผู้ดูแลระบบไม่ได้ทำการตอบรับ ส่วนการโทรหาผู้ดูแลระบบครั้งสุดท้ายเนื่องจากจำลองอุปกรณ์ลัดสัญญาณแสงทำงานแล้ว

โดยมีตัวอย่างการแจ้งเตือนด้วยการโทรเข้าจากอุปกรณ์ต้นแบบระบบแจ้งเตือนชุดที่ 3 ดังแสดงในรูปที่ 3-78 ดังนั้นการทดสอบความเชื่อถือได้ในการแจ้งเตือนเหตุขัดข้องของอุปกรณ์ต้นแบบระบบแจ้งเตือนฯ ที่ได้พัฒนาขึ้น ตามเงื่อนไขการทดสอบโดยใช้งานต่อเนื่องเป็นระยะเวลา 480 ชั่วโมง พบว่าอุปกรณ์ต้นแบบระบบแจ้งเตือนฯ ทั้ง 3 ชุดสามารถทำงานได้ปกติ และอุปกรณ์ต้นแบบระบบแจ้งเตือนฯ ทั้ง 3 ชุด สามารถแจ้งเตือนได้ถูกต้องทั้งหมด มีความเชื่อถือได้ในการแจ้งเตือน 100%
