บทที่ 5

การประเมินผลการปรับปรุง

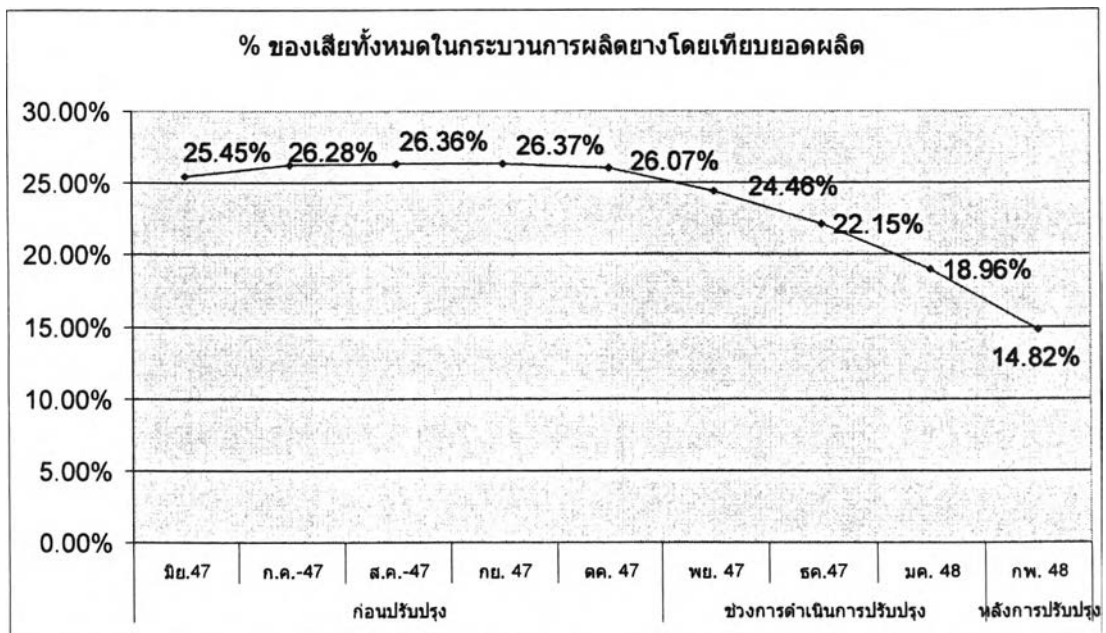
รูปที่ 5.1 แผนภูมิแสดงเปอร์เซ็นต์ของเสียในกระบวนการรีดยาง

จากการเก็บข้อมูลในเดือนมิถุนายน ถึงเดือน ตุลาคม พ.ศ.2547 ซึ่งเป็นข้อมูลก่อนการดำเนินการปรับปรุง พบว่ามีสัดส่วนของเสีย 26.07 % ซึ่งเป็นเปอร์เซ็นต์ของเสียในกระบวนการรีดยาง เทียบยอดผลิตโดยน้ำหนัก หลังจากดำเนินการปรับปรุงแล้วพบว่าในเดือนกุมภาพันธ์ พ.ศ. 2548 มีสัดส่วนของเสีย 14.82% ซึ่งหากมีการเปรียบเทียบจากข้อมูลสัดส่วนของเสียในกระบวนการรีดยาง โดยเฉลี่ยในเดือนมิถุนายน ถึงเดือน ตุลาคม พ.ศ.2547 โดยเปรียบเทียบกับข้อมูลในเดือนกุมภาพันธ์ พ.ศ.2548 แล้วจะประมาณได้ว่าของเสียลดลงถึง 11.29 % สำหรับรายละเอียดของสัดส่วนของเสียแสดงไว้ในตารางที่ 5.1

จากการปรับปรุงเพื่อลดข้อบกพร่องและโอกาสของการเกิดข้อบกพร่อง ที่ทำให้เกิดของเสียในกระบวนการรีดยางในโรงงานตัวอย่างพบว่าของเสียลดลงจากเดิมอย่างต่อเนื่อง จากข้อมูลจำนวนและเปอร์เซ็นต์ของเสียที่เกิดขึ้นในกระบวนการรีดยางในเดือนมิถุนายน พ.ศ. 2547 ถึง กุมภาพันธ์ พ.ศ.2548 ข้อมูลแสดงไว้ในภาคผนวก ก. และได้แสดงแนวโน้มการเกิดของเสียไว้ในรูปที่ 5.1

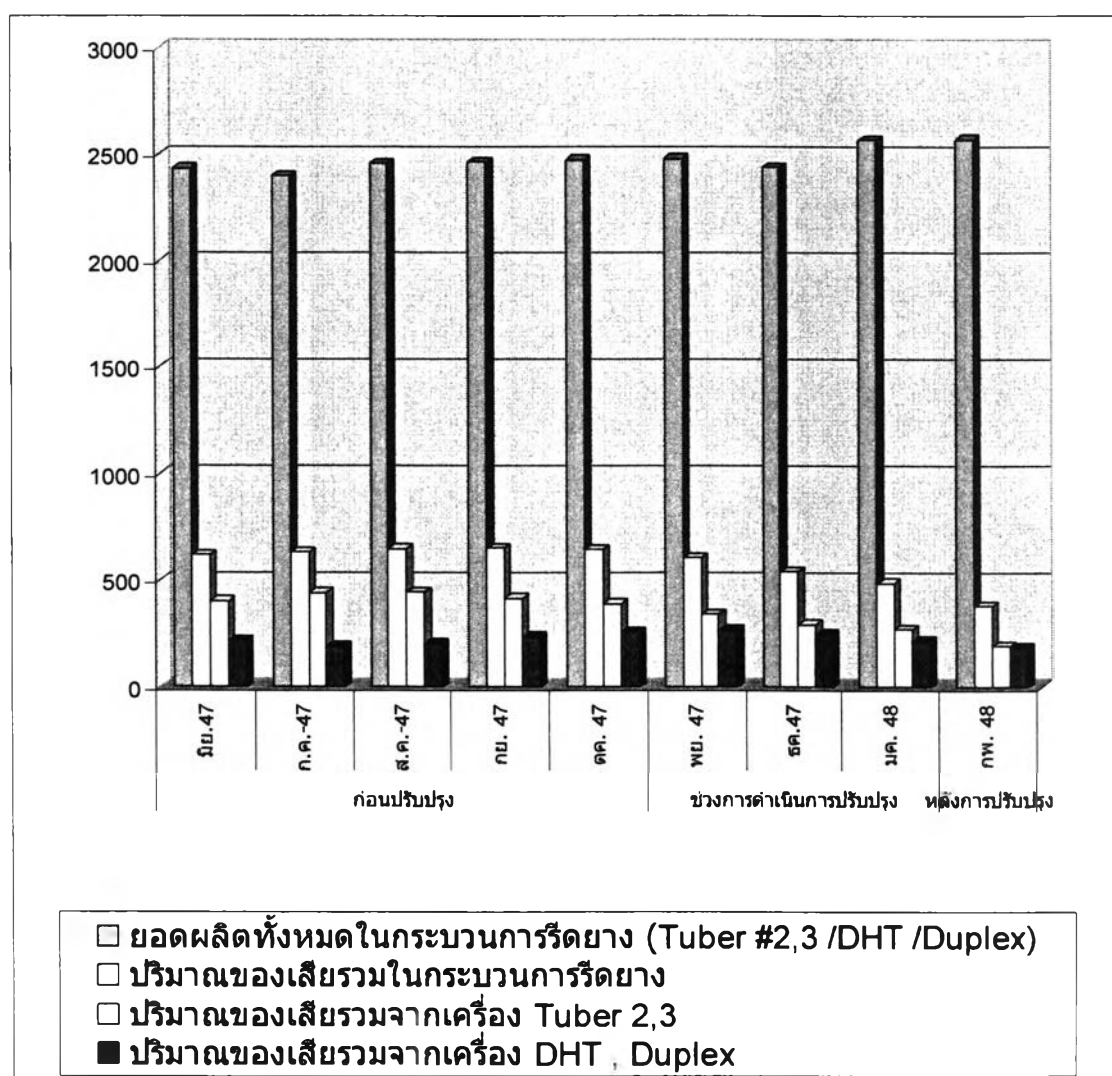
รูปที่ 5.2 ข้อมูลเปรียบเทียบปริมาณของเสียในกระบวนการรีดยาง  
ในเดือน มิถุนายน พ.ศ.2547 ถึง เดือนกุมภาพันธ์ พ.ศ.2548

ดังนั้นจากการดำเนินการแก้ไขที่เครื่องจักร Tuber #2, 3 จึงมีผลทำให้ของเสียในกระบวนการรีดยางของโรงงานตัวอย่างลดลงจากข้อมูลในตาราง 5.2 ข้อมูลแสดงแนวโน้มการเกิดของเสียในกระบวนการรีดยาง และยอดผลิต ตั้งแต่เดือน มิถุนายน พ.ศ.2547 ถึง เดือนกุมภาพันธ์ พ.ศ.2548 และได้ทำการสรุปเพื่อเปรียบเทียบได้ ดังแสดงได้ในรูปที่ 5.2

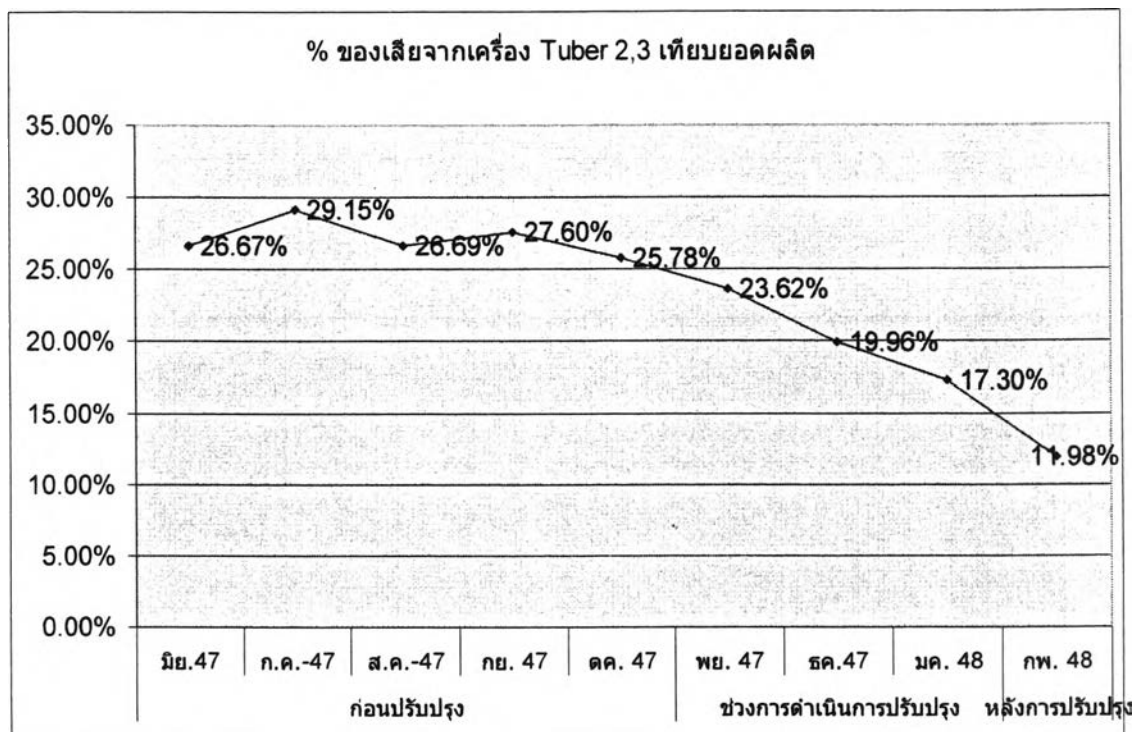
จากข้อมูลในเดือนมิถุนายน ถึงเดือน ตุลาคม พ.ศ.2547 ซึ่งเป็นข้อมูลก่อนการดำเนินการปรับปรุง พบว่าสัดส่วนของเสีย 3 เฉลี่ยเท่ากับ 27.17 % ซึ่งเป็นเปอร์เซ็นต์ของเสียในกระบวนการที่เครื่อง Tuber #2, 3 เมื่อเทียบยอดผลิตโดยน้ำหนัก และหลังจากดำเนินการปรับปรุงแล้วพบว่าในเดือนกุมภาพันธ์ พ.ศ.2548 มีสัดส่วนของเสียลดลงที่ 11.98 %

รูปที่ 5.3 แผนภูมิแสดงเปอร์เซ็นต์ของเสียจากเครื่อง Tuber #2, 3 ในเดือน มิถุนายน พ.ศ. 2547 ถึง เดือนกุมภาพันธ์ พ.ศ.2548

(1) การเปรียบเทียบเปอร์เซ็นต์ของเสียเทียบยอดการผลิตที่เกิดจากกระบวนการรีดยาง โดยเครื่องจักร Tuber#2, 3 ก่อนและหลังการปรับปรุงจากข้อมูลในตาราง 5.1 และได้ทำแผนภูมิเพื่อดูแนวโน้มของการเกิดของเสียในกระบวนการรีดยางโดย แสดงไว้ในรูป 5.3
