การลดของเสียในกระบวนการประกอบตู้เย็นขั้นสุดท้าย

THE DEFECT REDUCTION IN FINAL ASSEMBLY PROCESS OF REFRIGERATOR

A Thesis Submitted in Partial Fulfillment of the Requirements  
for the Degree of Master of Engineering Program in Industrial Engineering

The objective of this research is the defect reduction in final assembly process of refrigeration 2 doors model no frost system by quality assurance improvement . Searching for critical factor to failure ,by using Process Failure Mode and Effect Analysis ( PFMEA ) and, cause and effect diagram to analysis some process failure .From the final assembly process of refrigeration 2 doors model no frost system, ( that we reach ) the main factors to relate with the defects were found out the most defects occurred from the assembly part ,assembly door and adjustment door process. On contribution with , the refrigeration process specialists the failures analysis and calculated with the risk priority number (RPN) . In the investigation was mainly concerned to solve the failure that have RPN more than 100.After process improvement , the work instructions and check sheets were developed to use in the production by Industrial Engineer techniques o

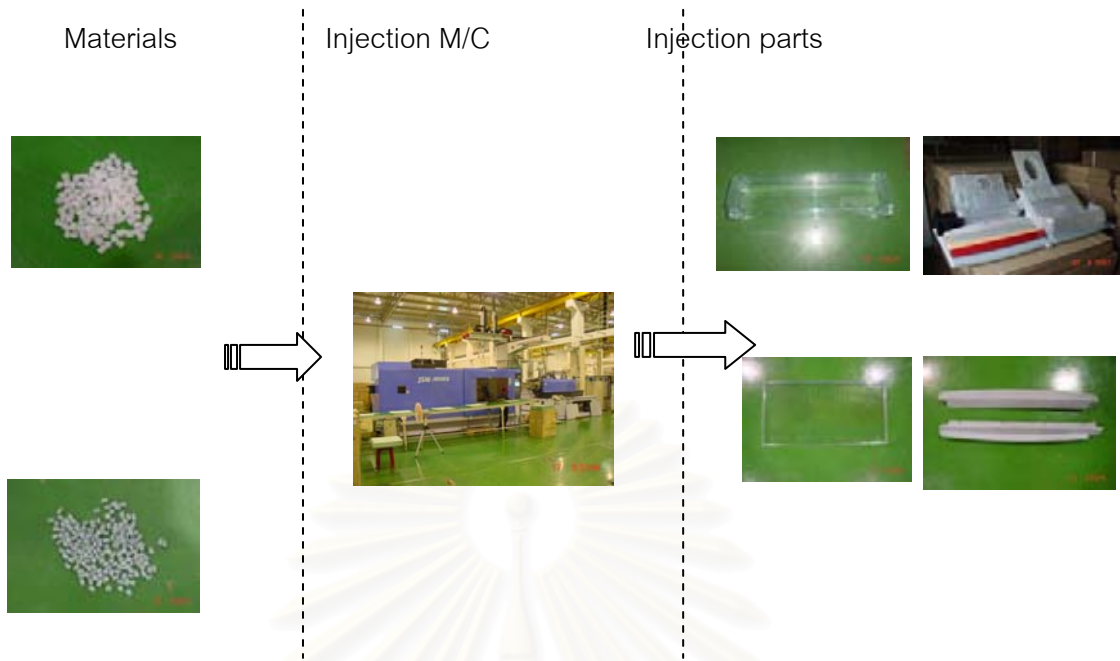
รูปที่1.1 แสดงกระบวนการผลิตของหน่วย Injection

หน่วยงานที่รับผิดชอบผลิตชิ้นส่วนพลาสติก โดยการแปรรูปจากเม็ดพลาสติกแล้วมาดำเนินการขึ้นรูปเป็นชิ้นส่วนพลาสติก โดยเครื่องฉีดพลาสติกและ Mold

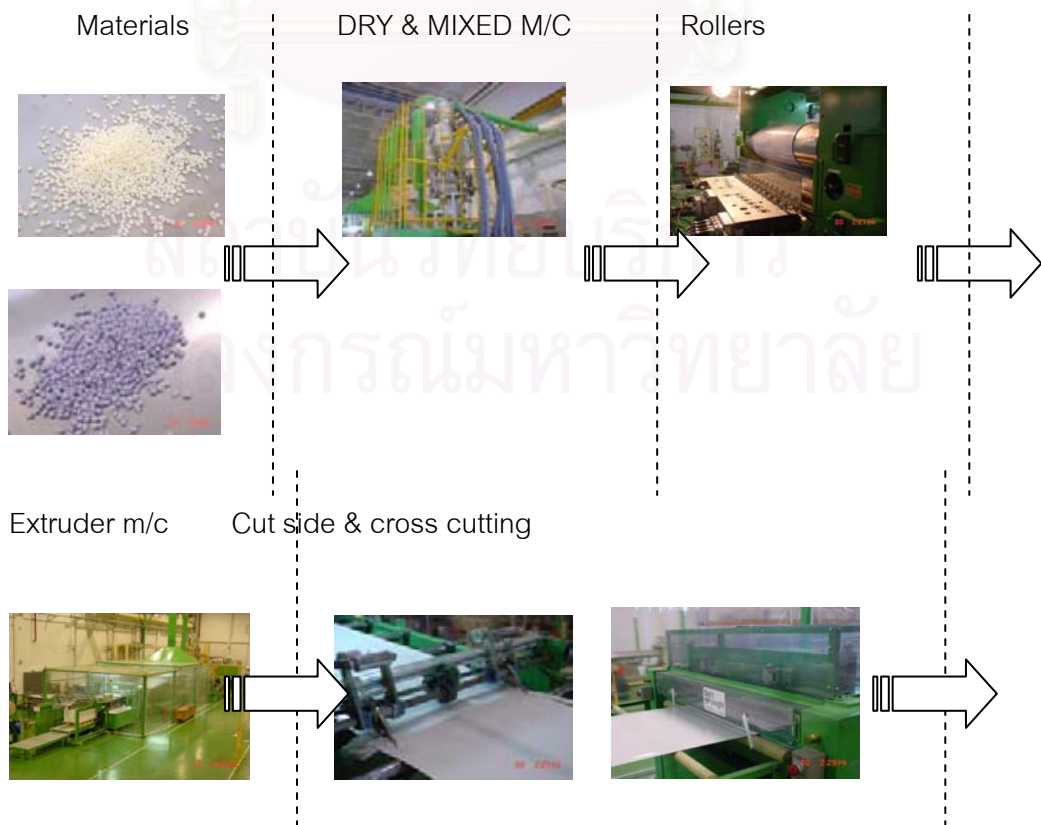
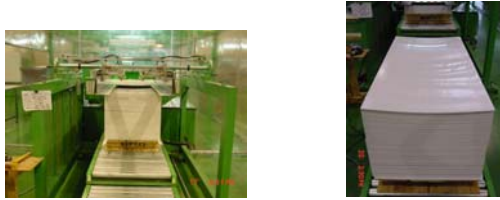
รูปที่ 1.2 แสดงกระบวนการผลิตของหน่วย Sheet extruder

หน่วยงานที่รับผิดชอบผลิตแผ่นพลาสติก โดยการแปรรูปจากเม็ดพลาสติกแล้วขึ้นรูปเป็นแผ่นพลาสติกเพื่อเป็นวัตถุดิบให้กับหน่วยถัดไป

HI – PACK sheet and ABS sheet

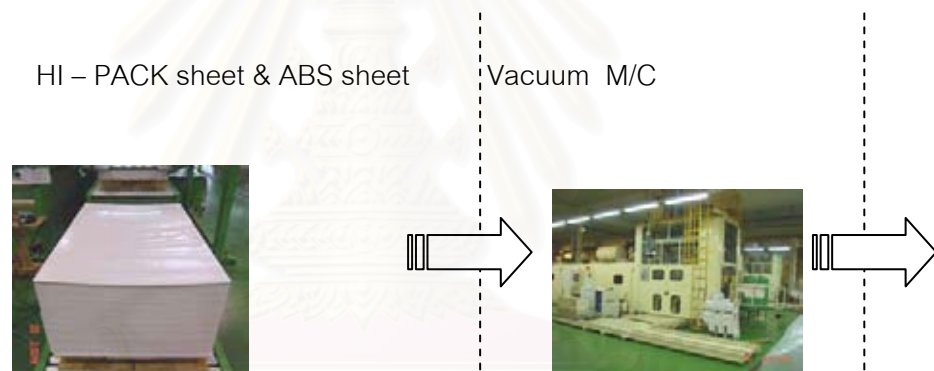
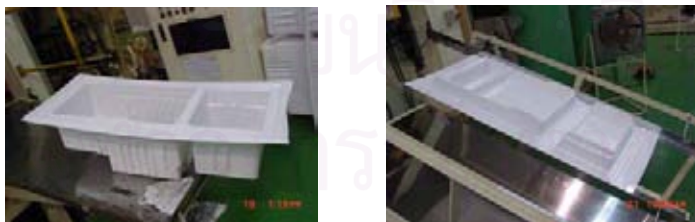
รูปที่ 1.3 แสดงกระบวนการผลิตของหน่วย Vacuum forming

หน่วยงานที่รับแผ่นพลาสติกจากหน่วย Sheet extruder เพื่อมาขึ้นรูปเป็น Inner box และ Door liner เพื่อเป็นชิ้นส่วนประกอบของตัวตู้ และประตูของตู้เย็นตามลำดับ

Inner box & Door liner

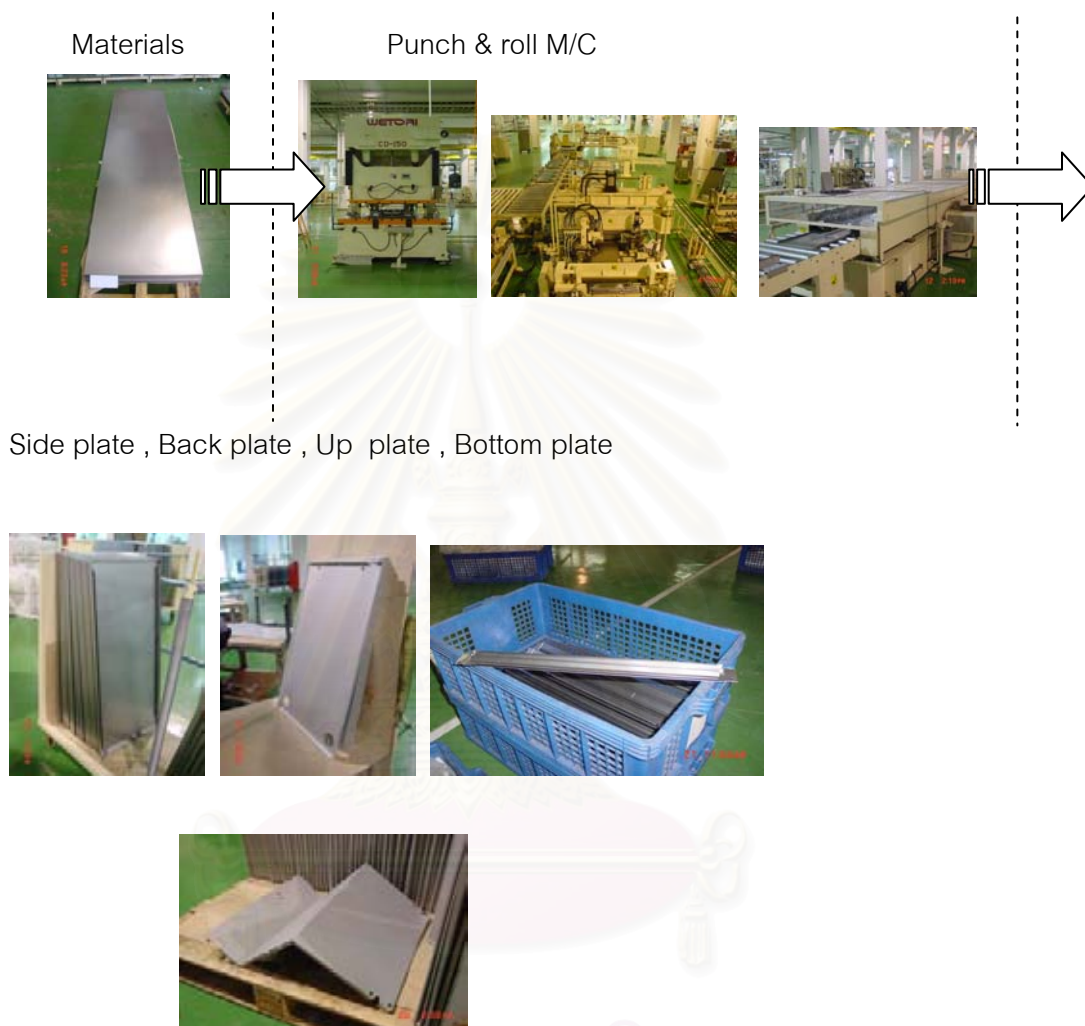
รูปที่ 1.4 แสดงกระบวนการผลิตของหน่วย Metal forming

หน่วยงานขึ้นรูปเหล็กแผ่นที่ส่งมาจาก Maker เพื่อมาขึ้นรูปเหล็กในลักษณะต่างๆและส่งไปยังหน่วยงานถัดไป

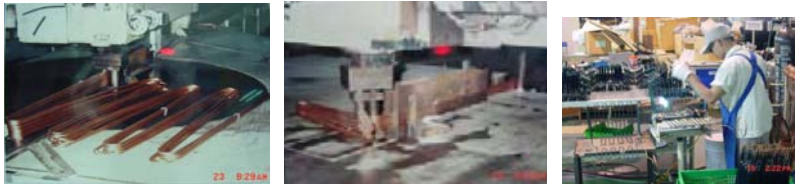
รูปที่1.5 แสดงกระบวนการผลิตของหน่วย Metal pipe forming

หน่วยงานที่รับท่อทองแดงจาก Maker แล้วนำมาตัดและตัดตาม Drawing และส่งไปยังหน่วยงานถัดไปเพื่อประกอบเป็นทางเดินน้ำยาทำความเย็นภายในตู้เย็น

## Bending &amp; welding pipes

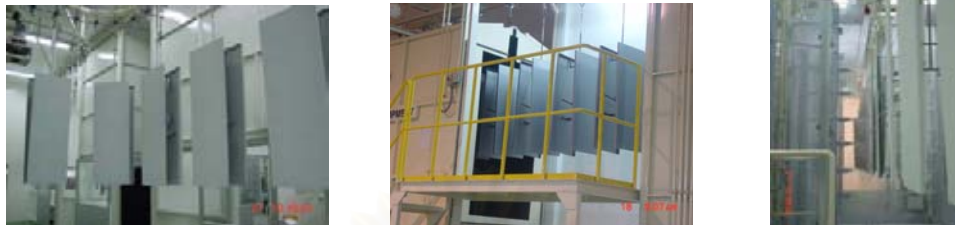
รูปที่ 1.6 แสดงกระบวนการผลิตของหน่วย Painting

หน่วยงานรับชิ้นงานจากหน่วย Treatment แล้วเข้ากระบวนการพ่นสีที่ชิ้นงาน

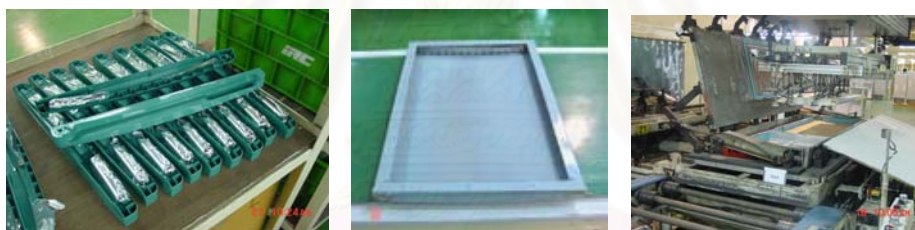
รูปที่ 1.7 แสดงกระบวนการผลิตของหน่วย KDF door forming

รับชิ้นงานเหล็กที่ผ่านการพ่นสีแล้วนำมาประกอบเป็นประตู และนำไม้เข้า Mold เพื่อทำการฉีดประตูด้วย Polyuretane (P/U)

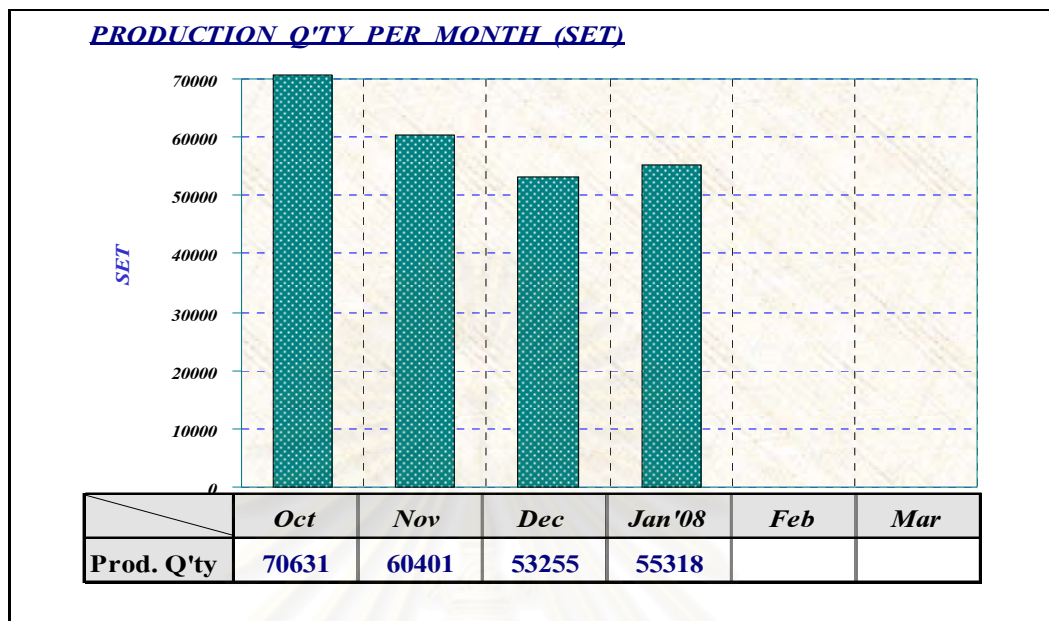
รูปที่ 1.10 กราฟแสดงยอดการผลิตตู้เย็นในแต่ละเดือน

จากรูปที่ 1.10 แสดงข้อมูล 4 เดือนย้อนหลังยอดการผลิตตู้เย็นในแต่ละเดือนจะมีปริมาณการผลิตโดยเฉลี่ย 59,901 ตู้ต่อเดือน ซึ่งเป็นปริมาณที่ต่ำกว่ายอดการผลิตที่ตั้งเป้าไว้ 63,000 ตู้ต่อเดือน ซึ่งก็มีสาเหตุหลายอย่างที่ส่งผลต่อการผลิต เช่น ชิ้นส่วนไม่สามารถที่มาตรงเวลากับการผลิต , กำลังคนไม่เพียงพอต่อการผลิต , ปริมาณของเสียในกระบวนการที่ต้องทำการแก้ไข

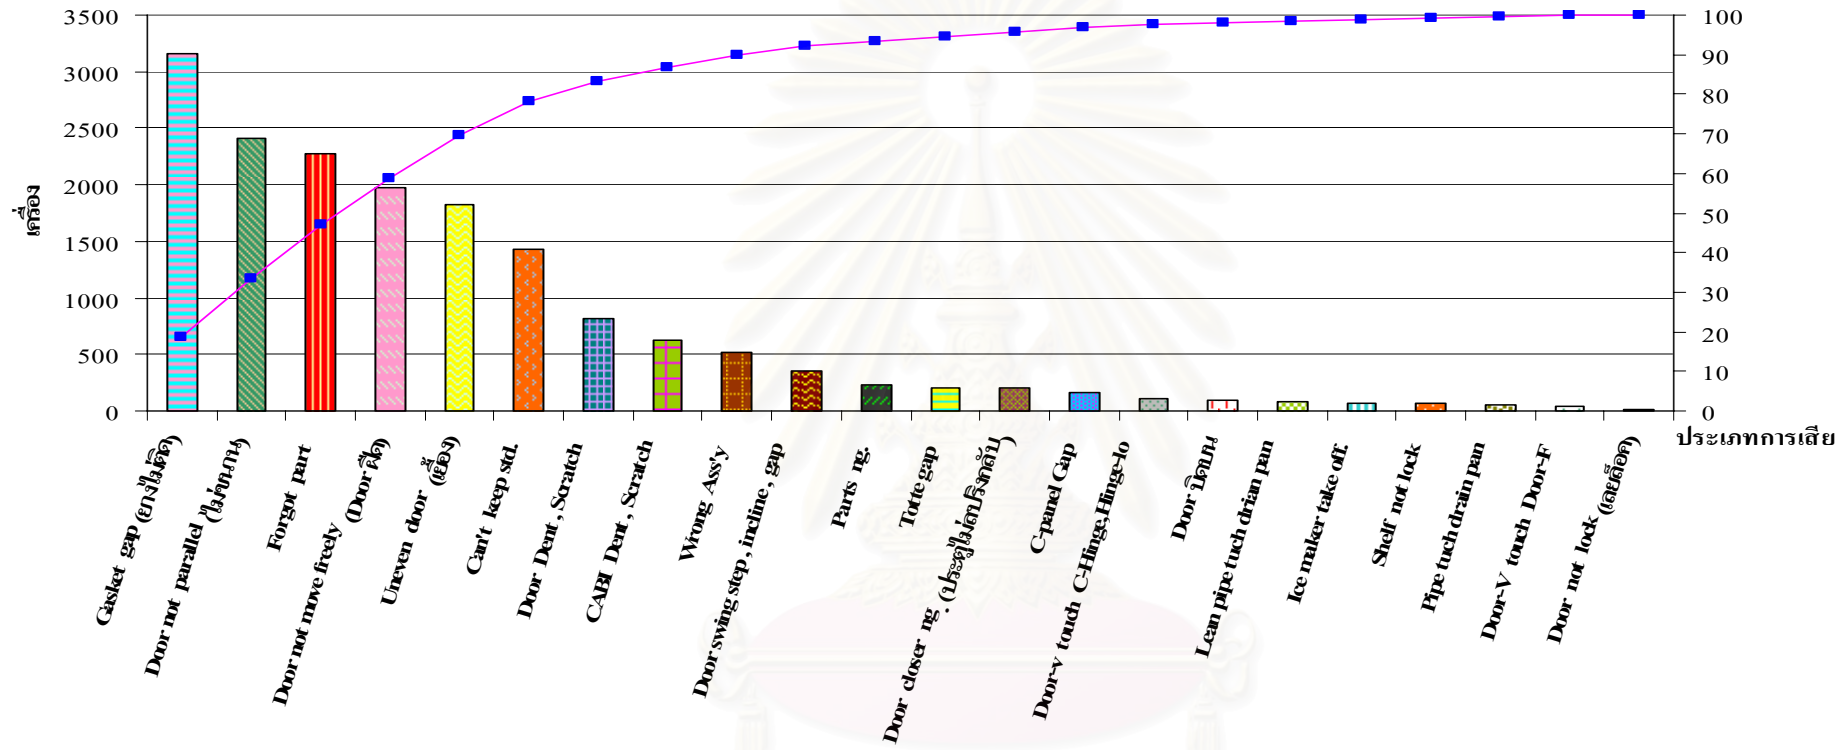
รูปที่ 1.11 กราฟพาเรโต แสดงลำดับความสำคัญของปัญหาที่เกิดขึ้นภายในกระบวนการผลิต

เมื่อนำข้อมูลของของเสียที่เกิดขึ้นภายในกระบวนการผลิตมาจัดลำดับความสำคัญของปัญหาได้โดยใช้กราฟพาเรโต ซึ่งจากกราฟแสดงให้เห็นว่า ปัญหาเรื่องยางประตูไม่ติดเป็นปัญหาที่มีปริมาณมากที่สุด

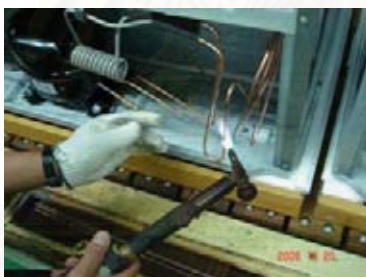
รูปที่ 3.1 แสดงการปรับเปลวไฟสำหรับการเชื่อมท่อทองแดง

ตู้เย็นที่ถูกส่งมาจากหน่วยงาน Forming แล้ว จากนั้น ขั้นตอนแรกของหน่วยงานประกอบชิ้นสุดท้าย คือการประกอบชิ้นส่วนที่เกี่ยวกับระบบทำความเย็น อันได้แก่ ประกอบ Radial heater , Evaporator , ประกอบท่อทองแดงชนิดต่างๆ จากนั้นทำการเชื่อมรอยต่อต่างๆ โดยใช้ แรงดัน LPG ที่  $0.4 - 0.7 \text{ kgf/cm}^2$  , แรงดัน Oxygen  $4 - 7 \text{ kgf/cm}^2$  โดยปรับเปลวไฟให้มีความยาวของเปลวไฟชั้นใน  $4 - 10 \text{ mm}$ . ดังรูปที่ 3.1

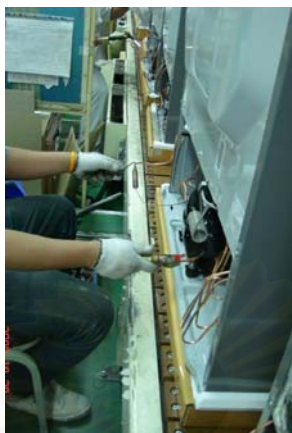
รูปที่ 3.2 แสดงการสวม Pipe coupler เข้าที่ท่อทองแดง

สวม Pipe coupler เข้ากับท่อ Charge pipe และท่อ Vacuum pipe จะต้องล็อกแน่น ดังรูปที่ 3.2 และไม่ให้หลุดออกจากท่อโดยง่าย จากนั้นทำการ Vacuum ระบบโดยใช้เวลา  $10$  นาที แล้วทำการ Charge

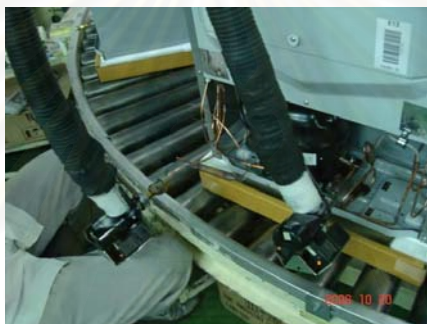
รูปที่ 3.3 แสดงการ Charge He เพื่อทดสอบการรั่วไหลของก๊าซ

He เข้าระบบ ภายใน จุดประสงค์เพื่อ ทำการตรวจสอบการรั่วไหลของระบบ โดไนซ์ ก๊าซ He เป็นตัวทดสอบ ดังรูปที่ 3.3

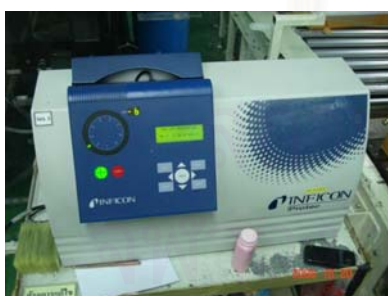
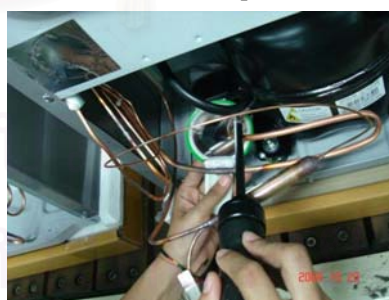
รูปที่ 3.4 แสดงการตรวจสอบการรั่วไหลของก๊าซ He ด้วยเครื่องตรวจจับก๊าซ

ต่อมาทำการตรวจสอบรอยรั่วตามจุดเชื่อมต่อต่างๆ โดยใช้ เครื่องมือ ตรวจวัดก๊าซ He ดังรูปที่ 3.4 หลังจากทำการตรวจสอบแล้วจะทำ สัญลักษณ์ด้วยสี ที่ขาของ Compressor สำหรับเป็นการชี้บ่งว่า ตรวจสอบการรั่วไหลแล้วที่ด้าน Comp. room ( บริเวณจุดรอยต่อท่อด้านหลังตู้เย็น )

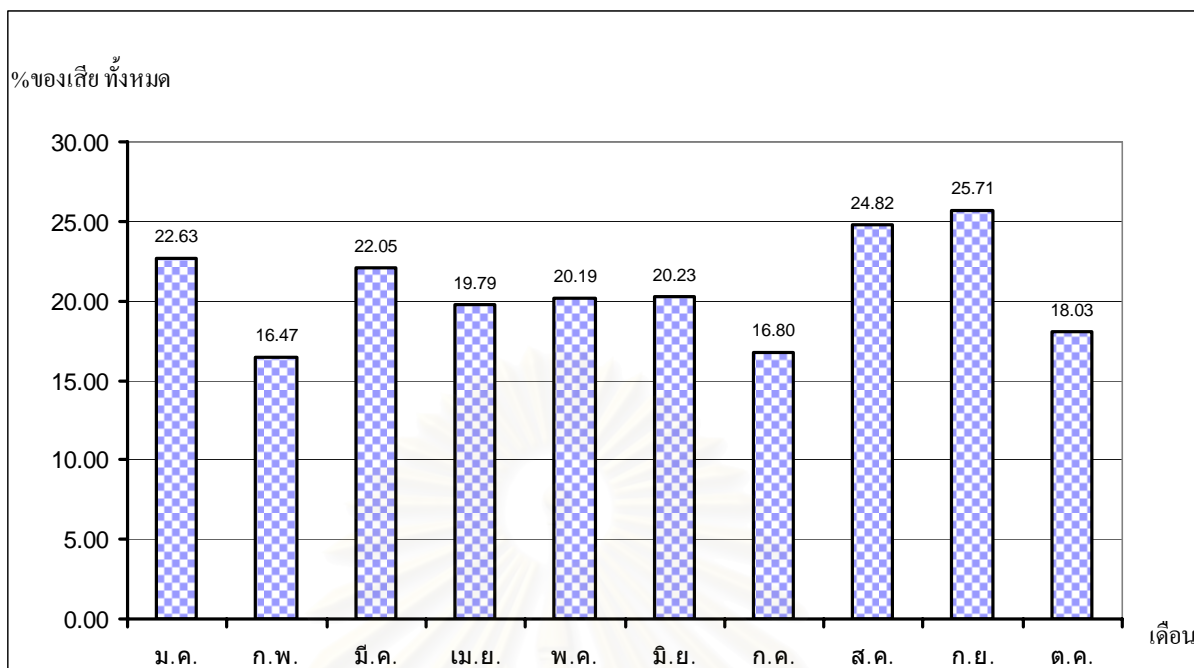
รูปที่ 3.5 กราฟแสดงเปอร์เซ็นต์ของเสียทั้งหมดที่เกิดขึ้นในเดือน ม.ค. – ต.ค. 2551

จากรูปที่ 3.5 ที่ผู้ชำนาญได้นำเปอร์เซ็นต์ของเสียที่เกิดขึ้นทั้งหมดในแต่ละเดือนมาทำการแจงข้อมูลออกมาเป็นเปอร์เซ็นต์ของเสียในแต่ละกระบวนการที่เกิดขึ้นในแต่ละเดือนดังตารางที่ 3.5

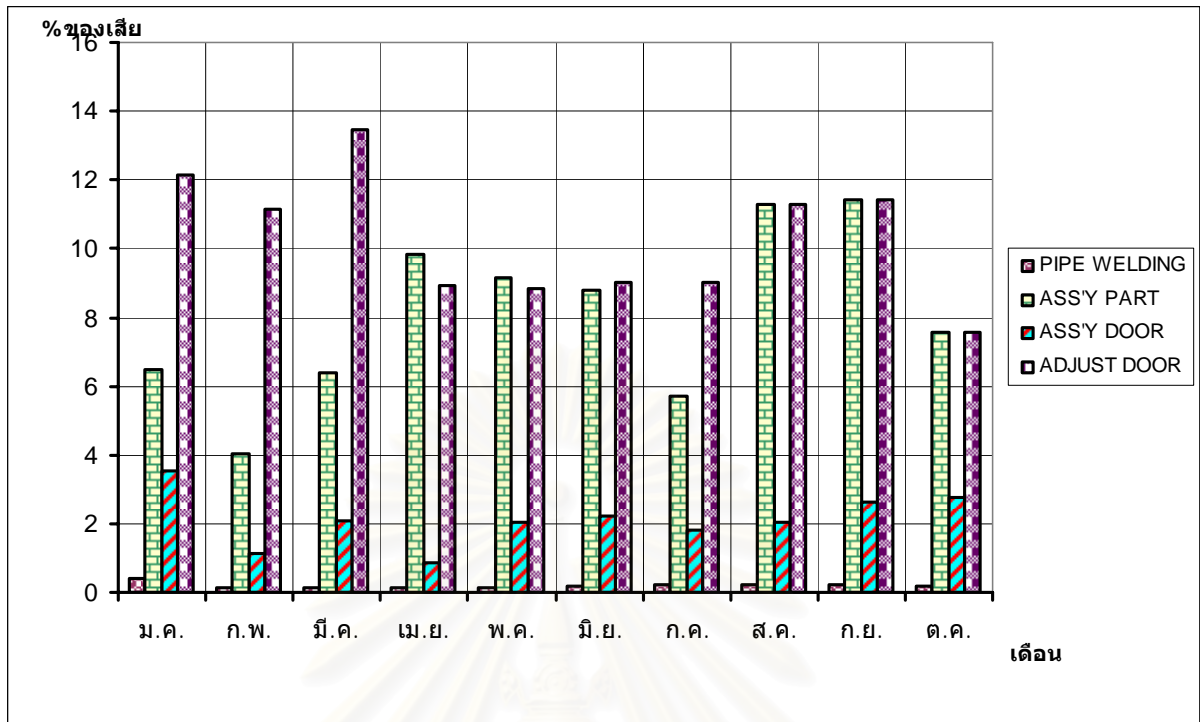
รูปที่ 3.6 กราฟแสดงเปอร์เซ็นต์ของเสียในแต่ละกระบวนการตั้งแต่เดือน ม.ค. – ต.ค. 2551

จากรูปที่ 3.6 จะพบว่าเปอร์เซ็นต์ของเสียส่วนใหญ่ที่เกิดขึ้นในแต่ละเดือนจะเกิดจากกระบวนการการปรับประตู ( ADJUST DOOR ) , กระบวนการประกอบชิ้นส่วนต่างๆภายในตู้ ( PART ASS'Y ) , กระบวนการประกอบประตู ( ASS'Y Door ) , ส่วนกระบวนการเชื่อมท่อทองแดง ( PIPE WELDING ) พบเปอร์เซ็นต์ของเสียมีปริมาณน้อยมากเมื่อเทียบกับจำนวนชิ้นงานที่ผลิตทั้งหมดในแต่ละเดือน ดังนั้นที่ผู้เชี่ยวชาญได้ดำเนินการรวบรวมเปอร์เซ็นต์ของเสียสะสมที่เกิดขึ้นทั้งหมดในแต่ละกระบวนการตั้งแต่เดือน มกราคม – ตุลาคม 2551 เพื่อให้ทราบถึงของเสียส่วนใหญ่เกิดจากกระบวนการใด ดังตารางที่ 3.6

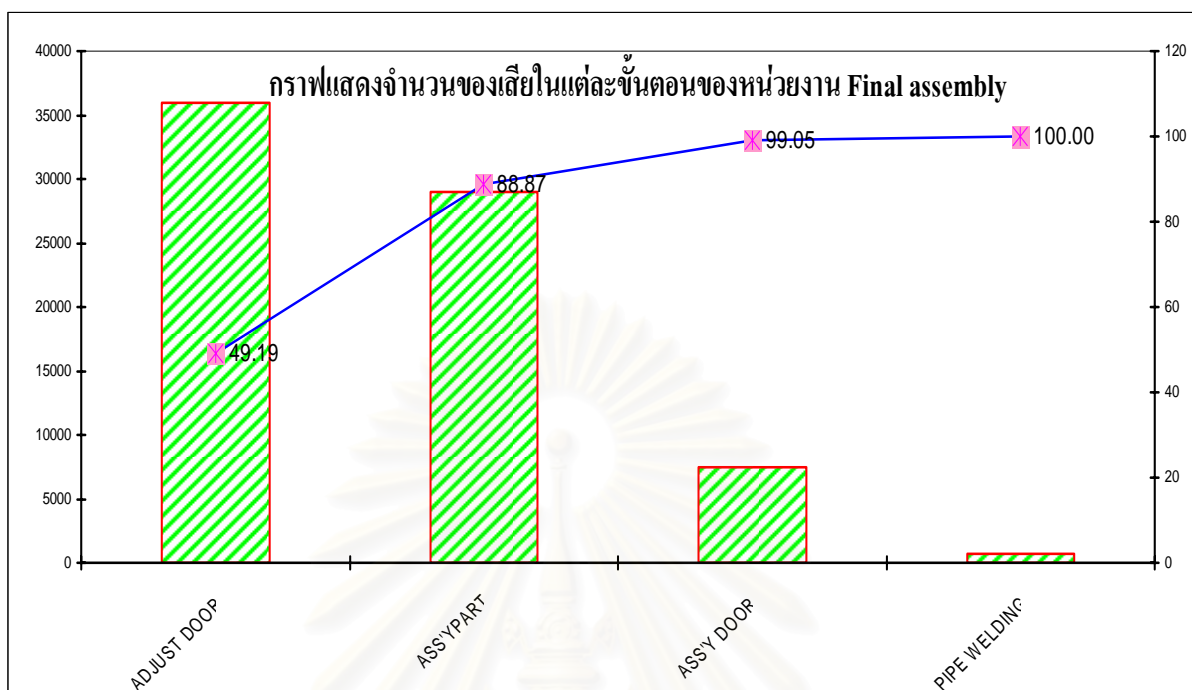
รูปที่ 3.7 กราฟแสดงเปอร์เซ็นต์ของเสียสะสมตั้งแต่เดือนมกราคม – ตุลาคม 2551

จากรูปที่ 3.7 ทีมผู้ชำนาญการพบว่าสถิติข้อมูลของเสียส่วนใหญ่ที่เกิดขึ้นจากกระบวนการผลิตตู้เย็น เกิดจากกระบวนการเชื่อมท่อทองแดง (PIPE WELDING) 0.196% , กระบวนการประกอบชิ้นส่วนต่างๆภายในตู้เย็น (ASS'Y PART) 8.203% , กระบวนการประกอบประตู (ASS'Y Door) 2.105% , กระบวนการปรับแต่งประตู (ADJUST DOOR) 10.168% แสดงให้เห็นว่า กระบวนการเชื่อมท่อทองแดง (PIPE WELDING) จำนวนของเสียที่เกิดขึ้นน้อยมากคือ 0.196% เมื่อเทียบกับจำนวนชิ้นงานที่ผลิตทั้งหมด ดังนั้นทีมผู้ชำนาญการจึงนำกระบวนการประกอบชิ้นส่วนต่างๆภายในตู้เย็น (ASS'Y PART) , กระบวนการประกอบประตู (ASS'Y DOOR) และกระบวนการปรับแต่งประตู (ADJUST DOOR) ซึ่งเป็นกระบวนการที่พบของเสียเป็นส่วนใหญ่มาเป็นข้อมูลในการดำเนินการลดของเสียต่อไป

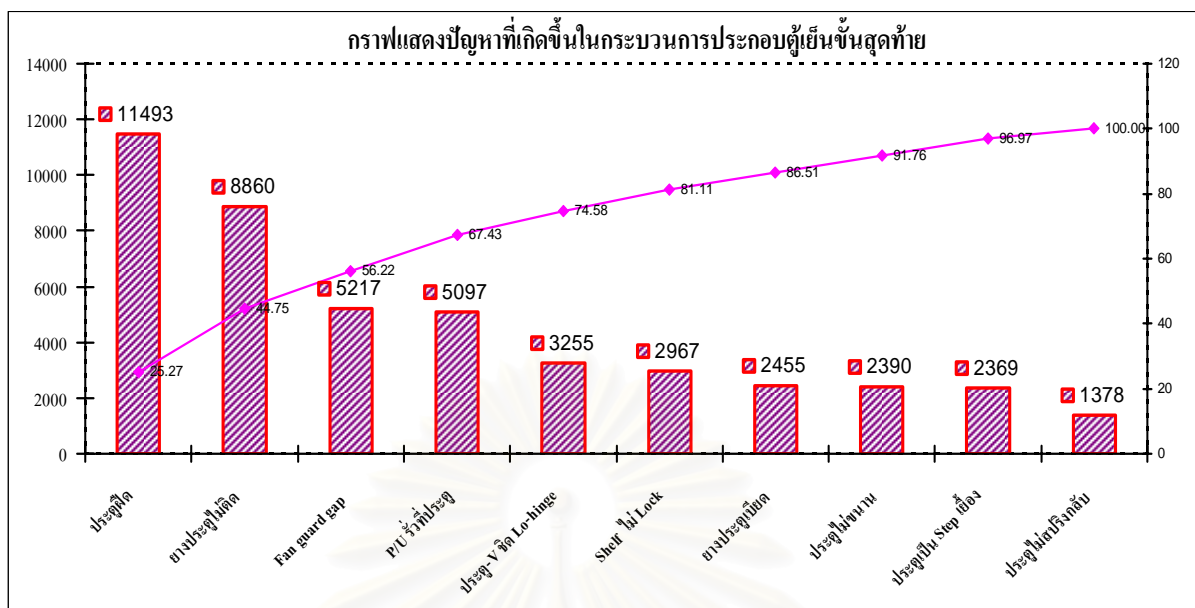
รูปที่ 3.8 กราฟแสดงปริมาณของเสียที่เกิดขึ้นในแต่ละปัญหา

จากตารางที่ 3.7 ที่มิผู้ชำนาญการได้นำลักษณะของเสียในแต่ละกระบวนการมาแสดงลักษณะของเสีย จะเห็นได้ว่า กระบวนการประกอบชิ้นส่วน ( ASS'Y PART ) และกระบวนการประกอบประตูมีลักษณะของเสีย เด่นชัดเห็น ซึ่งกระบวนการประกอบชิ้นส่วน ( ASS'Y PART) มีลักษณะของเสียที่ชัดเจนคือ Fan-guard gap และ Shelf ไม่ lock ส่วนกระบวนการประกอบ ประตู จะมีปัญหา P/Uรั่วที่ประตู ส่วนกระบวนการปรับประตู จะมีปัญหาที่หลากหลาย จึงจัดทำผังพาเรโตเพื่อค้นหาปัญหาหรือลักษณะของเสียที่เกิดขึ้น โดยการนำข้อมูลลักษณะของเสียที่มีผลกระทบต่อการผลิตหรือการดำเนินการมาบันทึกในกราฟแท่งพร้อมทั้งจัดลำดับความสำคัญของปัญหาโดยการเรียงลำดับกราฟแท่ง ที่แสดงปริมาณลักษณะปัญหาจากมากไปสู่น้อยตามระดับความสำคัญพร้อมทั้งแสดงเปอร์เซ็นต์สะสมของปัญหาเพื่อเป็นข้อมูลแสดงลักษณะปัญหาที่จะนำไปแก้ไข

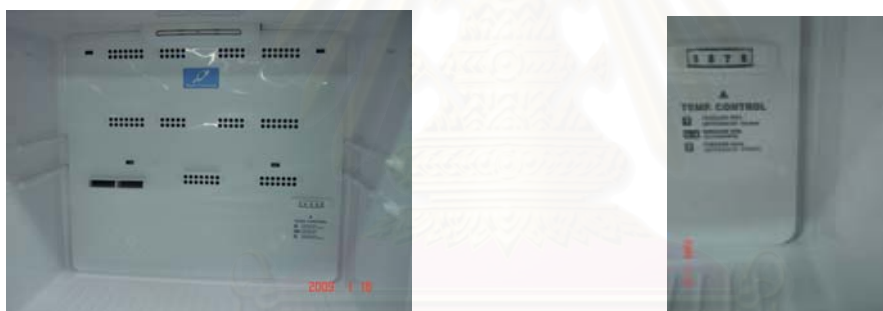
รูปที่ 3.9 แสดงลักษณะปัญหา Fan guard เป็น gap

#### 1.Fan guard เป็น gap

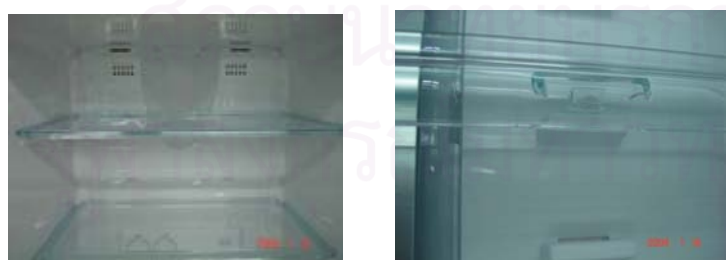
รูปที่ 3.10 แสดงลักษณะปัญหา Shelf ไม่ lock

#### 2.Shelf ไม่ lock

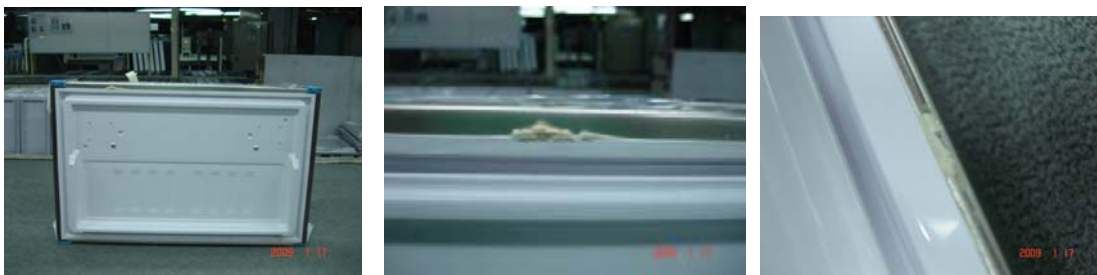
รูปที่ 3.11 แสดงลักษณะปัญหา P/U ประตูรั้ว

## 3. P/U ประตูรั้ว

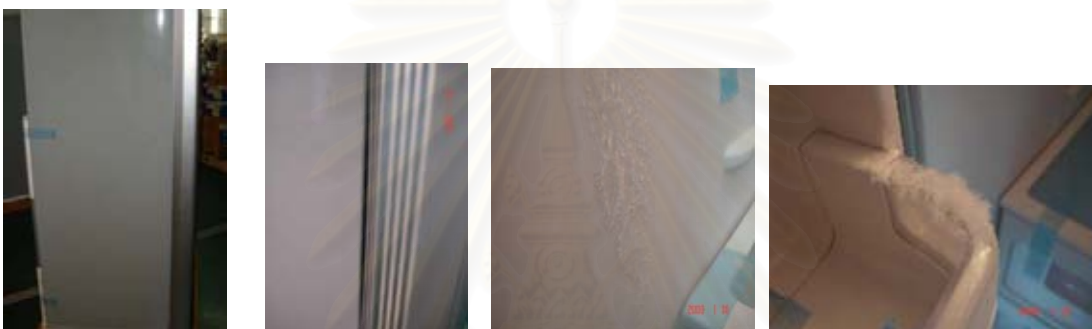
รูปที่ 3.12 แสดงลักษณะปัญหา ยางประตูไม่ติด

## 4. ยางประตูไม่ติด

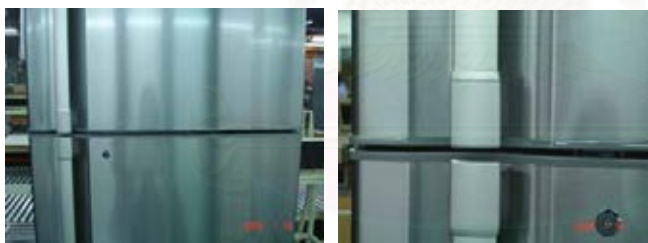
รูปที่ 3.13 แสดงลักษณะประตูไม่ขนาน

## 5. ประตูไม่ขนาน

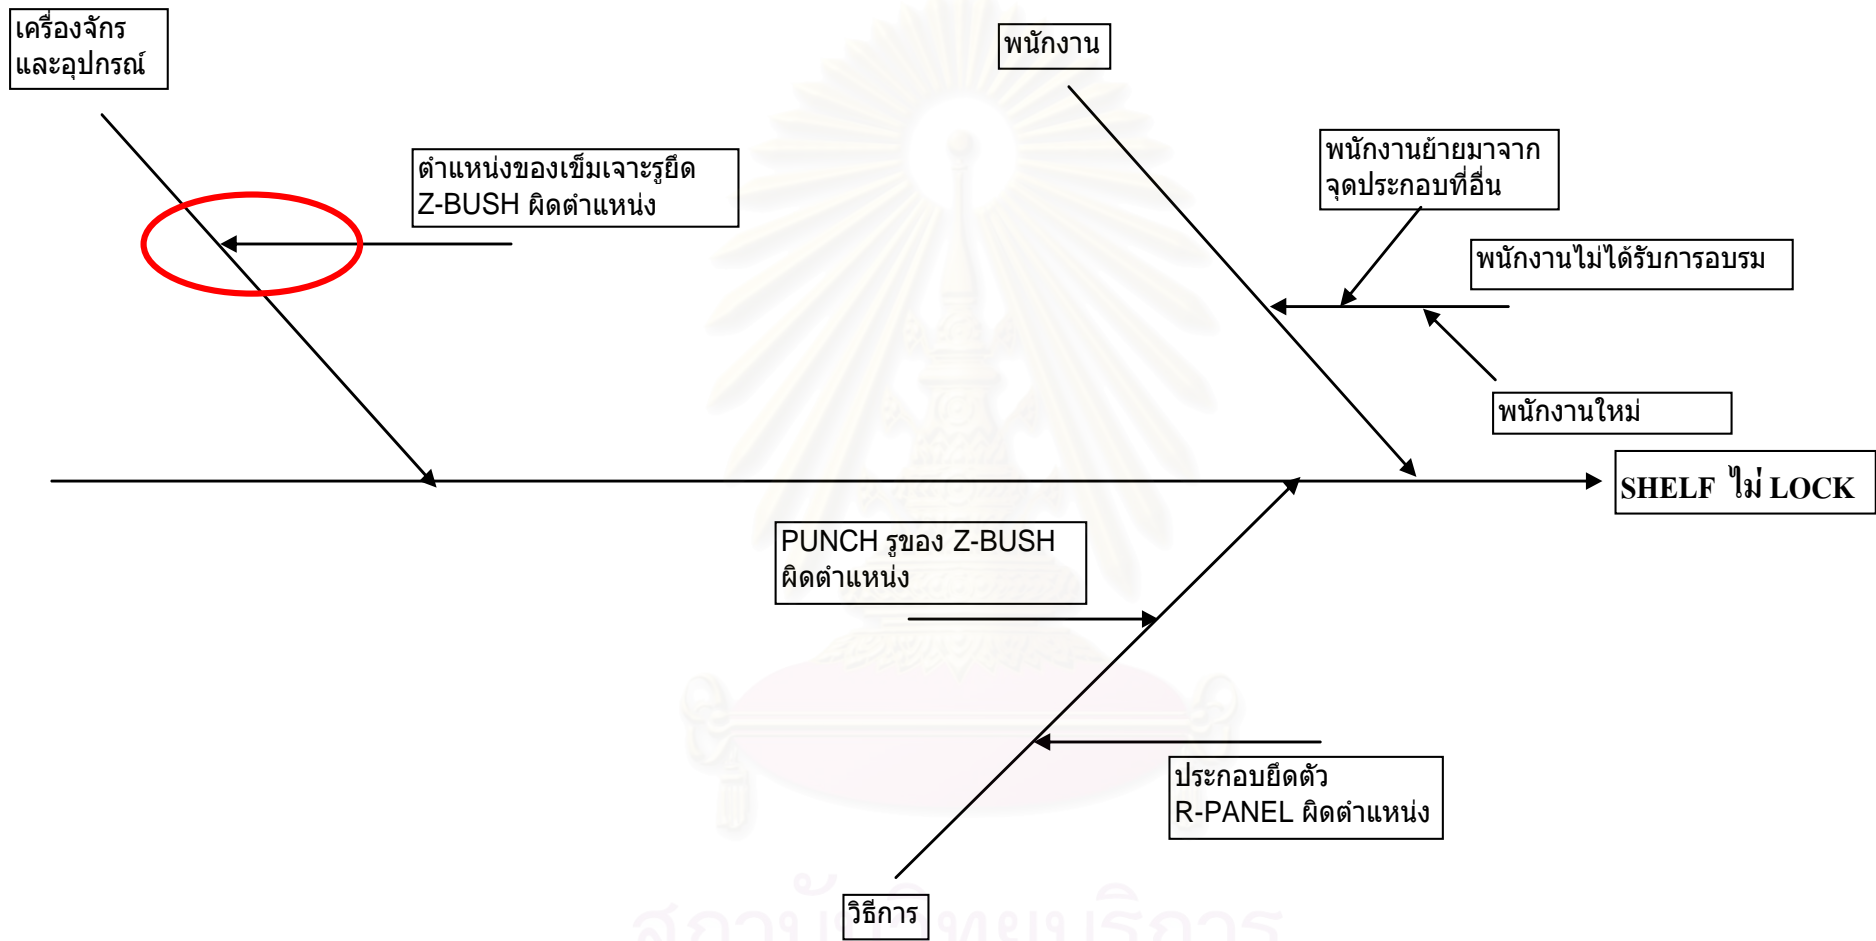
รูปที่ 3.19 แสดงแผนภาพก้างปลาเพื่อวิเคราะห์หาสาเหตุของปัญหา shelf ไม่ lock

- ตำแหน่งของเข็มเจาะรู Z-bush ผิดตำแหน่งระยะการ Punch ทำให้เกิดการคลาดเคลื่อนของรูเจาะ ส่งผลให้ตำแหน่งการเจาะเมื่อประกอบ Z-bush และ R-panel แล้วจะเกิดผิดตำแหน่งของงาน

เมื่อได้ทราบถึงสาเหตุต่างๆดังที่ได้กล่าวเป็นปัจจัยการผลิตต่างๆแล้ว ทางผู้เชี่ยวชาญได้ร่วมกันพิจารณาสเหตุต่างๆเหล่านั้นเพื่อเลือกสาเหตุที่มีสำคัญส่งผลกระทบต่อปัญหาโดยพิจารณาความสามารถในการควบคุมสาเหตุนั้นๆ จากรายละเอียดในแต่ละสาเหตุทำให้สามารถเลือกหรือจำแนกสาเหตุที่สำคัญของข้อขัดข้องได้ และทำสัญลักษณ์วงกลมลงในสาเหตุที่เลือกไปวิเคราะห์ FMEA ในแผนภาพที่แสดงสาเหตุและผลของข้อขัดข้อง ดังรูป 3.19

หลังจากที่ทีมผู้ชำนาญการได้จัดทำผังก้างปลาเสร็จแล้วได้ร่วมกันสรุปสาเหตุที่มีความเป็นไปได้ในการเกิดปัญหา Shelf ไม่ lock ซึ่งเมื่อพิจารณาแล้วพบว่า เครื่องจักรและอุปกรณ์เป็นสาเหตุหลักในการเกิดปัญหา กล่าวคือ ถ้าตำแหน่งของเข็มเจาะยึด Z-bush คลาดเคลื่อนแล้ว จะทำให้ตำแหน่งของรูสำหรับประกอบ Z-bush คลาดเคลื่อนตามไปด้วย จึงมีผลให้การยึด R-panel ไม่ตรงตำแหน่ง เมื่อนำ Shelf มาประกอบเข้ากับ R-panel จะทำให้ไม่สามารถ lock เกี่ยวกับ R-panel ได้

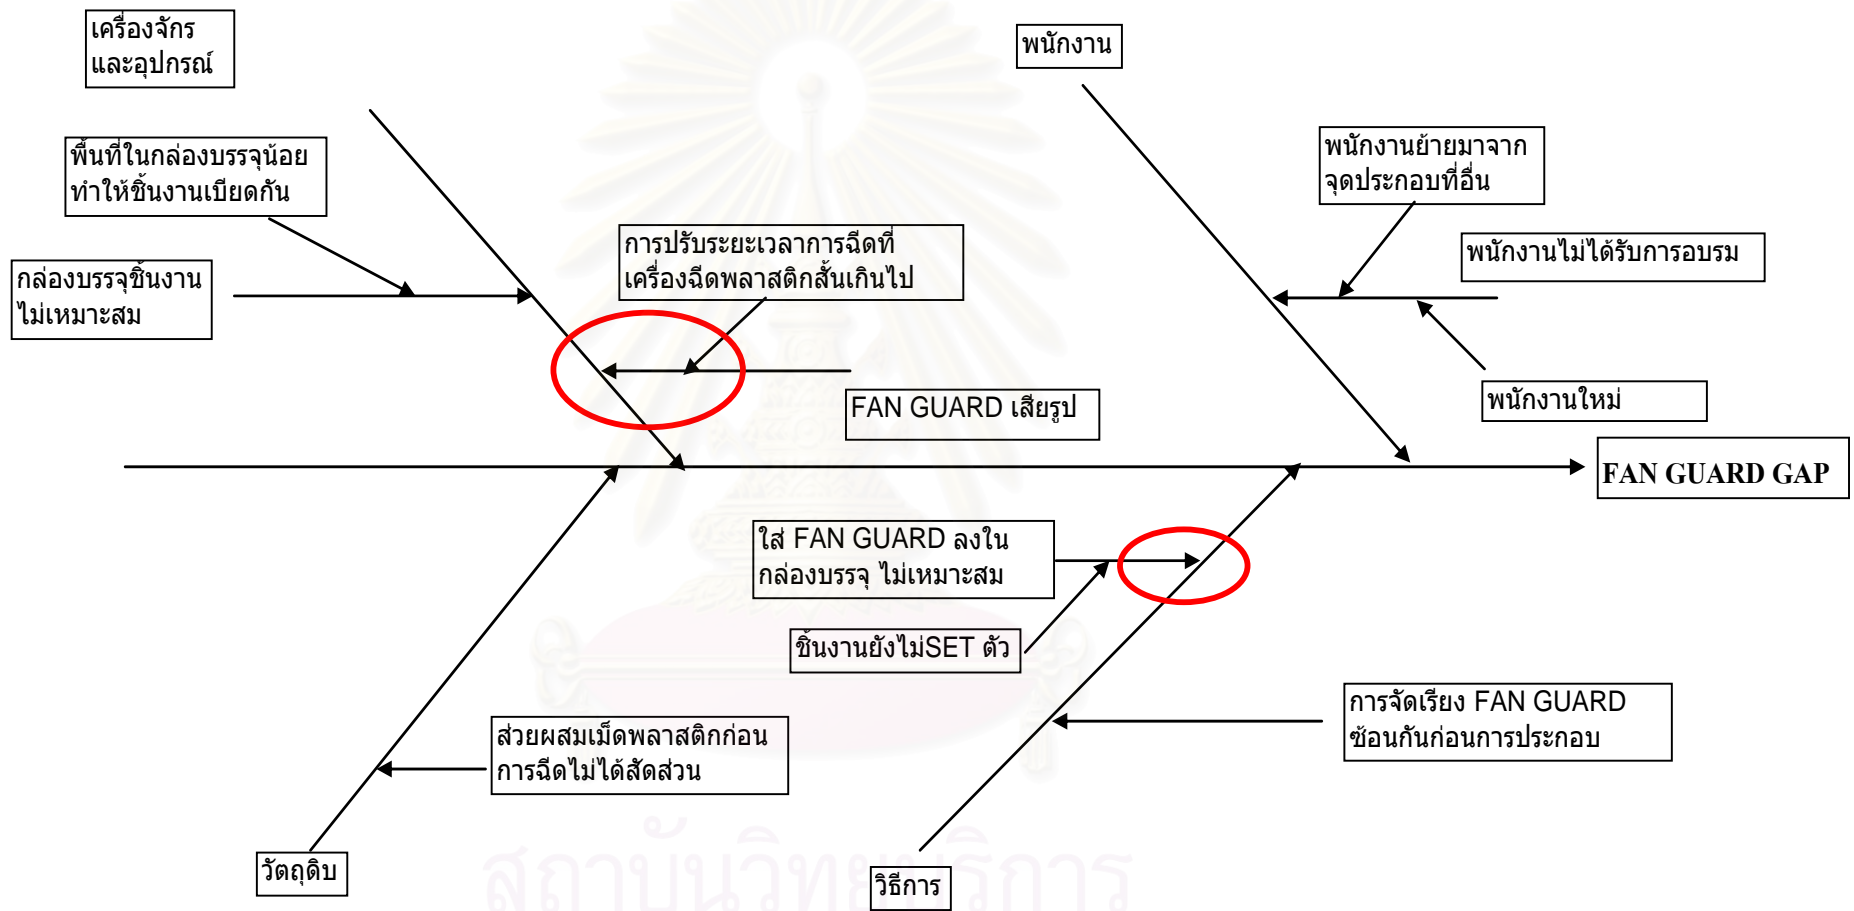
รูปที่ 3.20 แสดงแผนภาพก้างปลาเพื่อวิเคราะห์หาสาเหตุของปัญหา Fan guard gap

- การลดเวลาในการฉีดพลาสติกต่อรอบน้อยลงเพื่อให้ได้ปริมาณชิ้นงานที่มาก จึงเกิดการ SET ตัวของพลาสติกใช้เวลาสั้นๆ ทำให้เสียรูปได้ง่าย

เมื่อได้ทราบถึงสาเหตุต่างๆดังที่ได้กล่าวเป็นปัจจัยการผลิตต่างๆแล้ว ทางผู้เชี่ยวชาญได้ร่วมกันพิจารณาสาเหตุต่างๆเหล่านั้นเพื่อเลือกสาเหตุที่มีสำคัญส่งผลกระทบต่อปัญหา โดยพิจารณาความสามารถในการควบคุมสาเหตุนั้นๆ จากรายละเอียดในแต่ละสาเหตุทำให้สามารถเลือกหรือจำแนกสาเหตุที่สำคัญของข้อขัดข้องได้ และทำสัญลักษณ์วงกลมลงในสาเหตุที่เลือกไปวิเคราะห์ FMEA ในแผนภาพที่แสดงสาเหตุและผลของข้อขัดข้อง ดังรูปที่ 3.20

หลังจากที่ทีมผู้ชำนาญการได้จัดทำผังก้างปลาเสร็จแล้วได้ร่วมกันสรุปสาเหตุที่มีความเป็นไปได้ในการเกิดปัญหา Fan guard gap ซึ่งเมื่อพิจารณาแล้วพบว่า เครื่องจักรและอุปกรณ์เป็นสาเหตุหลักในการเกิดปัญหา กล่าวคือ ถ้าระยะเวลาในการฉีดขึ้นรูปน้อย จะทำให้การ Set ตัวของ Fan guard ไม่คงรูป

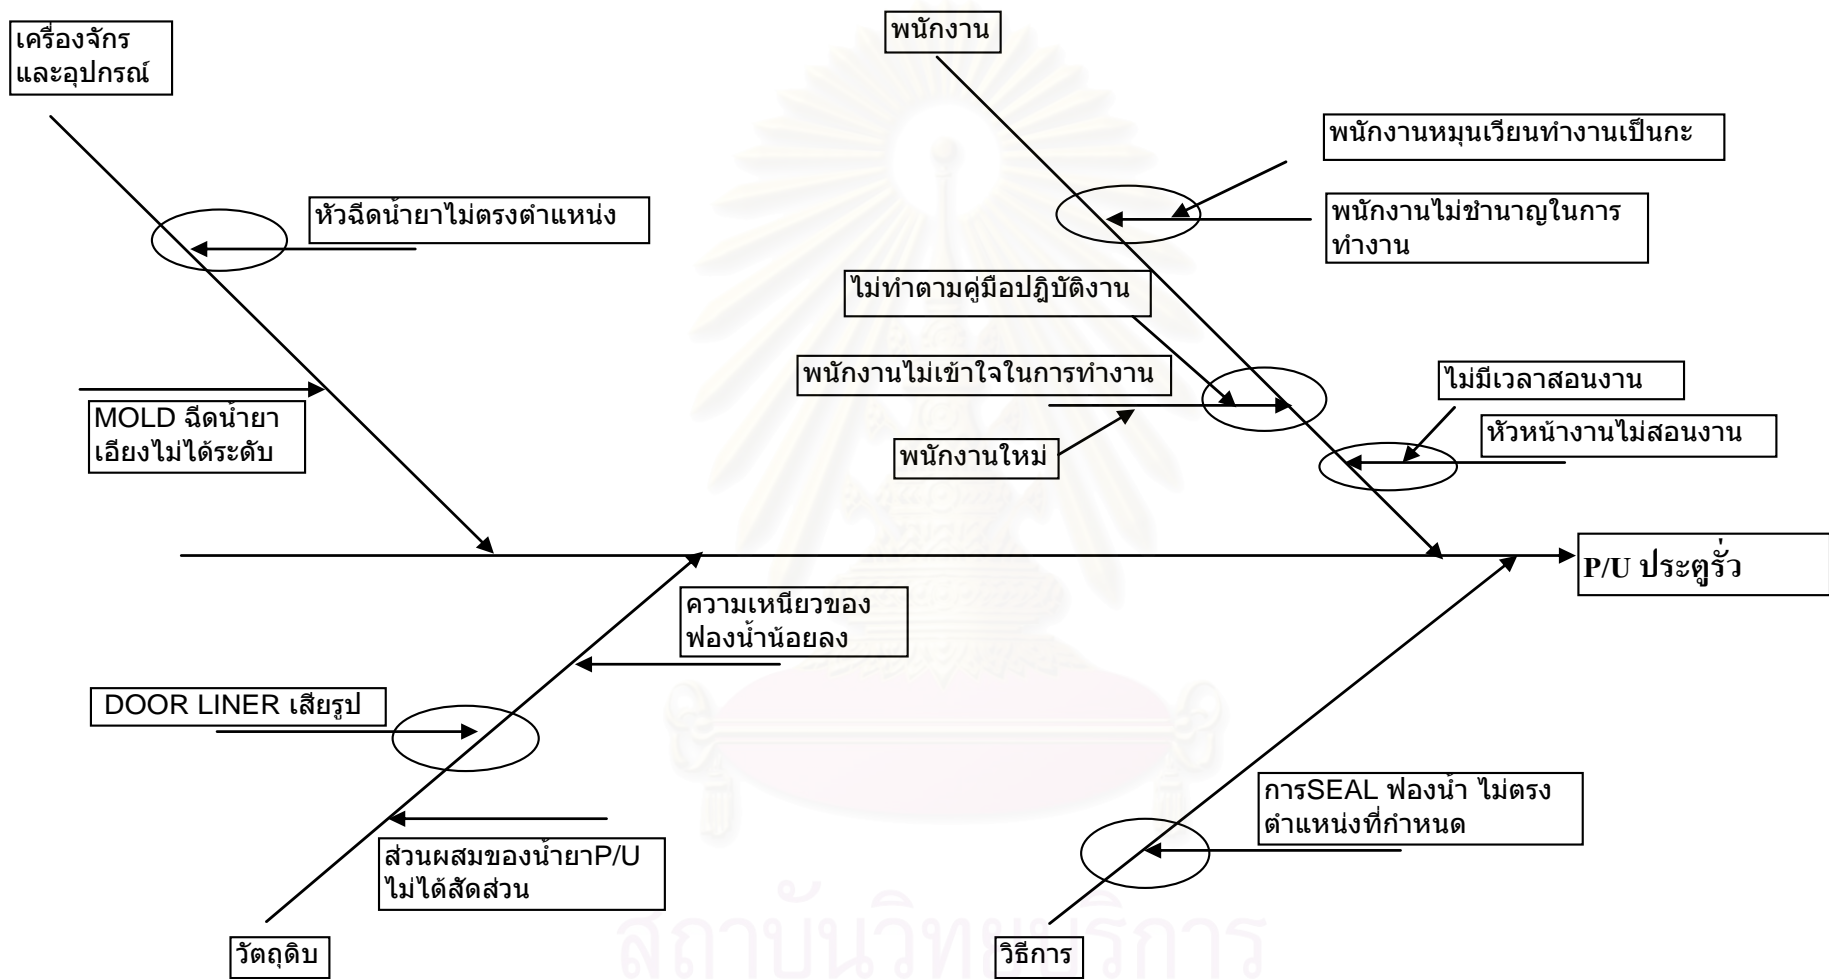
รูปที่ 3.20 แสดงแผนภาพก้างปลาเพื่อวิเคราะห์หาสาเหตุของปัญหา Fan guard gap

- ส่วนผสมของน้ำยาที่จะทำให้เป็น P/U ก่อนฉีดไม่ได้อัตราส่วนที่กำหนด ก็จะทำให้ความหนืดของ P/U น้อย มีผลให้ P/Uไหลซึมมาตามขอบของประตูได้

เมื่อได้ทราบถึงสาเหตุต่างๆดังที่ได้กล่าวเป็นปัจจัยการผลิตต่างๆแล้ว ทางผู้เชี่ยวชาญได้ร่วมกันพิจารณาสาเหตุต่างๆเหล่านั้นเพื่อเลือกสาเหตุที่มีสำคัญส่งผลกระทบต่อปัญหา โดยพิจารณาความสามารถในการควบคุมสาเหตุนั้นๆ จากรายละเอียดในแต่ละสาเหตุทำให้สามารถเลือกหรือจำแนกสาเหตุที่สำคัญของข้อขัดข้องได้ และทำสัญลักษณ์วงกลมลงในสาเหตุที่เลือกไปวิเคราะห์ FMEA ในแผนภาพที่แสดงสาเหตุและผลของข้อขัดข้อง ดังรูป3.21

หลังจากที่ทีมผู้ชำนาญการได้จัดทำผังก้างปลาเสร็จแล้วได้ร่วมกันสรุปสาเหตุที่มีความเป็นไปได้ในการเกิดปัญหา P/U ประตูรั่ว ซึ่งเมื่อพิจารณาแล้วพบว่า

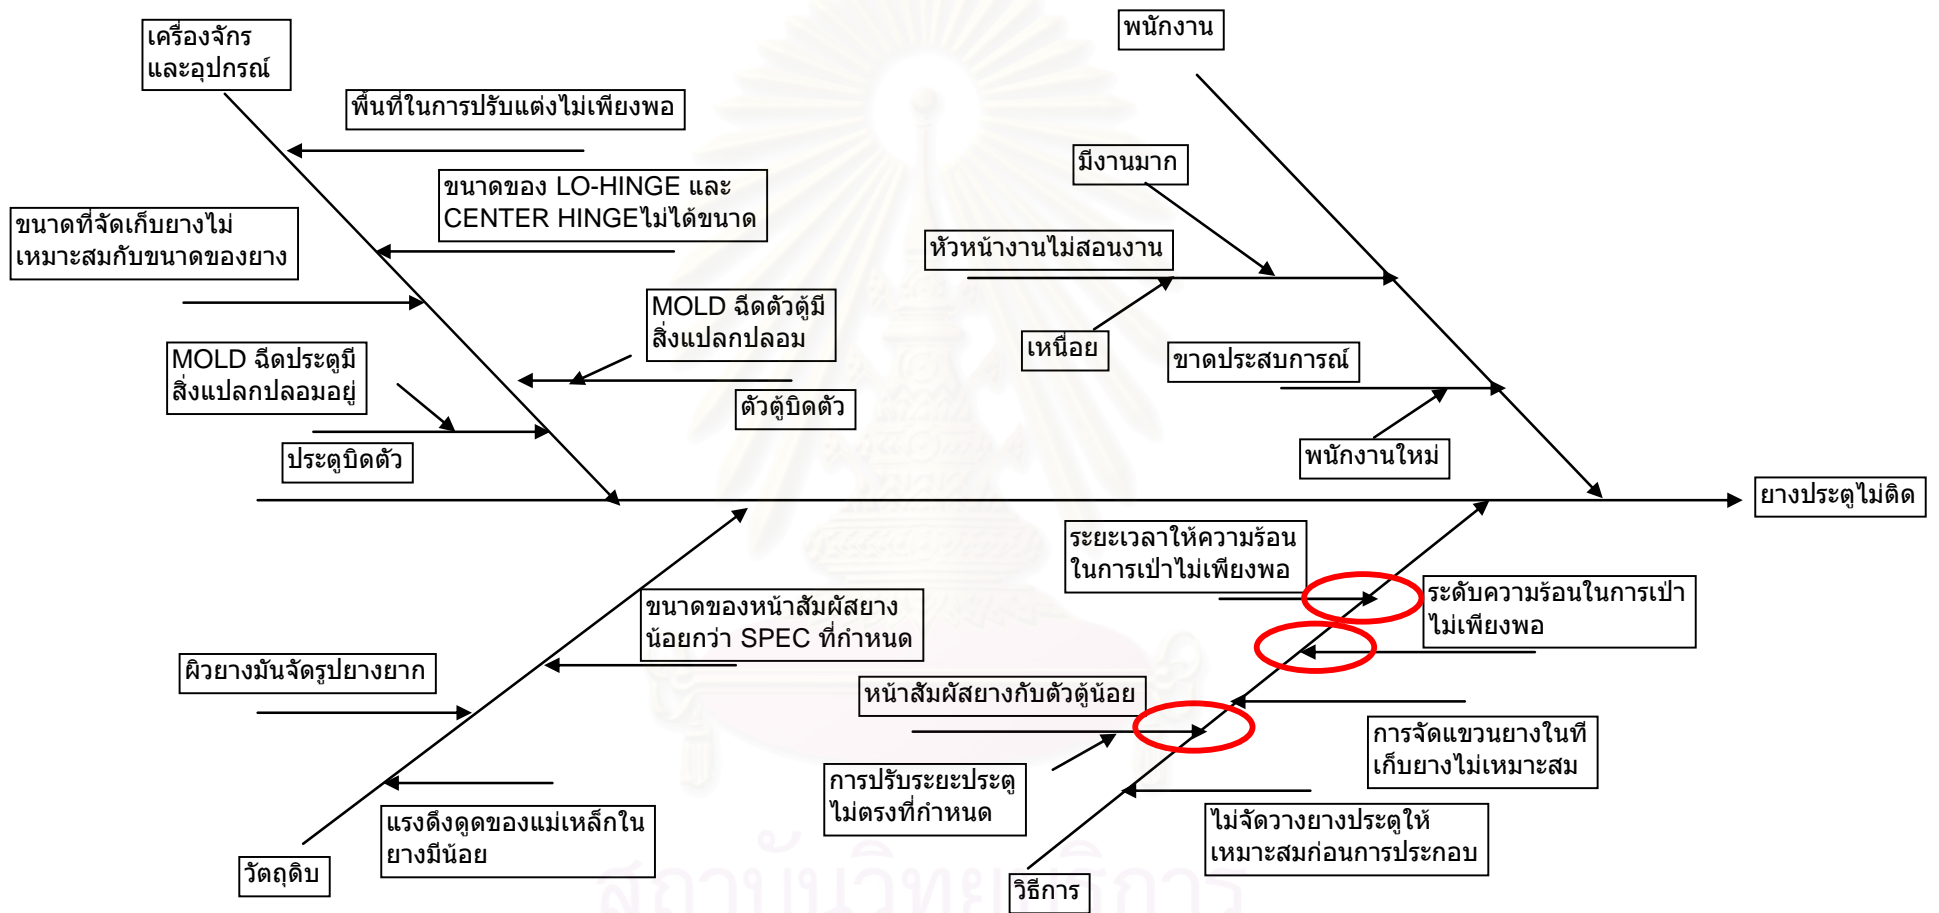
รูปที่ 3.22 แสดงแผนภาพก้างปลาเพื่อวิเคราะห์หาสาเหตุของปัญหาประตูไม่แนบติดกับตัวตู้

- ประตุมีการบิดตัวอันเนื่องมาจาก Mold ที่ฉีดน้ำยา P/U มีไม่ได้ระดับส่งผลให้ประตูที่ใส่อยู่ใน Mold ถูก ดันให้ประตูบิดหลังจากที่อบฉีดประตูแล้ว
- ตัวตู้มีการบิดตัว อันเนื่องมาจากภายใน Mold ฉีดตัวตู้ไม่ได้ระดับ จึงส่งผลให้ตัวตู้เย็นที่อยู่ภายในบิดเอียงตามตัว Mold ไปด้วย ทำให้เมื่อประกอบประตูแล้วไม่แนบกับตัวตู้ยางประตูไม่แนบกับตัวตู้
- ความผิดปกติของ Center hinge หรือ Lo hinge ที่ Dimension ไม่ตรงกับ Drawing ที่กำหนด จะส่งผลถึงการทำงานของประตูที่ไม่เต็มที จะเกิดหน้าสัมผัสของยางประตูมีน้อย ทำให้ยางประตูไม่แนบติดกับตัวตู้

เมื่อได้ทราบถึงสาเหตุต่างๆดังที่ได้กล่าวเป็นปัจจัยการผลิตต่างๆแล้ว ทางผู้เชี่ยวชาญได้ร่วมกันพิจารณาสาเหตุต่างๆเหล่านั้นเพื่อเลือกสาเหตุที่สำคัญส่งผลกระทบต่อปัญหา โดยพิจารณาความสามารถในการควบคุมสาเหตุนั้นๆ จากรายละเอียดในแต่ละสาเหตุทำให้สามารถเลือกหรือจำแนกสาเหตุที่สำคัญของข้อขัดข้องได้ และทำสัญลักษณ์วงกลมลงในสาเหตุที่เลือกไปวิเคราะห์ FMEA ในแผนภาพที่แสดงสาเหตุและผลของข้อขัดข้อง ดังรูป 3.22

หลังจากที่ทีมผู้ชำนาญการได้จัดทำผังก้างปลาเสร็จแล้วได้ร่วมกันสรุปสาเหตุที่มีความเป็นไปได้ในการเกิดปัญหา ยางประตูไม่ติดกับตัวตู้ ซึ่งเมื่อพิจารณาแล้วพบว่า

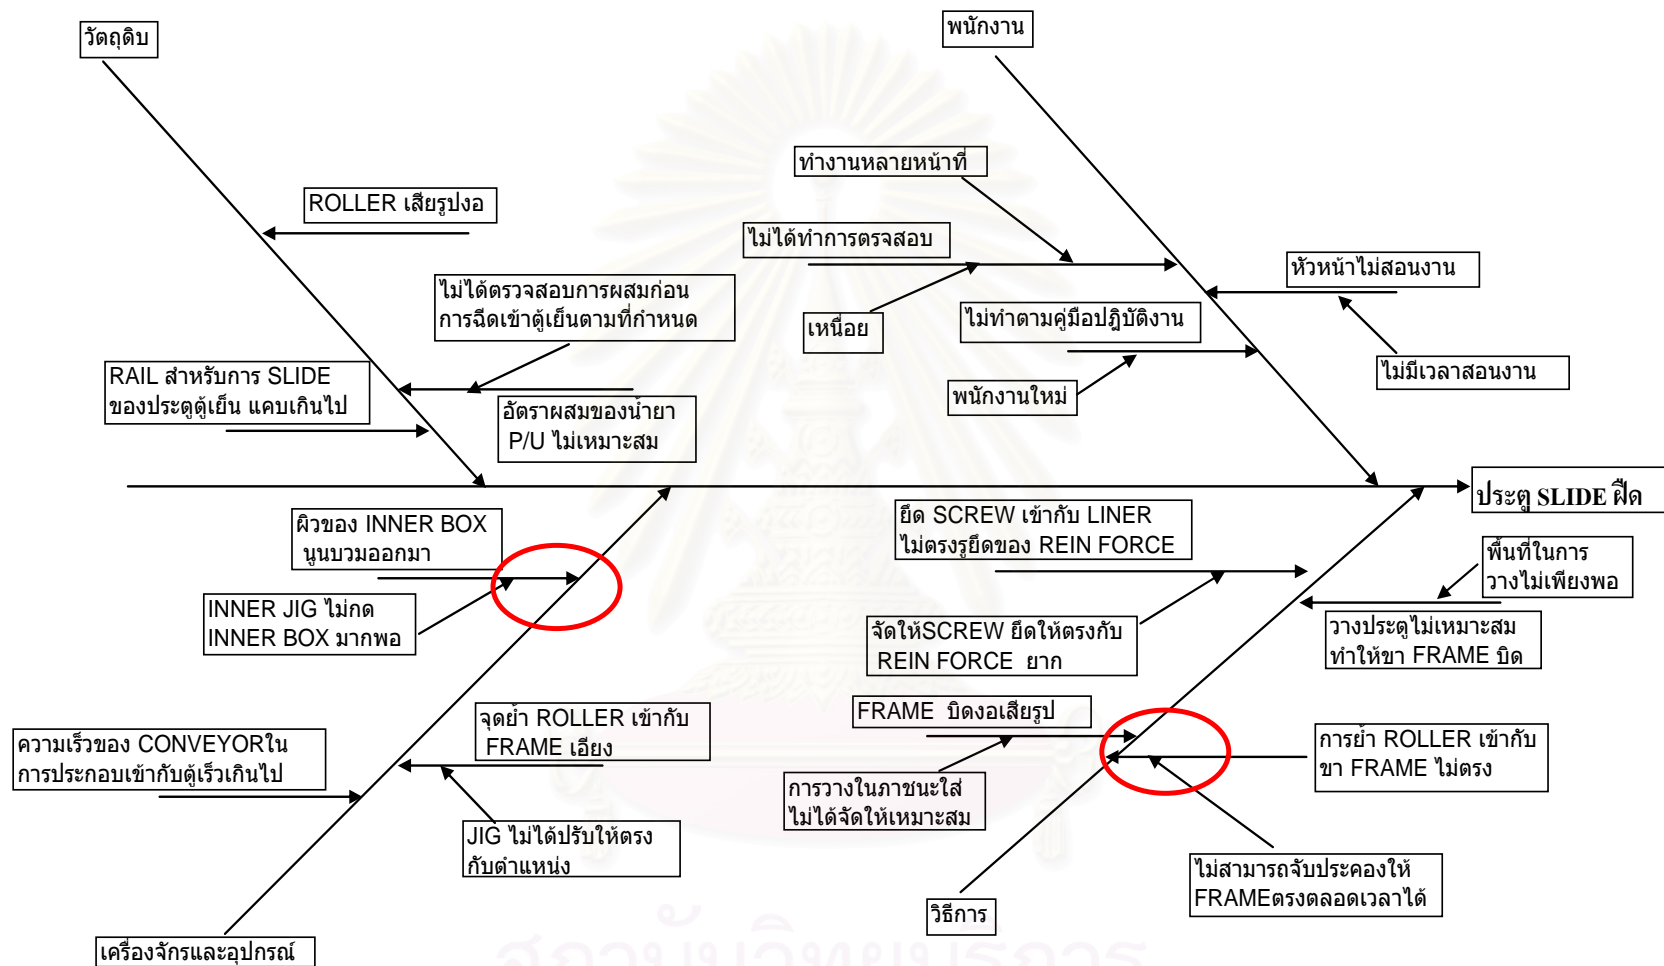
รูปที่ 3.23 แสดงแผนภาพก้างปลาเพื่อวิเคราะห์หาสาเหตุของปัญหา ประตู Slide ฝืด

หลังจากที่ทีมผู้ชำนาญการได้จัดทำผังก้างปลาเสร็จแล้วได้ร่วมกันสรุปสาเหตุที่มีความเป็นไปได้ในการเกิดปัญหาประตู Slide ฝืด ซึ่งเมื่อพิจารณาแล้วพบว่า

- Side piece ที่ตัดออกมาแล้ว ขนาดความยาวเกินกว่าที่ DWG. กำหนด ทำให้เมื่อประกอบเข้ากับ Door plate แล้ว มีระยะที่สูงกว่า Door plate และไม่แนบสนิท ส่งผลให้เมื่อไปประกอบเข้ากับตัวตู้เย็นแล้วจะทำให้ไปชนกับ Lo-hinge ได้ในขณะที่ประกอบเข้ากับตัวตู้เย็น
