การลดของเสียในกระบวนการประกอบตู้เย็นขั้นสุดท้าย

THE DEFECT REDUCTION IN FINAL ASSEMBLY PROCESS OF REFRIGERATOR

A Thesis Submitted in Partial Fulfillment of the Requirements  
for the Degree of Master of Engineering Program in Industrial Engineering

The objective of this research is the defect reduction in final assembly process of refrigeration 2 doors model no frost system by quality assurance improvement . Searching for critical factor to failure ,by using Process Failure Mode and Effect Analysis ( PFMEA ) and, cause and effect diagram to analysis some process failure .From the final assembly process of refrigeration 2 doors model no frost system, ( that we reach ) the main factors to relate with the defects were found out the most defects occurred from the assembly part ,assembly door and adjustment door process. On contribution with , the refrigeration process specialists the failures analysis and calculated with the risk priority number (RPN) . In the investigation was mainly concerned to solve the failure that have RPN more than 100.After process improvement , the work instructions and check sheets were developed to use in the production by Industrial Engineer techniques o

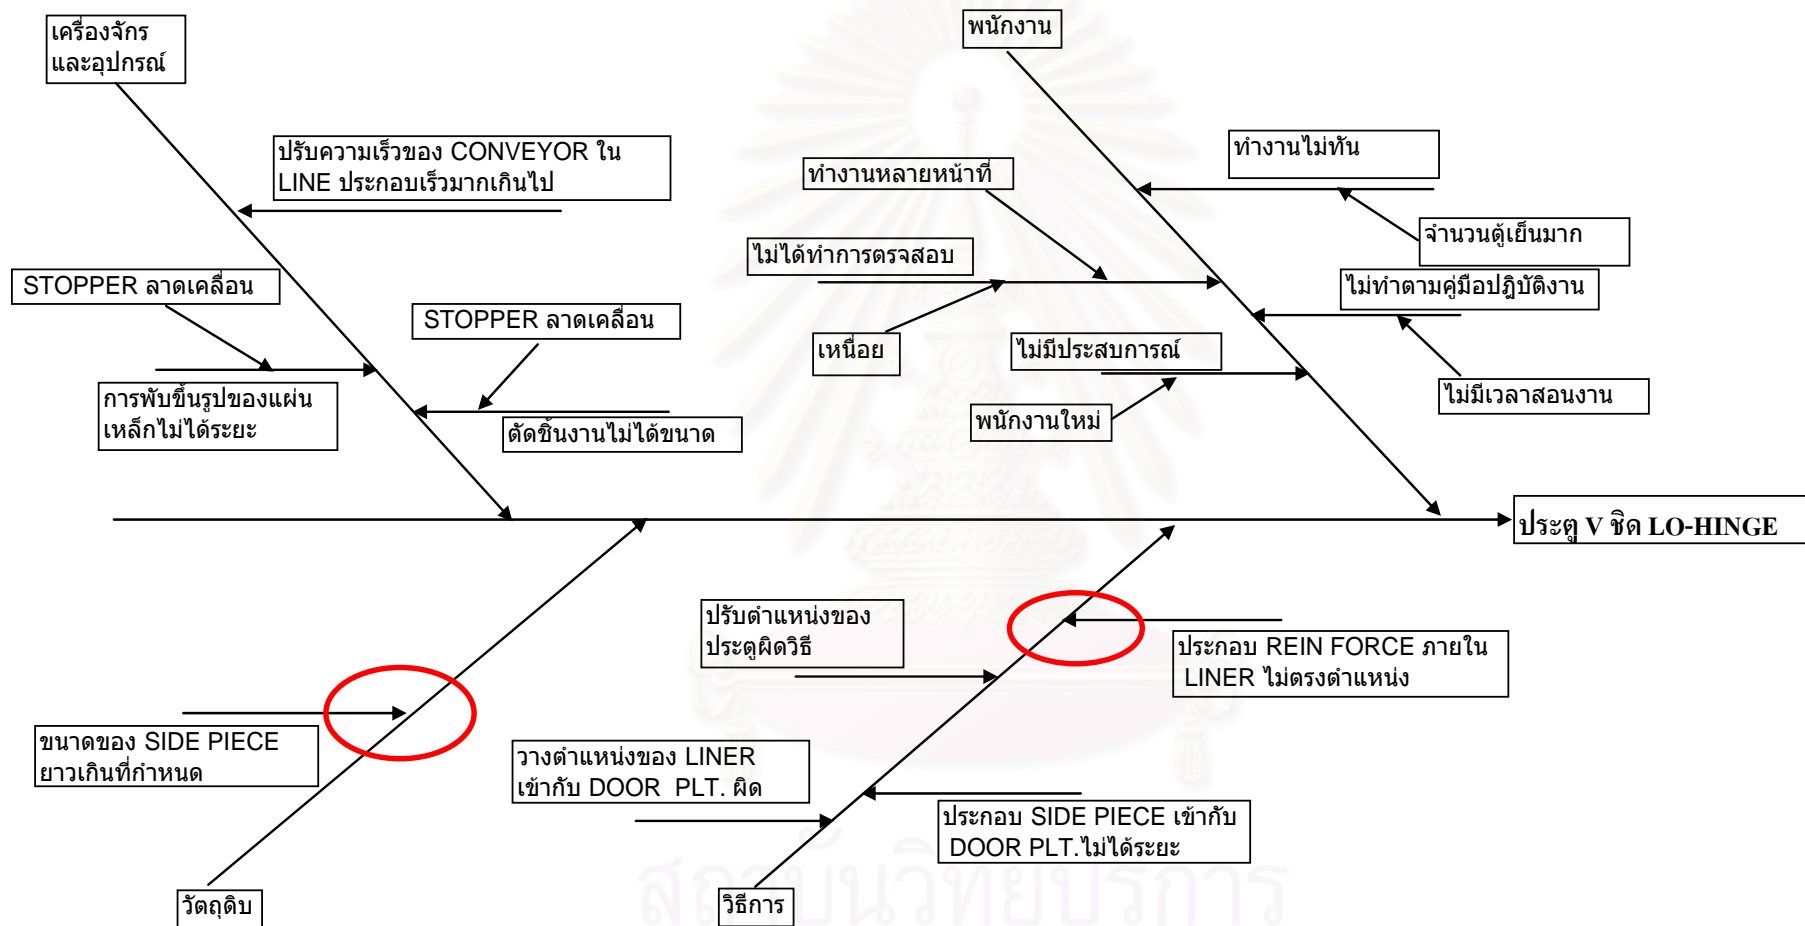
รูปที่ 3.24 แสดงแผนภาพก้างปลาเพื่อวิเคราะห์หาสาเหตุของปัญหา ประตู V ซิด Lo-hinge

หลังจากที่ทีมผู้ชำนาญการได้จัดทำผังก้างปลาเสร็จแล้วได้ร่วมกันสรุปสาเหตุที่มีความเป็นไปได้ในการเกิดปัญหา ประตู V ซิด Lo-hinge ซึ่งเมื่อพิจารณาแล้วพบว่า

- การพับชิ้นงาน Frame ไม่ได้ฉาก จากร้านค้า ทำให้เมื่อประกอบเข้ากับประตูแล้วเกิดการเอียงของประตูหลังจากที่มีการประกอบเข้ากับตัวตู้

เมื่อได้ทราบถึงสาเหตุต่างๆดังที่ได้กล่าวเป็นปัจจัยการผลิตต่างๆแล้ว ทางผู้เชี่ยวชาญได้ร่วมกันพิจารณาสาเหตุต่างๆเหล่านั้นเพื่อเลือกสาเหตุที่มีสำคัญส่งผลกระทบต่อปัญหา โดยพิจารณาความสามารถในการควบคุมสาเหตุนั้นๆ จากรายละเอียดในแต่ละสาเหตุทำให้สามารถเลือกหรือจำแนกสาเหตุที่สำคัญของข้อขัดข้องได้ และทำสัญลักษณ์วงกลมลงในสาเหตุที่เลือกไปวิเคราะห์ FMEA ในแผนภาพที่แสดงสาเหตุและผลของข้อขัดข้อง ดังรูป 3.24

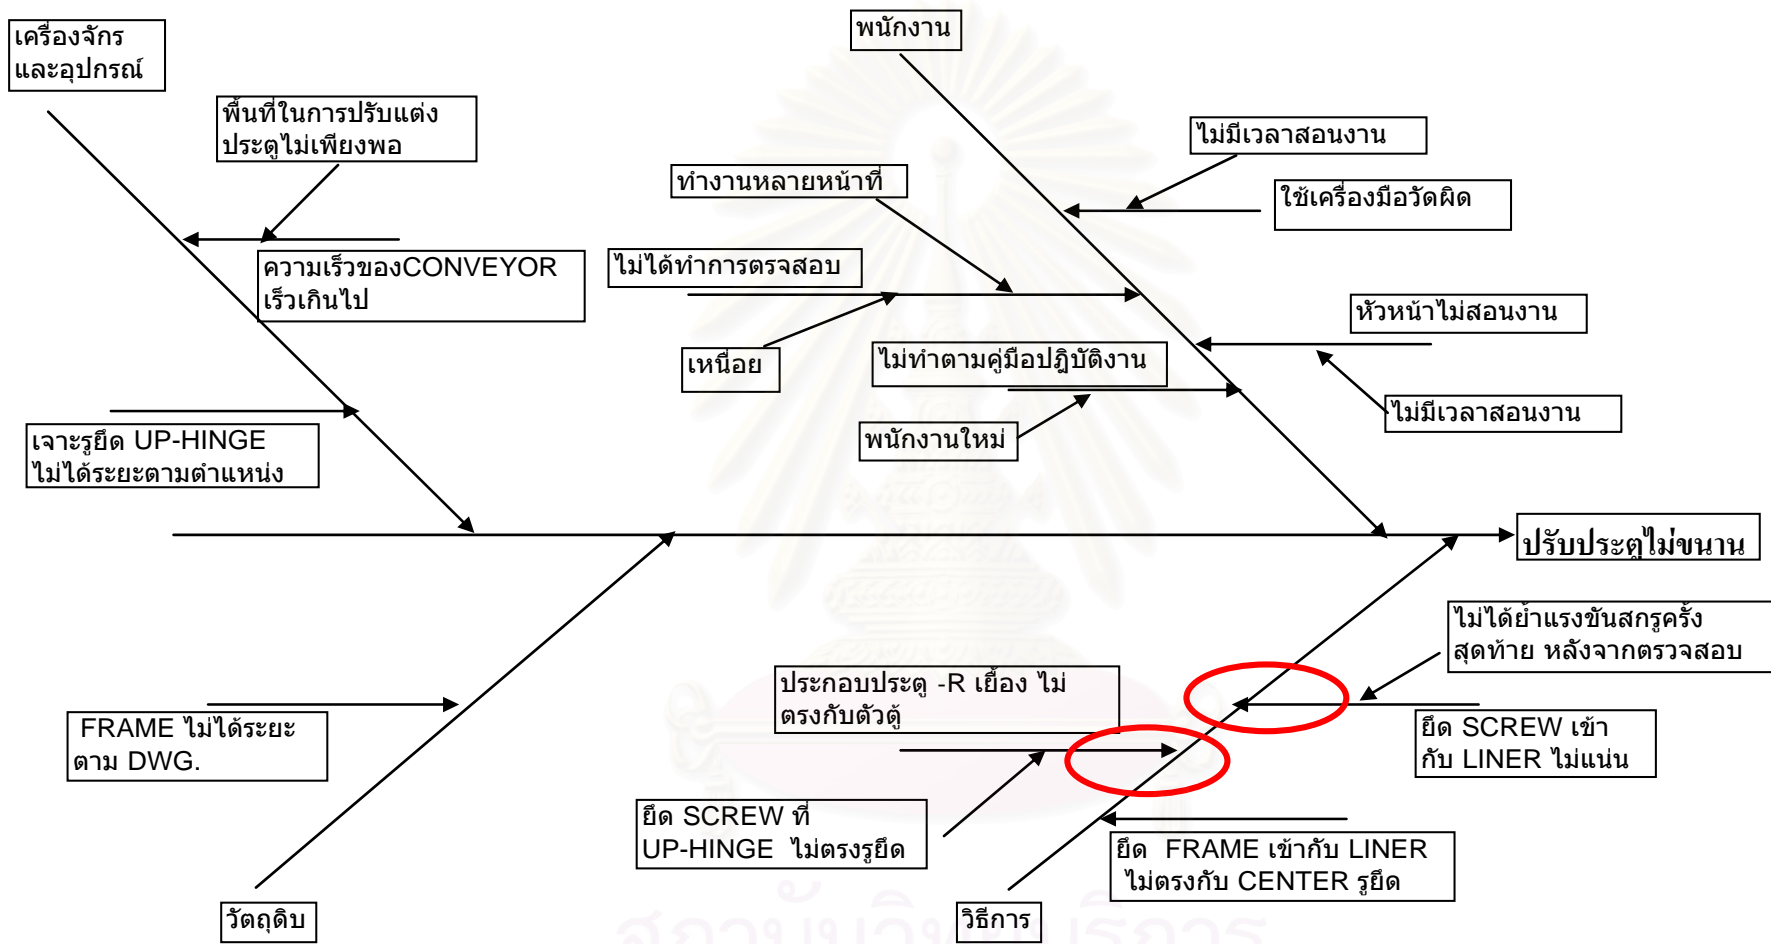
รูปที่ 3.25 แสดงแผนภาพก้างปลาเพื่อวิเคราะห์หาสาเหตุของปัญหา ปรับประตูไม่ขนาน

หลังจากที่ทีมผู้ชำนาญการได้จัดทำผังก้างปลาเสร็จแล้วได้ร่วมกันสรุปสาเหตุที่มีความเป็นไปได้ในการเกิดปัญหา ปรับประตูไม่ขนาน ซึ่งเมื่อพิจารณาแล้วพบว่า

- ความผิดปกติของ Center hinge หรือ Lo hinge ที่ Dimension ไม่ตรงกับ Drawing ที่กำหนด จะส่งผลถึงการทำงานของประตูที่ไม่เต็มที่จะเกิดหน้าสัมผัสของประตูมีน้อย ทำให้ยางประตูไม่แนบติดกับตัวตู้

เมื่อได้ทราบถึงสาเหตุต่างๆดังที่ได้กล่าวเป็นปัจจัยการผลิตต่างๆแล้ว ทางผู้เชี่ยวชาญได้ร่วมกันพิจารณาสาเหตุต่างๆเหล่านั้นเพื่อเลือกสาเหตุที่มีสำคัญส่งผลกระทบต่อปัญหา โดยพิจารณาความสามารถในการควบคุมสาเหตุนั้นๆ จากรายละเอียดในแต่ละสาเหตุทำให้สามารถเลือกหรือจำแนกสาเหตุที่สำคัญของข้อขัดข้องได้ และทำสัญลักษณ์วงกลมลงในสาเหตุที่เลือกไปวิเคราะห์ FMEA ในแผนภาพที่แสดงสาเหตุและผลของข้อขัดข้อง ดังรูป3.25

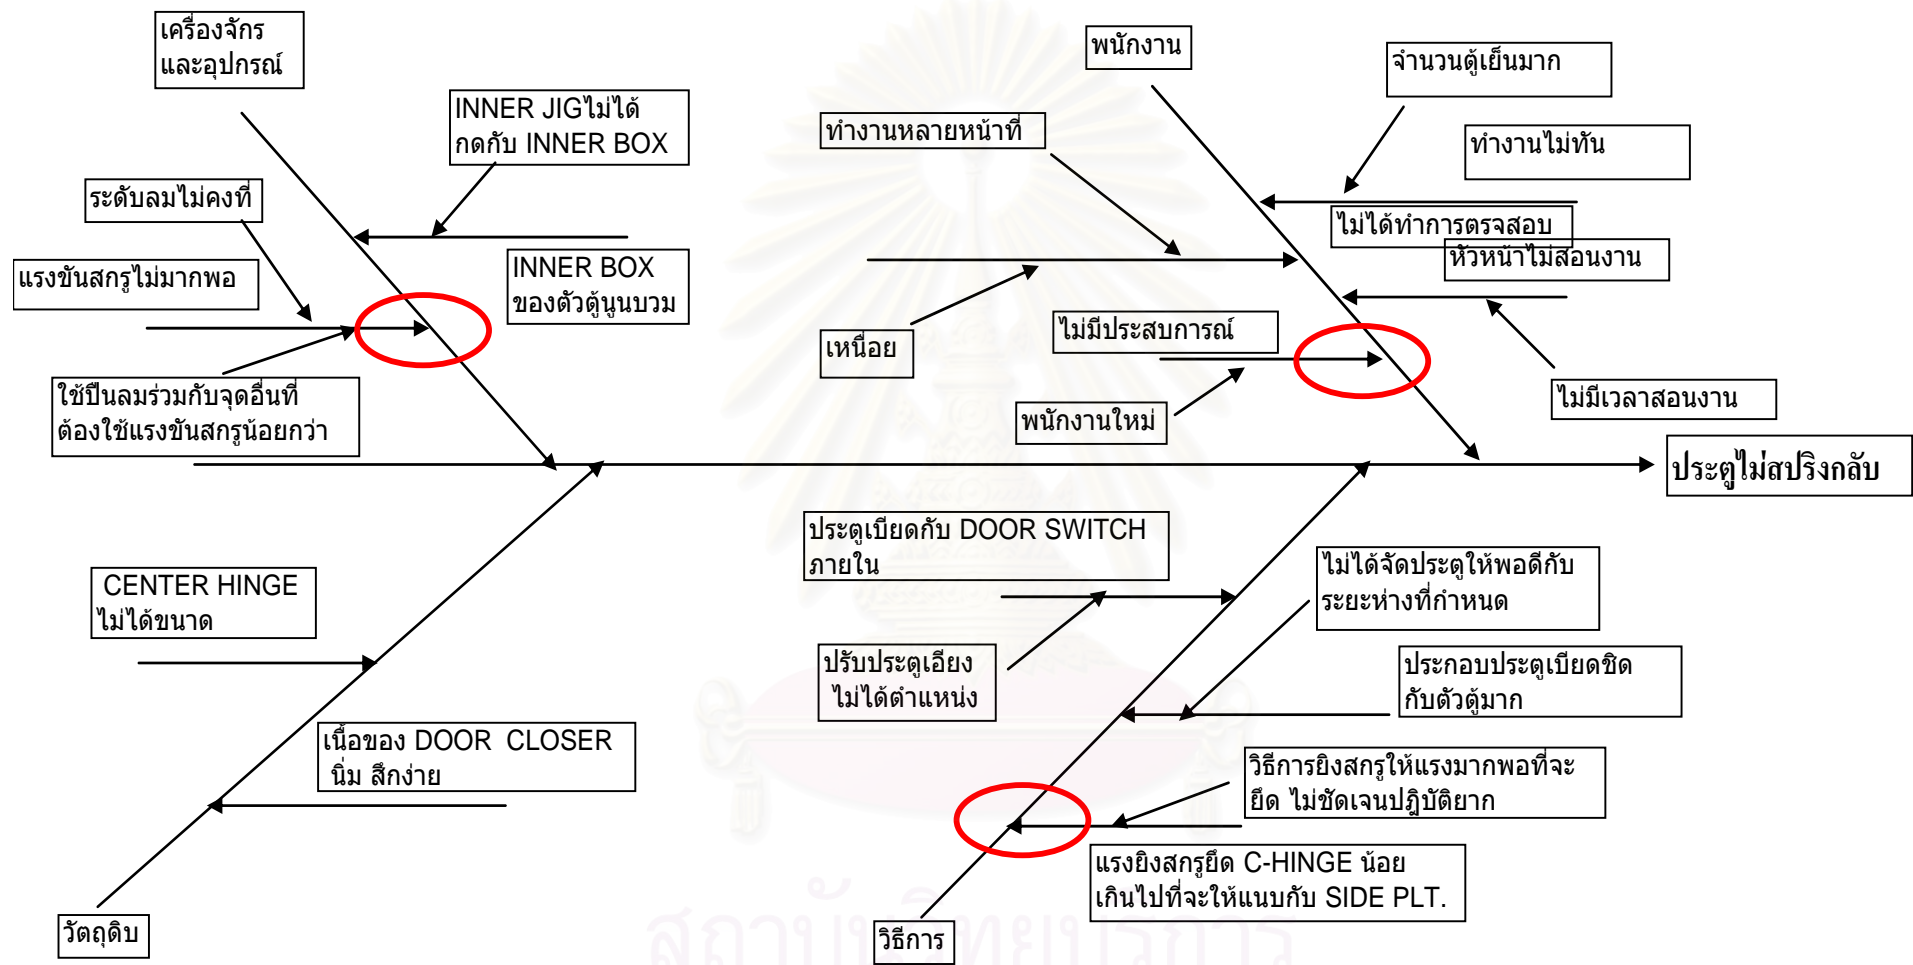
รูปที่ 3.26 แสดงแผนภาพก้างปลาเพื่อวิเคราะห์หาสาเหตุของปัญหา ประตูไม่สปริงกลับ

หลังจากที่ทีมผู้ชำนาญการได้จัดทำผังก้างปลาเสร็จแล้วได้ร่วมกันสรุปสาเหตุที่มีความเป็นไปได้ในการเกิดปัญหา ประตุไม่สปริงกลับ ซึ่งเมื่อพิจารณาแล้ว

- การเจาะรูยึด Up-hinge บน Top table ไม่ตรงตำแหน่ง ทำให้เมื่อทำการประกอบประตุแล้วทำให้ประตุเบียดชิดกับตัวตู้

เมื่อได้ทราบถึงสาเหตุต่างๆดังที่ได้กล่าวเป็นปัจจัยการผลิตต่างๆแล้ว ทางผู้เชี่ยวชาญได้ร่วมกันพิจารณาสาเหตุต่างๆเหล่านั้นเพื่อเลือกสาเหตุที่มีสำคัญส่งผลกระทบต่อปัญหา โดยพิจารณาความสามารถในการควบคุมสาเหตุนั้นๆ จากรายละเอียดในแต่ละสาเหตุทำให้สามารถเลือกหรือจำแนกสาเหตุที่สำคัญของข้อขัดข้องได้ และทำสัญลักษณ์วงกลมลงในสาเหตุที่เลือกไปวิเคราะห์ FMEA ในแผนภาพที่แสดงสาเหตุและผลของข้อขัดข้อง ดังรูป 3.26

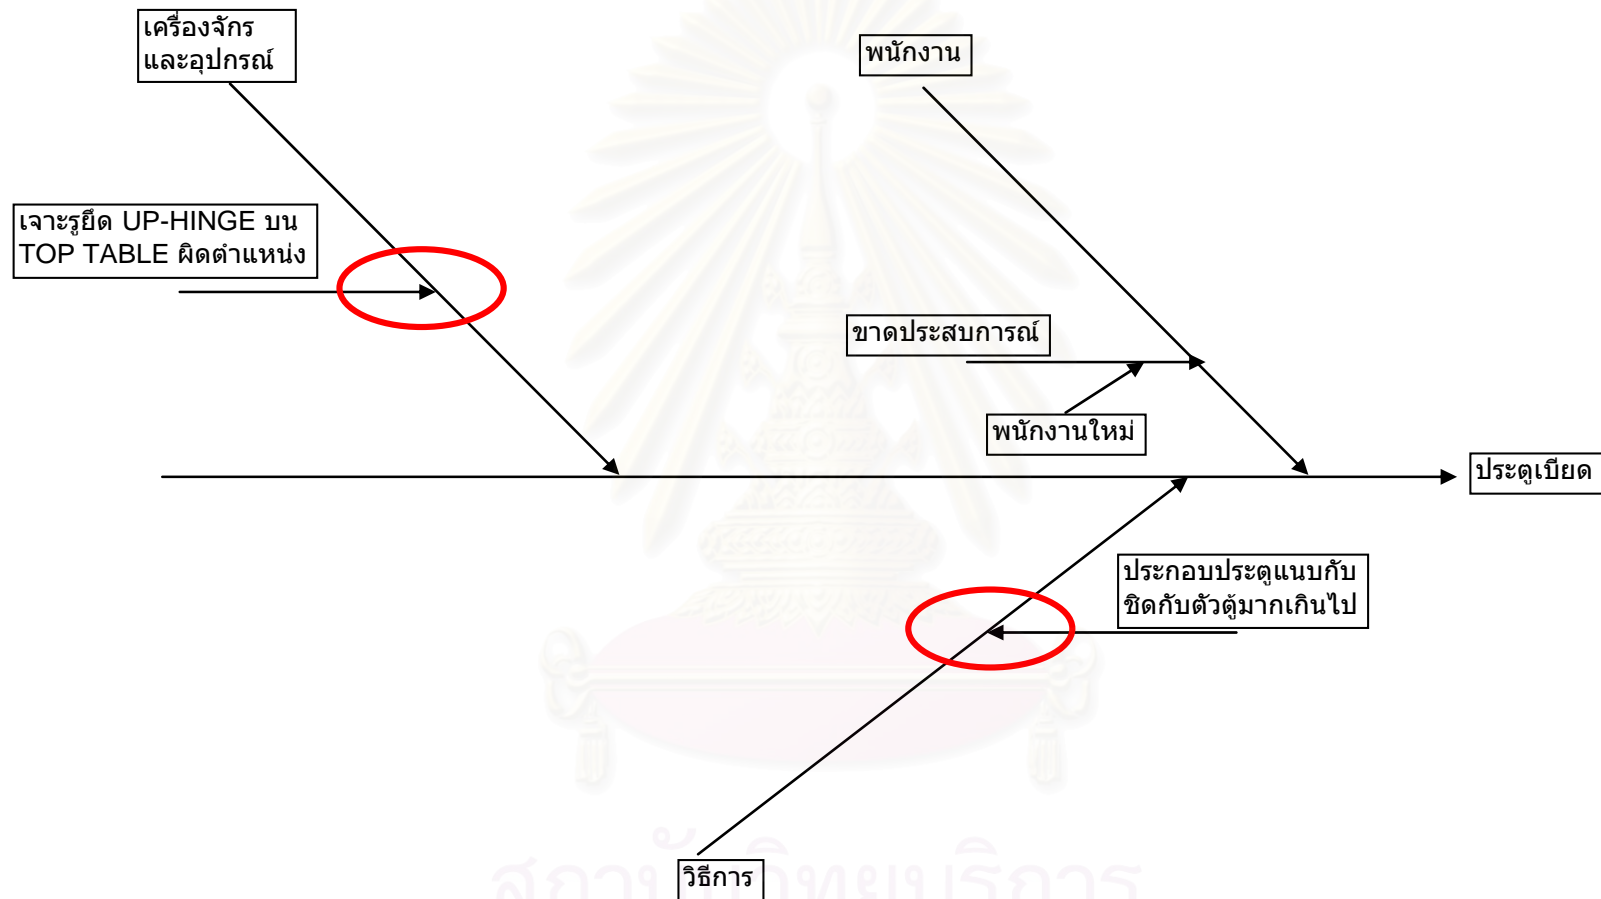
รูปที่ 3.27 แสดงแผนภาพก้างปลาเพื่อวิเคราะห์หาสาเหตุของปัญหา ประตูเบียด

หลังจากที่ทีมผู้ชำนาญการได้จัดทำผังก้างปลาเสร็จแล้วได้ร่วมกันสรุปสาเหตุที่มีความเป็นไปได้ในการเกิดปัญหา ประตุเบียด ซึ่งเมื่อพิจารณาแล้ว

เมื่อได้ทราบถึงสาเหตุต่างๆดังที่ได้กล่าวเป็นปัจจัยการผลิตต่างๆแล้ว ทางผู้เชี่ยวชาญได้ร่วมกันพิจารณาสเหตุต่างๆเหล่านั้นเพื่อเลือกสาเหตุที่มีสำคัญส่งผลกระทบต่อปัญหา โดยพิจารณาความสามารถในการควบคุมสาเหตุนั้นๆ จากรายละเอียดในแต่ละสาเหตุทำให้สามารถเลือกหรือจำแนกสาเหตุที่สำคัญของข้อขัดข้องได้ และทำสัญลักษณ์วงกลมลงในสาเหตุที่เลือกไปวิเคราะห์ FMEA ในแผนภาพที่แสดงสาเหตุและผลของข้อขัดข้อง ดังรูป 3.27

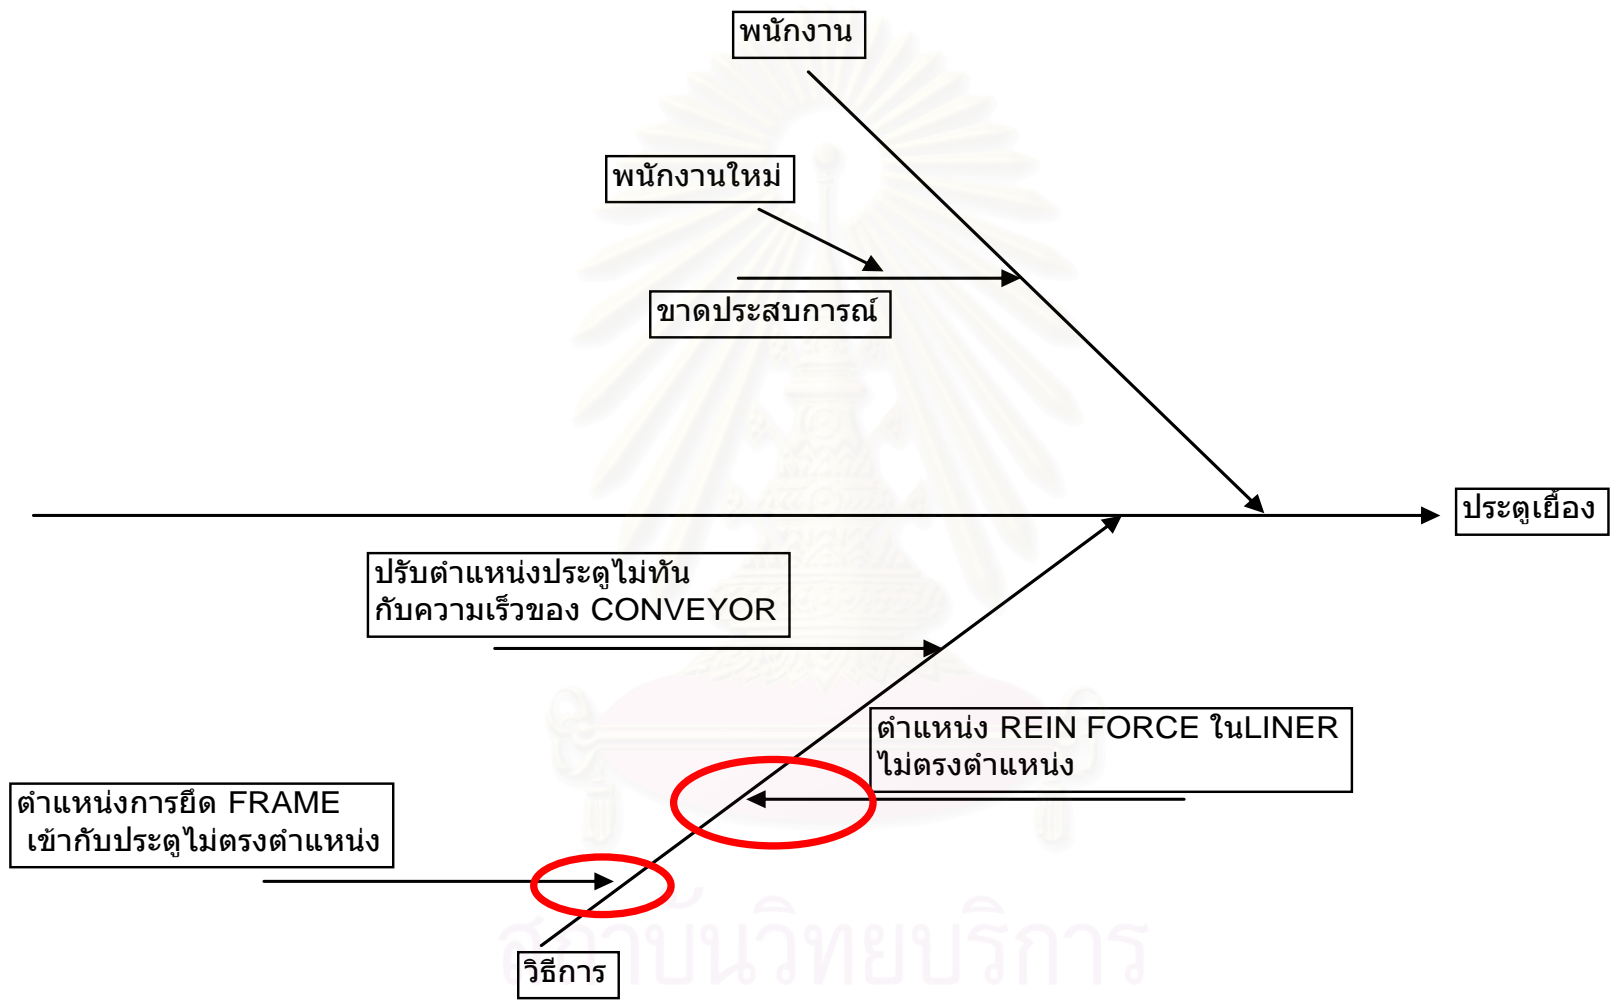
รูปที่ 3.28 แสดงแผนภาพกางปลาเพื่อวิเคราะห์สาเหตุของปัญหา ประตูเยื้อง

หลังจากที่ทีมผู้ชำนาญการได้จัดทำผังก้างปลาเสร็จแล้วได้ร่วมกันสรุปสาเหตุที่มีความเป็นไปได้ในการเกิดปัญหา ประตูเยื้อง ซึ่งเมื่อพิจารณาแล้ว

เมื่อได้ทราบถึงสาเหตุต่างๆดังที่ได้กล่าวเป็นปัจจัยการผลิตต่างๆแล้ว ทางผู้เชี่ยวชาญได้ร่วมกันพิจารณาสาเหตุต่างๆเหล่านั้นเพื่อเลือกสาเหตุที่มีสำคัญส่งผลกระทบต่อปัญหา โดยพิจารณาความสามารถในการควบคุมสาเหตุนั้นๆ จากรายละเอียดในแต่ละสาเหตุทำให้สามารถเลือกหรือจำแนกสาเหตุที่สำคัญของข้อขัดข้องได้ และทำสัญลักษณ์วงกลมลงในสาเหตุที่เลือกไปวิเคราะห์ FMEA ในแผนภาพที่แสดงสาเหตุและผลของข้อขัดข้อง ดังรูป3.28

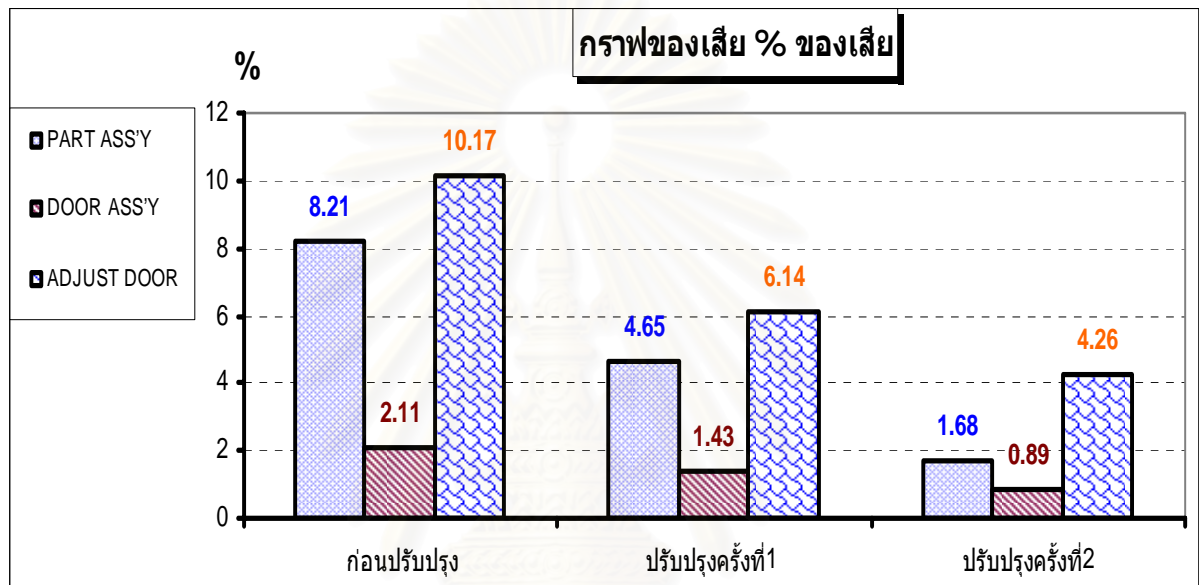
รูปที่ 5.1 แสดงจำนวนและเปอร์เซ็นต์ของเสียในกระบวนการผลิต

จากข้อมูลที่แสดงในตารางที่ 5.1 และรูป 5.1 สามารถพิจารณาได้ดังนี้

จากทั้ง 3 ช่วงเวลาดังกล่าวสามารถรวบรวมลักษณะของเสียในกระบวนการได้ตัวตารางที่ 5.1 และรูป 5.1

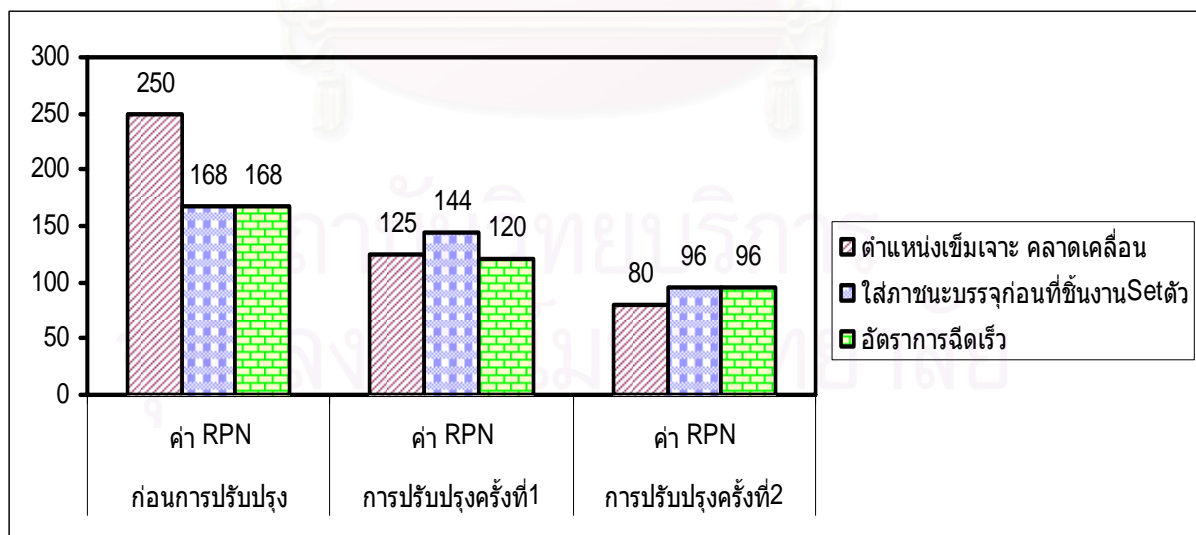
กระบวนการ	ข้อบกพร่อง	สาเหตุของข้อบกพร่อง	ค่า RPN ก่อนการปรับปรุง	ค่า RPN หลังการปรับปรุงครั้งที่1	ค่า RPN หลังการปรับปรุงครั้งที่2
ประกอบชิ้นส่วน	SHELF ไม่ LOCK	ตำแหน่งของเข็มเจาะ Inner box คลาดเคลื่อน	250	125	80
ประกอบชิ้นส่วน	FAN GUARD มีGAP	ใส่ภาชนะบรรจุก่อนที่ชิ้นงานSetตัว	168	144	96
ประกอบชิ้นส่วน	FAN GUARD มีGAP	อัตราการฉีดต่อชั่วโมงเร็วกว่าที่กำหนด	168	120	96

รูปที่ 5.2 แสดงค่า RPN ในกระบวนการประกอบชิ้นส่วน ( PART ASS'Y )

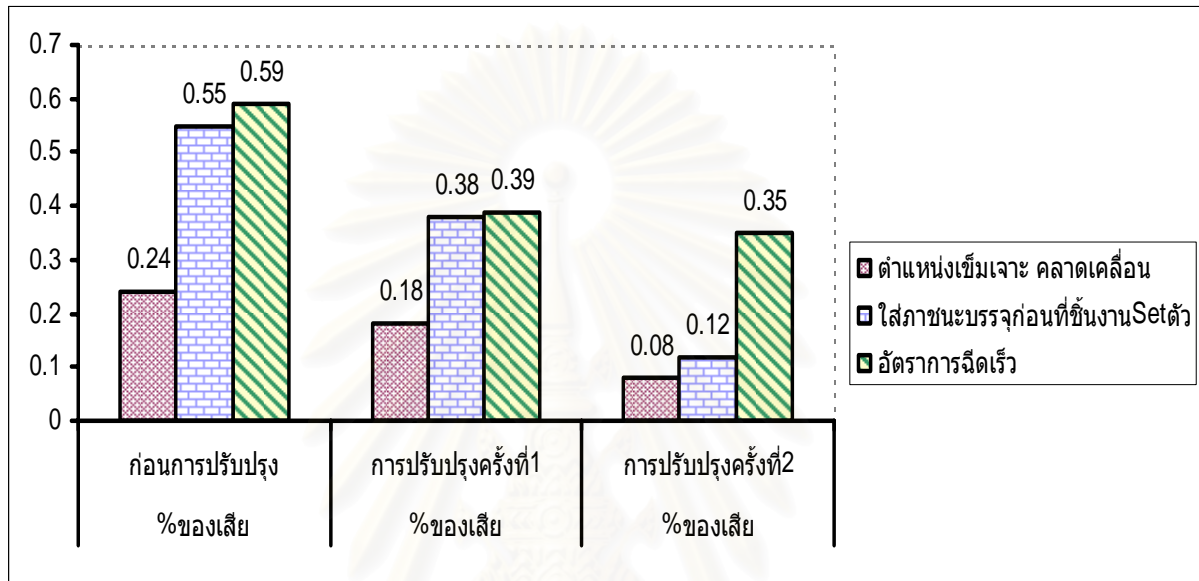
ปัญหา	สาเหตุของปัญหา	%ของเสีย ก่อนการ ปรับปรุง	%ของเสีย การปรับปรุงครั้ง ที่1	%ของเสีย การปรับปรุงครั้ง ที่2
Shelf ไม่ lock	ตำแหน่งเข็มเจาะ คลาดเคลื่อน	0.24	0.18	0.08
Fan guard เป็น gap	ใส่ภาชนะบรรจุก่อนที่ชิ้นงานSetตัว	0.55	0.38	0.12
	อัตราการฉีดเร็ว	0.59	0.39	0.35

รูปที่ 5.3 แสดงจำนวนและเปอร์เซ็นต์ของเสียในกระบวนการประกอบชิ้นส่วน (PART ASS'Y)

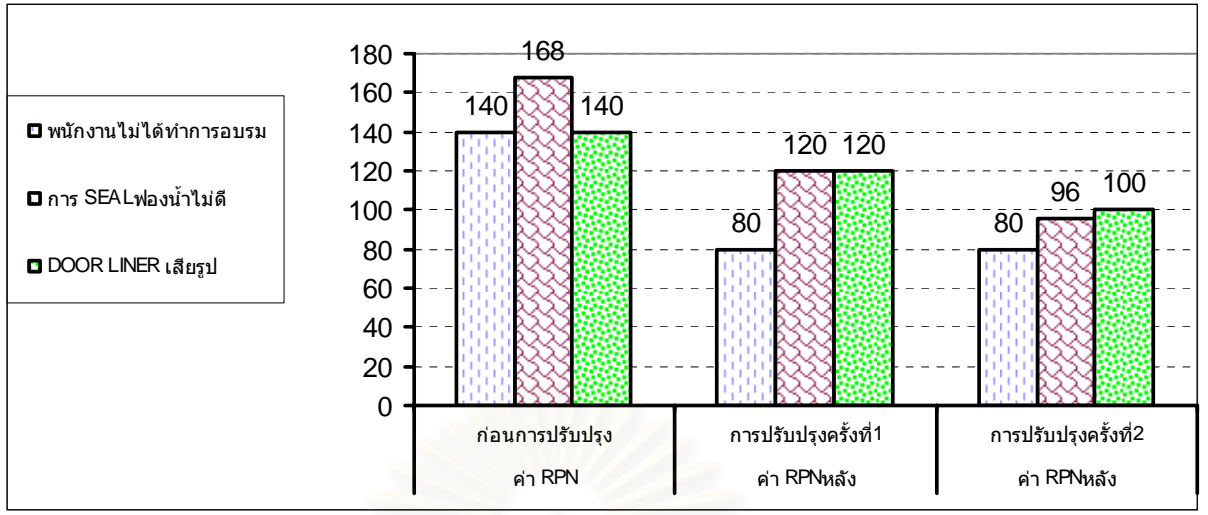
กระบวนการ	ข้อบกพร่อง	สาเหตุของข้อบกพร่อง	ค่า RPN ก่อนการปรับปรุง	ค่า RPNหลัง การปรับปรุงครั้งที่ 1	ค่า RPNหลัง การปรับปรุงครั้งที่ 2
ประกอบประตู	P/Uรั่วที่ประตู	หัวหน้างานไม่ได้ทำการอบรมพนักงานใหม่ที่เข้ามาทำงาน	140	80	80
ประกอบประตู	P/Uรั่วที่ประตู	การ Seal ฟองน้ำไม่ตรงตำแหน่ง	168	120	96
ประกอบประตู	P/Uรั่วที่ประตู	Door liner เสียรูป	140	120	100

รูปที่ 5.4 แสดง ค่า RPN ในกระบวนการประกอบประตู (DOOR ASS'Y)

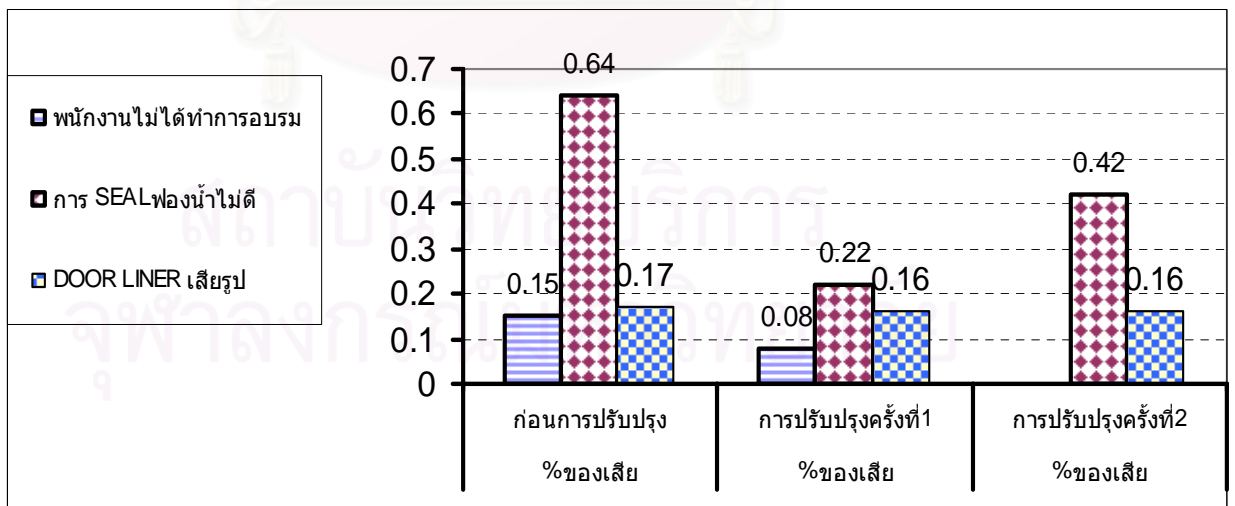
ปัญหา	สาเหตุของปัญหา	%ของเสีย ก่อนการปรับปรุง	%ของเสีย การปรับปรุงครั้งที่1	%ของเสีย การปรับปรุงครั้งที่2
P/U ที่ประตู รั่ว	พนักงานไม่ได้ทำการอบรม	0.15	0.08	
	การ SEAL ฟองน้ำไม่ดี	0.64	0.22	0.42
	DOOR LINER เสียรูป	0.17	0.16	0.16

รูปที่ 5.5 แสดงจำนวนและเปอร์เซ็นต์ของเสียในกระบวนการประกอบประตู (DOOR ASS'Y)

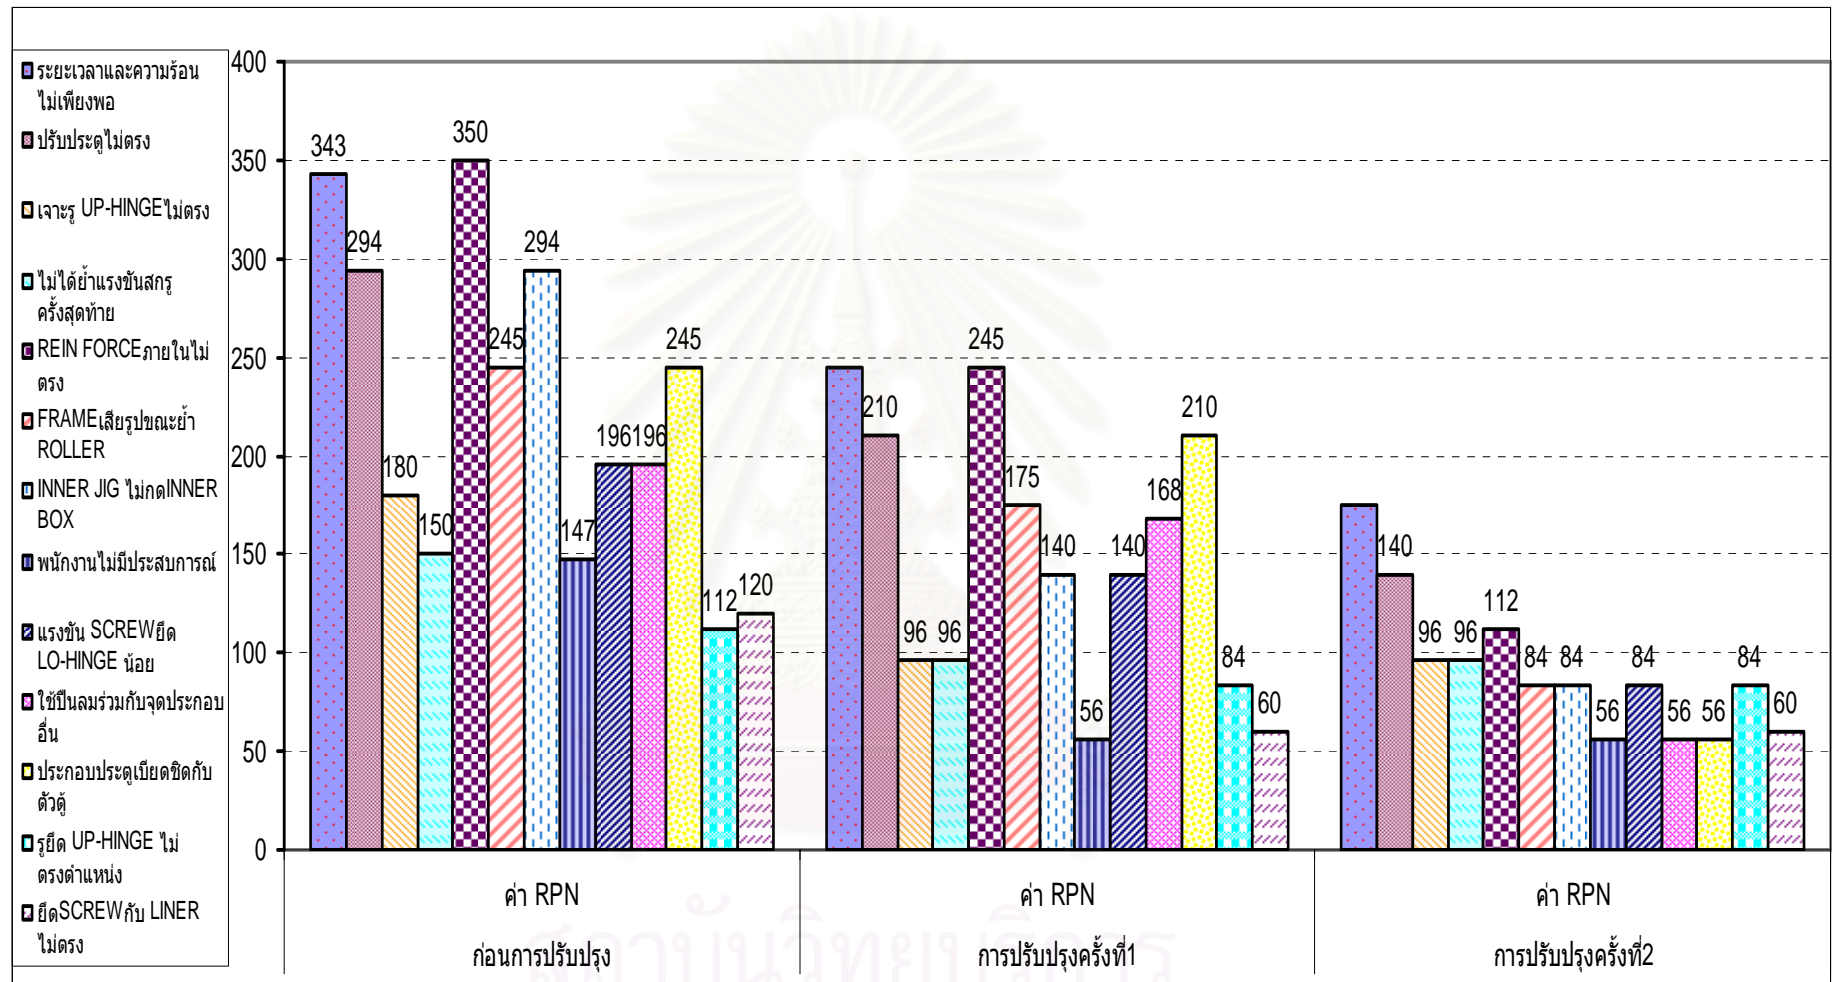
ปรับแต่งประตู	ยางประตูเบียด	รูยึด Up-hinge ไม่ตรงตำแหน่ง	112	84	84
ปรับแต่งประตู	ประตูเป็น Step เยื้อง	Screw ยึดเข้ากับ Liner ไม่ตรงรูยึดของ Rein force	120	60	60

รูปที่ 5.6 แสดง ค่า RPN ในกระบวนการปรับแต่งประตู (ADJUST DOOR)

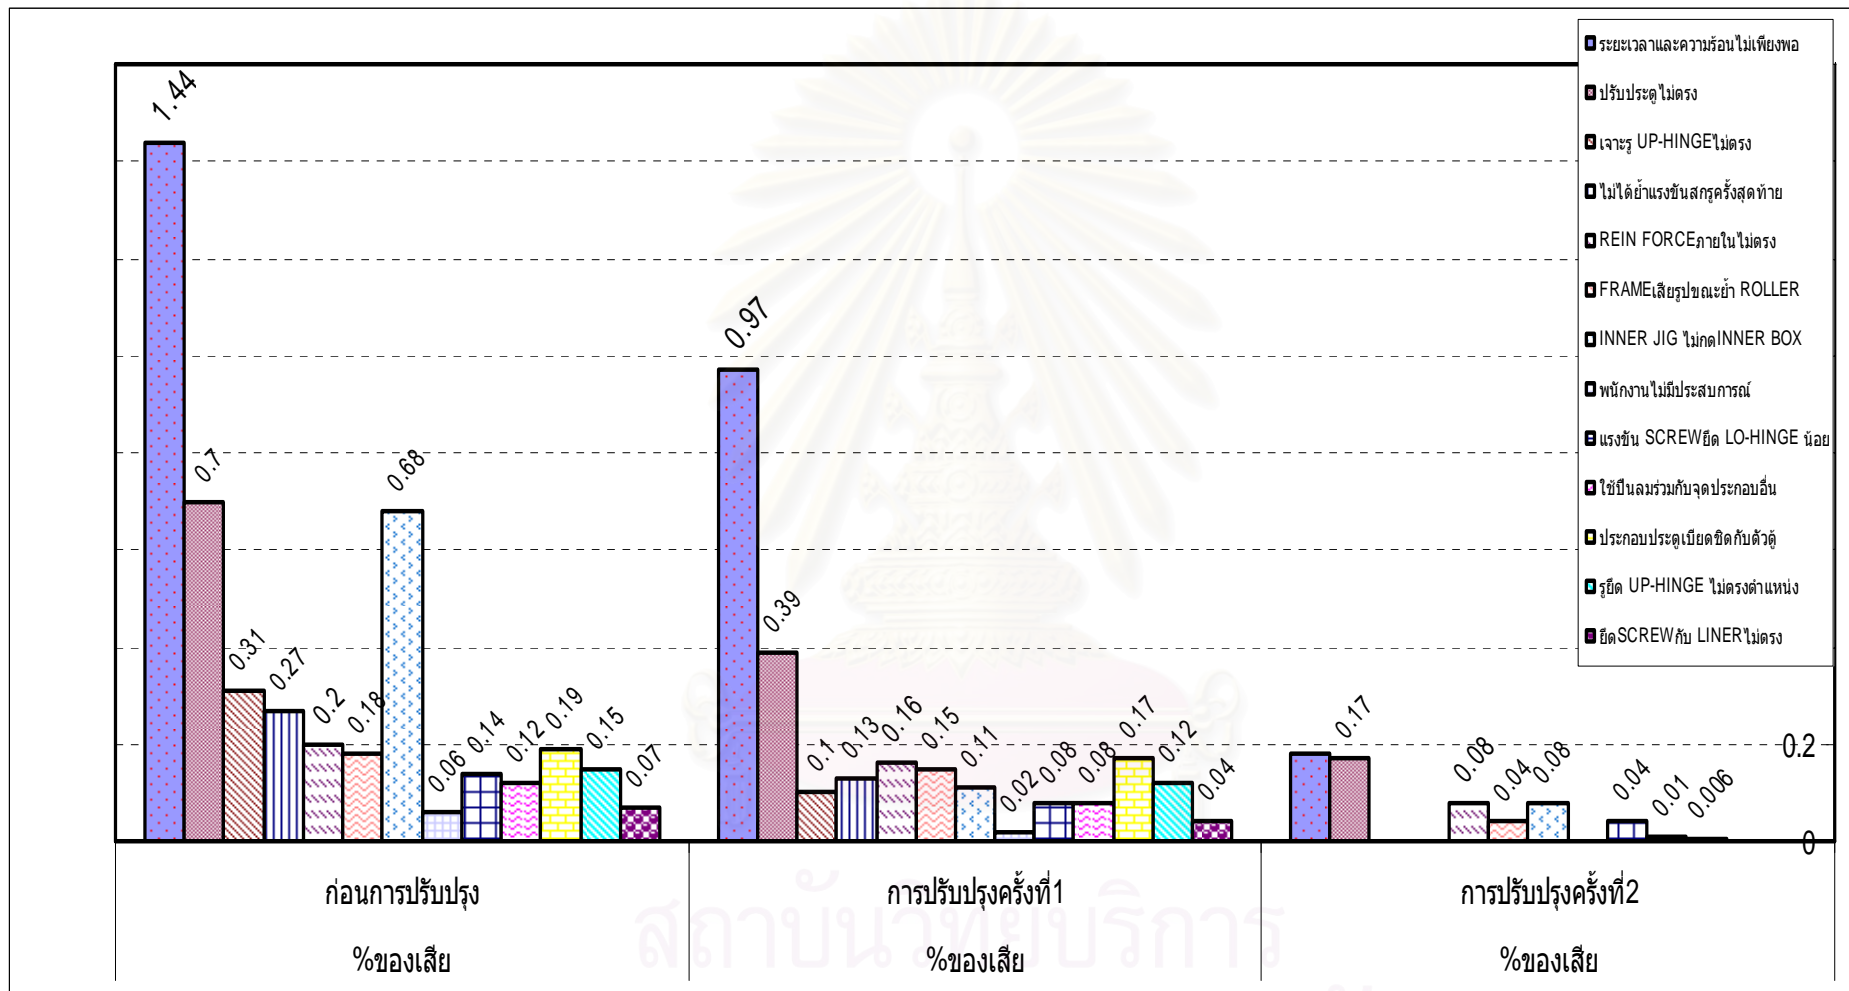
ปัญหา	สาเหตุของปัญหา	%ของเสียก่อนการปรับปรุง	%ของเสียการปรับปรุงครั้งที่1	%ของเสียการปรับปรุงครั้งที่2
ยางประตูไม่ติด	ระยะเวลาและความร้อนไม่เพียงพอ	1.44	0.97	0.18
	ปรับประตูไม่ตรง	0.7	0.39	0.17
ประตูไม่ขนาน	เจาะรู UP-HINGEไม่ตรง	0.31	0.1	
	ไม่ได้ย่ำแรงขันสกรูครั้งสุดท้าย	0.27	0.13	
ประตูVขีดLo hinge	REIN FORCEภายในไม่ตรง	0.2	0.16	0.08
ประตูSlide ฝืด	FRAMEเสียวรขณะย่ำ ROLLER	0.18	0.15	0.04
	INNER JIG ไม่กดINNER BOX	0.68	0.11	0.08
ประตูไม่สปริงกลับ	พนักงานไม่มีประสบการณ์	0.06	0.02	
	แรงขัน SCREWยึด LO-HINGE น้อย	0.14	0.08	0.04
	ใช้ปืนลมร่วมกับจุดประกอบอื่น	0.12	0.08	0.01
ประตูเบียด	ประกอบประตูเบียดขีดกับตัวตู้	0.19	0.17	0.006
	รูยึด UP-HINGE ไม่ตรงตำแหน่ง	0.15	0.12	
ประตูเยื้อง	ยึดSCREWกับ LINERไม่ตรง	0.07	0.04

รูปที่ 5.7 แสดงจำนวนและเปอร์เซ็นต์ของเสียในกระบวนการปรับแต่งประตู (ADJUST DOOR)

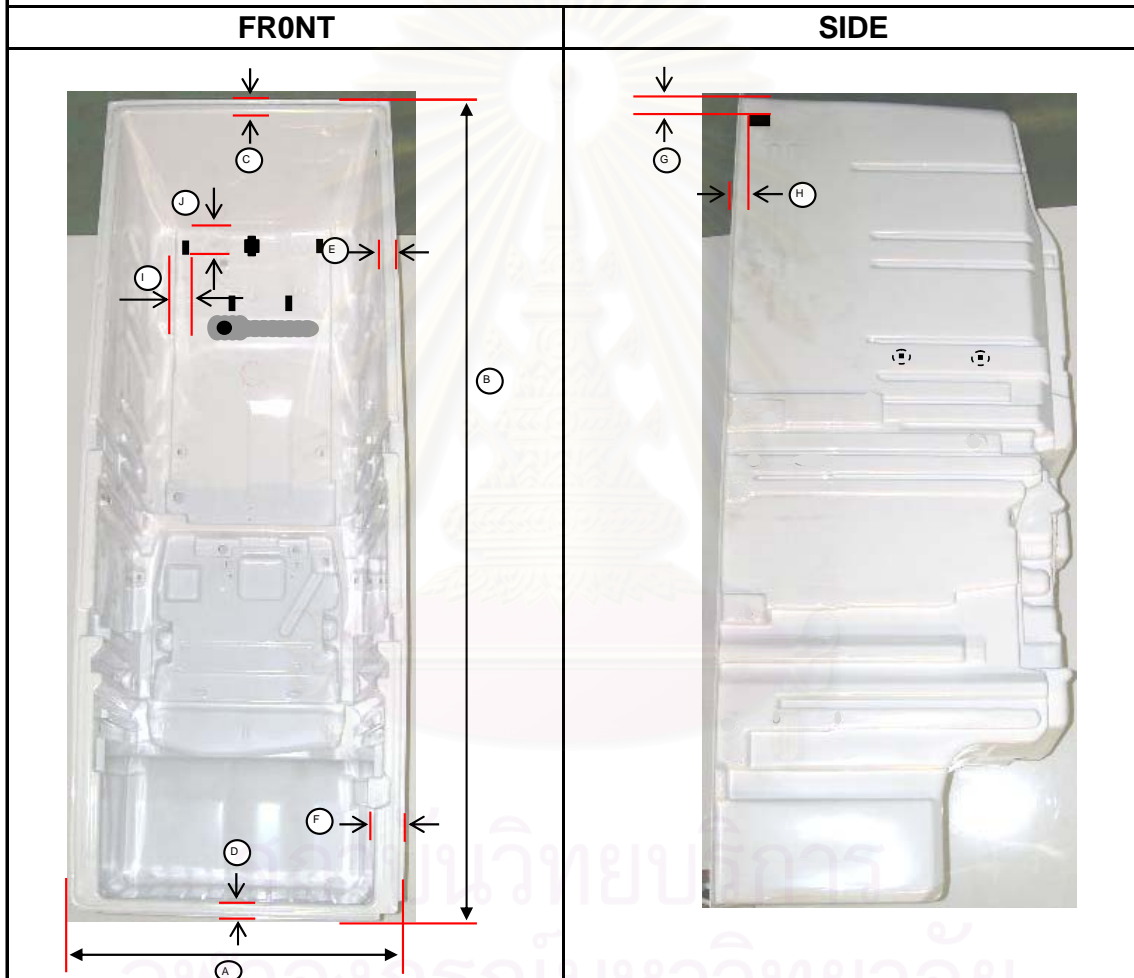
<b>INNER - BOX 255 L.</b>	APPROVE	CHECK	PREPARE

อ้างอิง DWG. 0 YKV 28093 INNER - K2

สัญลักษณ์	A	B	C	D	E	F	G	H	I	J
CLASS	533	1433	25.5	25.5	26	47.5	59	27.5	36.5	54.5
255 L.	±1	±1.5	±0.5	±0.5	±1	±1	±0.5	±0.5	±0.5	±0.5

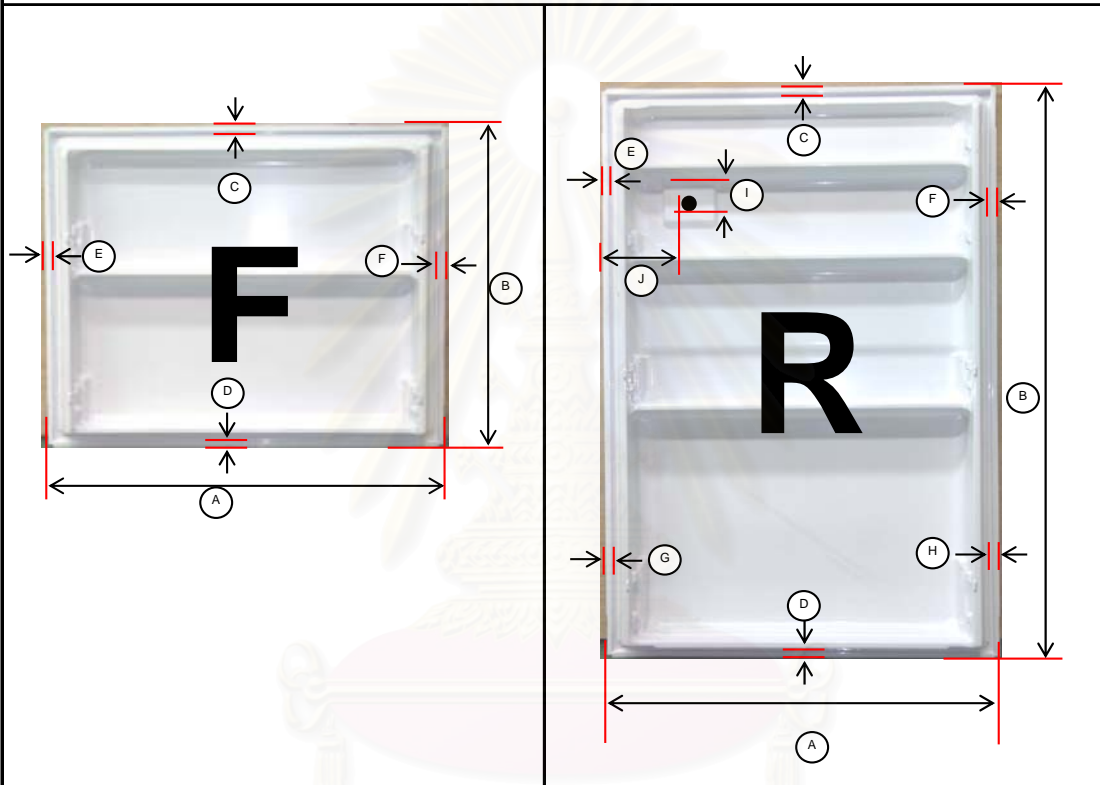
สัญลักษณ์ CLASS	A	B	C	D	E	F	G	H	I	J
( F ) 365 L.	620 ± 1	526 <sub>0</sub> ± 1	9.8 <sub>0</sub> ± 0.3	9.8 <sub>0</sub> ± 0.3	9.8 <sub>0</sub> ± 0.3	9.8 <sub>0</sub> ± 0.3				
( R ) 365 L.	620 ± 1	1040 <sub>0</sub> ± 1	9.8 <sub>0</sub> ± 0.3	9.8 <sub>0</sub> ± 0.3	9.8 <sub>0</sub> ± 0.3	9.8 <sub>0</sub> ± 0.3	9.8 <sub>0</sub> ± 0.3	9.8 <sub>0</sub> ± 0.3	64.5 ± 0.3	127.5 ± 0.3

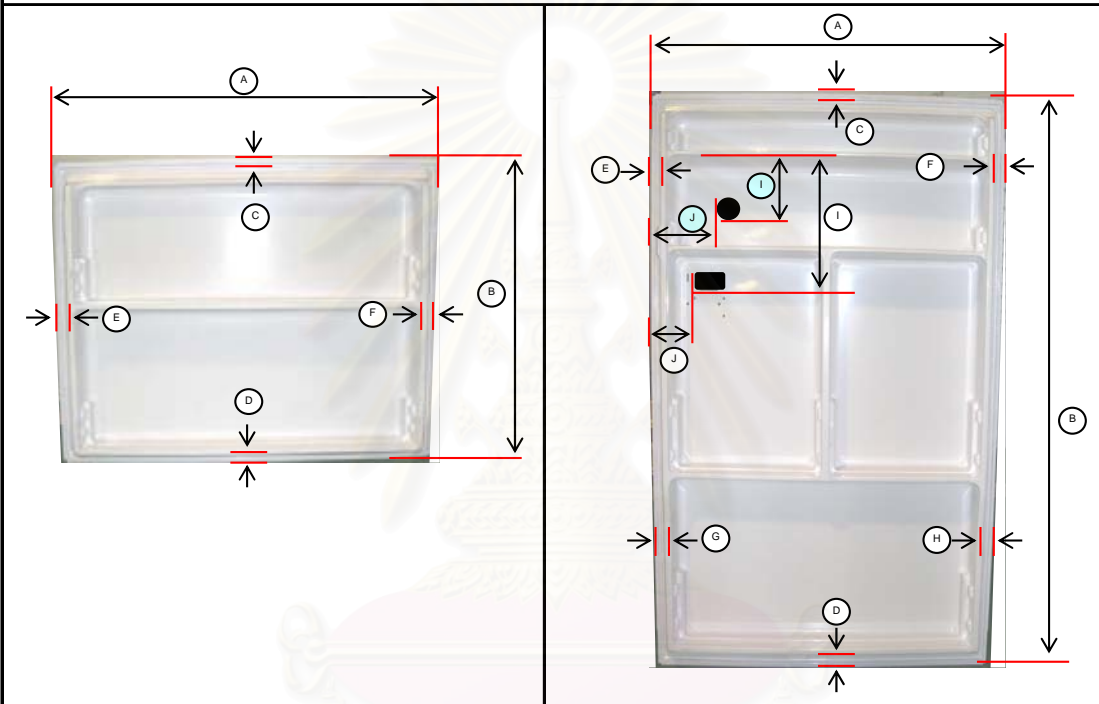
สัญลักษณ์ CLASS	A	B	C	D	E	F	G	H	I	J
508 ( F ) '07	797 ± 1	552.5 <sub>0</sub> ± 1	9.5 <sub>0</sub> ± 0.5	11.5 <sub>0</sub> ± 0.5	9.5 <sub>0</sub> ± 0.5	9.5 <sub>0</sub> ± 0.5				
508 ( R ) '07	797 ± 1	1006 <sub>0</sub> ± 1	9.5 <sub>0</sub> ± 0.5	9.5 <sub>0</sub> ± 0.5	9.5 <sub>0</sub> ± 0.5	9.5 <sub>0</sub> ± 0.5	9.5 <sub>0</sub> ± 0.5	9.5 <sub>0</sub> ± 0.5	112 ± 0.5	84.5 ± 0.5
550 ( F ) '07	797 ± 1	552.5 <sub>0</sub> ± 1	9.5 <sub>0</sub> ± 0.5	11.5 <sub>0</sub> ± 0.5	9.5 <sub>0</sub> ± 0.5	9.5 <sub>0</sub> ± 0.5				
550 ( R ) '07	797 ± 1	1105.5 <sub>0</sub> ± 1	9.5 <sub>0</sub> ± 0.5	9.5 <sub>0</sub> ± 0.5	9.5 <sub>0</sub> ± 0.5	9.5 <sub>0</sub> ± 0.5	9.5 <sub>0</sub> ± 0.5	9.5 <sub>0</sub> ± 0.5	117.5 ± 0.5	84.5 ± 0.5

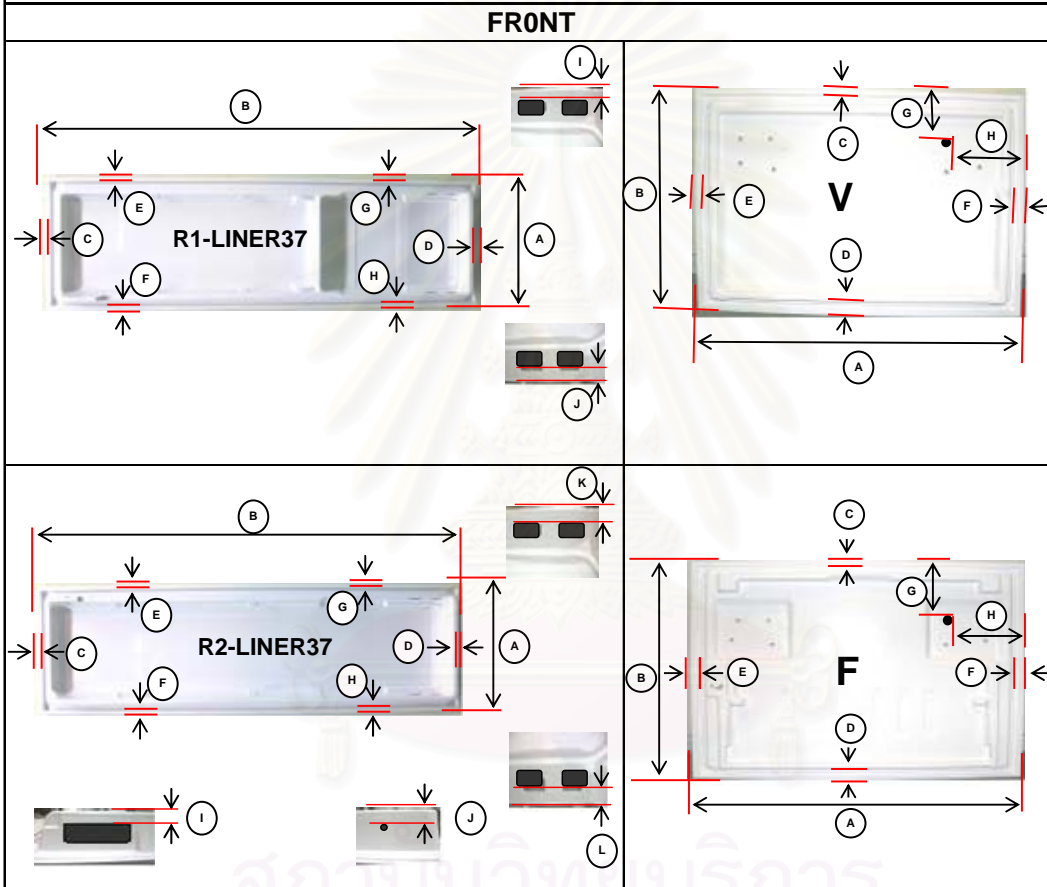
<p><b>DOOR LINER 365 L.- 4D.</b></p> <p>อ้างอิง DWG. <u>0YKJ 27971 F LINER - 37</u>  <u>0YKJ 27970 V LINER - 37</u>  <u>0YKJBB 0003816 R1-LINER - 37</u>  <u>0YKJBB 0003817 R2-LINER - 37</u></p>	APPROVE	CHECK	PREPARE

สัญลักษณ์	A	B	C	D	E	F	G	H	I	J	K	L
CLASS												
365 L. ( R1 )	276 <sub>0</sub> ± 2	882 <sub>0</sub> ± 2	9.8 ± 0.8	8.8 ± 0.8	8.3 ± 0.8	9.8 ± 0.8	8.3 ± 0.8	9.8 ± 0.8	13.5 ± 0.2	13.5 ± 0.2	-	-
365 L. ( R2 )	271 <sub>0</sub> ± 2	882 <sub>0</sub> ± 2	9.8 ± 0.8	8.8 ± 0.8	9.8 ± 0.8	8.3 ± 0.8	9.8 ± 0.8	8.3 ± 0.8	13 ± 0.3	14.5 ± 0.2	18.8 <sub>0.1</sub> ± 0.0	18.8 <sub>0.1</sub> ± 0.0
365 L. ( V )	568.8 <sub>0</sub> ± 1	351 <sub>0</sub> ± 1	9.5 <sub>0</sub> ± 0.5	9.5 <sub>0</sub> ± 0.5	9.5 <sub>0</sub> ± 0.5	9.5 <sub>0</sub> ± 0.5	74 ± 0.5	116 ± 0.5				
365 L. ( F )	568.8 <sub>0</sub> ± 1	436 <sub>0</sub> ± 1	9.5 <sub>0</sub> ± 0.5	9.5 <sub>0</sub> ± 0.5	9.5 <sub>0</sub> ± 0.5	9.5 <sub>0</sub> ± 0.5	116 ± 0.5	116 ± 0.5

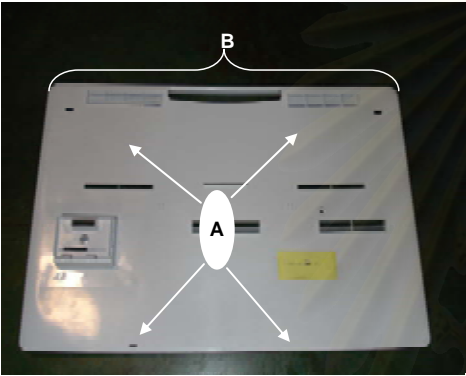
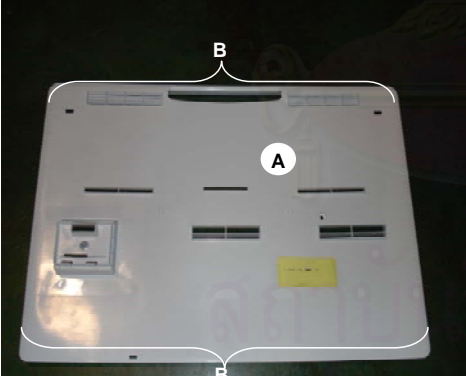
ประกาศใช้	เอกสารการปฏิบัติงานการติดตั้งชิ้นรูปพลาสติก				ประเภทและหมายเลข													
					72-R-26-0188													
ชื่อเอกสารการปฏิบัติงาน	ชื่อชิ้นส่วน	หมายเลขชิ้นส่วน		หน้า														
การตกแต่ง	F-GUARD-545-ELEC		0XKV26664C		1/1													
F-GUARD-545-ELEC	หมายเลขแม่พิมพ์	R-26-M229	ชนิดวัสดุ	PP	ระดับความสำคัญ	มาก												
			เกรด		ประวัติการปรับปรุง	R0												
จุดที่ต้องระวังด้านสุขอนามัยและความปลอดภัย	<input checked="" type="checkbox"/> ไม่มี		<input type="checkbox"/> มี (ระบุ)															
จุดที่ต้องระวังด้านสิ่งแวดล้อม	<input checked="" type="checkbox"/> ไม่มี		<input type="checkbox"/> มี (ระบุ)

<p><b>การปฏิบัติงานหลังการติดตั้งชิ้นรูปพลาสติก</b></p> <ol style="list-style-type: none"> <li>ตรวจสอบชิ้นงานที่คัดออกมาโดยรอบตัวชิ้นงานทั้งด้านหน้า, ด้านหลัง และด้านข้าง ทุกชิ้น 100%(เปรียบเทียบกับ LIMIT SAMPLE)</li> <li>ตัดกล่องของชิ้นงานให้เรียบร้อย ตรงจุด (A) (ดูจากภาพประกอบ)</li> <li>ตกแต่งขอบชิ้นงาน โดยรอบให้เรียบร้อย ตรงจุด (B) (ดูจากภาพประกอบ)</li> <li>ตรวจสอบการบิด - แอนเสียวรูปของชิ้นงาน</li> <li>ตรวจสอบชิ้นงานหลังการตกแต่งชิ้นงาน ให้เรียบร้อย (เปรียบเทียบกับ LIMIT SAMPLE R-26-L0188 )</li> </ol>

<table><tr> <th>ที่</th> <th>หัวข้อการตรวจสอบ</th> <th>ค่ามาตรฐานในการยอมรับ</th> <th>ความถี่ในการตรวจสอบ</th> </tr><tr> <td>A</td> <td>ผิวของชิ้นงาน โดยรอบ</td> <td>ต้องไม่มีรอยขีดข่วน</td> <td>100%</td> </tr></table>

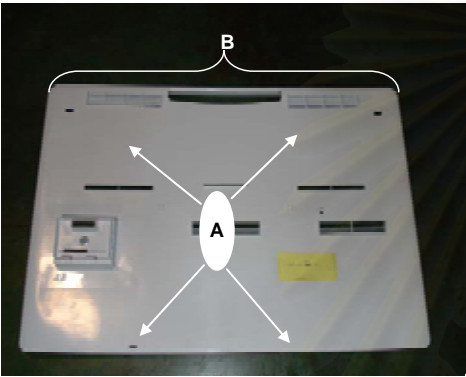
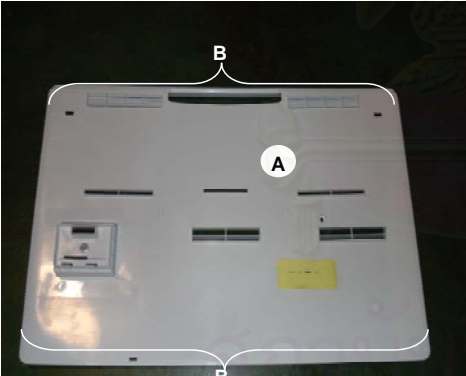
ประกาศใช้	เอกสารการปฏิบัติงานการฉีดขึ้นรูปพลาสติก				ประเภทและหมายเลข													
					72-R-26-0188													
ชื่อเอกสารปฏิบัติงาน	ชื่อชิ้นส่วน	หมายเลขชิ้นส่วน		หน้า														
การตกแต่ง	F-GUARD-545-ELEC		0XKV26664C		1/1													
F-GUARD-545-ELEC	หมายเลขแม่พิมพ์	R-26-M229	ชนิดวัสดุ	PP	ระดับความสำคัญ	มาก												
			เกรด		ประวัติการปรับปรุง	R0												
จุดที่ต้องระวังด้านสุขอนามัยและความปลอดภัย	<input checked="" type="checkbox"/> ไม่มี <input type="checkbox"/> มี (ระบุ)																	
จุดที่ต้องระวังด้านสิ่งแวดล้อม	<input checked="" type="checkbox"/> ไม่มี <input type="checkbox"/> มี (ระบุ)

<p><b>การปฏิบัติงานหลังการฉีดขึ้นรูปพลาสติก</b></p> <ol style="list-style-type: none"> <li>ตรวจสอบชิ้นงานที่ฉีดออกมาโดยรอบตัวชิ้นงานทั้งด้านหน้า, ด้านหลัง และด้านข้าง ทุกชิ้น 100%(เปรียบเทียบจาก LIMIT SAMPLE)</li> <li>ตัดเคจของชิ้นงานให้เรียบร้อย ตรงจุด (A) (ดูจากภาพประกอบ)</li> <li>ตกแต่งขอบชิ้นงาน โดยรอบให้เรียบร้อย ตรงจุด (B) (ดูจากภาพประกอบ)</li> <li>ตรวจสอบการบิด - แอนเสียวรูปของชิ้นงาน</li> <li>ตรวจสอบชิ้นงานหลังการตกแต่งชิ้นงาน ให้เรียบร้อย (เปรียบเทียบจาก LIMIT SAMPLE R-26-L0188 )</li> <li>ตรวจสอบน้ำหนักของชิ้นงานตาม TS-26-033 และบันทึกค่าน้ำหนักลงใน CS-26-006 ทุก 4 ชม.</li> </ol>

<table><tr> <th>ที่</th> <th>หัวข้อการตรวจสอบ</th> <th>ค่ามาตรฐานในการยอมรับ</th> <th>ความถี่ในการตรวจสอบ</th> </tr><tr> <td>A</td> <td>ผิวของชิ้นงานโดยรอบ</td> <td>ต้องไม่มีรอยขีดข่วน</td> <td>100%</td> </tr></table>
