การลดของเสียในกระบวนการประกอบตู้เย็นขั้นสุดท้าย

THE DEFECT REDUCTION IN FINAL ASSEMBLY PROCESS OF REFRIGERATOR

A Thesis Submitted in Partial Fulfillment of the Requirements  
for the Degree of Master of Engineering Program in Industrial Engineering

The objective of this research is the defect reduction in final assembly process of refrigeration 2 doors model no frost system by quality assurance improvement . Searching for critical factor to failure ,by using Process Failure Mode and Effect Analysis ( PFMEA ) and, cause and effect diagram to analysis some process failure .From the final assembly process of refrigeration 2 doors model no frost system, ( that we reach ) the main factors to relate with the defects were found out the most defects occurred from the assembly part ,assembly door and adjustment door process. On contribution with , the refrigeration process specialists the failures analysis and calculated with the risk priority number (RPN) . In the investigation was mainly concerned to solve the failure that have RPN more than 100.After process improvement , the work instructions and check sheets were developed to use in the production by Industrial Engineer techniques o

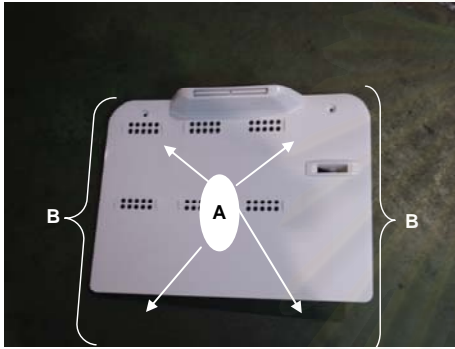
ประกาศใช้	เอกสารการปฏิบัติงานการฉีดขึ้นรูปพลาสติก				ประเภทและหมายเลข													
					72-R-26-0350													
ชื่อเอกสารการปฏิบัติงาน	ชื่อชิ้นส่วน	หมายเลขชิ้นส่วน		หน้า														
การตกแต่ง	F-GUARD-164L-07		XFA0070601		1/1													
F-GUARD-164L-07	หมายเลขแม่พิมพ์	R-26-M268	ชนิดวัสดุเกรด	PP	ระดับความสำคัญ	มาก												
					ประวัติการปรับปรุง	R0												
จุดที่ต้องระวังด้านสุขอนามัยและความปลอดภัย	<input checked="" type="checkbox"/> ไม่มี		<input type="checkbox"/> มี (ระบุ)															
จุดที่ต้องระวังด้านสิ่งแวดล้อม	<input checked="" type="checkbox"/> ไม่มี		<input type="checkbox"/> มี (ระบุ)

<p><b>การปฏิบัติงานหลังการฉีดขึ้นรูปพลาสติก</b></p> <ol style="list-style-type: none"> <li>ตรวจสอบชิ้นงานที่ฉีดออกมาโดยรอบตัวชิ้นงานทั้งด้านหน้า, ด้านหลัง และด้านข้าง ทุกชิ้น 100% (เปรียบเทียบกับ LIMIT SAMPLE)</li> <li>ตัดเกจของชิ้นงานให้เรียบร้อย ตรงจุด (A) (ดูจากภาพประกอบ)</li> <li>ตกแต่งขอบชิ้นงาน โดยรอบให้เรียบร้อย ตรงจุด (B) (ดูจากภาพประกอบ)</li> <li>ตรวจสอบการบิด - แอนเสียวรูปของชิ้นงาน</li> <li>ตรวจสอบชิ้นงานหลังการตกแต่งชิ้นงาน ให้เรียบร้อย (เปรียบเทียบกับ LIMIT SAMPLE R-26-L0350)</li> </ol>

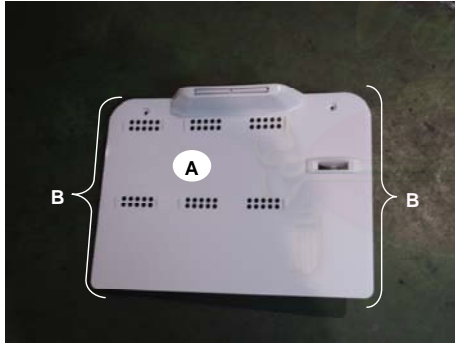
<table><tr> <th>ที่</th> <th>หัวข้อการตรวจสอบ</th> <th>ค่ามาตรฐานในการยอมรับ</th> <th>ความถี่ในการตรวจสอบ</th> </tr><tr> <td>A</td> <td>ผิวของชิ้นงานโดยรอบ</td> <td>ต้องไม่มีรอยขีดข่วน</td> <td>100%</td> </tr></table>

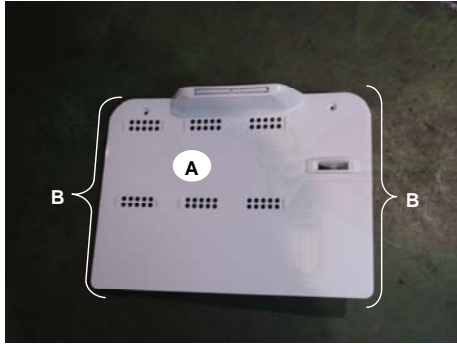
<p><b>การปฏิบัติงานหลังการฉีดขึ้นรูปพลาสติก</b></p> <ol style="list-style-type: none"> <li>ตรวจสอบชิ้นงานที่ฉีดออกมาโดยรอบตัวชิ้นงานทั้งด้านหน้า, ด้านหลัง และด้านข้าง ทุกชิ้น 100% (เปรียบเทียบกับ LIMIT SAMPLE)</li> <li>ตัดเกจของชิ้นงานให้เรียบร้อย ตรงจุด (A) (ดูจากภาพประกอบ)</li> <li>ตกแต่งขอบชิ้นงาน โดยรอบให้เรียบร้อย ตรงจุด (B) (ดูจากภาพประกอบ)</li> <li>ตรวจสอบการบิด - แอนเสียวรูปของชิ้นงาน</li> <li>ตรวจสอบชิ้นงานหลังการตกแต่งชิ้นงาน ให้เรียบร้อย (เปรียบเทียบกับ LIMIT SAMPLE R-26-L0350 )</li> <li>ตรวจสอบน้ำหนักของชิ้นงานตาม TS-26-033 และบันทึกค่าน้ำหนักลงใน CS-26-006 ทุก 4 ชม.</li> </ol>

<table><tr> <th>ที่</th> <th>หัวข้อการตรวจสอบ</th> <th>ค่ามาตรฐานในการยอมรับ</th> <th>ความถี่ในการตรวจสอบ</th> </tr><tr> <td>A</td> <td>ผิวของชิ้นงาน โดยรอบ</td> <td>ต้องไม่มีรอยขีดข่วน</td> <td>100%</td> </tr></table>

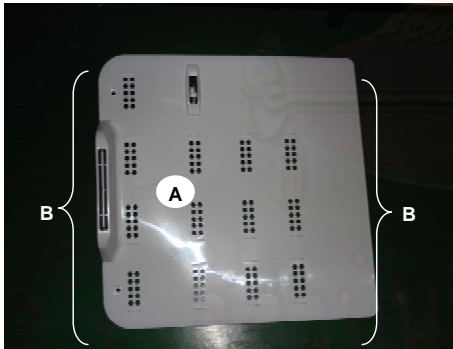
<p><b>การปฏิบัติงานหลังการฉีดขึ้นรูปพลาสติก</b></p> <ol style="list-style-type: none"> <li>ตรวจสอบชิ้นงานที่ฉีดออกมาโดยรอบตัวชิ้นงานทั้งด้านหน้า, ด้านหลัง และด้านข้าง ทุกชิ้น 100 % (เปรียบเทียบจาก LIMIT SAMPLE)</li> <li>ตัดเกจของชิ้นงานให้เรียบร้อย ตรงจุด <b>(A)</b> (ดูจากภาพประกอบ)</li> <li>ตกแต่งขอบชิ้นงาน โดยรอบให้เรียบร้อย ตรงจุด <b>(B)</b> (ดูจากภาพประกอบ)</li> <li>ตรวจสอบการบิด - แอนเสียวรูปของชิ้นงาน</li> <li>ตรวจสอบชิ้นงานหลังการตกแต่งชิ้นงาน ให้เรียบร้อย (เปรียบเทียบจาก LIMIT SAMPLE R-26-L0346)</li> </ol>

<table><tr> <th>ที่</th> <th>หัวข้อการตรวจสอบ</th> <th>ค่ามาตรฐานในการยอมรับ</th> <th>ความถี่ในการตรวจสอบ</th> </tr><tr> <td>A</td> <td>ผิวของชิ้นงานโดยรอบ</td> <td>ต้องไม่มีรอยขีดข่วน</td> <td>100%</td> </tr></table>

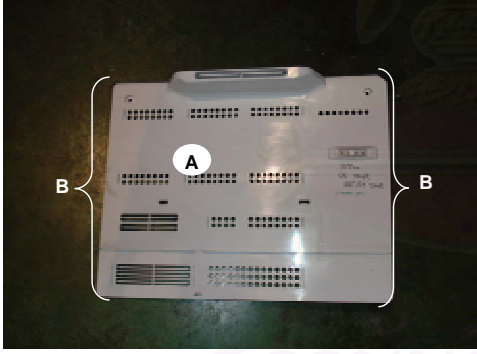
<p><b>การปฏิบัติงานหลังการฉีดขึ้นรูปพลาสติก</b></p> <ol style="list-style-type: none"> <li>ตรวจสอบชิ้นงานที่ฉีดออกมาโดยรอบตัวชิ้นงานทั้งด้านหน้า, ด้านหลัง และด้านข้าง ทุกชิ้น 100% (เปรียบเทียบจาก LIMIT SAMPLE)</li> <li>ตัดเกจของชิ้นงานให้เรียบร้อย ตรงจุด (A) (ดูจากภาพประกอบ)</li> <li>ตกแต่งขอบชิ้นงาน โดยรอบให้เรียบร้อย ตรงจุด (B) (ดูจากภาพประกอบ)</li> <li>ตรวจสอบการบิด - แอนเสียวรูปของชิ้นงาน</li> <li>ตรวจสอบชิ้นงานหลังการตกแต่งชิ้นงาน ให้เรียบร้อย (เปรียบเทียบจาก LIMIT SAMPLE R-26-L0374 )</li> </ol>

<table><tr> <th>ที่</th> <th>หัวข้อการตรวจสอบ</th> <th>ค่ามาตรฐานในการยอมรับ</th> <th>ความถี่ในการตรวจสอบ</th> </tr><tr> <td>A</td> <td>ผิวของชิ้นงานโดยรอบ</td> <td>ต้องไม่มีรอยขีดข่วน</td> <td>100%</td> </tr></table>

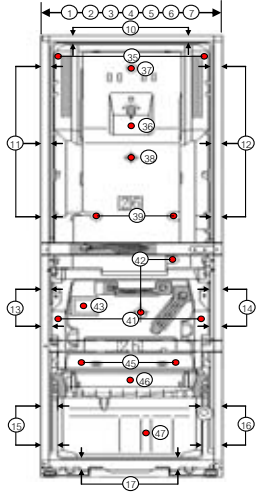
รูปแสดงตำแหน่งการวัด	ตำแหน่งในการวัดขนาด	ขนาดเดิม DWG.	MOLD No.					
			หมายเลขจุด

ความกว้างด้านนอก	ความกว้าง Cabinet บริเวณ Top plate	538 ± 0.1	1				
		"....." ตรงกลาง R-Room	538 ± 0.1	2				
		"....." R-V Partitiion	538 ± 0.1	3				
		"....." ตรงกลาง V-Room	538 ± 0.1	4				
		"....." V-F Partitiion	538 ± 0.1	5				
		"....." ตรงกลาง F-Room	538 ± 0.1	6				
		"....." Lower front plate	538 ± 0.1	7				
	ความสูง	ความสูง Cabinet ด้าน Side-L หน้าถึง	1672.0	8				
		"....." Side-R "....."	1672.0	9				
	ความหนา	ความหนาหน้า R-Room ด้าน Top plate ซ้าย/ขวา	28.5 ± 1.5	10				
		"....." ด้าน Side-L บน/กลาง/ล่าง	28.5 ± 1.5	11				
		"....." ด้าน Side-R "....."	28.5 ± 1.5	12				
		ความหนาหน้า V-Room ด้าน Side-L บน/ล่าง	32.5 ± 1.5	13				
		"....." ด้าน Side-R "....."	32.5 ± 1.5	14				
		ความหนาหน้า F-Room ด้าน Side-L บน/ล่าง	50.0 ± 1.5	15				
		"....." ด้าน Side-R "....."	50.0 ± 1.5	16				
	ความกว้างภายใน	R ROOM	ความกว้างช่องวาง R-shelf ชั้นที่ 1 นอก/ใน	466.3 ± 0.1 / 463.5 ± 0.1	18

"....." ชั้นที่ 2 "....."			466.3 ± 0.1 / 463.5 ± 0.1	19				
"....." ชั้นที่ 3 "....."			466.3 ± 0.1 / 463.2 ± 0.1	20				
ความกว้างช่องวาง 3-Action shelf นอก/ใน			429.0 ± 1 / 444 ± 1	21				
ความกว้างช่องวาง C-shelf นอก/ใน			466.0 ± 0.1 / 463.0 ± 0.1	22				
V ROOM		"....." C-Case "....."	465.3 ± 0.1 / 463.0 ± 0.1	23				
		"....." Shelf R-V "....."	463.0 ± 0.1	24				
		ความกว้างช่องจัด R-Panel บน/ล่าง	300.0 ± 0.1	25				
		ความกว้างระหว่าง Bearing	476.0 ± 0.1	26				
		ความกว้างระหว่าง YV-Rail ด้าน นอก/กลาง/ใน	456.0 ± 0.1	27				
F ROOM	"....." V-Rail "....."	468.0 ± 0.1	28					
	ความกว้างบริเวณตรงกลาง V-Room	468.9 ± 0.1	29					
	ความกว้างบริเวณคัต V-F-Partitiion ด้าน นอก/กลาง/ใน	434 ± 0.1 / 432 ± 0.1 / 430 ± 0.1	30					
	ความกว้างบริเวณคัต F-Panel บน/ล่าง	384.0 ± 0.1	31					
	ความกว้างระหว่าง Vessel KR-Rail นอก/กลาง/ใน	475.0 ± 0.1	32					
ความลึก	R ROOM	ความกว้างระหว่าง F-Rail นอก/กลาง/ใน	456.0 ± 0.1	33

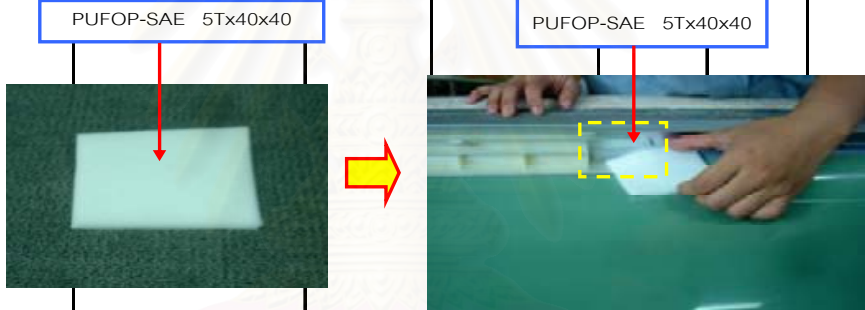
รูปที่ ค-4 ปรับปรุงคู่มือการปฏิบัติงาน Seal PUFOP-SAE (ฟองน้ำ) เพื่ออุดจุดรั่วซึมของประตู รุ่น 600 L

<p>PUFOP-SAE 5Tx40x40 / 2 Pcs</p>		1) ตำแหน่งของการซีล PUFOP-SAE 5Tx40x40	1) ติดที่ด้านในของ DOOR- PLT-R ตำแหน่งด้านบนกับ ด้านล่างของ SIDE-PARTS จุดละ 1 ชิ้น	100%	ตรวจสอบ	สายตา	KDF	หัวหน้างาน	ซีลใหม่	-

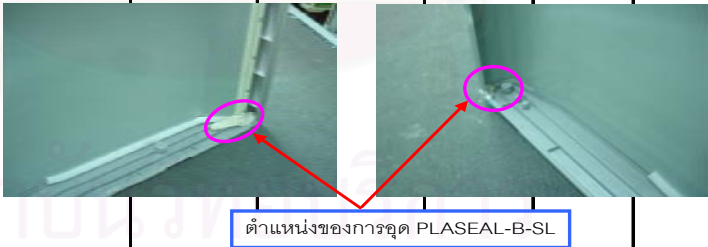
<p>ตำแหน่งของการอุด PLASEAL-B-SL</p>

<p>PLASEAL-B-SL</p>		<p>1) ตำแหน่งของการอุด PLASEAL-B-SL</p>	<p>1) อุดที่มุม 07-FD-PANEL-250 ด้านล่าง ตำแหน่งที่ประกอบ HANDLE</p>	<p>100%</p>	<p>ตรวจสอบ</p>	<p>สายตา</p>	<p>KDF</p>	<p>หัวหน้างาน</p>	<p>อุดใหม่</p>	<p>-</p>

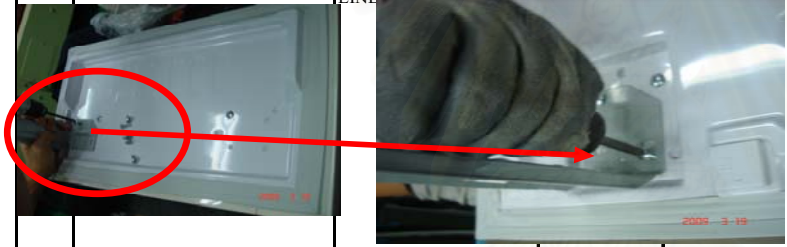
รูปที่ ค-9 ปรับปรุงคู่มือการปฏิบัติงานประตู V ซิด Lo-hinge

ตารางกระบวนการ QC												
การไหลของกระบวนการ FINAL ASSY 30SL - 3D		ระดับ ความ สำคัญ	กระบวนการที่ต้องควบคุม หรือคุณลักษณะ ทางคุณภาพ	ค่ามาตรฐาน ในการยอมรับ	ความถี่ใน การตรวจสอบ	การควบคุม	เครื่องมือที่ ใช้ตรวจสอบ	ประเภทหมายเลข ที่	71-R-08-2178	หน้า 36/52	เอกสาร การปฏิบัติงาน เลขที่	
No.	ขั้นตอนของงาน	เครื่องจักร						หน่วยงาน ตรวจสอบ	ชื่อผู้ควบคุมและ ต้องแจ้งใคร กรณีที่เกิดปกติ	การแก้ไข		
47	ประกอบขา FRAME เข้ากับ DOOR LINER		1) ตำแหน่งการประกอบ	ประกอบยึดขา FRAME ให้ เข้ากับรู ยึด จะต้อง ยึดให้ อยู่ที่จุดศูนย์กลางของรู LINER	100%	ตรวจสอบ	สายตา	F/A-K1	หัวหน้างาน	ประกอบใหม่	-	
48	การตรวจสอบระยะห่าง และวิธีการปรับประตู		ปรับแต่งประกอบประตูเข้ากับตัว ตู้	- ปรับโดยใช้ค้อนไม้เท่านั้น ห้ามใช้ ค้อนเหล็กโดยเด็ดขาด  -ปรับโดยใช้ค้อน ดอกขึ้นไว้ ทางด้านบนที่ ขา FRAME  - ตรวจสอบระยะห่างระหว่าง ประตูกับ LO-HINGE ด้วย JIG ทุกครั้ง	100%	ตรวจสอบ	สายตา	F/A-K1	หัวหน้างาน	ทาใหม่	-

ดกขึ้นบน เพื่อให้  
ประตูต่ำลงมา

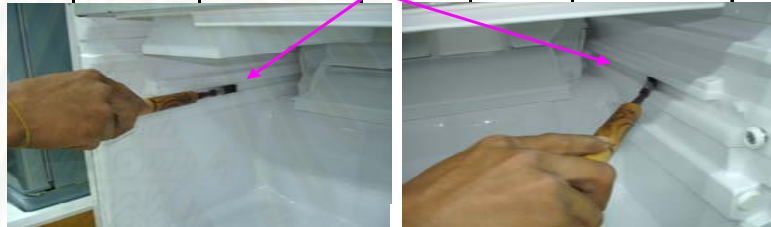
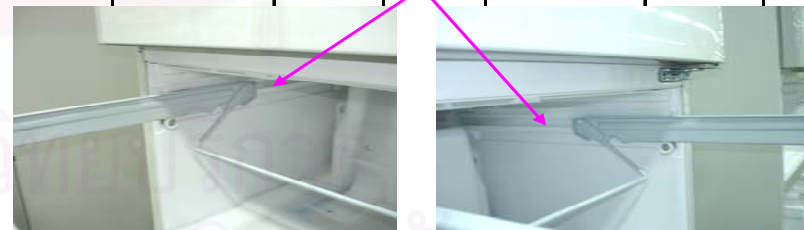
รูปที่ ค-10 ปรับปรุงคู่มือการปฏิบัติงานประตูเปิด

ตารางกระบวนการ QC											
การไหลของกระบวนการ FINAL ASS'Y 305L - 3D			ระดับ ความ สำคัญ	กระบวนการที่ต้องควบคุม หรือคุณลักษณะ ทางคุณภาพ	ค่ามาตรฐาน ในการยอมรับ	ความถี่ใน การตรวจสอบ	การควบคุม	เครื่องมือที่ ใช้ตรวจสอบ	ประเภทหมายเลข		เอกสาร การปฏิบัติงาน เลขที่
No.	ขั้นตอนของงาน	เครื่องจักร							หน่วยงาน ที่ ตรวจสอบ	ชื่อผู้ควบคุมและ ต้องแจ้งใคร กรณีที่เกิดปกติ	
45	<p>ทา LIQUID PARAFIN (3)</p>		1) ตำแหน่งการทา	1) ทาตามแนวร่อง ทั้ง 2 ด้าน ที่ใช้ประกอบ DOOR-V ดังรูป 	100%	ตรวจสอบ	สายตา	F/A-K1	หัวหน้างาน	ทาใหม่	-
46	<p>DOOR-V</p> <p><b>ข้อควรระวัง</b> ก่อนประกอบ DOOR-V ทุกครั้งจะต้องเช็คว่า V-COVER 26 ได้ ประกอบเข้ากับด้าน ล่างของ RV-PARTITION เรียบร้อยแล้ว</p>		1) ตำแหน่งการประกอบ	1) ประกอบเข้าช่อง V-ROOM โดยให้ ROLLER ทั้ง 2 ข้างของ FRAME-V เข้ากับร่อง ของ INNER BOX ดังรูป 	100%	ตรวจสอบ	สายตา	F/A-K1	หัวหน้างาน	ประกอบใหม่	-

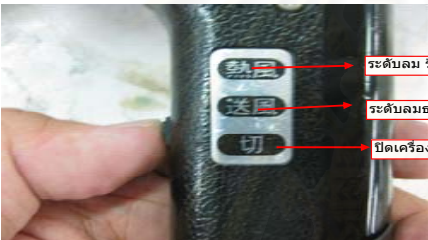
**การปรับอุณหภูมิของเครื่องเป่าความร้อน**

1 ประตูตู้เย็นที่ผ่านการประกอบยางประตูและประกอบเข้ากับตัวตู้เย็นแล้ว จะต้องให้ความร้อนแก่ยางประตูเพื่อให้ยางประตูมีความยืดหยุ่น ไม่แข็งกระด้าง!!! โดยทำการปรับเลื่อนปุ่มระดับความร้อนของ DRYER ให้อยู่ในระดับร้อน

เพื่อเพิ่มความยืดหยุ่นของยางประตูมากขึ้น

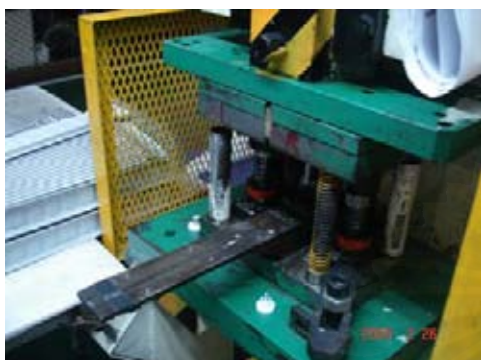
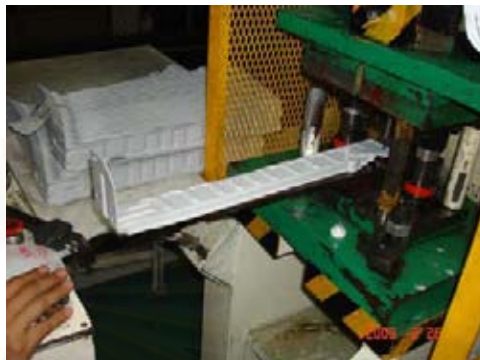
ภาพ JIG ก่อนการปรับปรุง

รูป ง-5 แบบ JIG ประกอบชิ้น ROLLER เข้ากับ FRAME (ต่อ)

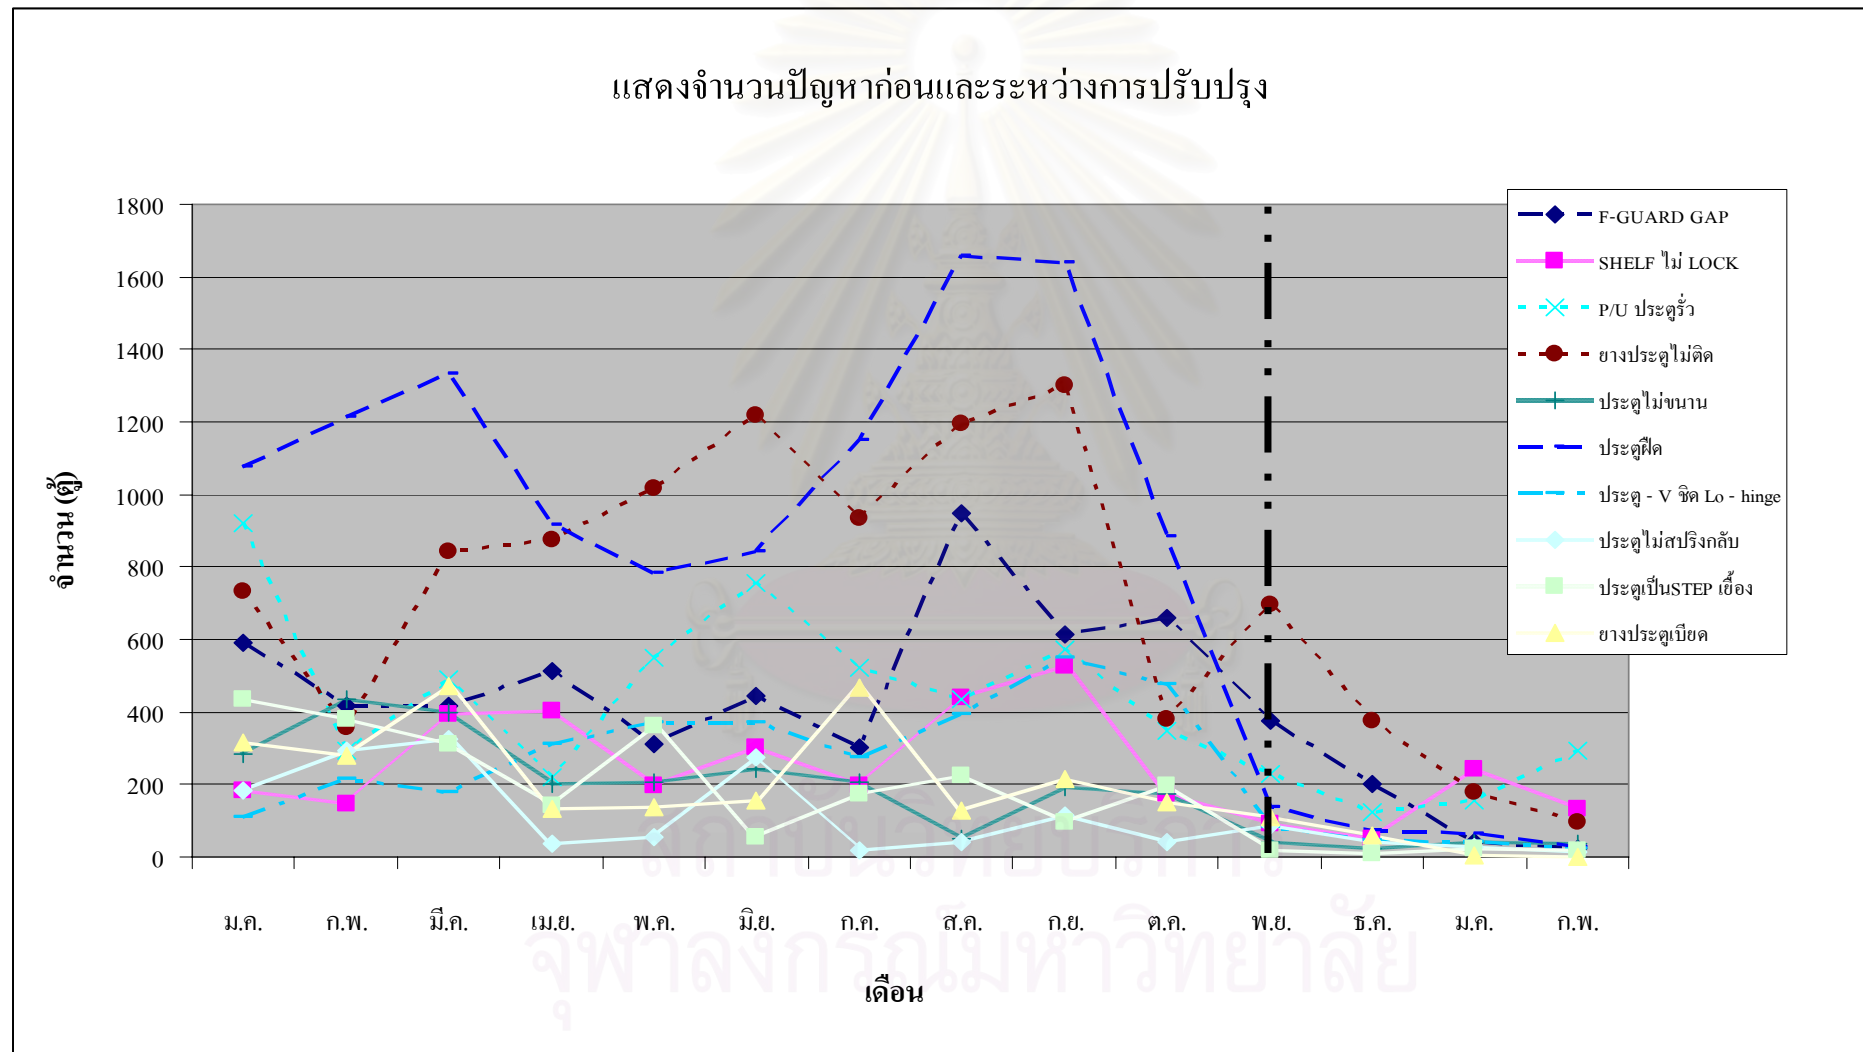
รูป ๑-1 แสดงปริมาณของเสียที่เกิดขึ้นในช่วงก่อนและหลังปรับปรุง

ประตูไม้สปริงกลับ	182	293	326	36	53	274	17	40	114	43	87	43	29	12	1549	
	ประตูเป็นSTEP เชื้อง	433	379	310	140	363	53	173	226	95	197	20	11	21	18	2439	
	ยางประตูเบียด	317	281	473	131	137	157	465	130	215	149	108	58	5	2	2628	
	อื่นๆ	220	205	396	344	485	622	469	511	224	289	1660	1358	1564	1279	9626

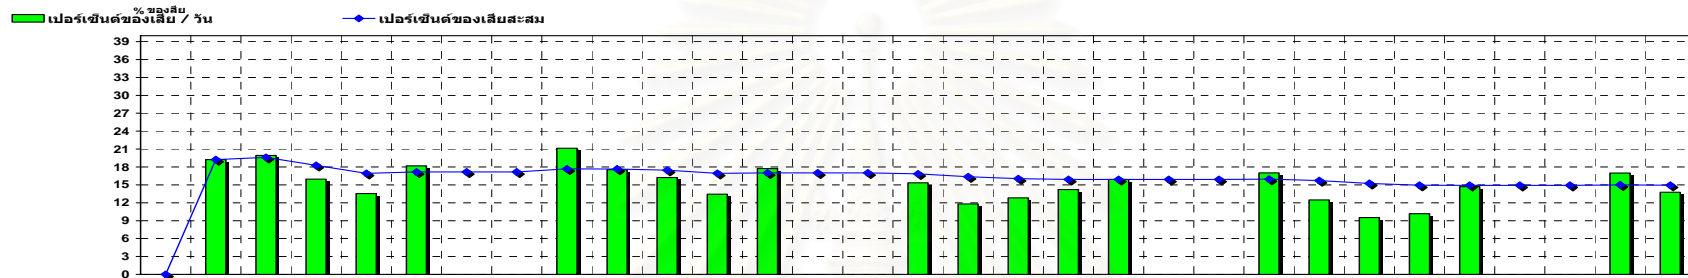
กราฟแสดงเปอร์เซ็นต์ของเสียในการตรวจสอบกระบวนการผลิต

หน่วยงานที่ตรวจสอบ : F/A-K1  
 ประจำเดือน : NOV '08

วันที่ผลิต	1	2	3	4	5	6	7	8	9	10	11	12	13	14	15	16	17	18	19	20	21	22	23	24	25	26	27	28	29	30	31	รวม
มอดูลผลิต	0	1,311	1,560	1,686	1,809	1,434	7,800	7,800	8,964	10,479	12,240	14,094	15,402	15,402	16,887	18,690	20,538	22,170	23,541	23,541	23,541	24,858	26,695	28,995	30,867	32,364	32,364	33,642	35,316	<b>35,315</b>		
จำนวนของเสีย	0	252	311	269	245	261	0	0	246	266	286	249	232	0	0	228	213	237	232	218	0	224	229	219	190	220	0	217	230	<b>5,274</b>		
เปอร์เซ็นต์ของเสีย / วัน	#DIV/0!	19.22	19.94	15.95	13.54	18.20	#DIV/0!	#DIV/0!	2.74	3.01	2.34	1.73	1.29	0	0	1.36	1.06	1.16	0.91	0.91	0	0.92	0.85	0.71	0.71	0.66	0.65	0.64	0.65	<b>14.93</b>		
เปอร์เซ็นต์ของเสียสะสม	#DIV/0!	19.22	19.61	18.26	16.92	17.15	17.15	17.15	17.67	17.56	17.45	16.92	16.99	16.99	16.99	16.85	16.36	16.04	14.22	15.91	15.91	15.91	15.91	15.97	15.73	15.23	14.93	14.91	14.91	14.99	14.93

รายการเสีย		1	2	3	4	5	6	7	8	9	10	11	12	13	14	15	16	17	18	19	20	21	22	23	24	25	26	27	28	29	30	31	รวม	
PART ASSY	Shell ไม้ Lock	0	2	5	7	13	0	0	0	4	7	2	8	11	0	0	5	2	6	4	2	0	0	1	3	0	1	5	0	0	0	4	<b>92</b>	
	Fan guard ไม้ Gap	0	13	45	23	13	11	0	0	19	26	24	17	12	0	0	12	15	18	15	11	0	0	19	12	15	12	16	0	0	12	17	<b>377</b>	
	C-panel ไม้ Gap	0	1	3	0	0	3	0	0	3	6	0	0	1	0	0	3	4	0	1	2	0	0	1	5	0	0	0	0	0	0	8	<b>41</b>	
	Grill ไม้ Gap	0	5	8	1	0	0	0	0	0	4	0	2	5	0	0	7	1	2	5	0	0	0	0	0	4	3	0	0	0	0	1	<b>48</b>	
	H-cover ไม้ Lock	0	8	6	6	2	2	0	0	3	5	5	2	1	0	0	0	0	1	6	0	0	0	6	4	5	0	0	0	4	6	<b>72</b>		
	Ice maker ไม้	0	4	1	1	0	0	0	0	2	0	3	0	0	0	0	1	0	2	2	0	0	0	0	0	3	2	0	0	0	0	0	<b>21</b>	
	Ice corner ไม้ Lock	0	3	5	2	2	3	0	0	3	4	6	1	0	0	0	0	1	5	2	3	0	0	0	2	3	1	4	0	0	2	1	<b>53</b>	
รวม	0	28	26	22	26	22	0	0	25	23	31	36	28	0	0	34	29	36	27	31	0	0	32	36	31	36	39	0	0	36	31	<b>665</b>		
DOOR ASSY	PU ไม้ ไม้รอง	0	16	18	18	14	17	0	0	13	16	18	14	14	0	0	3	7	9	9	9	0	0	3	8	4	5	5	0	0	8	3	<b>230</b>

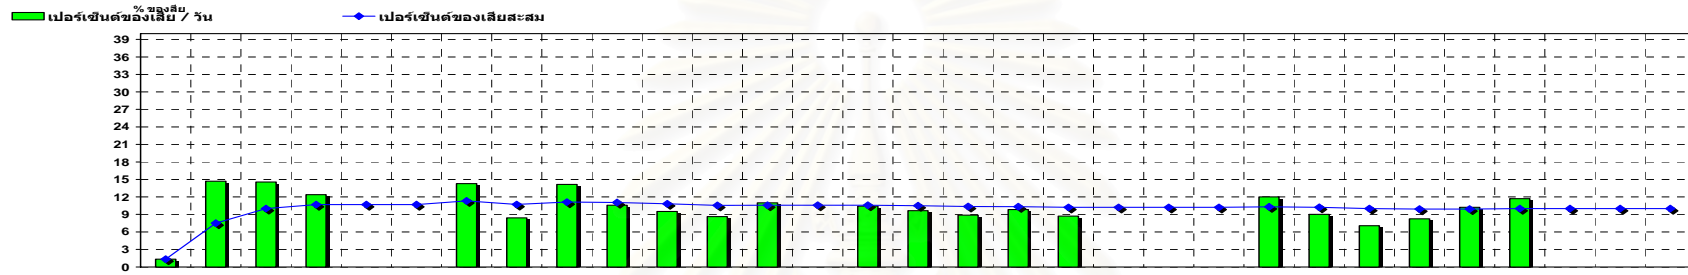
กราฟแสดงเปอร์เซ็นต์ของเสียในการตรวจสอบกระบวนการผลิต

หน่วยงานที่ตรวจสอบ : F/A-K1  
ประจำเดือน : DEC '08

วันที่ผลิต	1	2	3	4	5	6	7	8	9	10	11	12	13	14	15	16	17	18	19	20	21	22	23	24	25	26	27	28	29	30	31	รวม
มอดผลิต	1,785	1,830	1,820	1,967	0	0	1,534	2,352	1,513	1,970	2,280	2,410	1,700	0	1,721	1,931	2,344	2,160	2,122	0	0	0	1,558	2,206	2,562	2,106	1,778	1,812	43,163	43,163	43,163	43,163
จำนวนของเสีย	24	225	265	244	0	0	219	198	214	208	218	208	187	0	179	186	208	212	185	0	0	0	187	199	181	174	182	212	0	0	0	4,315
เปอร์เซ็นต์ของเสีย / วัน	1.35	14.71	14.56	12.40	#DIV/0!	#DIV/0!	14.28	8.42	14.14	10.56	9.52	8.83	11.00	#DIV/0!	10.40	9.83	8.87	9.83	8.72	#DIV/0!	#DIV/0!	#DIV/0!	12.00	9.02	7.06	8.26	10.23	11.70	#DIV/0!	#DIV/0!	#DIV/0!	10.00
เปอร์เซ็นต์ของเสียสะสม	1.35	7.52	10.02	10.68	10.68	10.68	11.32	10.70	11.11	11.04	10.83	10.55	10.59	10.59	10.58	10.50	10.36	10.32	10.21	10.21	10.21	10.21	10.30	10.22	10.00	9.91	9.92	10.00	10.00	10.00	10.00

รายการเสีย	1	2	3	4	5	6	7	8	9	10	11	12	13	14	15	16	17	18	19	20	21	22	23	24	25	26	27	28	29	30	31	รวม		
<b>PART ASSY</b>																																		
Shaft ไข Lock	7	1	2	3	0	0	0	0	2	3	1	4	5	0	1	2	2	3	2	0	0	0	1	1	0	1	4	4	0	0	0	49		
Fan guard ไข Gap	13	13	25	13	0	0	11	12	9	6	4	7	2	0	11	2	5	8	5	0	0	0	9	12	5	12	6	13	0	0	0	203		
C-panel ไข Gap	0	1	2	0	0	0	2	0	2	3	0	0	1	0	2	3	4	0	1	0	0	0	1	5	0	0	0	8	0	0	0	35		
Grill ไข Gap	0	2	5	1	0	0	0	0	0	2	0	2	8	0	0	7	1	2	8	0	0	0	0	0	4	3	0	1	0	0	0	46		
H-cover ไข Lock	2	8	6	6	0	0	2	4	3	5	2	1	0	0	0	0	0	1	6	0	0	0	6	4	5	4	2	2	0	0	0	74		
Ice maker ไข	0	4	1	1	0	0	0	0	0	2	0	3	0	0	0	0	1	0	2	2	0	0	0	0	4	2	3	2	0	0	0	27		
Ice corner ไข Lock	2	3	5	2	0	0	3	2	3	4	6	1	0	0	3	0	1	5	2	0	0	0	0	2	3	1	4	1	0	0	0	53		
รวม	36	28	36	32	0	0	22	32	35	33	31	36	28	0	31	34	39	36	27	0	0	0	32	36	31	36	39	36	0	0	0	690		
<b>DOOR ASSY</b>																																		
PU ไขเบาะ	4	9	8	8	0	0	9	8	7	9	8	6	8	0	1	3	9	7	4	0	0	0	4	3	4	2	1	6	0	0	0	124

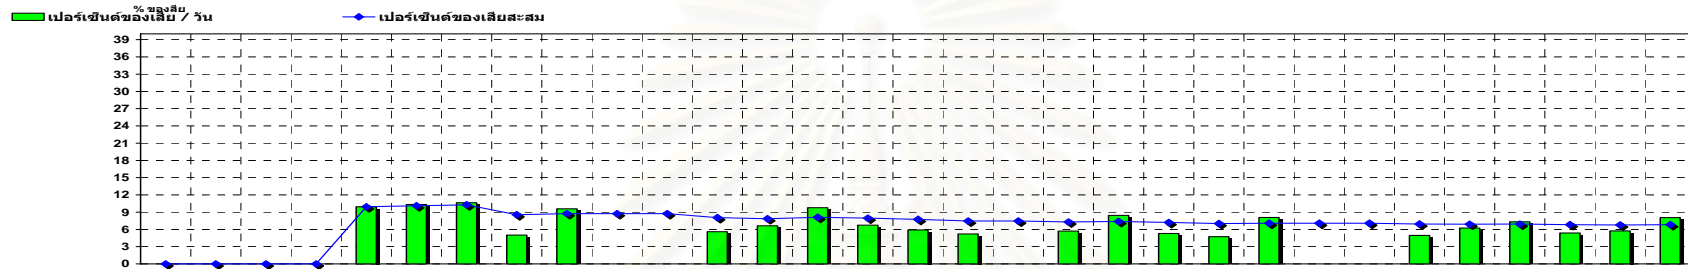
## กราฟแสดงเปอร์เซ็นต์ของเสียในการตรวจสอบกระบวนการผลิต

หน่วยงานที่ตรวจสอบ : F/A-K1  
 ประจำเดือน : JAN '09

วันที่ผลิต	1	2	3	4	5	6	7	8	9	10	11	12	13	14	15	16	17	18	19	20	21	22	23	24	25	26	27	28	29	30	31	รวม
ยอดผลิต	0	0	0	0	1,782	1,530	1,934	2,352	1,513	0	8,710	0	2,410	1,790	1,820	1,721	1,931	2,344	0	2,122	1,970	2,289	2,156	1,558	0	2,136	1,778	1,812	2,206	2,365	1,798	<b>42,827</b>
จำนวนของเสีย	0	0	0	0	177	158	163	118	145	0	781	0	896	1,009	1,187	1,303	1,417	1,539	0	1,211	1,660	1,826	1,947	2,049	1,266	2,175	2,175	2,281	2,392	1,366	<b>2,925</b>	
เปอร์เซ็นต์ของเสีย / วัน	#DIV/0!	#DIV/0!	#DIV/0!	#DIV/0!	9.93	10.33	10.63	5.02	9.58	#DIV/0!	#DIV/0!	5.60	6.65	9.78	6.74	5.91	5.21	#DIV/0!	5.70	8.43	5.29	4.73	8.08	#DIV/0!	#DIV/0!	4.96	6.24	7.34	5.38	5.75	8.06	<b>6.83</b>
เปอร์เซ็นต์ของเสียสะสม	#DIV/0!	#DIV/0!	#DIV/0!	#DIV/0!	9.93	10.12	10.28	8.56	8.74	8.74	8.74	8.06	7.87	8.11	7.96	7.75	7.46	7.46	7.29	7.38	7.21	7.02	7.08	7.08	7.08	6.94	6.90	6.93	6.84	6.78	6.83

รายการเสีย		1	2	3	4	5	6	7	8	9	10	11	12	13	14	15	16	17	18	19	20	21	22	23	24	25	26	27	28	29	30	31	รวม	
PART ASSY	Shelf ไม้ Lock	0	0	0	0	7	1	0	0	2	0	0	4	5	2	1	2	2	2	0	2	3	1	0	1	0	1	2	2	1	1	3	<b>43</b>	
	Fan guard เป็น Gap	0	0	0	0	17	12	15	16	19	0	0	7	2	25	11	2	5	0	5	13	12	5	14	0	0	15	6	13	8	12	8	<b>242</b>	
	C-panel เป็น Gap	0	0	0	0	0	1	2	0	2	0	0	0	1	2	2	3	4	0	1	0	5	0	1	0	0	0	0	8	0	3	0	<b>35</b>	
	Grid เป็น Gap	0	0	0	0	6	0	0	0	0	0	0	2	8	5	0	7	1	0	8	1	0	4	3	0	0	5	0	3	0	0	1	<b>54</b>	
	H-cover ไม้ Lock	0	0	0	0	4	0	2	1	0	0	1	1	3	1	0	1	0	1	0	4	2	1	5	6	0	0	4	2	2	1	2	<b>45</b>	
	Ice maker case	0	0	0	0	4	0	0	2	0	0	0	0	1	2	1	0	0	0	2	1	0	1	0	0	0	1	1	2	0	21	2	<b>41</b>	
	Ice corner ไม้ Lock	0	0	0	0	1	0	2	0	7	0	0	1	0	4	8	3	2	0	0	2	0	0	3	0	0	0	1	4	1	5	4	<b>66</b>	
	อื่นๆ	0	0	0	0	16	8	12	12	15	0	0	16	18	16	11	14	19	0	0	17	12	16	11	12	0	0	16	19	16	16	13	11	<b>316</b>
	รวม PART ASSY	0	0	0	0	14	13	17	7	12	0	0	6	8	8	1	3	9	0	4	8	3	4	4	0	0	1	3	6	12	3	11	<b>157</b>

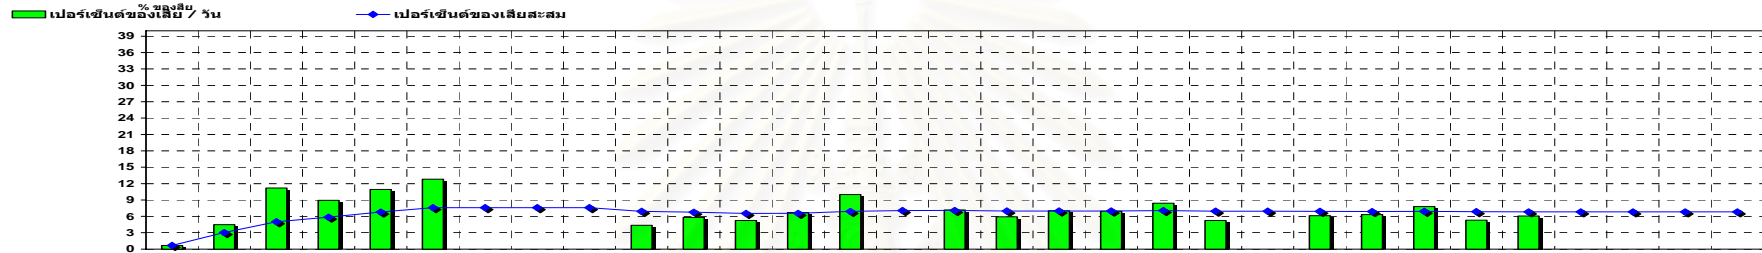
กราฟแสดงเปอร์เซ็นต์ของเสียในการตรวจสอบกระบวนการผลิต

หมายเลขที่ตรวจสอบ : F/A-K1  
ประจำเดือน : FEB '09

วันที่ผลิต	1	2	3	4	5	6	7	8	9	10	11	12	13	14	15	16	17	18	19	20	21	22	23	24	25	26	27	28	29	30	31	รวม		
ยอดผลิต	1,321	2,171	1,125	1,343	1,325	1,093	0	0	0	2,156	1,812	2,101	1,125	16,047	17,867	0	17,867	19,302	21,045	22,724	24,465	26,081	27,783	27,783	1,900	1,798	1,426	1,317	1,217	0	0	0	35,042	
จำนวนของเสีย	9	97	106	126	111	145	140	0	0	8,277	8,277	10,433	12,245	14,346	16,047	17,867	19,302	21,045	22,724	24,465	26,081	27,783	27,783	1,900	1,798	1,426	1,317	1,217	0	0	0	2,393		
เปอร์เซ็นต์ของเสีย / วัน	0.68	4.47	11.20	8.93	10.94	12.81	#DIV/0!	#DIV/0!	#DIV/0!	4.36	5.79	5.24	6.70	6.53	6.55	10.00	#DIV/0!	7.18	5.91	7.03	6.95	8.42	5.23	#DIV/0!	6.13	6.34	7.78	5.32	6.08	#DIV/0!	#DIV/0!	#DIV/0!	#DIV/0!	6.83
เปอร์เซ็นต์ของเสียสะสม	0.68	3.04	5.03	5.85	6.79	7.59	7.59	7.59	7.59	6.92	6.75	6.53	6.55	6.50	7.06	7.07	6.98	6.98	6.98	6.98	7.07	6.95	6.95	6.91	6.88	6.92	6.88	6.83	6.83	6.83	6.83	6.83	6.83	6.83

รายการที่เสีย		1	2	3	4	5	6	7	8	9	10	11	12	13	14	15	16	17	18	19	20	21	22	23	24	25	26	27	28	29	30	31	รวม
PARTASSY	Sheet ไม้ Lock	0	0	1	2	4	0	0	0	0	3	1	2	2	0	0	1	2	1	1	1	0	0	0	0	1	0	1	0	0	0	0	23
	Pin guard ไม้ Gap	5	4	7	11	8	7	0	0	0	5	13	7	2	15	0	2	5	8	5	3	2	0	4	8	2	5	6	0	0	0	0	134
	C-panel ไม้ Gap	2	0	2	0	1	0	0	0	0	0	8	0	1	2	0	3	4	0	1	0	5	0	1	0	3	0	0	0	0	0	0	35
	Grill ไม้ Gap	0	0	0	0	0	6	0	0	0	0	4	3	2	8	5	0	7	1	0	8	1	0	0	3	1	0	5	0	0	0	0	54
	H-cover ไม้ Lock	0	2	1	1	0	4	0	0	0	5	2	1	1	3	0	0	0	1	0	4	2	1	0	6	2	2	4	2	0	0	0	45
	Ice maker wass	0	0	2	2	0	4	0	0	0	1	2	0	0	1	0	1	0	0	2	1	0	0	0	0	2	21	1	1	0	0	0	41
Ice corner ไม้ Lock	2	0	7	8	1	0	0	0	0	0	3	1	1	0	4	0	3	2	5	0	2	0	0	0	6	4	1	4	0	0	0	54	
อื่นๆ	12	12	17	15	12	16	0	0	0	17	9	11	7	18	0	9	12	15	13	10	8	0	6	9	9	7	9	0	0	0	0	241	
DECRASSY	PU ไม้ปิดช่อง	17	7	12	1	14	13	0	0	0	4	6	6	38	47	29	12	19	22	24	18	3	0	4	9	3	1	3	0	0	0	0	295
	บันไดพลาสติก DOOR	13	4	9	5	10	12	0	0	0	8	8	10	10	14	0	0	8	5	5	14	4	0	4	14	11	1	1	0	0	0	0	157
