ผลปฏิบัติการแก้ไขเพื่อลดปริมาณงานกลับคืนมาแก้ไข

5.1. ผลปฏิบัติการแก้ไขในการผลิตตัวถังหม้อแห้ง

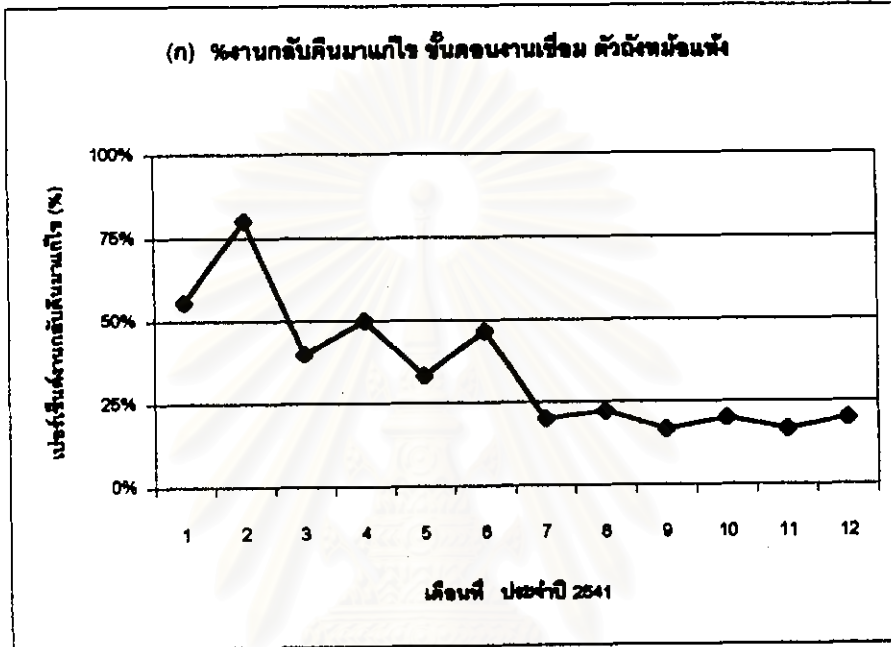
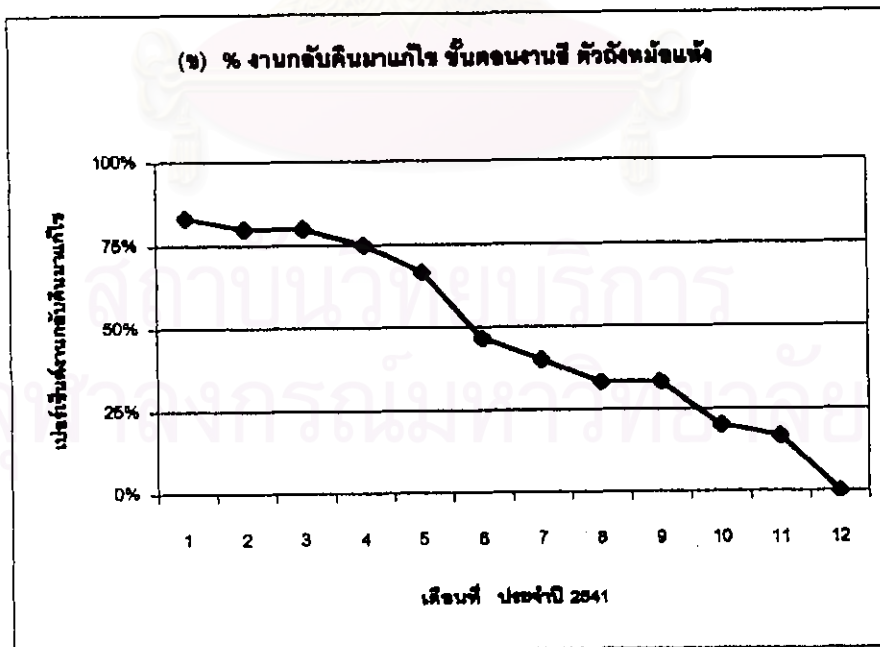
รูปที่ 5.2. เปอร์เซนต์งานกลับคืนมาแก้ไข ในกระบวนการผลิต ตัวถังหม้อแห้ง

การแก้ไขแล้วเปอร์เซ็นต์งานแก้ไขก็ลดลงเป็น 45.00% และ 18.18% ในช่วงหลังการแก้ไขในช่วงเวลาที่ 2 และช่วงเวลาที่ 3 ตามลำดับ และเพื่อแสดงให้เห็นถึงผลของความเปลี่ยนแปลงที่เกิดขึ้นจากการปฏิบัติการแก้ไขได้ชัดเจน ก็สามารถนำมาเขียนเป็นกราฟเส้นแสดงแนวโน้มการเปลี่ยนแปลงของเปอร์เซ็นต์งานกลับคืนมาแก้ไขที่ลดลงได้ดังรูปที่ 5.2.

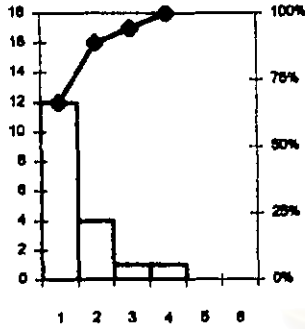
(ก) ผังพาเรโตแสดงการเปรียบเทียบผลการปรับปรุงและปฏิบัติการแก้ไข ชั้นตอนงานที่ 1 ตัวตั้งหม้อแห้ง

N = จำนวนงานแก้ไขทั้งหมด N1 = 18
 R = จำนวนงานแก้ไขที่ระงับและดูภาวะ R1 = 16

N2 = 13
 R2 = 6

N3 = 4
 R3 = 0

N1 - N3 = 18 - 4 = 14

จากรูปที่ 5.3. (ก) แสดงการเปรียบเทียบผลการปรับปรุง ในขั้นตอนงานเชื่อม ตัวถังหม้อแห้ง พบว่า ความแตกต่างของจำนวนงานแก้ไขทั้งหมด (N) ของผังที่ 1 และผังที่ 3 จะแสดงถึงผลการแก้ไขปรับปรุงคือ จำนวนงานกลับคืนมาแก้ไขทั้งหมดลดลงถึง $18 - 4 = 14$ จุด

และจำนวนงานตัวถังกลับมามาแก้ไขเนื่องจากกระยะฐานไม่ตามแบบ (R) จะได้ว่า ก่อนทำการแก้ไขในช่วงเวลาที่ 1 มีค่าสูงถึง 16 ใบ ภายหลังจากมีการปฏิบัติการแก้ไขในช่วงที่ 2 จำนวนตัวถังแก้ไขลดลงเหลือ 6 ใบ และเมื่อปฏิบัติการแก้ไขต่อไปในช่วงที่ 3 ก็พบว่า จำนวนตัวถังแก้ไขลดลงเหลือ 0 ใบ คือไม่มีของงานกลับมามาแก้ไขเนื่องจากสาเหตุนี้ แต่ต้องมีการติดตามผลว่าปัญหาจากสาเหตุดังกล่าวนี้หมดไปจริงหรือไม่ต่อไป

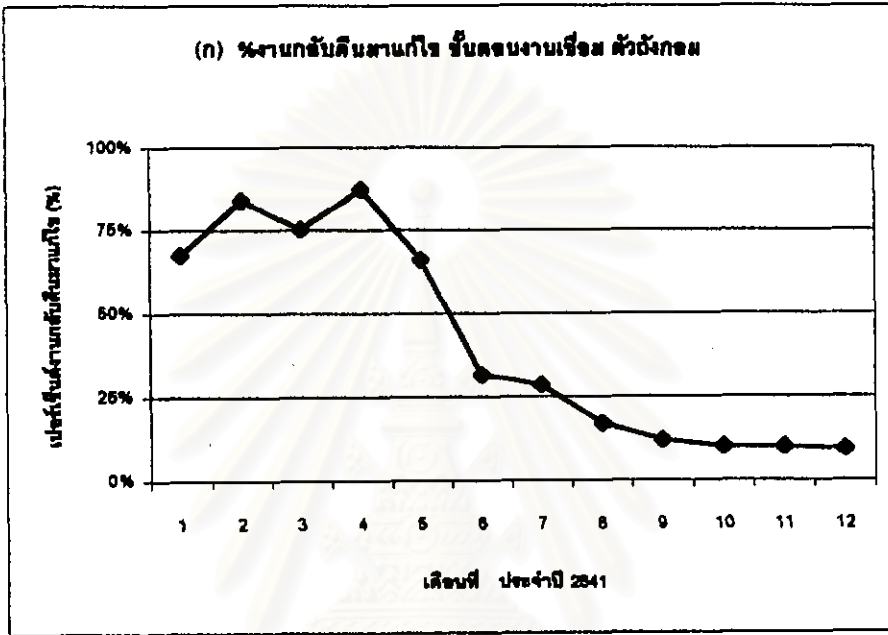
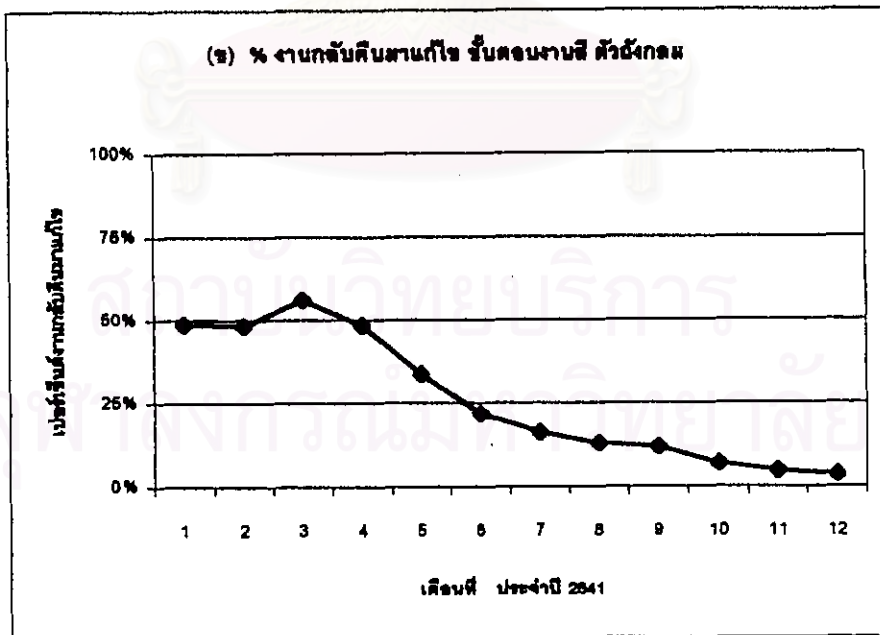
รูปที่ 5.4. เปอร์เซนต์งานกลับคืนมาแก้ไข ในกระบวนการผลิต ตัวถังกลม

การแก้ไขแล้วเปอร์เซ็นต์งานแก้ไขก็ได้ลดลงเป็น 19.92% และ 6.19% ในช่วงหลังการแก้ไขในช่วงเวลาที่ 2 และช่วงเวลาที่ 3 ตามลำดับ และเพื่อแสดงให้เห็นถึงผลของความเปลี่ยนแปลงที่เกิดขึ้นจากการปฏิบัติการแก้ไขได้ชัดเจน ก็สามารถนำมาเขียนเป็นกราฟเส้นแสดงแนวโน้มการเปลี่ยนแปลงของเปอร์เซ็นต์งานกลับคืนมาแก้ไขที่ลดลงได้ดังรูปที่ 5.4.

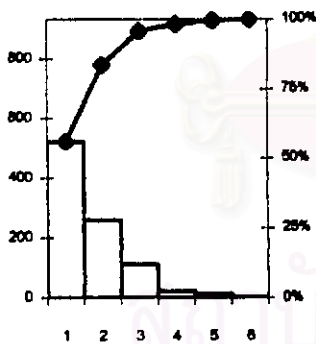
R2 = 97

R3 = 11

$N1 - N3 = 933 - 34 = 899$

$R1 - R3 = 522 - 11 = 511$

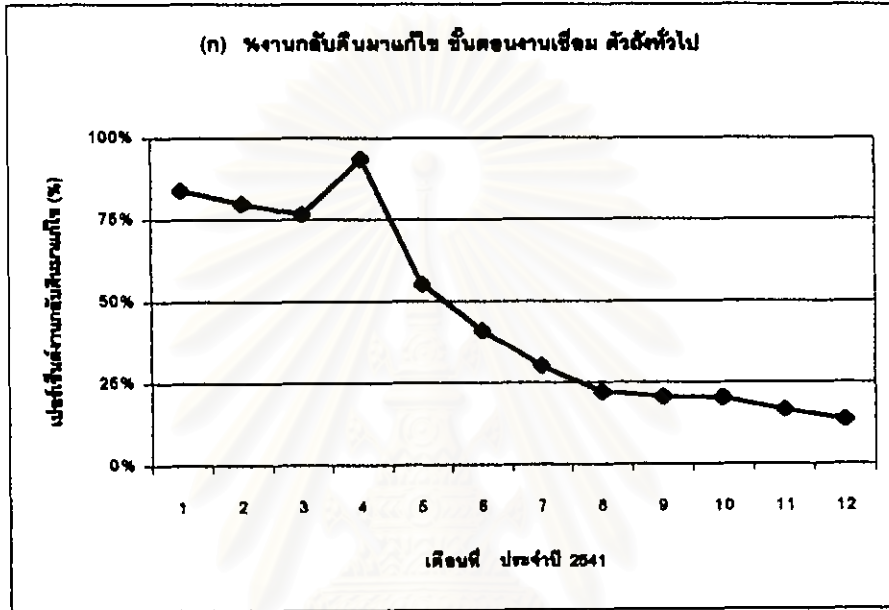
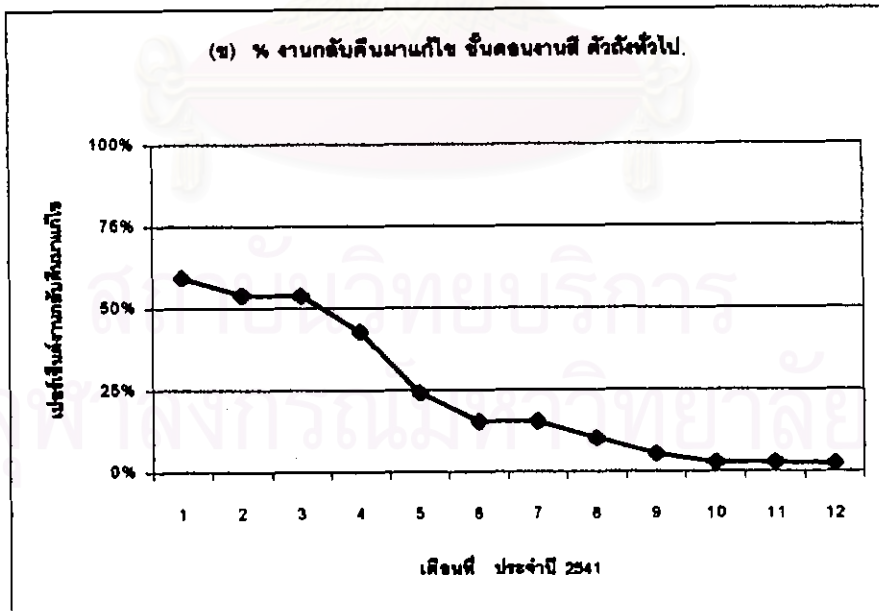
รูปที่ 5.6. เปอร์เซนต์งานกลับคืนมาแก้ไข ในกระบวนการผลิต ตัวถังหัวไป

การแก้ไขแล้วเปอร์เซ็นต์งานแก้ไขก็ได้ลดลงเป็น 17.21% และ 3.17% ในช่วงหลังการแก้ไขในช่วงเวลาที่ 2 และช่วงเวลาที่ 3 ตามลำดับ และเพื่อแสดงให้เห็นถึงผลของความเปลี่ยนแปลงที่เกิดขึ้นจากการปฏิบัติการแก้ไขได้ชัดเจน ก็สามารถนำมาเขียนเป็นกราฟเส้นแสดงแนวโน้มการเปลี่ยนแปลงของเปอร์เซ็นต์งานกลับคืนมาแก้ไขที่ลดลงได้ดังรูปที่ 5.6.

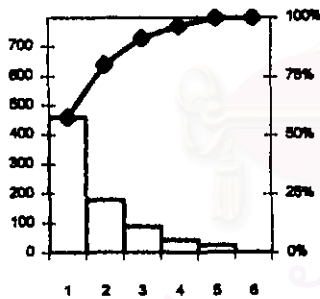
R2 = 60

R3 = 12

N1 - N3 = 788 - 37 = 751

R1 - R3 = 461 - 12 = 449
