การเปรียบเทียบผลก่อนและหลังการปรับปรุง

5.1 ผลการดำเนินการแก้ไข

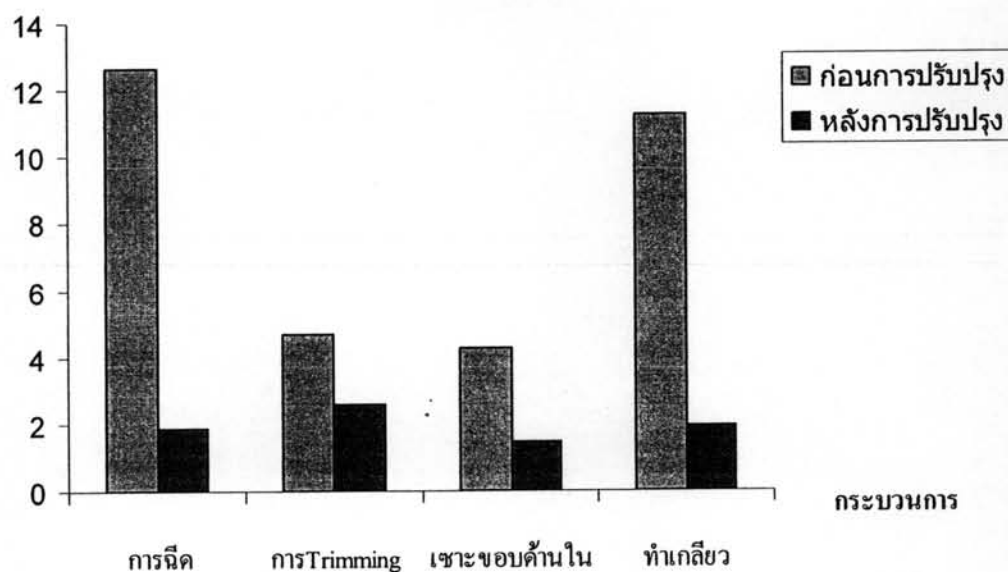
รูปที่ 5.1 แสดงเปอร์เซ็นต์ของเสียในแต่ละกระบวนการผลิตก่อนการปรับปรุงและหลังการปรับปรุง

สำหรับผลการดำเนินการแก้ไขในเรื่องของเสียที่เกิดจากกระบวนการผลิต ได้ทำการเก็บข้อมูลของเสียที่เกิดขึ้นตั้งแต่ เดือนมิถุนายน 2550 ถึงเดือนสิงหาคม 2550 และดำเนินการแก้ไขโดยผลการดำเนินการพบว่า มีการดำเนินการแก้ไขโดยใช้ PFMEA แก้ไขสามารถรวบรวมลักษณะของเสียในกระบวนการได้ดังตารางที่ 5.1 และรูปที่ 5.1

เดือน	จำนวนที่ ผลิต ทั้งหมด	ของเสียทั้งหมด		กระบวนการ ฉีด		กระบวนการ Trimming		กระบวนการ เซาะขอบด้านใน		กระบวนการ ทำเกลียว	
		จำนวน	%	จำนวน	%	จำนวน	%	จำนวน	%	จำนวน	%
ธ.ค.48-พ.ค.49 (ก่อนการ ปรับปรุง)	281,815	92,576	32.84	35,609	12.63	13,150	4.66	12,127	4.30	31,690	11.24
มี.ย.50-ส.ค.50 (หลังการ ปรับปรุง)	150,640	10,798	7.16	2,588	1.71	3,492	2.31	2,034	1.35	2,684	1.78

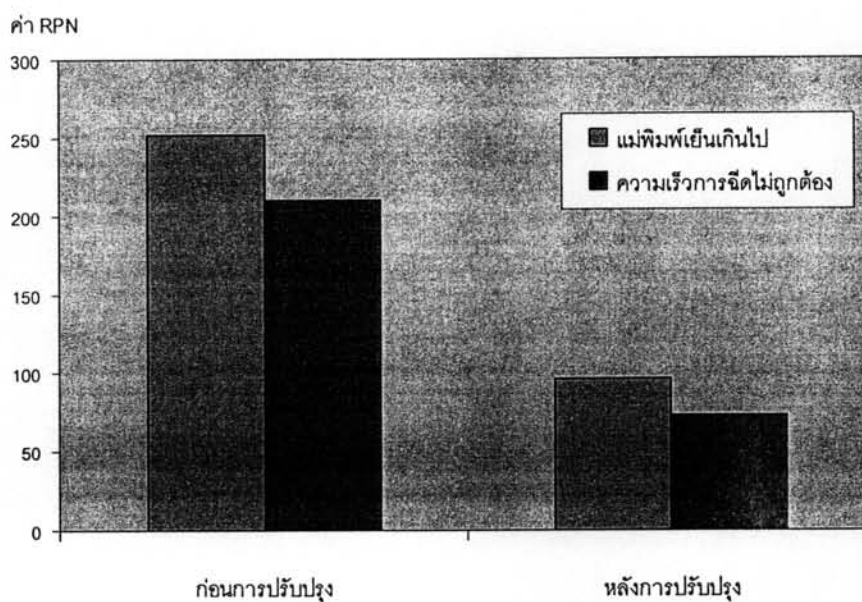
รูปที่ 5.2 แสดงค่า RPN ในกระบวนการฉีดก่อนการปรับปรุงและหลังการปรับปรุง

สาเหตุ	ค่า RPN	
	ก่อนการปรับปรุง	หลังการปรับปรุง
อุณหภูมิแม่พิมพ์เย็นเกินไป	252	96
ความเร็วในการฉีดไม่ถูกต้อง	210	72

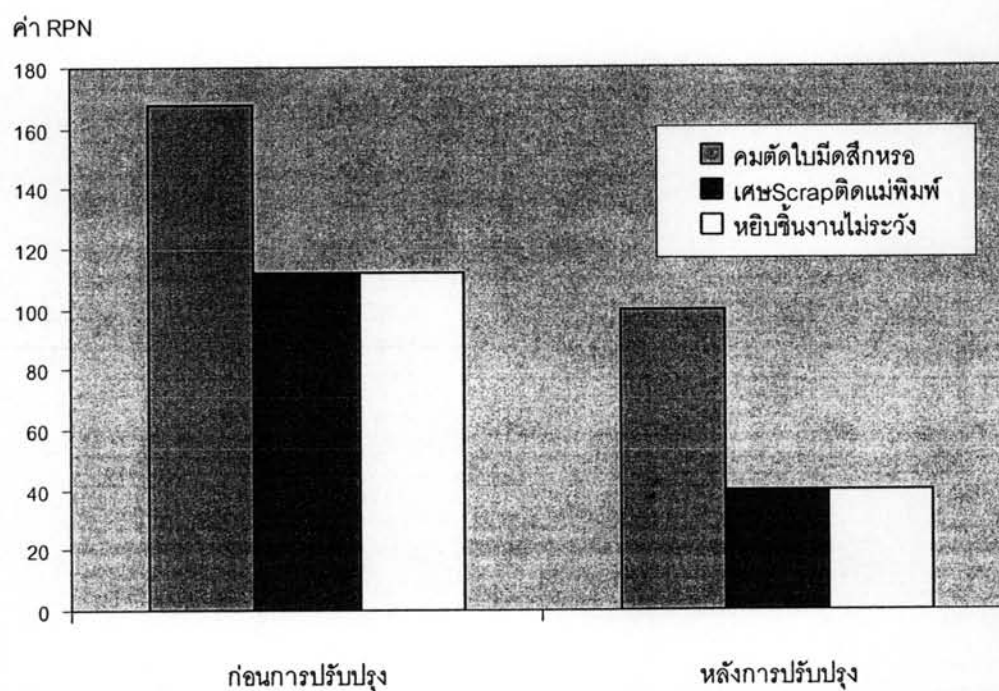
รูปที่ 5.3 แสดงค่า RPNในกระบวนการ Trimming ก่อนการปรับปรุงและหลังการปรับปรุง

สาเหตุ	ค่า RPN	
	ก่อนการปรับปรุง	หลังการปรับปรุง
คมตัดใบมีดแม่พิมพ์สึกหรอ	168	100
มีเศษ Scrap ติดแม่พิมพ์	112	40
หยิบชิ้นงานโดยไม่ระวัง	112	40

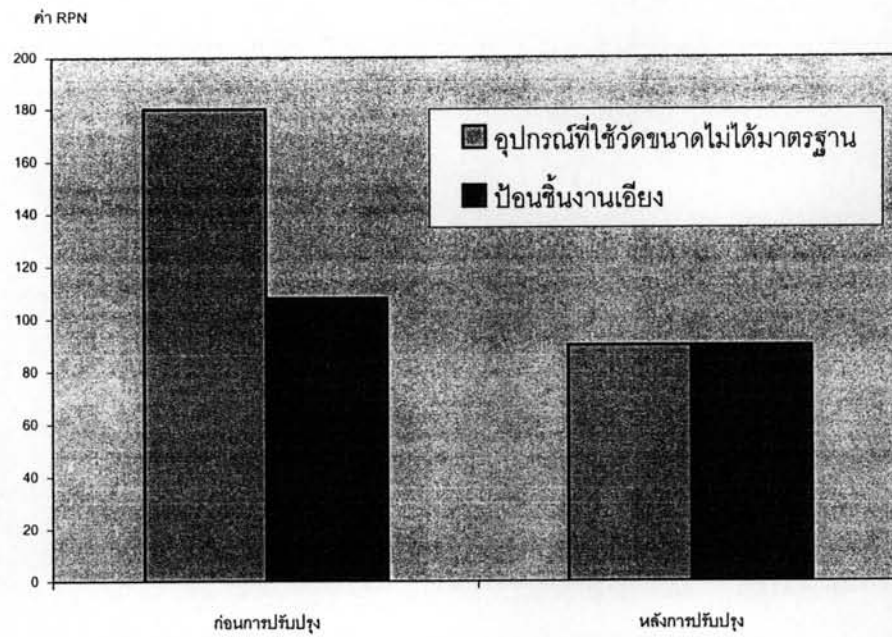
รูปที่ 5.4 แสดงค่า RPN ในกระบวนการเจาะขอบด้านใน ก่อนการปรับปรุงและหลังการปรับปรุง

สาเหตุ	ค่า RPN	
	ก่อนการปรับปรุง	หลังการปรับปรุง
อุปกรณ์ที่ใช้วัดขนาดไม่ได้มาตรฐาน	180	90
ป้อนชิ้นงานเฉียง	108	90

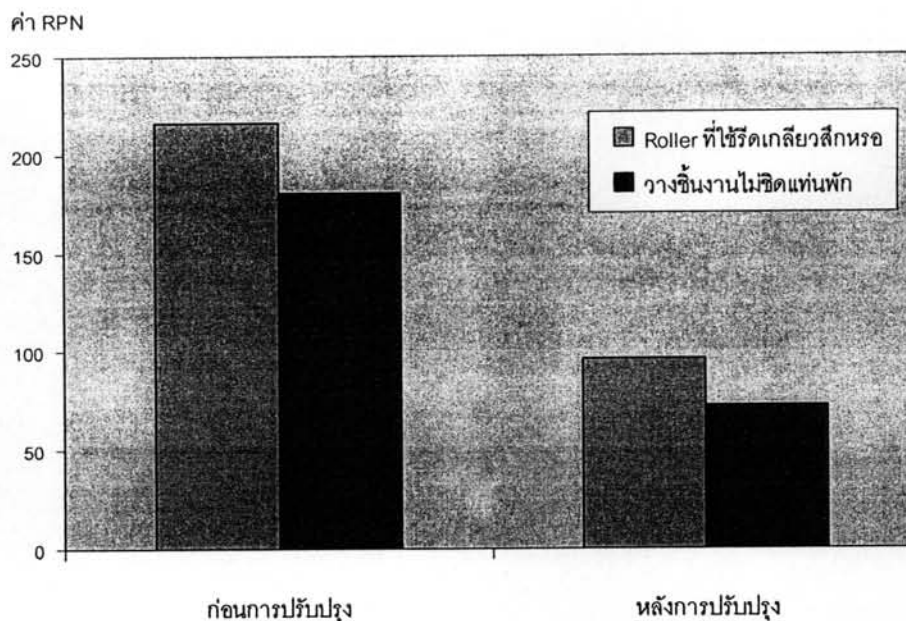
รูปที่ 5.5 แสดงค่า RPN ในกระบวนการทำเกลียว ก่อนการปรับปรุงและหลังการปรับปรุง

สาเหตุ	ค่า RPN	
	ก่อนการปรับปรุง	หลังการปรับปรุง
Roller ที่ใช้รีดเกลียวสึกหรอ	216	96
วางชิ้นงานไม่ชิดแท่นพัก	180	90
