## บทที่ 5

### การเปรียบเทียบของเสียก่อนและหลังการปรับปรุง

## 5.1 การเปรียบเทียบเปอร์เซ็นต์ของเสียที่แยกการผลิตที่เกิดจากกระบวนการผลิต

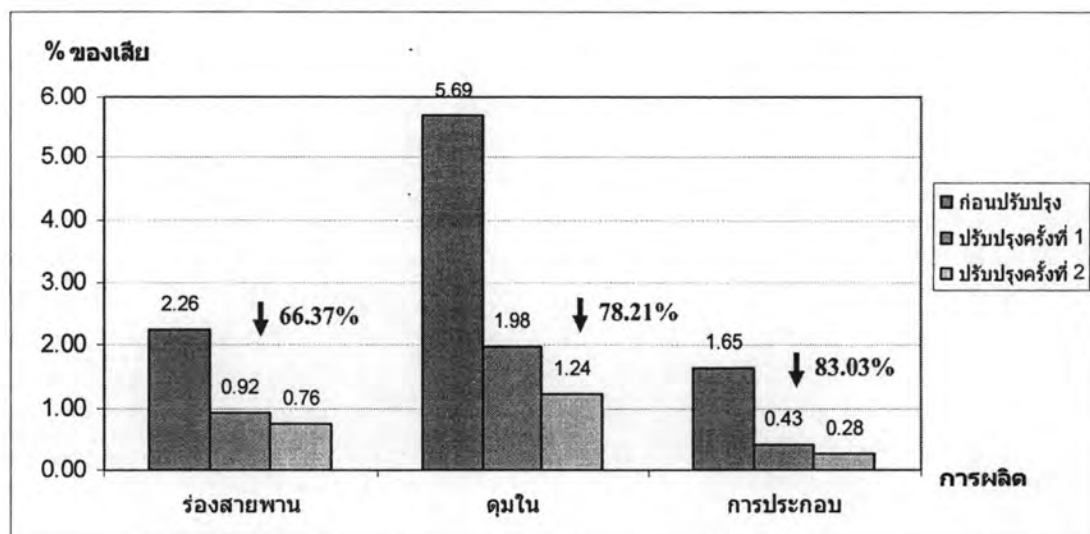
รูปที่ 5.1 กราฟเปอร์เซ็นต์ของเสียในการผลิตทุลเย็

ซึ่งแสดงดังตารางที่ 5.1- และรูปที่ 5.1

รอบการผลิต	การผลิตร่องสายพาน			การผลิตคุมใน			การประกอบ		
	จำนวน ผลิต ทั้งหมด	ของเสียทั้งหมด		จำนวน ผลิต ทั้งหมด	ของเสียทั้งหมด		จำนวน ผลิต ทั้งหมด	ของเสียทั้งหมด	
		จำนวน	%		จำนวน	%		จำนวน	%
ก่อนปรับปรุง (1-9 ปี 2550)	5,925	134	2.26	5,925	337	5.69	5,576	92	1.65
ปรับปรุงครั้งที่ 1 (10-11 ปี 2550)	1,415	13	0.92	1,415	28	1.98	1,387	6	0.43
ปรับปรุงครั้งที่ 2 (12-13 ปี 2550)	1,450	11	0.76	1,450	18	1.24	1,432	4	0.28

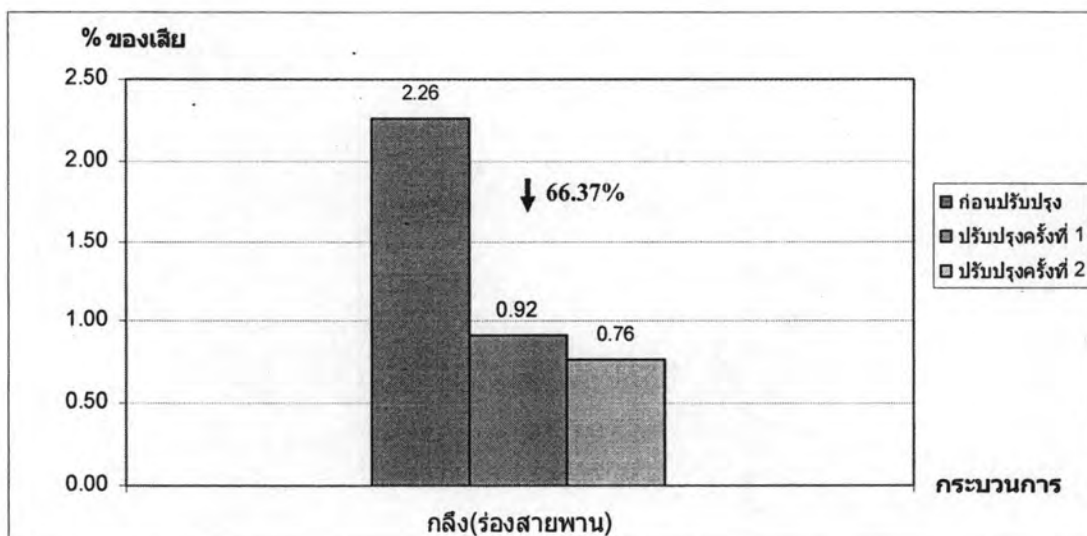
รูปที่ 5.2 กราฟเปอร์เซ็นต์ของเสียในกระบวนการผลิตร่องสายพาน

ผลการเปรียบเทียบเปอร์เซ็นต์ของเสียที่เกิดขึ้นก่อนและหลังการปรับปรุงของกระบวนการผลิตร่องสายพาน ภายหลังกการดำเนินการแก้ไข โดยใช้ Process FMEA ในรอบการผลิตที่ 10-11 และ รอบการผลิตที่ 12-13 ปี 2550. สามารถสรุปได้ดังนี้ เปอร์เซ็นต์ของเสียในกระบวนการกลึง (ร่องสายพาน) ลดลงจาก 2.26% เหลือ 0.92% และ 0.76% ตามลำดับ ดังนั้นเปอร์เซ็นต์ของเสียลดลง 66.37% แสดงดังตารางที่ 5.2 และรูปที่ 5.2

รอบการผลิต	การผลิตร่องสายพาน		
	จำนวนผลิตทั้งหมด (ชิ้น)	กระบวนการกลึง (ร่องสายพาน)	
		จำนวนของเสีย (ชิ้น)	% ของเสีย
ก่อนปรับปรุง (1-9 ปี 2550)	5,925	134	2.26
ปรับปรุงครั้งที่ 1 (10-11 ปี 2550)	1,415	13	0.92
ปรับปรุงครั้งที่ 2 (12-13 ปี 2550)	1,450	11	0.76

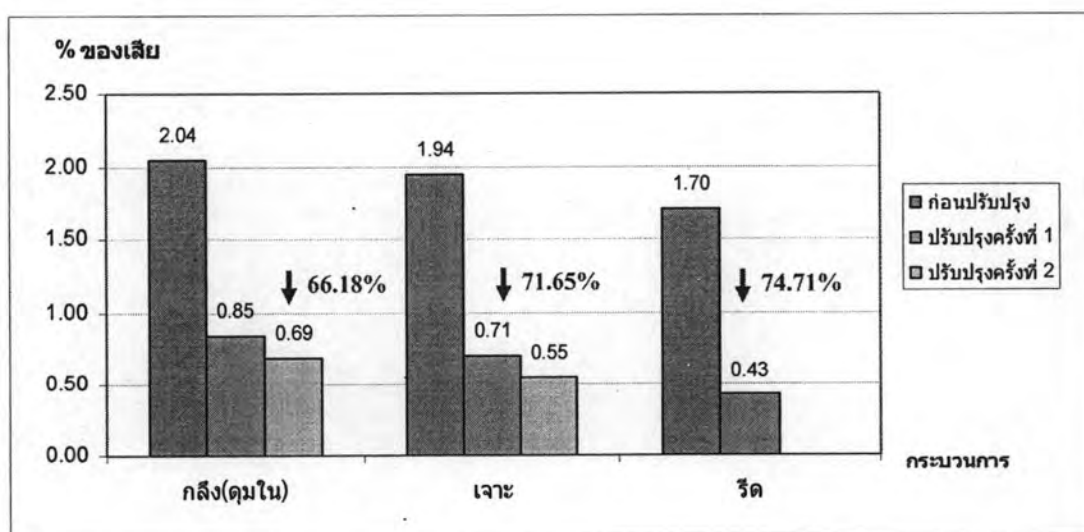
รูปที่ 5.3 กราฟเปอร์เซ็นต์ของเสียในกระบวนการผลิตคুমใน

- กระบวนการกลึง(คุมใน) เปอร์เซ็นต์ของเสียลดลงจาก 2.04% เหลือ 0.85% และ 0.69% ตามลำดับ ดังนั้นเปอร์เซ็นต์ของเสียลดลง 66.18%
- กระบวนการเจาะ เปอร์เซ็นต์ของเสียลดลงจาก 1.94% เหลือ 0.71% และ 0.55% ตามลำดับ ดังนั้นเปอร์เซ็นต์ของเสียลดลง 71.65%
- กระบวนการรีด เปอร์เซ็นต์ของเสียลดลงจาก 1.70 % เหลือ 0.42% ดังนั้น เปอร์เซ็นต์ของเสียลดลง 74.71%

แสดงดังตารางที่ 5.3 และรูปที่ 5.3

รอบการผลิต	การผลิตคুমใน						
	จำนวนผลิต ทั้งหมด (ชิ้น)	กระบวนการ					
		กลึง(คুমใน)		เจาะ		รีด	
		ของเสีย		ของเสีย		ของเสีย	
	จำนวน (ชิ้น)	%	จำนวน (ชิ้น)	%	จำนวน (ชิ้น)	%	
ก่อนปรับปรุง (1-9 ปี 2550)	5,925	121	2.04	115	1.94	101	1.70
ปรับปรุงครั้งที่ 1 (10-11 ปี 2550)	1,415	12	0.85	10	0.71	6	0.43
ปรับปรุงครั้งที่ 2 (12-13 ปี 2550)	1,450	10	0.69	8	0.55	0	0

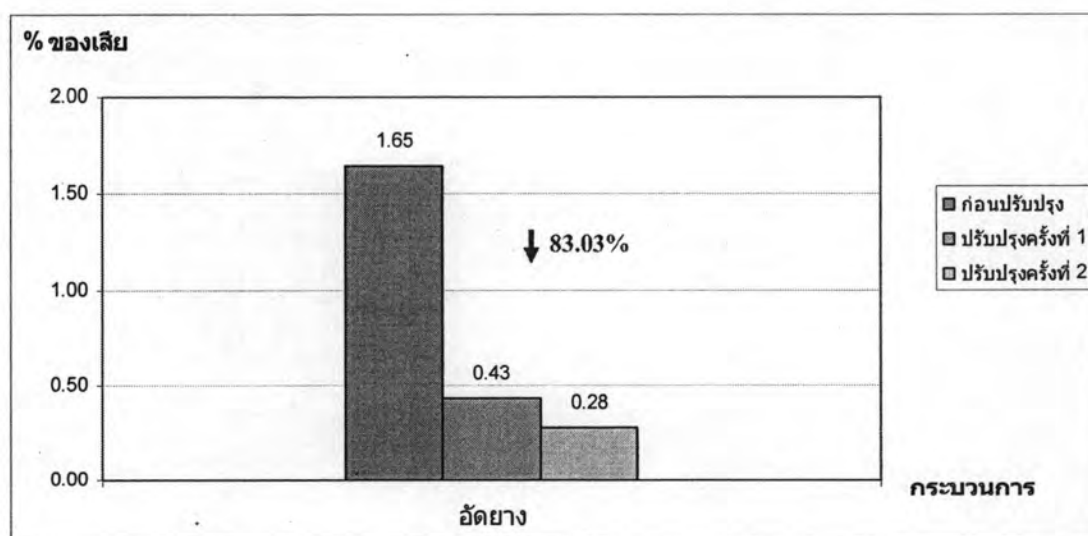
รูปที่ 5.4 กราฟเปอร์เซ็นต์ของเสียในกระบวนการประกอบ

ผลการเปรียบเทียบเปอร์เซ็นต์ของเสียที่เกิดขึ้นก่อนและหลังการปรับปรุงของกระบวนการประกอบ ภายหลังจากดำเนินการแก้ไข โดยใช้ Process FMEA ในรอบการผลิตที่ 10-11 และ รอบการผลิตที่ 12-13 ปี 2550 สามารถสรุปได้ดังนี้ เปอร์เซ็นต์ของเสียในกระบวนการอัดยาลดลงจาก 1.65% เหลือ 0.65% และ 0.21% ดังนั้นเปอร์เซ็นต์ของเสียลดลง 83.03% แสดงดังตารางที่ 5.4 และรูปที่ 5.4

รอบการผลิต	การประกอบ		
	จำนวนผลิตทั้งหมด (ชิ้น)	กระบวนการอัดยาง	
		จำนวนของเสีย (ชิ้น)	% ของเสีย
ก่อนปรับปรุง (1-9 ปี 2550)	5,576	92	1.65
ปรับปรุงครั้งที่ 1 (10-11 ปี 2550)	1,387	6	0.43
ปรับปรุงครั้งที่ 2 (12-13 ปี 2550)	1,432	4	0.28

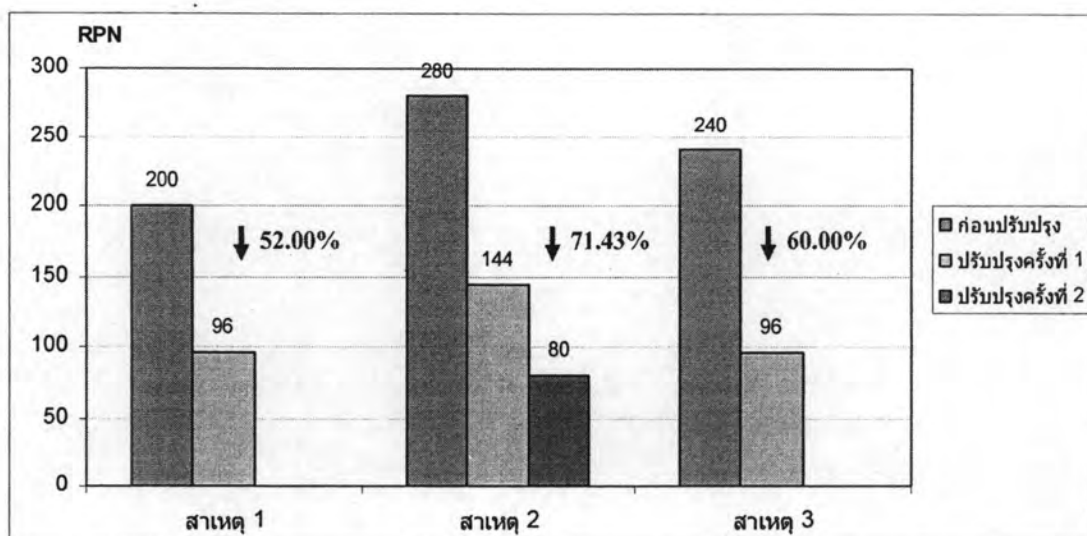
รูปที่ 5.5 ค่า RPN ที่เกิดขึ้นในกระบวนการกลึง(ร่องสายพาน)

- หมายเหตุ
- สาเหตุ 1 : การใช้มีดมีดอินเสิร์ตผิดประเภท
  - สาเหตุ 2 : พนักงานไม่เข้าใจการใช้เครื่องมือวัดทำให้วัดชิ้นงานคลาดเคลื่อน
  - สาเหตุ 3 : การจับยึดชิ้นงานของอุปกรณ์จับชิ้นงานไม่แน่น

- การใช้มีดมีดอินเสิร์ตผิดประเภท พบว่า ค่า RPN ลดลงจาก 200 เหลือ 72 ดังนั้นเปอร์เซ็นต์ของค่า RPN ลดลง 52.00%
- พนักงานไม่เข้าใจการใช้เครื่องมือวัดทำให้วัดชิ้นงานคลาดเคลื่อน พบว่า ค่า RPN ลดลงจาก 280 เหลือ 144 และ 80 ตามลำดับ ดังนั้นเปอร์เซ็นต์ของค่า RPN ลดลง 71.43%
- การจับยึดชิ้นงานของอุปกรณ์จับชิ้นงานไม่แน่น พบว่า ค่า RPN ลดลงจาก 240 เหลือ 96 ดังนั้นเปอร์เซ็นต์ของค่า RPN ลดลง 60.00%

แสดงดังตารางที่ 5.5 และรูปที่ 5.5

สาเหตุ	ค่า RPN		
	ก่อนปรับปรุง (1-9 ปี 2550)	ปรับปรุงครั้งที่ 1 (10-11 ปี 2550)	ปรับปรุงครั้งที่ 2 (12-13 ปี 2550)
การใช้มีดมีดอินเสิร์ตผิดประเภท	200	72	-
พนักงานไม่เข้าใจการใช้เครื่องมือวัดทำให้วัดชิ้นงานคลาดเคลื่อน	280	144	80
การจับยึดชิ้นงานของอุปกรณ์จับชิ้นงานไม่แน่น	240	96	-

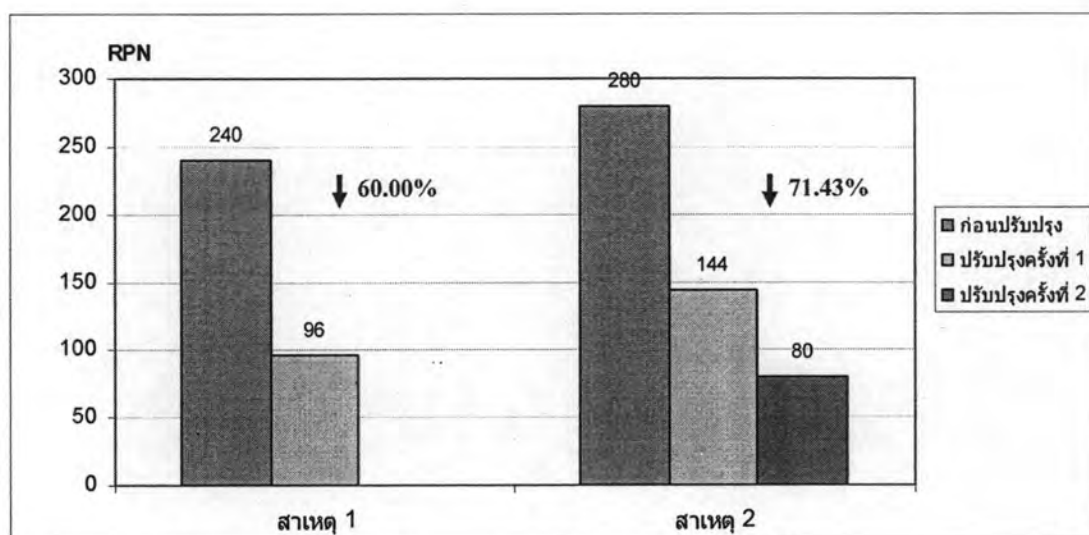
รูปที่ 5.6 ค่า RPN ที่เกิดขึ้นในกระบวนการกลึง(คูมโน)

หมายเหตุ สาเหตุ 1 : การใช้มีดมีดอินเสิร์ตผิดประเภท

สาเหตุ 2 : พนักงานไม่เข้าใจการใช้เครื่องมือวัดทำให้วัดชิ้นงานคลาดเคลื่อน

- การใช้มีดมีดอินเสิร์ตผิดประเภท พบว่า ค่า RPN ลดลงจาก 240 เหลือ 96 ดังนั้นเปอร์เซ็นต์ของค่า RPN ลดลง 60.00%
- พนักงานไม่เข้าใจการใช้เครื่องมือวัดทำให้วัดชิ้นงานคลาดเคลื่อน พบว่า ค่า RPN ลดลงจาก 280 เหลือ 144 และ 80 ตามลำดับ ดังนั้นเปอร์เซ็นต์ของค่า RPN ลดลง 71.43%

แสดงดังตารางที่ 5.6 และรูปที่ 5.6

สาเหตุ	ค่า RPN		
	ก่อนปรับปรุง (1-9 ปี 2550)	ปรับปรุงครั้งที่ 1 (10-11 ปี 2550)	ปรับปรุงครั้งที่ 2 (12-13 ปี 2550)
การใช้มีดมีดอินเสิร์ตผิดประเภท	240	96	-
พนักงานไม่เข้าใจการใช้เครื่องมือวัดทำให้วัดชิ้นงานคลาดเคลื่อน	280	144	80

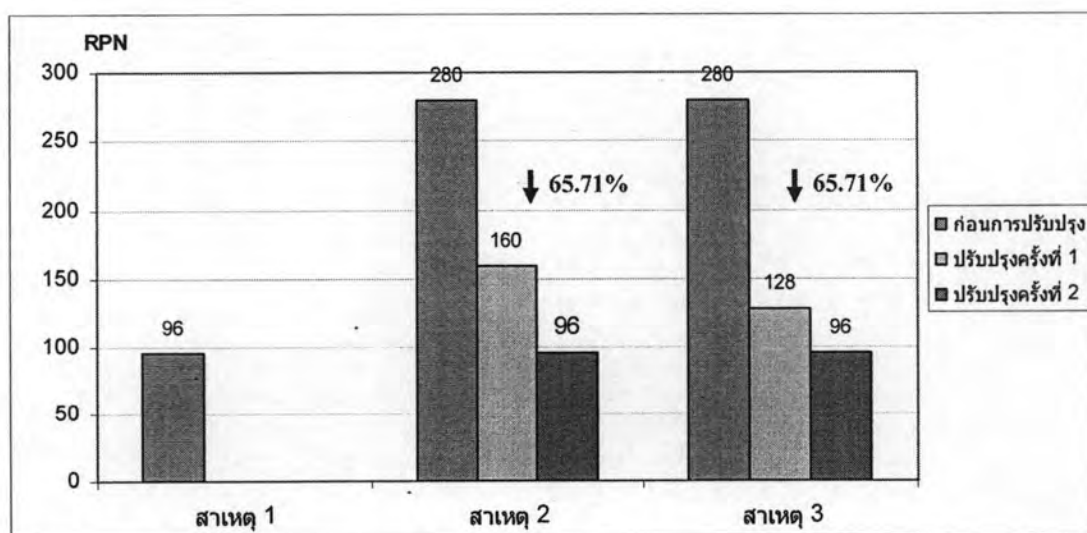
รูปที่ 5.7 ค่า RPN ที่เกิดขึ้นในกระบวนการเจา

- หมายเหตุ
- สาเหตุ 1 : การตั้งงานที่มีพิทักต์ไม่อยู่ในตำแหน่งที่กำหนด
  - สาเหตุ 2 : อุปกรณ์จับยึดมีเศษ scrap ติดอยู่
  - สาเหตุ 3 : การเจ่านำศูนย์เบี้ยว

- การตั้งงานที่มีพิกัดไม่อยู่ในตำแหน่งที่กำหนด พบว่า ค่า RPN มีค่า 96 ซึ่งน้อยกว่า 100 จึงไม่มีการปรับปรุง
- อุปกรณ์จับยึดมีเศษ scrap ติดอยู่ พบว่า ค่า RPN ลดลงจาก 280 เหลือ 160 และ 96 ตามลำดับ ดังนั้นเปอร์เซ็นต์ของค่า RPN ลดลง 65.71%

- การเจ่านำศูนย์เบี้ยว พบว่า ค่า RPN ลดลงจาก 280 เหลือ 128 และ 96 ตามลำดับ ดังนั้นเปอร์เซ็นต์ของค่า RPN ลดลง 65.71%

แสดงดังตารางที่ 5.7 และรูปที่ 5.7

สาเหตุ	ค่า RPN		
	ก่อนปรับปรุง (1-9 ปี 2550)	ปรับปรุงครั้งที่ 1 (10-11 ปี 2550)	ปรับปรุงครั้งที่ 2 (12-13 ปี 2550)
การตั้งงานที่มีพิทักต์ไม่อยู่ในตำแหน่งที่กำหนด	96	-	-
อุปกรณ์จับยึดมีเศษ scrap ติดอยู่	280	160	96
การเจ่านำศูนย์เบี้ยว	280	128	96

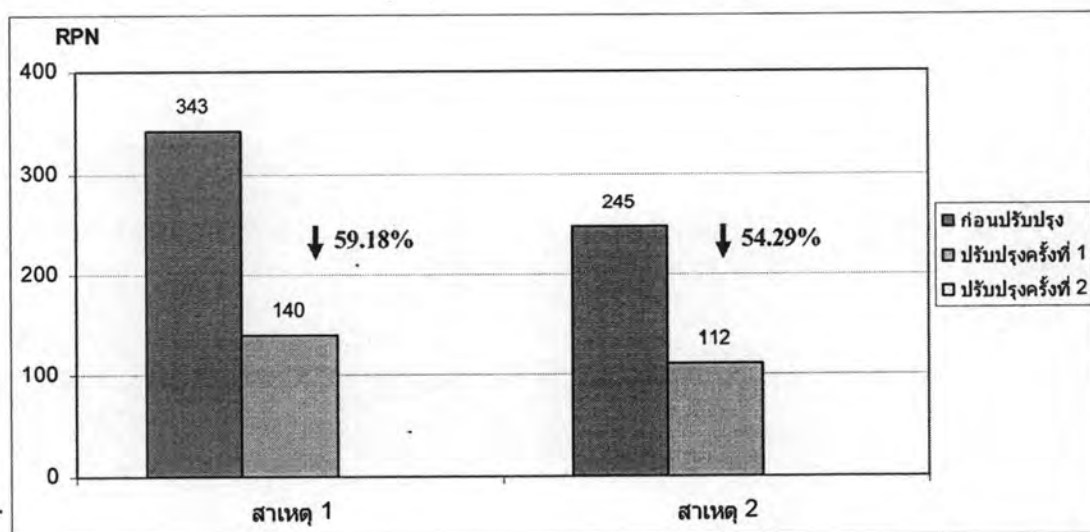
รูปที่ 5.8 ค่า RPN ที่เกิดขึ้นในกระบวนการรีด

หมายเหตุ สาเหตุ 1 : การเผื่อระยะรีดมากเกินไป  
สาเหตุ 2 : การระบายความร้อนของ Super Roll ไม่ดี

- การเผื่อระยะรีดมากเกินไป พบว่า ค่า RPN ลดลงจากเดิม 343 เหลือ 140 ดังนั้นเปอร์เซ็นต์ของค่า RPN ลดลง 59.18%
- การระบายความร้อนของ Super Roll ไม่ดี พบว่า ค่า RPN ลดลงจากเดิม 245 เหลือ 112 เปอร์เซ็นต์ของค่า RPN ลดลง 54.29%

แสดงดังตารางที่ 5.8 และรูปที่ 5.8

สาเหตุ	ค่า RPN		
	ก่อนปรับปรุง (1-9 ปี 2550)	ปรับปรุงครั้งที่ 1 (10-11 ปี 2550)	ปรับปรุงครั้งที่ 2 (12-13 ปี 2550)
การเผื่อระยะรีดมากเกินไป	343	140	-
การระบายความร้อนของ Super Roll ไม่ดี	245	112	-

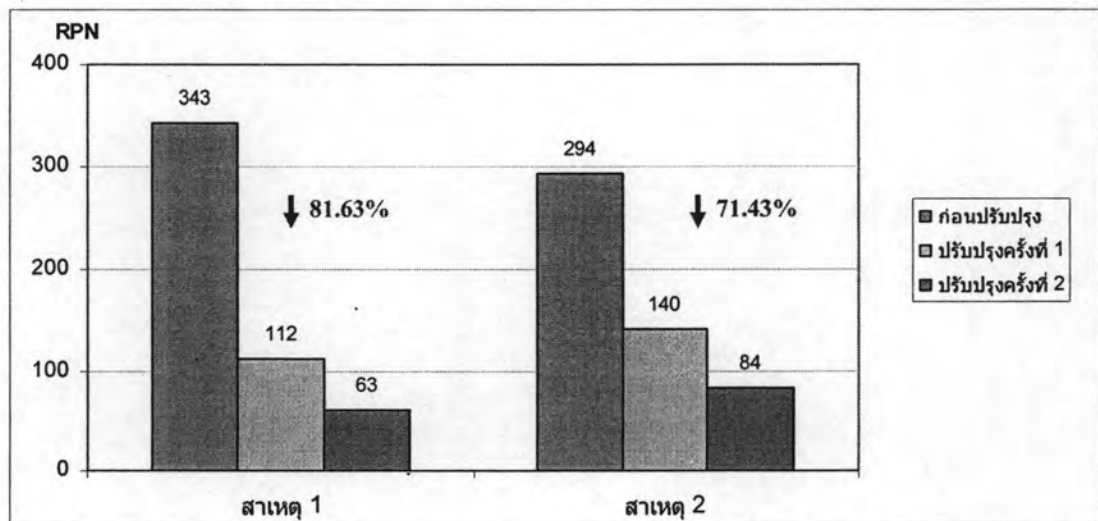
รูปที่ 5.9 ค่า RPN ที่เกิดขึ้นในกระบวนการอัตรายาง

หมายเหตุ สาเหตุ 1 :ปริมาณยางน้อยเกินไป  
สาเหตุ 2 :อุณหภูมิที่ใช้ไม่เหมาะสม

- ปริมาณยางน้อยเกินไป พบว่า ค่า RPN ลดลงจากเดิม 245 เหลือ 84 เปอร์เซ็นต์ของค่า RPN ลดลง 81.63%
- อุณหภูมิที่ใช้ไม่เหมาะสม พบว่า ค่า RPN ลดลงจากเดิม 343 เหลือ 112 และ 84 ตามลำดับ เปอร์เซ็นต์ของค่า RPN ลดลง 71.43%

แสดงดังตารางที่ 5.9 และรูปที่ 5.9

สาเหตุ	ค่า RPN		
	ก่อนปรับปรุง (1-9 ปี 2550)	ปรับปรุงครั้งที่ 1 (10-11 ปี 2550)	ปรับปรุงครั้งที่ 2 (12-13 ปี 2550)
ปริมาณยางน้อยเกินไป	343	112	63
อุณหภูมิที่ใช้ไม่เหมาะสม	294	140	84
