การศึกษาสภาพทั่วไปและการวิเคราะห์ของเสีย

3.1 การศึกษาสภาพทั่วไปของบริษัท

ผลิตภัณฑ์ที่นำมาเป็นกรณีศึกษา ได้แก่ พูลเลย์ รุ่น NKR 1 ร่อง แสดงดังรูปที่ 3.2

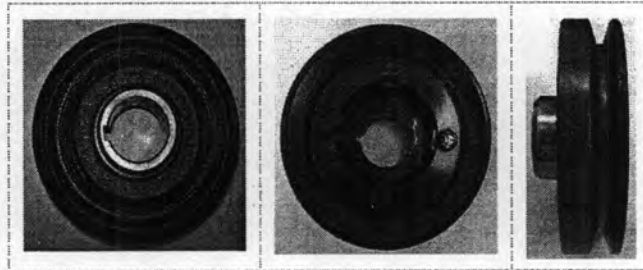
รูปที่ 3.2 ผลิตภัณฑ์พูลเลย์ รุ่น NKR 1 ร่อง

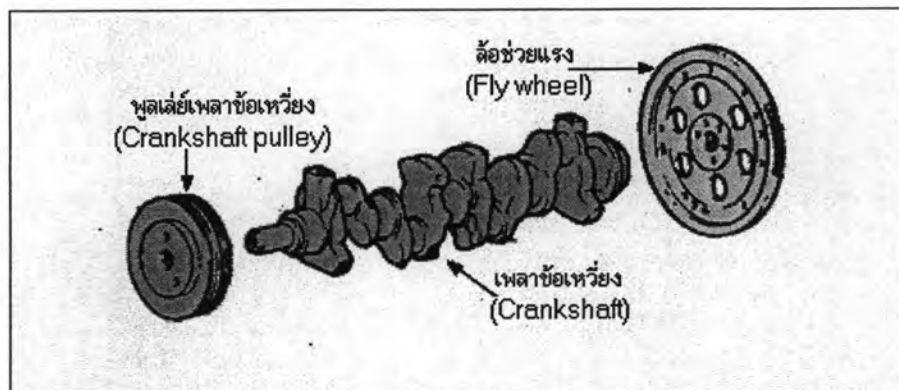
พูลเลย์ (Pulley or Crankshaft pulley) เป็นชิ้นส่วนอะไหล่รถยนต์ที่ถูกติดตั้งอยู่หน้าเครื่องยนต์ โดยพูลเลย์จะถูกประกอบเข้ากับเพลาค้อเหวี่ยง(Crankshaft)และล้อช่วยแรง(Fly wheel) ขั้นตอนการประกอบนั้นจะนำพูลเลย์ประกอบเข้ากับปลายด้านหนึ่งของเพลาค้อเหวี่ยง(Crankshaft) ส่วนปลายอีกด้านหนึ่งของเพลาค้อเหวี่ยงประกอบเข้ากับล้อช่วยแรงซึ่งติดตั้งอยู่ด้านหลังเครื่องยนต์ เมื่อเครื่องยนต์ทำงานเพลาค้อเหวี่ยงจะหมุน ส่งผลให้พูลเลย์และล้อช่วยแรงซึ่งติดอยู่กับเพลาค้อเหวี่ยงหมุนตาม ทำให้เกิดการถ่ายกำลังจากร่องสายพานของพูลเลย์ไปยังอุปกรณ์ต่างๆ เช่น ปั๊มน้ำ (Water pump), เครื่องกำเนิดไฟฟ้า(Alternator), พัดลมหม้อน้ำ(Fan), คอมเพรสเซอร์(Compressor) และพวงมาลัยเพาเวอร์(Power Steering) เป็นต้น โดยมีสายพาน(Belts)เป็นตัวส่งกำลัง แสดงดังรูปที่ 3.3

รูปที่ 3.3 การติดตั้งผลิตภัณฑ์พูลเลย์

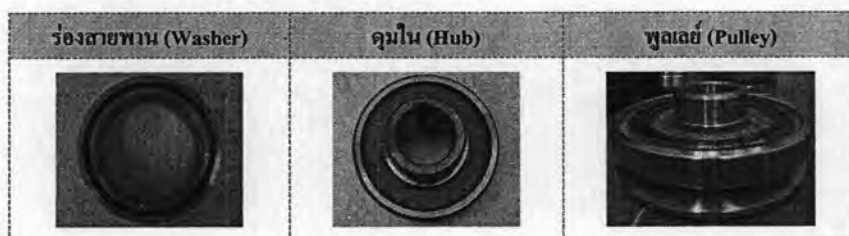
พูลเลย์ รุ่น NKR 1 ร่อง ประกอบไปด้วยชิ้นส่วน 2 ชิ้น ซึ่งได้แก่ ชิ้นส่วนของร่องสายพาน(Washer) และชิ้นส่วนของคุมใน(Hub) หลังจากนั้นนำชิ้นส่วนทั้งสองมาประกอบเข้าด้วยกันจะทำให้ได้ผลิตภัณฑ์พูลเลย์ แสดงดังรูปที่ 3.4

รูปที่ 3.4 ชิ้นส่วนร่องสายพาน, คุมใน และพูลเลย์

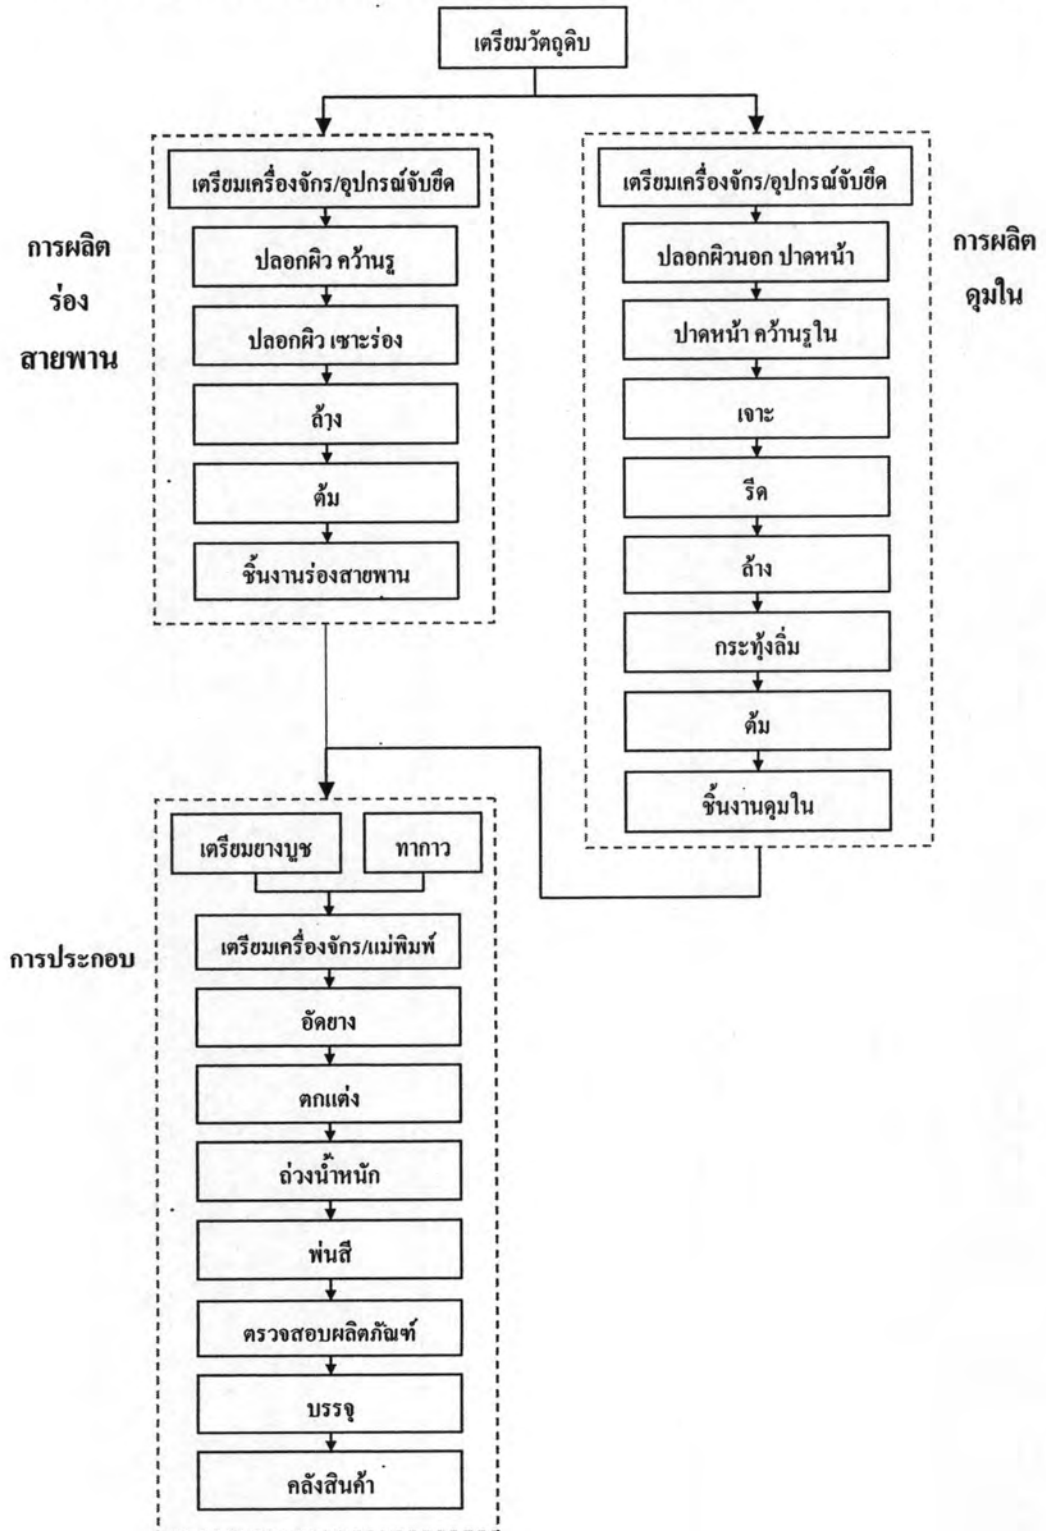
สำหรับการศึกษาด้านกระบวนการผลิตพุลเลย์ในบริษัทตัวอย่าง แสดงได้ดังภาพที่ 3.5

รูปที่ 3.5 กระบวนการผลิตพุลเลย์

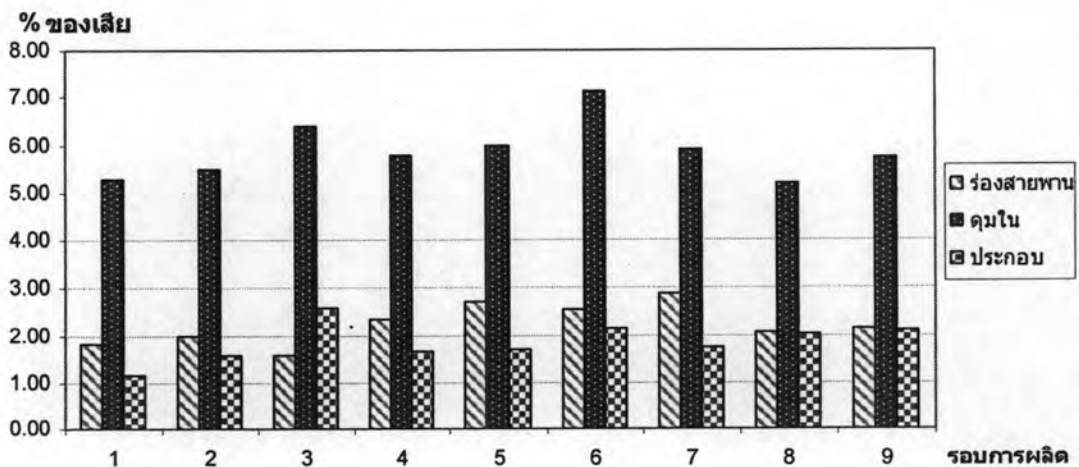
รูปที่ 3.9 กราฟแสดงเปอร์เซ็นต์ของเสียทั้งหมดที่เกิดขึ้นในรอบการผลิต 1-9 ปี 2550

จากรูปที่ 3.9 กลุ่มผู้ชำนาญการได้นำเปอร์เซ็นต์ของเสียที่เกิดขึ้นทั้งหมดในกระบวนการผลิตแต่ละรอบการผลิตมาทำการแจกแจงข้อมูลออกมาเป็นเปอร์เซ็นต์ของเสียในแต่ละกระบวนการที่เกิดขึ้นในแต่ละรอบการผลิต ดังตารางที่ 3.8

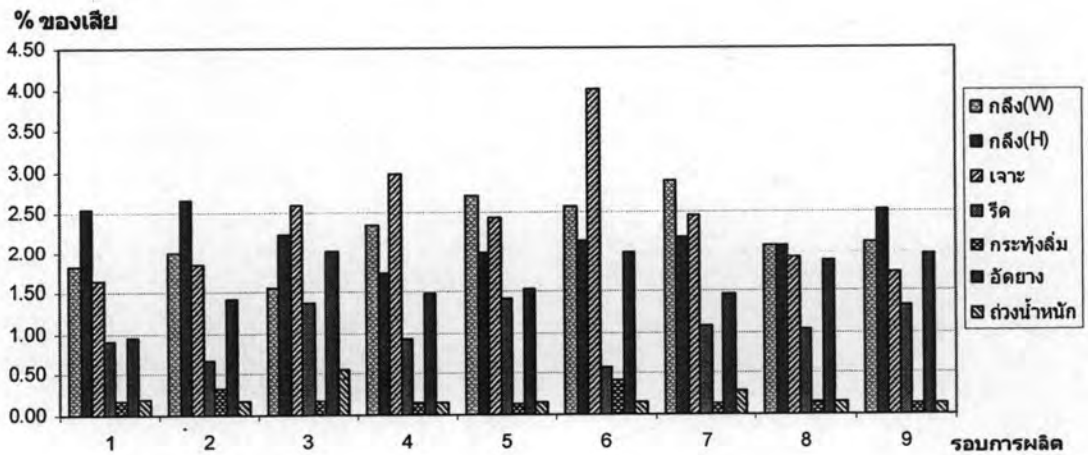
รูปที่ 3.10 กราฟแสดงเปอร์เซ็นต์ของเสียในแต่ละกระบวนการตั้งแต่รอบการผลิต 1-9 ปี 2550

จากรูปที่ 3.10 พบว่าเปอร์เซ็นต์ของเสียส่วนใหญ่ที่เกิดขึ้นในแต่ละรอบการผลิตจะเกิดขึ้นจากกระบวนการกลึง(ร่องสายพาน), กลึง(คุมใน), เจาะ, รีด และอัดยาง ส่วนในกระบวนการ กระทั่งลิ่มและถ่วงน้ำหนักนั้นพบว่า เปอร์เซ็นต์ของเสียของทั้งสองกระบวนการมีปริมาณน้อยมาก เมื่อเทียบกับจำนวนชิ้นงานที่ผลิตในแต่ละรอบการผลิต ดังนั้นกลุ่มผู้ชำนาญการจึงได้ดำเนินการ รวบรวมเปอร์เซ็นต์ของเสียสะสมที่เกิดขึ้นทั้งหมดในแต่ละกระบวนการตั้งแต่รอบการผลิตที่ 1-9 ปี 2550 เพื่อที่จะทราบว่าจะของเสียส่วนใหญ่เกิดขึ้นจากกระบวนการใด แสดงดังตารางที่ 3.9

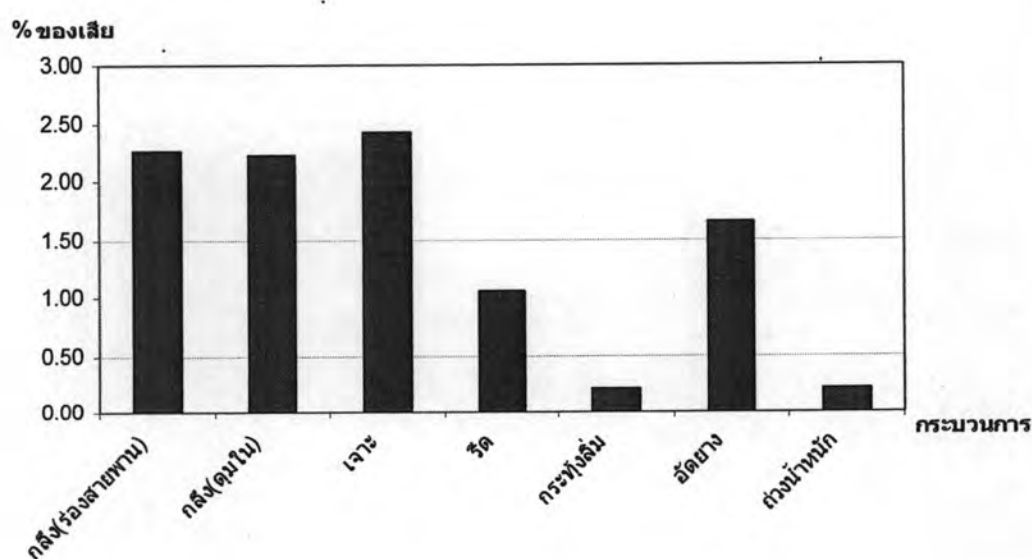
รูปที่ 3.11 กราฟแสดงเปอร์เซ็นต์ของเสียสะสมตั้งแต่รอบการผลิต 1-9 ปี 2550

จากรูปที่ 3.11 กลุ่มผู้ชำนาญการพบว่าสถิติข้อมูลของเสียส่วนใหญ่เกิดขึ้นจากกระบวนการกลึง(ร่องสายพาน) 2.26%, กลึง(คุมใน) 2.23%, เจาะ 2.41%, รีด 1.05% และอัดยาง 1.65% ส่วนกระบวนการถ่วงน้ำหนักและกระทิ้งลิมมีจำนวนของเสียเกิดขึ้นน้อยมากคือ 0.22% และ 0.20% ตามลำดับเมื่อเทียบกับจำนวนทั้งหมดของแต่ละการผลิต ดังนั้นกลุ่มผู้ชำนาญการจึงนำกระบวนการกลึง(ร่องสายพาน), กลึง(คุมใน), เจาะ, รีด และอัดยาง ซึ่งเป็นกระบวนการที่พบของเสียเป็นส่วนใหญ่มาเป็นข้อมูลในการดำเนินการลดของเสียต่อไป

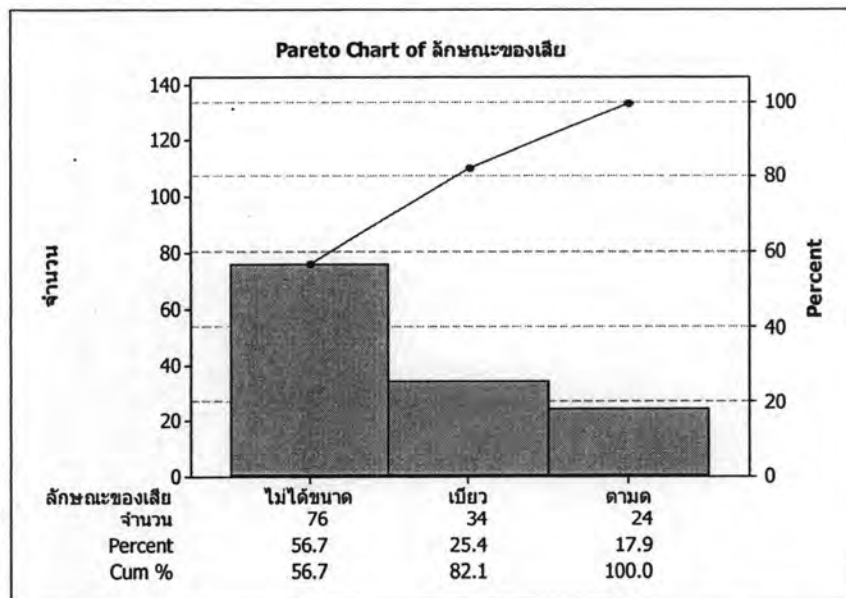
รูปที่ 3.12 ผังพาเรโตแสดงลักษณะและจำนวนของเสียในกระบวนการกลึง(ร่องสายพาน)

จากรูปที่ 3.12 พบว่าในกระบวนการกลึง(ร่องสายพาน) ปัญหาที่ทำให้เกิดของเสียโดยเรียงลำดับตามเปอร์เซ็นต์จากมากไปน้อยมีดังนี้ คือ ชิ้นงานไม่ได้ขนาด 56.7%, ชิ้นงานเบี้ยว 25.4% และชิ้นงานมีตามด 17.9% เนื่องจากว่าปัญหาเรื่องตามดเป็นปัญหาในเรื่องของวัตถุดิบซึ่งไม่ได้นำมาพิจารณาในการงานวิจัยครั้งนี้ ดังนั้นกลุ่มผู้ชำนาญการจึงได้นำลักษณะของเสียที่เกิดขึ้นจากการที่ชิ้นงานไม่ได้ขนาดและชิ้นงานเบี้ยว ซึ่งพบว่าเป็นปัญหาส่วนใหญ่ที่ทำให้เกิดของเสียในกระบวนการกลึง(ร่องสายพาน) คิดเป็นเปอร์เซ็นต์สะสมเท่ากับ 82.1% มาเป็นข้อมูลเพื่อใช้ในการวิเคราะห์หาสาเหตุเพื่อนำไปสู่ขั้นตอนในการปรับปรุงลดของเสียต่อไป

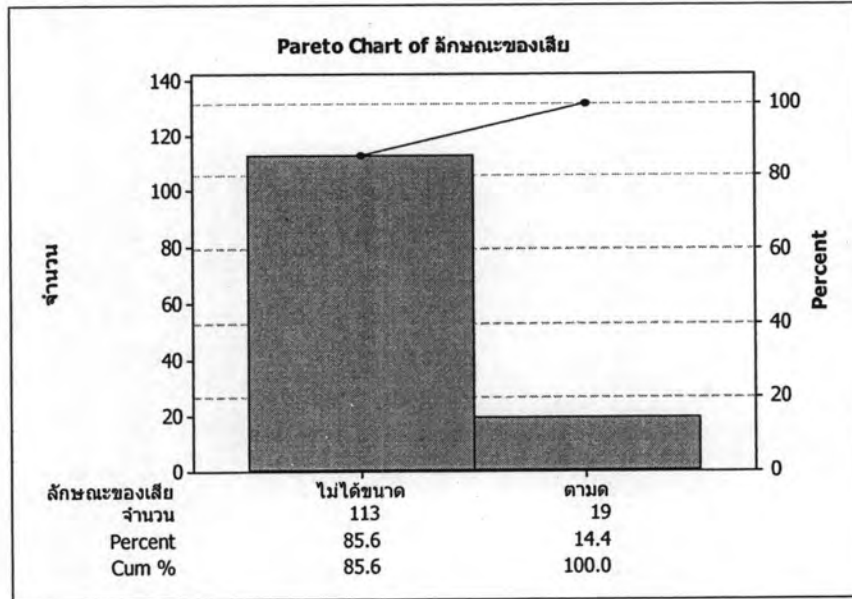
รูปที่ 3.13 ผังพาร์โตแสดงลักษณะและจำนวนของเสียในกระบวนการกลึง(คู่มือ)

จากรูปที่ 3.13 พบว่าในกระบวนการกลึง(คู่มือ) ปัญหาที่ทำให้เกิดของเสียโดยเรียงลำดับตามเปอร์เซ็นต์จากมากไปน้อยมีดังนี้ ชิ้นงานไม่ได้ขนาด 85.6% และชิ้นงานมีตามค 14.4% เนื่องจากว่าปัญหาเรื่องตามคเป็นปัญหาในเรื่องของวัตถุดิบซึ่งไม่ได้นำมาพิจารณาในการงานวิจัยครั้งนี้ ดังนั้นกลุ่มผู้ชำนาญการจึงได้นำลักษณะของเสียที่เกิดขึ้นจากการที่ชิ้นงานไม่ได้ขนาด ซึ่งพบว่าเป็นปัญหาส่วนใหญ่ของการเกิดของเสียขึ้นในกระบวนการกลึง(คู่มือ) มีเปอร์เซ็นต์สะสมเท่ากับ 85.6% มาเป็นข้อมูลเพื่อใช้ในการวิเคราะห์หาสาเหตุเพื่อนำไปสู่ขั้นตอนในการปรับปรุงลดของเสียต่อไป

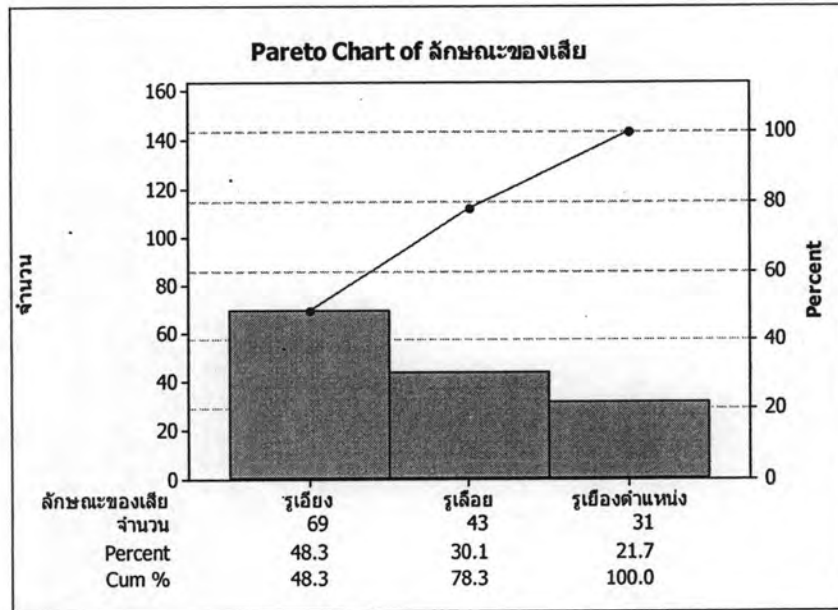
รูปที่ 3.14 ผังพาเรโตแสดงลักษณะและจำนวนของเสียในกระบวนการเจาะ

จากรูปที่ 3.14 พบว่าในกระบวนการเจาะ ปัญหาที่ทำให้เกิดของเสียโดยเรียงลำดับตามเปอร์เซ็นต์จากมากไปน้อยมีดังนี้ รุตาปเอียง 48.3%, รุตาปเลื้อย 30.1% และรุตาปเอียงตำแหน่ง 21.7% ดังนั้นกลุ่มผู้ชำนาญการจึงได้นำลักษณะของเสียที่เกิดขึ้นจากรุตาปเอียง, รุตาปเลื้อย และรุตาปเอียงตำแหน่ง ซึ่งพบว่าเป็นปัญหาของการเกิดของเสียขึ้นในกระบวนการเจาะมีเปอร์เซ็นต์สะสมเท่ากับ 100% มาเป็นข้อมูลเพื่อใช้ในการวิเคราะห์หาสาเหตุเพื่อนำไปสู่ขั้นตอนในการปรับปรุงลดของเสียต่อไป

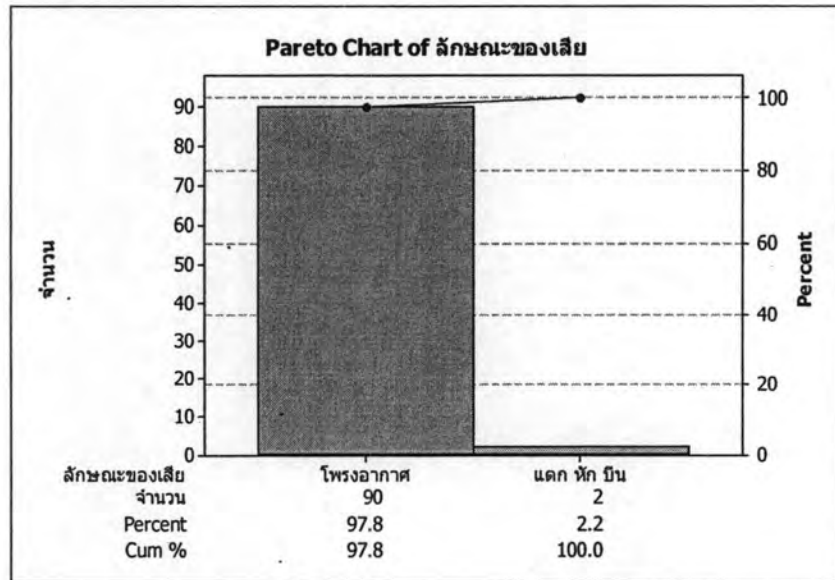
รูปที่ 3.15 ผังพาเรโตแสดงลักษณะและจำนวนของเสียในกระบวนการอภัย

จากรูปที่ 3.15 พบว่าในกระบวนการอภัย ปัญหาที่ทำให้เกิดของเสียโดยเรียงลำดับตามเปอร์เซ็นต์จากมากไปน้อยมีดังนี้ คือ โพรงอากาศ 97.8% และแดก หัก บิ่น 2.2% ดังนั้นกลุ่มผู้ชำนาญการจึงได้นำลักษณะของเสียที่เกิดจากโพรงอากาศ ซึ่งเป็นปัญหาส่วนใหญ่ที่ทำให้เกิดของเสียในกระบวนการอภัย ซึ่งเป็นเปอร์เซ็นต์สะสมเท่ากับ 97.8% มาเป็นข้อมูลในการวิเคราะห์หาสาเหตุเพื่อนำไปสู่ขั้นตอนในการปรับปรุงลดของเสียต่อไป

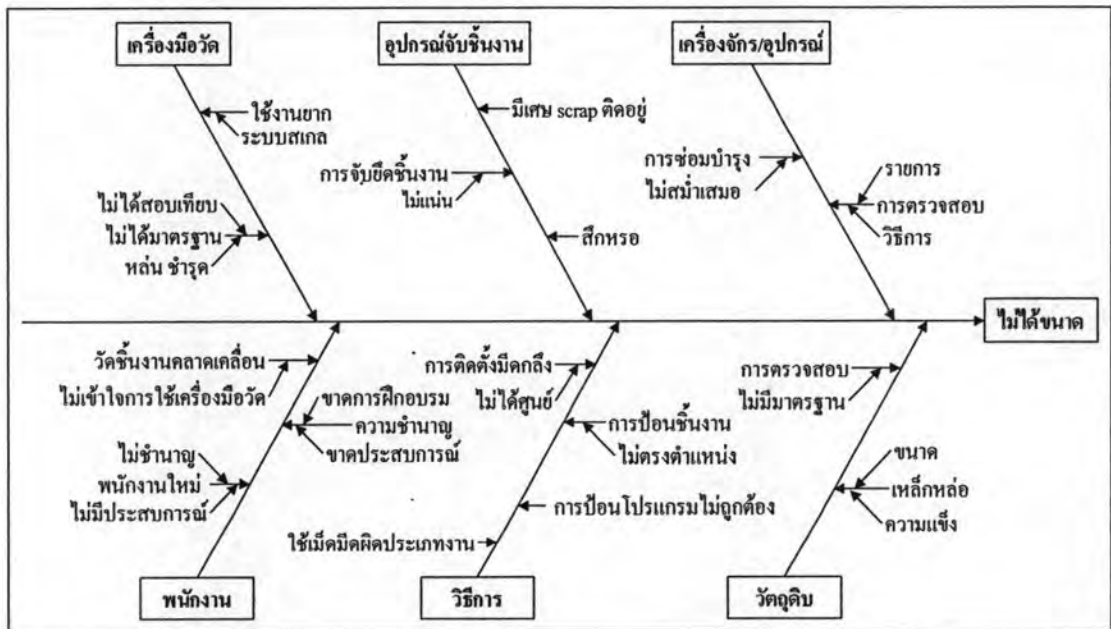
- พิจารณาที่เครื่องจักร/อุปกรณ์ สาเหตุย่อยเกิดจาก
 - การซ่อมบำรุงเครื่องจักรไม่สม่ำเสมอ
 - รายการตรวจสอบเครื่องจักรไม่เหมาะสม
- พิจารณาที่อุปกรณ์จับชิ้นงาน สาเหตุย่อยเกิดจาก
 - อุปกรณ์จับชิ้นงานสึกหรอ
 - การยึดจับชิ้นงานไม่แน่น
- พิจารณาที่เครื่องมือวัด สาเหตุย่อยเกิดจาก
 - ใช้งานยาก เนื่องจากเป็นระบบสเกล
 - ไม่ได้มาตรฐาน เนื่องจากไม่ได้สอบเทียบ หรือพนักงานทำหล่น ชำรุดแล้วไม่แจ้งแก่ผู้รับผิดชอบ

- พิจารณาที่พนักงาน สาเหตุย่อยเกิดจาก
 - พนักงานไม่เข้าใจการใช้เครื่องมือวัดทำให้วัดชิ้นงานคลาดเคลื่อน
 - พนักงานไม่มีความชำนาญ เนื่องจากพนักงานขาดการฝึกอบรม
- พิจารณาที่วัดดูดิบ สาเหตุย่อยเกิดจาก
 - เหล็กหล่อไม่ได้ขนาด หรือเหล็กหล่อมีความแข็งมากเกินไป
 - ไม่มีมาตรฐานการตรวจสอบเหล็กหล่อ
- พิจารณาที่วิธีการ สาเหตุย่อยเกิดจาก
 - ป้อนชิ้นงานไม่ตรงตำแหน่ง
 - ใช้เม็คมัดผิดประเภทงาน

รูปที่ 3.16 ฟังก้างปลาแสดงสาเหตุของการเกิดปัญหาชิ้นงานไม่ได้ขนาดในการผลิตร่องสายพาน

เมื่อกลุ่มผู้ชำนาญการได้จัดทำฟังก์ชันปลาเสร็จเรียบร้อยแล้ว กลุ่มผู้ชำนาญการได้ร่วมกันสรุปหาสาเหตุที่เป็นไปได้ในเกิดปัญหาชิ้นงานไม่ได้ขนาด เมื่อพิจารณาแล้วพบว่าการใช้เม็คมัดอินเสิร์ตผิดประเภท ส่งผลให้ขนาดของชิ้นงานไม่ตรงตามที่กำหนด นอกจากนี้การที่พนักงานไม่เข้าใจการใช้เครื่องมือวัดทำให้วัดชิ้นงานคลาดเคลื่อนเป็นอีกสาเหตุหนึ่งที่ส่งผลให้ชิ้นงานนั้นไม่ได้ขนาด ดังนั้น สรุปได้ว่าสาเหตุหลักของการเกิดปัญหาชิ้นงานไม่ได้ขนาดที่ได้จากการระดมสมองของกลุ่มผู้ชำนาญการคือ การใช้เม็คมัดอินเสิร์ตผิดประเภท และพนักงานไม่เข้าใจการใช้เครื่องมือวัดทำให้การวัดชิ้นงานคลาดเคลื่อน

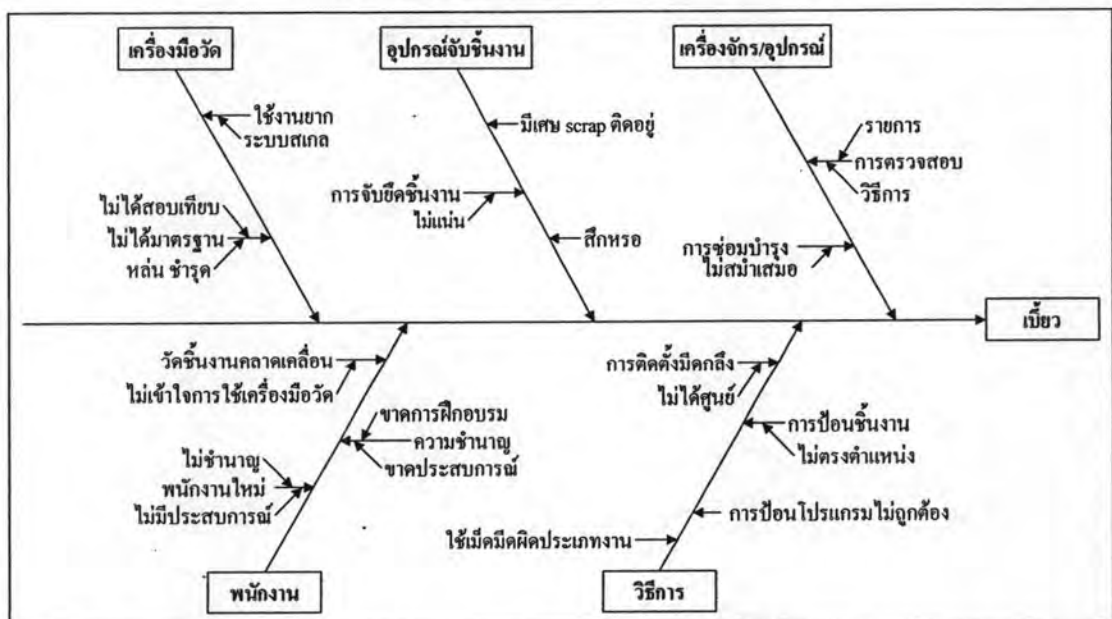
- พิจารณาที่เครื่องจักร/อุปกรณ์ สาเหตุย่อยเกิดจาก
 - การซ่อมบำรุงเครื่องจักรไม่สม่ำเสมอ
 - รายการตรวจสอบเครื่องจักรไม่เหมาะสม
- พิจารณาที่อุปกรณ์จับชิ้นงาน สาเหตุย่อยเกิดจาก
 - อุปกรณ์จับยึดชิ้นงานสึกหรอ
 - การยึดจับชิ้นงานไม่แน่น
- พิจารณาที่เครื่องมือวัด สาเหตุย่อยเกิดจาก
 - ใช้งานยาก เนื่องจากเป็นระบบสเกล
 - ไม่ได้มาตรฐาน เนื่องจากไม่ได้สอบเทียบ
- พิจารณาที่พนักงาน สาเหตุย่อยเกิดจาก
 - พนักงานไม่เข้าใจการใช้เครื่องมือวัดทำให้วัดชิ้นงานคลาดเคลื่อน
 - พนักงานไม่มีความชำนาญ เนื่องจากพนักงานขาดการฝึกอบรม
- พิจารณาที่วิธีการ สาเหตุย่อยเกิดจาก
 - ป้อนชิ้นงานไม่ตรงตำแหน่ง
 - การติดตั้งมีดกลึงไม่ได้ศูนย์

รูปที่ 3.17 ผังก้างปลาแสดงสาเหตุของการเกิดปัญหาชิ้นงานเบี้ยวในการผลิตร่องสายพาน

เมื่อกลุ่มผู้ชำนาญการได้จัดทำผังก้างปลาเสร็จเรียบร้อยแล้ว กลุ่มผู้ชำนาญการได้ร่วมกันสรุปหาสาเหตุที่เป็นไปได้ในเกิดปัญหาชิ้นงานเบี้ยว เมื่อพิจารณาแล้วพบว่า การจับยึดชิ้นงานของอุปกรณ์จับชิ้นงานไม่แน่นทำให้ชิ้นงานแกว่ง ส่งผลให้ชิ้นงานเบี้ยว

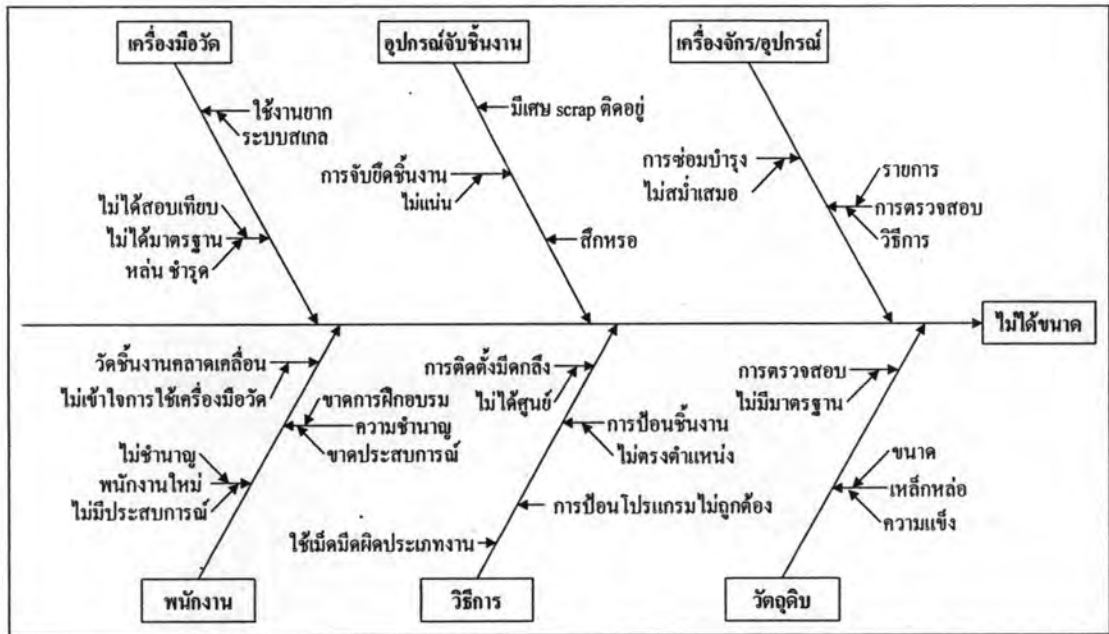
- พิจารณาที่เครื่องจักร/อุปกรณ์ สาเหตุย่อยเกิดจาก
 - การซ่อมบำรุงเครื่องจักรไม่สม่ำเสมอ
 - รายการตรวจสอบเครื่องจักรไม่เหมาะสม
- พิจารณาที่อุปกรณ์จับยึดชิ้นงาน สาเหตุย่อยเกิดจาก
 - อุปกรณ์จับยึดชิ้นงานสึกหรอ
 - การยึดจับชิ้นงานไม่แน่น
- พิจารณาที่เครื่องมือวัด สาเหตุย่อยเกิดจาก
 - ใช้งานยาก เนื่องจากเป็นระบบสเกล
 - ไม่ได้มาตรฐาน เนื่องจากไม่ได้สอบเทียบ หรือพนักงานทำหล่น ชำรุดแล้วไม่แจ้งแก่ผู้รับผิดชอบ
- พิจารณาที่พนักงาน สาเหตุย่อยเกิดจาก
 - พนักงานใหม่ไม่มีความชำนาญ หรือไม่มีประสบการณ์ในการทำงาน
 - พนักงานไม่เข้าใจการใช้เครื่องมือวัดทำให้วัดชิ้นงานคลาดเคลื่อน
- พิจารณาที่วัตถุดิบ สาเหตุย่อยเกิดจาก
 - เหล็กหล่อไม่ได้ขนาด หรือเหล็กหล่อมีความแข็งแรงมากเกินไป
 - ไม่มีมาตรฐานการตรวจสอบเหล็กหล่อ
- พิจารณาที่วิธีการ สาเหตุย่อยเกิดจาก
 - ป้อนชิ้นงานไม่ตรงตำแหน่ง
 - การติดตั้งมีคกถึงไม่ได้ศูนย์

รูปที่ 3.18 ฟังก้างปลาแสดงสาเหตุของการเกิดปัญหาชิ้นงานไม่ได้ขนาดในการผลิตคุณใน

เมื่อกลุ่มผู้ชำนาญการได้จัดทำฟังก้างปลาเสร็จเรียบร้อยแล้ว กลุ่มผู้ชำนาญการได้ร่วมกันสรุปหาสาเหตุที่เป็นไปได้ในเกิดปัญหาชิ้นงานไม่ได้ขนาด เมื่อพิจารณาแล้วพบว่าการใช้ไม้ค้อนตีเสิร์ตตีคัดประเกศ ส่งผลให้ขนาดของชิ้นงานไม่ตรงตามที่กำหนด นอกจากนี้การที่พนักงานไม่เข้าใจการใช้เครื่องมือวัดทำให้วัดชิ้นงานคลาดเคลื่อนเป็นอีกสาเหตุหนึ่งที่ส่งผลให้ชิ้นงานนั้นไม่ได้ขนาด

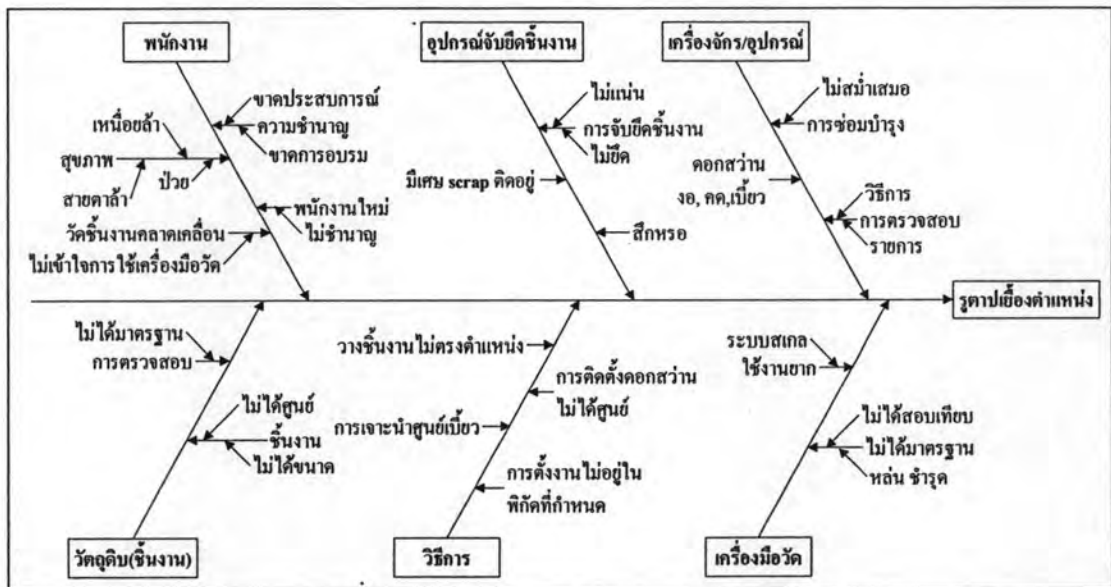
- พิจารณาที่เครื่องจักร/อุปกรณ์ สาเหตุย่อยเกิดจาก
 - การซ่อมบำรุงเครื่องจักรไม่สม่ำเสมอ
 - รายการตรวจสอบเครื่องจักรไม่เหมาะสม
- พิจารณาที่อุปกรณ์จับยึดชิ้นงาน สาเหตุย่อยเกิดจาก
 - อุปกรณ์จับยึดชิ้นงานมีเศษ scrap ติดอยู่
 - การยึดจับชิ้นงานของอุปกรณ์จับยึดชิ้นงานไม่แน่น

- พิจารณาที่พนักงาน สาเหตุย่อยเกิดจาก
 - พนักงานไม่เข้าใจการใช้เครื่องมือวัดทำให้วัดชิ้นงานคลาดเคลื่อน
 - พนักงานไม่มีความชำนาญ เนื่องจากขาดการฝึกอบรม
- พิจารณาที่เครื่องมือวัด สาเหตุย่อยเกิดจาก
 - ใช้งานยาก เนื่องจากเป็นระบบสเกล
 - ไม่ได้มาตรฐาน เนื่องจากไม่มีการสอบเทียบเครื่องมือวัด หรือพนักงานทำหล่น ชำรุด แล้วไม่แจ้งแก่ผู้รับผิดชอบ
- พิจารณาที่วิธีการ สาเหตุย่อยเกิดจาก
 - การติดตั้งคอกสว่านไม่ได้ศูนย์
 - การตั้งงานไม่อยู่ในพิสัยที่กำหนด
- พิจารณาที่วัดคุณภาพ(ชิ้นงาน) สาเหตุย่อยเกิดจาก
 - ชิ้นงานไม่ได้ขนาด หรือไม่ได้ศูนย์
 - การตรวจสอบชิ้นงานไม่ได้มาตรฐาน

รูปที่ 3.19 ฟังก้างปลาแสดงสาเหตุของการเกิดปัญหารูตาปเยื้องตำแหน่งในการผลิตคูมใน

เมื่อกลุ่มผู้ชำนาญการได้จัดทำฟังก้างปลาเสร็จเรียบร้อยแล้ว กลุ่มผู้ชำนาญการได้ร่วมกันสรุปหาสาเหตุที่เป็นไปได้ในเกิดรูตาปเยื้องตำแหน่ง ซึ่งเมื่อพิจารณาแล้วพบว่า การตั้งงานที่มีพิสัยไม่ตรงตำแหน่ง ในที่นี้กำหนดพิสัย(0,0) ซึ่งส่งผลให้เมื่อเจาะและดาปรูแล้ว รูที่ได้จะเยื้องตำแหน่งไม่ตรงตามที่ต้องการ

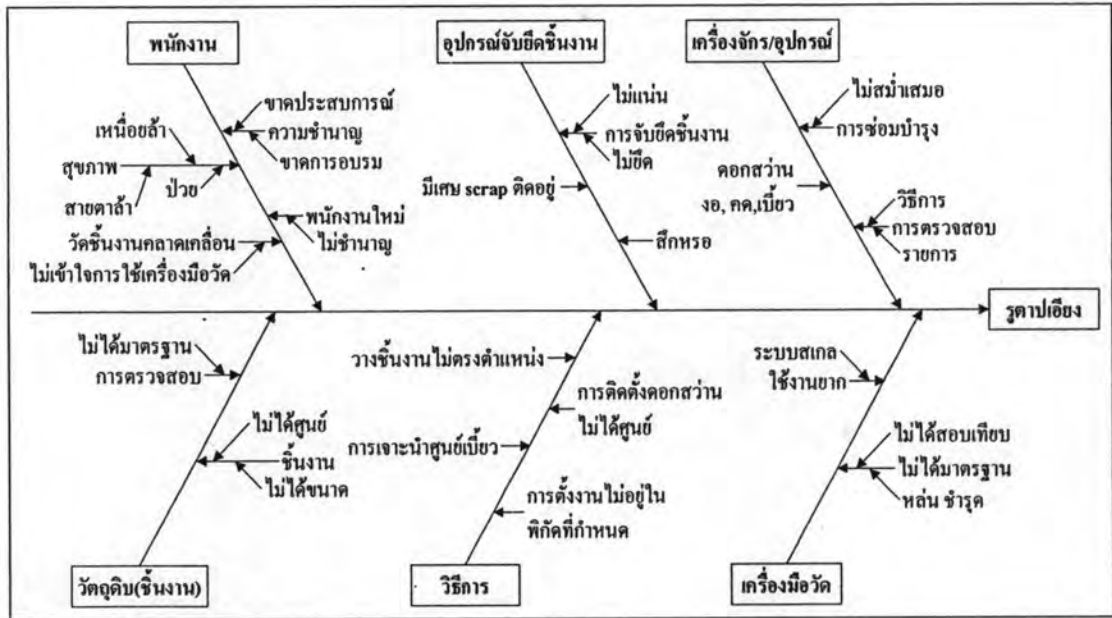
- พิจารณาที่เครื่องจักร/อุปกรณ์ สาเหตุย่อยเกิดจาก
 - การซ่อมบำรุงเครื่องจักรไม่สม่ำเสมอ
 - ดอกสว่านงอ, คด, เบี้ยว
- พิจารณาที่อุปกรณ์จับยึดชิ้นงาน สาเหตุย่อยเกิดจาก
 - อุปกรณ์จับยึดชิ้นงานมีเศษscrap ติดอยู่
 - การยึดจับชิ้นงานของอุปกรณ์จับยึดชิ้นงานไม่แน่น
- พิจารณาที่พนักงาน สาเหตุย่อยเกิดจาก
 - พนักงานใหม่ไม่มีความชำนาญ
 - พนักงานไม่มีความชำนาญ เนื่องจากขาดการฝึกอบรม
- พิจารณาที่เครื่องมือวัด สาเหตุย่อยเกิดจาก
 - ใช้งานยาก เนื่องจากเป็นระบบสเกล
 - ไม่ได้มาตรฐาน เนื่องจากไม่มีการสอบเทียบเครื่องมือวัด หรือพนักงานทำหล่น ชำรุด แล้วไม่แจ้งแก่ผู้รับผิดชอบ
- พิจารณาที่วิธีการ สาเหตุย่อยเกิดจาก
 - วางชิ้นงานไม่ตรงตำแหน่ง
 - การเจาะนำศูนย์เบี้ยว
- พิจารณาที่วัตถุดิบ(ชิ้นงาน) สาเหตุย่อยเกิดจาก
 - ชิ้นงานไม่ได้ขนาด หรือไม่ได้ศูนย์
 - การตรวจสอบชิ้นงานไม่ได้มาตรฐาน

รูปที่ 3.20 ฟังก้างปลาแสดงสาเหตุของการเกิดปัญหารูตาปเอียงในการผลิตคัมใน

เมื่อกลุ่มผู้ชำนาญการได้จัดทำฟังก้างปลาเสร็จเรียบร้อยแล้ว กลุ่มผู้ชำนาญการได้ร่วมกันสรุปหาสาเหตุที่เป็นไปได้ในเกิดรูตาปเอียง ซึ่งเมื่อพิจารณาแล้วพบว่า อุปกรณ์จับยึดมีเศษ scrap ติดอยู่ซึ่งการที่เศษ scrap ของชิ้นงานที่ทำมาก่อนหน้าสะสมไว้โดยไม่มีการทำทำความสะอาดก่อนเริ่มใส่ชิ้นงานใหม่จะทำให้ชิ้นงานที่ใส่ไปไม่ตั้งฉาก(แนวตั้ง)กับดอกสว่าน ซึ่งส่งผลให้รูเอียง

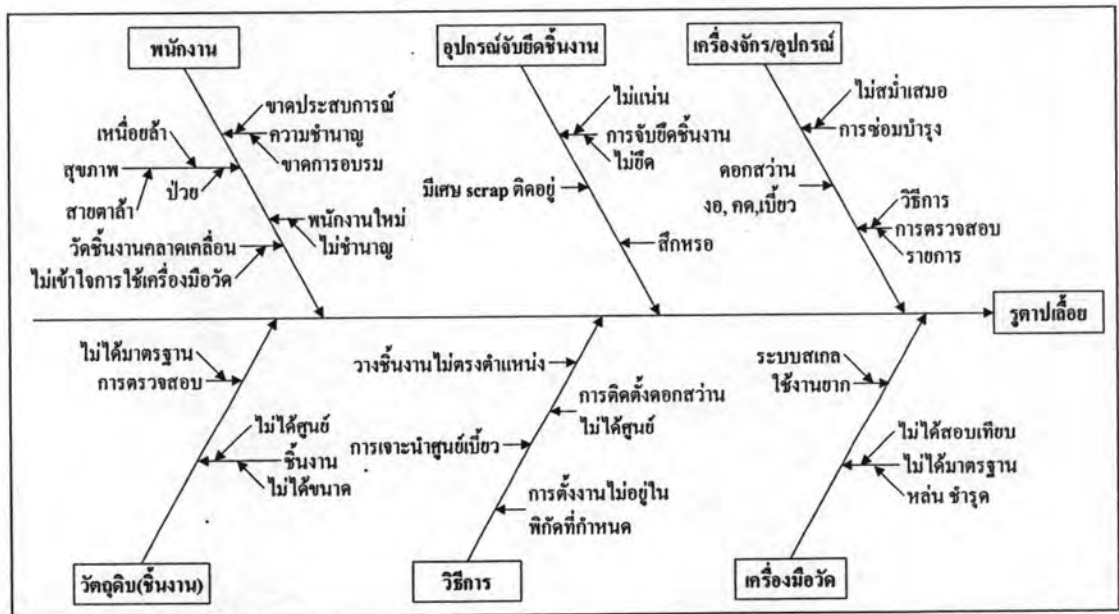
- พิจารณาที่เครื่องจักร/อุปกรณ์ สาเหตุย่อยเกิดจาก
 - การซ่อมบำรุงเครื่องจักรไม่สม่ำเสมอ
 - ดอกสว่านงอ, คด, เบี้ยว
- พิจารณาที่อุปกรณ์จับยึดชิ้นงาน สาเหตุย่อยเกิดจาก
 - อุปกรณ์จับยึดชิ้นงานมีเศษ scrap ติดอยู่
 - อุปกรณ์จับยึดชิ้นงานสึกหรอ
- พิจารณาที่พนักงาน สาเหตุย่อยเกิดจาก
 - พนักงานไม่เข้าใจการใช้เครื่องมือวัดทำให้วัดชิ้นงานคลาดเคลื่อน

- พนักงานไม่มีความชำนาญ เนื่องจากขาดการฝึกอบรม
- พิจารณาที่เครื่องมือวัด สาเหตุย่อยเกิดจาก
 - ใช้งานยาก เนื่องจากเป็นระบบสเกล
 - ไม่ได้มาตรฐาน เนื่องจากไม่มีการสอบเทียบเครื่องมือวัด หรือพนักงานทำหล่น ชำรุด แล้วไม่แจ้งแก่ผู้รับผิดชอบ
- พิจารณาที่วิธีการ สาเหตุย่อยเกิดจาก
 - การติดตั้งดอกสว่าน ไม่ได้ศูนย์
 - การเจาะนำศูนย์เบี่ยง
- พิจารณาที่วัดจุดคิ(ชิ้นงาน) สาเหตุย่อยเกิดจาก
 - ชิ้นงานไม่ได้ขนาด หรือไม่ได้ศูนย์
 - การตรวจสอบชิ้นงานไม่ได้มาตรฐาน

รูปที่ 3.21 ฟังก้างปลาแสดงสาเหตุของการเกิดปัญหารูตาปเลื้อยในการผลิตคุมใน

เมื่อกลุ่มผู้ชำนาญการได้จัดทำฟังก้างปลาเสร็จเรียบร้อยแล้ว กลุ่มผู้ชำนาญการได้ร่วมกันสรุปสาเหตุที่เป็นไปได้ในเกิดรูเลื้อย ซึ่งเมื่อพิจารณาแล้วพบว่า การเจาะนำศูนย์เบี่ยงเกิดมาจากการเจาะนำศูนย์ลึกเกินขอบเรียวของดอกเจาะนำศูนย์ทำให้ดอกสว่านที่จะลงไปเจาะคมตัดดอกสว่านตัดชิ้นงานไม่เท่ากัน ส่งผลให้เกิดปัญหารูเลื้อย

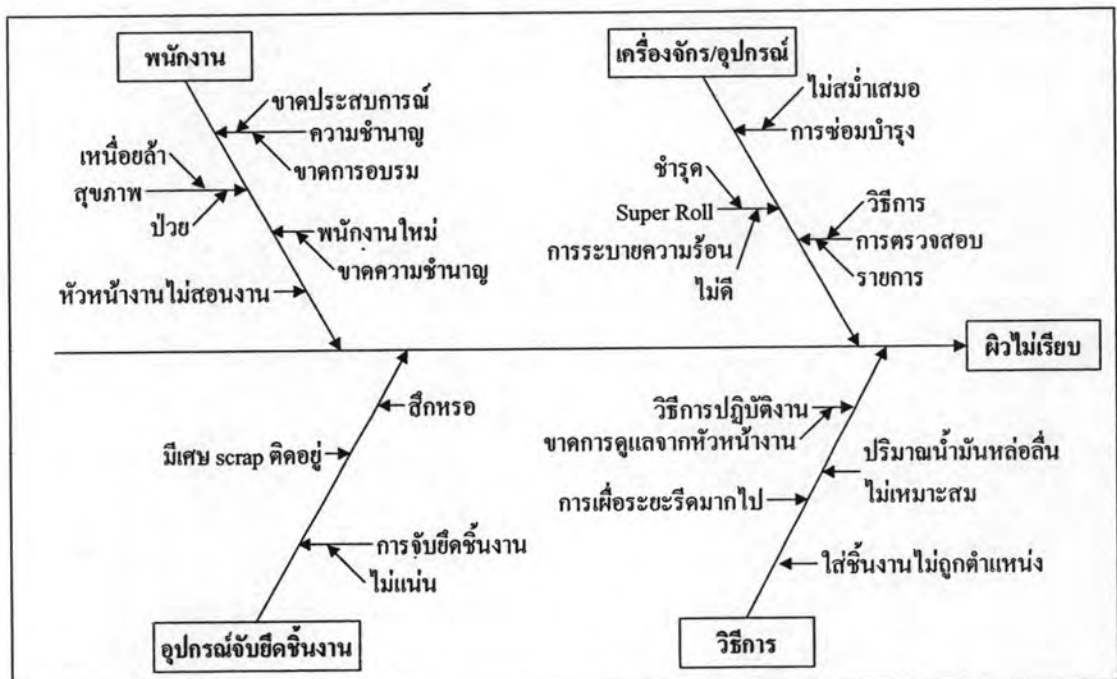
- พิจารณาที่เครื่องจักร/อุปกรณ์ สาเหตุย่อยเกิดจาก
 - การซ่อมบำรุงเครื่องจักรไม่สม่ำเสมอ
 - การระบายความร้อนของ Super Roll ไม่ดี
- พิจารณาที่อุปกรณ์จับยึดชิ้นงาน สาเหตุย่อยเกิดจาก
 - อุปกรณ์จับยึดชิ้นงานมีเศษ scrap ติดอยู่
 - อุปกรณ์จับยึดชิ้นงานสึกหรอ
 - อุปกรณ์จับยึดชิ้นงานไม่แน่น หรือไม่ยึด
- พิจารณาที่พนักงาน สาเหตุย่อยเกิดจาก
 - พนักงานใหม่ไม่มีความชำนาญ
 - หัวหน้างานไม่สอนงานให้พนักงาน
 - พนักงานไม่มีความชำนาญ เนื่องจากขาดการฝึกอบรม
- พิจารณาที่วิธีการ สาเหตุย่อยเกิดจาก
 - การเผื่อระยะรีดมากเกินไป
 - ปริมาณน้ำมันหล่อลื่นน้อยไป

รูปที่ 3.22 ผังก้างปลาแสดงสาเหตุของการเกิดปัญหาผิวชิ้นงานไม่เรียบในการผลิตคูลมใน

เมื่อกลุ่มผู้ชำนาญการได้จัดทำฟังก์ชันสำเร็จเรียบร้อยแล้ว กลุ่มผู้ชำนาญการได้ร่วมกันสรุปหาสาเหตุที่เป็นไปได้ในเกิดปัญหาผิวชิ้นงานไม่เรียบ ซึ่งพิจารณาแล้วพบว่าการเผื่อระยะรีดที่มากเกินไปเกิดมาจากการบดตัวของเม็ดลูกปัดกับผิวของชิ้นงานส่งผลให้ผิวด้านในของชิ้นงานมีลักษณะขรุขระ ทำให้ผิวชิ้นงานไม่เรียบ, สาเหตุต่อมาคือ การระบายความร้อนของ Super Roll ไม่ดีจะส่งผลให้แกนเมนเคลและเม็ดลูกปัดเสียหาย และยังส่งผลไปยังผิวของชิ้นงานทำให้ผิวของชิ้นงานมีลักษณะเป็นคลื่น ซึ่งทำให้เกิดปัญหาผิวชิ้นงานไม่เรียบ

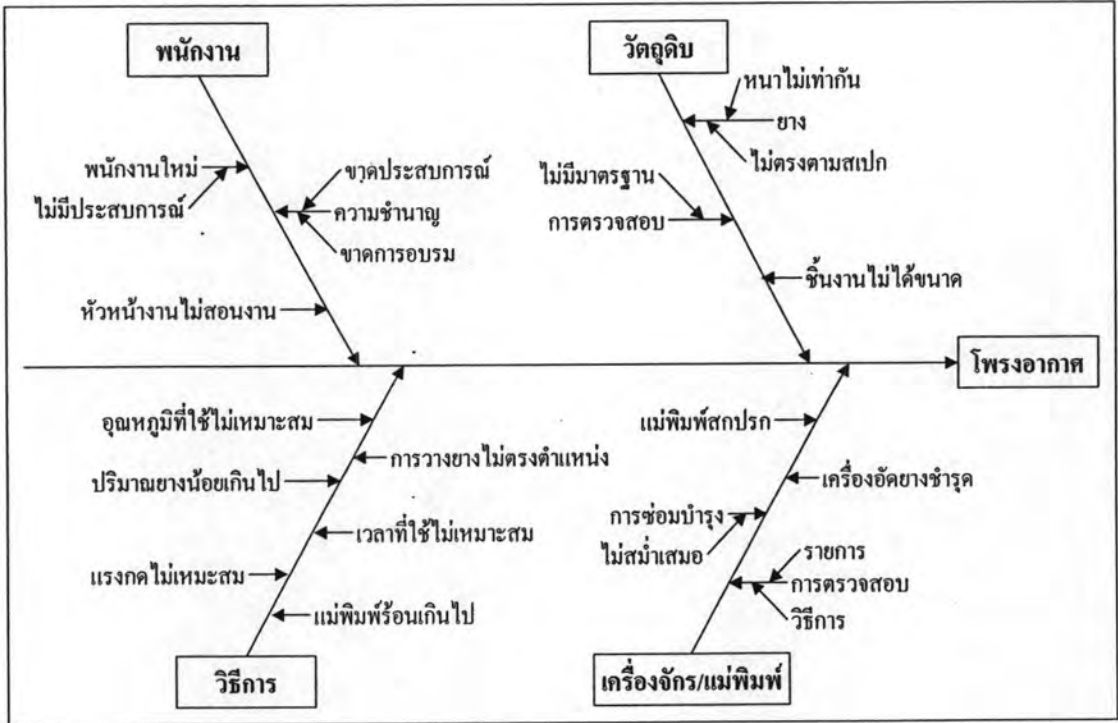
- พิจารณาที่พนักงาน สาเหตุย่อยเกิดจาก
 - พนักงานใหม่มีประสบการณ์ในการทำงาน
 - พนักงานไม่มีความชำนาญเนื่องจากขาดการฝึกอบรม
- พิจารณาที่วัตถุดิบ สาเหตุย่อยเกิดจาก
 - ยางไม่ตรงตามสเปก
 - ไม่มีมาตรฐานการตรวจสอบยาง
- พิจารณาที่วิธีการ สาเหตุย่อยเกิดจาก
 - อุณหภูมิที่ใช้ไม่เหมาะสม
 - เวลาที่ใช้ไม่เหมาะสม
 - ปริมาณยางไม่เหมาะสม
 - แม่พิมพ์ร้อนเกินไป
- พิจารณาที่เครื่องจักร/แม่พิมพ์ สาเหตุย่อยเกิดจาก
 - แม่พิมพ์สกปรก
 - เครื่องอัดยางชำรุด
 - การซ่อมบำรุงเครื่องจักรไม่สม่ำเสมอ

รูปที่ 3.23 ฟังก้างปลาแสดงสาเหตุของการเกิดปัญหาขงมีโพรงอากาศในการประกอบ

เมื่อกลุ่มผู้ชำนาญการได้จัดทำฟังก้างปลาเสร็จเรียบร้อยแล้ว กลุ่มผู้ชำนาญการได้ร่วมกันสรุปสาเหตุที่เป็นไปได้ในเกิดขงมีโพรงอากาศ ซึ่งเมื่อพิจารณาแล้วพบว่าปริมาณยางที่น้อยเกินไปส่งผลให้เกิดโพรงอากาศ อีกสาเหตุหนึ่งคือ อุณหภูมิที่ใช้ไม่เหมาะสมจะส่งผลให้เนื้อยางไม่สุกหรือสุกเกินไป ซึ่งยางไม่สุกจะมีลักษณะเหนียวหนืด และยางสุกเกินไปนั้นตัวเนื้อยางจะเป็นสีนวล นอกจากนี้ยังทำให้เนื้อยางมีปัญหาและคุณสมบัติของยางด้อยลง ส่งผลให้เกิดโพรงอากาศที่ขง
