บทที่ 4

การปรับปรุงเพื่อลดของเสียในโรงงานตัวอย่าง

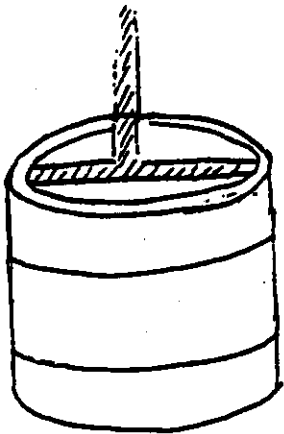
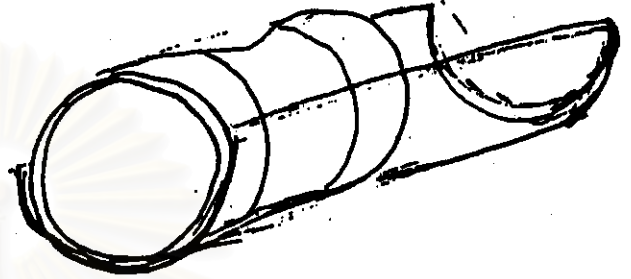
แบบใหม่

แบบเดิม

รูปที่ 4.1 แสดงลักษณะการวางตัวของขางเรเดียโนในขั้นตอนแรก

สภาพหลังปรับปรุง จากปัญหาของเสีรูปร่างจากการวางยางในแนวอนนอนนั้น ได้มีการพัฒนา รถใส่ยางขั้นตอนแรกจากแบบนอนเป็นแบบแฉวน ซึ่งได้แนวคิดจากบริษัทผู้ผลิตรายที่ได้ร่วมหุ้นกับบริษัทตัวอย่างนี้ ซึ่งรถใส่ยางแบบแฉวนนี้จะอาศัยน้ำหนักของยางที่แฉวนในแนวตั้งถ่วงให้ยางไม่เสีรูปร่าง ลักษณะของการวางยางทั้งสองแบบนี้แสดงได้ดังรูปที่ 4.1

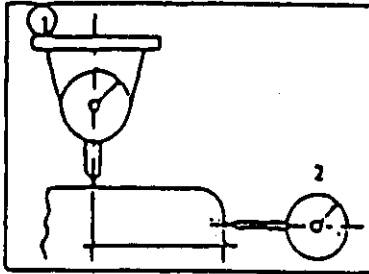
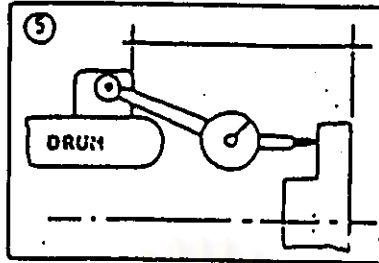
รูปที่ 4.2 แสดงแบบฟอร์มการตรวจสอบเครื่องจักรก่อนการสร้างยางเรเดียลขึ้นตอนแรก

สภาพหลังปรับปรุง เพื่อเป็นการลดความเสี่ยงจากสาเหตุข้างต้นนี้จึงได้มีการนำแบบฟอร์มการตรวจสอบเครื่องจักรก่อนการสร้างยาง (Equipment Check) โดยมีการตรวจสอบทุกครั้งที่มีการเปลี่ยนขนาดยางหรือการสร้างยางในขนาดเดียวกันเป็นระยะเวลาานาน ๆ โดยจะต้องมีการตรวจสอบอย่างน้อย 2 วัน/ครั้ง โดยแบบฟอร์มการตรวจสอบเครื่องจักรนั้น จะเน้นที่การตรวจสอบจุดศูนย์กลางของถังและเครื่องจักรตลอดจนค่าความดันของลูกรีดที่ใช้รีดในขั้นตอนการสร้างยางให้ตรงกับมาตรฐานที่กำหนด โดยให้พนักงานเปลี่ยนโครงสร้างยาง (Drum Changer) เป็นผู้ตรวจสอบและบันทึกค่า เพื่อยืนยันสภาพของเครื่องจักรก่อนการสร้างยางและเพื่อเป็นการป้องกันการลืมเปลี่ยนการตั้งค่า (Setting) หลังจากการเปลี่ยนขนาดยาง ซึ่งแบบฟอร์มการตรวจสอบเครื่องจักรก่อนการสร้างยางนั้น แสดงได้ดังรูปที่ 4.2 และ 4.3 สำหรับการสร้างยางเรเดียลในขั้นตอนแรกและขั้นตอนที่สอง ตามลำดับ ส่วนในการสร้างยางไบแอสจะแสดงได้ดังรูปที่ 4.4

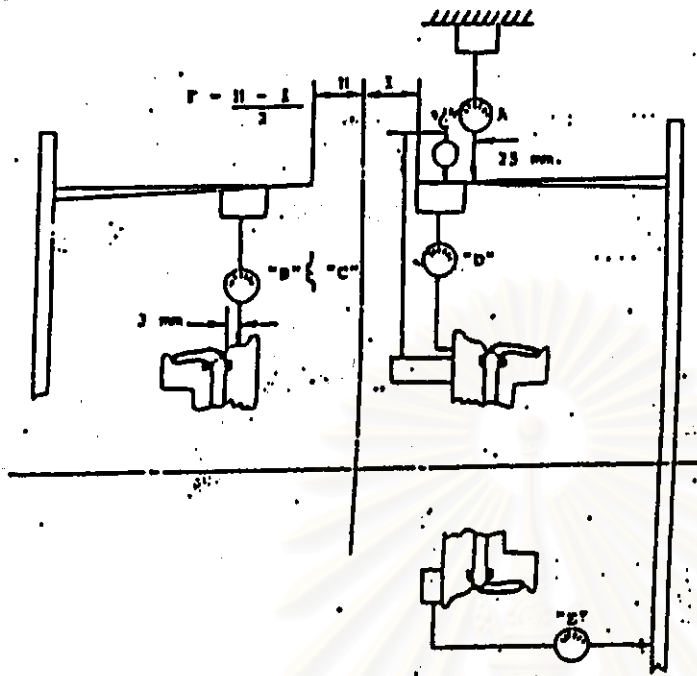
รูปที่ 4.3 แสดงแบบฟอร์มการตรวจสอบเครื่องจักรก่อนการสร้างขางเรเดียชั่นตอนที่สอง

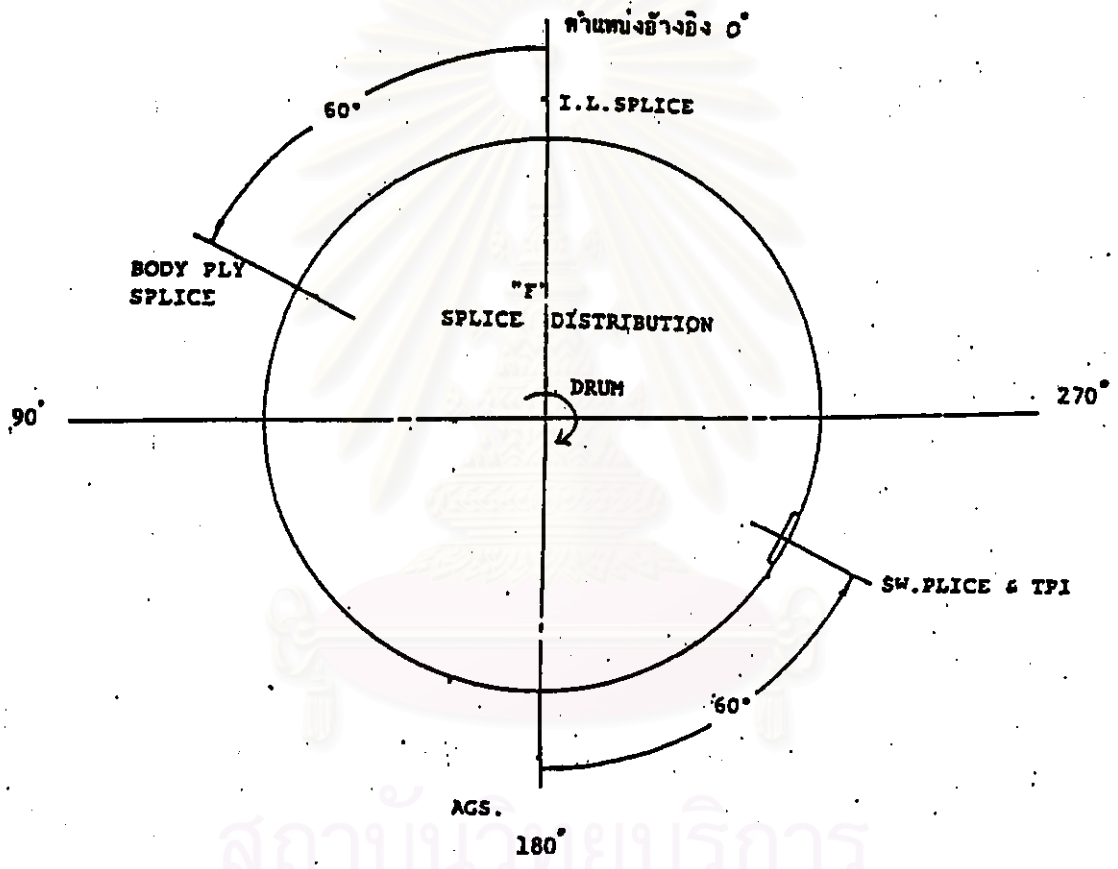
รูปที่ 4.7 แสดงตำแหน่งรอยต่อของชิ้นส่วนประกอบยางเรเดียลชั้นทอนนรทกชนิดผ้าใบเคียว

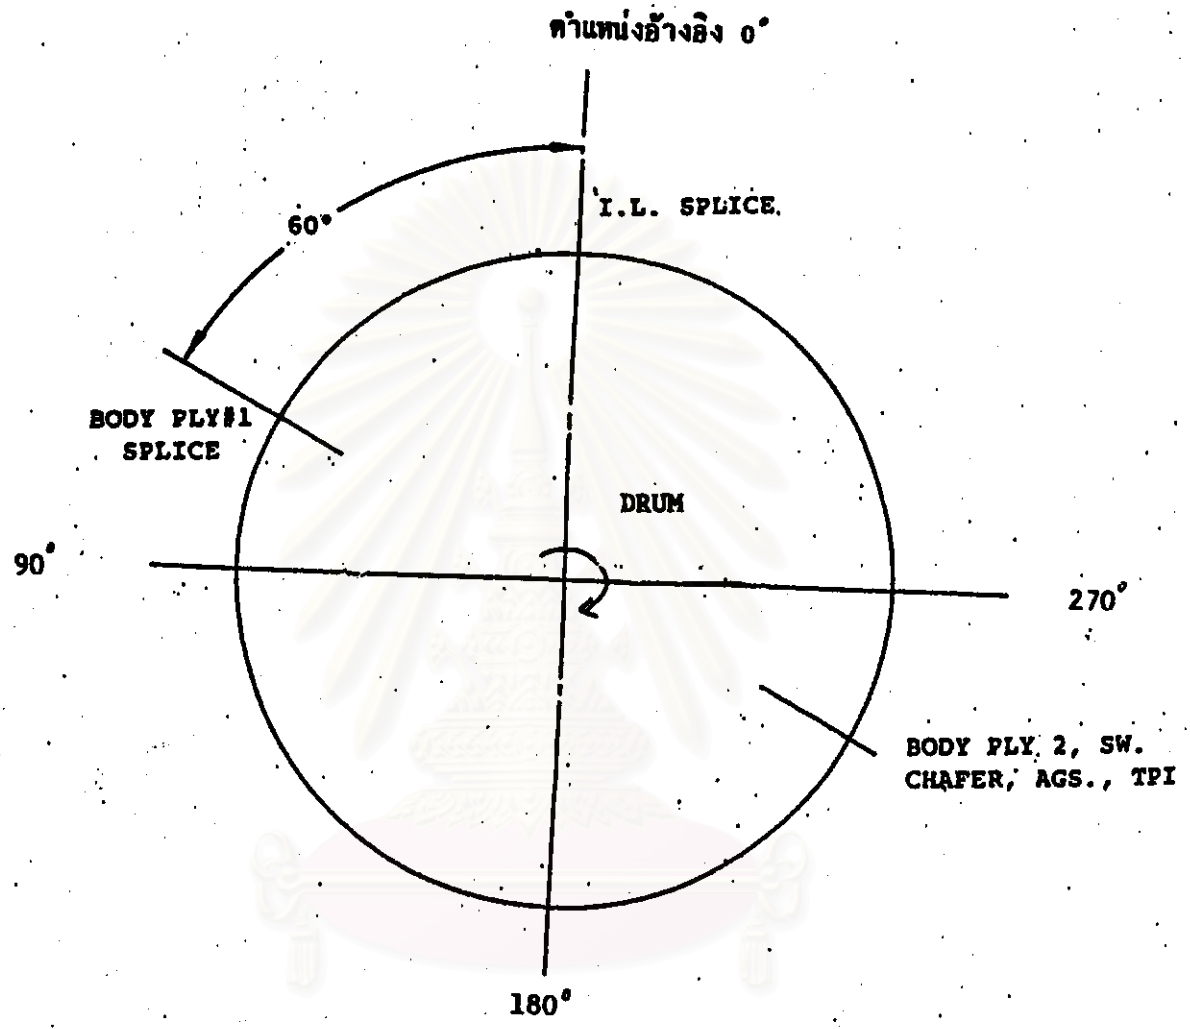
รูปที่ 4.8 แสดงตำแหน่งรอยต่อของชิ้นส่วนประกอบยางเรเดียลชั้นตอนแรกชนิดสองผ้าใบ

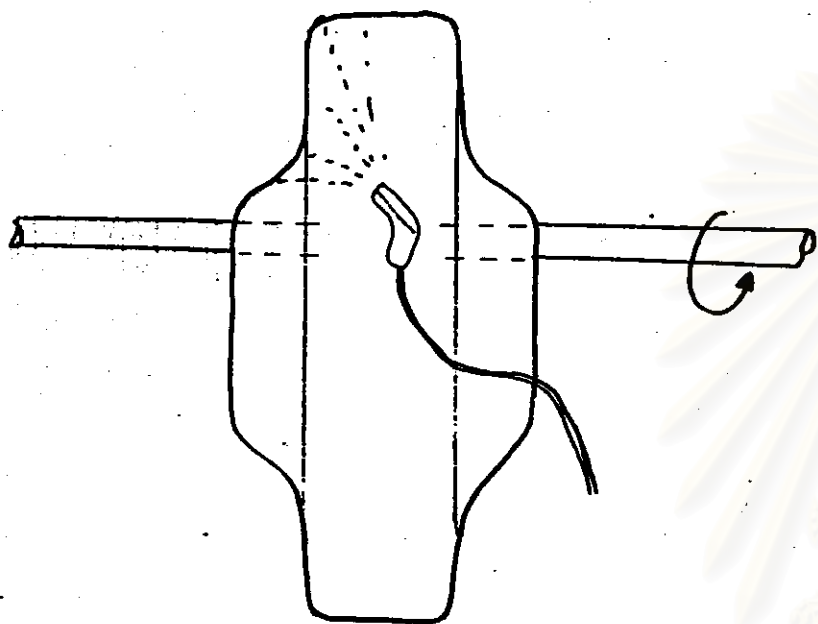
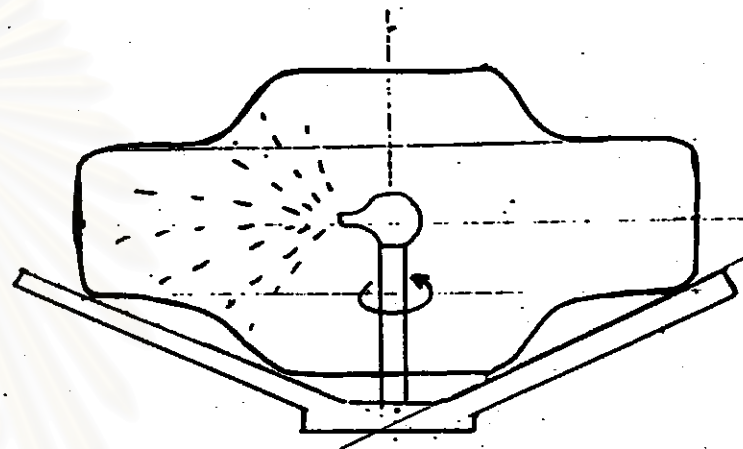
แบบเดิม

แบบใหม่

รูปที่ 4.9 แสดงลักษณะการพ่นน้ำโคปได้ทั้งองศา

สภาพหลังปรับปรุง จากการศึกษาสภาพการพ่นน้ำโคปในปัจจุบันเทียบกับการพ่นน้ำโคปของบริษัทผลิตยางรถยนต์ที่ร่วมหุ้น พบว่าหากเปลี่ยนการพ่นโคปจากการพ่นด้วยมือเป็นการพ่นด้วยเครื่องจักร จะสามารถลดความไม่สม่ำเสมอของน้ำโคปบริเวณห้องยางได้ โดยระบบการพ่นน้ำโคปในลักษณะใหม่นี้จะวางยางในแนวนอนบนแท่น แล้วให้หัวพ่นน้ำโคปหมุนพ่นน้ำโคปทั่วห้องยาง ด้วยความเร็วคงที่ 20 รอบ/นาที พบว่าการพ่นน้ำโคปในลักษณะใหม่นี้ทำให้การกระจายตัวของน้ำโคปได้ห้องยางมีความสม่ำเสมอมากขึ้น ลักษณะการพ่นน้ำโคปของวิธีทั้งสองนี้แสดงได้ดังรูปที่ 4.9

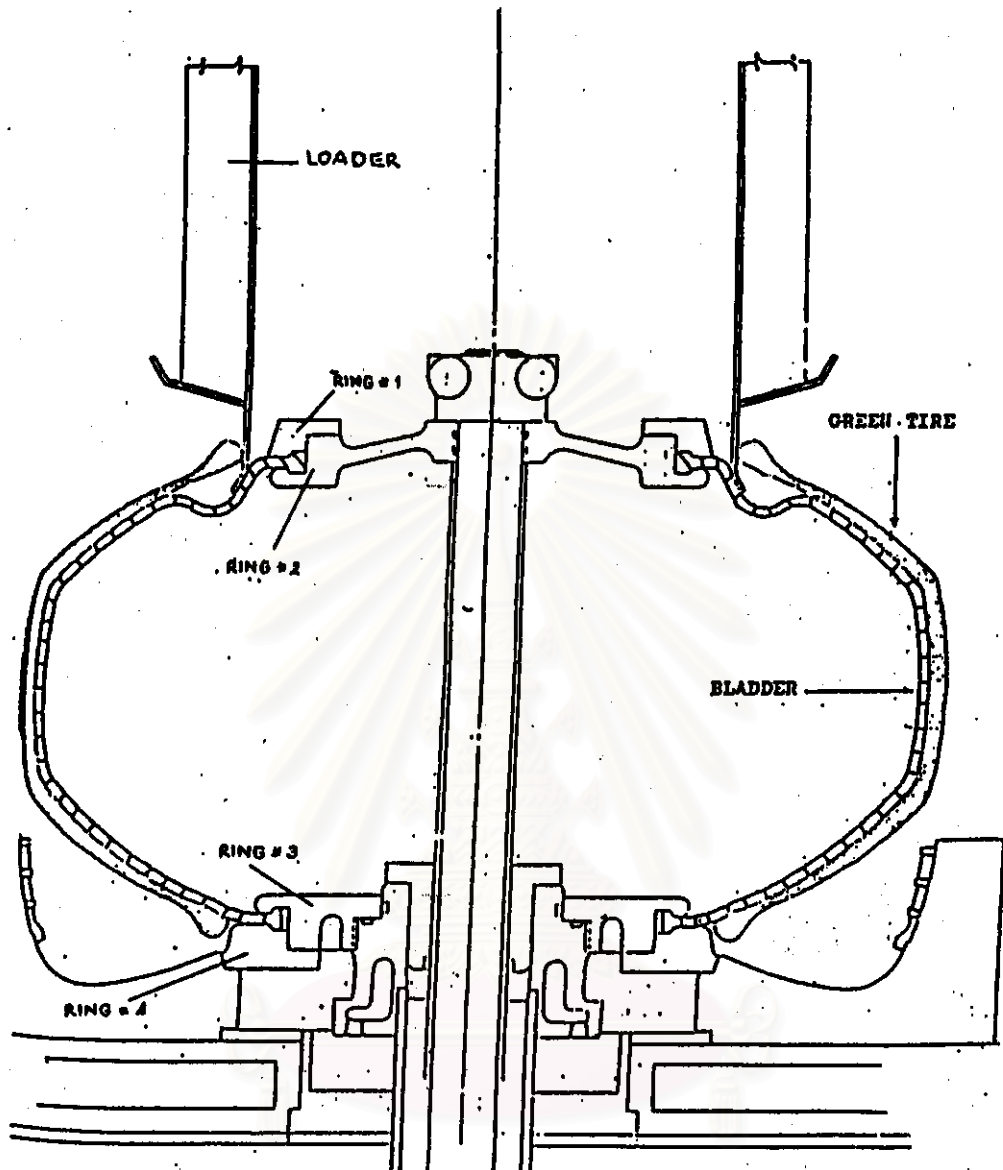
รูปที่ 4.10 แสดงลักษณะการอบยางเรเดียลโดยใช้ LOADER

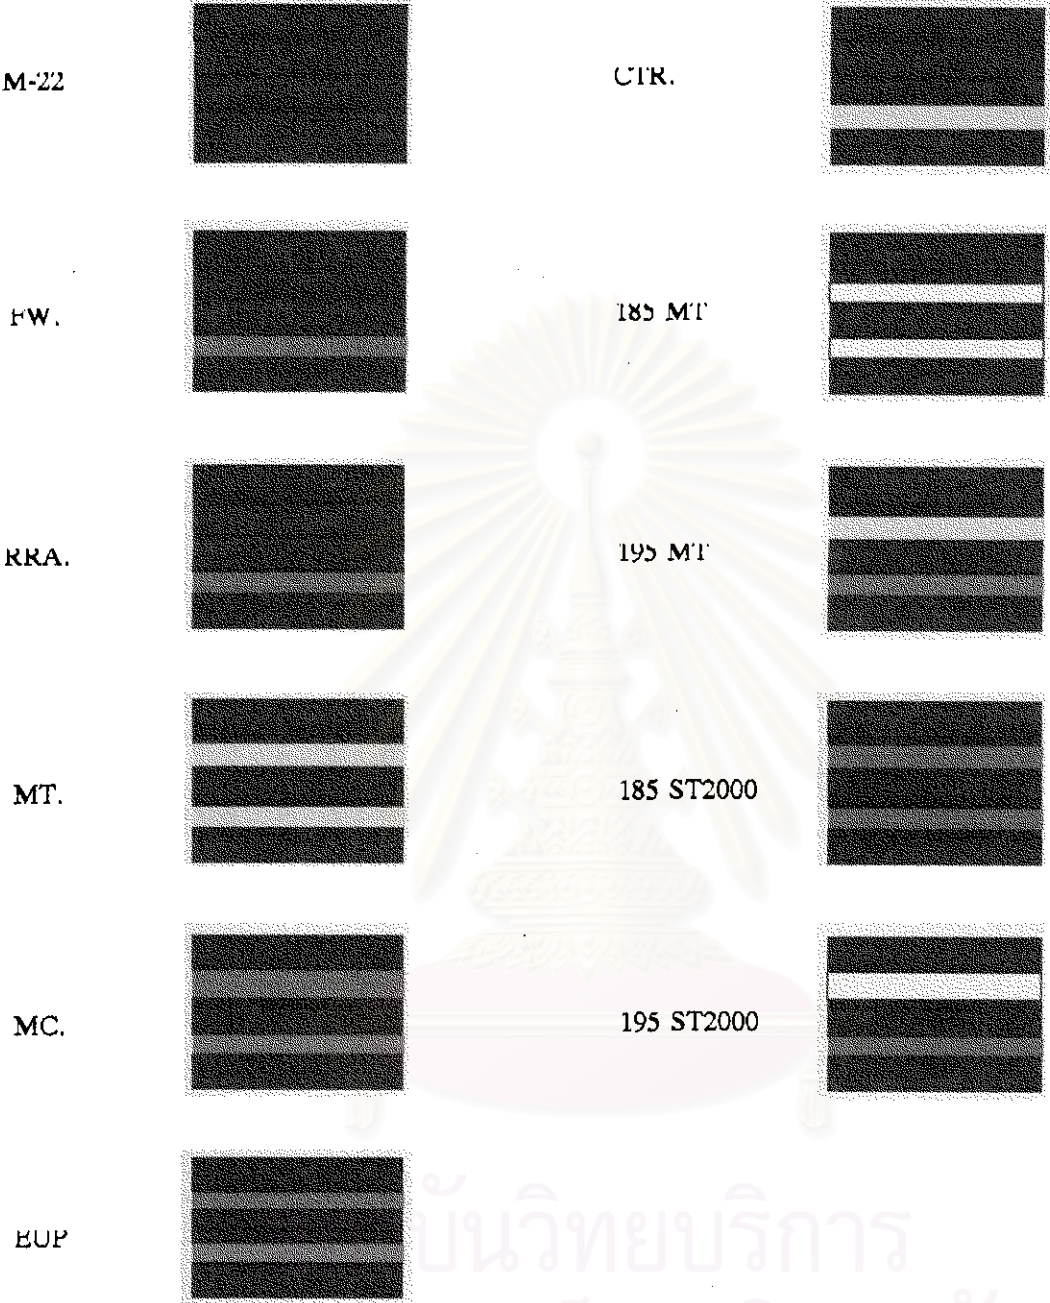
รูป 4.12 แสดงแถบสีที่หน้ายางในแต่ละตระกูล
