บทที่ 3

ข้อมูลเบื้องต้นเกี่ยวกับจังหวัดลพบุรี

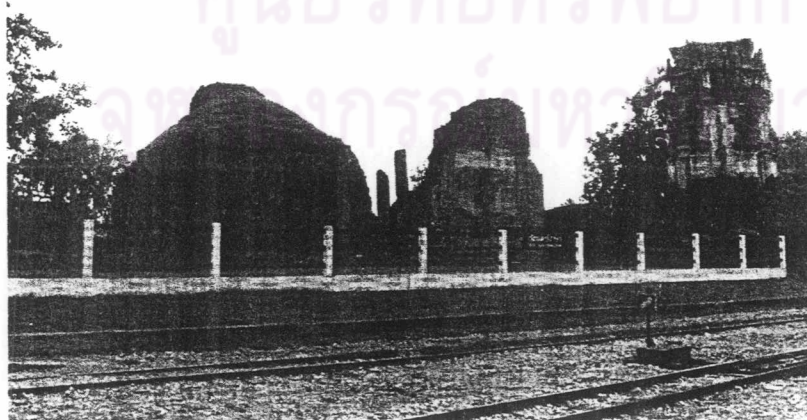
ภาพที่ 3.1 ฐานพระ
เจดีย์สมัยทวารวดี
วัดนครโกษา จังหวัด
ลพบุรี

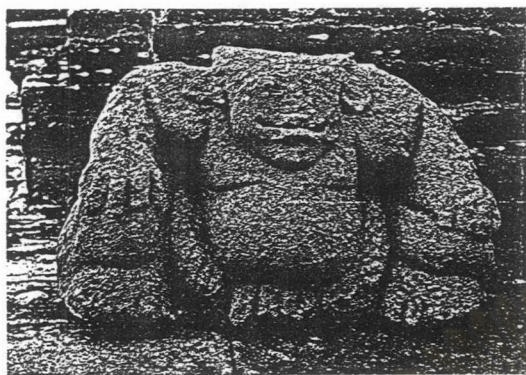
ภาพที่ 3.2 สิ่งหินปูนปั้นรอบฐานพระเจดีย์ ร่วมสมัยกับ
ศิลปะคุปตะและหลังคุปตะในประเทศไทย

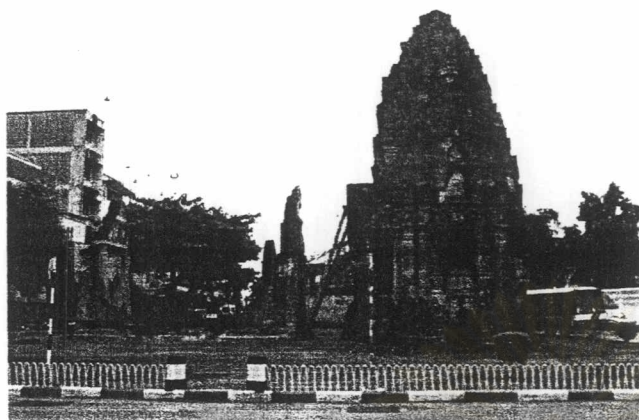
ภาพที่ 3.3 เทวสถานปราสาทเขตกตั้งอยู่กลางเมือง
ลพบุรีในปัจจุบัน

ในตอนปลายของสมัยทวารวดี อิทธิพลของศิลปะของเริ่มแพร่เข้ามาในเมืองลพบุรี หลักฐานที่สำคัญคือ เทวาลัยหรือเทวสถานปรารค์แขก ตั้งอยู่ใจกลางเมืองลพบุรี องค์ปรารค์ก่อด้วยอิฐสอดด้วยยางไม้ซึ่งเป็นการสร้างเลียนแบบปรารค์ขอมแม้ว่าจะเหมือนกันทีเดียวจากการเปรียบเทียบการก่อสร้างปรารค์แขกกับปรารค์ขอม

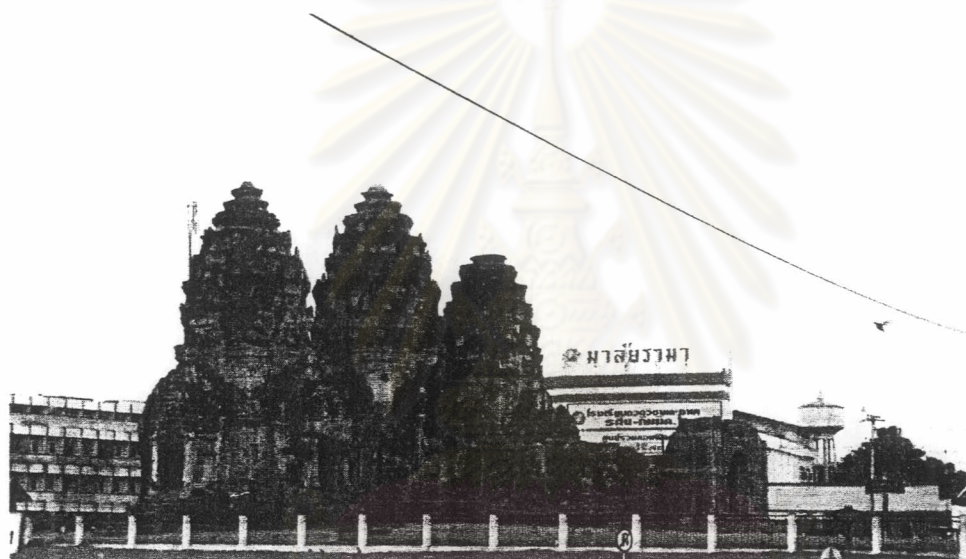
ภาพที่ 3.4 พระปราสาท 3 ยอด แสดงถึงศิลปะผสมร่วมสมัยกับศิลปะบายอนของพระเจ้าชัยวรมันที่ 7

ภายหลังจากที่พระเจ้าสุริยวงษ์ที่ 2 ทรงสิ้นพระชนม์ การครอบครองของขอมเหนือเมือง ละโว้หรือลพบุรีคงจะอ่อนแอลง และผ่านมาจนถึงรัชกาลของพระเจ้าชัยวรมันที่ 7 (พ.ศ. 1724 – ราว 1760) จากหลักฐานศิลปะขอมสมัยบายอนของพระองค์ปรากฏอยู่ที่เมืองลพบุรีแสดงให้เห็นถึงการแผ่อำนาจเข้ามาปกครองเมืองลพบุรีอีกครั้งหนึ่ง ได้แก่ พระปรางค์ 3 ยอด ซึ่งมีแผนผังแบบ ศิลปะสมัยบายอนคือมีระเบียงเชื่อมตัวปราสาททั้ง 3 หลังเข้าด้วยกัน ประติมากรรมที่ค้นพบยัง แสดงถึงศิลปะขอมสมัยบายอนด้วย ได้แก่ พระพุทธรูปนาคปรกและรูปพระโพธิสัตว์อวโลกิเตศวร เป็นต้น เนื่องจากพระเจ้าชัยวรมันที่ 7 ทรงนับถือพุทธศาสนานิกายมหายาน

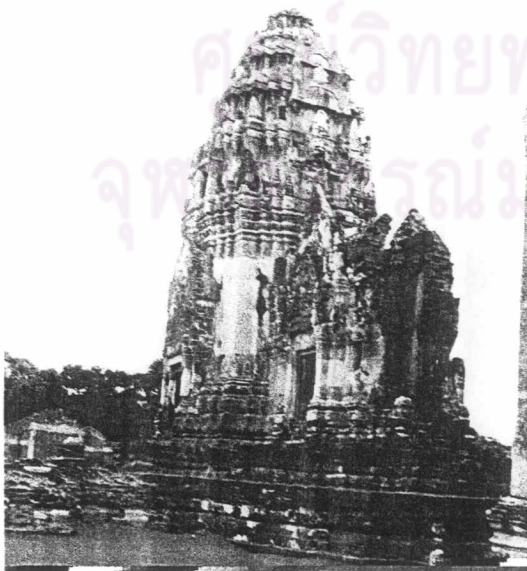
ภาพที่ 3.5 พระปรางค์ประธานวัดพระศรีรัตนมหาธาตุ
จังหวัดลพบุรี

เมื่อพระเจ้าชัยวรมันที่ 7 สิ้นพระชนม์แล้ว ลพบุรีก็กลับเป็นอิสระใหม่และชื่อเมืองลพบุรีไม่ ปรากฏอยู่ในศิลาจารึกหลักที่ 1 ของพ่อขุนรามคำแหงมหาราช สลักขึ้นเมื่อ พ.ศ. 1835 ว่าเป็น เมืองขึ้นของอาณาจักรสุโขทัย ในระยะนี้ปรากฏหลักฐานทางด้านโบราณสถานคือ พระปรางค์องค์ ใหญ่ในวัดพระศรีรัตนมหาธาตุและพระปรางค์องค์เล็กหน้าวัดนครโกษาเข้ามาประกอบ ศาสตร์อาจารย์บัวเชอริเยชาวฝรั่งเศสได้กล่าวว่า พระปรางค์องค์ใหญ่ที่วัดพระศรีรัตนมหาธาตุมี ลักษณะแตกต่างไปจากปราสาทขอมโดยทั่วไป เช่นมีการย่อมุมมากและมีลวดลายปูนปั้นที่ฐานสูง ขึ้นไปมากจนเกือบเท่าระดับของทับหลังมุขด้านหน้าทิศตะวันออก ซึ่งศาสตราจารย์บัวเชอริเยได้ลง ความเห็นว่าพระปรางค์องค์ใหญ่นี้เป็นต้นแบบของพระปรางค์ไทยในสมัยต่อมา และคงสร้างขึ้น ราวสมัยพุทธศตวรรษที่ 18-19 พระพุทธรูปที่ประดับอยู่บนหน้าบันทางด้านทิศใต้มีลักษณะคล้าย ศิลปะอยู่ทองสร้างขึ้นโดยช่างไทยไม่ใช่ช่างขอม ด้วยเหตุนี้จึงอาจกล่าวได้ว่าในระยะนี้เมืองลพบุรีมีการ ปกครองตนเองเป็นอิสระและไม่ขึ้นกับอาณาจักรสุโขทัย

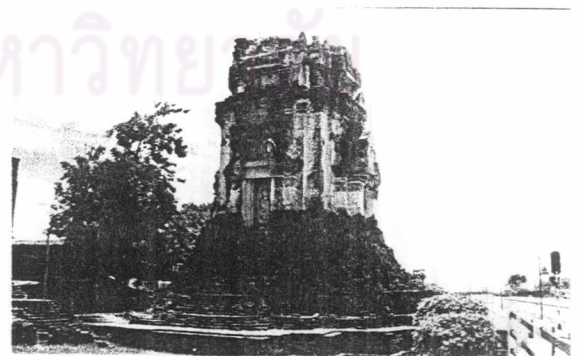
ภาพที่ 3.6 พระปรางค์องค์เล็กหน้าวัดนครโกษา
จังหวัดลพบุรี

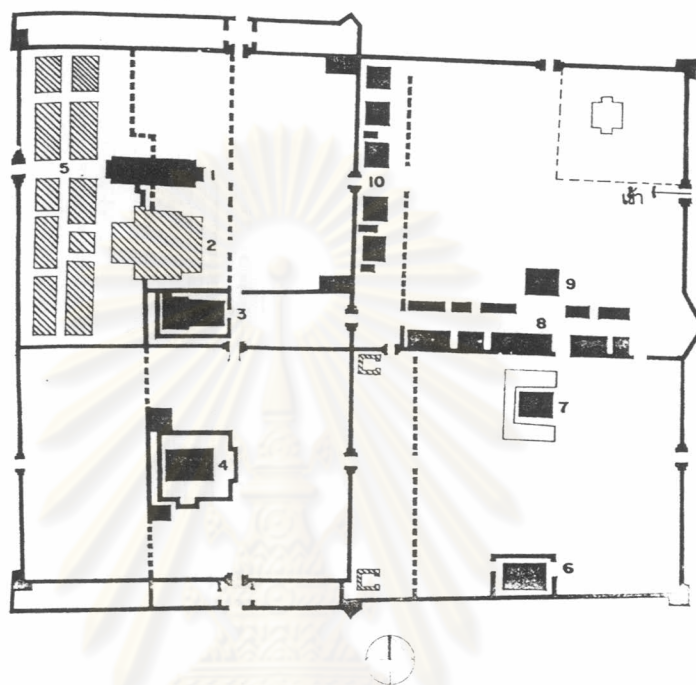
แผนผังที่ 3.3 ผังพระนารายณ์ราชนิเวศน์ ที่มา: ตรึงใจ บุรณะสมภพ และคณะ. การศึกษาสถาปัตยกรรมตะวันตกที่มีอิทธิพลต่อสถาปัตยกรรมไทยในแผ่นดินสมเด็จพระนารายณ์ จ. ลพบุรี. หน้า 115.

เขตพระราชฐานชั้นนอก	เขตพระราชฐานชั้นใน	อาคารที่สร้างขึ้นในสมัยพระบาทสมเด็จพระจอมเกล้าเจ้าอยู่หัว
6. ตึกพระเจ้าเหา	1. พระที่นั่งจันทรพิศาล	2. พระที่นั่งพิมานมงกุฏ
7. ตึกเลี้ยงรับแขกเมือง	3. พระที่นั่งดุสิตสวรรค์ธัญญาปราสาท	5. ตึกที่ประทับฝ่ายใน ในสมัยพระบาทสมเด็จพระจอมเกล้าฯ
8. ตึกพระคลังศุภรัตน์	4. พระที่นั่งสุทธาสวรรย์	
9. ถังเก็บน้ำ		
10. โรงช้างหลวง

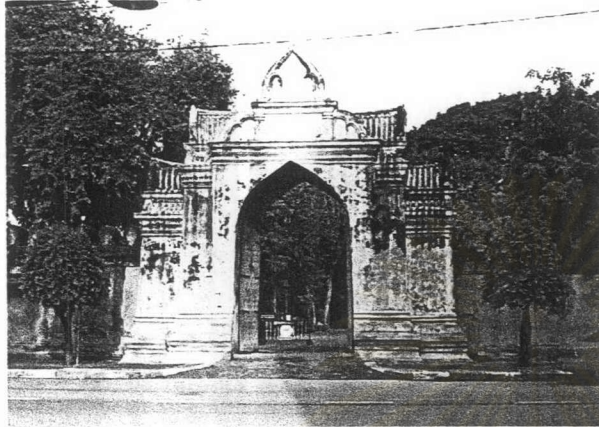
ภาพที่ 3.7 ลักษณะซุ้มประตูพระนารายณ์ราชนิเวศน์

อาณาเขตของพระนารายณ์ราชนิเวศน์เป็นเสมือนเมือง ซึ่งมีป้อมปราการที่มั่นคงแข็งแรง โดยมีกำแพงสูงถึงสองชั้น กำแพงวังด้านในเจาะเป็นช่องสำหรับประดับดวงไฟในเวลากลางคืน ประตูทางเข้ามีทั้งหมด 7 ประตู ซุ้มประตูพระราชวังเป็นแบบลักษณะพิเศษหลังคาจั่วเป็นรูปสามเหลี่ยมใช้ปูนโบกเป็นแนวยาวลงมาจากอกไก่ถึงชายคา จั่วเป็นจตุรมุข ช่องประตูใหญ่หรือซุ้มทางเข้าเป็นโค้งแบบเปอร์เซียหรือโดยทั่วไปเรียกว่า "ซาราเซ็นนิค อาร์ค (SARACENIC ARCH) บัว

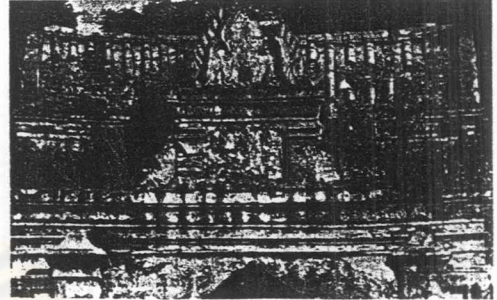
ภาพที่ 3.8 ลักษณะหน้าบันซุ้มประตูก่อนการบูรณะปฏิสังขรณ์

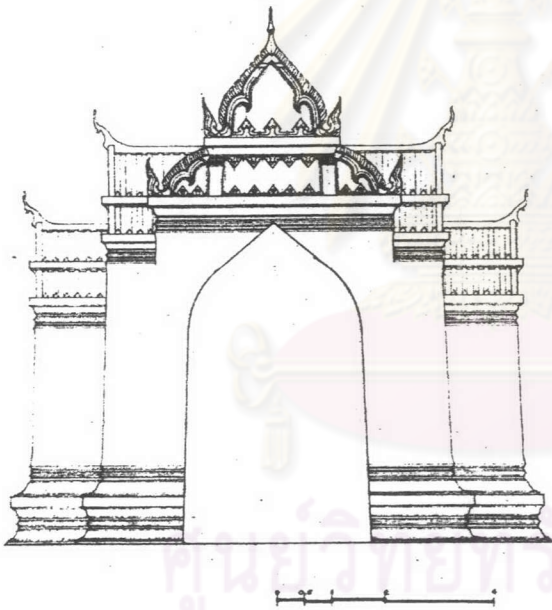
ภาพลายเส้นที่ 3.1 ภาพสันนิษฐานซุ้มประตู จากภาพถ่ายก่อนการบูรณะ

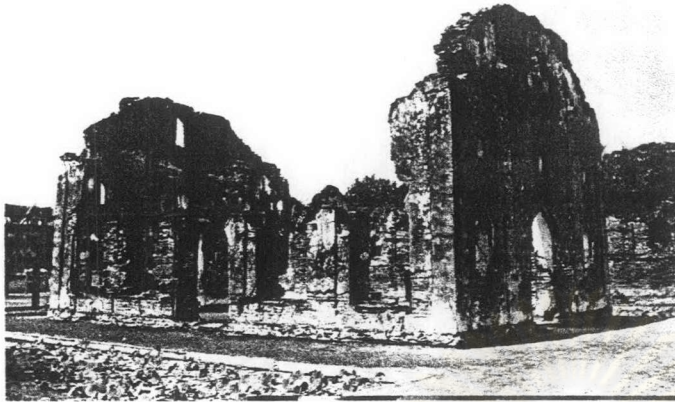
ภาพที่ 3.9 ดึงเลี้ยงรับแขกเมืองในปัจจุบัน ผนังด้านหน้าก่ออิฐขึ้นไปรับออกไก่ และมีช่องเปิดบริเวณหน้าบัน

ตึกเลี้ยงรับแขกเมือง เป็นตึกชั้นเดียวขนาดกระทัดรัดหันหน้าสู่ทิศตะวันออก มีสระน้ำรูปตัว U ล้อมทางด้านข้างและด้านหลัง ช่องเจาะทุกช่องมีลักษณะโค้งแหลมหรือทรงพนม ส่วนบนของผนังด้านหน้าก่ออิฐขึ้นไปยื่นนอกกำแพงและมีช่องเจาะบริเวณหน้าจั่วเป็นโค้งทรงพนมเช่นเดียวกัน จากบันทึกของชาวฝรั่งเศสกล่าวว่า ตึกหลังนี้อยู่กลางอุทยานซึ่งแบ่งออกเป็นช่องๆ สี่เหลี่ยมจัตุรัส ล้อมรอบตึกมีสระน้ำซึ่งภายในคูน้ำมีน้ำพุพุ่งเรียงรายกันเป็นระยะๆ ราว 20 แห่ง สมเด็จพระนารายณ์ได้พระราชทานเลี้ยงแต่คณะราชทูตจากประเทศฝรั่งเศส ที่ตึกเลี้ยงรับแขกเมืองแห่งนี้ในปี พ.ศ. 2228 คือคณะของราชทูต เดอ ซอมองค์ และในปี พ.ศ. 2230 คณะราชทูต เดอ ลาลูแบร์

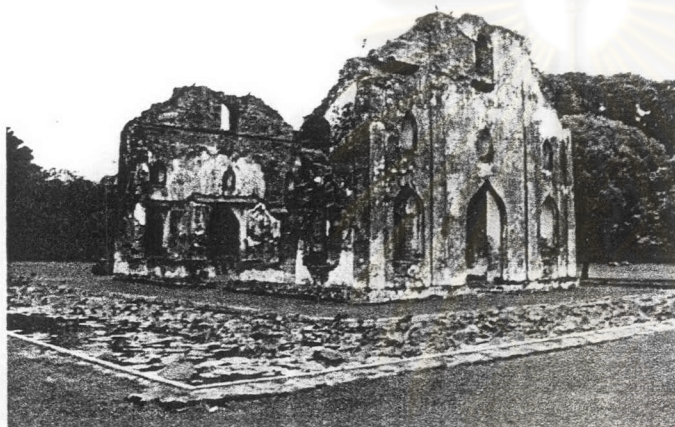
ภาพที่ 3.10 สระน้ำล้อมรอบอาคารช่องเปิดทุกช่องเป็นซุ้มทรงพนม

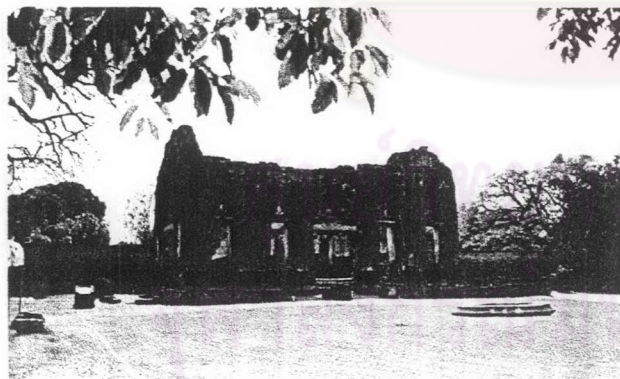
ภาพที่ 3.11 ภาพโดยรวมของตึกพระเจ้าเหา

ตึกพระเจ้าเหา มีขนาดกว้างประมาณ 10 เมตร ยาวประมาณ 20 เมตร ด้านหน้าหันไปทางทิศตะวันออกตามประวัติศาสตร์ตึกนี้เคยใช้เป็นที่ประชุมขุนนางในขณะที่สมเด็จพระนารายณ์ประจวบฯ ซึ่งนำโดยพระเพทราชาและหลวงสรศักดิ์ ตัวอาคารเป็นสถาปัตยกรรมล้ายของผสมฝรั่ง คือ ประตูและหน้าต่างจะเป็นล้ายอง แต่ผนังด้านสกัดมีการก่ออิฐขึ้นไปถึงอกไก่ประดับด้วยเสาอิง และมีช่องเปิดทรงพนมบริเวณหน้าจั่ว และโดยรอบยังพบร่องรอยของกำแพงแก้วเจาะช่องทรงพนมขนาดเล็กสำหรับประดับดวงไฟ

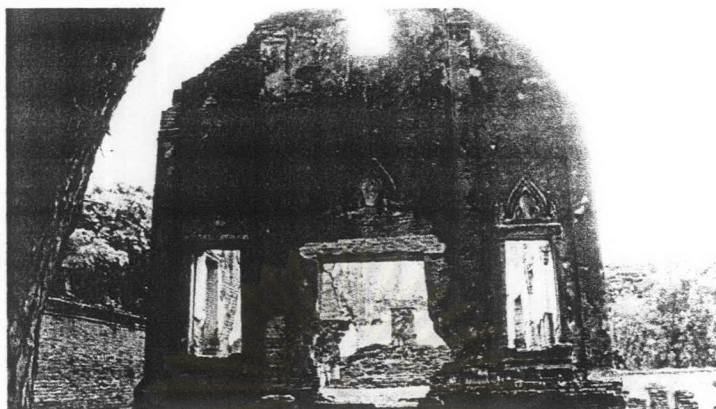
ภาพที่ 3.12 ผนังด้านสกัดด้านหน้าตึกพระเจ้าเหา สังเกตว่าซุ้มประตูและหน้าต่างเป็นแบบไทย

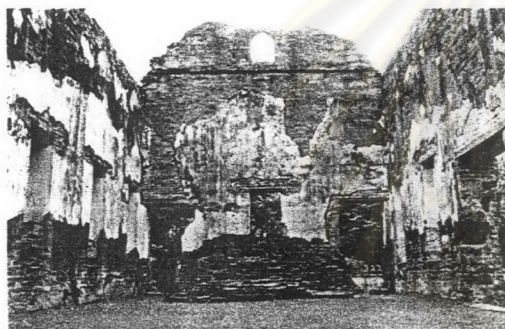
ภาพที่ 3.13 ภายในอาคารไม่มีเสาร่วมใน และมีการทำซุ้มทรงพนมบริเวณหน้าบัน

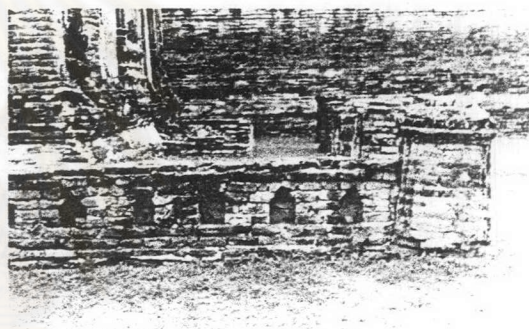
ภาพที่ 3.14 การทำซุ้มทรงพนมขนาดเล็กบริเวณกำแพงแก้วโดยรอบตึกพระเจ้าเหา

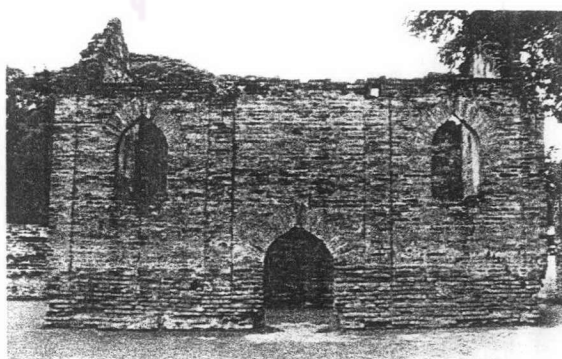
ภาพที่ 3.15 ลักษณะช่องเปิดเป็นซุ้มทรงพนม

พระคลังศุภรัตน์หรือตึกสิบสองท้องพระคลัง เป็นหมู่ตึกตั้งอยู่ระหว่างถึงเก็บน้ำประปาและตึกเลี้ยงรับแขกเมือง สร้างเป็นตึกแถวสองแถวยาวเรียงชิดกัน มีถนนผ่ากลางมุ่งสู่พระที่นั่งดุสิตสวรรค์ธัญญมหาปราสาท อาคารค่อนข้างทึบผนังก่ออิฐ ประตูและหน้าต่างเป็นแบบทรงพนม เป็นอาคารเก็บสินค้าของหลวงดังเช่นในพระราชวังที่กรุงศรีอยุธยา

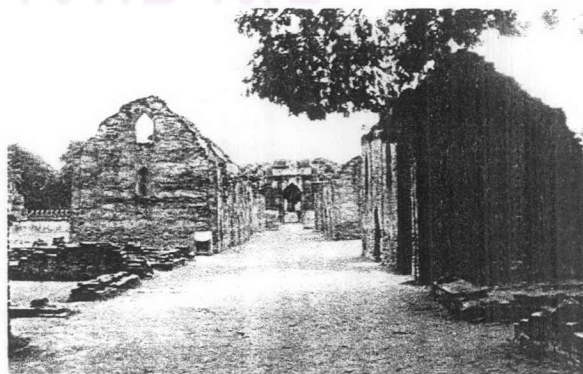
ภาพที่ 3.16 ถนนผ่ากลางแนวอาคารหมู่สิบสองท้องพระคลัง

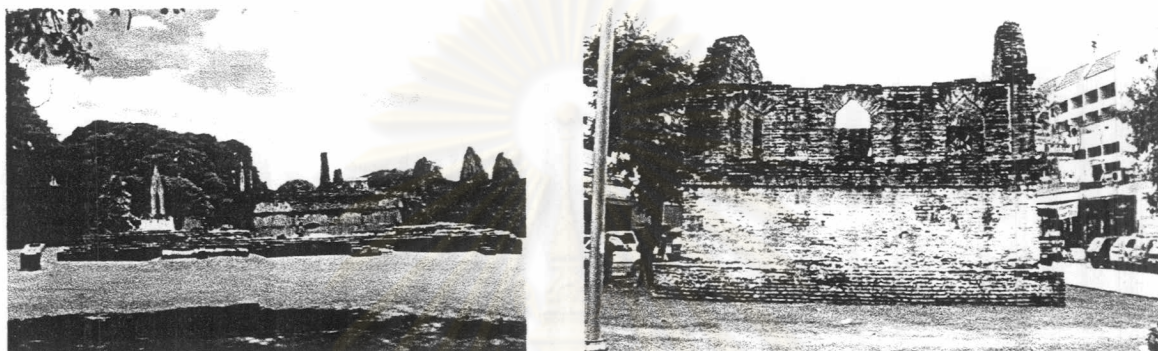
ภาพที่ 3.17-3.18 ภาพแสดงการเปรียบเทียบซากอาคารถังเก็บน้ำในพระราชวังและอาคารถังเก็บน้ำบริเวณเทวสถานปรางค์แขก

อาคารถังเก็บน้ำ เป็นถังก่ออิฐถือปูนขนาดใหญ่พบท่อส่งน้ำทำด้วยดินเผา เป็นระบบเดียวกับในประเทศอิตาลีและฝรั่งเศส โดยมีการนำน้ำจากทะเลชุบศรและห้วยซับเหล็กเป็นแหล่งน้ำธรรมชาติขนาดใหญ่ทางทิศตะวันออกของเมืองลพบุรี ส่งน้ำเข้ามาใช้ในพระราชวังและในตัวเมือง สามารถเปรียบลักษณะที่สมบูรณ์ได้กับถังเก็บน้ำที่ตั้งอยู่บริเวณเทวสถานปรางค์แขก

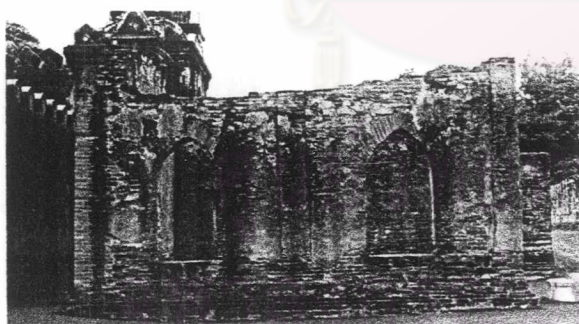
ภาพที่ 3.19 ด้านข้างของโรงช้างหลวง ช่องเปิดทรงพยมขนาดใหญ่

โรงช้างหลวง อาคารตั้งเรียงรายเป็นแถวชิดกับกำแพงพระราชฐานชั้นใน โรงช้างพบเป็นฐานซากปรักหักพังอยู่ประมาณ 10 โรง ช้างที่เข้ามาในพระราชวังเป็นช้างหลวงหรือช้างที่มีความสำคัญ สำหรับใช้เป็นพาหนะของสมเด็จพระนารายณ์ เจ้านาย และขุนนางชั้นสูง

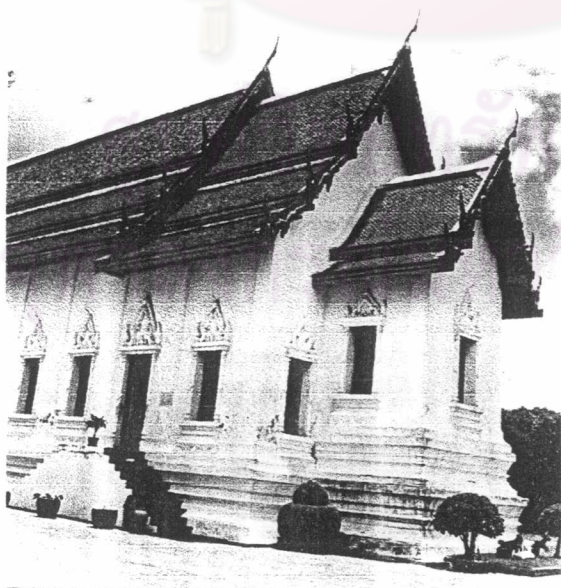
ภาพที่ 3.21 พระที่นั่งจักรพรรดิพิมานในปัจจุบัน
บูรณะปฏิสังขรณ์ในรัชสมัยพระบาทสมเด็จพระ
จอมเกล้าเจ้าอยู่หัว

จากบันทึกของชาวฝรั่งเศสกล่าวว่า พระที่นั่งจักรพรรดิพิมานเป็นที่สำหรับประชุมองค์มนตรี และเป็นที่ทำงานของเจ้าพระยาวิชาเยนทร์ อาคารถูกสร้างขึ้นเป็นหลังแรกจึงมีลักษณะเป็นสถาปัตยกรรมไทยแท้ซึ่งมีลักษณะคล้ายกับโบสถ์และวิหาร ด้านหน้ามีมุขยื่นหรือเรียกว่า"มุขเด็จ" ซึ่งสมเด็จพระนารายณ์ทรงออกว่าราชการ สันนิษฐานว่ามุขเด็จนี้เคยเป็นมุขโถงคือไม่มีการก่อผนัง เพื่อให้ข้าราชการเข้าเฝ้าบริเวณชานชาลาหน้าพระลาน ภายหลังเมื่อพระราชวังถูกทิ้งร้าง เครื่องบนพระที่นั่งทรุดโทรมหักพังลงเหลือแต่ผนัง จนมาถึงรัชสมัยสมเด็จพระจอมเกล้าเจ้าอยู่หัวรัชกาลที่ 4 แห่งกรุงรัตนโกสินทร์ ทรงโปรดฯให้ซ่อมแซมพระนารายณ์ราชนิเวศน์และทำการบูรณะเครื่องบนของพระที่นั่งจักรพรรดิพิมานจนสมบูรณ์ดังที่เห็นในปัจจุบัน

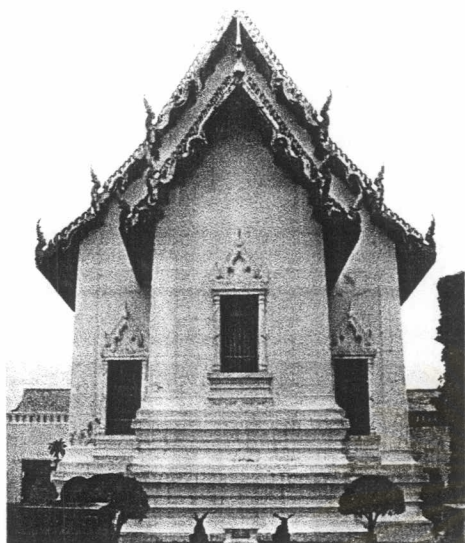
ภาพที่ 3.22 มุขเด็จด้านหน้าพระที่นั่งจักรทิศา

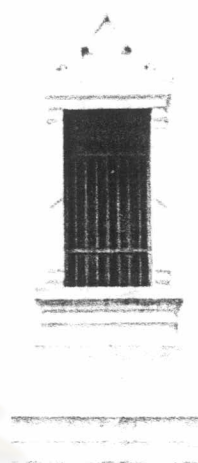
ภาพที่ 3.23 ชุ่มหน้าต่างมุขเด็จพระที่นั่งจักรทิศา

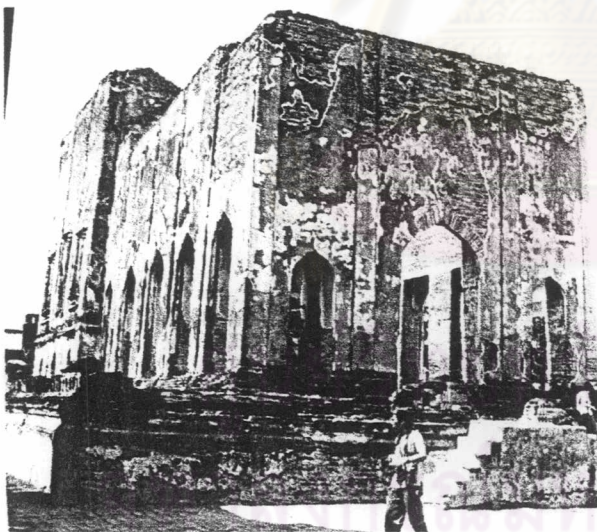
ภาพที่ 3.24 ด้านหน้าพระที่นั่งดุสิตสวรรค์ญุมหาปราสาท
ด้านหน้าเป็นซุ้มทรงพนมด้านหลังเป็นซุ้มแบบไทย

ซุ้มประตูและหน้าต่างของพระที่นั่งด้านหน้าเป็นแบบทรงพนมทั้งหมด แต่พระที่นั่งด้านหลังซึ่งผังเป็นรูปสี่เหลี่ยมจัตุรัสมีซุ้มหน้าต่าง 2 ชั้น ชั้นล่างทำเป็นหน้าต่างซุ้มโค้งและชั้นบนเป็นซุ้มหน้าต่างลายอง บริเวณพระบัญชาที่สมเด็จพระนารายณ์ทรงออกว่าราชการเป็นช่องที่เจาะโค้งแหลม สูงเหนือพื้นประมาณ 2 เมตร สำหรับคณะราชทูตและข้าราชการเข้าเฝ้าบริเวณพื้นเบื้องล่าง มีคำบรรยายว่าด้วยความสวยงามของการตกแต่งภายในของพระที่นั่งองค์นี้ โดย นิโคลาส แชรแวร์ส์ ชาวฝรั่งเศสความตอนหนึ่งว่า

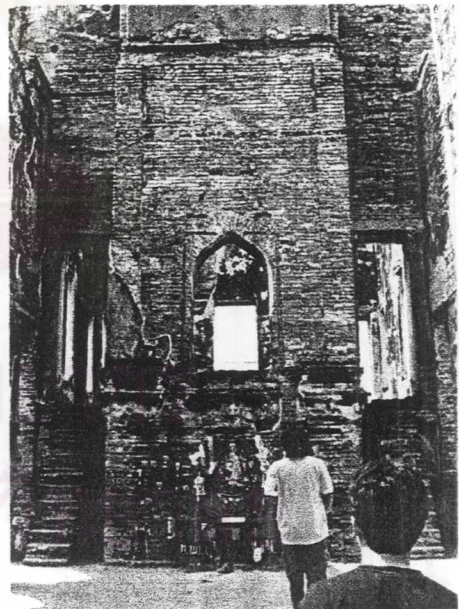
ภาพที่ 3.25 ซุ้มสี่เหลี่ยมทรงพนมภายในพระที่นั่ง

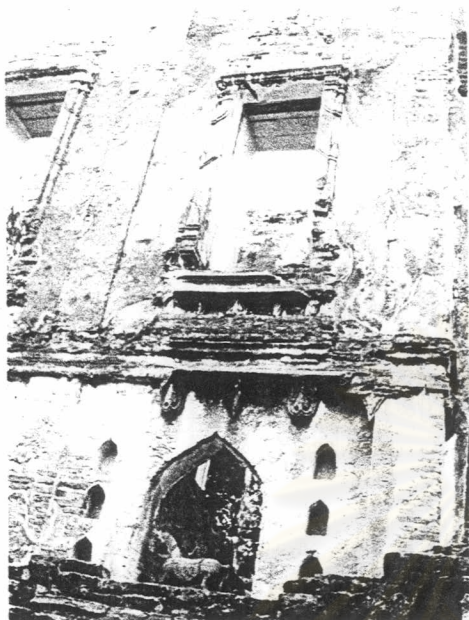
ภาพที่ 3.26 หน้าต่างสองชั้นของพระที่นั่งทางด้านหลัง
ด้านบนเป็นซุ้มหน้าต่างแบบไทย ด้านล่างเป็นซุ้มทรงพนม

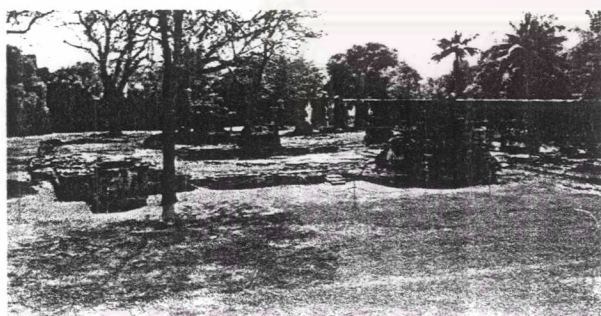
ภาพที่ 3.27 ฐานพระที่นั่งสุทธาสวรรย

พระที่นั่งสุทธาสวรรย เป็นพระที่นั่งประทับส่วนพระองค์ของสมเด็จพระนารายณ์ จากบันทึกของชาวฝรั่งเศสกล่าวว่า พระที่นั่งองค์นี้ตั้งอยู่ในเขตราชอุทยานที่โรมรีน หลังคาพระที่นั่งมุงด้วยกระเบื้องเคลือบสีเหลือง ที่มุงทั้งสี่มีสระน้ำใหญ่สี่สระ และมีเขานินจำลอง(เขามอ) ทางด้านทิศเหนือ” สมเด็จพระนารายณ์เสด็จสวรรคตที่พระที่นั่งองค์นี้ในปี พ.ศ. 2231 ปัจจุบันคงเหลือให้เห็นเพียงซากของฐานเท่านั้น

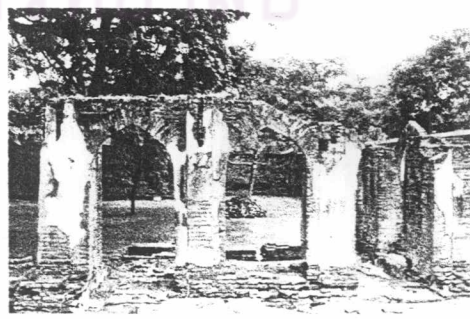
ภาพที่ 3.29 ซองหน้าต่างทรงพนมของพระที่นั่งทางทิศใต้

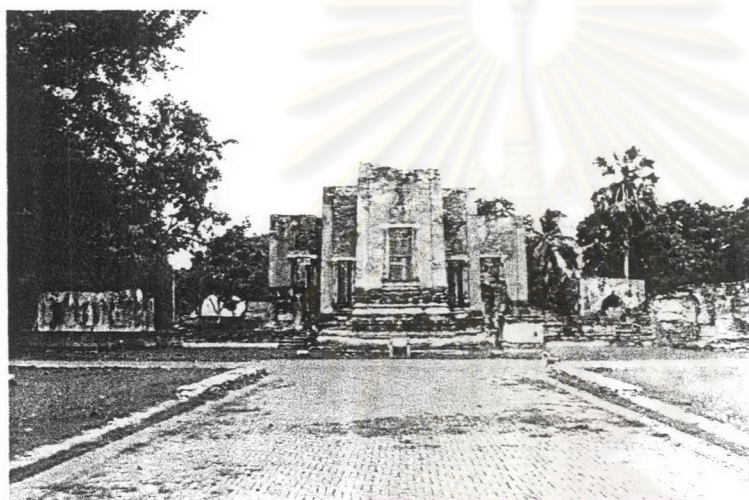
ภาพที่ 3.30 ด้านหน้าของพระที่นั่ง
ไกรสรสีหราช

ผังพระที่นั่งเป็นจตุรมุข คือมีมุขยื่นออกมาทั้งสี่ทิศ มุขหน้าหันไปทางทิศตะวันออก จะยาวกว่าด้านอื่นซึ่งเป็นลักษณะเดียวกันกับพระที่นั่งจันทรพิศาลในพระนารายณ์ราชนิเวศน์ ด้านหน้ามีมุขเด็จยื่นออกมาสำหรับสมเด็จพระนารายณ์ทรงออกว่าราชการเช่นเดียวกัน เป็นลักษณะสถาปัตยกรรมลายของประเพณีซึ่งสร้างในสมัยเริ่มสถาปนาเมืองลพบุรีร่วมสมัยกับพระที่นั่งจันทรพิศาล ด้านหลังพระที่นั่งมีเกยช้าง-ม้า และทรงเสลี่ยง ตามบันทึกของชาวฝรั่งเศสที่มากับคณะราชทูต กล่าวว่า พระที่นั่งแห่งนี้มีความเหมาะสมอย่างยิ่งในการทำการสังเวยดวงดาวบน

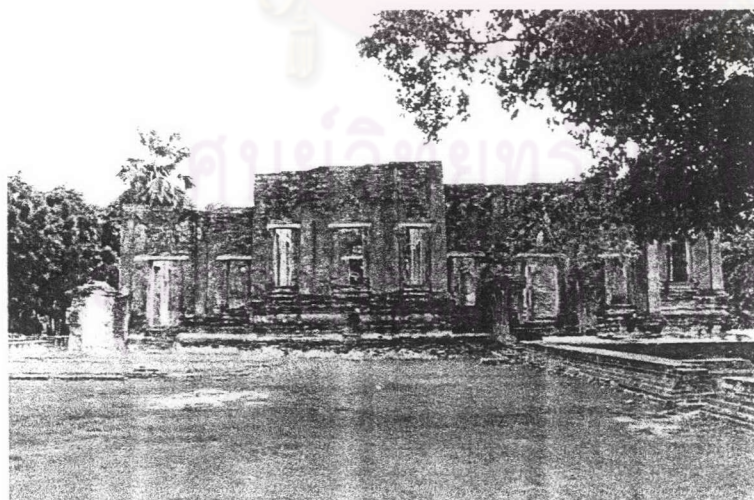
ภาพที่ 3.31 ด้านข้างของพระที่นั่ง
ไกรสรสีหราช

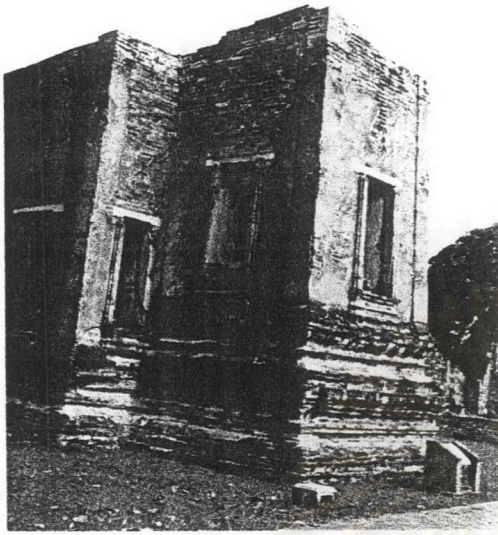
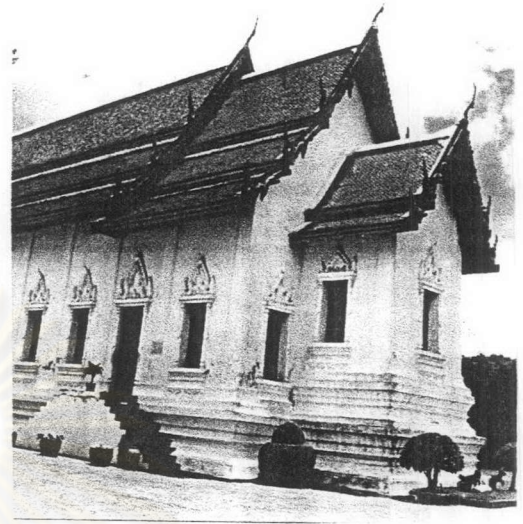
ภาพที่ 3.32 - 3.33 แสดงการเปรียบเทียบมรดกเจระหว่างพระที่นั่งไกรสรสีหราชและพระที่นั่งจันทร์พิศาลในพระราชวัง

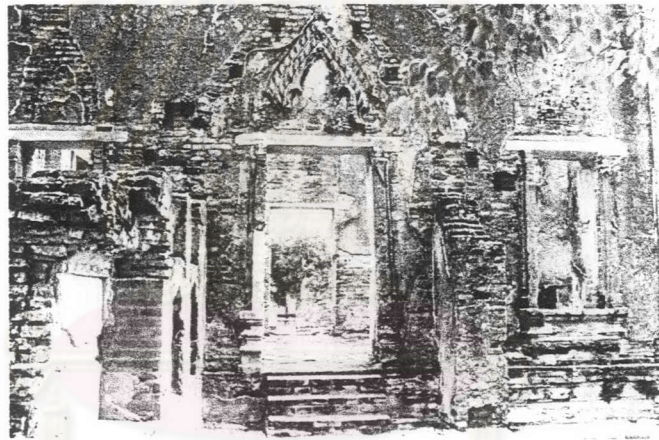
ภาพที่ 3.34 ชุมประตู่พระที่นั่งไกรสรสีหราชเป็นแบบสถาปัตยกรรมไทย

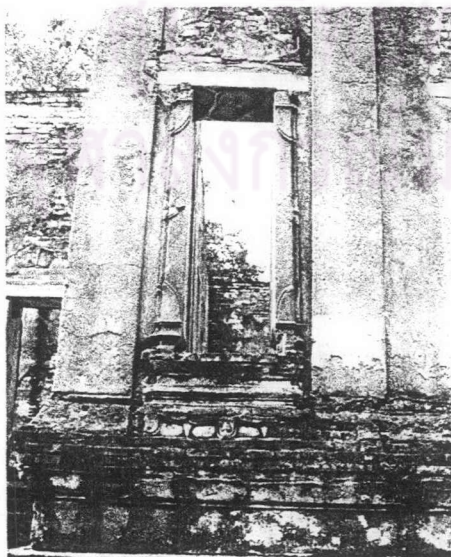
ภาพที่ 3.35 เกยสำหรับเสลี่ยงคานหามด้านหลังพระที่นั่ง

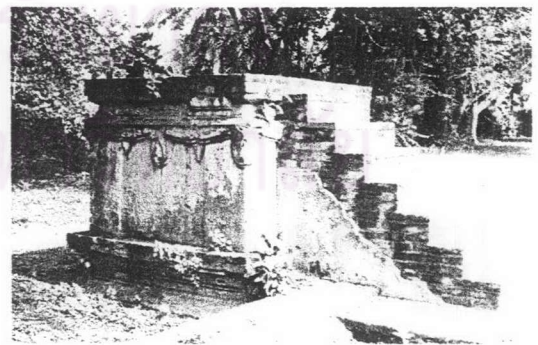
ภาพที่ 3.36 การตกแต่งซุ้มหน้าต่างตั้งอยู่บนฐานสิงห์

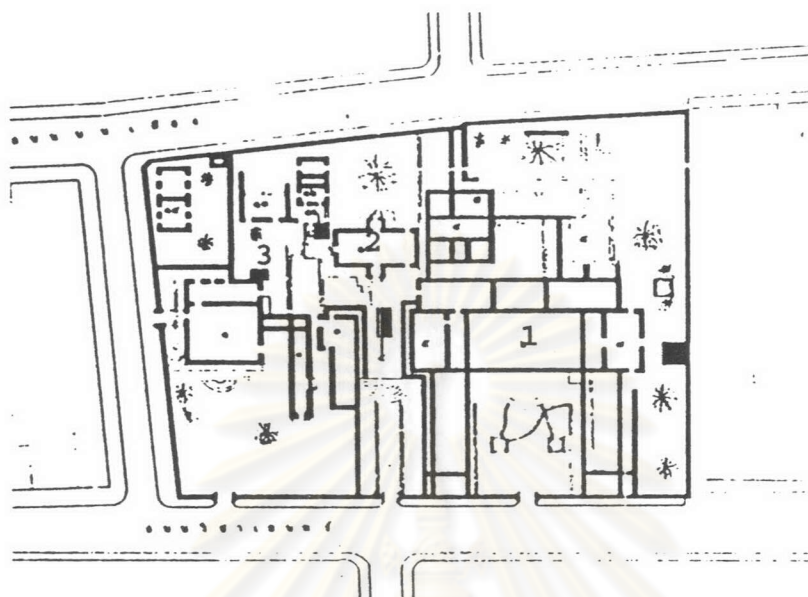
แผนผังที่ 3.3 ผังบริเวณบ้านหลวงรับราชทูตที่มา: ศิลปากร, กรม. ทำเนียบโบราณสถานในเขตกรุงเทพฯและ
ปริมณฑล. กรุงเทพมหานคร: โอ เอส พริ้นติ้ง เฮาส์. 2535. หน้า 362

หมายเลข 1 เขตบ้านหลวงรับราชทูต

หมายเลข 2 คือโบสถ์คริสต์ศาสนา

หมายเลข 3 คือบ้านพักของเจ้าพระยาวิชาเยนทร์

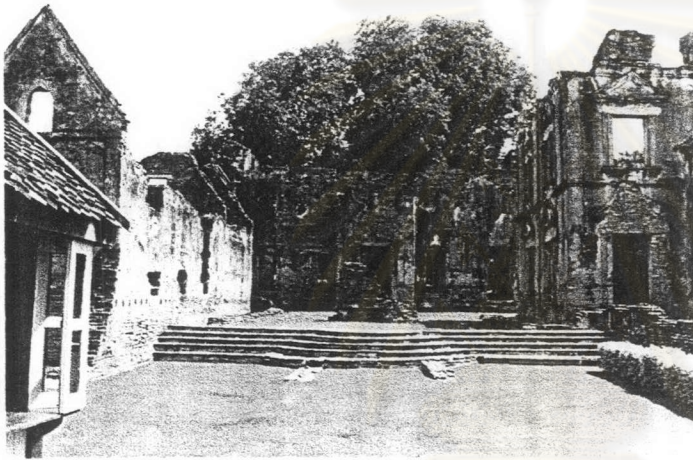
ภาพที่ 3.38 รูปด้านหน้าบ้านหลวงรับราชทูต
ขวามือเป็นที่พักราชทูต
ตรงกลางคือโบสถ์คริสต์ ด้านซ้ายมือคือบ้าน
เจ้าพระยาวิชาเยนทร์

รูปแบบสถาปัตยกรรมในบ้านหลวงรับราชทูตนี้ถูกออกแบบให้เป็นแบบตะวันตก คือร่วมสมัยกับศิลปะสถาปัตยกรรมยุคเรอเนสซองส์ในยุโรป ในบ้านหลวงรับราชทูตนี้ยังมีองค์ประกอบสถาปัตยกรรมไทยผสมอยู่น้อยมากคือในส่วนของโบสถ์ ภายในบริเวณบ้านหลวงรับราชทูตนี้สามารถแบ่งออกเป็นสามส่วนใหญ่ คือ ด้านทิศตะวันออกเป็นอาคารพักอาศัยของคณะราชทูต จากหลักฐานจะเห็นอาคารก่ออิฐถือปูนขนาดใหญ่ และมีการประดับตกแต่งช่องเจาะเป็นแบบศิลปะเรอเนสซองส์ และเป็นอาคารสองชั้นซึ่งไม่นิยมก่อสร้างกันในสมัยนั้น ด้านหน้าบ้านพักราชทูตนี้จะมีบันไดครึ่งวงกลมลงมายังบ่อน้ำซึ่งตามบันทึกกล่าวว่ามีน้ำพุอยู่ด้วย

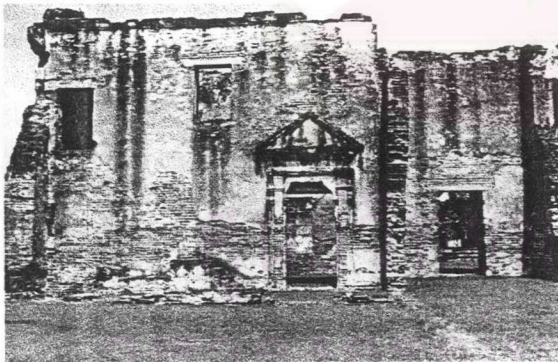
ภาพที่ 3.39 การตกแต่งซุ้มประตูของที่พักราชทูตเป็นแบบ
ศิลปะสมัยเรอเนสซองส์จากยุโรป

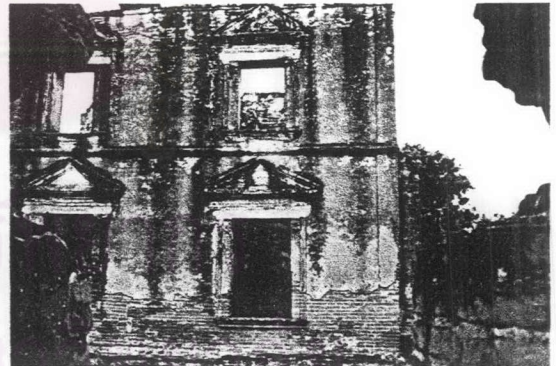
ภาพที่ 3.40 ลักษณะซุ้มหน้าต่างเช่นเดียวกับซุ้มประตู

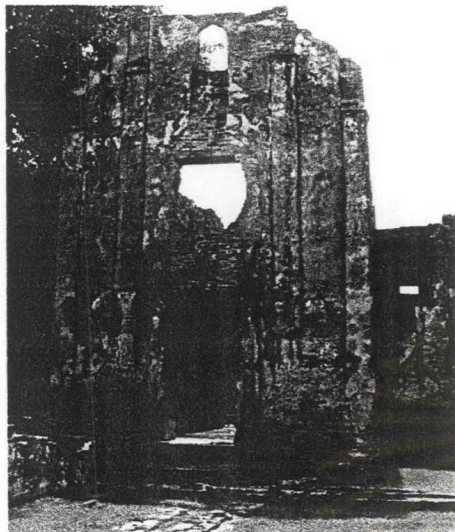
ภาพที่ 3.41 ผนังด้านสกัดด้านหน้าโบสถ์ บริเวณหน้าบ้านมีช่องเปิดทรงพนม

ถัดมาทางด้านทิศเหนือของบ้านหลวงรับราชทูตเป็นโบสถ์คริสต์สำหรับศาสนาคริสต์ สำหรับคณะราชทูตประกอบพิธีทางศาสนา โบสถ์เป็นอาคารจตุรมุขรูปไม้กางเขนหันด้านหน้าไปทางทิศตะวันตก และมีแท่นบูชาอยู่ทางด้านทิศตะวันออก อาคารก่อด้วยอิฐถือปูนซึ่งมีลักษณะที่น่าสนใจอยู่คือการประดับช่องเจาะไม่ว่าจะเป็นประตูหรือหน้าต่างจะทำเป็นซุ้มประตูลายของทั้งหมดรวมถึงบัวปลายเสาก็เป็นลายของ แต่เปิดช่องแสงบริเวณหน้าบันเป็นโค้งทรงพนม

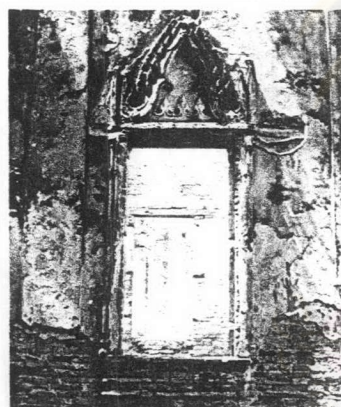
ภาพที่ 3.43 ชุ่มหน้าต่างโบสถ์คริสต์เป็นแบบ สถาปัตยกรรมไทย

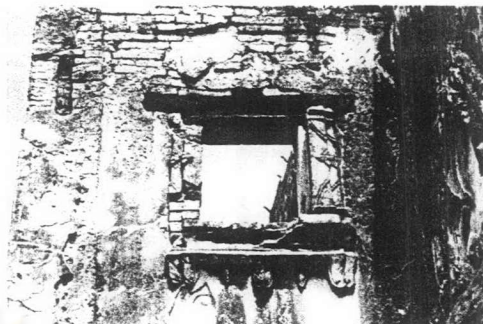
ภาพที่ 3.42 ด้านบนของผนังมุขด้านข้างมีช่องแสง ชุ่มเป็นแบบสถาปัตยกรรมไทย

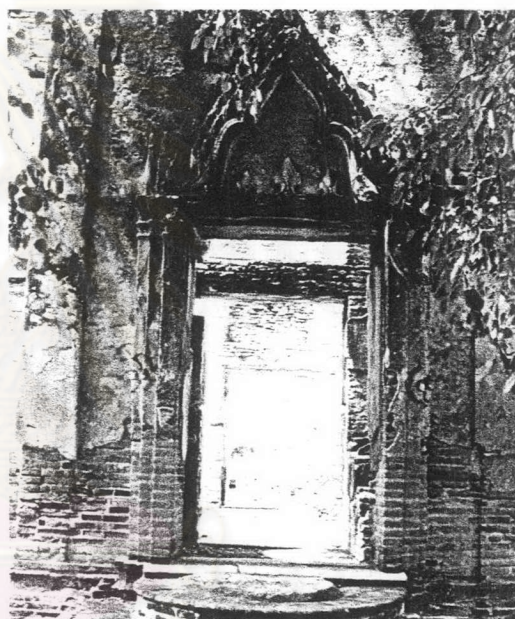
ภาพที่ 3.44 ชุ่มประตูเป็นแบบสถาปัตยกรรมไทยเช่น เดียวกัน

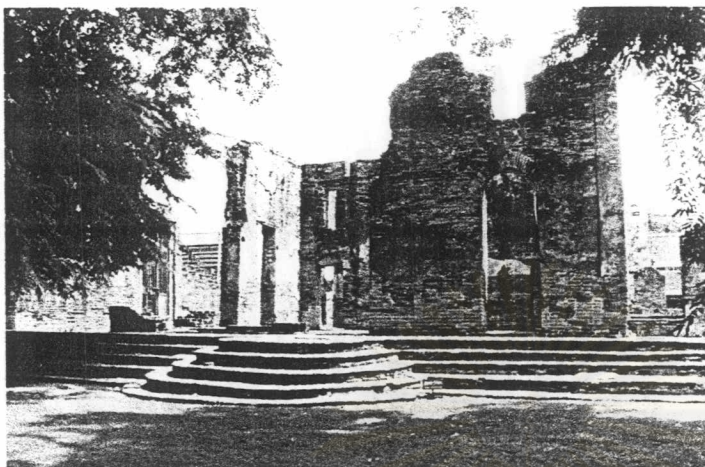
ภาพที่ 3.45 ด้านหน้าของบ้านพักเจ้า
พระยาวิชาเยนทร์

ด้านทิศตะวันตกเป็นที่ตั้งของบ้านเจ้าพระยาวิชาเยนทร์ตำแห่งสมุหนายกในรัชสมัยสมเด็จพระนารายณ์ ตัวอาคารก่ออิฐถือปูนขนาดใหญ่ และเป็นอาคารสองชั้นจากหลักฐานคือช่องสำหรับเสียบคานพินชั้นสอง การตกแต่งอาคารและช่องเปิดเป็นแบบสถาปัตยกรรมเรอเนอซองส์เช่นเดียวกับบ้านพักราชทูตและมีชุ่มทรงพนมอยู่ร่วมกัน

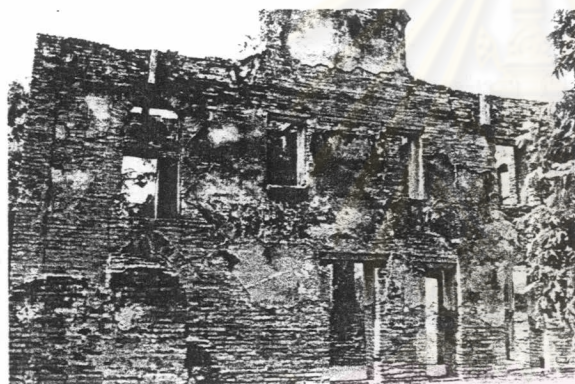
ภาพที่ 3.46 ด้านหลังของบ้านพักเจ้าพระยาวิชาเยนทร์
หน้าต่างชั้นบนด้านซ้ายมือเป็นซุ้มทรงพนม

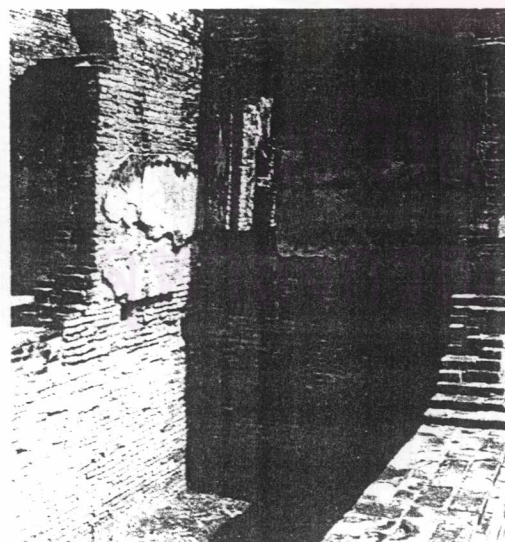
ภาพที่ 3.47 การทำห้องใต้ดินของบ้านพักเจ้าพระยา
วิชาเยนทร์

อาคารประเภท 2 ชั้น เป็นลักษณะใหม่ที่เกิดขึ้นในสมัยนั้น เนื่องจากในสมัยโบราณ ไม่นิยมสร้างอาคารที่มีความสูงเกินชั้นเดียว เนื่องจากระบบการก่อสร้างและเรื่องของฐานาคคีดี สมเด็จพระนารายณ์ทรงอนุญาตให้ชาวต่างชาติสามารถสร้างอาคารพักอาศัยสูง 2 ชั้น ได้แก่ บ้านพักราชทูต, บ้านพักเจ้าพระยาวิชาเยนทร์ รวมถึงตึกโคระซานและตึกปิฎกภายในวัดเสาชิงช้าจะกล่าวต่อไป นอกจากนี้ในบ้านพักเจ้าพระยาวิชาเยนทร์มีการก่อสร้างห้องใต้ดินอีกไว้ในอาคาร

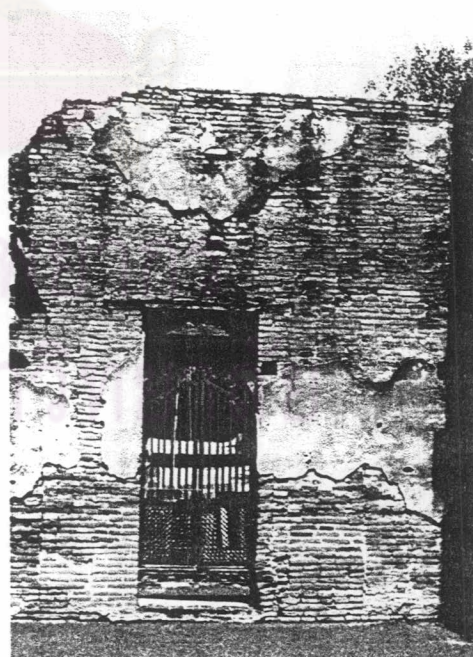
ภาพที่ 3.48 ร่องรอยของช่องเสียบคานไม้
แสดงให้เห็นว่าเป็นอาคารสองชั้นยุคแรกในประเทศไทย

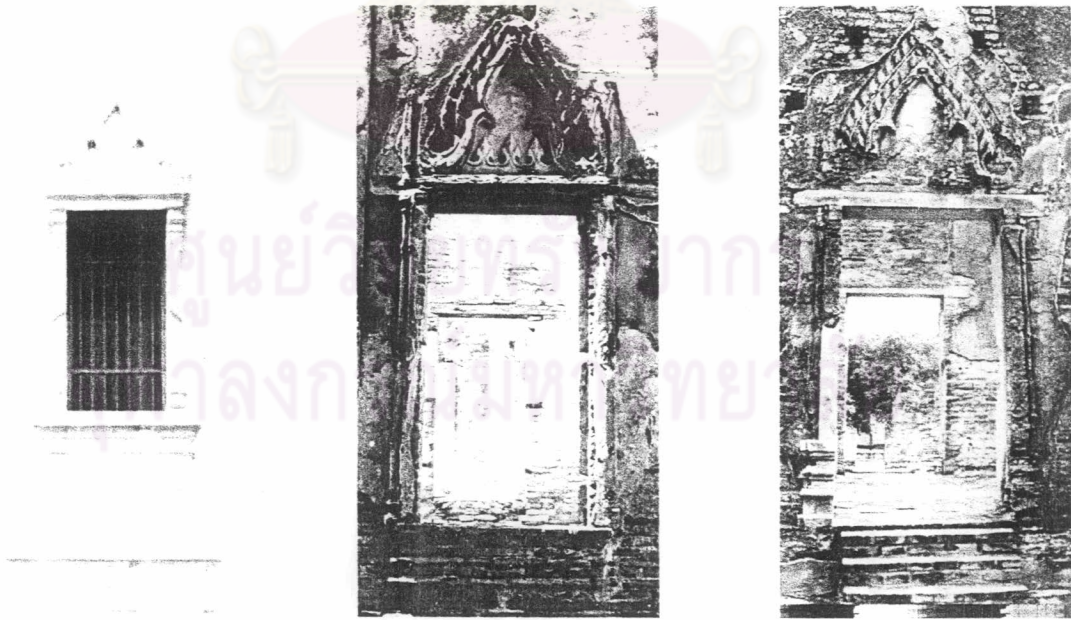
ภาพที่ 3.49-3.50-3.51 แสดงการเปรียบเทียบลักษณะซุ้มประตูหน้าต่างแบบไทยประเพณีในสมัยสมเด็จพระนารายณ์ จากซุ้มหน้าต่างพระที่นั่งจันทร์พิศาล, ซุ้มหน้าต่างโบสถ์คริสต์, ซุ้มประตูพระที่นั่งไกรสรสีหราช

ในเรื่องของการประดับตกแต่งอาคารและการเจาะช่องเปิด จะสังเกตได้ว่าอาคารโดยมากจะมีการทำซุ้มประตูและหน้าต่างเป็นซุ้มทรงพนมหรือทรงโค้งยอดแหลมแบบชาวเปอร์เซีย เป็นศิลปะแบบพระราชนิยมของสมเด็จพระนารายณ์ในยุคสมัยนั้น หรือในอาคารบางหลังมีการใช้รูปแบบของช่องเปิดร่วมกันระหว่างซุ้มทรงพนมและซุ้มทรงไทยประเพณี ดังเช่นที่พระที่นั่งดุสิตสวรรค์ธัญญมหาปราสาท ส่วนอาคารที่เป็นศาสนสถาน เช่น ตึกพระเจ้าเหา, หรือโบสถ์คริสต์ศาสนาในบ้านหลวงรับราชทูต จะใช้ช่องเปิดลายของประเพณี อาจเป็นการสื่อสารกับชาวต่างชาติที่เข้ามาเผยแผ่ศาสนาในสมัยนั้น มักมีความพยายามจะเปลี่ยนพระทัยของสมเด็จพระนารายณ์ให้มานับถือศาสนาของตน แต่พระองค์ทรงเป็นพุทธศาสนิกชนที่มั่นคงและทรงสถาปนาและบูรณะปฏิสังขรณ์วัดในรัชสมัยของพระองค์ ภายในพื้นที่จังหวัดลพบุรีอีกมากมายดังจะกล่าวในบทต่อไป

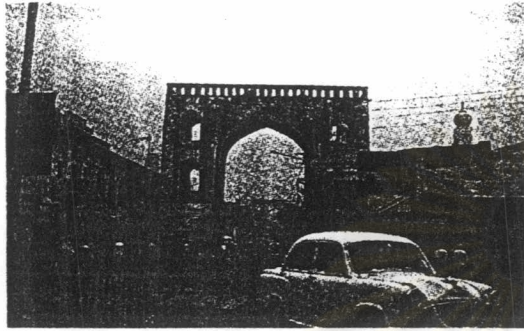
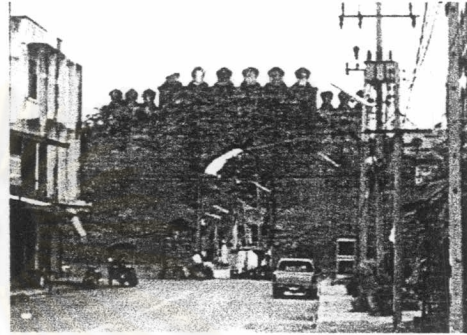
ภาพที่ 3.52-3.53 แสดงการเปรียบเทียบระหว่างประตูเมืองดัดคาทางอินเดียตอนใต้ และประตูเมืองลพบุรีซึ่งเป็นซุ้มโค้งยอดแหลมหรือซุ้มทรงพนมลักษณะเดียวกัน

น้ำหนักในแนวโค้งลงสู่เสาหรือกำแพงทั้งสองข้าง ในบางกรณีมีการใช้ไม้ยึดระหว่างสองข้างเพื่อให้เกิดความแข็งแรงรวมถึงมีการใช้ลักษณะ VAULT อีกด้วย การก่อโค้งอีกลักษณะหนึ่ง คือการใช้ส่วนยื่นของผนังเหลื่อมเข้าหากัน(CORBELLED ARCH) เป็นที่นิยมในอินเดียและอัฟริกาเท่านั้น

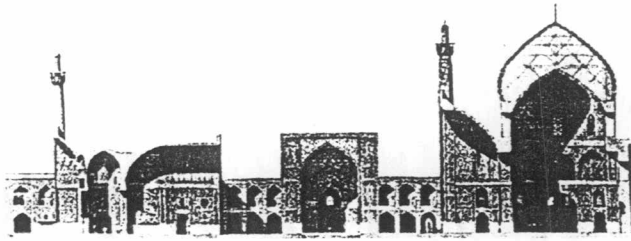
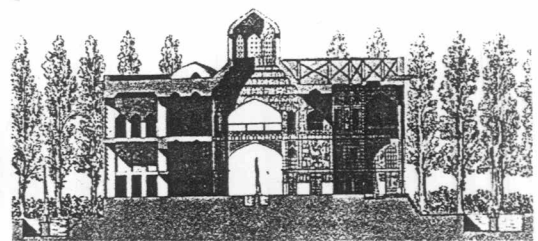
ภาพที่ 3.56 – 3.57 แสดงระเบียบการออกแบบช่องแสงของสถาปัตยกรรมในกรุงอิสฟาฮาน ประเทศอิหร่าน
ที่มาของภาพ: JOHN D. HOAG. ISALAMIC ARCHITECTURE, 1977. P. 356

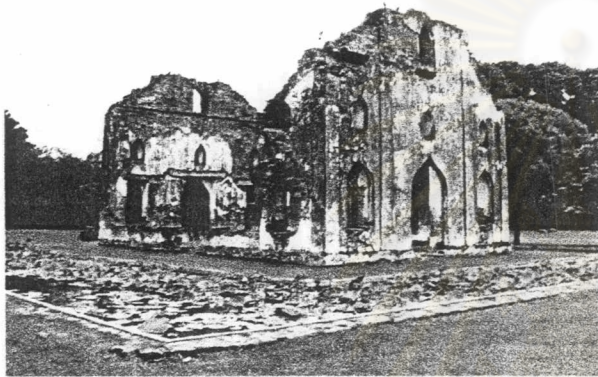
ภาพที่ 3.58 ระเบียบการเจาะช่องแสงของตึกรับแขกเมือง
ในพระราชวังนารายณ์ฯ จังหวัดลพบุรี

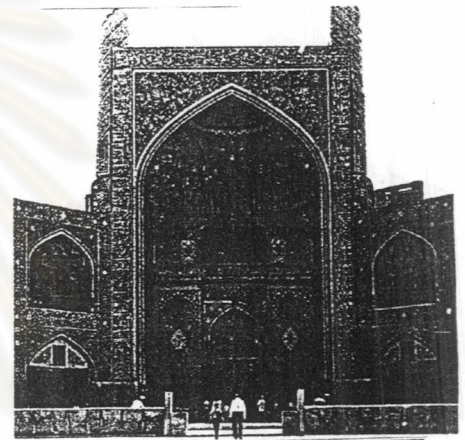
ภาพที่ 3.59 การตกแต่งอาคารด้วยซุ้มโค้งยอดแหลม
ที่มัสยิด อิซะ กรุงอิสฟาฮาน ประเทศอิหร่าน
ที่มาของภาพ: JOHN D. HOAG. ISALAMIC ARCHITECTURE, 1977. P. 355

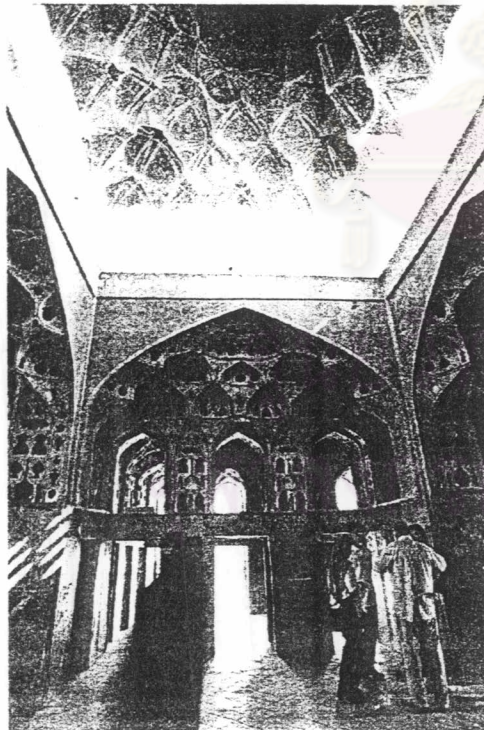
ภาพที่ 3.60 ห้องดนตรีภายในพระราชวัง อาลี กาทู
มีการเจาะช่องโค้งยอดแหลมภายในเพื่อดูดซับเสียง
ที่มาของภาพ: วารสารศิลปวัฒนธรรม. ฉบับวันที่ 5 มีนาคม พ.ศ. 2547. หน้า 86,87

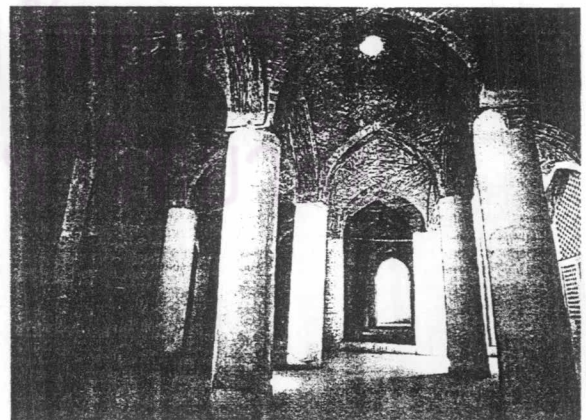
ภาพที่ 3.61 การเรียงจรูมโค้งยอดแหลมประกอบ
เป็นโดม ภายในมัสยิดญูมมะ กรุงอิสฟาฮาน

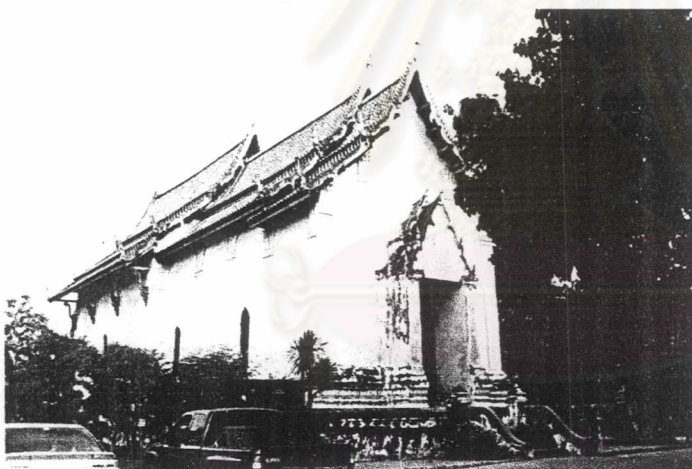
ภาพที่ 3.62 พระวิหารวัดเสาชิงช้าในปัจจุบัน จะเห็นซุ้มประตูและหน้าต่างเป็นซุ้มทรงพนม ส่วนเครื่องบนหลังคาได้รับการบูรณะปฏิสังขรณ์ในสมัยพระบาทสมเด็จพระจอมเกล้าเจ้าอยู่หัว

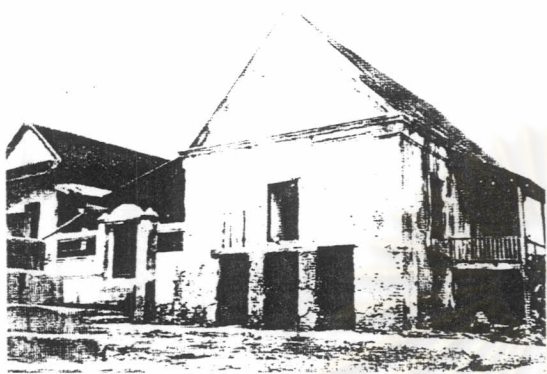
ภาพที่ 3.63 ตึกโคระซานก่อนได้รับการบูรณะปฏิสังขรณ์
ที่มาของภาพ: ประวัติวัดเสาชิงช้าและงานของกรมศิลปากร.
หน้า ๖๑

ตึกปิจุและตึกโคระซานได้ถูกขึ้น
ทะเบียนและทำการบูรณะปฏิสังขรณ์โดยกรม
ศิลปากร ซึ่งถือว่าเป็นอาคารก่ออิฐถือปูน 2
ชั้นหลังแรกของประเทศไทย เนื่องจากในสมัย
ก่อนไม่มีการทำอาคารสูงเกินชั้นเดียว แต่
สมเด็จพระนารายณ์ทรงอนุญาต สิ่งที่สามารถ
สังเกตจากตึกปิจุและตึกโคระซาน และถือเป็น
รูปแบบสถาปัตยกรรมพื้นฐานร่วมกันของ
สถาปัตยกรรมต่างๆ ที่เกิดขึ้นในลพบุรีในสมัย
สมเด็จพระนารายณ์มหาราช ได้แก่ การใช้
ฐานบัวคว่ำและหน้ากระดานอยู่ด้านล่างสุด
ส่วนบนสุดของผนังมีบัวหงายและหน้า
กระดานขึ้นไปรับหน้าจั่วหลังคา โดยที่หน้าจั่ว
ไม่มีไชรหน้าจั่วรวมถึงหลังคากันสาดทาง
ด้านข้างเป็นแบบอาคารทรงตึก นอกจากฐาน
อาคารแล้วยังมีการเจาะช่องระบายอากาศ
ต่างๆ เป็นรูปโค้งยอดแหลมทรงพนมที่ไม่เคย
มีมาก่อนในงานสถาปัตยกรรมไทย โดยที่
อาคารทั้งสองหลังนี้และสถาปัตยกรรมทั่วไป
ไปในเมืองลพบุรีมีการเริ่มก่อสร้างขึ้นพร้อมๆ
กันในช่วงแรกสร้างเมืองลพบุรีเป็นราชธานี
แห่งที่สอง (ปี พ.ศ. 2208)

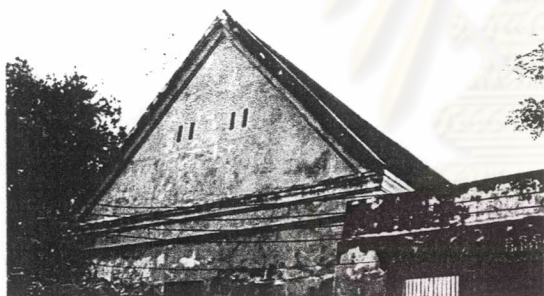
ภาพที่ 3.64 หน้าจั่วตึกโคระซานเป็นแบบอาคารทรงตึก
ไม่มีไชรหน้าจั่ว

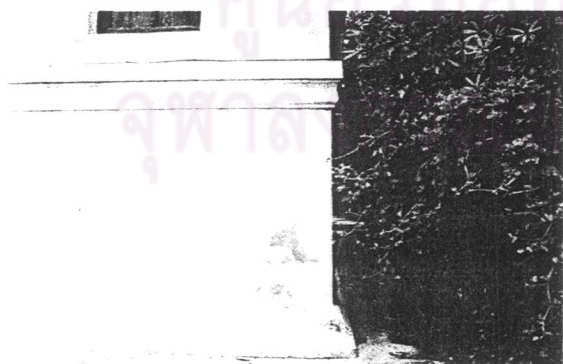
ภาพที่ 3.65 ฐานตึกโคระซานจะสูงเนื่องจากเป็นอาคาร
สองชั้น

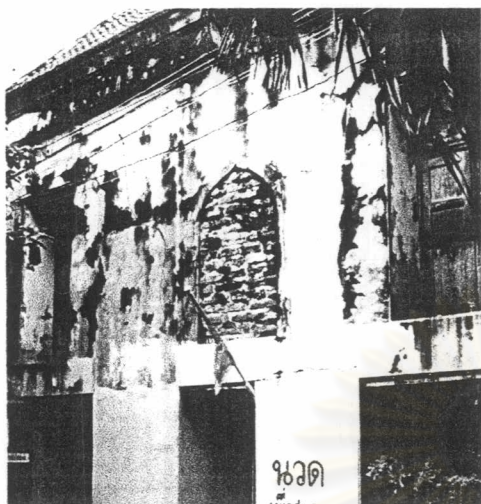
ภาพที่ 3.66 หน้าต่างทรงพนมของตึกโคระซาน
ในปัจจุบันมีการก่ออิฐปิดทับ

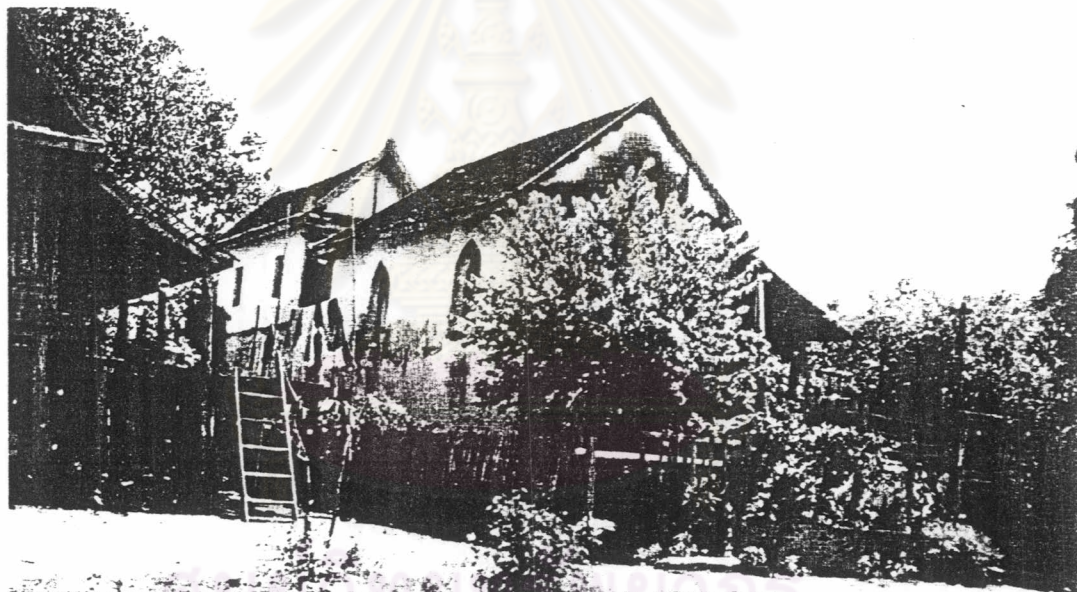
ภาพที่ 3.67 ภาพถ่ายตึกปิจู
ก่อนได้รับการบูรณะปฏิสังขรณ์
ที่มาของภาพ: ประวัติวิวัฒนาการ
ทองและงานของกรมศิลปากร
หน้า 30.

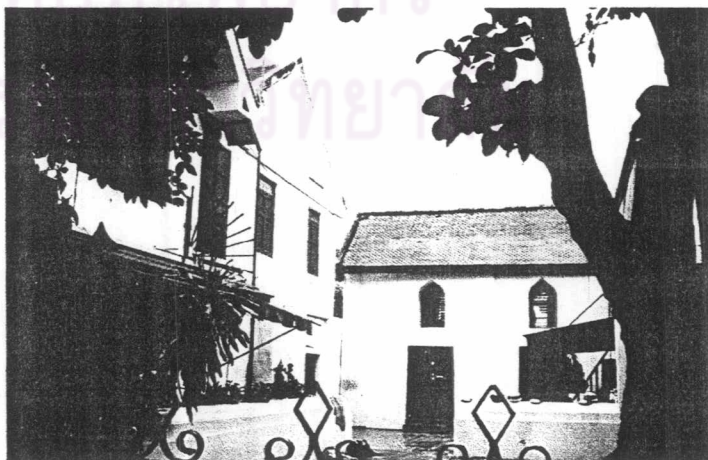
ภาพที่ 3.68 ตึกปิจูในปัจจุบัน
มีการใช้งานคือมีพระสงฆ์จำพรรษา
และเป็นห้องคอมพิวเตอร์เพื่อพระสงฆ์
ภายในวัดมาใช้งาน
