บทที่ 5

ปัญหาและผลกระทบอันเนื่องมาจากการเปลี่ยนแปลงการใช้ที่ดินบริเวณป่าชายเลน

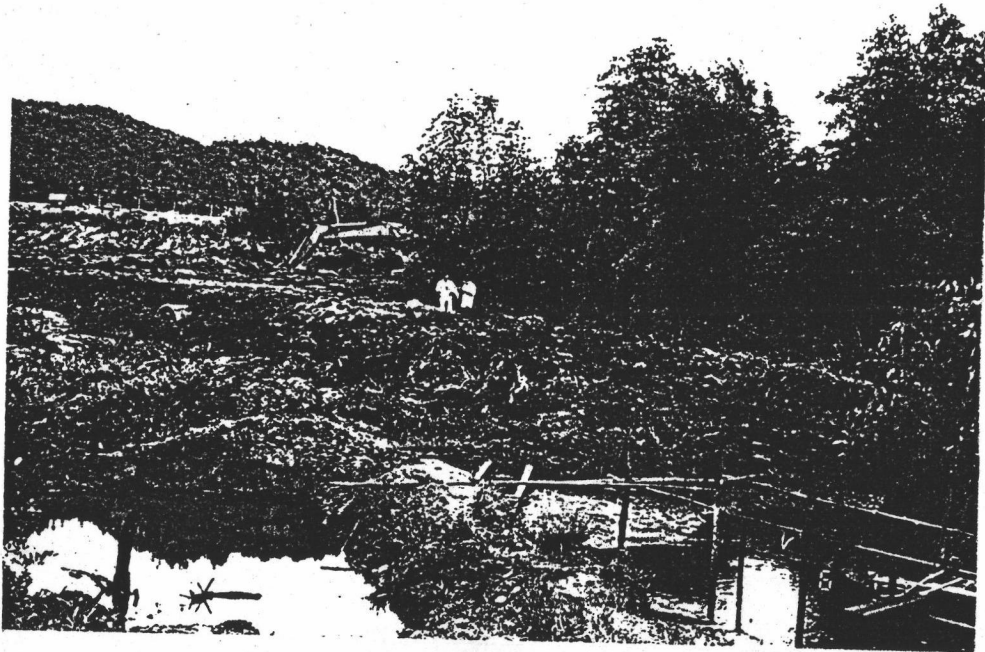
รูปที่ 5.1 การเปลี่ยนแปลงพื้นที่ป่าชายเลน

บริเวณพื้นที่ป่าชายเลนในเขตพื้นที่ศึกษาในปี พ.ศ. 2522 มีพื้นที่ป่าชายเลน 47,972 ไร่ มีการบุกรุกป่าชายเลนตั้งแต่ปี พ.ศ. 2522 ถึงปี พ.ศ. 2529 ยังคงเหลือพื้นที่ 15,162 ไร่ พื้นที่ลดลงถึง 32,700 ไร่ หรือคิดเป็น 68.34 พื้นที่ที่มีการลดลงมากที่สุดได้แก่ป่าชายเลนในเขตอำเภอคอนสัก ซึ่งยังคงเหลือพื้นที่ป่าชายเลนเพียง 656 ไร่เท่านั้น อัตราการเปลี่ยนแปลงร้อยละ 95.14 รองลงมาได้แก่อำเภอท่าฉางซึ่งมีการเปลี่ยนแปลงร้อยละ 68.39 และพื้นที่ป่าชายเลนอำเภอไชยากับอำเภอกาญจนดิษฐ์ก็มีการเปลี่ยนแปลงในระดับที่รุนแรงเช่นกันคืออำเภอไชยาลดลงร้อยละ 66.24 และอำเภอกาญจนดิษฐ์ก็ลดลงถึงร้อยละ 60.51 (ตารางที่ 5.1)

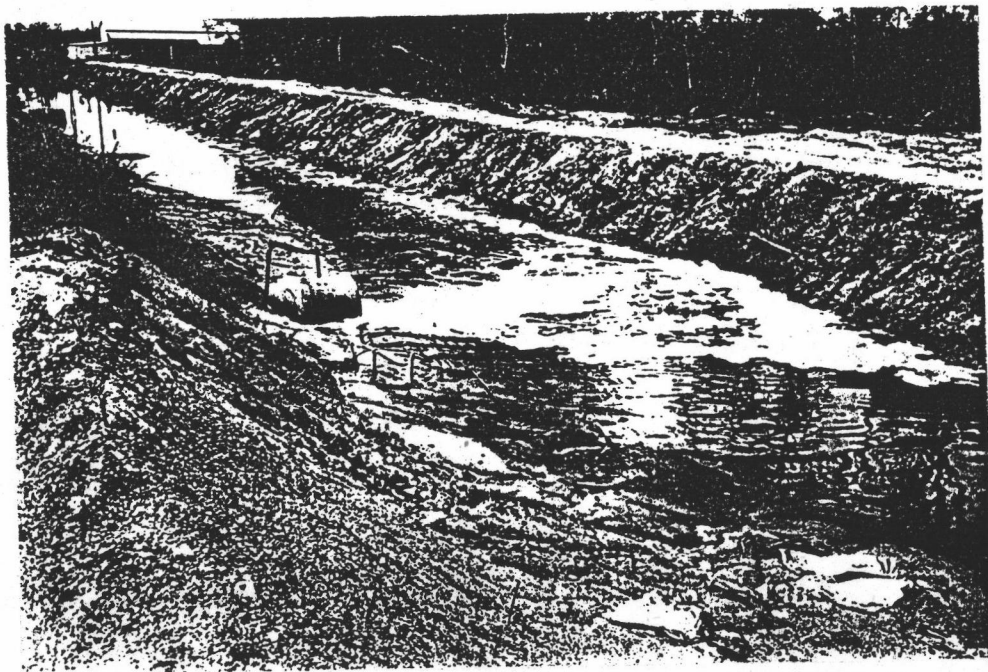
รูปที่ 5.3 แสดงน้ำเสียที่ระบายจากนาถุ้ง

4) การตัดฟันไม้ออกหมดในพื้นที่ที่ทำการเพาะเลี้ยงสัตว์น้ำ (กุ้ง ปลา หอย ฯลฯ) การก่อสร้างคันดิน การระบายน้ำจะมีผลทำให้เกิดสภาพเป็นกรด มีการชะล้างตะกอนและน้ำขุ่นขึ้นลงสู่แม่น้ำ และแหล่งน้ำใกล้เคียงรวมทั้งทำให้คุณภาพทางกายภาพและเคมีของดินเสื่อมโทรมลงสำหรับน้ำที่ระบายออกจากแปลงเพาะเลี้ยงจะมีค่าออกซิเจนละลายต่ำ มีอุณหภูมิสูงและมีความเป็นกรดสูง ส่วนคันดินที่สร้างขึ้นก็จะกีดขวางทางขึ้นลงของน้ำทะเลตามธรรมชาติ ทำให้สภาพป่าชายเลนบริเวณข้างเคียงเสื่อมโทรมลง
