## ทะเบียนสถาปัตยกรรมที่มีคุณค่าในเมืองห้วยยอด

**แนวทางการอนุรักษ์และฟื้นฟูเมืองห้วยยอด**

4774126425 นายตรีชาติ เล่าแก้วหนู  
สาขาวิชาการวางแผนชุมชน ภาควิชาการวางแผนภาคและเมือง  
คณะสถาปัตยกรรมศาสตร์ จุฬาลงกรณ์มหาวิทยาลัย

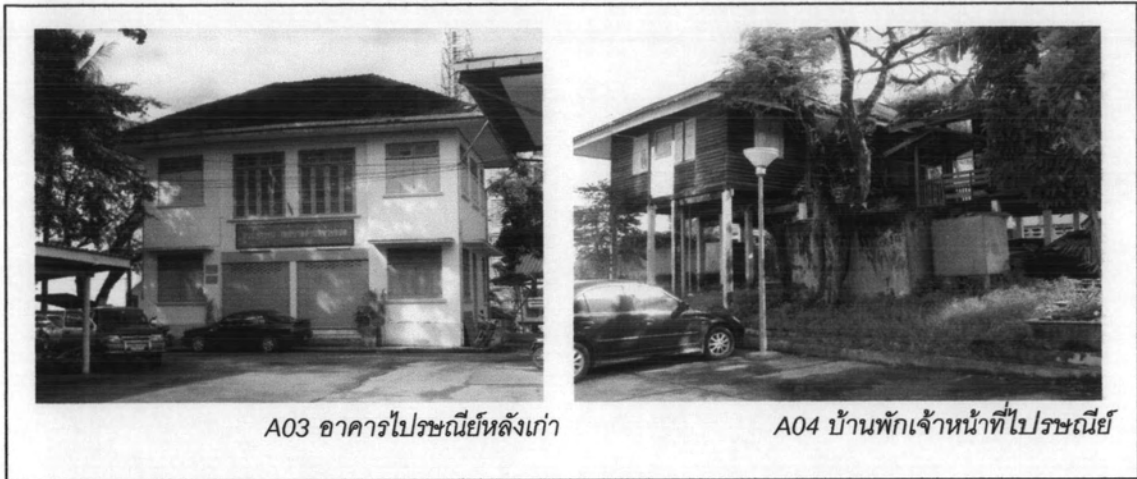
ภาพที่ ก2 ตัวอย่างสถาปัตยกรรมที่มีคุณค่าระดับสูงในพื้นที่ชุมชนตลาดห้วยยอด

อาคารหมายเลข A03 อาคารศูนย์เยาวชนเทศบาลตำบลห้วยยอด (อาคารสำนักงานไปรษณีย์หลังเก่า) เป็นอาคารที่มีส่วนผสมของอาคารราชการและรูปแบบสถาปัตยกรรมแบบชิโน - โปรตุเกสประยุกต์ โครงสร้างอาคารเป็นเสาและคานาคอนกรีตเสริมเหล็ก ผนังก่ออิฐฉาบปูน มีช่องระบายอากาศเป็นหน้าต่างบานกระทุ้งเหนือช่องหน้าต่างบานเปิดไม้ หน้าต่างด้านหน้าเป็นบานเปิดไม้ลูกฟัก ระจกยาวลงมาถึงพื้นมีลูกกรงไม้กันตก เหนือช่องหน้าต่างมีกันสาดคอนกรีตเสริมเหล็กประดับลวดลายแบบยุโรป ผนังอาคารเป็นรูปสี่เหลี่ยมผืนผ้า หลังคาอาคารทรงปั้นหยา มุงกระเบื้องซีเมนต์ลอนเหลี่ยม เดิมเป็นสำนักงานไปรษณีย์ปัจจุบันใช้เป็นศูนย์เยาวชนเทศบาลตำบลห้วยยอด แม้ว่าจะมีการปรับเปลี่ยนวัสดุบางอย่าง เพื่อให้เหมาะสมกับลักษณะการใช้สอยที่เปลี่ยนแปลงไป แต่ยังคงรักษารูปแบบและองค์ประกอบทางสถาปัตยกรรมแบบดั้งเดิมเอาไว้อย่างครบถ้วนสมบูรณ์

อาคารหมายเลข A04 อาคารบ้านพักพนักงานไปรษณีย์ เป็นบ้านพักที่มีรูปแบบอาคารราชการเป็นเรือนหมู่หลายหลังเชื่อมต่อกันด้วยทางเดินไม้บริเวณชั้นสอง ชั้นล่างเป็นที่โล่งว่างยกใต้ถุนสูง โครงสร้างไม้ ผนังตีเกล็ดไม้แนวนอน มีบันไดไม้ขึ้นจากชั้นล่าง 2 ทาง หลังคาทรงปรางค์มุงกระเบื้องลอนคู่ ปัจจุบันยังคงรักษาคุณค่าของรูปแบบและองค์ประกอบทางสถาปัตยกรรมเอาไว้เป็นอย่างดี

A03 อาคารไปรษณีย์หลังเก่า

A04 บ้านพักเจ้าหน้าที่ไปรษณีย์

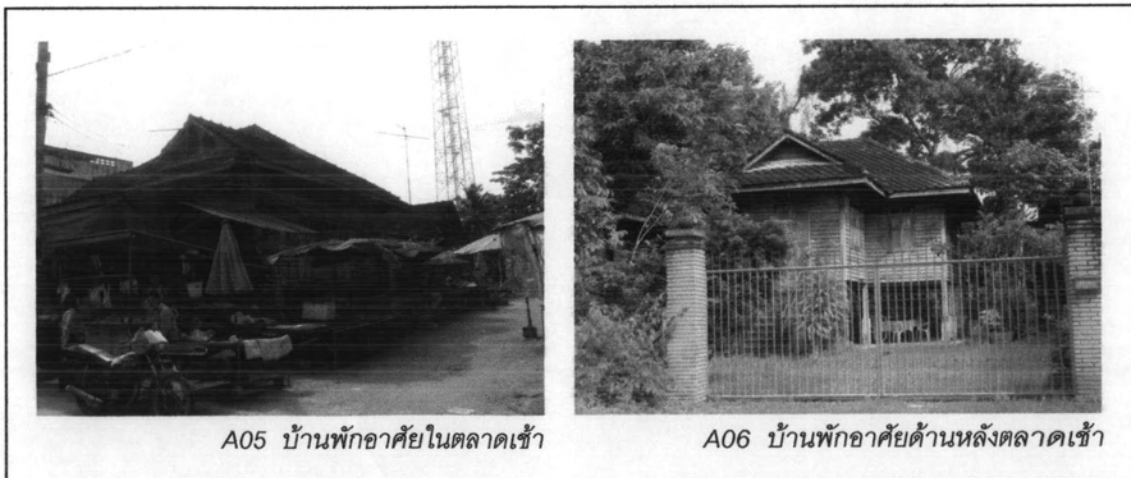
ภาพที่ ก3 ตัวอย่างสถาปัตยกรรมที่มีคุณค่าระดับสูงในพื้นที่ชุมชนตลาดห้วยยอด

อาคารหมายเลข A05 บ้านพักอาศัยบริเวณตลาดเช้า เป็นบ้านพักอาศัยขนาดใหญ่ยกใต้ถุนสูง รูปทรงสถาปัตยกรรมแบบเรือนไม้พื้นถิ่น โครงสร้างไม้ทั้งหลังผนังตีเกล็ดไม้ทางนอนมีช่องระบายอากาศตีไม้ระแนงเฉียงไขว้กันเป็นรูปตารางระดับได้อะเส หลังคาทรงปั้นหยา มีมุขหลังคายื่นออกมาทางด้านหน้าซึ่งมีช่องระบายอากาศตีเกล็ดไม้แนวนอนบริเวณหน้าบัน วัสดุมุขหลังคาเป็นกระเบื้องปัจจุบันใช้เป็นบ้านพักอาศัยกิ่งพาณิชย์ และยังคงรักษาคุณค่าของรูปแบบและองค์ประกอบทางสถาปัตยกรรมแบบดั้งเดิมเอาไว้ได้อย่างครบถ้วน

อาคารหมายเลข A06 บ้านพักอาศัยบริเวณหลังตลาดเช้า เป็นบ้านพักอาศัยที่มีรูปแบบสถาปัตยกรรมแบบเรือนไม้พื้นถิ่นยกใต้ถุนสูง โครงสร้างไม้ทั้งหลัง ผนังตีเกล็ดไม้ทางนอน มีช่องแสงประดับกระจกสีเหนือช่องหน้าต่าง ผังอาคารเป็นรูปสี่เหลี่ยมผืนผ้า มีมุขยื่นออกมาทางด้านหน้า หลังคาทรงปั้นหยา บริเวณมุขยื่นด้านหน้าหลังคาทรงปั้นหยา มินิลา วัสดุมุขหลังคาเป็นกระเบื้องว่าว ปัจจุบันยังรักษาคุณค่าของรูปแบบและองค์ประกอบของสถาปัตยกรรมแบบดั้งเดิมเอาไว้ได้อย่างครบถ้วนสมบูรณ์

A05 บ้านพักอาศัยในตลาดเช้า

A06 บ้านพักอาศัยด้านหลังตลาดเช้า

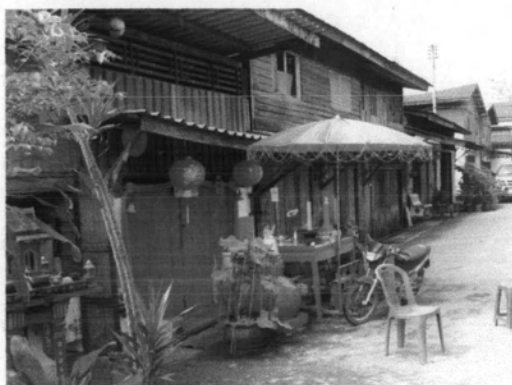
A07 บ้านกุลิจีนในตรอกซึ่หมา

อาคารหมายเลข A07 บ้านกุลิจีนบริเวณตรอกซึ่หมา เป็นบ้านพักอาศัยที่มีประวัติศาสตร์อันยาวนาน ตั้งแต่สมัยที่อุตสาหกรรมเหมืองแร่ดีบุกในอำเภอห้วยยอดกำลังเฟื่องฟูจึงเกิดกลุ่มบ้านซึ่งสร้างให้เป็นที่พักอาศัยของกรรมกรจีนขึ้นในหลาย ๆ พื้นที่ของเมืองห้วยยอด ซึ่งชาวบ้านเรียกบ้านแถวไม้ชั้นเดียวลักษณะนี้ว่า บ้านกุลิจีน ซึ่งมีรูปแบบสถาปัตยกรรม แบบเรือนไม้พื้นถิ่น โครงสร้างอาคารเป็นเสาดมอคอนกรีตเสริมเหล็กต่อด้วยเสาไม้ ผนังส่วนล่างของบ้านเป็นผนังคอนกรีตหล่อเสริมเหล็กเป็นชั้น ๆ เพื่อป้องกันน้ำท่วม ผนังส่วนบนของบ้านตีเกล็ดไม้แนวอนนมีช่องระบายอากาศ ตีระแนงไม้ทางตั้งและทางนอนซ้อนกัน เป็นรูปตารางหลังคาซ้อนกันสองชั้นชั้นบนเป็นหลังคาทรงจั่ว หลังคาชั้นล่างเป็นทรงเพิงหมาแหงน และมีกันสาดยื่นออกมาด้านหน้าใต้ช่องระบายอากาศ บ้านกุลิจีนเหล่านี้ยาวติดต่อกัน 4 - 5 หลัง เรียงขนานกันประมาณ 8 กลุ่ม นับเป็นกลุ่มบ้านกุลิจีนขนาดใหญ่ที่สุด ที่คงรักษารูปแบบและองค์ประกอบทางสถาปัตยกรรมเอาไว้ได้อย่างครบถ้วน

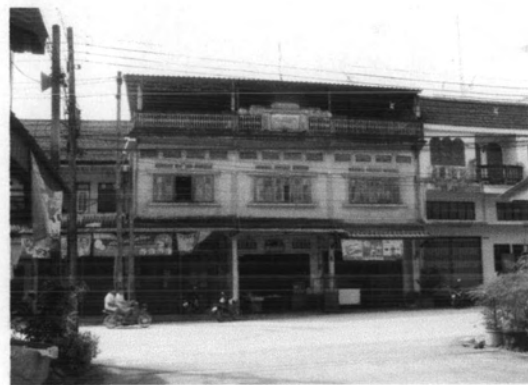
อาคารหมายเลข A08 อาคารพาณิชย์ริมถนนนครกิจบำรุง เป็นอาคารพาณิชย์สูงสองชั้น สร้างขึ้นในปี พ.ศ. 2495 มีรูปแบบสถาปัตยกรรมแบบชิโน - โปรตุเกสประยุกต์โครงสร้างอาคารเป็นเสาดมคานคอนกรีตเสริมเหล็กผนังเป็นคอนกรีตหล่อเสริมเหล็กเป็นชั้น ๆ ประตูบานเฟี้ยมไม้ เหนือช่องประตูมีช่องระบายอากาศคอนกรีตหล่อเสริมลวดเหล็กลวดลายแบบจีน เหนือช่องหน้าต่างมีช่องระบายอากาศคอนกรีตทางตั้งและตีเกล็ดไม้ทางนอน ซ้อนกันสองชั้น หลังคาลาดฟ้าเป็นพื้นคอนกรีตเสริมเหล็ก มีระเบียงกันตก ประดับลวดลาย แบบจีนและยุโรป อาคารยาวติดต่อกัน 3 คูหา แบ่งอาคารออกเป็น 2 ส่วน ส่วนหน้าสูงสองชั้น ส่วนหลังสูงชั้นเดียว เชื่อมต่อกันด้วยช่องเปิดรับแสงซึ่งเป็นที่ตั้งของบ่อน้ำ ปัจจุบันอาคารยังคงถูกใช้เป็นอาคารพาณิชย์และยังคงรักษารูปแบบและองค์ประกอบทางสถาปัตยกรรมแบบดั้งเดิมเอาไว้ได้อย่างครบถ้วนสมบูรณ์

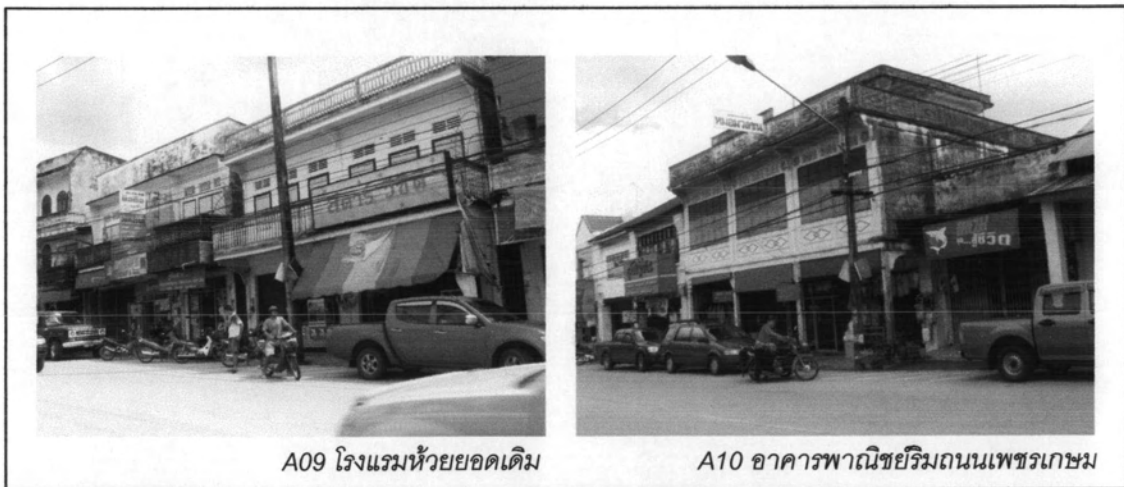
ภาพที่ ก5 ตัวอย่างสถาปัตยกรรมที่มีคุณค่าระดับสูงในพื้นที่ชุมชนตลาดห้วยยอด

อาคารหมายเลข A09 อาคารพาณิชย์ริมถนนเพชรเกษม (โรงแรมห้วยยอด) เป็นอาคารพาณิชย์ติดต่อกัน 2 คูหา มีรูปแบบสถาปัตยกรรมแบบชิโน - โปรตุเกสประยุกต์ โครงสร้างเสาและคานากรีตเสริมเหล็ก ผนังเป็นคอนกรีตหล่อเสริมเป็นชั้น ๆ ประตูบานเพี้ยมไม้ มีช่องระบายอากาศคอนกรีตเสริมเหล็กตีเส้นตามอนแบบจีนหลังคาตาดฟ้าคอนกรีตเสริมเหล็กมีราวกันตกคอนกรีตเสริมเหล็ก อาคารแบ่งออกเป็น 2 ส่วน ส่วนหน้าสูง 2 ชั้น ส่วนหลังสูง 1 ชั้น เชื่อมต่อกันด้วยช่องเปิดรับแสง ซึ่งเป็นที่ตั้งของบ่อน้ำ ปัจจุบันอาคารถูกเปลี่ยนประโยชน์ใช้สอยจากโรงแรมมาเป็นบ้านพักอาศัยกึ่งพาณิชย์ แต่ยังคงรักษาคุณค่าของรูปแบบและองค์ประกอบของสถาปัตยกรรมเอาไว้อย่างครบถ้วน

อาคารหมายเลข A10 อาคารพาณิชย์ริมถนนเพชรเกษม เป็นอาคารพาณิชย์สูง 3 ชั้น มีรูปแบบสถาปัตยกรรมแบบชิโน - โปรตุเกสประยุกต์ โครงสร้างเป็นเสาและคานากรีตเสริมเหล็ก ผนังคอนกรีตหล่อเสริมเหล็กเป็นชั้น ๆ ประตูบานเพี้ยมไม้ หน้าต่างบานเปิดไม้ ช่องแสงประดับกระจกสีเหนือวงกบหน้าต่างด้านบน ได้ระดับอะเสมีช่องระบายอากาศคอนกรีตหล่อเสริมลวดเหล็ก ลวดลายเฉพาะของท้องถิ่น ค้ำยันประดับลวดลายแบบยุโรป อาคารชั้น 3 ต่อขึ้นไป เฉพาะคูหาตรงกลาง ผนังหลังคาตาดฟ้าคอนกรีตเสริมเหล็ก ระเบียงกันตกประดับลวดลายแบบจีน ปัจจุบันอาคารยังถูกใช้เพื่อการค้าเนื่องจากตั้งอยู่ริมถนนเพชรเกษม และยังคงรักษาคุณค่าของรูปแบบและองค์ประกอบทางสถาปัตยกรรมแบบดั้งเดิมเอาไว้อย่างครบถ้วน

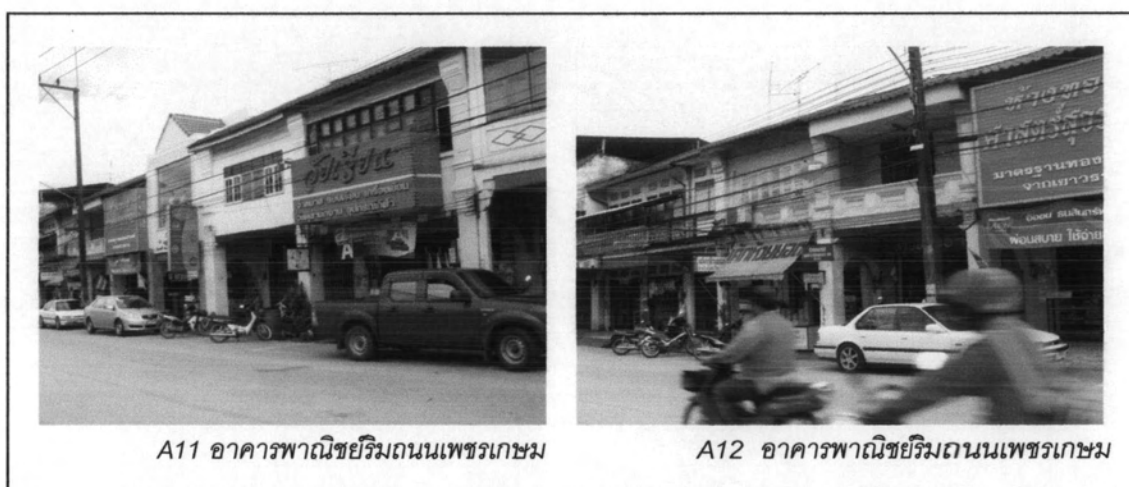
ภาพที่ 6 ตัวอย่างสถาปัตยกรรมที่มีคุณค่าระดับสูงในพื้นที่ชุมชนตลาดห้วยยอด

อาคารหมายเลข A11 อาคารพาณิชย์ริมถนนเพชรเกษม เป็นอาคารพาณิชย์สูงสองชั้น มีรูปแบบสถาปัตยกรรมแบบชิโน - โปรตุเกสแท้ ผนังด้านข้างรับน้ำหนักคอนกรีตเสริมเหล็กหนา ประมาณ 10 นิ้ว ผนังด้านหน้าอาคารคอนกรีตหล่อเสริมเหล็กเป็นชั้น ๆ ประดับลวดลายแบบจีนหลังคาทรงจั่ว เดิมมุงกระเบื้องซีเมนต์ลอนเหลี่ยม ปัจจุบันมุงกระเบื้องลอนคู่ แม้ว่าอาคารจะถูก

เปลี่ยนแปลงวัสดุก่อสร้างอาคารบางอย่างไป แต่ก็ยังคงรูปแบบและองค์ประกอบทางสถาปัตยกรรมแบบดั้งเดิมเอาไว้เป็นอย่างดี

อาคารหมายเลข A12 อาคารพาณิชย์ริมถนนเพชรเกษม เป็นอาคารพาณิชย์สูงสองชั้น มีรูปแบบสถาปัตยกรรมแบบชิโน - โปรตุเกสแท้ ผนังรับน้ำหนักคอนกรีตเสริมเหล็กหนาประมาณ 10 นิ้ว ผนังคอนกรีตหล่อเสริมเหล็กเป็นชั้น ๆ หน้าต่างบานเกล็ดไม้ ผนังอาคารด้านหน้าประดับลวดลายแบบจีน หลังคาทรงจั่ว เดิมมุงกระเบื้องซีเมนต์ลอนเหลี่ยม ปัจจุบันมุงกระเบื้องลอนคู่ แม้ว่าอาคารจะถูกเปลี่ยนแปลงวัสดุก่อสร้างอาคารบางอย่างไป แต่ก็ยังคงรูปแบบและองค์ประกอบทางสถาปัตยกรรมแบบดั้งเดิมเอาไว้เป็นอย่างดี

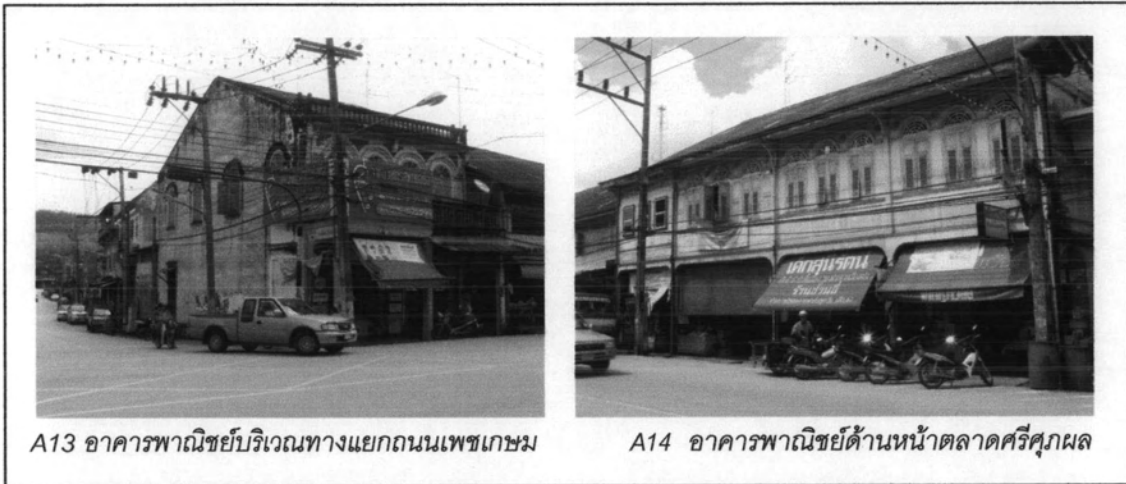
ภาพที่ ก7 ตัวอย่างสถาปัตยกรรมที่มีคุณค่าระดับสูงในพื้นที่ชุมชนตลาดห้วยยอด

อาคารหมายเลข A13 อาคารพาณิชย์ริมถนนเพชรเกษมติดกับถนนนครกิจบำรุง เป็นอาคารพาณิชย์สูง 2 ชั้น มีรูปแบบสถาปัตยกรรมแบบชิโน - โปรตุเกสประยุกต์ โครงสร้างเสาและคอนกรีตเสริมเหล็ก ผนังคอนกรีตหล่อเสริมเหล็กเป็นชั้น ๆ ประตูบานเฟี้ยมไม้ประดับช่องระบายอากาศลวดลายแบบจีนเหนือช่องประตูและหน้าต่างบานเกล็ดไม้ช่องแสงครึ่งวงกลมประดับกระจกลีแบบยุโรป พื้นชั้นสองมีเฉลียงยื่นออกมาด้านหน้าอาคาร หลังคาทรงจั่วมุงกระเบื้องซีเมนต์ลอนเหลี่ยม อาคารแบ่งออกเป็น 2 ส่วน ส่วนหน้าสูง 2 ชั้น ส่วนหลังสูงชั้นเดียว เชื่อมต่อกันด้วยช่องเปิดรับแสงและเป็นที่ตั้งของบ่อน้ำ ปัจจุบันใช้เพื่อประกอบธุรกิจการค้า และแม้ว่าจะถูกครอบงำด้วยวัฒนธรรมยุคดิจิทัล แต่คุณค่าของอาคารก็ไม่ได้ลดน้อยลง กลับยังคงรักษารูปแบบและองค์ประกอบทางสถาปัตยกรรมแบบดั้งเดิมเอาไว้เป็นอย่างดี

อาคารหมายเลข A14 อาคารพาณิชย์ริมถนนเพชรเกษมบริเวณด้านหน้าตลาดศรีศุภผล เป็นอาคารพาณิชย์สูง 2 ชั้น ติดต่อกัน 4 คูหา มีรูปแบบสถาปัตยกรรมแบบชิโน - โปรตุเกสประยุกต์

โครงสร้างเสาและคานคอนกรีตเสริมเหล็ก ผนังคอนกรีตหล่อเสริมเป็นชั้น ๆ ประตูบานเพี้ยมไม่มีช่องระบายอากาศปูนปั้นลวดลายแบบจีนประดับเหนือช่องประตู หน้าต่างบานเปิดไม้ลูกฟักบานเกล็ดไม้มีช่องระบายอากาศคอนกรีตหล่อเสริมลวดเหล็กรูปครึ่งวงกลมแบบจีนประดับเหนือช่องหน้าต่าง และช่องระบายลมรูปวงกลมแบบจีน หลังคาทรงจั่วมุงกระเบื้องซีเมนต์ลอนเหลี่ยม อาคาร แบ่งออกเป็น 2 ส่วน เชื่อมตรงกลางด้วยช่องเปิดรับแสงและเป็นที่ตั้งของบ่อน้ำ ปัจจุบันเป็นอาคารที่พักอาศัยกึ่งพาณิชย์ และยังคงรักษารูปแบบและองค์ประกอบทางสถาปัตยกรรมแบบดั้งเดิมเอาไว้อย่างครบถ้วน

A13 อาคารพาณิชย์บริเวณทางแยกถนนเพชรเกษม

A14 อาคารพาณิชย์ด้านหน้าตลาดศรีศุภผล

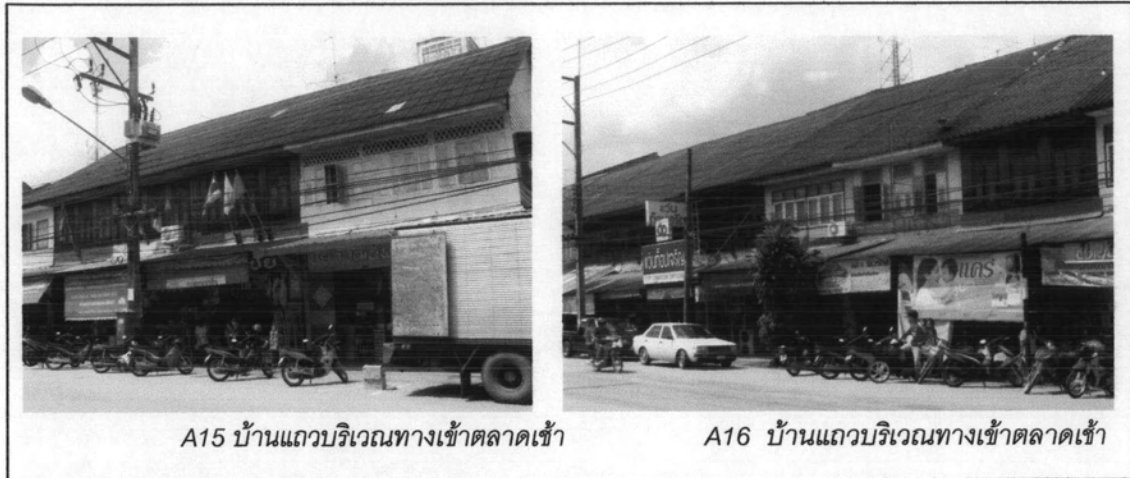
ภาพที่ ๓๘ ตัวอย่างสถาปัตยกรรมที่มีคุณค่าระดับสูงในพื้นที่ชุมชนตลาดหัวยอด

อาคารหมายเลข A15 บ้านแถวริมถนนเพชรเกษมบริเวณทางเข้าตลาดเช้า เป็นบ้านแถวครึ่งตึกครึ่งไม้ รูปแบบสถาปัตยกรรมแบบจีน ผนังชั้นล่าง เป็นคอนกรีตหล่อเสริมเหล็กเป็นชั้น ๆ ผนังชั้นบนทำเกล็ดไม้ทั้งตั้งมีช่องระบายอากาศสี่ระแนงไม้เฉียงไขว้กันเป็นรูปตาราง หน้าต่างบานเปิดไม้ประดับลูกฟักบานเกล็ดไม้ หลังคาทรงจั่วมุงกระเบื้องซีเมนต์ลอนเหลี่ยม อาคารแบ่งออกเป็น 2 ส่วน อาคารส่วนหน้าสูง 2 ชั้น อาคารส่วนหลังสูงชั้นเดียว เชื่อมต่อกันด้วยช่องเปิดรับแสงซึ่งเป็นที่ตั้งของบ่อน้ำ ปัจจุบันยังคงใช้เป็นอาคารพาณิชย์และรักษาคุณค่าของรูปแบบและองค์ประกอบทางสถาปัตยกรรมแบบดั้งเดิมเอาไว้อย่างครบถ้วนสมบูรณ์

อาคารหมายเลข A16 บ้านแถวริมถนนเพชรเกษมบริเวณทางเข้าตลาดเช้า เป็นบ้านแถวครึ่งตึกครึ่งไม้รูปแบบสถาปัตยกรรมแบบจีน ผนังชั้นล่างเป็นคอนกรีตหล่อเสริมเหล็กเป็นชั้น ๆ ผนังชั้นบนตีเกล็ดไม้ทางตั้งมีช่องระบายอากาศสี่ระแนงไม้เฉียงไขว้กันเป็นรูปตาราง หน้าต่างบานเปิดไม้ประดับบานเกล็ดไม้ หลังคาทรงจั่ว มุงกระเบื้องซีเมนต์ลอนคู่ ชายคาประดับค้ำยันลวดลายแบบอังกฤษ อาคารแบ่งออกเป็น 2 ส่วน อาคารส่วนหน้าสูง 2 ชั้น อาคารส่วนหลังสูงชั้นเดียว เชื่อมต่อกันด้วยช่องเปิดรับแสงซึ่งเป็นที่ตั้งของบ่อน้ำ ปัจจุบันยังคงใช้เป็นอาคารพาณิชย์และรักษาคุณค่าของรูปแบบและองค์ประกอบของสถาปัตยกรรมแบบดั้งเดิมเอาไว้อย่างครบถ้วนสมบูรณ์

A15 บ้านแถวบริเวณทางเข้าตลาดเช้า

A16 บ้านแถวบริเวณทางเข้าตลาดเช้า

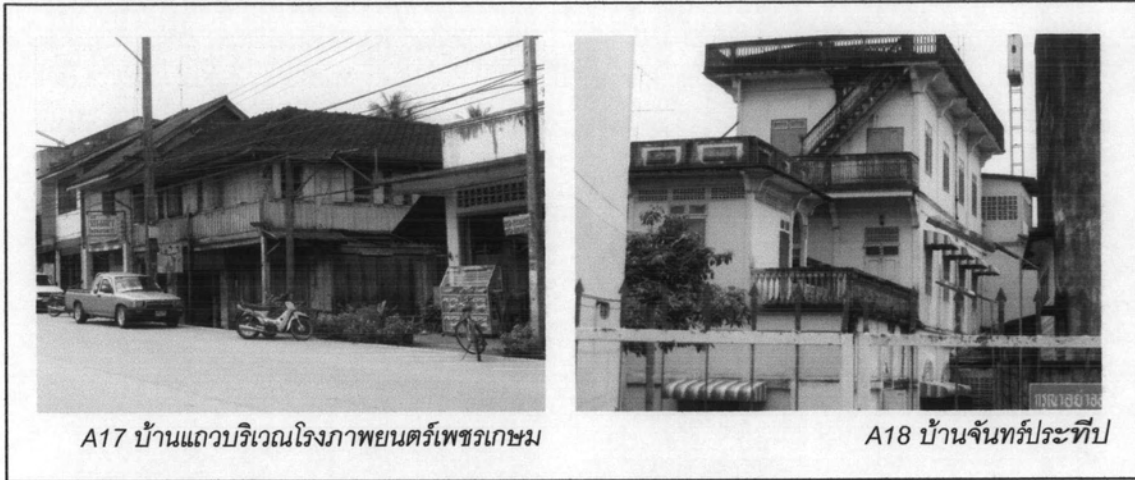
ภาพที่ ก9 ตัวอย่างสถาปัตยกรรมที่มีคุณค่าระดับสูงในพื้นที่ชุมชนตลาดห้วยยอด

อาคารหมายเลข A17 บ้านแถวริมถนนเพชรเกษมบริเวณทางเข้าโรงพยาบาล เพชรเกษม ในอดีตพื้นที่บริเวณนี้เป็นศูนย์กลางความบันเทิงของเมืองหัวยอดและพื้นที่ใกล้เคียง เนื่องจากเป็นที่ตั้งของโรงภาพยนตร์เพชรเกษมหนึ่งในสองของโรงภาพยนตร์ที่มีชื่อเสียงซึ่งปัจจุบันปิดกิจการไปแล้ว และยังเป็นที่ตั้งของสำนักโคมเทียว ซึ่งเป็นสถานบันเทิงสำหรับผู้เดินทางผ่านไปมาระหว่างหัวเมือง มีรูปแบบสถาปัตยกรรมแบบเรือนไม้พื้นดินโครงสร้างไม้ทั้งหลัง ผนังตีเกล็ดไม้ทางตั้ง ประตูบานเพี้ยมยาวตลอดช่องอาคารมีชั้นระบายนอกอากาศตีระแนงไม้เฉลียงไขว้กันไว้เป็นรูปตาราง และช่องระบายนอกอากาศตีระแนงไม้ทางตั้งเหนือช่องหน้าต่าง หลังคาทรงปั้นหยา มุงกระเบื้องว่าว หัวเสาไม้ประดับลวดลายไม้แกะสลักแบบยุโรป ปัจจุบันเป็นอาคารที่พักอาศัย ยังคงรักษารูปแบบและองค์ประกอบทางสถาปัตยกรรมแบบดั้งเดิมเอาไว้อย่างครบถ้วน

อาคารหมายเลข A18 บ้านพักอาศัยริมถนนเพชรเกษม (บ้านจันทร์ประทีป) เป็นบ้านพักอาศัยกิ่งพานิชย์สูง 5 ชั้น มีรูปแบบทางสถาปัตยกรรมแบบชิโนโปรตุกีสประยุกต์ เป็นอาคารที่สำคัญอย่างยิ่งในอดีตเนื่องจากเป็นอาคารคอนกรีตเสริมเหล็กทั้งหลังเป็นแห่งแรกของอำเภอหัวยอด อีกทั้งยังเป็นสำนักงานของนายทุนชาวจีนที่ประกอบกิจการอุตสาหกรรมเมืองแร่ที่ใหญ่ที่สุดในอำเภอหัวยอดอีกด้วย พื้นที่บริเวณนี้ซึ่งเป็นเสมือนศูนย์กลางทางเศรษฐกิจของอำเภอหัวยอดในขณะนั้น อาคารเหล่านี้มีโครงสร้างเป็นคอนกรีตเสริมเหล็กทั้งหลังประตูและหน้าต่างบานเปิดไม่มีช่องระบายนอกอากาศเป็นหน้าต่างบานกระทุ้งกรอบไม้ ลูกฟักกระจกฝ้าประดับอยู่เหนือช่องประตูและหน้าต่างระดับใต้อะเสมีช่องระบายนอกอากาศคอนกรีตแบบจีนซึ่งเป็นลวดลายเฉพาะของอาคารหลังนี้ ราวกันตกและราวบันไดประดับลูกกรง ลวดลายแบบจีน บริเวณชั้นล่างสุดประดับช่องแสงรูปครึ่งวงกลมลูกฟักกระจกสีแบบยุโรป นับเป็นอาคารที่มีคุณค่าทางด้านสถาปัตยกรรมและด้านประวัติศาสตร์โบราณคดีมากที่สุดแห่งหนึ่งของจังหวัดตรัง

A17 บ้านแถวบริเวณโรงพยาบาลศรีเพชรเกษม

A18 บ้านจันทร์ประทีป

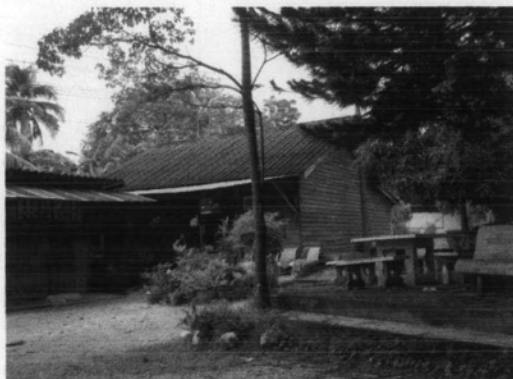
A19 บ้านพักด้านข้างศาลากลางจังหวัดหนองคาย

อาคารหมายเลข A19 อาคารบ้านพักอาศัยด้านข้างศาลบรรพบุรุษตระกูลวงศ์หนองเตย เป็นบ้านพักอาศัยที่มีรูปแบบสถาปัตยกรรมแบบบ้านจีนโบราณโครงสร้างไม้ทั้งหลัง ผนังตีเกล็ดไม้ทางนอน ประตูบานเปิดไม้ มีช่องระบายอากาศตีระแนงไม้ทางตั้งเหนือช่องประตู หลังคาทรงจั่วซ้อนบนหลังคาทรงเพิงหมาแหงนด้านหลังอาคารหลังคาเดิมมาจาก ปัจจุบันมุงกระเบื้องลอนคู่ แม้ว่าวัสดุอาคารบางอย่างถูกเปลี่ยนแปลงไปตามยุคตามสมัย แต่ก็ยังคงรูปแบบและองค์ประกอบทางสถาปัตยกรรมแบบดั้งเดิมเอาไว้เป็นอย่างดีพอสมควร

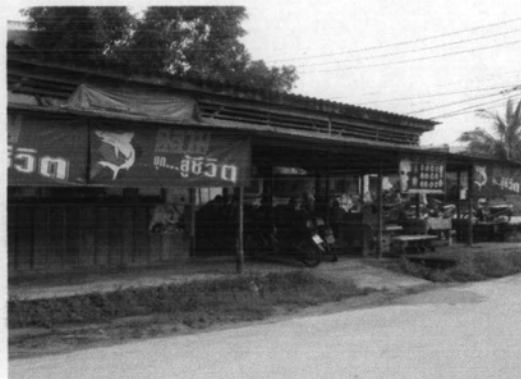
A20 ศาลาขายอาหาร

อาคารหมายเลข A20 ศาลาขายอาหารริมถนนเทศบาล 7 เป็นศาลาชั้นเดียว โครงสร้างไม้ทั้งหลัง หลังคาทรงจั่วสองชั้นมีช่องระบายอากาศตีระแนงไม้ทางนอนระหว่างหลังคาแต่ละชั้นโครงหลังคาเป็นโครงถัก (Truss) ไม้หลังคามุงด้วยสังกะสีแบบเก่า ปัจจุบันยังคงใช้เป็นศาลาขายอาหารซึ่งเป็นศูนย์รวมของคนในชุมชนในช่วงเช้าถึงกลางวัน และยังคงรักษารูปแบบทางสถาปัตยกรรมถึงคุณค่าความสำคัญทางสังคมแบบดั้งเดิมเอาไว้อย่างครบถ้วน

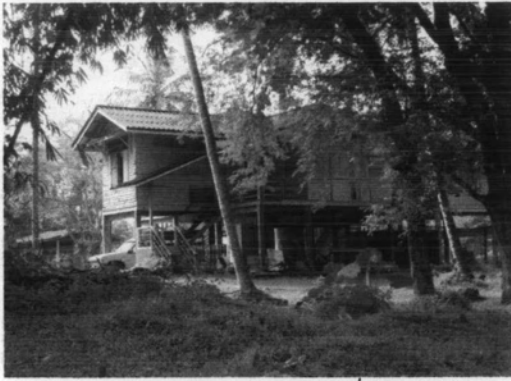
A21 บ้านพักเจ้าหน้าที่หมวดการทาง

อาคารหมายเลข A21 บ้านพักข้าราชการหมวดการทางห้วยยอด มีรูปแบบสถาปัตยกรรมแบบเรือนไม้พื้นถื่นยกใต้ถุนสูงโครงสร้างไม้ทั้งหลัง ผนังอาคารเข้าเกล็ดไม้ทางนอน มีบันไดรูปตัว L ขึ้นจากด้านล่างรับกับเฉลียงด้านบนอาคารเป็นลักษณะเรือนหมู่เชื่อมต่อกันด้วยทางเดินไม้ชั้นสอง มีช่องระบายอากาศเป็นบานกระทุ้งไม้ประดับกระจกสีเหนือช่องหน้าต่าง หลังคาทรงจั่วสลับกับทรงปั้นหยาลังคาเดิมเป็นกระเบื้องว่าวปัจจุบันเป็นกระเบื้องลอนคู่ แม้ว่าวัสดุอาคารบางส่วนอาคารจะเปลี่ยนแปลงไปตามกาลเวลาแต่ก็ยังคงรักษารูปแบบและองค์ประกอบทางสถาปัตยกรรมแบบดั้งเดิมเอาไว้ได้พอสมควร

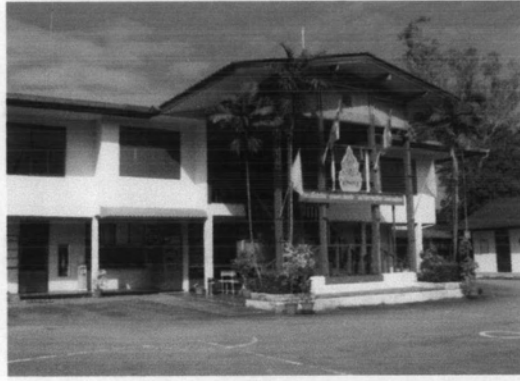
A22 สถานีตำรวจภูธรอำเภอห้วยยอด

อาคารหมายเลข A22 อาคารสถานีตำรวจภูธรอำเภอห้วยยอด เป็นอาคารที่มีรูปแบบเฉพาะเป็นอาคารราชการ เดิมเป็นอาคารโครงสร้างไม้ทั้งหลังปัจจุบันทรุดโทรมไปตามกาลเวลา ยังคงเหลือเฉพาะมุขด้านหน้าที่ยังคงสภาพเดิมส่วนที่เหลือเปลี่ยนแปลงโครงสร้างคอนกรีตเสริมเหล็ก แต่ด้วยสภาพที่ตั้งซึ่งอยู่ในบริเวณที่เป็นที่ตั้งเก่าของที่ว่าการอำเภอห้วยยอดทำให้อาคารแห่งนี้ ยังคงรักษาบทบาทและความสำคัญอยู่ในกระทั่งปัจจุบัน

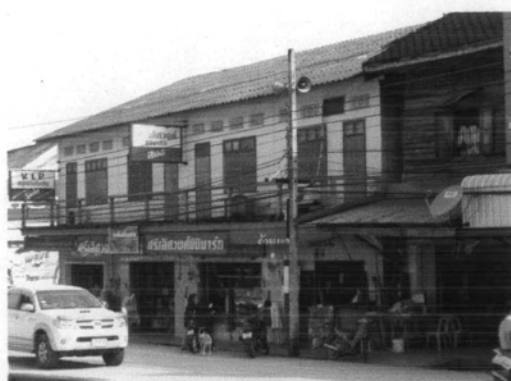
A23 อาคารด้านหน้า สภอ. ห้วยยอด

อาคารหมายเลข A23 อาคารริมถนนเพชรเกษม บริเวณด้านหน้าสถานีตำรวจภูธรอำเภอห้วยยอด เป็นอาคารที่มีรูปแบบสถาปัตยกรรมแบบชิโน - โปรตุเกสประยุกต์ โครงสร้างอาคารเป็นเสาและคานาคอนกรีตเสริมเหล็ก ผนังคอนกรีตหล่อเสริมเหล็กเป็นชั้น ๆ มีช่องระบายอากาศเหนือช่องประตูและช่องหน้าต่างลดทอนแบบจีน หลังคาทรงจั่วมุงกระเบื้องลอนคู่ ปัจจุบันวัสดุอาคารและโครงสร้างบางส่วนถูกเปลี่ยนแปลงไปให้เหมาะสมกับประโยชน์ใช้สอยอาคาร แต่คุณค่าของรูปแบบและองค์ประกอบทางสถาปัตยกรรมส่วนใหญ่ก็ยังคงอยู่

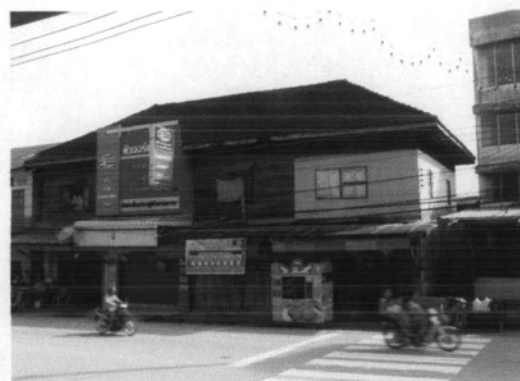
A24 อาคารด้านหน้า สภอ. ห้วยยอด

อาคารหมายเลข A24 บ้านแถวริมถนนเพชรเกษมบริเวณด้านหน้าสถานีตำรวจภูธรอำเภอห้วยยอด เป็นอาคารครึ่งตึกครึ่งไม้โครงสร้างอาคารชั้นล่างเป็นเสาและคานาคอนกรีตเสริมเหล็ก ผนังชั้นล่างเป็นคอนกรีตหล่อเสริมเหล็กเป็นชั้น ๆ อาคารชั้นบนโครงสร้างไม้ผนังตีเกล็ดไม้ทางนอนมีกันสาด ประตูบานเฟี้ยมไม้ ช่องหน้าต่างด้านบนมีช่องระบายอากาศตีระแนงไม้เฉลียงไขว้กันเป็นรูปตารางเชื่อมต่อกันโดยรอบอาคาร หลังคาทรงปั้นหยา มุงกระเบื้องว่าว ปัจจุบันอาคารชำรุดทรุดโทรมไปตามกาลเวลาแต่ก็ยังคงคุณค่าของรูปแบบทางสถาปัตยกรรมแบบดั้งเดิมเอาไว้ได้อย่างครบถ้วน

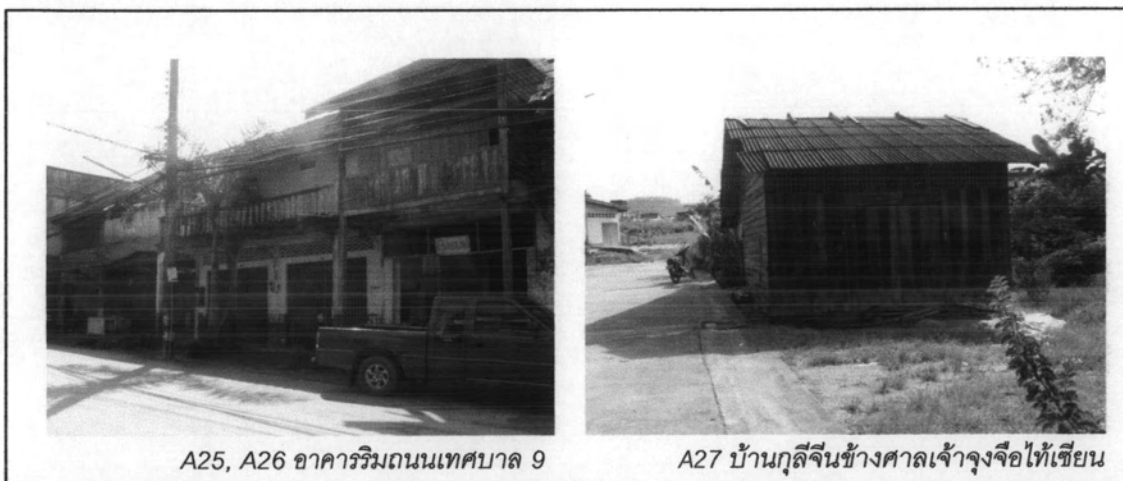
ภาพที่ ก13 ตัวอย่างสถาปัตยกรรมที่มีคุณค่าระดับปานกลางในพื้นที่ชุมชนตลาดห้วยยอด

อาคารหมายเลข A25 บ้านพักอาศัยริมถนนเทศบาล 9 เป็นบ้านแถวครึ่งปูนครึ่งไม้แบบจีน โครงสร้างอาคารชั้นล่างเป็นเสาและคานคอนกรีตเสริมเหล็ก ผนังคอนกรีตหล่อเสริมเหล็กเป็นชั้น ๆ ชั้นบนเป็นโครงสร้างไม้ทั้งชั้นผนังตีเกล็ดไม้ทางนอน ยกเว้นด้านหน้าอาคารตีเกล็ดไม้ทางตั้งสลับกัน หลังคาทรงจั่วมุงกระเบื้องซีเมนต์ลอนเหลี่ยม อาคารแบ่งออกเป็นสองส่วน อาคารส่วนหน้าสูงสองชั้น อาคารส่วนหลังสูงชั้นเดียว คันทกลางดาวน์ช่องเปิดแสงซึ่งเป็นที่ตั้งของบ่อน้ำ ปัจจุบันยังคงรักษารูปแบบและองค์ประกอบทางสถาปัตยกรรมแบบดั้งเดิมเอาไว้ได้ดีพอสมควร

อาคารหมายเลข A26 อาคารพาณิชย์ริมถนนเทศบาล 9 เป็นอาคารพาณิชย์แบบชิโน-โปรตุเกสประยุกต์ โครงสร้างเสาและคานคอนกรีตเสริมเหล็กผนังคอนกรีตหล่อเสริมเหล็กเป็นชั้น ๆ ประตูบานเฟี้ยมไม่มีช่องระบายอากาศเหนือช่องประตู และมีช่องแสงกระจกสีเหนือช่องประตูชั้น 2 มีระเบียงยื่นออกมารับด้วยค้ำยันลวดลายแบบยุโรปประกอบกับภาวะเบียงคอนกรีตแบบจีน หลังคาทรงจั่วมุงกระเบื้องลอนเล็ก อาคารแบ่งออกเป็นสองส่วน คือ อาคารส่วนหน้าสูงสองชั้นและอาคารส่วนหลังสูงชั้นเดียวเชื่อมต่อกันด้วยช่องเปิดแสงซึ่งเป็นที่ตั้งของบ่อน้ำ ปัจจุบันวัสดุและโครงสร้างอาคารบางส่วนถูกเปลี่ยนแปลงไปตามยุคตามสมัยแต่ยังคงรักษารูปแบบและองค์ประกอบทางสถาปัตยกรรมแบบเดิมเอาไว้ค่อนข้างดี

อาคารหมายเลข A27 บ้านกุสึจินด้านหน้าศาลเจ้าจุงจื่อไห้เขียนเป็นบ้านไม้ชั้นเดียวแบบพื้นดิน โครงสร้างไม้ทั้งหลังผนังตีเกล็ดไม้ทางตั้ง ประตูบานเฟี้ยมไม้ ช่องระบายอากาศตั้งระแนวไม้ทางตั้ง ผนังด้านข้างตีเกล็ดไม้ทางนอน หลังคาทรงจั่วซ้อนทับหลังคาเพิงหมาแหงน ปัจจุบันอยู่ในสภาพทรุดโทรมแต่ยังคงรักษาคุณค่าของรูปแบบและองค์ประกอบทางสถาปัตยกรรมแบบดั้งเดิมเอาไว้อย่างครบถ้วน

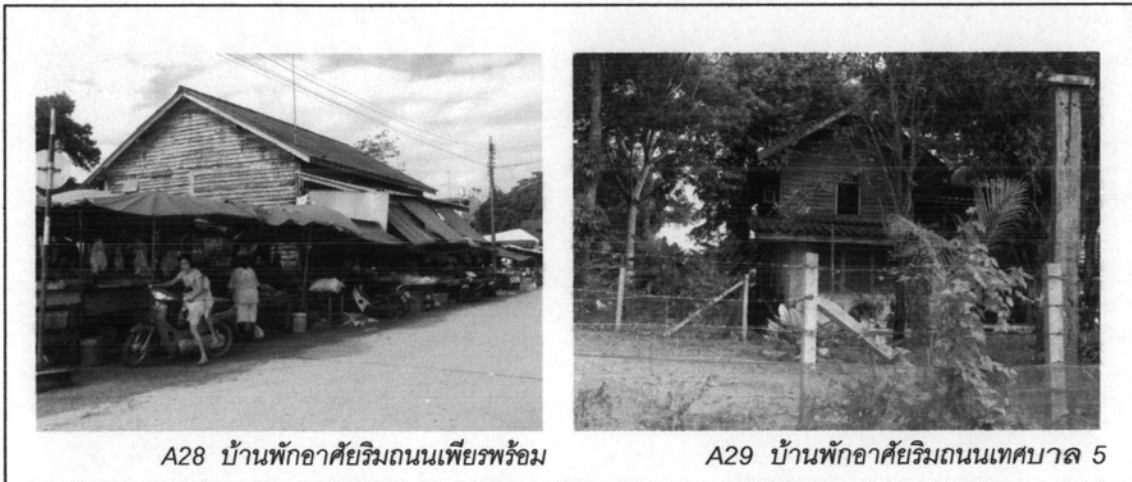
ภาพที่ ก14 ตัวอย่างสถาปัตยกรรมที่มีคุณค่าระดับปานกลางในพื้นที่ชุมชนตลาดห้วยยอด

อาคารหมายเลข A29 บ้านพักอาศัยริมถนนเทศบาล 5 ด้านหลังตลาดศรีศุภผล เป็นบ้านพักอาศัยไม้สองชั้น เดิมชั้นล่างเป็นโครงสร้างไม้ปัจจุบันเปลี่ยนแปลงเป็นเสาคานคอนกรีต และผนังก่ออิฐฉาบปูน ผนังชั้นบนตีเกล็ดไม้ทางนอนหลังคาทรงจั่ว เดิมมุงกระเบื้องว่าว ปัจจุบันมุงกระเบื้องลอนคู่ และมีการปรับเปลี่ยนโครงสร้างบางส่วนเพราะโครงสร้างเดิมชำรุดทรุดโทรมตามกาลเวลา

A28 บ้านพักอาศัยริมถนนเพียรพร้อม

A29 บ้านพักอาศัยริมถนนเทศบาล 5

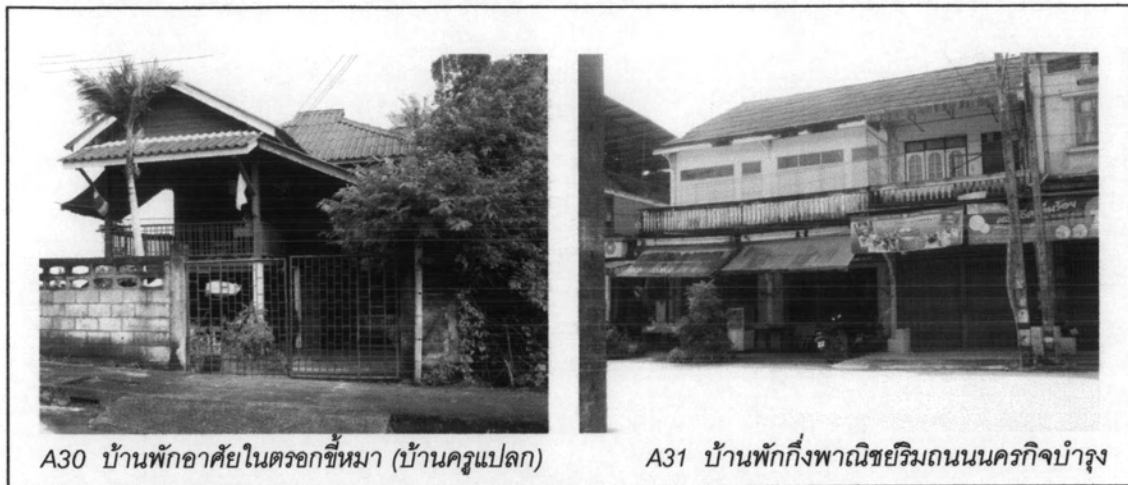
A30 บ้านพักอาศัยในตรอกซึ่หมา (บ้านครูแปลก)

ที่ตั้งของบ่อน้ำกลางบ้าน ปัจจุบันมีการเปลี่ยนแปลงวัสดุอาคารบางส่วนที่ชำรุดทรุดโทรม แต่ยังคงเห็นเค้าโครงของรูปแบบและองค์ประกอบทางสถาปัตยกรรมแบบดั้งเดิมอยู่พอสมควร

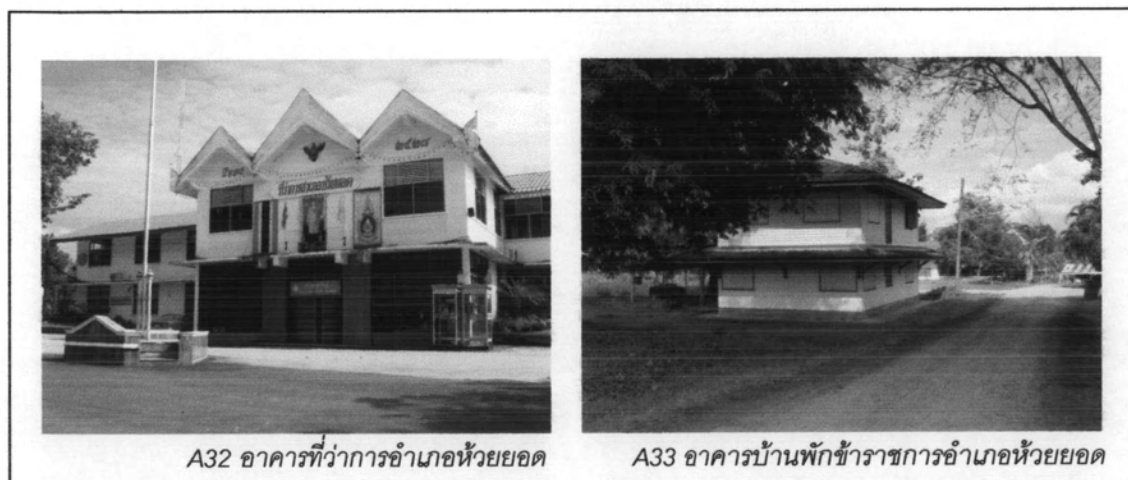
A32 อาคารที่ว่าการอำเภอห้วยยอด

อาคารหมายเลข A33 บ้านพักราชการอำเภอห้วยยอด เป็นอาคารที่มีรูปแบบเฉพาะแบบอาคารสถาบันราชการ โครงสร้างอาคารชั้นล่างเป็นเสาและคอนกรีตเสริมเหล็ก ผนังคอนกรีตหล่อเสริมเหล็กเป็นชั้น ๆ ชั้นบนผนังตีเกล็ดไม้ทางนอน มีช่องระบายอากาศตีระแนงไม้ทางตั้ง ช่องเปิดแสงกระจกใสยาวแต่งตั้งระดับช่องระบายอากาศลงมาถึงระดับชานพักบันได หลังคาทรงปั้นหยา มุงกระเบื้องลอนเล็ก ปัจจุบันใช้เป็นบ้านพักราชการและยังคงควรรูปและองค์ประกอบทางสถาปัตยกรรมแบบดั้งเดิมเอาไว้อย่างครบถ้วน

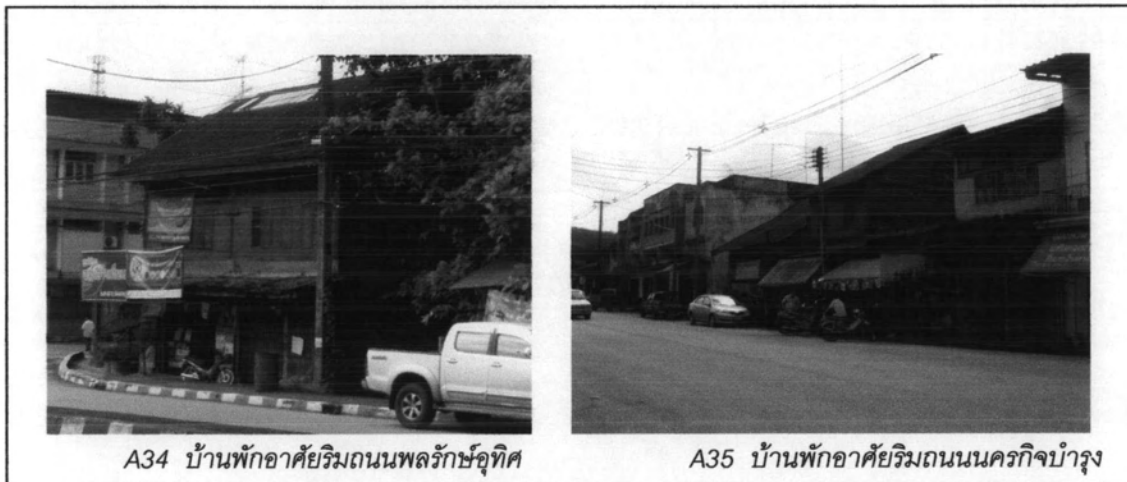
A34 บ้านพักอาศัยริมถนนพลรัษฎุทิศ

อาคารหมายเลข A35 บ้านพักอาศัยริมถนนนครกิจบำรุง เป็นอาคารบ้านแถวไม้สูงสองชั้นแบบจีน โครงสร้างไม้ทั้งหลังผนังตีเกล็ดไม้ทางนอน มีช่องระบายอากาศตีเกล็ดไม้ทางนอนใต้ระดับอะเส หลังคาทรงจั่วมุงกระเบื้องลอนคู่ อาคารแบ่งออกเป็น 2 ส่วน คือ ส่วนหน้าสูง 2 ชั้น ส่วนหลังสูงชั้นเดียว เชื่อมต่อกันด้วยช่องเปิดแสงซึ่งเป็นที่ตั้งของบ่อน้ำ ปัจจุบันแม้จะอยู่ในสภาพที่ทรุดโทรมไปตามกาลเวลา แต่ยังคงรักษารูปแบบและองค์ประกอบทางสถาปัตยกรรมแบบดั้งเดิมเอาไว้เป็นอย่างดี

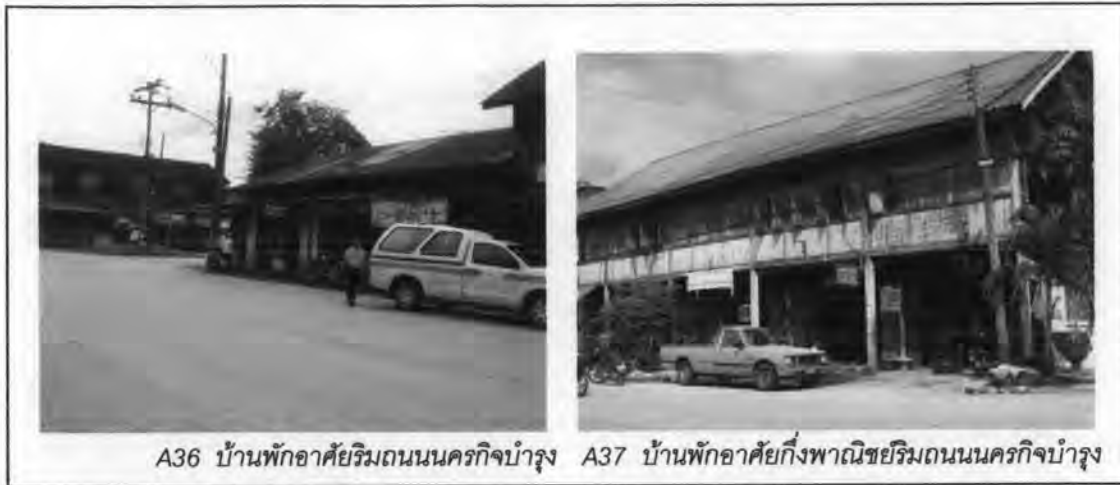
ภาพที่ ก18 ตัวอย่างสถาปัตยกรรมที่มีคุณค่าระดับปานกลางในพื้นที่ชุมชนตลาดห้วยยอด

อาคารหมายเลข A36 บ้านพักอาศัยริมถนนนครกิจบำรุง เป็นบ้านแถวไม้ชั้นเดียวแบบจีน ผนังไม้ตีเกล็ดทางนอน หลังคาทรงจั่ว มุงสังกะสีแบบเก่า เหนือช่องประตูมีกันสาดยื่นออกมาด้านหน้า เหนือกันสาดเป็นช่องระบายอากาศตีระแนงไม้ทางนอน ปัจจุบันอยู่ในสภาพที่ทรุดโทรม แต่ยังคงเป็นรูปแบบและองค์ประกอบทางสถาปัตยกรรมแบบดั้งเดิมเอาไว้ได้เป็นอย่างดี

อาคารหมายเลข A37 บ้านพักอาศัยกิ่งพาณิชย์ริมถนนนครกิจบำรุง เป็นบ้านแถวไม้ 2 ชั้นแบบจีน ยาวติดต่อกัน 5 คูหา โครงสร้างไม้ทั้งหลัง ผนังตีเกล็ดไม้ทางตั้ง ผนังด้านข้างอาคารตีเกล็ดไม้ทางนอน ประตูชั้นล่างเป็นบานเฟี้ยมไม่มีช่องระบายอากาศตีระแนงไม้ทางตั้ง และระแนงไม้ตีเฉียงไขว้กันเป็นรูปตารางเหนือช่องหน้าต่าง อาคารถูกแบ่งออกเป็นสองส่วน ส่วนหน้าสูงสองชั้น

ส่วนหลังสูงชั้นเดียว คั่นกลางด้วยช่องเปิดรับแสงซึ่งเป็นที่ตั้งของบ่อน้ำ ปัจจุบันยังคงรักษาคุณค่าของรูปแบบและองค์ประกอบทางสถาปัตยกรรมแบบดั้งเดิมเอาไว้ได้อย่างครบถ้วน

A36 บ้านพักอาศัยริมถนนนครกิจบำรุง A37 บ้านพักอาศัยกิ่งพานิชยริมถนนนครกิจบำรุง

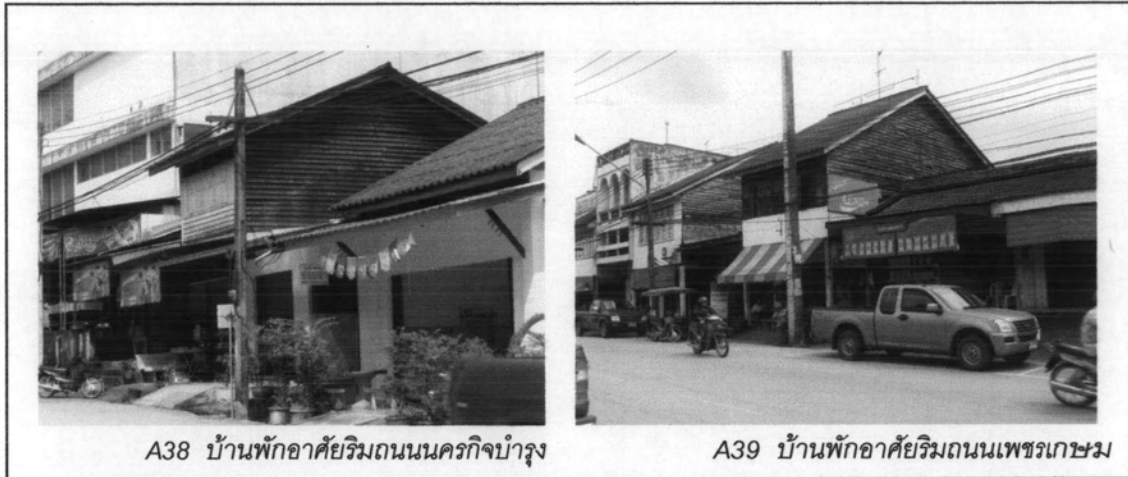
ภาพที่ ก19 ตัวอย่างสถาปัตยกรรมที่มีคุณค่าระดับปานกลางในพื้นที่ชุมชนตลาดห้วยยอด

อาคารหมายเลข A38 บ้านพักอาศัยกิ่งพานิชยริมถนนนครกิจบำรุง เป็นบ้านแถวไม้ 2 ชั้น แบบจีน โครงสร้างไม้ทั้งหลังผนังตีเกล็ดไม้ทางนอน มีช่องระบายอากาศตีระแนงไม้ทางนอนเหนือช่องหน้าต่างชั้นบน ประตูบานเพี้ยมไม้ หลังคาทรงจั่วมุงกระเบื้องลอนคู่ แม้ว่าจะมีการเปลี่ยนแปลงวัสดุอาคารบางส่วน แต่ยังคงรักษารูปแบบและองค์ประกอบทางสถาปัตยกรรมแบบดั้งเดิมเอาไว้ได้ดีพอสมควร

อาคารหมายเลข A39 บ้านพักอาศัยริมถนนเพชรเกษม บริเวณหน้าธนาคารกรุงเทพสาขา ห้วยยอด ประกอบด้วยอาคาร 2 ส่วน ส่วนหน้ามีรูปแบบสถาปัตยกรรม บ้านแถวไม้แบบจีน โครงสร้างไม้ทั้งหลัง ผนังตีเกล็ดไม้ทางนอนประตูบานเพี้ยมไม้ มีช่องระบายอากาศตีระแนงไม้เหลี่ยม ไขว้กันเป็นรูปตาราง เหนือช่องหน้าต่างด้านบนหลังคาทรงจั่ว มุงกระเบื้องลอนคู่ อาคารส่วนหลังมีรูปแบบสถาปัตยกรรมแบบชิโนโปรตุกีสประยุกต์สูงสองชั้น เสาและคานคอนกรีตเสริมเหล็ก ผนังคอนกรีตหล่อเสริมเหล็กเป็นชั้น ๆ มีช่องแสงประดับกระจกสีเหนือช่องประตูและหน้าต่างบานเกล็ด กระจกหนาแบบโบราณ อาคารสองหลังคั่นกลางด้วยครัวและบ่อน้ำ 2 บ่อ ปัจจุบันยังคงรักษารูปแบบและองค์ประกอบทางสถาปัตยกรรมแบบดั้งเดิมเอาไว้เป็นอย่างดี

A38 บ้านพักอาศัยริมถนนนครกิจบำรุง

A39 บ้านพักอาศัยริมถนนเพชรเกษม

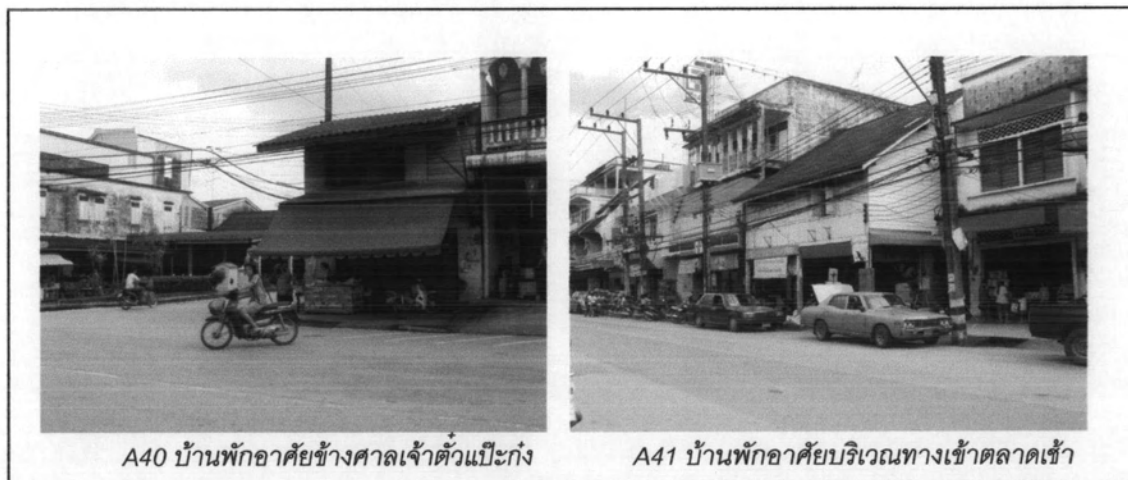
A40 บ้านพักอาศัยข้างศาลเจ้าตัวแปะก่ง

อาคารหมายเลข A41 อาคารบ้านแถวไม้ริมถนนเพชรเกษมด้านหน้าทางเข้าตลาดเช้า เป็นอาคารครึ่งปูนครึ่งไม้แบบจีน โครงสร้างอาคารชั้นล่างเป็นเสาและคานคอนกรีตเสริมเหล็ก ผนังคอนกรีตหล่อเสริมเหล็กเป็นชั้น ๆ โครงสร้างชั้นบนเป็นไม้ ผนังตีเกล็ดไม้ทางนอน ส่วนผนังด้านหน้าตีเกล็ดไม้ทางตั้ง ประตูปานเทียมไม้ มีช่องระบายอากาศตีระแนงเป็นไม้เฉียงแบ่งเป็น 2 ส่วนเชื่อมต่อกันด้วยช่องเปิดแสงซึ่งเป็นที่ตั้งของบ่อน้ำ ปัจจุบันยังคงรักษารูปแบบและองค์ประกอบทางสถาปัตยกรรมแบบดั้งเดิมเอาไว้อย่างครบถ้วน

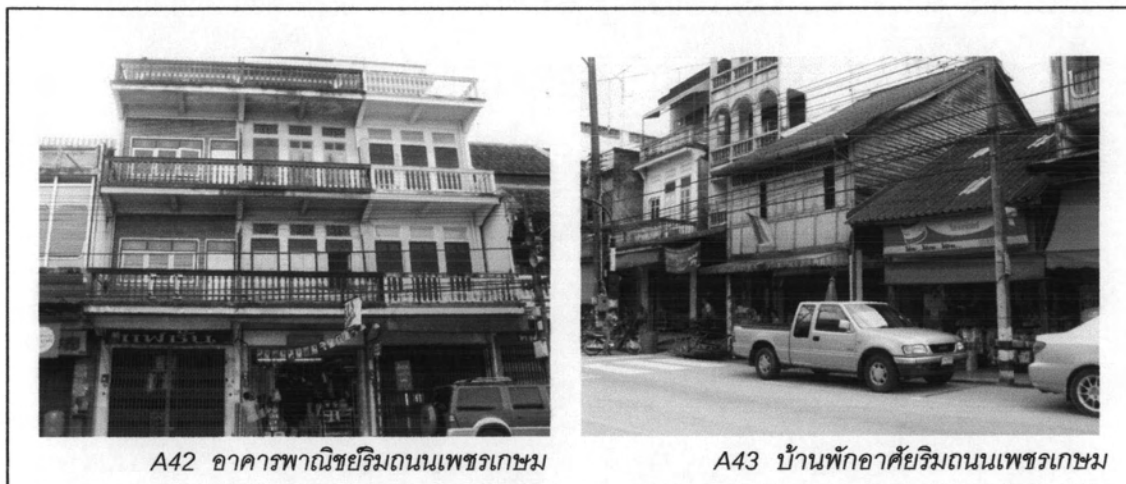
A42 อาคารพาณิชย์ริมถนนเพชรเกษม

อาคารหมายเลข A43 บ้านพักอาศัยกึ่งพาณิชย์ริมถนนเพชรเกษมตรงข้ามตลาดศรีศุภผล เป็นเรือนแถวไม้แบบจีน โครงสร้างชั้นล่างเป็นเสาและคานาคอนกรีตเสริมเหล็กผนังหล่อคอนกรีตเสริมเหล็กเป็นชั้น ๆ โครงสร้างชั้นบนเป็นไม้ ผนังตีเกล็ดไม้ทางนอน ด้านหน้าตีเกล็ดไม้ทางตั้งมีช่องระบายอากาศตีระแนงไม้เฉียงไขว้กันเป็นรูปตารางเหนือช่องหน้าต่าง หลังคาทรงจั่วมุงกระเบื้องลอนคู่ อาคารแบ่งเป็น 2 ส่วน คั่นกลางด้วยช่องเปิดแสงเป็นที่ตั้งของบ่อน้ำ ปัจจุบันใช้เป็นร้านกาแฟและยังคงคุณค่าทางสถาปัตยกรรมแบบดั้งเดิมเอาไว้เป็นอย่างดี

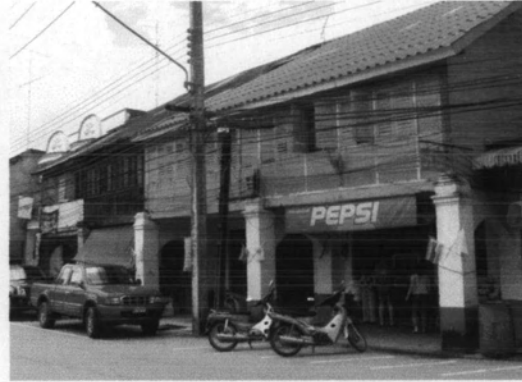
อาคารหมายเลข A45 อาคารพาณิชย์ริมถนนเพชรเกษม เป็นอาคารที่มีรูปแบบชิโน - โปรตุเกสแท้ผนังคอนกรีตเสริมเหล็กรับน้ำหนักโครงสร้างชั้นบนเป็นไม้ ผนังตีเกล็ดไม้ทางตั้ง หน้าต่างประดับลูกฟักเกล็ดไม้ทางนอน มีช่องระบายอากาศตีระแนงไม้ทางตั้ง เหนือช่องประตูและหน้าต่าง หลังคาทรงจั่วมุงสังกะสีและกระเบื้องลอนคู่ อาคารแบ่งเป็น 2 ส่วน ส่วนหน้าสูง 2 ชั้น ส่วนหลังสูงชั้นเดียว

เชื่อมต่อกันด้วยช่องเปิดแสงซึ่งเป็นที่ตั้งของบ่อน้ำ ปัจจุบันมีการใช้วัสดุอาคารสมัยใหม่เข้ามาแทนที่ของเก่าที่ชำรุดทรุดโทรมไปตามกาลเวลา แต่ยังคงรักษาคุณค่าของรูปแบบและองค์ประกอบทางสถาปัตยกรรมแบบดั้งเดิมแต่เอาไว้อย่างครบถ้วน

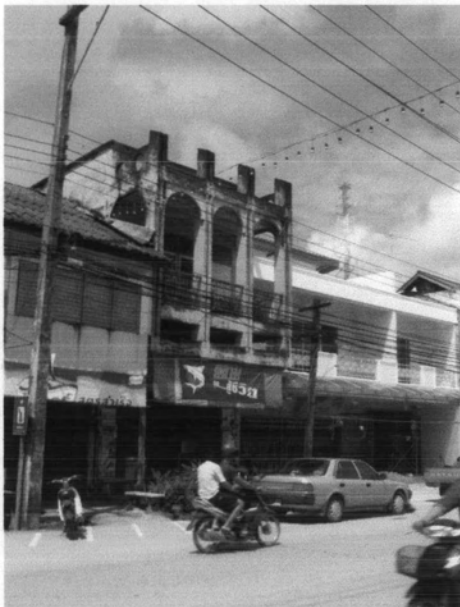
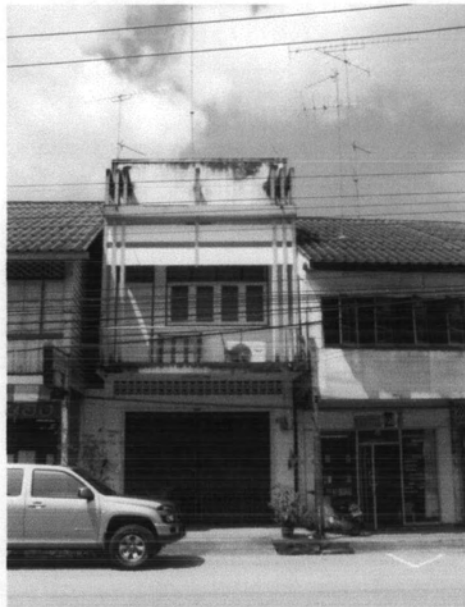
ภาพที่ ก23 ตัวอย่างสถาปัตยกรรมที่มีคุณค่าระดับปานกลางในพื้นที่ชุมชนตลาดห้วยยอด

อาคารหมายเลข A46 อาคารพาณิชย์ริมถนนเพชรเกษมเป็นอาคารคอนกรีตเสริมเหล็กสูง 2 ชั้น มีรูปแบบสถาปัตยกรรมที่ได้รับอิทธิพลจากแนวความคิดแบบทันสมัย (Modernism) มีการประดับตกแต่งอาคารสถานที่ซึ่งสะท้อนถึงความทันสมัยและเหมาะสมกับสภาพความเป็นอยู่ของคนในยุคนี้

A46 อาคารพาณิชย์ริมถนนเพชรเกษม

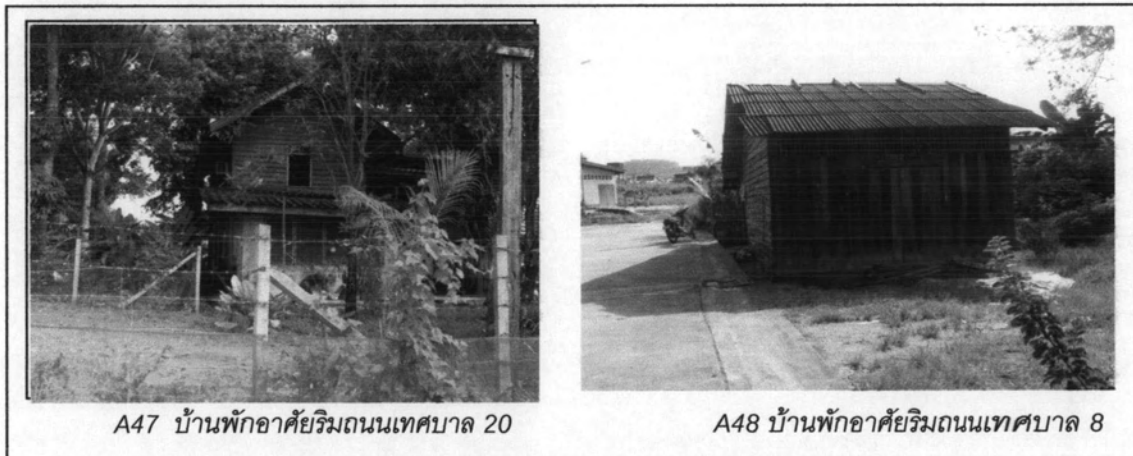
อาคารหมายเลข A47 บ้านพักอาศัยริมถนนเทศบาล 20 เป็นบ้านเดี่ยวสูงสองชั้น มีรูปแบบสถาปัตยกรรมเป็นเรือนไม้พื้นถิ่น โครงสร้างไม้ทั้งหลัง ประตูบานเพ็ญไม้ เหนือช่องประตูมีช่องระบายอากาศตีระแนงไม้ทางทอน ชั้นบนมีระเบียงยื่นออกมาหลังคาทรงจั่วมุงกระเบื้องลอนคู่ ปัจจุบันโครงสร้างบางส่วนอาคารถูกปรับเปลี่ยนไปตามยุคตามสมัย แต่ยังคงรักษารูปแบบสถาปัตยกรรมแบบดั้งเดิมเอาไว้ได้บางส่วน

อาคารหมายเลข A48 บ้านพักอาศัยริมถนนเทศบาล 8 เป็นบ้านแถวไม้ชั้นเดียวแบบจีน โครงสร้างอาคารเป็นเสาดอมคอกอนกรีตเสริมเหล็กต่อด้วยเสาไม้ ผนังส่วนล่างของบ้านเป็นผนังคอนกรีตหล่อเสริมเหล็กเป็นชั้น ๆ เพื่อป้องกันน้ำท่วม ผนังส่วนบนของบ้านตีเกล็ดไม้แนวอนนมีช่องระบายอากาศตีระแนงไม้ทางตั้งและทางนอนซ้อนกัน เป็นรูปตารางหลังคาซ้อนกันสองชั้นชั้นบนเป็นหลังคาทรงจั่ว หลังคาชั้นล่างเป็นทรงเพิงหมาแหงน และมีกันสาดยื่นออกมาด้านหน้าใต้ช่องระบายอากาศ ปัจจุบันอยู่ในสภาพที่ชำรุดทรุดโทรม

A47 บ้านพักอาศัยริมถนนเทศบาล 20

A48 บ้านพักอาศัยริมถนนเทศบาล 8

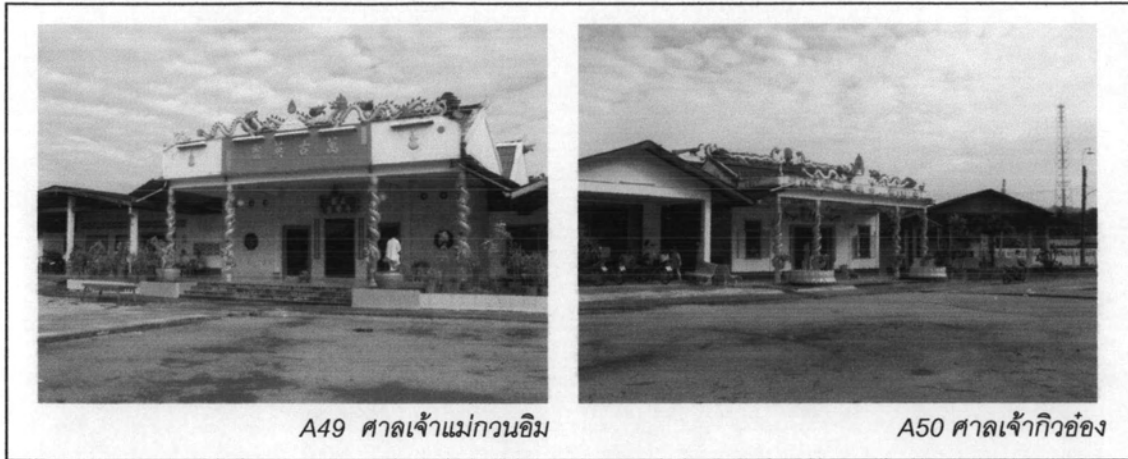
ภาพที่ ก25 ตัวอย่างสถาปัตยกรรมที่มีคุณค่าระดับปานกลางในพื้นที่ชุมชนตลาดห้วยยอด

อาคารหมายเลข A50 อาคารศาลเจ้ากิวอ๋อง สร้างขึ้นเมื่อปี พ.ศ. 2507 ใกล้ๆ กับศาลเจ้าแม่กวนอิมเนืองศาลเจ้าปูนเก่ากึ่ง บริเวณริมคลองห้วยยอด อาคารศาลเจ้ากิวอ๋องมีลักษณะเป็นสถาปัตยกรรมที่ได้รับอิทธิพลจากความเชื่อเรื่องฮวงจุ้ย กล่าวคือ ด้านหน้าอาคารหันเข้ามาคลองด้าน

ทิศเหนือ ส่วนด้านทิศใต้มีเนินเขาขนาดเล็ก โครงสร้างอาคารเป็นคอนกรีตเสริมทังหลัง เสาปูนบัน  
 ประดับลวดลายมังกรและสัตว์มงคลตามความเชื่อเรื่องเทพเจ้า ประตูด้านหน้าเป็นบานเปิดไม้ขนาดใหญ่  
 หลังคาทรงจั่วเดิมมุงกระเบื้องดินเผาแบบจีน แต่ปัจจุบันมุงกระเบื้องลอนคู่

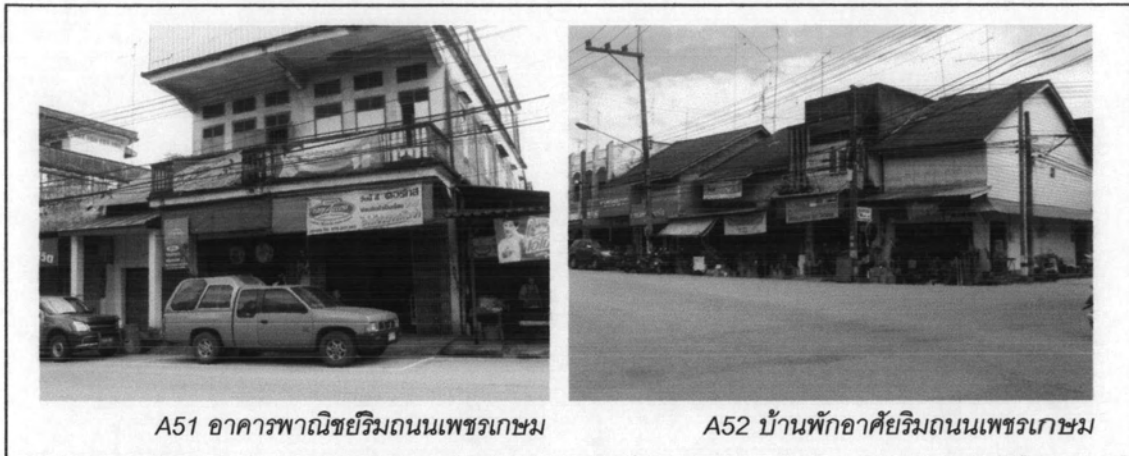
อาคารหมายเลข A51 อาคารพาณิชย์ริมถนนเพชรเกษม เป็นอาคารพาณิชย์ติดต่อกัน 2  
 คูหา มีรูปแบบสถาปัตยกรรมแบบชิโน - โปรตุเกสประยุกต์ โครงสร้างเสาและคอนกรีตเสริมเหล็ก ผนัง  
 เป็นคอนกรีตหล่อเสริมเป็นชั้น ๆ ประตูบานเพ็ญไม้ มีช่องระบายอากาศคอนกรีตเสริมเหล็กตีเส้น  
 ตามนอนแบบจีนหลังคาตาดฟ้าคอนกรีตเสริมเหล็กมีราวกันตกคอนกรีตเสริมเหล็ก อาคารแบ่ง  
 ออกเป็น 2 ส่วน ส่วนหน้าสูง 2 ชั้น ส่วนหลังสูง 1 ชั้น เชื่อมต่อกันด้วยช่องเปิดรับแสง ซึ่งเป็น  
 ที่ตั้งของบ่อน้ำ ปัจจุบันอาคารถูกต่อเติมชั้นบนเพื่อเพิ่มประโยชน์ใช้สอย แต่ยังคงรักษาคุณค่าของ  
 รูปแบบและองค์ประกอบของสถาปัตยกรรมเอาไว้พอสมควร

อาคารหมายเลข A52 บ้านพักอาศัยริมถนนเพชรเกษม เป็นบ้านแถวไม้แบบจีนสูงสองชั้นจีน  
 โครงสร้างชั้นล่างเป็นเสาและคานคอนกรีตเสริมเหล็กผนังหล่อคอนกรีตเสริมเหล็กเป็นชั้น ๆ โครงสร้าง  
 ชั้นบนเป็นไม้ ผนังตีเกล็ดไม้ทางนอน ด้านหน้าตีเกล็ดไม้ทางตั้งมีช่องระบายอากาศตีระแนงไม้เจลิ้ง  
 ไขว้กันเป็นรูปตารางเหนือช่องหน้าต่าง หลังคาทรงจั่วมุงกระเบื้องลอนคู่ อาคารแบ่งเป็น 2 ส่วน  
 คั่นกลางด้วยช่องเปิดแสงเป็นที่ตั้งของบ่อน้ำ ปัจจุบันใช้เป็นร้านขายอุปกรณ์การเกษตรและยังคุณค่า  
 ทางสถาปัตยกรรมแบบดั้งเดิมเอาไว้เป็นอย่างดี

A51 อาคารพาณิชย์ริมถนนเพชรเกษม

A52 บ้านพักอาศัยริมถนนเพชรเกษม

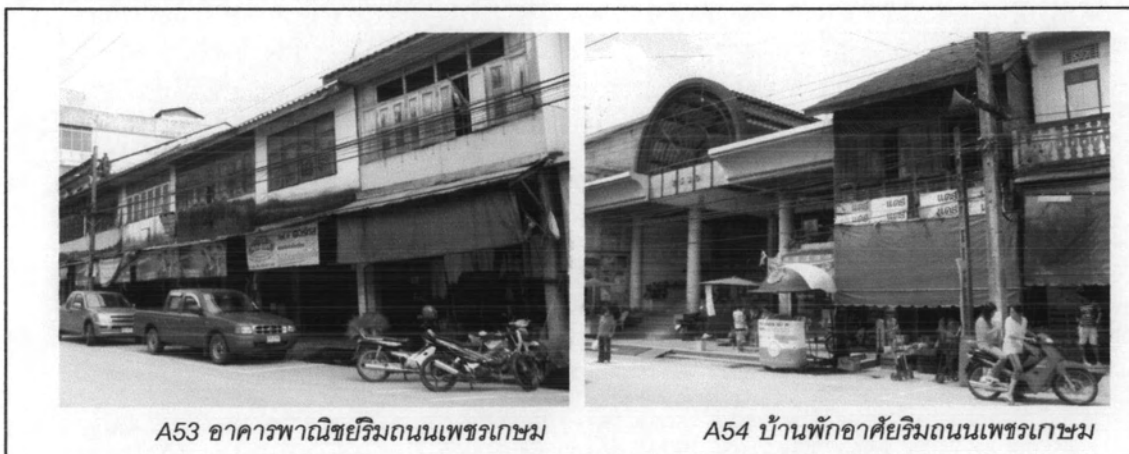
อาคารหมายเลข A53 บ้านพักอาศัยริมถนนเพชรเกษม เป็นบ้านแถวไม้แบบจีนสูงสองชั้นจันทันยาวติดต่อกัน 6 คูหา โครงสร้างชั้นล่างเป็นเสาคอนกรีตเสริมเหล็กผนังหล่อคอนกรีตเสริมเหล็กเป็นชั้น ๆ โครงสร้างชั้นบนเป็นไม้ ผนังตีเกล็ดไม้ทางนอน ด้านหน้าตีเกล็ดไม้ทางตั้งมีช่องระบายอากาศตีระแนงไม้เฉลียงไขว้กันเป็นรูปตารางเหนือช่องหน้าต่าง หลังคาทรงจั่วมุงกระเบื้องลอนคู่ อาคารแบ่งเป็น 2 ส่วน คั่นกลางด้วยช่องเปิดแสงเป็นที่ตั้งของบ่อน้ำ ปัจจุบันใช้เป็นร้านขายอุปกรณ์การเกษตรและยังคุณค่าทางสถาปัตยกรรมแบบดั้งเดิมเอาไว้เป็นอย่างดี

อาคารหมายเลข A54 บ้านพักอาศัยริมถนนเพชรเกษม เป็นบ้านแถวไม้แบบจีนสูงสองชั้นจันทัน โครงสร้างชั้นล่างเป็นเสาคอนกรีตเสริมเหล็กผนังหล่อคอนกรีตเสริมเหล็กเป็นชั้น ๆ โครงสร้างชั้นบนเป็นไม้ ผนังตีเกล็ดไม้ทางนอน ด้านหน้าตีเกล็ดไม้ทางตั้งมีช่องระบายอากาศตีระแนงไม้เฉลียงไขว้กันเป็นรูปตารางเหนือช่องหน้าต่าง หลังคาทรงจั่วมุงกระเบื้องลอนคู่ อาคารแบ่งเป็น 2 ส่วน คั่นกลางด้วยช่องเปิดแสงเป็นที่ตั้งของบ่อน้ำ ปัจจุบันใช้เป็นร้านขายอุปกรณ์การเกษตรและยังคุณค่าทางสถาปัตยกรรมแบบดั้งเดิมเอาไว้เป็นอย่างดี

A53 อาคารพาณิชย์ริมถนนเพชรเกษม

A54 บ้านพักอาศัยริมถนนเพชรเกษม

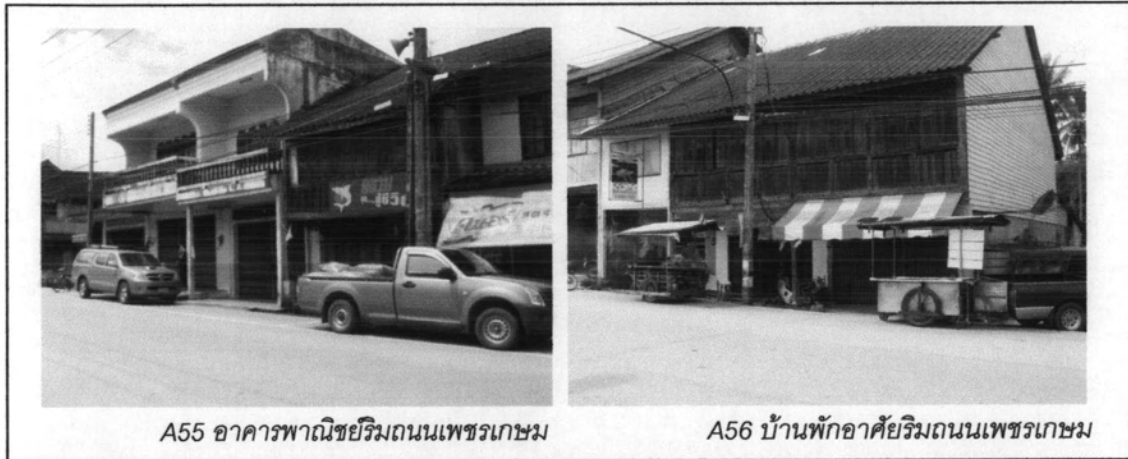
ภาพที่ 28 ตัวอย่างสถาปัตยกรรมที่มีคุณค่าระดับปานกลางในพื้นที่ชุมชนตลาดห้วยยอด

อาคารหมายเลข A55 บ้านพักอาศัยริมถนนเพชรเกษม เป็นบ้านแถวไม้แบบจีนสูงสองชั้นจีน โครงสร้างไม้ทั้งหลัง ผนังตีเกล็ดไม้ทางนอน ด้านหน้าตีเกล็ดไม้ทางตั้งมีช่องระบายอากาศตีระแนงไม้ ทางตั้งเหนือช่องหน้าต่าง หลังคาทรงจั่วมุงกระเบื้องลอนคู่ อาคารแบ่งเป็น 2 ส่วน คั่นกลางด้วยช่องเปิดแสงเป็นที่ตั้งของบ่อน้ำ ปัจจุบันใช้เป็นร้านขายอุปกรณ์การเกษตรและยังคุณค่าทางสถาปัตยกรรมแบบดั้งเดิมเอาไว้เป็นอย่างดี

อาคารหมายเลข A56 บ้านพักอาศัยริมถนนเพชรเกษม เป็นบ้านแถวไม้แบบจีนสูงสองชั้นจีน ยาวติดต่อกัน 3 คูหา โครงสร้างชั้นล่างเป็นเสาและคานคอนกรีตเสริมเหล็กผนังหล่อคอนกรีตเสริมเหล็กเป็นชั้น ๆ โครงสร้างชั้นบนเป็นไม้ ผนังตีเกล็ดไม้ทางนอน ด้านหน้าตีเกล็ดไม้ทางตั้งมีช่องระบายอากาศตีระแนงไม้เฉลี่ยไขว้กันเป็นรูปตารางเหนือช่องหน้าต่าง หลังคาทรงจั่วมุงกระเบื้องลอนคู่ อาคารแบ่งเป็น 2 ส่วน คั่นกลางด้วยช่องเปิดแสงเป็นที่ตั้งของบ่อน้ำ ปัจจุบันใช้เป็นร้านขายอุปกรณ์การเกษตรและยังคุณค่าทางสถาปัตยกรรมแบบดั้งเดิมเอาไว้เป็นอย่างดี

A55 อาคารพาณิชย์ริมถนนเพชรเกษม

A56 บ้านพักอาศัยริมถนนเพชรเกษม

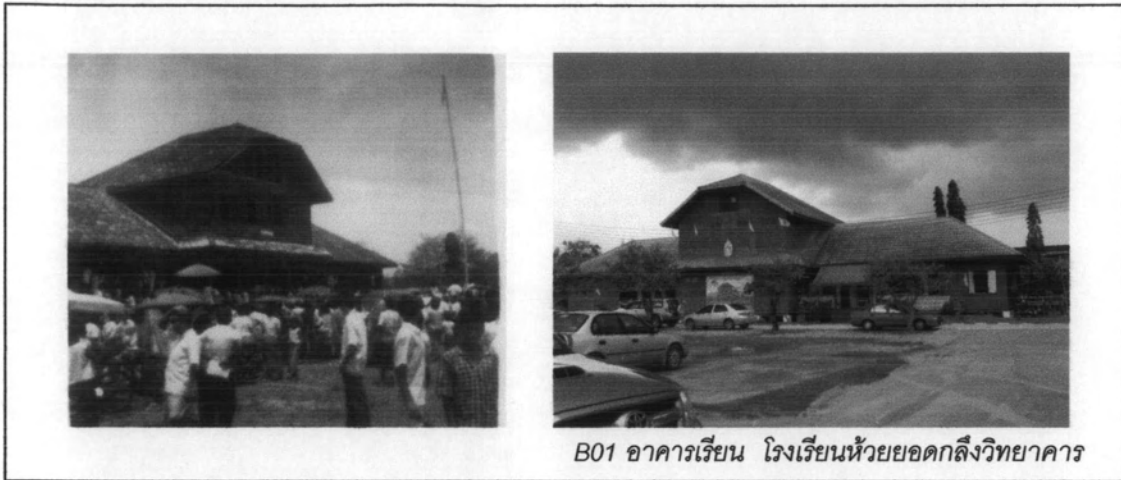
ภาพที่ ก30 ตัวอย่างสถาปัตยกรรมที่มีคุณค่าระดับสูงในพื้นที่ชุมชนถนนแพรก

อาคารหมายเลข B01 อาคารเรียนโรงเรียนห้วยยอดดลิ่งวิทยาจารย์ (อาคารอนุสรณ์ศรีทธา) เป็นอาคารที่มีรูปแบบสถาปัตยกรรมแบบเรือนไม้พื้นถิ่น หลังคาทรงปั้นหยาชนิดไม้ โครงสร้างอาคารเป็นไม้ทั้งหลัง มุงกระเบื้องซีเมนต์ เดิมอาคารหลังนี้ตั้งอยู่ที่จังหวัดภูเก็ต ภายในโรงเรียนภูเก็ตใช้เป็นที่โรงเรียนนักเรียนฝึกหัดครู มณฑลภูเก็ต และย้ายมาตั้งที่โรงเรียนห้วยยอดดลิ่งวิทยาจารย์ในปีพ.ศ. 2471 - 2474 อาคารเรียนหลังนี้ได้รับการบูรณะซ่อมแซมหลายครั้ง แต่ยังคงรูปแบบสถาปัตยกรรมแบบดั้งเดิมจนได้รับการยกย่องให้เป็นสถาปัตยกรรมอนุรักษ์ดีเด่น ของสมาคมสถาปนิกสยามในพระบรมราชูปถัมภ์

B01 อาคารเรียน โรงเรียนห้วยยอดกสิกรรมวิทยาลัย

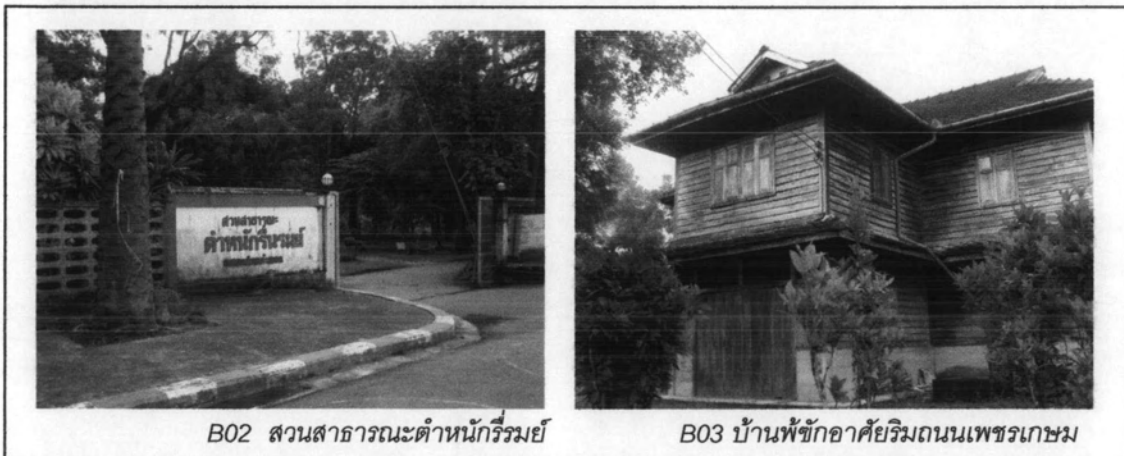
ภาพที่ ก31 ตัวอย่างสถาปัตยกรรมที่มีคุณค่าระดับสูงในพื้นที่ชุมชนถนนแพรก

อาคารหมายเลข B02 สวนสาธารณะตำหนักกรัณมย์ เป็นสวนสาธารณะที่สร้างขึ้นเพื่อเป็นที่ประทับของพระบาทสมเด็จพระมงกุฎเกล้าเจ้าอยู่หัว (รัชกาลที่ 6) ระหว่างทางเสด็จไปยังถ้าเขาปิยะและทะเลสองห้อง ในปีพ.ศ.2548 โดยตั้งชื่อว่า "ตำหนักกรัณมย์" ปัจจุบันไม่หลงเหลือร่องรอยของพระตำหนักอยู่แล้ว แต่พระตำหนักเดิมแห่งนี้ก็ยังคงคุณค่าความสำคัญในฐานะ สวนสาธารณะที่สำคัญแห่งหนึ่งของเทศบาลตำบลห้วยยอด

อาคารหมายเลข B03 บ้านพักอาศัยริมถนนเพชรเกษม มีลักษณะรูปแบบสถาปัตยกรรมเรือนไม้พื้นดินซึ่งได้รับอิทธิพลทางความเชื่อของชาวจีนโดยการจัดวางอาคารถือหลักฮวงจุ้ย หลังคาทรงปั้นหยามนิลามุงกระเบื้องว่าว โครงสร้างไม้ทั้งหมด ปัจจุบันยังคงรักษารูปแบบสถาปัตยกรรมและวัสดุก่อสร้างแบบดั้งเดิมไว้อย่างดีเยี่ยม

B02 สวนสาธารณะตำหนักกรัณมย์

B03 บ้านพักอาศัยริมถนนเพชรเกษม
