## ทะเบียนสถาปัตยกรรมที่มีคุณค่าในเมืองห้วยยอด

**แนวทางการอนุรักษ์และฟื้นฟูเมืองห้วยยอด**

4774126425 นายตรีชาติ เล่าแก้วหนู  
สาขาวิชาการวางแผนชุมชน ภาควิชาการวางแผนภาคและเมือง  
คณะสถาปัตยกรรมศาสตร์ จุฬาลงกรณ์มหาวิทยาลัย

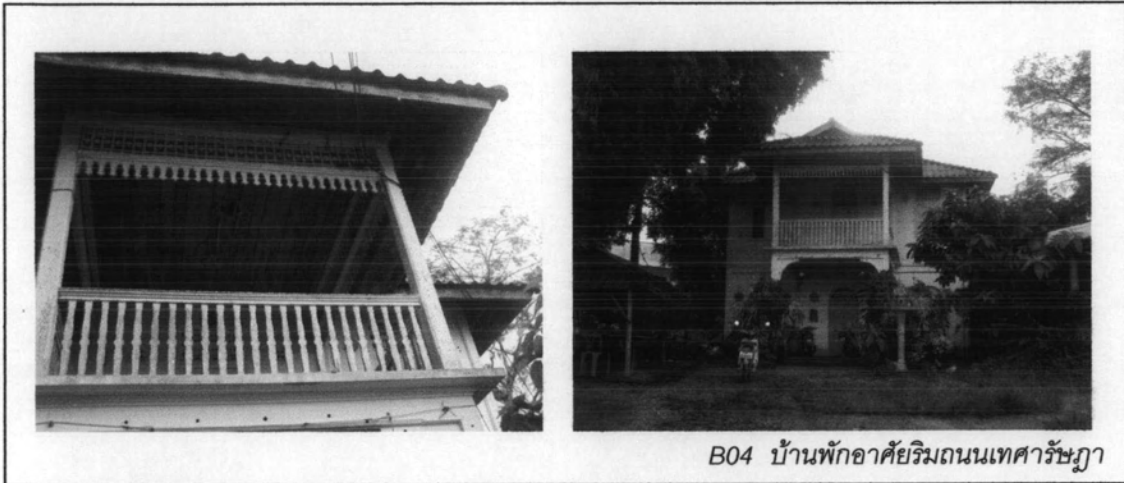
B04 บ้านพักอาศัยริมถนนเทศบาลราชฎา

อากาศ แบบวงกลม ไม้ฉลุลายประดับบริเวณเชิงกันสาด เป็นต้น รูปทรงหลังคาอาคารแบบปั้นหยามานีสา วัสดุผนังหลังคาก็เป็นกระเบื้องว่าว ปัจจุบันเป็นกระเบื้องลอนคู่ โครงสร้างอาคารเป็นเสาและคานคอนกรีต ผนังหล่อคอนกรีตเสริมเหล็กปัจจุบันไม่มีผู้อยู่อาศัย

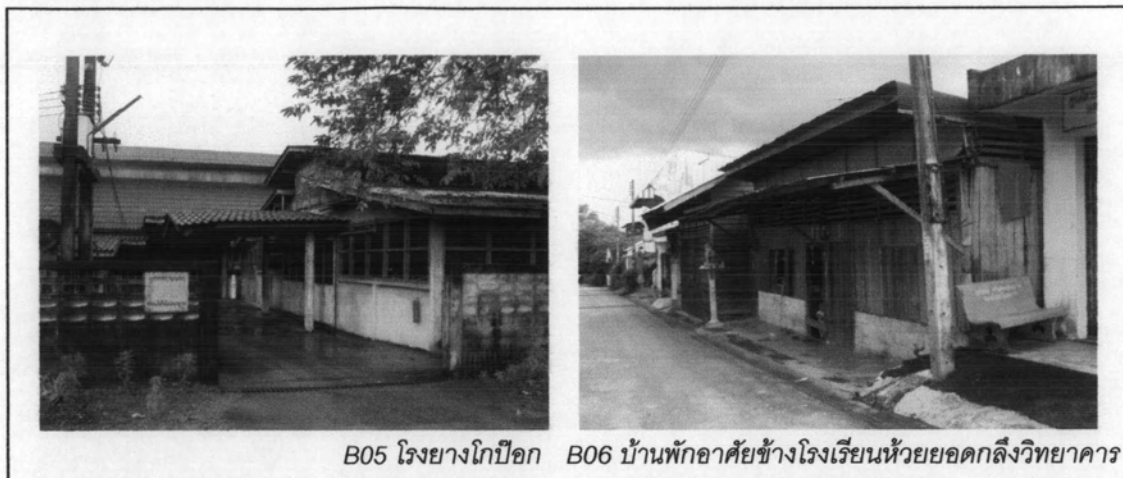
ภาพที่ ก33 ตัวอย่างสถาปัตยกรรมที่มีคุณค่าระดับปานกลางในพื้นที่ชุมชนถนนแพรก

อาคารหมายเลข B05 โรงยางโกปือก มีรูปแบบสถาปัตยกรรมเฉพาะแบบโรงยางซึ่งพบทั่วไปในจังหวัดตรังแต่มีขนาดเล็กกว่าเดิมเป็นอาคารไม้ทั้งหลัง ปัจจุบันโครงสร้างบางส่วนถูกปรับเปลี่ยนเป็นโครงสร้างคอนกรีตเสริมเหล็ก หลังคาทรงสูงสองชั้นมีช่องระบายอากาศระหว่างชั้น

อาคารหมายเลข B06 บ้านพักอาศัยบริเวณด้านข้างโรงเรียนห้วยยอดดลิ่งวิทยาคาร ซึ่งเดิมเรียกว่าบ้านกุสัจฉิน เนื่องจากเป็นที่พักอาศัยของลูกจ้างกรรมกรชาวจีนที่ทำงานในเหมืองแร่ดีบุกและสวนยางพาราหรือที่เรียกกันในสมัยนั้นว่า "สวนจีน" ลักษณะสถาปัตยกรรมแบบเรือนไม้พื้นถิ่น เป็นบ้านแถวไม้ปลูกติดๆ กัน โครงสร้างอาคารเป็นไม้ทั้งหลังมีช่องระบายอากาศเหนือประตู และมีกันสาดยื่นออกมาด้านหน้า เดิมหลังคามุงด้วยจากหรือหญ้าคาปัจจุบันมุงด้วยสังกะสี

B05 โรงยางโกป๊อก B06 บ้านพักอาศัยข้างโรงเรียนห้วยยอดกิ่งวิทยาการ

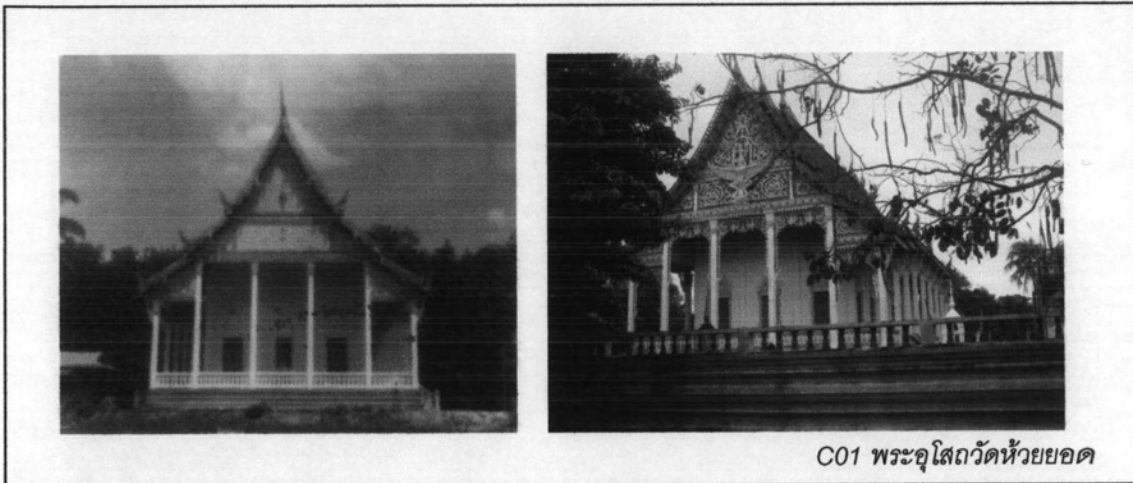
อาคารหมายเลข C01 พระอุโบสถวัดห้วยยอด สร้างขึ้นเมื่อ พ.ศ.2448 โดยหลวงนครกิจบำรุง นายอำเภอเขาขาวในสมัยนั้น ได้ชักชวนราษฎรจัดตั้งวัดขึ้นริมคลองห้วยยอด ตามคำสั่งของพระยารัษฎานุประดิษฐ์มหิศรภักดี ซึ่งให้สร้างวัดใกล้ที่ว่าการอำเภอเพื่อสะดวกในการทำบุญ นามว่า "วัดนครราษฎร์สถาทา" ชาวบ้านเรียกว่า "วัดใหม่" ภายหลังมีสภาพชำรุดทรุดโทรม พระยาสุรินทร เทศาภิบาลผู้สำเร็จราชการมณฑลภูเก็ต จึงให้ทางอำเภอบูรณะวัดและเปลี่ยนชื่อเป็น "วัดห้วยยอด" ตามชื่อตามลักษณะภูมิประเทศ

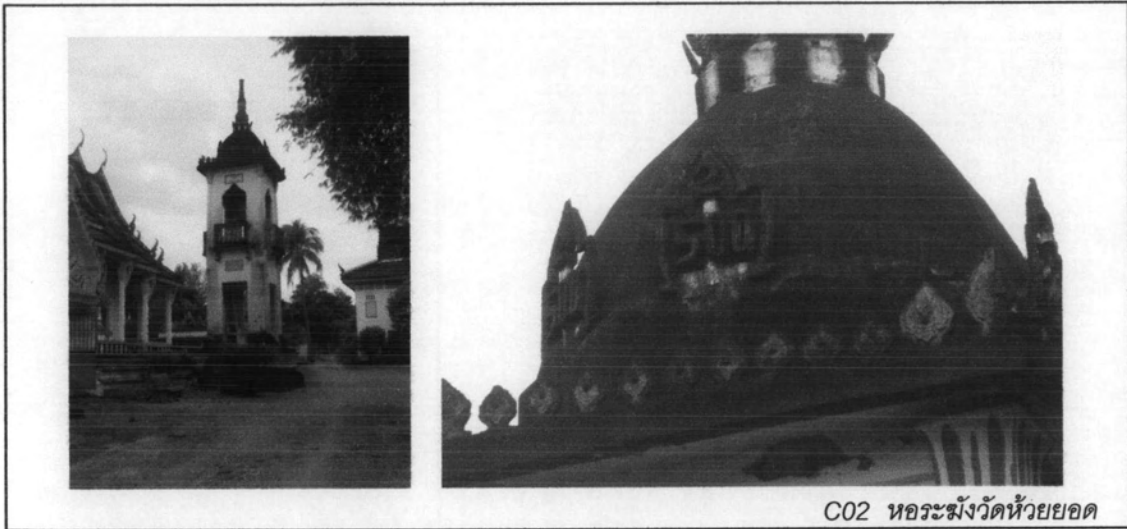
อาคารหมายเลข C02 หอระฆังวัดห้วยยอด สร้างขึ้นในปี พ.ศ. 2500 เป็นหอระฆังโครงสร้างคอนกรีตเสริมเหล็กที่มีรูปแบบสถาปัตยกรรมแบบไทยผสมกับยุโรป ตัวหอระฆังทรงสูงมีระเบียงยื่นออกมาแบบจตุรมุข หลังคาฐานสี่เหลี่ยม ยอดทรงโดมครึ่งวงกลม ยอดหลังคาทรงสถูปเจดีย์ ตกแต่งด้วยลวดลายกระจังหน้ายักษ์โดยรอบฐานหลังคา ได้รับการบูรณะซ่อมแซมหลายครั้งแต่ยังรักษารูปแบบสถาปัตยกรรมแบบดั้งเดิมอยู่

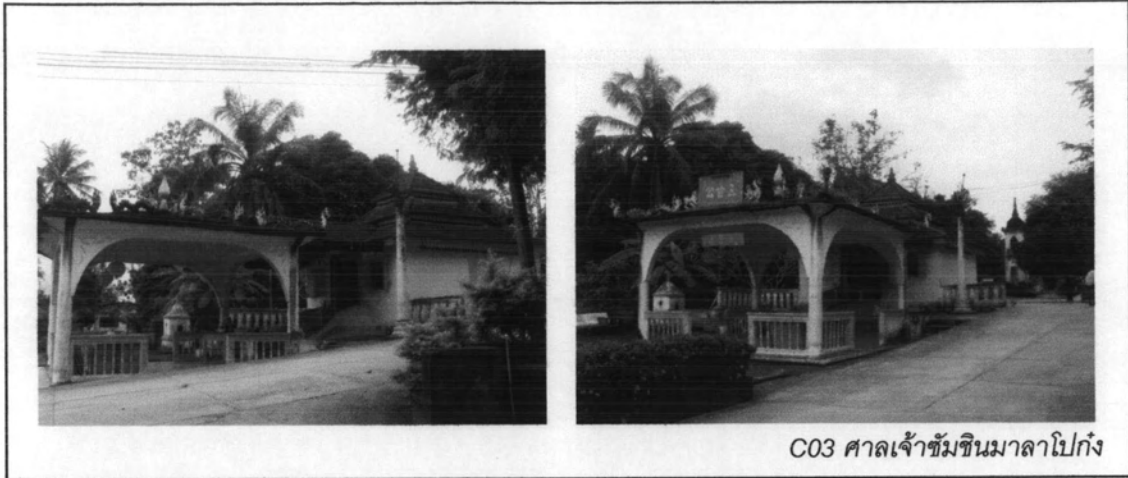
ภาพที่ ก37 ตัวอย่างสถาปัตยกรรมที่มีคุณค่าระดับสูงในพื้นที่ชุมชนหน้าวัดห้วยยอด

อาคารหมายเลข C03 ศาลเจ้าซัมซิมมาลาโปกัง หรือศาลเจ้าปูนเกล้ากุง สร้างขึ้นในปีพ.ศ. 2477 ในช่วงที่อุตสาหกรรมเหมืองแร่ในพื้นที่บ้านท่ามะปรางและบ้านป่าซี้ทรายกำลังเฟื่องฟู โดยนายเหมืองชาวจีนรวบรวมทุนทรัพย์ในการก่อสร้าง เพื่อเป็นขวัญและกำลังใจให้กับกรรมกรชาวจีนที่ทำงานในเหมืองแร่ ภายในประดิษฐานพระพุทธรูปหลวงพ่อดโต ซึ่งมีตำนานเล่าขานว่า พระพุทธรูปองค์นี้ลอยน้ำมาทางแม่น้ำตรังมาหยุดที่บริเวณอำเภอห้วยยอด ชาวบ้านจึงอัญเชิญมาประดิษฐานภายในศาลเจ้าจนกระทั่งปัจจุบัน รูปทรงอาคารถอดแบบตามความเชื่อเกี่ยวกับที่มาของหลวงพ่อดโต โดยออกแบบอาคารศาลเจ้าให้มีลักษณะคล้ายเรือสำเภาที่กำลังลอยอยู่บนผิวน้ำ อาคารด้านหลังเป็นอาคารก่ออิฐฉาบปูน หลังคาทรงสี่เหลี่ยมจัตุรัส ซ้อนกัน 3 ชั้น เเชิงชายประดับไม้ฉลุลาย หลังคามุงกระเบื้องซีเมนต์แบบลอนเหลี่ยม บริเวณยอดหลังคาประดับน้ำเต้าตามความเชื่อของชาวจีน อาคารด้านหน้าเป็นศาลาทงเข้าศาลเจ้าใช้สำหรับประกอบพิธีกรรมของศาสนิกชน หลังคาทรงสี่เหลี่ยมจัตุรัสชั้นเดียวประดับด้วยปะติมากรรมรูปมังกร ดอกบัวและสัตว์มงคลอื่นๆ ตามความเชื่อของชาวไทยเชื้อสายจีน

C03 ศาลเจ้าชัมชินมาลาโป๊ง

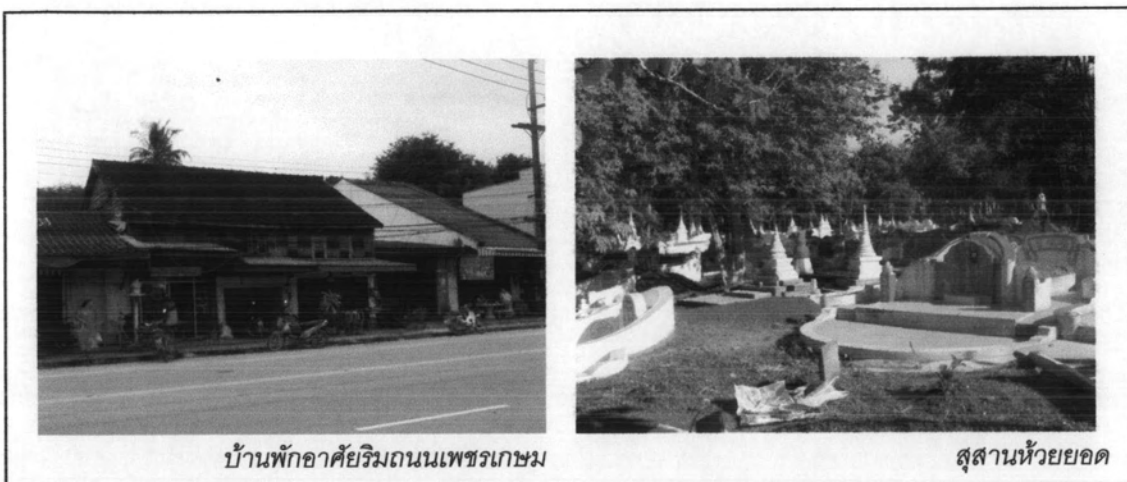
ภาพที่ ก38 ตัวอย่างสถาปัตยกรรมที่มีคุณค่าระดับสูงในพื้นที่ชุมชนหน้าวัดห้วยยอด

อาคารหมายเลข C04 บ้านพักอาศัยริมถนนเพชรเกษม มีรูปแบบสถาปัตยกรรมแบบจีน เป็นบ้านแถวไม้ติดต่อกัน 3 คูหา โครงสร้างเป็นไม้ทั้งหลัง ผนังชั้นบนตีเกล็ดไม้ทางนอน มีช่องลมตีเป็นรูปตารางเหนือช่องประตูและหน้าต่าง หลังคาทรงจั่วมุงกระเบื้องว่าว ปัจจุบันใช้ประโยชน์เพื่อการค้าและยังคงรักษารูปแบบสถาปัตยกรรมและวัสดุแบบดั้งเดิมไว้อย่างครบถ้วน

อาคารหมายเลข C05 สุสานห้วยยอด สร้างขึ้นในปี พ.ศ.2503 โดยมีเศรษฐีชาวจีน ซึ่งมีฮวงจู้ยและสถานที่ของบรรพบุรุษอยู่ในบริเวณเนินเขาข้างเขตทางการรถไฟ ได้บริจาคที่ดินบริเวณนี้ให้เป็นสุสานสำหรับชาวบ้านที่อาศัยอยู่ในเมืองห้วยยอด สุสานแห่งนี้ตั้งอยู่บนเนินเขาขนาดใหญ่ ล้อมรอบด้วยถนนซึ่งเชื่อมต่อกับถนนกัลป์ศาสนา ฮวงจู้ยหลายร้อยแห่งถูกประดับตกแต่งอย่างสวยงามเพื่อเป็นการให้เกียรติสูงสุดแก่ผู้เสียชีวิต ในช่วงต้นเดือนเมษายนประชาชนจะเข้ากราบไหว้บรรพบุรุษในช่วงเทศกาลชิงเม้ง จึงอาจกล่าวได้ว่านอกจากความงดงามของทัศนียภาพภายในสุสานห้วยยอดแล้ว สถานที่แห่งนี้ยังมีความสำคัญในฐานะศูนย์รวมด้านจิตวิญญาณของคนไทยเชื้อสายจีนในเขตเทศบาลตำบลห้วยยอดอีกด้วย

บ้านพักอาศัยริมถนนเพชรเกษม

สุสานห้วยยอด

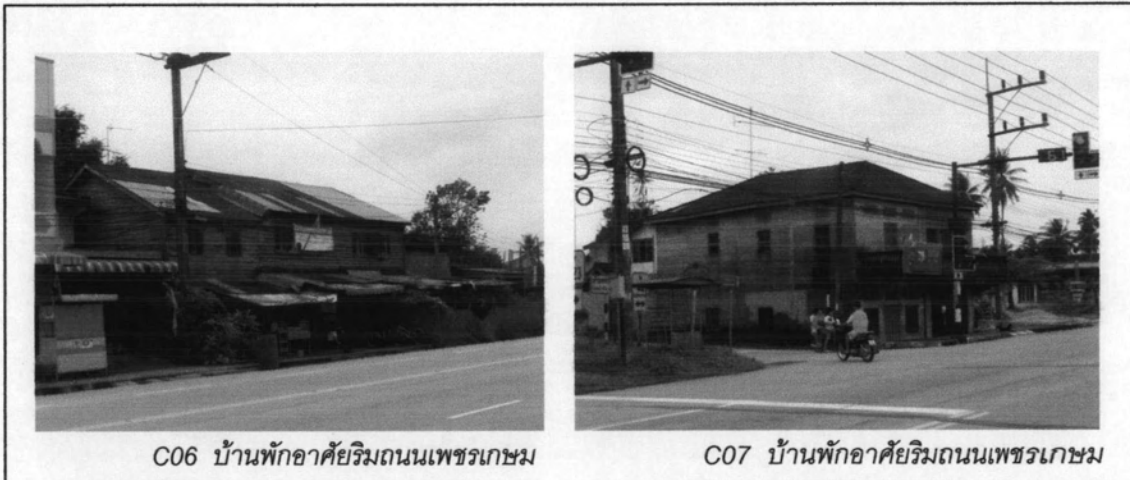
C06 บ้านพักอาศัยริมถนนเพชรเกษม

อาคารหมายเลข C07 บ้านพักอาศัยริมถนนเพชรเกษม บริเวณสี่แยกไฟแดง เป็นอาคารที่มีรูปแบบสถาปัตยกรรมแบบชิโน-โปรตุกีสประยุกต์ โครงสร้างเป็นเสาและคานคอนกรีตเสริมเหล็ก ผนังหล่อคอนกรีตเสริมเหล็กเป็นชั้นๆ มีระเบียงยื่นออกมาจากชั้นสอง หลังคาทรงปั้นหยา เดิมมุงกระเบื้องว่าว ปัจจุบันเปลี่ยนเป็นกระเบื้องลอนคู่ แต่ยังคงรักษารูปแบบสถาปัตยกรรมแบบดั้งเดิมเอาไว้อย่างครบถ้วน

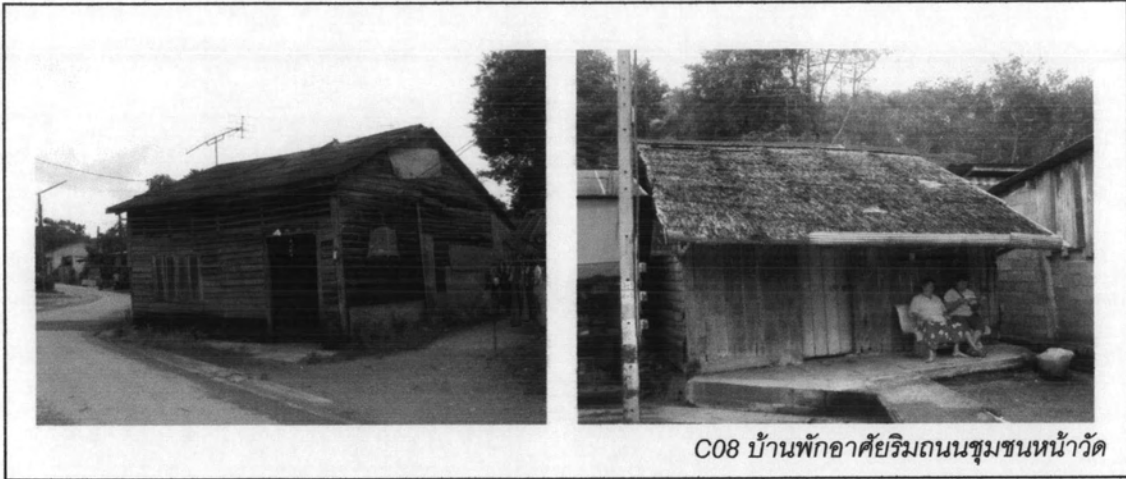
ภาพที่ ก40 ตัวอย่างสถาปัตยกรรมที่มีคุณค่าระดับปานกลางในพื้นที่ชุมชนหน้าวัดห้วยยอด

อาคารหมายเลข C08 บ้านอาศัยริมถนนชุมชนหน้าวัด บริเวณชุมชนหน้าวัดเดิมเป็นชุมชนกุลิจีน กล่าวคือ เป็นที่อยู่อาศัยของชาวจีนที่ทำงานในเมืองแร่ ปัจจุบันยังคงหลงเหลือบ้านกุลิจีนลักษณะอยู่นี้อยู่บ้าง กระจายตามถนนชุมชนหน้าวัด ลักษณะสถาปัตยกรรมแบบบ้านแถวไม้ชั้นเดียว ผนังตีเกล็ดไม้ทางตั้งหรือทางนอนขึ้นอยู่กับช่างก่อสร้าง หลังคาทรงจั่วมุงจากหรือหญ้าคา ปัจจุบันแม้ว่าบ้านอาศัยเหล่านี้จะอยู่ในสภาพที่ทรุดโทรมไปตามกาลเวลา แต่ก็ยังคงรูปแบบอาคารแบบดั้งเดิมไว้ได้อย่างดี

C08 บ้านพักอาศัยริมถนนชุมชนหน้าวัด

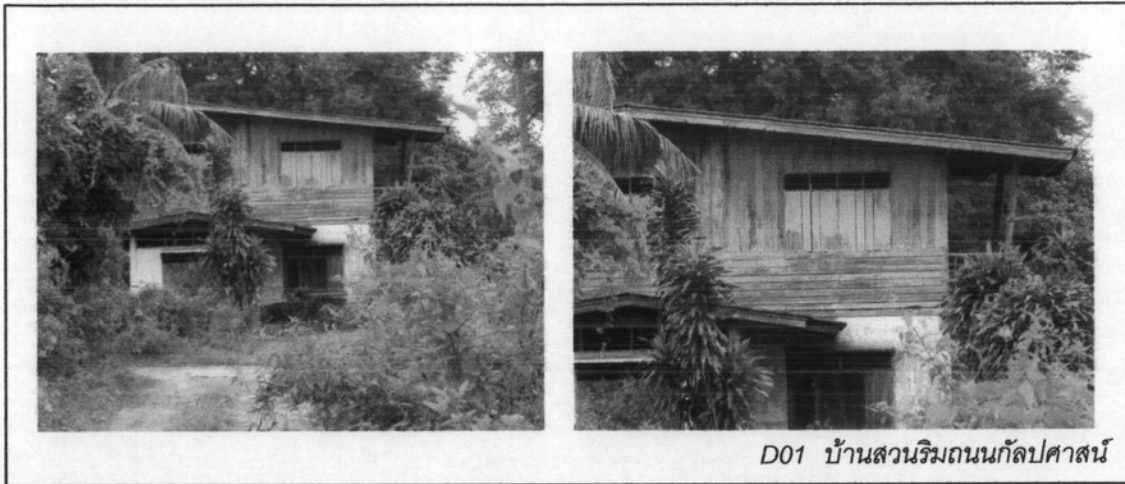
ภาพที่ ก42 ตัวอย่างสถาปัตยกรรมที่มีคุณค่าระดับปานกลางในพื้นที่ชุมชนหลังวัดห้วยยอด

อาคารหมายเลข D01 บ้านสวนริมถนนกัลปาศาสตร์ มีรูปแบบสถาปัตยกรรมแบบเรือนพื้นถิ่น โครงสร้างครึ่งปูนครึ่งไม้ โครงสร้างชั้นล่างเป็นคอนกรีตเสริมเหล็ก ผนังก่ออิฐฉาบปูน มีช่องแสงประดับกระจกเหนือช่องประตูและหน้าต่าง เหนือช่องประตูมีช่องระบายอากาศตีเกล็ดไม้แนวนอน

หลังคาเดิมมุงกระเบื้องซีเมนต์ลอนเหลี่ยม ปัจจุบันมุงกระเบื้องลอนคู่ เป็นรูปแบบของบ้านสวนที่พบทั่วไปในชุมชน

D01 บ้านสวนริมถนนกัลปาศาสตร์

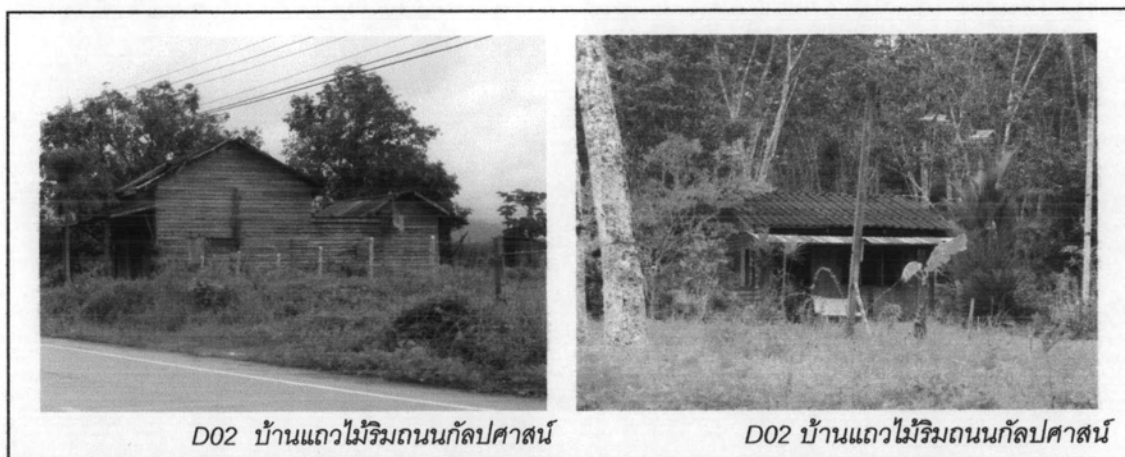
ภาพที่ ก43 ตัวอย่างสถาปัตยกรรมที่มีคุณค่าระดับปานกลางในพื้นที่ชุมชนหลังวัดห้วยยอด

อาคารหมายเลข D02 บ้านแถวไม้ริมถนนกัลปาศาสตร์ มีรูปแบบสถาปัตยกรรมแบบเรือนไม้พื้นถิ่นสร้างโดยช่างชาวจีน จึงได้รับการออกแบบจากอิทธิพลความเชื่อของชาวจีน กล่าวคือ อาคารด้านหน้าที่ติดกับถนนมีหลังคาสูงเพื่อเปิดรับความเจริญรุ่งเรือง จากการทำการค้าในขณะที่อาคารด้านหลังมีหลังคาต่ำใช้เป็นที่อยู่อาศัย ตรงกลางระหว่างอาคารทั้งสองหลังเปิดเป็นช่องแสง และสร้างบ่อน้ำ เพื่อเก็บน้ำฝนไว้ใช้ และเชื่อว่าเป็นการเปิดรับเอาความสุขจากสวรรค์ โครงสร้างอาคารเป็นไม้ทั้งหลัง ผนังตีเกล็ดไม้ทางนอน มีช่องระบายอากาศ ติไม้ระแนงไขว้กันเป็นตาราง เหนือช่องประตูบานเพี้ยมไม้ ซึ่งเป็นรูปแบบและองค์ประกอบทางสถาปัตยกรรมที่พบเห็นได้ทั่วไปในชุมชนชาวจีนในบริบทของพื้นที่ชนบท

D02 บ้านแถวไม้ริมถนนกัลปาศาสตร์

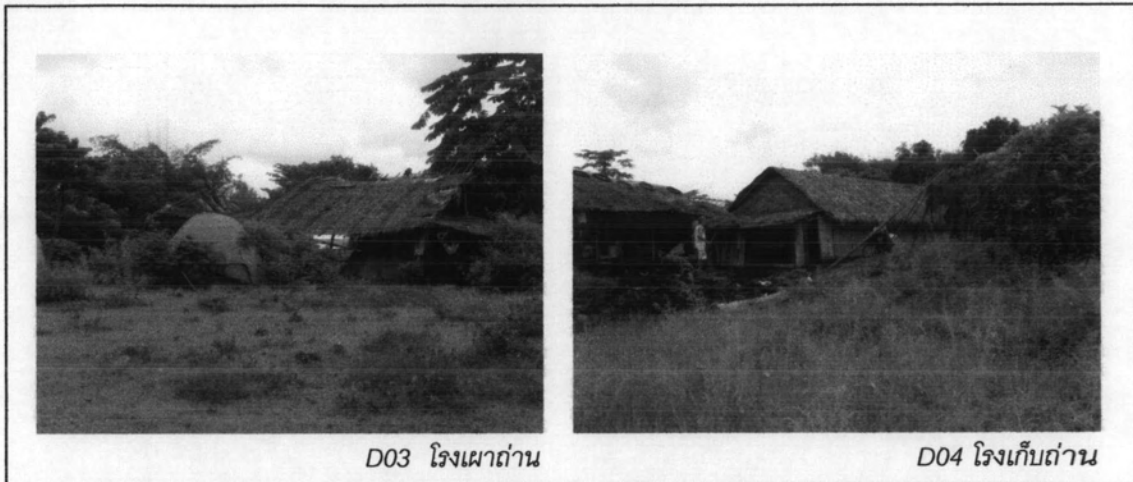
D03 โรงเผาถ่าน

อาคารหมายเลข D04 โรงเก็บถ่าน เป็นเรือนไม้ พื้นถื่นสูงชันเดียว ผนังตีปีกไม้ยงทางตั้งซ้อนกันสองชั้น เพื่อป้องกันความชื้นจากภายนอก หลังคามุงหญ้าคา ภายในเป็นที่โล่งว่างใช้สำหรับเก็บถ่านที่สุกแล้วก่อนจำหน่ายให้กับพ่อค้าส่งจากตำบลต่างๆ ในอำเภอห้วยยอด ปัจจุบันใช้เป็นโกดังเก็บของ

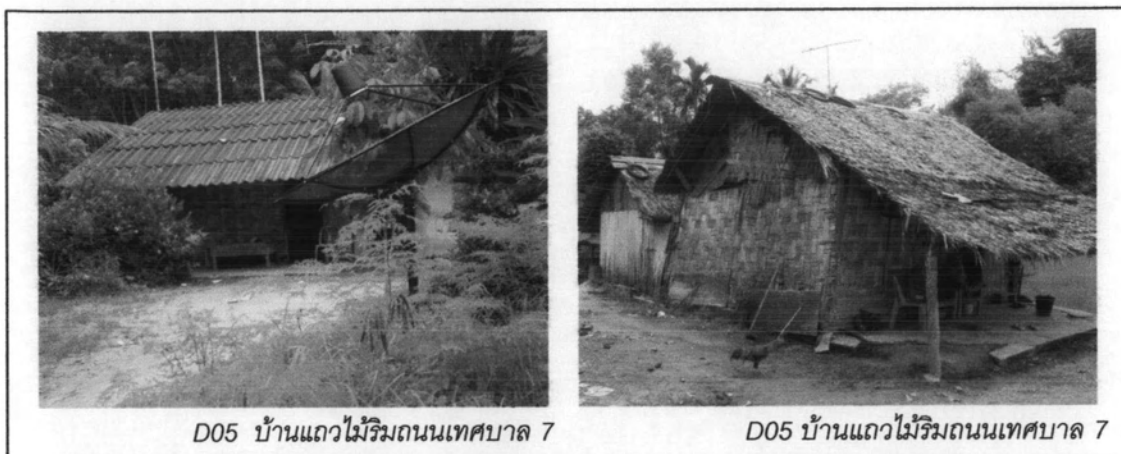
ภาพที่ ก45 ตัวอย่างสถาปัตยกรรมที่มีคุณค่าระดับปานกลางในพื้นที่ชุมชนหลังวัดห้วยยอด

อาคารหมายเลข D05 บ้านพักอาศัย ริมถนนเทศบาล 7 มีรูปแบบสถาปัตยกรรมแบบเรือนไม้พื้นถื่น ส่วนใหญ่ตั้งอยู่ในสวนผลไม้ มีลักษณะเป็นบ้านสวนผสมผสานกับความเชื่อแบบจีน คือ ตัวบ้านแบ่งเป็น 2 ส่วน คือส่วนหน้าบ้านมีหลังคาสูง เพื่อเปิดรับความเจริญรุ่งเรือง อาคารส่วนหลังเป็นห้องครัวหลังคาต่ำกว่า ส่วนเชื่อมต่อระหว่างอาคารส่วนหน้าและอาคารส่วนหลัง เป็นที่โล่งว่างเปิดรับแสงและมักจะเป็นที่ตั้งของบ่อน้ำภายในบ้าน บ้านสวนเหล่านี้ส่วนใหญ่จะมีโครงสร้างเป็นไม้ทั้งหลัง ผนังเป็นระแนงไม้ไผ่ตีตามตั้งหรือฝาไม้ไผ่สานขัดดตะแบบสายสอง หลังคาทรงจั่วมุงจาก หรือหญ้าคา ปัจจุบันบ้านสวนเหล่านี้อยู่ในสภาพที่ทรุดโทรม เพราะขาดเงินทุนในการดูแลรักษาและซ่อมแซม บางหลังปรับเปลี่ยนวัตถุประสงค์อาคารไปตามยุคตามสมัย เช่น เปลี่ยนจากหลังคามุงจากเป็นหลังคามุงกระเบื้อง เป็นต้น

D05 บ้านแถวไม้ริมถนนเทศบาล 7

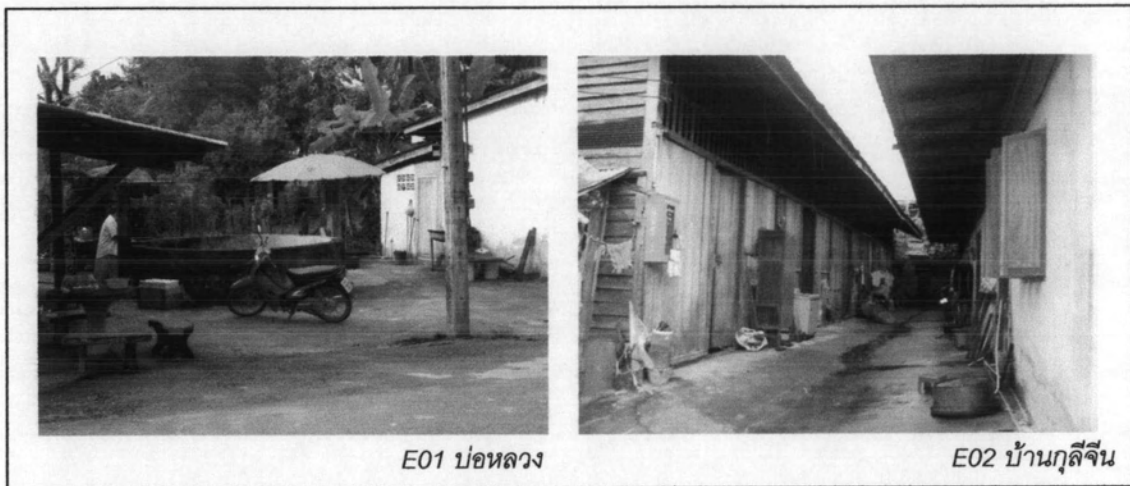
ภาพที่ ก47 ตัวอย่างสถาปัตยกรรมและสถานที่สำคัญที่มีคุณค่าระดับสูงในพื้นที่ชุมชนกวนอู

อาคารหมายเลข E02 บ้านกุลีจีน บนถนนเทศบาล 6 เป็นบ้านพักอาศัยแบบเรือนไม้พื้นดิน ชั้นเดียวได้รับอิทธิพลจากความเชื่อของคนจีน โครงสร้างเป็นไม้ทั้งหลัง ประตูบานเพ็ญไม้มีช่อง ระบายอากาศ ติไม้ระแนงทางตั้งเหนือช่องประตู หลังคาทรงจั่วมุงสังกะสีแบบดั้งเดิม เรือนแถวไม้ เหล่านี้ยาวติดต่อกันประมาณ 5 – 7 คูหา หันหน้าเข้าหากัน คั่นตรงกลางด้วยทางเดินเท้า

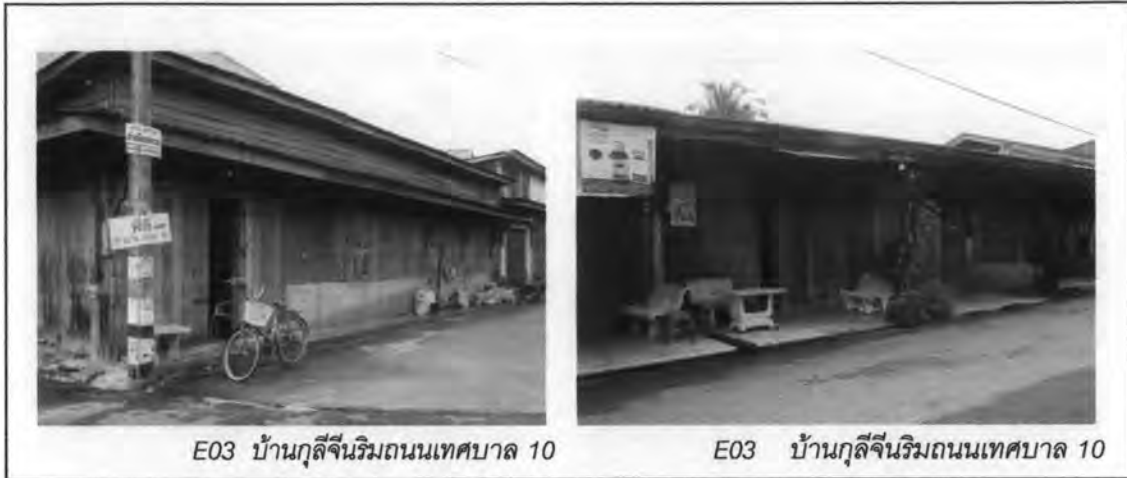
ภาพที่ ก48 ตัวอย่างสถาปัตยกรรมและสถานที่สำคัญที่มีคุณค่าระดับสูงในพื้นที่ชุมชนกวนอู

อาคารหมายเลข E03 บ้านกุลีจีนบนถนนเทศบาล 10 เป็นบ้านพักอาศัยแบบเรือนแถวไม้พื้น ดินสูงชั้นเดียว ยกพื้นสูงเป็นช่องระบายอากาศและป้องกันแมลงหรือสัตว์รบกวน โครงสร้างเป็นไม้ทั้ง หลัง ผนังตีเกล็ดไม้ทางนอนหรือทางตั้งขึ้นอยู่กับฝีมือช่าง มีช่องระบายอากาศ บานเกล็ดไม้เหนือช่อง ประตูหน้าต่าง บริเวณหน้าบ้านมีกันสาดยื่นออกมาจากใต้หลังคา เพื่อกันแดดกันฝน ประตูบาน เพ็ญไม้มีช่องระบายอากาศตีระแนงไม้รูปตารางเหนือช่องประตู หลังคาเดิมมุงหญ้าคา ปัจจุบันมุง สังกะสีและกระเบื้องลอนเล็ก

E03 บ้านกุลีจีนริมถนนเทศบาล 10

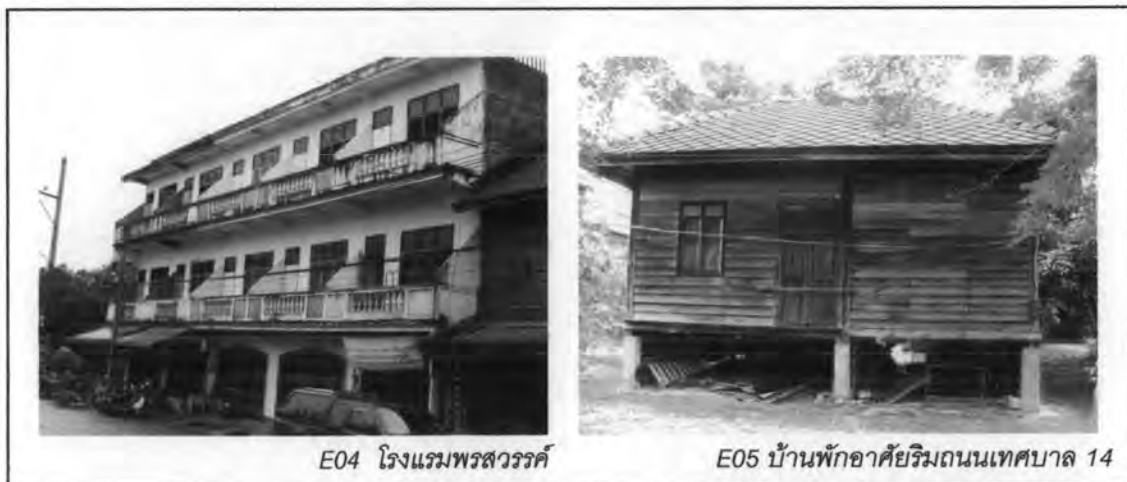
E04 โรงแรมพรสวรรค์

อาคารหมายเลข E05 บ้านพักอาศัยริมถนนเทศบาล 14 เป็นบ้านพักอาศัยที่มีรูปแบบสถาปัตยกรรมเป็นเรือนไม้พื้นถิ่น ยกใต้ถุนสูง โครงสร้างไม้ทั้งหลัง มีช่องระบายอากาศตีระแนงไม้ทางตั้งเหนือช่องประตูหน้าต่าง ผังอาคารเป็นรูปสี่เหลี่ยมผืนผ้ามีมุขยื่นออกมาบริเวณทางเข้าตัวบ้านผนังตีเกล็ดไม้ทางนอน หลังคาทรงปั้นหยา หลังคาบริเวณด้านหน้าทรงจั่ว วัสดุผนังหลังคาเป็นกระเบื้องหางว่าว ปัจจุบันยังคงรักษาคุณค่าและเอกลักษณ์ทางสถาปัตยกรรมไว้ได้อย่างครบถ้วน

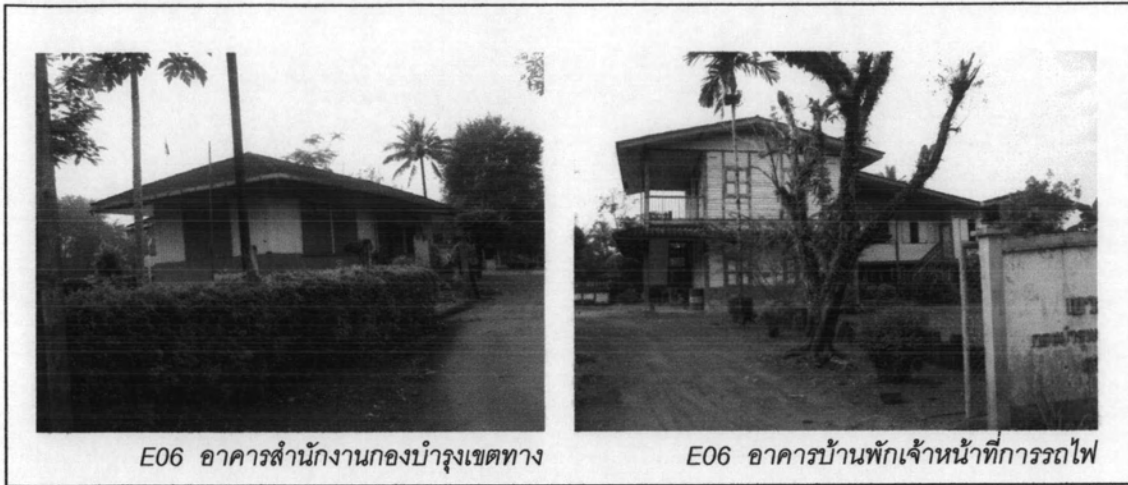
E06 อาคารสำนักงานกองบำรุงเขตทาง

อาคารหมายเลข E06 กลุ่มบ้านพักเจ้าหน้าที่ทางรถไฟ เป็นอาคารโครงสร้างไม้ทั้งหลัง สูง 1 - 2 ชั้น รูปทรงอาคารแตกต่างกันตามประโยชน์ใช้สอย ปัจจุบันยังคงเอกลักษณ์ของรูปแบบสถาปัตยกรรมที่มีลักษณะเฉพาะเอาไว้เป็นอย่างดี

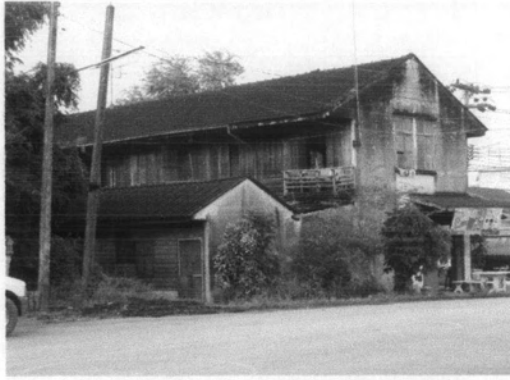
E07 บ้านแถวด้านหน้าสถานีรถไฟห้วยยอด

อาคารหมายเลข E07 อาคารบ้านแถวด้านหน้าสถานีรถไฟห้วยยอด เป็นอาคารครึ่งปูนครึ่งไม้ สูง 2 ชั้น มีลักษณะรูปแบบสถาปัตยกรรมแบบชิโน - โปรตุเกสแท้ กล่าวคือ มีผนังรับน้ำหนักเป็นโครงสร้างของอาคาร ผนังชั้นบนตีเกล็ดไม้ทางนอนใต้วงกบหน้าต่างด้านล่าง ส่วนเหนือหน้าต่างด้านล่างตีเกล็ดไม้ซ้อนกันทางตั้งมีช่องระบายอากาศ ตีระแนงไม้ทางตั้งเหนือช่องหน้าต่าง อาคารถูกแบ่งเป็นสองส่วน คือ อาคารส่วนหน้ามี 2 ชั้น หลังคาทรงจั่ว ส่วนอาคารด้านหลังมีชั้นเดียวหลังคาทรงจั่วเช่นกัน วัสดุผนังหลังคาเป็นกระเบื้องซีเมนต์ลอนเหลี่ยมแบบดั้งเดิม ตรงกลางระหว่างอาคารส่วนหน้าและส่วนหลังเปิดเป็นช่องแสง และเป็นที่ตั้งของบ่อน้ำ ปัจจุบันกลุ่มอาคารเหล่านี้ยังคงรักษา รูปแบบ ทางสถาปัตยกรรมเอาไว้อย่างครบถ้วน

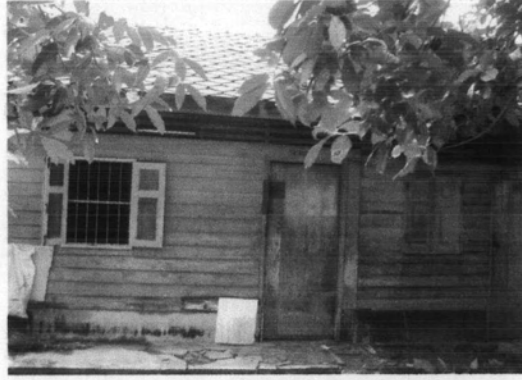
E08 บ้านกุลีจีนด้านข้างบ้านพักขุนชลาฯ

อาคารหมายเลข E08 กลุ่มบ้านกุลิจีนด้านข้างบ้านพักขุนชลฯ เป็นอาคารเรือนแถวไม้ชั้นเดียวที่ได้รับอิทธิพลจากความเชื่อแบบจีน เป็นโครงสร้างไม้ทั้งหลัง ผนังตีเกล็ดไม้ทางนอน มีช่องระบายอากาศตีระแนงไม้ทางนอนเหนือช่องประตูและหน้าต่าง หลังคาทรงจั่วมุงกระเบื้องว่าว ปัจจุบันยังคงรูปแบบสถาปัตยกรรมแบบดั้งเดิมเอาไว้อย่างครบถ้วน

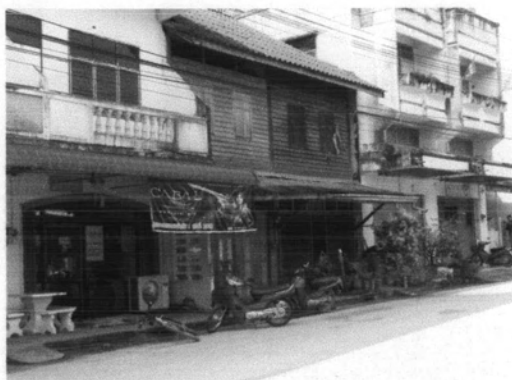
อาคารหมายเลข E09 บ้านพักอาศัยริมถนนเทศบาล 6 มีรูปแบบสถาปัตยกรรมแบบจีนสูง 2 ชั้น โครงสร้างไม้ทั้งหลัง ผนังตีเกล็ดไม้ทางนอน ประตูบานเฟี้ยมไม้ มีช่องระบายอากาศเหนือช่องประตู และหน้าต่าง หลังคาทรงจั่ว เดิมมุงกระเบื้องว่าว ปัจจุบันมุงกระเบื้องลอนคู่ แต่ยังคงรักษารูปแบบสถาปัตยกรรมแบบดั้งเดิมเอาไว้ได้ดีพอสมควร

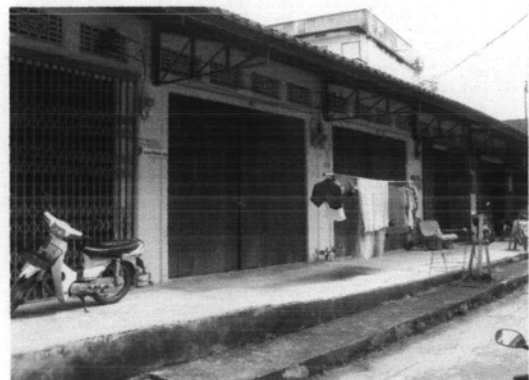
อาคารหมายเลข E10 บ้านพักอาศัยริมถนนเทศบาล 10 เป็นตึกแถวไม้ชั้นเดียวยกใต้ถุนสูง เพื่อระบายอากาศ และป้องกันแมลงหรือสัตว์รบกวน ประตูบานเฟี้ยมไม้ มีช่องระบายอากาศเหนือช่องประตู หลังคาเป็นจั่วแฝดเว้นช่องว่างตรงกลางเพื่อรับแสงและเป็นที่ตั้งของบ่อน้ำภายในบ้าน ปัจจุบันยังคงรักษารูปแบบสถาปัตยกรรมแบบดั้งเดิมเอาไว้ได้ดีพอสมควร

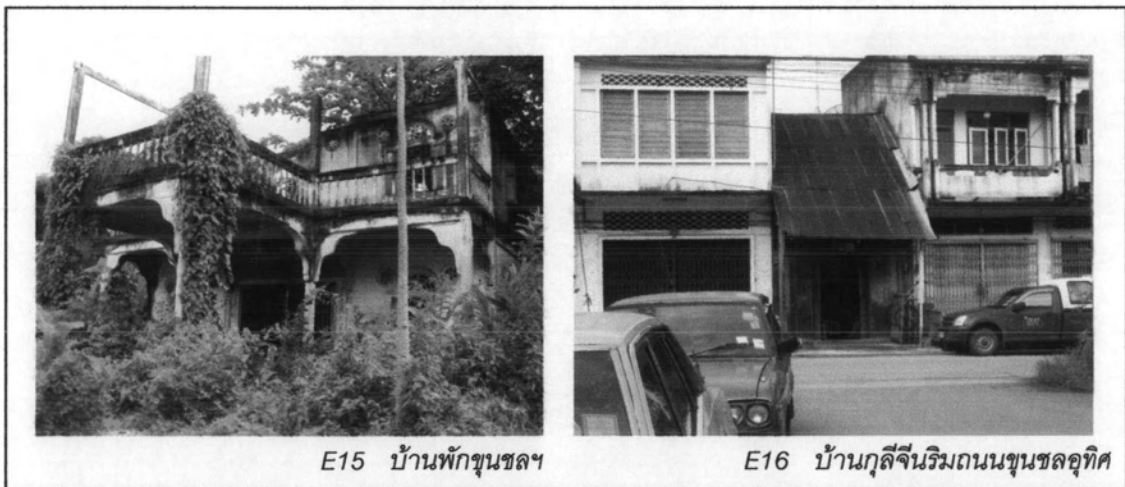
ภาพที่ ก55 ตัวอย่างสถาปัตยกรรมและสถานที่สำคัญที่มีคุณค่าระดับปานกลางในพื้นที่ชุมชนกวนอู

อาคารหมายเลข E15 บ้านพักขุนชลาฯ เป็นบ้านตึกขนาดใหญ่สูง 2 ชั้น มีรูปแบบสถาปัตยกรรมแบบซิโน - โปรตุเกสประยุกต์ ประดับด้วยลวดลายแบบจีนและยุโรป ปัจจุบันอยู่ในสภาพที่ทรุดโทรม ขาดการดูแลรักษาที่ดี

อาคารหมายเลข E16 บ้านพักกุหลิน ริมถนนขุนชลาอุทิศ เป็นบ้านแถวไม้ชั้นเดียว แบบจีน มีรูปแบบสถาปัตยกรรมแบบพื้นถิ่น เป็นอาคารโครงสร้างไม้ทั้งหลังปัจจุบันปรับเปลี่ยนวัสดุอาคารตามยุคสมัยที่เปลี่ยนไป

E15 บ้านพักขุนชลาฯ

E16 บ้านกุหลินริมถนนขุนชลาอุทิศ

E 15	บ้านพักอาศัย		10	10	10	10	12	10	0	15	5	10	10	5	10	0	10	2	10	139	ปานกลาง
E 16	บ้านแถว		8	5	5	5	15	5	0	12	5	10	8	5	10	5	15	16	5	134	ปานกลาง
E 17	อาคารทางศาสนา		8	9	9	6	15	8	10	5	5	0	8	5	6	10	15	12	5	136	ปานกลาง
E 18	โรงงานอุตสาหกรรม		10	10	10	2	18	8	0	18	5	8	5	5	10	6	15	16	5	151	ปานกลาง

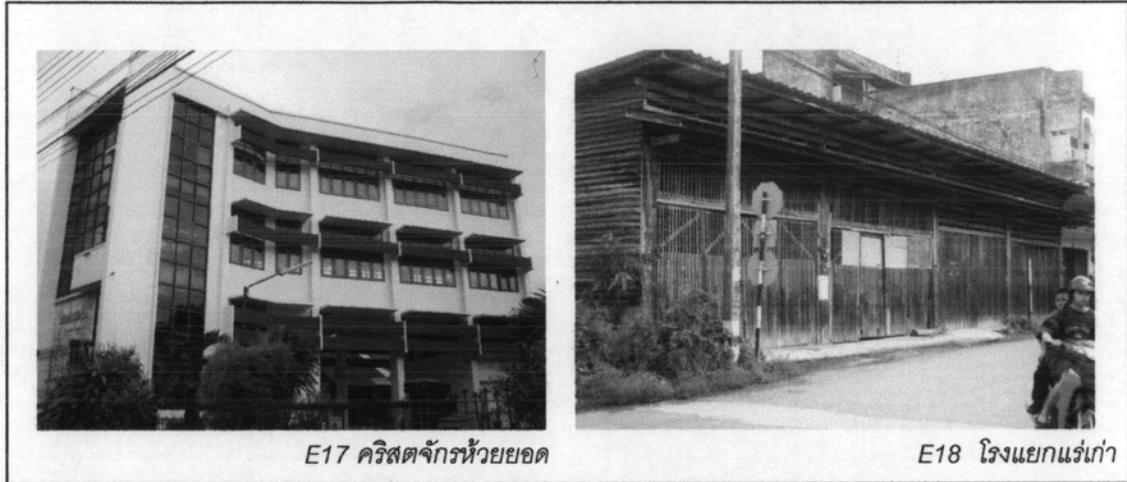
ภาพที่ ก56 ตัวอย่างสถาปัตยกรรมและสถานที่สำคัญที่มีคุณค่าระดับปานกลางในพื้นที่ชุมชนกวนอู

อาคารหมายเลข E18 โรงแยกแร่เก่า เป็นอาคารห้องแถวไม้ชั้นเดียว โครงสร้างไม้ทั้งหลัง ประดับบานเพี้ยมไม้ขนาดใหญ่ตีระแนงไม้ทางตั้งเว้นช่องเพื่อระบายอากาศ มีช่องระบายอากาศเหนือช่องประตูตีระแนงไม้ทางนอน หลังคาทรงผีเสื้อสูงกว่าบ้านพักอาศัยปกติ ในอดีตใช้เป็นโรงแยกแร่ ออกเป็นแร่คุณภาพระดับต่างๆ เพื่อส่งขายต่อไปยังเกาะปีนัง ปัจจุบันใช้เป็นอาคารเก็บของ

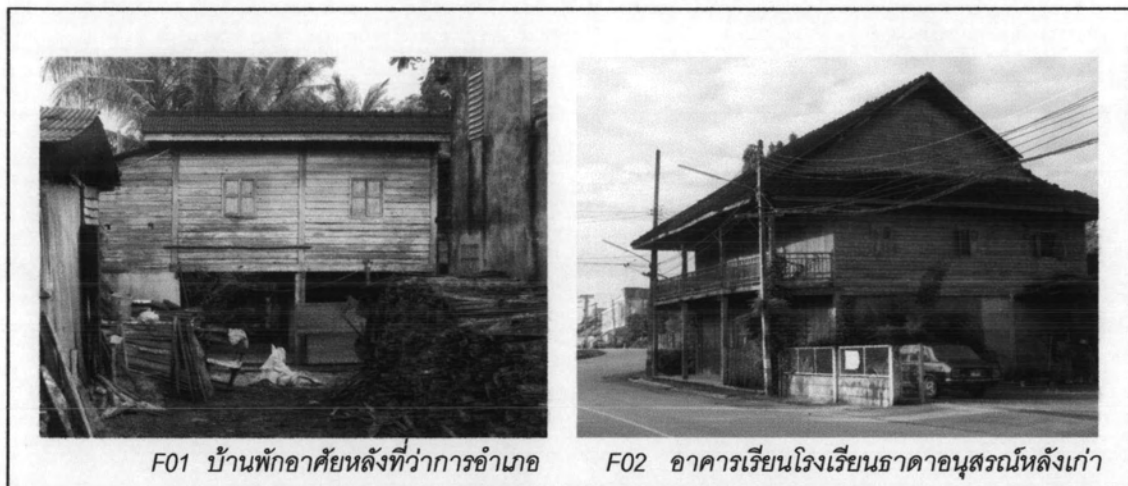
ภาพที่ ก58 ตัวอย่างสถาปัตยกรรมที่มีคุณค่าระดับสูงในพื้นที่ชุมชนวัฒนา

อาคารหมายเลข F01 บ้านพักอาศัยบริเวณหลังที่ว่าการอำเภอห้วยยอด มีรูปแบบสถาปัตยกรรมแบบเรือนพื้นถิ่นยกใต้ถุนสูง โครงสร้างเป็นไม้ทั้งหลัง ผนังตีเกล็ดไม้ทางนอน หลังคาทรงจั่วเตี้ยมุงกระเบื้องซีเมนต์ บริเวณห้องครัวหลังคาเพิงหมาแหงน ปัจจุบันยังคงรักษารูปแบบและองค์ประกอบทางสถาปัตยกรรมแบบดั้งเดิมเอาไว้ได้อย่างครบถ้วน

อาคารหมายเลข F02 อาคารโรงเรียนธาดานุสรณ์หลังเก่า เป็นอาคารที่มีรูปแบบสถาปัตยกรรมเรือนไม้พื้นถิ่นแบบจีน โครงสร้างเสาและคานคอนกรีตเสริมเหล็ก ผนังชั้นล่างเป็นคอนกรีตหล่อเป็นชั้นๆ ผนังชั้นบนตีเกล็ดไม้ทางนอน ประตูชั้นล่างเป็นบานเพี้ยมไม้เปิดออกสู่ถนนชุมชนฯ อุทิศ ประตูชั้นบนเป็นบานเปิดไม้ หน้าต่างบานเปิดตีเกล็ดไม้ทางนอนเพื่อระบายอากาศ มีช่องลมเหนือประตูเสริมเหล็กเส้นแนวนอนแบบจีน หลังคาทรงปั้นหยาชนิดลาด โครงสร้างไม้มุงกระเบื้องว่าว ปัจจุบันยังคงรักษารูปแบบและองค์ประกอบทางสถาปัตยกรรมแบบดั้งเดิมเอาไว้ได้อย่างครบถ้วน

F01 บ้านพักอาศัยหลังที่ว่าการอำเภอ

F02 อาคารเรียนโรงเรียนธาดานุสรณ์หลังเก่า

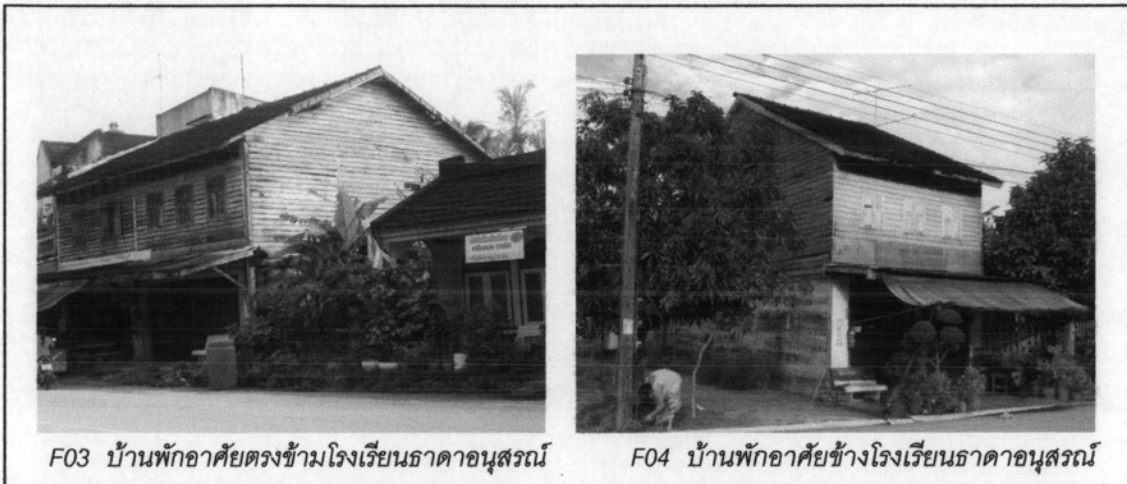
ภาพที่ ก9 ตัวอย่างสถาปัตยกรรมที่มีคุณค่าระดับสูงในพื้นที่ชุมชนวัดมณา

อาคารหมายเลข F03 บ้านพักอาคารตรงข้ามโรงเรียนธาดานุสรณ์ เป็นอาคารบ้านแถวไม้แบบจีน โครงสร้างไม้ทั้งหลัง ผนังตีเกล็ดไม้ทางนอน มีช่องระบายอากาศเหนือช่องหน้าต่างชั้นบนเป็นบานเกล็ดไม้ทางนอน หลังคาทรงจั่ว โครงสร้างไม้มุงกระเบื้องซีเมนต์ลอนเหลี่ยม ชั้นล่างมีกันสาดมุงสังกะสีเหนือช่องประตู ปัจจุบันใช้เป็นที่พักอาศัยกึ่งพาณิชย์ และยังคงรักษารูปแบบและองค์ประกอบด้านสถาปัตยกรรมแบบดั้งเดิมเอาไว้ได้อย่างครบถ้วน

อาคารหมายเลข F04 บ้านพักอาศัยด้านข้างโรงเรียนธาดานุสรณ์ เป็นอาคารบ้านแถวครึ่งปูนครึ่งไม้แบบจีน โครงสร้างเป็นเสาและคานคอนกรีตเสริมเหล็ก ผนังชั้นล่างเป็นคอนกรีตหล่อเสริมเหล็กเป็นชั้นๆ ผนังชั้นบนตีเกล็ดไม้ทางนอน ประตูบานเฟี้ยมไม้มีช่องระบายอากาศ ตีเกล็ดไม้ทางนอนเหนือช่องประตู และช่องลมตีระแนงไม้เฉลี่ยไขว้กันเป็นรูปตารางเหนือของหน้าต่าง อาคารส่วนหน้ามีสองชั้น อาคารส่วนหลังเป็นอาคารชั้นเดียว คั่นกลางด้วยช่องแสงซึ่งเป็นที่ตั้งของบ่อน้ำ หลังคาอาคารทั้งสองส่วนเป็นโครงสร้างไม้ มุงกระเบื้องซีเมนต์ลอนเหลี่ยม ปัจจุบันใช้เป็นที่พักอาศัยและยังคงรักษารูปแบบ และองค์ประกอบทางสถาปัตยกรรมแบบดั้งเดิมเอาไว้ได้อย่างครบถ้วน

F03 บ้านพักอาศัยตรงข้ามโรงเรียนธาดานุสรณ์

F04 บ้านพักอาศัยข้างโรงเรียนธาดานุสรณ์

ข้อมูลทั่วไป		กลุ่มตัวชี้วัด	กลุ่มที่ 1 คุณค่า ด้านประวัติศาสตร์			กลุ่มที่ 2 คุณค่า ด้านความงาม			กลุ่มที่ 3 คุณค่า ด้านเศรษฐกิจและสังคม					กลุ่มที่ 4 คุณค่า ความเป็นของแท้ดั้งเดิม					คะแนนรวม	ระดับของคุณค่า	
			อายุสมัย	ความเกี่ยวข้องกับประวัติศาสตร์	การเป็นหลักฐานทางโบราณคดี	ศิลปกรรมและเทคนิค	ความงาม/ความประทับใจ	ลักษณะพิเศษ/ความหายาก	การเป็นสถานที่ศักดิ์สิทธิ์	ความสำคัญทางเศรษฐกิจ	สัญลักษณ์ท้องถิ่น/การเป็นตัวแทน	ลักษณะพื้นถิ่น/ความกลมกลืน	ความผูกพันกับท้องถิ่น	ประโยชน์ในการศึกษาค้นคว้า	ที่ตั้งอาคาร	สภาพแวดล้อม	วัสดุการก่อสร้าง	รูปแบบอาคาร			มีชื่อทางเทคนิคการก่อสร้าง
รหัสอาคาร	ประเภท	คะแนนเต็ม	10	10	10	10	20	10	10	20	5	10	10	5	10	10	20	20	10	200	
F 01	บ้านพักอาศัย		10	10	10	10	18	10	0	20	5	7	10	5	6	6	17	20	10	174	สูง
F 02	บ้านพักอาศัย		9	8	8	8	18	6	0	18	5	8	8	5	10	8	18	18	8	163	สูง
F 03	บ้านแถว		8	9	8	10	18	6	0	18	5	10	8	5	10	9	18	17	10	169	สูง
F 04	บ้านแถว		8	8	7	8	16	8	0	17	5	8	8	5	10	2	17	20	7	154	สูง

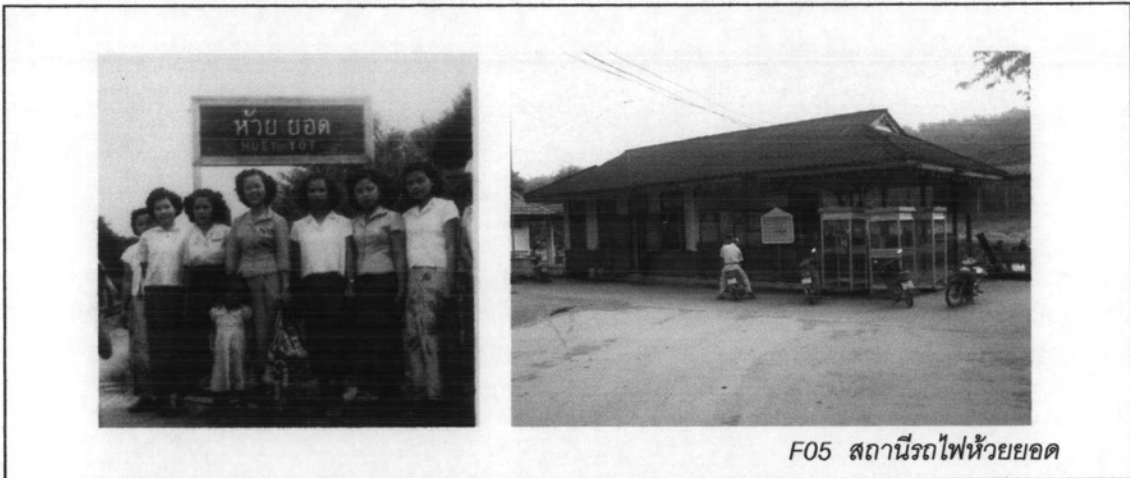
ภาพที่ 60 ตัวอย่างสถาปัตยกรรมที่มีคุณค่าระดับสูงในพื้นที่ชุมชนวัฒนธรรม

อาคารหมายเลข F05 อาคารสถานีรถไฟห้วยยอด เป็นอาคารไม้ชั้นเดียว รูปแบบสถาปัตยกรรมมีลักษณะเฉพาะแบบอาคารราชการ โครงสร้างอาคารเป็นไม้ทั้งหลัง ผนังตีเกล็ดไม้ทางนอน ประตูหน้าต่างบานเปิดคู่ มีช่องระบายอากาศ ตีเกล็ดไม้ทางนอนเหนือช่องประตูและหน้าต่าง หลังคาทรงปั้นหยาเดิมมุงกระเบื้องกว่าปัจจุบันมุงกระเบื้องลอนคู่ แม้ว่าจะมีการเปลี่ยนแปลงวัสดุอาคารบ้างเล็กน้อย แต่รูปแบบทางสถาปัตยกรรมแบบดั้งเดิมตลอดจนคุณค่าความสำคัญในฐานะศูนย์กลางด้านการคมนาคมในระดับภูมิภาคยังคงได้รับการรักษาไว้อย่างดี

F05 สถานีรถไฟห้วยยอด

F 05	อาคารราชการ		8	10	10	10	16	10	0	20	5	8	10	5	10	8	15	19	8	172	สูง
F 06	บ้านพักอาศัย		10	9	9	10	15	10	0	20	5	10	8	5	10	10	10	12	10	163	ปานกลาง
F 07	บ้านแถว		8	8	7	8	16	8	0	17	5	8	8	5	10	2	17	20	7	154	ปานกลาง
F 08	บ้านแถว		9	5	6	8	8	4	0	18	4	8	8	5	10	5	15	18	5	136	ปานกลาง
F 09	บ้านแถว		8	8	9	7	14	5	0	18	4	6	8	5	10	6	16	18	7	149	ปานกลาง
F 10	บ้านแถว		8	6	6	5	8	5	0	16	5	8	6	5	10	5	15	15	5	128	ปานกลาง
F 11	อาคารราชการ		8	10	10	10	12	10	0	20	5	8	10	5	10	8	18	20	8	172	ปานกลาง

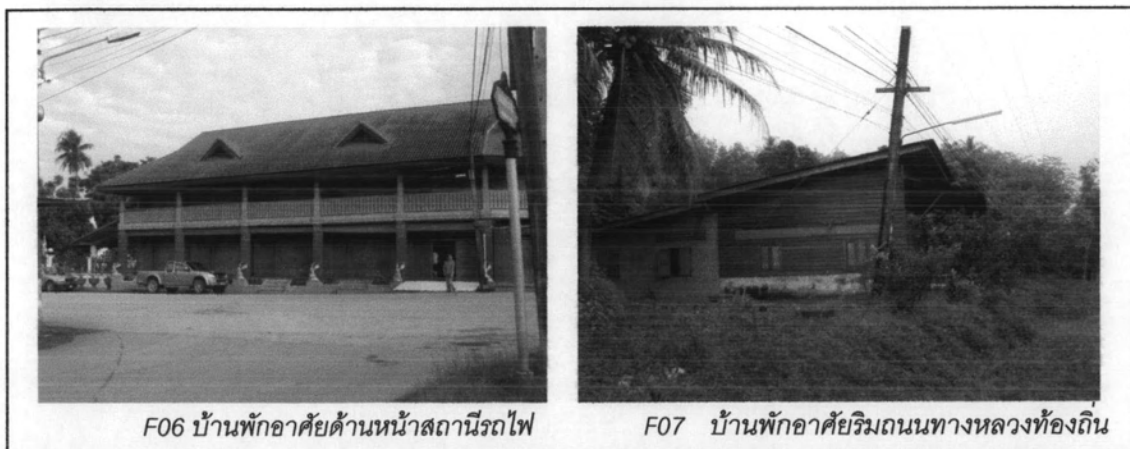
ภาพที่ 61 ตัวอย่างสถาปัตยกรรมที่มีคุณค่าระดับปานกลางในพื้นที่ชุมชนวัฒนธรรม

อาคารหมายเลข F06 บ้านพักอาศัยริมถนนนครกิจบำรุง เป็นอาคารที่มีรูปแบบสถาปัตยกรรมแบบบ้านแถวไม้พื้นดิน แต่ปัจจุบันได้รับการปรับปรุงซ่อมแซมจนไม่หลงเหลือรูปแบบสถาปัตยกรรมแบบดั้งเดิมเหลืออยู่ มีเพียงเค้าโครงเดิมเท่านั้นที่ยังคงเก็บรักษาไว้

อาคารหมายเลข F07 บ้านพักอาศัยริมทางหลวงท้องถิ่นสายห้วยยอด – ท่าจิว – บ้านโนนเตา มีรูปแบบสถาปัตยกรรมแบบเรือนแถวไม้พื้นดินชั้นเดียว โครงสร้างไม้ทั้งหลัง ผนังตีเกล็ดไม้ทางนอน มีช่องระบายอากาศตีระแนงไม้ทางนอนเหนือช่องประตูด้านหน้า หลังคาทรงเพิงหมาแหงนมุมกระเบื้องลอนเล็ก ด้านหน้ามีกันสาดมุงสังกะสียื่นออกไปจากเหนือช่องประตู ปัจจุบันมีการปรับเปลี่ยนโครงสร้างบางส่วนที่ผุพังตามกาลเวลา แต่ยังรักษารูปแบบสถาปัตยกรรมแบบดั้งเดิมเอาไว้ได้อย่างดี

F06 บ้านพักอาศัยด้านหน้าสถานีรถไฟ

F07 บ้านพักอาศัยริมถนนทางหลวงท้องถิ่น

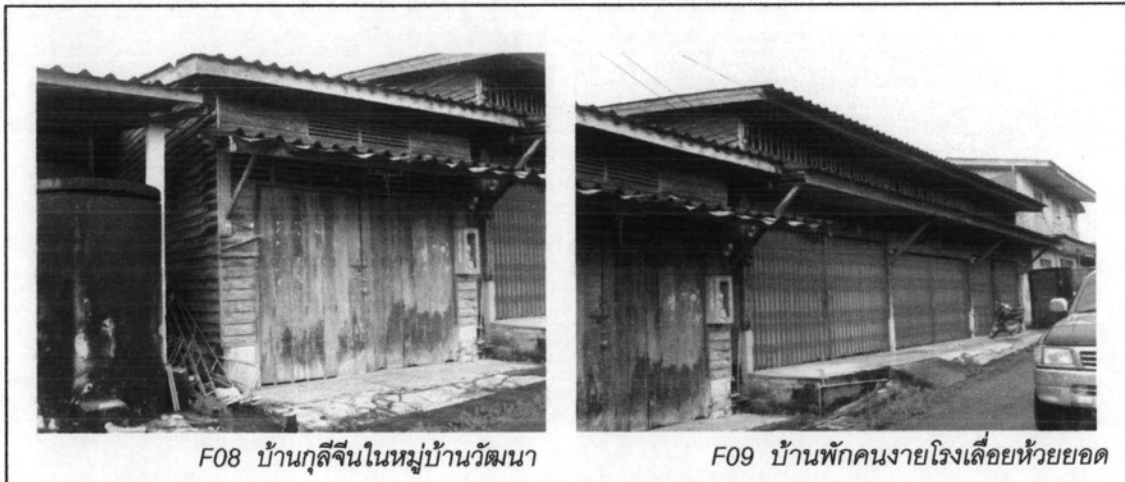
ภาพที่ 62 ตัวอย่างสถาปัตยกรรมที่มีคุณค่าระดับปานกลางในพื้นที่ชุมชนวัฒนา

อาคารหมายเลข F08 บ้านกุลีจันในหมู่บ้านวัฒนา เป็นบ้านแถวไม้ชั้นเดียวแบบจีน โครงสร้างไม้ทั้งหลัง ผนังอาคารตีเกล็ดไม้ทางนอน ประตูบานเพี้ยมไม่มีช่องระบายอากาศ ติระแนงไม้ทางนอน หลังคาทรงจั่ว เดิมมุงสังกะสี ปัจจุบันมุงกระเบื้องลอนคู่ มีกันสาดยื่นออกมาจากเหนือของ ระบายอากาศ ระหว่างกันสาดและหลังคาด้านบนมีช่องลมตีเกล็ดไม้ทางนอน อาคารแบ่งเป็น 2 ส่วน เชื่อมต่อกันโดยช่องแสงซึ่งเป็นที่ตั้งของบ่อน้ำ วัสดุอาคารและโครงสร้างบางส่วนถูกปรับเปลี่ยนไป ตามยุคตามสมัย แต่ยังคงรักษารูปแบบสถาปัตยกรรมแบบดั้งเดิมเอาไว้ได้อย่างสมบูรณ์

อาคารหมายเลข F09 บ้านพักคนงานโรงเลื่อยห้วยยอด เป็นบ้านแถวไม้ชั้นเดียวแบบจีน ยาวติดต่อกัน 3 คูหา โครงสร้างไม้ทั้งหลัง ผนังตีเกล็ดไม้ทางนอน ประตูเดิมเป็นบานเพี้ยมไม้ ปัจจุบันเปลี่ยนเป็นประตูเหล็กยึด มีกันสาดเหนือช่องประตู หลังคาทรงจั่ว เดิมมุงสังกะสีปัจจุบันมุง กระเบื้องลอนคู่ มีช่องระบายอากาศ ติไม้ระแนงเป็นรูปตัวอักษร H และ I สลับกัน อาคารแบ่งเป็นสอง ส่วนเชื่อมกันด้วยช่องแสงซึ่งเป็นที่ตั้งของบ่อน้ำวัสดุอาคารถูกปรับเปลี่ยนเพื่อสะดวกในการใช้สอย แต่ ยังคงรักษารูปแบบสถาปัตยกรรมแบบดั้งเดิมเอาไว้อย่างครบถ้วน

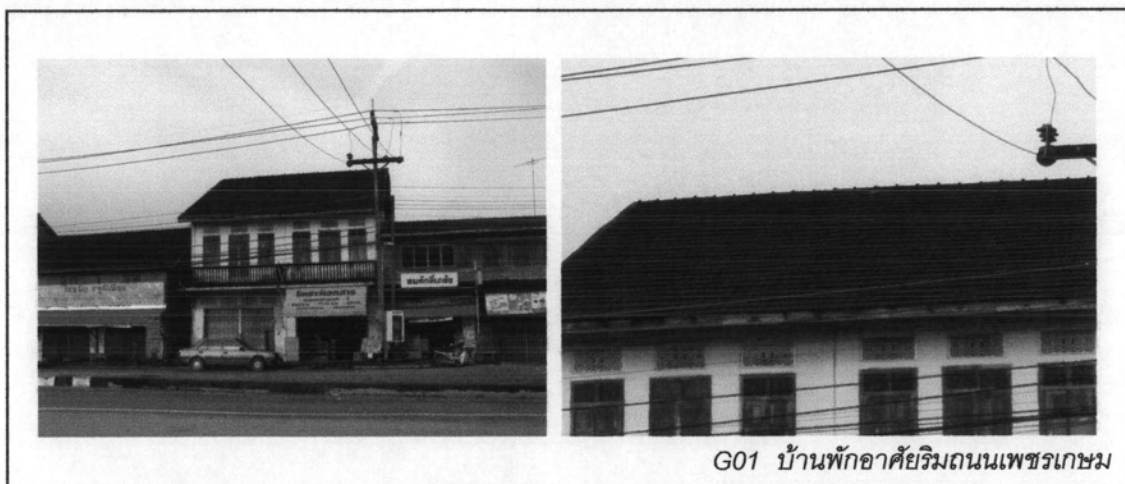
ภาพที่ ก65 ตัวอย่างสถาปัตยกรรมที่มีคุณค่าระดับสูงในพื้นที่ชุมชนตาชี

อาคารหมายเลข G01 บ้านพักอาศัยริมถนนเพชรเกษม มีลักษณะสถาปัตยกรรมแบบชิโน - โปรตุเกสประยุกต์ โครงสร้างเสาและคานาคอนกรีตเสริมเหล็ก ผนังคอนกรีตหล่อเสริมเหล็กเป็นชั้น ๆ มีช่องระบายอากาศลดทอนแบบจีนเหนือช่องประตูและหน้าต่าง มีช่องแสงประดับกระจกสีลายฉลุเหนือวงกบประตูและหน้าต่างหลังคาทรงจั่ว มุงกระเบื้องซีเมนต์แบบลอนเหลี่ยม อาคารแบ่งเป็น 2 ส่วน อาคารส่วนหน้าสูงสองชั้น อาคารส่วนหลังสูงชั้นเดียวเชื่อมต่อกันด้วยช่องแสง ซึ่งเป็นที่ตั้งของบ่อน้ำ ปัจจุบันยังคงรักษารูปแบบและองค์ประกอบทางสถาปัตยกรรมแบบดั้งเดิมเอาไว้ได้อย่างครบถ้วน

G01 บ้านพักอาศัยริมถนนเพชรเกษม

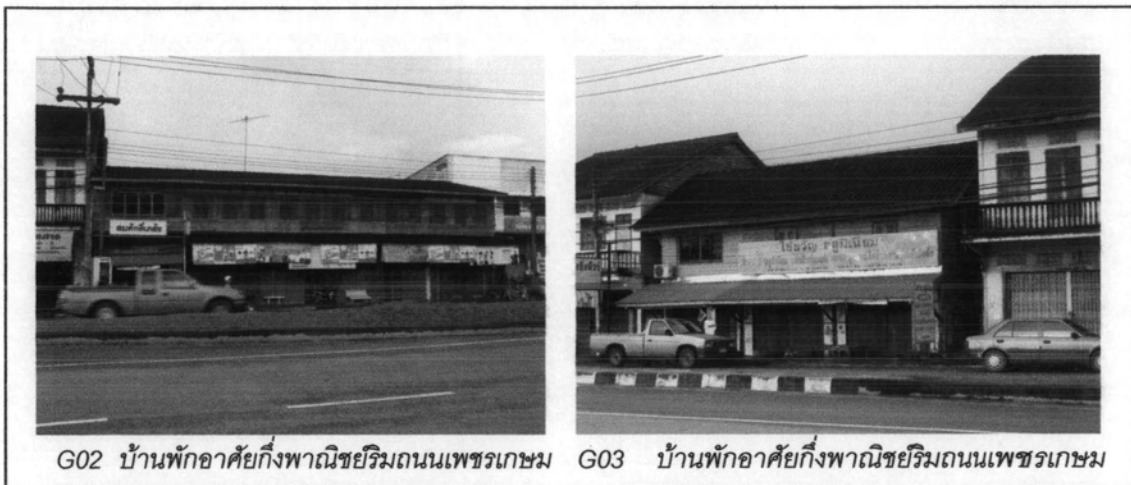
ภาพที่ 66 ตัวอย่างสถาปัตยกรรมที่มีคุณค่าระดับปานกลางในพื้นที่ชุมชนตาชี

อาคารหมายเลข G02 บ้านพักอาศัยกิ่งพาดิษริมถนนเพชรเกษม เป็นบ้านแถวไม้แบบจีนยาวติดต่อกัน 5 คูหา โครงสร้างครึ่งปูนครึ่งไม้ เสาและคานาคอนกรีตเสริมเหล็ก ผนังชั้นล่างเป็นคอนกรีตหล่อเสริมเหล็กเป็นชั้น ๆ ผนังชั้นบนตีเกล็ดสลับกันทางตั้ง มีช่องระบายอากาศ ตีเหล็กเส้นทางนอนแบบจีนหลังคาทรงจั่วเตี้ยเดิมมุงกระเบื้องซีเมนต์ลอนเหลี่ยม ปัจจุบันมุงกระเบื้องลอนคู่บริเวณทางเข้าด้านหน้ามีกันสาดยื่นออกไปเหนือช่องประตู ปัจจุบันมีการเปลี่ยนแปลงองค์ประกอบและโครงสร้างบางอย่างเพื่อให้เหมาะสมกับลักษณะและการใช้สอยอาคารที่เปลี่ยนแปลงไป แต่ยังคงรักษารูปแบบสถาปัตยกรรมแบบดั้งเดิมเอาไว้เป็นอย่างดี

อาคารหมายเลข G03 บ้านพักอาศัยกึ่งพาณิชย์ริมถนนเพชรเกษม เป็นบ้านแถวไม้แบบจีนยาวติดต่อกัน 3 คูหาโครงสร้างครึ่งปูนครึ่งไม้ เสาและคานคอนกรีตเสริมเหล็ก ผนังชั้นล่างเป็นคอนกรีตหล่อเสริมเหล็กเป็นชั้น ผนังชั้นบนตีเกล็ดไม้สลับกันทางตั้ง มีช่องระบายอากาศตีระแนงไม้เจลิ้งไขว้กันเป็นตารางหลังคาทรงจันทันเตี้ยเดิมมุงกระเบื้องซีเมนต์ลอนเหลี่ยม ปัจจุบันมุงกระเบื้องลอนบริเวณทางเข้าด้านหน้ามีกันสาดยื่นออกไปเหนือช่องประตู ปัจจุบันมีการเปลี่ยนแปลงองค์ประกอบและโครงสร้างบางอย่างเพื่อให้เหมาะสมกับลักษณะและการใช้สอยอาคารที่เปลี่ยนแปลงไป แต่ยังคงรักษารูปแบบสถาปัตยกรรมแบบดั้งเดิมเอาไว้เป็นอย่างดี

G02 บ้านพักอาศัยกึ่งพาณิชย์ริมถนนเพชรเกษม G03 บ้านพักอาศัยกึ่งพาณิชย์ริมถนนเพชรเกษม

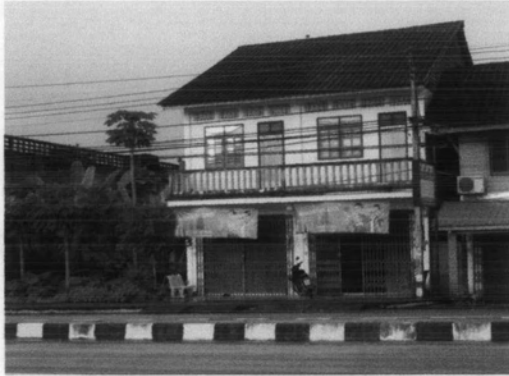
อาคารหมายเลข G04 บ้านพักอาศัยริมถนนเพชรเกษม มีลักษณะสถาปัตยกรรมแบบชิโน-โปรตุกีสประยุกต์โครงสร้างเสาและคานคอนกรีตเสริมเหล็ก ผนังคอนกรีตหล่อเสริมเหล็กเป็นชั้น ๆ มีช่องระบายอากาศลวดลายแบบจีนเหนือช่องประตูและหน้าต่าง มีช่องแสงประดับกระจกเหนือวงกบประตูและหน้าต่าง หลังคาทรงจันทันมุงกระเบื้องซีเมนต์แบบลอนเหลี่ยมอาคารแบ่งเป็น 2 ส่วนอาคารส่วนหน้าสูงสองชั้น อาคารส่วนหลังสูงชั้นเดียวเชื่อมต่อกันด้วยช่องแสงซึ่งเป็นที่ตั้งของบ่อน้ำ ปัจจุบันยังคงรักษารูปแบบทางสถาปัตยกรรมแบบดั้งเดิมเอาไว้อย่างครบถ้วน

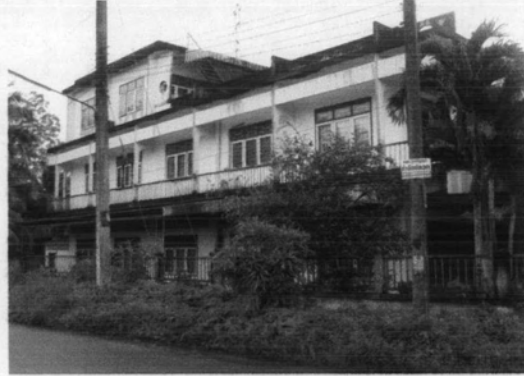
G05 บ้านพักอาศัยริมถนนเทศบาล 10

อาคารหมายเลข G05 บ้านพักอาศัยริมถนนเทศบาล 20 เป็นบ้านพักอาศัยที่มีรูปแบบสถาปัตยกรรมซึ่งได้รับอิทธิพลจากแนวความคิดทันสมัย โครงสร้างเสาและคานคอนกรีตเสริมเหล็ก ผนังก่ออิฐฉาบปูนประกอบด้วยองค์ประกอบทางสถาปัตยกรรมที่สะท้อนแนวความคิด Modernism

G 05	บ้านพักอาศัย		5	5	5	8	17	8	0	11	5	9	2	5	10	10	18	19	8	145	ปานกลาง
G 06	บ้านพักอาศัย		8	7	6	7	16	6	0	15	4	6	7	5	10	9	14	16	6	142	ปานกลาง
H 01	บ้านพักอาศัย		10	9	9	10	20	10	0	16	5	7	8	5	6	6	17	20	10	168	สูง

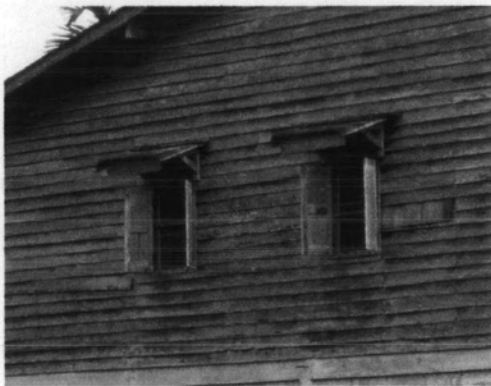
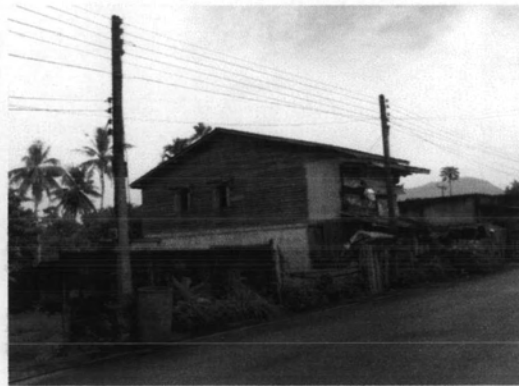
ภาพที่ ก68 ตัวอย่างสถาปัตยกรรมที่มีคุณค่าระดับปานกลางในพื้นที่ชุมชนตาชี

อาคารหมายเลข G06 บ้านพักอาศัยริมถนนเทศบาล 22 ด้านหลังที่ว่าการอำเภอห้วยยอด เป็นบ้านครึ่งปูนครึ่งไม้แบบจีนโครงสร้างเสาและคานคอนกรีตเสริมเหล็ก ผนังชั้นล่างเป็นคอนกรีตหล่อเสริมเหล็กเป็นชั้น ๆ ผนังด้านบนตีเกล็ดไม้ทางนอน หลังคาทรงจั่วเดิมมุงกระเบื้องซีเมนต์ลอนเหลี่ยม ปัจจุบันมุงสังกะสี มีกันสาดเหนือช่องประตูและหน้าต่างทุกบาน ปัจจุบันอยู่ในสภาพที่ทรุดโทรมแต่ยังคงรูปแบบและองค์ประกอบทางสถาปัตยกรรมส่วนใหญ่เอาไว้ได้อย่างดี

G06 บ้านพักอาศัยริมถนนเทศบาล 22

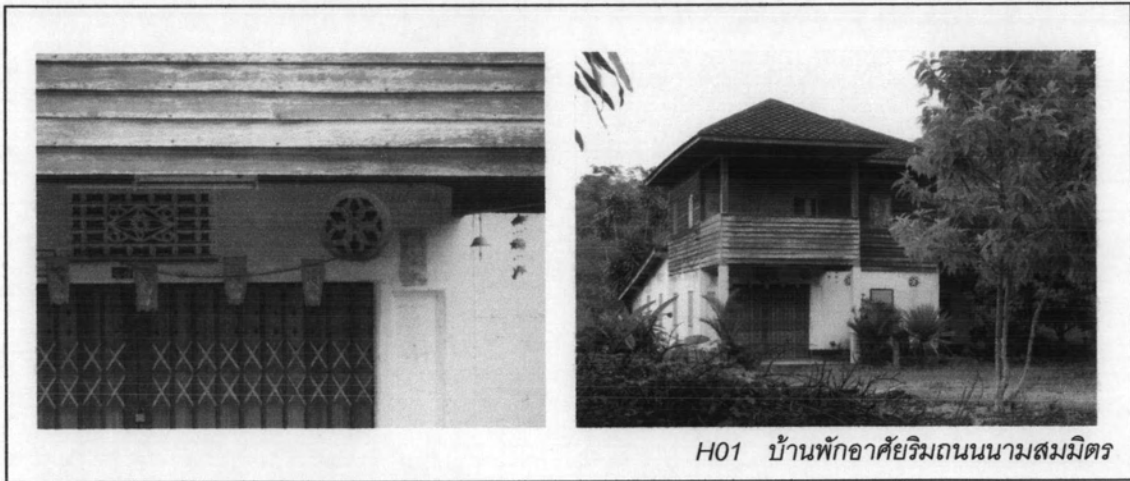
ภาพที่ ก70 ตัวอย่างสถาปัตยกรรมที่มีคุณค่าระดับสูงในพื้นที่ชุมชนควนหนังชำ

อาคารหมายเลข H01 บ้านพักอาศัยริมถนนนามสมมิตร เป็นบ้านพักอาศัยครึ่งปูนครึ่งไม้ ลักษณะสถาปัตยกรรมแบบบ้านจีนโครงสร้างชั้นล่างเป็นเสาะและคานคอนกรีตเสริมเหล็ก โครงสร้างชั้นบนเป็นไม้ทั้งหมด ผนังชั้นล่างเป็นคอนกรีตหล่อเสริมเหล็กเป็นชั้น ๆ ผนังชั้นบนตีระแนงไม้แนวนอน มีมุขยื่นออกมาเหนือช่องประตูบานเพี้ยมไม้และมีช่องลมหล่อคอนกรีตแบบสี่เหลี่ยมและวงกลม หลังคาทรงปั้นหยา มุงกระเบื้องว่าว ปัจจุบันยังคงรักษาคุณค่าของรูปแบบและองค์ประกอบทางสถาปัตยกรรมแบบดั้งเดิมเอาไว้ได้อย่างครบถ้วน

H01 บ้านพักอาศัยริมถนนนามสมมิตร

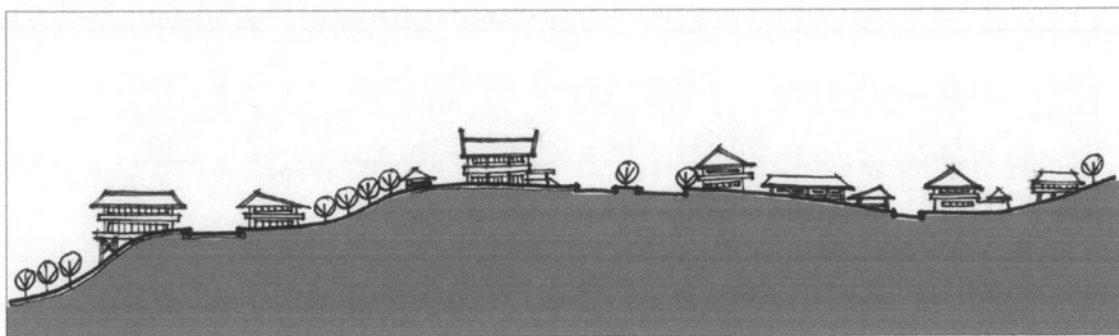
ภาพที่ ข2 ภาพตัดแสดงสภาพภูมิประเทศของชุมชนตลาดห้วยยอด

ชุมชนตลาดห้วยยอดเป็นชุมชนศูนย์กลางของเทศบาลห้วยยอด มีขนาดพื้นที่ใหญ่เป็น อันดับ 3 เมื่อเทียบกับชุมชนอื่นๆ ในเขตเทศบาลตำบลห้วยยอด คือ มีเนื้อที่ 0.54 ตาราง กิโลเมตร หรือประมาณ 400 ไร่ ตั้งอยู่ตรงกลางของเขตเทศบาลมีอาณาเขตด้านทิศเหนือติดกับ ชุมชนถนนแพรง และชุมชนตาชี ทิศตะวันออกติดกับชุมชนวัฒนา และชุมชนกวนอู ทิศใต้ติด กับชุมชนหน้าวัดห้วยยอด และทิศตะวันตกติดกับชุมชนหลังวัดห้วยยอด โครงสร้างหลักของ ชุมชนประกอบด้วย แกนหลักในแนวเหนือ-ใต้ได้แก่ ถนนเพชรเกษม และถนนเทศบาล 5 และ แกนหลักในแนวตะวันออก-ตะวันตกประกอบด้วยถนนเพ็ชรพร้อม ถนนพลรักษ์อุทิศ ถนนพิศาล สีมารักษ์ ถนนนครกิจบำรุง ถนนเทศบาล 8 ถนนเทศบาล 9 ถนนเทศบาล 6 และถนน เทศบาล 7 ลักษณะภูมิประเทศของชุมชนตลาดห้วย
