## ทะเบียนสถาปัตยกรรมที่มีคุณค่าในเมืองห้วยยอด

**แนวทางการอนุรักษ์และฟื้นฟูเมืองห้วยยอด**

4774126425 นายตรีชาติ เล่าแก้วหนู  
สาขาวิชาการวางแผนชุมชน ภาควิชาการวางแผนภาคและเมือง  
คณะสถาปัตยกรรมศาสตร์ จุฬาลงกรณ์มหาวิทยาลัย

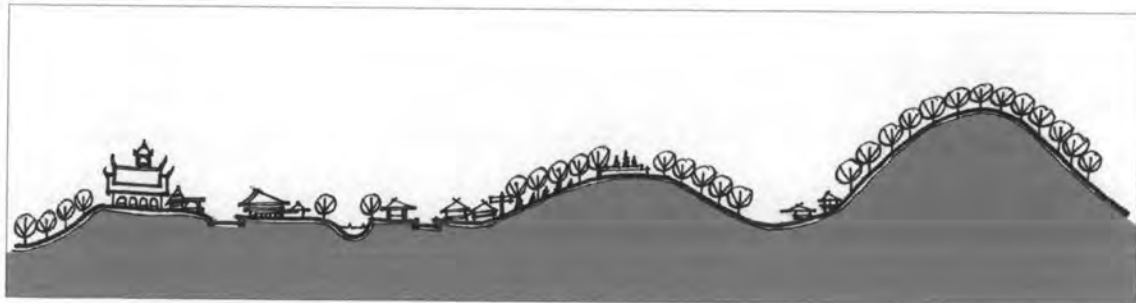
ภาพที่ ข6 รูปตัดแสดงสภาพภูมิประเทศในพื้นที่ชุมชนหน้าวัดห้วยยอด

ที่มา : พัฒนมาจากภาพถ่ายทางอากาศ พ.ศ. 2547 ของกรมแผนที่ทหารและแผนที่digital พ.ศ. 2539 ของ สำนักงานโยธาธิการและผังเมืองจังหวัดตรัง

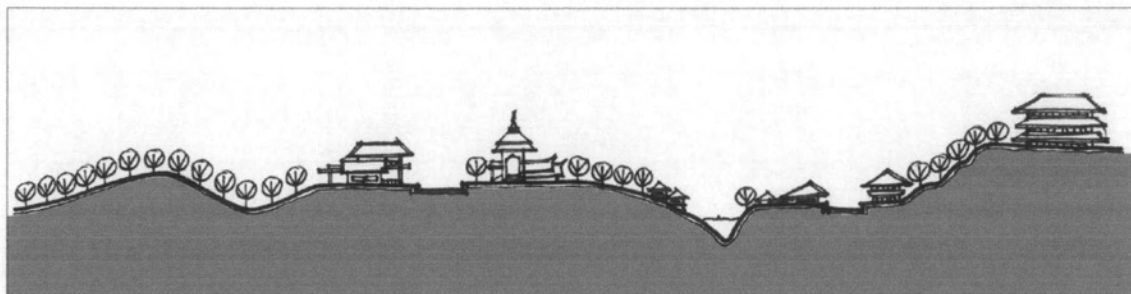
ภาพที่ ๒9 รูปตัดแสดงสภาพภูมิประเทศในพื้นที่ชุมชนหลังวัดห้วยยอด

ที่มา : พัฒนาจากภาพถ่ายทางอากาศ พ.ศ. 2547 ของกรมแผนที่ทหารและแผนที่digital พ.ศ. 2539 ของ สำนักงานโยธาธิการและผังเมืองจังหวัดตรัง

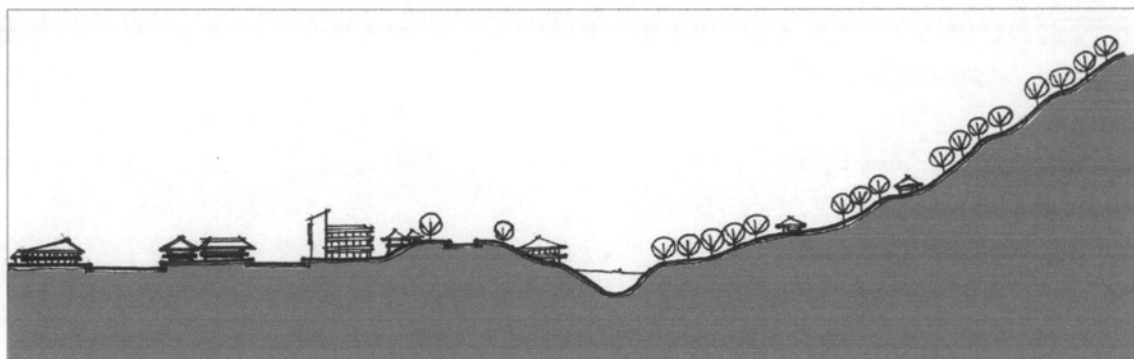
ภาพที่ ข12 รูปตัดแสดงสภาพภูมิประเทศในพื้นที่ชุมชนกวนอู

ที่มา : พัฒนาจากภาพถ่ายทางอากาศ พ.ศ. 2547 ของกรมแผนที่ทหารและแผนที่digital พ.ศ. 2539 ของ สำนักงานโยธาธิการและผังเมืองจังหวัดตรัง

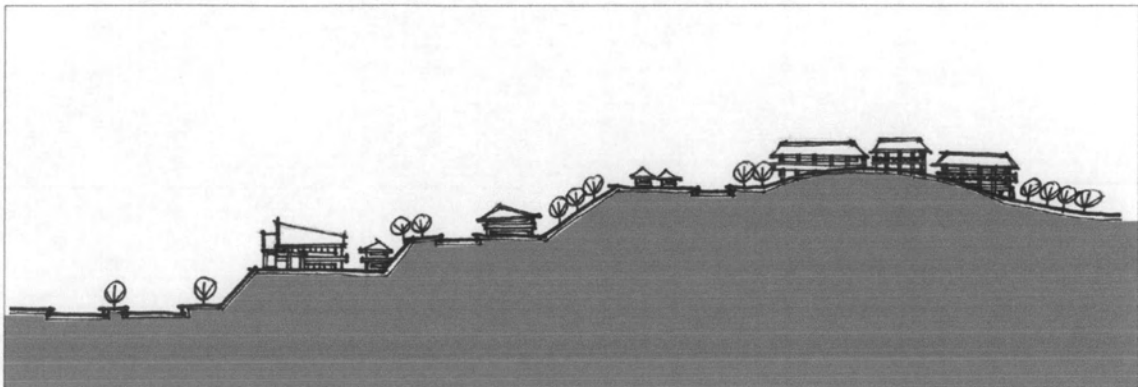
ภาพที่ ข14 รูปตัดแสดงสภาพภูมิประเทศในพื้นที่ชุมชนวัดพนม  
ที่มา : พัฒนจากภาพถ่ายทางอากาศ พ.ศ. 2547 ของกรมแผนที่ทหารและแผนที่digital พ.ศ. 2539 ของ สำนักงาน  
โยธาธิการและผังเมืองจังหวัดตรัง

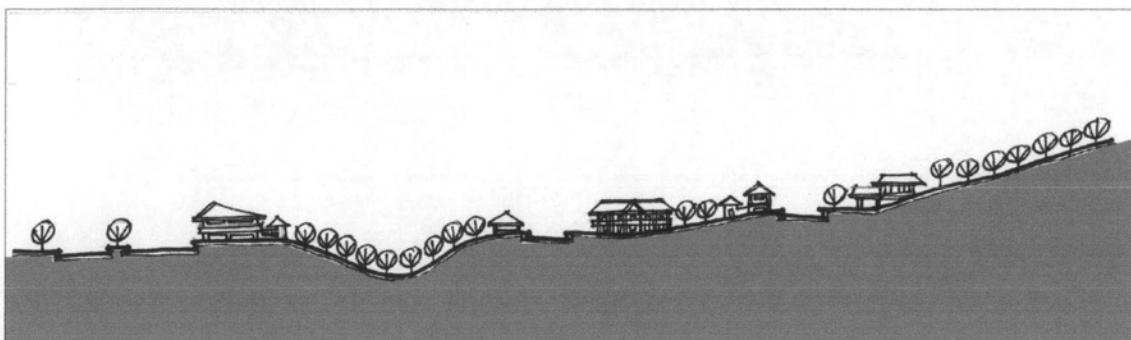
ภาพที่ ข16 รูปตัดแสดงสภาพภูมิประเทศในพื้นที่ชุมชนตาชี

ที่มา : พัฒนมาจากภาพถ่ายทางอากาศ พ.ศ. 2547 ของกรมแผนที่ทหารและแผนที่digital พ.ศ. 2539 ของ สำนักงานโยธาธิการและผังเมืองจังหวัดตรัง

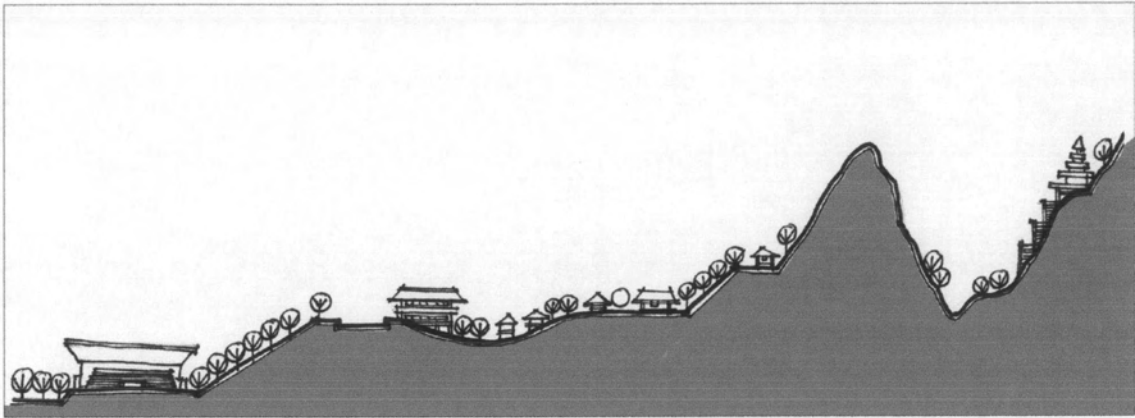
ภาพที่ ข18 รูปตัดแสดงสภาพภูมิประเทศในพื้นที่ชุมชนควนหนั่งข้า

ที่มา : พัฒนาจากภาพถ่ายทางอากาศ พ.ศ. 2547 ของกรมแผนที่ทหารและแผนที่digital พ.ศ. 2539 ของ สำนักงานโยธาธิการและผังเมืองจังหวัดตรัง

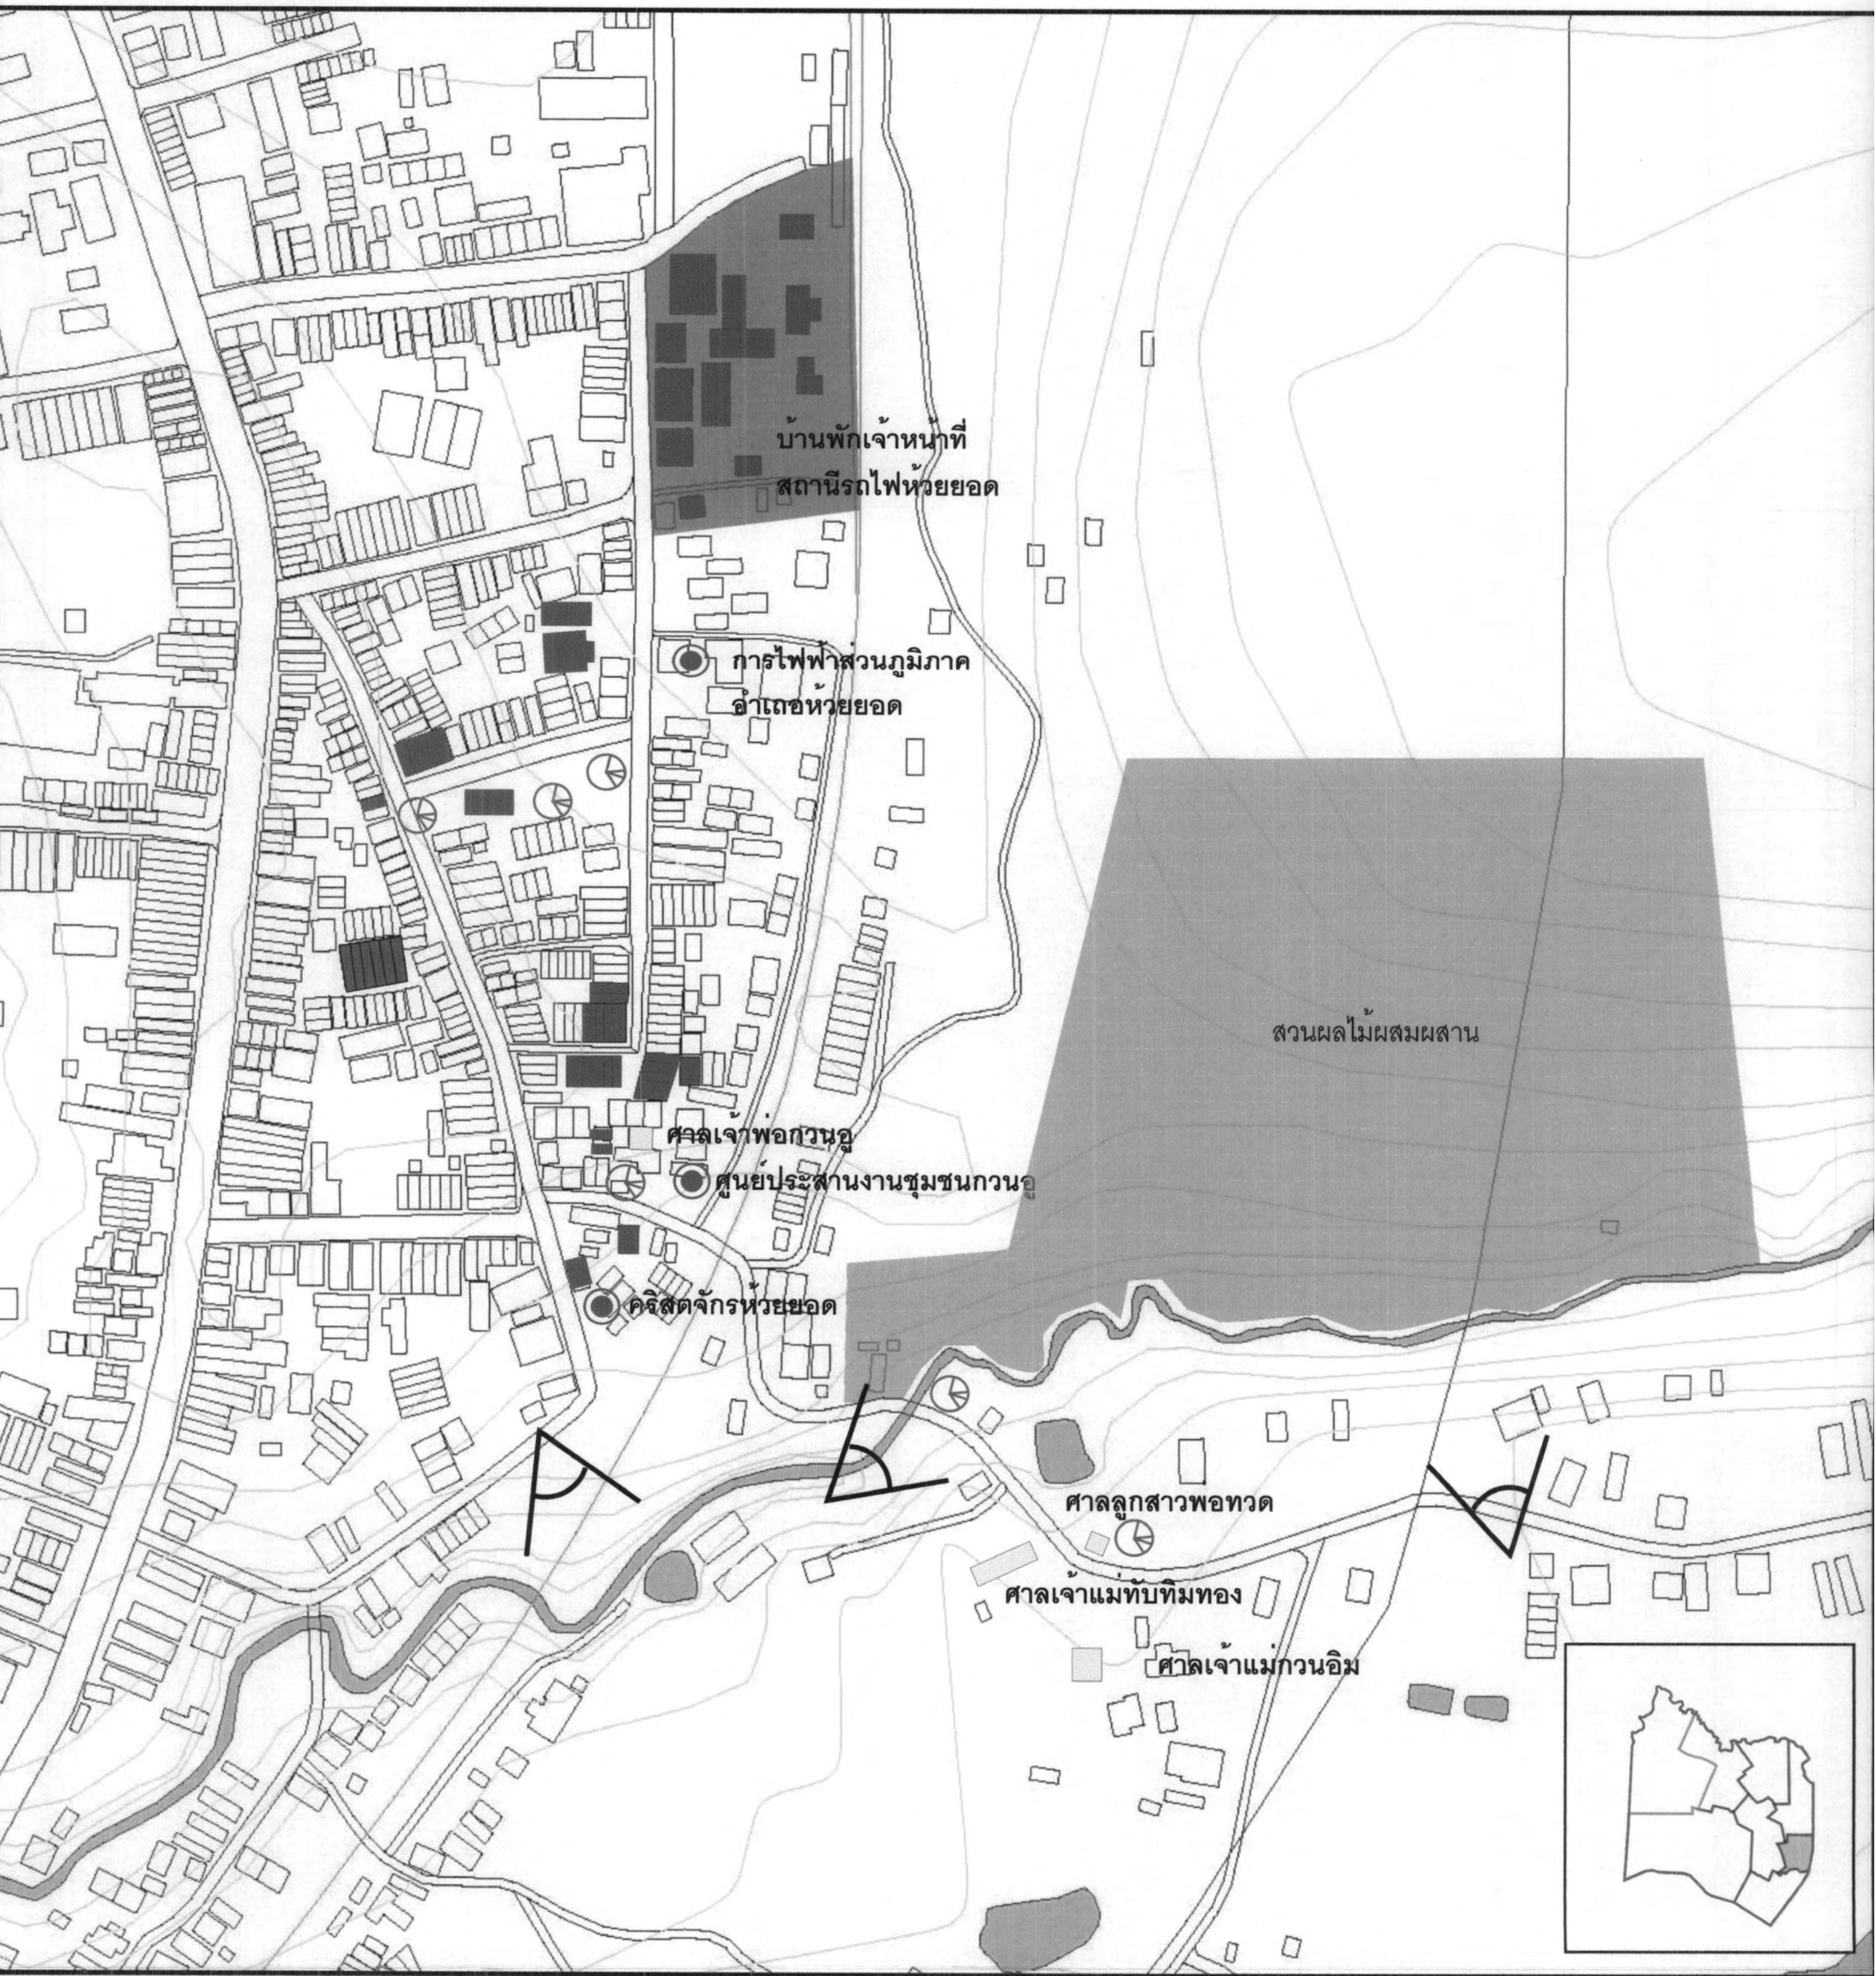
**แผนที่ ค5 คุณค่าและเอกลักษณ์ในพื้นที่ชุมชนกวนอู**

ชุมชนกวนอู เป็นชุมชนเก่าแก่ซึ่งเกิดขึ้นจากการขยายตัวของอุตสาหกรรมเหมืองแร่ในพื้นที่บ้านป่าขี้ทราย การตั้งถิ่นฐานอาคารบ้านเรือนจะกระจุกตัวอยู่บริเวณริมถนนสายหลักและบริเวณโดยรอบศาลเจ้าพ่อกวนอูซึ่งเป็นที่เคารพนับถือของคนในชุมชน สภาพภูมิประเทศเป็นเนินเขาสลับกับภูเขาสูง มีคลองห้วยยอดไหลผ่านชุมชน ประชาชนส่วนใหญ่ประกอบอาชีพรับจ้างและ

เกษตรกรรม สวนยางพาราและสวนผลไม้แบบผสมผสานถือเป็นศูนย์กลางด้านความเชื่อความศรัทธาต่อศาสนาของเมืองห้วยยอด เนื่องจากเป็นที่ตั้งของศาลเจ้าถึง 4 แห่ง คริสตจักร 1 แห่ง ความสัมพันธ์ของคนในชุมชนมีความใกล้ชิดพอสมควรเนื่องจากมีกิจกรรมทางศาสนาต่อเนื่องตลอดทั้งปี

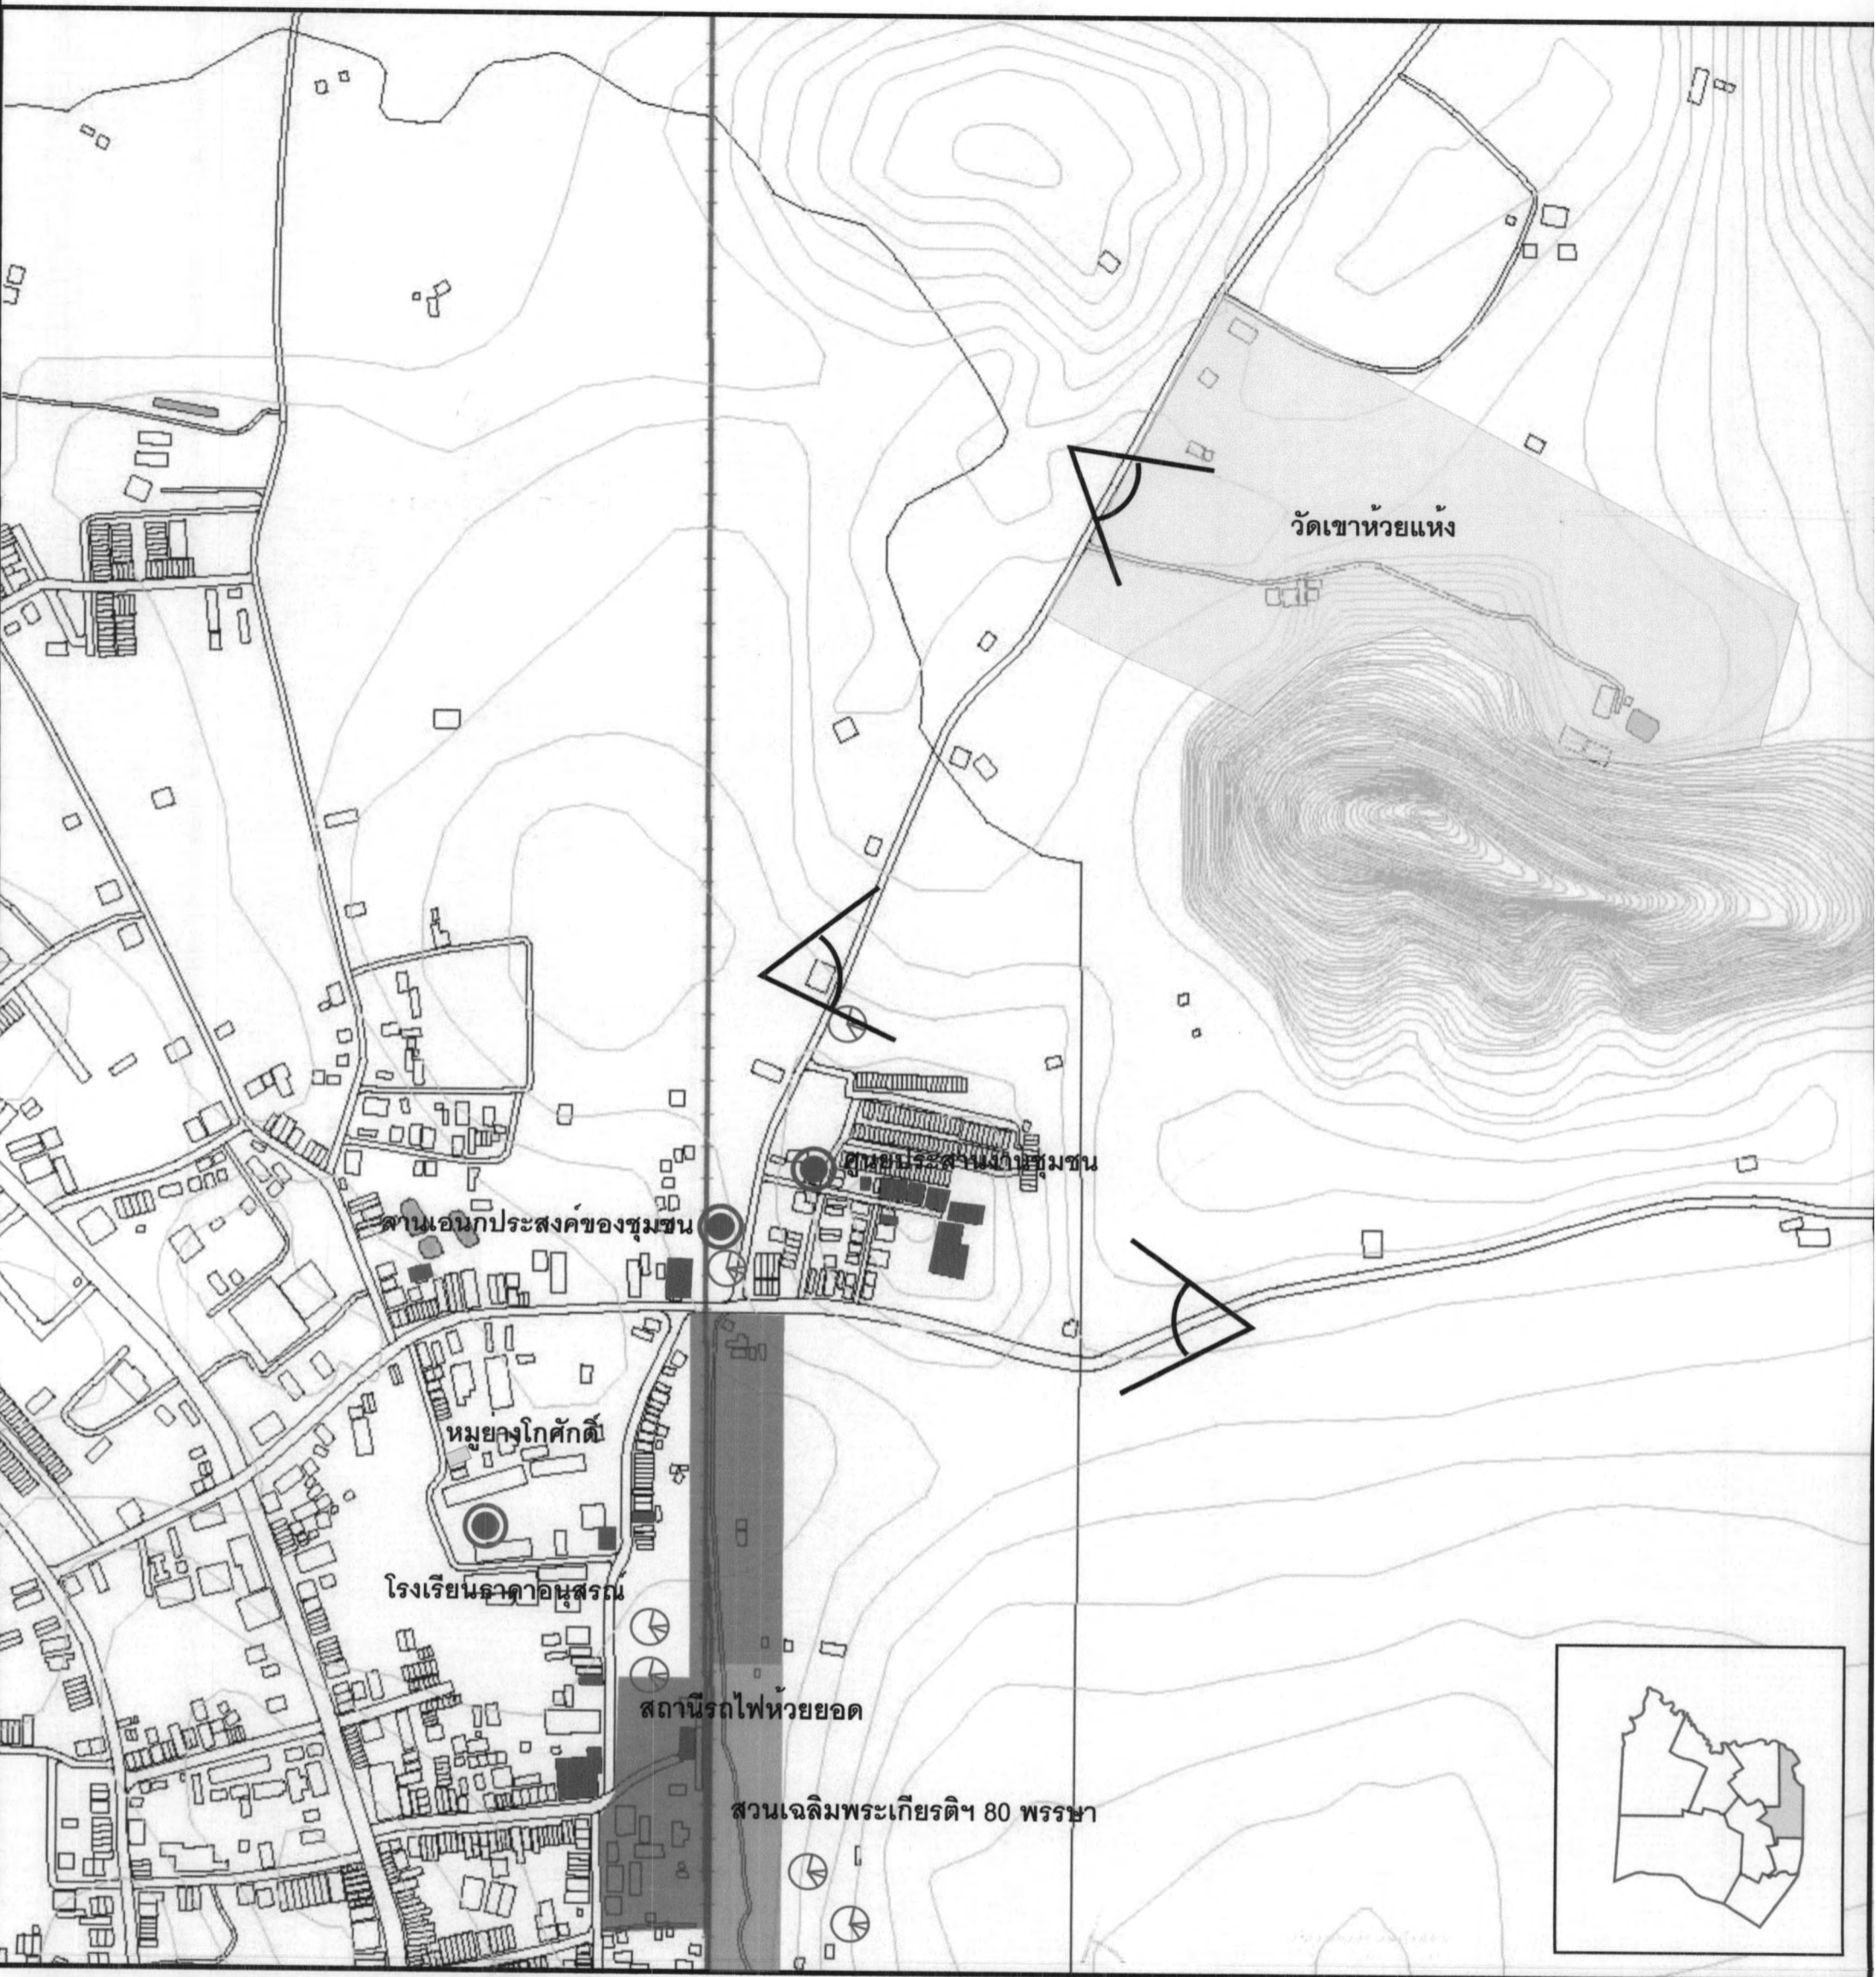
**แผนที่ ค6** คุณค่าและเอกลักษณ์ในพื้นที่ชุมชนวัดนา

ชุมชนวัฒนา เป็นชุมชนเก่าแก่ซึ่งเกิดขึ้นหลังจากการเปิดเส้นทางเดินรถไฟสาย กรุงเทพฯ – กันตัง และการก่อสร้างสถานีรถไฟห้วยยอด การตั้งถิ่นฐานบ้านเรือนส่วนใหญ่จะกระจุกตัวอยู่บริเวณฝั่งตะวันตกของทางรถไฟ ส่วนพื้นที่ฝั่งตะวันออกของทางรถไฟส่วนใหญ่เป็นพื้นที่เกษตรกรรม สภาพภูมิประเทศเป็นภูเขาสูงสลับกับเนินเขา มีคลองห้วยแห่งไหลผ่านชุมชน ประชาชนส่วนใหญ่ประกอบอาชีพรับราชการและเกษตรกรรม สวนยางพารา ความสัมพันธ์ของคนในชุมชนมีไม่มากนักเนื่องจากชุมชนถูกแบ่งออกเป็นสองส่วนด้วยทางรถไฟ ชุมชนวัฒนาถือเป็นหนึ่งในหลายชุมชนที่กำลังถูกคุกคามจากการขยายตัวของเมืองอย่างไร้การควบคุม โครงการที่พักอาศัยสร้างทับบนพื้นที่เมืองเก่าในยุคที่อุตสาหกรรมไม้แปรรูปเจริญรุ่งเรือง ปัจจุบันจึงถือว่าอยู่ในภาวะเสี่ยงต่อการเปลี่ยนแปลง

จากหลักฐานทางประวัติศาสตร์และโบราณคดีเกี่ยวกับการตั้งถิ่นฐานของมนุษย์ในชุมชนวัฒนา สามารถแบ่งยุคสมัยของชุมชนได้เป็น 3 ช่วง คือ ชุมชนระยะแรก เป็นชุมชนโบราณตั้งอยู่ริมถนนพิกุลสีมารักษ์ (ฝั่งตะวันออกของเขตทางรถไฟ) เป็นชุมชนชาวสวนและกรรมกรเหมืองแร่ ชุมชนระยะที่สอง คือ ชุมชนบริเวณริมถนนขุนชลอุทิศ (ฝั่งตะวันตกของเขตทางรถไฟ) เป็นชุมชนที่เกิดขึ้นภายหลังการเกิดทางเดินรถไฟสายกรุงเทพฯ - กันตัง และชุมชนระยะหลัง คือ ชุมชนที่เกิดจากการขยายตัวของเมืองฝั่งตะวันออก ส่วนใหญ่มีลักษณะเป็นหมู่บ้านจัดสรรสร้างทับบนพื้นที่ ชุมชนโบราณ ภายในชุมชนวัฒนาประกอบด้วยอาคารและสถาปัตยกรรมที่คุณค่า

ระดับสูงหลายหลัง (ดูรายละเอียดได้ใน ภาคผนวก ก ทะเบียนอาคารและสถาปัตยกรรมที่มีคุณค่า)

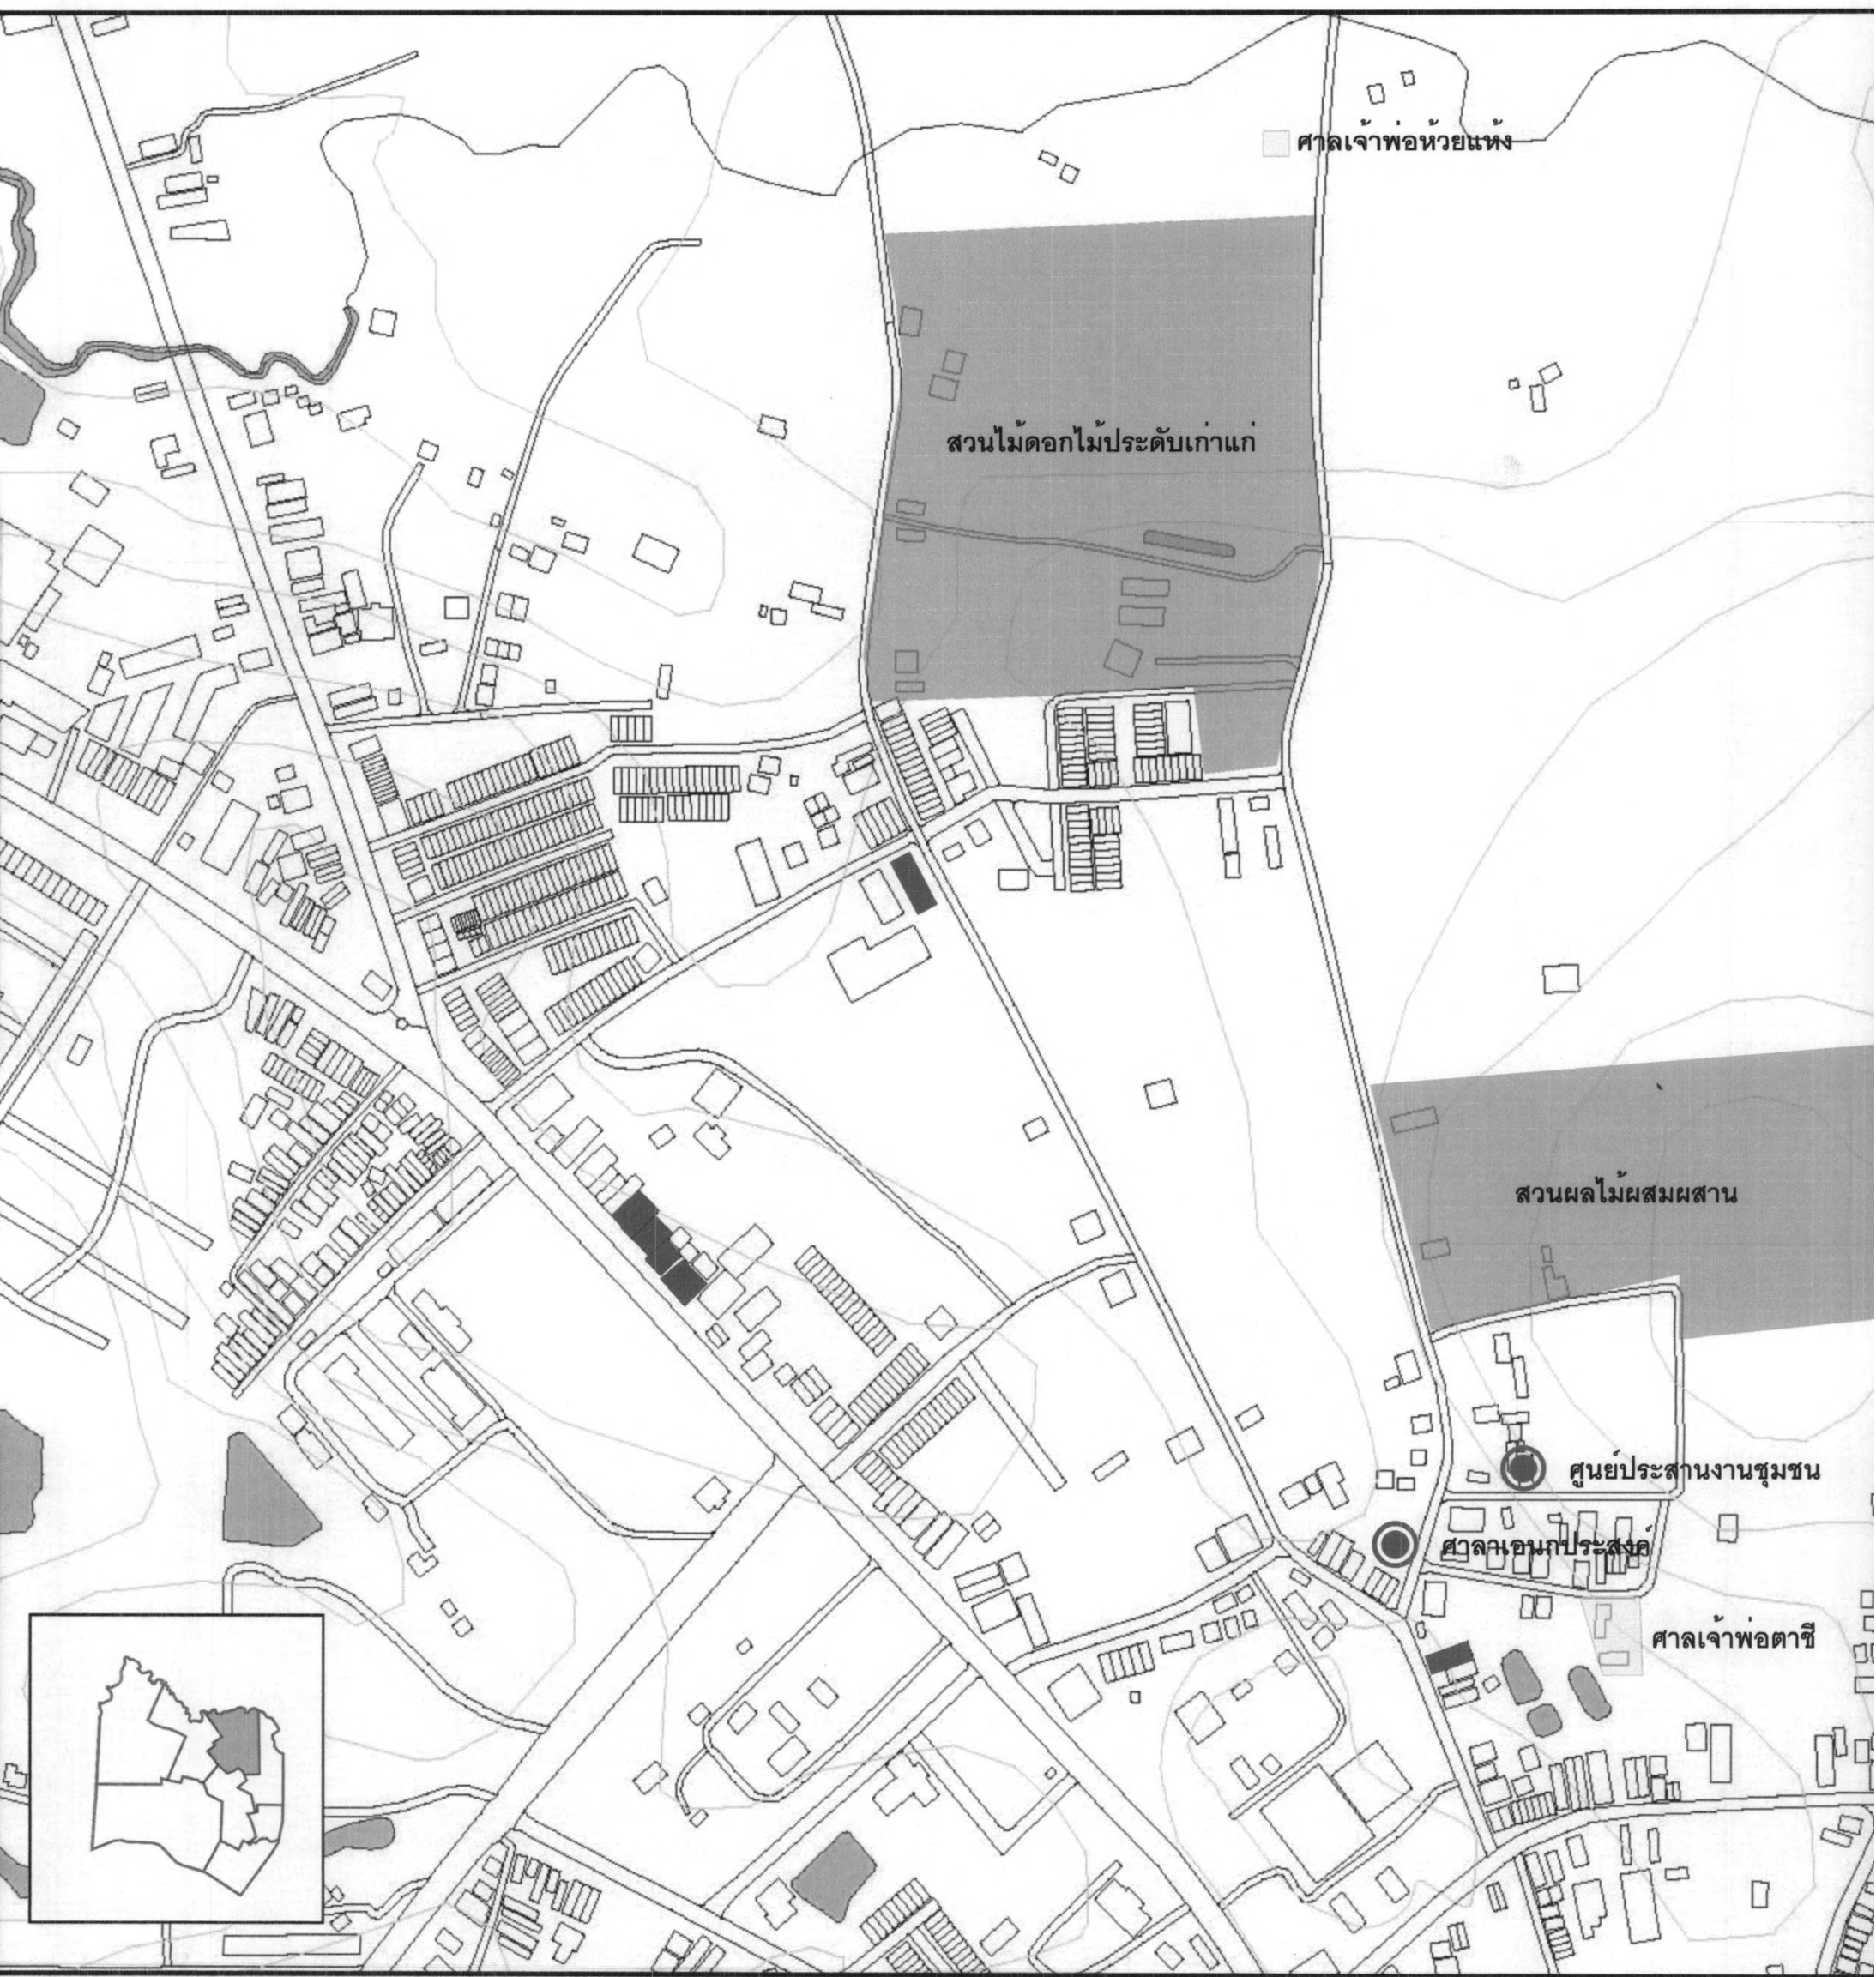
แผนที่ ค7 คุณค่าและเอกลักษณ์ในพื้นที่ชุมชนตาชี

ชุมชนตาสี เป็นชุมชนใหม่ที่เกิดขึ้นความต้องการบ้านพักอาศัยที่ขยายตัวออกมาจากชุมชนตลาดห้วยยอด ลักษณะภูมิประเทศเป็นเนินเขาสลับกับภูเขาสูง มีคลองห้วยแห้งไหลผ่านชุมชน การตั้งถิ่นฐานของคนในชุมชนจะกระจุกตัวอยู่บริเวณถนนสายหลัก และถูกแยกออกจาก
