ต้นไม้ใหญ่ที่มีคุณค่าทางประวัติศาสตร์ ในนครหลวงเวียงจันทน์ สาธารณรัฐประชาธิปไตยประชาชน
ลาว

The Historic Tree in Vientiane, Lao PDR

A Thesis Submitted in Partial Fulfillment of the Requirements
for the Degree of Master of Science in Architecture

Soumethin Somvansay : The Historic Tree in Vientiane, Lao PDR. Advisor: Prof. BUNDIT CHULASAI, Ph.D.

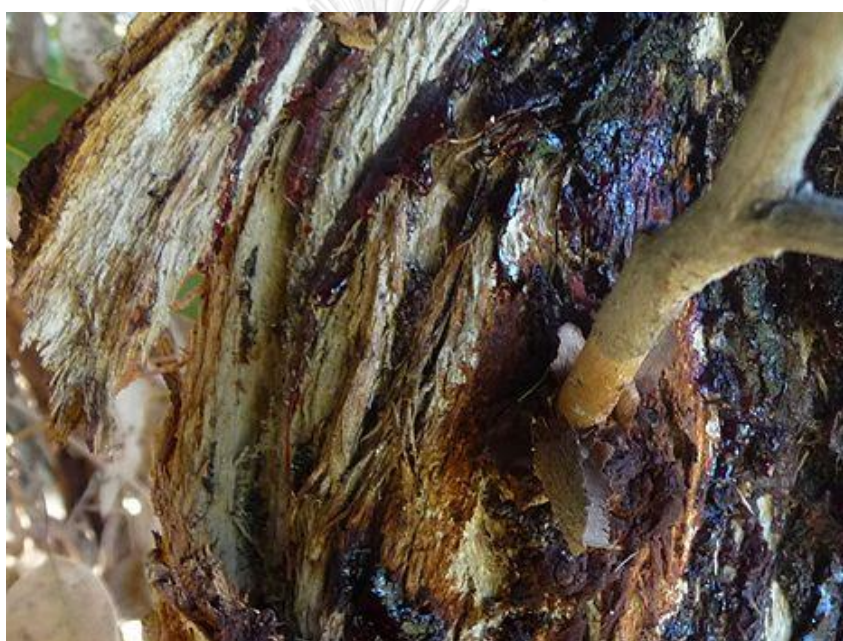
รูป 10 โรคแผลแตกตามลำต้น (Canker)

นอกจากนี้ ยังมีโรคที่มักเจอตามต้นจามจุรี คือ โรคแผลแตกตามลำต้น (Canker)

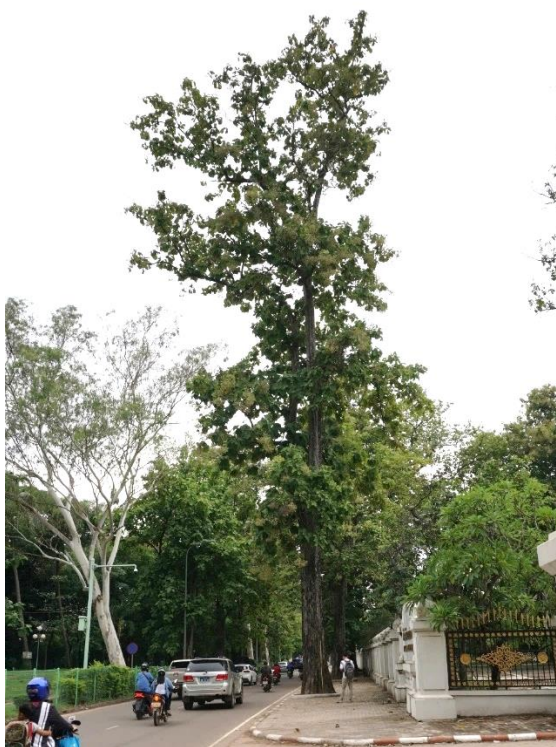
รูป 26 ต้นไม้รหัส FNG001

ต้นไม้รหัส FNG001 สํารวจพบที่ ถนนพํางุม มีค่าพิกัด X=102.6105271, Y=17.9608877 ชนิดต้นไม้คือ ต้นสัก มีเส้นผ่านศูนย์กลางลำต้น 102 ซม. มีความสูง 25 ม. และมีเส้นผ่านศูนย์กลางทรงพุ่ม 9 ม.

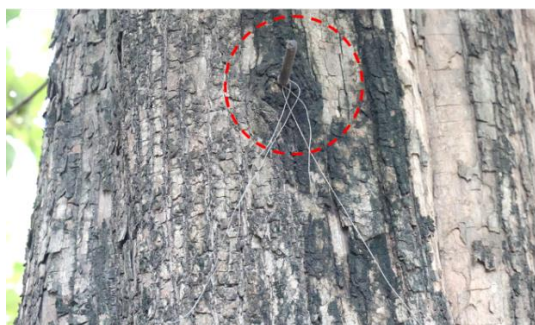
รูป 27 ปัญหาลำต้น ต้นไม้รหัส FNG001

- ราก พบว่าไม่มีปัญหาใด ๆ
- ลำต้น พบปัญหาถูกเจาะทำลาย และเปลือกแห่งหาย

ถูกเจาะทำลาย

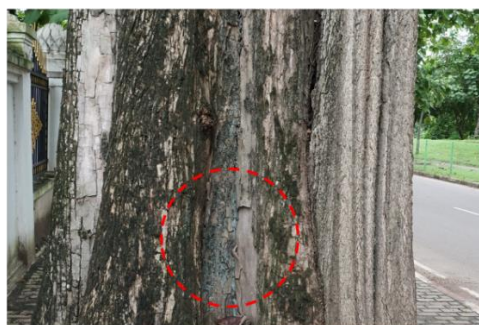
เปลือกแห่งหาย

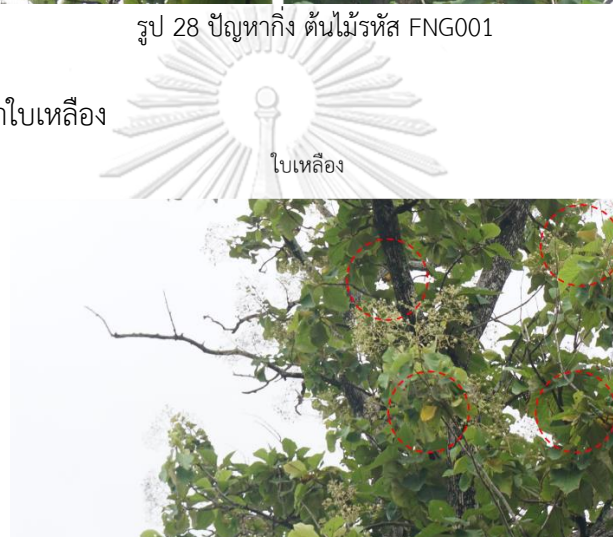
รูป 29 ปัญหาใบ ต้นไม้รหัส FNG001

- ใบ พบปัญหาใบเหลือง

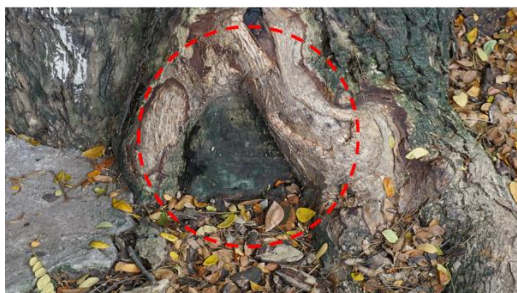
รูป 35 ปัญหาราก ต้นไม้รหัส KHV125

- ราก พบปัญหาเปลือกแห้วงหาย และงัดผิวดิน

รากเปลือกแห้วงหาย

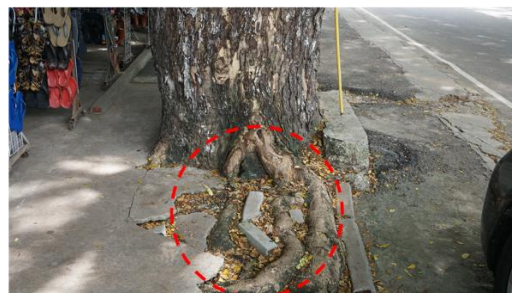
รากงัดผิวดิน

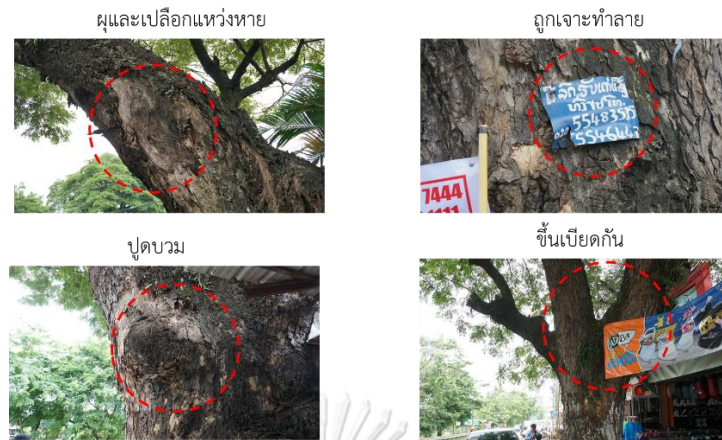
รูป 36 ปัญหาลำต้น ต้นไม้รหัส KHV125

- ลำต้น พบปัญหาผุ ถูกเจาะทำลาย เปลือกแห้วหาย ปูดบวม และขึ้นเปียดกัน

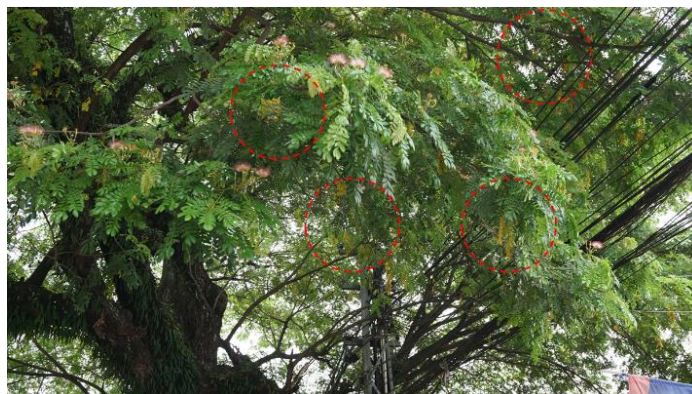
รูป 38 ปัญหาใบ ต้นไม้รหัส KHV125

- ใบ พบปัญหาใบเหลือง

ใบเหลือง

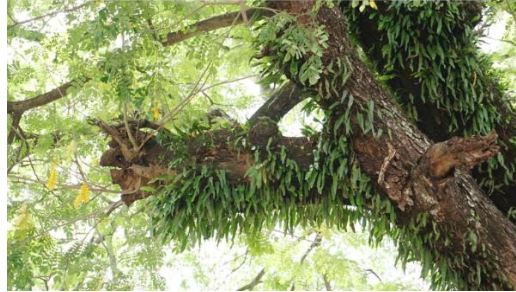
รูป 39 ปัญหาศัตรูพืช ต้นไม้รหัส KHV125

- **ศัตรูพืช** พบว่ามีกาฝาก

กาฝาก

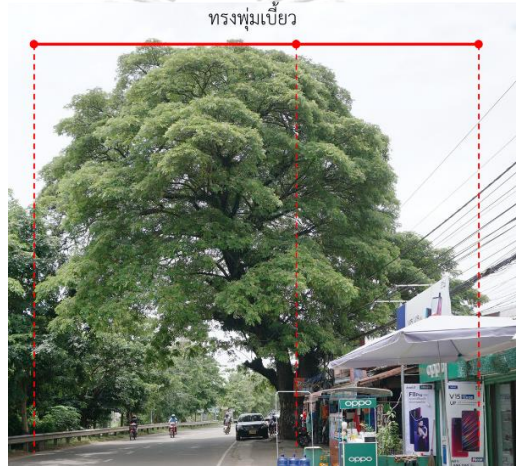
รูป 40 ปัญหาทรงพุ่ม ต้นไม้รหัส KHV125

- **ทรงพุ่ม** พบปัญหาทรงพุ่มเบี้ยว

ทรงพุ่มเบี้ยว

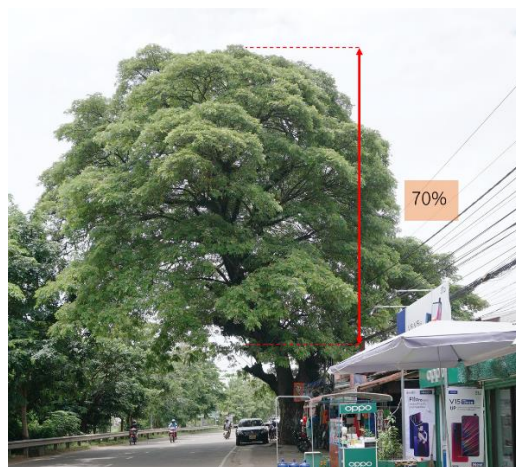
รูป 41 ลักษณะโดยรวม ต้นไม้รหัส KHV125

- **และลักษณะโดยรวม** พบว่า มีสัดส่วนความสูงทรงพุ่ม อยู่ระหว่างร้อยละ 40-70 มีความแน่นพุ่มใบปกติ และมีปริมาณกิ่งในพุ่มปกติ

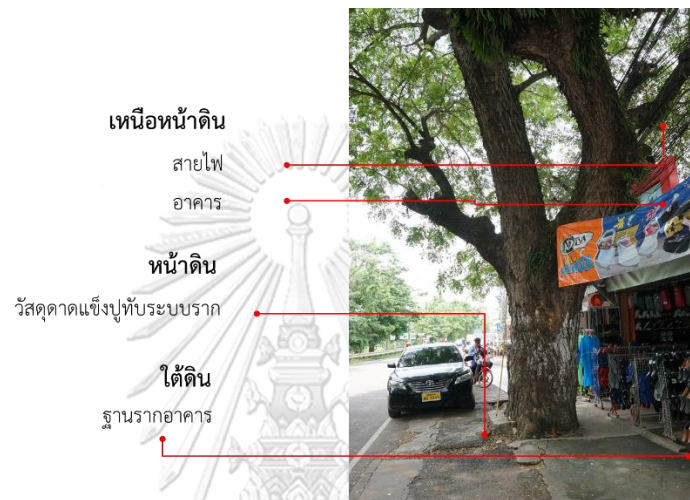
รูป 42 สิ่งก่อสร้างที่กีดขวางการขยายตัวของ ต้นไม้รหัส KHV125

- ความลาดชัน พบว่ามีน้อยกว่าร้อยละ 10
- การรบกวนพื้นที่ ไม่พบร่องรอยใด ๆ
- สภาพดิน พบว่าดินอัดแน่น
- สิ่งก่อสร้างที่กีดขวางการขยายตัวของต้นไม้ พบว่ามีทั้งใต้ดิน (ท่อระบายน้ำ) บนหน้าดิน (วัสดุคาดแข็ง) และเหนือหน้าดิน (สายไฟและอาคาร)

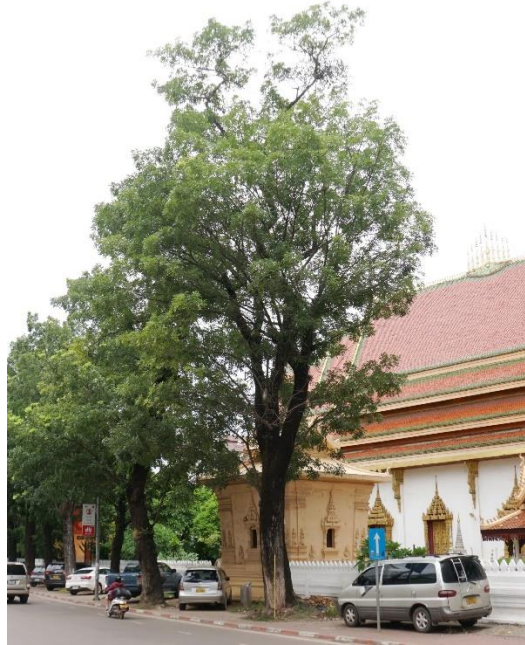
รูป 44 ต้นไม้รหัส STR001

ต้นไม้รหัส STR001 สํารวจพบที่ถนนคูเวียง มีค่าพิกัด X=102.6163462, Y=17.9623832 ชนิดต้นไม้คือ มะฮอกกานี มีเส้นผ่านศูนย์กลางลำต้น 80 ซม. มีความสูง 18 ม. และมีเส้นผ่านศูนย์กลางทรงพุ่ม 10 ม.

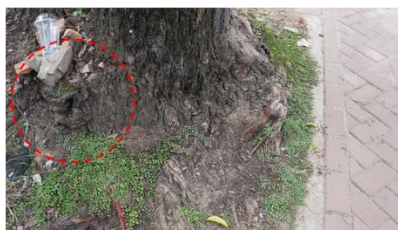
รูป 45 ปัญหาราก ต้นไม้รหัส STR001

ถูกตัดพิน/เสียดสี แตกฉีก และเปลือกแห้วหาย

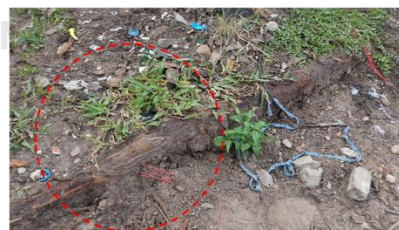
ขัดร้ดรอบต้น

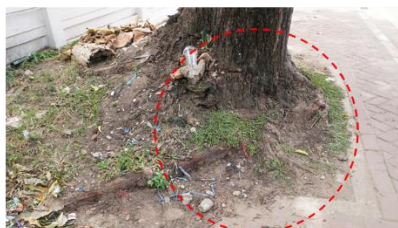
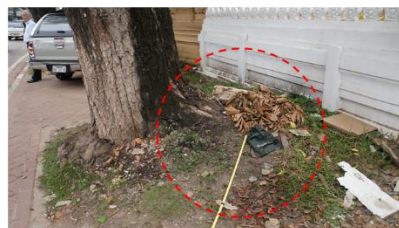
งัดผิวดิน

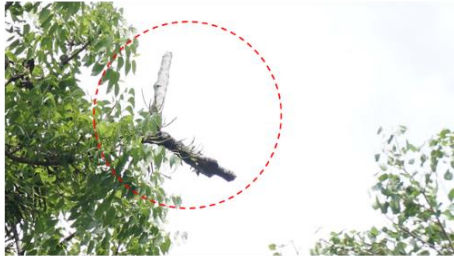
รูป 47 ปัญหากิ่ง ต้นไม้รหัส STR001

- กิ่ง พบปัญหาตาย แตกฉีก เปลือกหนึบกัน และแตกกิ่งกระโดง

ตาย

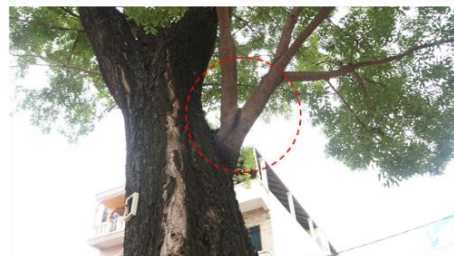
ขึ้นเบียดกันและเปลือกหนึบกัน

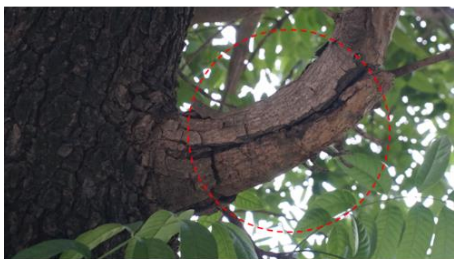
แตกฉีก

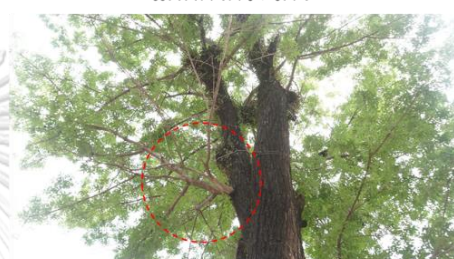
แตกกิ่งกระโดง

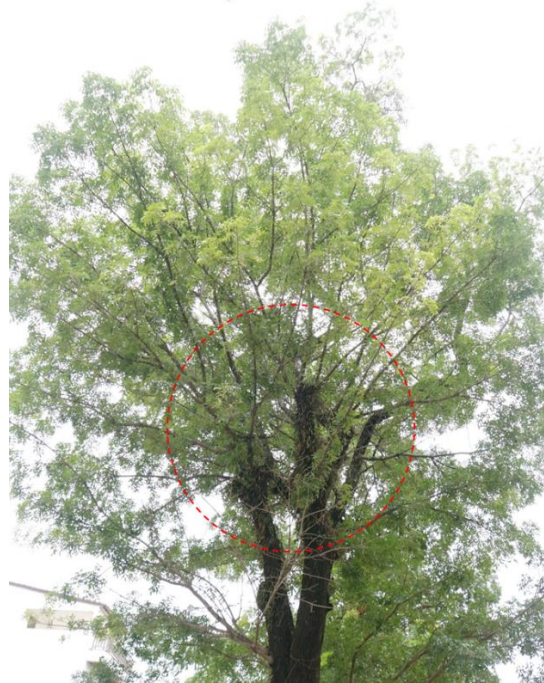
รูป 49 ปัญหาทรงพุ่ม ต้นไม้รหัส STR001

- ทรงพุ่ม พบทรงพุ่มถูกบั่นยอด

ถูกบั่นยอด

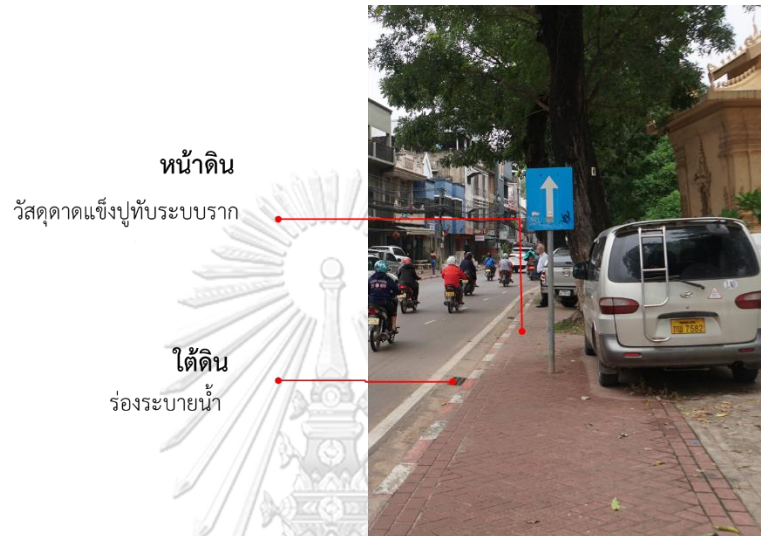
รูป 51 สิ่งก่อสร้างที่เกิดขวางการขยายตัวของ ต้นไม้รหัส STR001

- ความลาดชัน พบว่ามีน้อยกว่าร้อยละ 10
- การรบกวนพื้นที่ ไม่พบร่องรอยใด ๆ
- สภาพดิน พบว่าดินอัดแน่น
- สิ่งก่อสร้างที่เกิดขวางการขยายตัวของต้นไม้ พบว่ามีทั้งใต้ดิน และบนหน้าดิน

การใช้พื้นที่ พบว่ามีผู้คน สิ่งก่อสร้าง และยานพาหนะ ที่มีการใช้พื้นที่อยู่ใต้ทรงพุ่ม อยู่ในระยะความสูง และ 1.5 เท่าของความสูงต้นไม้ มีป้ายสัญญาณอยู่ใต้ทรงพุ่ม และมีอาคารและระบบวิศวกรรม อยู่ในระยะความสูง และ 1.5 เท่าของความสูงต้นไม้

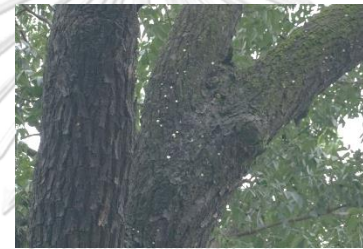
จะเห็นได้ว่า ปัญหากิ่งที่สำรวจพบมากที่สุด ได้แก่ ตาย 310 ต้น (93.7%) แตกกิ่ง
กระโดง 255 ต้น (77%) ผุ 204 ต้น (61.6%) แตกฉีก 109 ต้น (32.9%) หักห้อยคาต้น 102 ต้น
(30.8%) ขึ้นเบียดกัน 101 ต้น (30.5%) เปลือกแห้วหาย 94 ต้น (28.4%) มีรอยหักโค่น 94 ต้น
(28.4%) ยื่นยาวผิดปกติ 66 ต้น (19.9%) เปลือกหนึบกัน 53 ต้น (16%) ถูกตัดฟัน/เสียดสี 52 ต้น
(15.7%) และเป็นโพรง 21 ต้น (6.34%) แต่ไม่พบปัญหาเห็ดรา น้ำยางไหล ถูกเจาะทำลาย ถูก
ฟ้าผ่า ลีบ และหักงอ

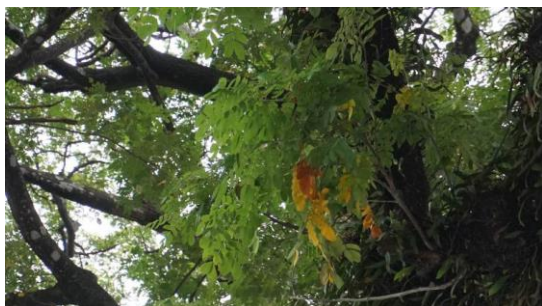
จะเห็นได้ว่า ปัญหาใบที่สำรวจพบมากที่สุด ได้แก่ ใบเหี่ยว 100 ต้น (30.21%) ใบเหลือง 28 ต้น (8.46%) แต่ไม่พบปัญหาไม่มีใบ

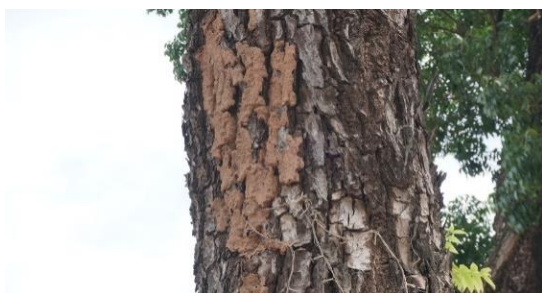
แมลง

จะเห็นว่า ปัญหาศัตรูพืชที่พบมากที่สุดได้แก่ กาฝาก 253 ต้น (76.74%) และแมลง 89 ต้น (26.89%)

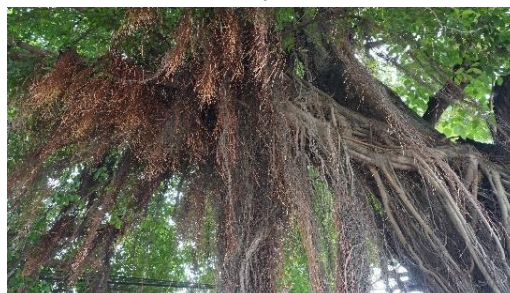
รูป 81 ปัญหาศัตรูพืช

ศัตรูพืช

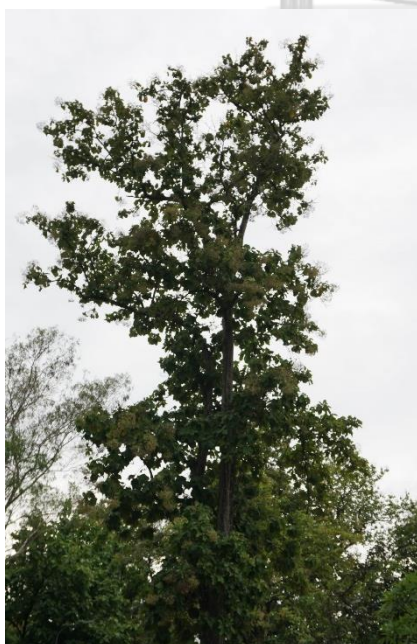
รูป 83 ปัญหาทรงพุ่ม

ทรงพุ่มเบี้ยว

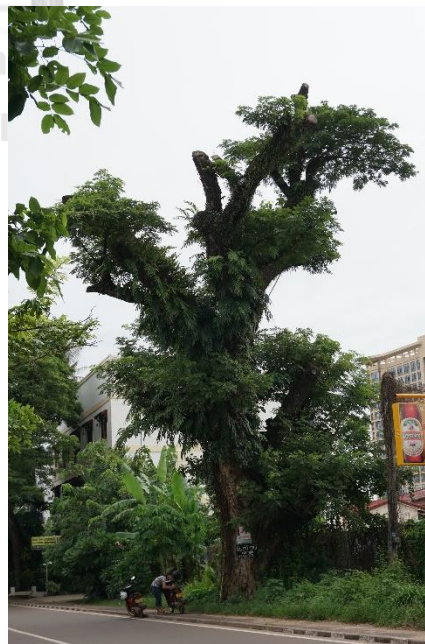
ถูกบั่นยอด

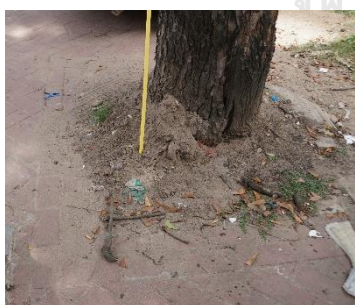
รูป 91 ปัญหาความลาดชัน

น้อยกว่าร้อยละ 10

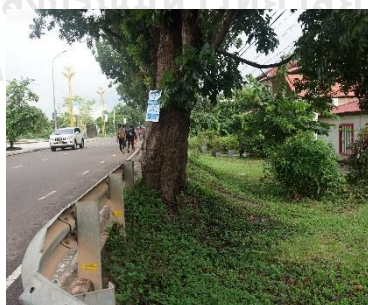
ร้อยละ 10-50

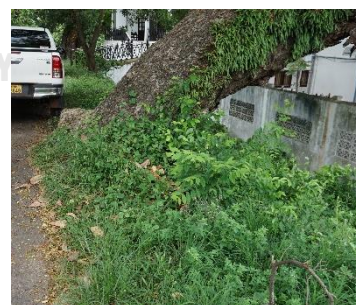
มากกว่าร้อยละ 50

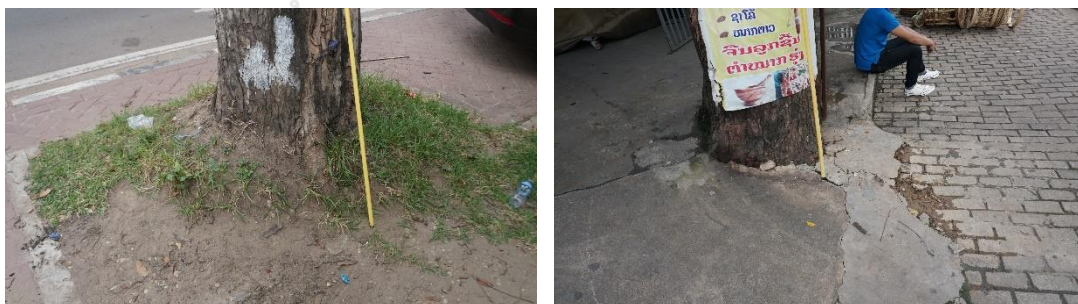
รูป 93 ปัญหาสภาพดิน

จะเห็นว่า ไม่พบต้นไม้ใหญ่ๆ ที่พบปัญหาน้ำขัง พบแต่ปัญหาดินอัดแน่น 331 ต้น (100%) ซึ่งแน่นอนว่า ต้นไม้ใหญ่ๆ ในทุกพื้นที่ถนนและทุกชนิด ล้วนแต่ประสบปัญหาสภาพดินเหมือนกัน คือ ปัญหาดินอัดแน่น แต่ไม่พบปัญหาดินมีน้ำขังและอื่น ๆ

จุฬาลงกรณ์ ดินอัดแน่น วิทยาลัย

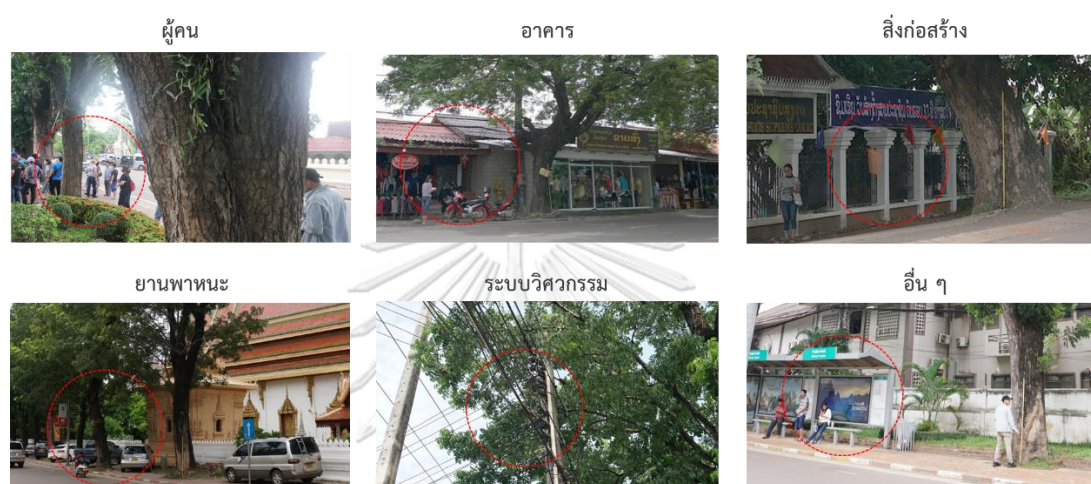
รูป 96 การใช้พื้นที่ใกล้ต้นไม้
